## **RELATÓRIO DE FISCALIZAÇÃO RF/CSB/0027/2026**

**Assunto:** Fiscalização dos Sistemas de Abastecimento de Água e Esgotamento Sanitário do Município de Aracati

**COORDENADORIA DE SANEAMENTO BÁSICO**

**Fortaleza – CE  
Junho/2026**

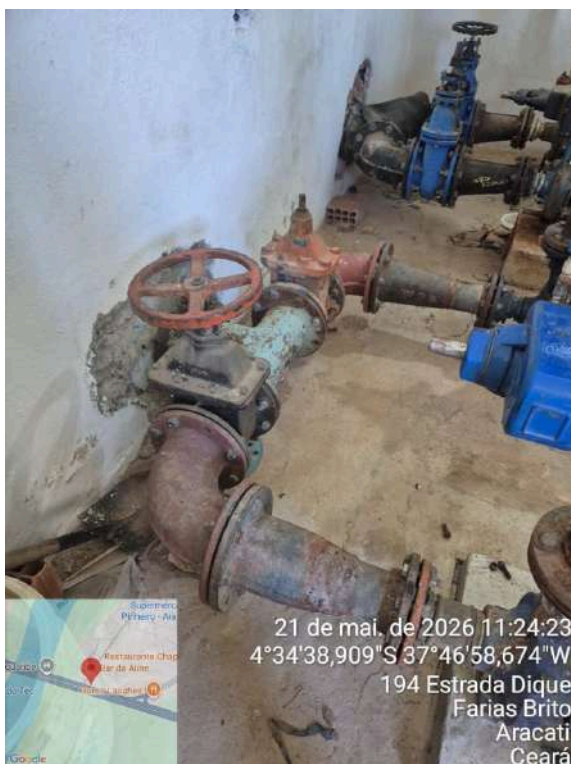
**Foto 146** - Booster BR (sede): bombas com tubulação oxidada e aberturas na parede.

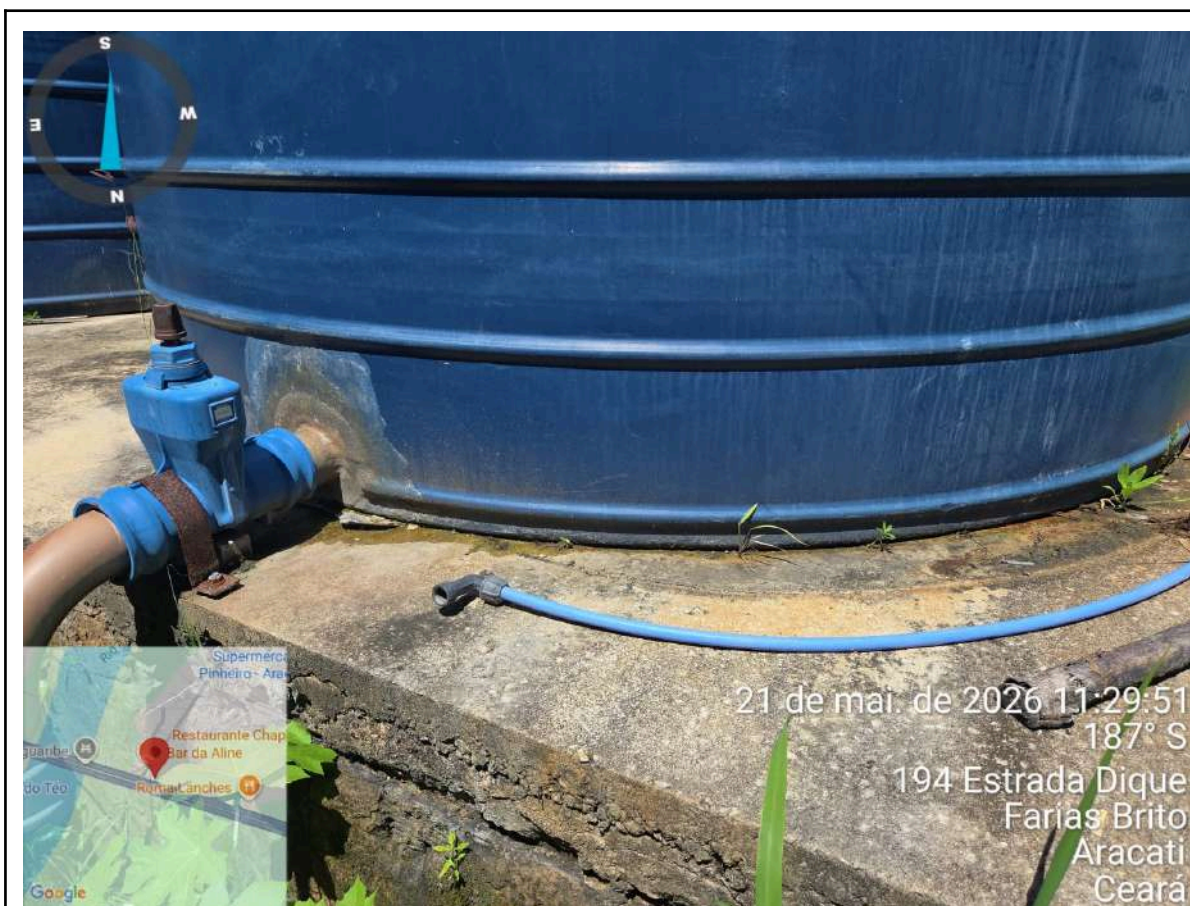
**Foto 148** - Booster BR (sede): RAP com vazamento, peça da válvula oxidada.

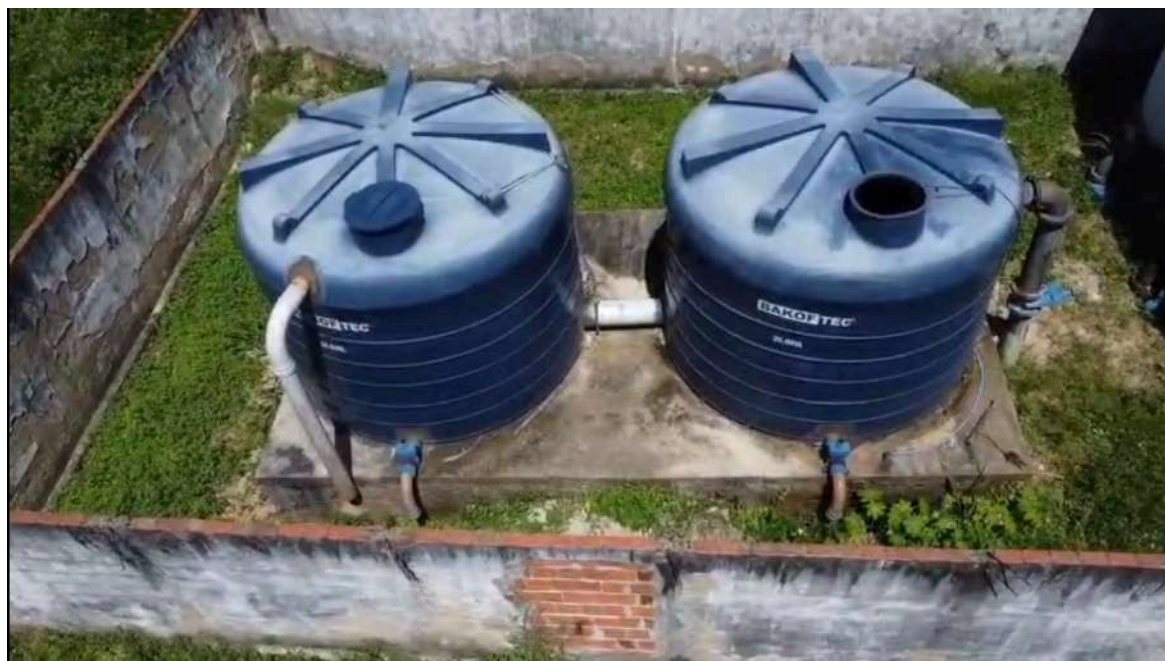
**Foto 149** - Booster BR (sede): RAP com tampa aberta.

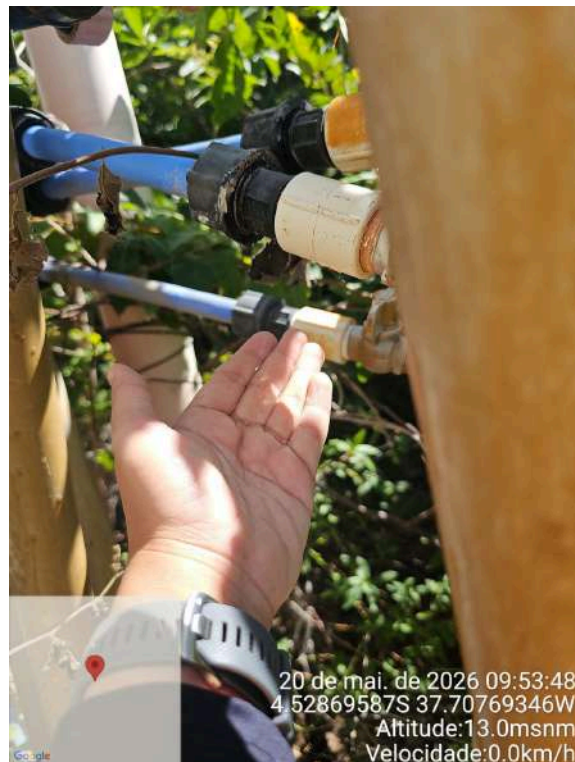
**Foto 155** - EEAT-02 (Canoa): vazamento no registro do RAP-01.

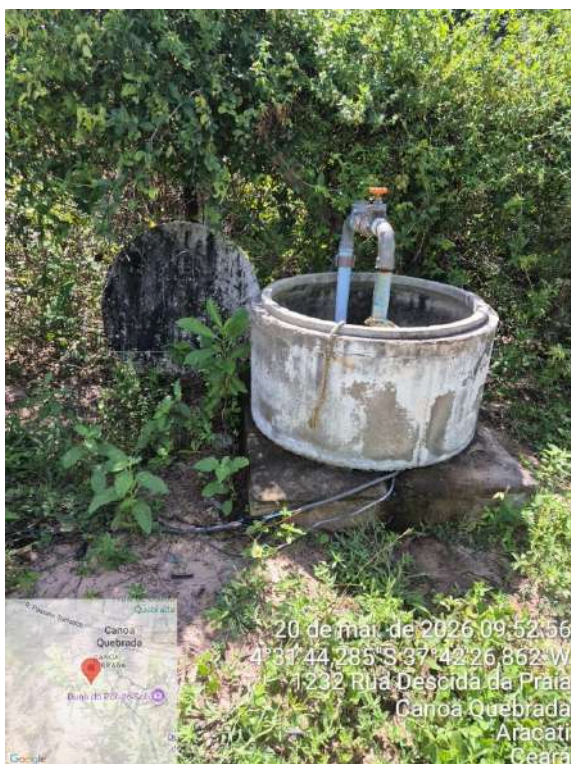
**Foto 156** - PT-10 (Canoa): proteção do poço caída.

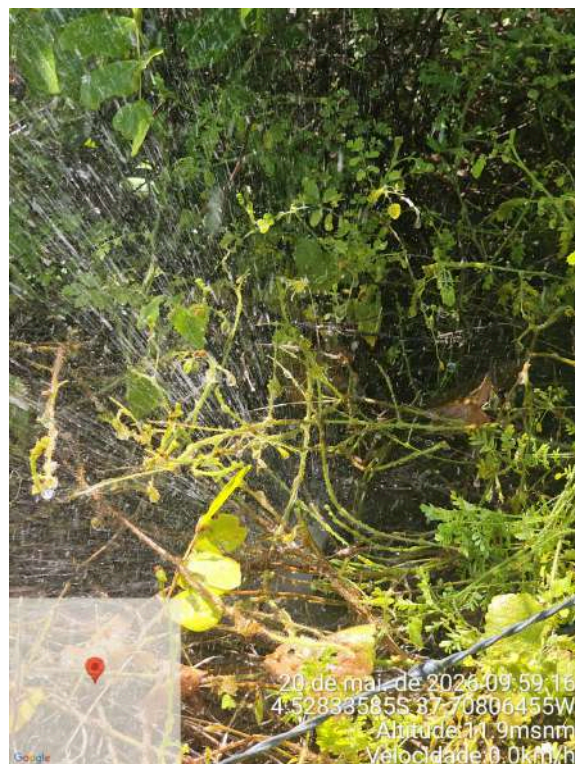
**Foto 159** - PT-08 (Canoa): vazamento extremo na adutora próxima ao poço.

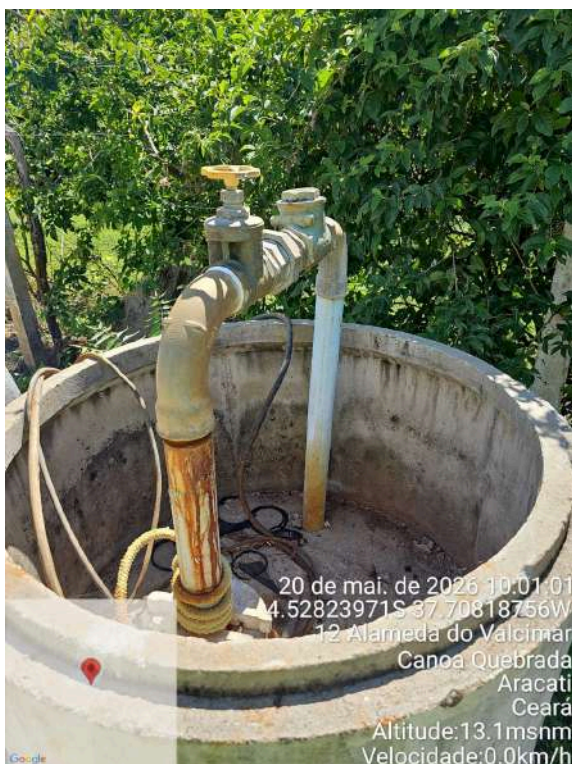
**Foto 160** - PT-09 (Canoa): sem proteção completa do poço.

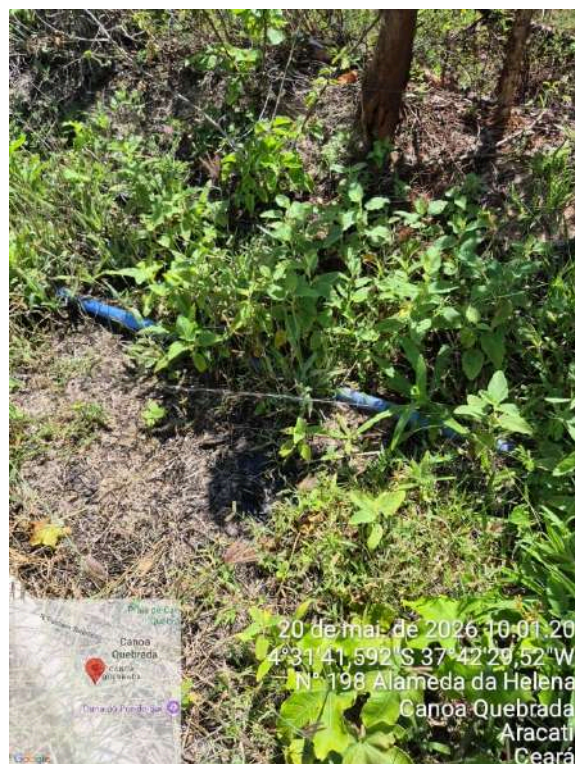
**Foto 161** - PT-09 (Canoa): vazamento na mangueira próxima ao poço.

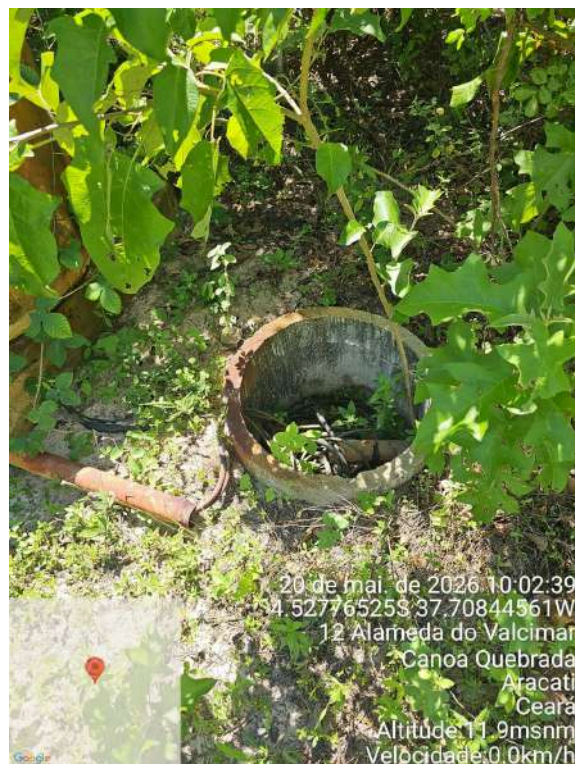
**Foto 163** - PT-12 (Canoa): fiação exposta.

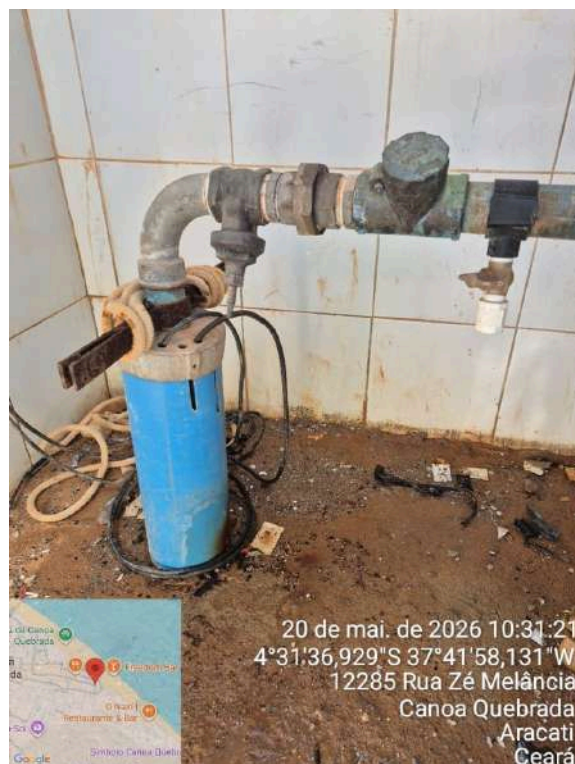
**Foto 165** - PT-05 (Canoa): com vazamento, sem identificação.

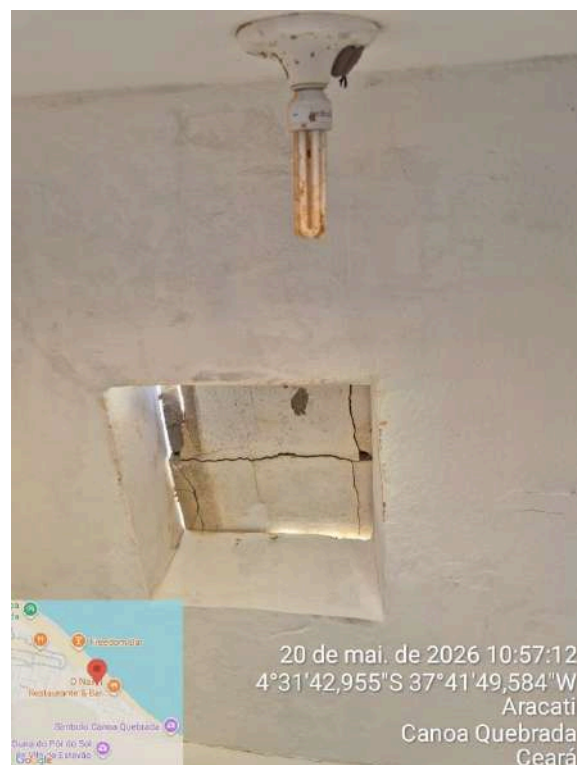
**Foto 181** - PT-01 (Canoa): teto com peça de concreto com fissuras.

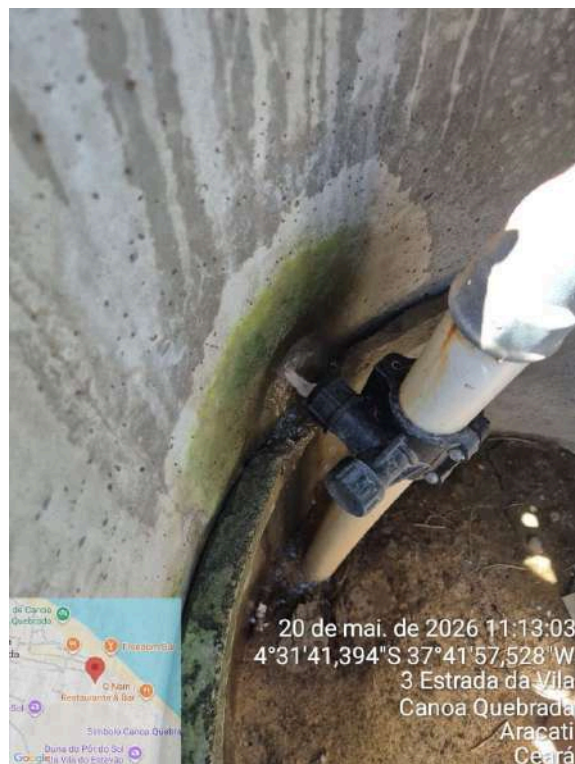
**Foto 195** - PT-11 (Canoa): vazamento extremo no colar.

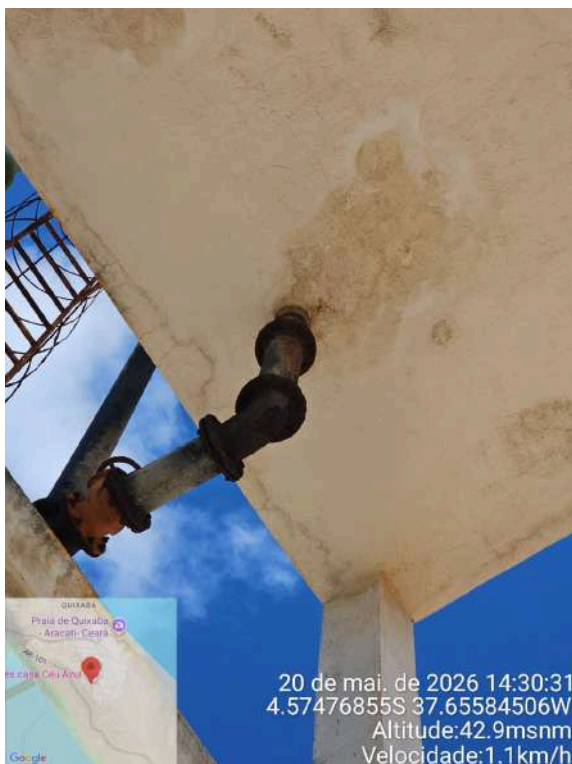
**Foto 212** - REL-02 (Quixaba): conexões e tubulações oxidadas, com marcas de infiltração.

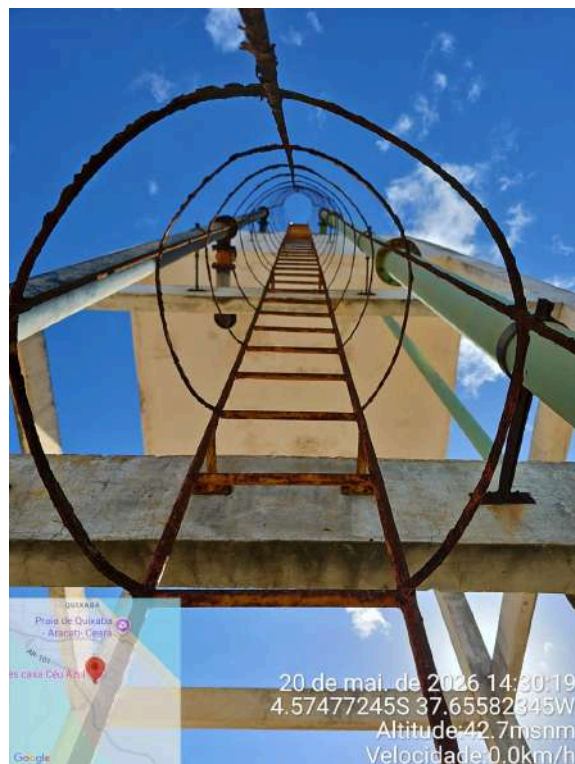
**Foto 213** - REL-02 (Quixaba): escada com oxidação elevada.

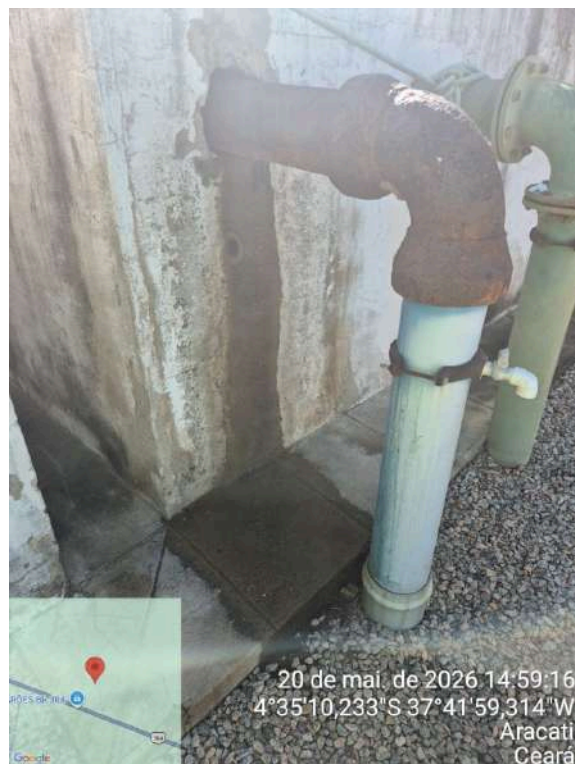
**Foto 217** - EEAT-01 (Majorlândia): RSE-01 com tubulação de entrada oxidada e com vazamento.

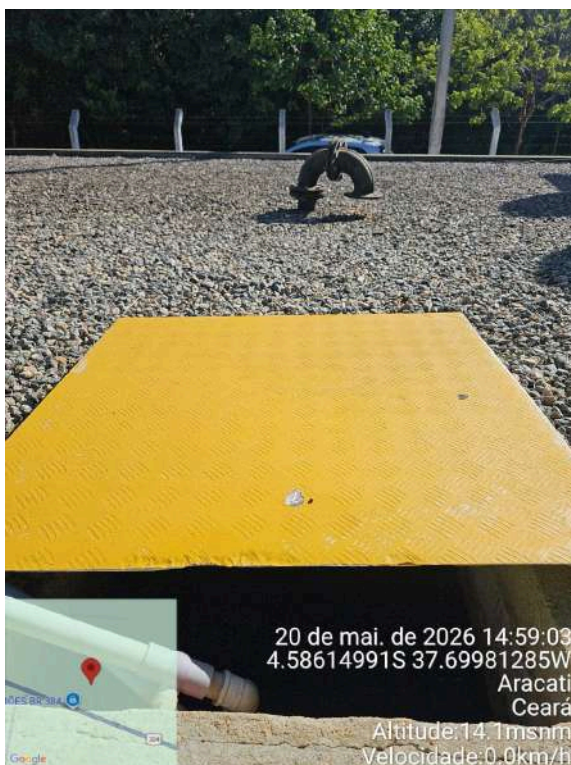
**Foto 218** - EEAT-01 (Majorlândia): RSE-01 com tampa aberta e sem proteção no suspiro.

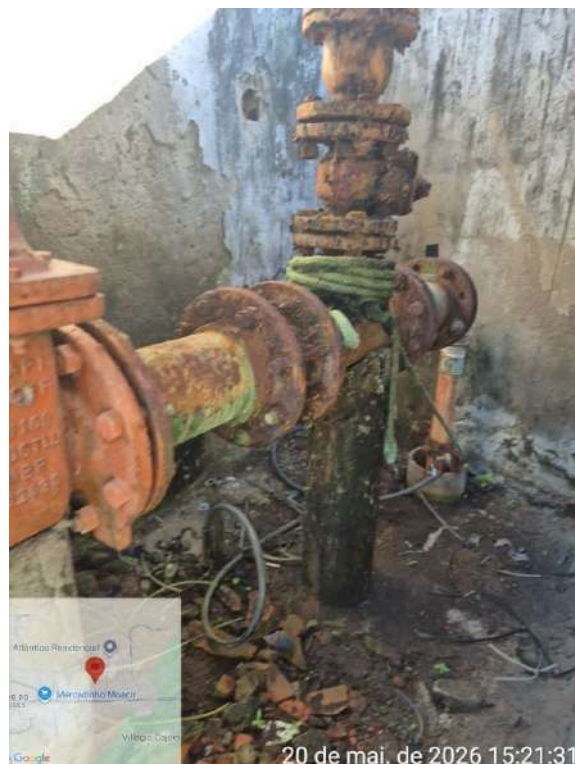
**Foto 241** - PT-02 (Majorlândia): bomba com vazamento, tubulação oxidada.

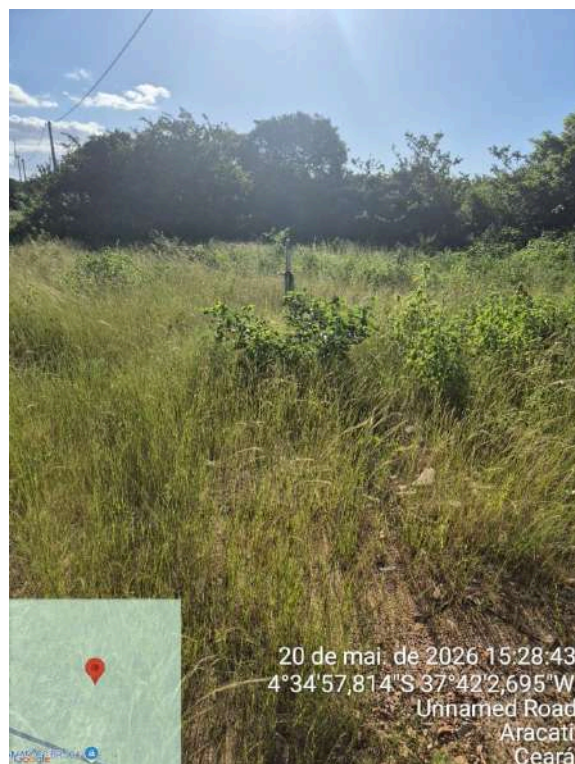
**Foto 247** - PT-06 (Majorlândia): poço sem proteção e identificação, vegetação alta.

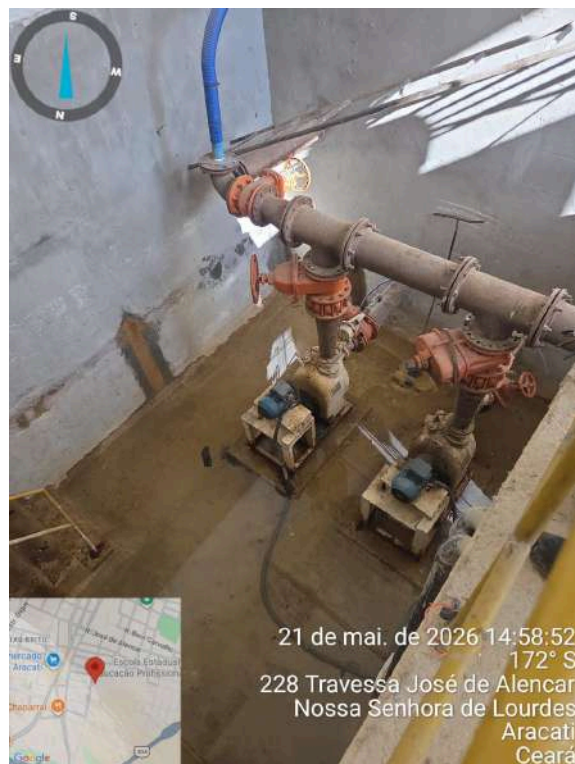
**Foto 268** - EEE-B (sede): infiltração na região das bombas, bombas sem proteção.

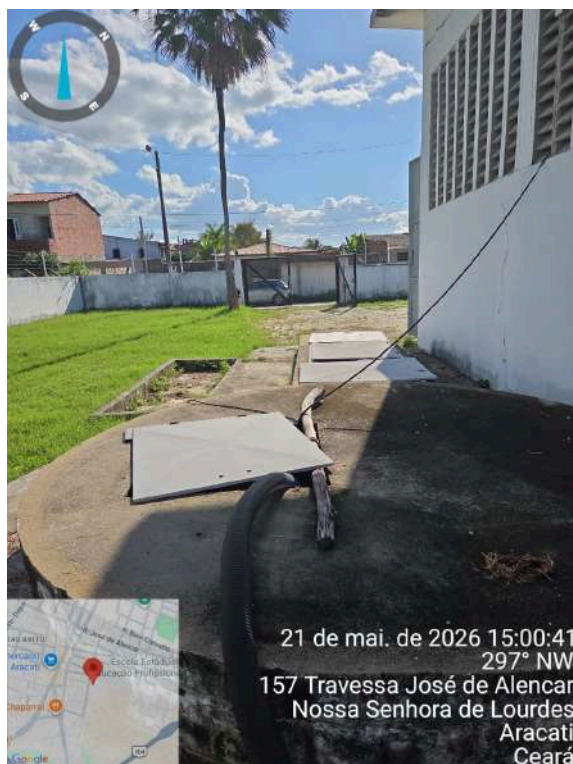
**Foto 269** - EEE-B (sede): tampa sem vedação, com apoio inadequado.
