## **RELATÓRIO DE FISCALIZAÇÃO RF/CSB/0028/2025**

**Assunto:** Fiscalização do Sistema de Abastecimento  
de Água do Município de Apuiarés

**COORDENADORIA DE SANEAMENTO BÁSICO**

**Fortaleza – CE  
Outubro/2025**

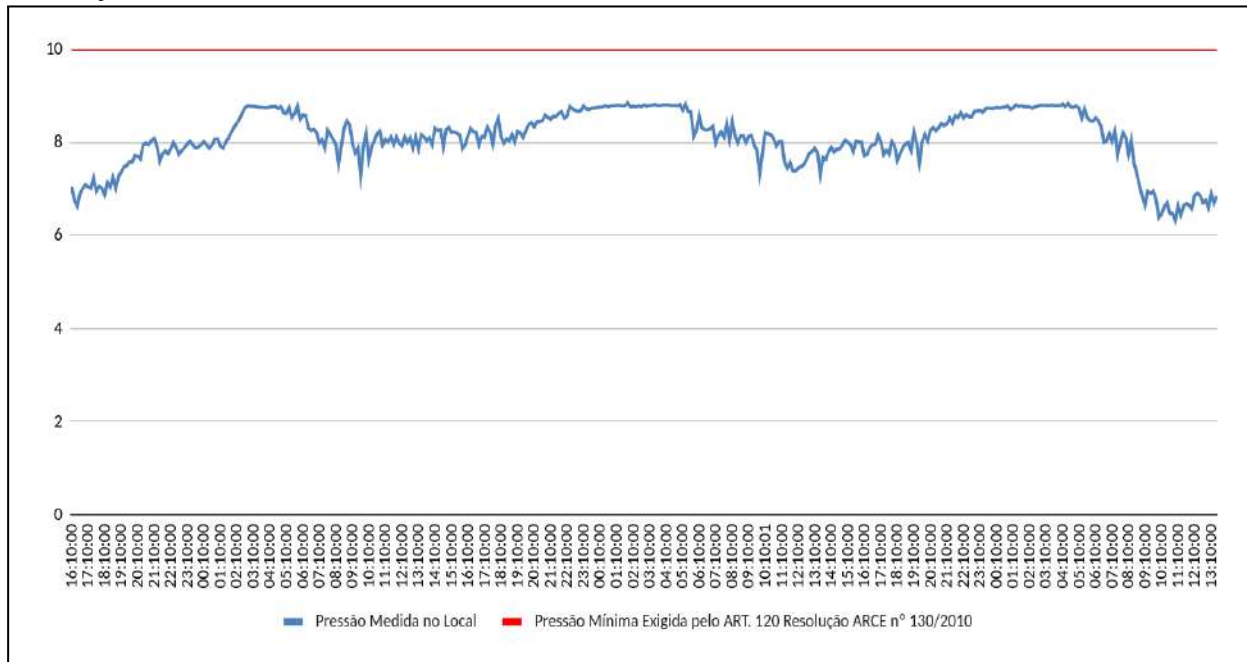
- **Ponto 1** - Rua Teresa Alves, sn, bairro São Luíz: no período de 04/08/2025 às 16h10 a 07/08/2025 às 13h30, onde **100%** das 417 medições apresentaram pressões abaixo de 10 mca (**Figura 2**);
- **Ponto 2** - CE 341 saída p/ Pentecoste, 411-A Altos, Conjunto Bernardo: no período de 04/08/2025 às 16h20 a 07/08/2025 às 13h20, onde **67,00%** das 415 medições apresentaram pressões abaixo de 10 mca (**Figura 3**).

**Figura 2** - Monitoramento da pressão no SAA de Apuiarés, de 04/08/2025 a 07/08/2025, no endereço: Rua Teresa Alves, s/n, Bairro São Luíz.

**Determinação D1** - A CAGECE deve fornecer água com pressão de acordo com os limites estabelecidos pela ARCE, visando corrigir as não conformidades verificadas na constatação C1.

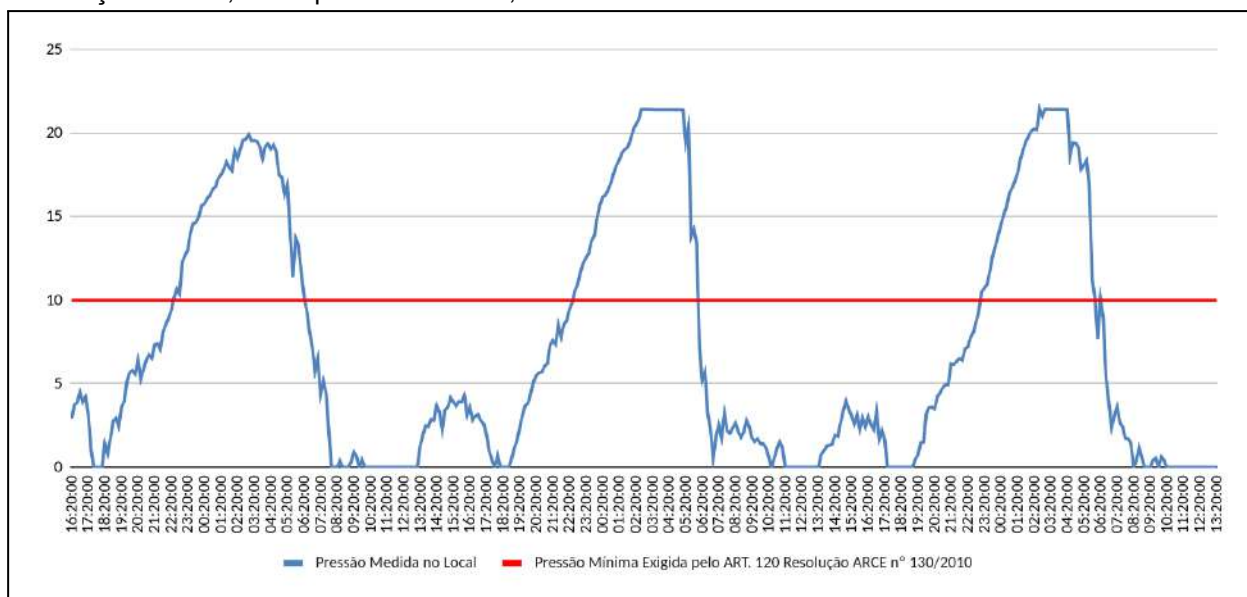
**Figura 3** - Monitoramento da pressão no SAA de Apuiarés de 04/08/2025 a 07/08/2025, no endereço: CE 341, saída para Pentecoste, 411-A-Altos.

A ARCE realizou medição contínua de pressão na rede de distribuição de água de Apuiarés, por meio da instalação de um datalogger no endereço CE 341 saída para Pentecoste, 411-A-Altos, Cj Fco. Bernardo, no período de 04/08/2025 às 16h20 a 07/08/2025 às 13h20. Constatou-se descontinuidade no abastecimento, pois das 415 aferições registradas 93 apresentaram pressões inferiores a 0,5 mca, ou seja **22,41%** do total. Houve registro de pressões nulas nos seguintes períodos (**Figura 3**):

- Dia 04/08/2025: das 17h40 às 18h10;
- Dia 05/08/2025: das 08h00 às 13h10;
- Dia 06/08/2025: das 11h20 às 13h20 e das 17h30 às 19h10;
- Dia 07/08/2025: das 09h00 às 13h20.

**Determinação D2** - A CAGECE não deve interromper indevidamente a prestação dos serviços e deve restabelecer o serviço quando exigido pela legislação, visando corrigir as não conformidades verificadas na constatação C2.

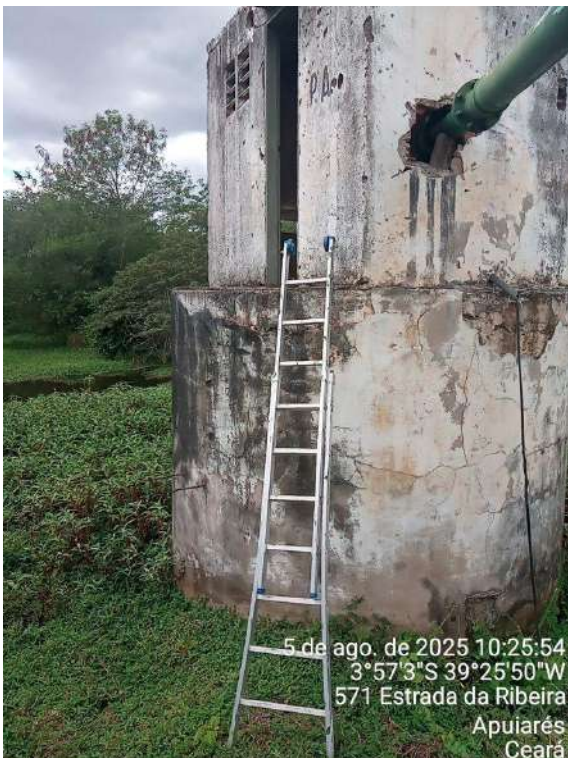
**Foto 1** - Captação (Rio Curu): sem escada de acesso tipo marinheiro.

**Determinação D3** - A CAGECE deve cumprir as normas técnicas e os procedimentos estabelecidos para a implantação / manutenção das instalações dos sistemas de abastecimento de água, visando corrigir as não conformidades descritas na constatação C3.

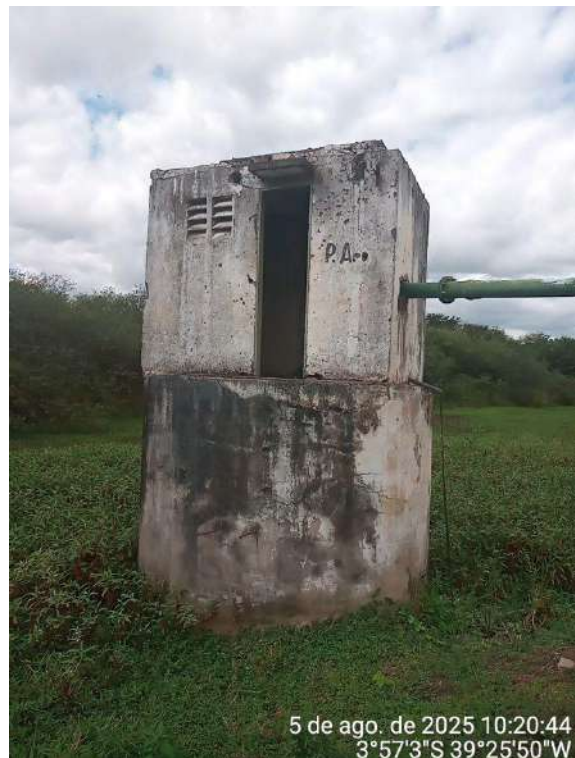
**Foto 2** - Captação (Rio Curu): plataforma sem grade de proteção / guarda corpo e sem iluminação externa.

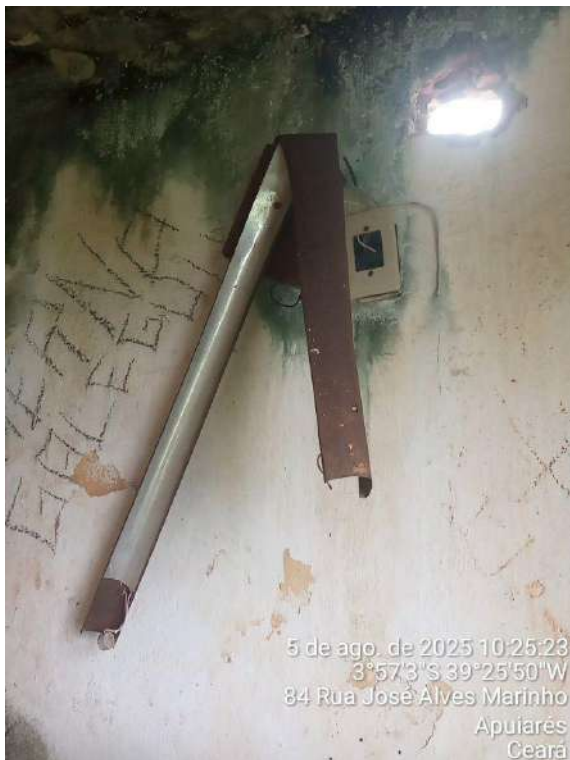
**Foto 3** - Captação (Rio Curu): sem iluminação interna.

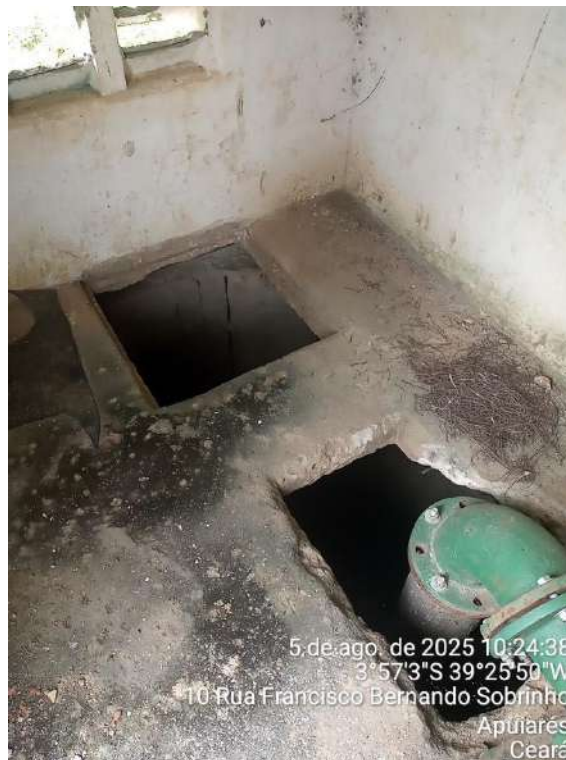
**Foto 4** - Captação (Rio Curu): aberturas sem tampa de proteção.

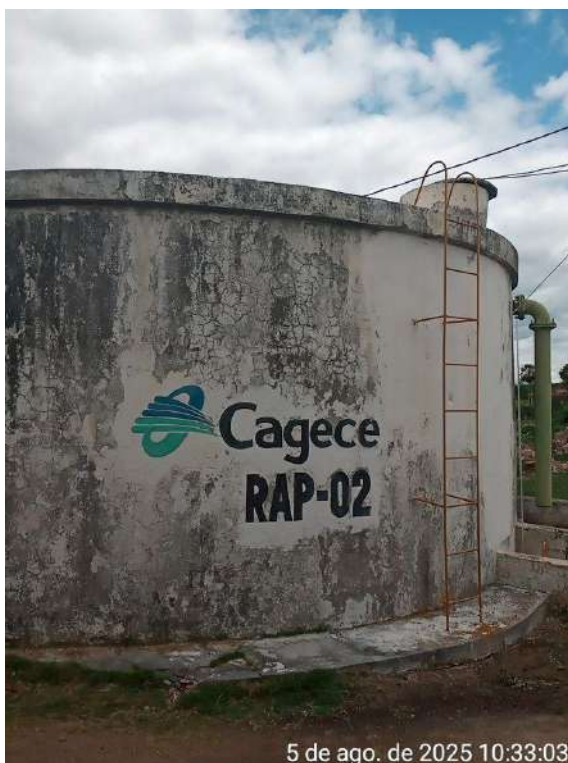
**Foto 5** - RAP-02: escada de acesso tipo marinho inadequada (sem gaiola de proteção e grade de proteção / guarda corpo no patamar superior).

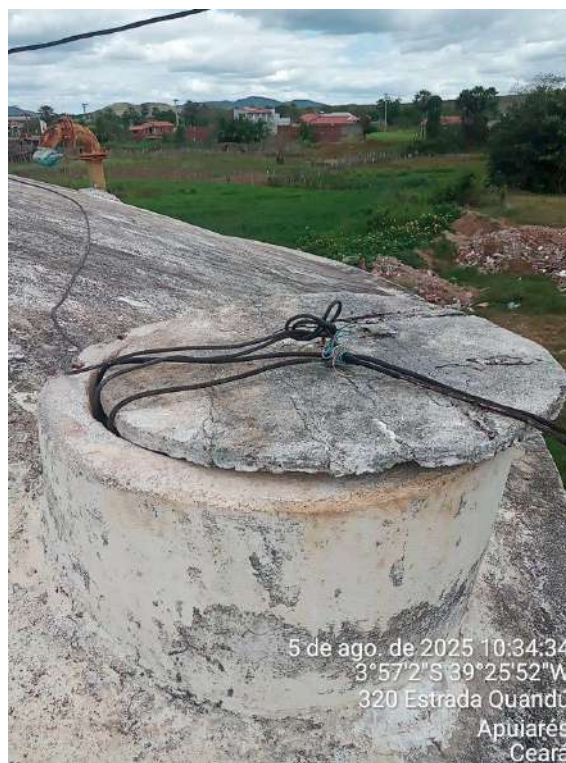
**Foto 6** - RAP-02: instalações elétricas inadequadas, implantadas por sobre a laje e através da entrada de inspeção e sem eletroduto de isolamento e proteção.

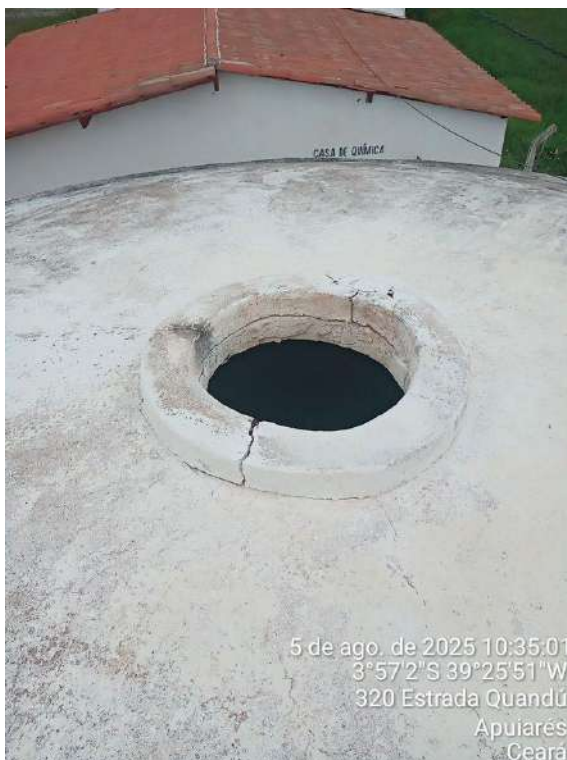
**Foto 7** - RAP-02: abertura está sem tampa.

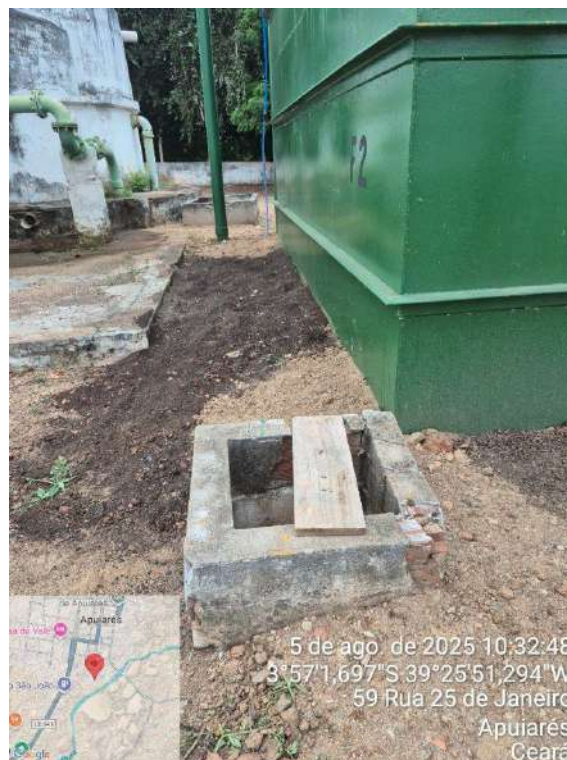
**Foto 8** - ETA: caixa sem tampa.

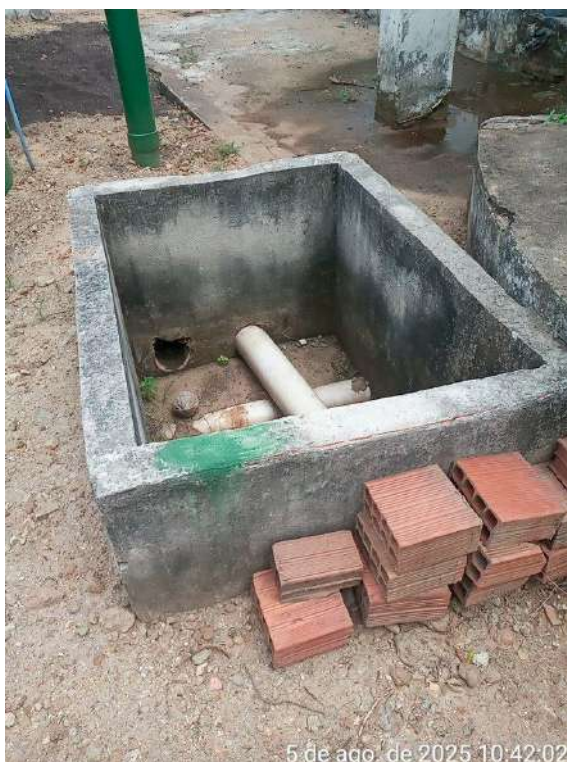
**Foto 9** - ETA: caixa sem tampa.

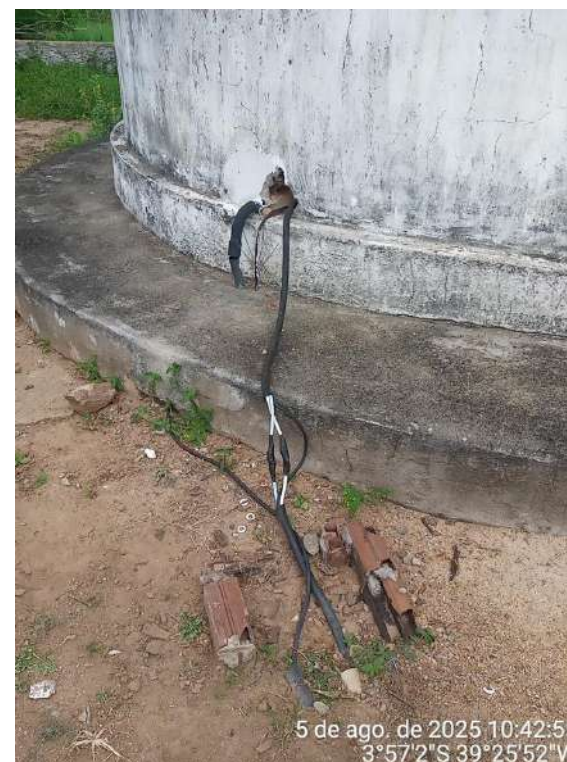
- Captação Rio Curu: infraestrutura da casa de bombas não tem escada de acesso tipo marinho e nem grade de proteção / guarda corpo na plataforma superior; a entrada da casa de bombas está sem porta e há aberturas no piso sem tampas; não há iluminação interna nem externa (**Fotos 1 a 4**).
- ETA
  - RAP-02: escada de acesso tipo marinho inadequada (sem gaiola de proteção e grade de proteção / guarda corpo acima do patamar superior), uma das aberturas está sem tampa; instalações elétricas inadequadas, implantadas por sobre a laje e através da abertura de inspeção e sem eletroduto de isolamento e proteção (**Fotos 5 a 7**);
  - Caixas: sem tampas (**Fotos 8 e 9**).
  - Casa do Quadro de Comando (captação): infraestrutura com instalações elétricas precárias, com fios/cabos sobre o solo e sem eletroduto de

**Foto 10** - Casa do Quadro de Comando (captação): pintura deteriorada e instalações elétricas precárias, sem eletroduto de isolamento e proteção.

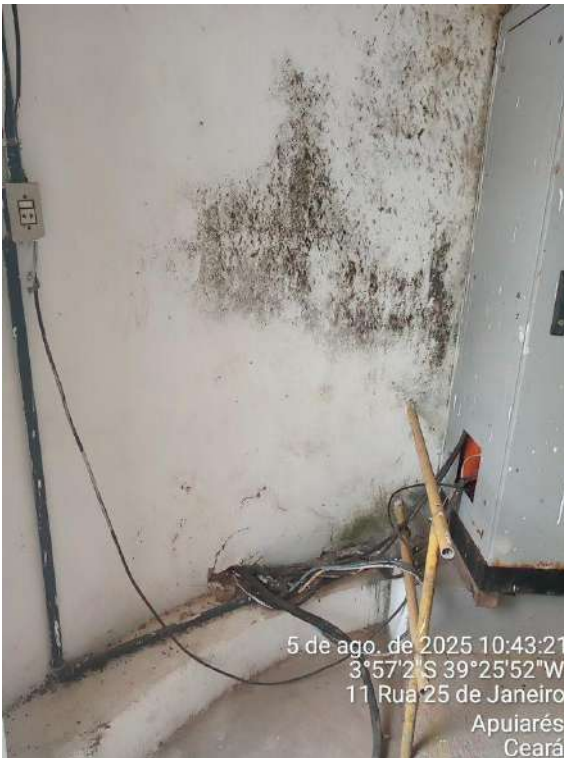
**Foto 11** - Casa do Quadro de Comando (captação): pintura deteriorada e instalações elétricas precárias, sem eletroduto de isolamento e proteção.

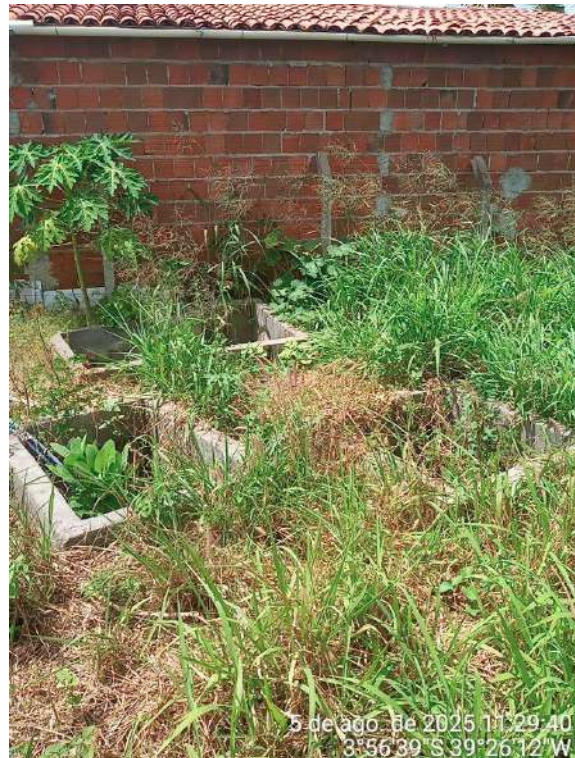
- REL-01: caixas de inspeção sem tampas (**Foto 12**).

**Foto 12** - REL-01: caixas de inspeção sem tampas.

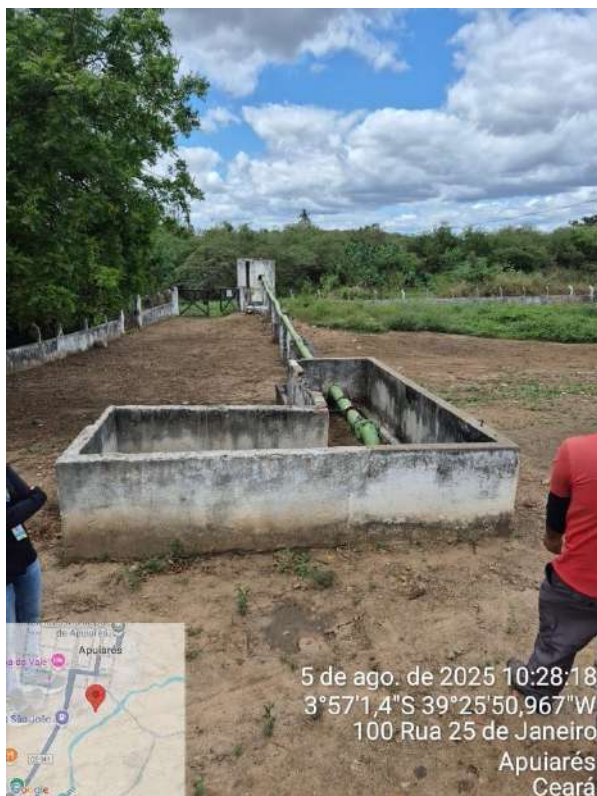
**Foto 15** - Adutora: caixa de proteção de dispositivos com borda danificada e pintura degradada.

**Determinação D4** - A CAGECE deve realizar operação e manutenção adequada das unidades integrantes dos sistemas de abastecimento de água e de esgotamento sanitário, visando corrigir as não conformidades descritas na constatação C4.

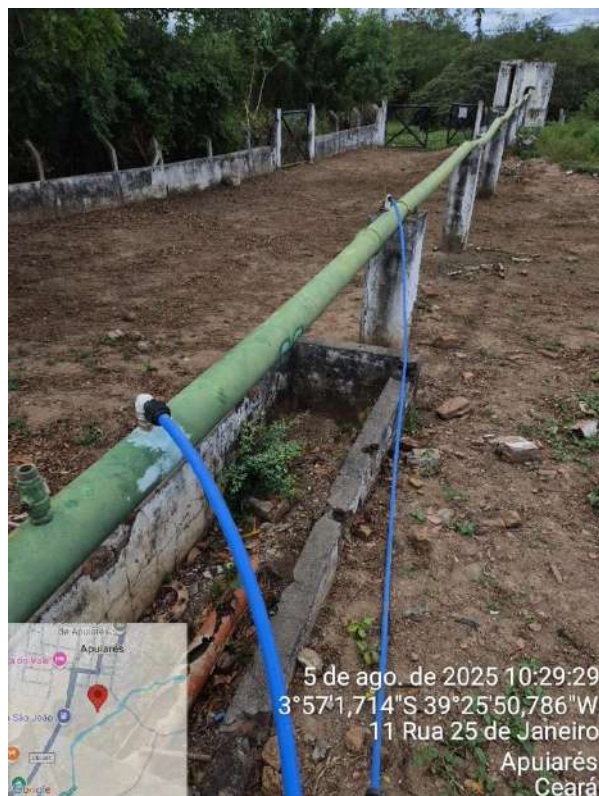
**Foto 16** - Adutora: caixa em desuso não aterrada.

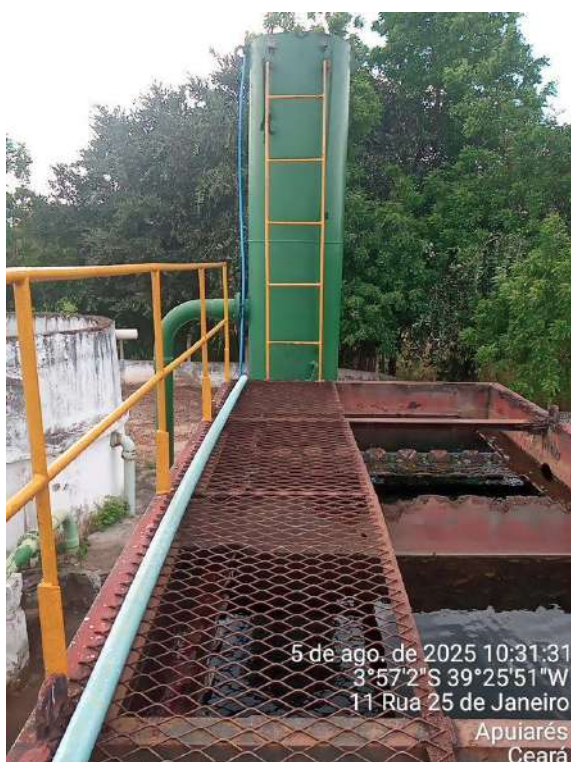
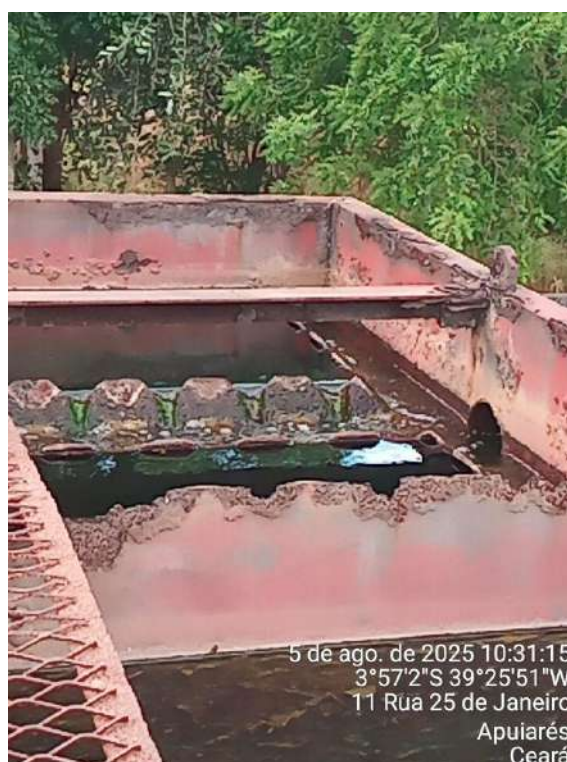
**Foto 17** - Filtros: F-01 e F-02 apresentam processo corrosivo de sua infraestrutura.

**Foto 18** - Filtros: F-01 e F-02 apresentam processo corrosivo de sua infraestrutura.

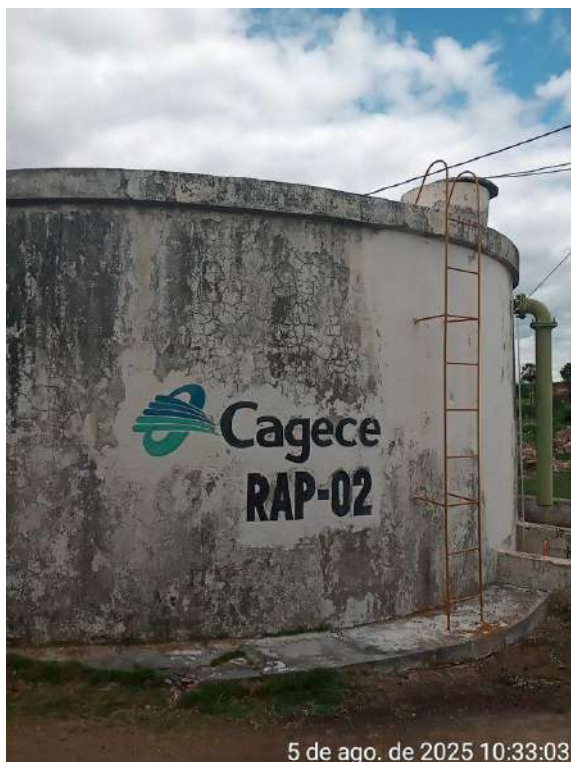
**Foto 19** - RAP-02: infraestrutura com pintura deteriorada.

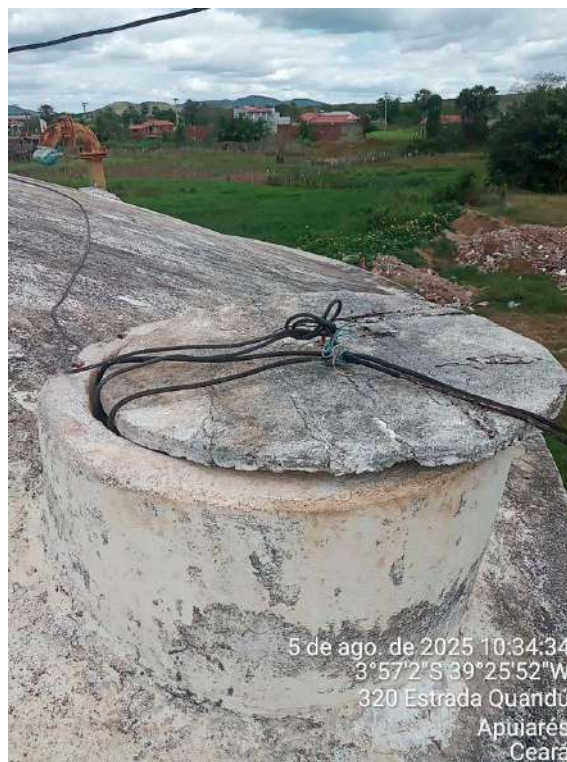
**Foto 20** - RAP-02: tampa de inspeção danificada e sem fecho hermético.

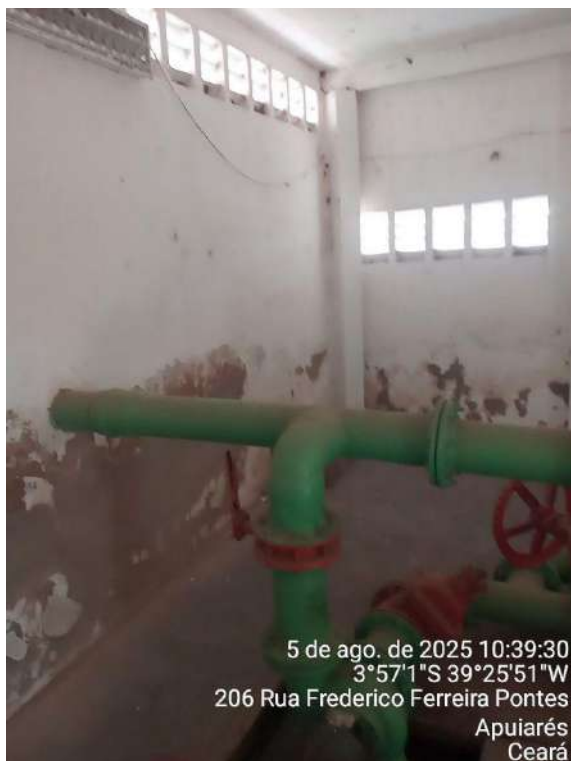
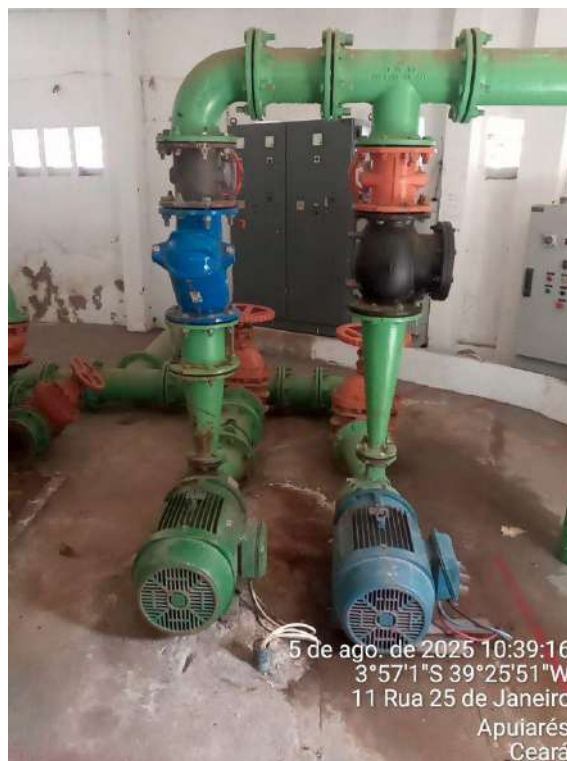
**Foto 21** - EEAT-01: infraestrutura com revestimento e pintura deteriorados.

**Foto 22** - EEAT-01: infraestrutura com revestimento e pintura deteriorados.

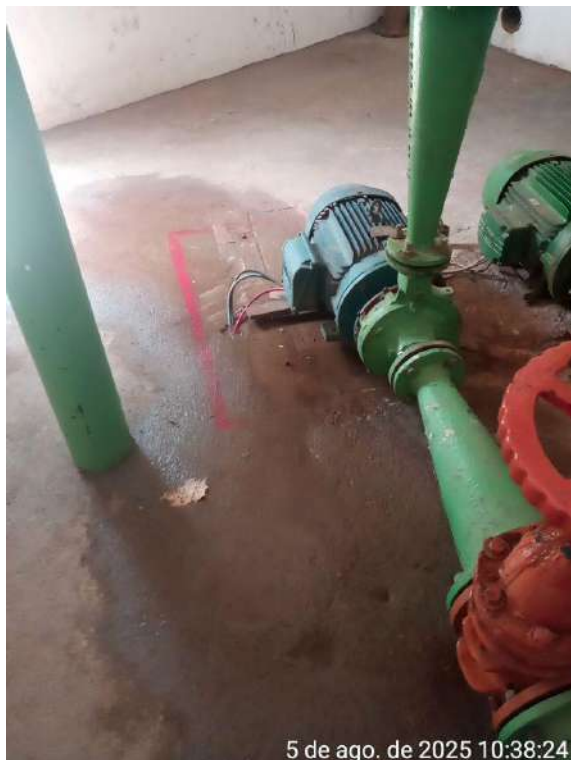
**Foto 23** - EEAT-01: falha na drenagem, apresenta instalações elétricas sem eletrodutos de proteção e isolamento.

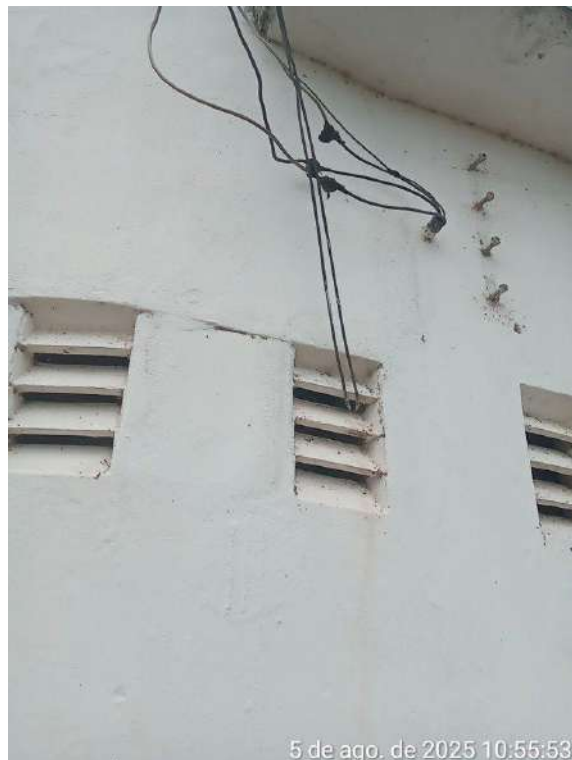
**Foto 24** - EEAT-01: apresenta instalações elétricas sem eletrodutos de proteção e isolamento, e conduzidas através de cobogós.

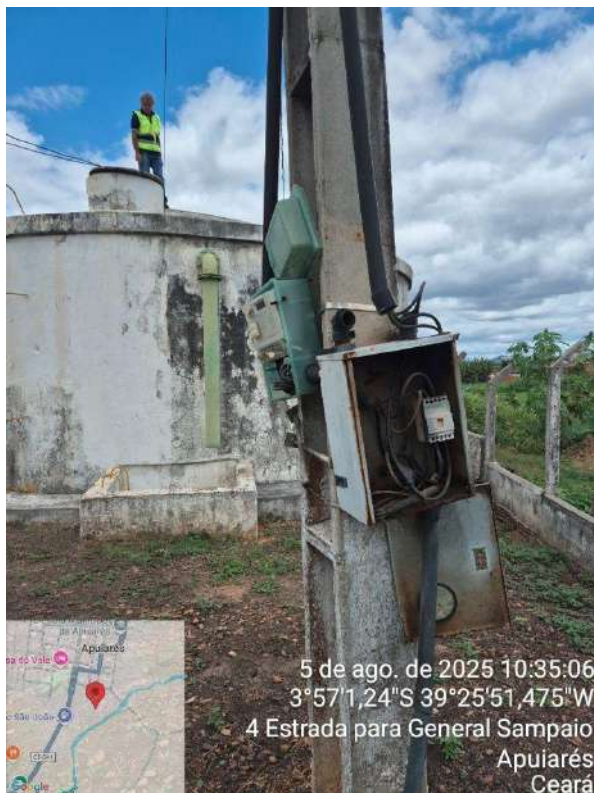
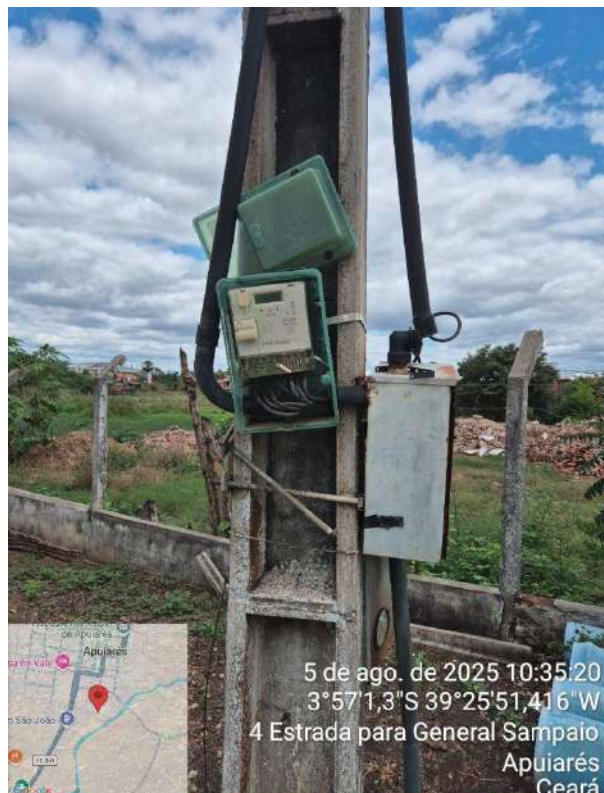
- Quadros de energia: sem tampa e com corrosão (**Fotos 25 e 26**);
- Casa do Quadro de Comando (captação): infraestrutura com pintura deteriorada (**Fotos 27 e 28**).

**Foto 25** Quadros de energia: sem tampa e com corrosão.

**Foto 26** Quadros de energia: sem tampa e com corrosão.

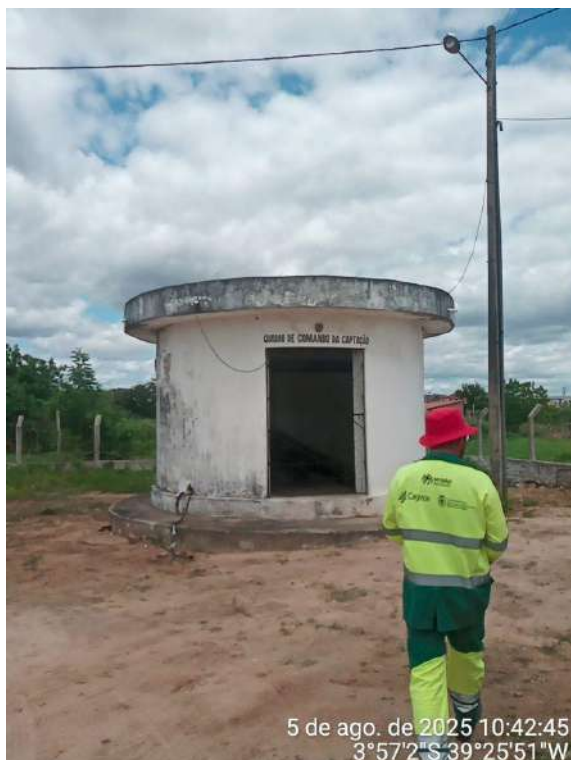
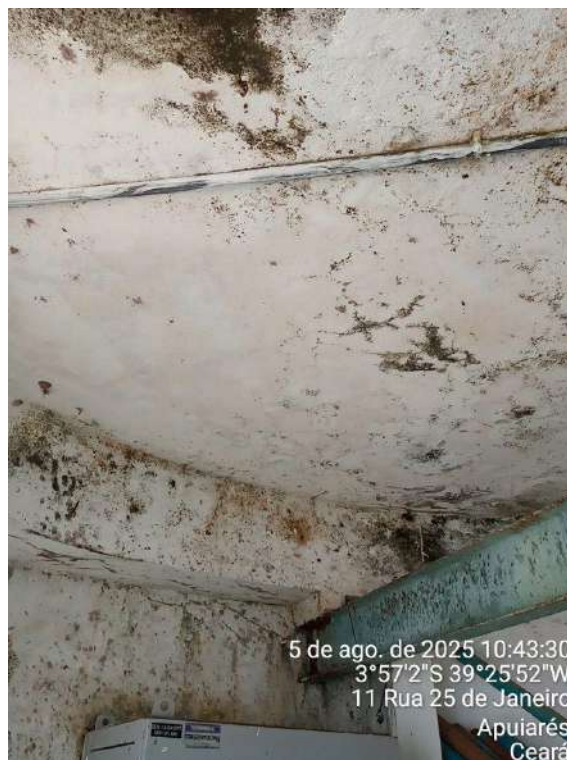
**Foto 27** - Casa do Quadro de Comando (captação): infraestrutura com pintura deteriorada.

**Foto 28** - Casa do Quadro de Comando (captação): infraestrutura com pintura deteriorada.

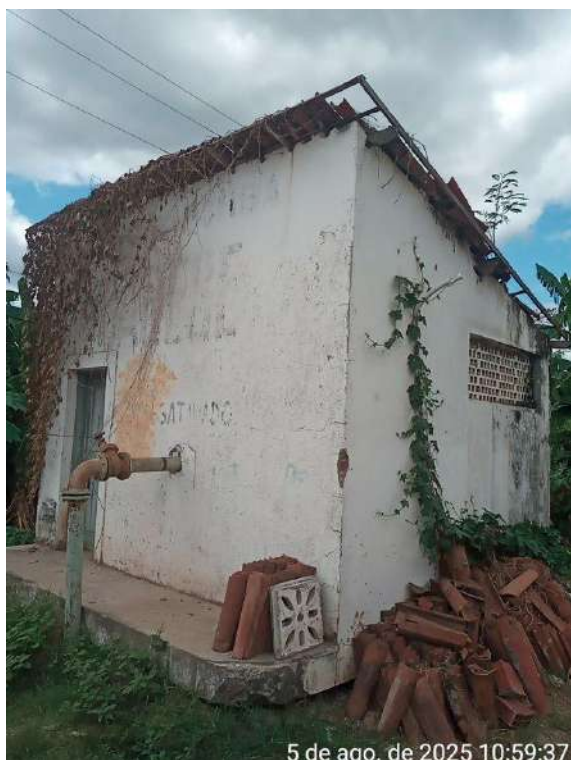
**Foto 29** - Poço Amazonas (desativado): acúmulo de lixo e entulhos ao seu redor e planta trepadeira nas paredes e teto.

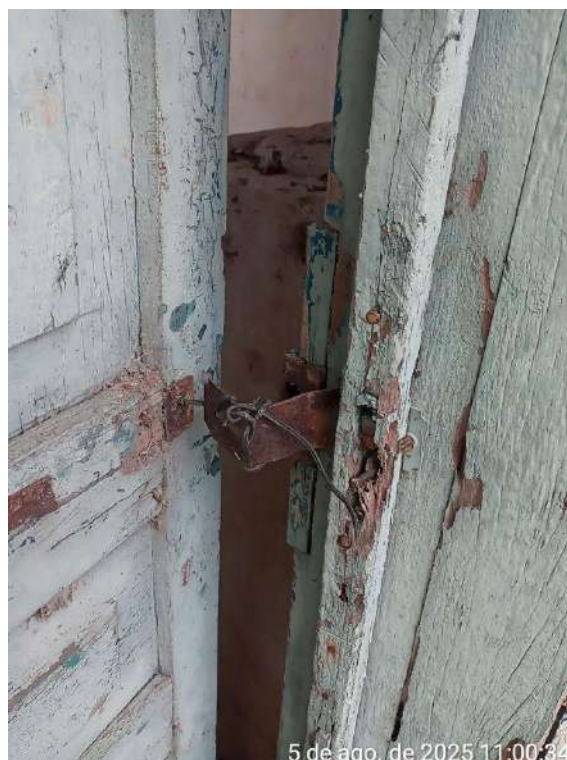
**Foto 30** - Poço Amazonas (desativado): porta de acesso danificada, sem tranca.

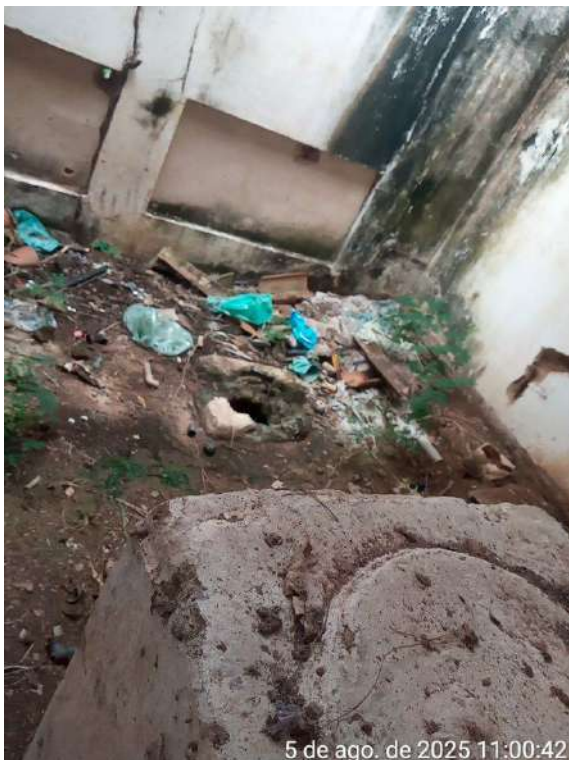
**Foto 31** - Poço Amazonas (desativado): com acúmulo de lixo no interior.

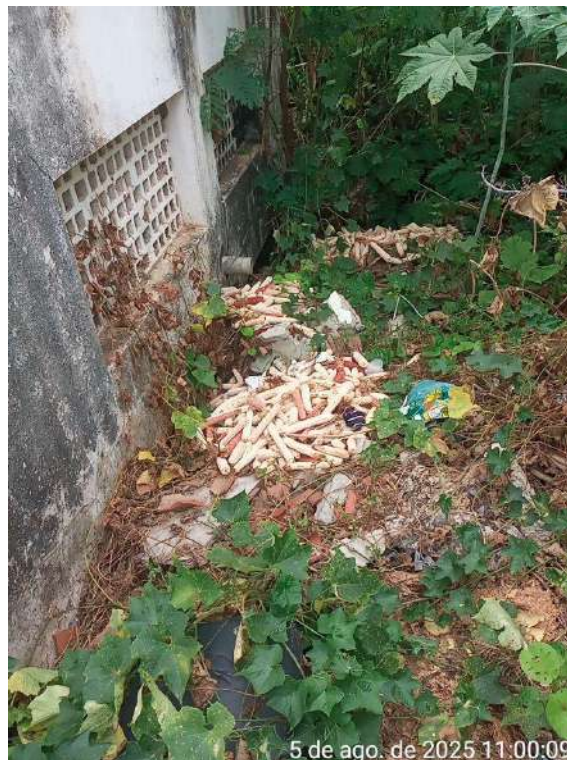
**Foto 32** - Poço Amazonas (desativado): com acúmulo de lixo e entulhos ao seu redor.

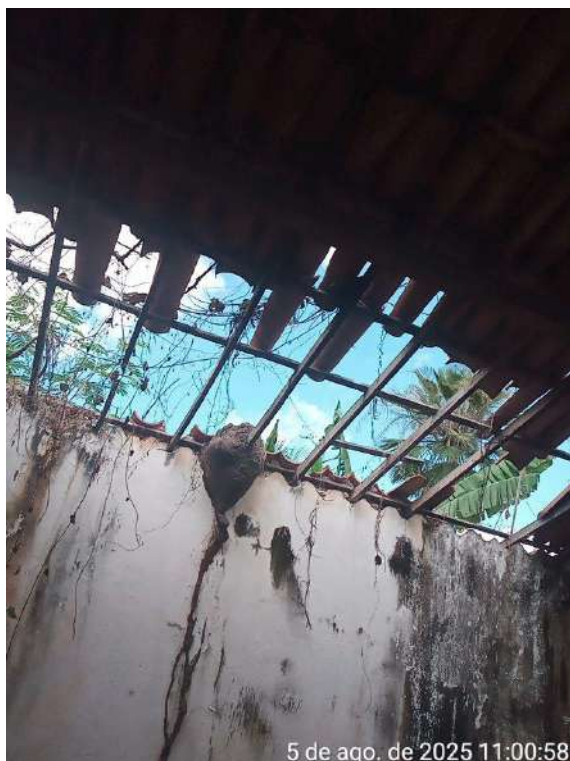
**Foto 33** - Poço Amazonas (desativado): teto está desabando, denotando abandono total.

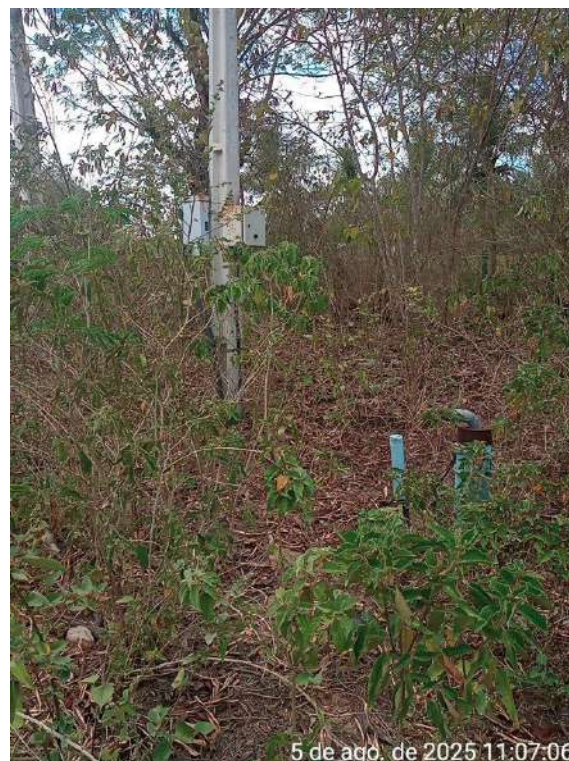
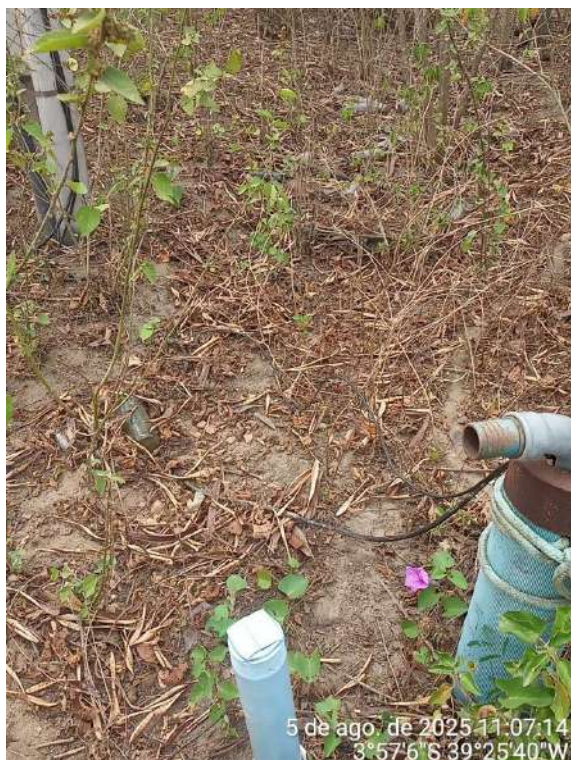
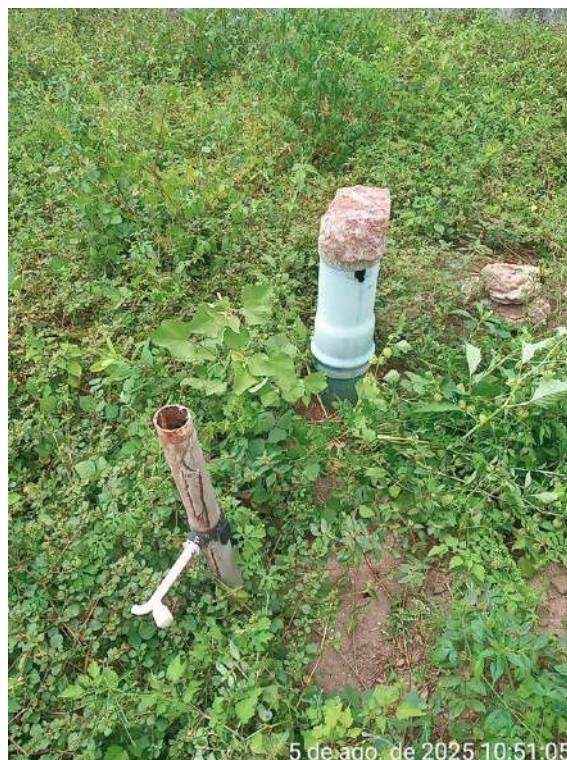
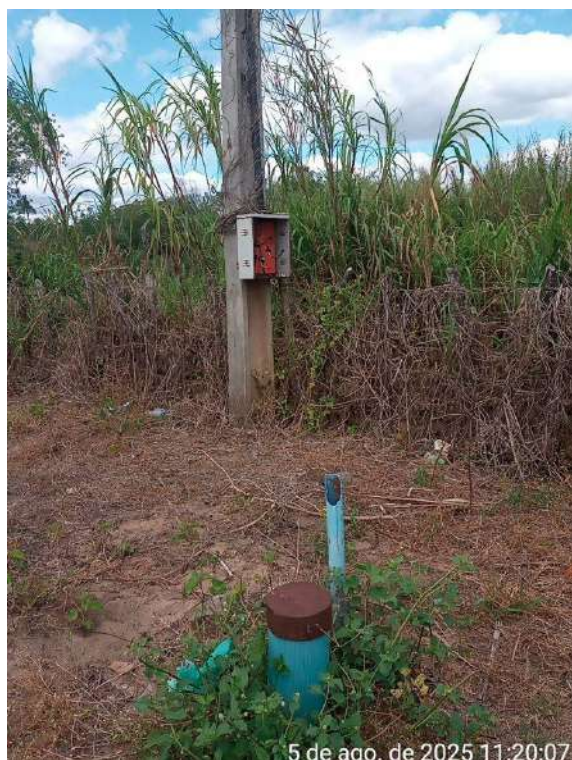
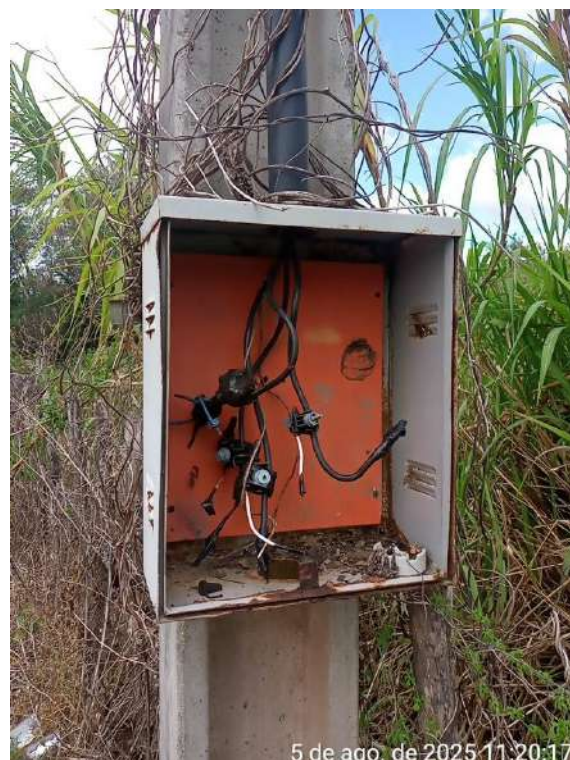
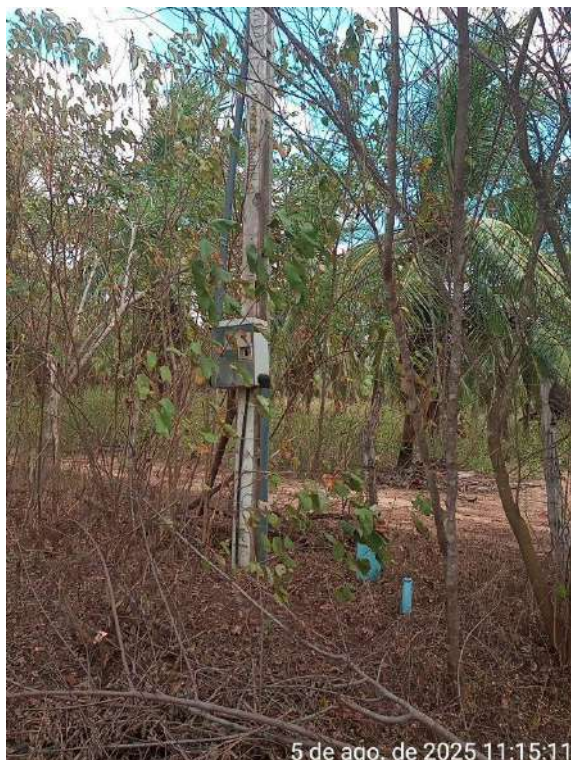
- Poços Tubulares (desativados): infraestruturas fora de operação, não há cerca de proteção contra o acesso, denotando abandono total, não há informação se a desativação é definitiva, bem como de quem é a responsabilidade pela conservação, ademais a empresa não realizou o desmonte completo de toda a infraestrutura, com retirada de todos os equipamentos e instalações, na medida em que há instalações elétricas não retiradas totalmente, nem se desfez do imóvel, se for o caso (**Fotos 34 a 39**);

**Foto 34** - Poços Tubulares (desativados): não há cerca de proteção contra o acesso.

**Foto 35** - Poços Tubulares (desativados): não há cerca de proteção contra o acesso.

**Foto 36** - Poços Tubulares (desativados): não há cerca de proteção contra o acesso.  
**Foto 37**

**Foto 38** - Poços Tubulares (desativados): não há cerca de proteção contra o acesso.

**Foto 39** - Poços Tubulares (desativados): não há cerca de proteção contra o acesso.

**Foto 40** - Poços Tubulares (desativados): não há cerca de proteção contra o acesso.

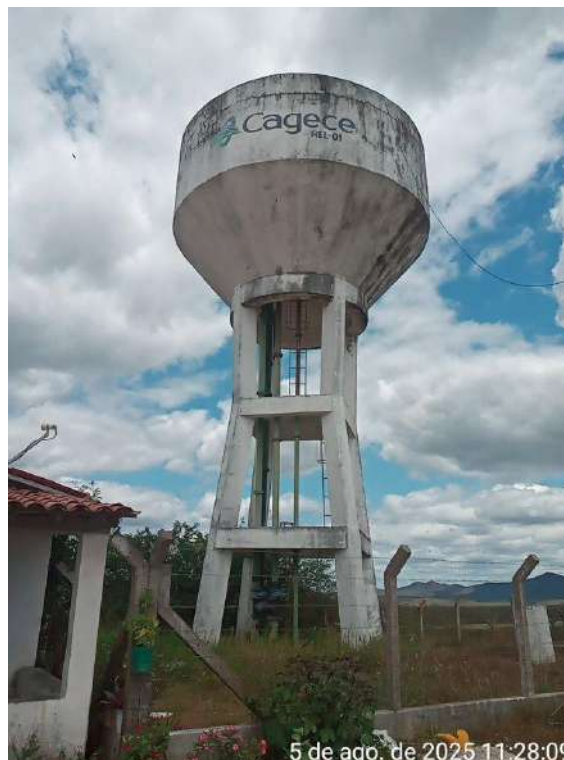
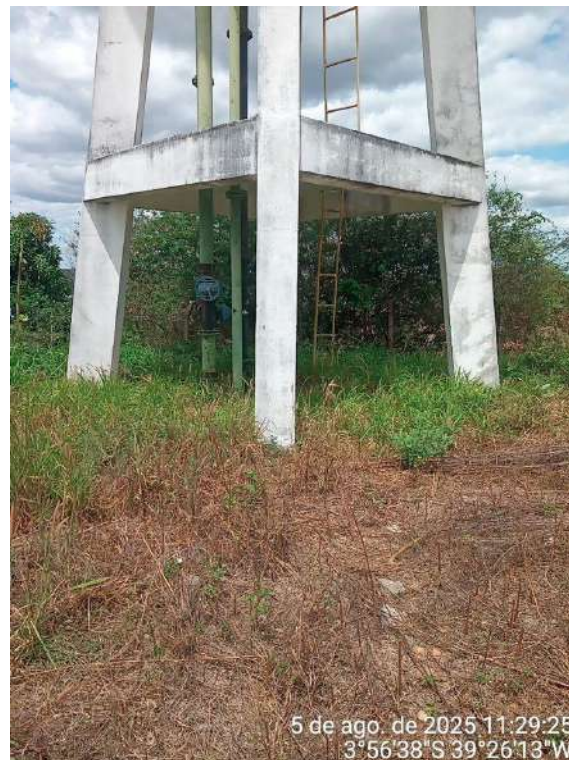
**Foto 41** - REL-01: pintura deteriorada e vegetação crescida.

**Foto 45** - REL-01: pintura deteriorada e vegetação crescida.

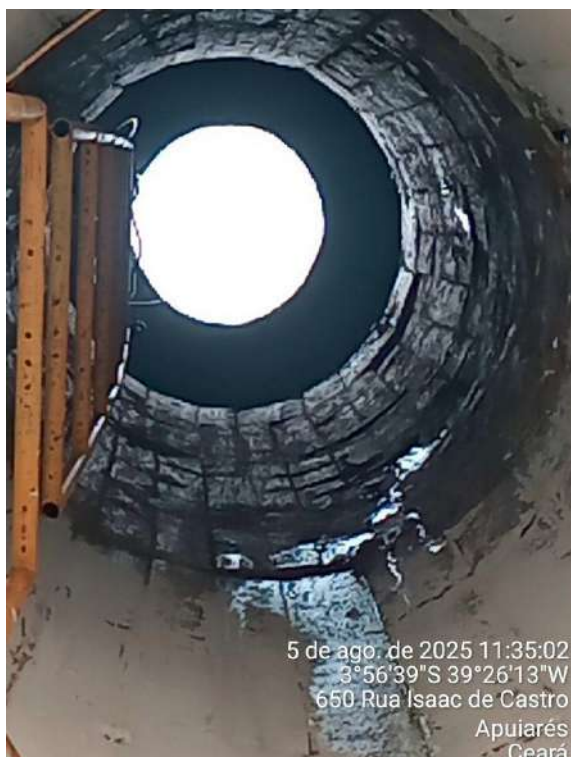
- Reservatórios
  - REL-01: infraestrutura danificada com pintura deteriorada e ferragem exposta, apresentando vazamento, com vegetação crescida e tubulações em processo de corrosão (**Fotos 40 a 44**);

**Foto 42** - REL-01: infraestrutura danificada com ferrugem exposta e vazamento.

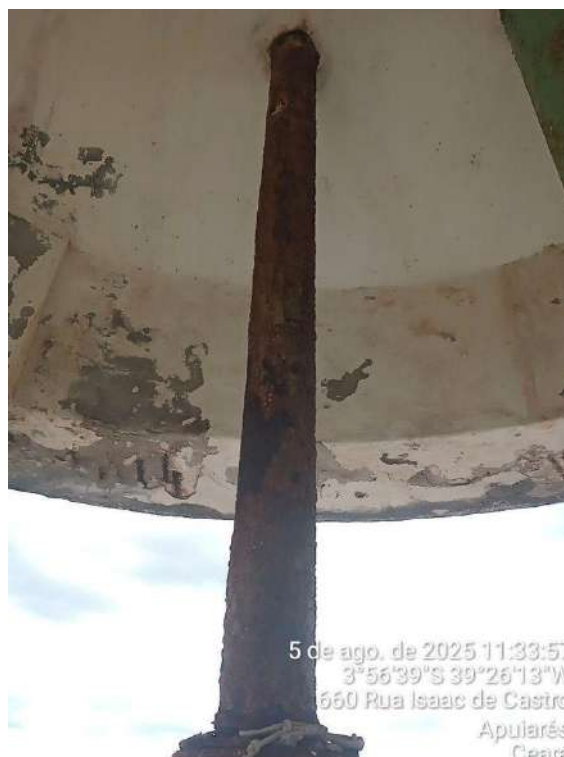
**Foto 43** - REL-01: infraestrutura danificada com ferrugem exposta e tubulações em processo de corrosão.

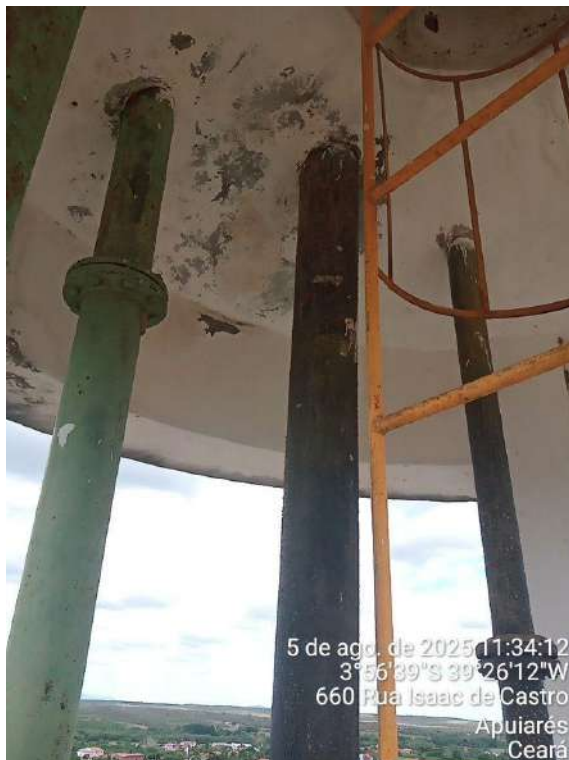
**Foto 44** - REL-01: infraestrutura danificada e tubulações em processo de corrosão.
