## **RELATÓRIO DE FISCALIZAÇÃO RF/CSB/0028/2025**

**Assunto:** Fiscalização do Sistema de Abastecimento  
de Água do Município de Apuiarés

**COORDENADORIA DE SANEAMENTO BÁSICO**

**Fortaleza – CE  
Outubro/2025**

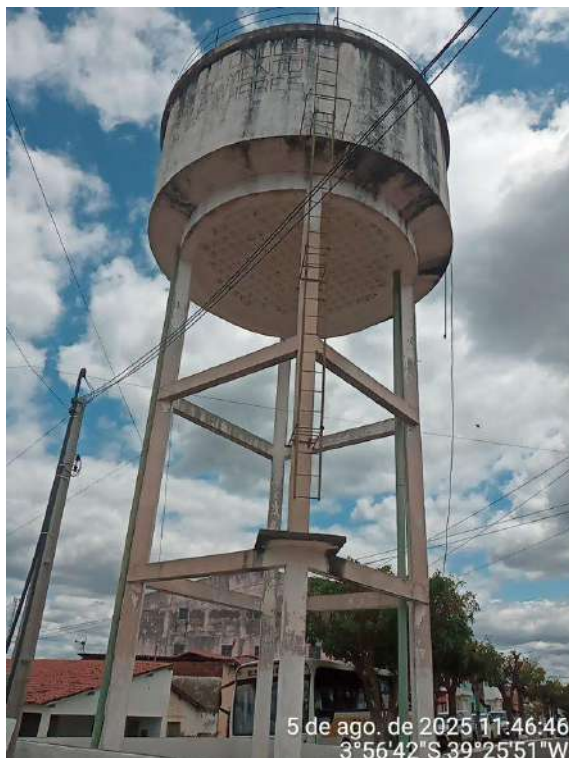
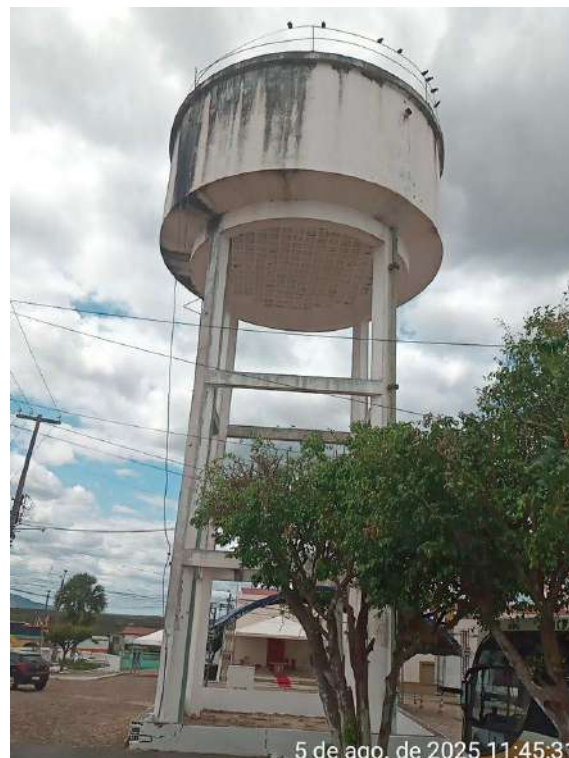
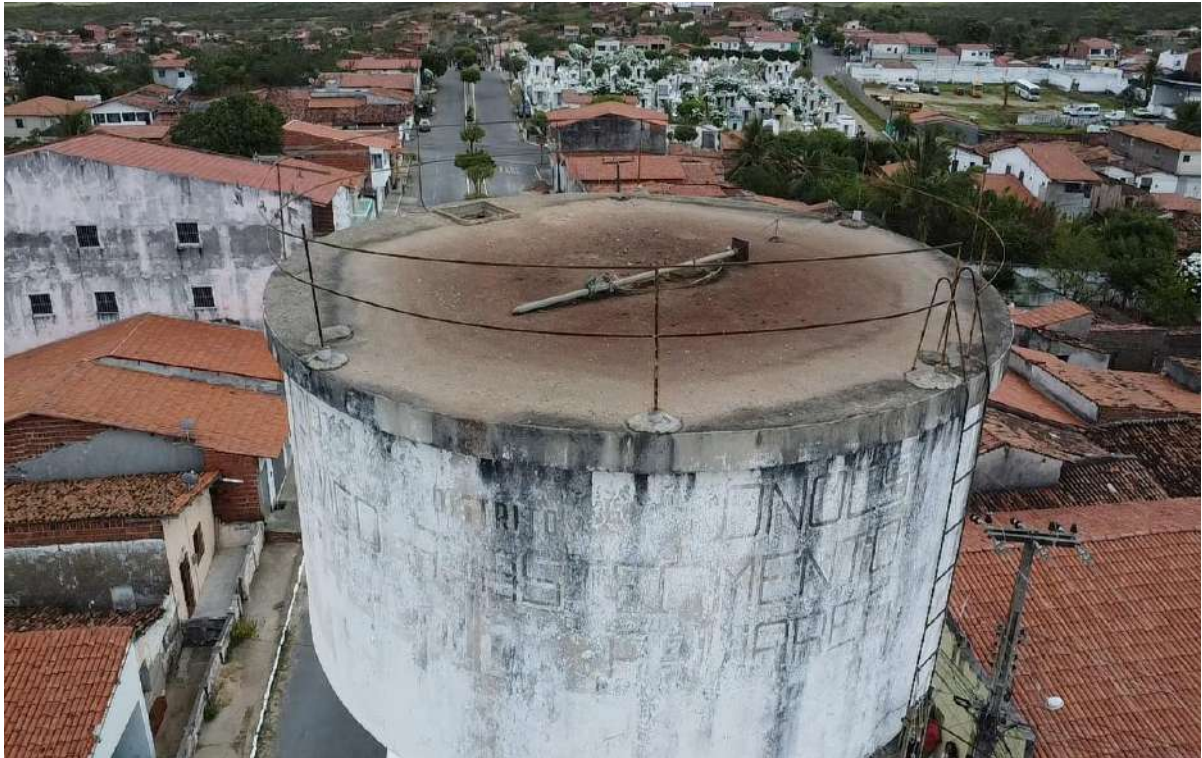
- REL-02 (desativado): infraestrutura fora de operação, não há informação se a desativação é definitiva, bem como de quem é a responsabilidade pela conservação, já que a empresa não se desfez do imóvel, se for o

**Foto 46** - REL-02 (desativado): infraestrutura fora de operação.

**Foto 47** - REL-02 (desativado): infraestrutura fora de operação.

**Foto 48** - REL-02 (desativado): infraestrutura fora de operação.

**Determinação D4** - A CAGECE deve realizar operação e manutenção adequada das unidades integrantes dos sistemas de abastecimento de água e de esgotamento sanitário, visando corrigir as não conformidades descritas na constatação C4.

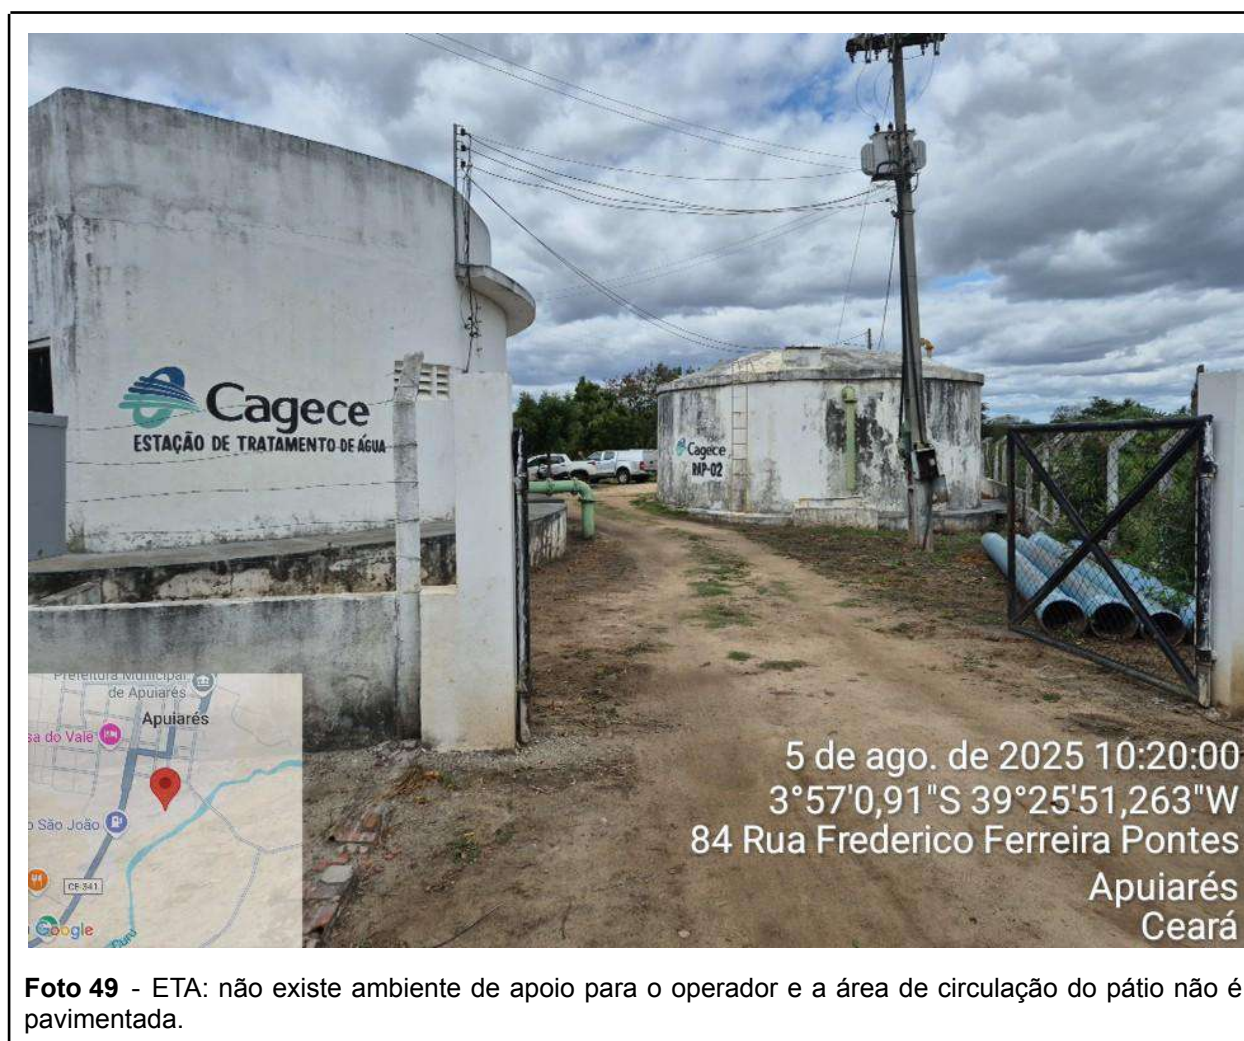
**Foto 49** - ETA: não existe ambiente de apoio para o operador e a área de circulação do pátio não é pavimentada.

**Recomendação R1** - A CAGECE deve providenciar pavimentação na área de circulação da ETA, assim como um local de apoio para o uso do operador;
