# **RELATÓRIO DE FISCALIZAÇÃO**

## **RF/CSB/0028/2026**

**Assunto:** Fiscalização do Sistema de Abastecimento de Água do Município de Itaiçaba/CE

**COORDENADORIA DE SANEAMENTO BÁSICO**

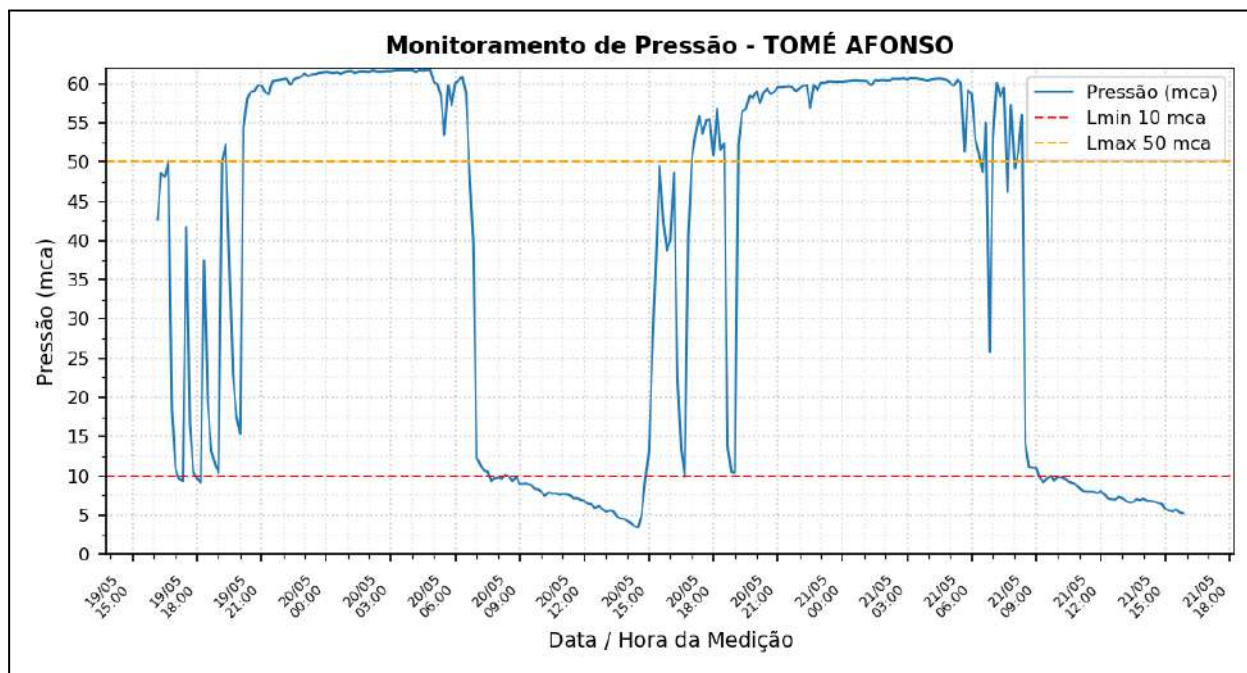
**Figura 3** - Monitoramento da pressão no SAA de Tomé Afonso, de 19/05/2026 a 21/05/2026, no endereço: Sítio Tomé Afonso, Centro.

A ARCE realizou medição contínua de pressão, no período de 19/05/2026 a 21/05/2026, com a instalação de aparelho *datalogger* na rede de distribuição do SAA na localidade de Tomé Afonso. Após a análise, constataram-se pressões fora da faixa adequada de 10 a 50 mca no endereço Sítio Tomé Afonso, Centro - Tomé Afonso (Itaíçaba)/CE no período de 19/05/2026 às 16h00 à 21/05/2026 às 15h50, 15,60% das 410 medições apresentaram pressões abaixo de 10 mca (**Figura 3**).

Ademais, constata-se o descumprimento ao condicionante de dispensa relativo às pressões inferiores a 10 mca, na medida em que as ocorrências registradas no pontos supera os limites de tolerância temporal e/ou de frequência (período contínuo não superior a uma hora com limite de duas ocorrências a cada 24 horas), restando caracterizada a desconformidade na prestação do serviço (**Quadro 2**).

**Não conformidade NC1** - Resolução ARCE nº 147/2010, Anexo I, item **01.05**: Fornecer água com pressão em desacordo com os limites estabelecidos pela ARCE.

**Determinação D1** - A CAGECE deve fornecer água com pressão de acordo com os limites estabelecidos pela ARCE, visando corrigir as não conformidades verificadas na constatação C1.

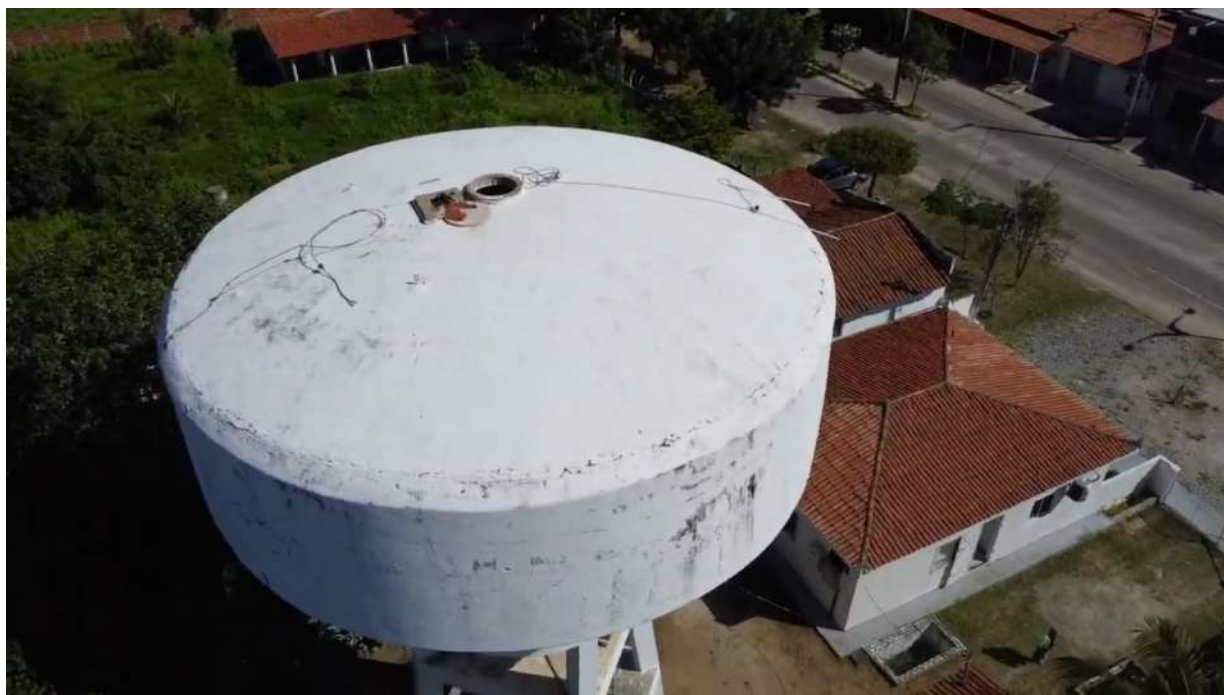
**Foto 1** - REL-01 (**sede**): sem escada de acesso a parte superior, laje sem guarda-corpo e para-raio.

**Determinação D2** - A CAGECE deve cumprir as normas técnicas e os procedimentos estabelecidos para a implantação / manutenção das instalações dos sistemas de abastecimento de água, visando corrigir as não conformidades descritas na constatação C2.

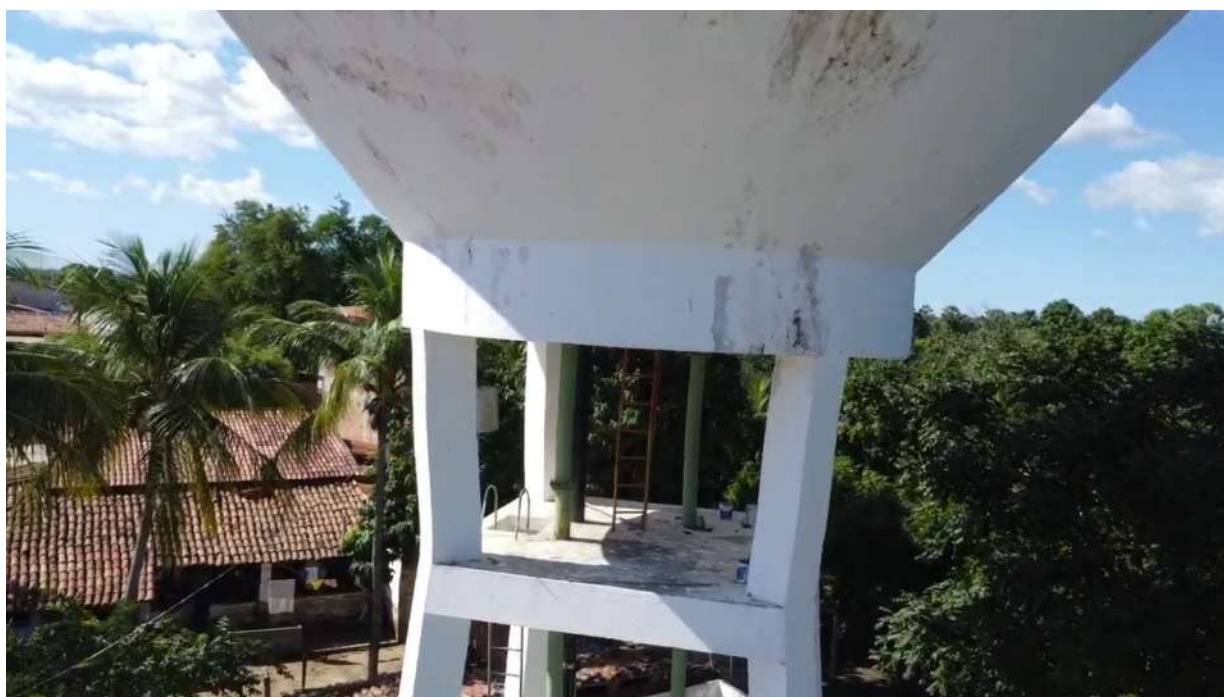
**Foto 2** - REL-01 (**sede**): plataforma sem guarda-corpo.

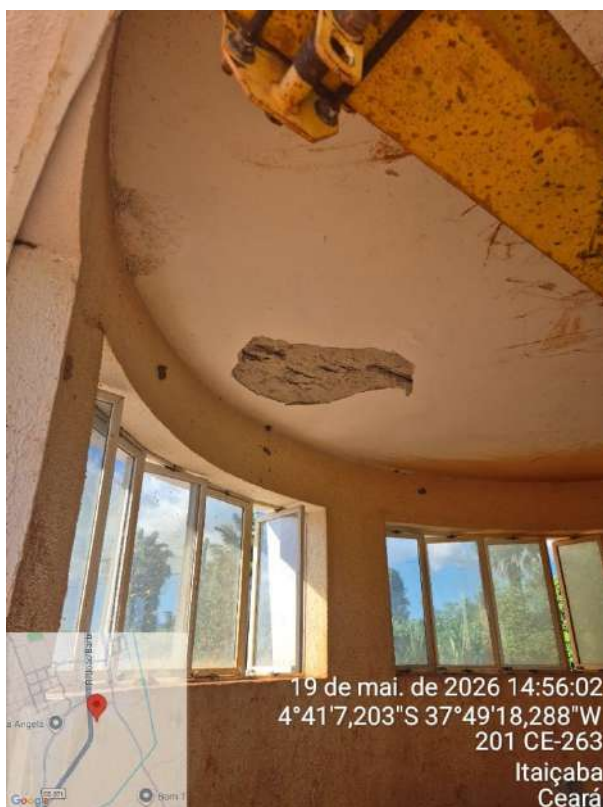
**Foto 5 - ETA Itaiciaba / Poço de Reunião: teto com armadura exposta.**

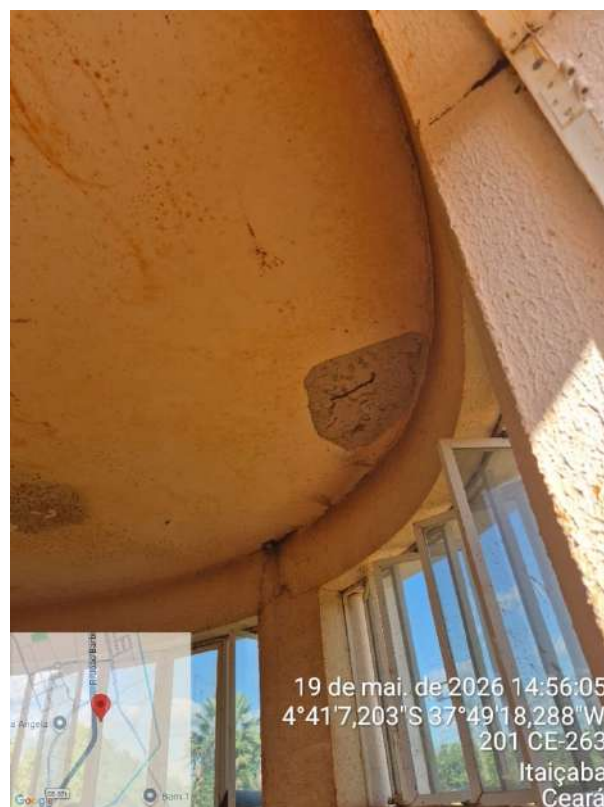
**Foto 6 - ETA Itaiciaba / Poço de Reunião: teto com armadura exposta.**

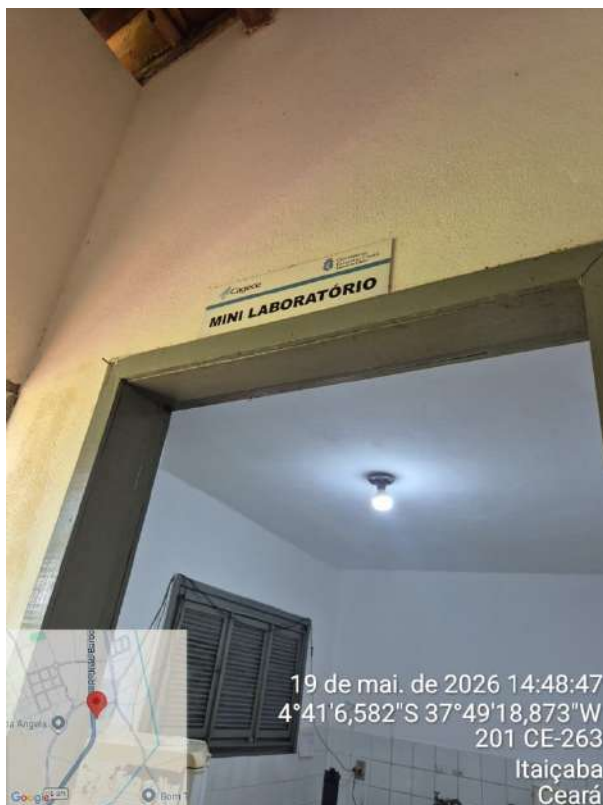
**Foto 7** - ETA Itaíçaba: laboratório sem porta.

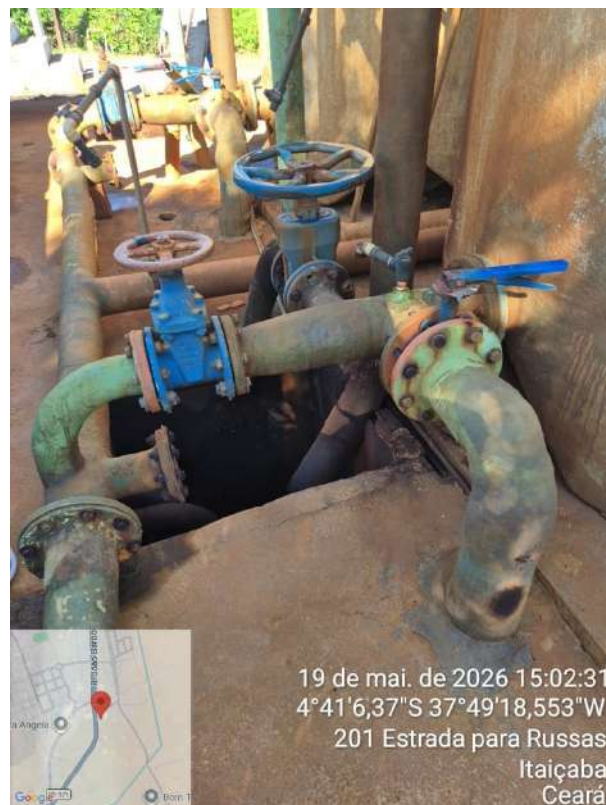
**Foto 8** - ETA Itaíçaba: F-04 com tubulações oxidadas, abertura sem grade de proteção.

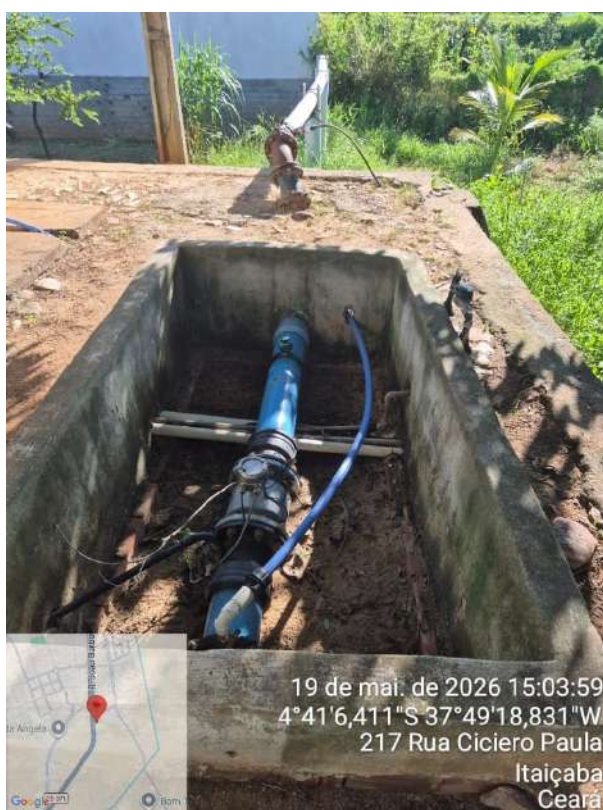
**Foto 9** - ETA Itaíçaba: tubulação de saída do reservatório sem grade/tampa.

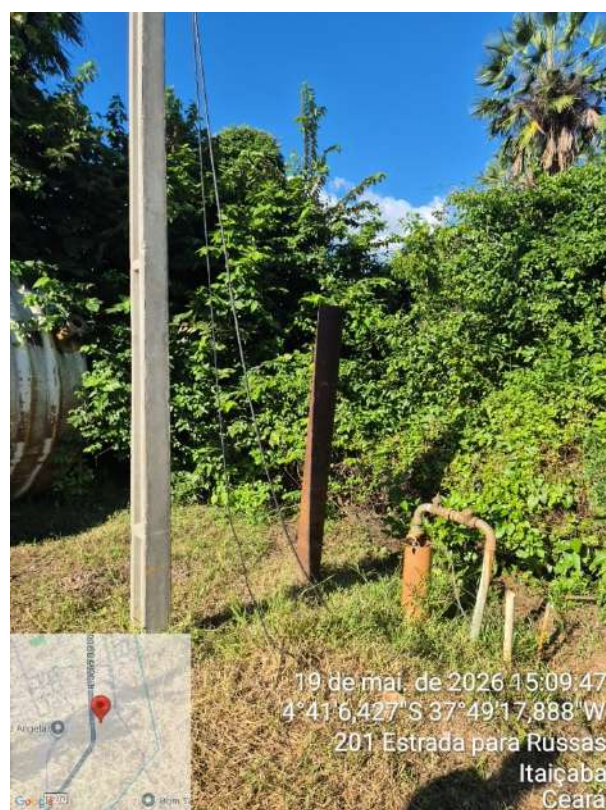
**Foto 10** - PT-12: fiação solta sem eletrodutos.

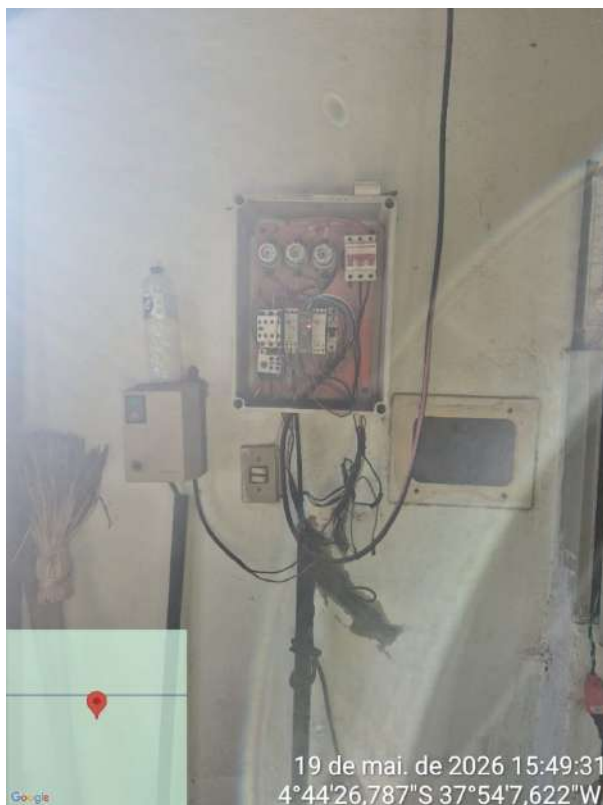
**Foto 11 - ETA Tomé Afonso:** pannel de comando sem tampa, fiação sem eletrodutos.

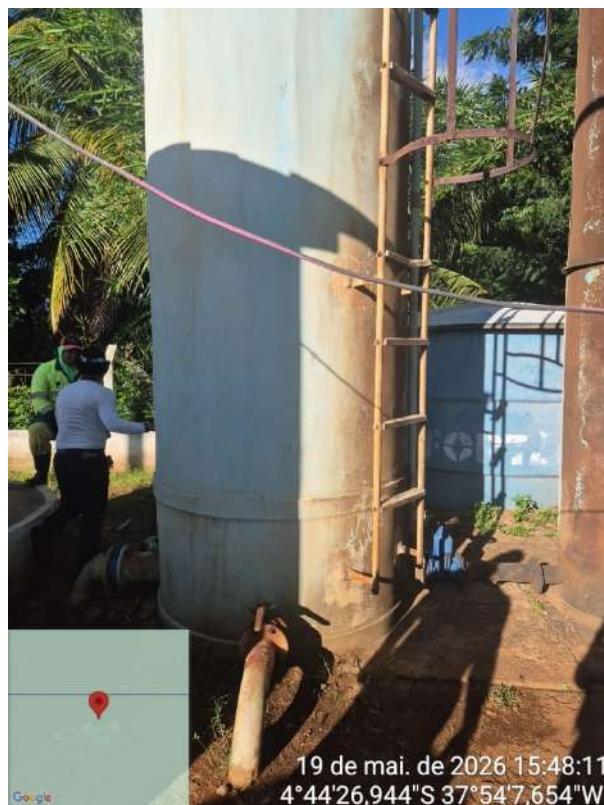
**Foto 12 - ETA Tomé Afonso:** fiação solta próximo ao filtro.

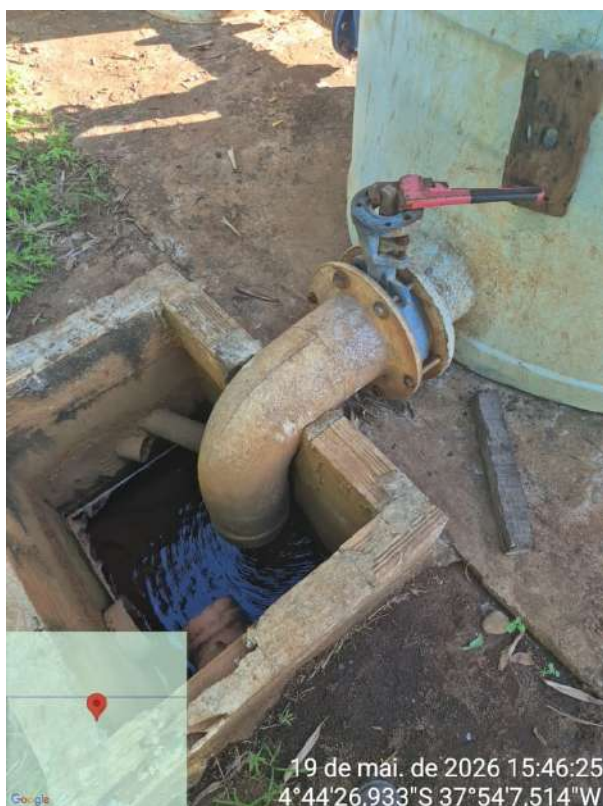
**Foto 13 - ETA Tomé Afonso:** caixa sem grade de proteção.

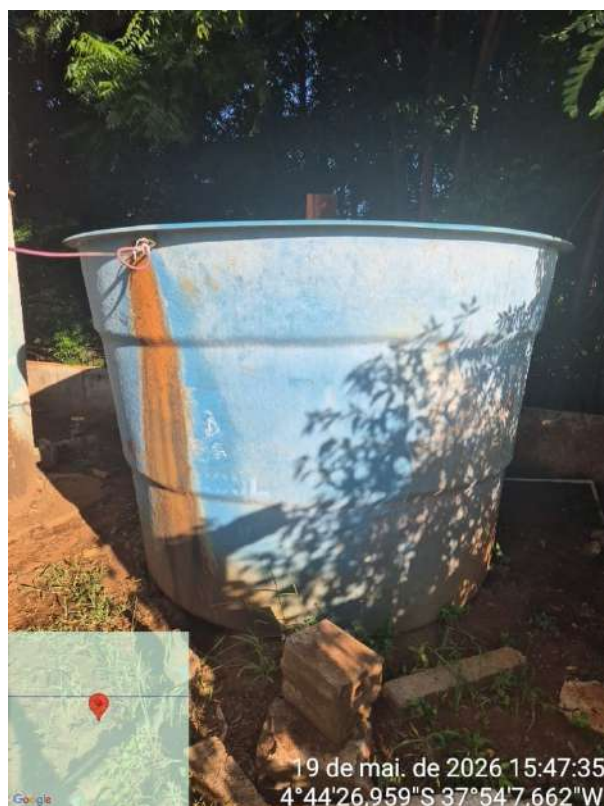
**Foto 14 - ETA Tomé Afonso:** RAP-01 sem escada de acesso.

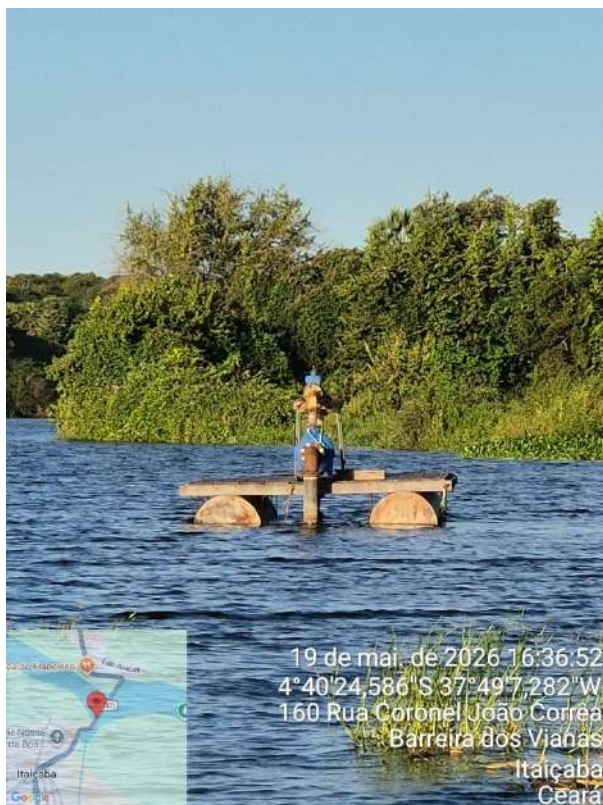
- Captação: tubulação oxidada (**Foto 15**).
- REL-01: marcas de infiltração, pintura desgastada, tampa deslocada, laje com rachaduras; tubulação oxidada; válvula desgastada com vegetação crescida na caixa (**Fotos 16 a 19**).

**Foto 15** - Captação (sede): tubulação oxidada.

**Determinação D3** - A CAGECE deve realizar operação e manutenção adequada das unidades integrantes dos sistemas de abastecimento de água, visando corrigir as não conformidades descritas na constatação C3.

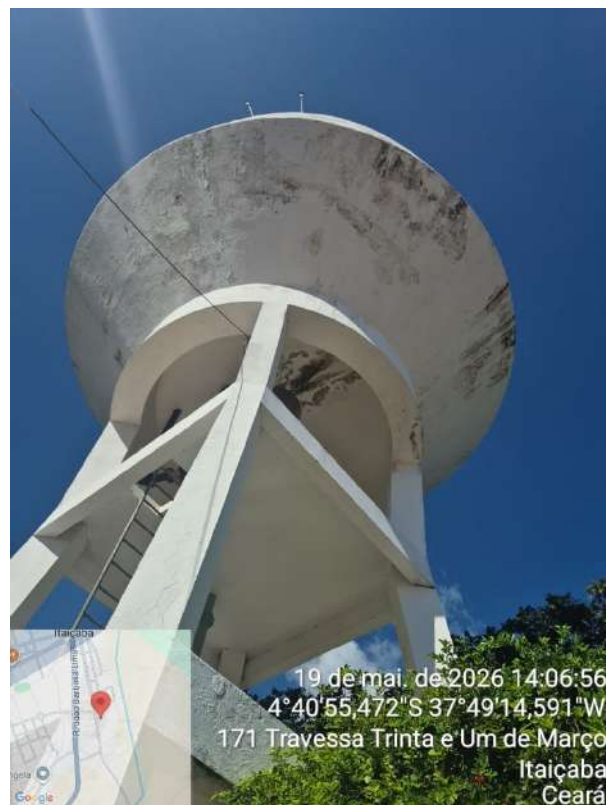
**Foto 16** - REL-01 (sede): marcas de infiltração, pintura desgastada.

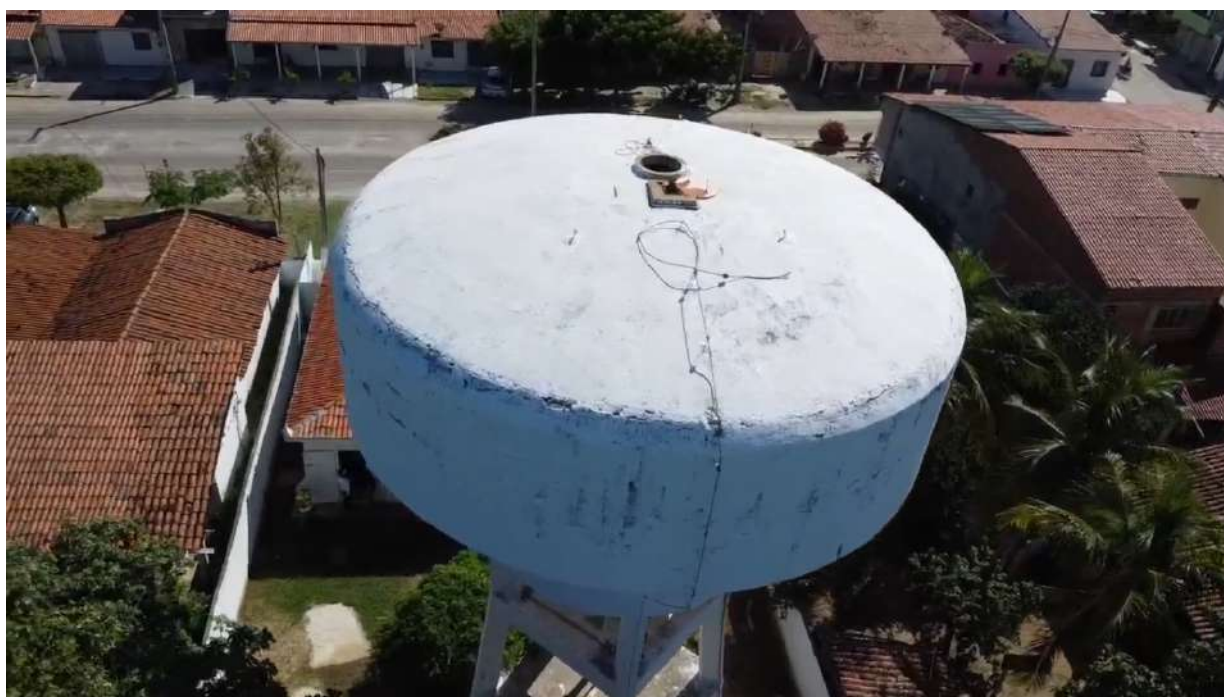
**Foto 17** - REL-01 (sede): pintura desgastada, tampa deslocada, laje com rachaduras.

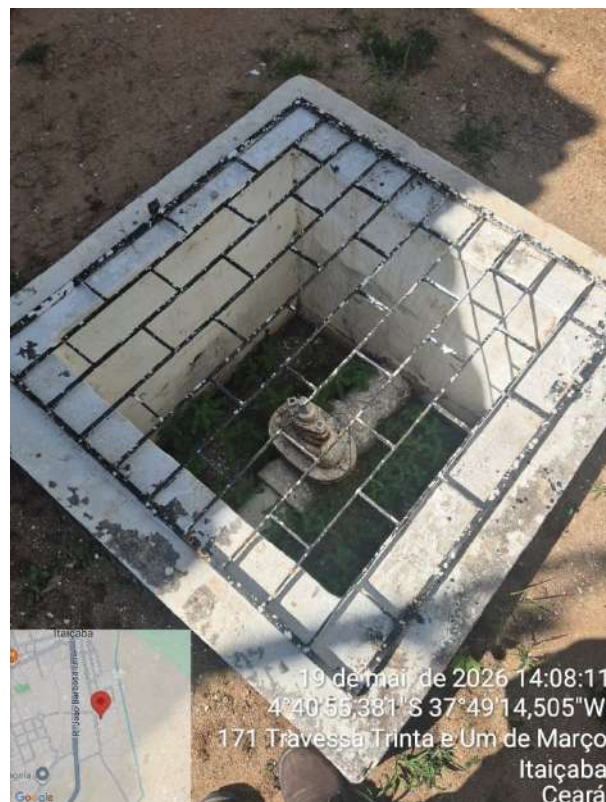
**Foto 19 - REL-01 (sede):** válvula desgastada com vegetação crescida na caixa.

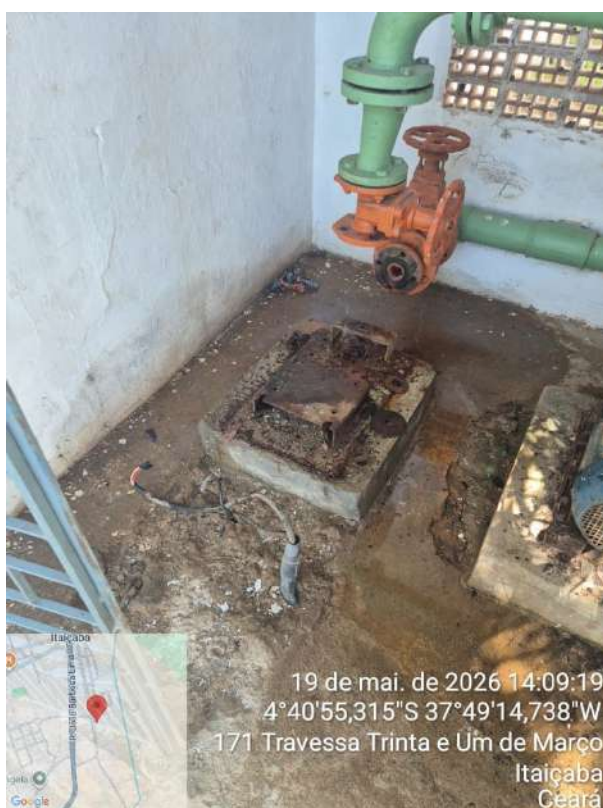
**Foto 20 - EERD-01 (sede):** base das bombas com oxidação avançada.

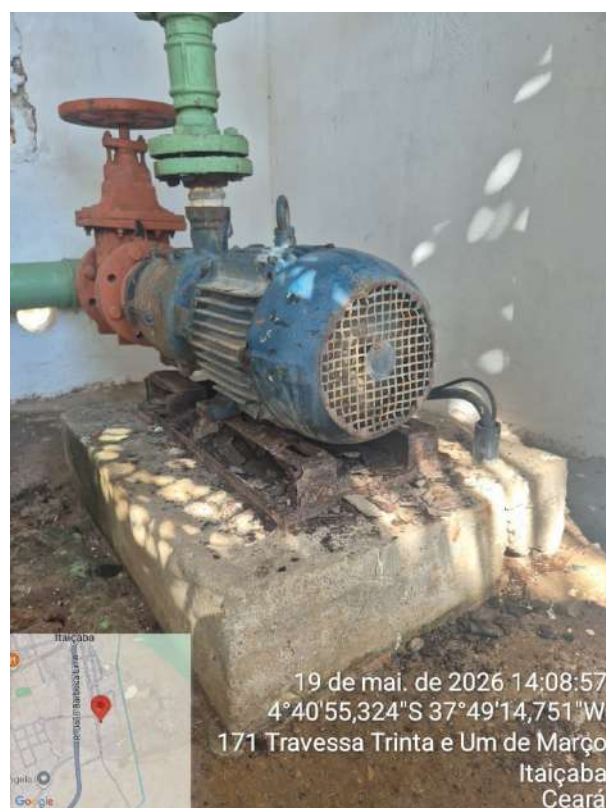
**Foto 21 - EERD-01 (sede):** base das bombas com oxidação avançada.

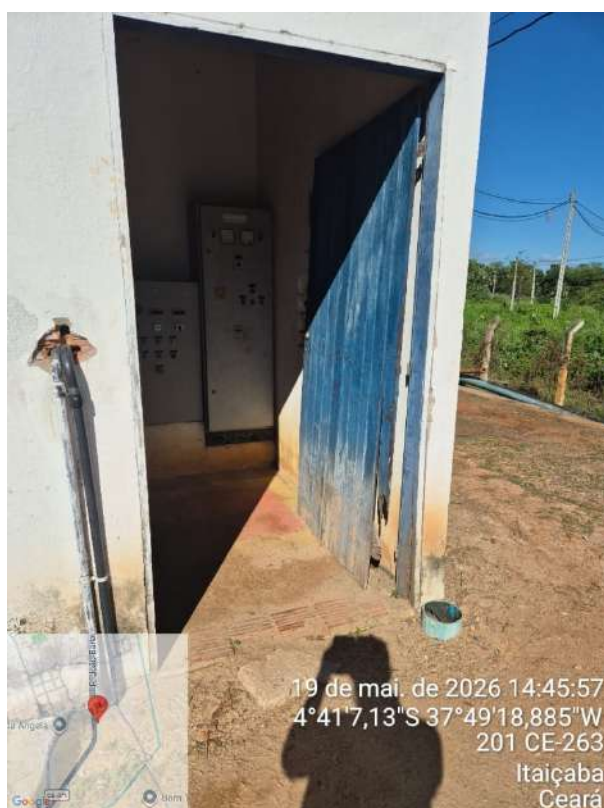
**Foto 24** - ETA Itaíçaba / EERD-02: porta danificada, parede quebrada para passagem de tubulação.

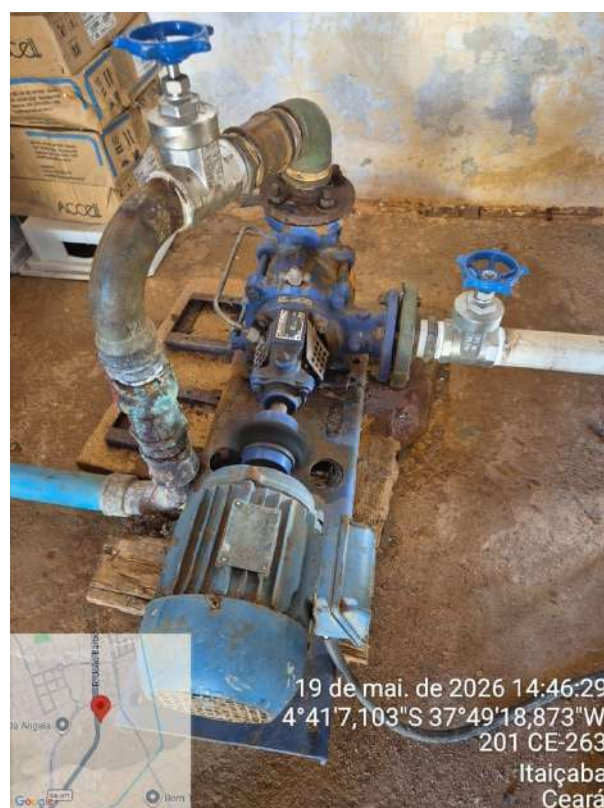
**Foto 25** - ETA Itaíçaba / EERD-02: bomba sem proteção e com vazamento, tubulações e base oxidadas.

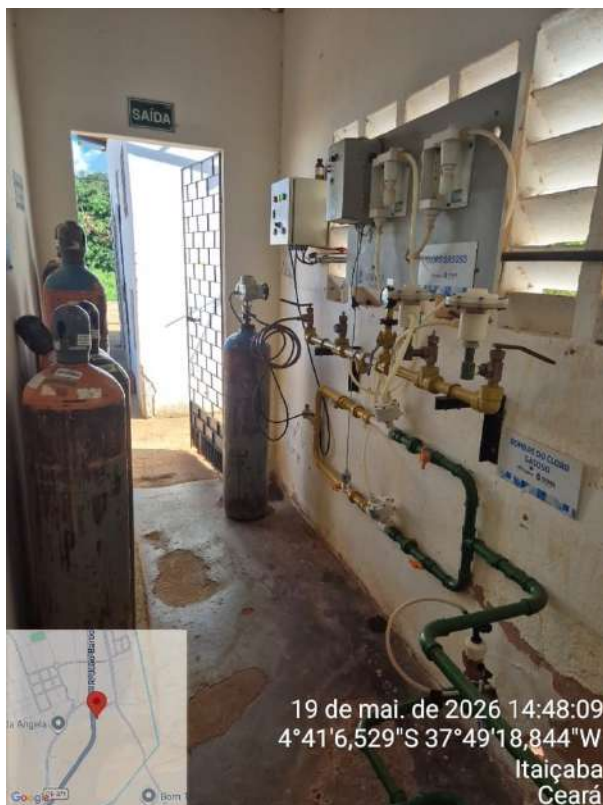
**Foto 26 - ETA Itaiçaba / Cloro: piso e parede com desgaste.**

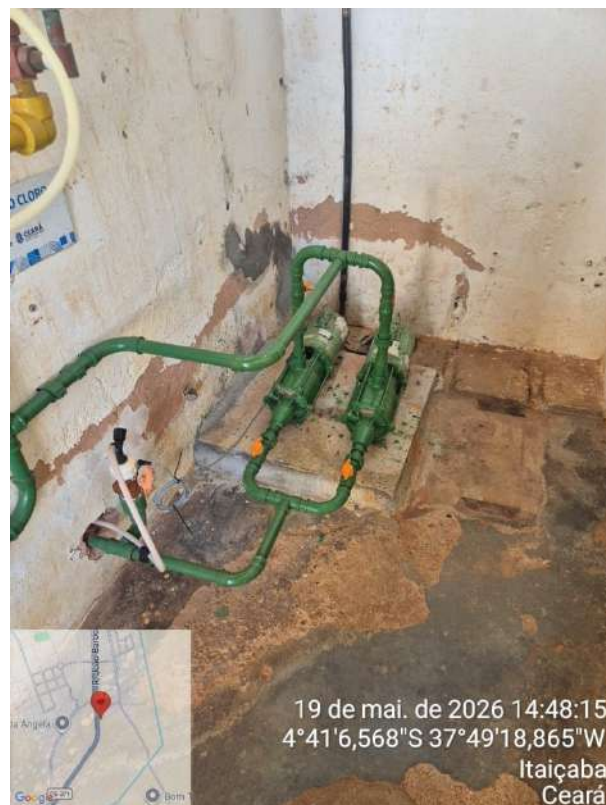
**Foto 27 - ETA Itaiçaba / Cloro: piso e parede com desgaste.**

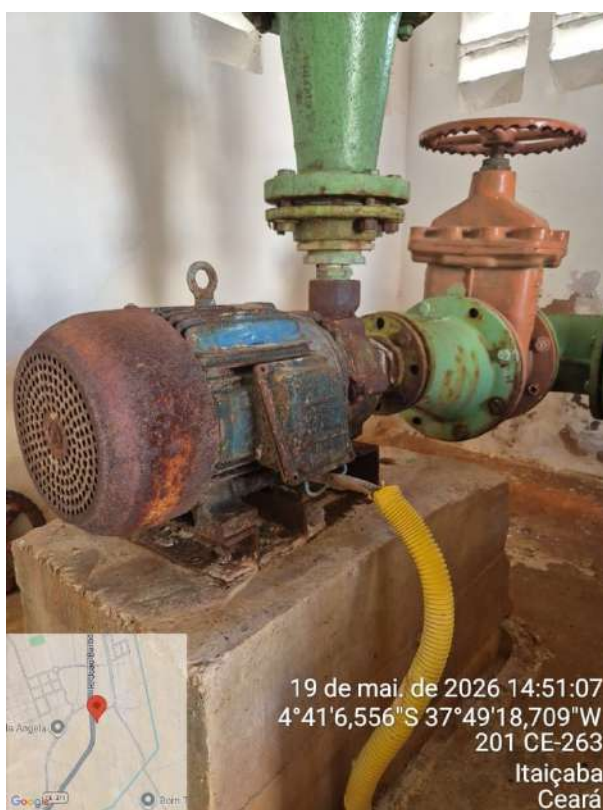
**Foto 28 - ETA Itaiçaba / EEAT-01: bombas com oxidação avançada, junção faltando parafusos.**

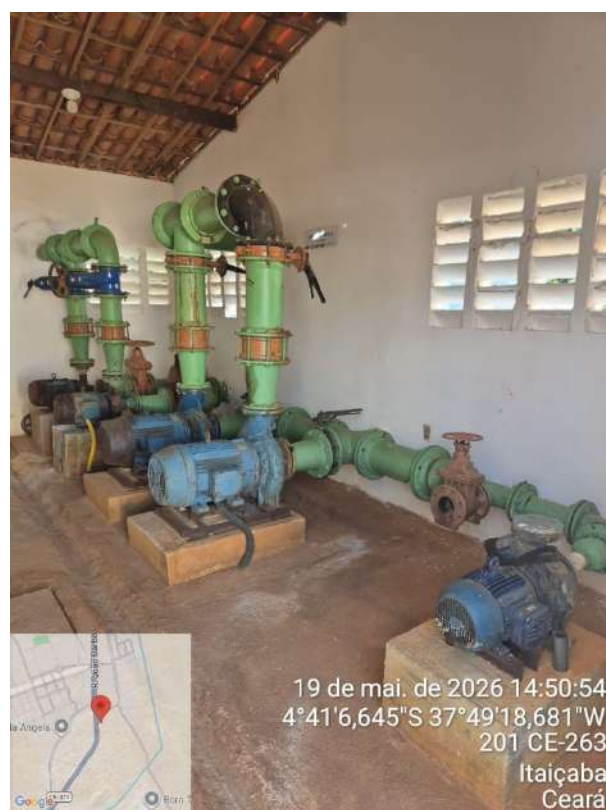
**Foto 29 - ETA Itaiçaba / EEAT-01: bombas com oxidação avançada, piso desgastado.**

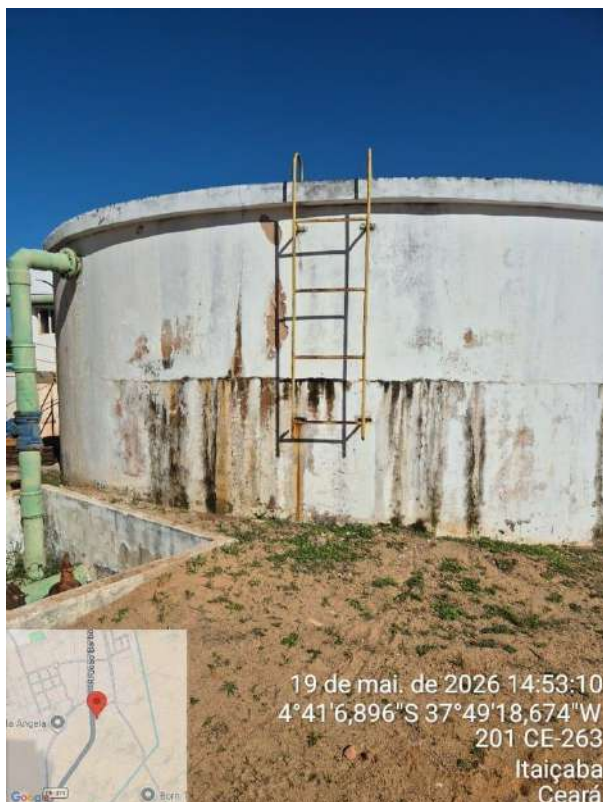
**Foto 30** - ETA Itaíçaba / RSE-01: reservatório com rachaduras, vazamento e pintura deteriorada.

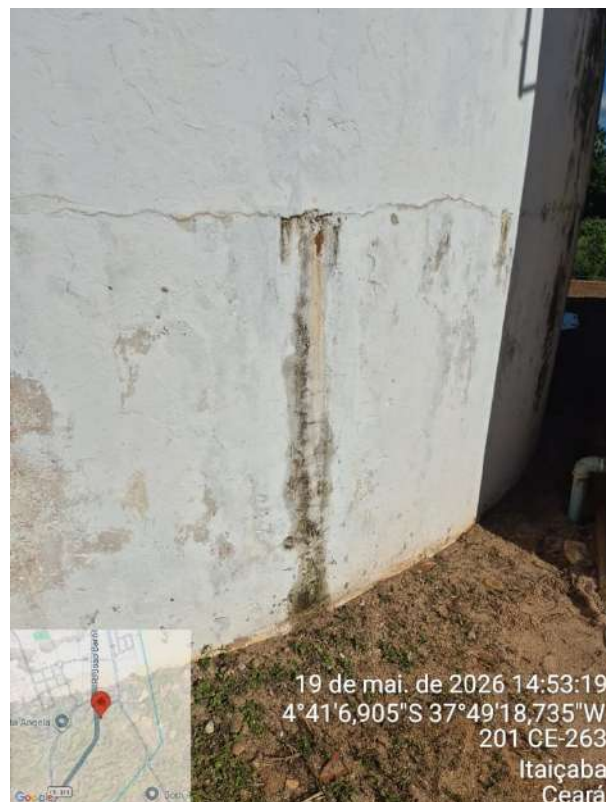
**Foto 31** - ETA Itaíçaba / RSE-01: reservatório com rachaduras, vazamento e pintura deteriorada.

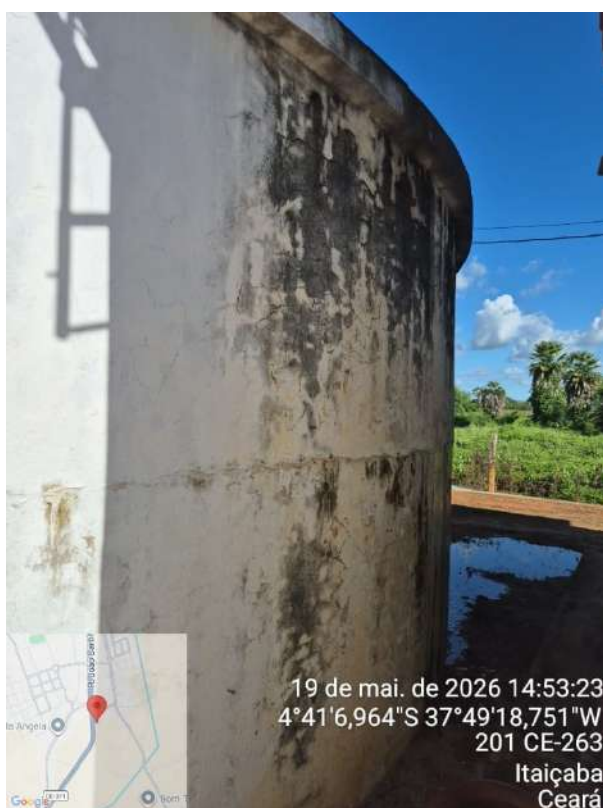
**Foto 32** - ETA Itaíçaba / RSE-01: reservatório com rachaduras, vazamento e pintura deteriorada.

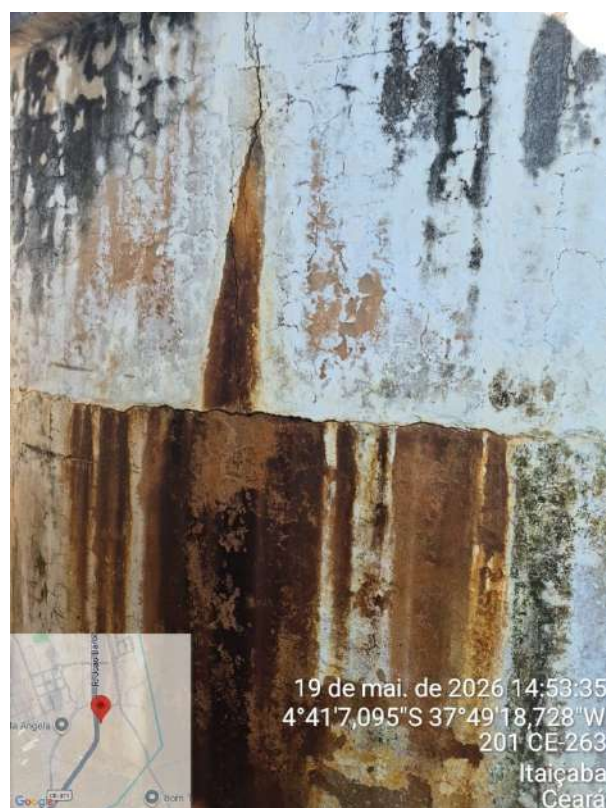
**Foto 33** - ETA Itaíçaba / RSE-01: reservatório com rachaduras, vazamento e pintura deteriorada.

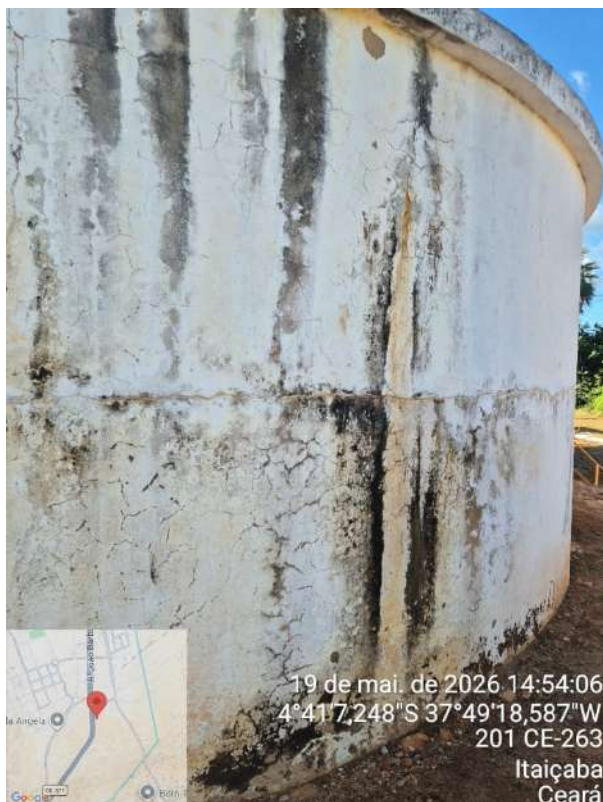
**Foto 34** - ETA Itaipava / RSE-01: reservatório com rachaduras, vazamento e pintura deteriorada.

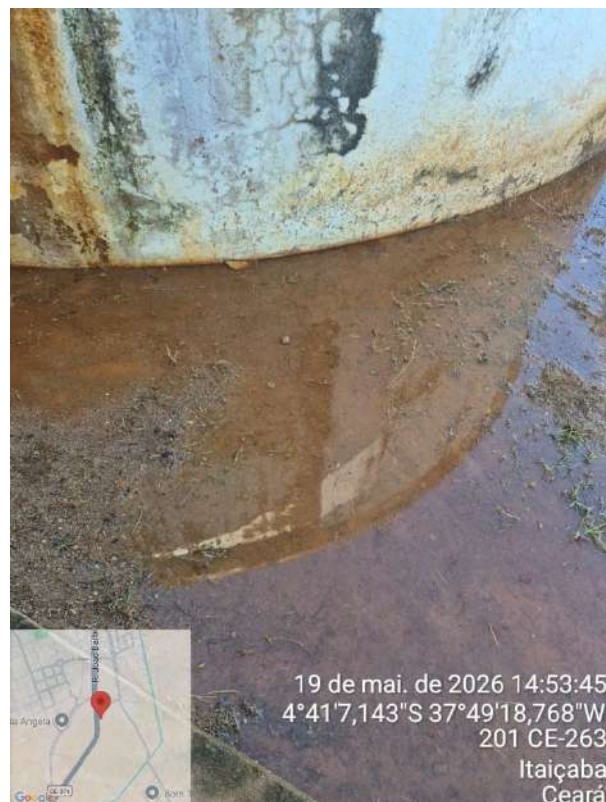
**Foto 35** - ETA Itaipava / RSE-01: reservatório com rachaduras, vazamento e pintura deteriorada.

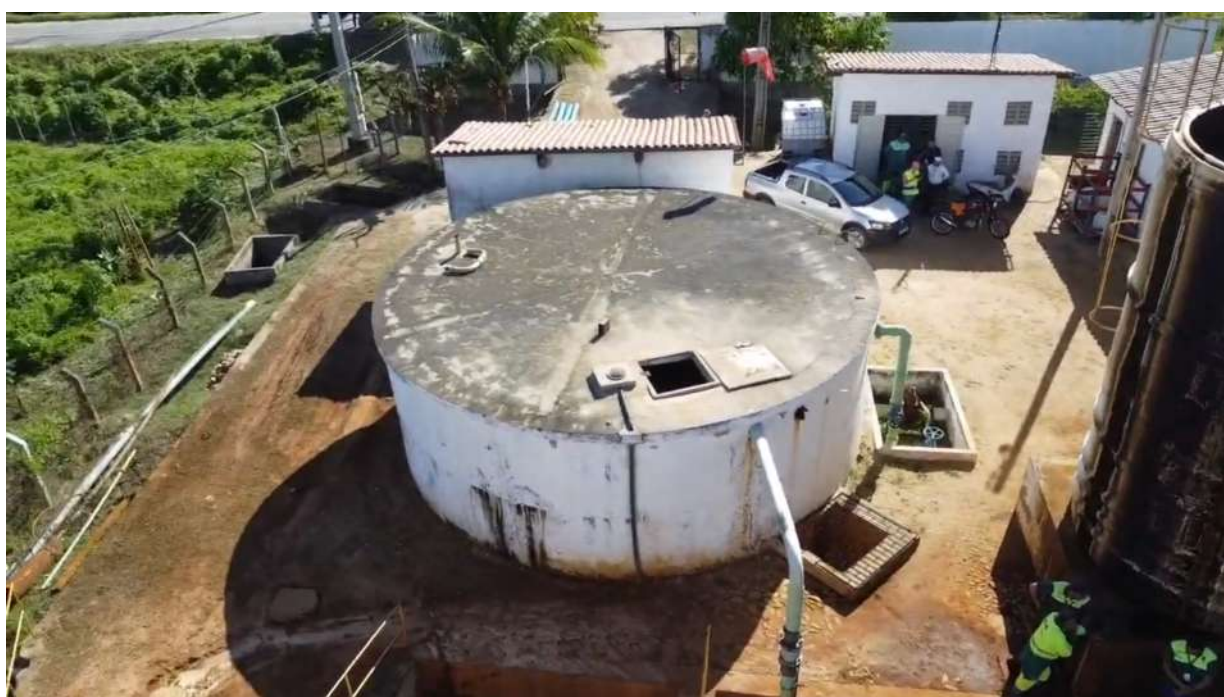
**Foto 36** - ETA Itaipava / RSE-01: reservatório com rachaduras, vazamento e pintura deteriorada, tampa deslocada.

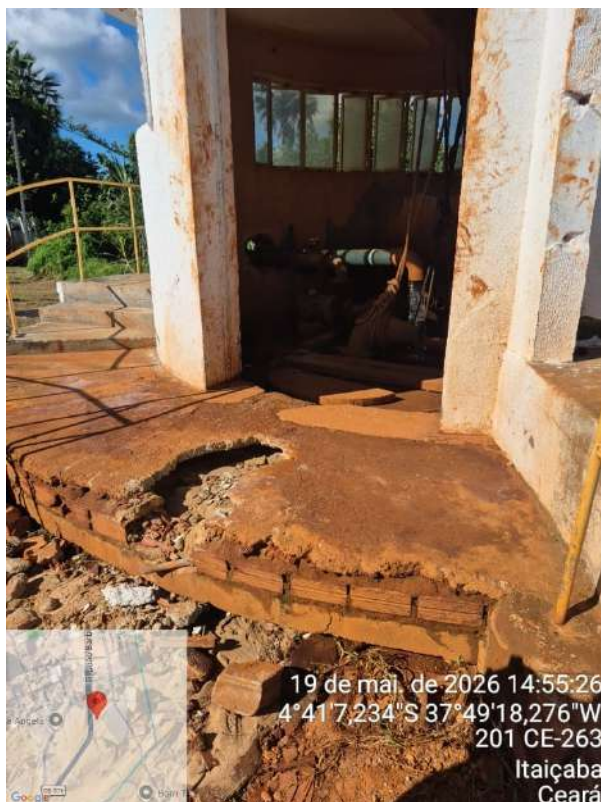
**Foto 37** - ETA Itaíçaba / Poço de Reunião: desagregação acentuada do piso, com manchas de ferro.

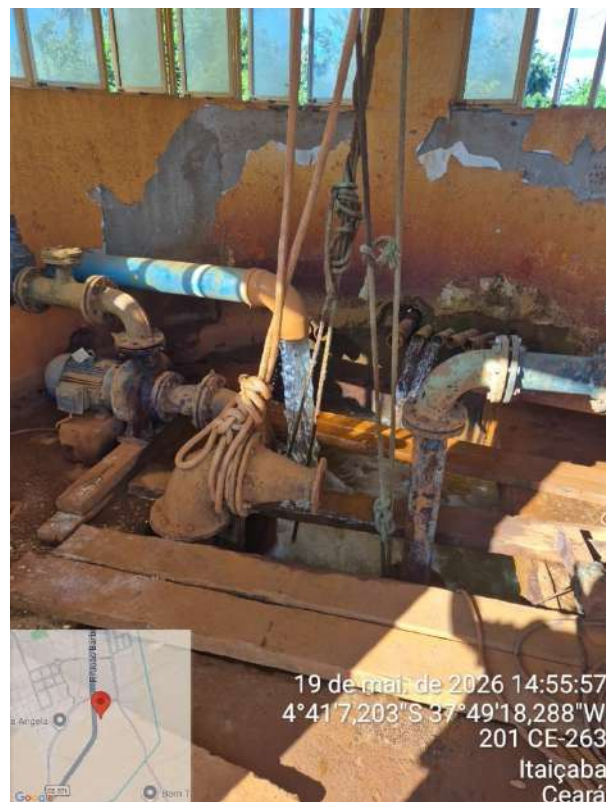
**Foto 38** - ETA Itaíçaba / Poço de Reunião: tubulações oxidadas e parede desgastada.

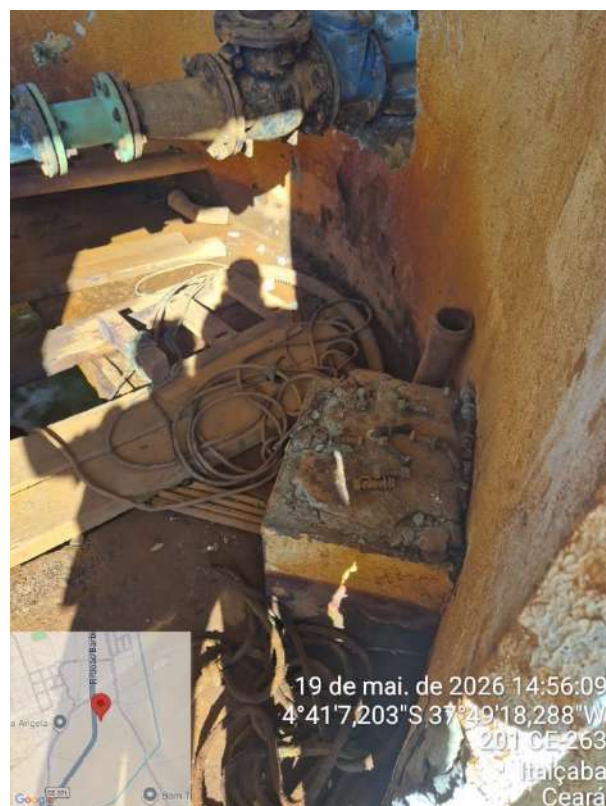
**Foto 40** - ETA Itaíçaba / Poço de Reunião: cordas e parafusos sem armazenamento correto próximo

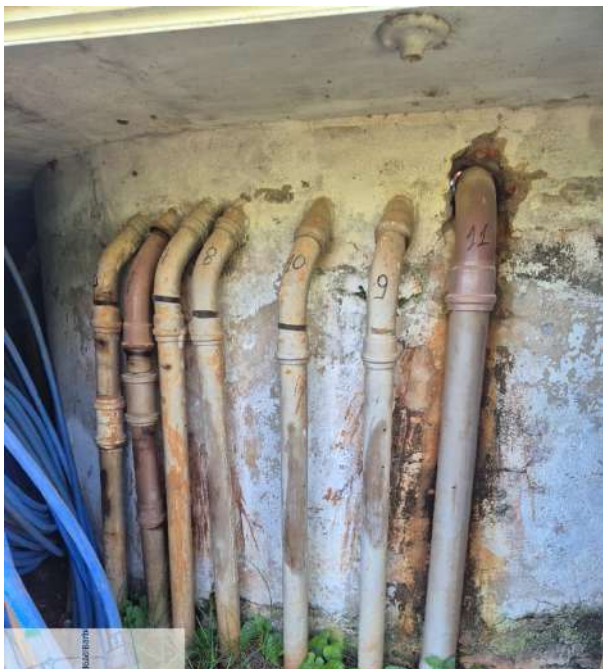
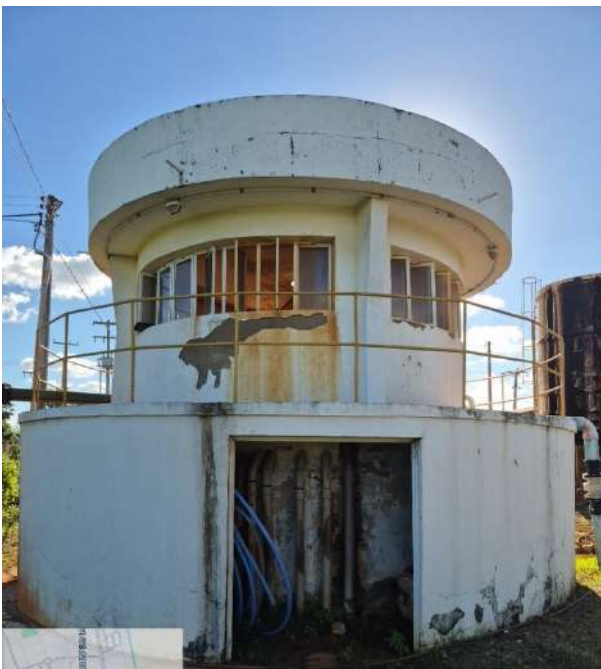
| <p>19 de mai. de 2026 15:08:38<br/>4°41'7,224"S 37°49'18,086"W<br/>201 CE-263<br/>Itaiçaba<br/>Ceará</p> <p><b>Foto 41</b> - ETA Itaiçaba / Poço de Reunião: sem iluminação, tubulações desgastadas.</p> | <p>19 de mai. de 2026 15:23:53<br/>4°41'7,248"S 37°49'17,849"W<br/>Itaiçaba<br/>Ceará</p> <p><b>Foto 42</b> - ETA Itaiçaba / Poço de Reunião: parede desgastada.</p> |

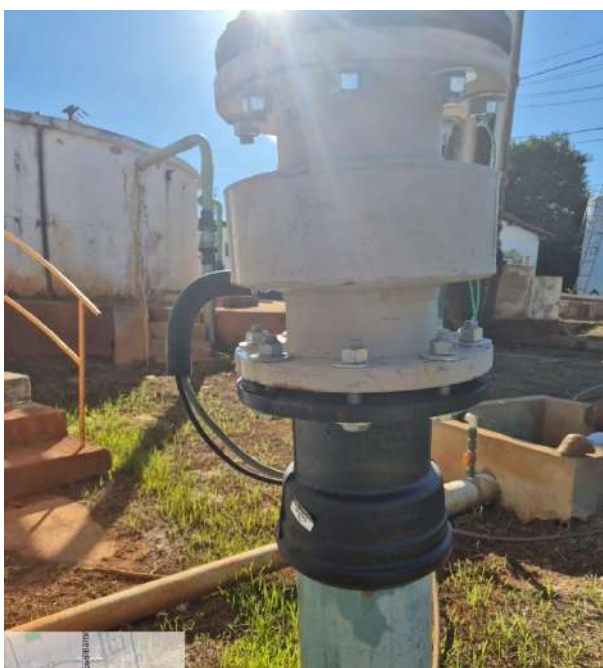
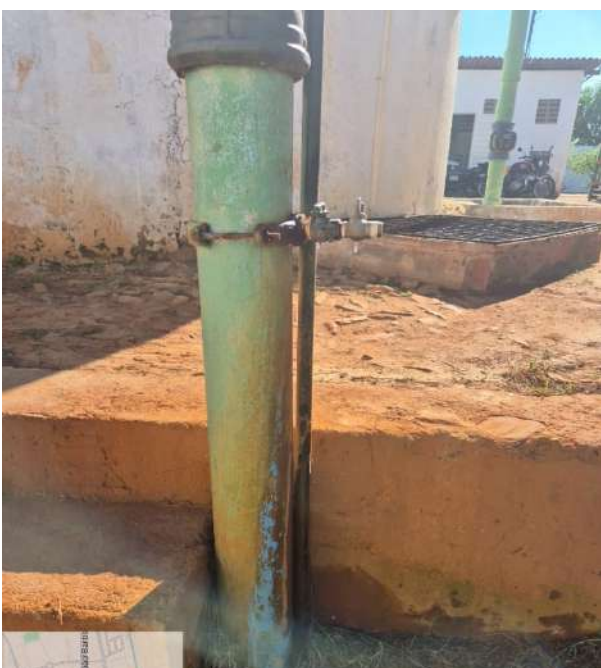
| <p>19 de mai. de 2026 15:24:05<br/>4°41'7,074"S 37°49'18,138"W<br/>Itaiçaba<br/>Ceará</p> <p><b>Foto 43</b> - ETA Itaiçaba: captação com vazamento.</p> | <p>19 de mai. de 2026 14:57:43<br/>4°41'6,961"S 37°49'18,365"W<br/>201 CE-263<br/>Itaiçaba<br/>Ceará</p> <p><b>Foto 44</b> - ETA Itaiçaba: registro com vazamento.</p> |

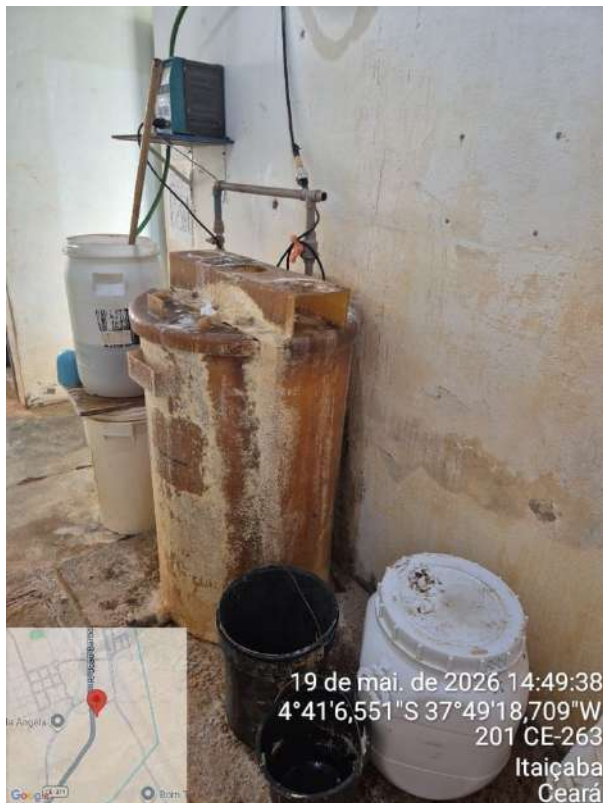
**Foto 45** - ETA Itaíçaba: sistema de cloração desativado desgastado e com sujeira.

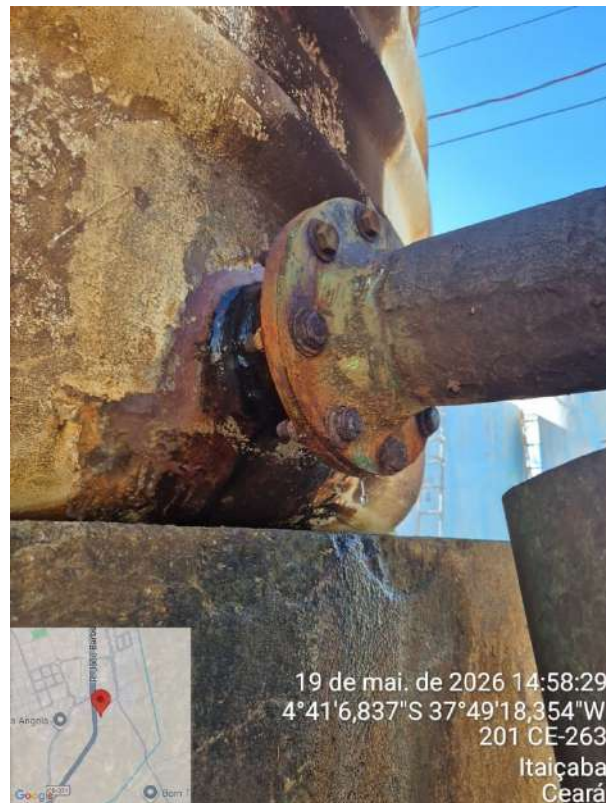
**Foto 46** - ETA Itaíçaba: decantador com pintura deteriorada, vazamento e tubulação oxidada.
