# **RELATÓRIO DE FISCALIZAÇÃO**

## **RF/CSB/0028/2026**

**Assunto:** Fiscalização do Sistema de Abastecimento de Água do Município de Itaiçaba/CE

**COORDENADORIA DE SANEAMENTO BÁSICO**

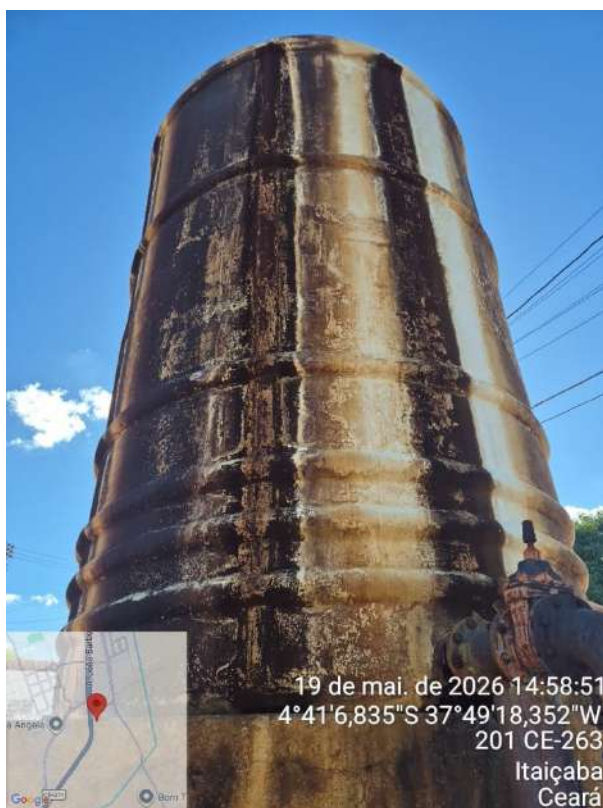
**Foto 47** - ETA Itaíçaba: decantador com pintura deteriorada, vazamento e tubulação oxidada.

**Determinação D3** - A CAGECE deve realizar operação e manutenção adequada das unidades integrantes dos sistemas de abastecimento de água, visando corrigir as não conformidades descritas na constatação C3.

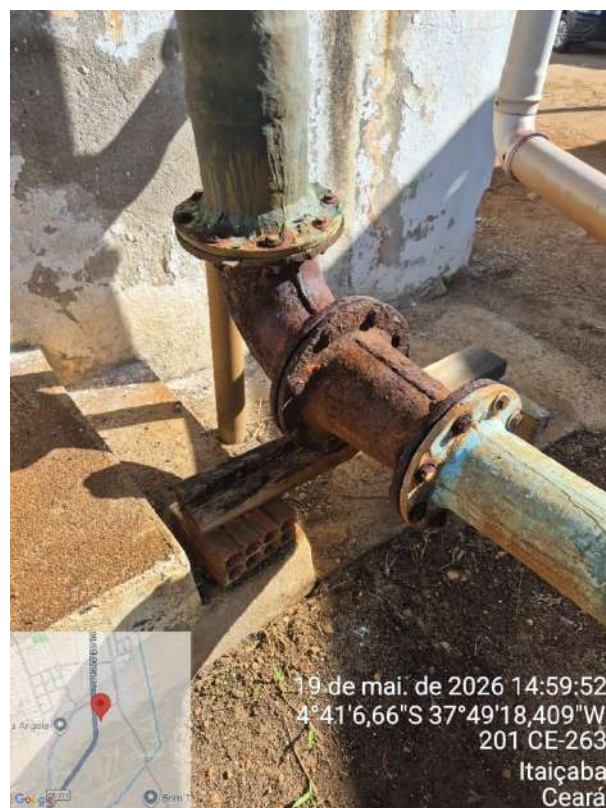
**Foto 48** - ETA Itaíçaba: decantador com tubulação oxidada e apoio improvisado.

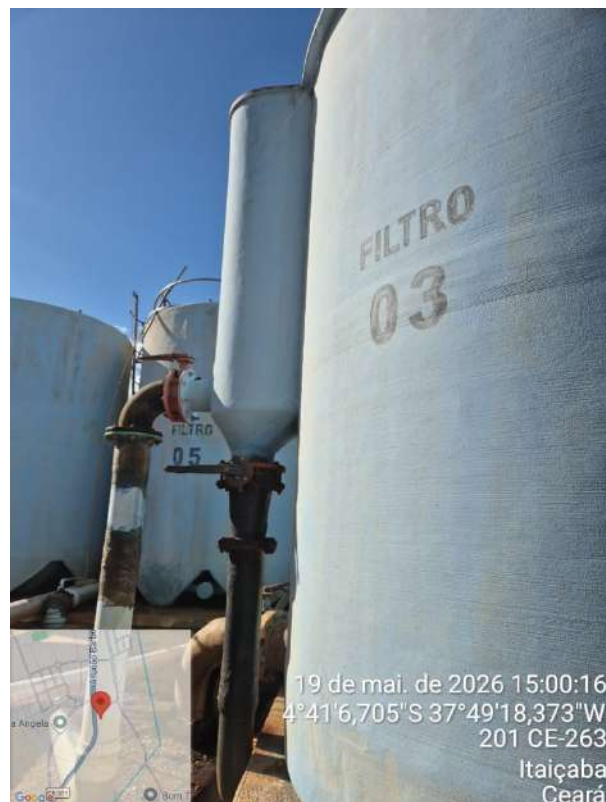
**Foto 50** - ETA Itaiçaba: F-03 com tubulação desgastada.

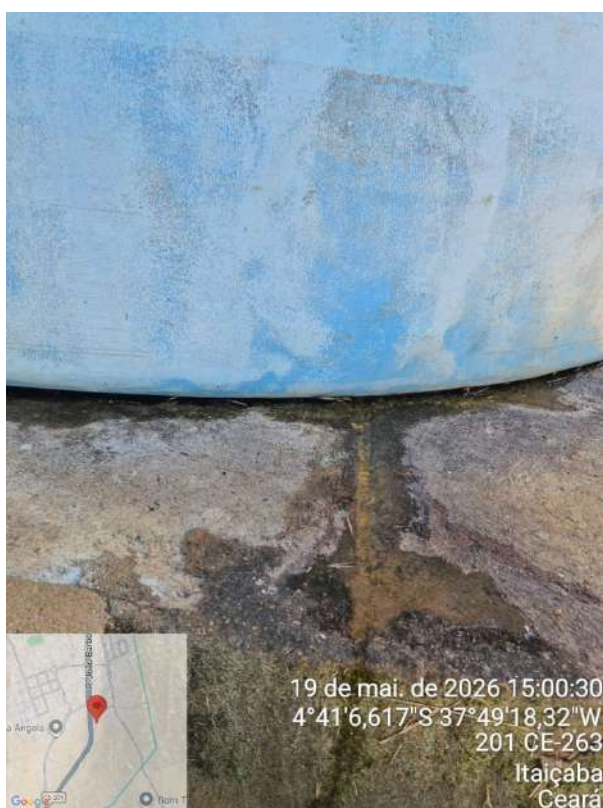
**Foto 51** - ETA Itaiçaba: F-03 com vazamento na parte inferior.

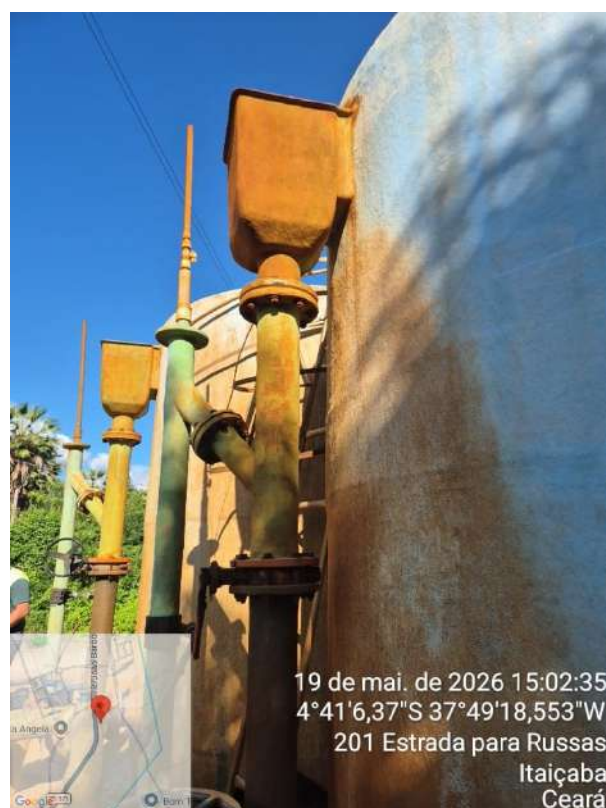
**Foto 52** - ETA Itaiçaba: F-04 com pintura desgastada e tubulações oxidadas.

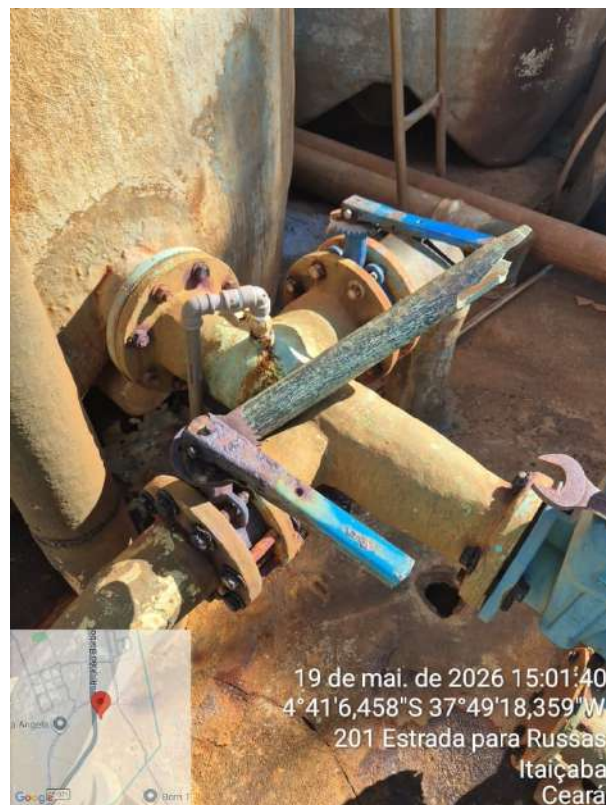
**Foto 54** - ETA Itaíçaba: F-05 com parafusos oxidados e registro improvisado.

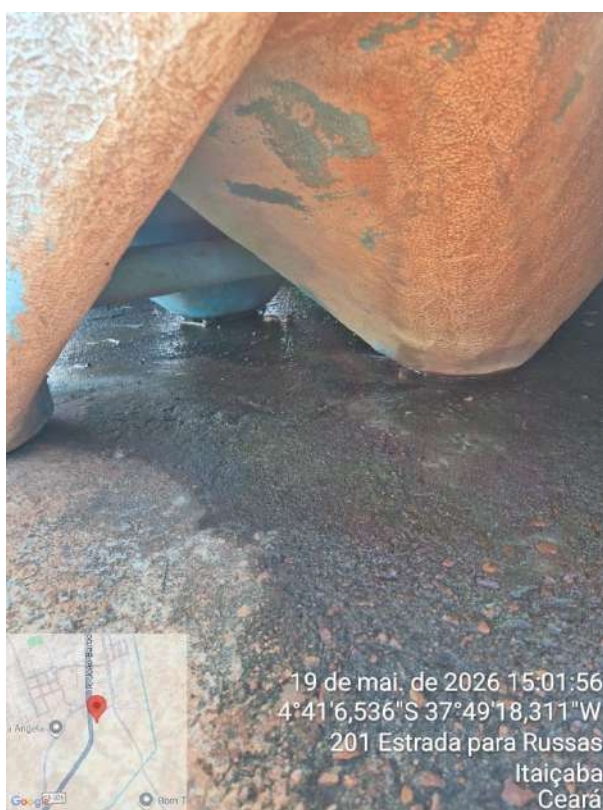
**Foto 55** - ETA Itaíçaba: F-05 com indícios de vazamento.

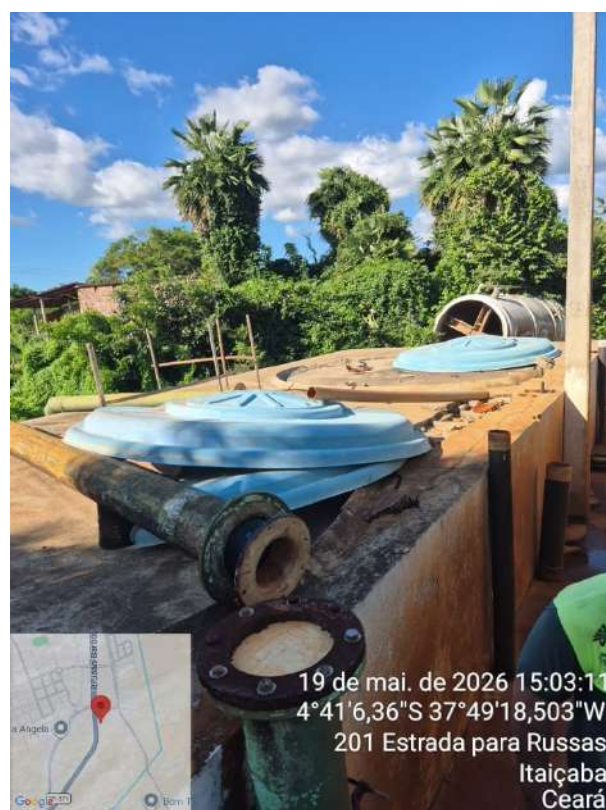
**Foto 56** - ETA Itaíçaba: base antiga do decantador erodiu, acumulando material inadequadamente.

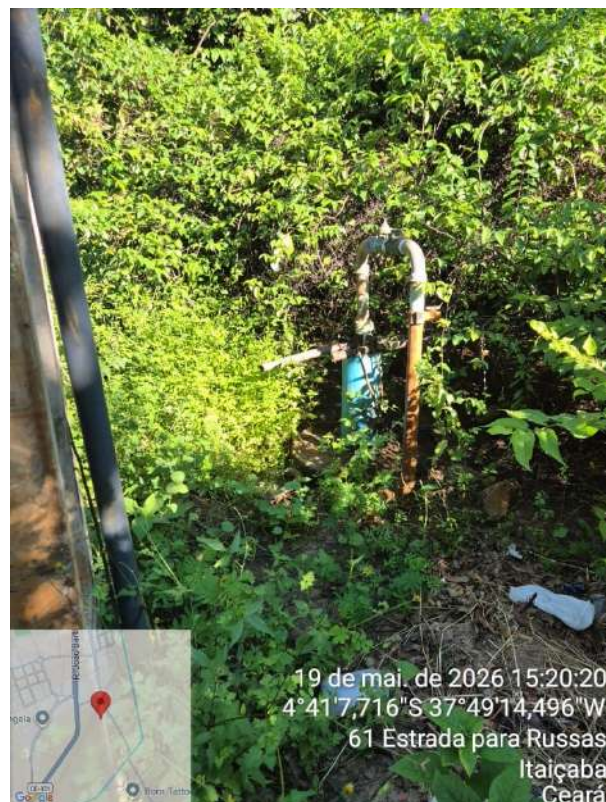
**Foto 58 - PT-02 (sede): tubulação oxidada, poço sem proteção, coberto por vegetação.**

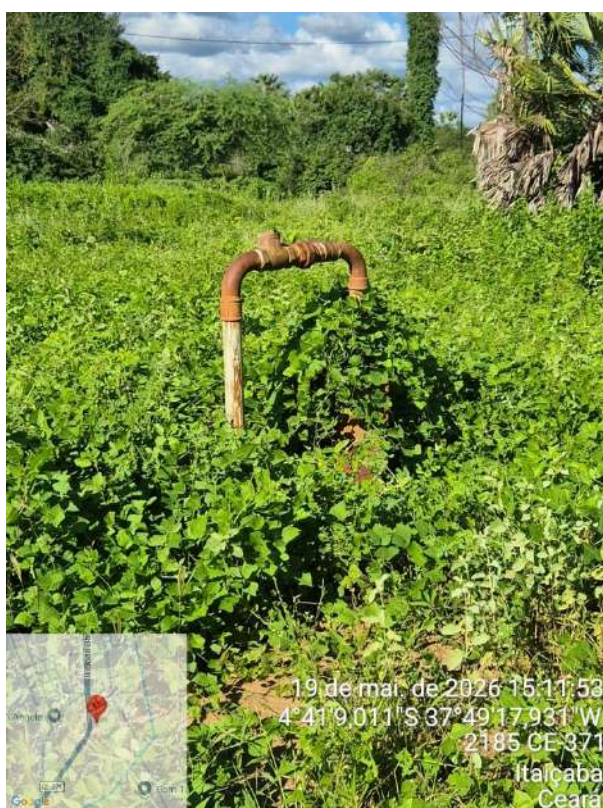
**Foto 59 - PT-03 (sede): tubulação oxidada, poço sem proteção, coberto por vegetação.**

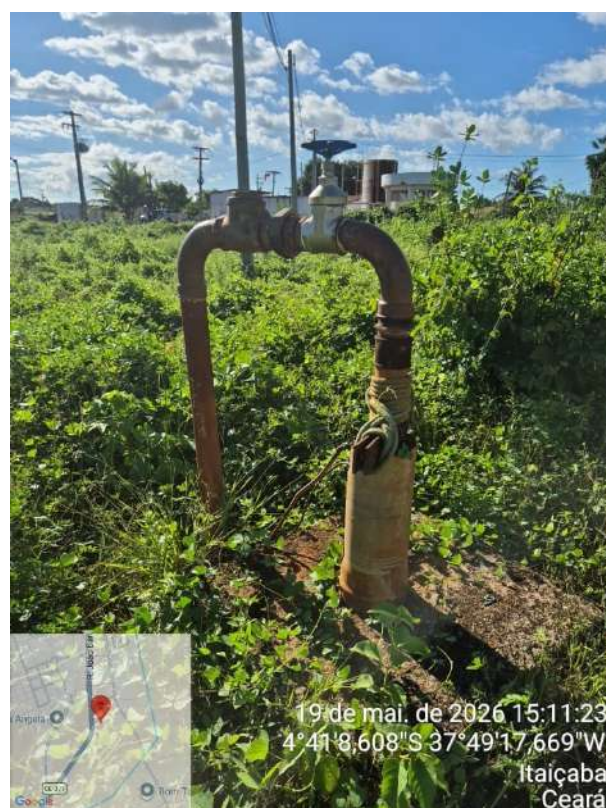
**Foto 60 - PT-04 (sede): tubulação oxidada, poço sem proteção.**

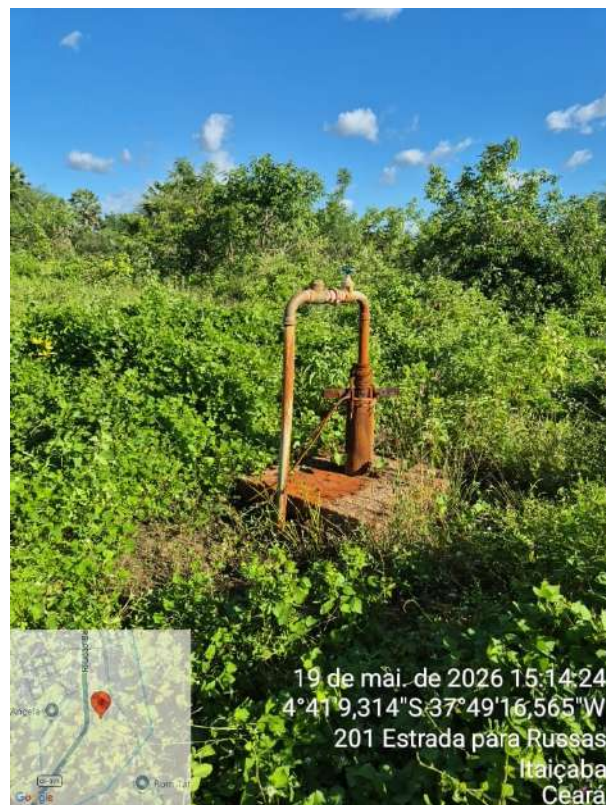
**Foto 62 - PT-08 (sede):** tubulação oxidada, poço sem proteção, coberto por vegetação.

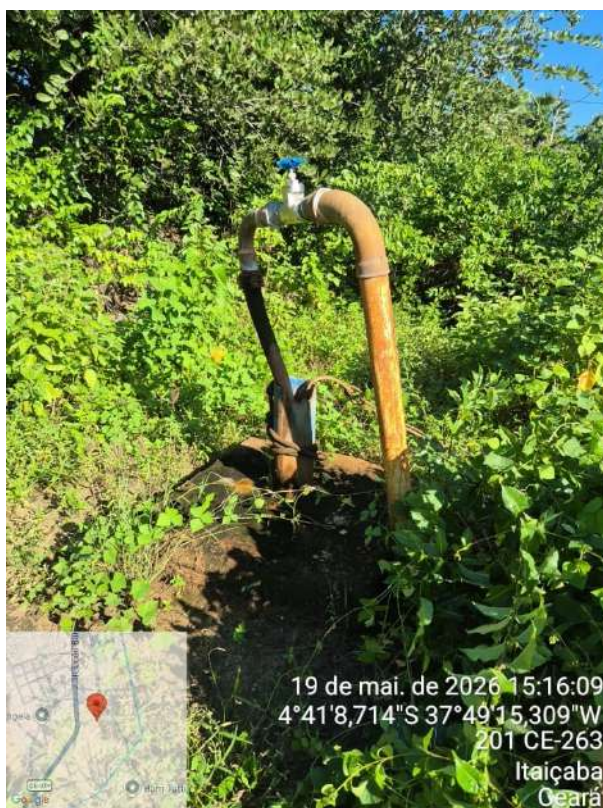
**Foto 63 - PT-09 (sede):** tubulação oxidada, poço sem proteção, coberto por vegetação.

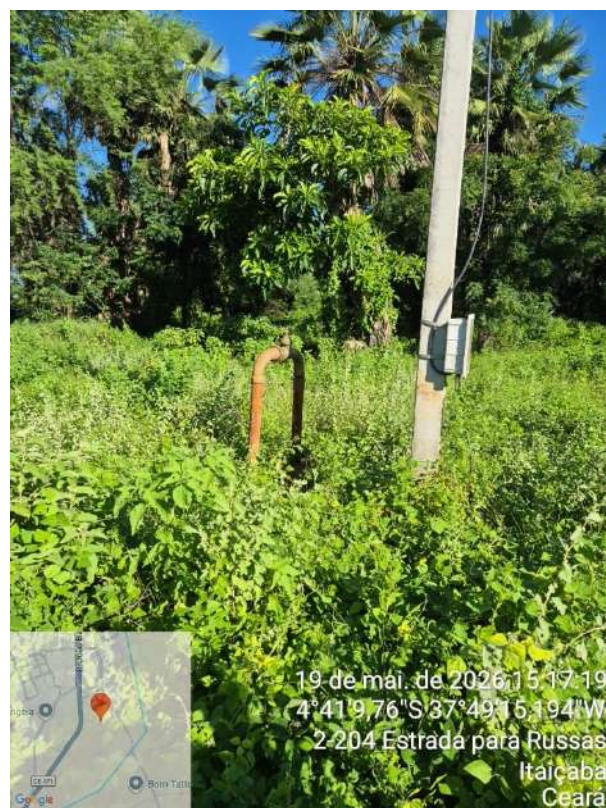
**Foto 64 - PT-10 (sede):** tubulação oxidada, poço sem proteção, coberto por vegetação.

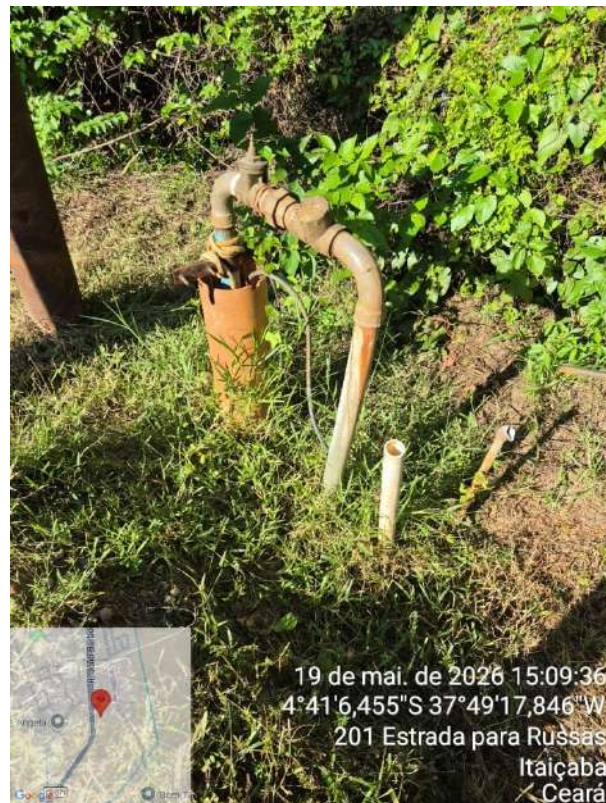
**Foto 66 - PT-12 (sede):** tubulação oxidada, poço sem proteção, coberto por vegetação.

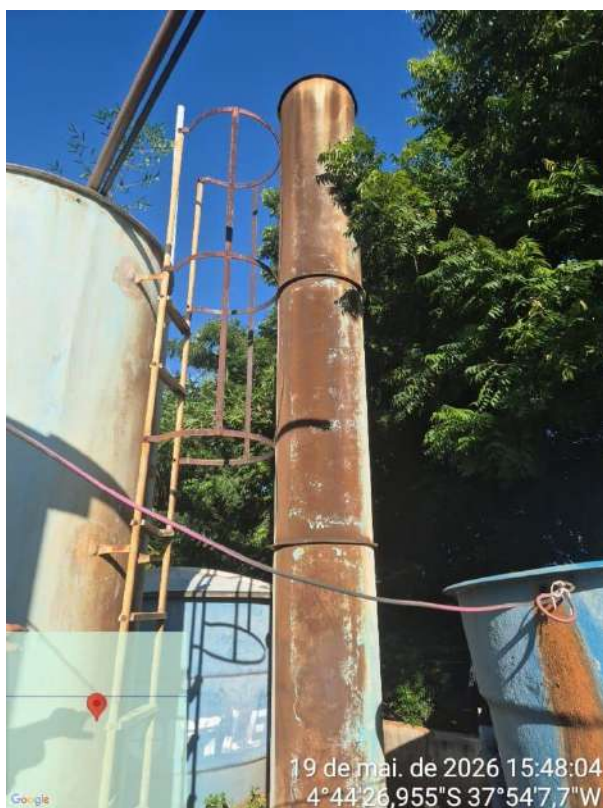
**Foto 67 - ETA Tomé Afonso:** torre de equilíbrio com pintura desgastada.

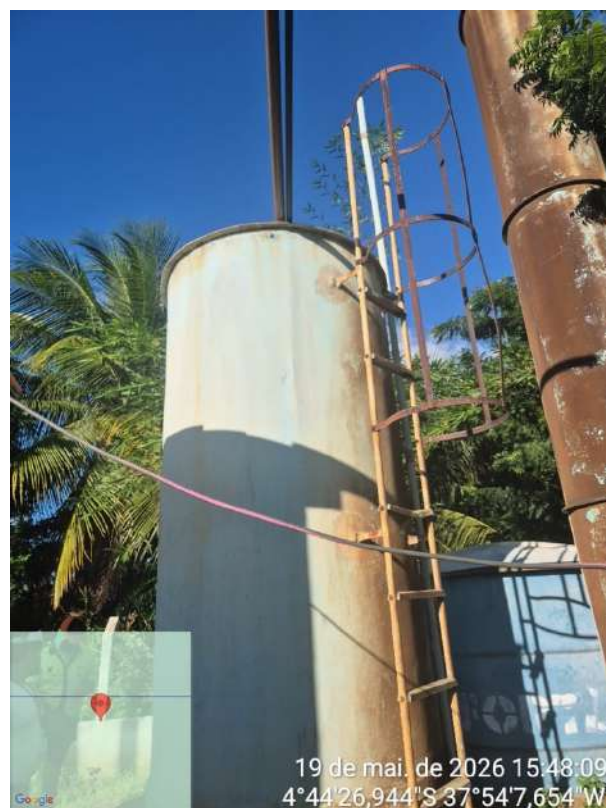
**Foto 68 - ETA Tomé Afonso:** escada oxidada e filtro com pintura desgastada.

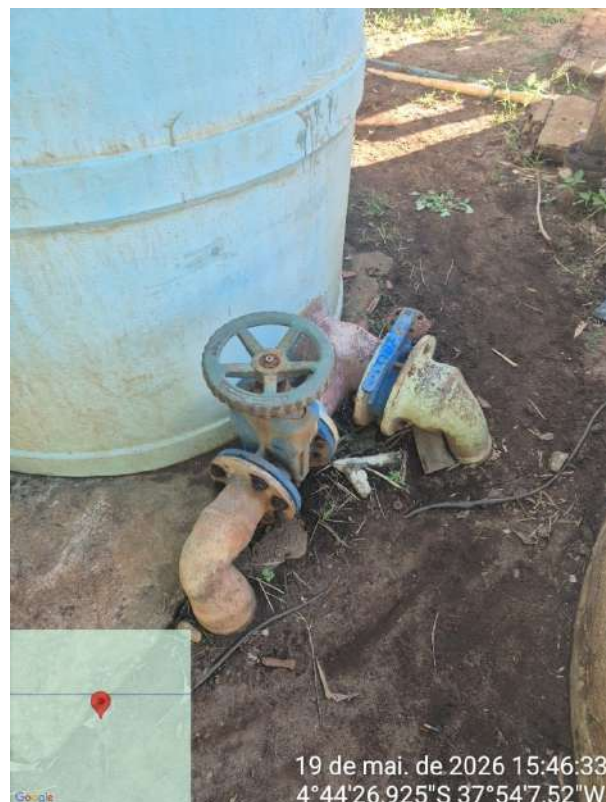
**Foto 70 - ETA Tomé Afonso:** filtro com tubulação desgastada.

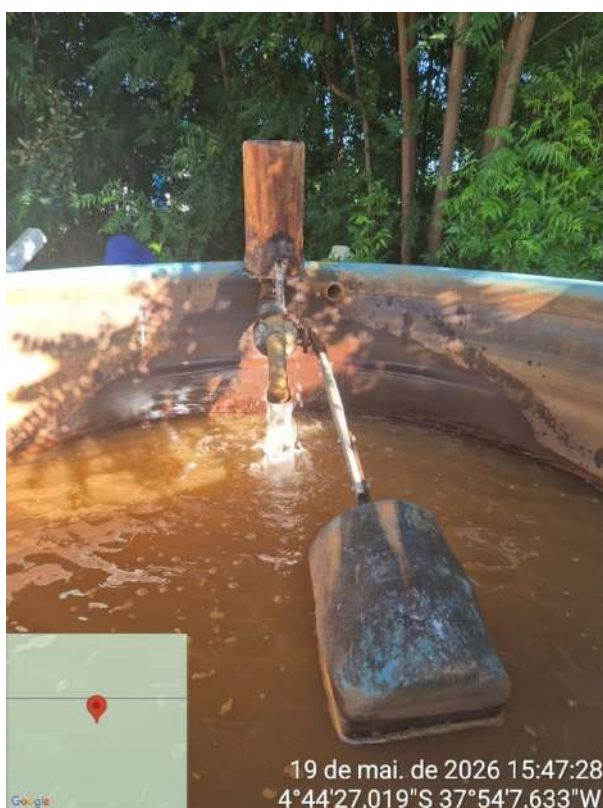
**Foto 71 - ETA Tomé Afonso:** RAP-01 com tubulação de entrada oxidada.

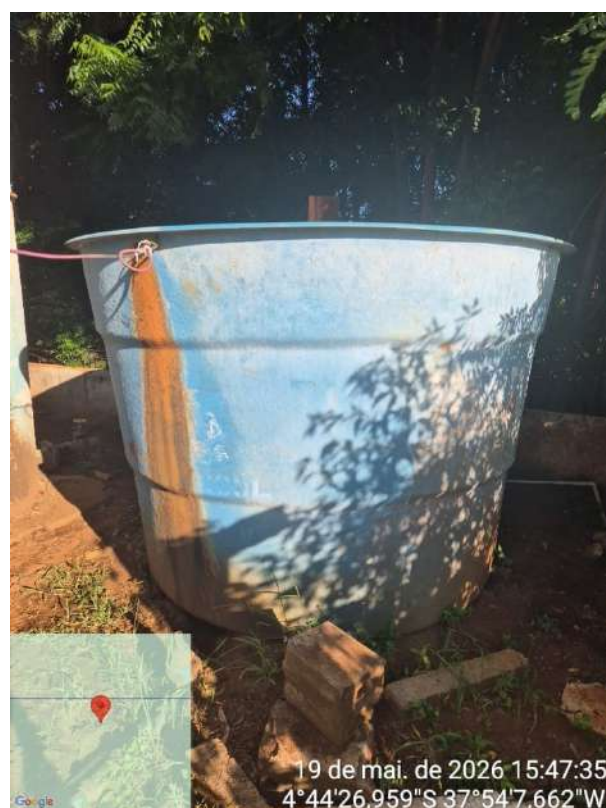
**Foto 72 - ETA Tomé Afonso:** RAP-01 com apoio improvisado e parede desgastada.

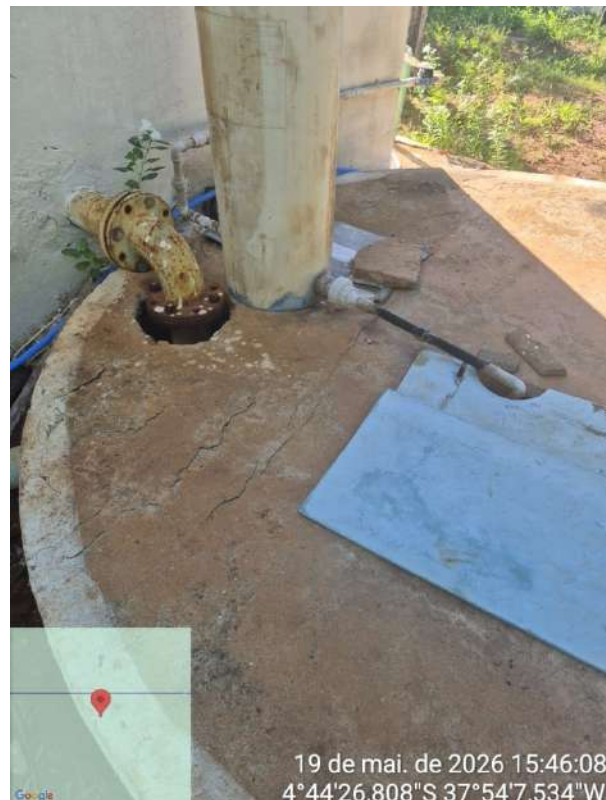
**Foto 74** - ETA Tomé Afonso: REN-01 com fissuras, tubulação sem todos os parafusos oxidada, tampa e apoio improvisados.

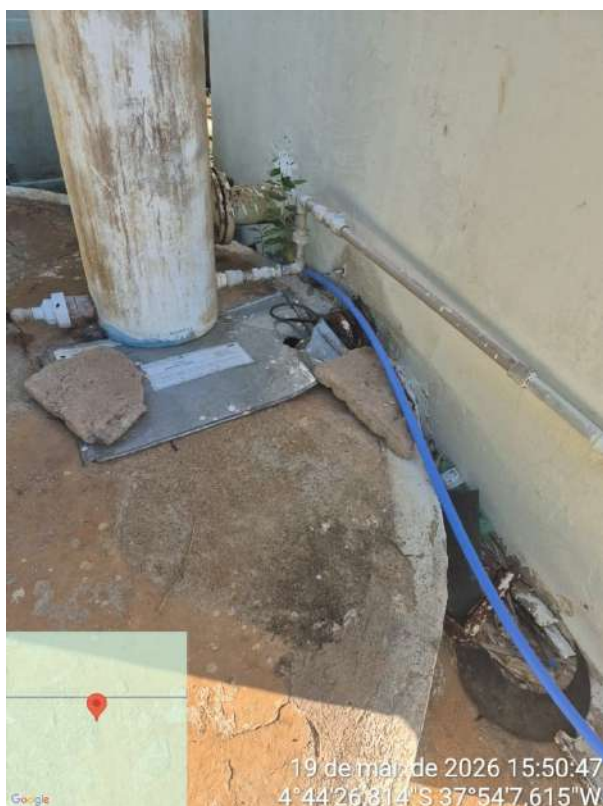
**Foto 75** - ETA Tomé Afonso: REN-01 com tampa e apoio improvisados.

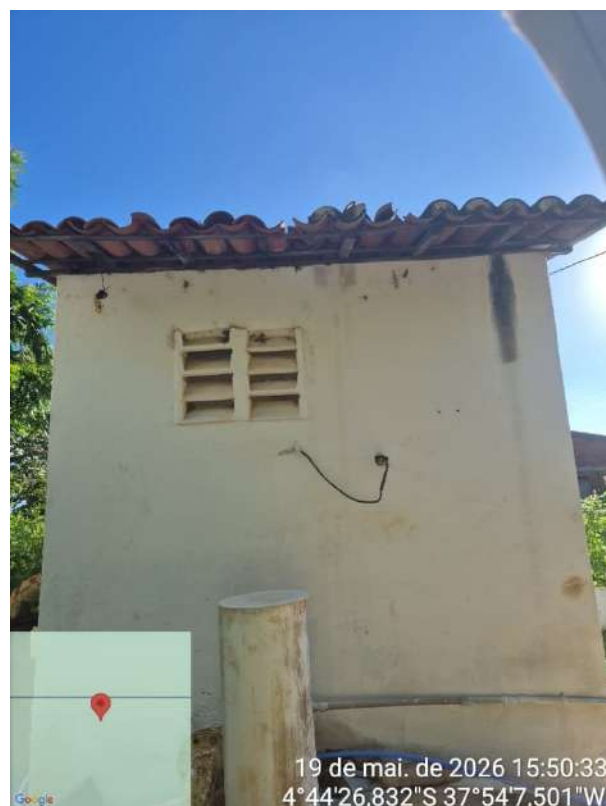
**Foto 76** - ETA Tomé Afonso: casa com parede desgastada e telhado quebrado.

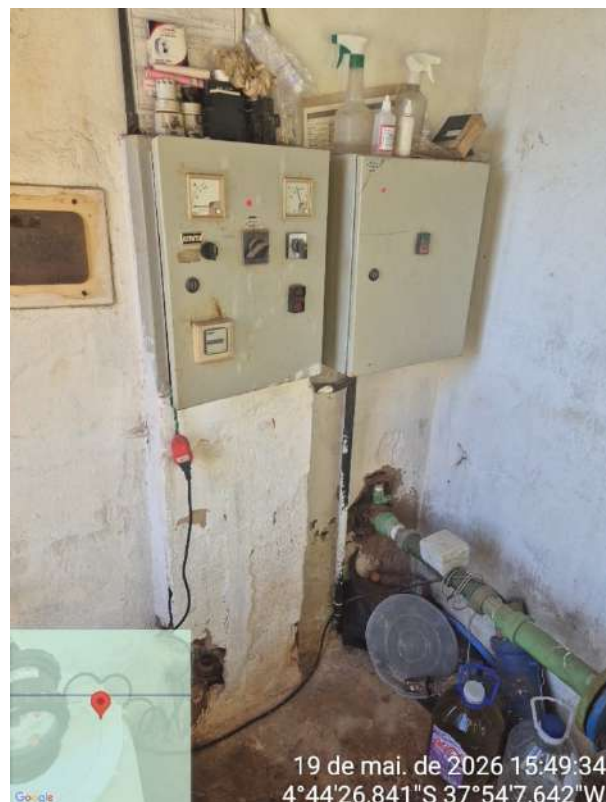
**Foto 78 - ETA Tomé Afonso:** parede desgastada, parcialmente quebrada, acúmulo de material de descarte inadequado.

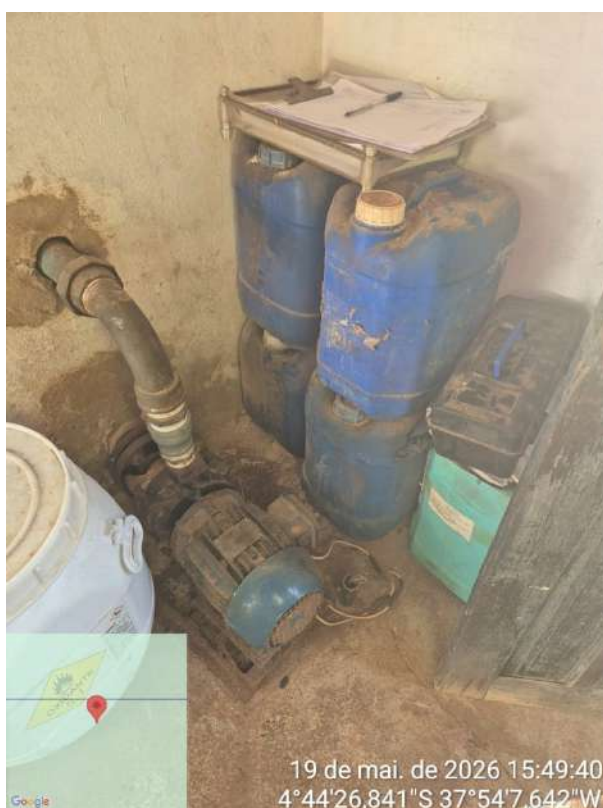
**Foto 79 - ETA Tomé Afonso:** bomba e base oxidadas, parede desgastada.

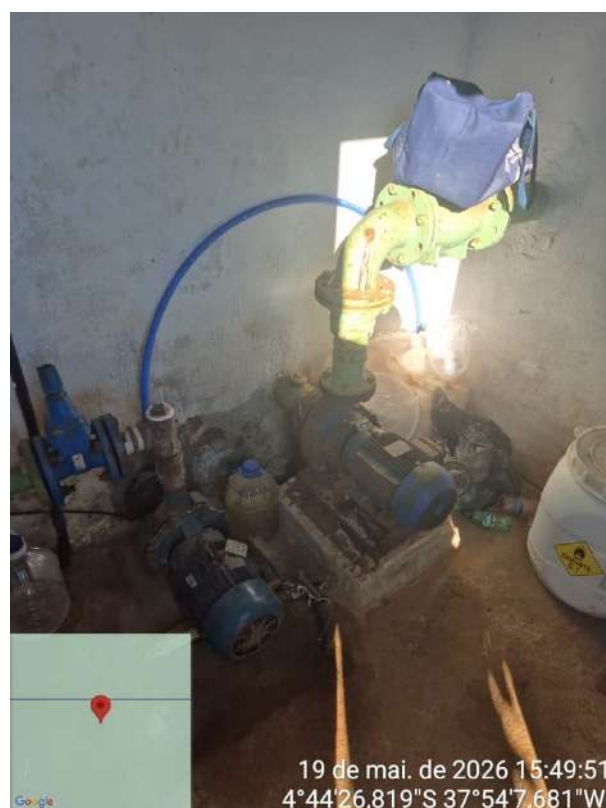
**Foto 80 - ETA Tomé Afonso:** bomba e base oxidadas, parede desgastada.
