## **RELATÓRIO DE FISCALIZAÇÃO RF/CSB/0031/2026**

**Assunto: Fiscalização do Sistema de Abastecimento de  
Água do Município de Morrinhos**

**COORDENADORIA DE SANEAMENTO BÁSICO**

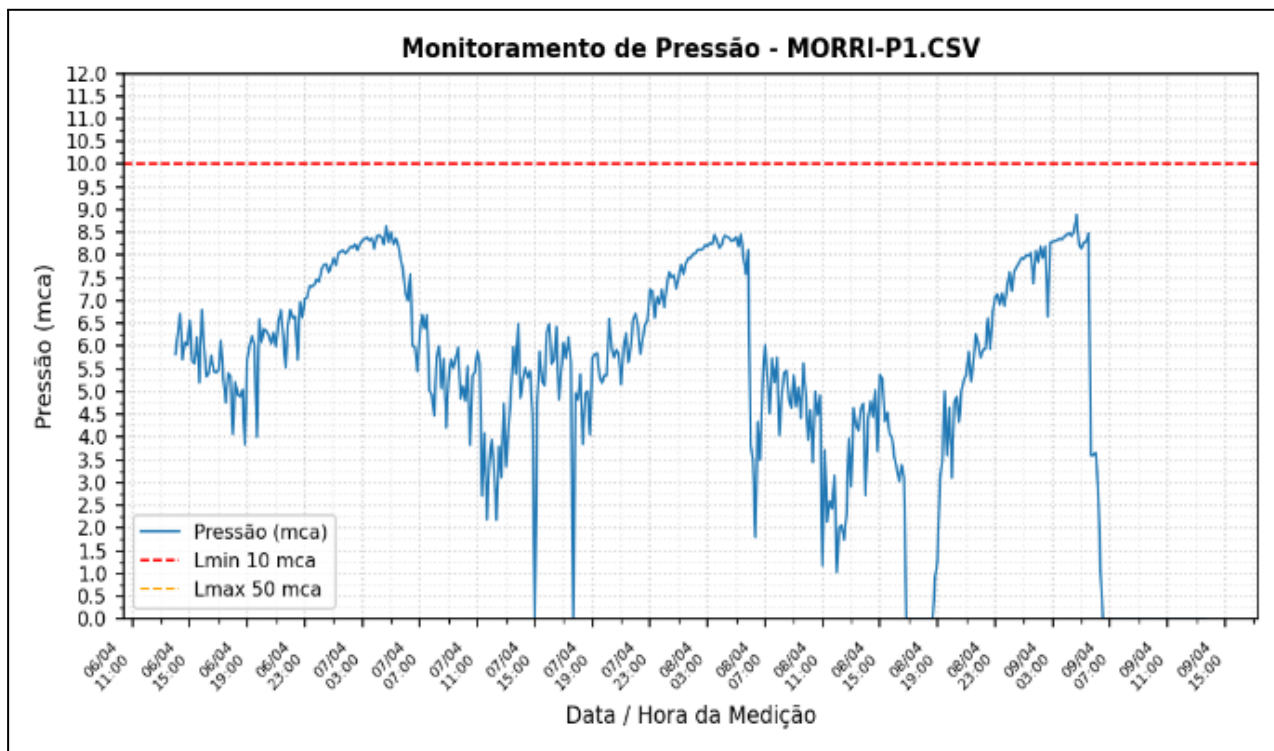
**Figura 3** - Monitoramento da pressão no SAA da Sede de Morrinhos, de 06/04/2026 a 09/04/2026, no endereço: Rua Isaías Magalhães, 16, São José - CEP 62.550-000.

- **Ponto 1** – Rua Isaías Magalhães, 16 São José - Morrinhos - CEP: 62.550-000: no período de 06/04/2026 14h00 à 09/04/2026 13h40, 100,00% das 431 medições apresentaram pressões abaixo de 10 mca (**Figura 3**);
- **Ponto 2** – Rua SDO, 189, São Luís - CEP: 62.550-000: no período de 06/04/2026 14h20 à 09/04/2026 13h50, 63,49% das 430 medições apresentaram pressões abaixo de 10 mca (**Figura 4**);
- **Ponto 3** – Rua SDO, 22, 4 - SMS, Centro - CEP: 62.550-000: no período de 06/04/2026 14h40 à 09/04/2026 14h10, 7,67% das 430 medições apresentaram pressões abaixo de 10 mca (**Figura 4**);

**Quadro 2** - Duração e frequência das pressões baixas no SAA de Morrinhos - 06/04/2026 a 09/04/2026, no endereço: Rua Isaias Magalhães, 16, São José - CEP 62.550-000.

| Nº do Evento | Início | Fim | Duração (minutos) | Ultrapassou 1h? | Data com mais de 2 eventos de Baixa Pressão em 24h? |
|---|---|---|---|---|---|
| 1 | 06/04/2026 14:00:00 | 09/04/2026 13:40:00 | 4310 | Sim | Não |

**Determinação D1** - A CAGECE deve fornecer água com pressão de acordo com os limites estabelecidos pela ARCE, visando corrigir as não conformidades verificadas na constatação C1.

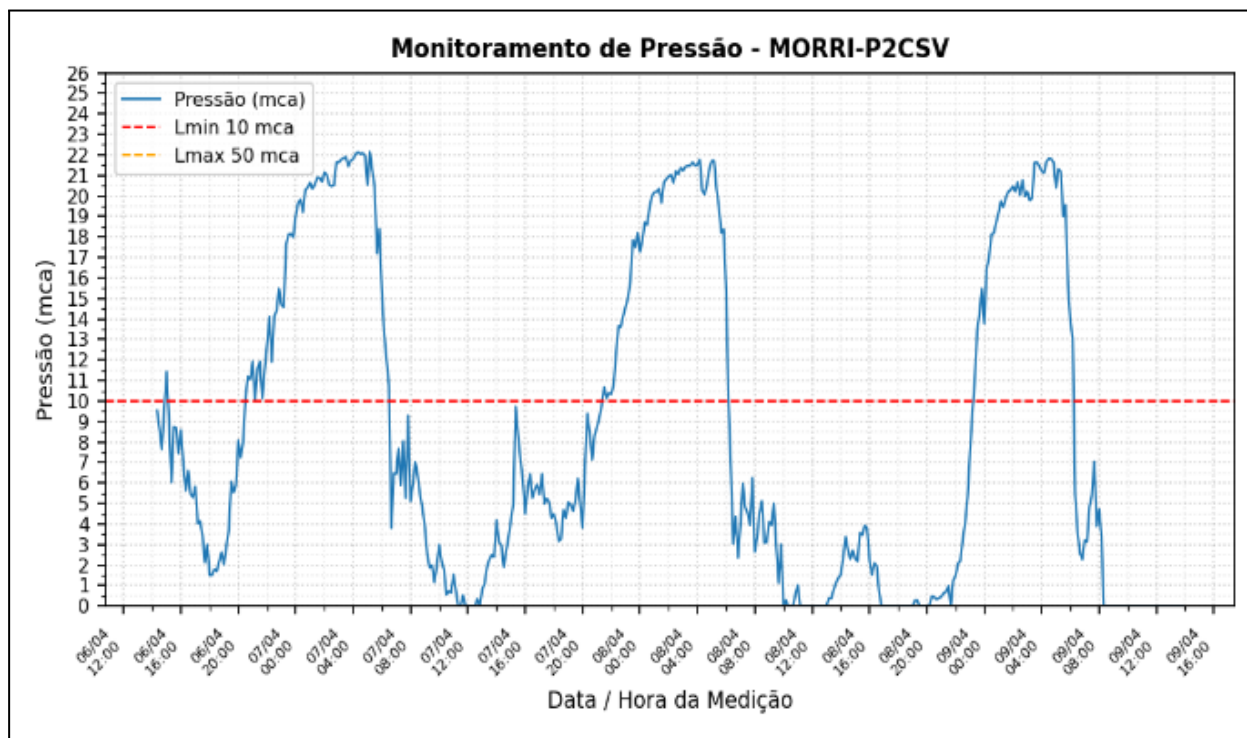
**Figura 4** - Monitoramento da pressão no SI de Morrinhos, de 06/04/2026 a 09/04/2026, no endereço: Rua SDO 189, São Luís - CEP 62.550-000.

**Quadro 3** - Duração e frequência das pressões baixas no SAA de Morrinhos - 06/04/2026 a 09/04/2026, no endereço: Rua SDO 189, São Luís - CEP 62.550-000.

| Nº do Evento | Início | Fim | Duração (minutos) | Ultrapassou 1h? | Data com mais de 2 eventos de Baixa Pressão em 24h? |
|---|---|---|---|---|---|
| 1 | 06/04/2026 14:20:00 | 06/04/2026 14:50:00 | 40 | Não | Não |
| 2 | 06/04/2026 15:10:00 | 06/04/2026 20:20:00 | 320 | Sim | Não |
| 3 | 07/04/2026 06:40:00 | 07/04/2026 21:20:00 | 890 | Sim | Não |
| 4 | 08/04/2026 06:20:00 | 08/04/2026 23:10:00 | 1020 | Sim | Não |
| 5 | 09/04/2026 06:20:00 | 09/04/2026 13:50:00 | 460 | Sim | Não |

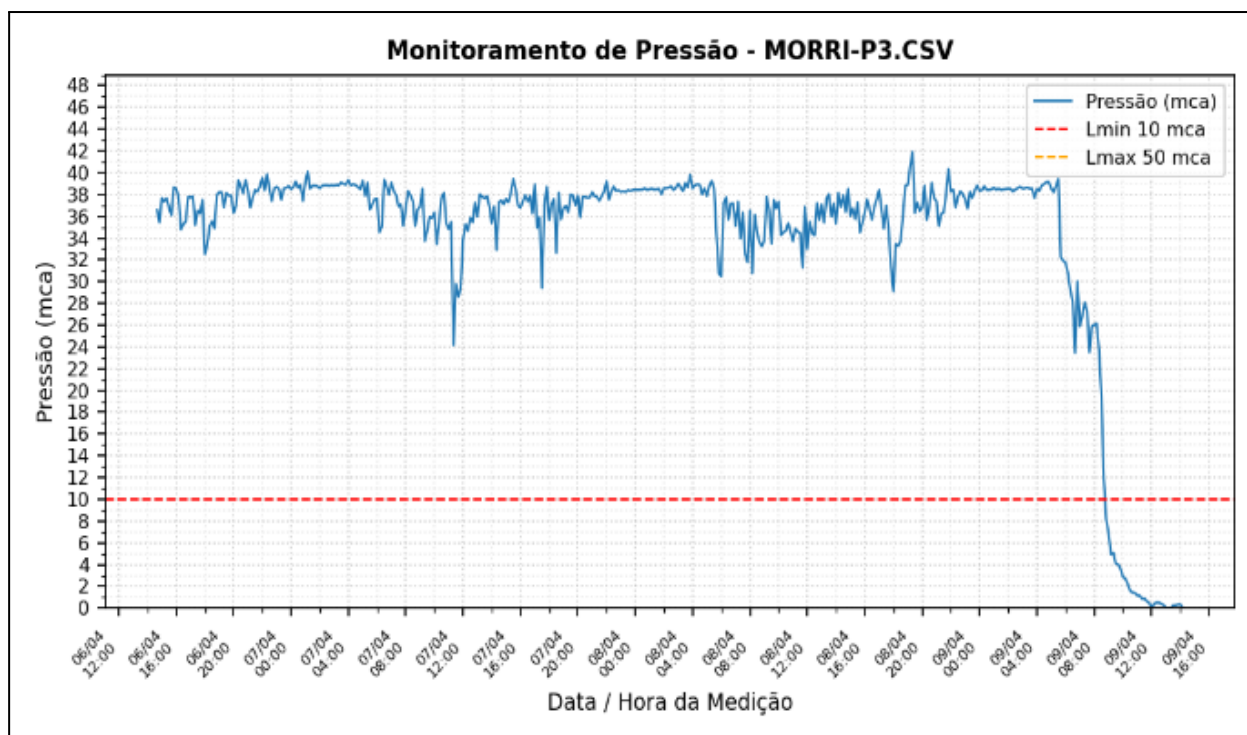
**Figura 5** - Monitoramento da pressão no SAA da Sede de Morrinhos, de 06/04/2026 a 09/04/2026, no endereço: Rua SDO, 22, 4 - SMS, Centro - CEP 62.550-000.

**Quadro 4** - Duração e frequência das pressões baixas no SAA da Sede de Morrinhos - 06/04/2026 a 09/04/2026, no endereço: Rua SDO, 22,4-SMS, Centro - CEP: 62.550-000.

| Nº do Evento | Início | Fim | Duração (minutos) | Ultrapassou 1h? | Data com mais de 2 eventos de Baixa Pressão em 24h? |
|---|---|---|---|---|---|
| 1 | 09/04/2026 08:50:00 | 09/04/2026 14:10:00 | 330 | Sim | Não |

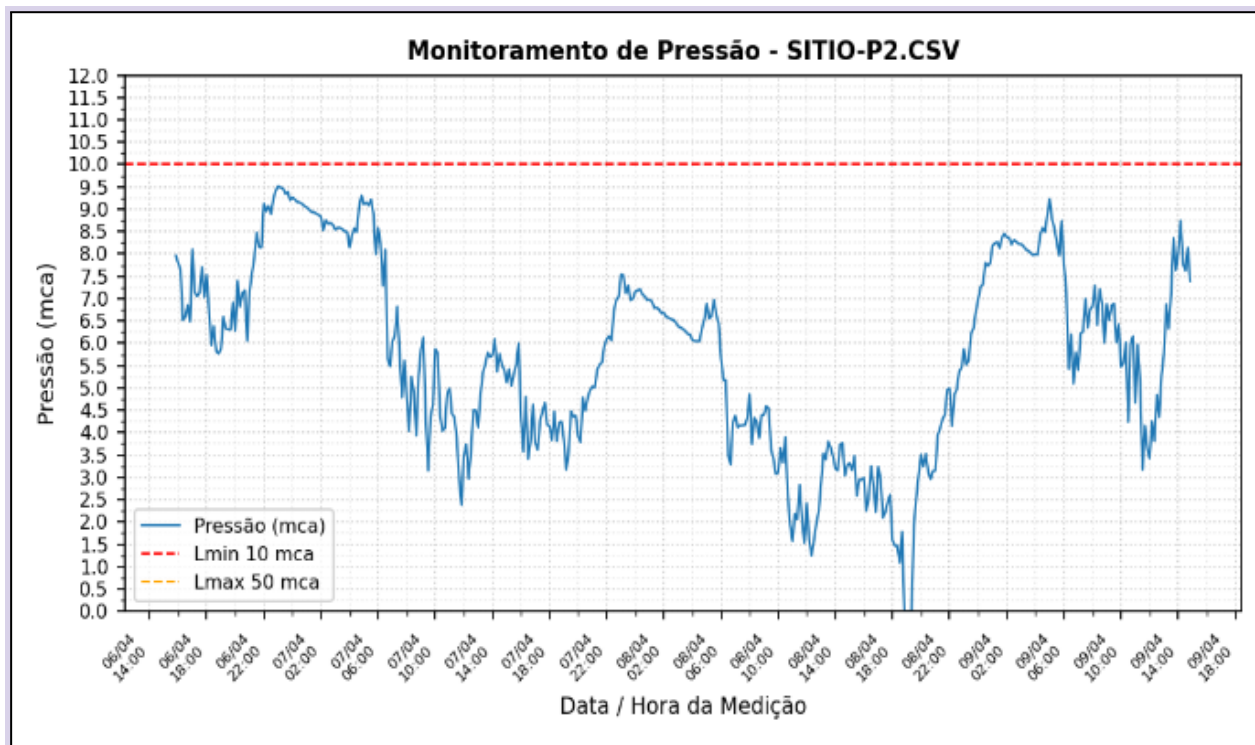
**Figura 6** - Monitoramento da pressão no SAA da Localidade de Sítio Alegre, de 06/04/2026 a 09/04/2026, no endereço: Rua Nova Floresta, 1 - SMS, Centro - CEP 62.550-000.

- **Ponto 4** – Rua Nova Floresta, 1 - SMS, Centro - CEP: 62.550-000: no período de 06/04/2026 15h50 à 09/04/2026 14h50, 100,00% das 427 medições apresentaram pressões abaixo de 10 mca (**Figura 5**).

**Quadro 5** - Duração e frequência das pressões baixas no SAA da Localidade de Sítio Alegre - 06/04/2026 a 09/04/2026, no endereço: Rua Nova Floresta, 1 - SMS, Centro - CEP: 62.550-000..

| Nº do Evento | Início | Fim | Duração (minutos) | Ultrapassou 1h? | Data com mais de 2 eventos de Baixa Pressão em 24h? |
|---|---|---|---|---|---|
| 1 | 06/04/2026 15:50:00 | 09/04/2026 14:50:00 | 4270 | Sim | Não |

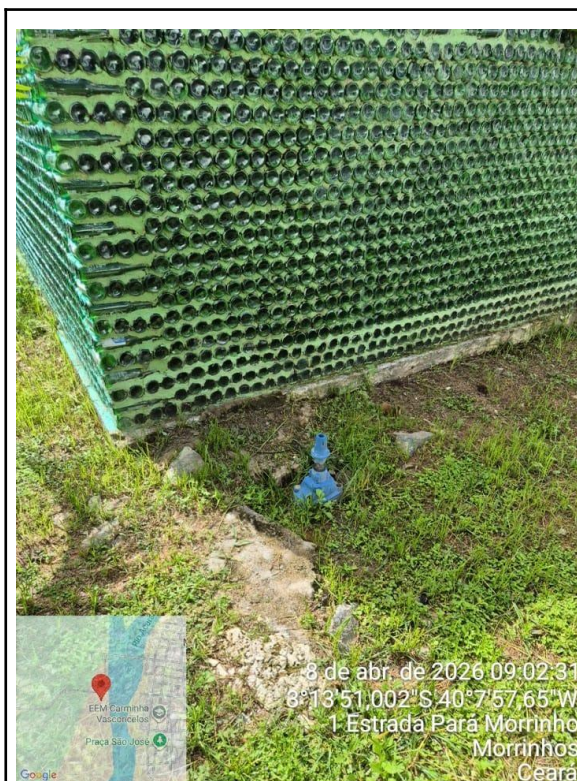
**Foto 1** - ETA / Pátio (**Sede**): registro sem caixa de proteção.

**Determinação D3** - A CAGECE deve cumprir as normas técnicas e os procedimentos estabelecidos para a implantação / manutenção das instalações dos sistemas de abastecimento de água, visando corrigir as não conformidades descritas na constatação C3.

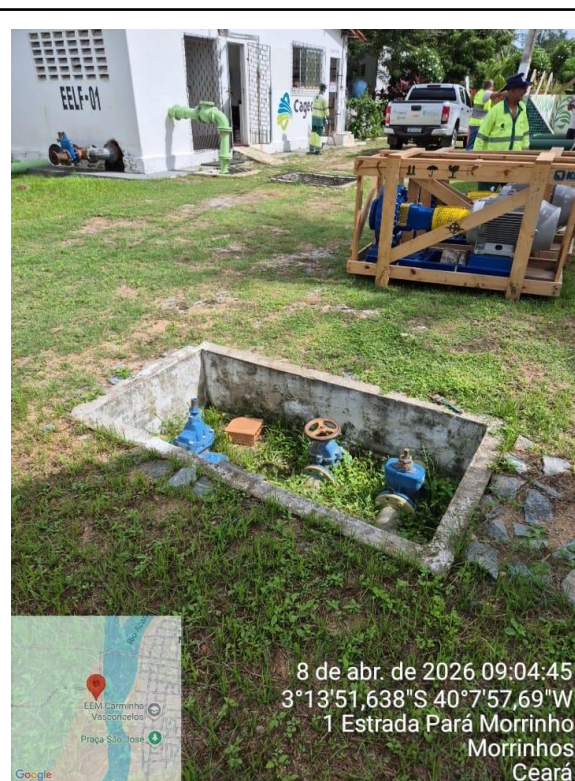
**Foto 2** - ETA / Pátio (**Sede**): registro em caixa de proteção sem tampa ou grade de proteção.

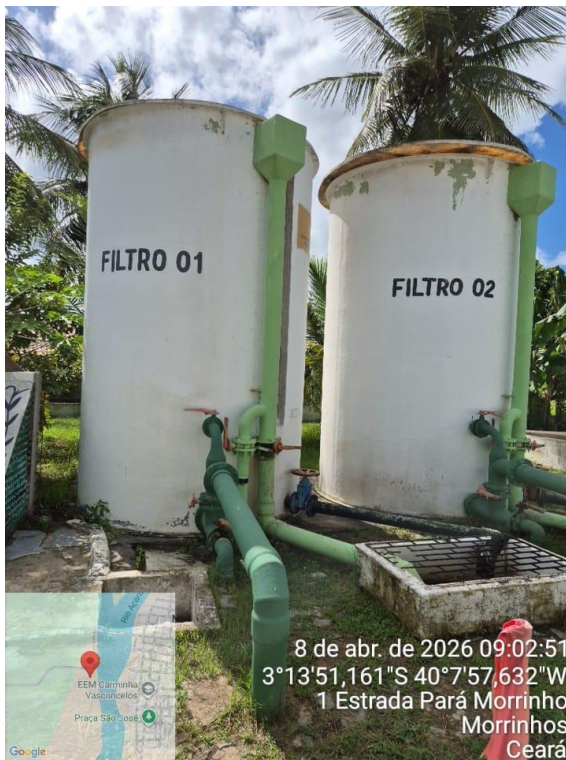
**Foto 3 - ETA / Pátio (Sede):** caixa de descarga sem tampa ou grade de proteção

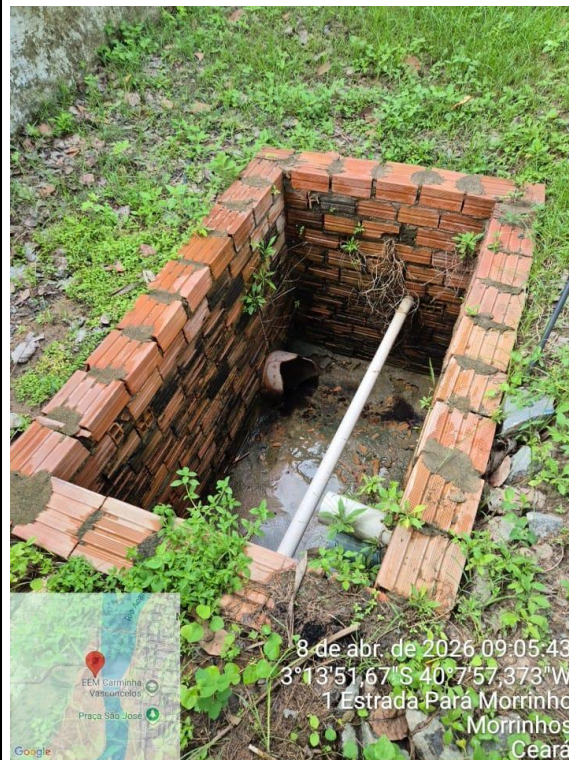
**Foto 4 - ETA / Pátio (Sede):** caixa inacabada sem tampa ou grade de proteção

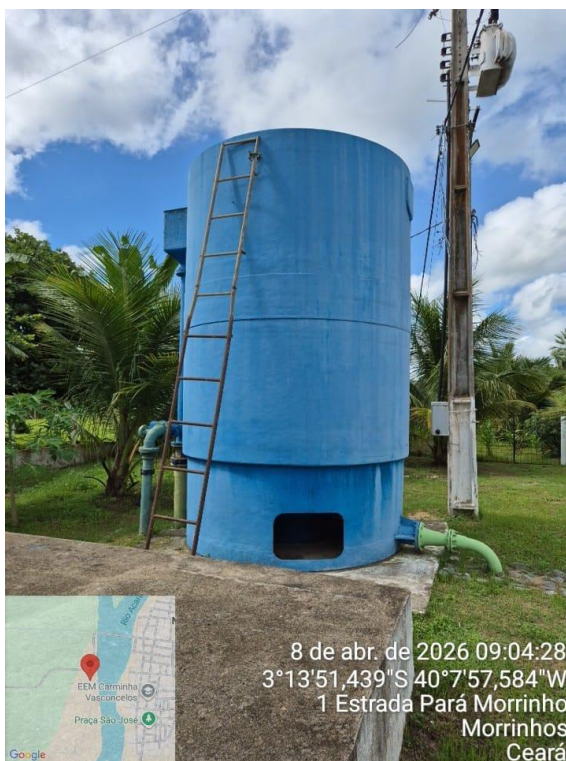
**Foto 5 - ETA / F-03 (Sede):** ausência de identificação e escada inadequada (sem fixação, gaiola e guarda corpo).

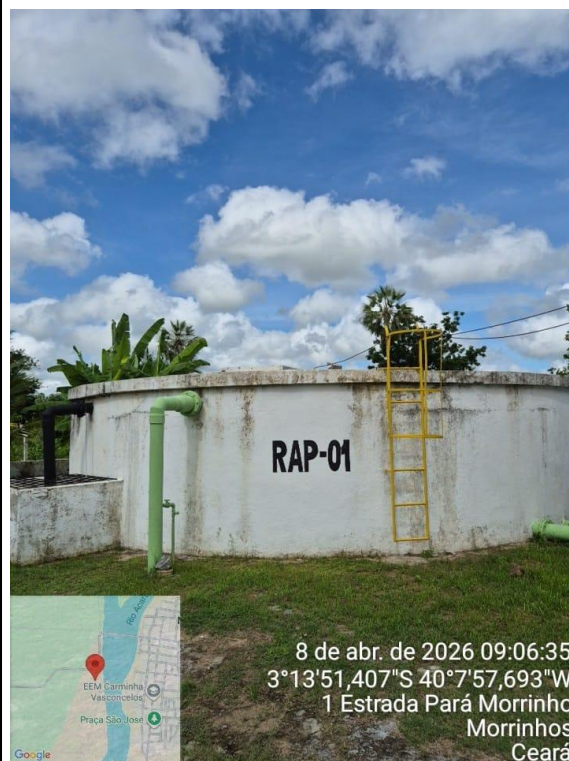
**Foto 6 - ETA / RAP-01 (Sede):** fiação inadequada, fixada na escada.

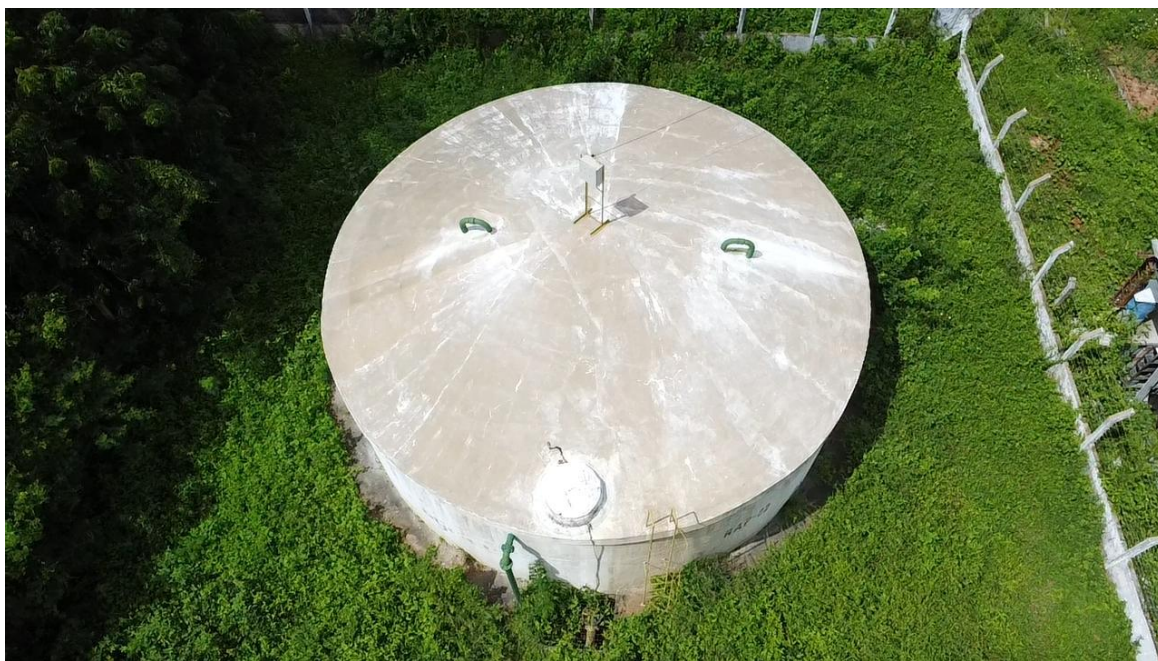
**Foto 9 - REL-02 (Sede):** não há grade de proteção acima do patamar superior / laje de cobertura.

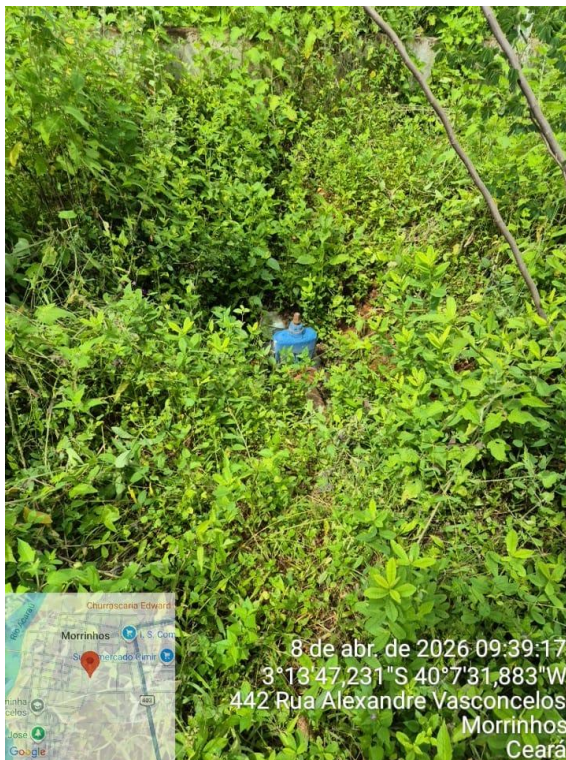
**Foto 10- RAP-02 (Sede):** registro sem caixa de proteção.

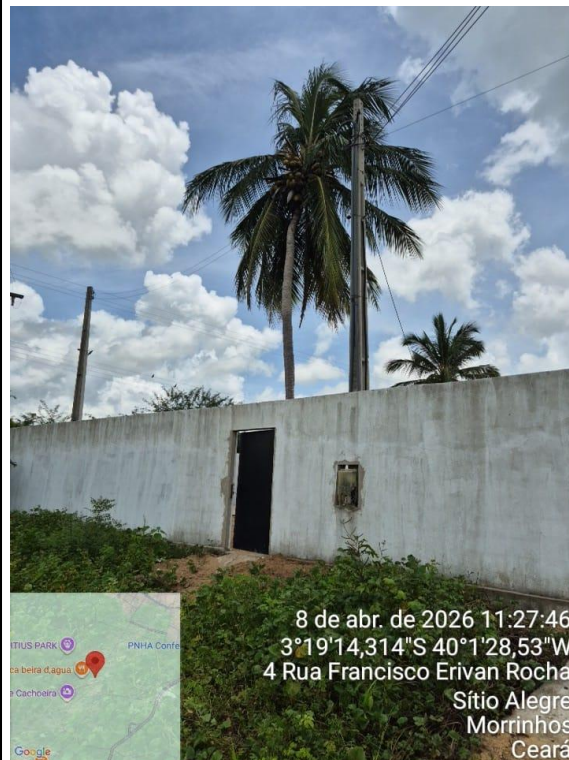
**Foto 11 - ETA / Geral (Sítio Alegre):** ausência de identificação.

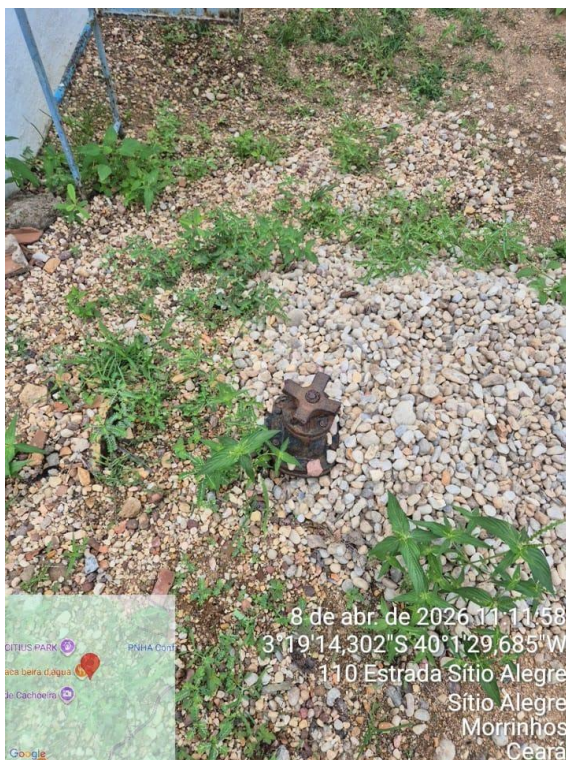
**Foto 12 - ETA / Geral (Sítio Alegre):** registro sem caixa de proteção.

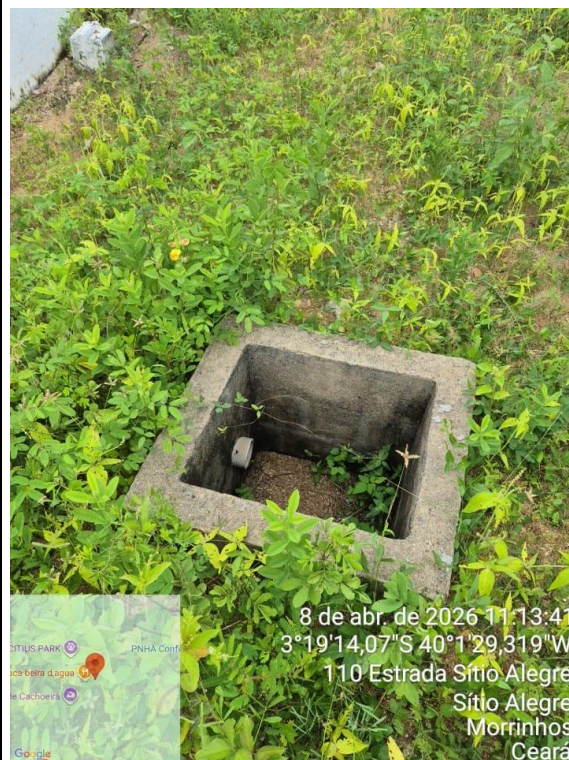
**Foto 13 - ETA / Geral (Sítio Alegre):** caixa sem tampa.

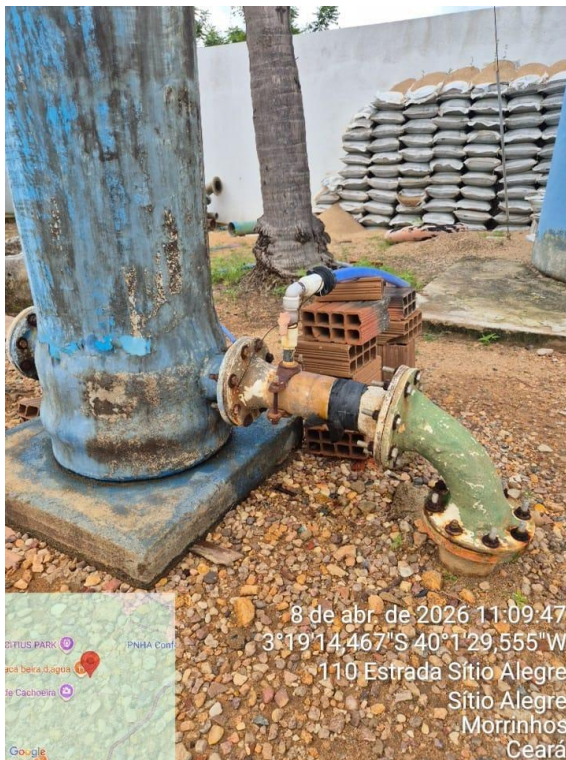
**Foto 14 - ETA / Torre de Nível (Sítio Alegre):** tijolos servindo como apoio.

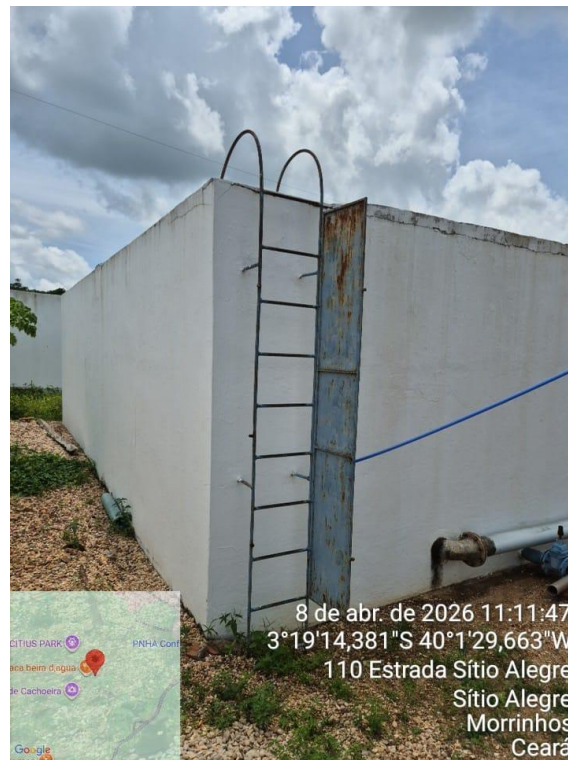
**Foto 15 - ETA / RAP-02 (Sítio Alegre):** escada inadequada, sem gaiola e grade de proteção acima do patamar superior / laje de cobertura.

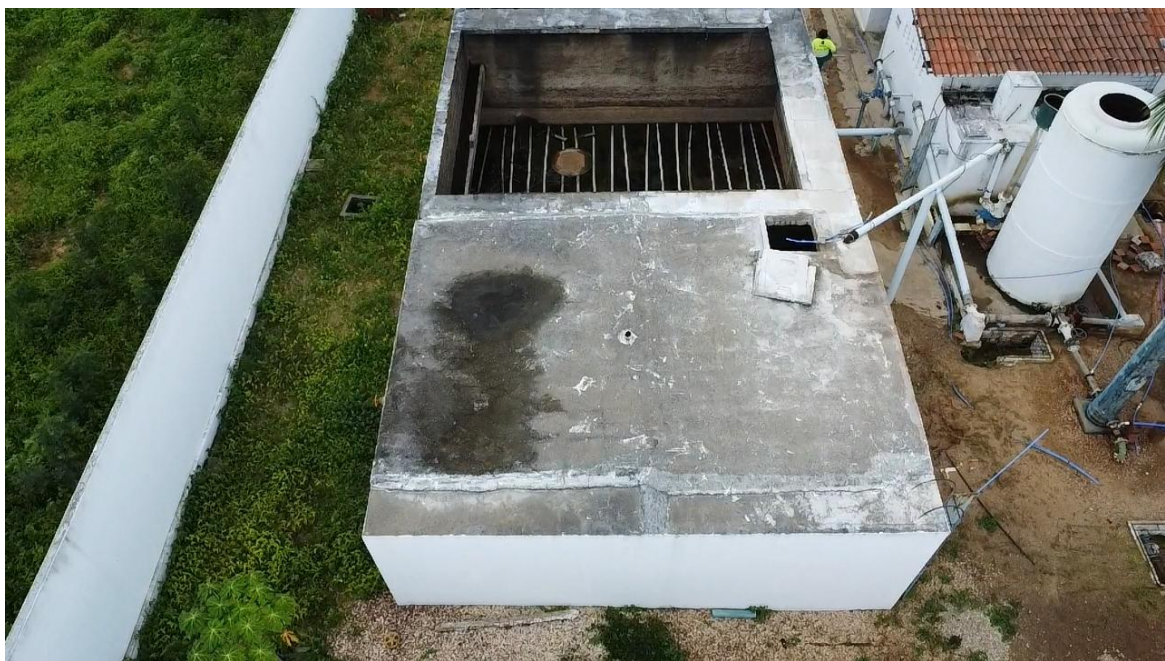
**Foto 16 - ETA / RAP-02 (Sítio Alegre):** escada inadequada, sem gaiola e grade de proteção acima do patamar superior / laje de cobertura.

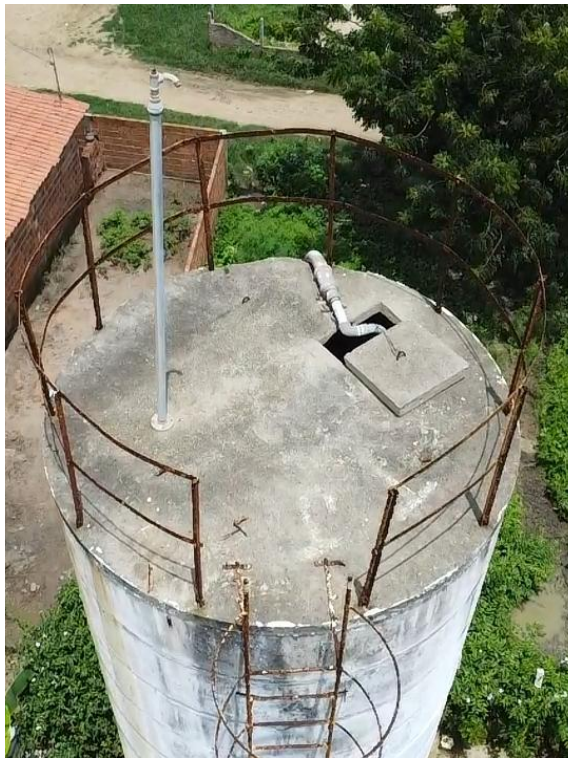
**Foto 17 - REL-02 (Sítio Alegre):** tubulação instalada, através da abertura da entrada de inspeção.

- REL-02: ausência de cercamento; pintura deteriorada; presença de rachaduras; escada oxidada e danificada, com partes sem fixação; guarda-corpo oxidado e área do fuste sem portão e com sujeira (**Foto 17 e Fotos 63 a 67**);

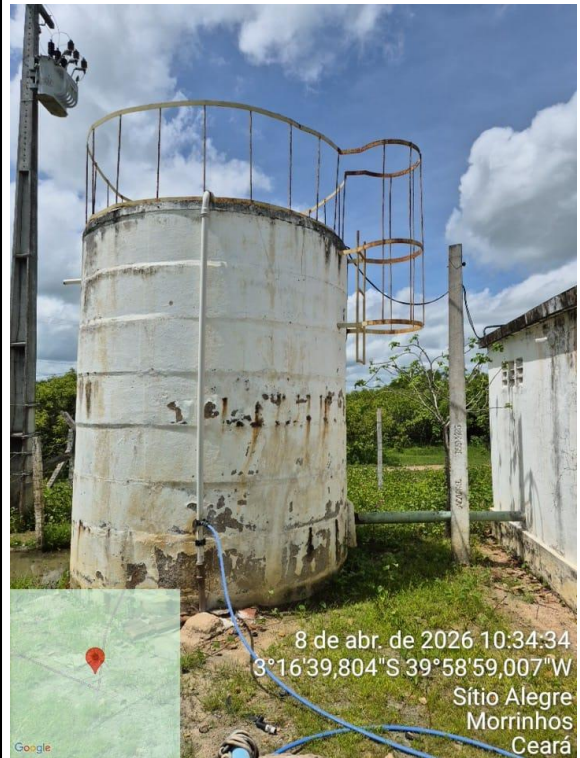
**Foto 18 - RAP-03 (Sítio Alegre):** ausência de identificação.

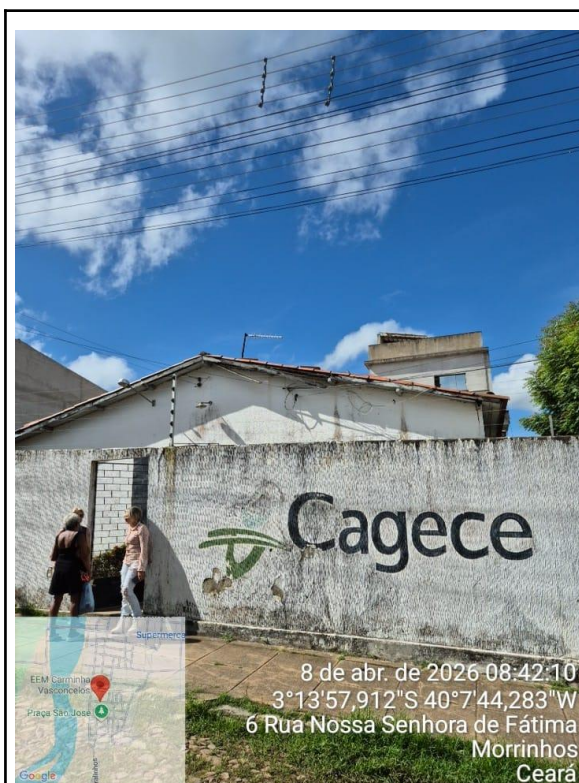
**Foto 19** - Núcleo Operacional (**Sede**): pintura do muro externo desgastado e presença de cupim

**Determinação D4** - A CAGECE deve realizar operação e manutenção adequada das unidades integrantes dos sistemas de abastecimento de água e de esgotamento sanitário, visando corrigir as não conformidades descritas na constatação C4.

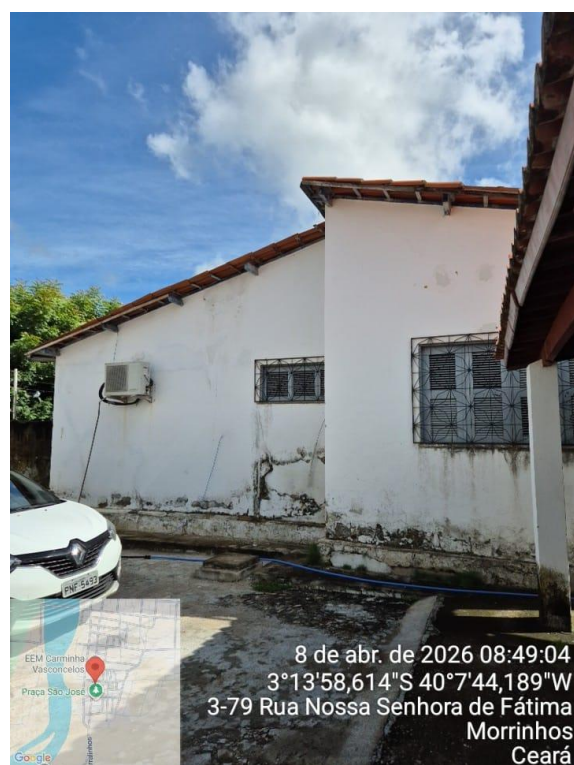
**Foto 20** - Núcleo Operacional (**Sede**): pintura do muro externo desgastada.

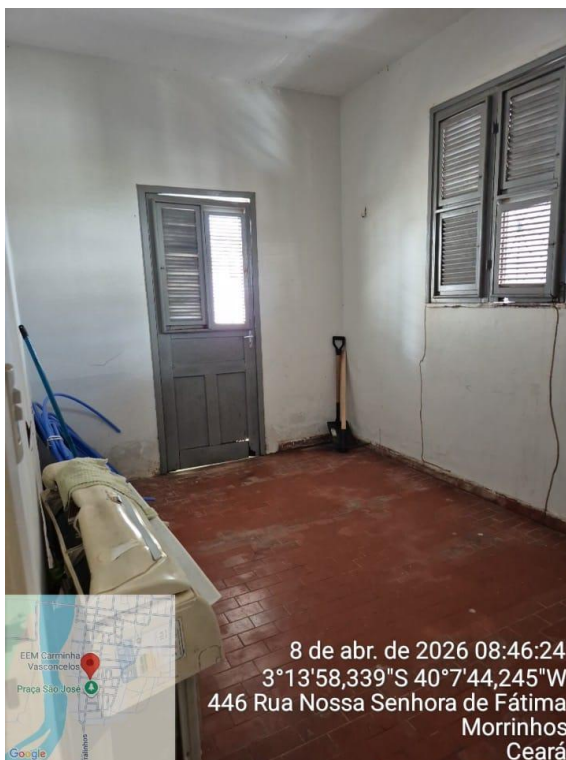
**Foto 21** - Núcleo Operacional (Sede): presença de cupim.

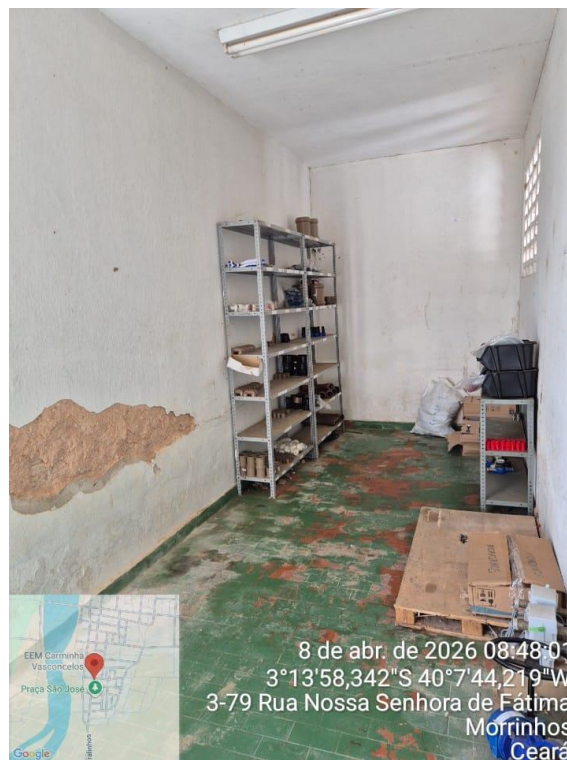
**Foto 22** - Núcleo Operacional / Almoxarifado (Sede): reboco da parede danificado e piso desgastado

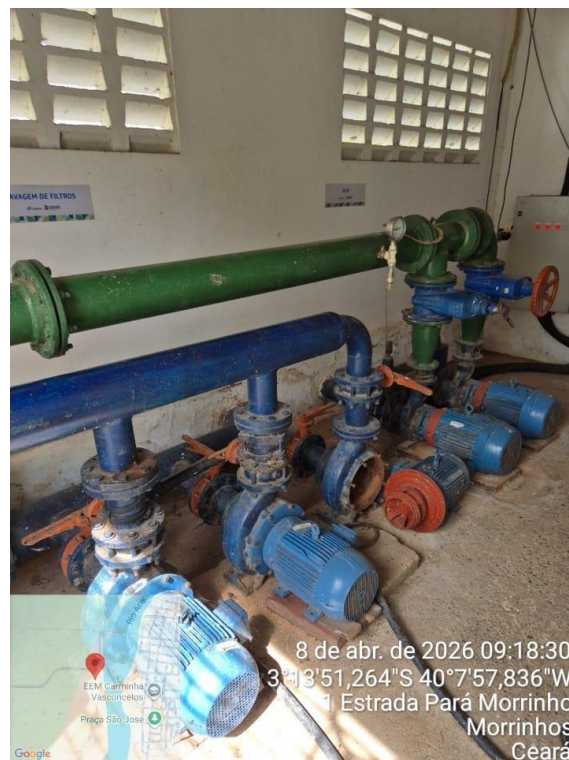
**Foto 26 - ETA / Casa de Bombas (Sede):** pintura desgastada barrilete com bomba desmontada.

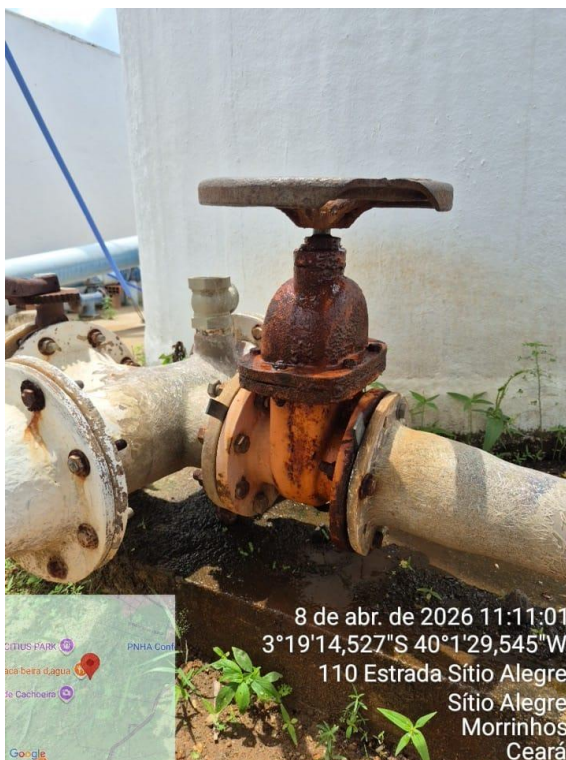
**Foto 27 - ETA / Filtros (Sede): F-01 com** vazamento no registro.

4.4. ETA / Filtros: F-01 apresenta vazamento no registro e escada sem fixação superior e F-02 tem escada sem fixação superior e inferior;

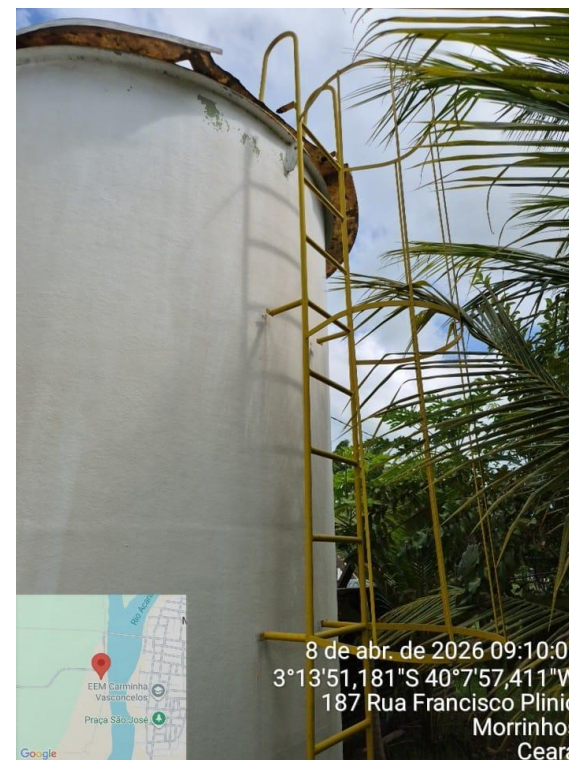
**Foto 28 - ETA / Filtros (Sede): F-01 com** escada sem fixação superior.

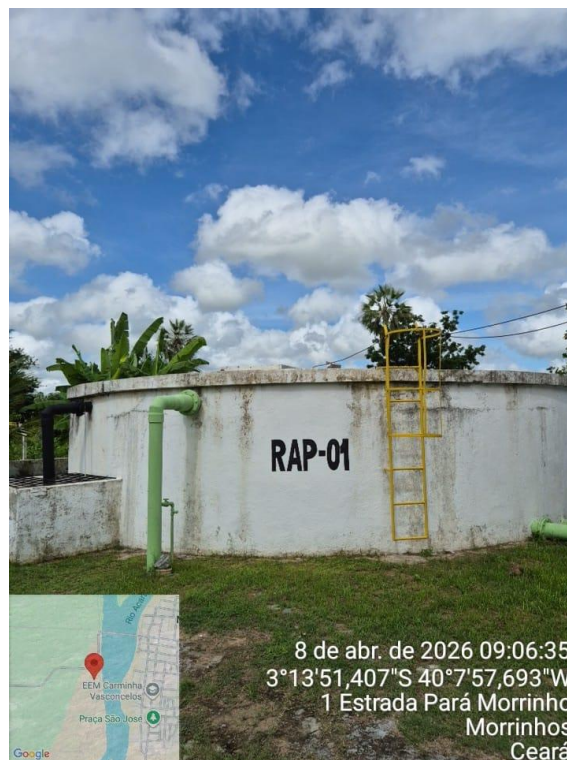
**Foto 30 - ETA / RAP-01 (Sede):** pintura desgastada.

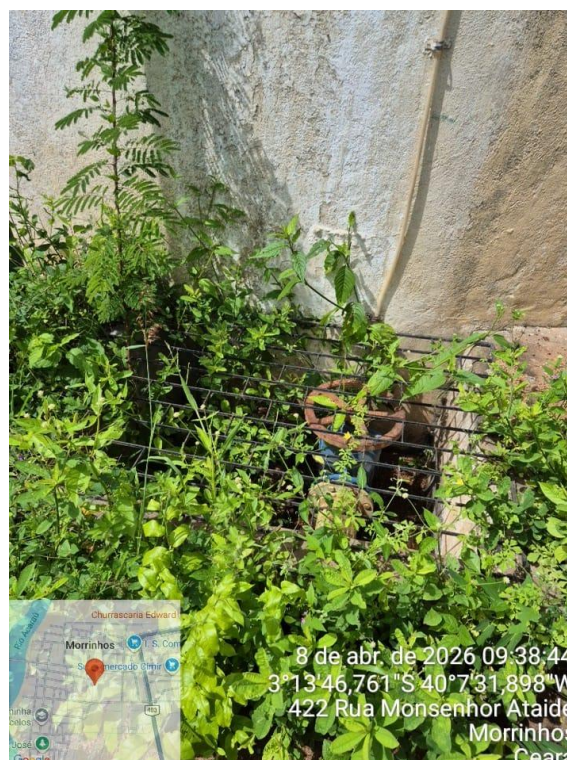
**Foto 32 - RAP-02 (Sede):** vegetação crescida na área e nas caixas de proteção e inspeção.

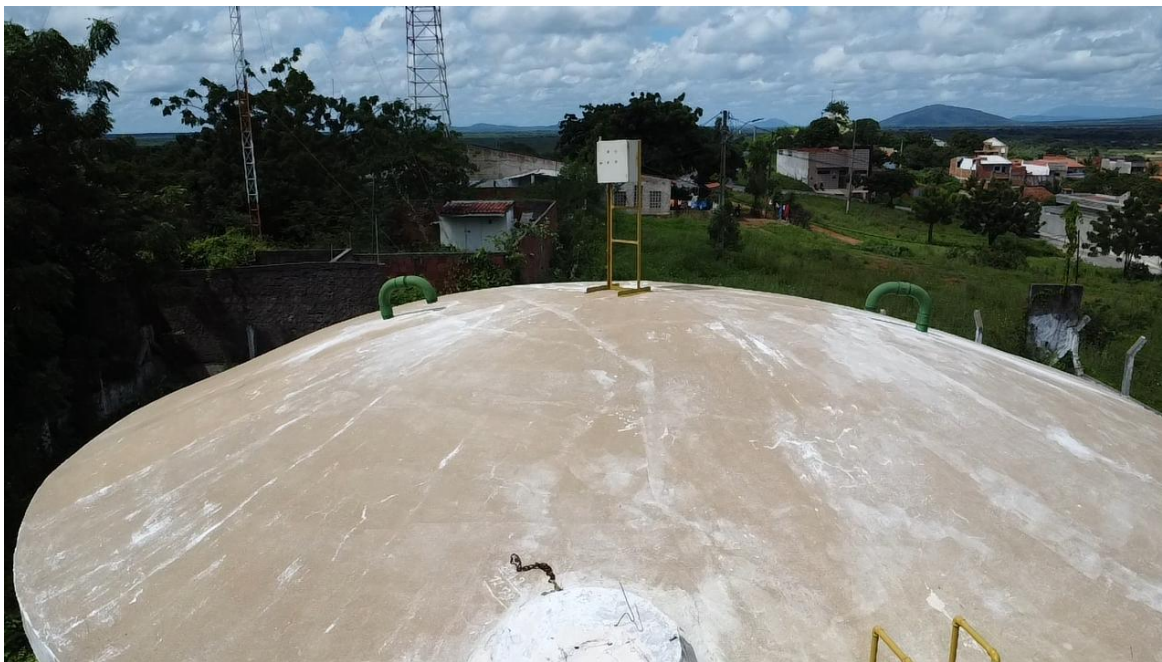
**Foto 33 - RAP-02 (Sede):** tubulações de ventilação sem tela de proteção.

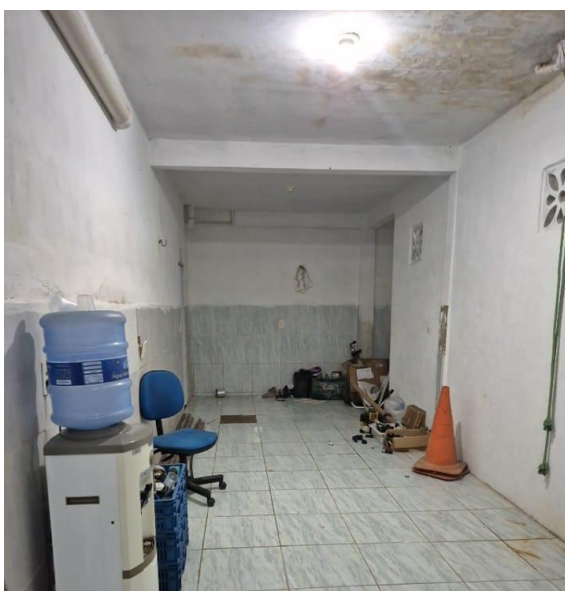
8 de abr. de 2026 10:11:54  
3°19'1,874"S 40°0'44,681"W  
374 Rua Doraci Santos  
Sítio Alegre  
Morrinhos  
Ceará

**Foto 34 - Núcleo Operacional (Sítio Alegre):** teto do almoxarifado com sinais de infiltração.

4.7. Núcleo Operacional: teto do almoxarifado e do banheiro com sinais de infiltração;

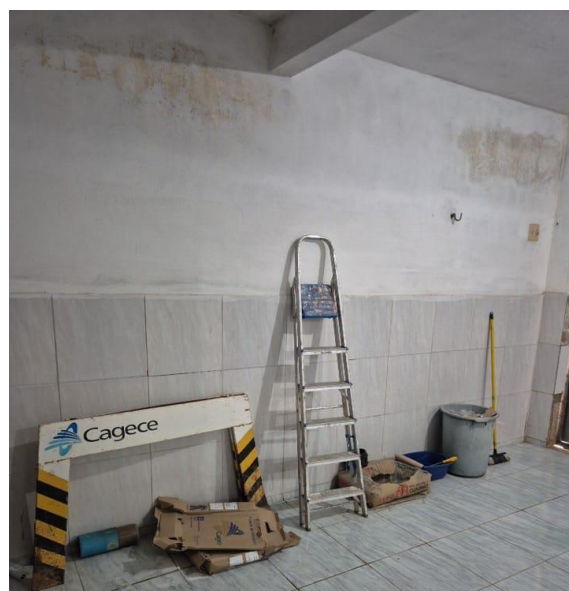
8 de abr. de 2026 10:10:57  
3°19'1,863"S 40°0'44,699"W  
374 Rua Doraci Santos  
Sítio Alegre  
Morrinhos  
Ceará

**Foto 35 - Núcleo Operacional (Sítio Alegre):** paredes com sinais de infiltração.

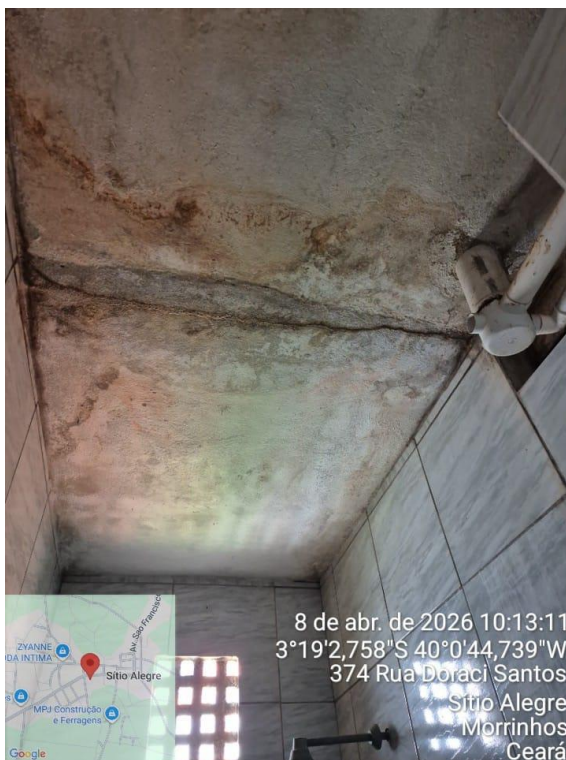
**Foto 36 - Núcleo Operacional (Sítio Alegre):** teto do banheiro com sinais de infiltração.

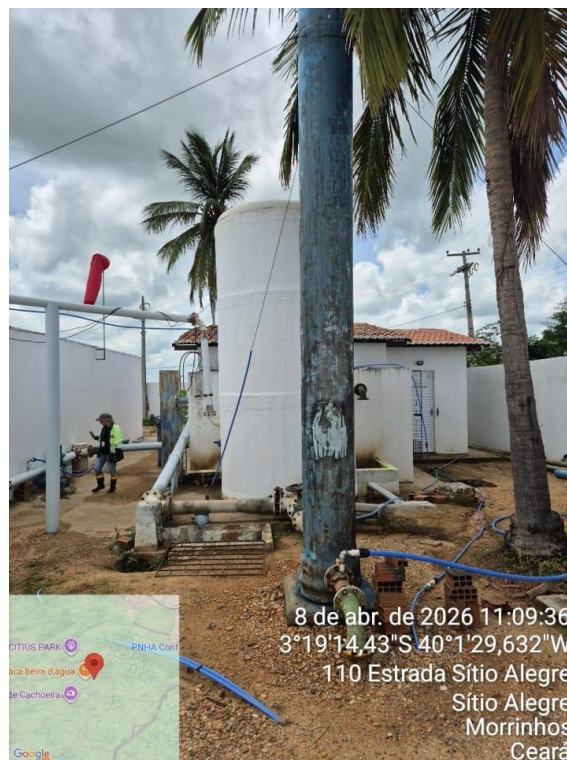
**Foto 37 - Torre de Nível (Sítio Alegre):** pintura deteriorada.

4.8. ETA / Torre de Nível: pintura deteriorada;

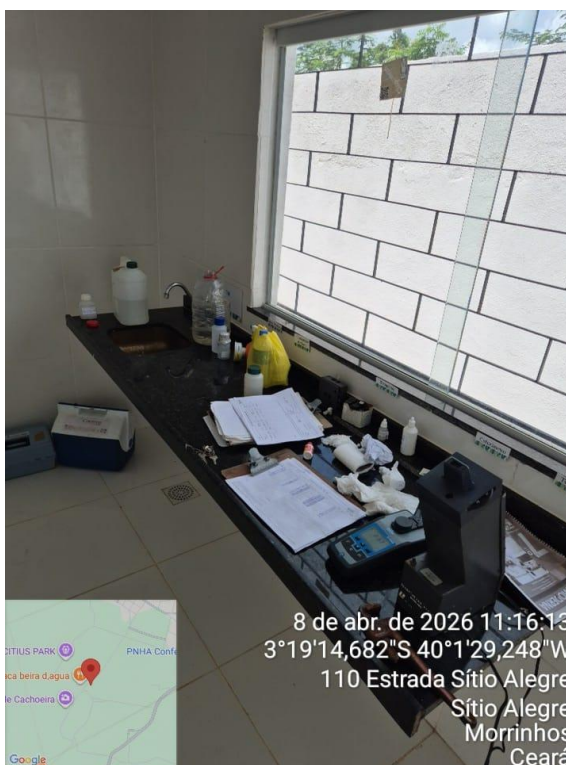
**Foto 38 - ETA / Laboratório (Sítio Alegre):** carência de armários para armazenagem de materiais e equipamentos, ocupando e sobrecarregando a bancada de trabalho.

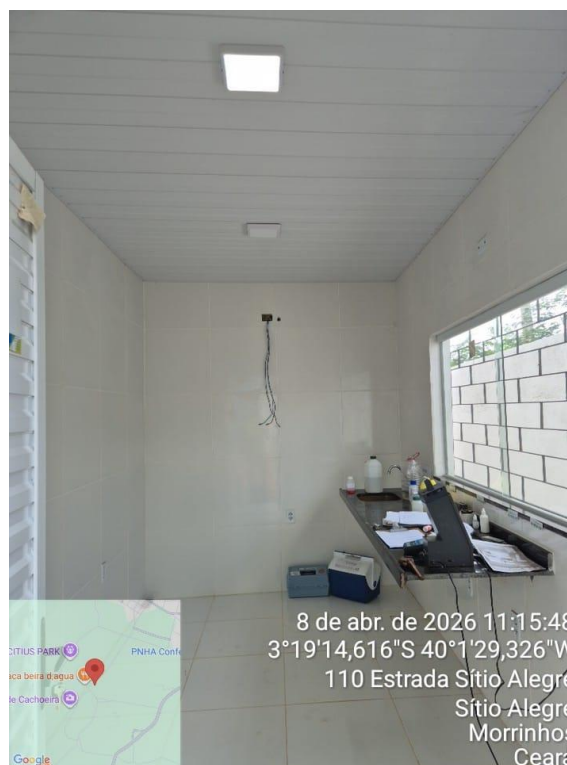
**Foto 39 - ETA / Laboratório (Sítio Alegre):** carência de armários para armazenagem de materiais e equipamentos, ocupando e sobrecarregando a bancada de trabalho.

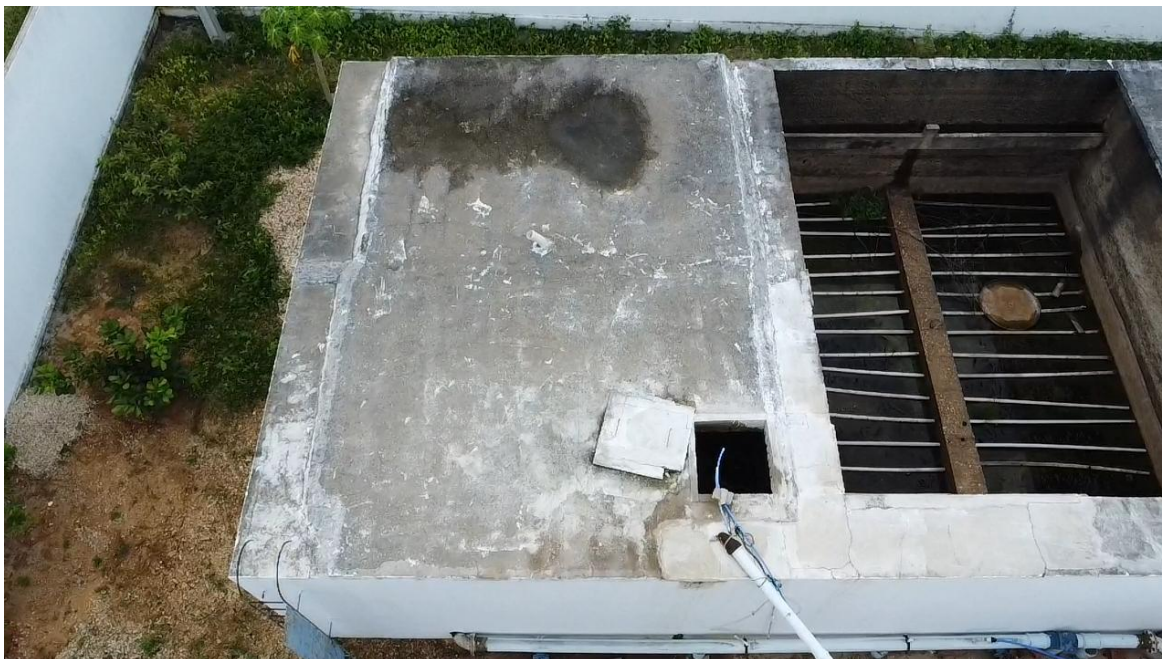
**Foto 40 - RAP-02 (Sítio Alegre):** tampa deslocada; rachadura na laje e nas laterais.

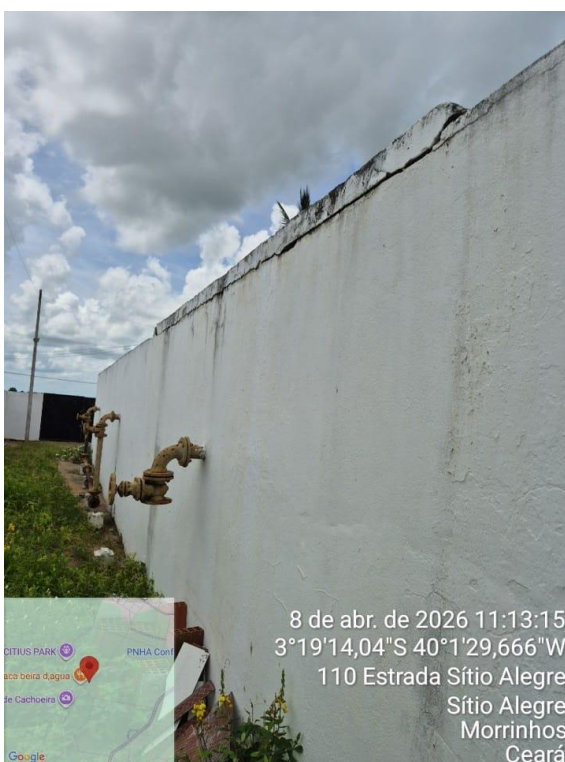
**Foto 41 - ETA / RAP-02 (Sítio Alegre):** rachadura na laje e nas laterais.

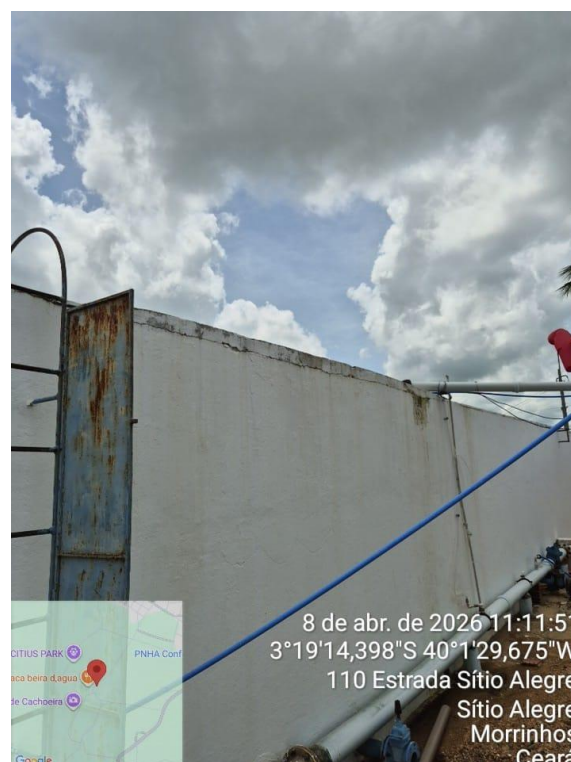
**Foto 42 - ETA / RAP-02 (Sítio Alegre):** rachadura na laje e nas laterais.

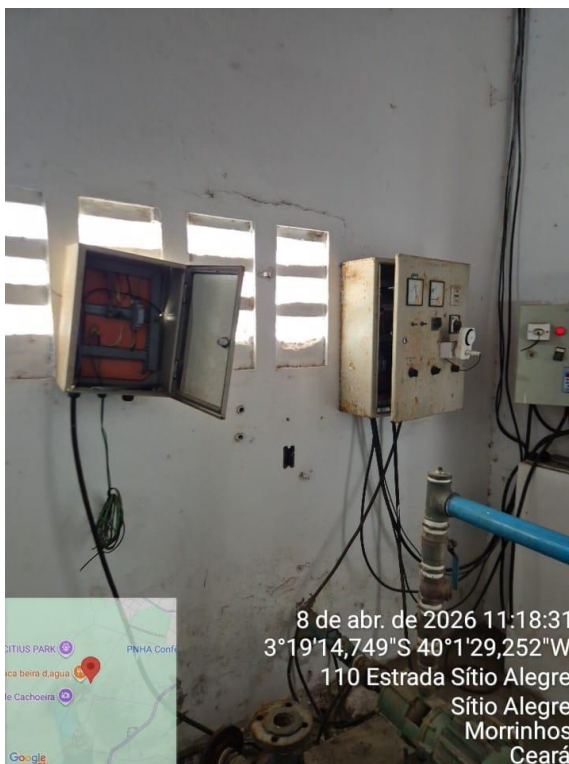
**Foto 43 - ETA / EELF-01 (Sítio Alegre):** cabeamento inadequado e quadro de comando oxidado.
