## **RELATÓRIO DE FISCALIZAÇÃO RF/CSB/0031/2026**

**Assunto: Fiscalização do Sistema de Abastecimento de  
Água do Município de Morrinhos**

**COORDENADORIA DE SANEAMENTO BÁSICO**

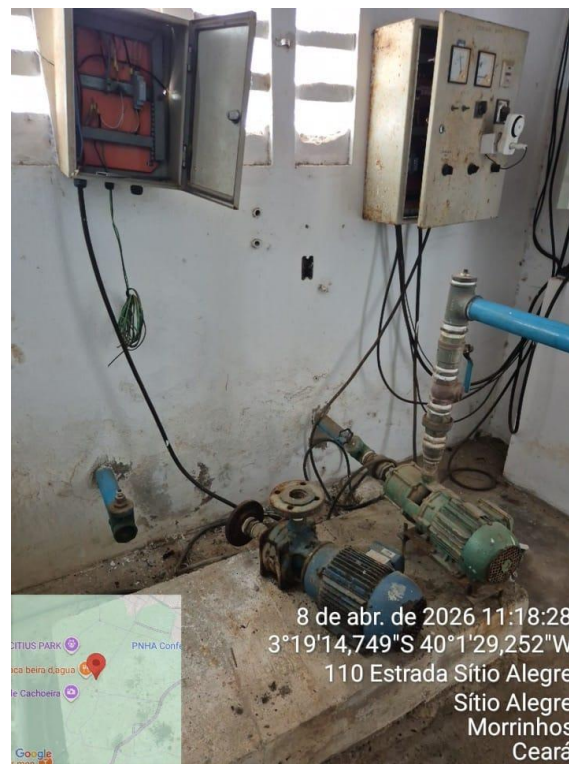
**Foto 44 - ETA / EELF-01 (Sítio Alegre):** cabeamento inadequado e quadro de comando oxidado.

**Determinação D4** - A CAGECE deve realizar operação e manutenção adequada das unidades integrantes dos sistemas de abastecimento de água e de esgotamento sanitário, visando corrigir as não conformidades descritas na constatação C4.

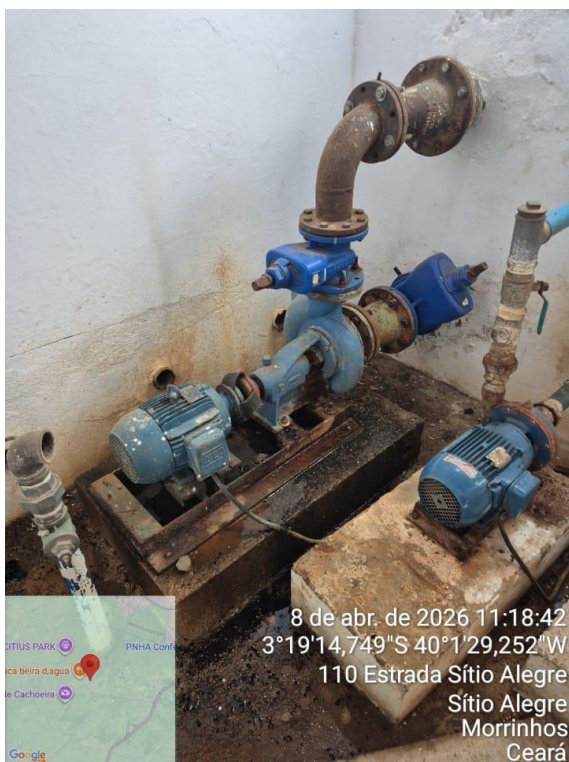
- ETA / EEAT-02: piso com acúmulo de água e sujeira (**Foto 45**);
- RAP-03 / PT-03 / EEAT-03: portão de acesso danificado; excesso de vegetação e cerca danificada em vários pontos; o RAP-03 encontra-se com pintura deteriorada, escada de acesso oxidada, tampa da entrada de inspeção deslocada e com ocorrência de vazamento; a EEAT-03 / Casa de Comando está com pintura deteriorada, presença de rachaduras, dispositivos e tubulação em processo de oxidação, porta está danificada e sem fixação no vão, bem como teto com rachaduras e infiltração; pós-cloração: a pintura está deteriorada e a porta está danificada e sem fixação no vão (**Fotos 46 a 58**);

**Foto 45 - ETA / EEAT-02 (Sítio Alegre):** piso com acúmulo de água e sujeira.

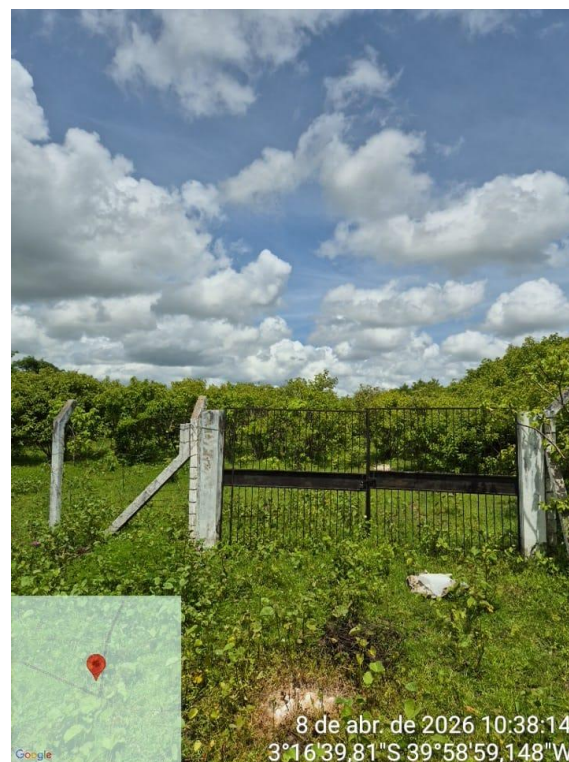
**Foto 46 - RAP-03 / PT-03 / EEAT-03 (Sítio Alegre):** área com portão de acesso danificado, excesso de vegetação.

4.13. RAP-03 / PT-03 / EEAT-03: portão de acesso danificado; excesso de vegetação e cerca danificada em vários pontos; o RAP-03 encontra-se com pintura deteriorada, escada de acesso oxidada, tampa da entrada de inspeção deslocada e com ocorrência de vazamento; a EEAT-03 / Casa de Comando está com pintura deteriorada, presença de rachaduras, dispositivos e tubulação em processo de oxidação, porta está danificada e sem fixação no vão, bem como teto com rachaduras e infiltração; pós-cloração: a pintura está deteriorada e a porta está danificada e sem fixação no vão;

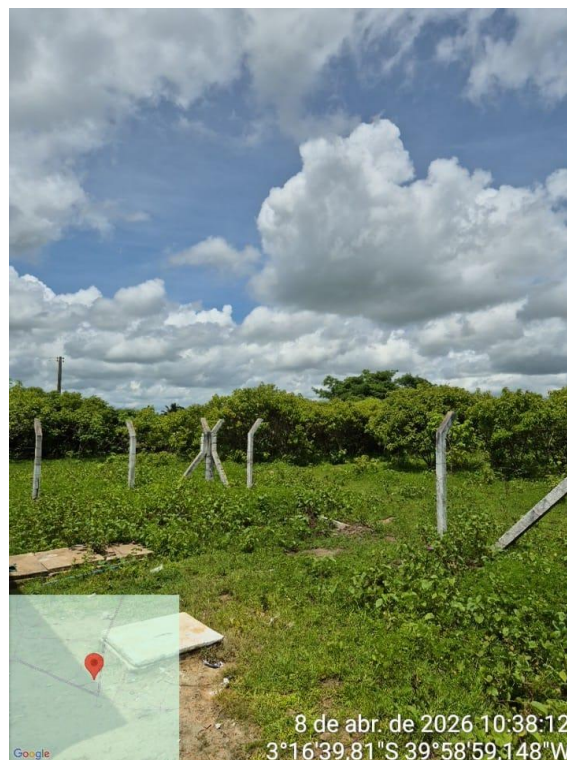
**Foto 48** - RAP-03 / PT-03 / EEAT-03 (Sítio Alegre): área com cerca danificada em vários pontos.

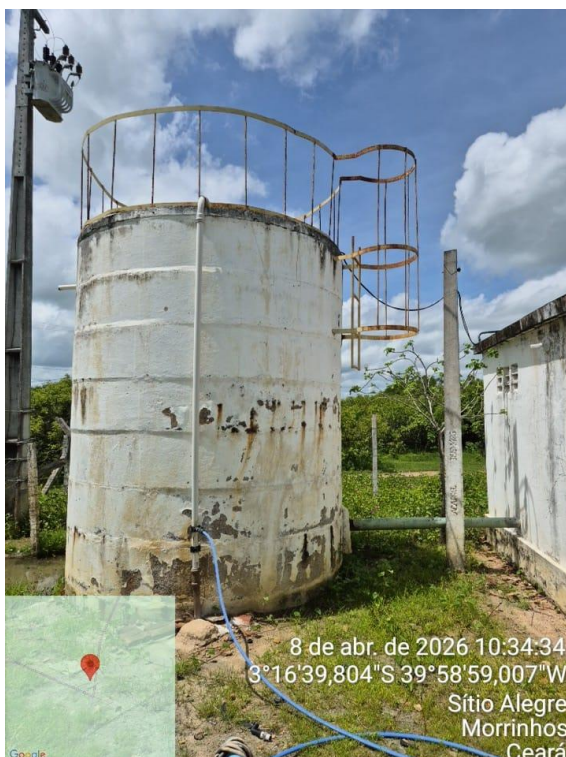
**Foto 49** - RAP-03 / PT-03 / EEAT-03 (Sítio Alegre): RAP-03 com pintura deteriorada e escada oxidada.

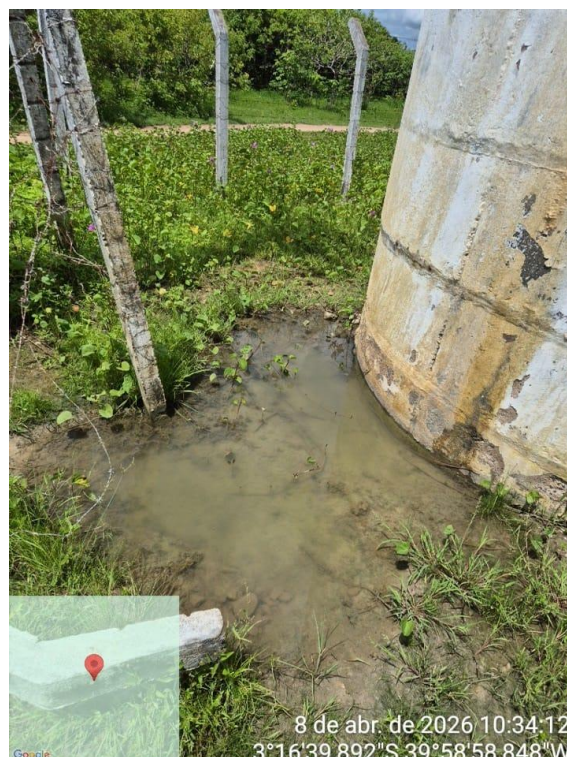
**Foto 50** - RAP-03 / PT-03 / EEAT-03 (Sítio Alegre): presença de vazamento no RAP-03.

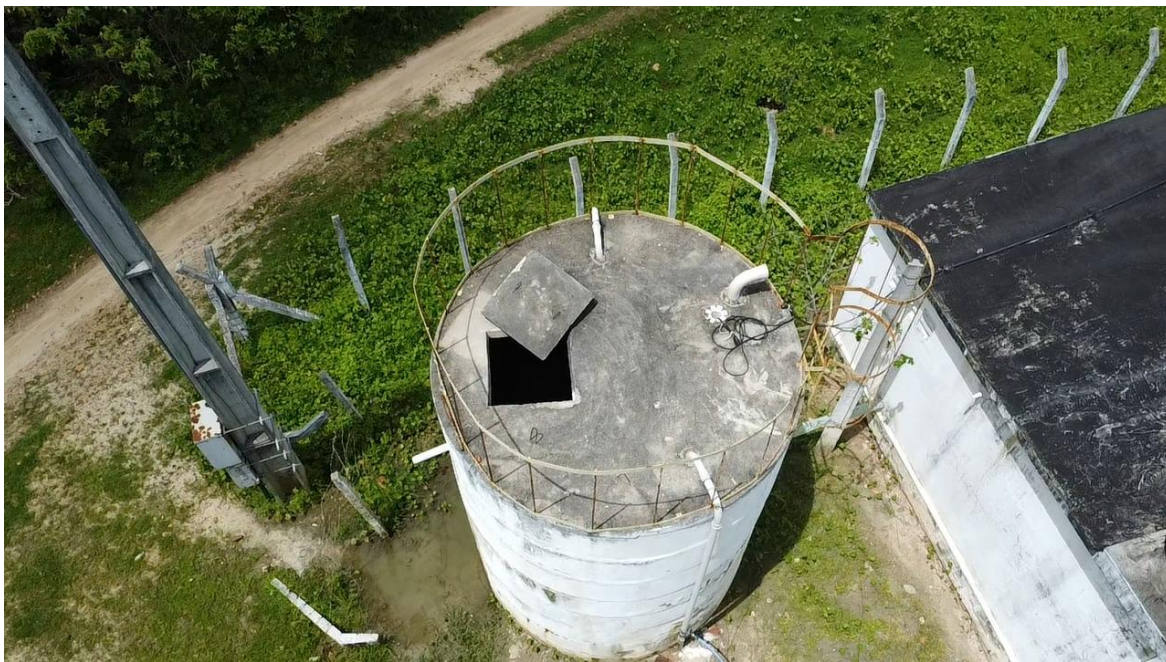
**Foto 51** - RAP-03 / PT-03 / EEAT-03 (Sítio Alegre): RAP-03 com pintura deteriorada; escada oxidada; tampa deslocada.

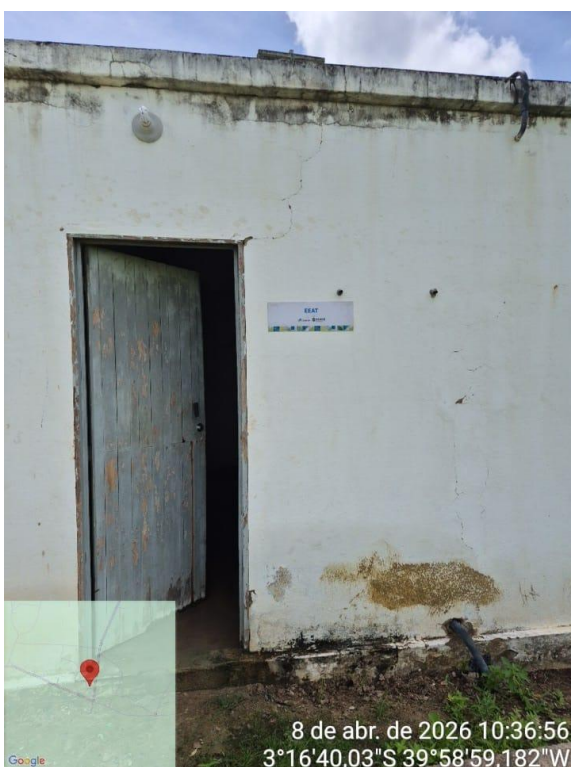
**Foto 52** - RAP-03 / PT-03 / EEAT-03 (Sítio Alegre): EEAT-03 / Casa de Comando com pintura deteriorada.

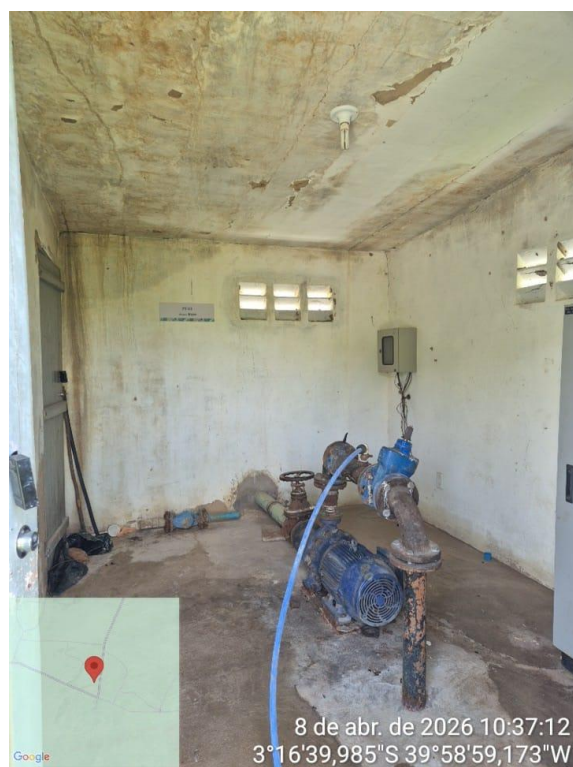
**Foto 53** - RAP-03 / PT-03 / EEAT-03 (Sítio Alegre): EEAT-03 / Casa de Comando com pintura deteriorada; teto com rachaduras e infiltração e tubulação oxidada.

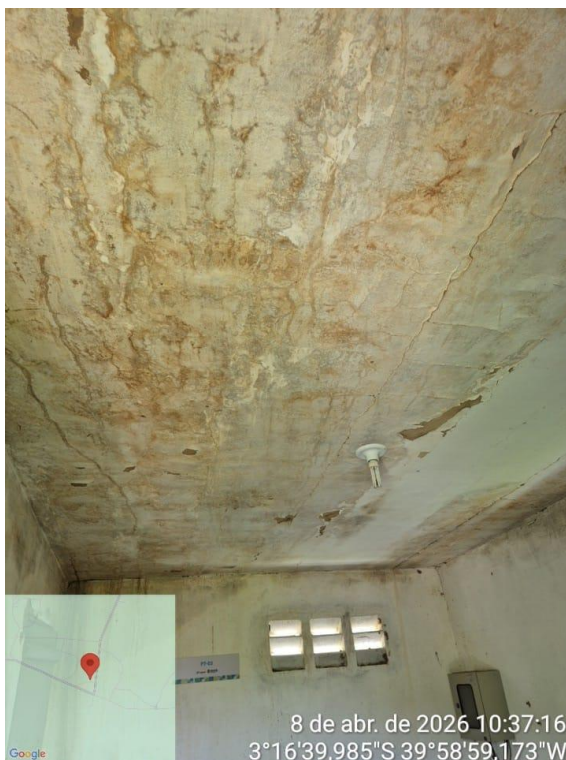
**Foto 54** - RAP-03 / PT-03 / EEAT-03 (Sítio Alegre): EEAT-03 / Casa de Comando com pintura deteriorada; teto com rachaduras e infiltração e ausência de iluminação.

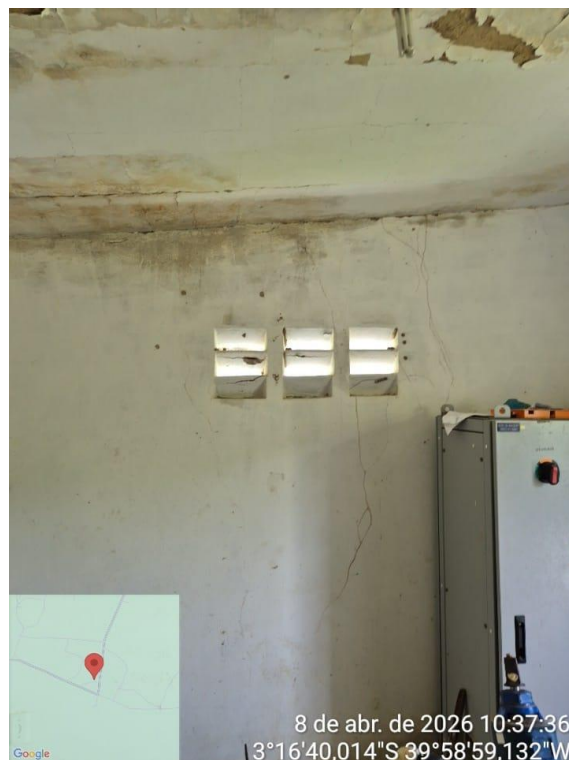
**Foto 55** - RAP-03 / PT-03 / EEAT-03 (Sítio Alegre): EEAT-03 / Casa de Comando com pintura deteriorada; teto com rachaduras e infiltração.

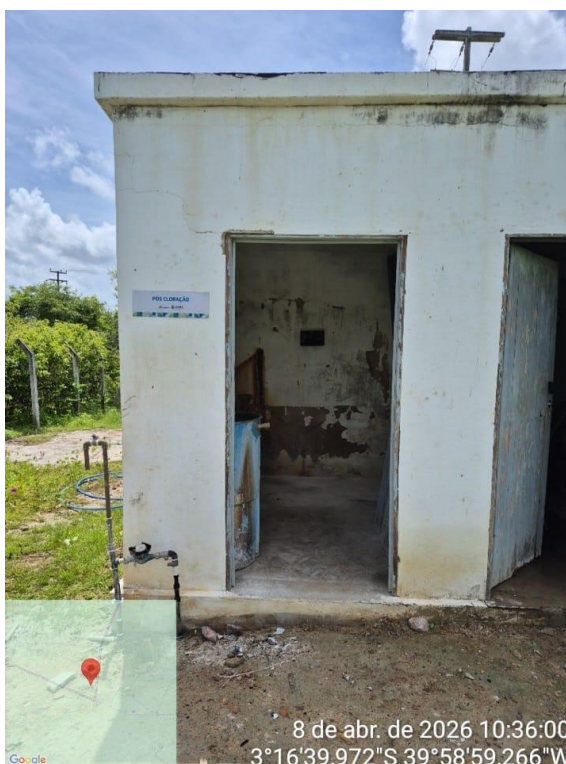
**Foto 56** - RAP-03 / PT-03 / EEAT-03 (Sítio Alegre): pós-cloração com pintura deteriorada e porta danificada.

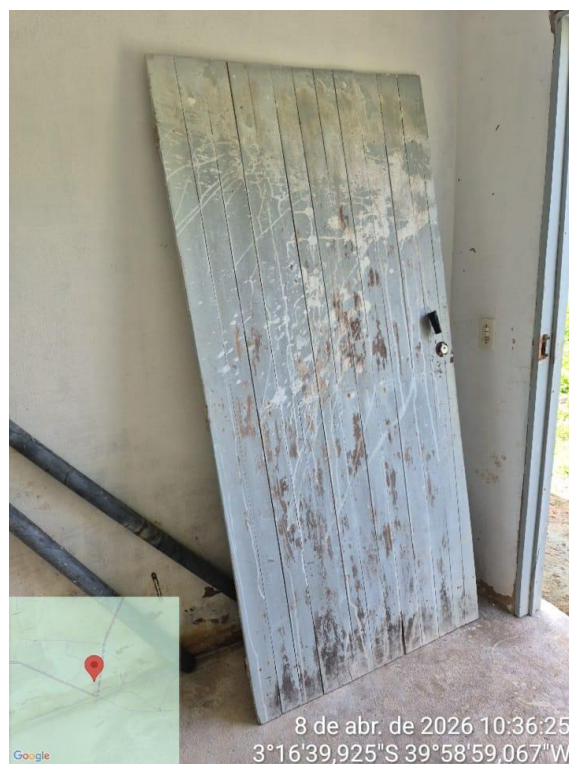
**Foto 57** - RAP-03 / PT-03 / EEAT-03 (Sítio Alegre): pós-cloração com porta danificada.

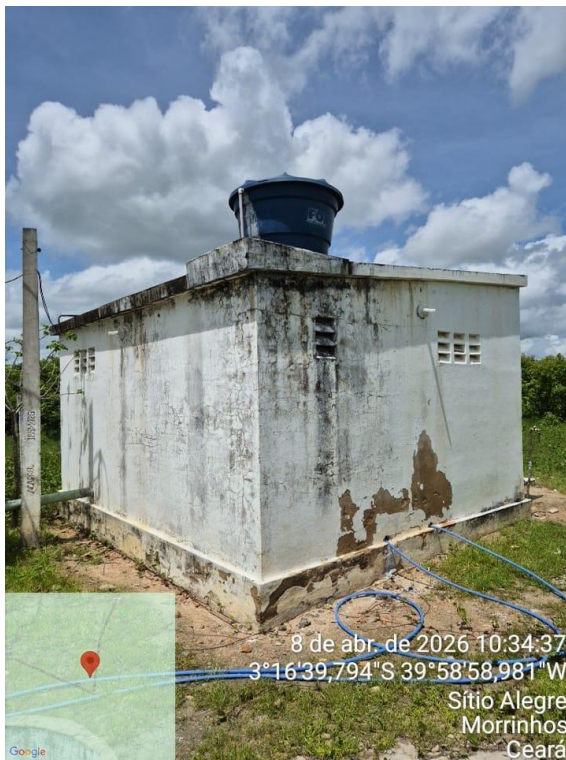
**Foto 58** - RAP-03 / PT-03 / EEAT-03 (Sítio Alegre): pós-cloração com pintura deteriorada.

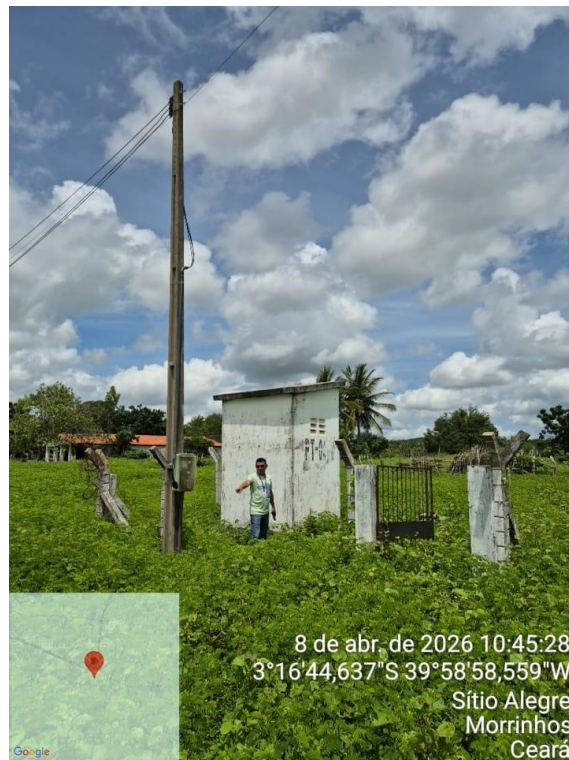
**Foto 59** - PT-04 / Casa de comando (Sítio Alegre): excesso de vegetação; cerca danificada.

4.14. PT-04 / Casa de comando: excesso de vegetação; pintura deteriorada; cerca danificada, cabeamento inadequado e ausência de iluminação;

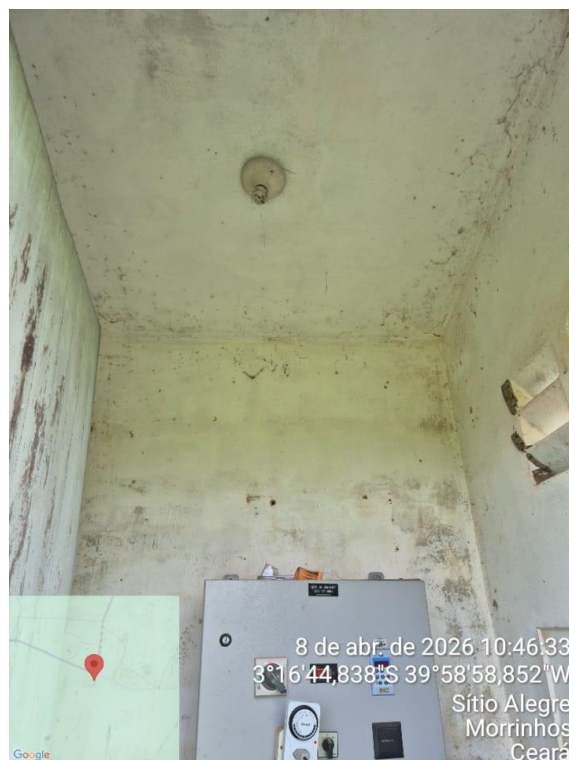
**Foto 61** - PT-04 / Casa de comando (Sítio Alegre): pintura deteriorada e ausência de iluminação.

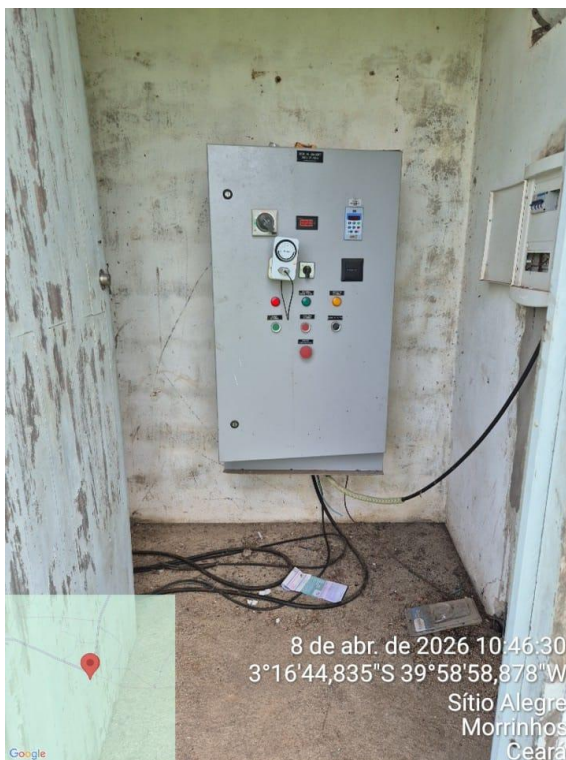
**Foto 62** - PT-04 / Casa de comando (Sítio Alegre): pintura deteriorada; cabeamento inadequado.

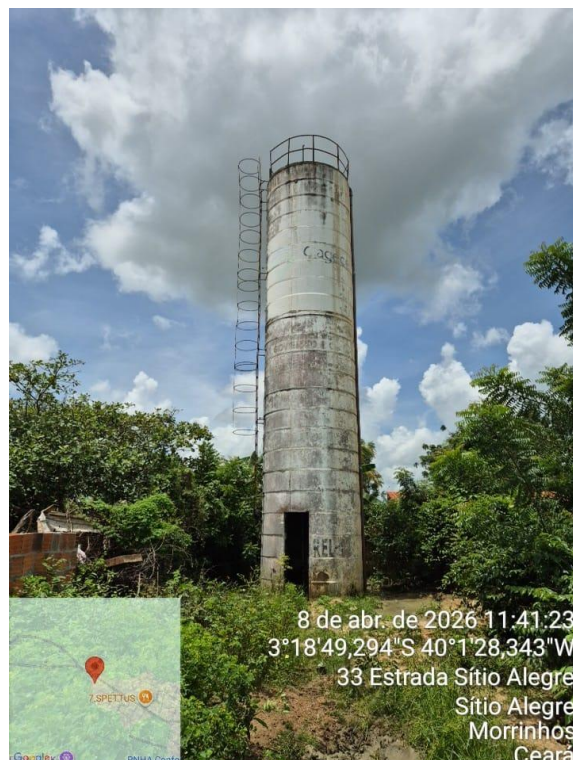
**Foto 63** - REL-02 (Sítio Alegre): pintura deteriorada, área do fuste sem portão e ausência de cercamento.

4.15. REL-02: ausência de cercamento; pintura deteriorada; presença de rachaduras; escada oxidada e danificada, com partes sem fixação; guarda-corpo oxidado e área do fuste sem portão e com sujeira;

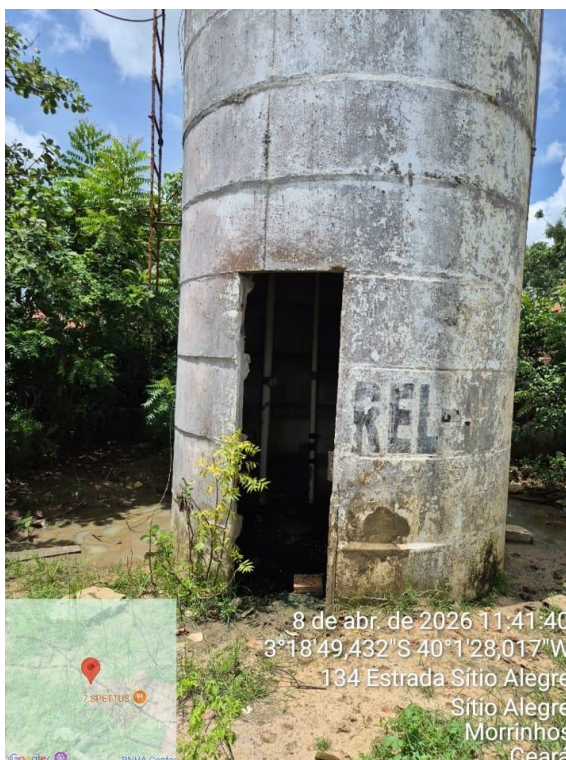
**Foto 64** - REL-02 (Sítio Alegre): pintura deteriorada e área do fuste sem portão.

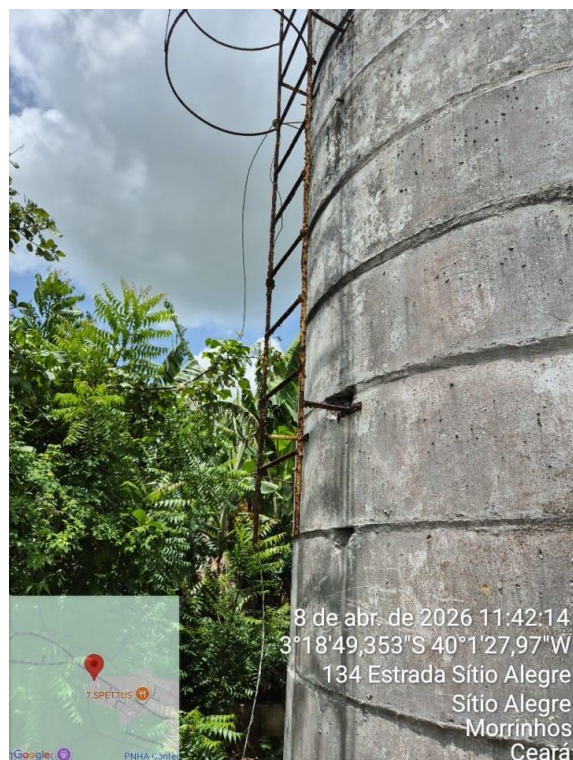
**Foto 65** - REL-02 (Sítio Alegre): escada oxidada e danificada, com partes sem fixação.

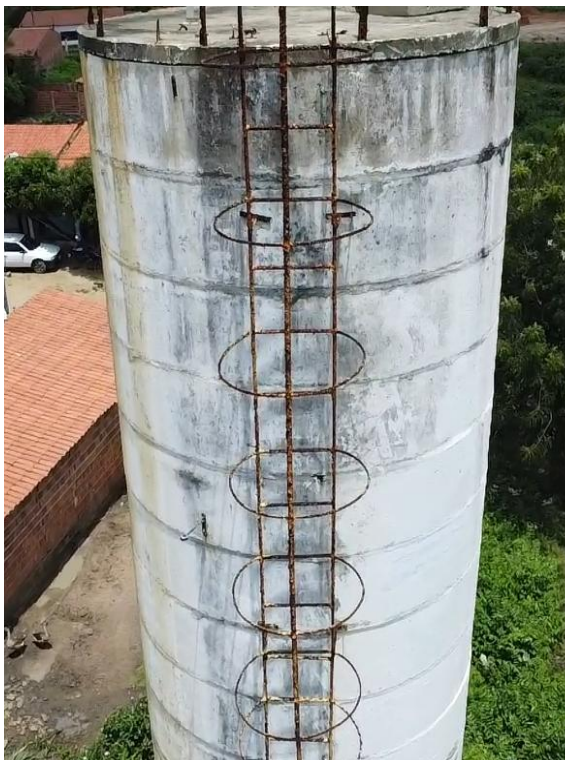
**Foto 66** - REL-02 (Sítio Alegre): pintura deteriorada e escada oxidada.

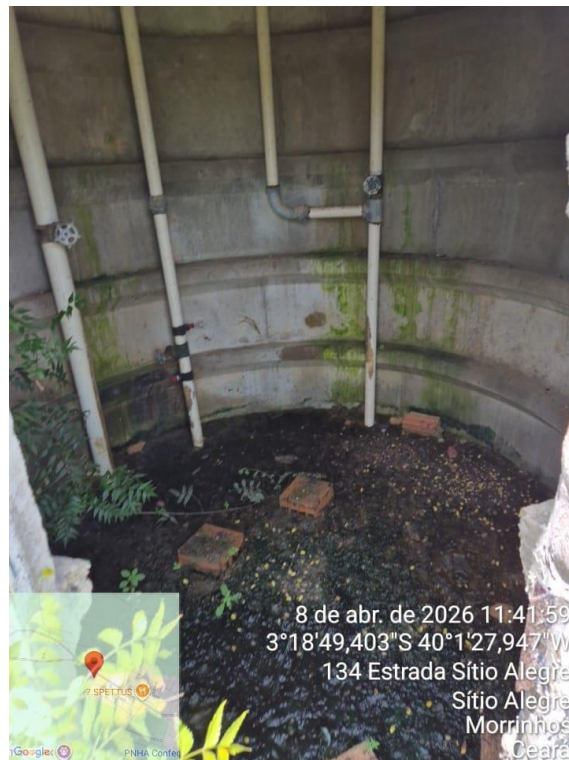
**Foto 67** - REL-02 (Sítio Alegre): pintura deteriorada; área do fuste sem portão e com sujeidade.

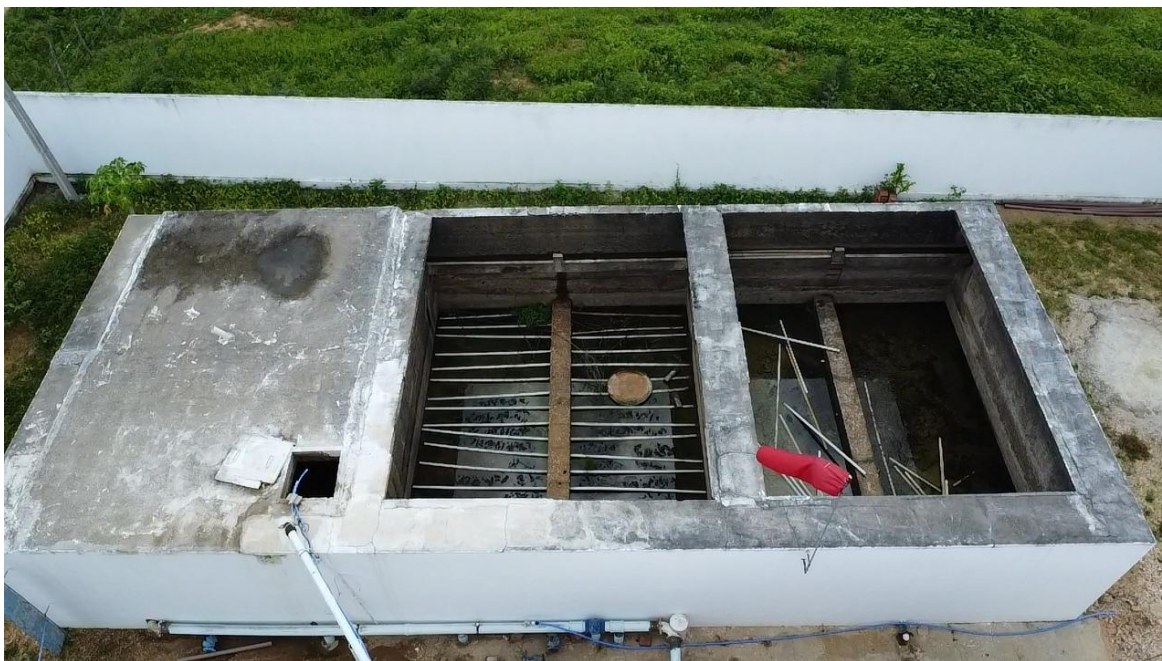
**Foto 68** - ETA / Filtros Lentos (Sítio Alegre): estrutura desativada com acúmulo de água.

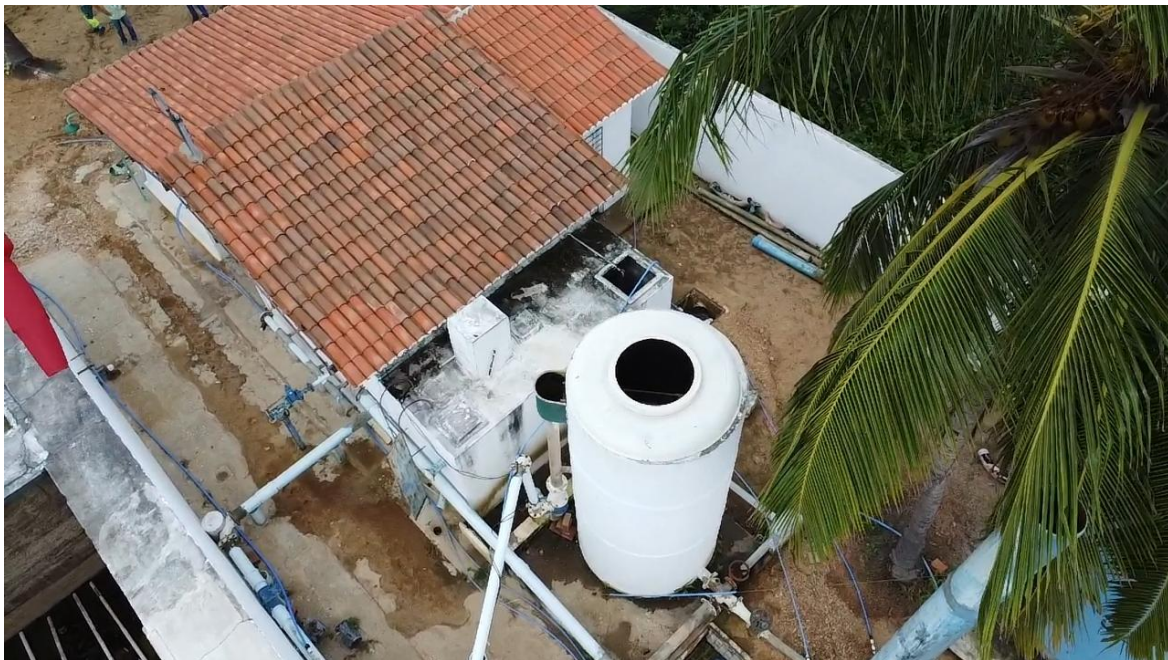
**Foto 69 - ETA / RAP-01 (Sítio Alegre): estrutura desativada.**

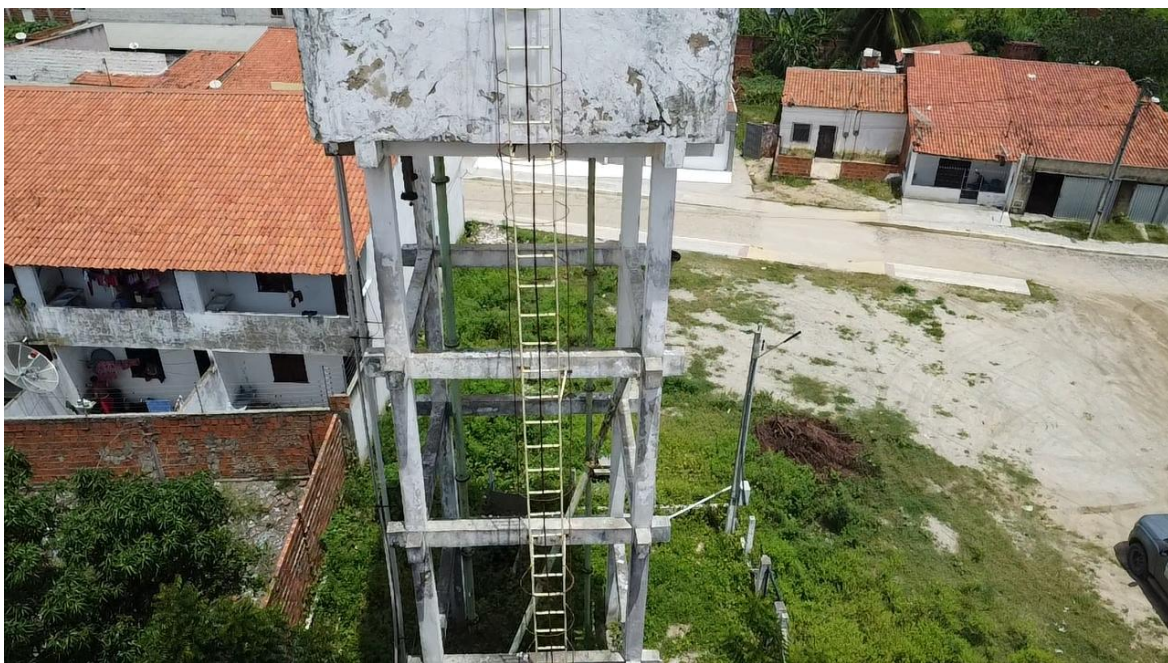
**Foto 70 - REL-01 (Sítio Alegre): estrutura desativada.**

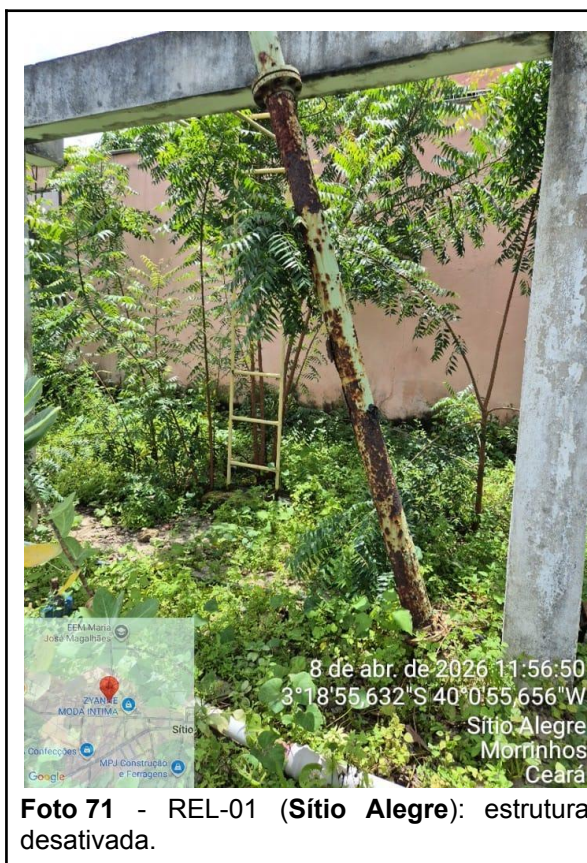
**Foto 71 - REL-01 (Sítio Alegre): estrutura desativada.**

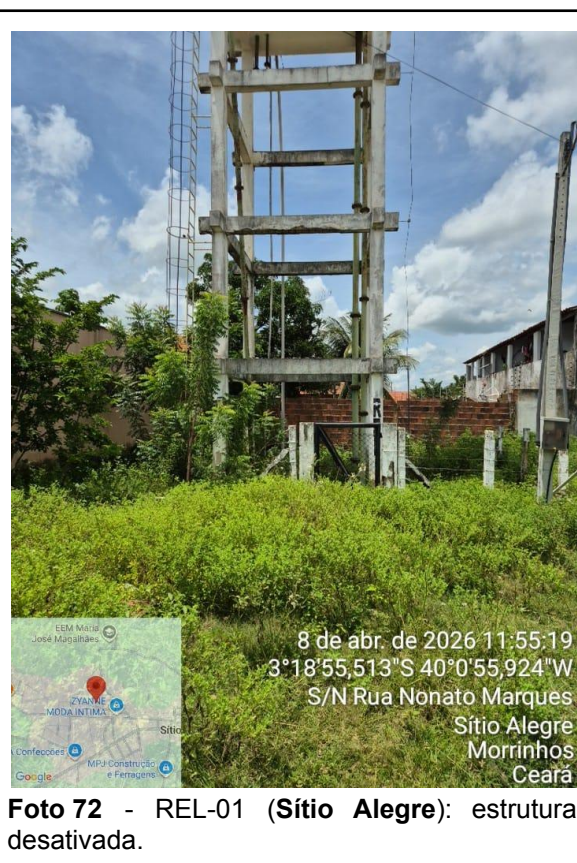
**Foto 72 - REL-01 (Sítio Alegre): estrutura desativada.**
