**RELATÓRIO DE FISCALIZAÇÃO
RF/CSB/0032/2025
(NUP: 13012.014697/2025-75) - (PCSB/CSB/0038/2025)**

Assunto: Fiscalização Emergencial do Sistema Integrado de Abastecimento de Água do Município de Ocara

COORDENADORIA DE SANEAMENTO BÁSICO

**Fortaleza – CE
Novembro/2025**

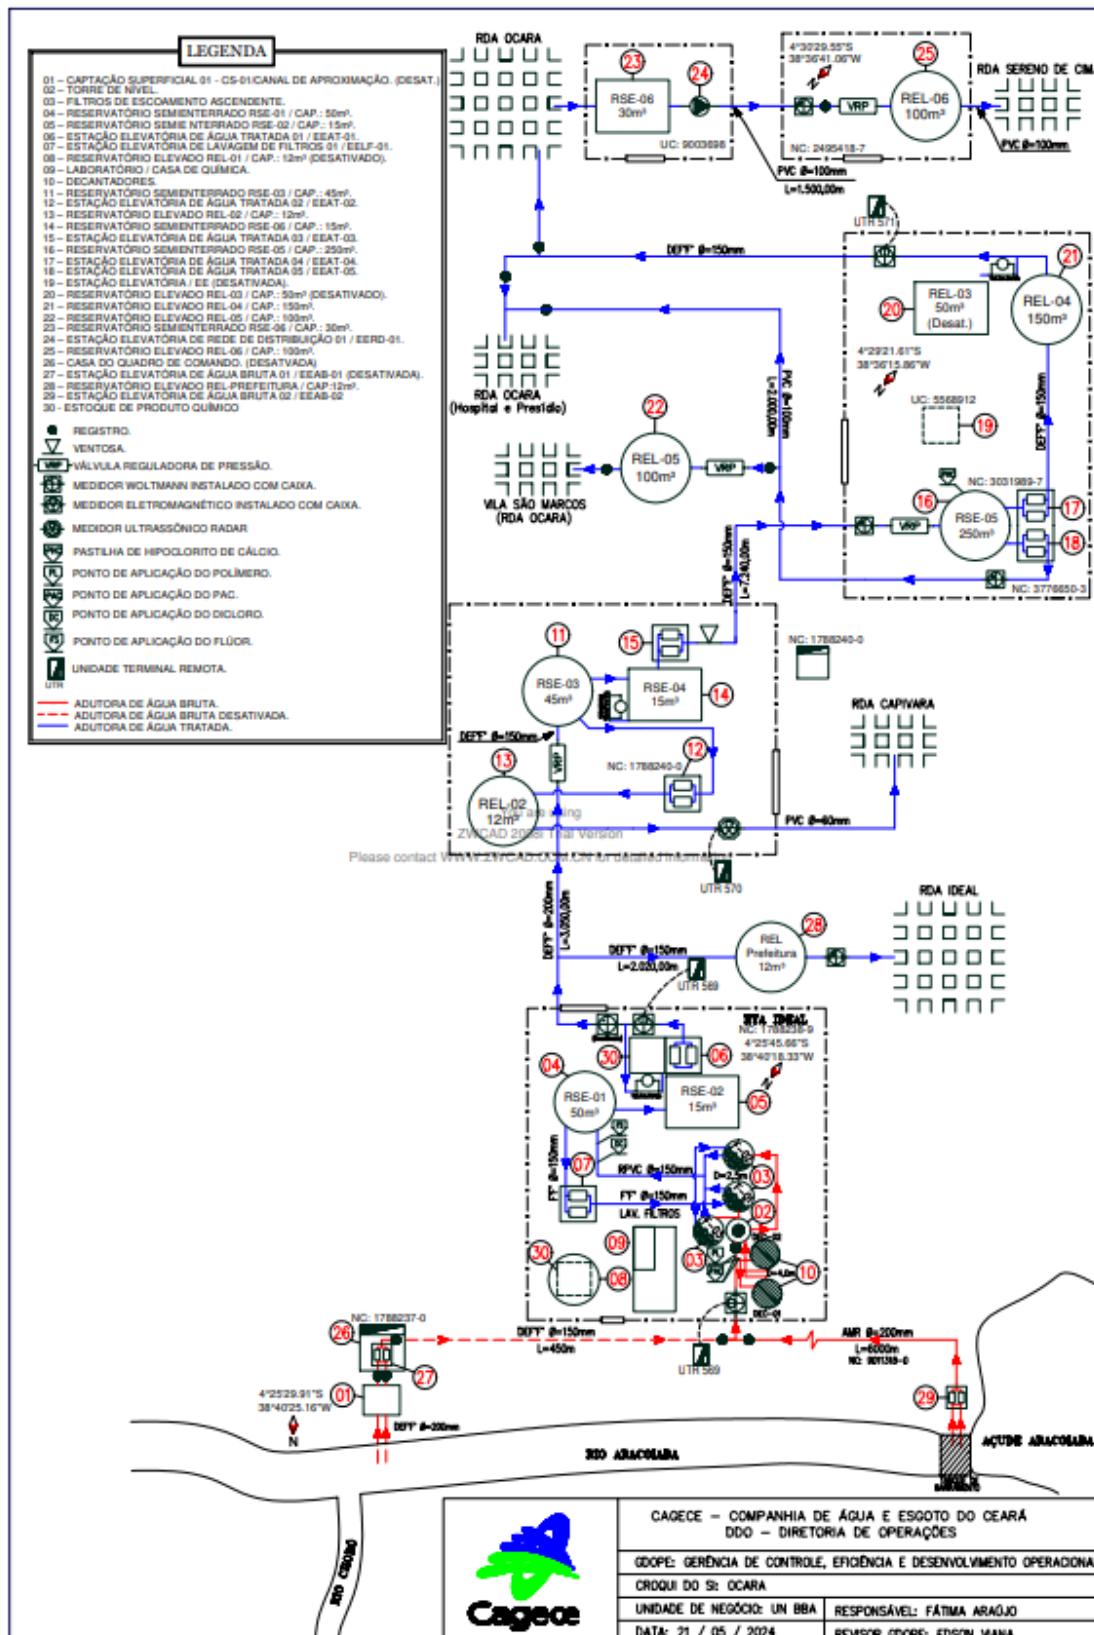
Figura 1 - Croqui do SI de Ocara.

- Foi relatado que o REL-02 está desativado, entretanto, essa informação não consta no croqui;
- Foi relatado que o RSE-06 está desativado, entretanto, essa informação não consta no croqui.

Determinação D5 - A CAGECE deve manter organizada e atualizada toda a informação na forma exigida pela legislação, visando corrigir a não conformidade descrita na constatação C5.

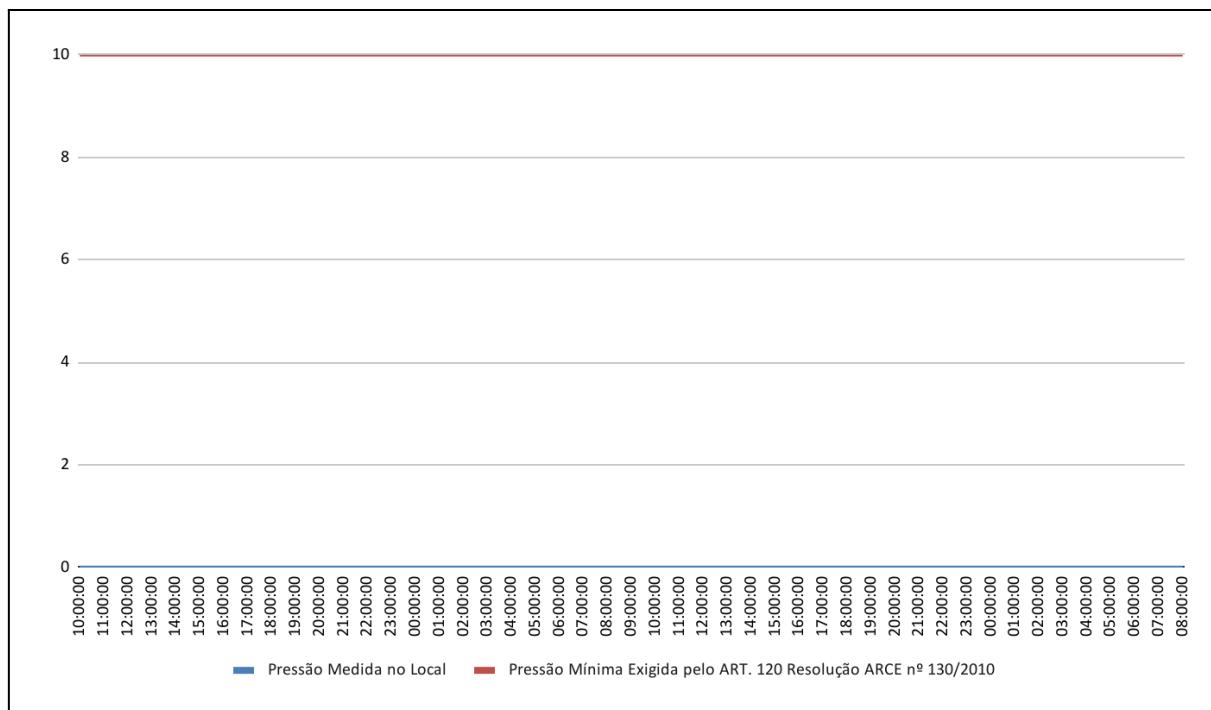
Gráfico 1 - Monitoramento de pressão realizado no SAA de Ocara (Sede), entre 28/10/2025 e 30/10/2025, na Estrada para Deserto e Encanto (próximo à Escola Estadual de Educação Profissional Maria Môsa da Silva), s/n - Ponto 1.

- **Ponto 1** - Estrada para Deserto e Encanto (próximo à Escola Estadual de Educação Profissional Maria Môsa da Silva), s/n: no período de 28/10/2025 às 10h a 30/10/2025 às 08h. Constatou-se pressões fora da faixa adequada de 10 a 50 mca, em 100% das medições realizadas (**Gráfico 1**).
- **Ponto 2** - Centro/Sereno, s/n: no período de 28/10/2025 às 10h20min à 30/10/2025 às 08h30min. Constatou-se pressões fora da faixa adequada de 10 a 50 mca, em 267 das 278 medições realizadas, o que representa 96% do período analisado (**Gráfico 2**).

- **Ponto 1** - Estrada para Deserto e Encanto (próximo à EEEP Maria Môsa da Silva), s/n: todas as 277 medições realizadas foram abaixo de 0,5 mca, o que representa 100% do período analisado (**Gráfico 1**).

Determinação D1 - A CAGECE deve fornecer água com pressão de acordo com os limites estabelecidos pela ARCE, visando corrigir as não conformidades verificadas na constatação C1.

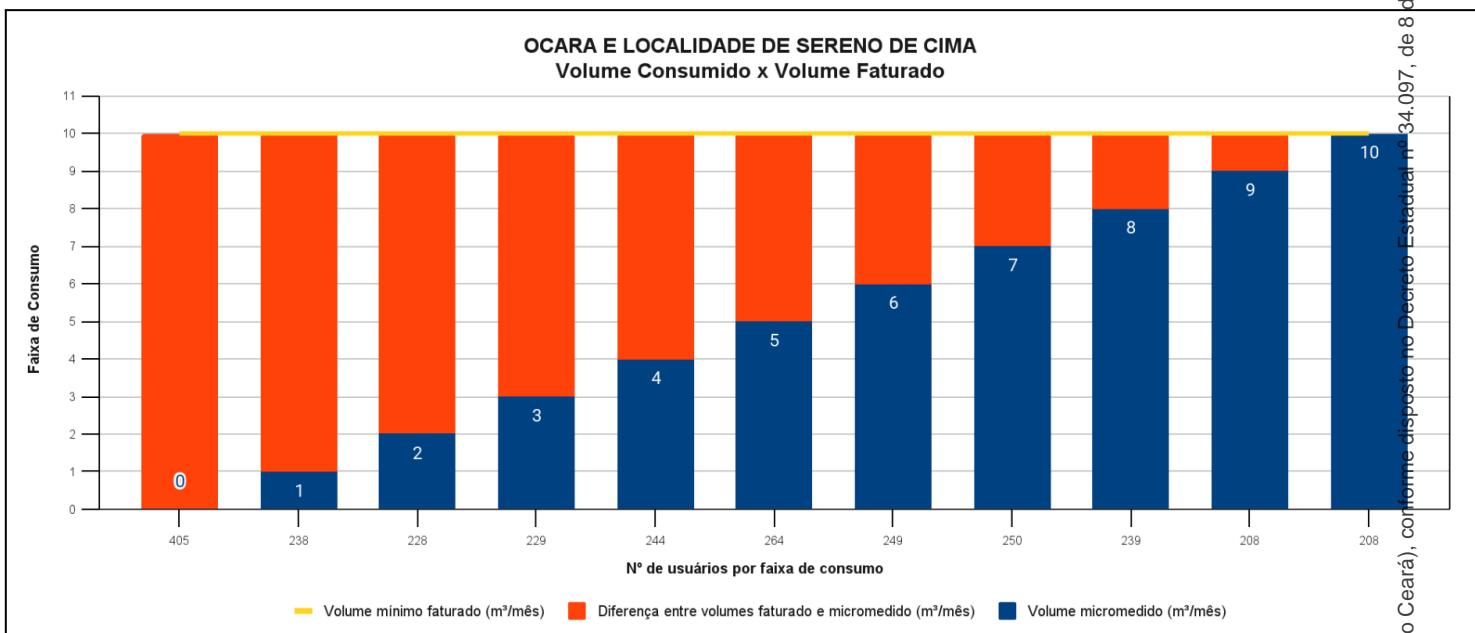
Gráfico 3 - Avaliação do monitoramento dos volumes consumidos e faturados do período de out/2024 a set/2025 dos usuários do SAA de Ocara (Sede) e localidade de Sereno de Cima, referente ao consumo mínimo de 10 m³.

Ademais, a análise da relação dos usuários com os consumos medidos e faturados do SAA de Ocara (Sede) e localidade de Sereno de Cima, correspondendo a uma média de 3.650 inscrições, para os meses de outubro/2024 a setembro/2025, demonstra que, em média, 2558 usuários (70,08% das ligações medidas) consumiram menos de 10 m³, entretanto, foram faturados neste volume. Ou seja, estes usuários consumiram ao todo 10.705 m³ e pagaram 25.580 m³, isto é 14.875 m³ a mais do que consumiram (**Anexo 2 e Gráfico 3**). Em decorrência da intermitência do abastecimento, não é possível concluir que o consumo da população se mantém abaixo dos 10m³ ou se isso ocorreu pela indisponibilidade da água.

Determinação D3 – A CAGECE deve realizar o faturamento dos usuários do SAA de Ocara (Sede) e localidade de Sereno de Cima pelo consumo real até que se comprove a normalidade da continuidade do abastecimento, visando corrigir as não conformidades descritas na constatação C3.

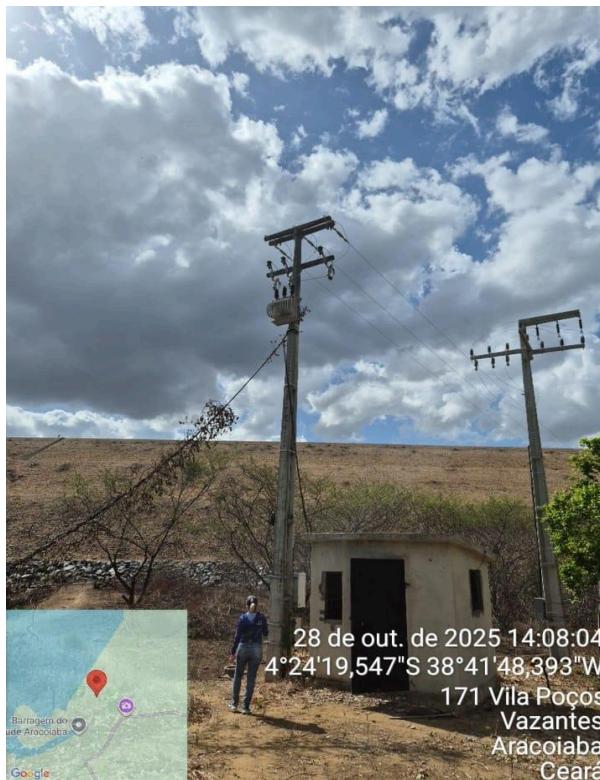
Foto 1 - Captação/Aracoiaba - Casa de Comando: ausência de identificação e portão de acesso.

Determinação D4 - A CAGECE deve realizar operação e manutenção adequada das unidades integrantes dos sistemas de abastecimento de água e de esgotamento sanitário, visando corrigir as não conformidades descritas na constatação C4.

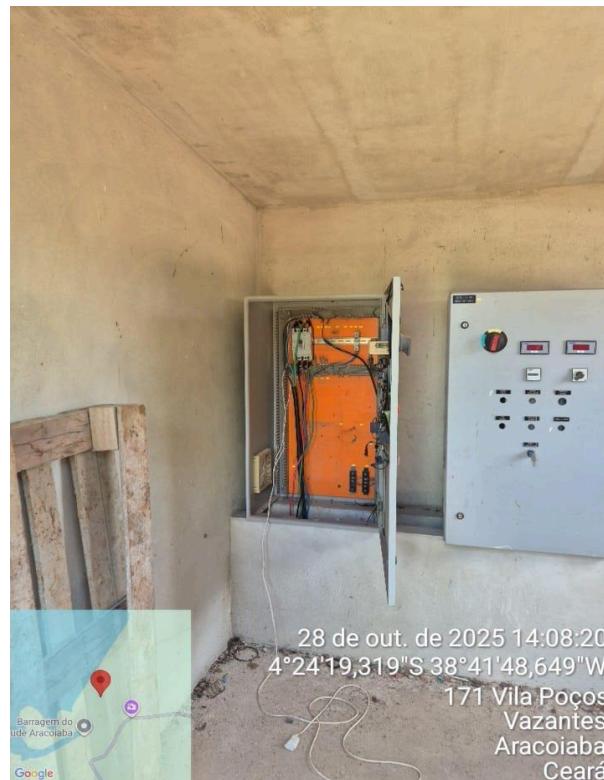
Foto 2 - Captação/Aracoiaba - Casa de comando: fiação inadequada.

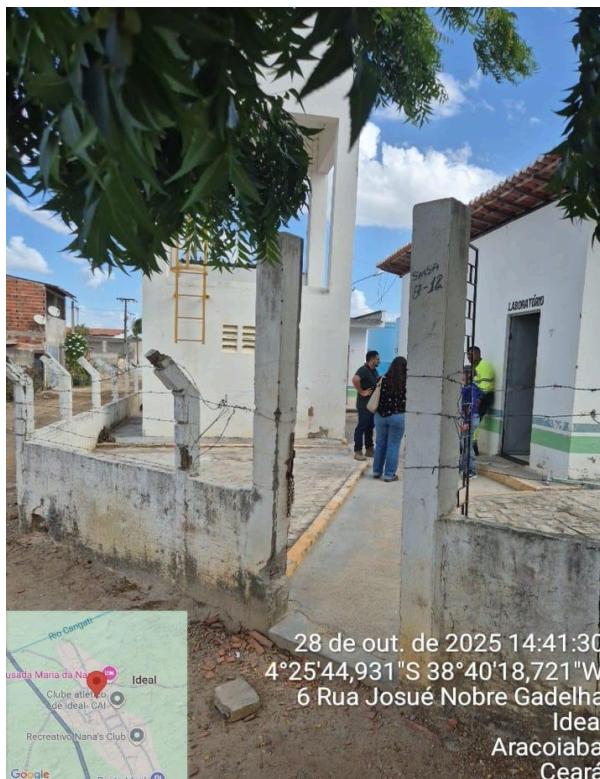
Foto 3 - ETA Ideal/Aracoiaba: pintura desgastada e muro/cerca com defeito.

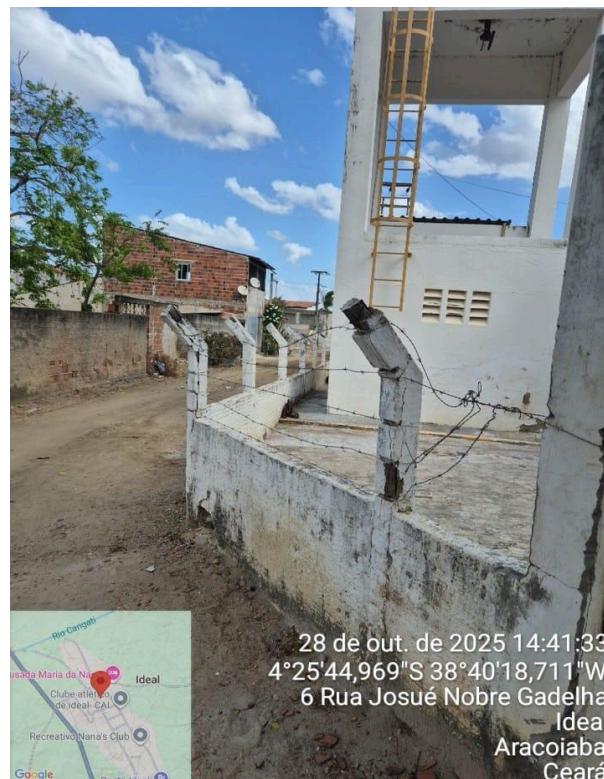
Foto 4 - ETA Ideal/Aracoiaba: pintura desgastada e muro/cerca com defeito.

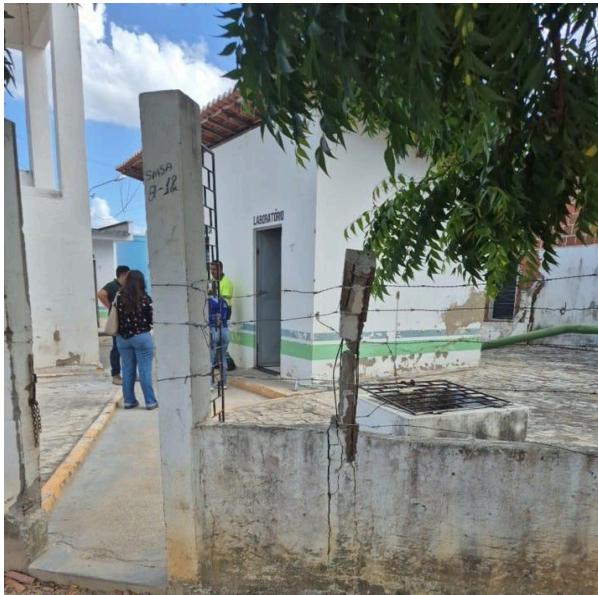
Foto 5 - ETA Ideal/Aracoiaba: pintura desgastada e muro/cerca com defeito.

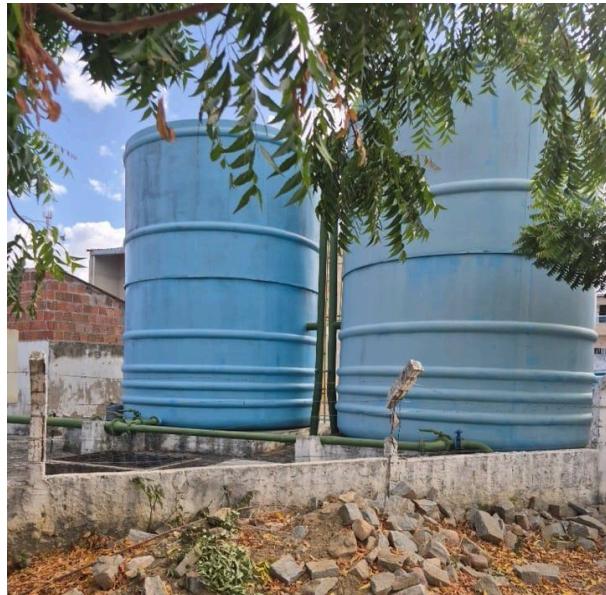
Foto 6 - ETA Ideal/Aracoiaba: pintura desgastada e muro/cerca com defeito.

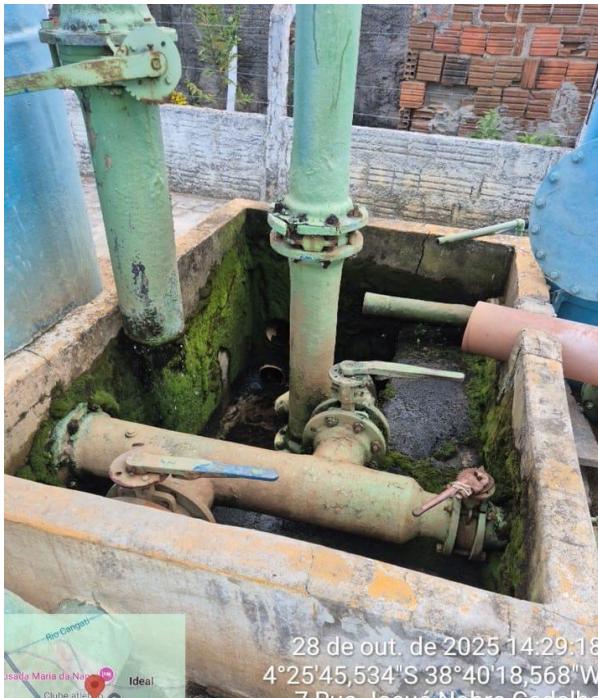
Foto 7 - ETA Ideal/Aracoiaba: presença de algas e musgos nas superfícies úmidas da estrutura.

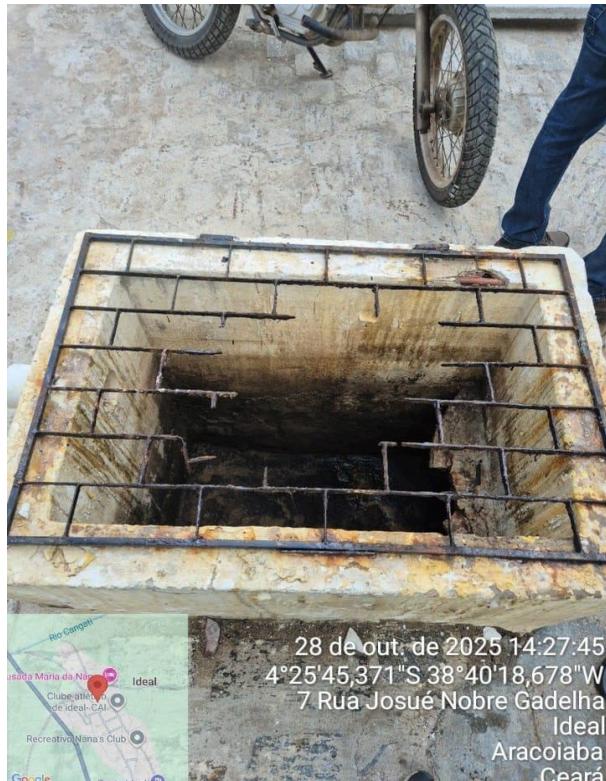
Foto 8 - ETA Ideal/Aracoiaba: grade oxidada e com defeito.

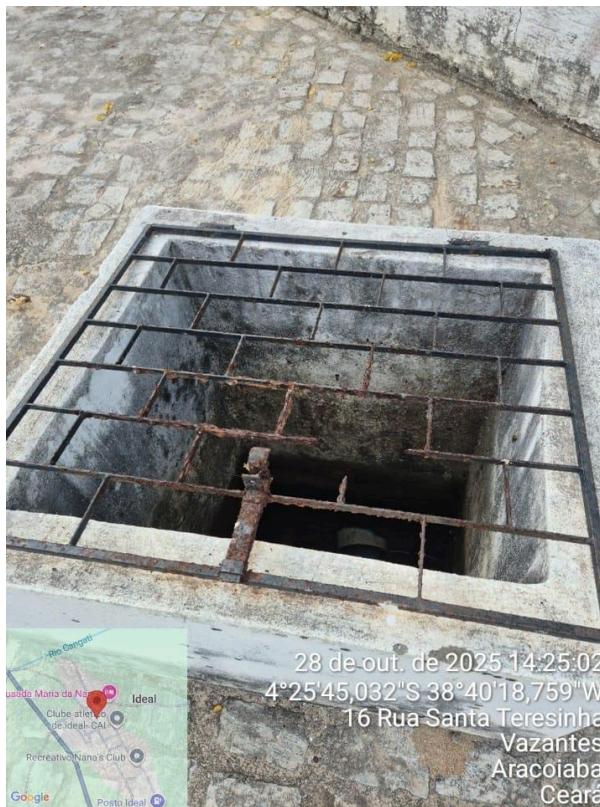
Foto 9 - ETA Ideal/Aracoiaba: grade oxidada.

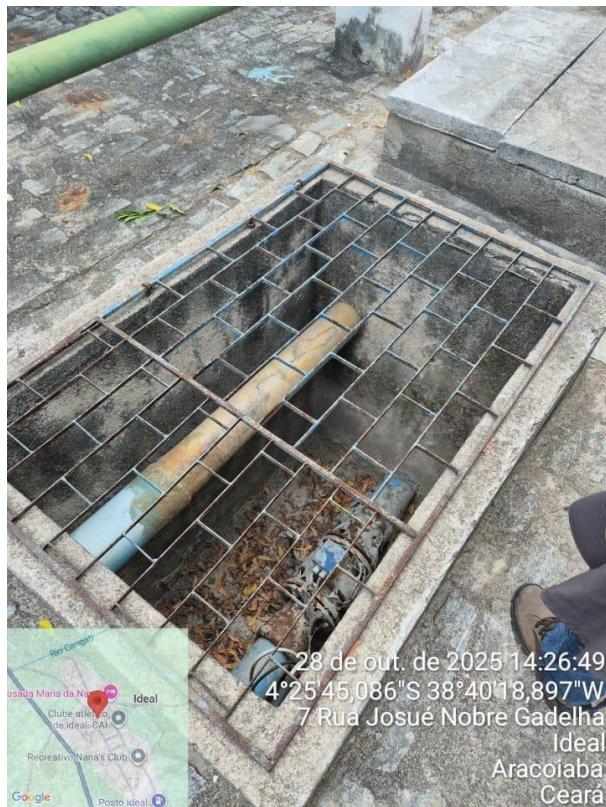
Foto 10 - ETA Ideal/Aracoiaba: grade oxidada.

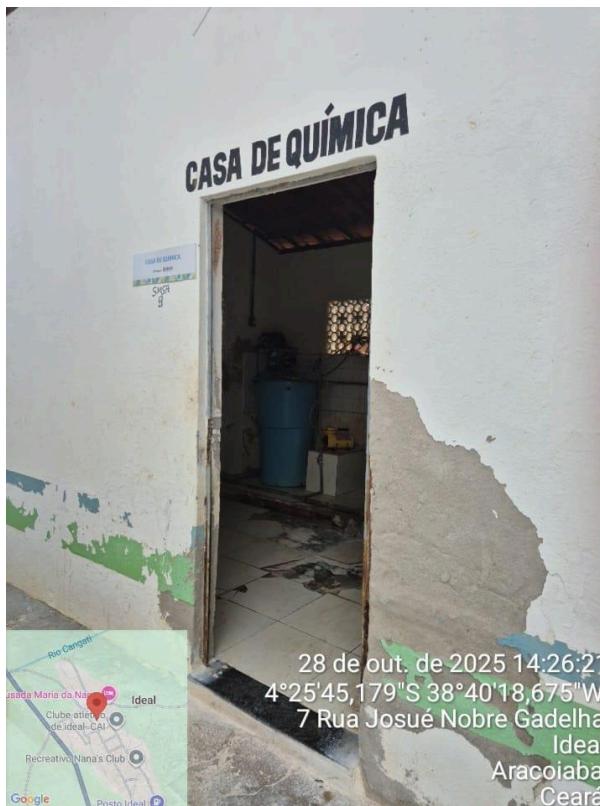
Foto 11 - ETA Ideal/Aracoiaba - Casa de química: parede desgastada.

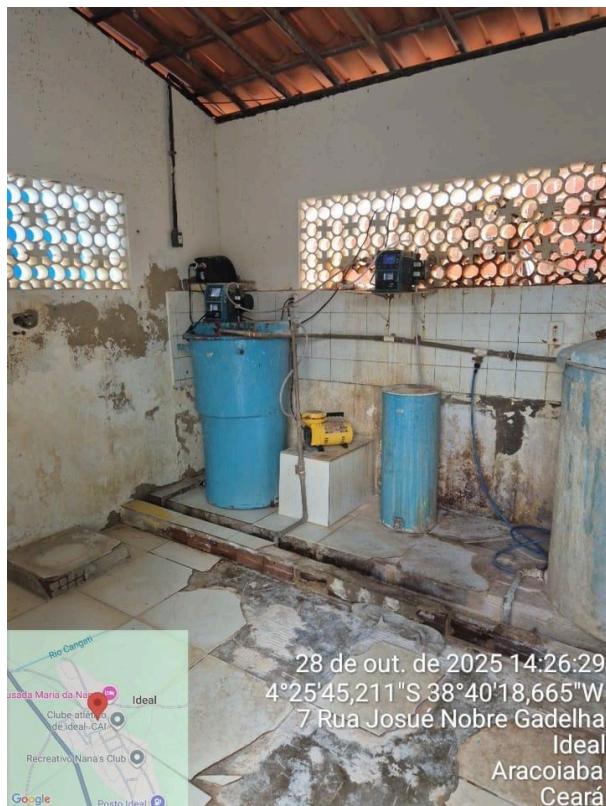
Foto 12 - ETA Ideal/Aracoiaba - Casa de química: paredes desgastadas, piso danificado e com revestimento solto.

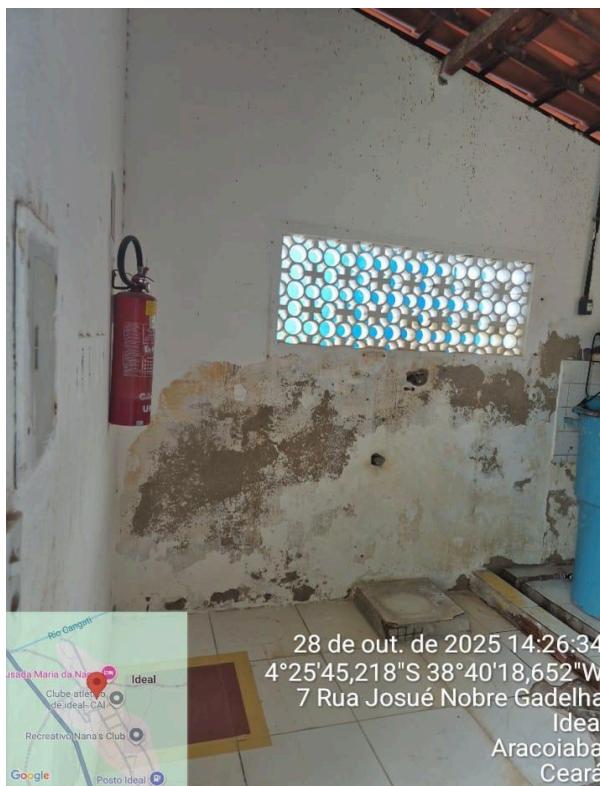
Foto 13 - ETA Ideal/Aracoiaba - Casa de química: paredes desgastadas, piso danificado e com revestimento solto.

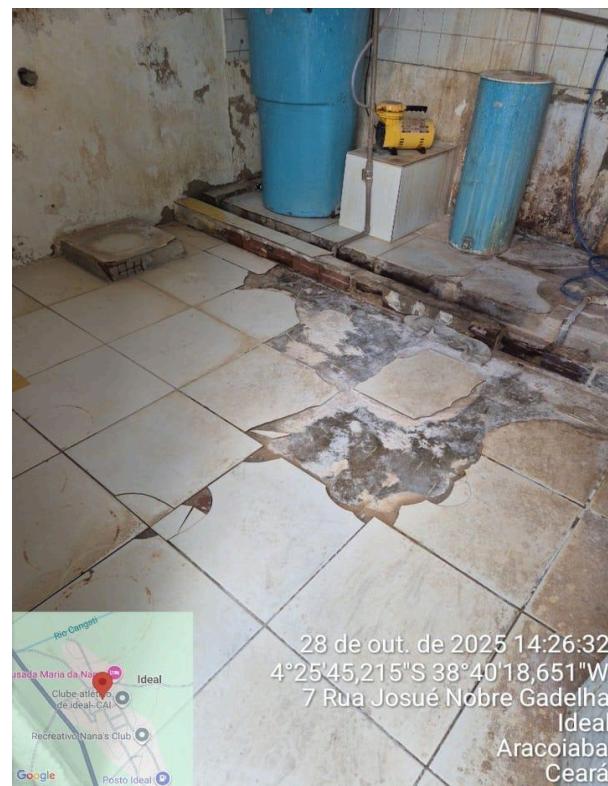
Foto 14 - ETA Ideal/Aracoiaba - Casa de química: paredes desgastadas, piso danificado e com revestimento solto.

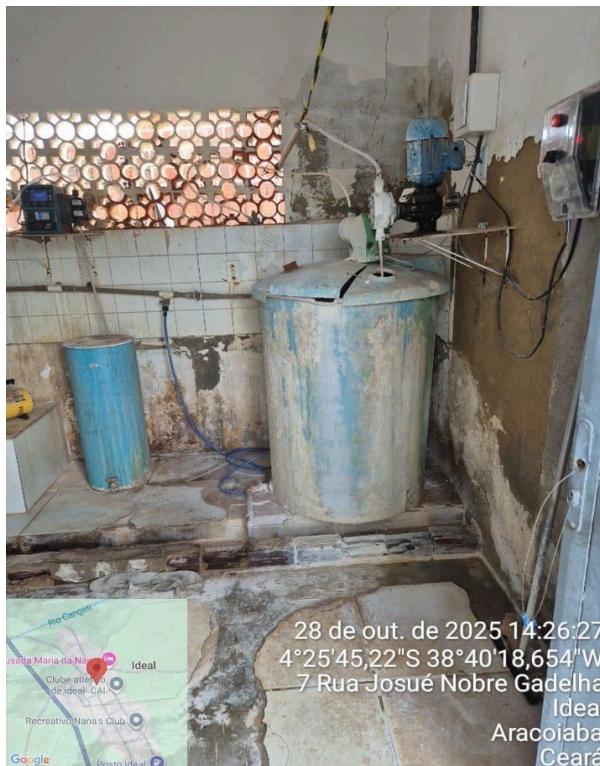
Foto 15 - ETA Ideal/Aracoiaba - Casa de química: paredes desgastadas, piso danificado e com revestimento solto.

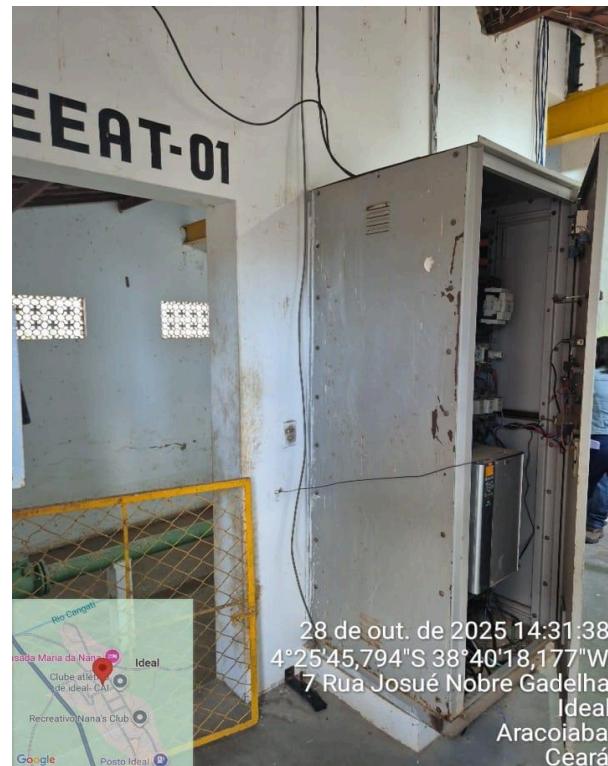
Foto 16 - ETA Ideal/Aracoiaba - EEAT-01: fiação inadequada.

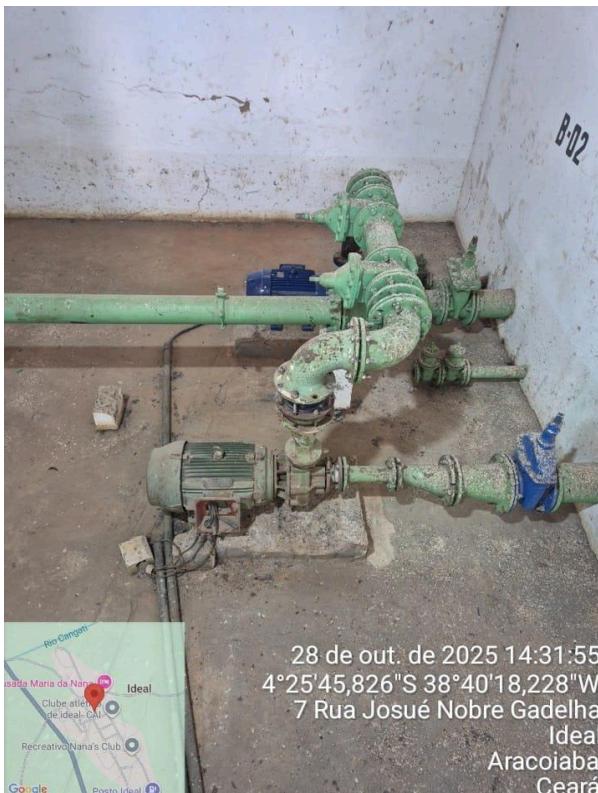
Foto 17 - ETA Ideal/Aracoiaba - EEAT-01: pintura desgastada e acúmulo de sujeira.

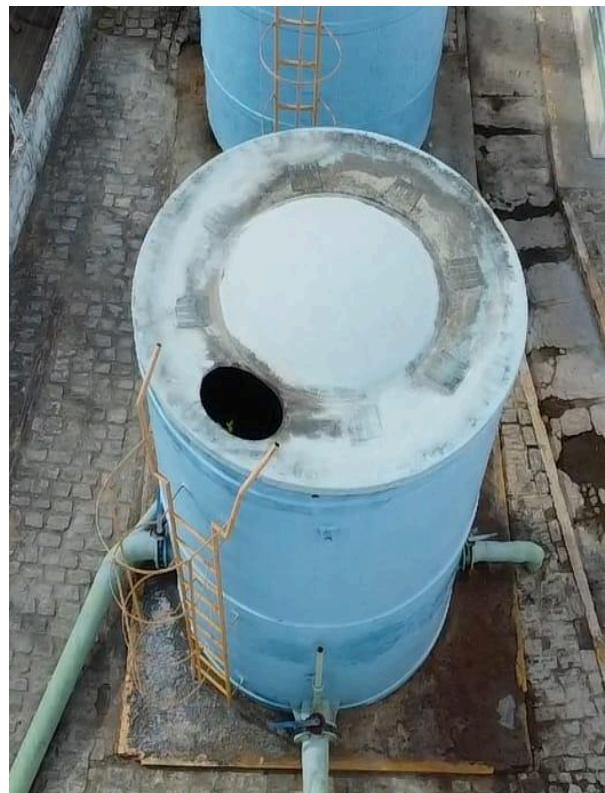
Foto 18 - ETA Ideal/Aracoiaba - Filtro: ausência de tampa de inspeção.

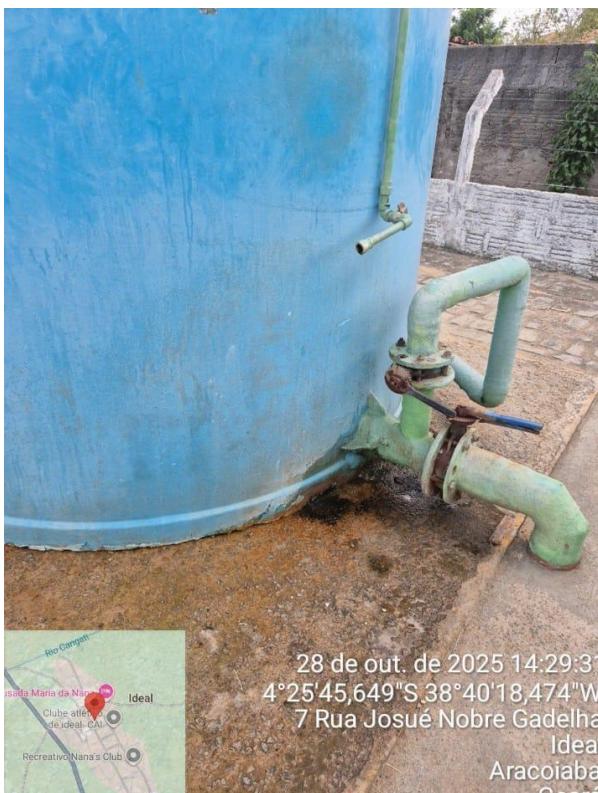
Foto 19 - ETA Ideal/Aracoiaba - Filtro: sinais de infiltração.

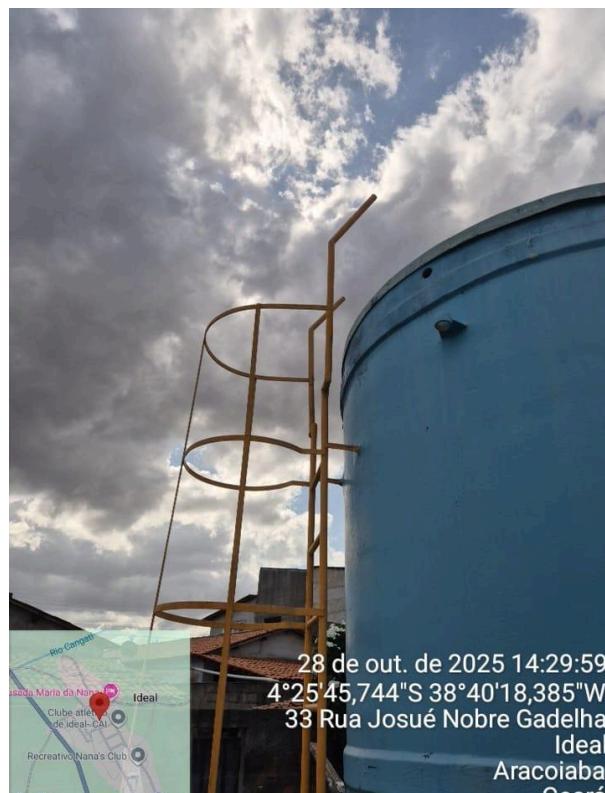
Foto 20 - ETA Ideal/Aracoiaba - Filtro: corrimão do guarda-corpo inadequado.

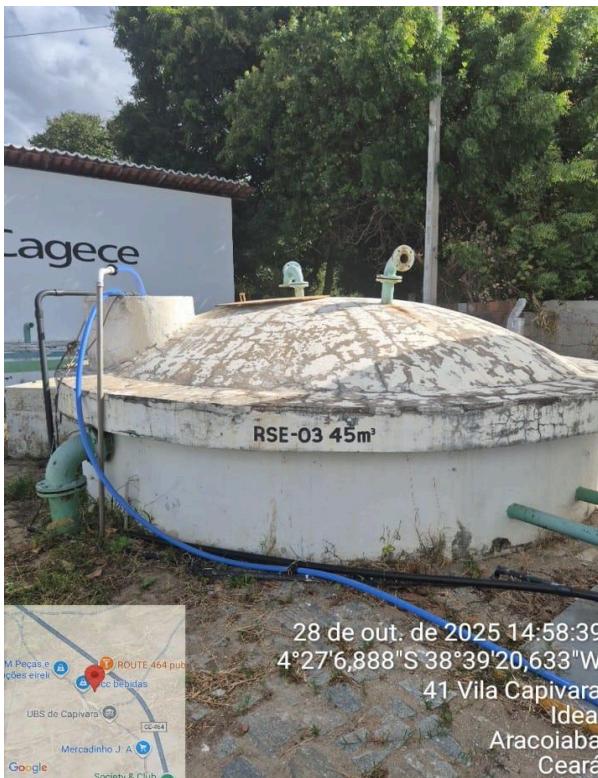
Foto 21 - Capivara/Aracoiaba - RSE-03: pintura desgastada e presença de rachaduras.

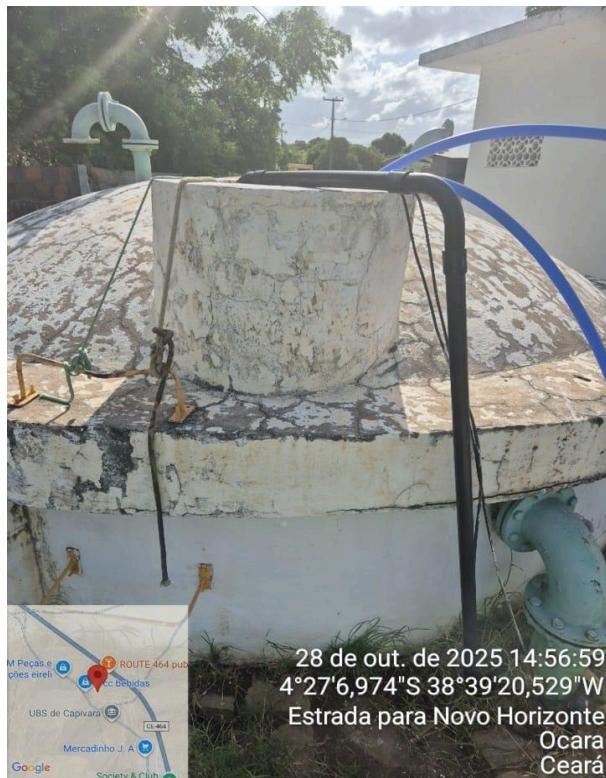
Foto 22 - Capivara/Aracoiaba - RSE-03: pintura desgastada, presença de rachaduras e tubulação improvisada.

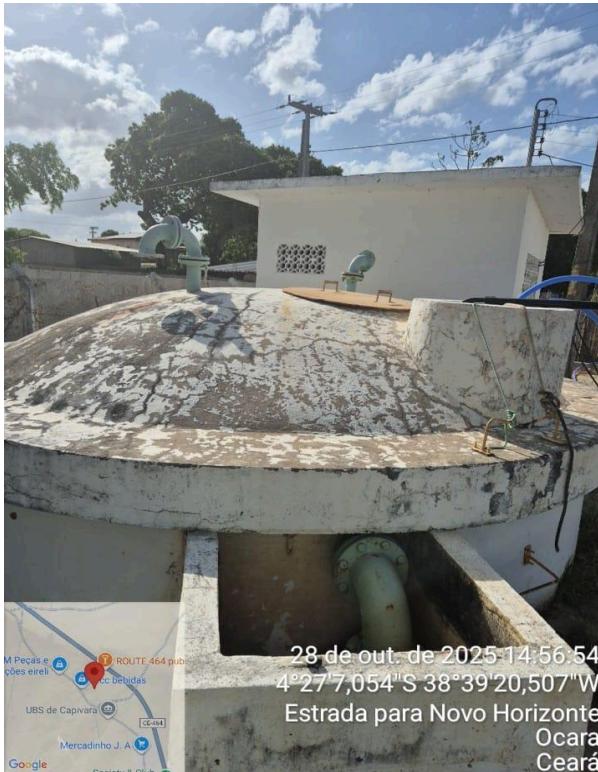
Foto 23 - Capivara/Aracoiaba - RSE-03: pintura desgastada, presença de rachaduras e tubulação improvisada.

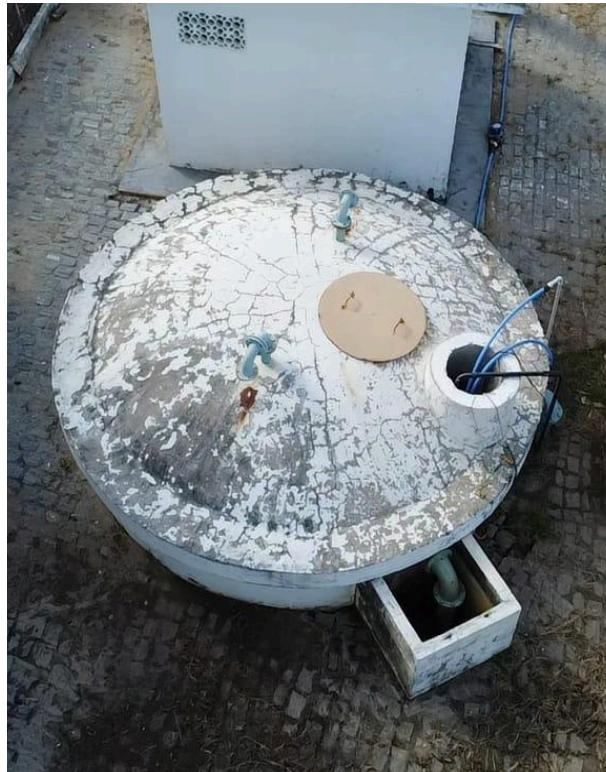
Foto 24 - Capivara/Aracoiaba - RSE-03: tampa de inspeção deslocada.

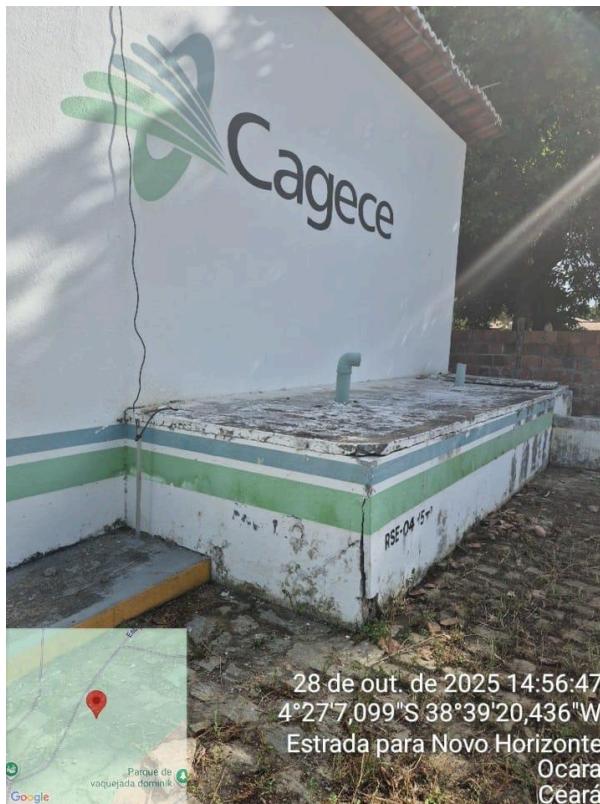
Foto 25 - Capivara/Aracoiaba - RSE-04: pintura desgastada e presença de rachaduras.

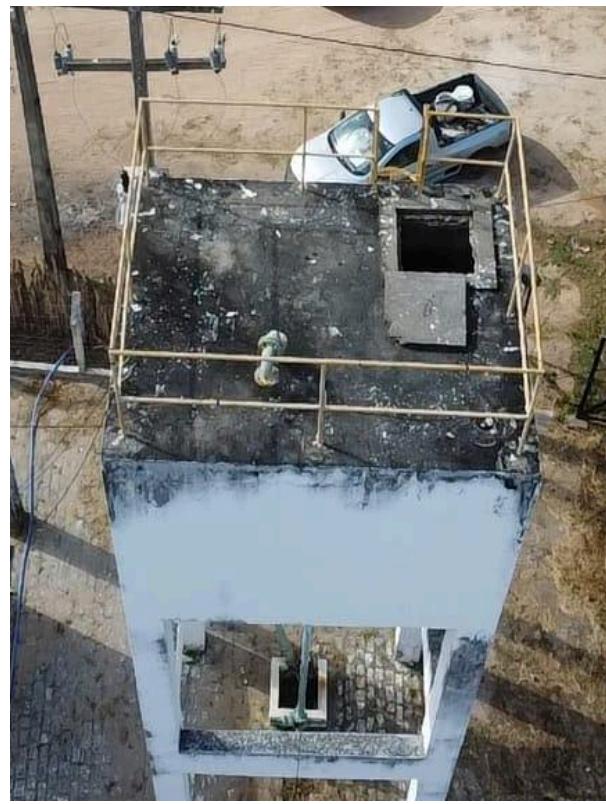
Foto 26 - Capivara/Aracoiaba - REL-02: tampa de inspeção deslocada.

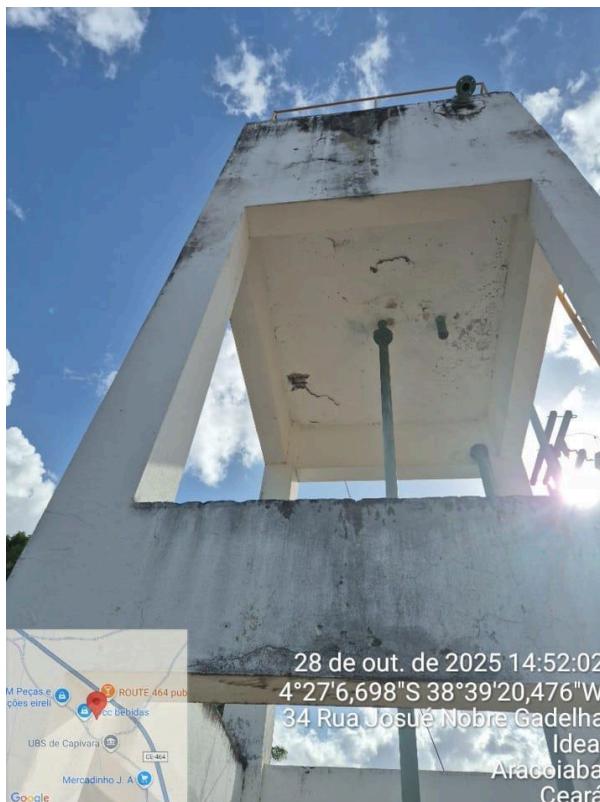
Foto 27 - Capivara/Aracoiaba - REL-02: pintura desgastada e presença de rachaduras.

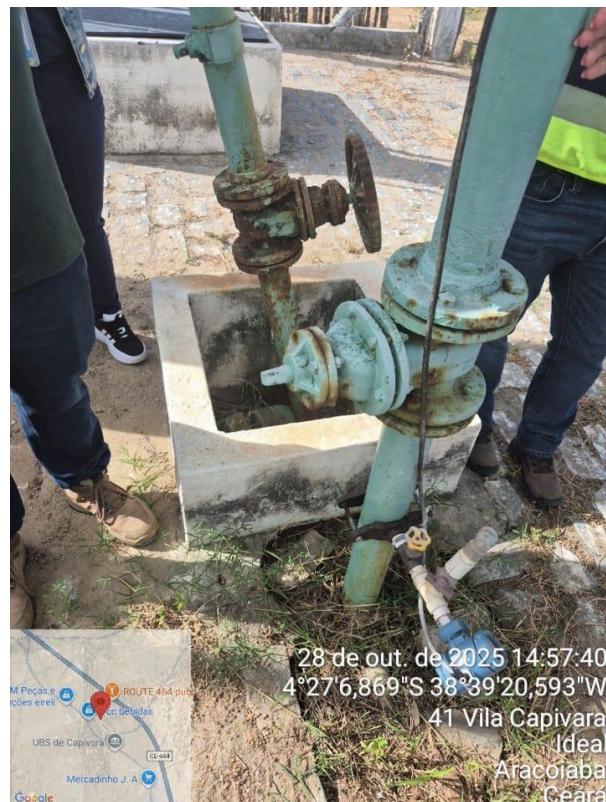
Foto 28 - Capivara/Aracoiaba - REL-02: presença de oxidação.

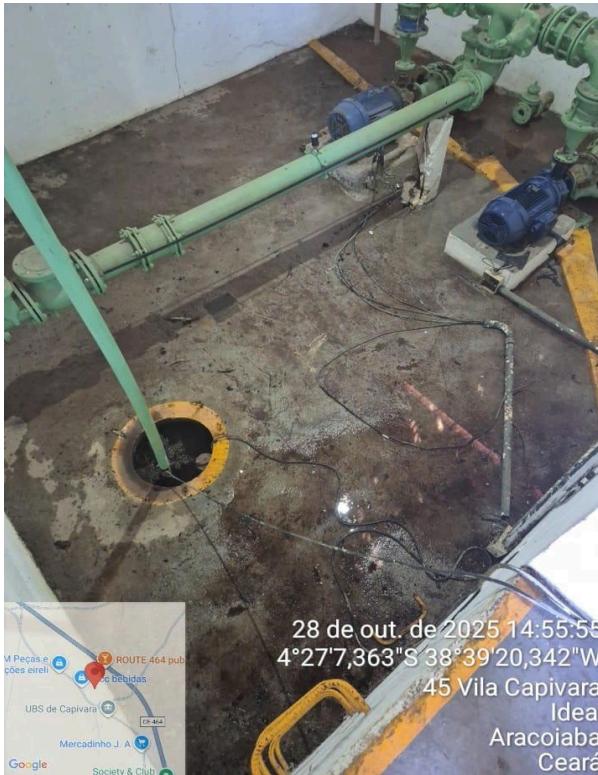
Foto 29 - Capivara/Aracoiaba - EEAT-02: fiação inadequada e presença de vazamento.

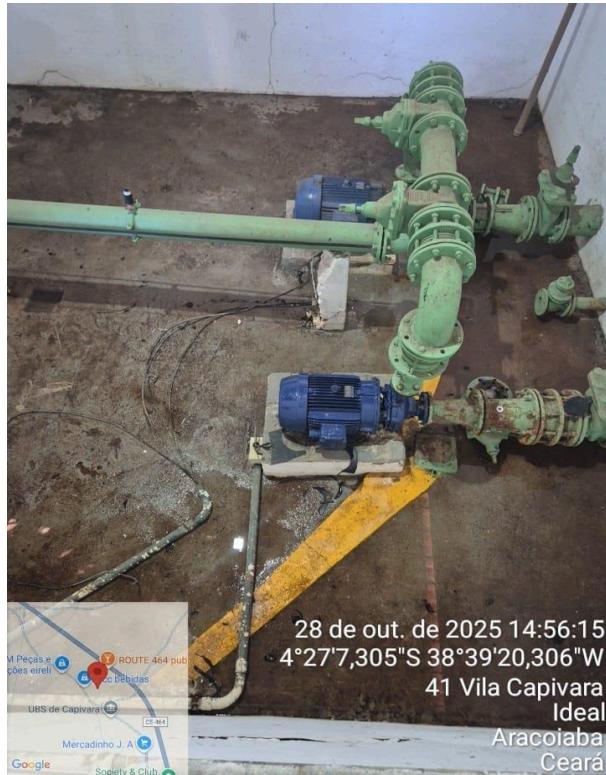
Foto 30 - Capivara/Aracoiaba - EEAT-02: fiação inadequada, presença de vazamento e de oxidação.

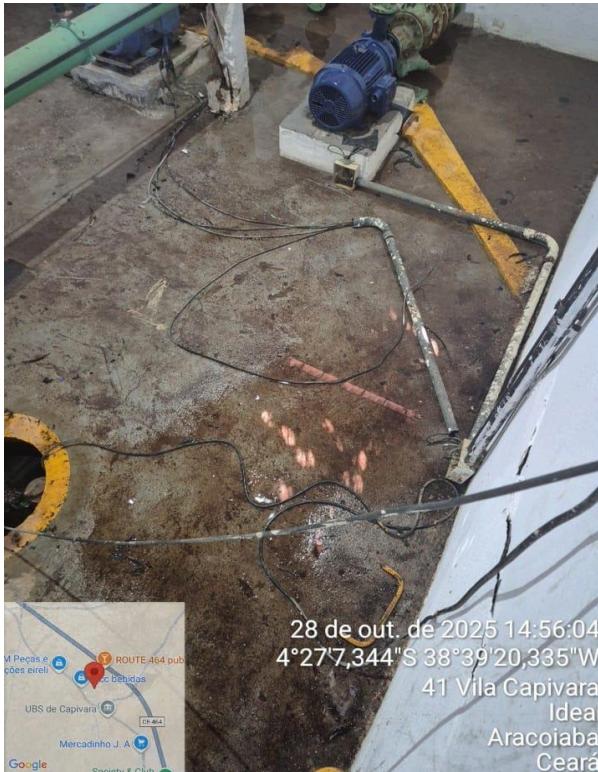
Foto 31 - Capivara/Aracoiaba - EEAT-02: fiação inadequada e presença de vazamento.

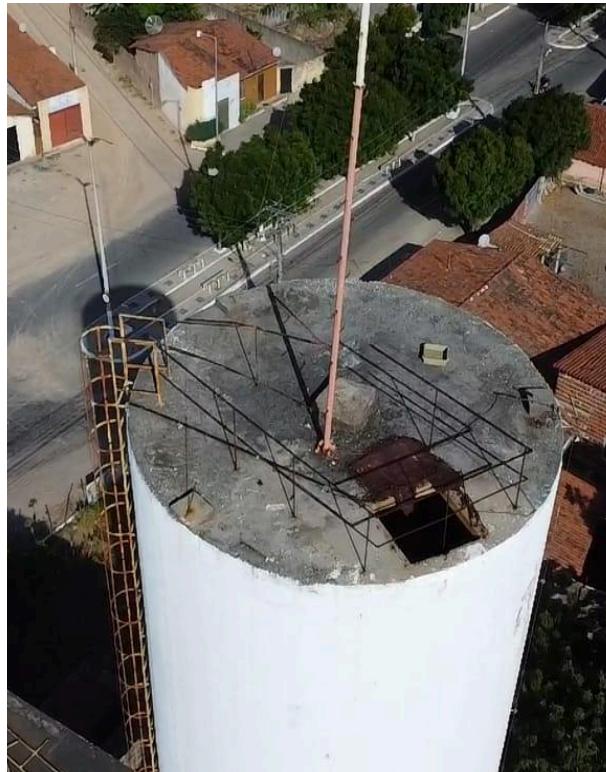
Foto 32 - Sede - REL-04: guarda-corpo com defeito, ausência de tampa e presença de oxidação.

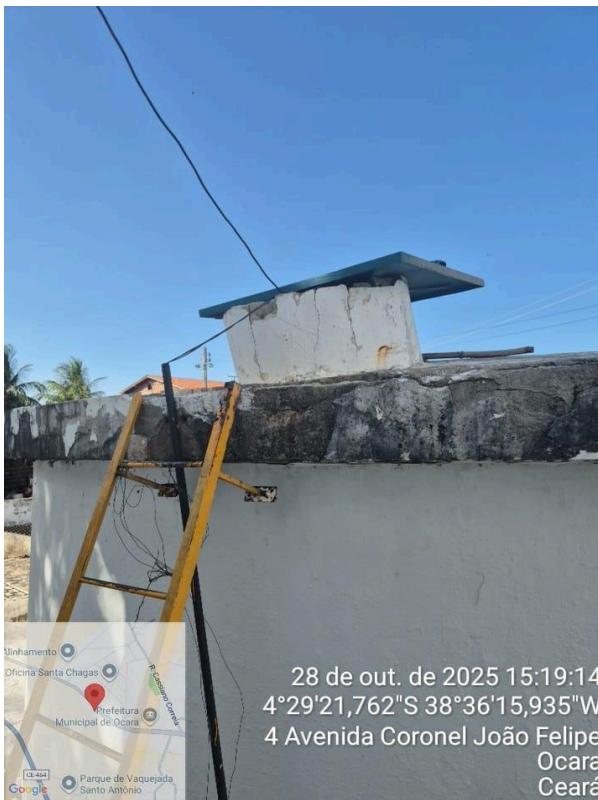
Foto 33 - Sede - RSE-05: pintura desgastada e presença de rachadura.

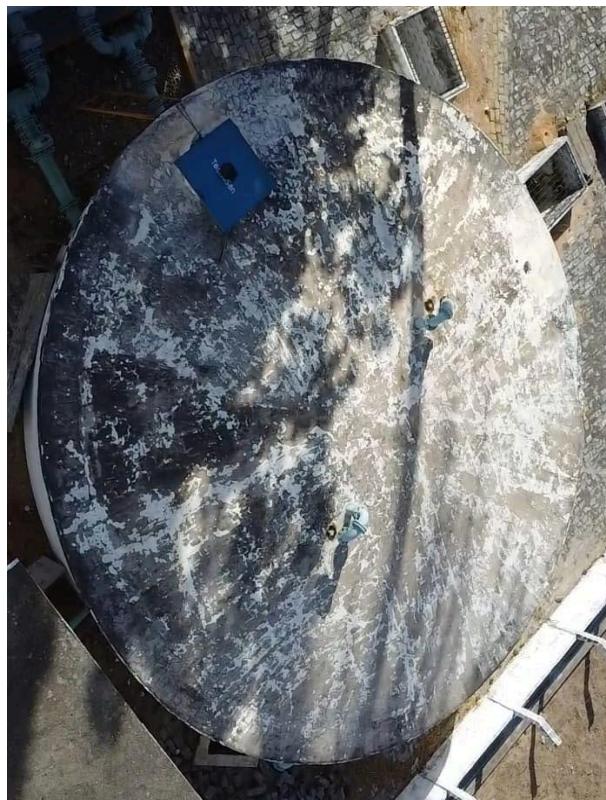
Foto 34 - Sede - RSE-05: pintura desgastada.

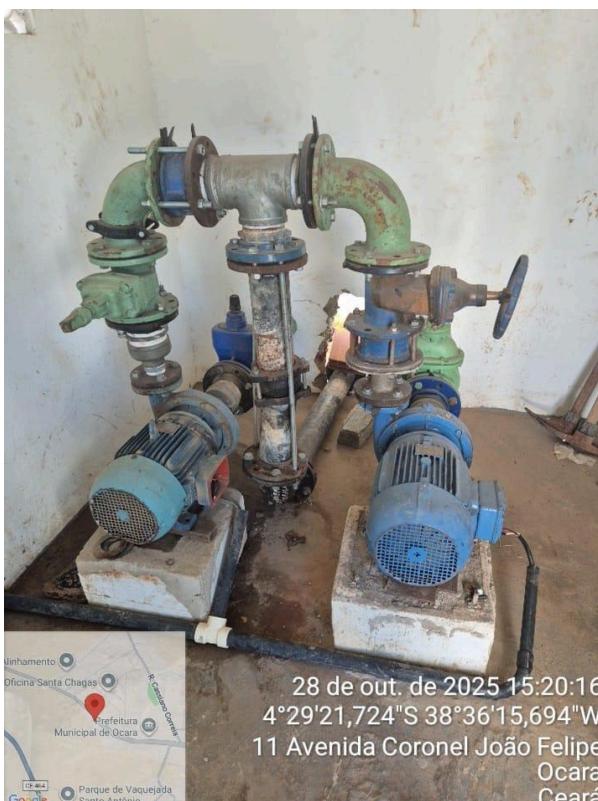
Foto 35 - Sede - Casa de comando: peças metálicas oxidadas.

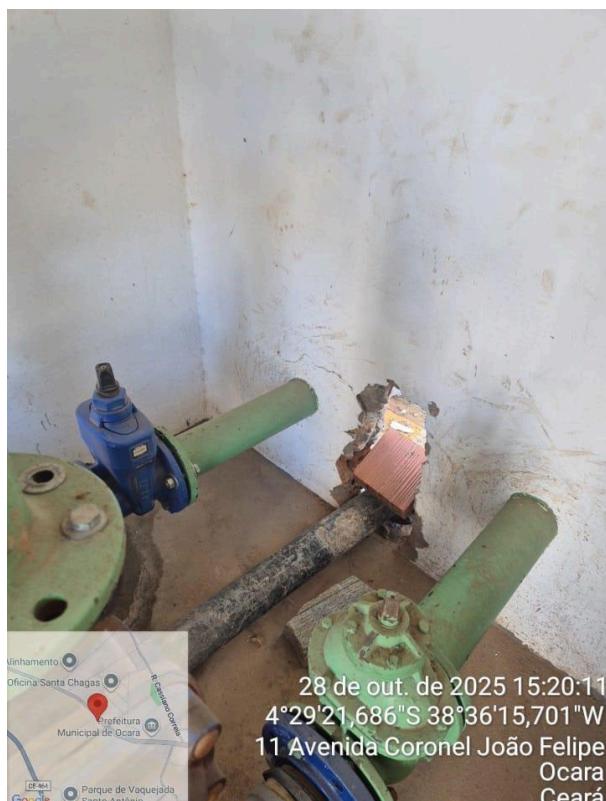
Foto 36 - Sede - Casa de comando: perfuração inadequada na parede.

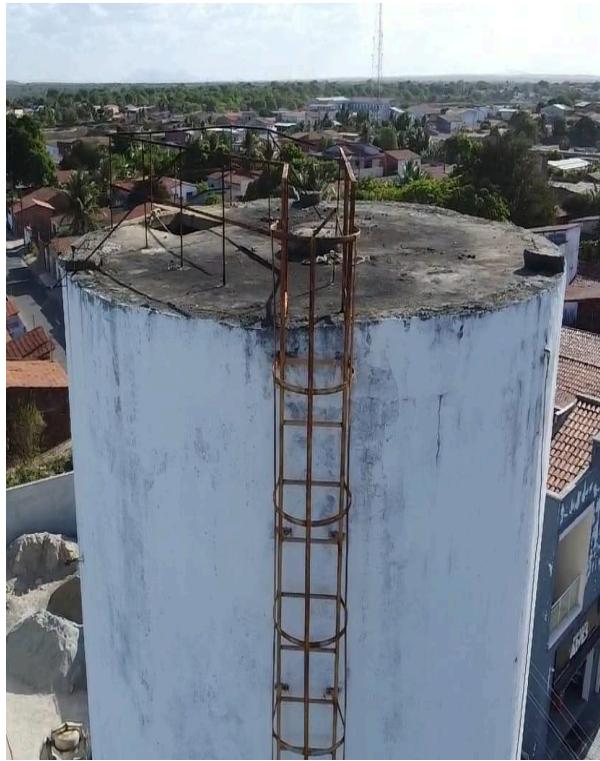
Foto 37 - Vila São Marcos - REL-05: escada oxida e guarda-corpo danificado.

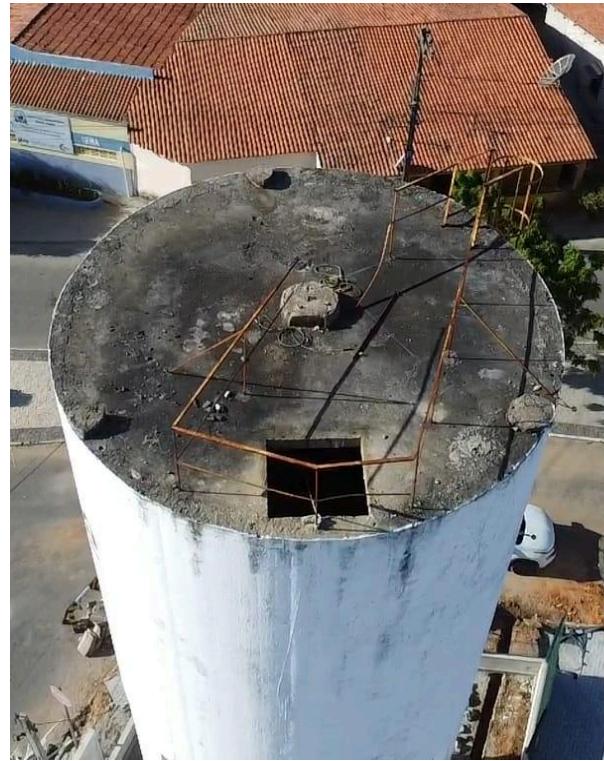
Foto 38 - Vila São Marcos - REL-05: escada oxida, guarda-corpo danificado e ausência de tampa.
