**RELATÓRIO DE FISCALIZAÇÃO
RF/CSB/0032/2025
(NUP: 13012.014697/2025-75) - (PCSB/CSB/0038/2025)**

Assunto: Fiscalização Emergencial do Sistema Integrado de Abastecimento de Água do Município de Ocara

COORDENADORIA DE SANEAMENTO BÁSICO

**Fortaleza – CE
Novembro/2025**

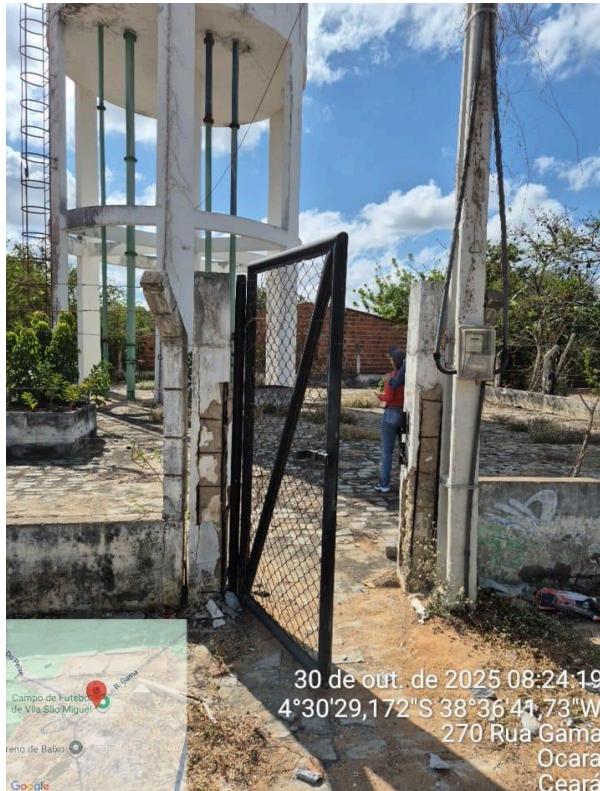
Foto 39 - Sereno de Cima - REL-06: muro do portão de acesso com armadura exposta.

Determinação D4 - A CAGECE deve realizar operação e manutenção adequada das unidades integrantes dos sistemas de abastecimento de água e de esgotamento sanitário, visando corrigir as não conformidades descritas na constatação C4.

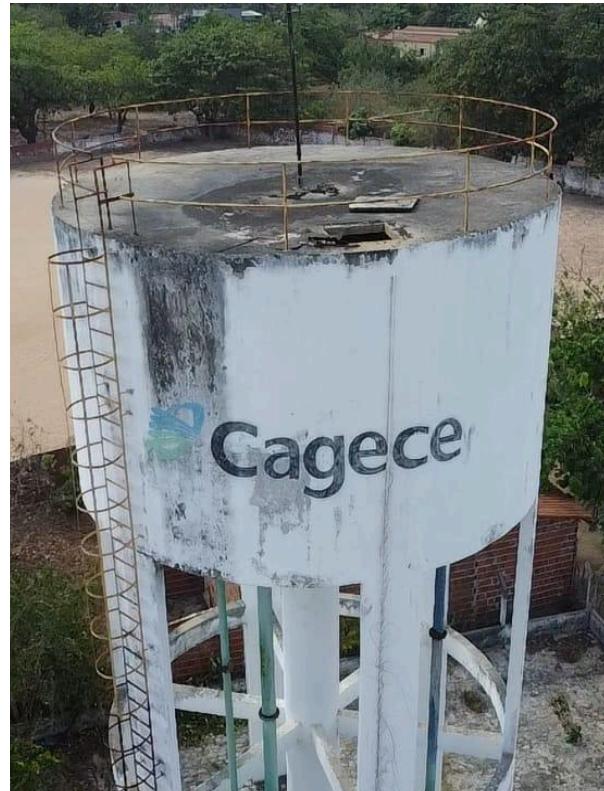
Foto 40 - Sereno de Cima - REL-06: pintura desgastada, escada e guarda-corpo oxidados.

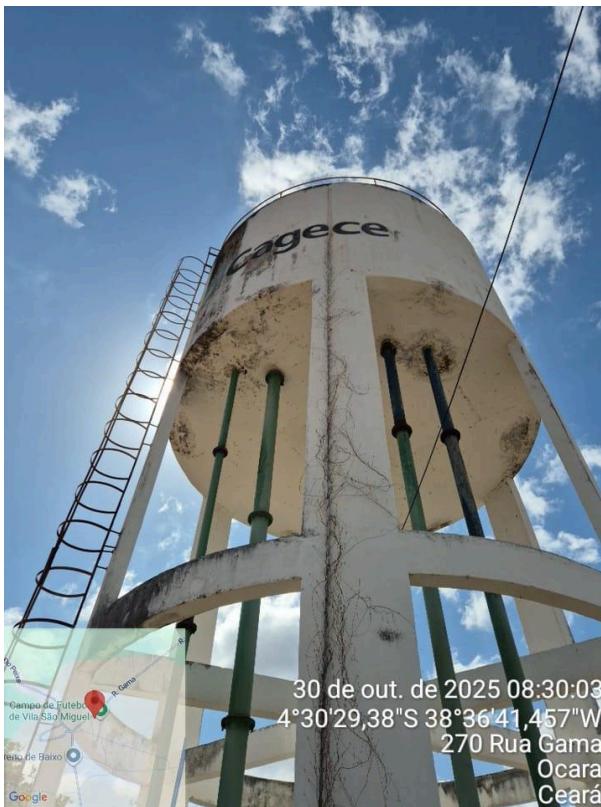
Foto 41 - Sereno de Cima - REL-06: pintura desgastada e sinais de vazamento.

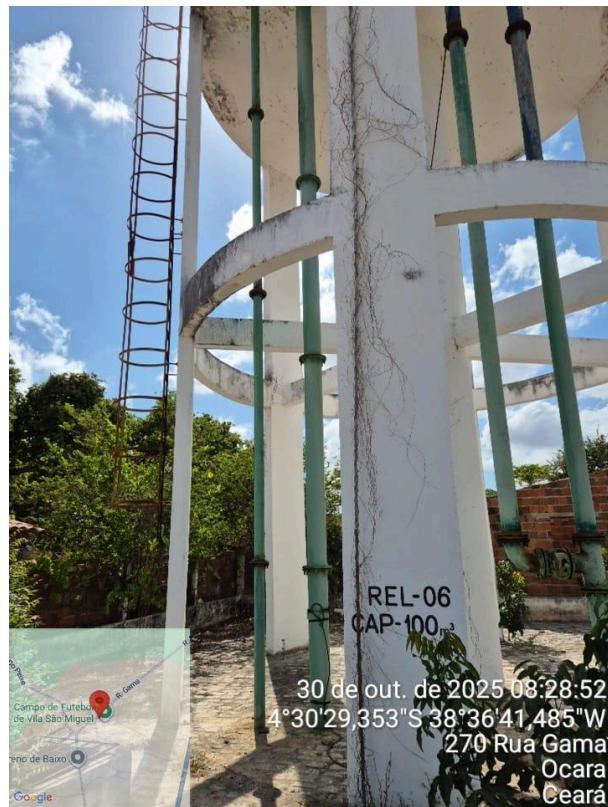
Foto 42 - Sereno de Cima - REL-06: pintura desgastada e sinais de vazamento.
