## RELATÓRIO DE FISCALIZAÇÃO RF/CSB/0032/2026

**Assunto:** Fiscalização dos Sistemas de Abastecimento de Água e Esgotamento Sanitário do Município de Pacajus

**COORDENADORIA DE SANEAMENTO BÁSICO**

**Fortaleza – CE  
Julho/2026**

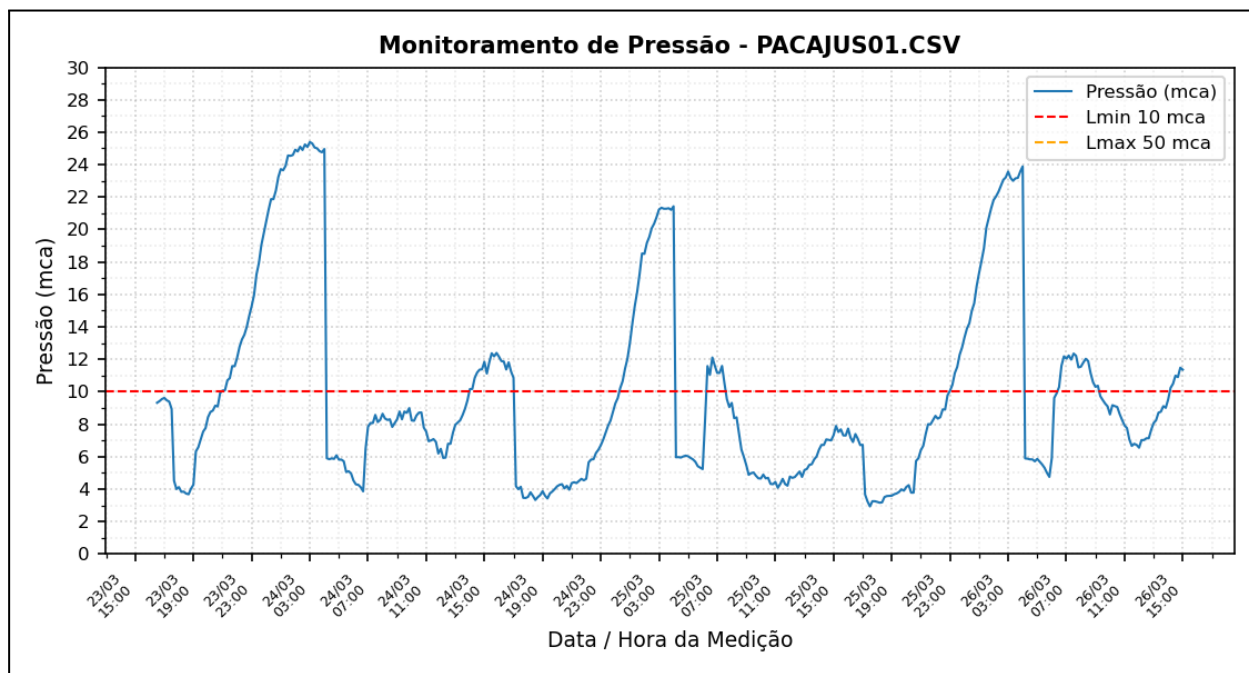
**Figura 4** - Monitoramento da pressão no SAA de Pacajus no período de 23/03/2026 a 26/03/2026, no endereço: Rua Naide Costa Menezes, 1855.

- **Ponto 1** – Rua Naide Costa Menezes, 1855 - Pacajus/CE: no período de 23/03/2026 às 16h30min a 26/03/2026 às 15h00min, 65,33% das 424 medições apresentaram pressões abaixo de 10 mca (**Figura 4**);
- **Ponto 2** – Rua Maria de Fátima Costa Braz, 156 - Pacajus/CE: no período de 23/03/2026 às 16h40min a 26/03/2026 às 15h20min, 84,71% das 425 medições apresentaram pressões abaixo de 10 mca (**Figura 5**);
- **Ponto 3** – Rua Anacleto de Souza, 1692 - Pacajus/CE: no período de 23/03/2026 às 17h00min a 26/03/2026 às 15h40min, 77,88% das 425 medições apresentaram pressões abaixo de 10 mca (**Figura 6**);

Ademais, constata-se o descumprimento ao condicionante de dispensa relativo às pressões inferiores a 10 mca, na medida em que as ocorrências registradas nos Pontos 1 a 3 superaram os limites de tolerância temporal e/ou de frequência (período contínuo não superior a uma hora com limite de duas ocorrências a cada 24 horas), restando caracterizada a desconformidade na prestação do serviço (**Quadros 3 a 5**).

**Não conformidade NC1** - Resolução ARCE nº 147/2010, Anexo I, item **01.05**: Fornecer água com pressão em desacordo com os limites estabelecidos pela ARCE.

**Determinação D1** - A CAGECE deve fornecer água com pressão de acordo com os limites estabelecidos pela ARCE, visando corrigir as não conformidades verificadas na constatação C1.

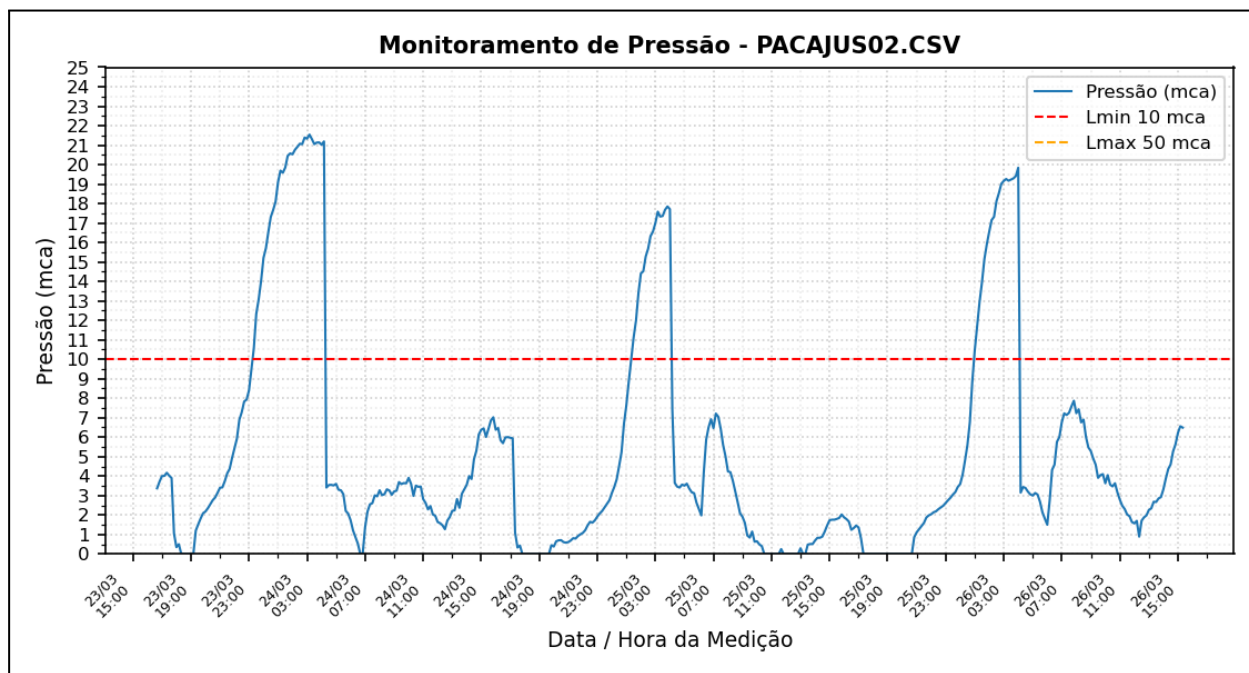
**Figura 5** - Monitoramento da pressão no SAA de Pacajus no período de 23/03/2026 a 26/03/2026, no endereço: Rua Maria de Fátima Costa Braz, 156.

- **Ponto 2** – Rua Maria de Fátima Costa Braz, 156 - Pacajus/CE: no período de 23/03/2026 às 16h40min a 26/03/2026 às 15h20min, 15,76% das 425 medições apresentaram descontinuidade (**Figura 5**).

**Não conformidade NC2** - Resolução ARCE no 147/2010, Anexo I, item **01.03**: Interromper indevidamente a prestação dos serviços ou não restabelecer o serviço quando exigido pela legislação.

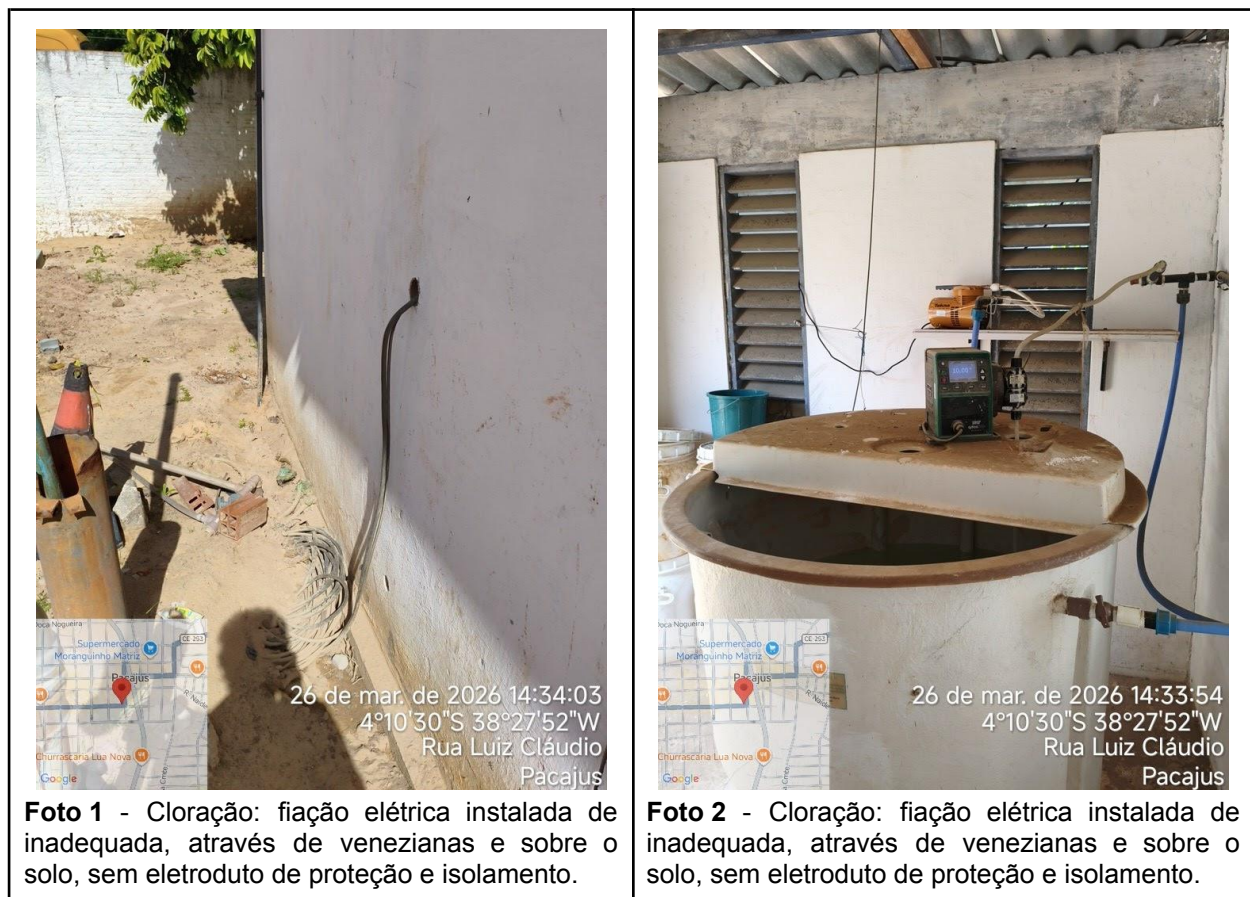
**Foto 1** - Cloração: fiação elétrica instalada de inadequada, através de venezianas e sobre o solo, sem eletroduto de proteção e isolamento.

**Foto 2** - Cloração: fiação elétrica instalada de inadequada, através de venezianas e sobre o solo, sem eletroduto de proteção e isolamento.

**Determinação D3** - A CAGECE deve cumprir as normas técnicas e os procedimentos estabelecidos para a implantação / manutenção das instalações dos sistemas de abastecimento de água, visando corrigir as não conformidades descritas na constatação C3.

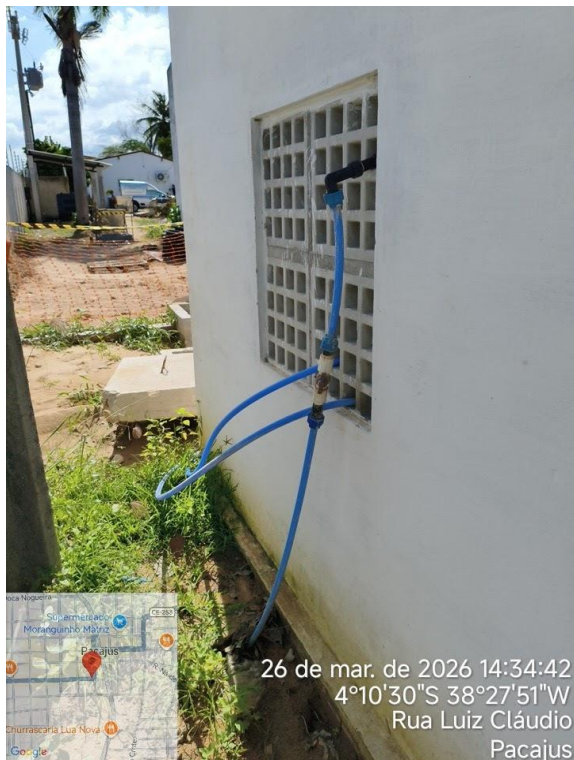
**Foto 3** - Cloração: tubulação hidráulica instalada de maneira inadequada, através de cobogós.

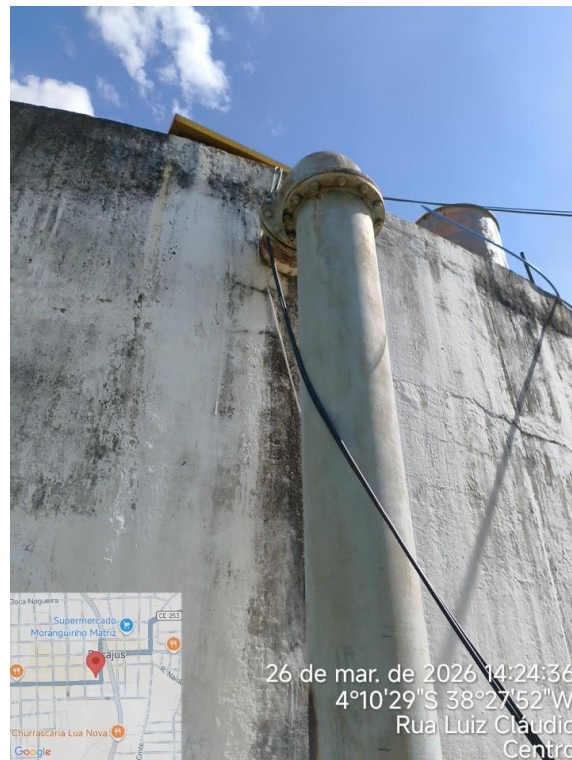
**Foto 4** - RAP-06: instalações elétricas inadequadas, junto à tubulação metálica, sem eletroduto de proteção e isolamento.

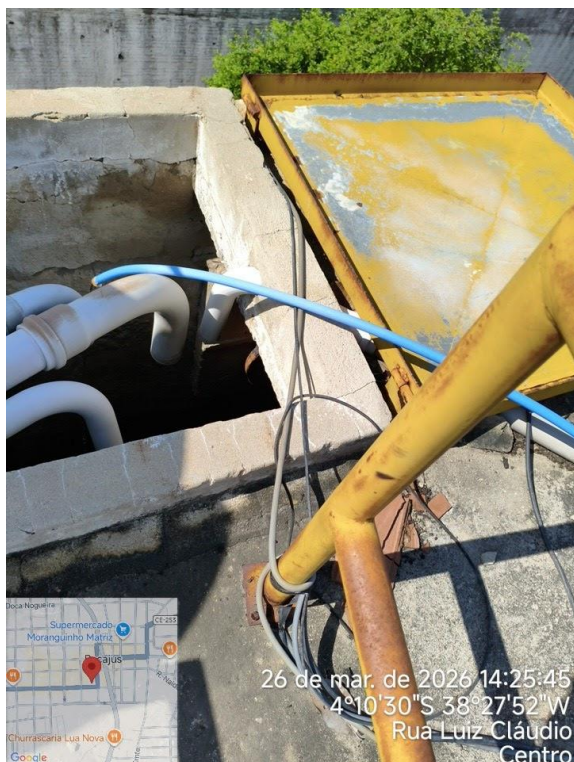
**Foto 5** - RAP-06: abertura de inspeção sem vedação adequada, com acesso indevido para tubulações e instalações elétricas, que se encontram fixadas ao corrimão metálico.

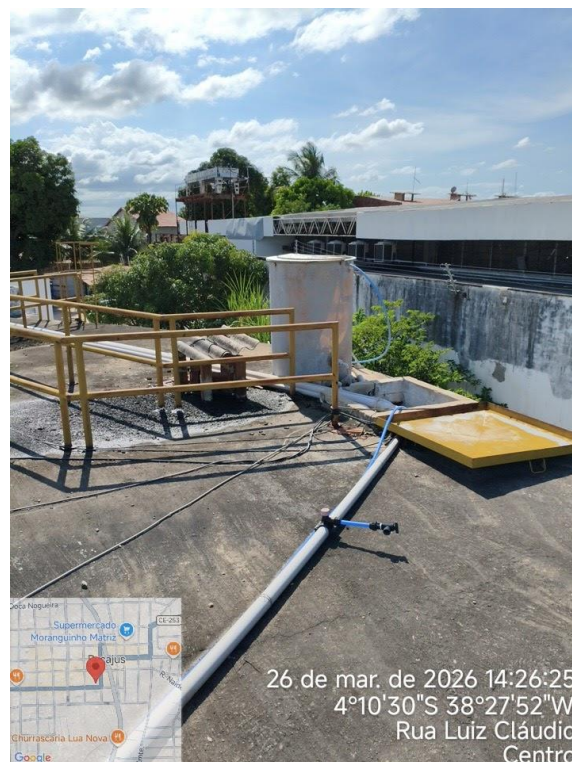
**Foto 6** - RAP-06: fios e cabos instalados de maneira inadequada sobre a laje fixados ao corrimão metálico, sem eletroduto de proteção e isolamento.

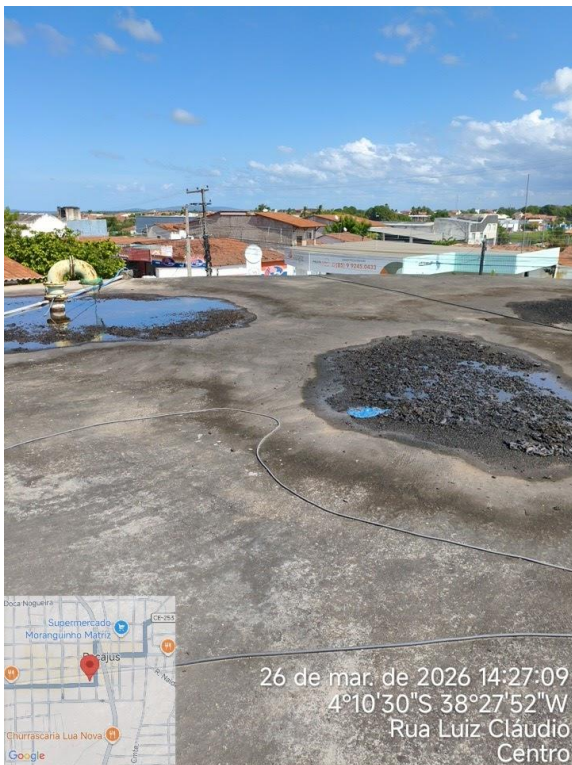
**Foto 7** - RAP-06: fios e cabos instalados de maneira inadequada sobre a laje, sem eletroduto de proteção e isolamento.

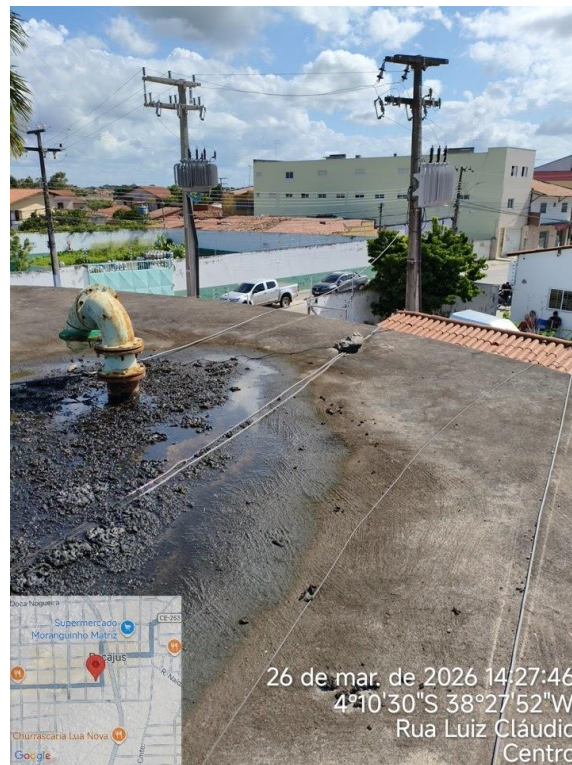
**Foto 8** - RAP-06: furo na laje e fios e cabos instalados de maneira inadequada sobre a laje, sem eletroduto de proteção e isolamento.

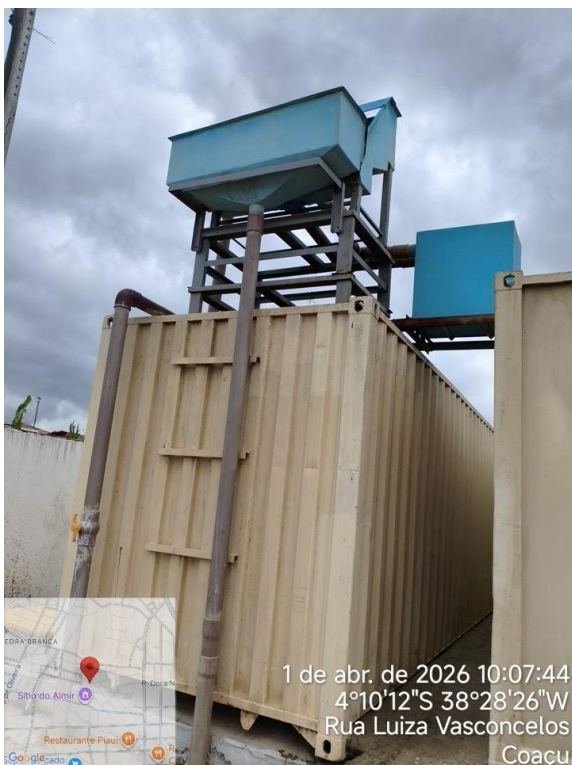
**Foto 9** - ETE Geraldo Magela: não tem escada de acesso tipo marinheiro e nem plataforma de segurança para realização de atividades de operação e manutenção seguras.

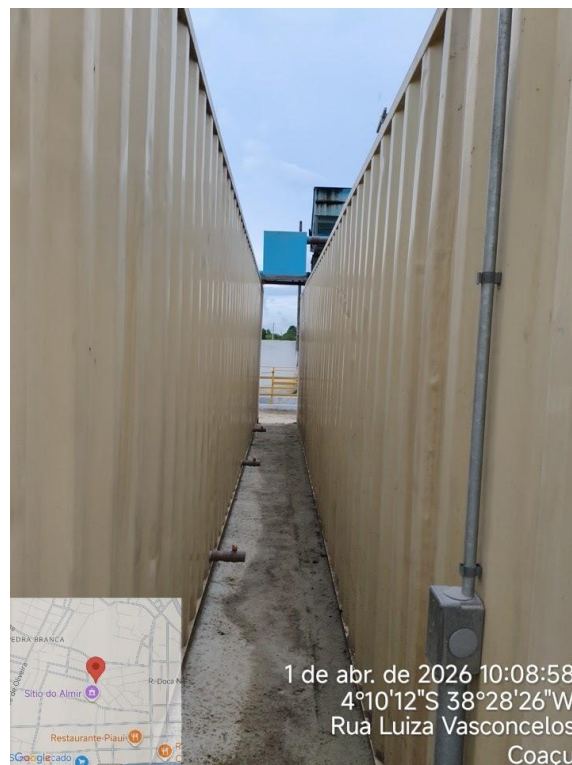
**Foto 10** - ETE Geraldo Magela: não tem escada de acesso tipo marinheiro e nem plataforma de segurança para realização de atividades de operação e manutenção seguras.

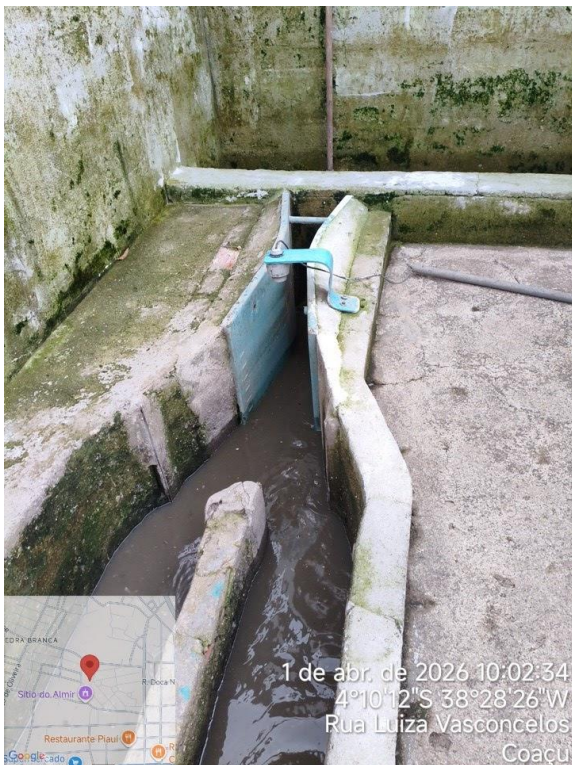
**Foto 11** - ETE Geraldo Magela: tratamento preliminar não possui comportas de isolamento para manutenção das caixas de areia.

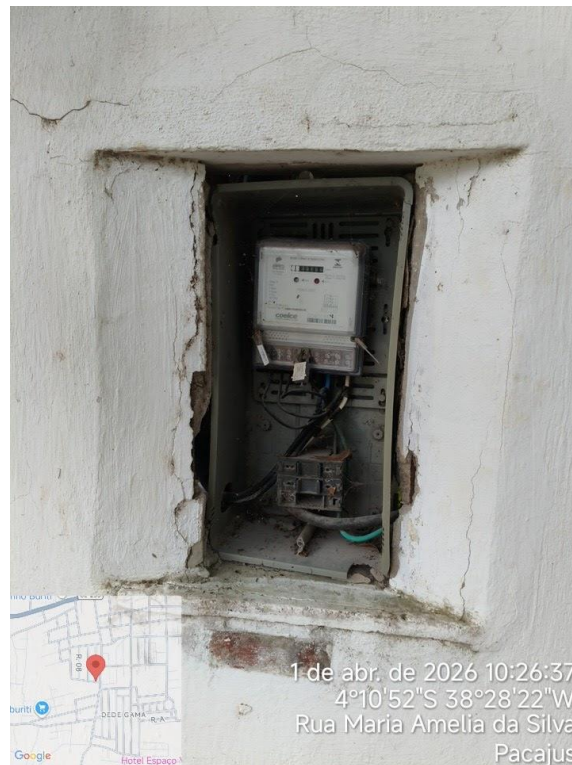
**Foto 12** - ETE Parque Buriti: quadro de energia sem tampa, totalmente exposto.

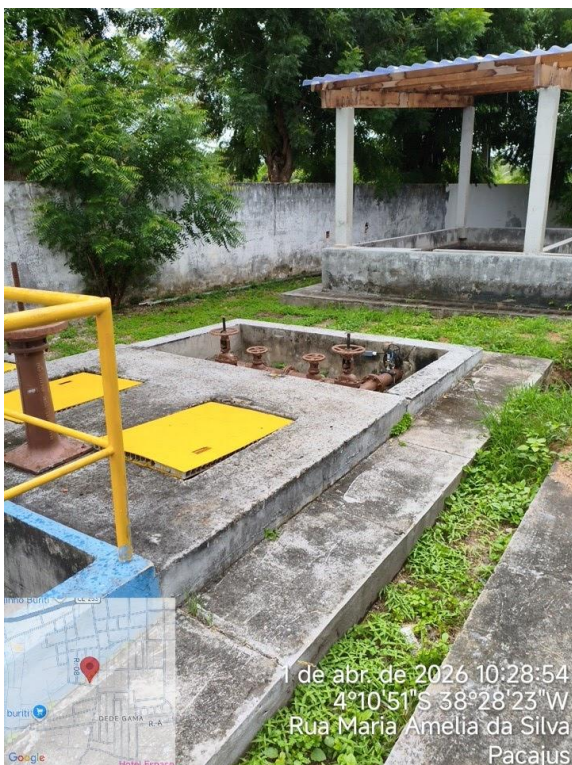
**Foto 13** - ETE Parque Buriti: caixa proteção e inspeção sem tampa na área do pátio.

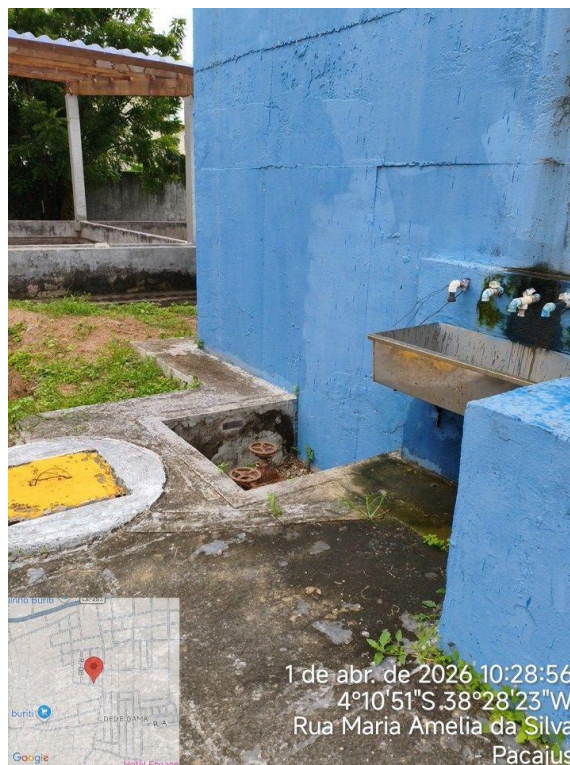
**Foto 14** - ETE Parque Buriti: caixa de proteção inspeção sem tampa na área do pátio.

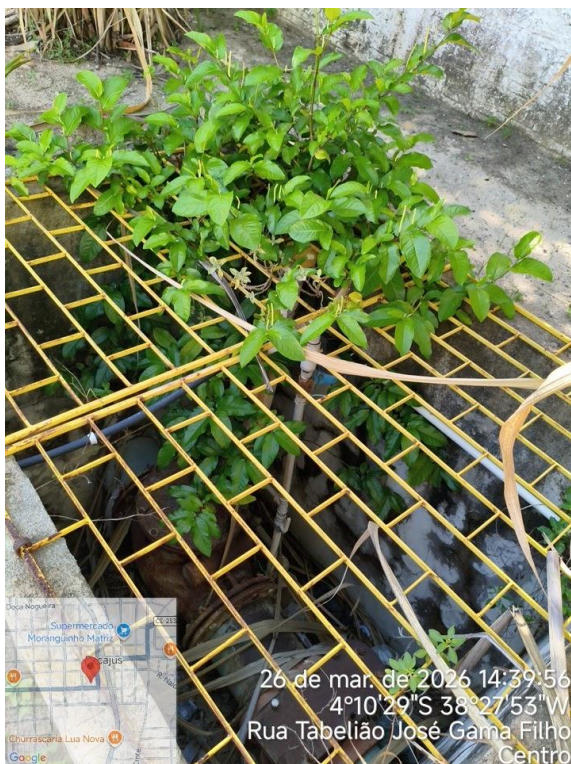
- Caixas de Inspeção: verificou-se a presença de vegetação alta, tubulação em processo de corrosão, água empoeada no interior, material inadequado sobre a grade de proteção (**Fotos 17 a 22**);

**Foto 17** - Caixas de Inspeção: presença de vegetação alta.

**Determinação D4** - A CAGECE deve realizar operação e manutenção adequada das unidades integrantes dos sistemas de abastecimento de água e de esgotamento sanitário, visando corrigir as não conformidades descritas na constatação C4.

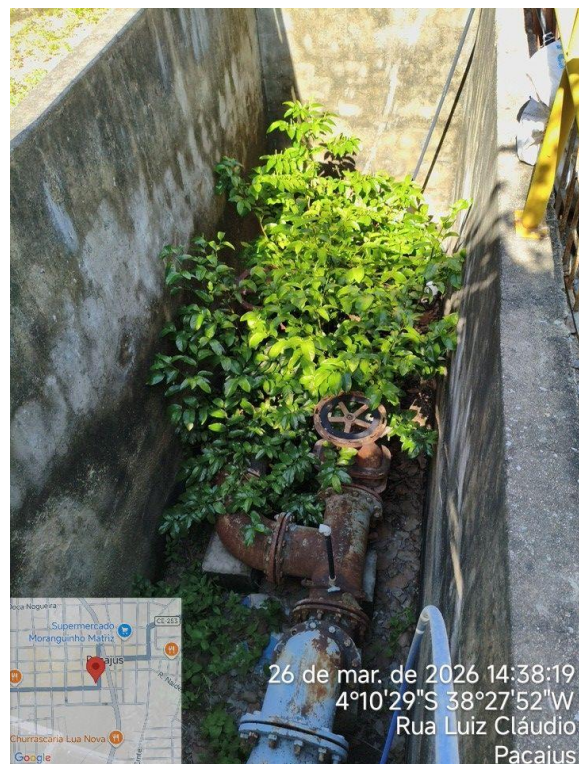
**Foto 18** - Caixas de Inspeção: presença de vegetação alta e tubulação oxidada.

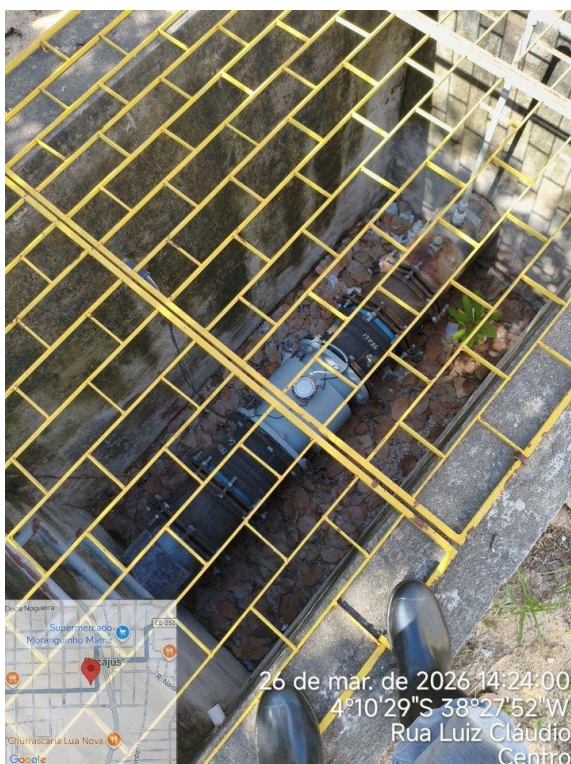
**Foto 19** - Caixas de Inspeção: tubulação em processo de corrosão.

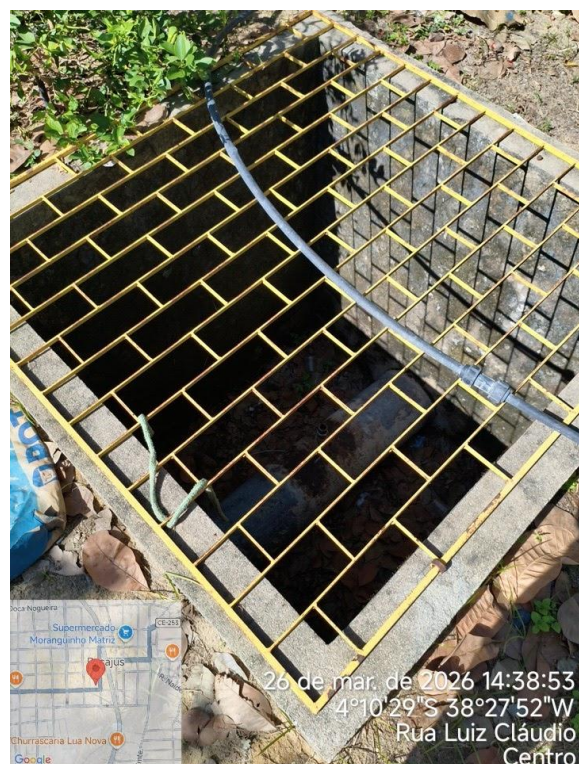
**Foto 20** - Caixas de Inspeção: tubulação em processo de corrosão.

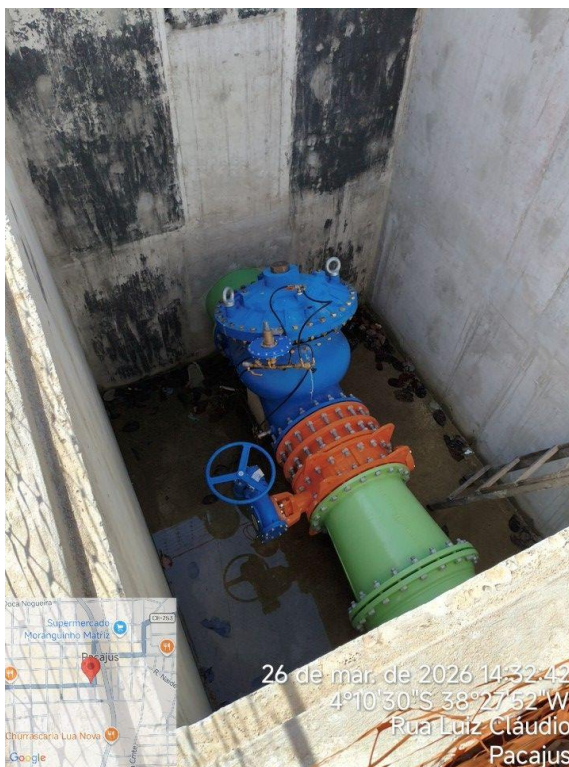
**Foto 21** - Caixas de Inspeção: presença de água empoeada no interior.

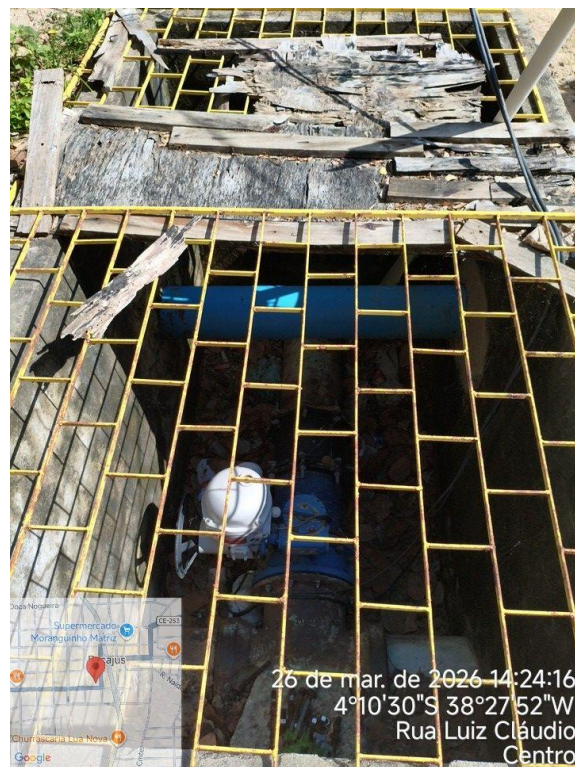
**Foto 22** - Caixas de Inspeção: presença de material inadequado sobre a grade de proteção.

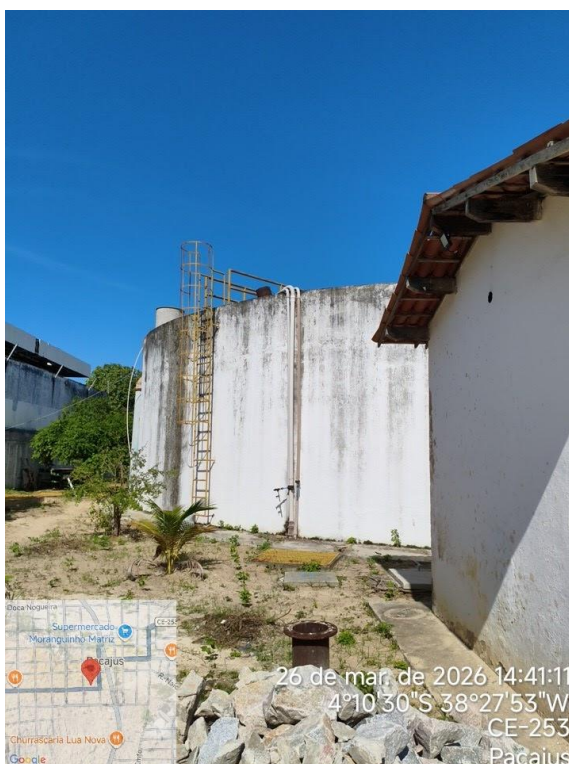
- RAP-06: a pintura encontra-se deteriorada; há acúmulo de sujeira (lodo) na laje (**Fotos 23 a 26**).

**Foto 23** - RAP-06: pintura deteriorada.

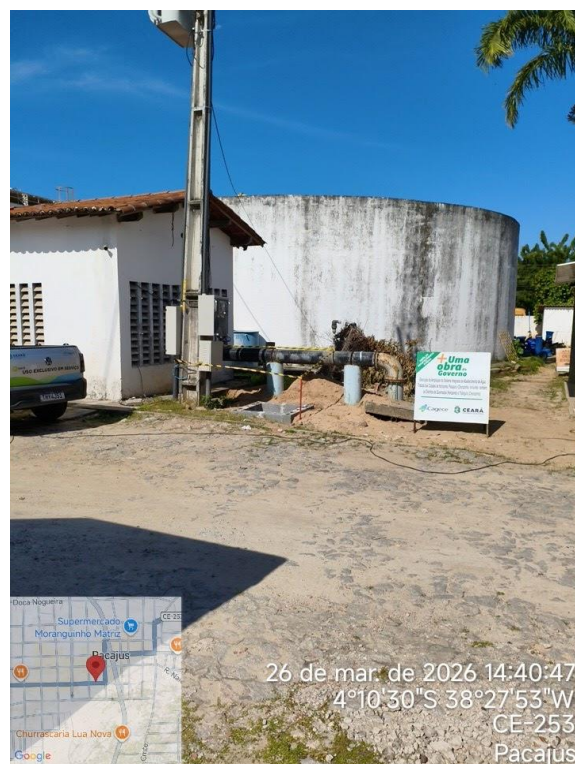
**Foto 24** - RAP-06: pintura deteriorada.

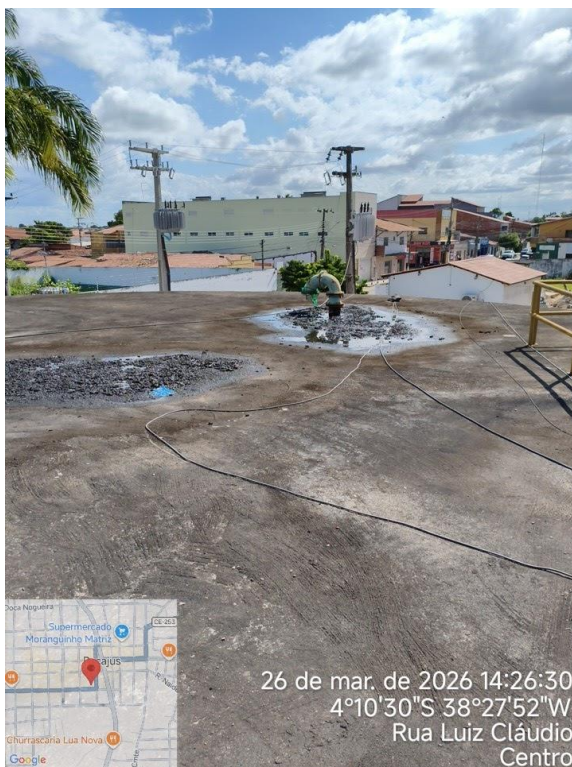
**Foto 25** - RAP-06: acúmulo de sujeira (lodo) na laje.

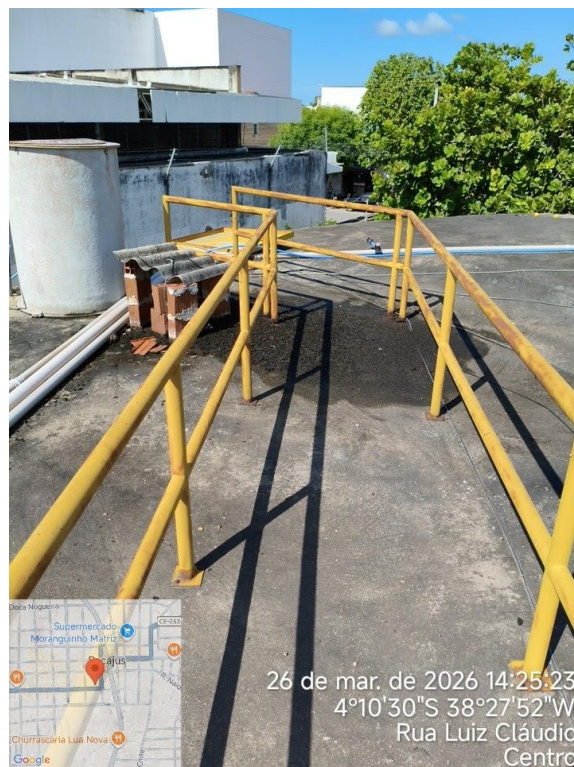
**Foto 26** - RAP-06: acúmulo de sujeira (lodo) na laje.

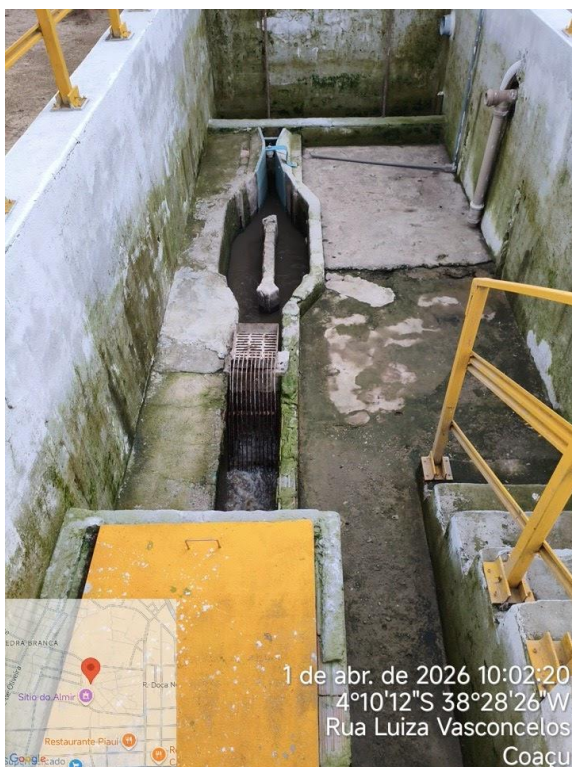
- ETE Geraldo Magela: o tratamento preliminar está com o piso do fosso e a infraestrutura do canal dos esgotos, bem como a pintura das paredes do fosso deteriorados (**Fotos 27 a 30**);
- ETE Parque Buriti: caixas de inspeção com tampas em processo de degradação ou fora do lugar na área do pátio; vala aberta com tubulação exposta; BIO AMP com tubulação aparente disposta sobre a calçada de circulação, de modo improvisado; reator aeróbio com corrimão danificado e oxidado, tampas deslocadas (**Fotos 31 a 38**).

**Foto 27** - ETE Geraldo Magela: tratamento preliminar com piso do fosso e da infraestrutura do canal dos esgotos deteriorados.

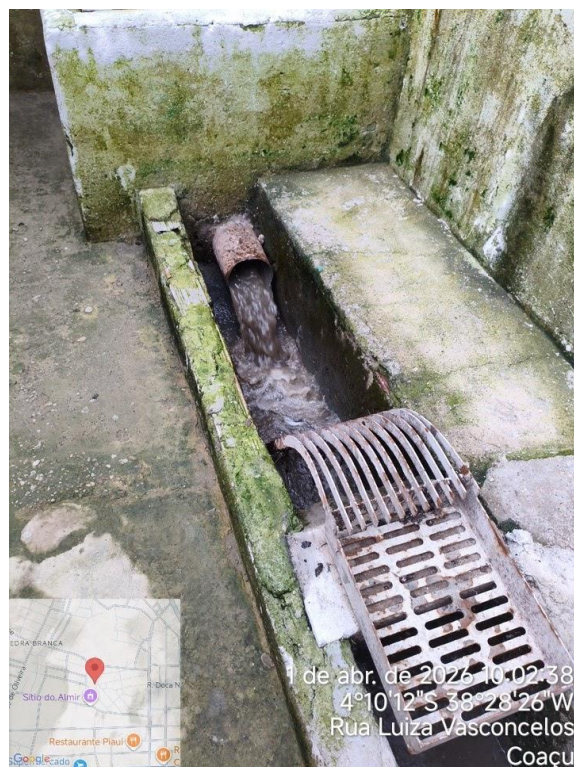
**Foto 28** - ETE Geraldo Magela: tratamento preliminar com piso do fosso e da infraestrutura do canal dos esgotos deteriorados.

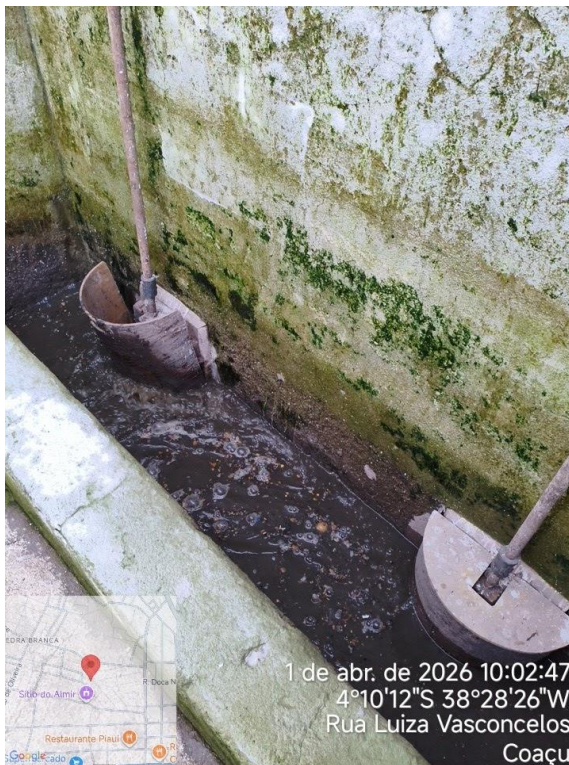
**Foto 29** - ETE Geraldo Magela: tratamento preliminar com piso do fosso e da infraestrutura do canal dos esgotos deteriorados.

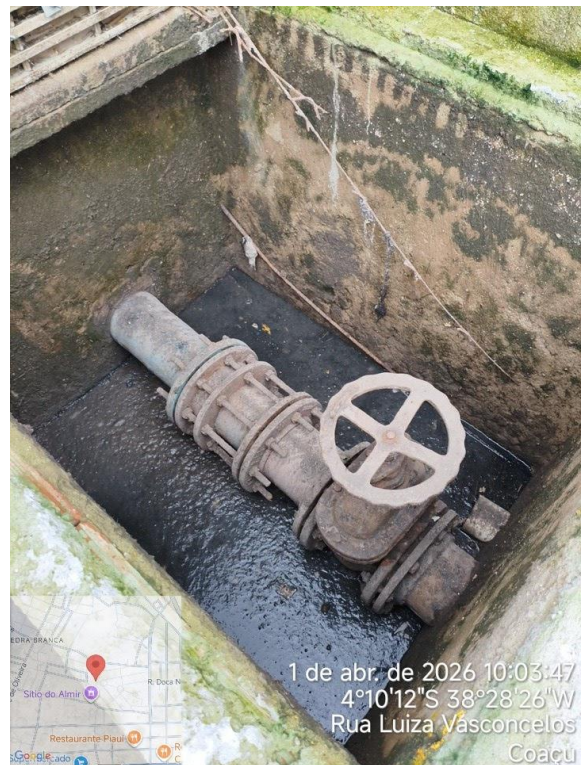
**Foto 30** - ETE Geraldo Magela: tratamento preliminar com pintura das paredes do fosso deteriorada.

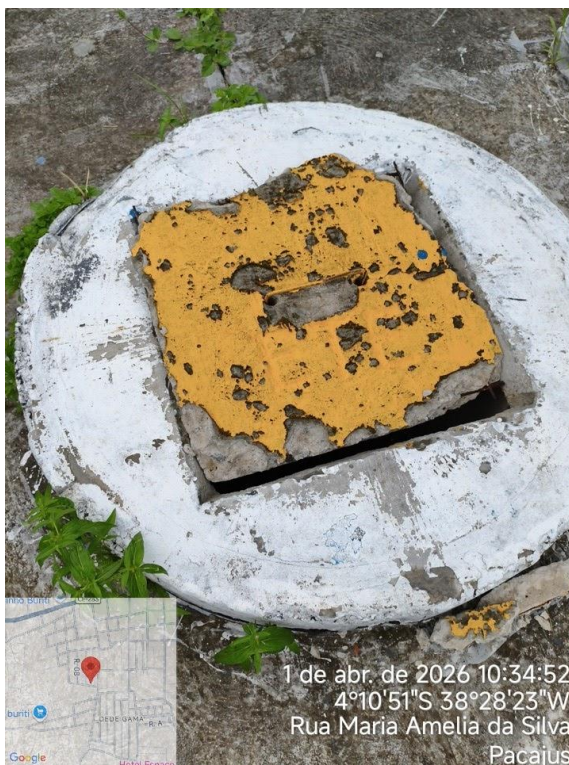
**Foto 31** - ETE Parque Buriti: caixas inspeção com tampas em processo de degradação ou fora do lugar na área do pátio.

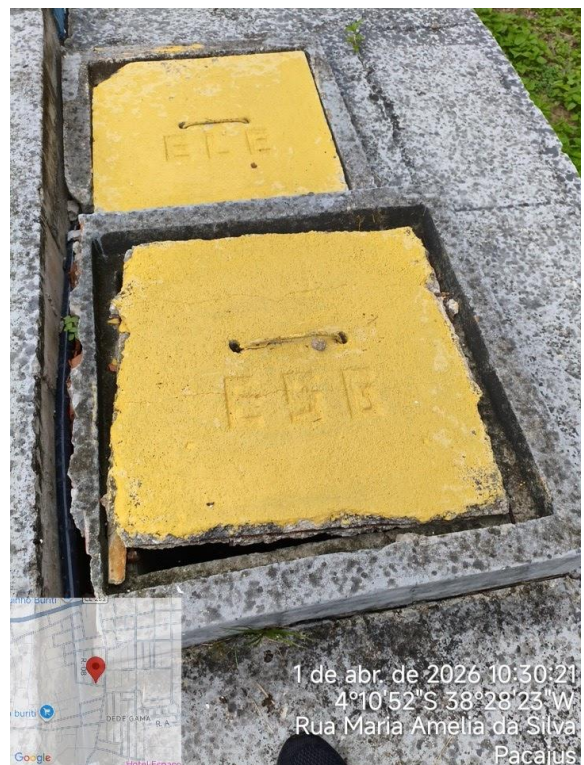
**Foto 32** - ETE Parque Buriti: caixas inspeção com tampas em processo de degradação ou fora do lugar na área do pátio.

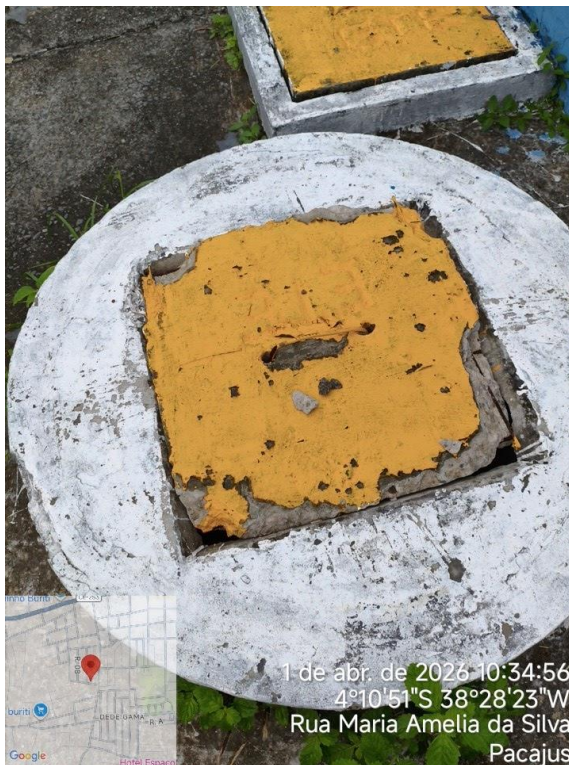
**Foto 33** - ETE Parque Buriti: caixas inspeção com tampas em processo de degradação ou fora do lugar na área do pátio.

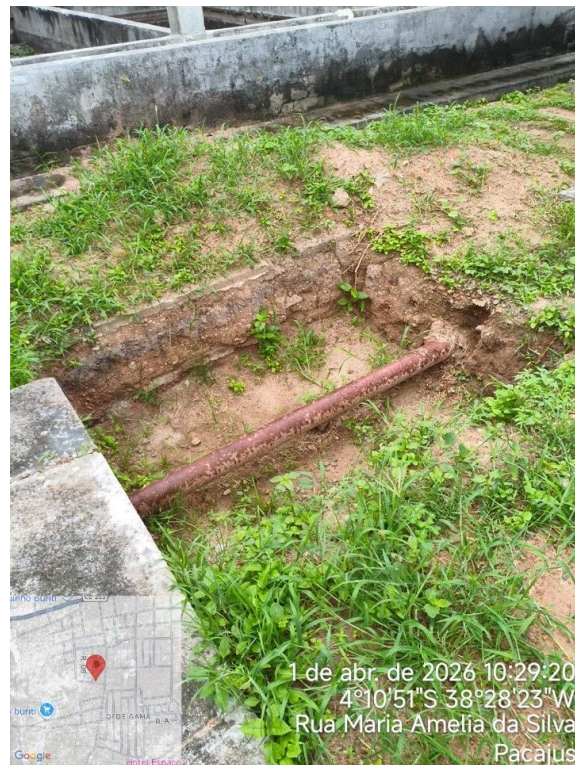
**Foto 34** - ETE Parque Buriti: vala aberta com tubulação exposta.

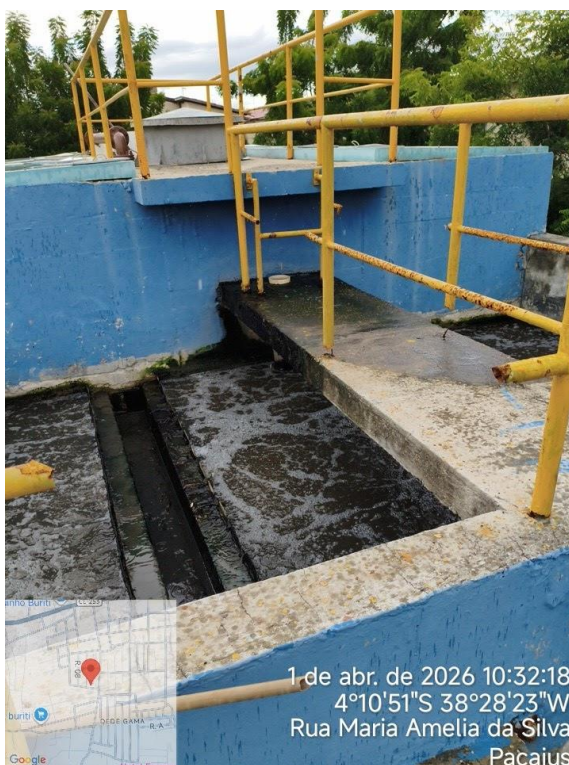
**Foto 35** - ETE Parque Buriti: Reator com corrimão danificado e oxidado.

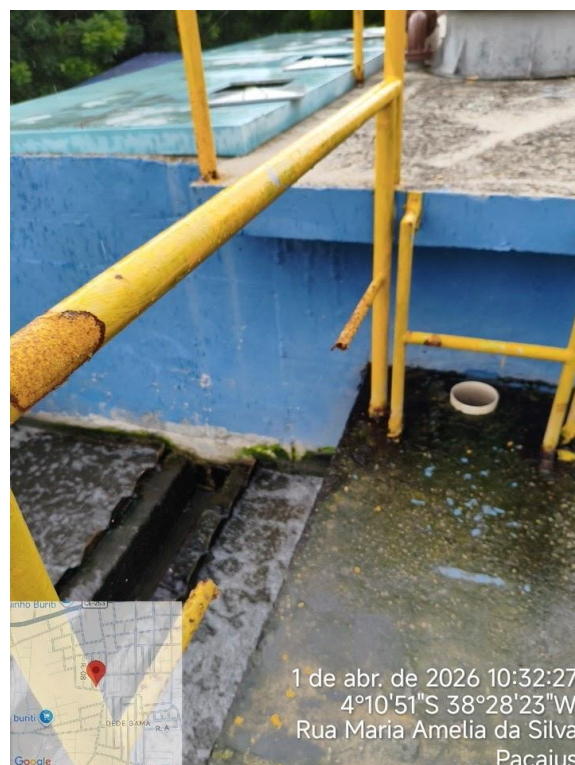
**Foto 36** - ETE Parque Buriti: Reator com corrimão danificado e oxidado.
