RELATÓRIO DE FISCALIZAÇÃO

RF/CSB/0033/2025

Assunto: Fiscalização do Sistema de Abastecimento de Água do Município de Fortim

COORDENADORIA DE SANEAMENTO BÁSICO

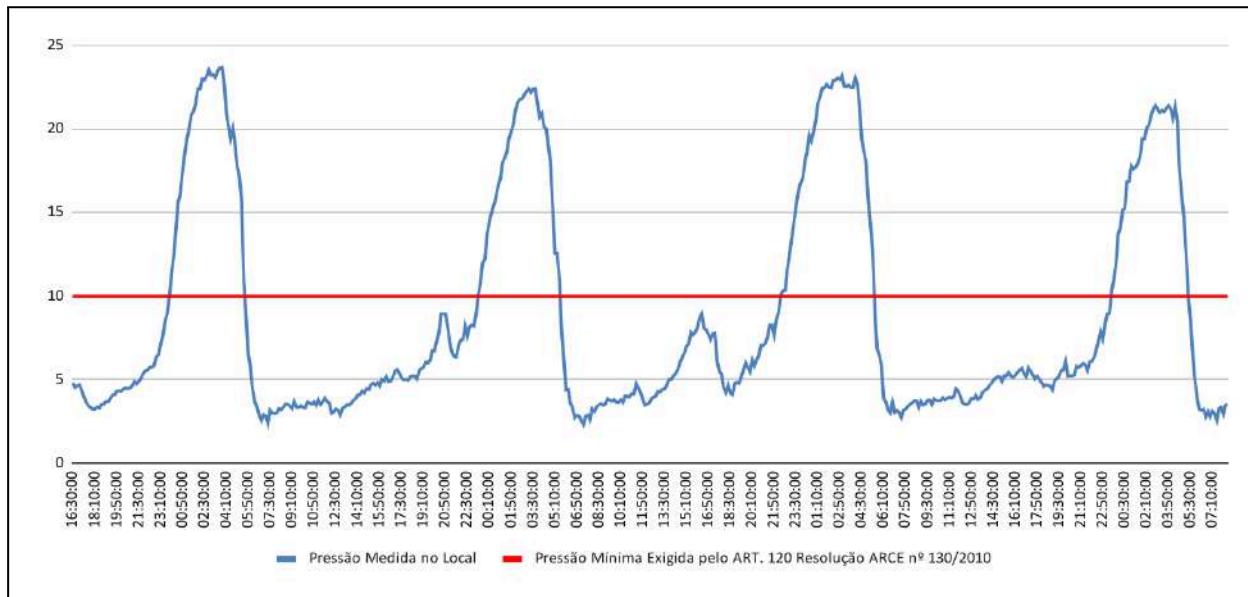
Figura 2 - Monitoramento da pressão no SI de Fortim, realizada pela ARCE na Rua José Rodrigues, Centro, período de 13/10/2025 a 17/10/2025.

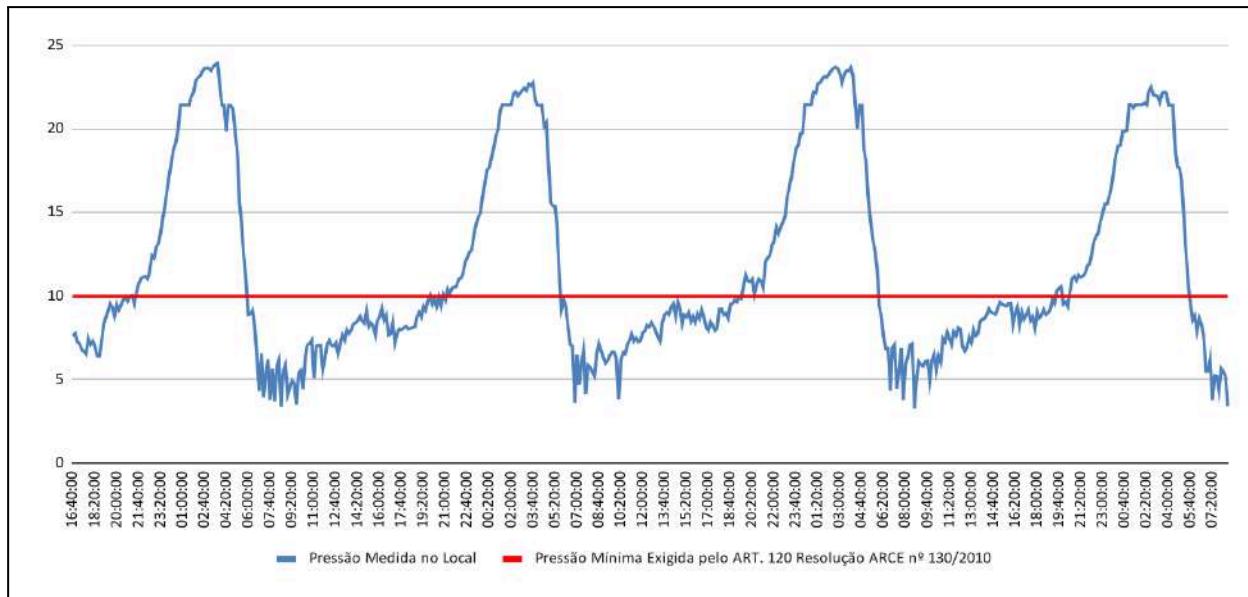
Figura 3 - Monitoramento da pressão no SI de Fortim, realizada pela ARCE na Rua Francisco N Scipião, Centro, período de 13/10/2025 a 17/10/2025.

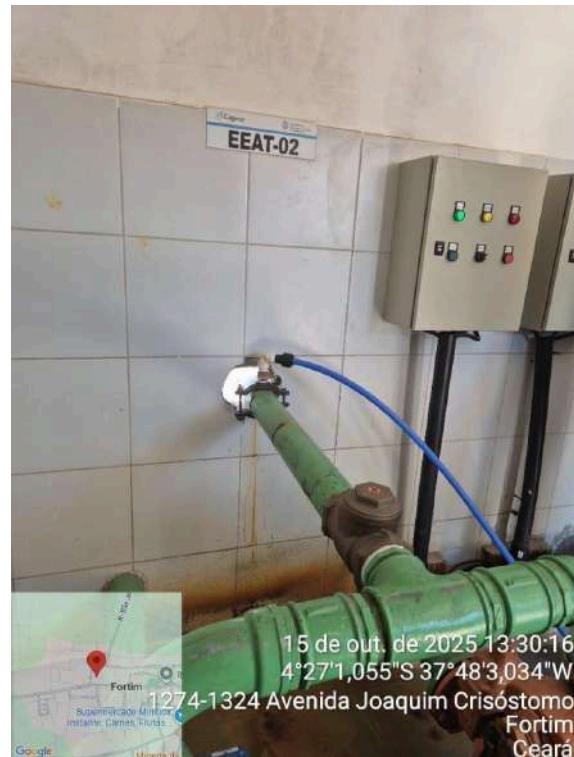
Foto 9 - Casa de Bombas: acúmulo de material em local inadequado.

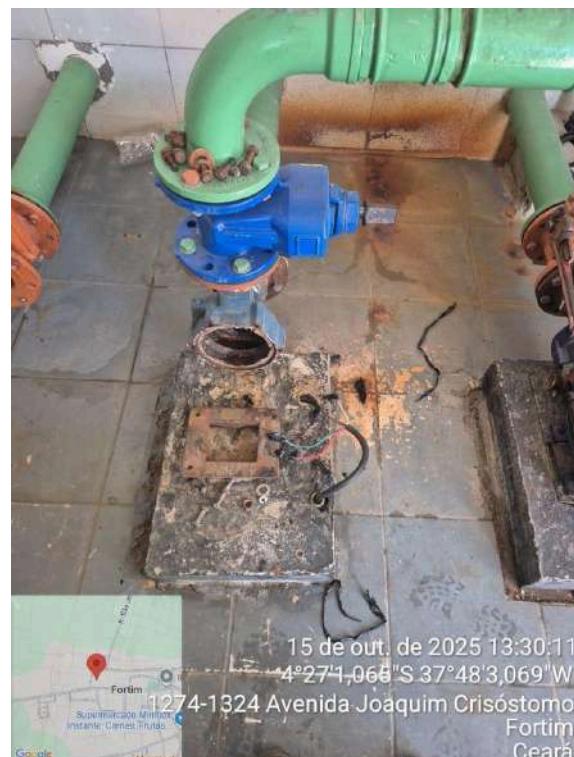
Foto 11 - Casa de Bombas: chave presa a válvula da bomba.

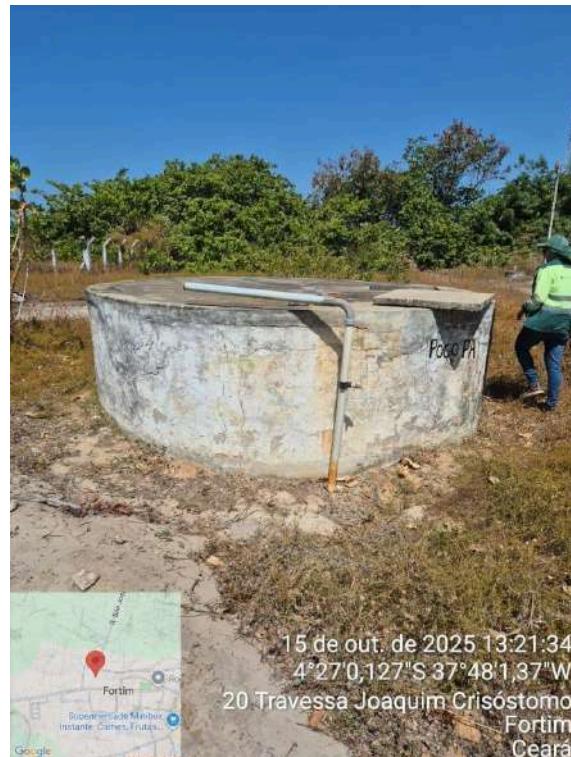
Foto 13 - Estruturas externas: Acúmulo de vegetação em estrutura desativada.

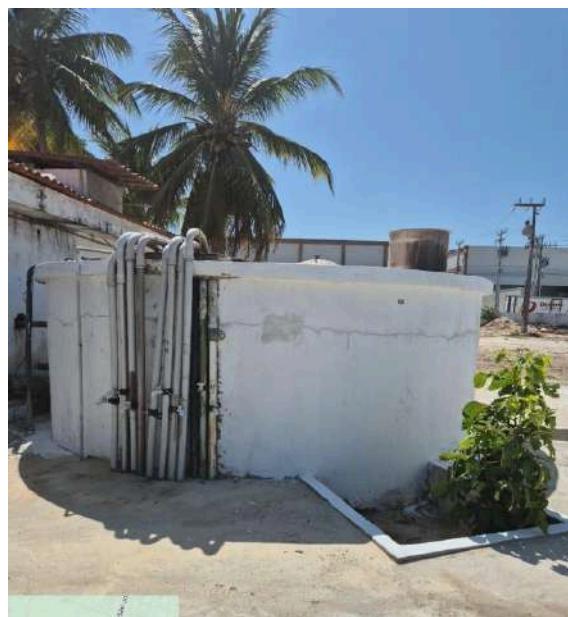
- ETA FORTIM / RAP-02: Vazamento na parede do reservatório, com rachaduras (**Fotos 19 a 21**);
- CAPTAÇÃO FORTIM / Casa de Comando: Presença de sujidades, painéis sem alerta de risco, estrutura sem iluminação adequada (sem lâmpada) e pintura desgastada (**Fotos 22 a 24**);

Foto 19 - RAP-02: Vazamento na parede do reservatório, com rachaduras.

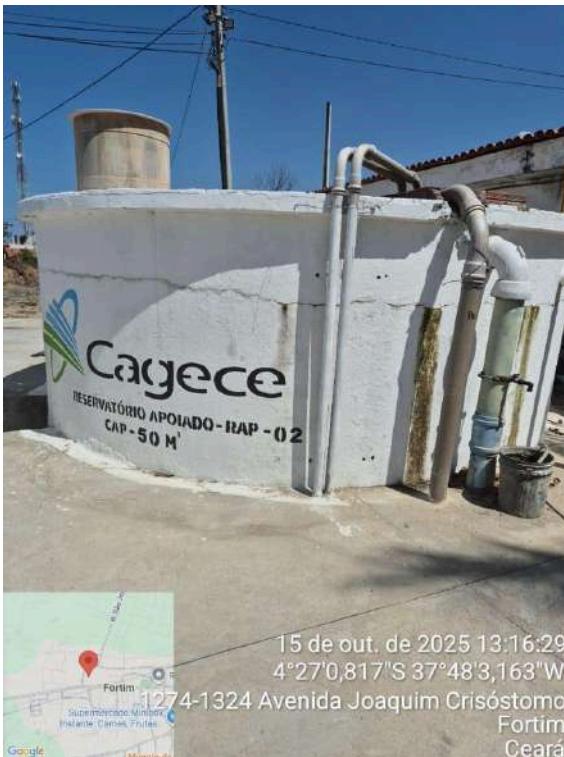
Foto 20 - RAP-02: Vazamento na parede do reservatório, com rachaduras.

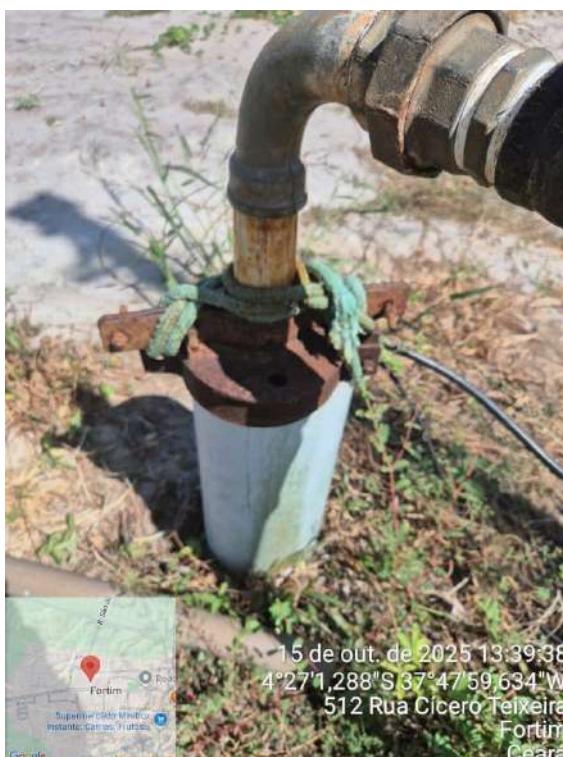
Foto 30 - Poços desativados (sem identificação):
Necessário aterrarr os poços, sem identificação com riscos de acidentes por não ter proteção.

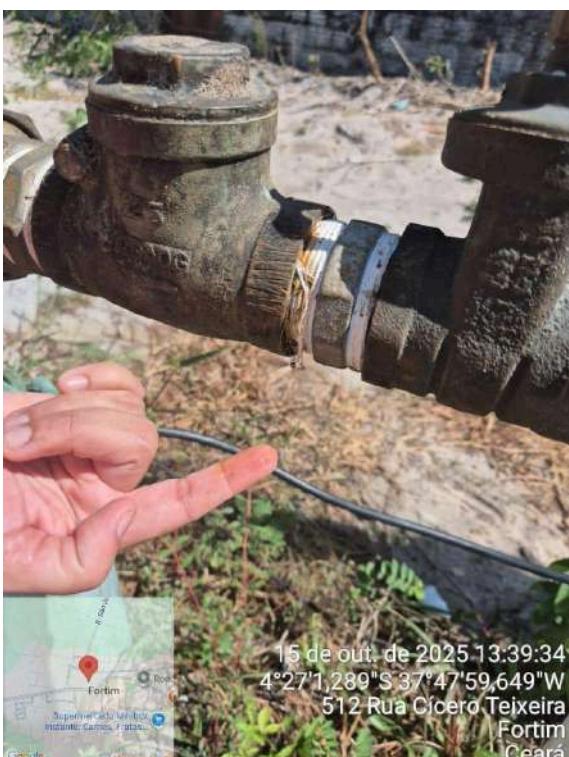
- CAPTAÇÃO FORTIM / PT-38: Peças da captação oxidadas, apresentando início de vazamento, fiação pendurada com riscos de acidente (**Fotos 31 a 33**);
- CAPTAÇÃO FORTIM / PT-33: Bomba cavitando, fiação pendurada com riscos de acidente e sem eletrodutos (**Fotos 34 e 35**);

Foto 31 - PT-38: Peças da captação oxidadas,
apresentando início de vazamento.

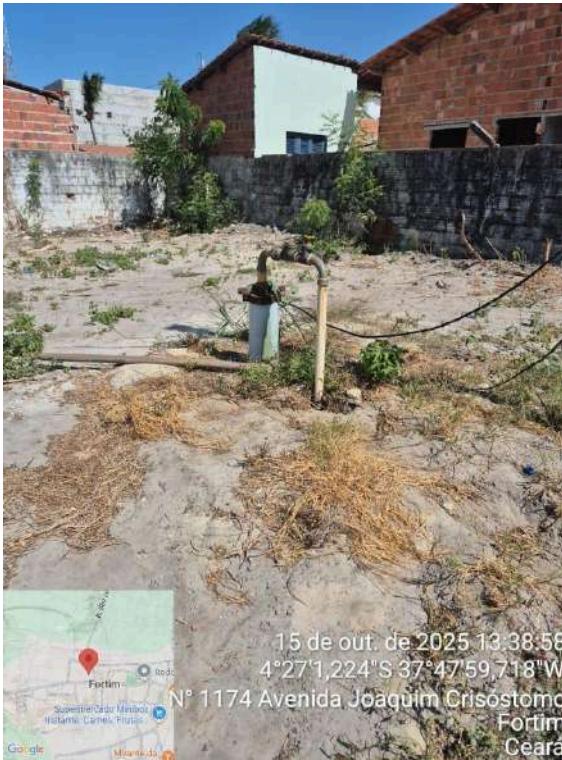
Foto 32 - PT-38: Peças da captação oxidadas,
apresentando início de vazamento.

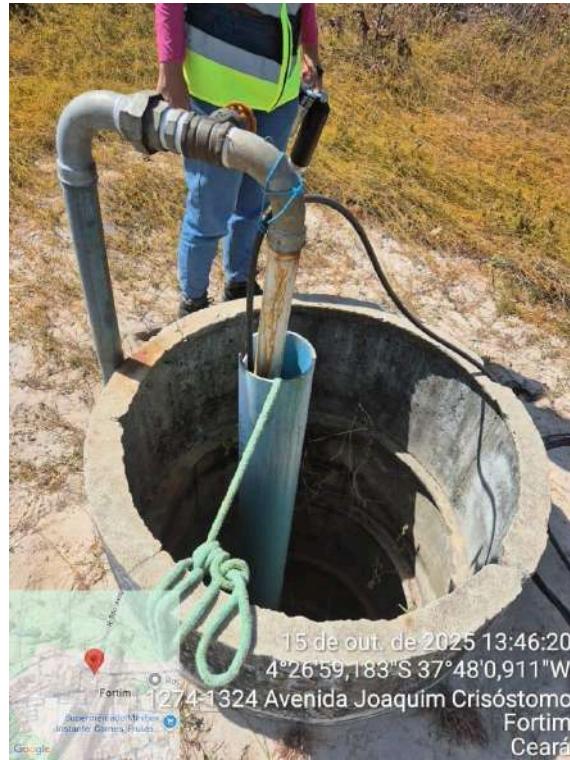
Foto 33 - PT-38: fiação pendurada com riscos de acidente.

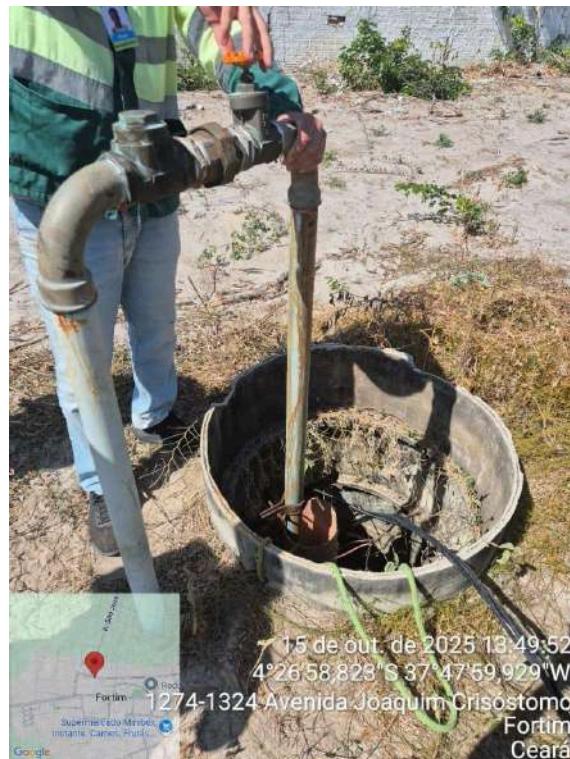
Foto 35 - PT-33: fiação pendurada com riscos de acidente e sem eletrodutos.

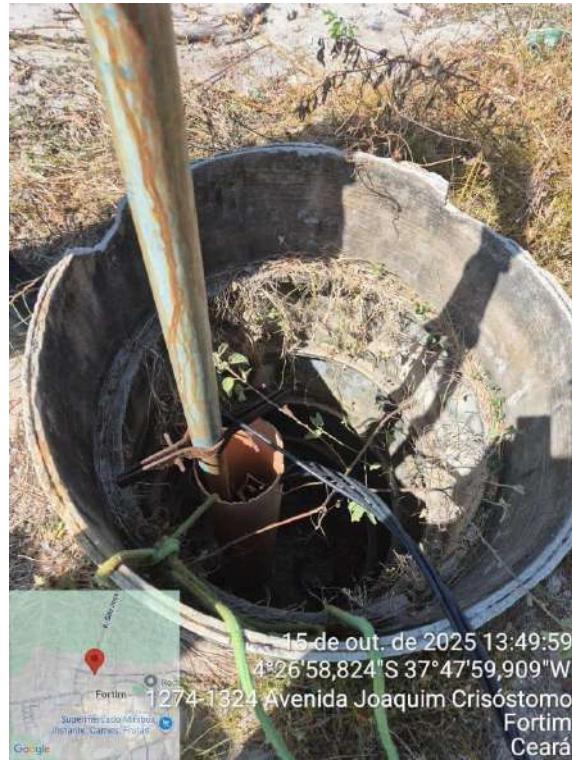
Foto 37 - PT-34: fiação pendurada com riscos de acidente e sem eletrodutos.

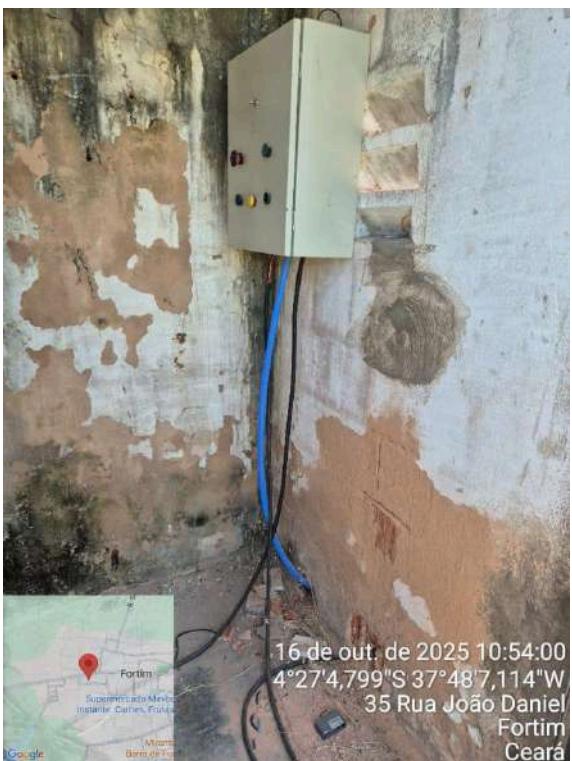
- CAPTAÇÃO FORTIM / Quadro de comando - Área dos poços: Sem identificação de riscos, fiação sem proteção e eletrodutos, parede degradada interna e externamente com manchas de lodo (**Fotos 39 a 41**);

Foto 39 - Quadro de comando - Área dos poços:
Sem identificação de riscos, fiação sem proteção
e eletrodutos.

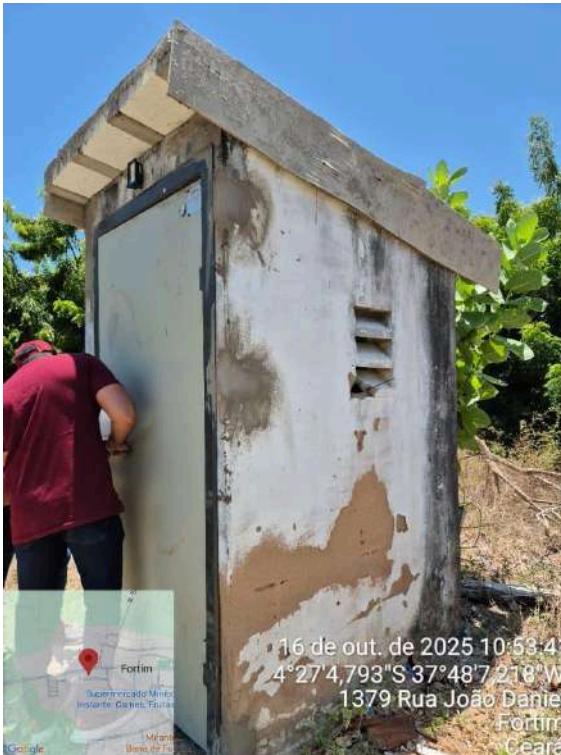
Foto 40 - Quadro de comando - Área dos poços:
Sem identificação de riscos, fiação sem proteção
e eletrodutos.

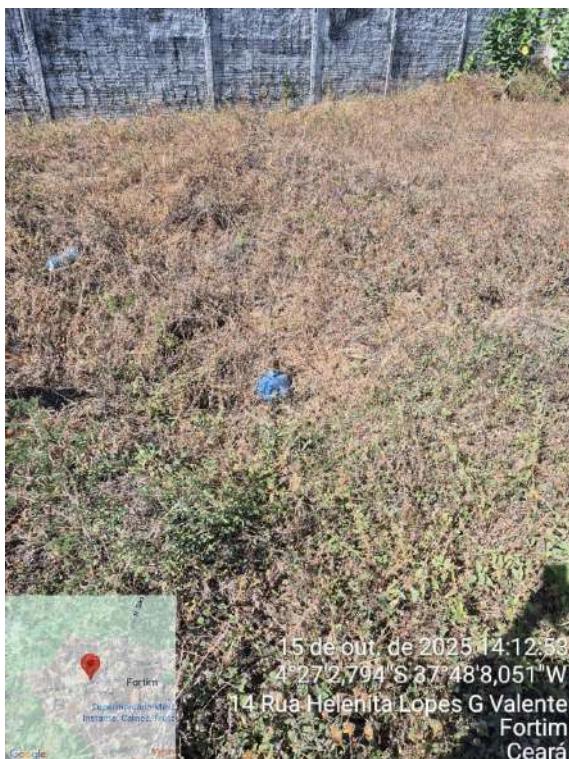
Foto 42 - Área dos poços: Chegada da ETA Campestre com proteção quebrada.

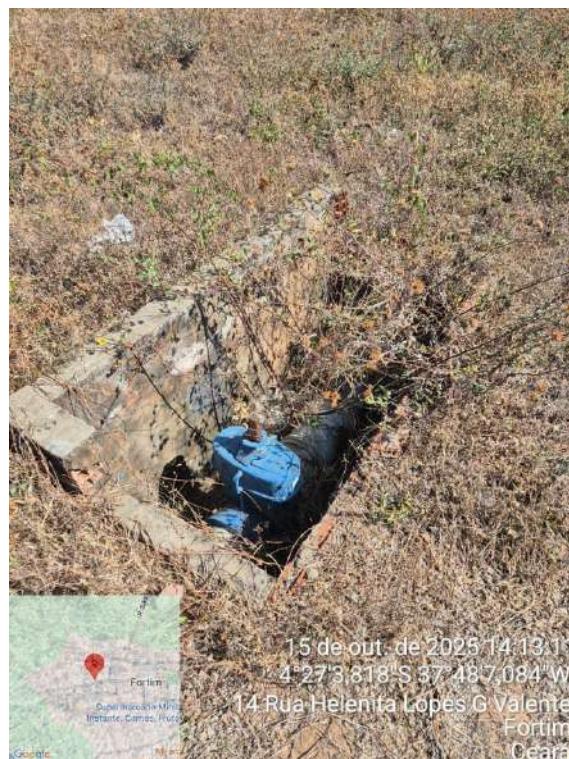
Foto 43 - Área dos poços: declive em parte do terreno, com risco de acidentes.

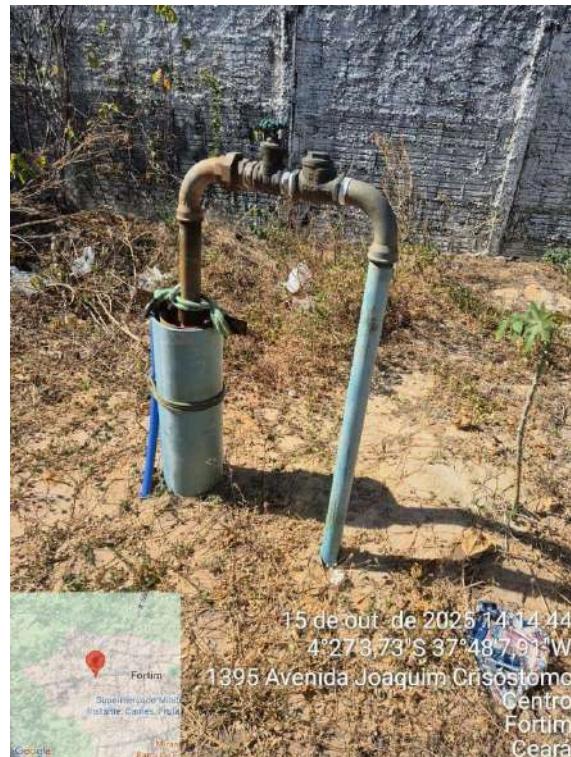
Foto 45 - Área dos poços: poços da região sem identificação no local, com alguns pontos com bomba fazendo barulho por estar operando em baixa vazão (estrangulada).

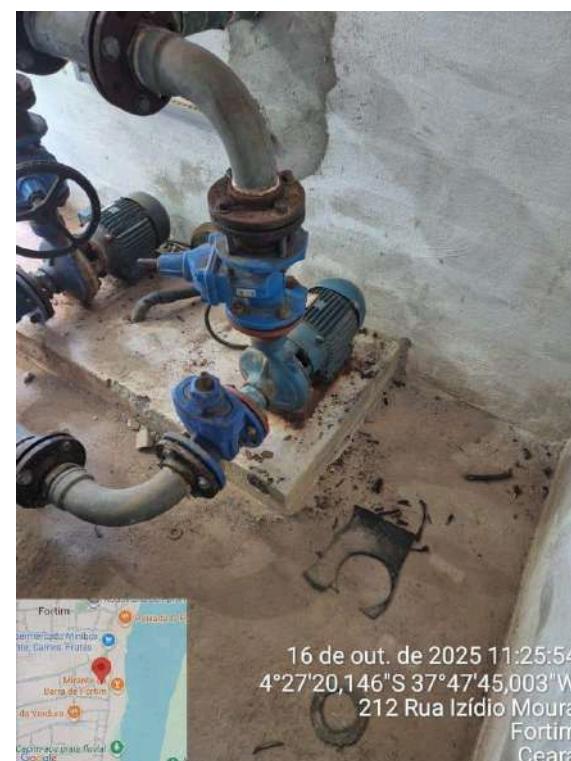
Foto 47 - Área dos poços: poços da região sem identificação no local, com alguns pontos com bomba fazendo barulho por estar operando em baixa vazão (estrangulada).

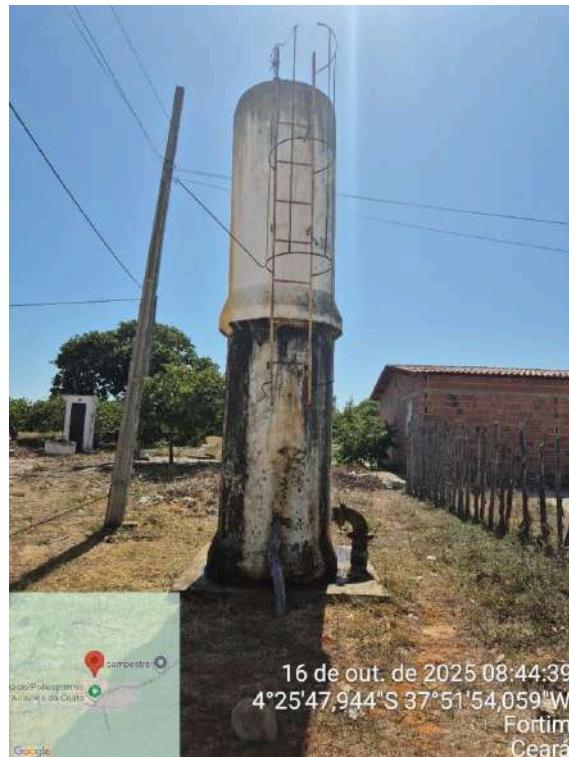
- CAPTAÇÃO CAMPESTRE / Tanque de Reunião: Múltiplos pontos de vazamento, estrutura corroída, tubulações com oxidação, presença de lodo, tanque com pintura deteriorada, coloração alaranjada indicando possível presença de ferro na água (**Fotos 53 a 58**);

Foto 53 - Tanque de Reunião: Muitos pontos de vazamento, estrutura corroída.

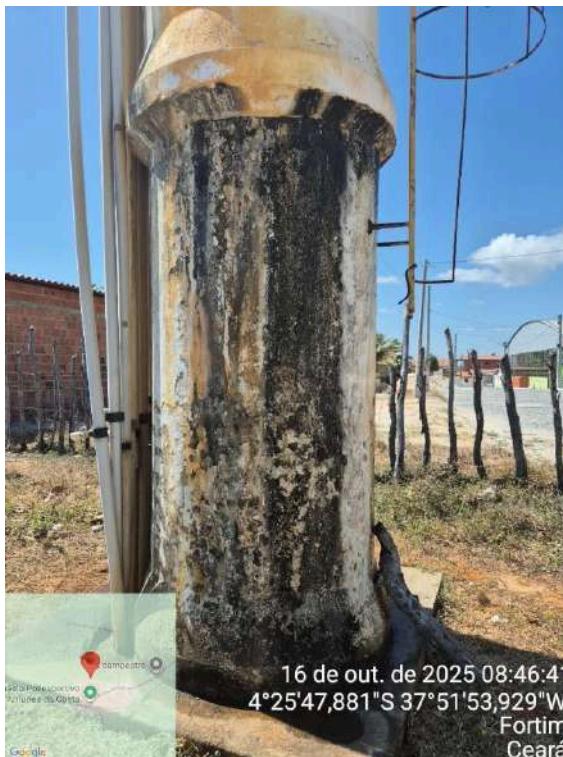
Foto 54 - Tanque de Reunião: Muitos pontos de vazamento, estrutura corroída.

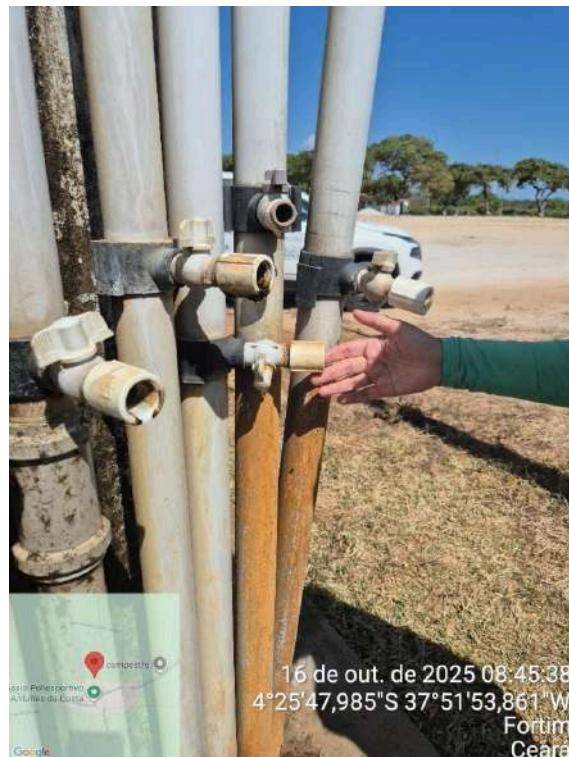
Foto 55 - Tanque de Reunião: presença de lodo, tanque com pintura deteriorada, coloração alaranjada indicando possível presença de ferro.

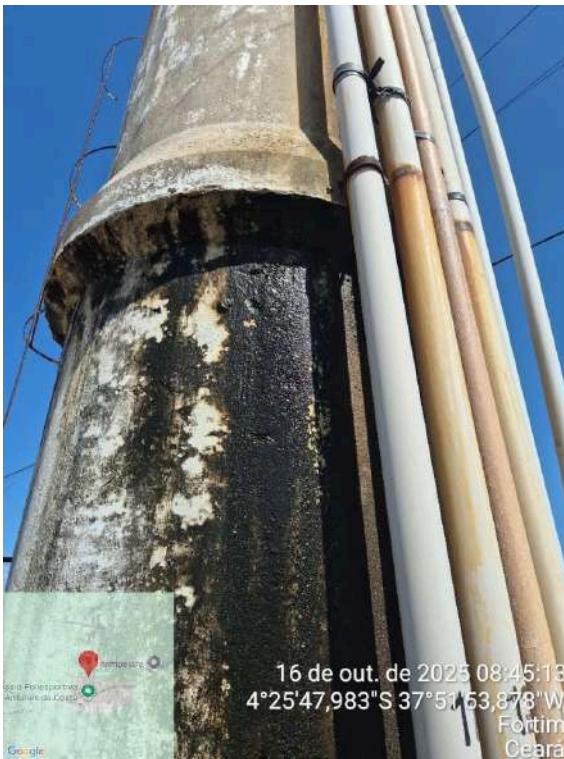
Foto 56 - Tanque de Reunião: tubulações com oxidação, coloração alaranjada indicando possível presença de ferro.

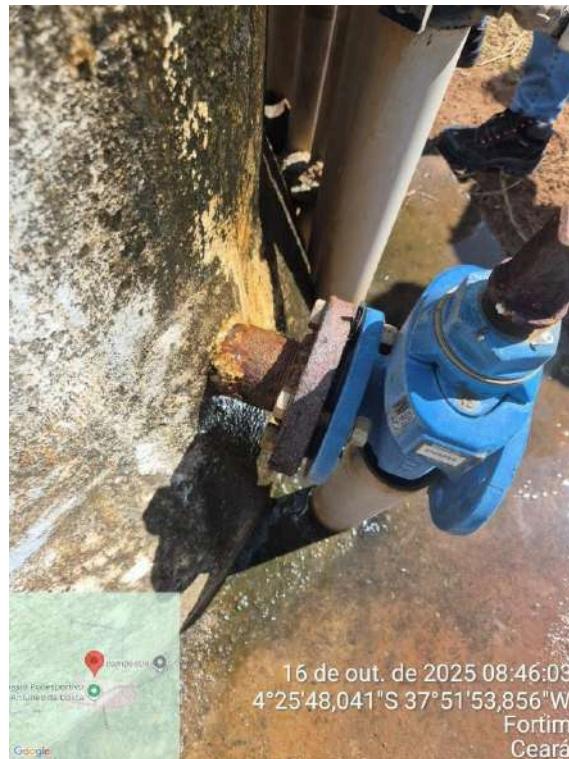
Foto 57 - Tanque de Reunião: estrutura corroída, tubulações com oxidação, presença de lodo, tanque com pintura deteriorada, coloração alaranjada indicando possível presença de ferro.

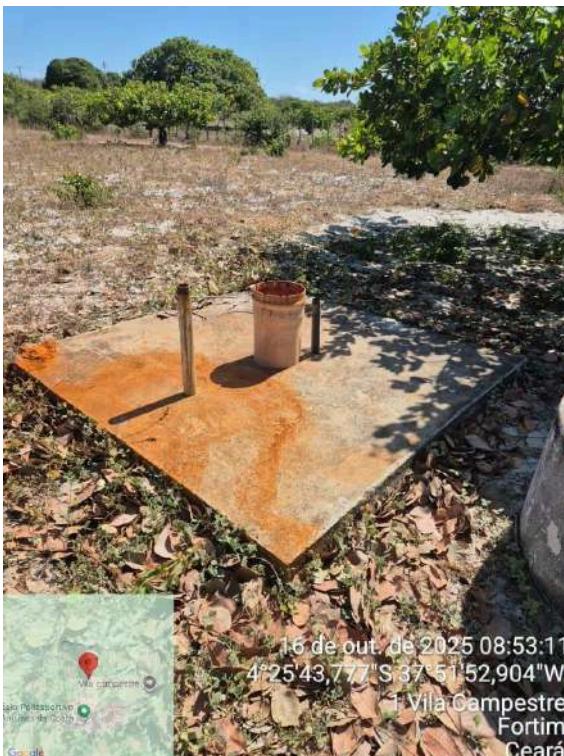
Foto 58 - Tanque de Reunião: estrutura corroída, tubulações com oxidação, presença de lodo, tanque com pintura deteriorada, coloração alaranjada indicando possível presença de ferro.

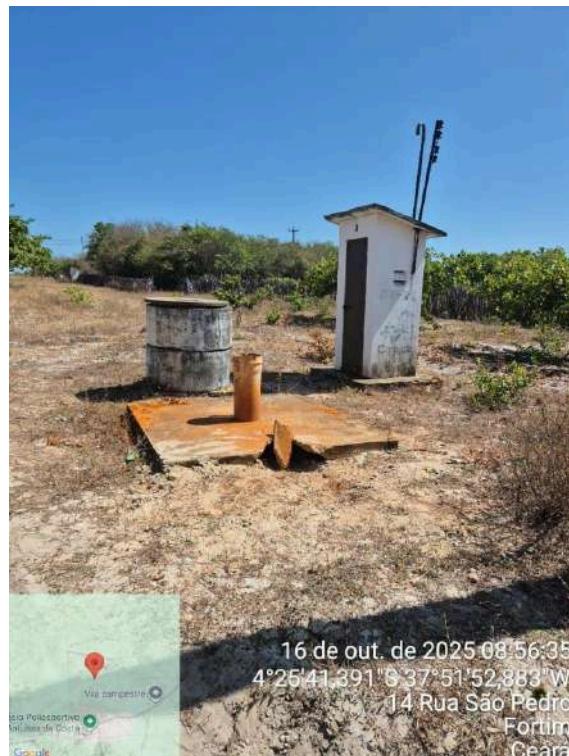
- CAPTAÇÃO CAMPESTRE / Poços desativados (PT-23, PT-24, PT-26): Necessário fechamento dos poços, possível fonte de contaminação, com estruturas oxidadas, degradadas e com presença de ferro (**Fotos 59 a 61**);

Foto 59 - Poços desativados (PT-23, PT-24, PT-26): Necessário fechamento dos poços, possível fonte de contaminação, com estruturas oxidadas, degradadas e com presença de ferro.

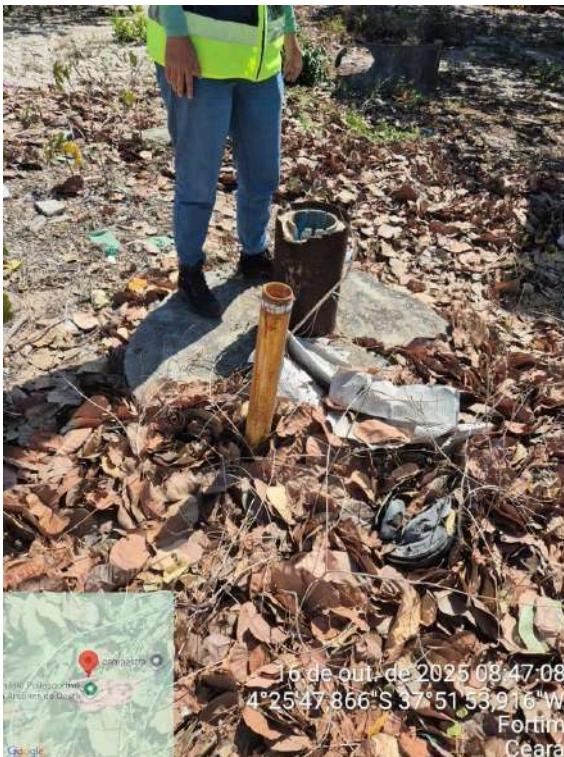
Foto 60 - Poços desativados (PT-23, PT-24, PT-26): Necessário fechamento dos poços, possível fonte de contaminação, com estruturas oxidadas, degradadas e com presença de ferro.

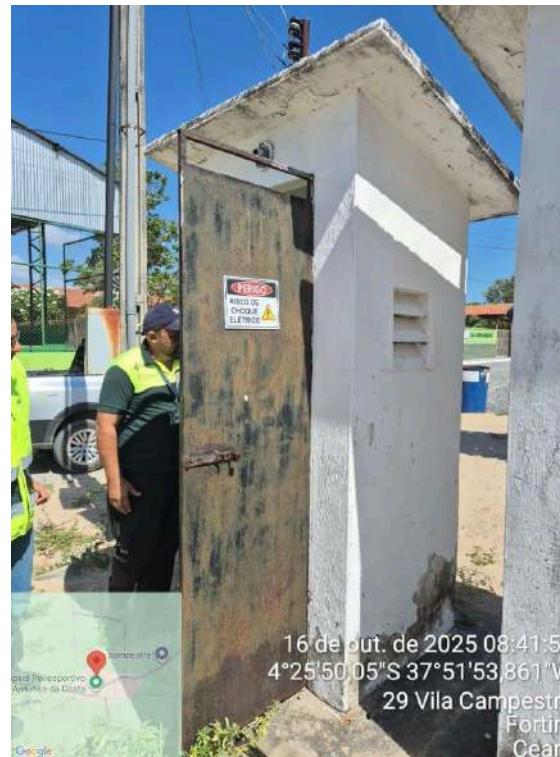
Foto 61 - Poços desativados (PT-23, PT-24, PT-26): Necessário fechamento dos poços, possível fonte de contaminação, com estruturas oxidadas, degradadas e com presença de ferro.

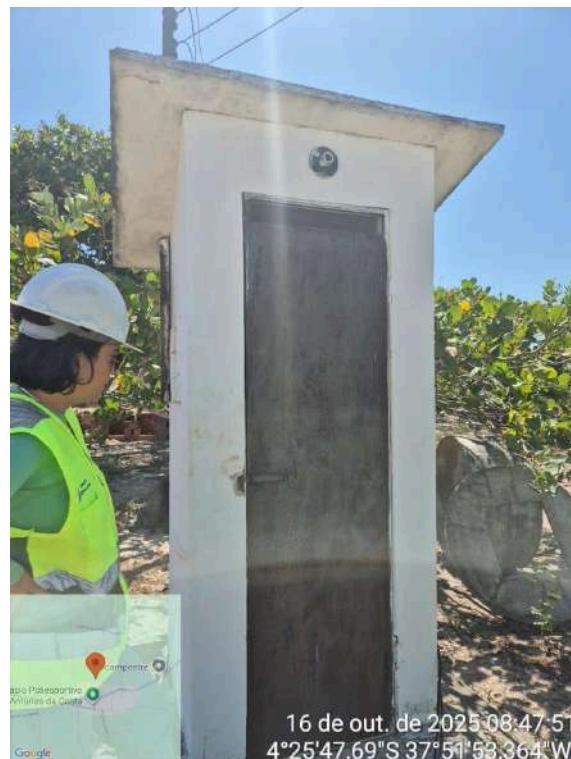
- CAPTAÇÃO CAMPESTRE / Poço PT-12: Porta oxidada, sem lâmpada na parte externa do quadro de comando, quadro de comando com fiação exposta apresentando riscos a operação, estrutura da captação oxidada e com vazamento, sem identificação (**Fotos 65 a 67**);

Foto 65 - Poço PT-12: quadro de comando com fiação exposta apresentando riscos à operação.

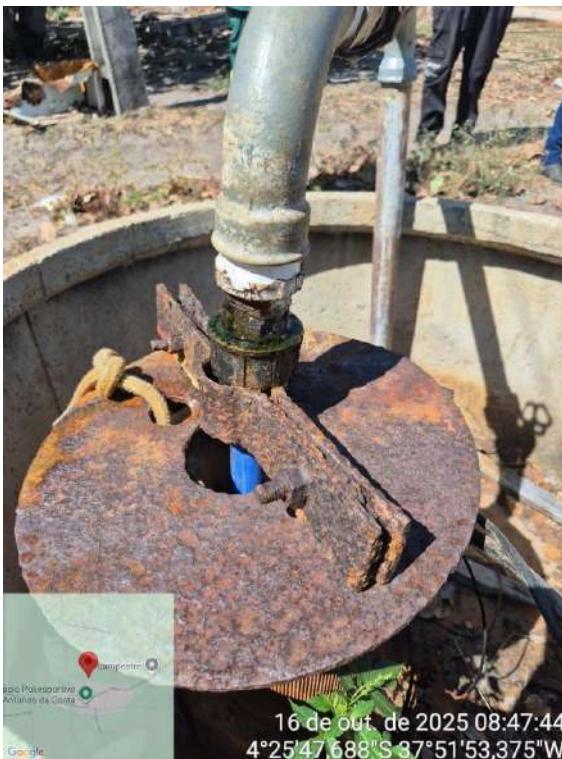
Foto 66 - Poço PT-12: Porta oxidada, sem lâmpada na parte externa do quadro de comando.

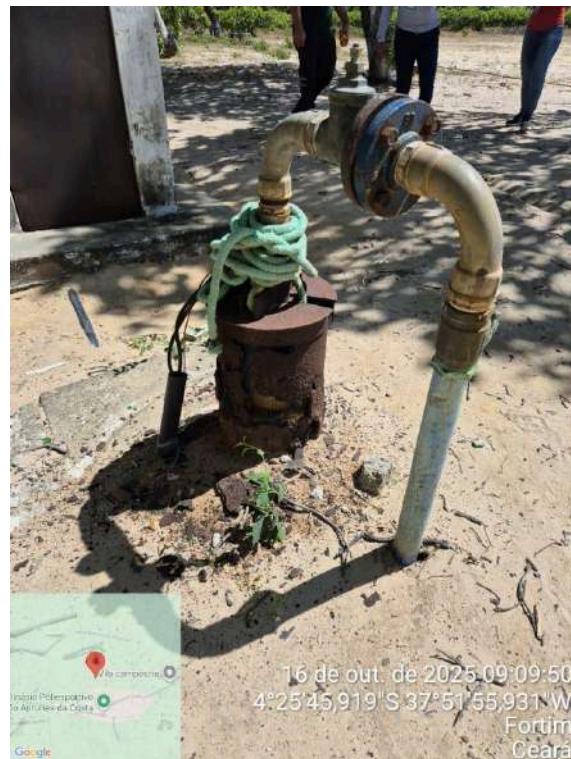
Foto 67 - Poço PT-12: estrutura da captação oxidada e com vazamento, sem identificação.

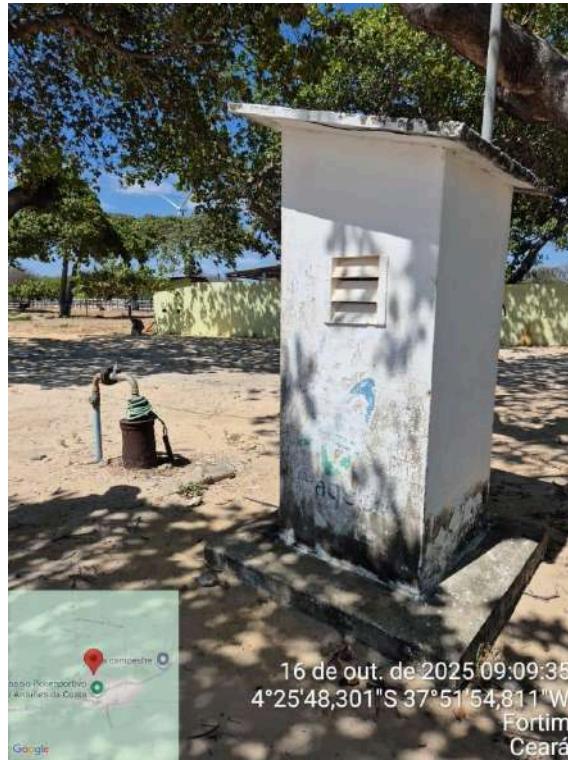
Foto 69 - Poço PT-13: Captação sem proteção, com oxidação extrema.

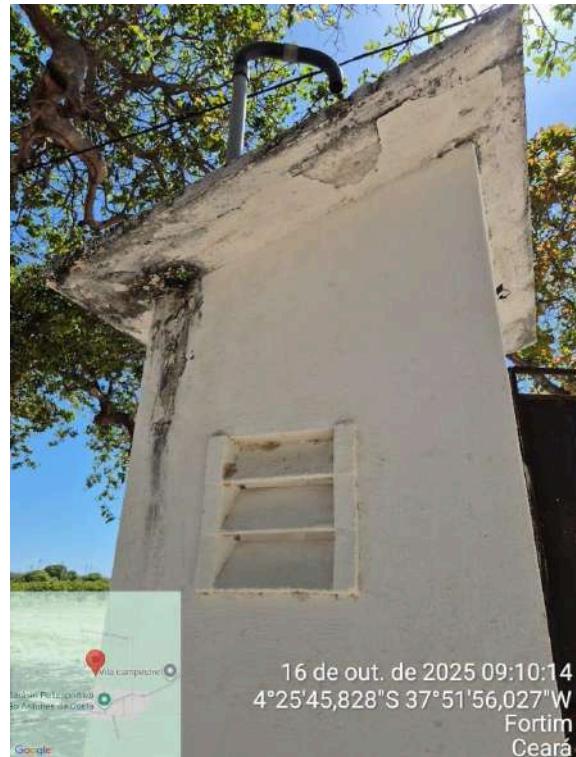
Foto 71 - Poço PT-13: porta oxidada, sem lâmpada na parte externa do quadro de comando.

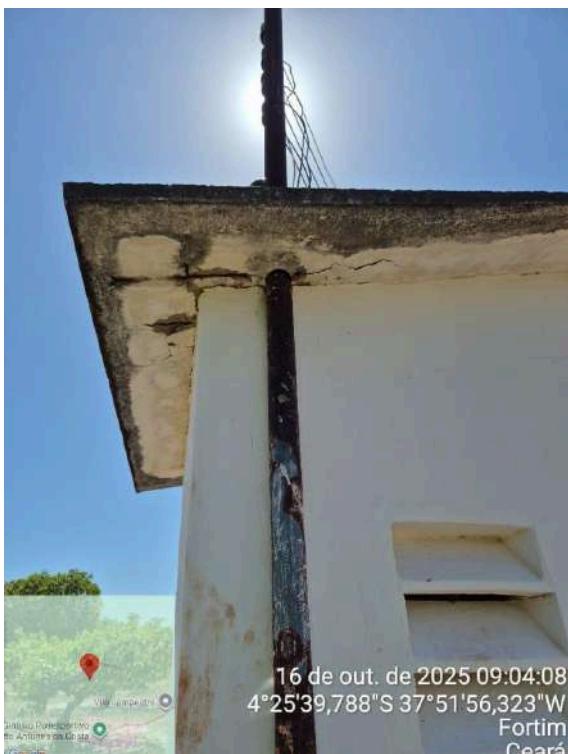
- CAPTAÇÃO CAMPESTRE / Poço PT-17: Presença de material perigoso em local inadequado, estrutura do quadro de comando com armadura exposta, pintura deteriorada, porta oxidada, sem lâmpada na parte externa, estrutura da captação oxidada, captação sem proteção, possível presença de ferro, sem identificação (**Fotos 74 a 79**);

Foto 74 - Poço PT-17: Presença de material perigoso em local inadequado.

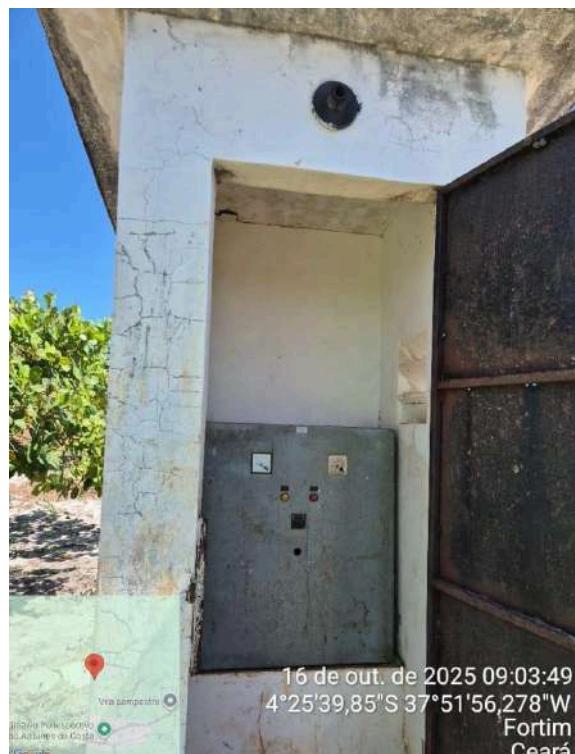
Foto 75 - Poço PT-17: estrutura do quadro de comando com armadura exposta, pintura deteriorada.

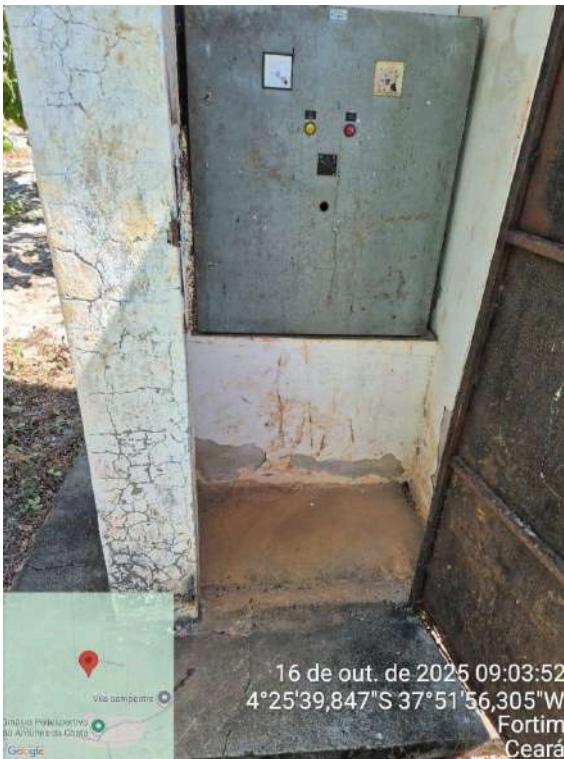
Foto 76 - Poço PT-17: pintura deteriorada, porta oxidada, sem lâmpada na parte externa.

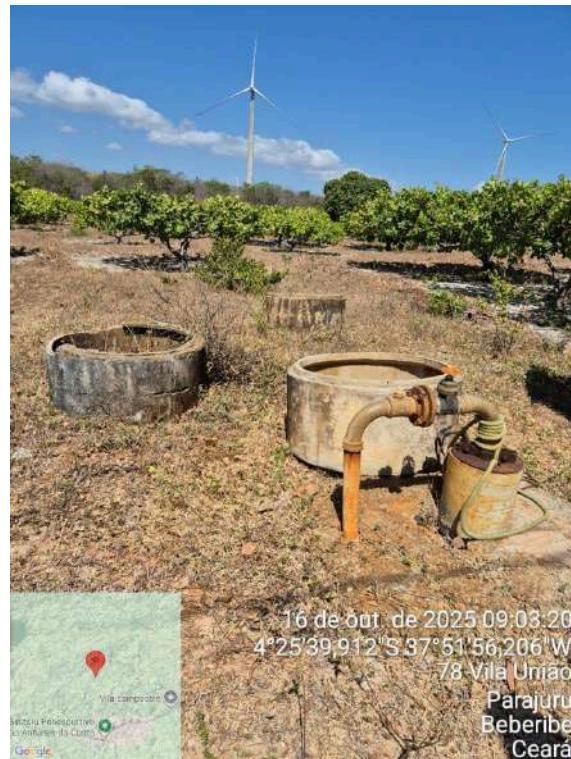
Foto 77 - Poço PT-17: pintura deteriorada, porta oxida, sem lâmpada na parte externa.

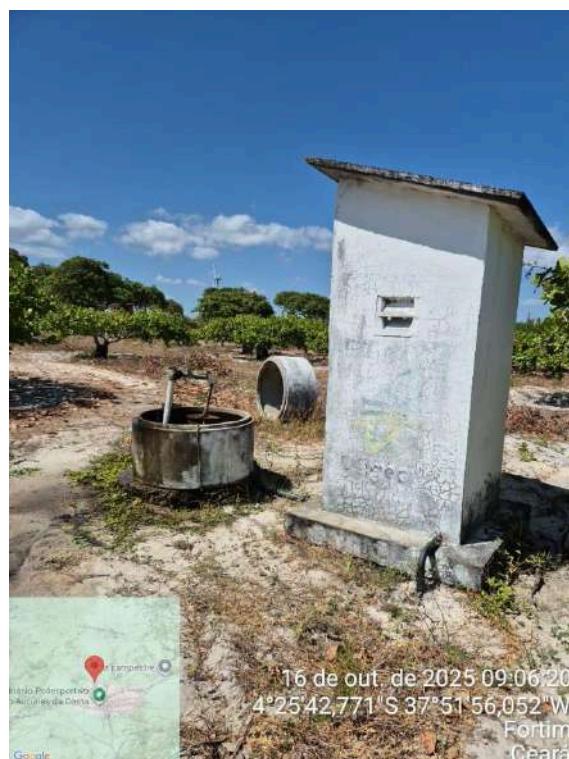
- CAPTAÇÃO CAMPESTRE / Poço PT-22: Sem porta, sem lâmpada, com acúmulo de sujidade e pintura desgastada do quadro de comando, tampa do poço e porta oxidada ao lado caída no chão, estrutura da captação oxidada e com vazamento extremo, identificação desgastada (**Fotos 83 a 88**);

Foto 83 - Poço PT-22: Sem porta, sem lâmpada, com acúmulo de sujidade.

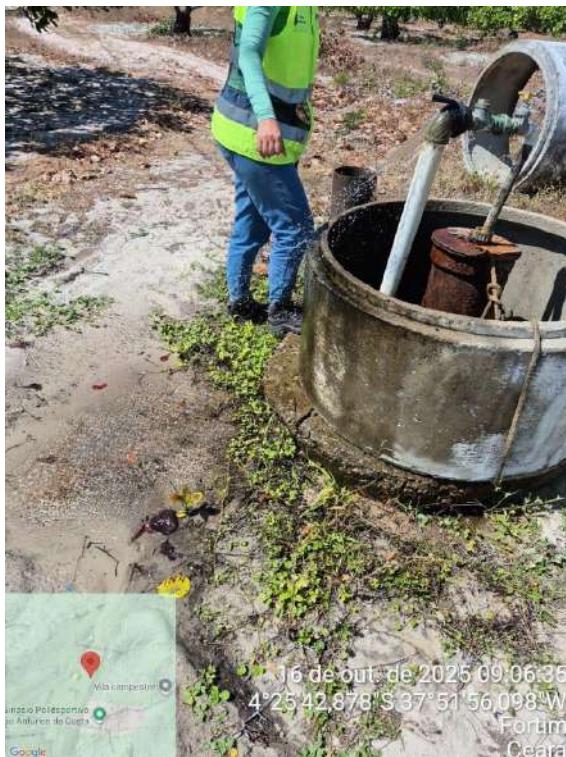
Foto 86 - Poço PT-22: tampa do poço e porta oxidaada ao lado caída no chão.

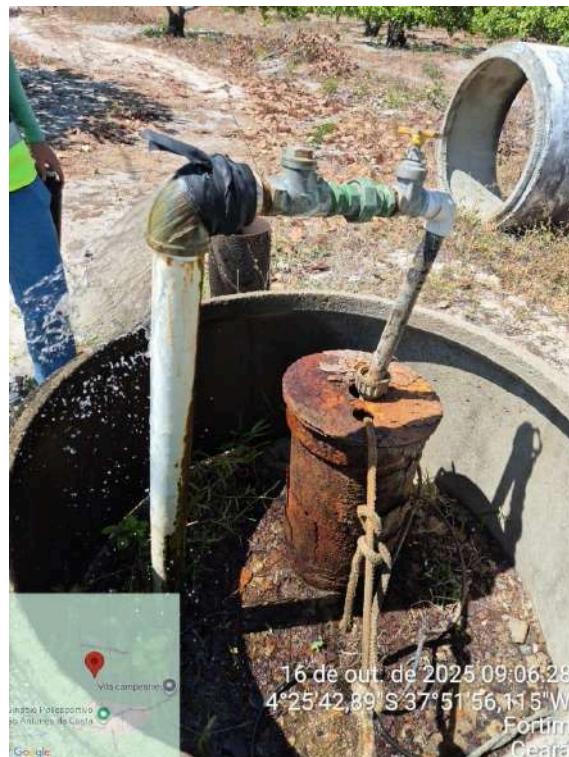
Foto 87 - Poço PT-22: estrutura da captação oxidaada e com vazamento extremo.

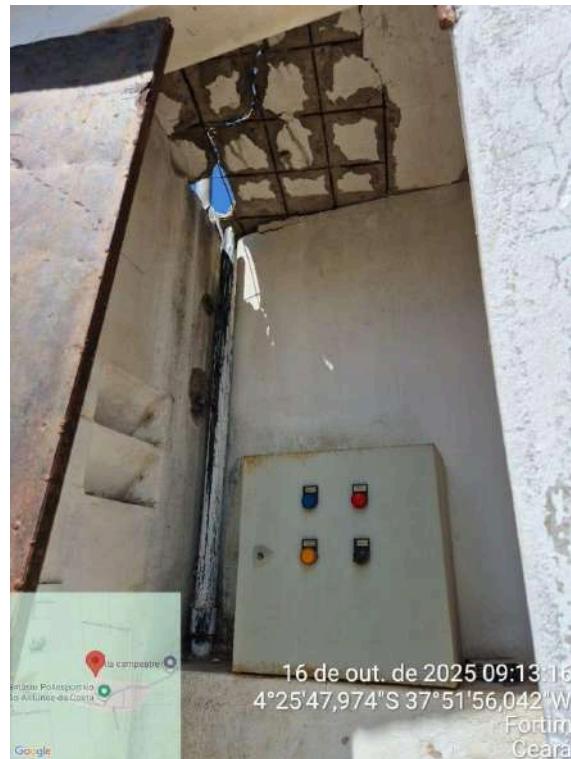
- CAPTAÇÃO CAMPESTRE / Poço PT-25: Porta oxidada e só sobreposta apresentando riscos à operação, sem lâmpada na parte externa do quadro de comando, armadura do teto completamente degradada e exposta, sem proteger o quadro, estrutura da captação com tubulação oxidada e com sinais de vazamento, identificação desgastada (**Fotos 89 a 93**);

Foto 89 - Poço PT-25: sem lâmpada na parte externa do quadro de comando.

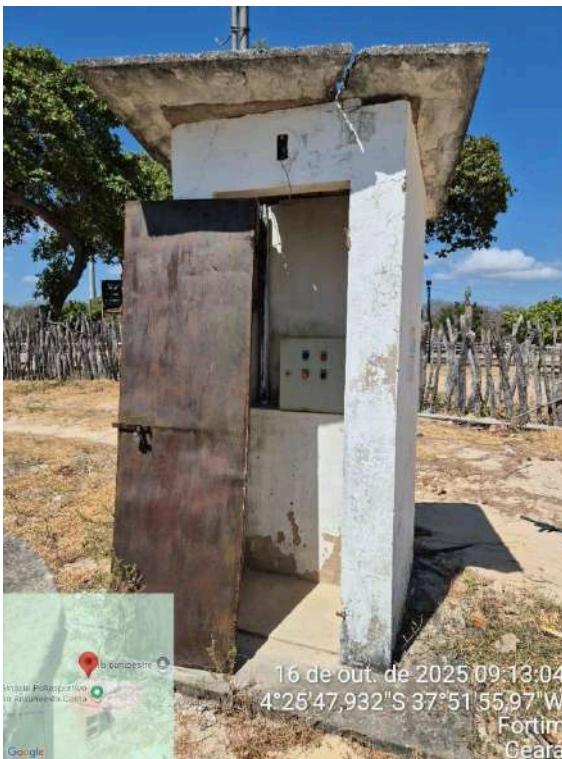
Foto 90 - Poço PT-25: armadura do teto completamente degradada e exposta, sem proteger o quadro.

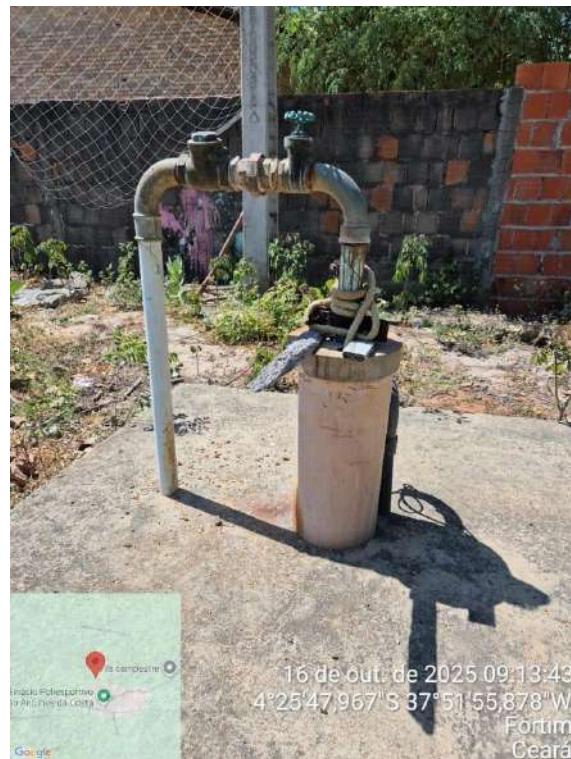
Foto 91 - Poço PT-25: Porta oxidada e só sobreposta apresentando riscos à operação.

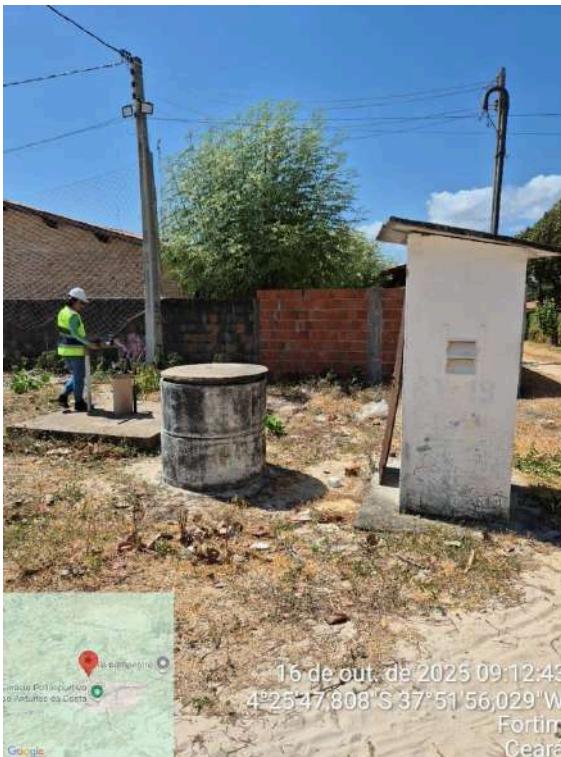
Foto 92 - Poço PT-25: estrutura da captação com tubulação oxidada e com sinais de vazamento.

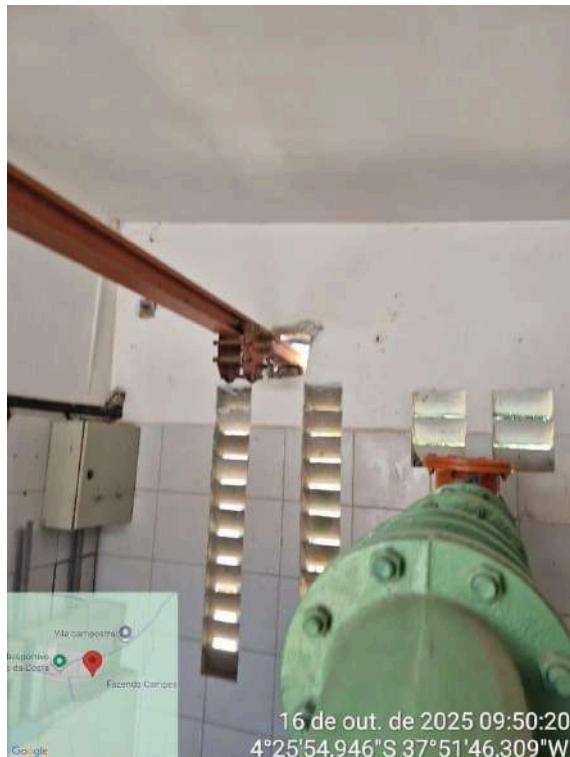
Foto 101 - Casa de Bombas: presença de sujidades.

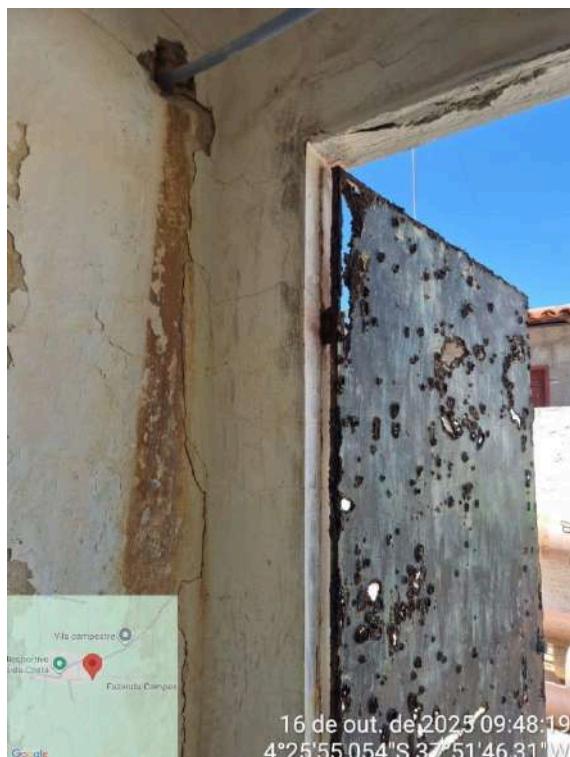
- ETA CAMPESTRE / Casa de Química: Porta completamente corroída, sem ventilação adequada e sem EPIs para manuseio pelo operador, parede degradada, parte superior da parede com armadura exposta, sem espaço para circulação do operador e adequado manuseio os materiais (**Fotos 103 a 105**);

Foto 103 - Casa de Química: Porta completamente corroída, sem ventilação adequada e sem EPIs para manuseio pelo operador.

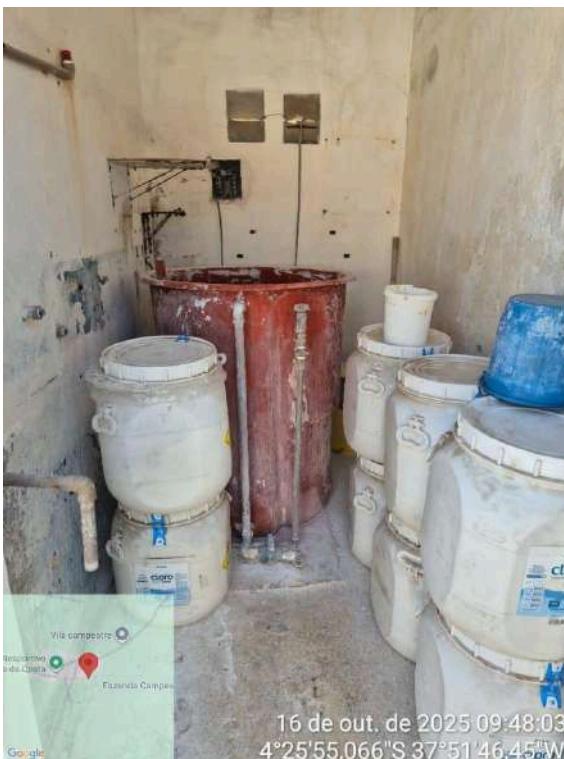
Foto 104 - Casa de Química: parede degradada, parte superior da parede com armadura exposta.
