RELATÓRIO DE FISCALIZAÇÃO

RF/CSB/0033/2025

Assunto: Fiscalização do Sistema de Abastecimento de Água do Município de Fortim

COORDENADORIA DE SANEAMENTO BÁSICO

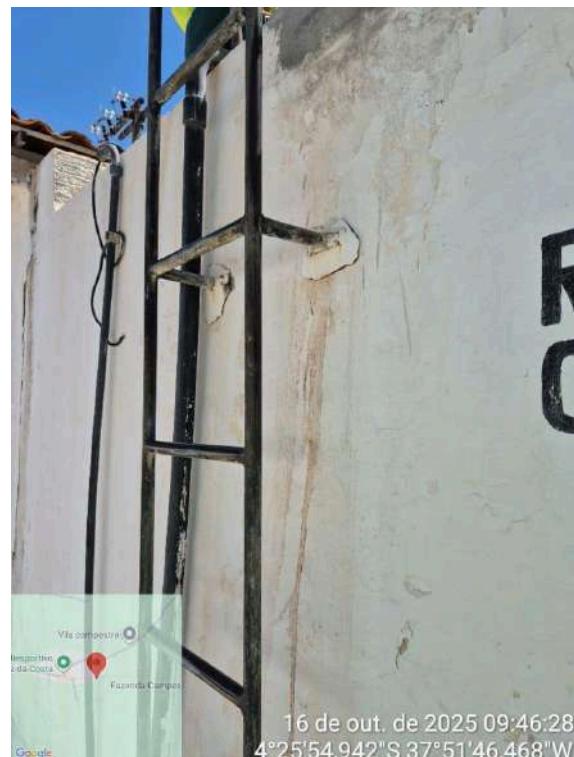
Foto 109 - RAP-01: Pintura externa desgastada.

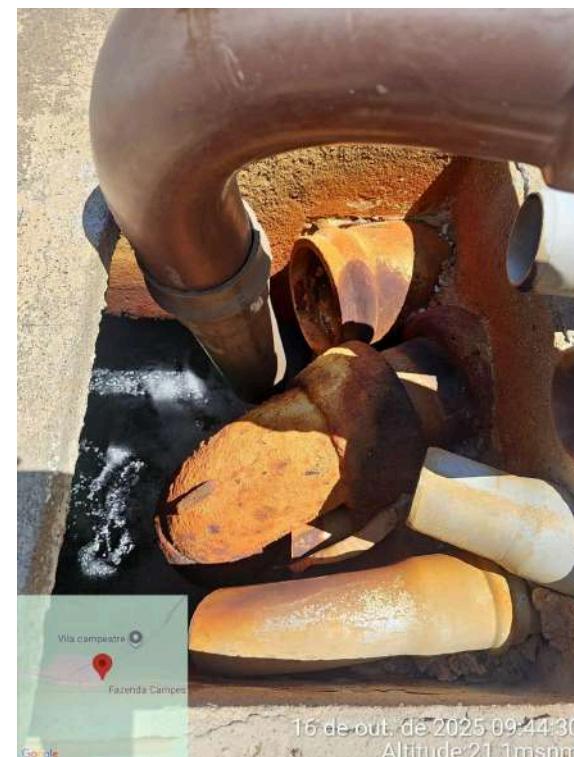
Foto 111 - RAP-01: oxidação severa na tubulação.

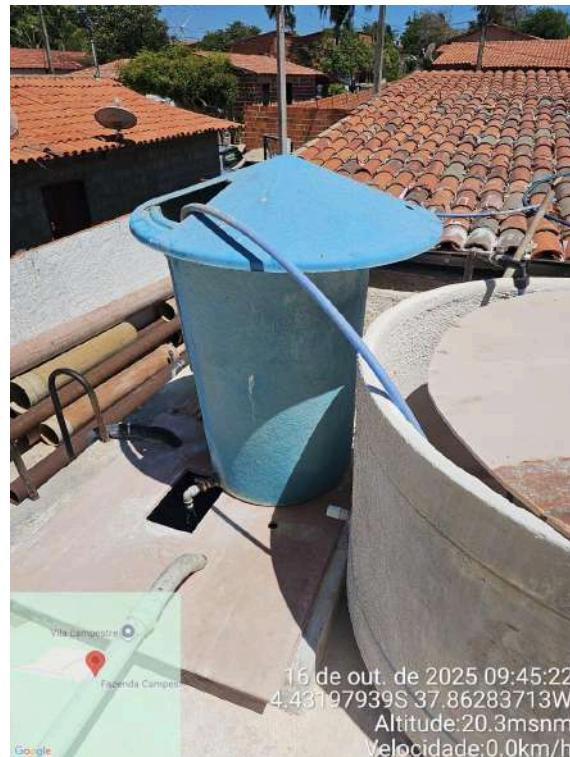
Foto 113 - RAP-01: rachadura na tampa.
