## **RELATÓRIO DE FISCALIZAÇÃO RF/CSB/0033/2026**

**Assunto:** Fiscalização dos Sistemas de Abastecimento  
de Água e Esgotamento Sanitário do Município de  
Massapê

**COORDENADORIA DE SANEAMENTO BÁSICO**

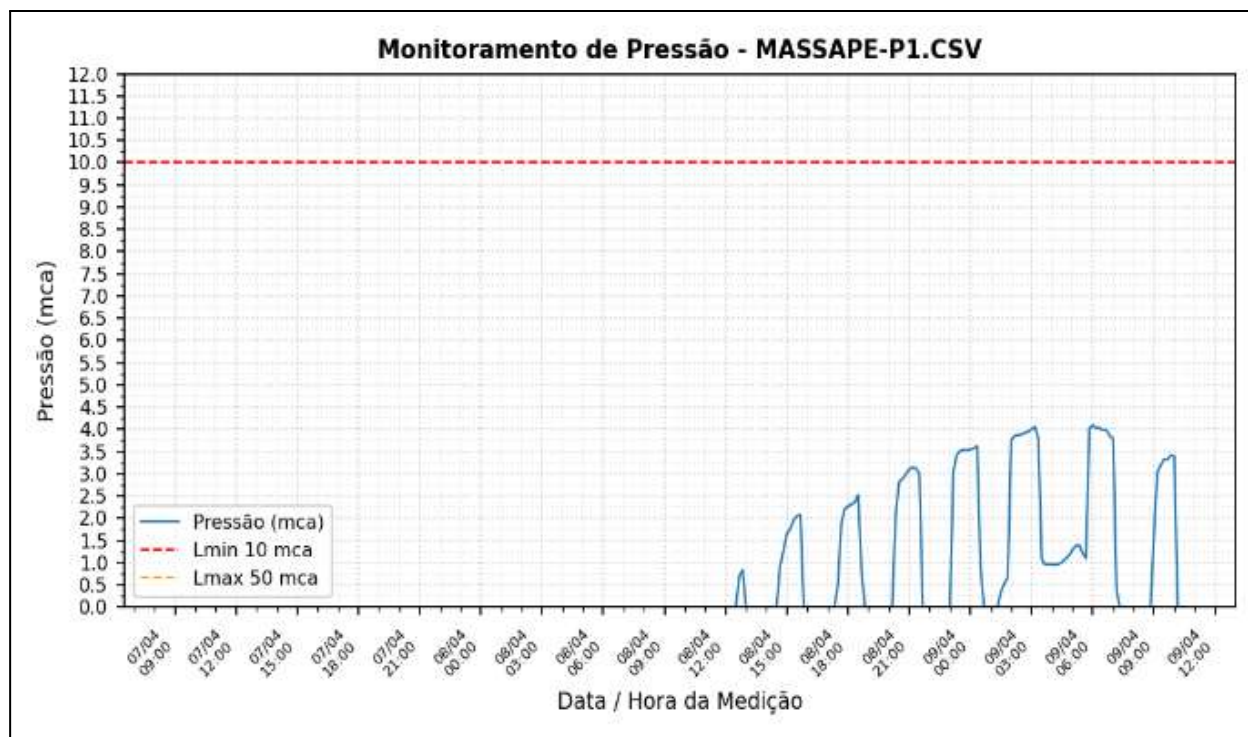
**Figura 3** - Monitoramento da pressão no SAA da Sede de Massapê - 07/04/2026 a 09/04/2026, no endereço: Rua Cícero Balbino, 94 - FNS, Cemitério.

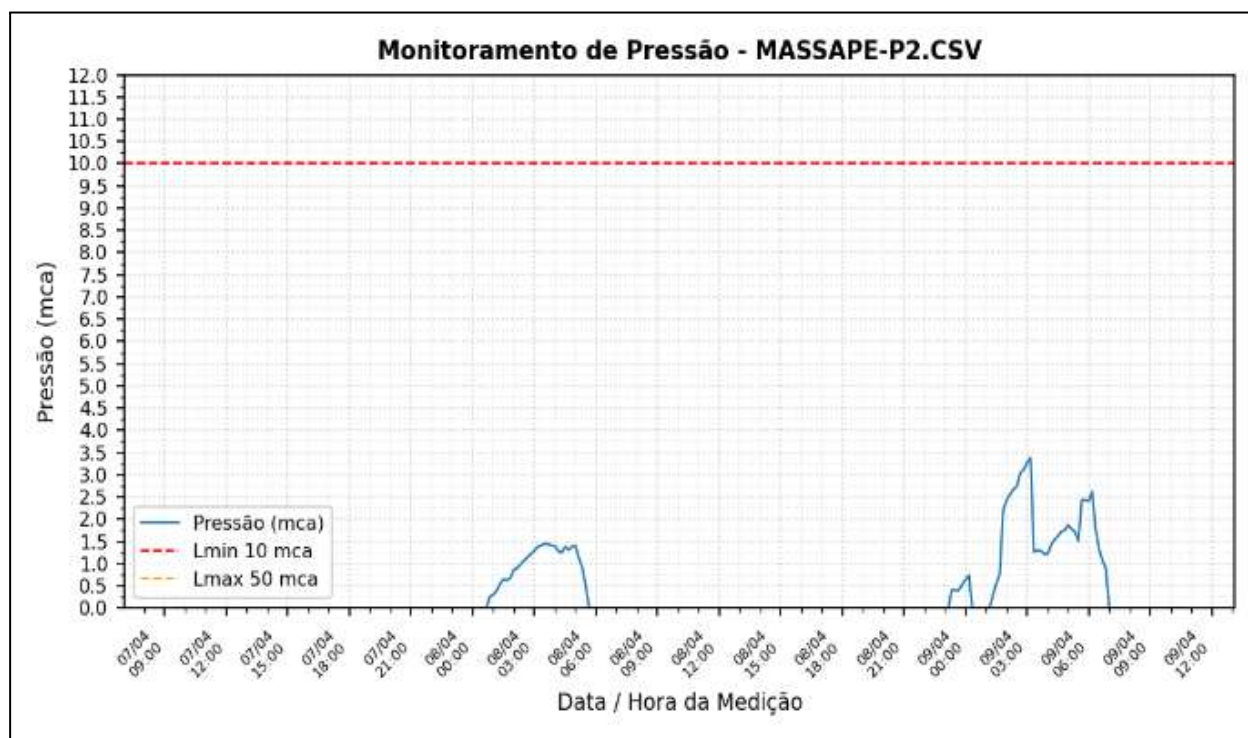
**Figura 4** - Monitoramento da pressão no SAA da Sede de Massapê -07/04/2026 a 09/04/2026, no endereço: Rua SDO 140, 55 - FNS, Contendas.

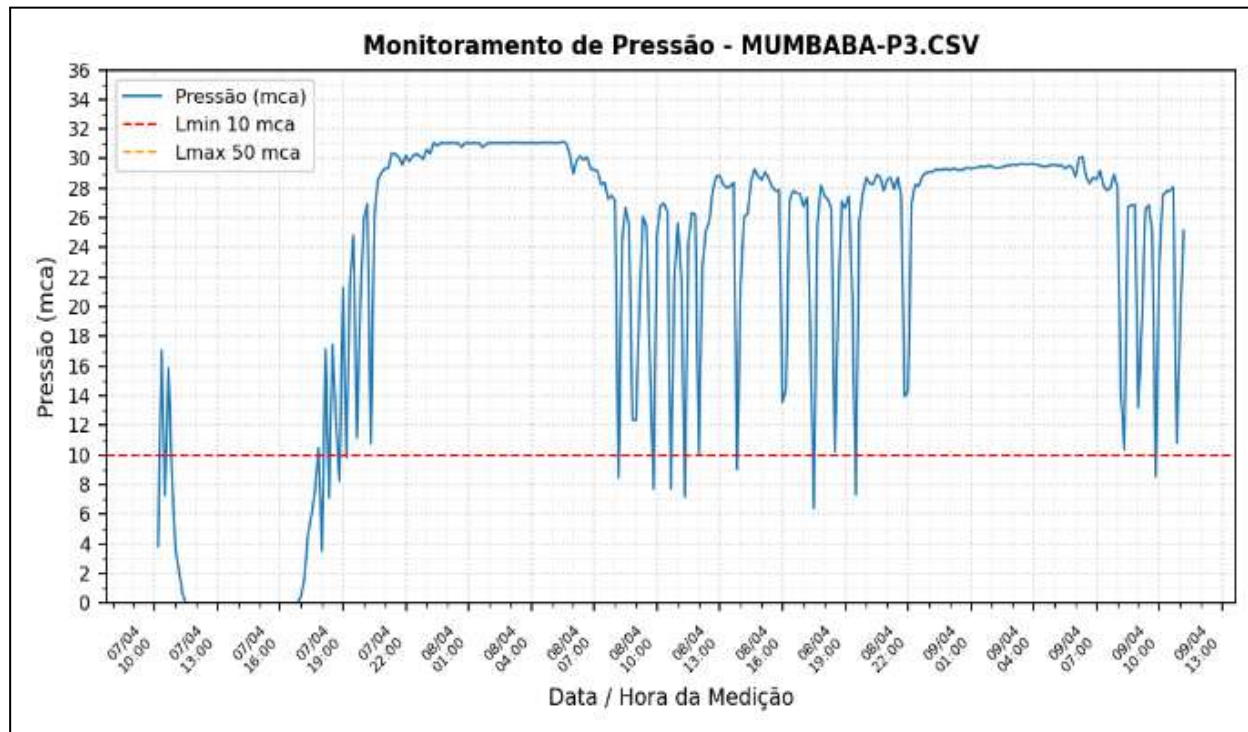
**Figura 5** - Monitoramento da pressão no SAA da localidade de Mumbaba - 07/04/2026 a 09/06/2026, no endereço: Rua SDO 30, 0 - SN, Centro.

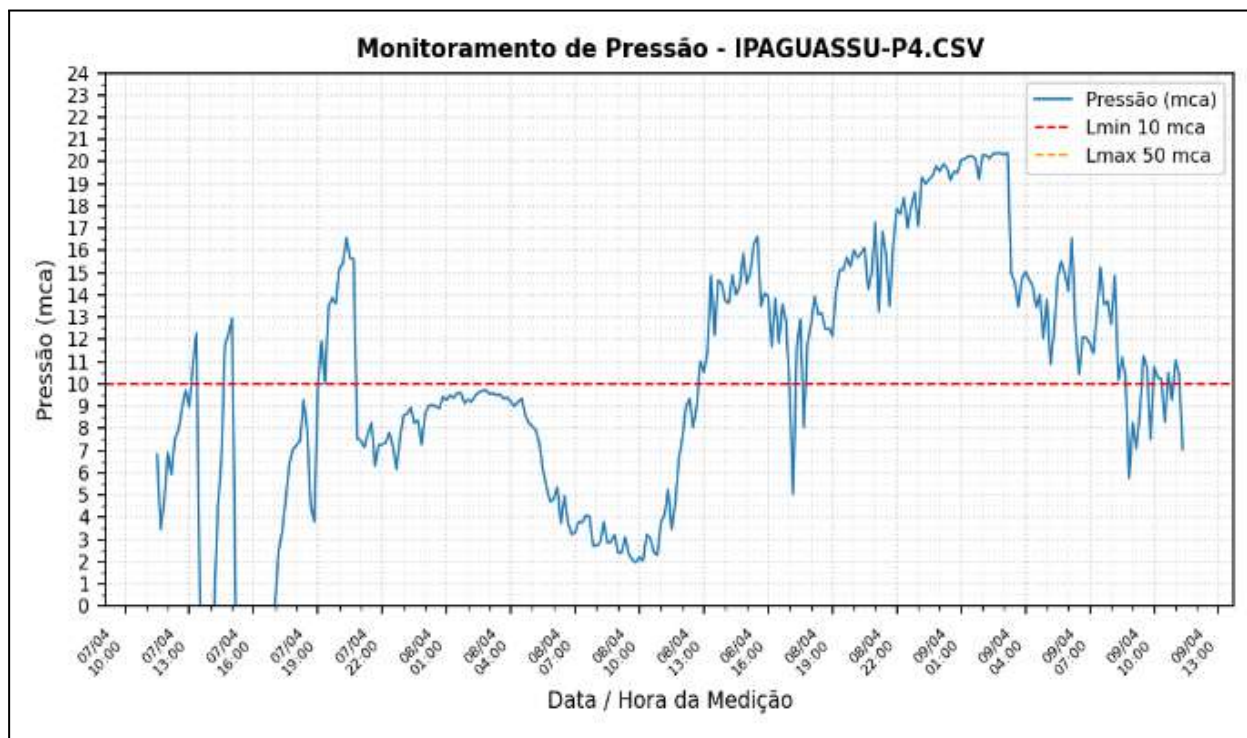
**Figura 6** - Monitoramento da pressão no SAA da localidade de Ipaguaçu - 07/04/2026 a 09/04/2026, no endereço: Estrada para Serrote do Madeira, Centro.

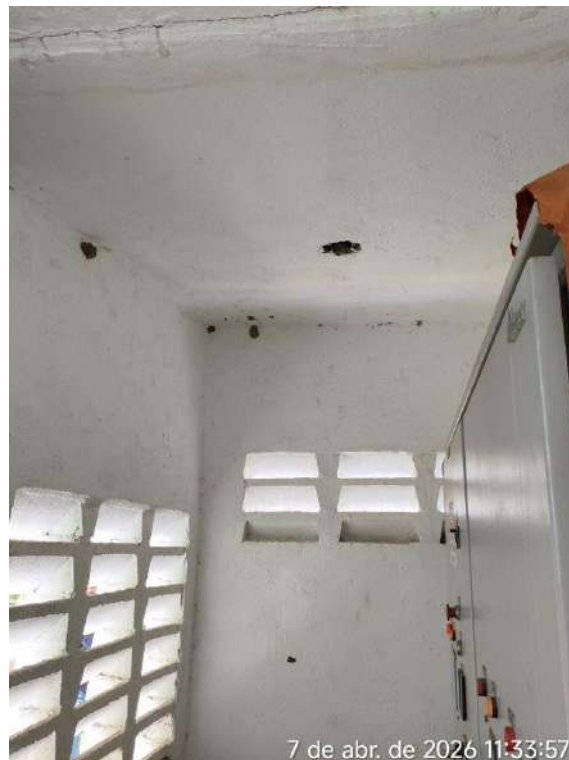
**Foto 3 - Casa do quadro de comando (Ipaguaçu):** fiação elétrica sem eletrodutos de isolamento e proteção..

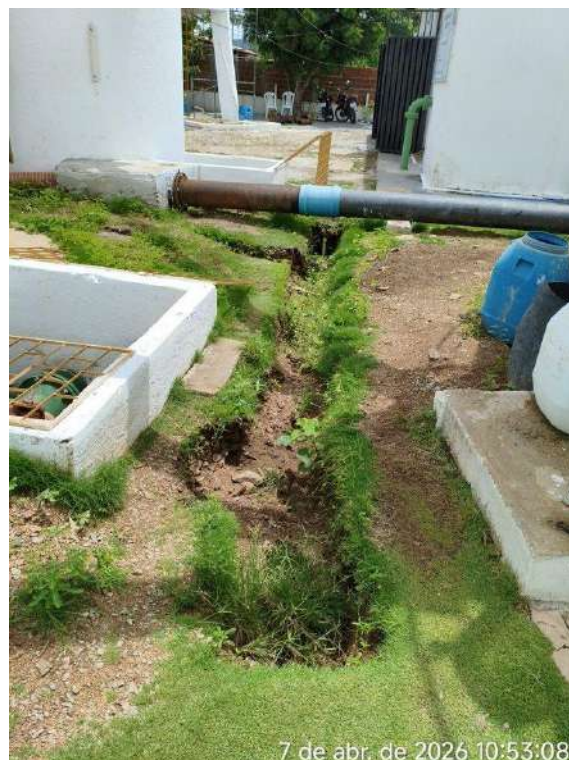
**Foto 5 - ETA / Pátio (Ipaguaçu):** caixas de saída de água na área do pátio sem tampa.

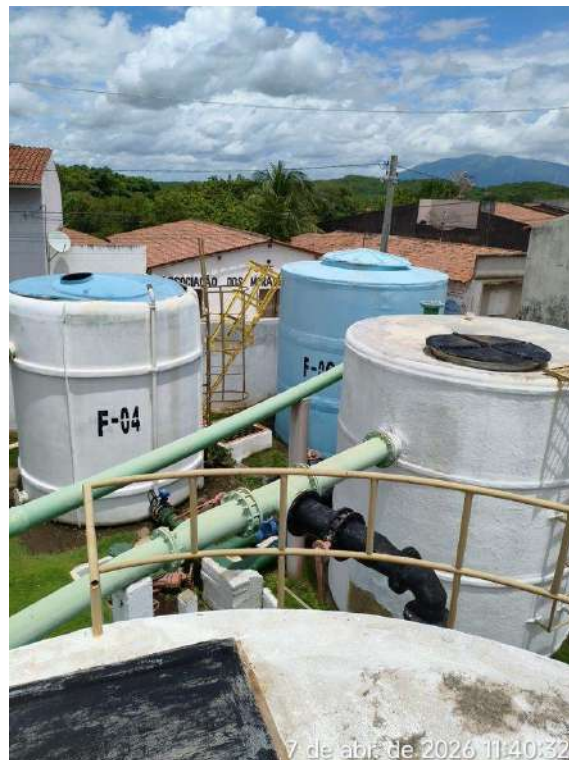
**Foto 7** - ETA / Pátio (Ipaguaçu): caixas de saída de água na área do pátio sem tampa.

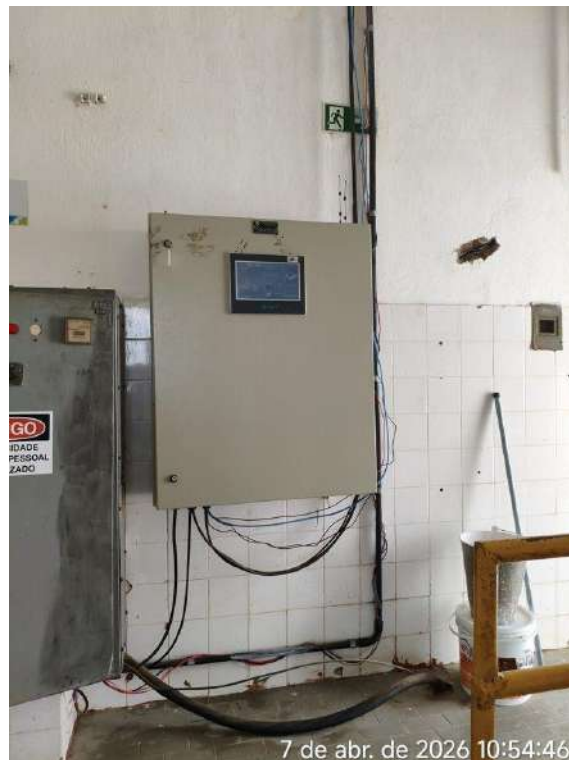
**Foto 11** - ETA / Estações Elevatórias (Ipaguaçu): instalações elétricas das EEAT-01 e EEAT-02 implantadas através de combogó sem eletrodutos de proteção e isolamento.

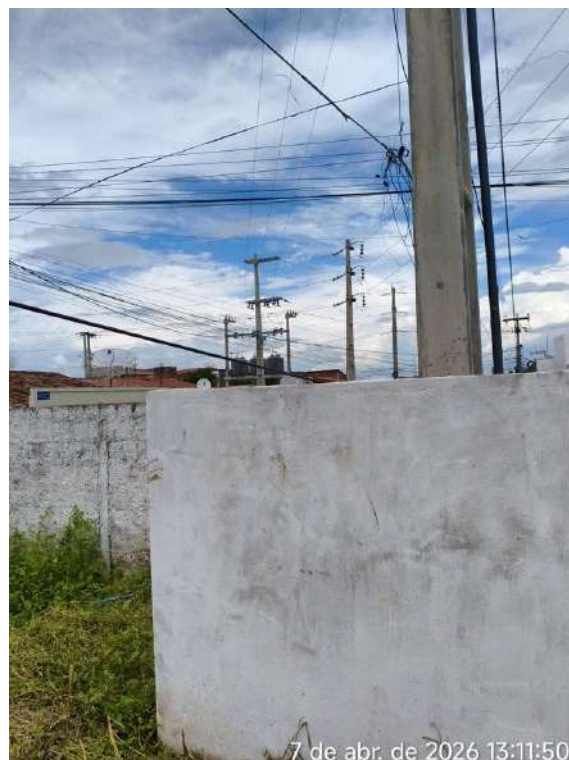
**Foto 13** - Pátio (Massapê): instalações danificadas, emaranhadas junto à base do poste, cabeamento de alimentação instalado em altura baixa.

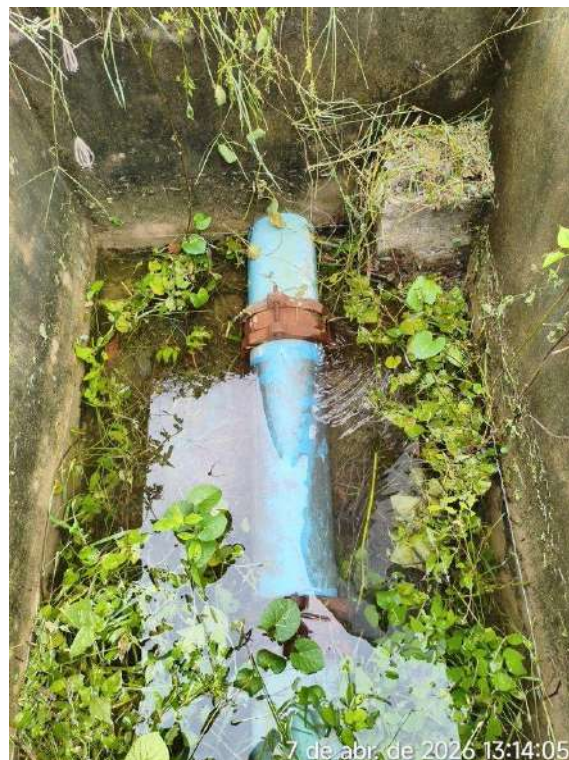
**Foto 17 - Pátio (Massapê):** caixas de inspeção e proteção sem tampa.

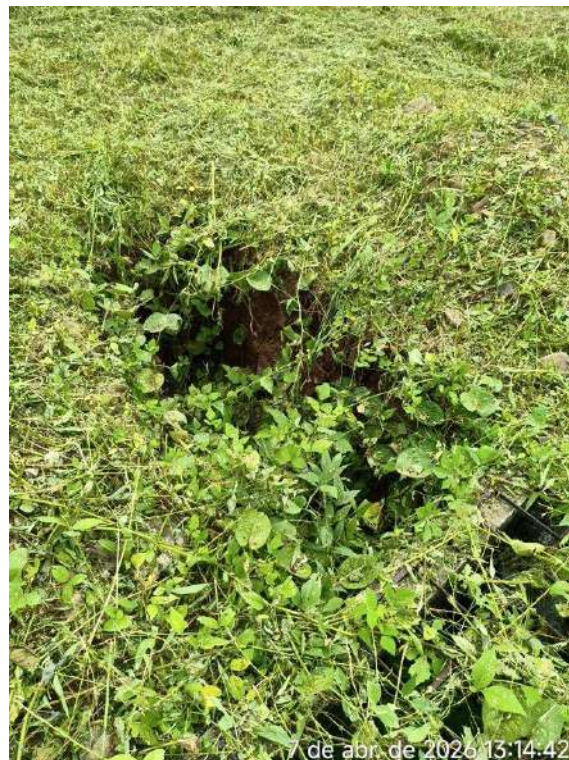
**Foto 19** - Pátio (Massapê): caixas de proteção sem tampa.

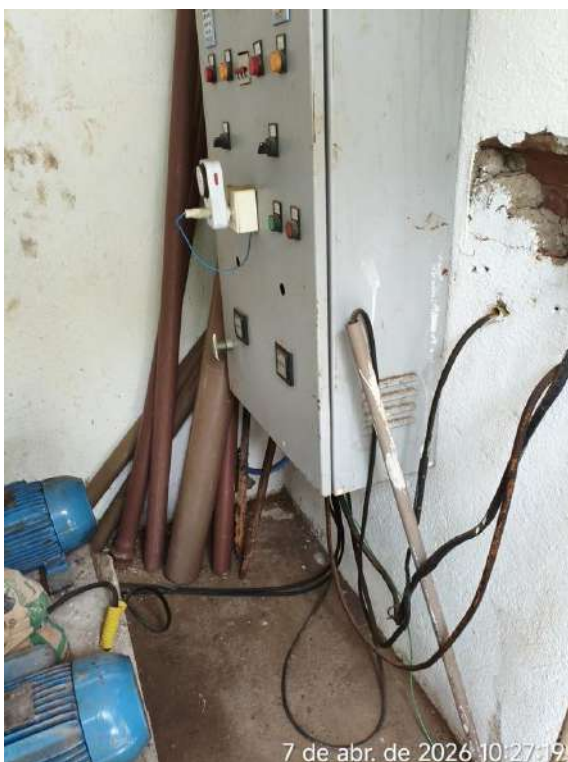
**Foto 32** - EEAT-05 (Mumbaba): instalações elétricas sem eletroduto e isolamento de proteção.

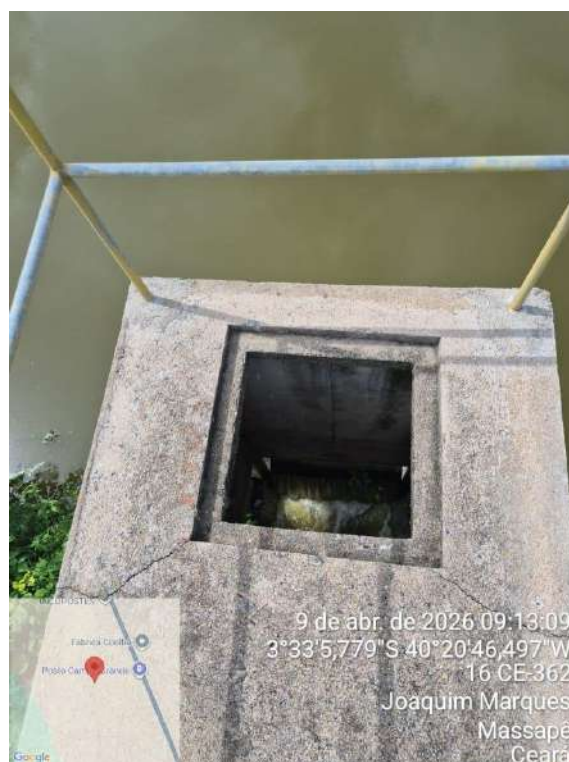
**Foto 37 - ETE Massapê:** caixas de passagem sem tampa.

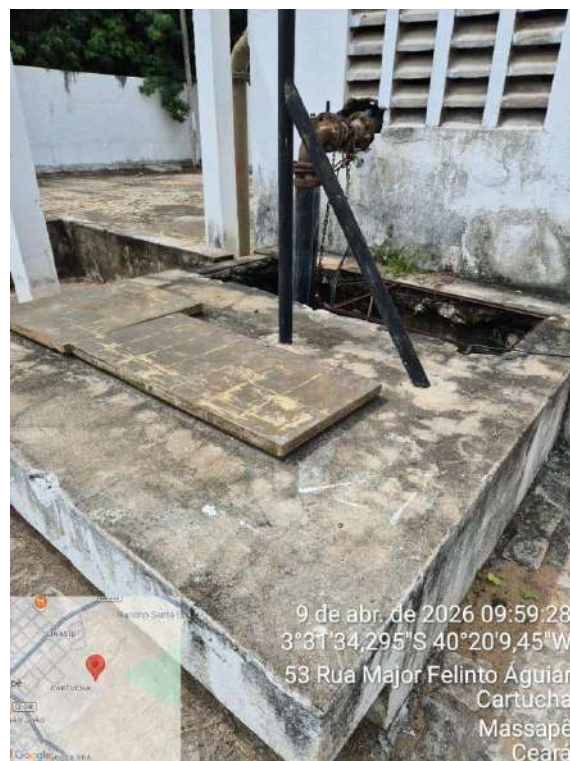
**Foto 41 - EEE-01:** ausência de tampa/grade de proteção na abertura do poço de sucção.

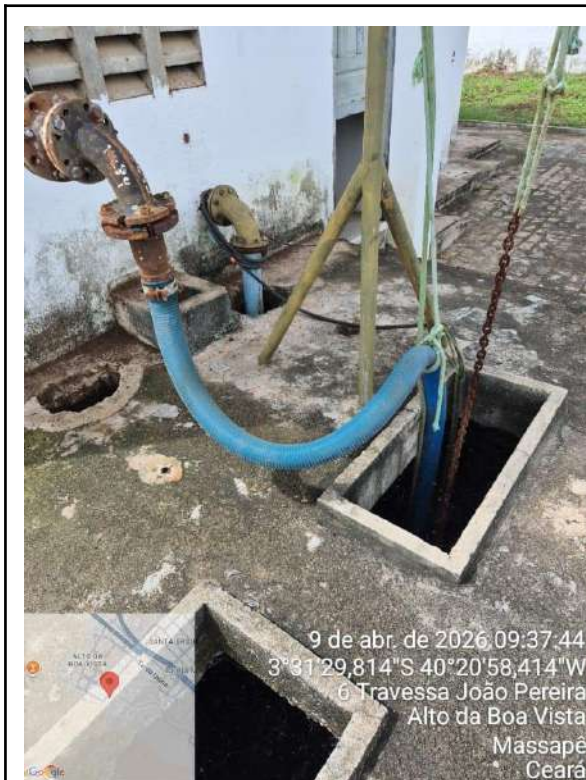
**Foto 42 - EEE-02:** ausência de tampa/grade de proteção na abertura do poço de sucção.

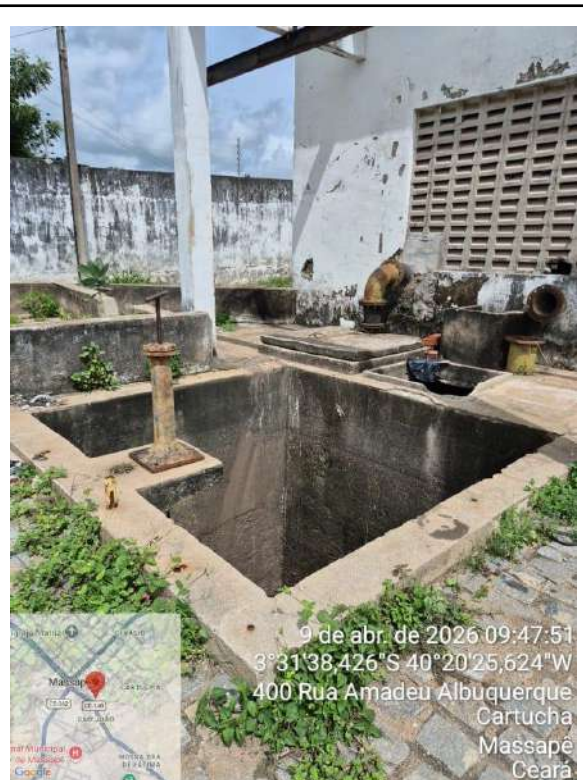
**Foto 43** - EEE-03: ausência de tampa/grade de proteção nas aberturas do poço de sucção.

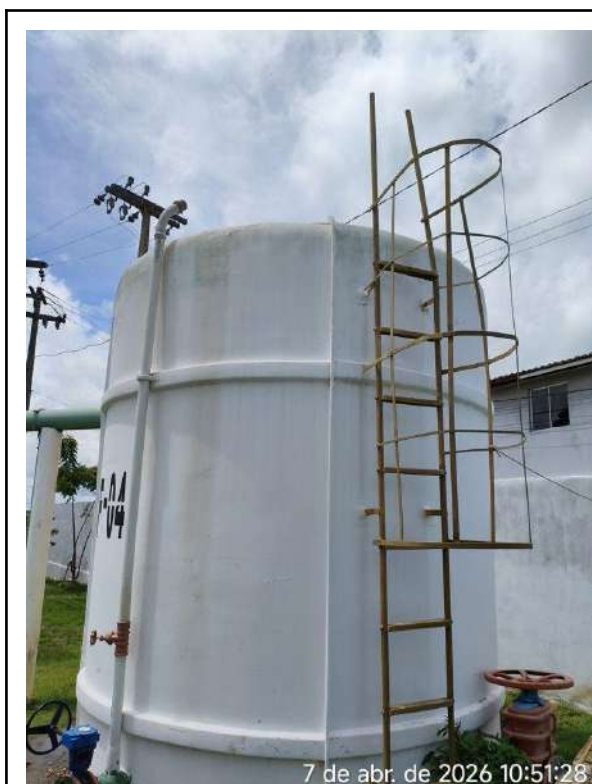
**Foto 45** - F-04 (Ipaguaçu): a escada está danificada.

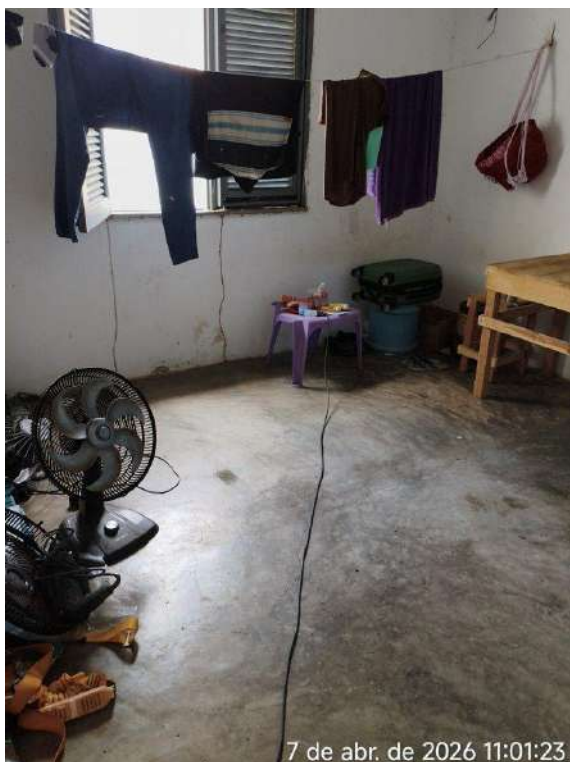
**Foto 50** - Casa do operador (Ipaguaçu): almoxarifado improvisado, sem organização e controle.

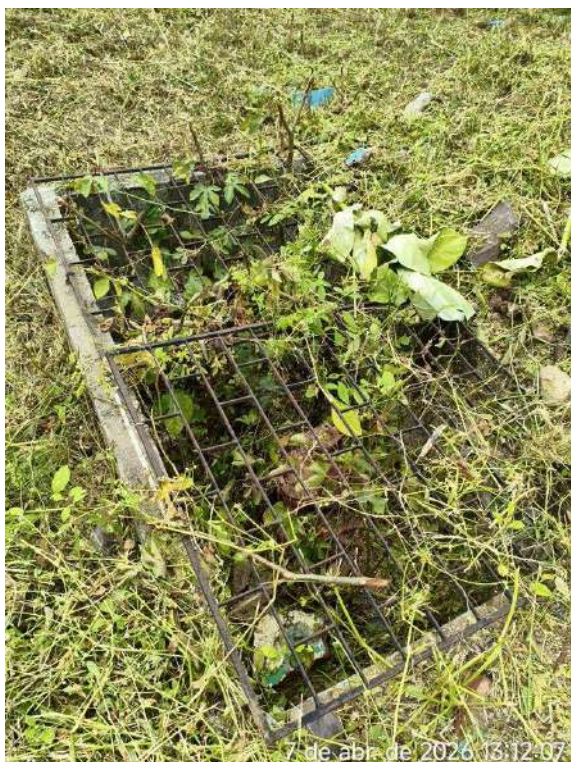
**Foto 54** - Pátio (Massapê): caixa de proteção e inspeção deterioradas e com mato crescido e entulhos em seu interior.

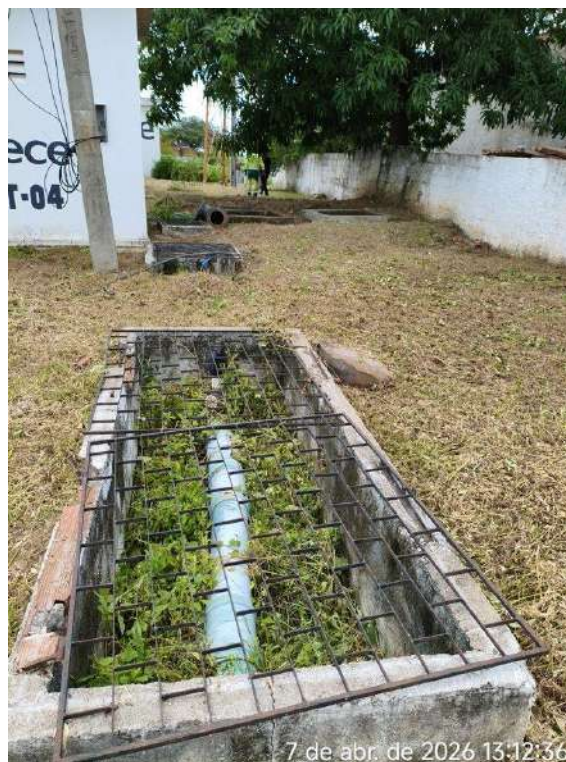
**Foto 55 - Pátio (Massapê):** caixa de proteção e inspeção com mato crescendo em seu interior.

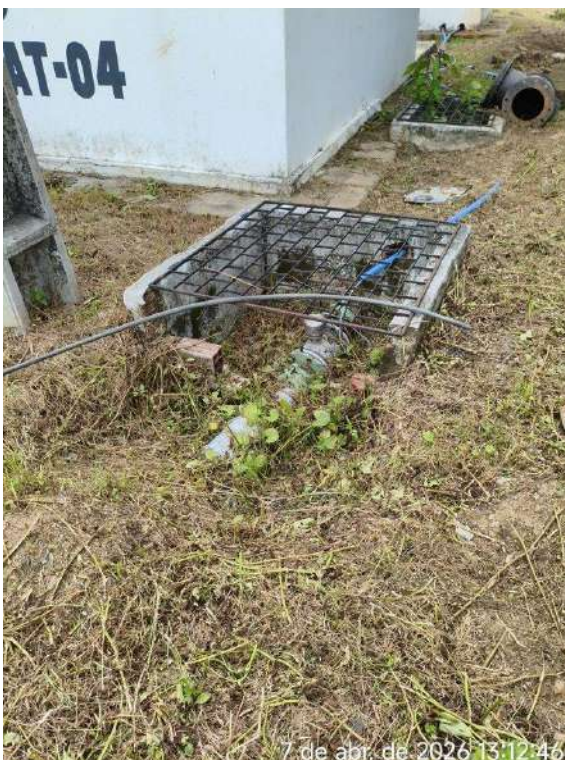
**Foto 56 - Pátio (Massapê):** caixa de proteção e inspeção deterioradas e com mato crescendo em seu interior.

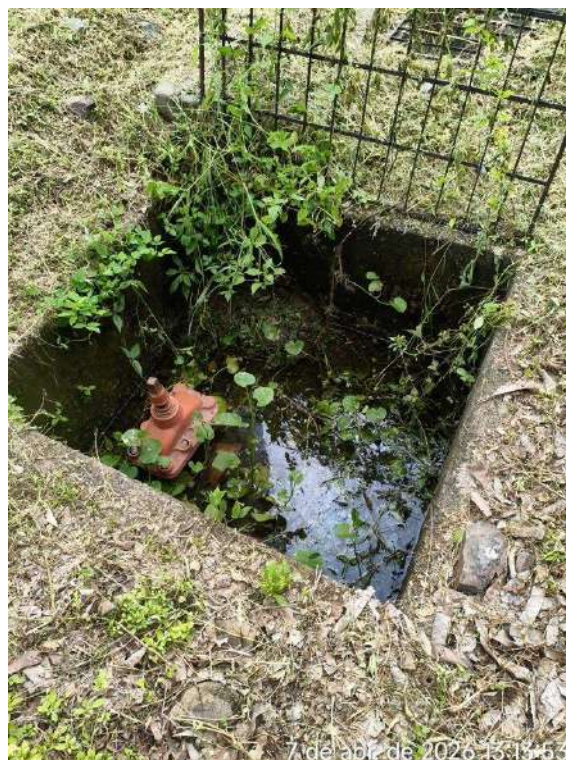
**Foto 57 - Pátio (Massapê):** caixa de proteção e inspeção deteriorada e com mato crescendo em seu interior.

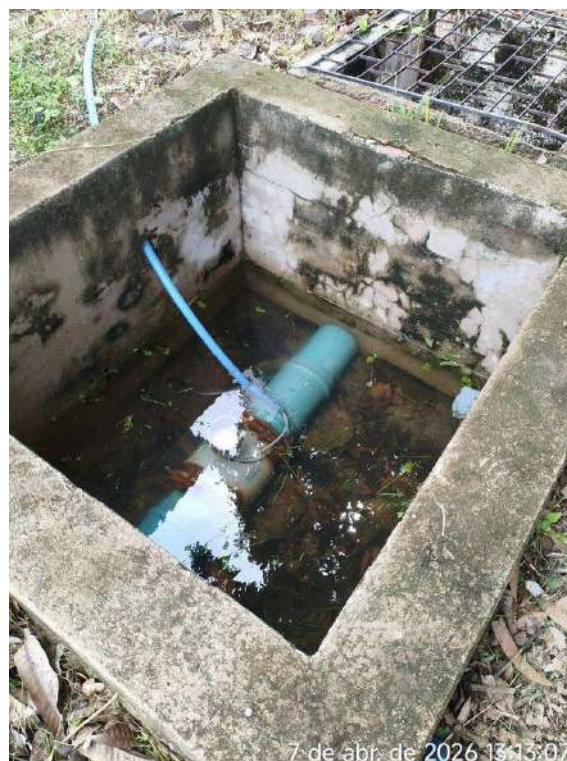
**Foto 61 - Pátio (Massapê):** caixa de proteção e inspeção com acúmulo de areia.

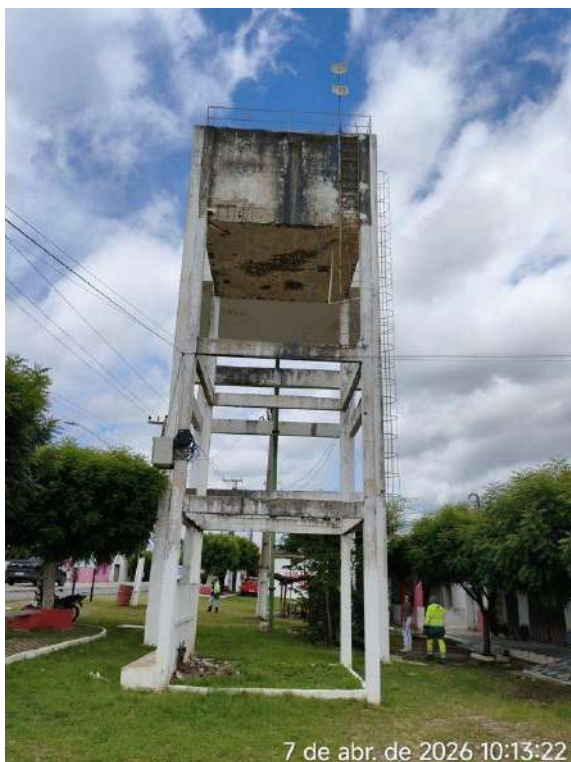
**Foto 69** - REL-03 (Mumbaba): cabeamento elétrico fixo à escada de acesso metálica.

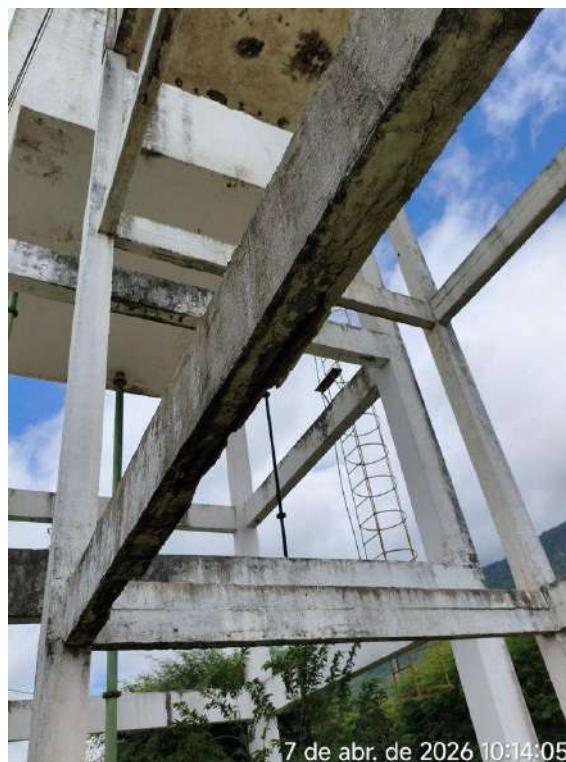
**Foto 70** - REL - SEM DENOMINAÇÃO (Mumbaba): degradação avançada, com risco iminente de desmoronamento, anexo ao REL-03.

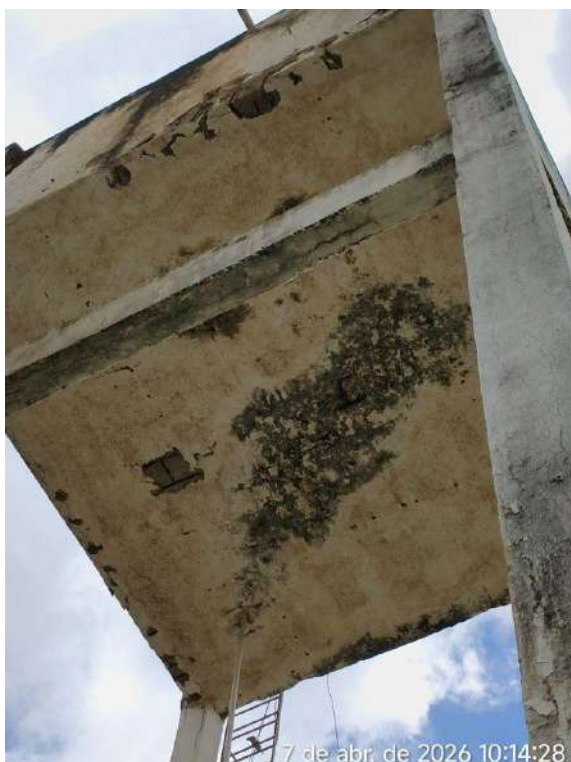
**Foto 71** - REL - SEM DENOMINAÇÃO (Mumbaba): degradação avançada, com risco iminente de desmoronamento, anexo ao REL-03.

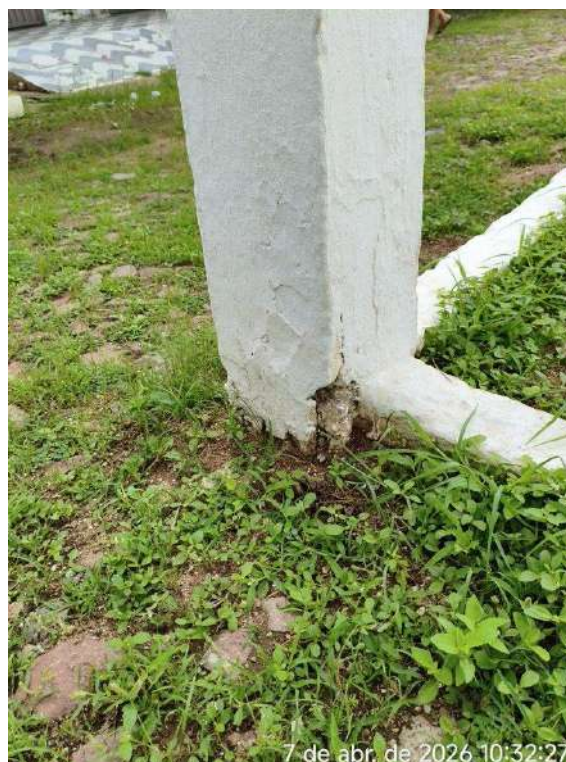
**Foto 72** - REL - SEM DENOMINAÇÃO (Mumbaba): degradação avançada, com risco iminente de desmoronamento, anexo ao REL-03.

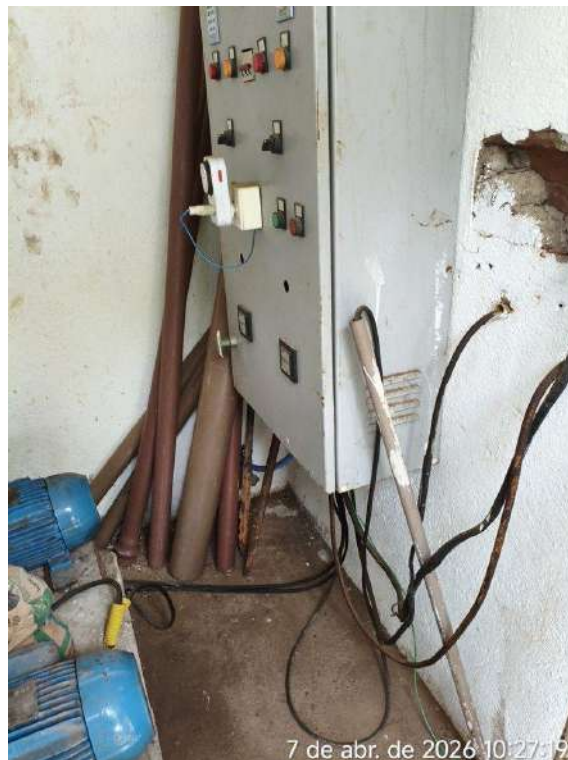
**Foto 74 - EEAT-05 (Mumbaba):** pintura e paredes deterioradas, com buracos e área ocupada por material armazenado.

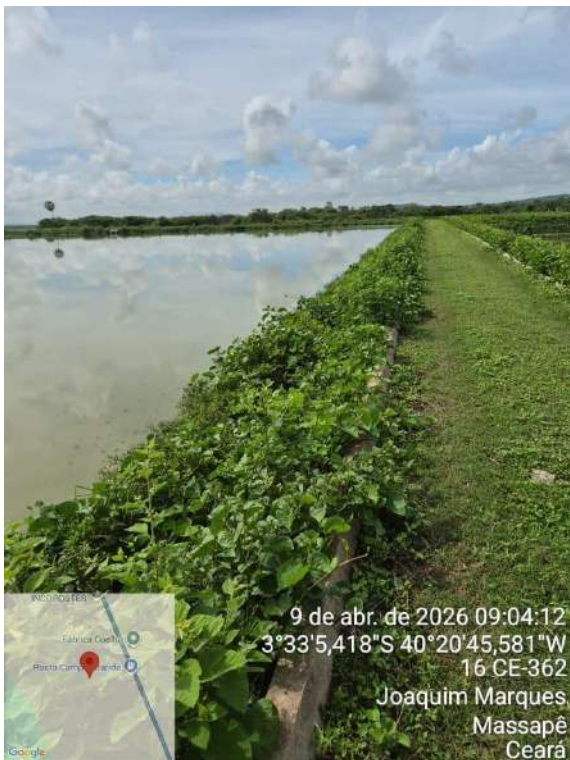
**Foto 76 - ETE Massapê:** Lagoa facultativa/maturação: excesso de vegetação no entorno, dificultando o acesso; presença de zonas mortas.

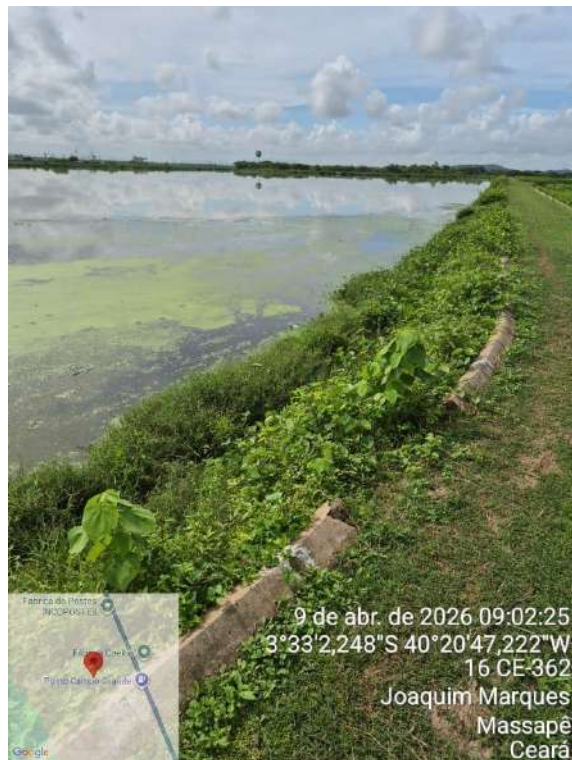
**Foto 77** - ETE **Massapê:** Lagoa facultativa/maturação com excesso de vegetação no entorno.

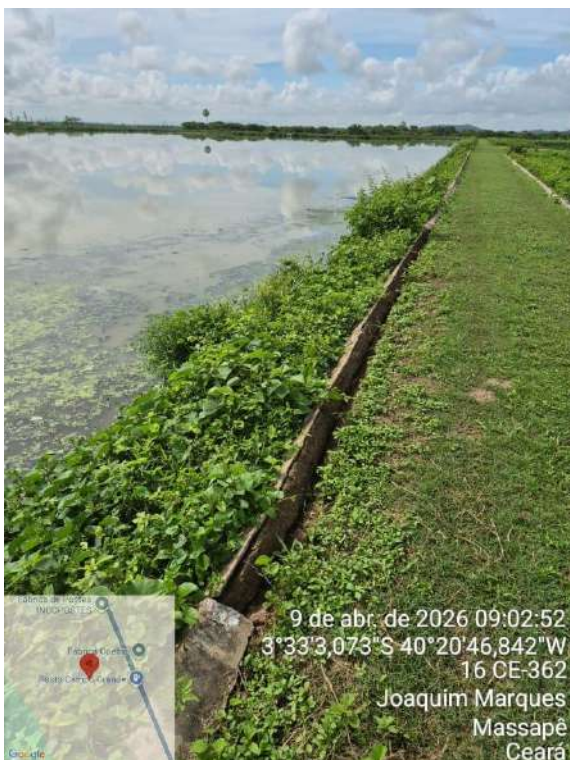
**Foto 78** - ETE **Massapê:** Lagoa facultativa/maturação com excesso de vegetação no entorno; meios-fios danificados.

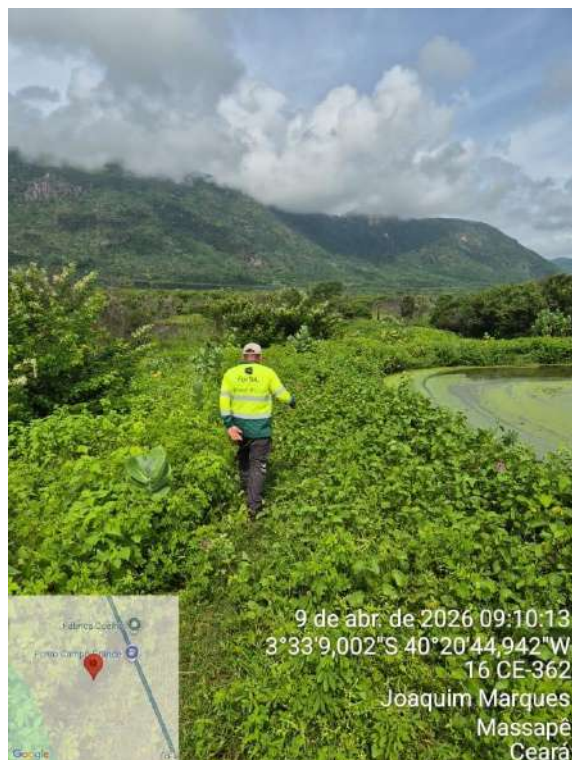
**Foto 79** - ETE **Massapê:** Lagoa facultativa/maturação com excesso de vegetação; meios-fios de danificados.

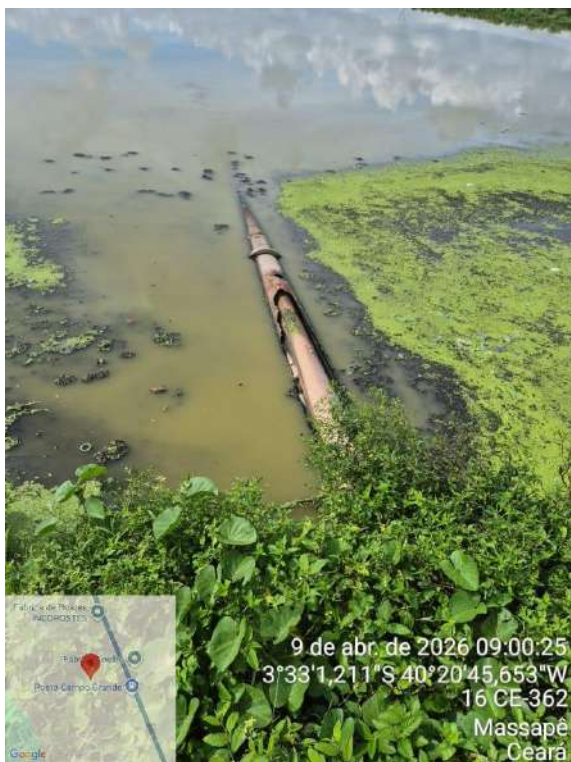
**Foto 80** - ETE **Massapê:** Lagoa facultativa/maturação com excesso de vegetação nos taludes e entorno, dificultando o acesso.

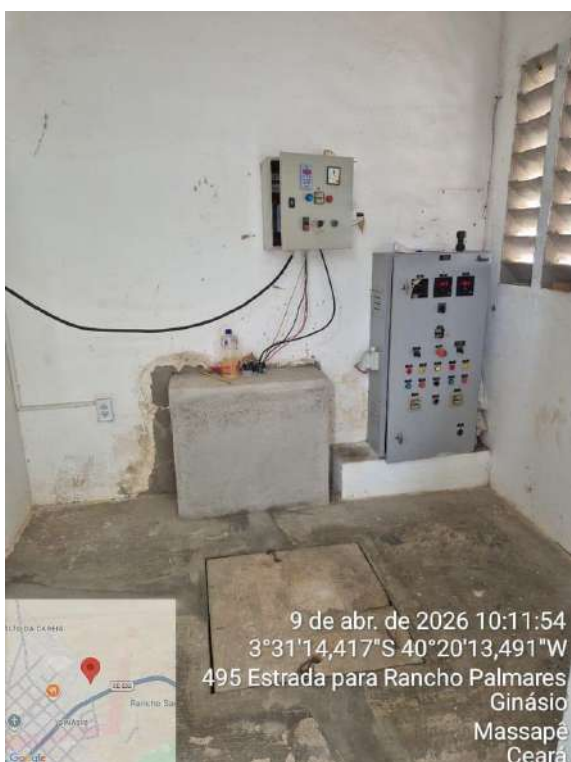
**Foto 82 - EEE-01:** Paredes com rachaduras e pinturas desgastadas.

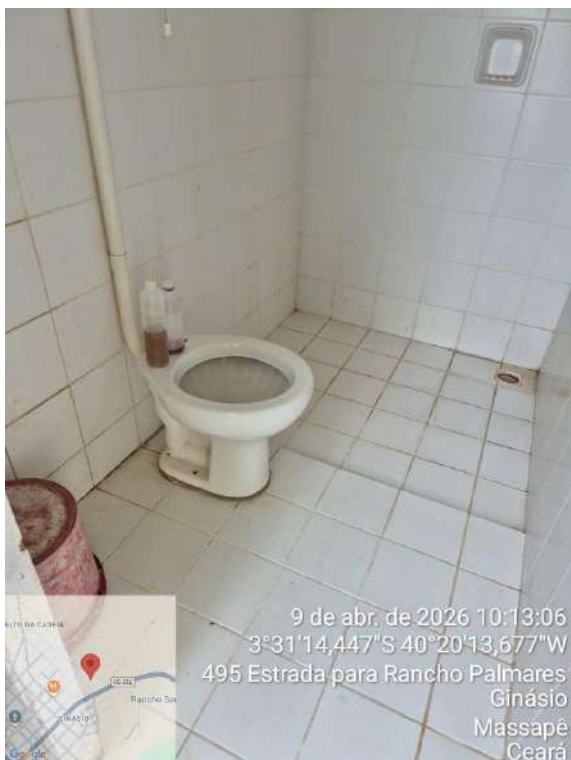
**Foto 84 - EEE-01:** Banheiro sem iluminação e pintura desgastada.

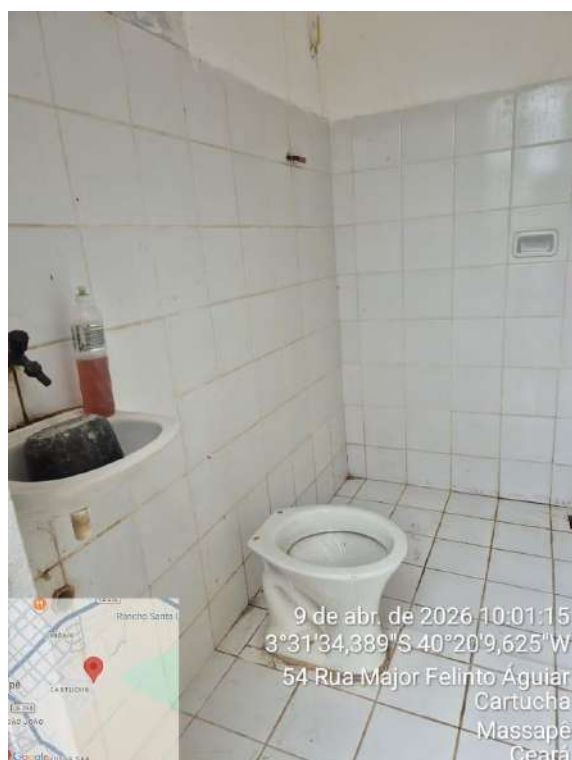
**Foto 87** - EEE-02: Banheiro em péssimo estado de conservação: sem iluminação; vaso sanitário sem tampa; sinais de infiltração no teto

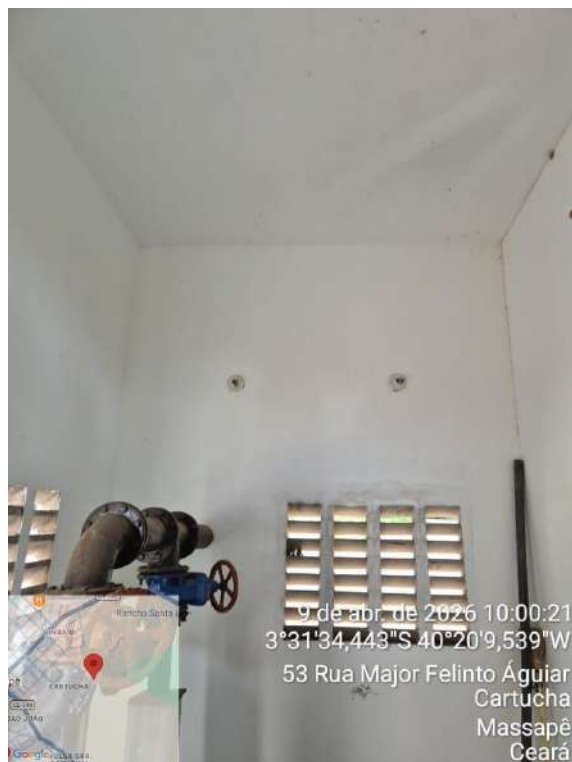
**Foto 89** - EEE-02: Casa de bombas ausência de iluminação Gerador de energia com defeito, coberto por sujeira.

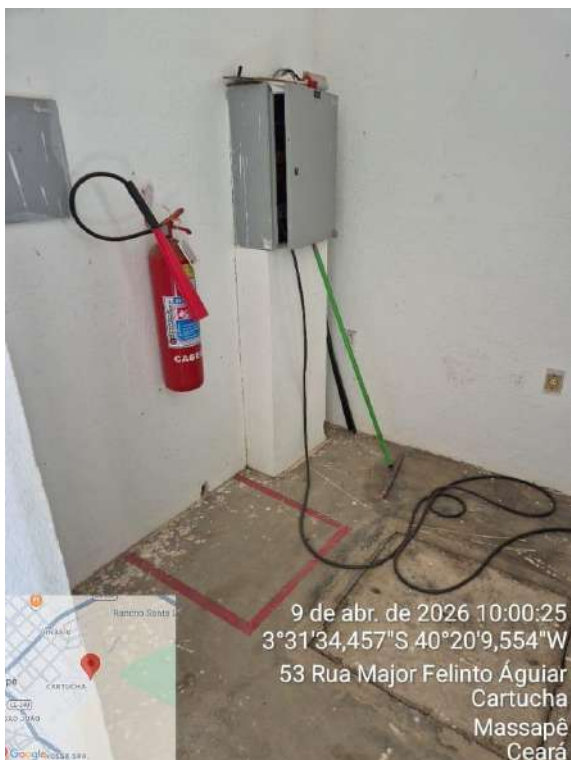
**Foto 90** - EEE-02: Casa de bombas ausência de iluminação.

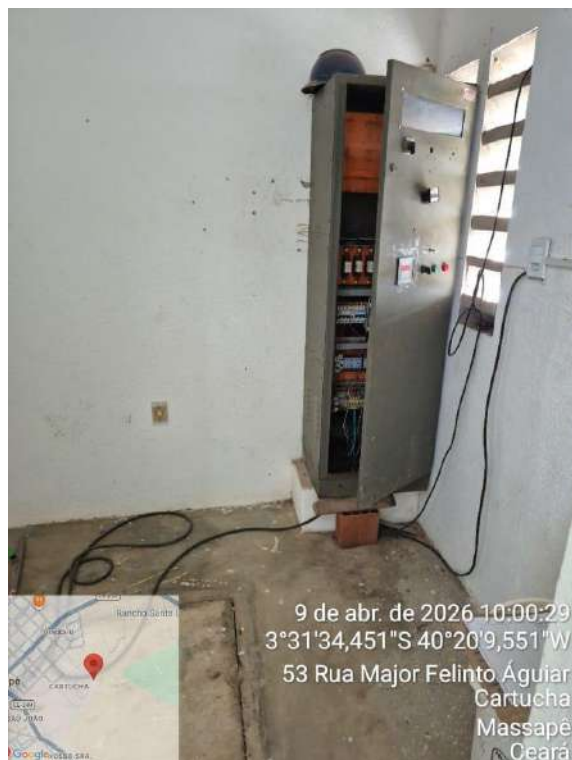
**Foto 91** - EEE-02: Casa de bombas com fiação inadequada.

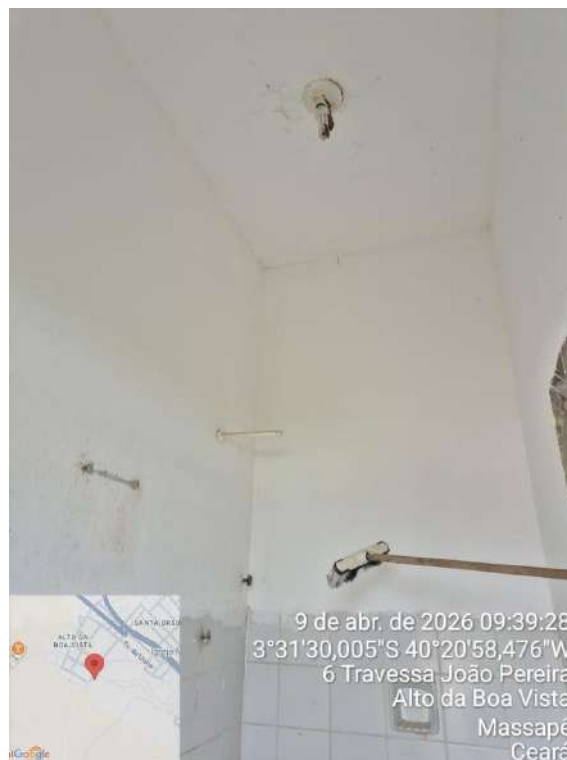
**Foto 93** - EEE-03: paredes e pintura deterioradas e buracos sem acabamentos.

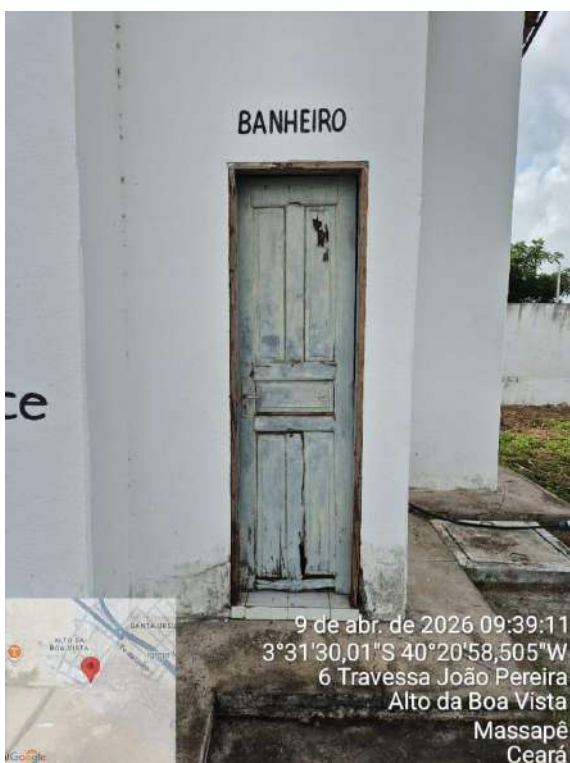
**Foto 94** - EEE-03: banheiro péssimo estado de conservação, sem iluminação e com sujeira.

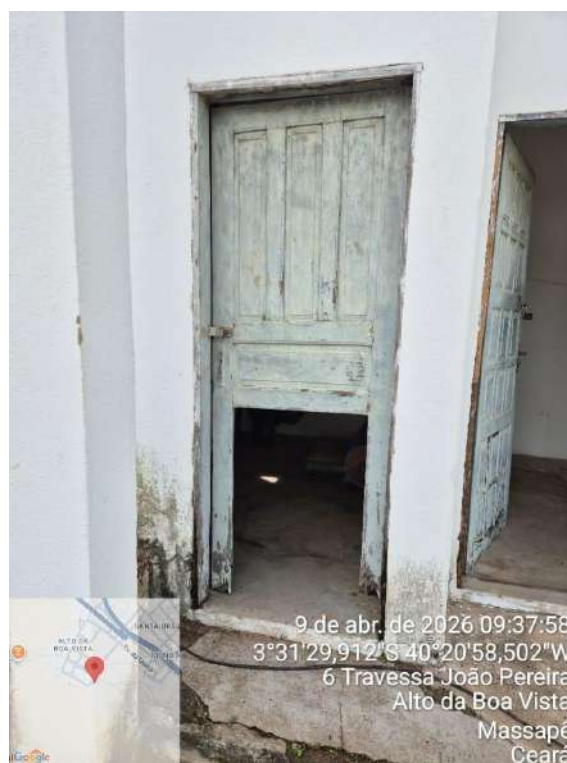
**Foto 95** - EEE-03: banheiro: péssimo estado de conservação, porta danificada.
