## **RELATÓRIO DE FISCALIZAÇÃO RF/CSB/0034/2026**

**Assunto:** Fiscalização dos Sistemas de Abastecimento  
de Água e Esgotamento Sanitário do Município de  
Paraipaba

**COORDENADORIA DE SANEAMENTO BÁSICO**

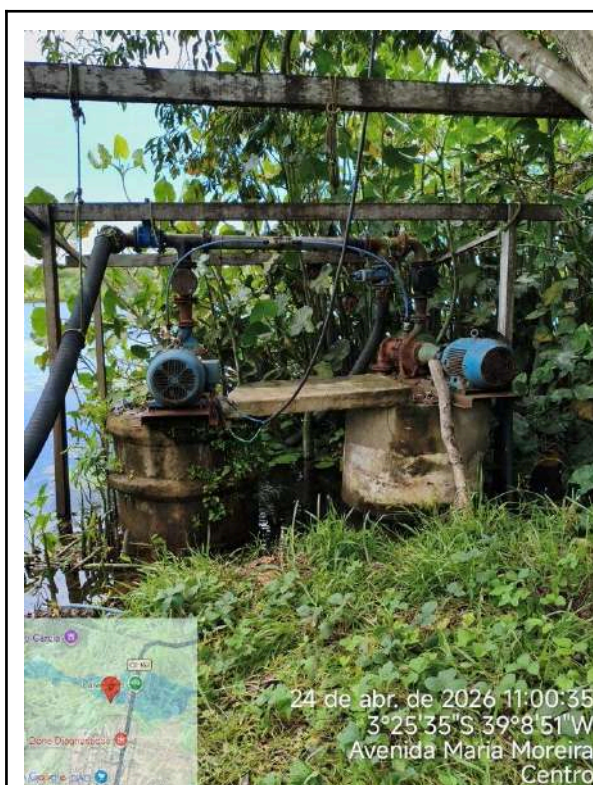
**Foto 1** - Captação (sede): instalação de bombeamento em plataforma precária para acesso e execução das atividades de operação e manutenção..

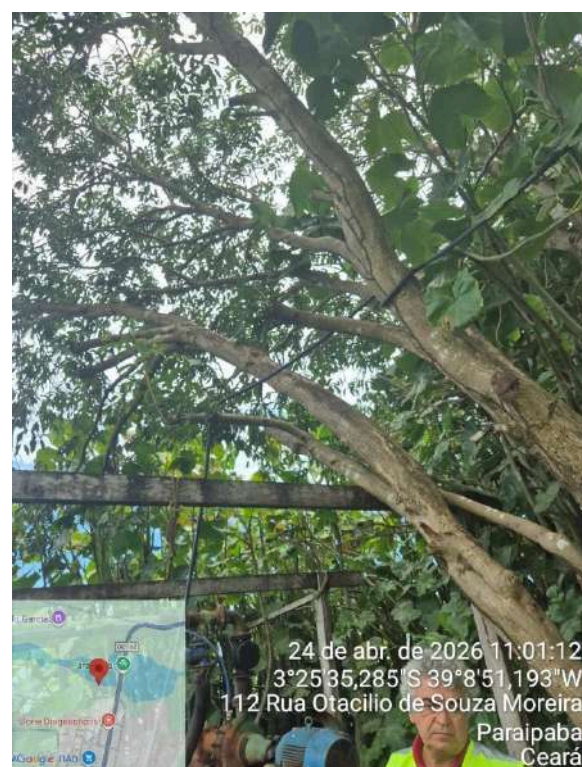
**Foto 2** - Captação (sede): fiação sem eletroduto de proteção e isolamento, obstruindo o acesso à plataforma e instalações.

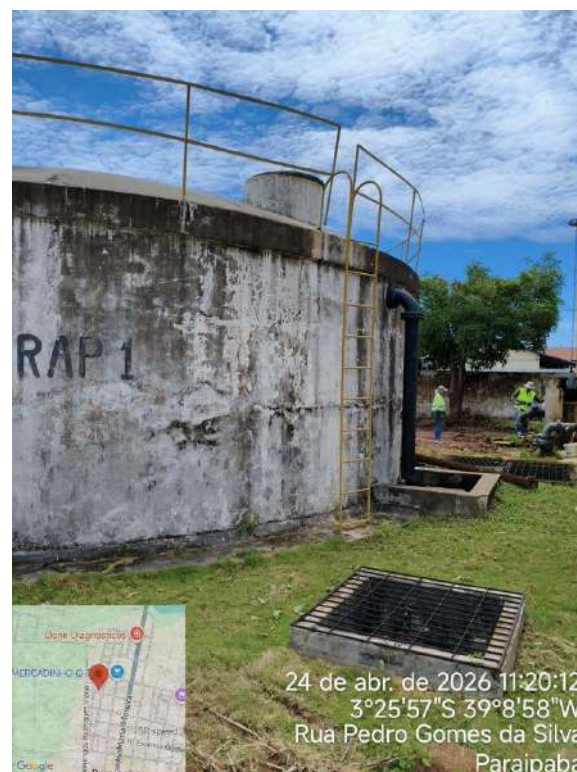
**Foto 6** - ETA Paraipaba: RAP-1 com escada sem gaiola de proteção.

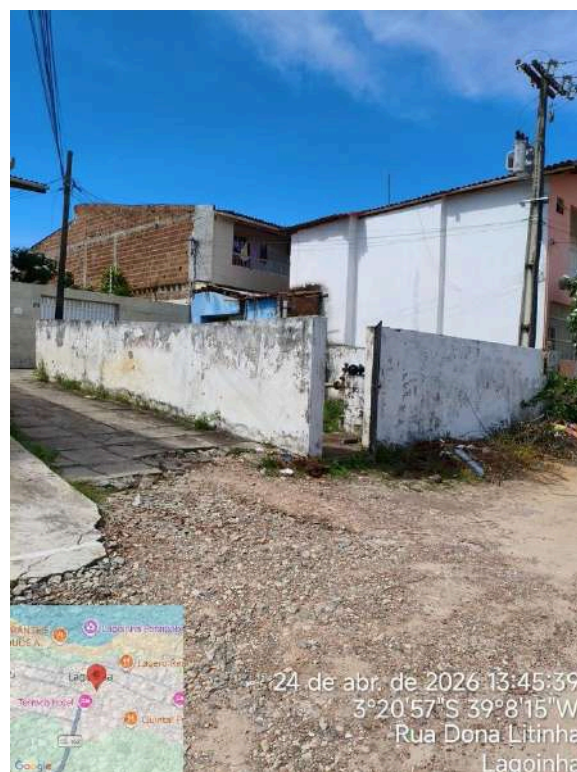
**Foto 18 - PT-02 (Lagoinha):** sem identificação.

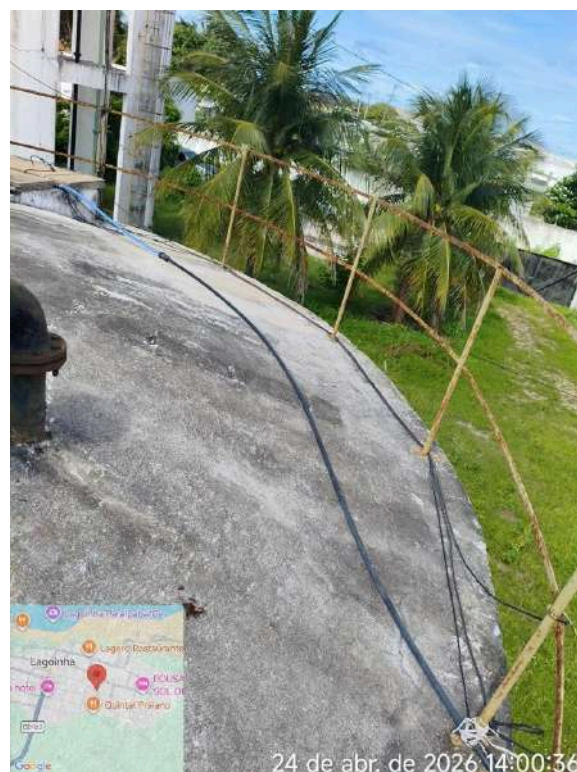
**Foto 26** - ETA Lagoinha: RAP-01 com fiação inadequada.

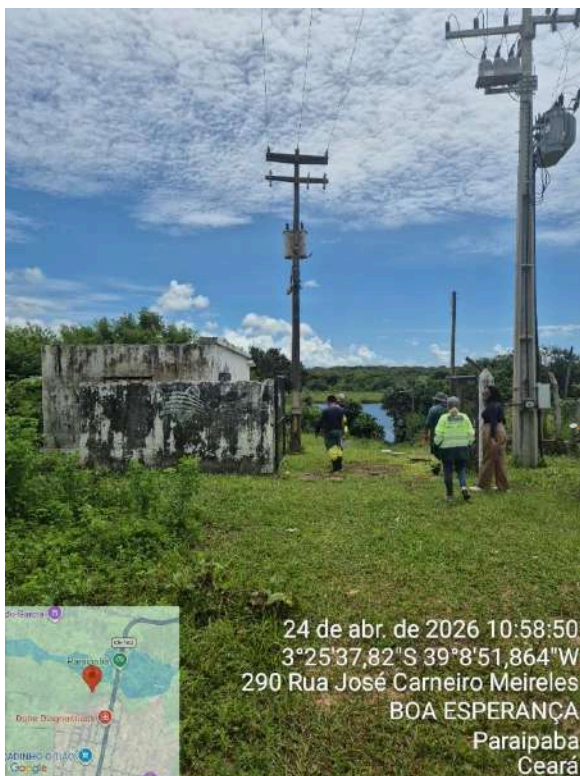
- **Geral:** muro de isolamento está com pintura e identificação / logomarca deterioradas; cerca de proteção da área danificada e com vegetação alta; iluminação externa encontra-se em situação não funcional (**Fotos 39 a 43**);
- **Casa de Comando:** parede, teto e pintura estão desgastados e piso com sujidades; prédio está sem iluminação interna e externa funcional e o interruptor encontra-se danificado, sem fixação (**Fotos 4, 44 a 47**).

**Foto 39 - Captação (sede):** área cercada com muro necessitando de pintura e identificação.

**Determinação D3** - A CAGECE deve realizar operação e manutenção adequada das unidades integrantes dos sistemas de abastecimento de água e de esgotamento sanitário, visando corrigir as não conformidades descritas na constatação C3.

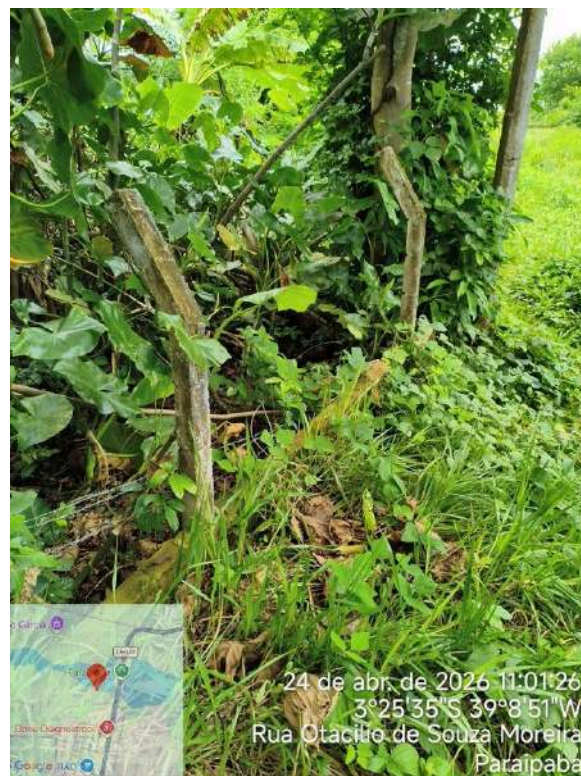
**Foto 40 - Captação (sede):** cerca de proteção danificada e com vegetação alta.

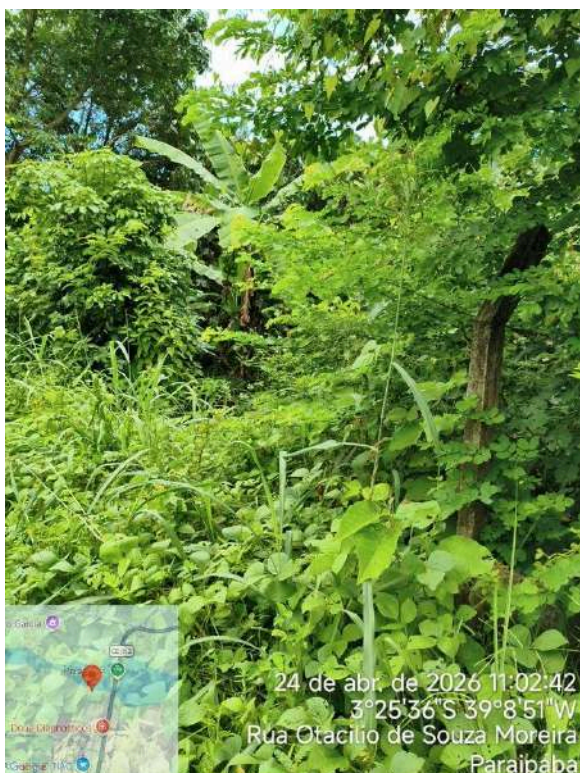
**Foto 41 - Captação (sede):** área com cerca de proteção danificada e com vegetação alta.

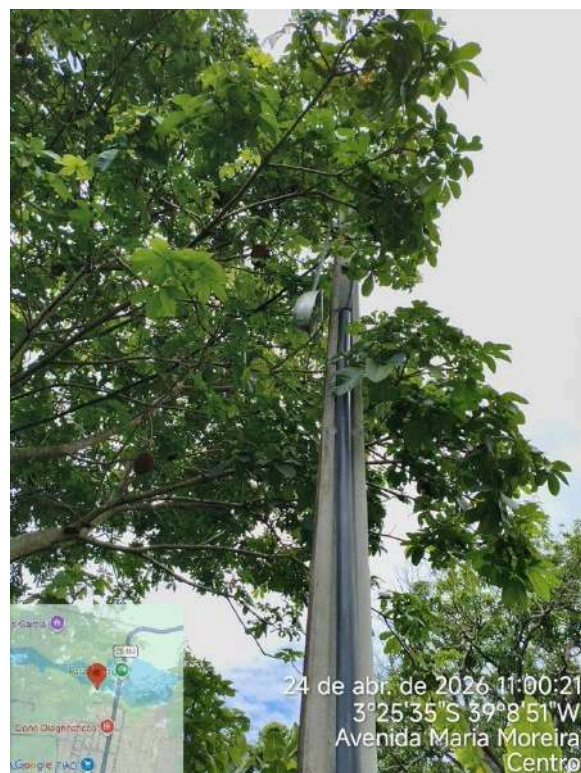
**Foto 42 - Captação (sede):** área sem iluminação externa funcional.

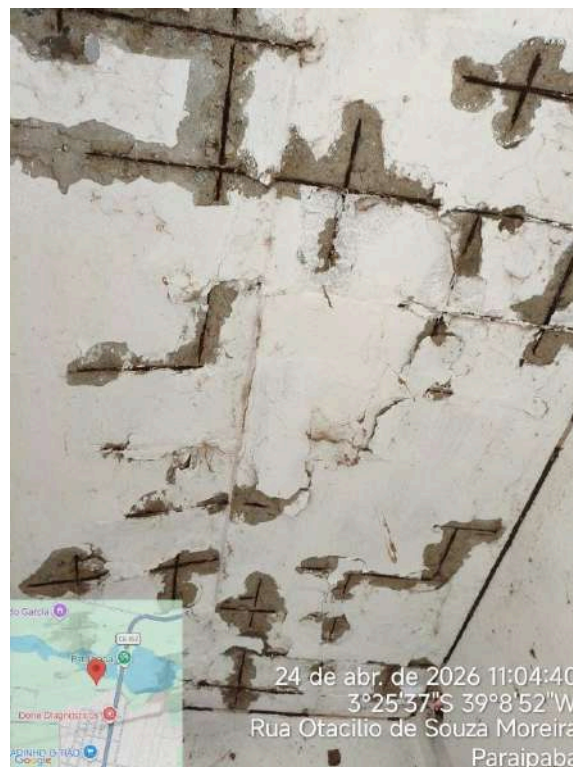
**Foto 44** - Captação (sede): casa de comando com teto com armadura exposta e pintura deteriorada.

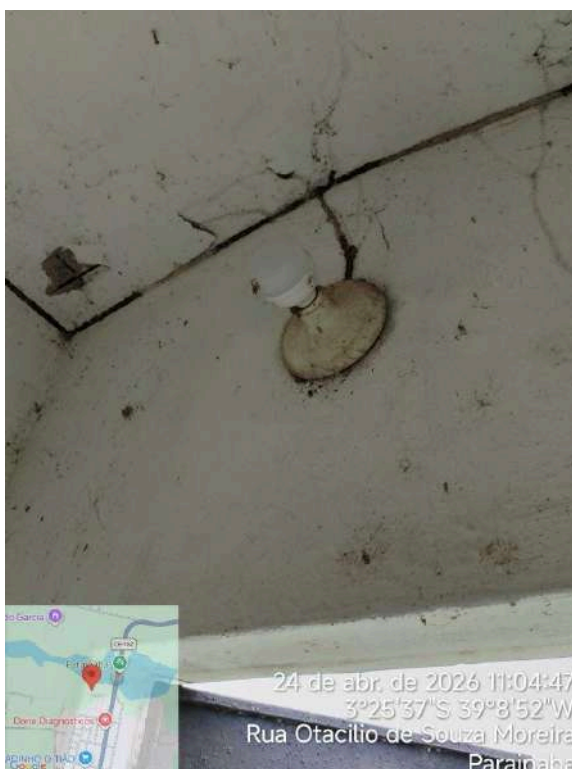
**Foto 45** - Captação (sede): casa de comando sem iluminação interna e pintura deteriorada.

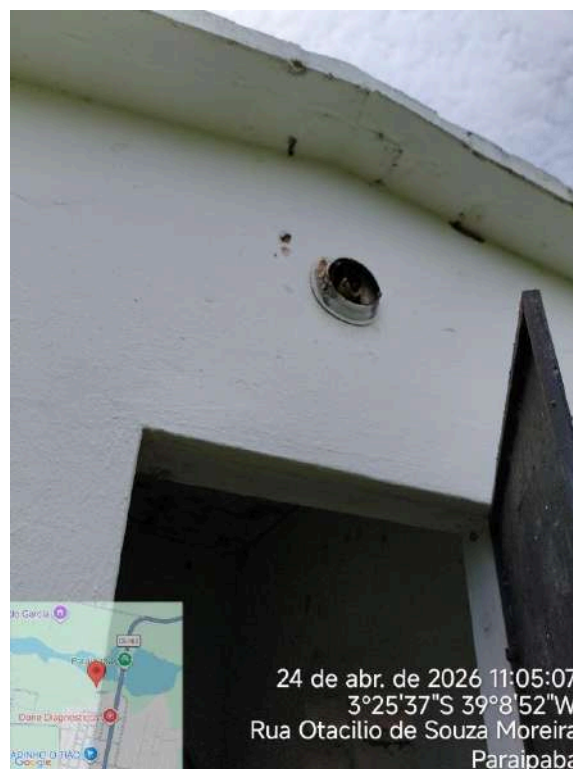
**Foto 46** - Captação (sede): casa de comando sem iluminação externa.

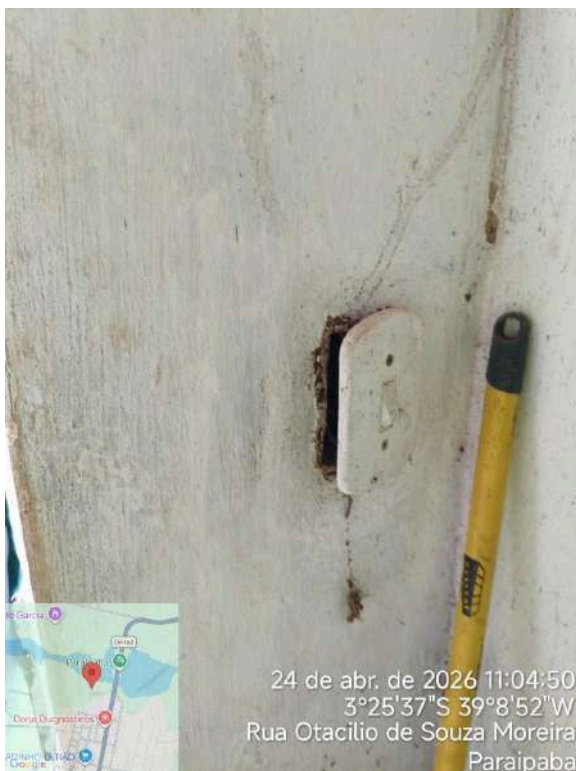
**Foto 47 - Captação (sede):** casa de comando com interruptor danificado, sem fixação e pintura deteriorada.

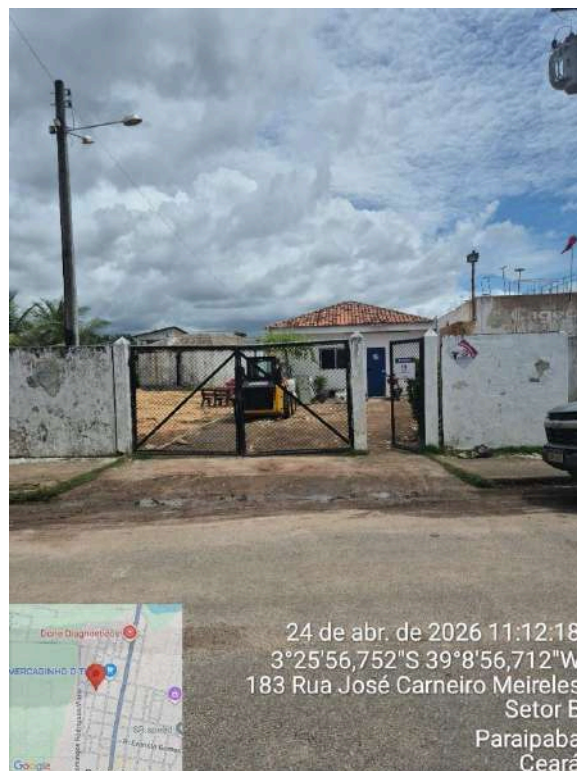
**Foto 48 - ETA Paraipaba:** muro de entrada com pintura e identificação desgastadas.

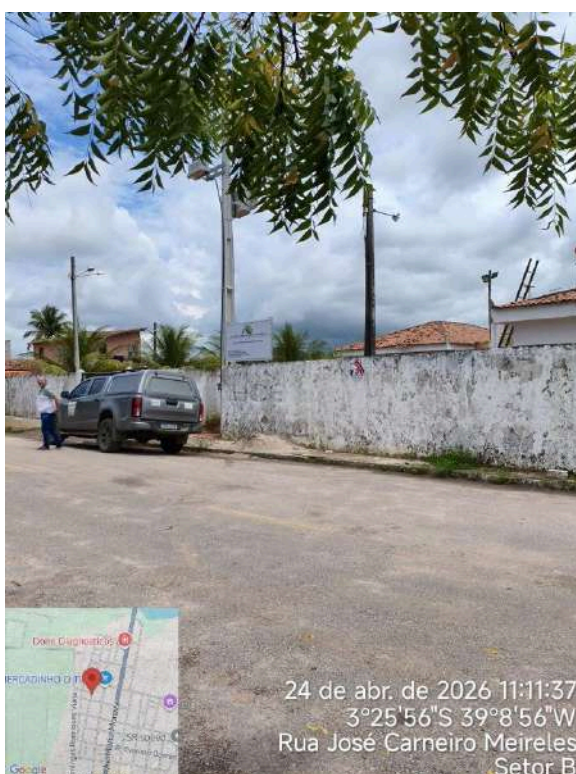
**Foto 49 - ETA Paraipaba:** muro de entrada com pintura e identificação desgastadas.

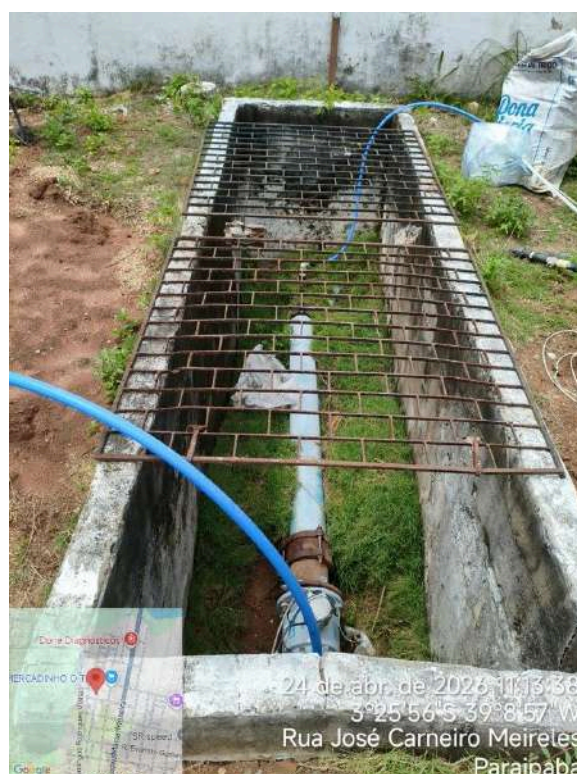
**Foto 50 - ETA Paraipaba:** grade incompleta.

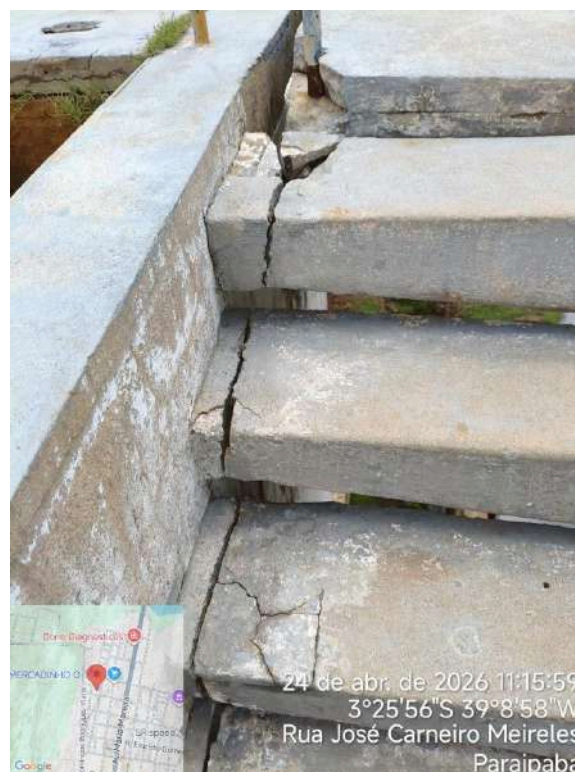
**Foto 54 - ETA Paraipaba: escada de acesso deteriorada.**

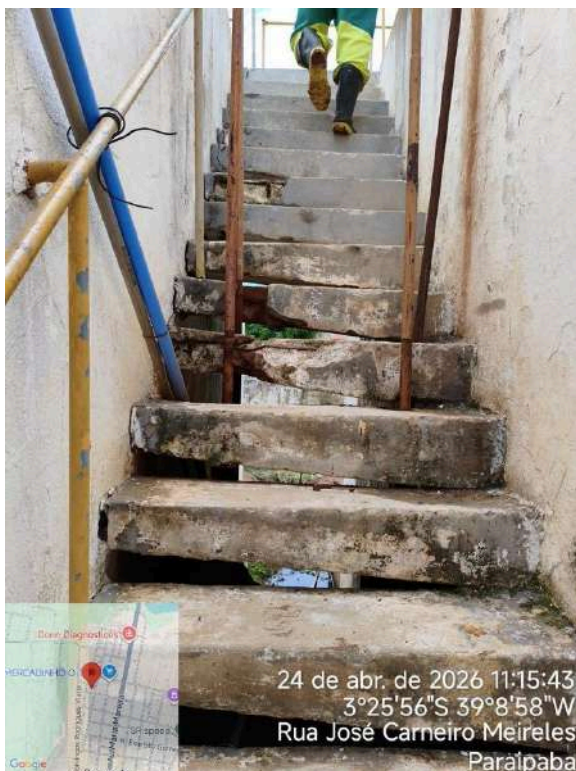
**Foto 55 - ETA Paraipaba:** escada de acesso ao decantador está deteriorada.

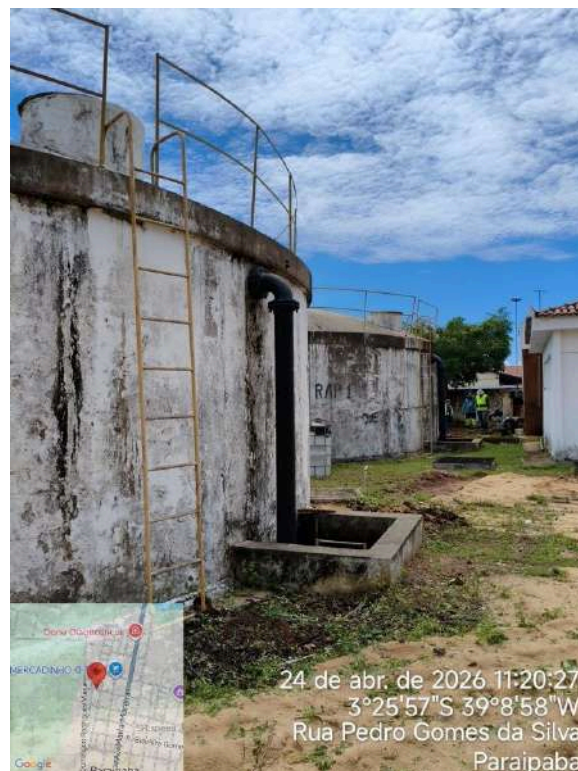
**Foto 56 - ETA Paraipaba:** RAP-01 e RAP-02 com pintura e identificação desgastados.

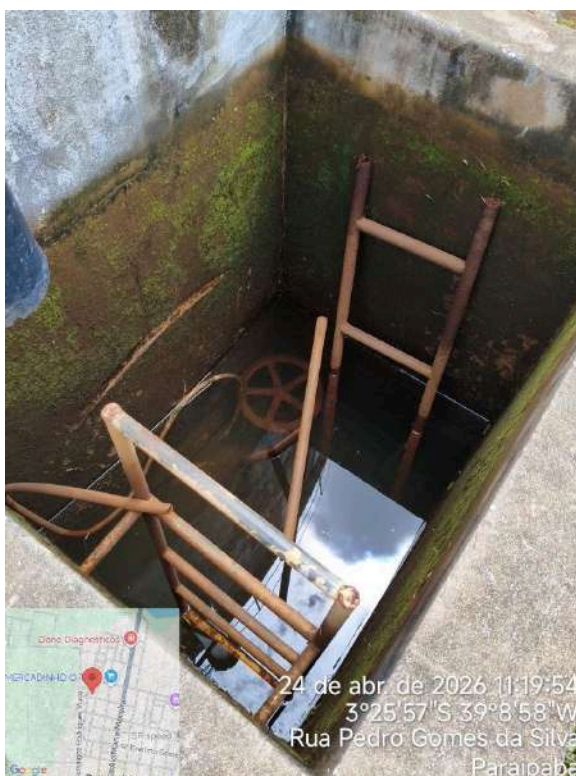
**Foto 57 - ETA Paraipaba:** caixas de descarga dos RAPs apresentam acúmulo de água.

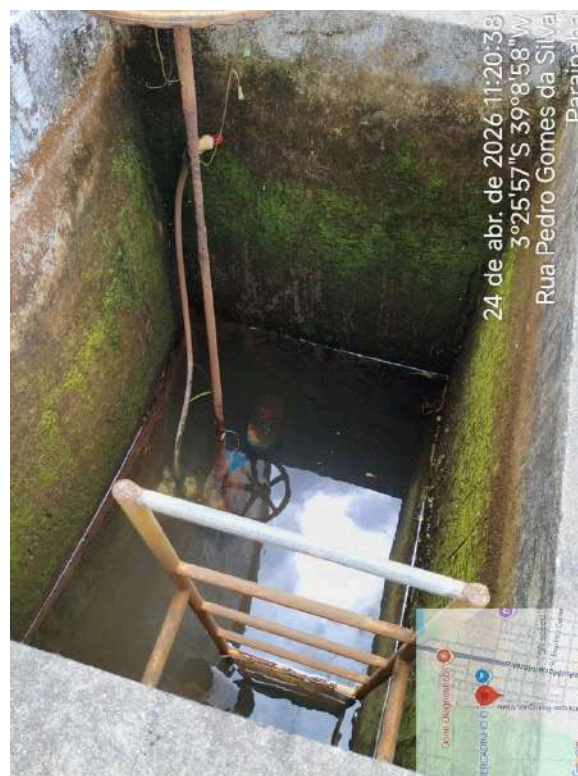
**Foto 58 - ETA Paraipaba:** caixas de descarga dos RAPs apresentam acúmulo de água.

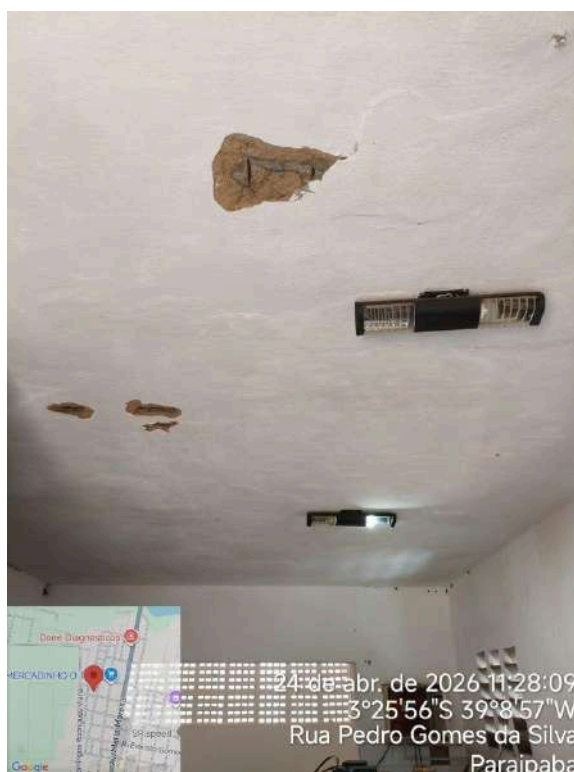
**Foto 59 - ETA Paraipaba:** casa de química com pintura deteriorada e teto com armadura exposta.

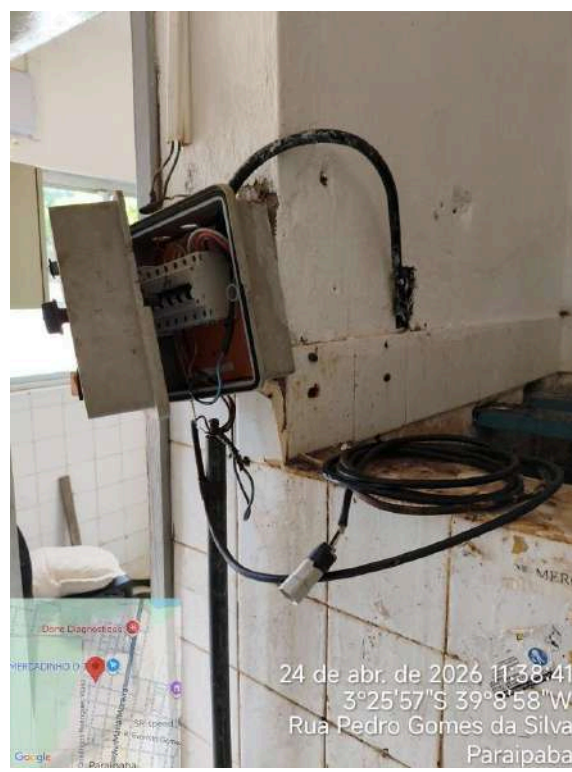
**Foto 60 - ETA Paraipaba:** casa de química com quadro de disjuntores danificado e fiação exposta.

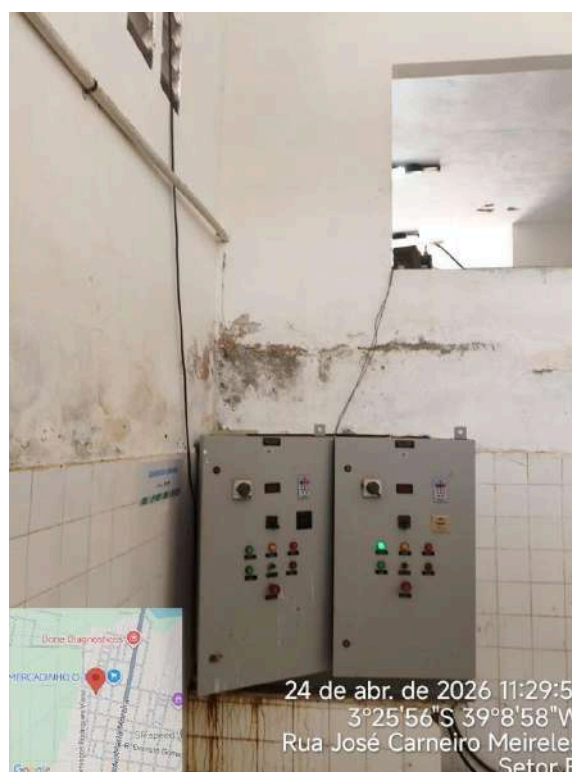
**Foto 62 - ETA Paraipaba:** casa de bombas com pintura deteriorada e sujeidade.

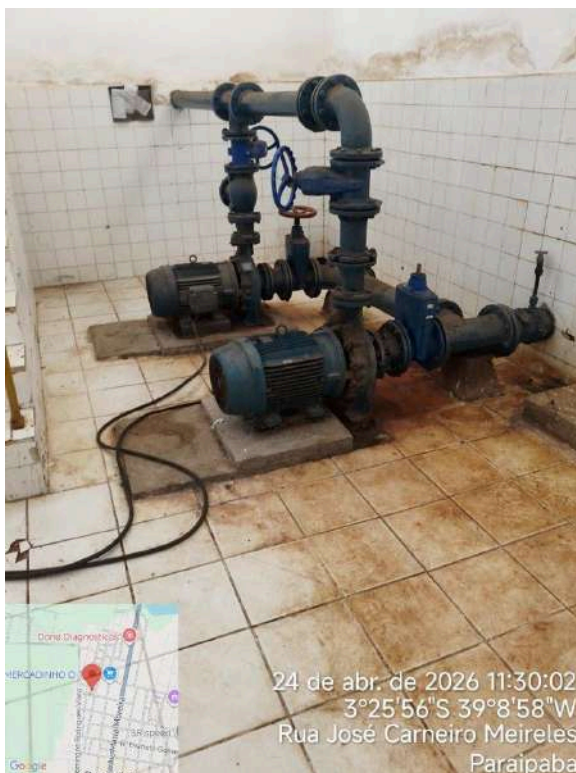
**Foto 63 - ETA Paraipaba:** casa de bombas com pintura deteriorada e piso com sujeira.

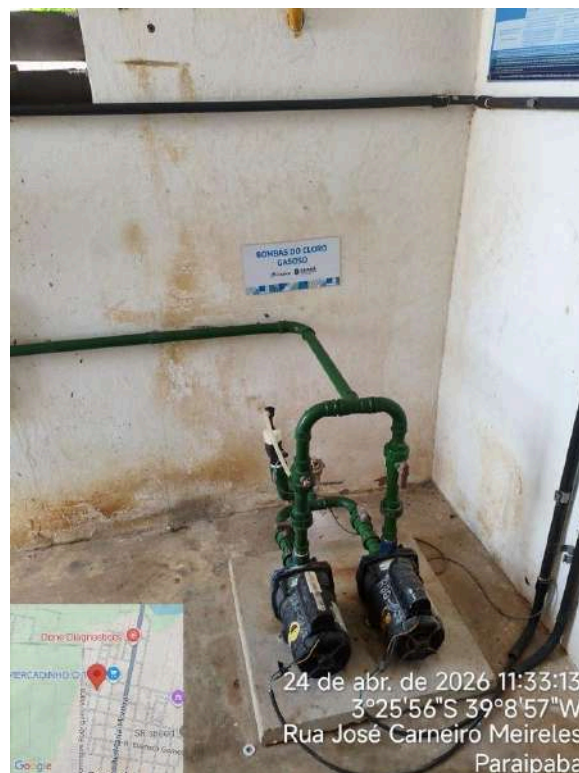
- **Casa de Cloro:** parede com pintura deteriorada e piso com sujeira (**Foto 64**);

**Foto 64 - ETA Paraipaba:** casa de cloro com pintura deteriorada e piso com sujeira.

3.8. Casa de Cloro: parede com pintura deteriorada e piso com sujeidade;

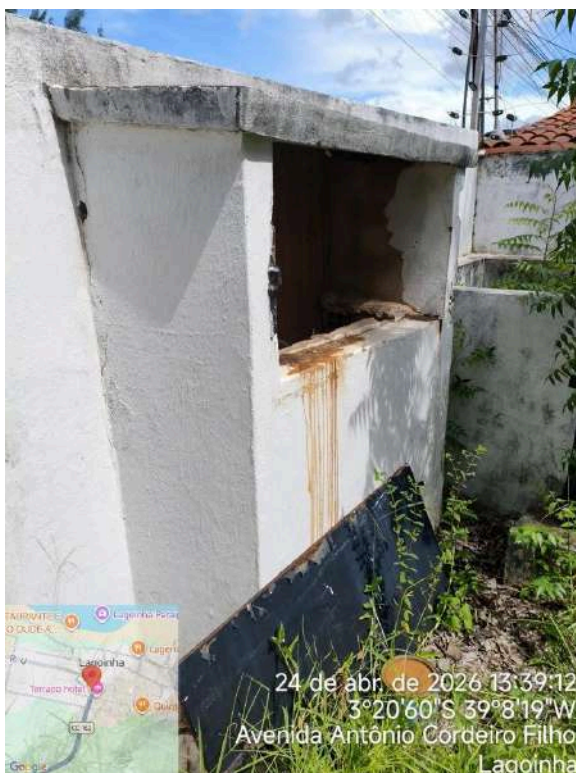
**Foto 65 - PT-01 (Lagoinha):** tampa de proteção do painel de comando caída.

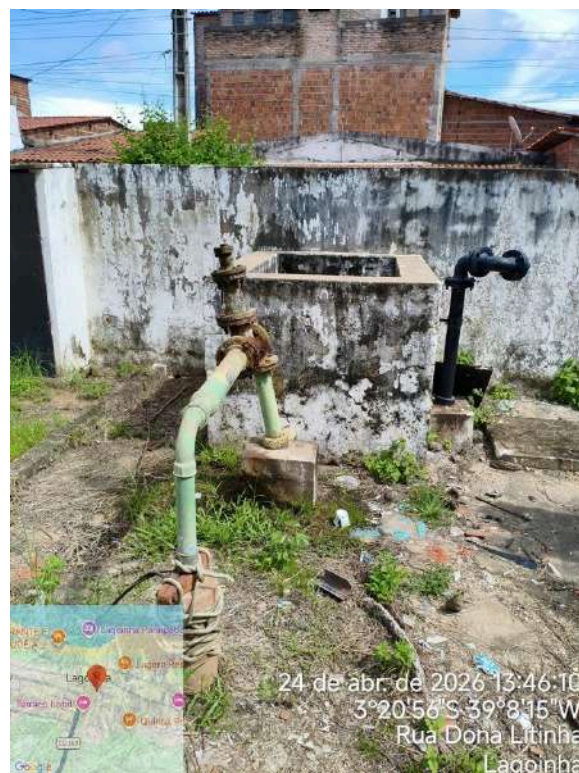
**Foto 66 - PT-02 (Lagoinha):** pintura deteriorada das paredes e estruturas.

3.11. PT-02: pintura deteriorada das paredes e estruturas; área do pátio com acúmulo de sujeira e resíduos sólidos lançados pela vizinhança; caixas com tampa danificada, pintura deteriorada e vegetação crescida; vazamento no registro com corrosão avançada; casa do quadro de comando com pintura e teto deteriorado;

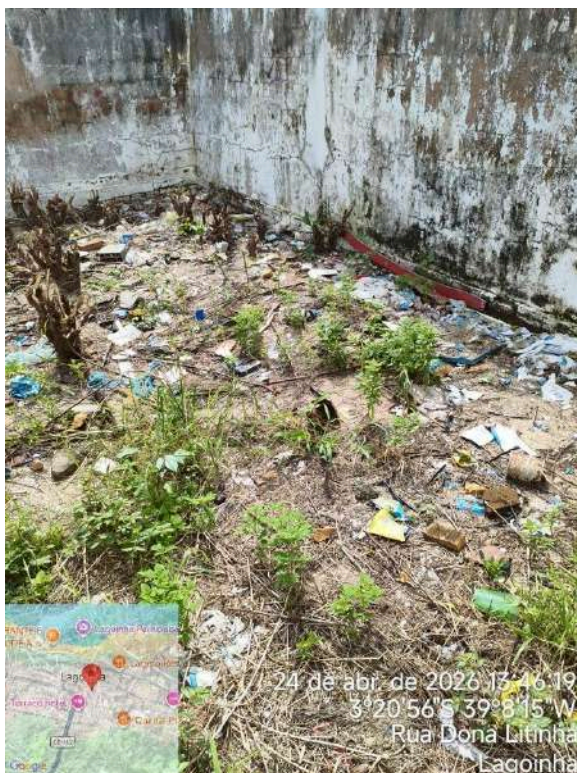
**Foto 67 - PT-02 (Lagoinha):** área do pátio com acúmulo de sujeira e resíduos sólidos lançados pela vizinhança.

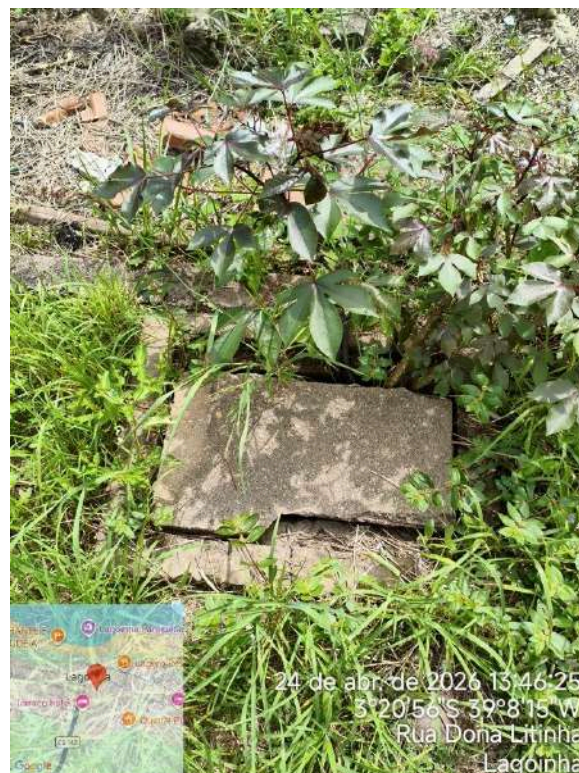
**Foto 68 - PT-02 (Lagoinha):** caixa com tampa danificada.

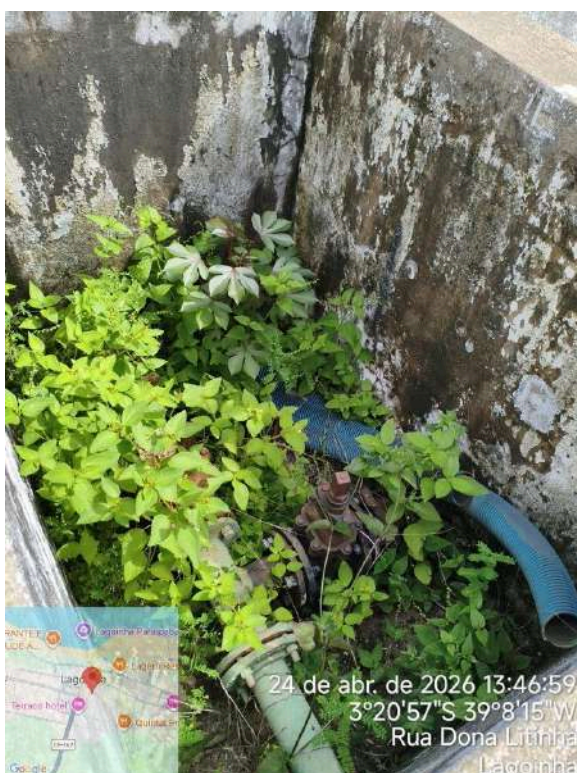
**Foto 69 - PT-02 (Lagoinha):** caixa com pintura deteriorada e vegetação crescida.

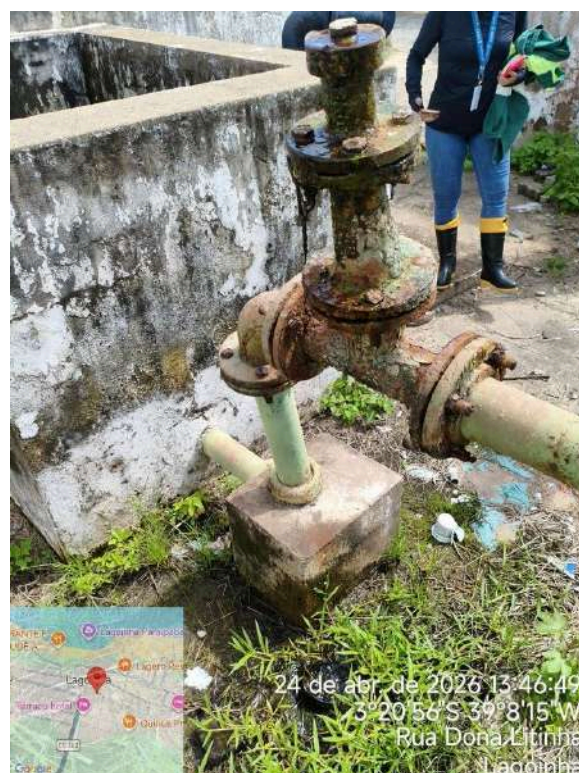
**Foto 70 - PT-02 (Lagoinha):** vazamento no registro com corrosão avançada.

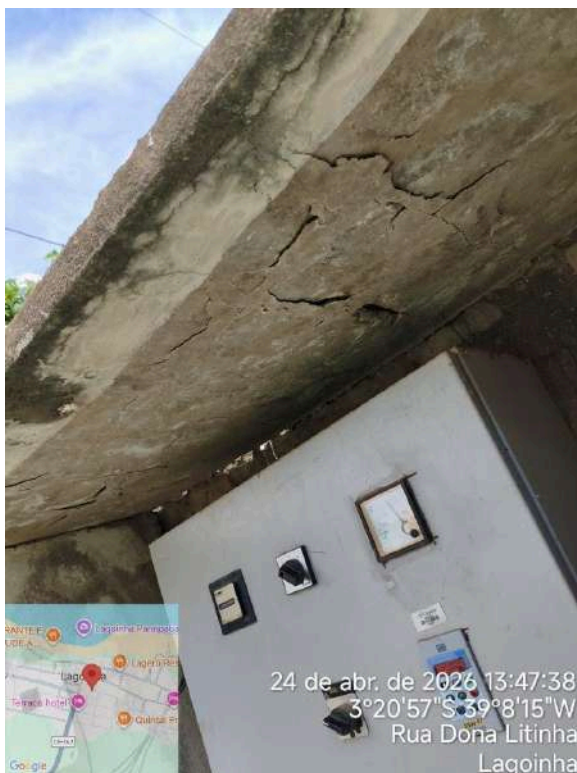
**Foto 71 - PT-02 (Lagoinha):** casa do quadro de comando com pintura e teto deteriorado.

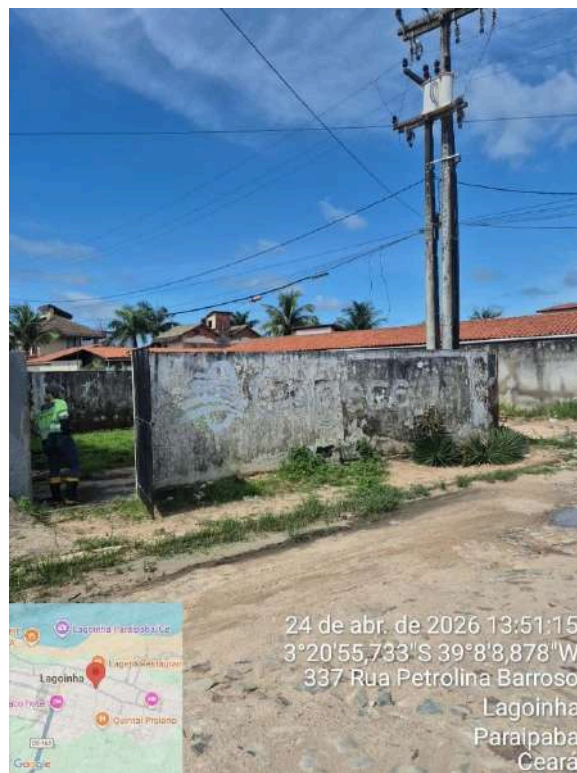
- **PT-03:** identificação e pintura desgastadas; vegetação no pátio crescida; casa do quadro de comando com reboco e pintura deteriorados; poço sem vedação da tubulação de revestimento; tubulação oxidada (**Fotos 72 a 76**).

**Foto 72 - PT-03 (Lagoinha):** identificação e pintura desgastadas.

3.12. PT-03: identificação e pintura desgastadas; vegetação no pátio crescida; casa do quadro de comando com reboco e pintura deteriorados; poço sem vedação da tubulação de revestimento; tubulação oxidada.

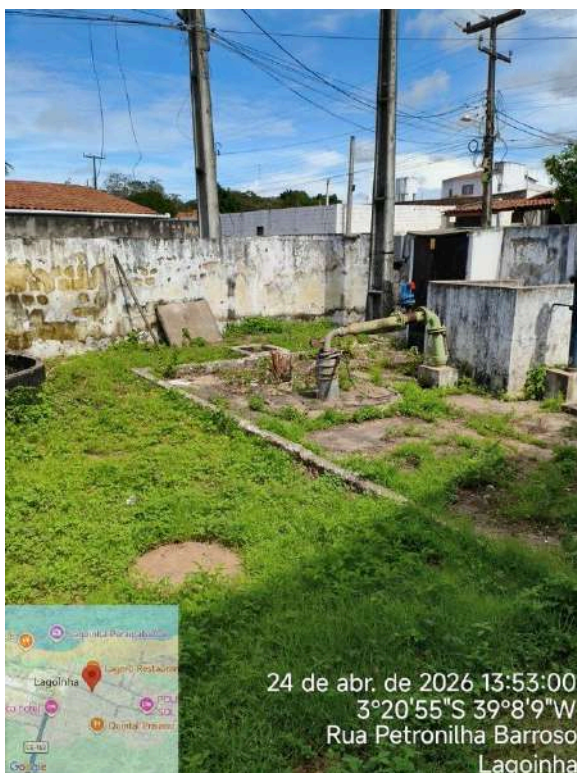
**Foto 73 - PT-03 (Lagoinha):** vegetação no pátio crescida.

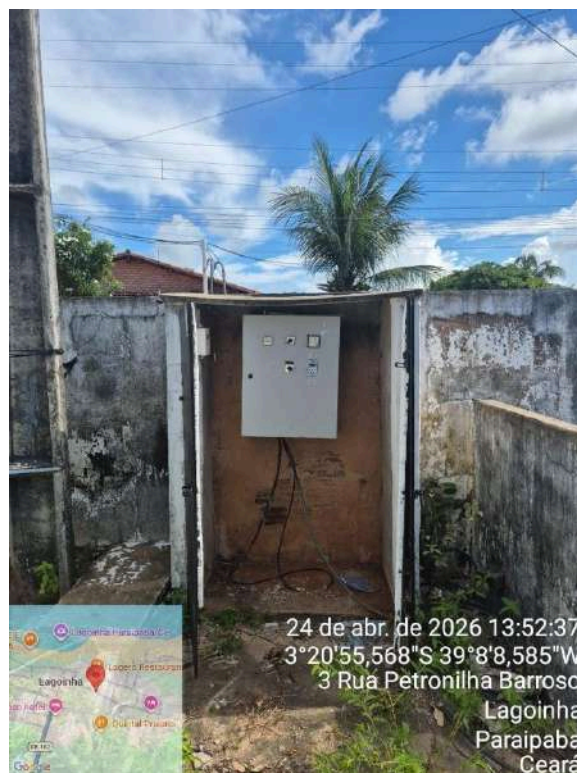
**Foto 74 - PT-03 (Lagoinha):** casa do quadro de comando com reboco e pintura deteriorados.

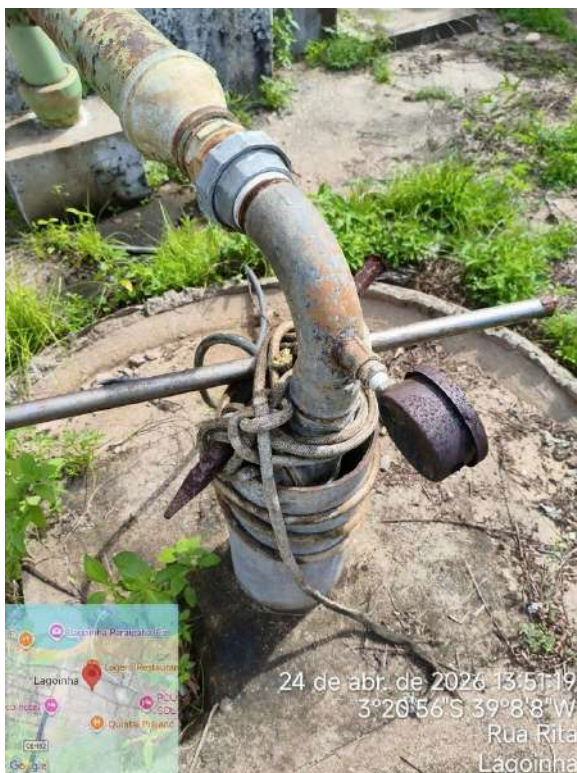
**Foto 75 - PT-03 (Lagoinha):** poço sem vedação da tubulação de revestimento.

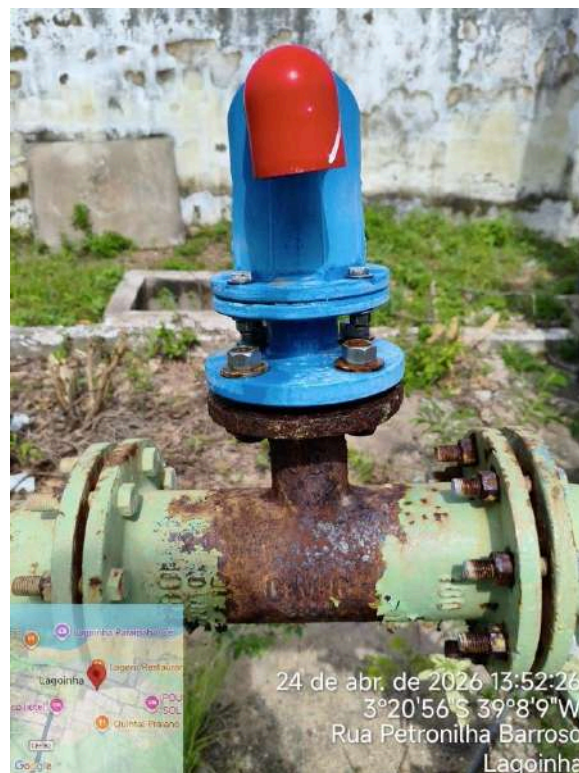
**Foto 76 - PT-03 (Lagoinha):** tubulação em processo de corrosão.

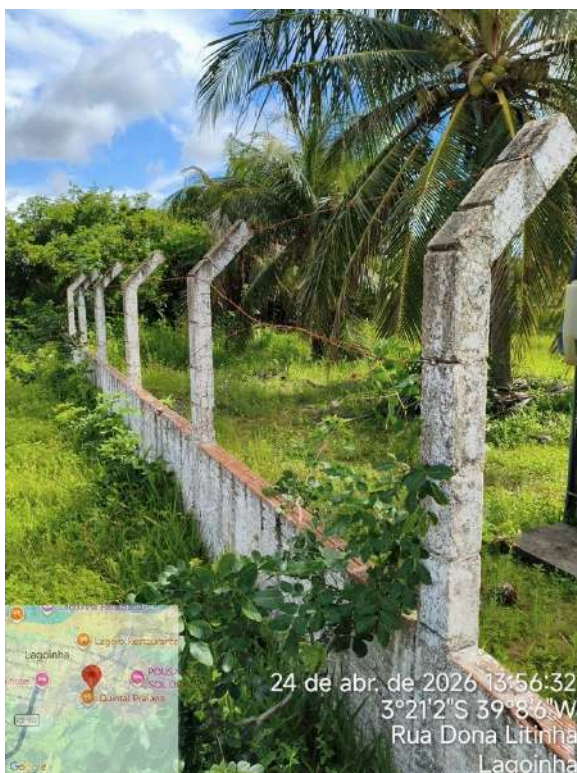
**Foto 77 - ETA Lagoinha:** cerca de proteção danificada.

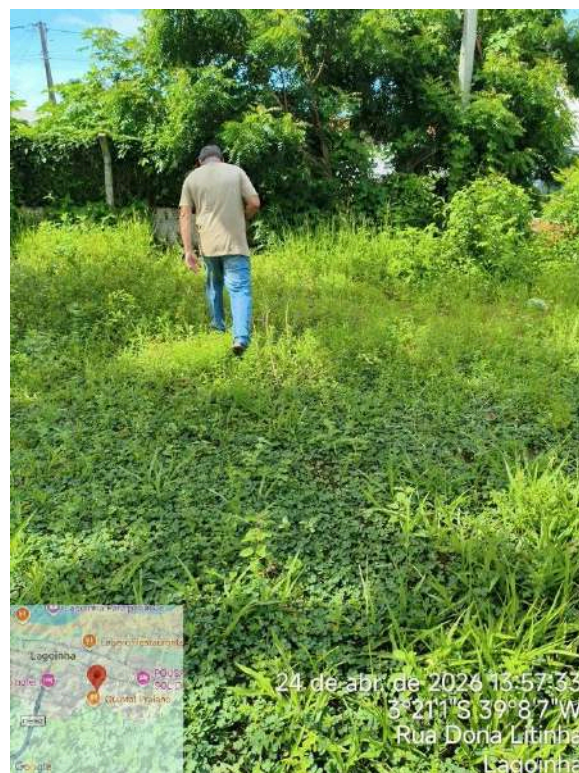
**Foto 78 - ETA Lagoinha:** vegetação crescida na área de circulação.

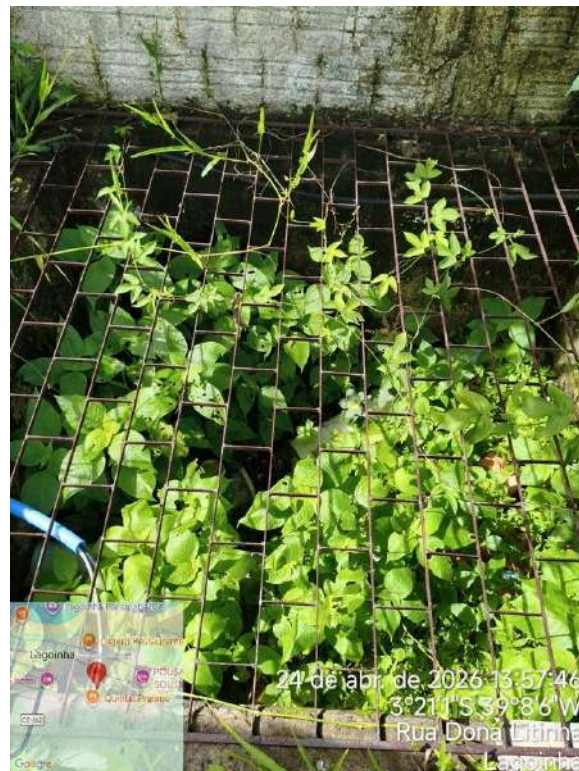
**Foto 80 - ETA Lagoinha:** vegetação crescida nas caixas de proteção e inspeção.

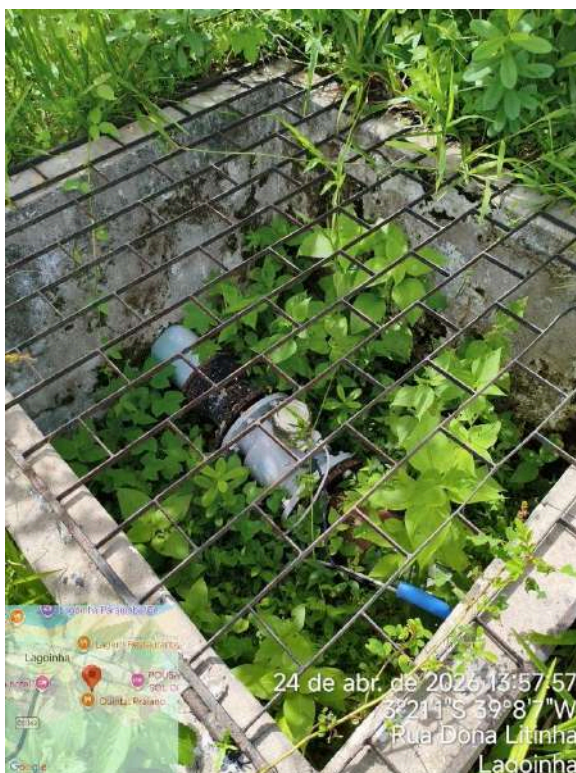
**Foto 81 - ETA Lagoinha:** vegetação crescida nas caixas de proteção e inspeção.

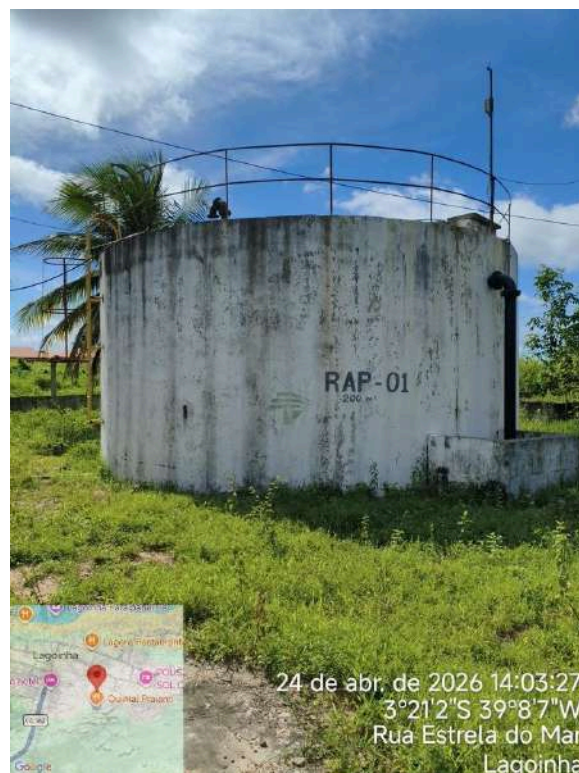
**Foto 82 - ETA Lagoinha:** RAP-01 com pintura deteriorada.

3.14. RAP-01: pintura deteriorada;

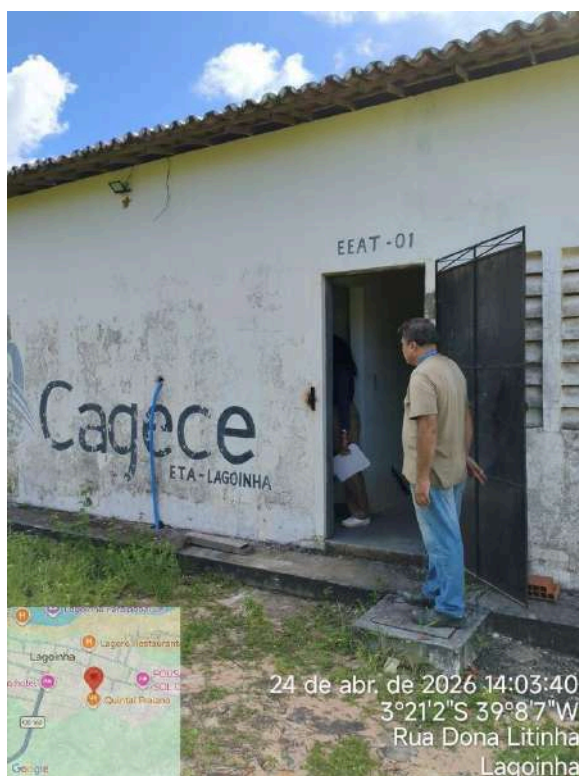
**Foto 83 - ETA Lagoinha: EEAT-01 com pintura deteriorada.**

3.15. EEAT-01: pintura deteriorada;

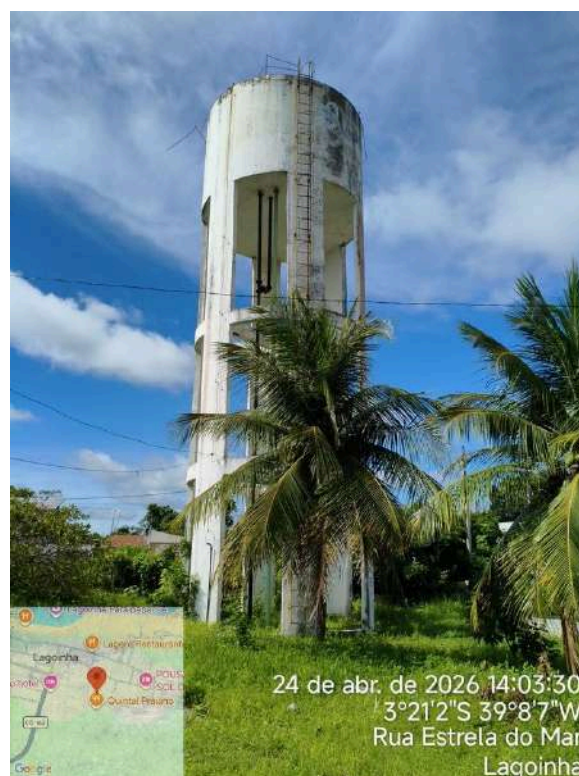
- RAP-01: pintura deteriorada (**Foto 82**);
  - EEAT-01: pintura deteriorada (**Fotos 28 a 30 e 83**);
  - REL-01: pintura deteriorada; escada de acesso em processo de corrosão, grade de proteção da laje de cobertura deteriorada e pára-raios danificado (**Fotos 84 e 85**);

**Foto 84- ETA Lagoinha: REL-01 com pintura deteriorada.**

3.16. REL-01: pintura deteriorada; escada de acesso em processo de corrosão, grade de proteção da laje de cobertura deteriorada e pára-raios danificado;

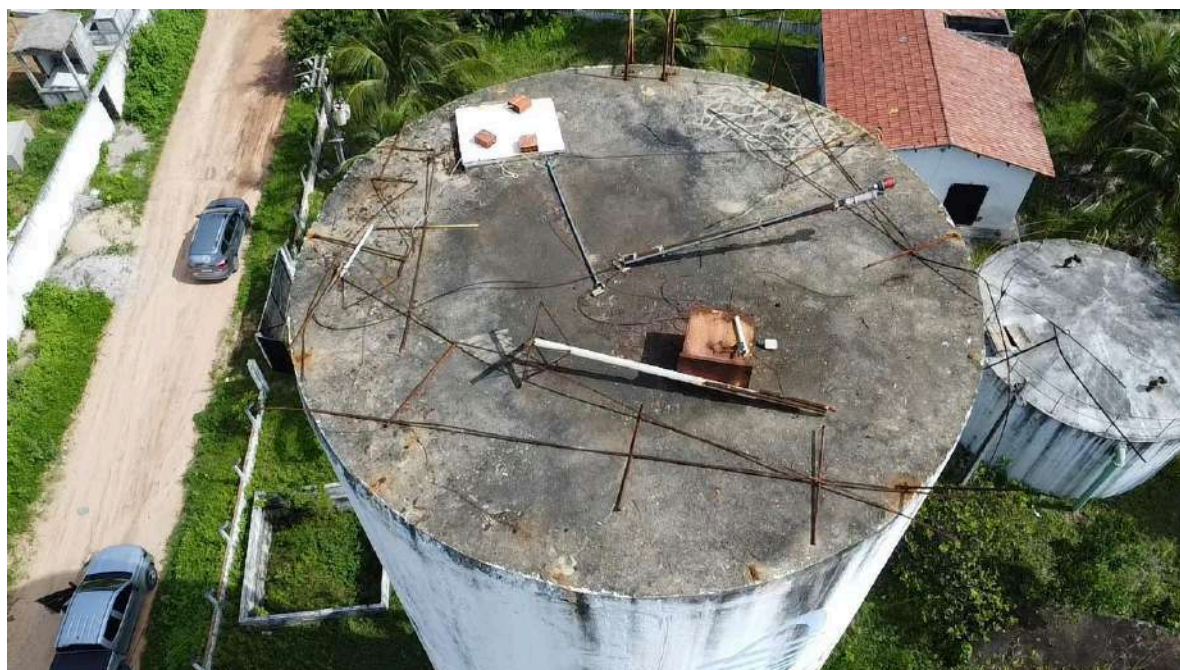
**Foto 85- ETA Lagoinha: REL-01 com grade de proteção da laje superior danificada, escada de acesso em processo de corrosão e pára-raios danificados.**

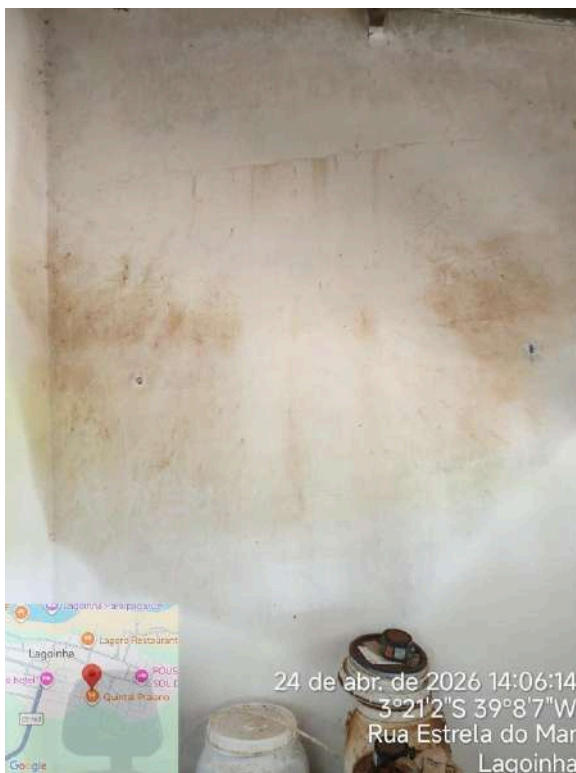
**Foto 86- ETA Lagoinha:** Laboratório e Casa de Química com pintura desgastada.
