## **RELATÓRIO DE FISCALIZAÇÃO RF/CSB/0034/2026**

**Assunto:** Fiscalização dos Sistemas de Abastecimento  
de Água e Esgotamento Sanitário do Município de  
Paraipaba

**COORDENADORIA DE SANEAMENTO BÁSICO**

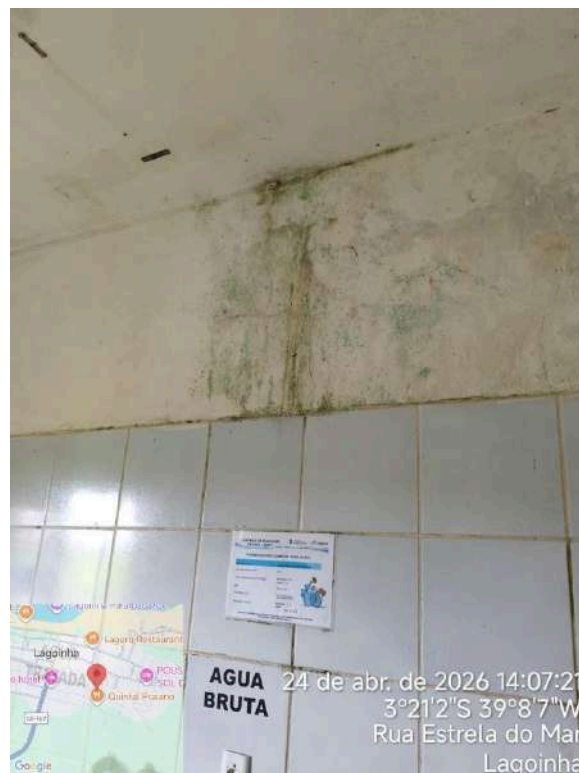
**Foto 87- ETA Lagoinha:** Laboratório e Casa de Química com pintura desgastada.

**Determinação D3** - A CAGECE deve realizar operação e manutenção adequada das unidades integrantes dos sistemas de abastecimento de água e de esgotamento sanitário, visando corrigir as não conformidades descritas na constatação C3.

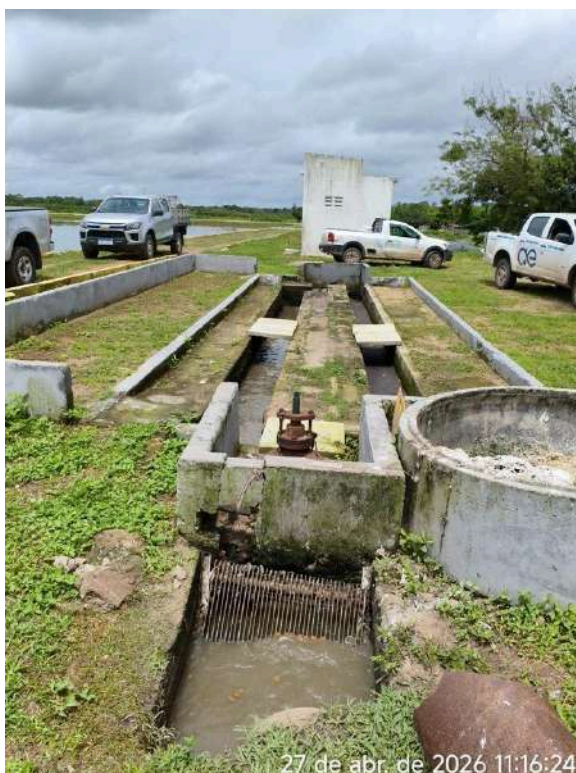
- **ETE Paraipaba:** infraestrutura do tratamento preliminar encontra-se deteriorada; taludes estão com meio-fios danificados, sem drenagem lateral; presença de sobrenadantes; há caixas de saída das lagoas danificadas; banheiro está com

**Foto 88- ETE Paraipaba:** infraestrutura do tratamento preliminar deteriorada.

3.19. ETE Paraipaba: infraestrutura do tratamento preliminar encontra-se deteriorada; taludes estão com meio-fios danificados, sem drenagem lateral; presença de sobrenadantes; há caixas de saída das lagoas danificadas; banheiro está com sujidades.

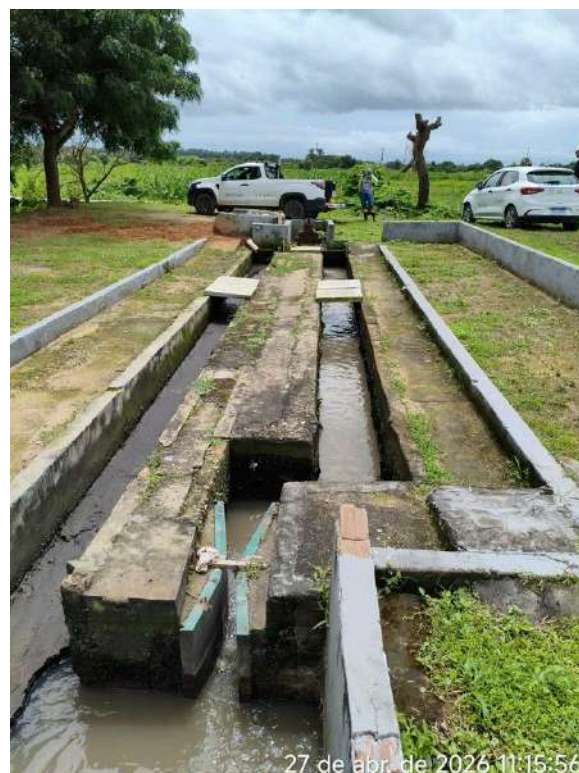
**Foto 89- ETE Paraipaba:** infraestrutura do tratamento preliminar deteriorada.

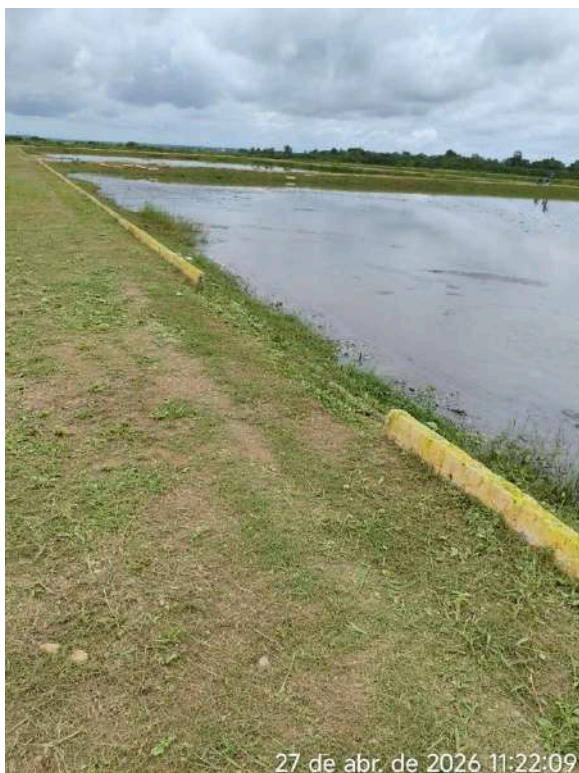
**Foto 90-** ETE **Paraipaba**: taludes com meio-fio danificado, sem drenagem lateral.

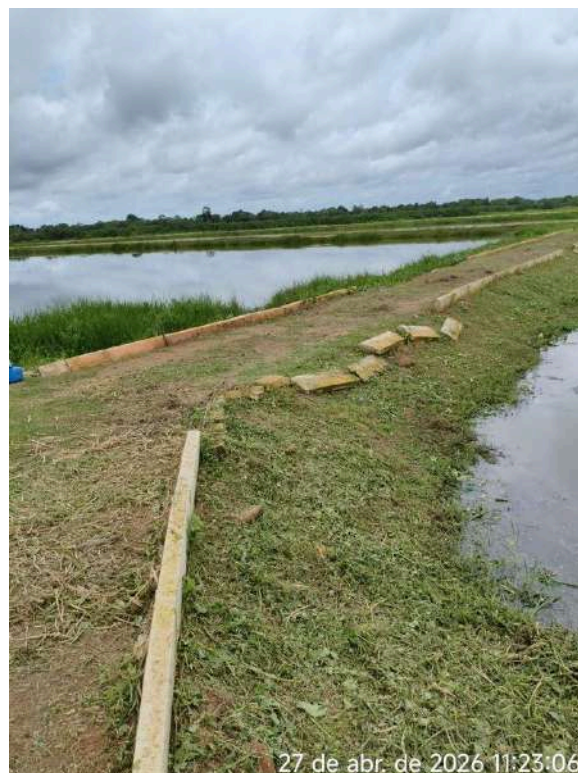
**Foto 91-** ETE **Paraipaba**: taludes com meio-fio danificado, sem drenagem lateral.

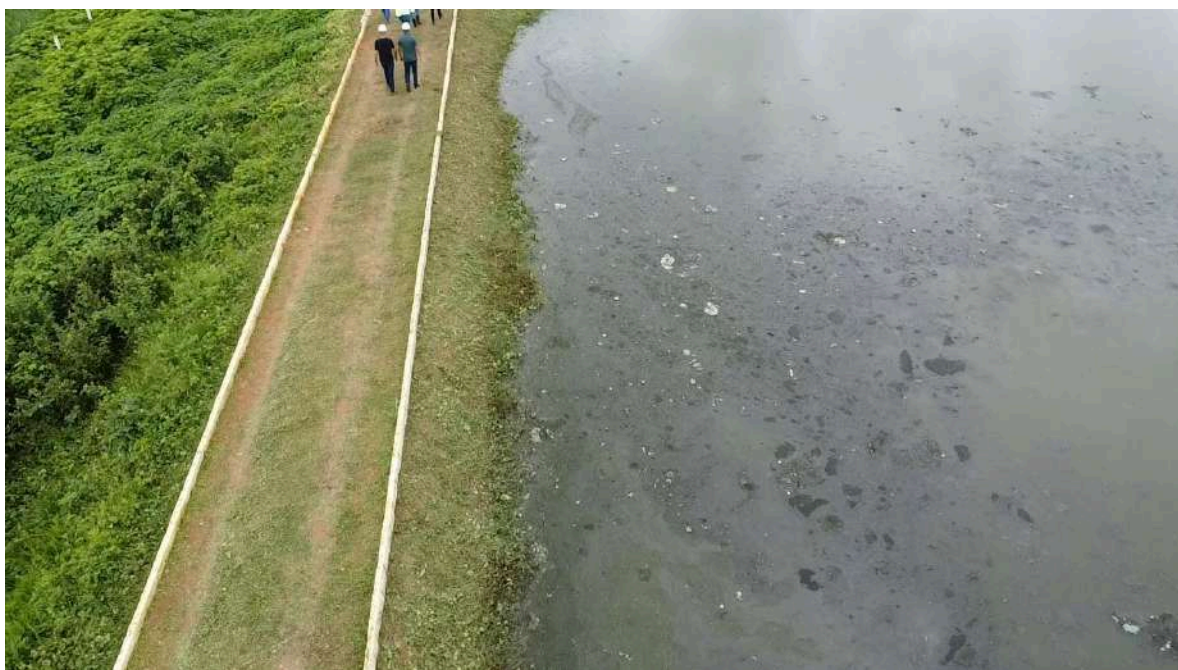
**Foto 92-** ETE **Paraipaba**: presença de sobrenadantes.

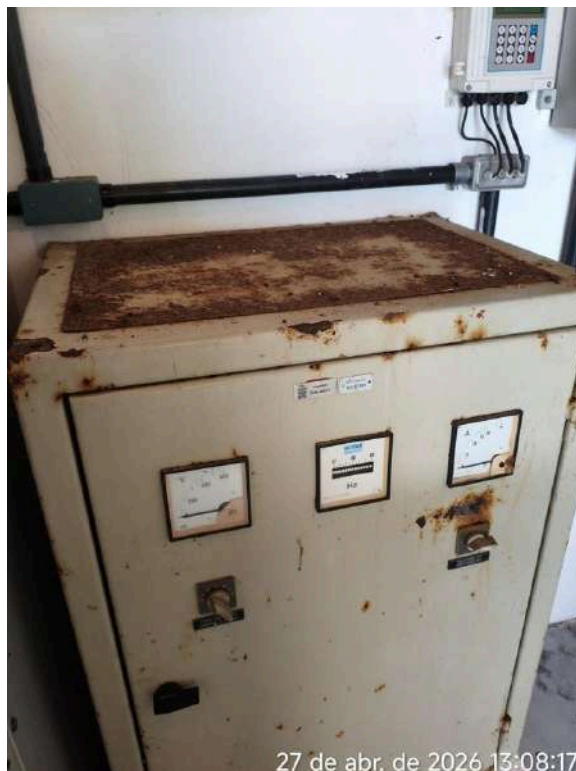
**Foto 96- EEE-01 (Lagoinha):** grupo gerador com quadro de comando em processo corrosivo.

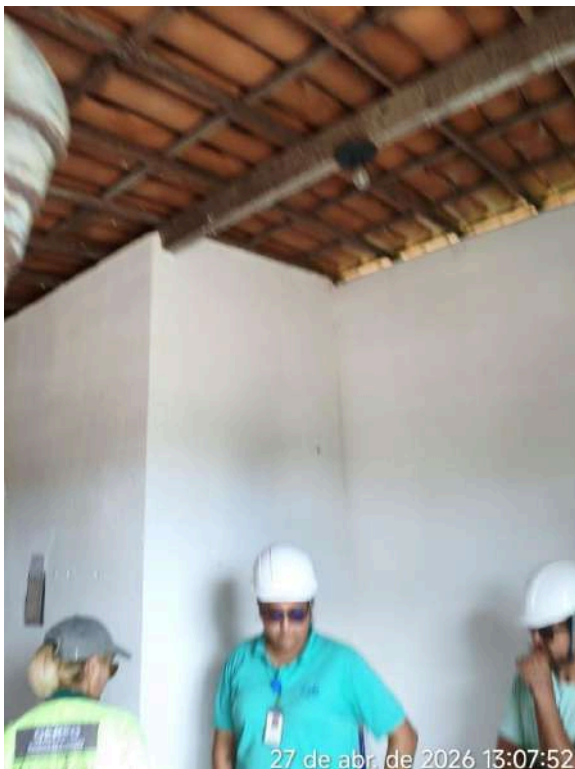
**Foto 97** - EEE-01 (**Lagoinha**): casa do grupo gerador sem iluminação funcional.

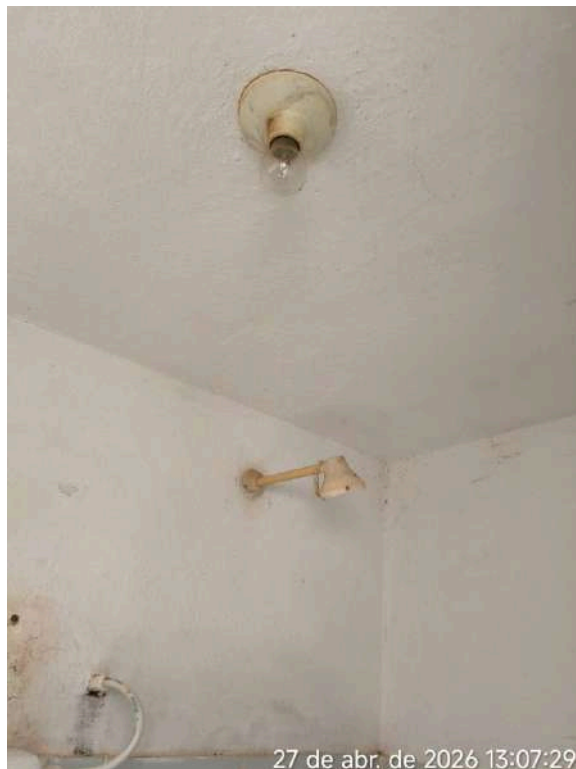
**Foto 98** - EEE-01 (**Lagoinha**): banheiro com pintura deteriorada e sem iluminação funcional.

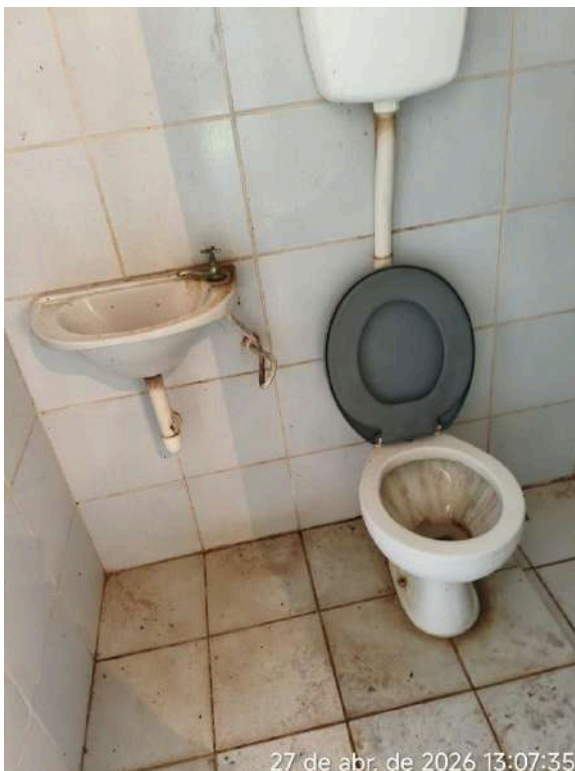
**Foto 99**- EEE-01 (**Lagoinha**): banheiro sem iluminação e com sujidades.

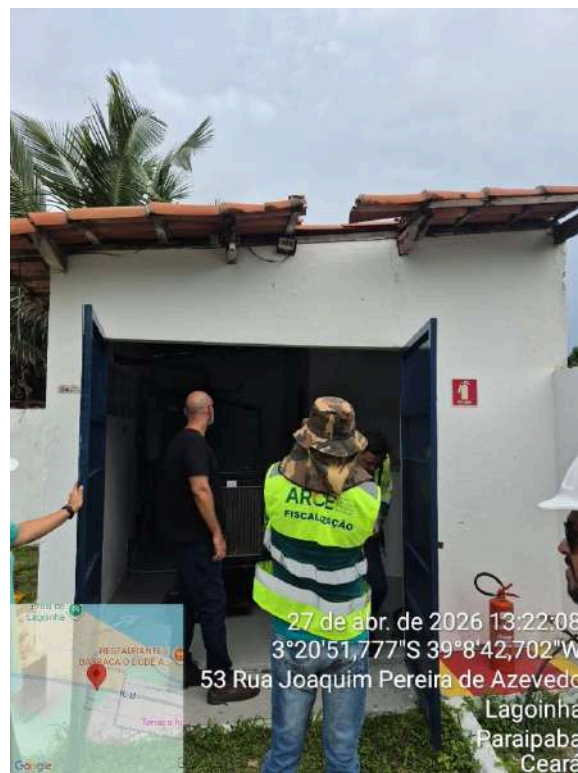
**Foto 102** - EEE-03 (Lagoinha): telhado da casa do gerador danificado.

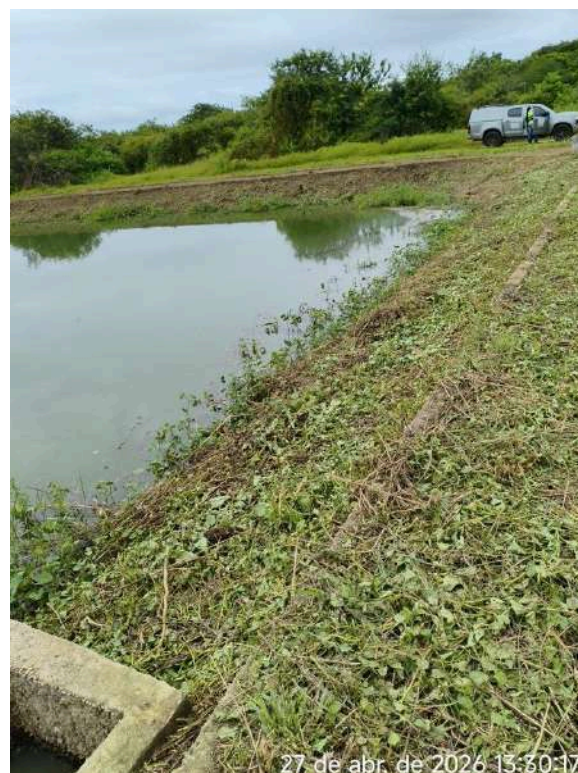
**Foto 104** - ETE Lagoinha: taludes com meio-fio e drenagem de água comprometidos.

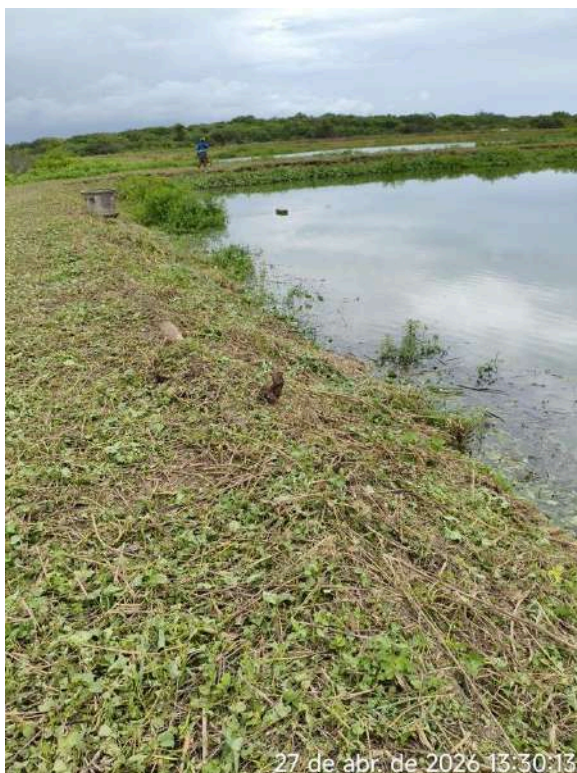
**Foto 105** - ETE **Lagoinha**: taludes com meio-fio e drenagem de água comprometidos.

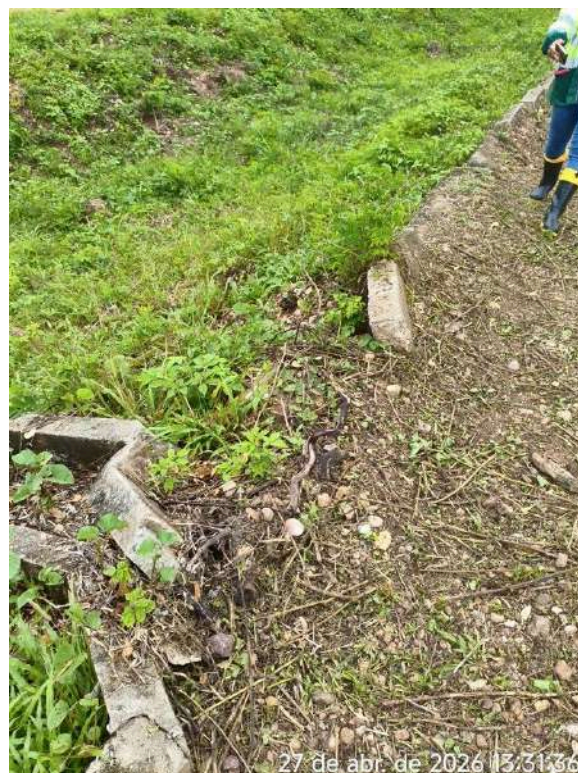
**Foto 106** - ETE **Lagoinha**: taludes com meio-fio e drenagem de água comprometidos.

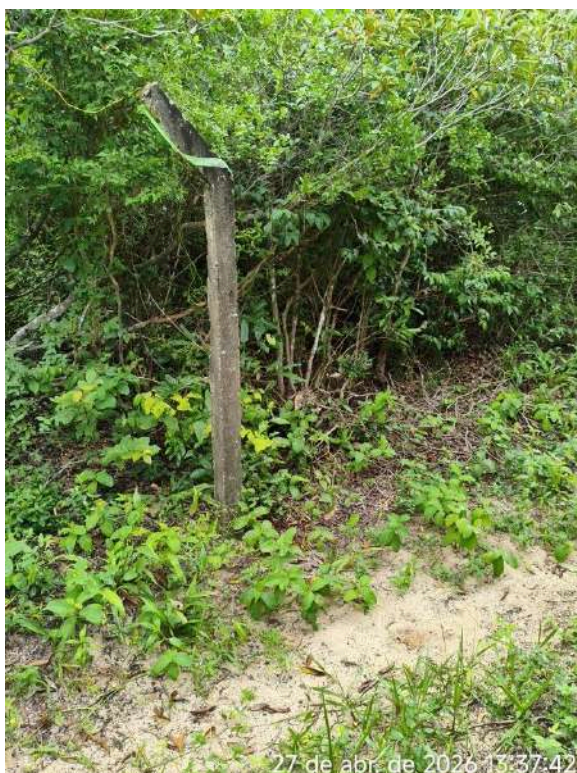
**Foto 107** - ETE **Lagoinha**: cerca de proteção possui aberturas e partes danificadas.

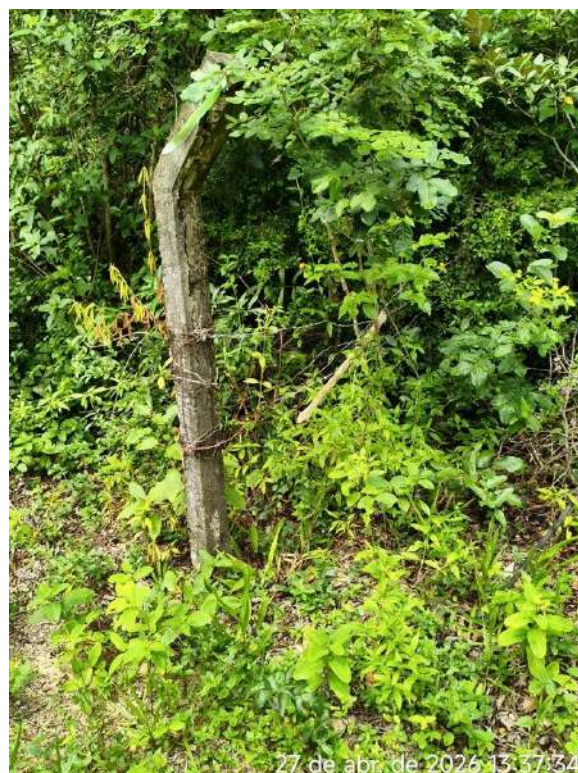
**Foto 108** - ETE **Lagoinha**: cerca de proteção possui aberturas e partes danificadas.
