RELATÓRIO DE FISCALIZAÇÃO

RF/CSB/0035/2025

**Assunto: Fiscalização do Sistema de Abastecimento
de Água do Município de Tejuçuoca**

COORDENADORIA DE SANEAMENTO BÁSICO

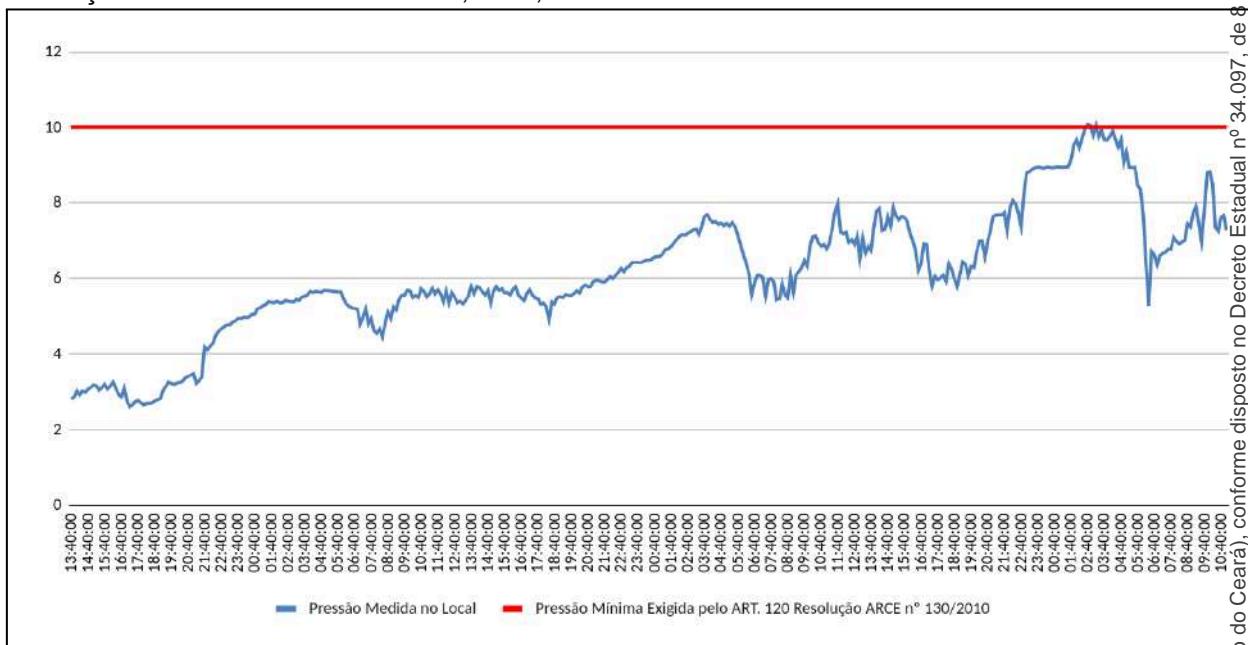
Figura 2 - Monitoramento da pressão no SAA de Tejuçuoca de 04/08/2025 a 07/08/2025, no endereço: Rua Alfredo Coelho da Cruz, 1201, – CEP: 62610000.

A ARCE realizou medições contínuas de pressão no período de 04/08/2025 a 07/08/2025, por meio das instalações de aparelhos *dataloggers* na rede de distribuição do SAA de Tejuçuoca. Após análise, constatou-se pressões fora da faixa adequada de 10 a 50 mca nos seguintes endereços:

- **Ponto 1** - Rua Alfredo Coelho da Cruz, 1201, – CEP: 62610000: no período de 04/08/2025 às 13h40 a 07/08/2025 às 11h00, onde **96,20%** das 417 medições apresentaram pressões abaixo de 10 mca (**Figura 2**);
- **Ponto 2** - Rua Fazenda Alto Bonito , 1026, – CEP: 62610000: no período de 04/08/2025 às 14h00 a 07/08/2025 às 11h00, onde **100,00%** das 415 medições apresentaram pressões abaixo de 10 mca (**Figura 3**).

Determinação D1 - A CAGECE deve fornecer água com pressão de acordo com os limites estabelecidos pela ARCE, visando corrigir as não conformidades verificadas na constatação C1.

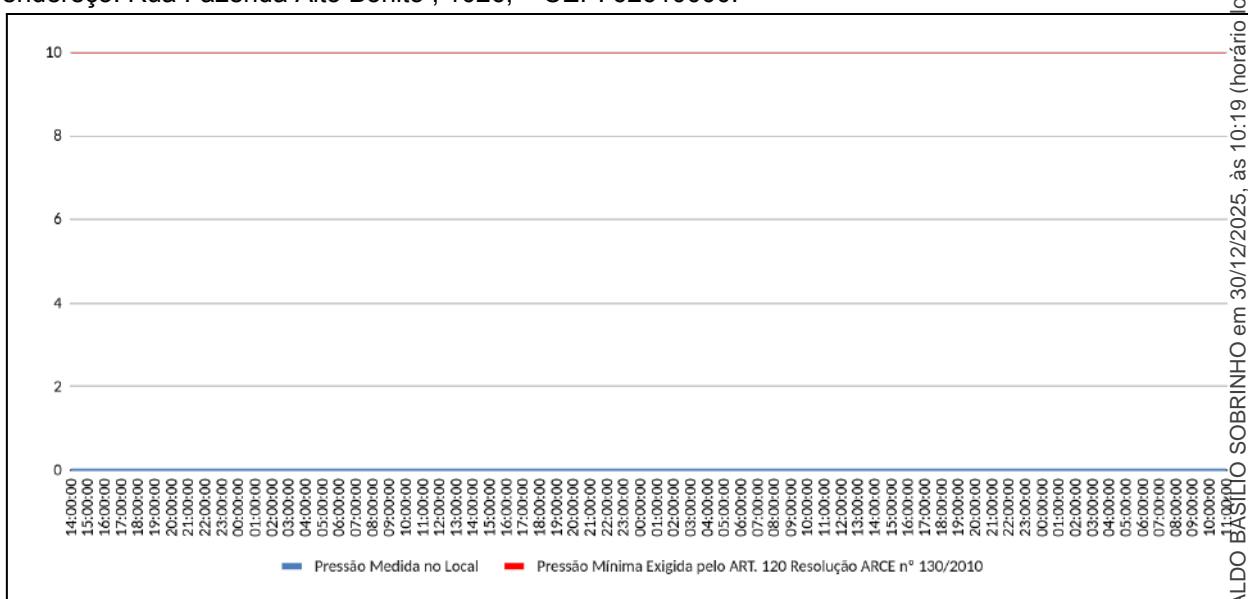
Figura 3 - Monitoramento da pressão no SAA de Tejuçuoca de 04/08/2025 a 07/08/2025, no endereço: Rua Fazenda Alto Bonito , 1026, – CEP: 62610000.

A ARCE realizou medição contínua de pressão na rede de distribuição de água de Tejuçuoca, por meio da instalação de um datalogger no endereço Rua Fazenda Alto Bonito , 1026, – CEP: 62610000, no período de 04/08/2025 às 14h00 a 07/08/2025 às 11h00. Constatou-se descontinuidade no abastecimento de água em

todas as 415 aferições, cujas pressões registradas apresentaram-se nulas, ou seja, 100,00% (**Figura 3**).

Determinação D2 - A CAGECE não deve interromper indevidamente a prestação dos serviços e deve restabelecer o serviço quando exigido pela legislação, visando corrigir as não conformidades verificadas na constatação C2.

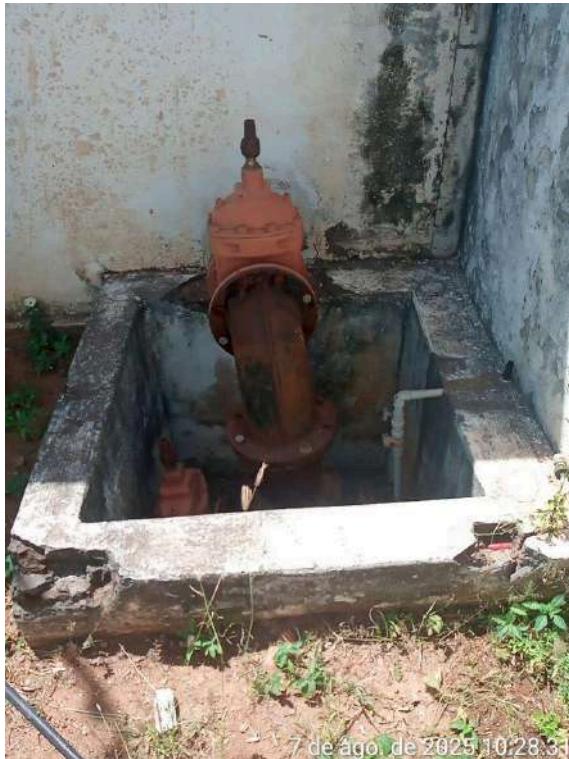
- Pátio: a infraestrutura da ETA apresenta caixas sem tampas/grades de proteção (**Fotos 1 e 2**);
- Filtro: a escada está inadequada, sem gaiola de proteção e guarda corpo acima da plataforma superior; o filtro não tem tampa de vedação, inclusive na caixa de saída da água pós-filtração (**Fotos 3 e 4**);
- RAP-01: o reservatório apoiado encontra-se em condições insatisfatórias, com escada tipo marinheiro sem gaiola de proteção e guarda corpo acima do patamar superior; a tubulação de ventilação está inadequada, sem a curvatura para baixo (**Foto 5 e 6**).

Foto 1 - ETA: caixa sem tampa/grade de proteção.

Determinação D3 - A CAGECE deve cumprir as normas técnicas e os procedimentos estabelecidos para a implantação / manutenção das instalações dos sistemas de abastecimento de água, visando corrigir as não conformidades descritas na constatação C3.

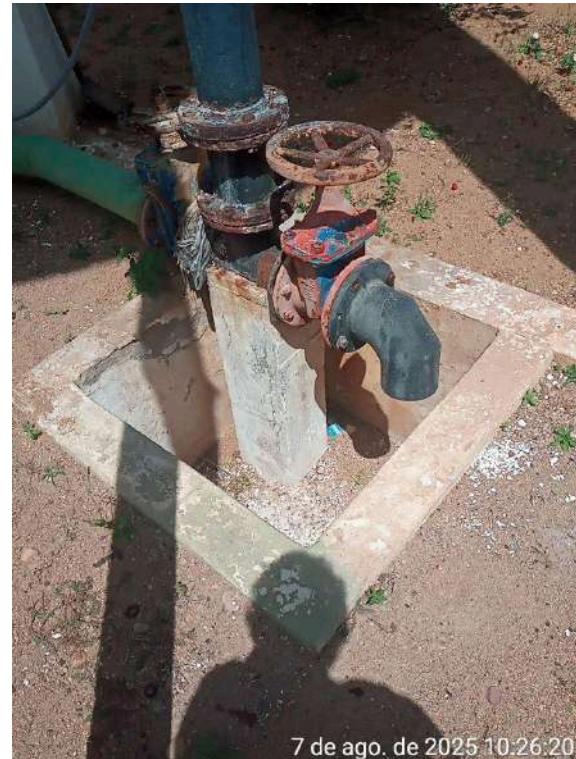
Foto 2 - ETA: caixa sem tampa/grade de proteção.

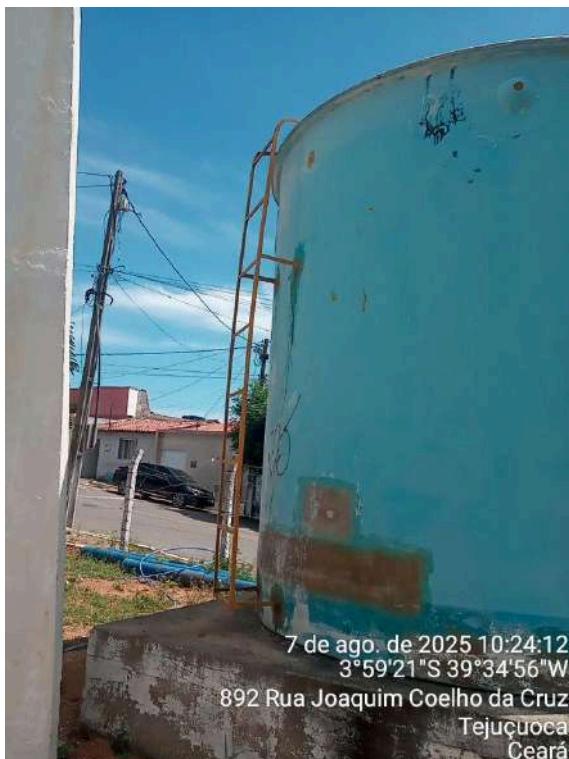
Foto 3 - Filtro possui escada inadequada (sem gaiola de proteção e guarda corpo acima do patamar superior).

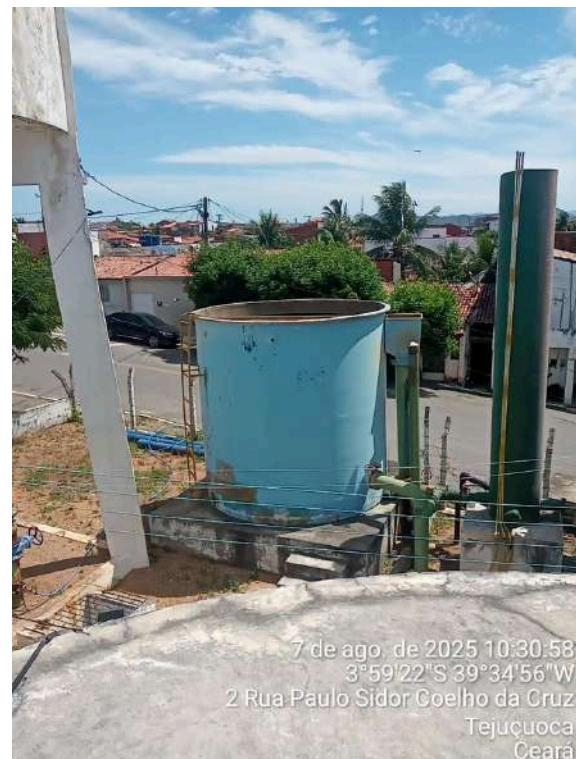
Foto 4 - Filtro: possui escada inadequada (sem gaiola de proteção) e ausência de tampa de vedação, inclusive da caixa de saída de água pós filtração.

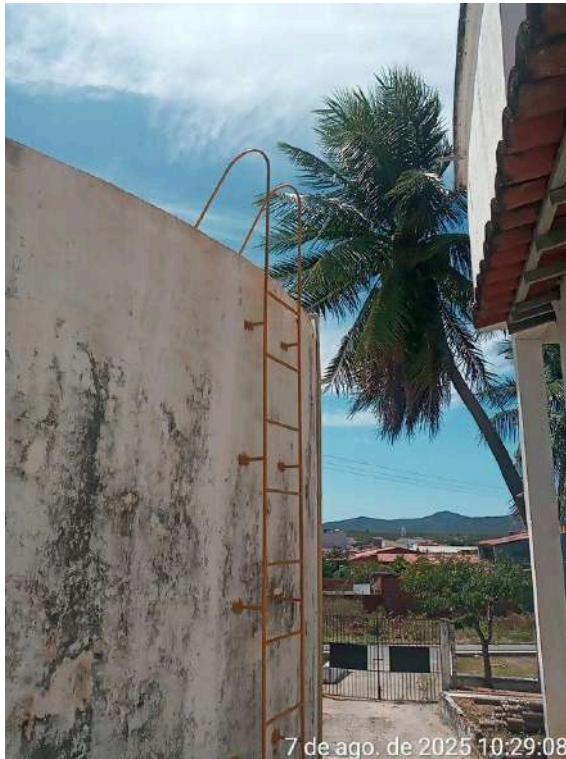
Foto 5 - RAP-01: escada tipo marinheiro (sem gaiola de proteção e guarda corpo acima do patamar superior).

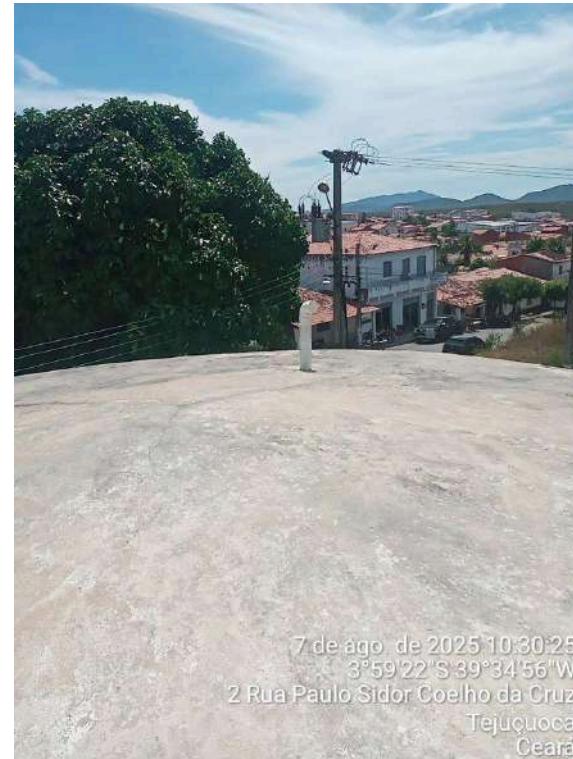
Foto 6 - RAP-01: tubulação de ventilação inadequada (sem a curvatura para baixo).

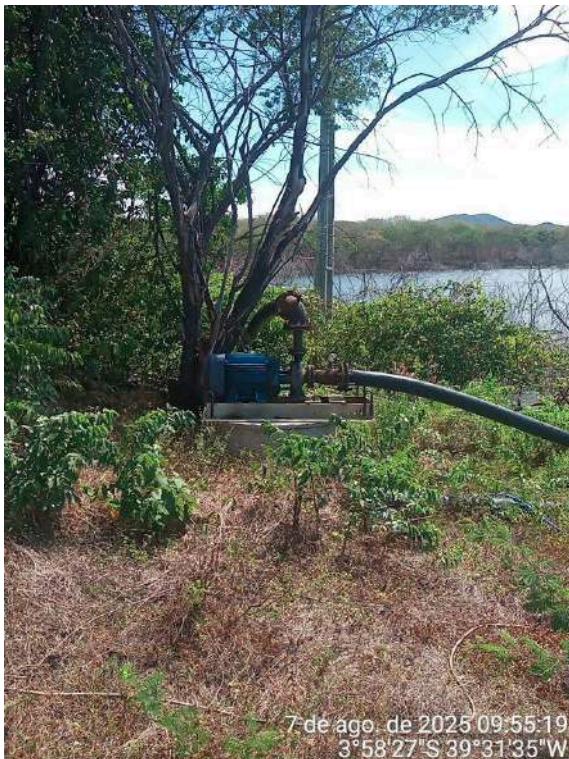
- A área onde está instalado a estação de bombeamento encontra-se com vegetação crescida e não dispõe de isolamento físico adequado, o que compromete a segurança operacional e o controle de acesso (**Foto 7**);
- A casa de comando elétrico encontra-se com a cerca de proteção e isolamento da instalação danificada, apresenta pintura deteriorada e armazenamento inadequado de materiais, há acúmulo de sujeira no local, as instalações elétricas estão inadequadas com fio/cabo sem eletroduto de isolamento e proteção, bem como existe uma caixa de inspeção com a tampa fora de posição na área de circulação (**Fotos 8 a 11**).

Foto 7 - Captação: a área da estação de bombeamento encontra-se envolvida com vegetação crescida e não dispõe de isolamento físico adequado.

Determinação D4 - A CAGECE deve realizar operação e manutenção adequada das unidades integrantes dos sistemas de abastecimento de água e de esgotamento sanitário, visando corrigir as não conformidades descritas na constatação C4.

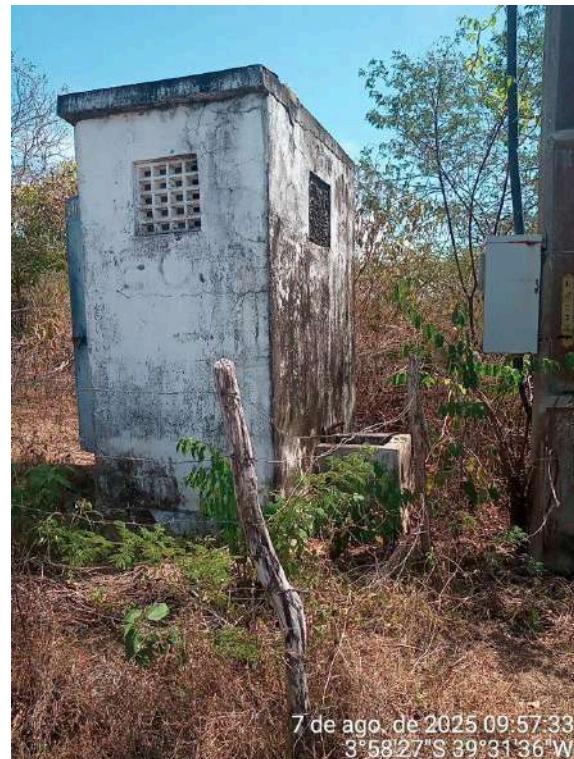
Foto 8 - Captação: a casa de comando elétrico encontra-se com a cerca de proteção isolamento da instalação danificada e apresenta pintura deteriorada.

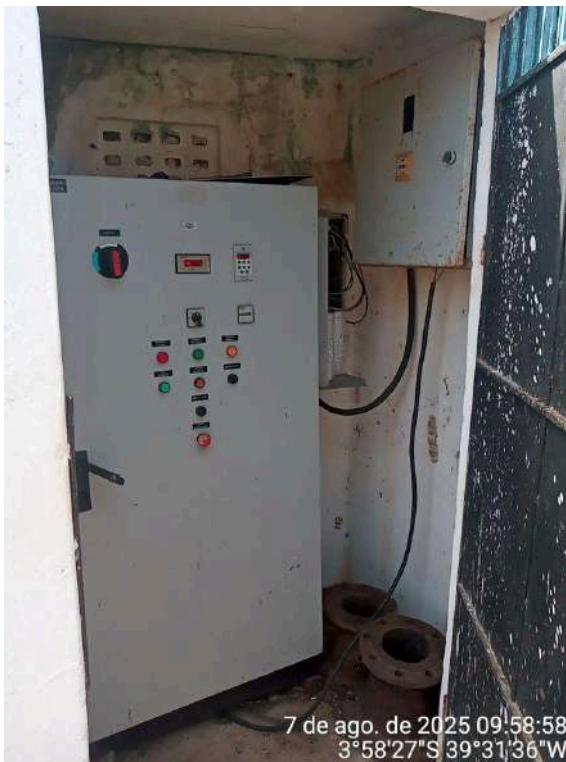
Foto 9 - Captação: a casa de comando elétrico apresenta pintura deteriorada e armazenamento inadequado de materiais, com acúmulo de sujeira no local.

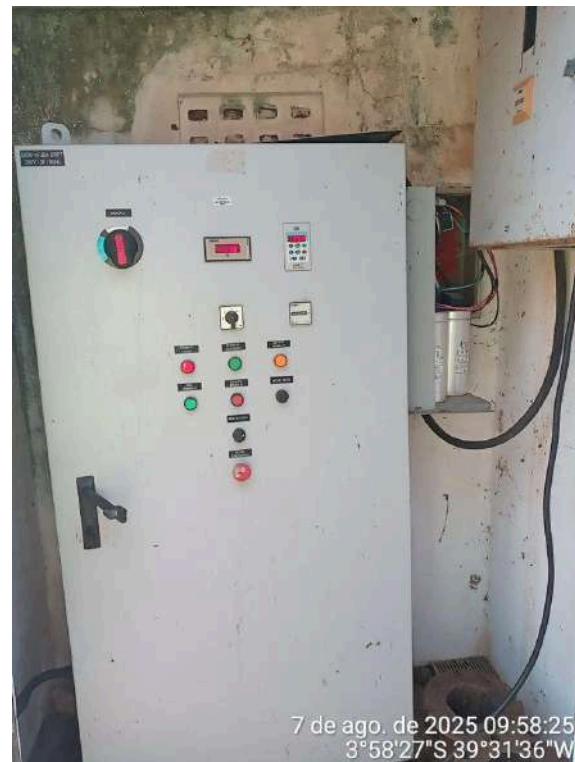
Foto 10 - Captação: as instalações elétricas estão inadequadas com fio/cabo sem eletroduto de isolamento e proteção.

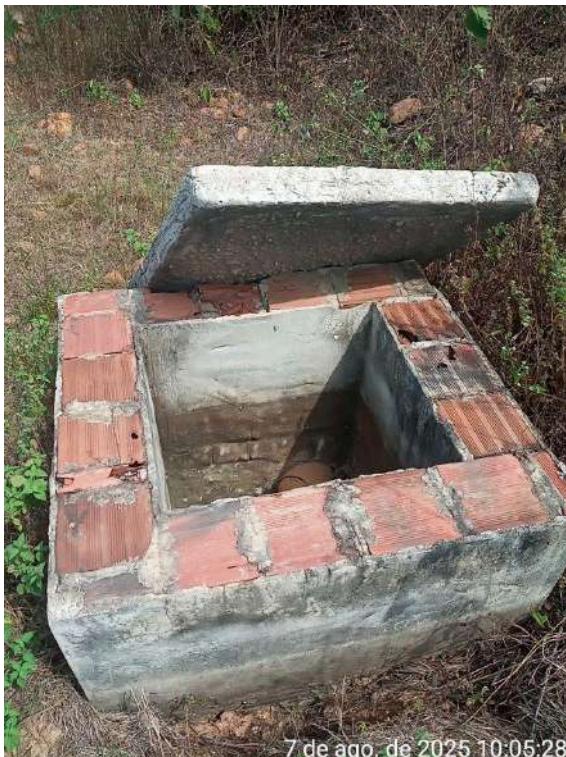
Foto 11 - Captação: caixa de inspeção com a tampa fora de posição.

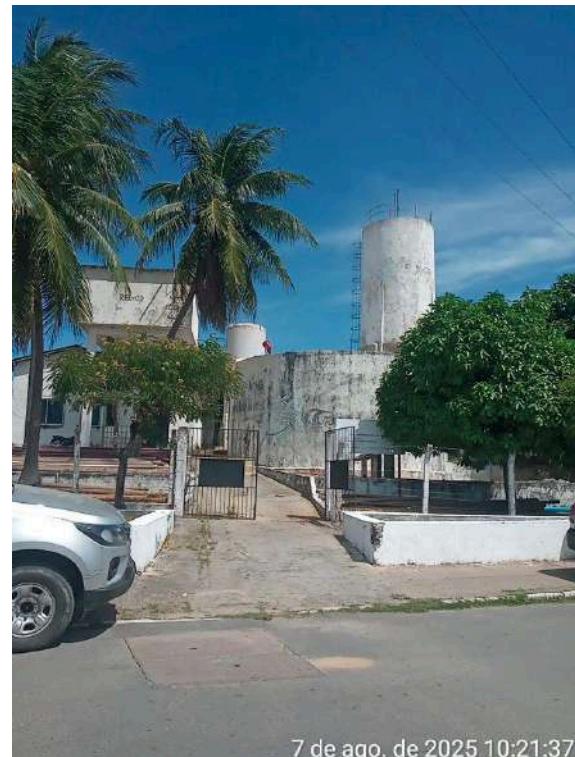
- Geral: todas as infraestruturas da ETA apresentam pintura deteriorada, a pavimentação tem partes danificadas e desgastadas, existem caixas com tampas/grades de proteção danificadas, o cercamento da área apresenta trechos desmoronados, denotando falta de cuidados e proteção às infraestruturas presentes na área (**Fotos 12 a 17**);

Foto 12 - ETA: apresenta pintura e pavimentação deterioradas.

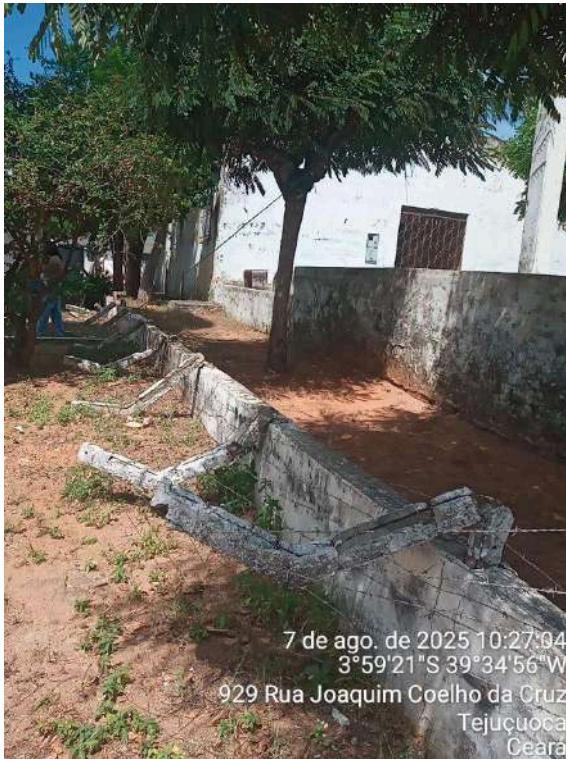
Foto 13 - ETA: apresenta pintura degradada e cercamento desmoronado.

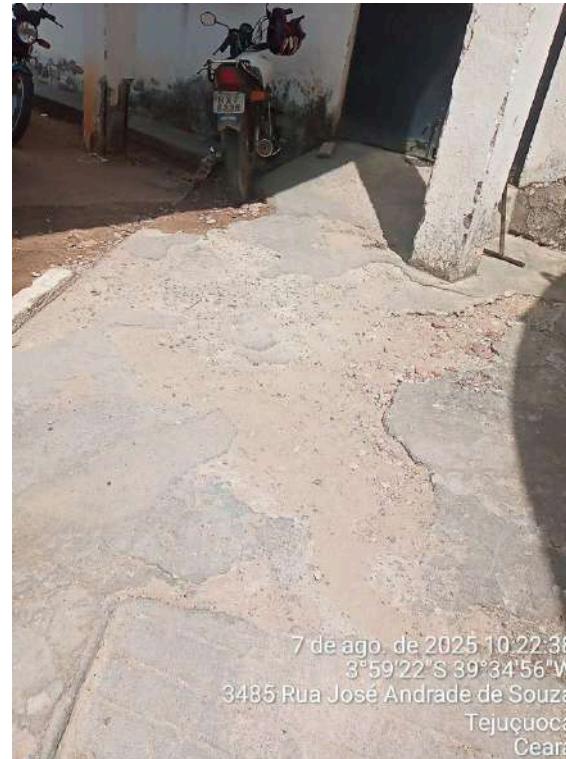
Foto 14 - ETA: pavimentação degradada.

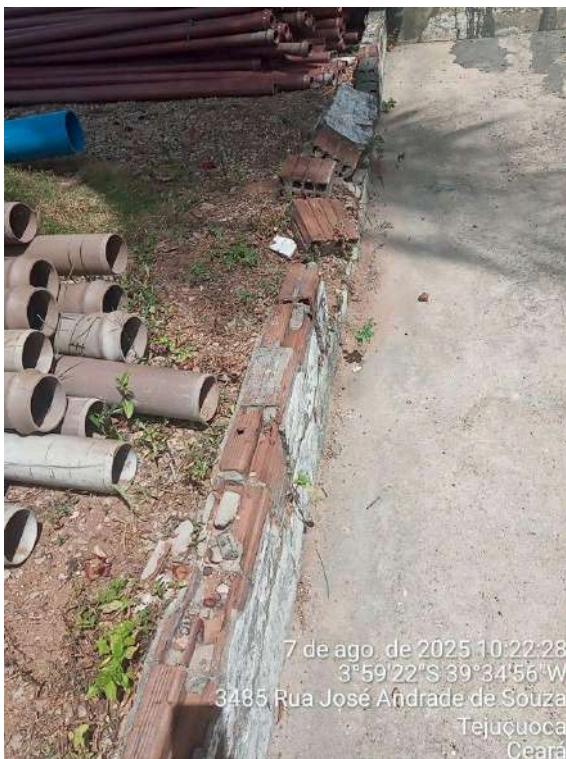
Foto 15 - ETA: pavimentação deteriorada.

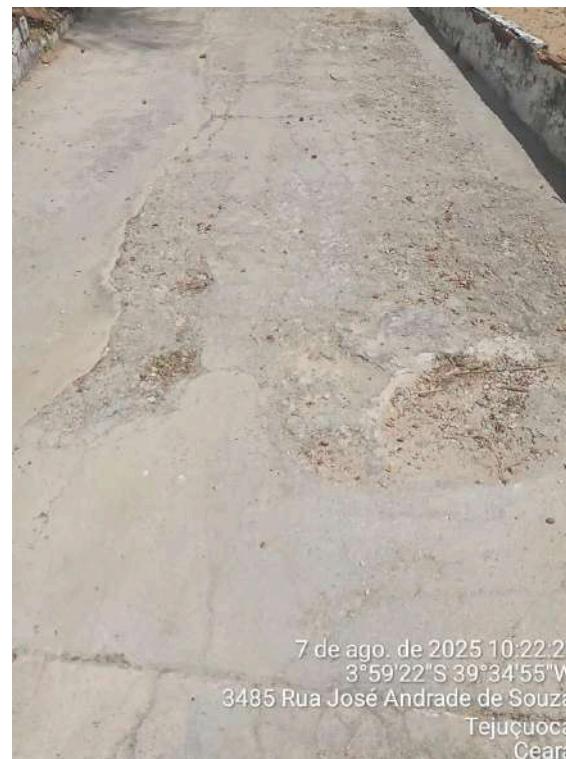
Foto 16 - ETA: pavimentação degradada.

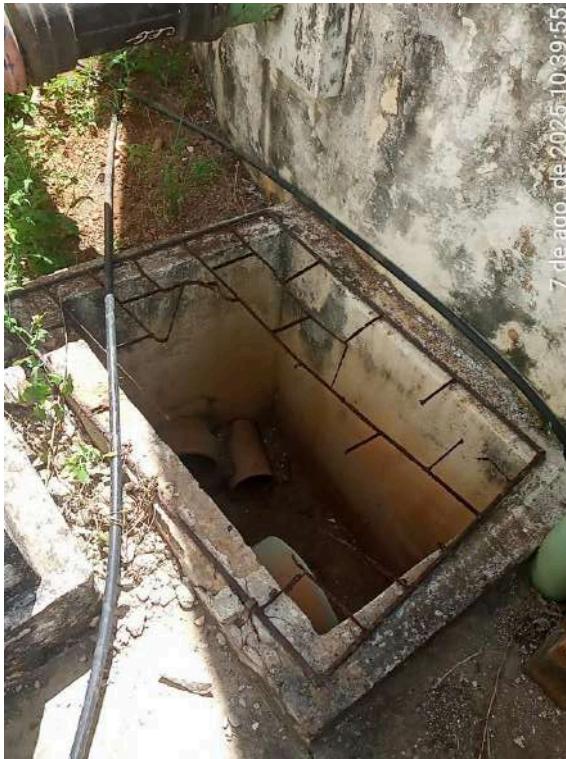
Foto 17 - ETA: caixa de proteção com tampa/grade danificada.

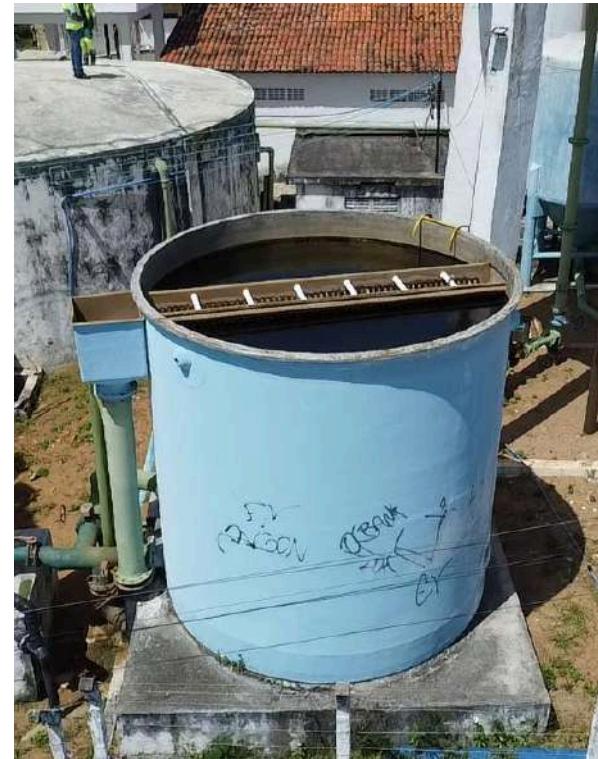
- Filtros: o filtro está com pintura deteriorada e não tem identificação ou está ilegível (**Fotos 18**);
- REL-01: o reservatório elevado apresenta pintura deteriorada e não tem identificação ou está ilegível, a gaiola de proteção da escada de acesso está incompleta (não segue acima do patamar superior ou laje do reservatório), a tampa da entrada de inspeção encontra-se fora de posição, há anomalias estruturais com armaduras expostas e vazamentos visíveis (**Fotos 19 a 21**);

Foto 18 - Filtro Ascendente: pintura desgastada e identificação ilegível.

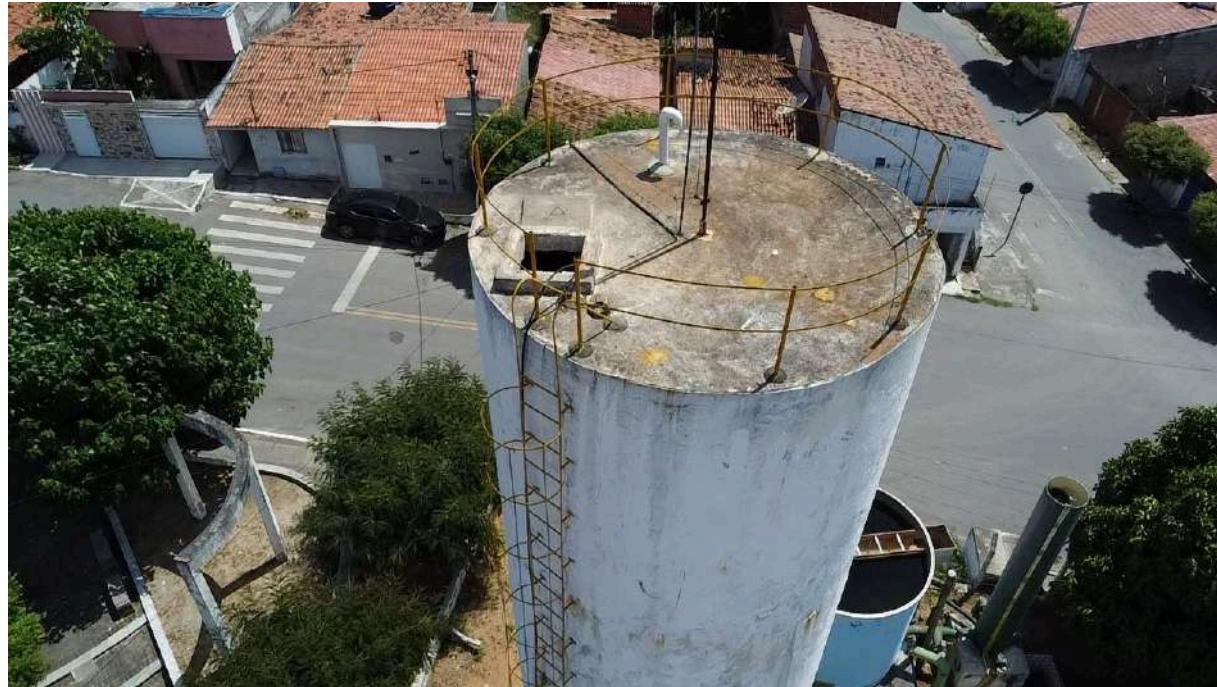
Foto 19 - REL- 01 apresenta pintura desgastada e identificação ilegível, gaiola de proteção da escada de acesso incompleta (não segue acima do patamar superior ou laje do reservatório), tampa da entrada de inspeção fora de posição, armadura exposta e vazamentos visíveis.

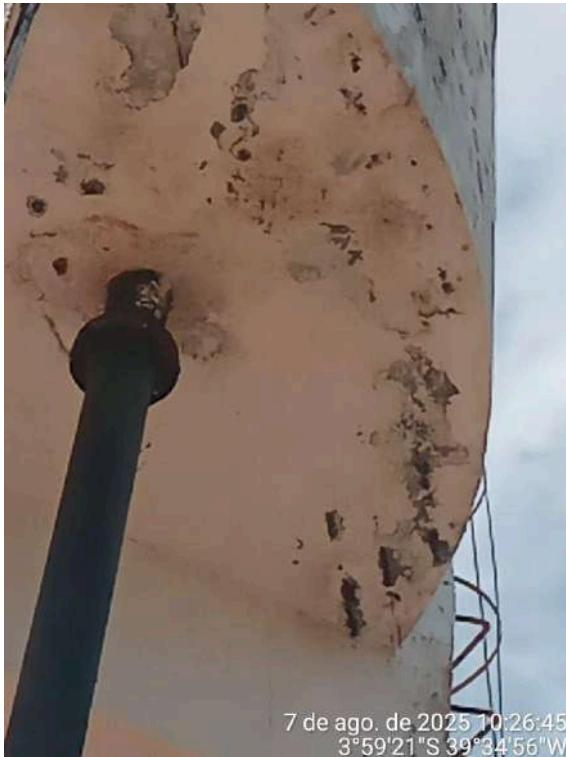
Foto 20 - REL-01: o reservatório elevado apresenta pintura desgastada, armadura exposta e vazamentos visíveis.

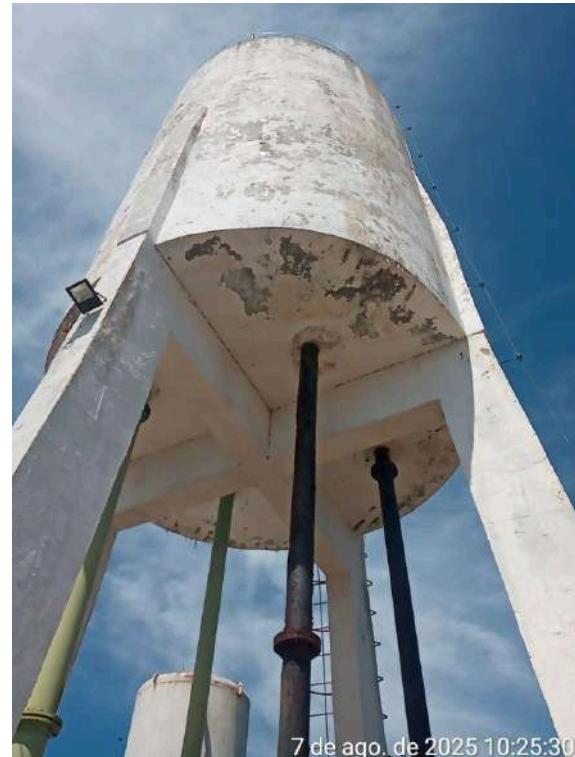
Foto 21 - REL-01: o reservatório elevado apresenta pintura desgastada, armadura exposta e vazamentos visíveis.

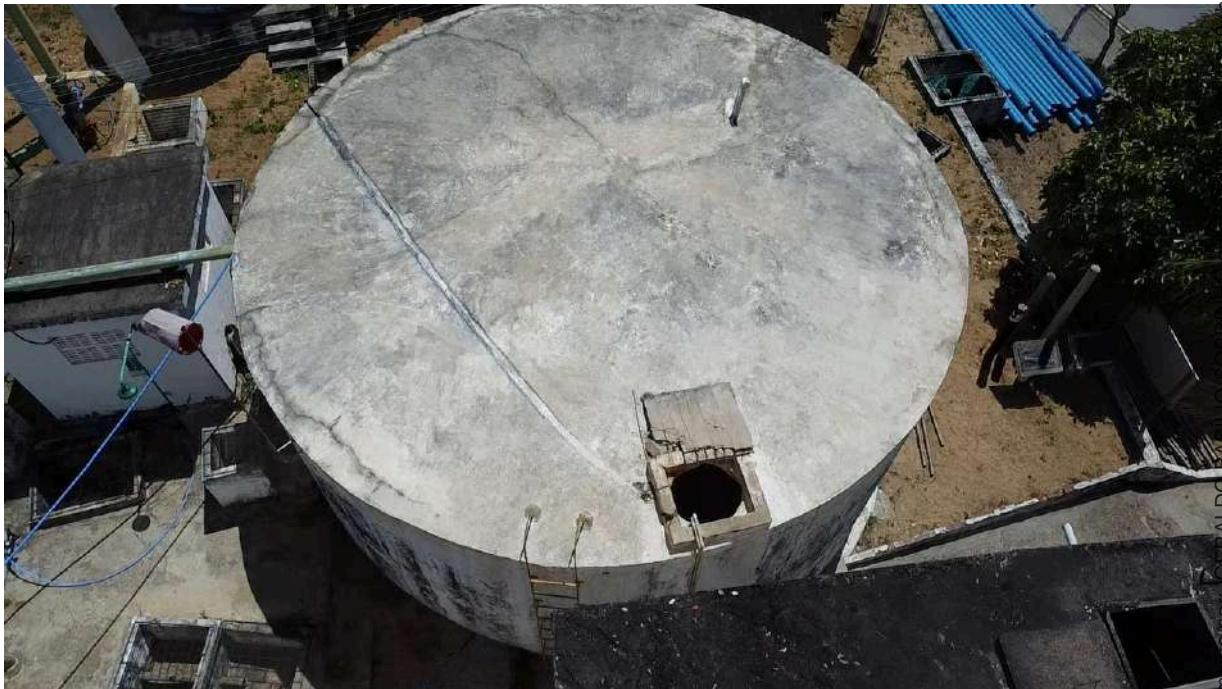
- RAP-01: o reservatório está com pintura deteriorada e não tem identificação ou está ilegível, a abertura de inspeção está com a tampa quebrada e está sendo usada indevidamente como passagem de tubulação (**Foto 22**).

Foto 22 - RAP-01: está com pintura deteriorada e identificação ilegível, tampa da abertura de inspeção quebrada e tubulação instalada através da abertura de inspeção.

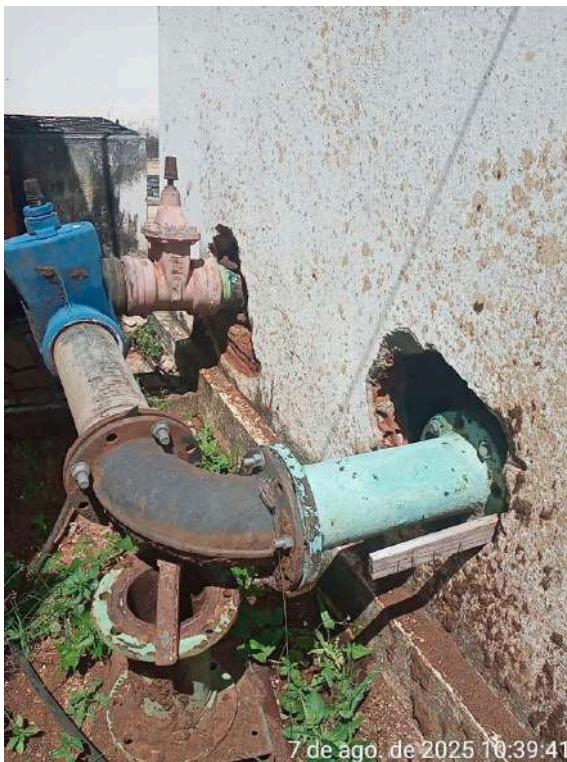
- EEAT-01: a estação elevatória de água tratada está com pintura deteriorada e tem buracos de passagem de tubulação sem acabamentos, as instalações elétricas estão fora do padrão técnico, com fios/cabos sem eletroduto de isolamento e proteção, há falhas de drenagem, resultando em acúmulo de água, lodo e sujeira no piso (**Fotos 23 a 27**);

Foto 23 - EEAT-01: pintura deteriorada, buracos inacabados em paredes.

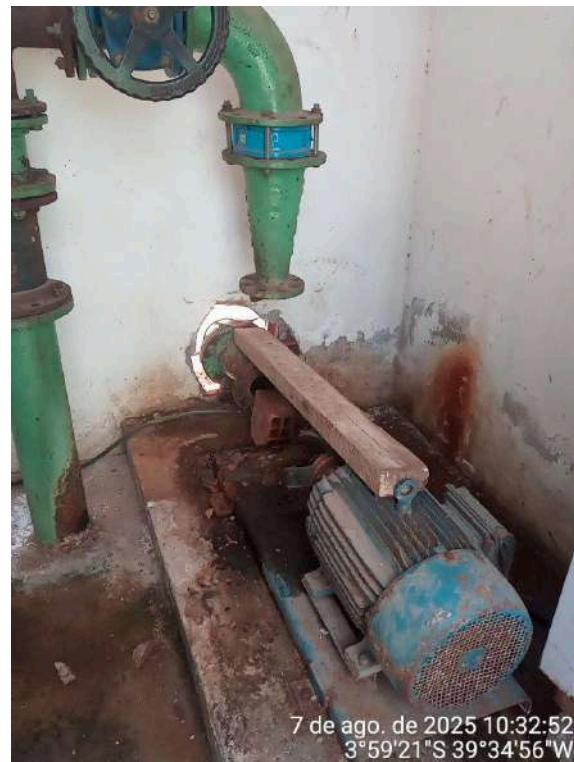
Foto 24 - EEAT-01: a estação elevatória de água tratada tem a pintura deteriorada, buracos inacabados em paredes e estruturas e acúmulo de água e sujeira.

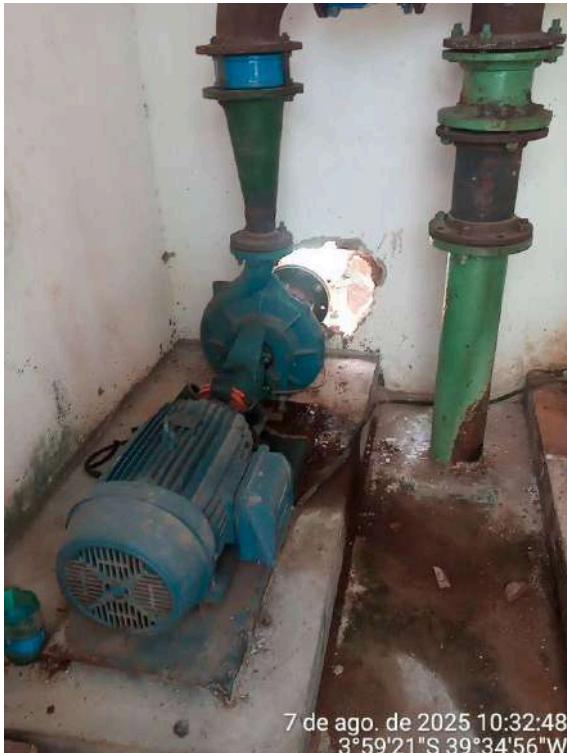
Foto 25 - EEAT-01: pintura deteriorada, buracos inacabados em paredes e estruturas e acúmulo de água e sujeira.

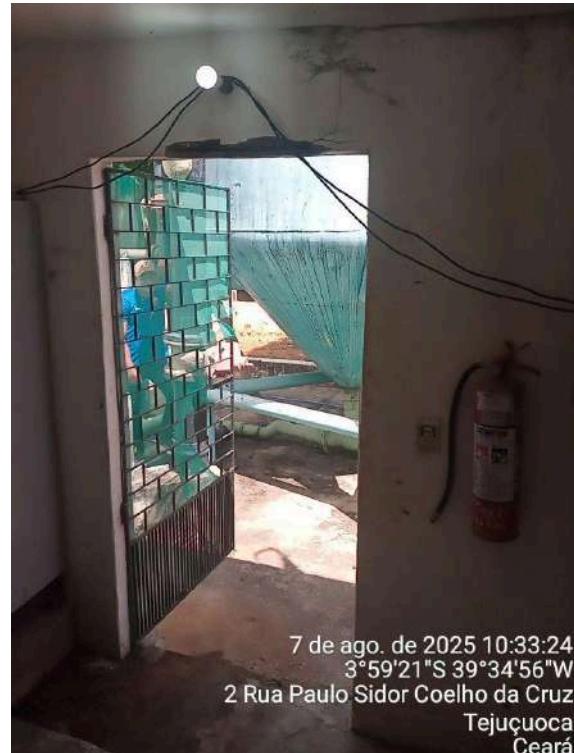
Foto 26 - EEAT-01: pintura deteriorada, instalações elétricas fora do padrão técnico, fios / cabos sem eletroduto de isolamento e proteção.

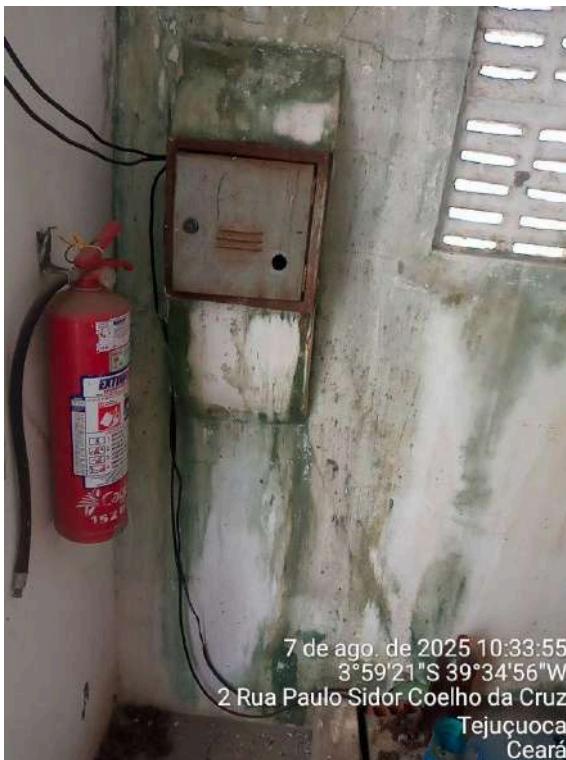
Foto 27 - **EEAT-01:** pintura deteriorada, instalações elétricas fora do padrão técnico, com fios / cabos sem eletroduto de isolamento e proteção.

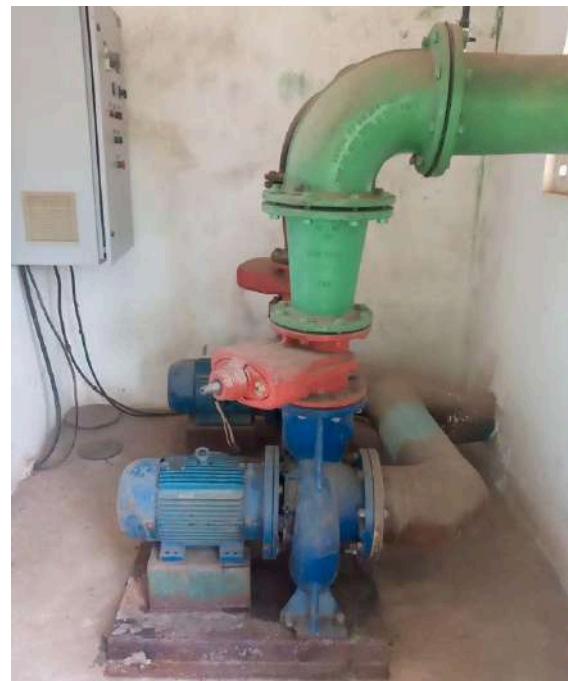
- EELF-01: A estação destinada à lavagem dos filtros e demais componentes apresenta pintura deteriorada e instalações elétricas inadequadas, com fios/cabos soltos sobre o piso e sem eletroduto de isolamento e proteção (**Fotos 28 e 29**);

Foto 28 - **EELF-01:** pintura deteriorada e instalações elétricas inadequadas, com fios/cabos soltos sobre o piso e sem eletroduto de isolamento e proteção.

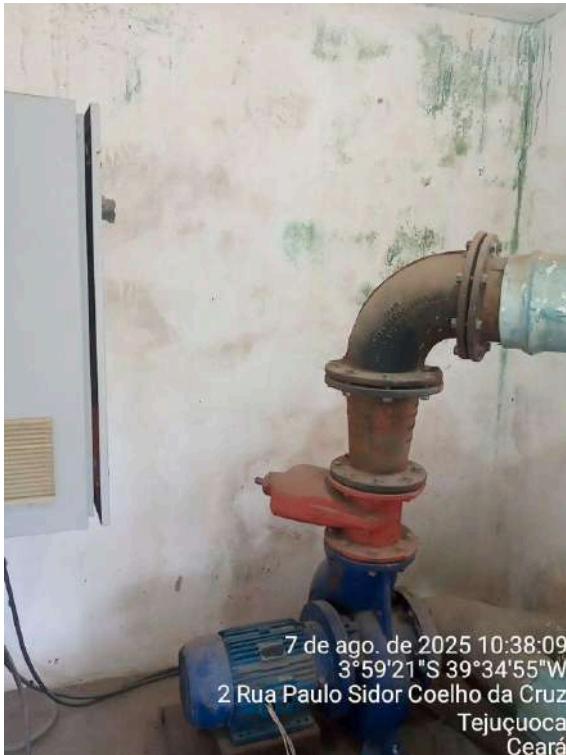
Foto 29 - **EELF-01:** pintura deteriorada e instalações elétricas inadequadas, com fios/cabos soltos sobre o piso e sem eletroduto de isolamento e proteção.

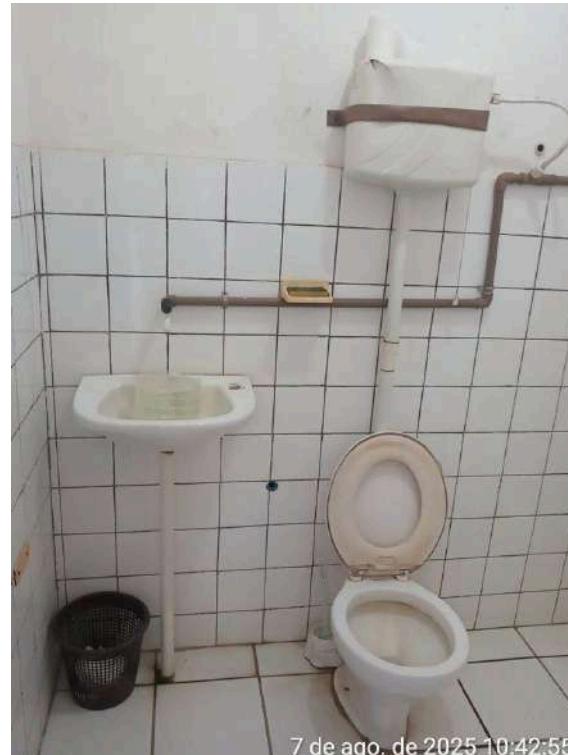
Foto 30 - Laboratório / Casa de Química
Cloração: o banheiro do laboratório apresenta condições precárias de conservação.

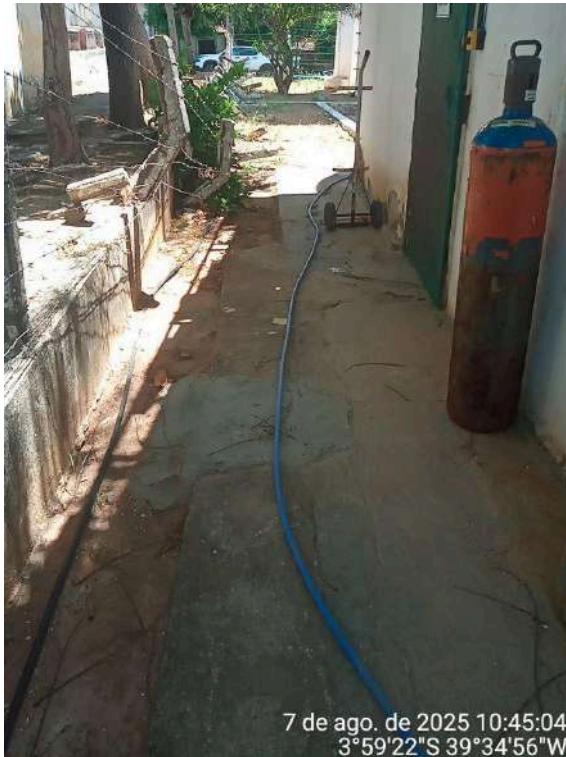
Foto 31 - Laboratório / Casa de Química / Cloração: tubulação/mangueira sobre o piso em área de circulação.

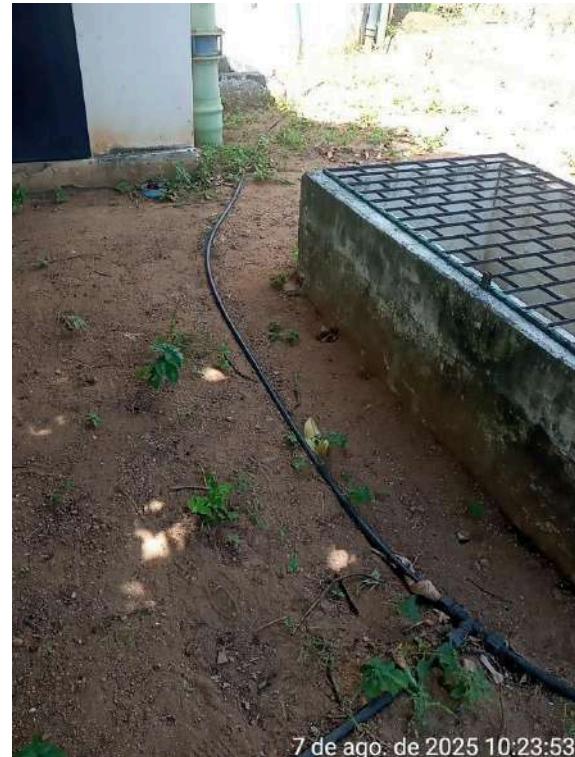
Foto 32 - Laboratório / Casa de Química / Cloração: tubulação/mangueira sobre o piso em área de circulação.

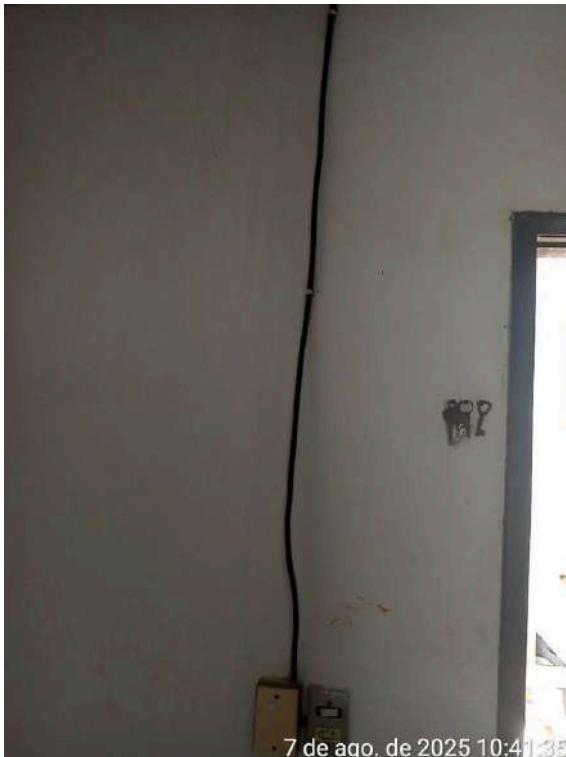
Foto 33 - Laboratório / Casa de Química / Cloração: instalações elétricas inadequadas, sem eletroduto de isolamento e proteção.

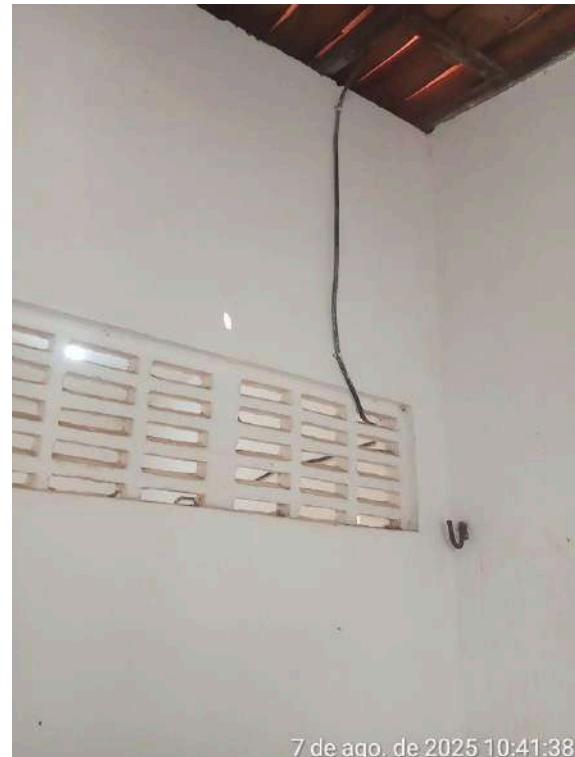
Foto 34 - Laboratório / Casa de Química / Cloração: instalações elétricas inadequadas, sem eletroduto de isolamento e proteção, conduzidas através de cobogó.

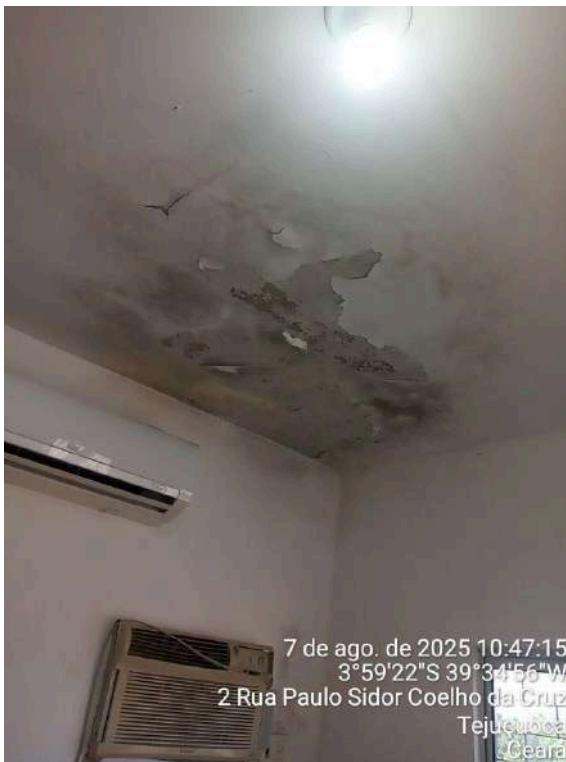
- Escritório: a infraestrutura do escritório administrativo possui forro e paredes com pintura deteriorada, bem como a porta de entrada danificada (**Fotos 35 a 38**);

Foto 35 - Escritório: forro e paredes com pintura deteriorada.

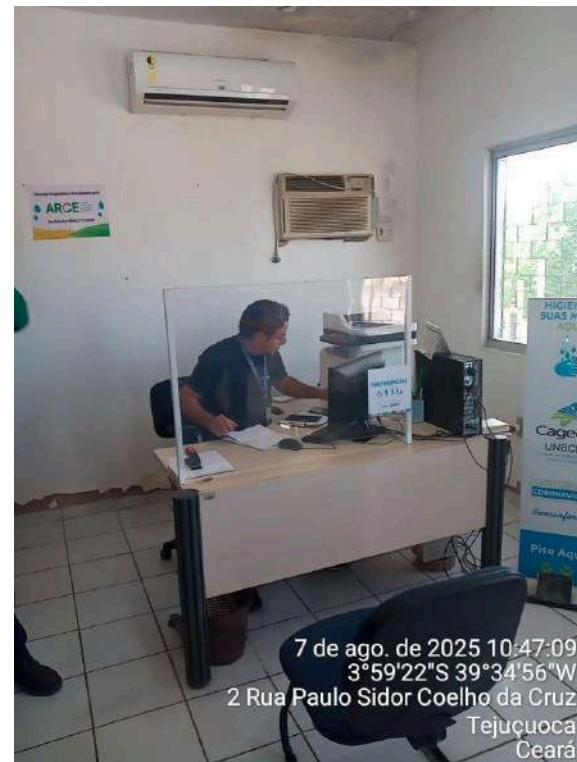
Foto 36 - Escritório: forro e paredes com pintura deteriorada.

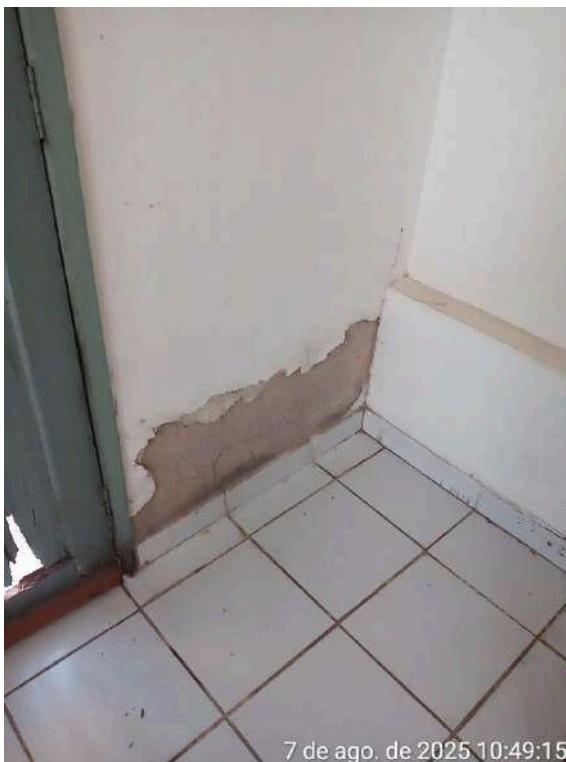
Foto 37 - Escritório: forro e paredes com pintura deteriorada, porta de entrada danificada.

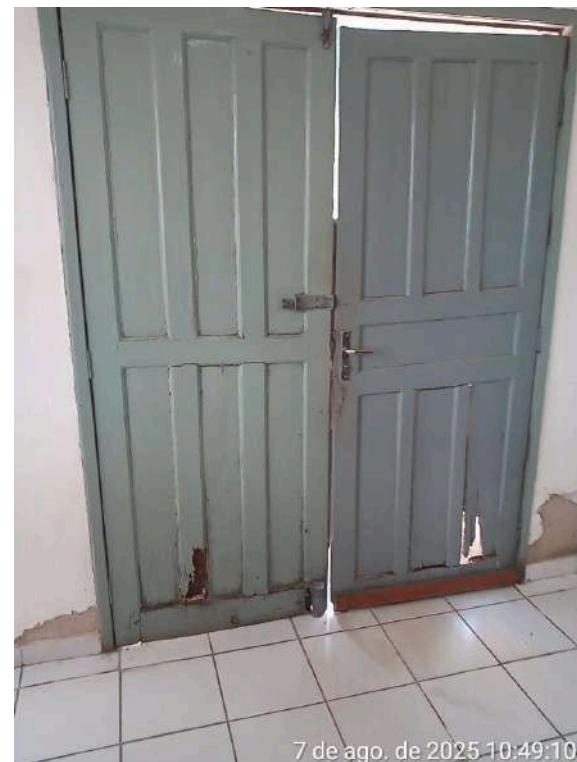
Foto 38 - Escritório: forro e paredes com pintura deteriorada, porta de entrada danificada.

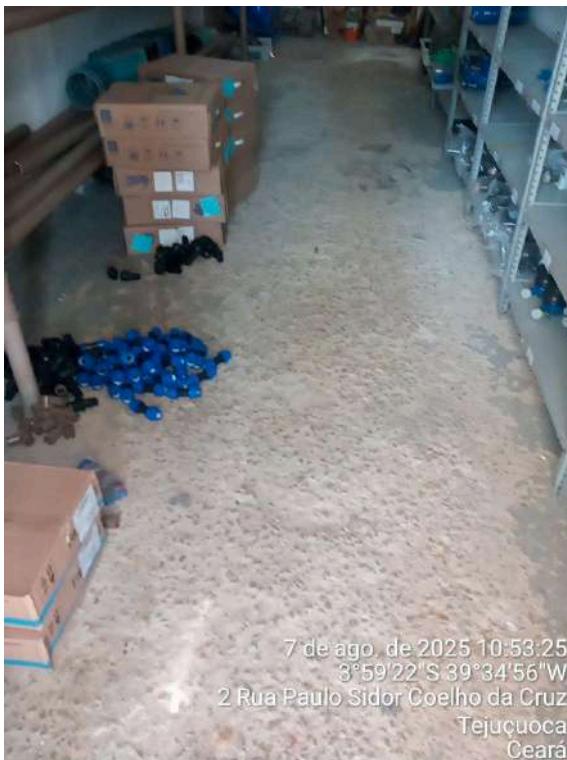
Foto 39 - Almoxarifado: o almoxarifado apresenta piso em más condições.

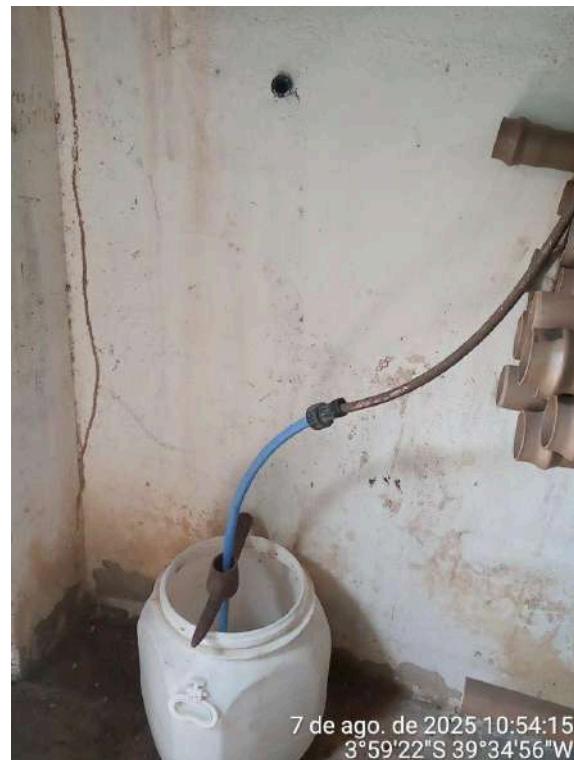
Foto 40 - Almoxarifado: o almoxarifado apresenta piso em más condições, pintura desgastada.

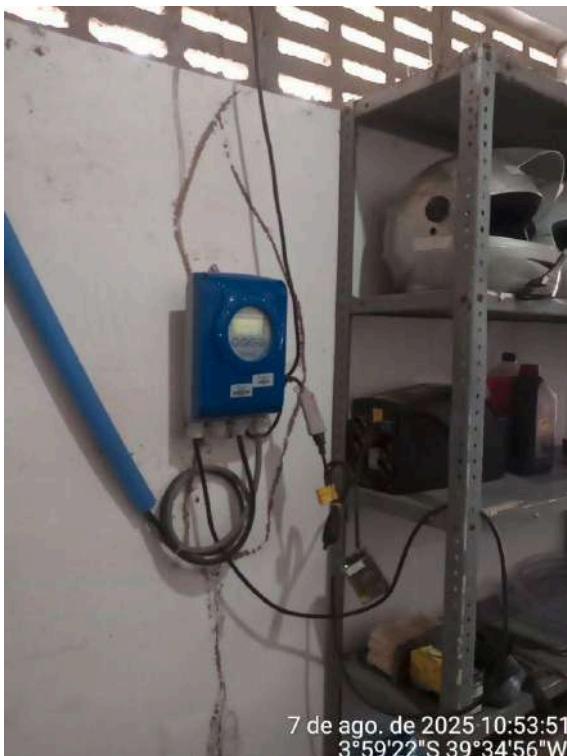
Foto 41 - Almoxarifado: apresenta pintura desgastada e instalações inadequadas para armazenamento.
