RELATÓRIO DE FISCALIZAÇÃO

RF/CSB/0035/2025

**Assunto: Fiscalização do Sistema de Abastecimento
de Água do Município de Tejuçuoca**

COORDENADORIA DE SANEAMENTO BÁSICO

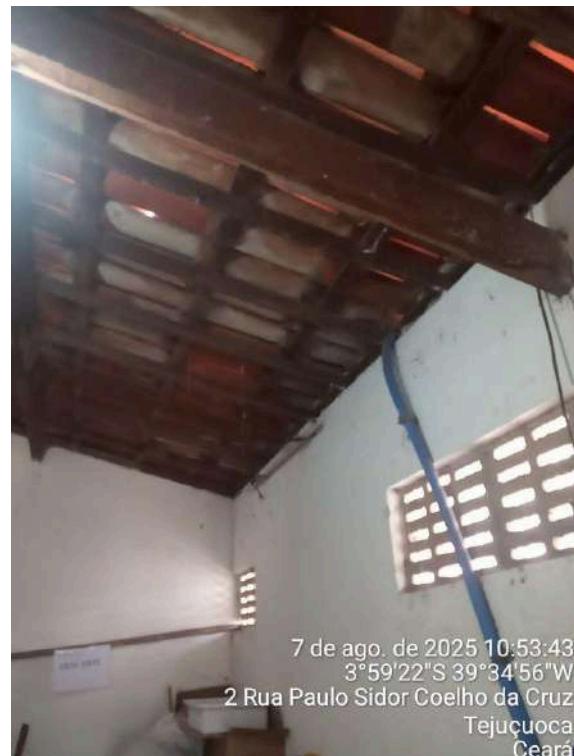
Foto 42 - Almoxarifado: pintura desgastada e instalações inadequadas para armazenamento.

Determinação D4 - A CAGECE deve realizar operação e manutenção adequada das unidades integrantes dos sistemas de abastecimento de água e de esgotamento sanitário, visando corrigir as não conformidades descritas na constatação C4.
