## **RELATÓRIO DE FISCALIZAÇÃO RF/CSB/0035/2026**

**Assunto: Fiscalização dos Sistemas de Abastecimento  
de Água e Esgotamento Sanitário do Município de  
Horizonte**

**COORDENADORIA DE SANEAMENTO BÁSICO**

**Fortaleza – CE  
Julho/2026**

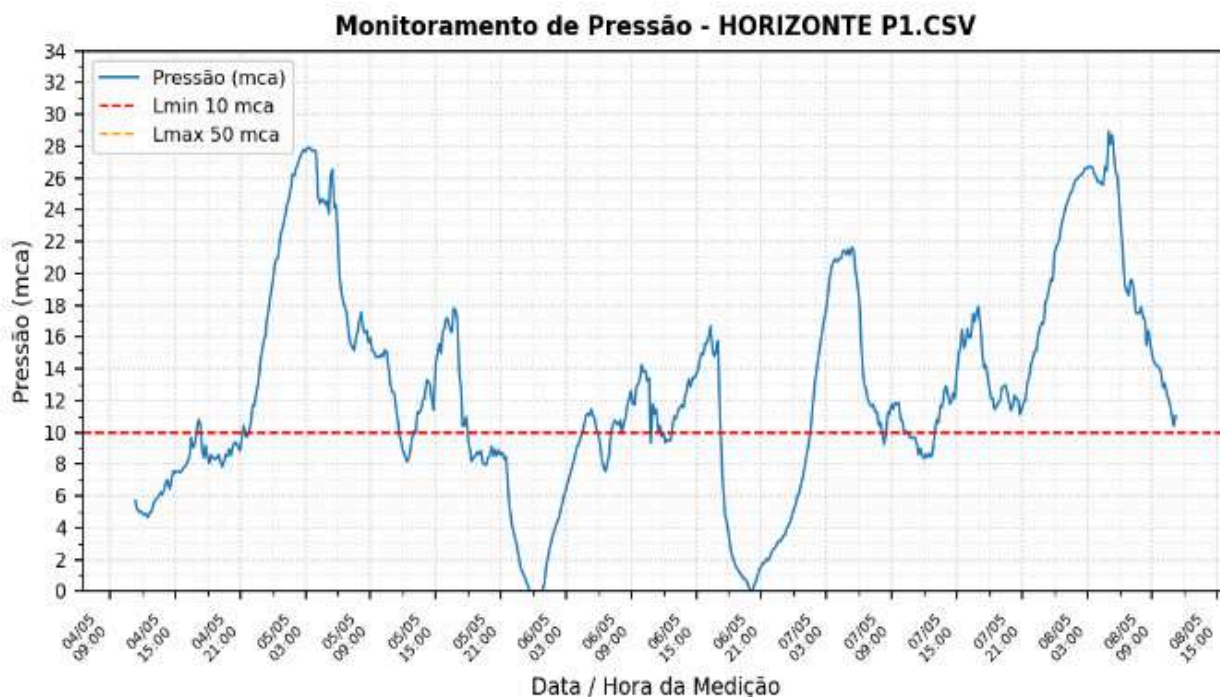
**Figura 3** - Monitoramento da pressão no SAA de Horizonte (Sede), de 04/05/2026 a 08/05/2026, no endereço: Rua 07 - Vila Horizonte, 52 - 12AD-V, Centro.

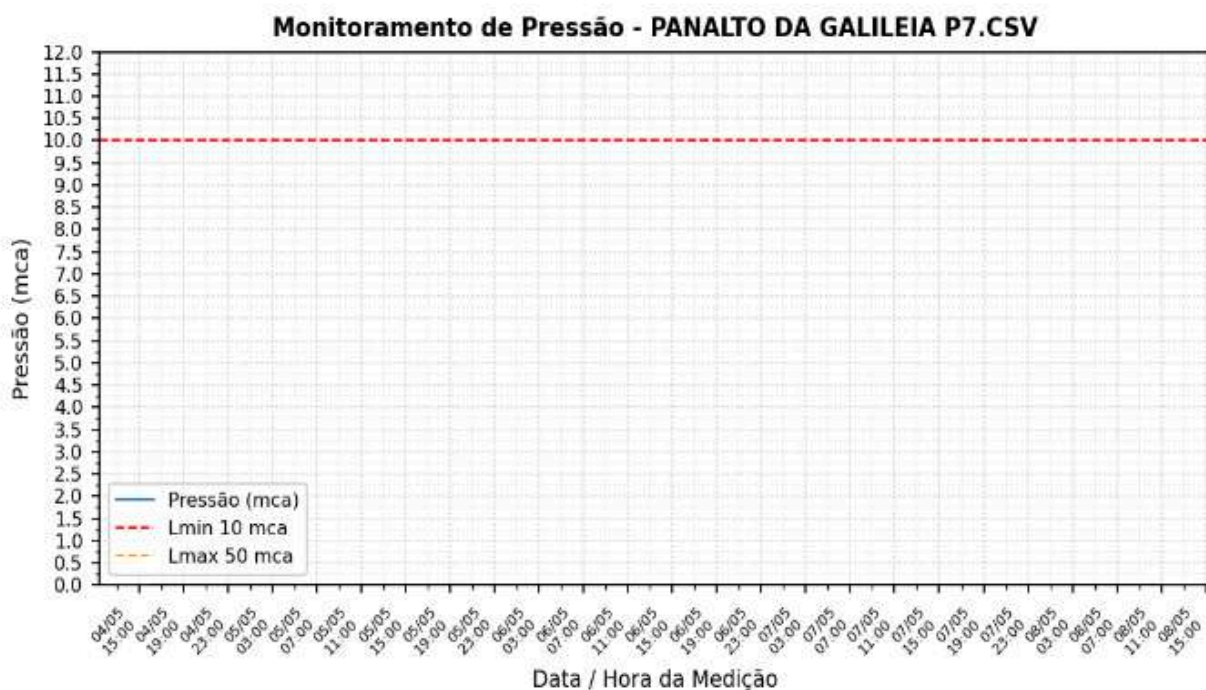
**Figura 4** - Monitoramento da pressão no SAA de Horizonte (Sede), de 04/05/2026 a 08/05/2026, no endereço: Rua São Francisco, 101, Centro (Planalto da Galileia).

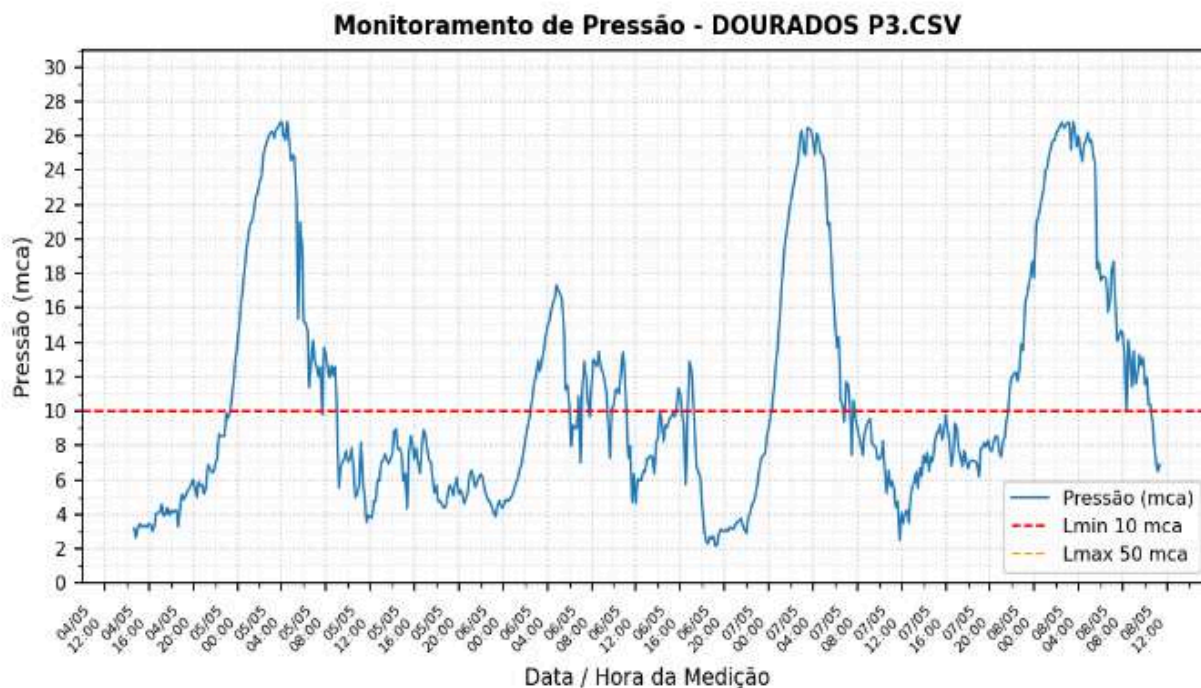
**Figura 5** - Monitoramento da pressão no SAA da Localidade de Dourado, de 04/05/2026 a 08/05/2026, no endereço: Rua Salvina Machado de Almeida, 692-A..

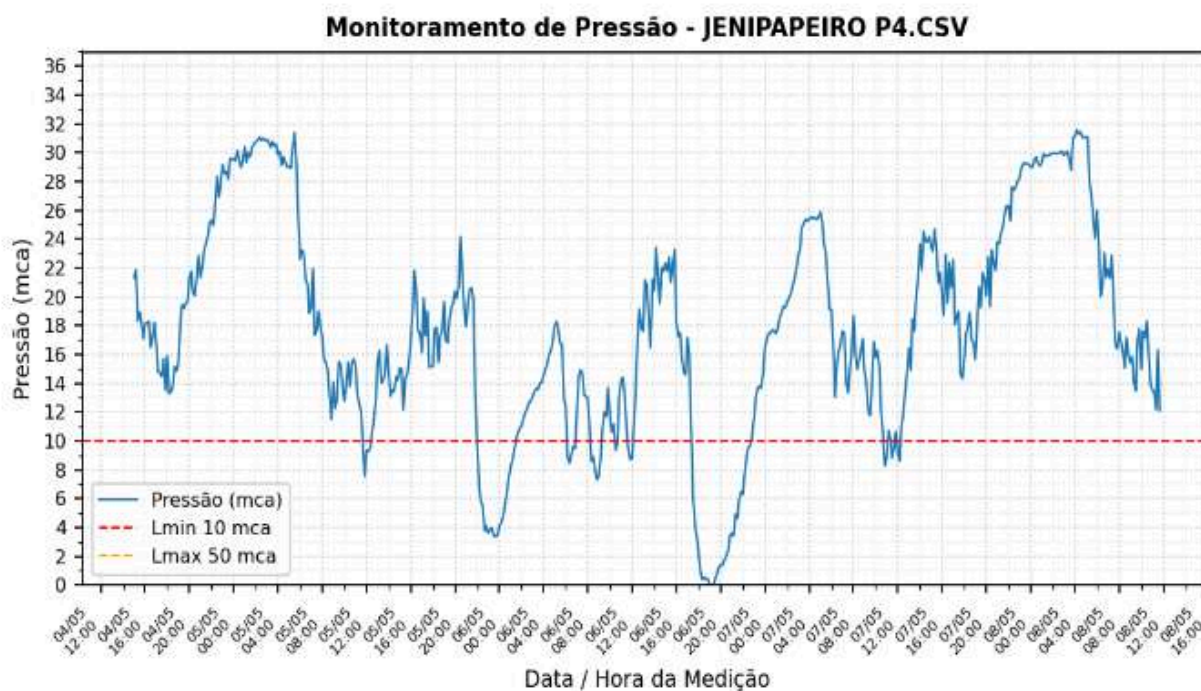
**Figura 6** - Monitoramento da pressão no SAA da Localidade de Jenipapeiro, de 04/05/2026 a 08/05/2026, no endereço: Rua Celso Assunção, casa 02.

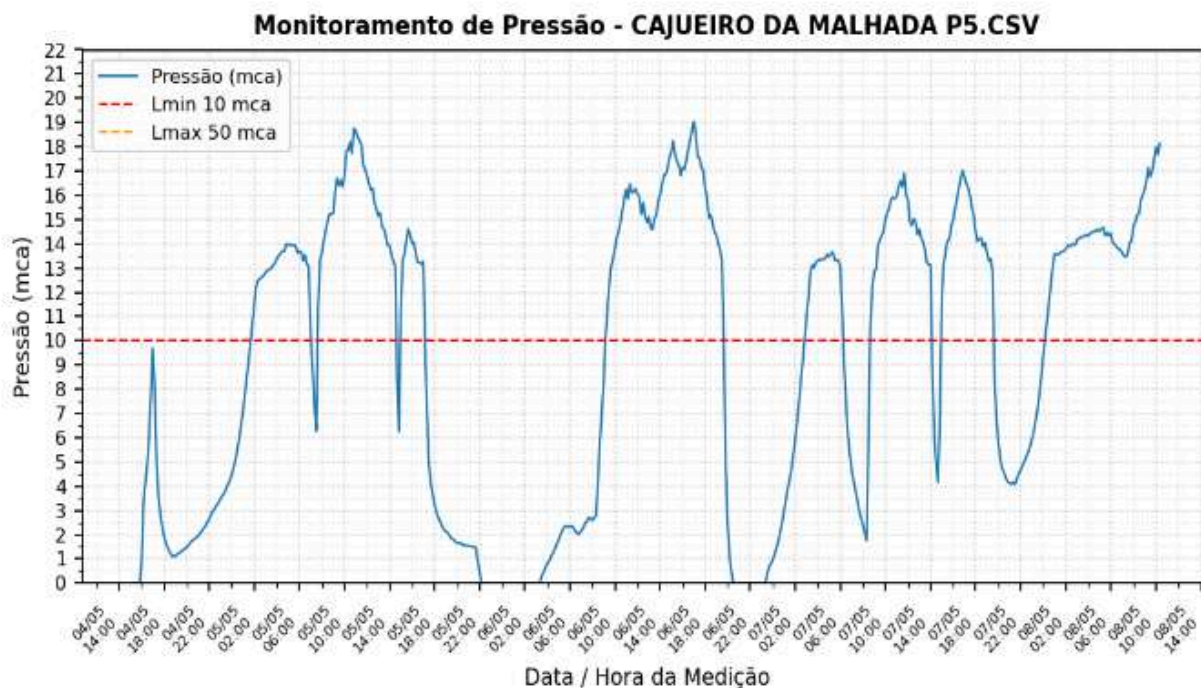
**Figura 7** - Monitoramento da pressão no SAA da Localidade Cajueiro da Malhada, de 04/05/2026 a 08/05/2026, no endereço: Rua Alfredo, 316 - B.

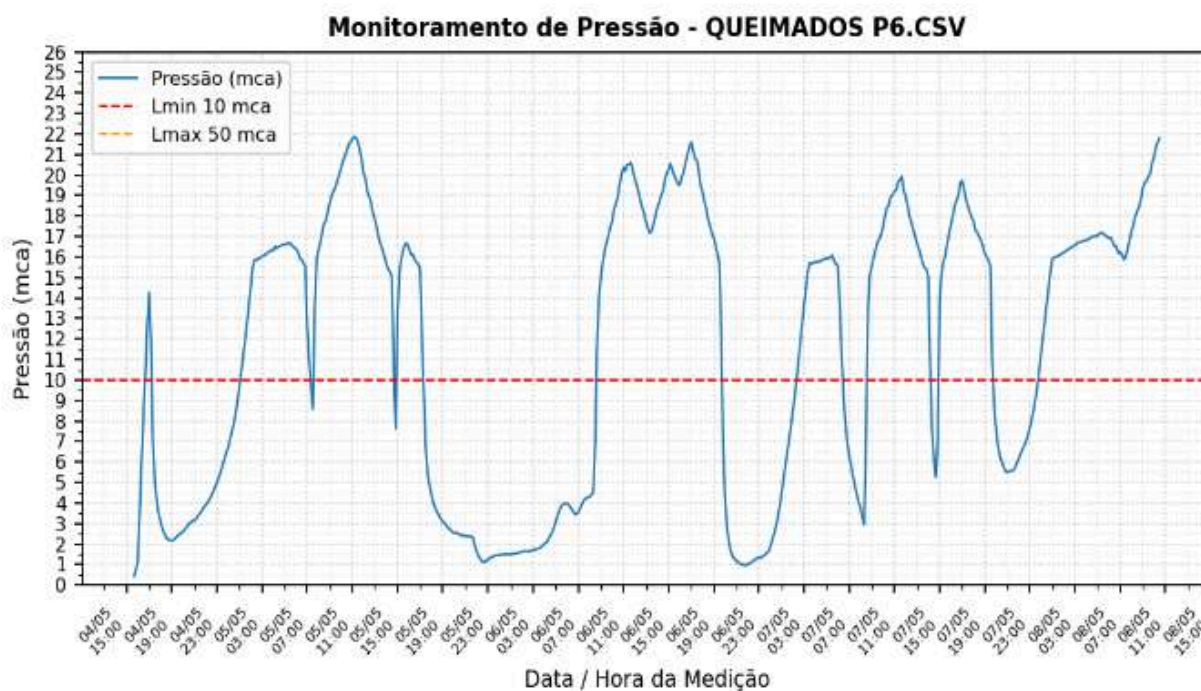
**Figura 8** - Monitoramento da pressão no SAA da Localidade Queimados, de 04/05/2026 a 08/05/2026, no endereço: Rua Manoel Feliciano da Silva, 1800 - A, Centro.

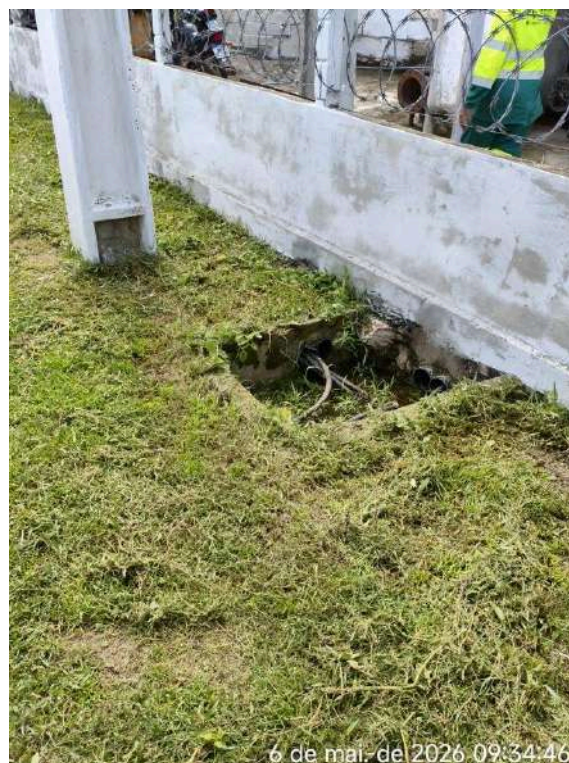
**Foto 1** - Captação / Pátio: caixa desprovida de tampa.

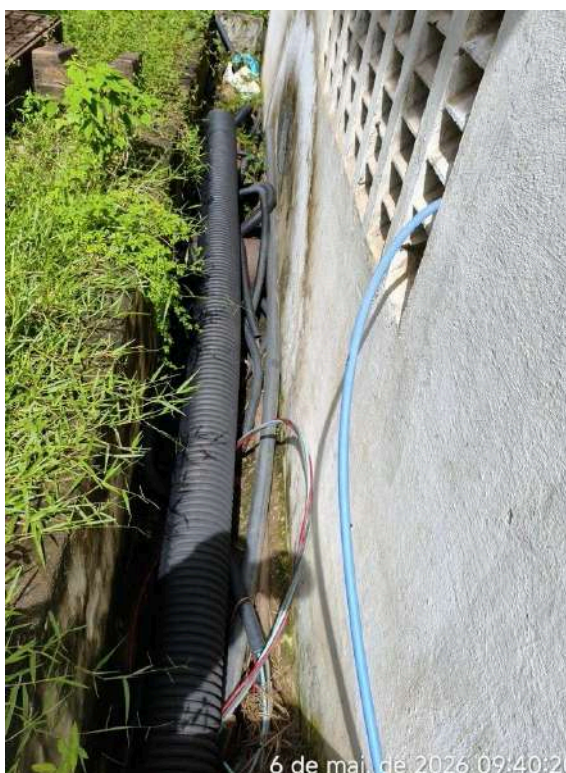
**Foto 2** - Captação / Pátio: caixa desprovidas de tampa.

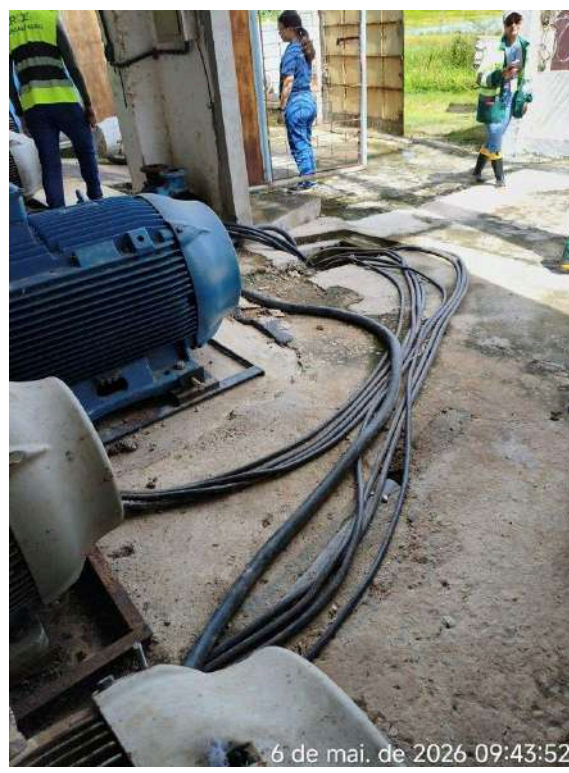
**Foto 3** - Pátio: calha desprovida de tampa.

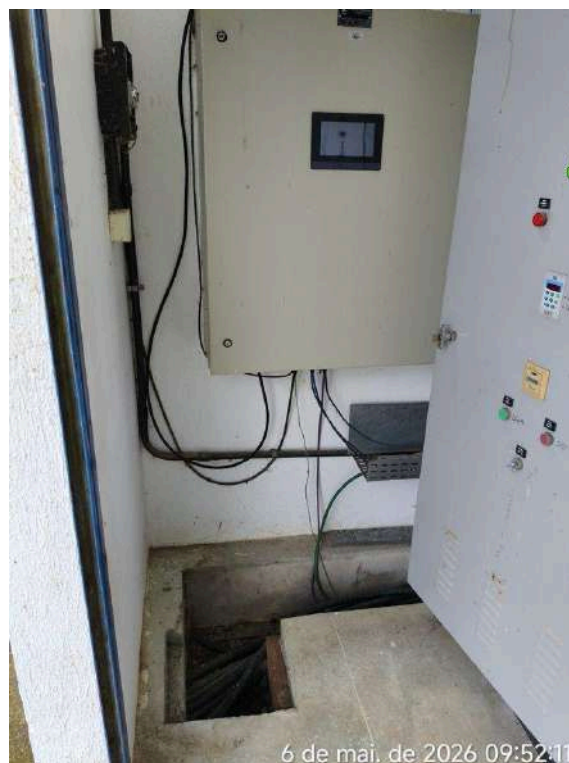
**Foto 5** - Casa dos Quadros de Comando: caixas de proteção e inspeção desprovidas de tampas protetoras.

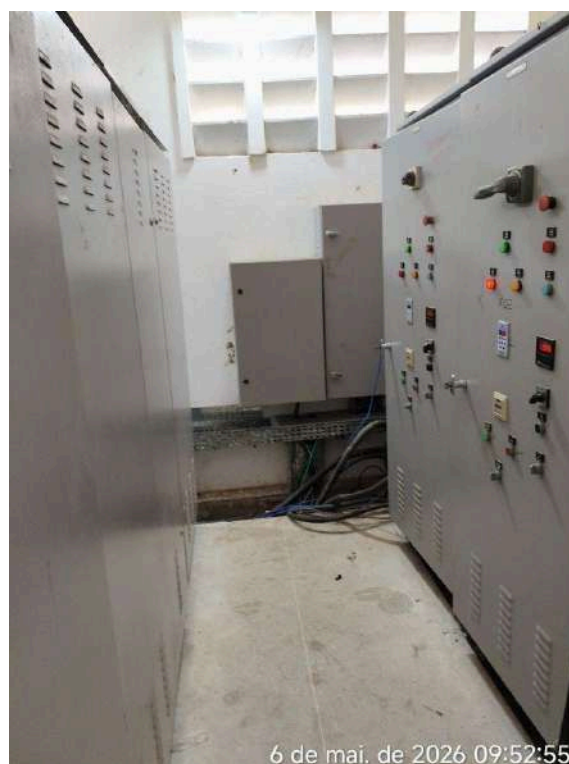
**Foto 7** - Casa dos Quadros de Comando: calhas de instalações elétricas desprovidas de tampas e sem proteção adequada.

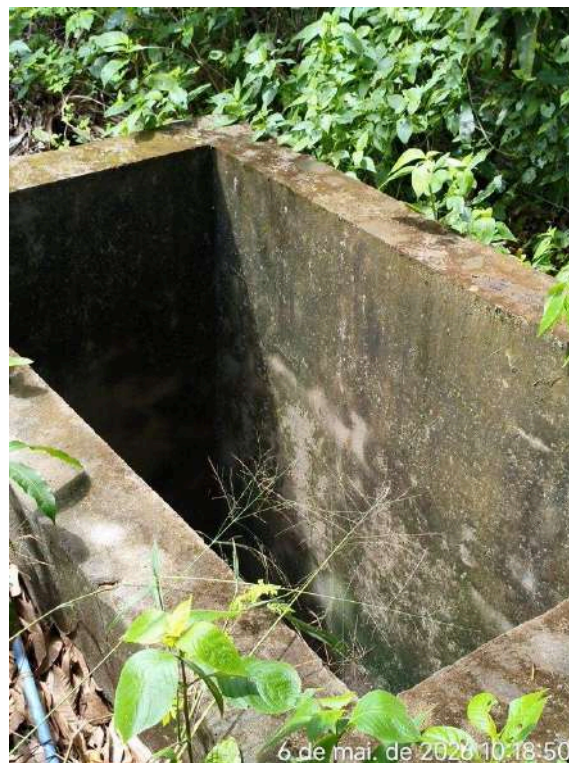
**Foto 9** - ETA / Pátio: caixa de proteção e inspeção desprovida de tampa protetora.

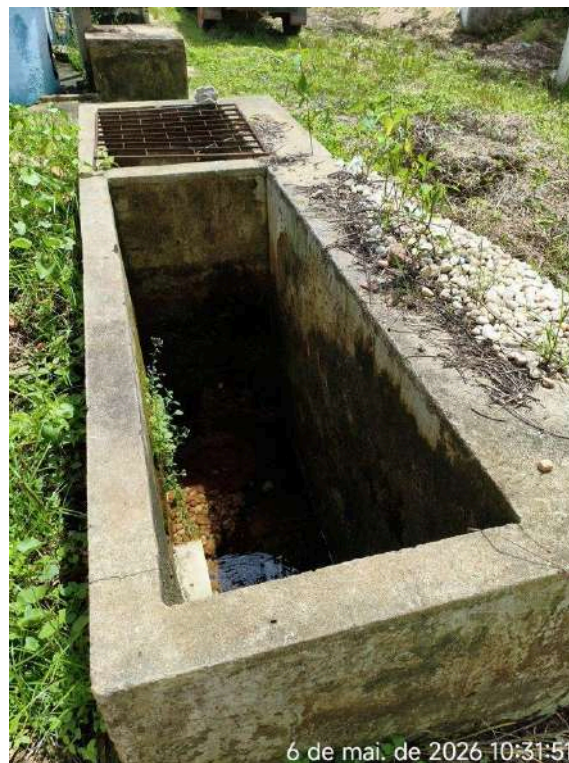
**Foto 13** - ETA / Pátio: caixa de proteção e inspeção desprovida de tampa protetora.

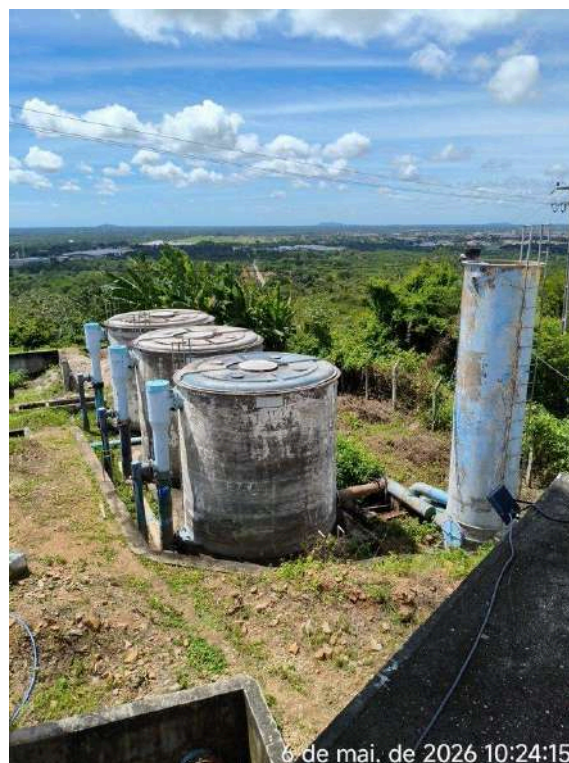
**Foto 17** - ETA / Filtros: F-01 ao F-04 apresentam escadas de acesso inadequadas.

- ◆ Filtros: F-01 a F-04 e F-05 a F-07 e F-08 a F-13 apresentam pintura deteriorada; F-05 a F-07 e F-01 estão com vazamentos estruturais e presença de proliferação de vegetação na área das instalações; calha de drenagem dos filtros F-01 a F-04 está deteriorada (**Fotos 17, 18 e 69 a 73**);

**Determinação D4** - A CAGECE deve realizar operação e manutenção adequada das unidades integrantes dos sistemas de abastecimento de água e de esgotamento sanitário, visando corrigir as não conformidades descritas na constatação C4.

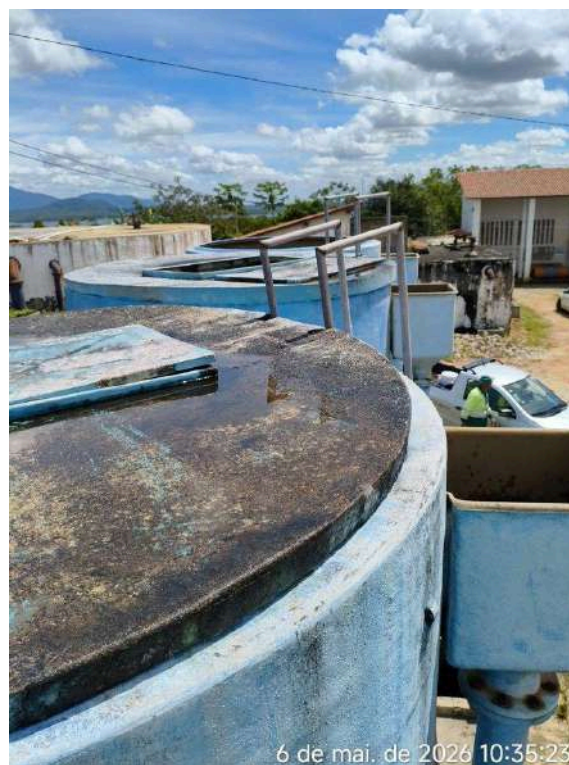
**Foto 21** - ETA / Filtros: F-01 a F-04 com ausência de tampas protetoras.

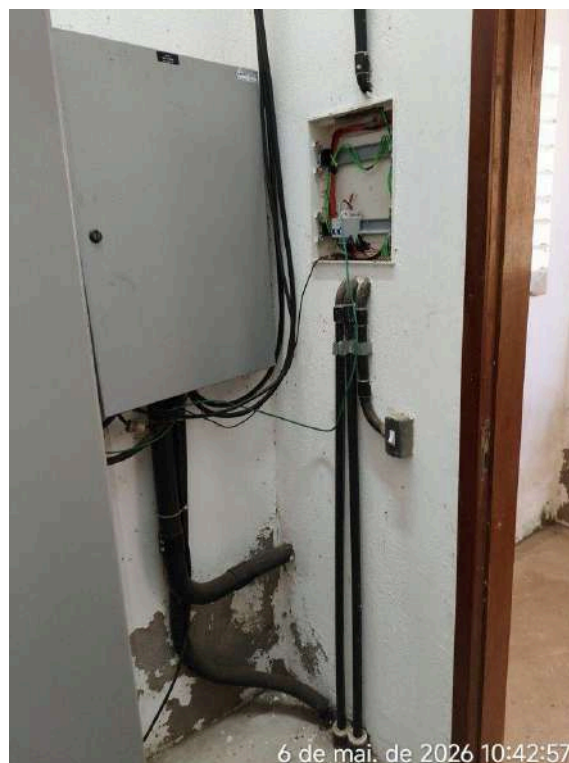
**Foto 25** - ETA / EELF-01: Instalações elétricas precárias, sem a devida infraestrutura de proteção.

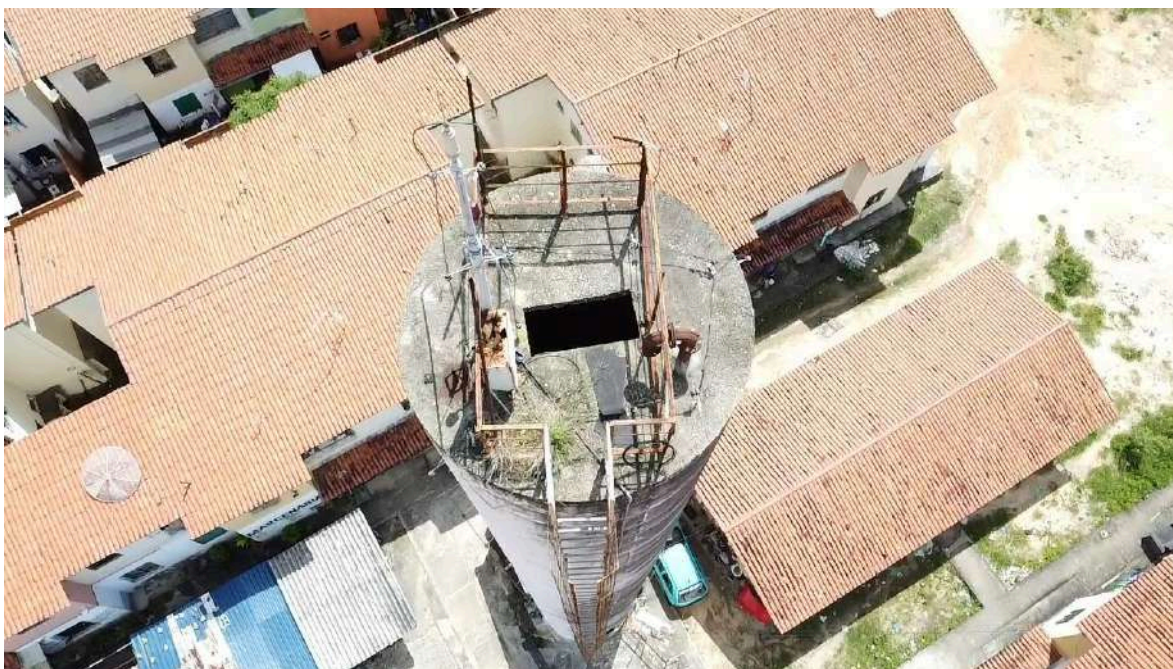
**Foto 34** - REL e RAP ( José Lino 2): presença de fiações e cabos elétricos fixados à escada do reservatório elevado.

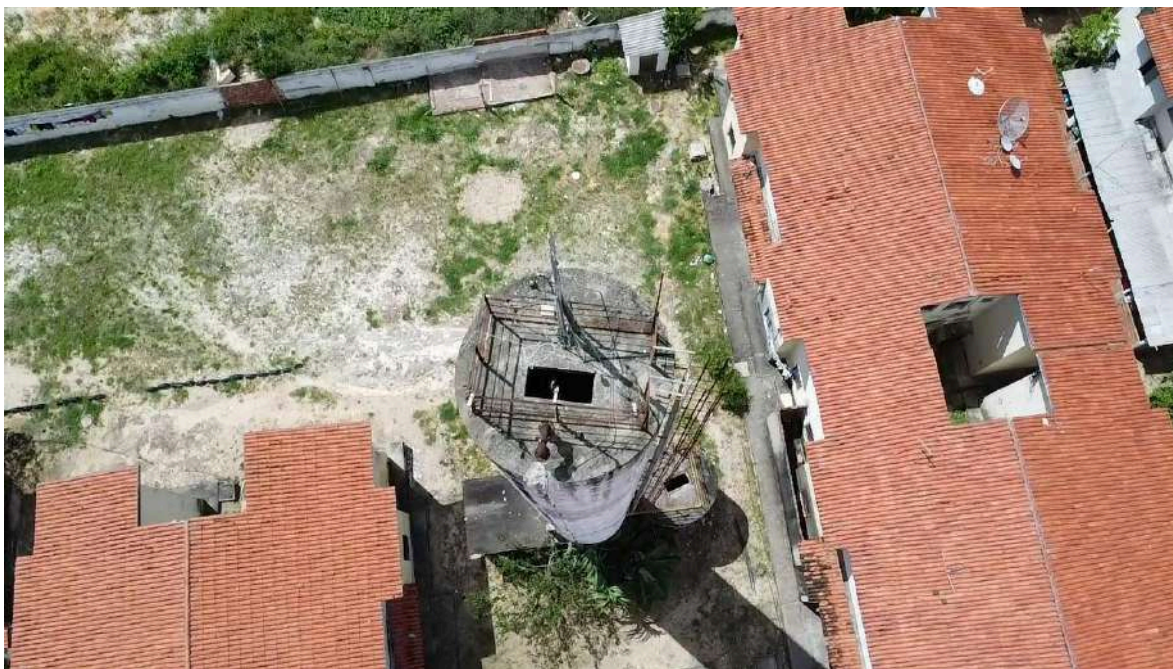
**Foto 43** - REL e RAP ( José Lino 4): escada de acesso ao RAP desprovida de gaiola de proteção.

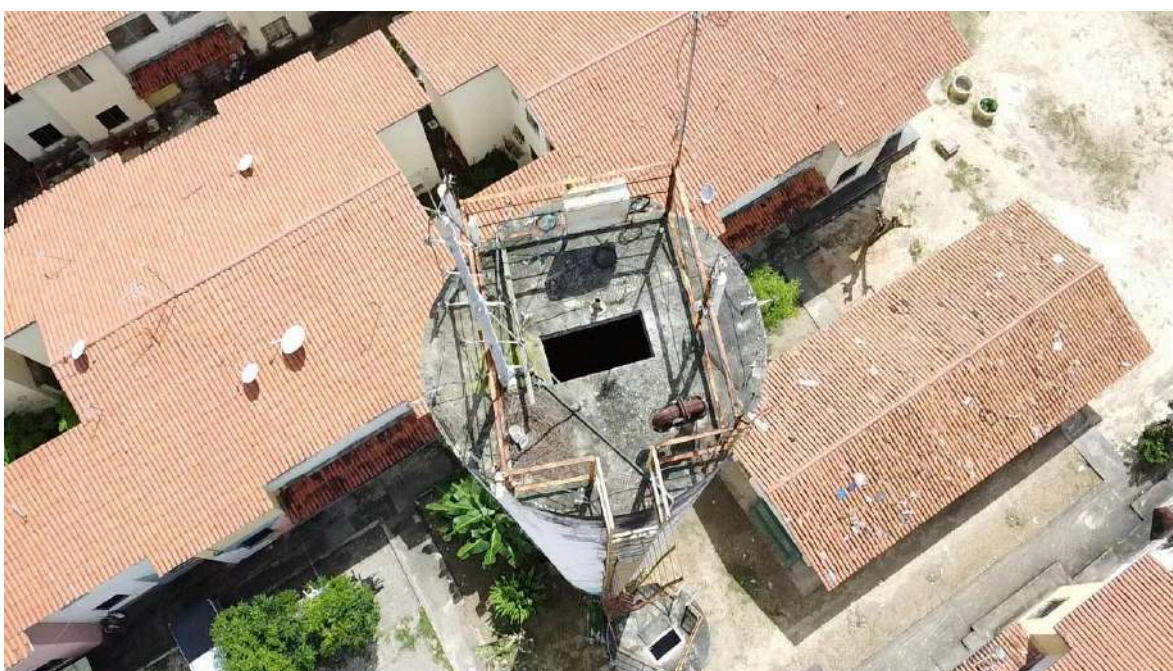
**Foto 44** - REL e RAP ( José Lino 4): ausência de tampa nos reservatórios.

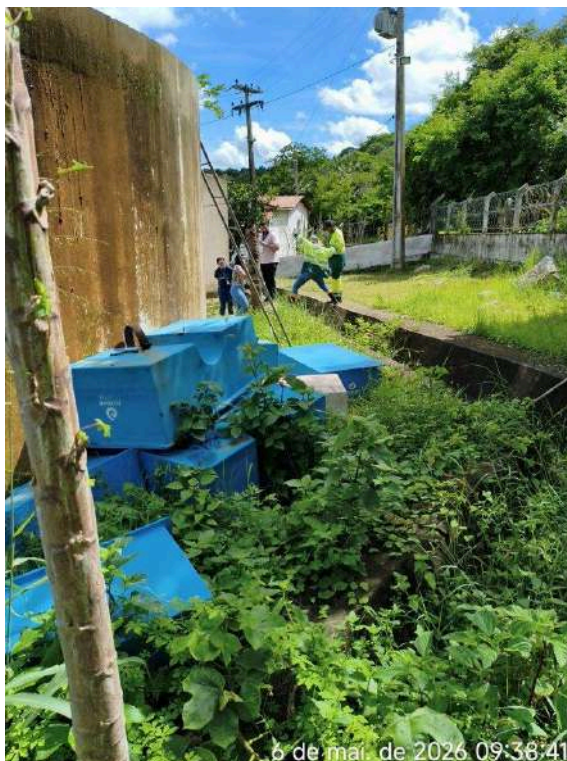
- ◆ Pátio: a área do pátio apresenta proliferação de vegetação e materiais armazenados de forma improvisada e desordenada; barreiras perimetrais (cercas de proteção) apresentam danos (**Fotos 58 e 59**);
- ◆ RAP-02: estrutura está com pintura deteriorada e registro de saída em processo avançado de corrosão e oxidação (**Foto 60**);
- ◆ EEAB-01: piso, paredes e teto estão desgastados, deteriorados e com acúmulo de sujeira (**Fotos 1, 61 a 63**);
- ◆ Casa de apoio: encontra-se com sua infraestrutura precária, apresentando pintura deteriorada, deficiência no sistema de iluminação (apenas uma lâmpada em funcionamento); instalações sanitárias precárias e inoperantes (banheiro com sujeira, descarga e chuveiro não funcionam e nem a iluminação); existência de quadros elétricos desativados que foram abandonados e nunca retirados do local, configurando desmonte incompleto (**Fotos 64 a 67**);

**Foto 58** - Captação / Pátio: estrutura com pintura deteriorada, área do pátio com proliferação de vegetação e materiais armazenados de forma improvisada e desordenada.

**ABASTECIMENTO DE ÁGUA**  
 Captação:  
 4.1. Pátio: a área do pátio apresenta proliferação de vegetação e materiais armazenados de forma improvisada e desordenada; barreiras perimetrais (cercas de proteção) apresentam danos;

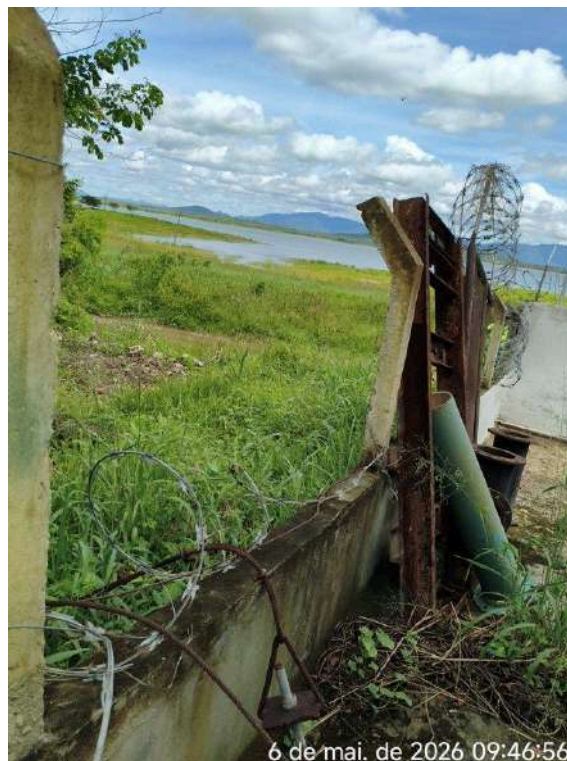
**Foto 59** - Captação / Pátio: barreiras perimetrais danificadas (cerca de proteção danificada).

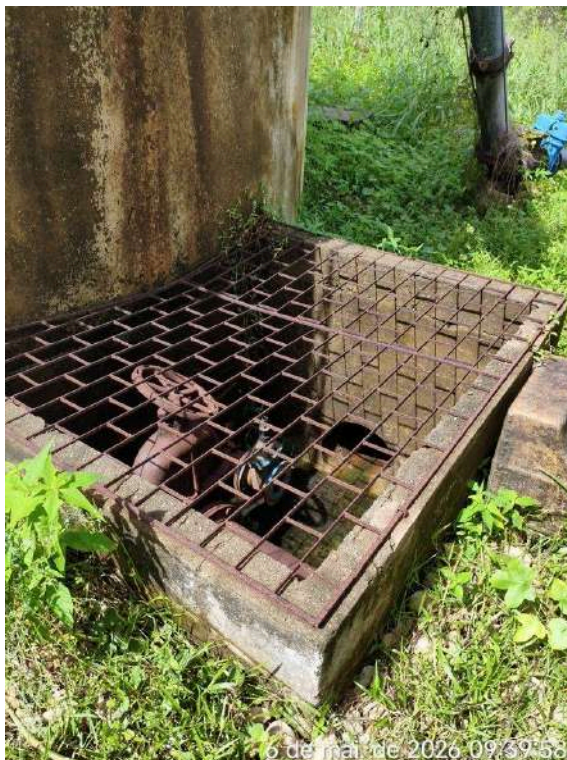
**Foto 60** - Captação / RAP-02: registro de saída em processo avançado de corrosão e oxidação.

4.2. RAP-02: estrutura está com pintura deteriorada e registro de saída em processo avançado de corrosão e oxidação;  
 4.3. EEAB-01: piso, paredes e teto estão desgastados, deteriorados e com acúmulo de sujeira;

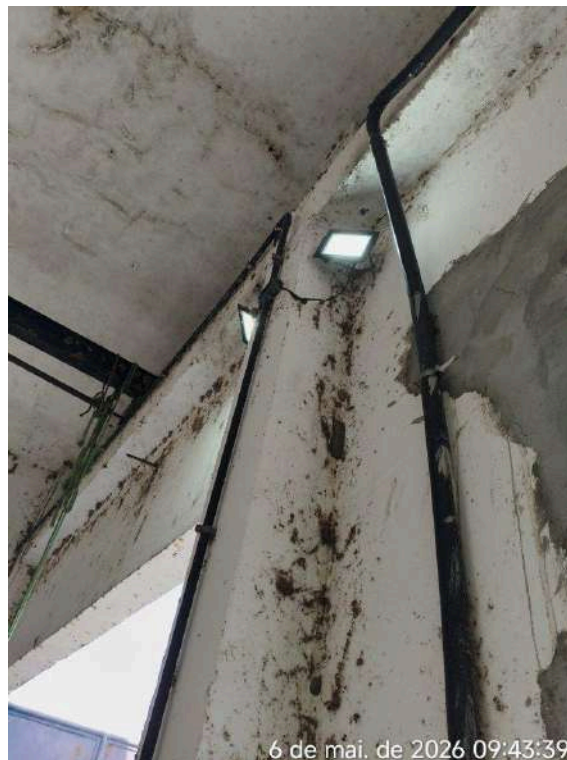
**Foto 61** - Captação / EEAB-01: pintura das paredes e do teto desgastada e deteriorada.

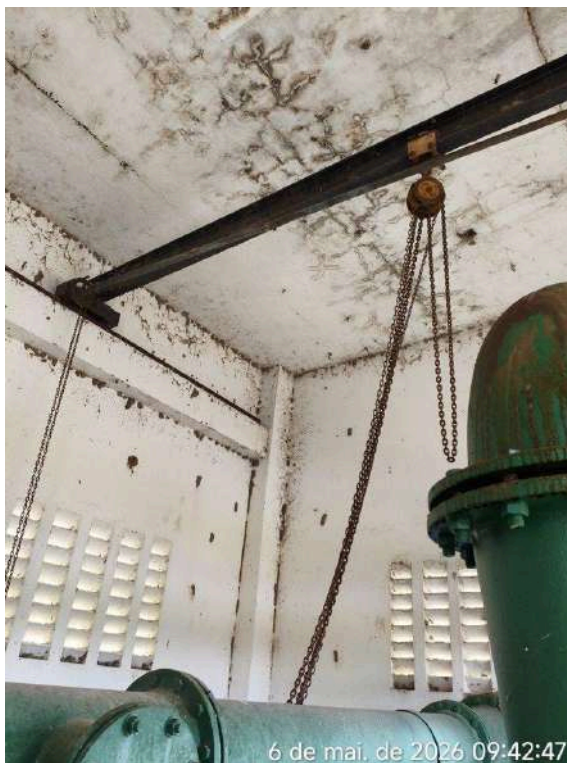
**Foto 62** - Captação / EEAB-01: pintura das paredes e do teto desgastada e deteriorada.

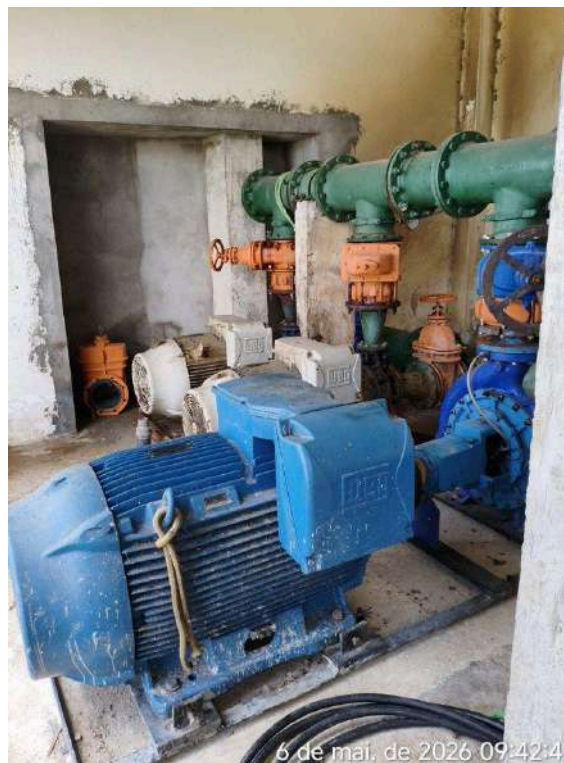
**Foto 63** - Captação / EEAB-01: pintura das paredes.

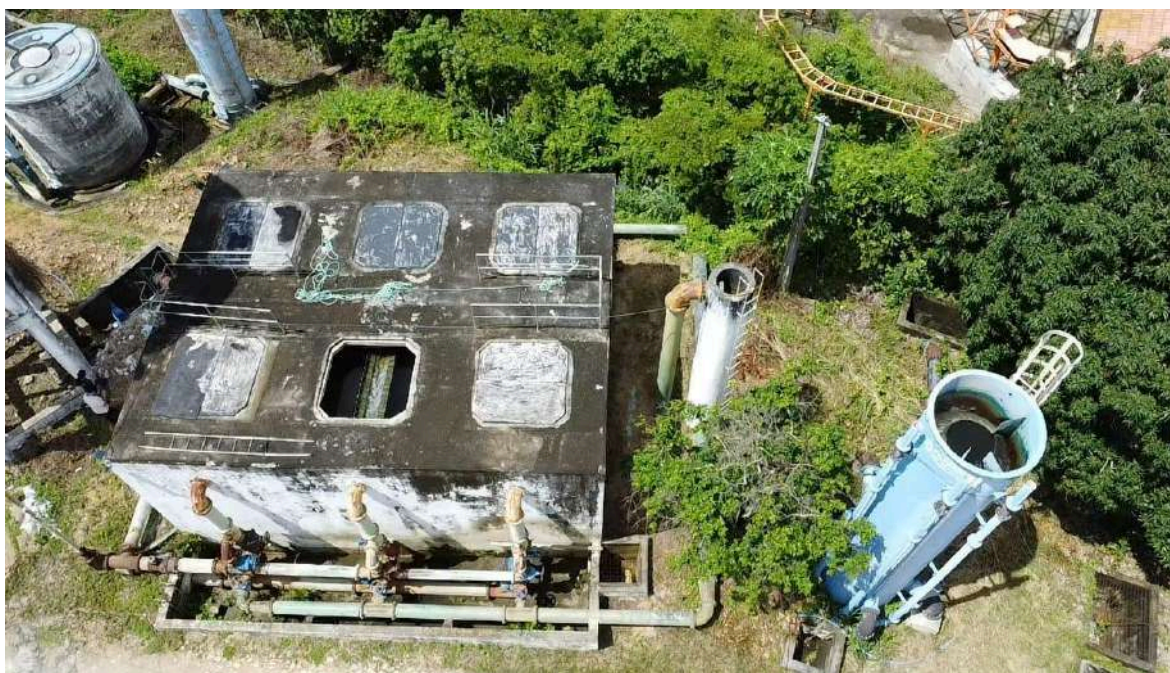
**Foto 68** - ETA / Filtros: F-08 a F13 apresentam pintura deteriorada.

4.5. Filtros: F-01 a F-04 e F-05 a F-07 e F-08 a F-13 apresentam pintura deteriorada; F-05 a F-07 e F-01 estão com vazamentos estruturais e presença de proliferação de

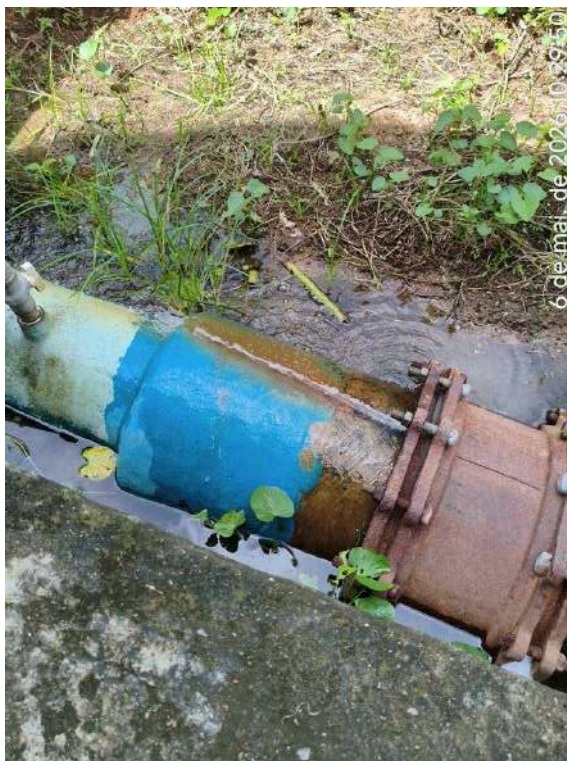
**Foto 69** - ETA / Filtros: F-05 a F-07 apresentam vazamentos estruturais.

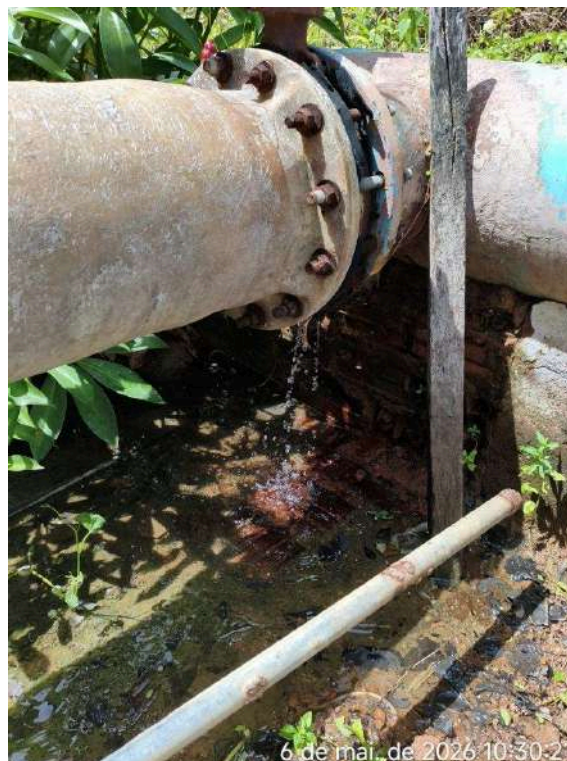
**Foto 70** - ETA / Filtros: F-05 a F-07 apresentam vazamentos estruturais.

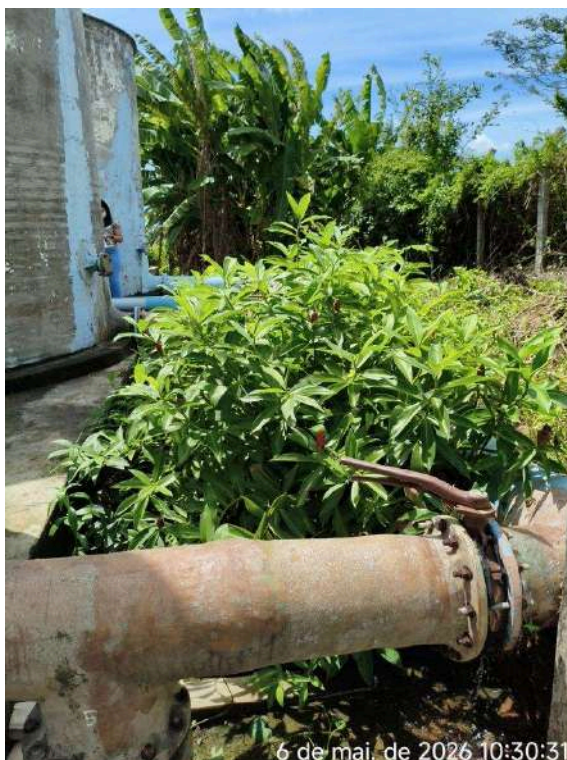
**Foto 71** - ETA / Filtros: F-05 a F-07 com presença de proliferação de vegetação sem a devida manutenção..

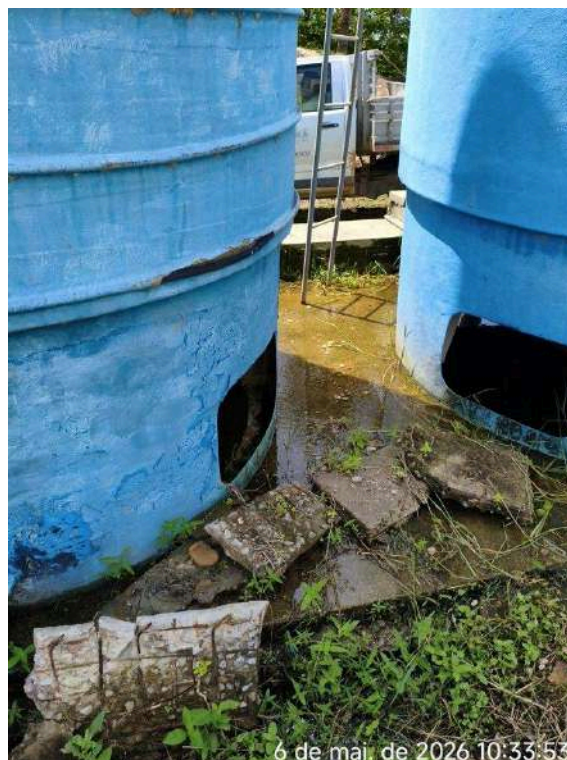
**Foto 72** - ETA / Filtros: F-01 apresenta vazamento estruturais.

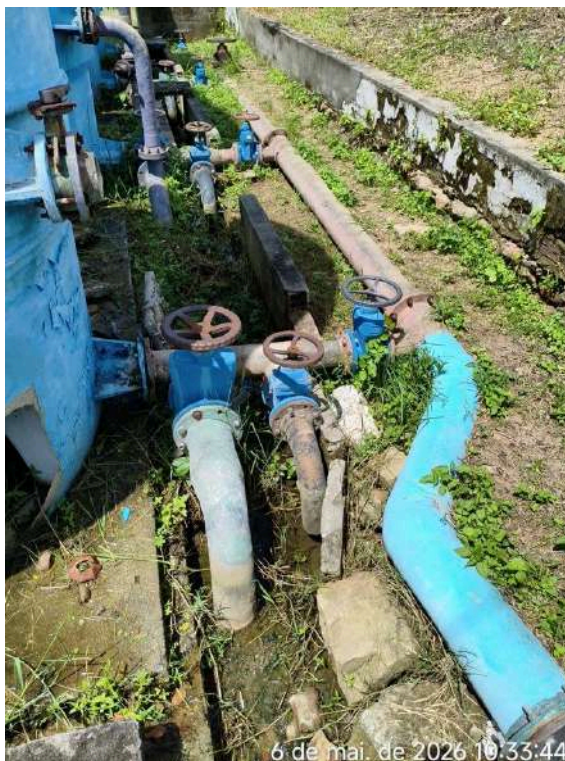
**Foto 73** - ETA / Filtros: calha de drenagem dos filtros F-01 a F-04 em estado deteriorado.

vegetação na área das instalações; calha de drenagem dos filtros F-01 a F-04 está deteriorada;

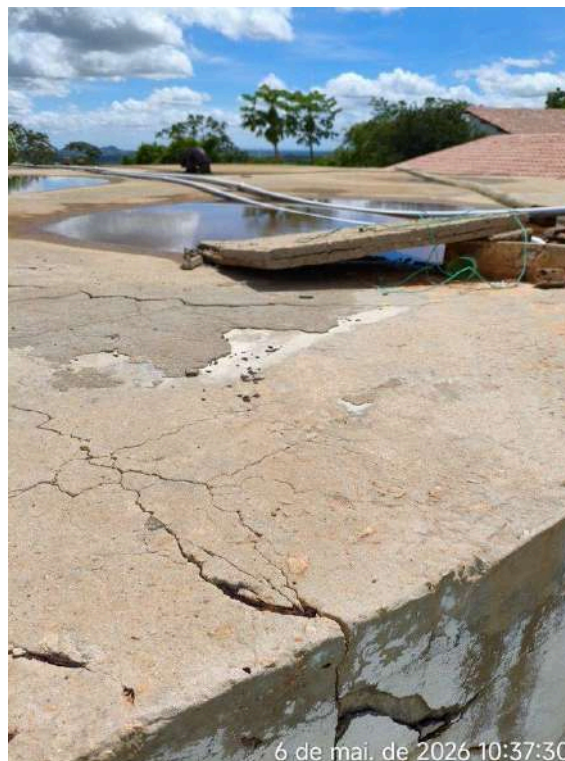
- ◆ RAP-03: estrutura com pintura deteriorada e apresentando patologias estruturais graves, caracterizadas pela ameaça de desmoronamento de sua laje que apresenta rachaduras e afundamentos em toda a superfície (**Fotos 74 e 75**);

**Foto 74** - ETA / RAP-03: com pintura deteriorada e patologias estruturais graves, caracterizadas pela ameaça de desmoronamento de sua laje.

4.6. RAP-03: estrutura com pintura deteriorada e apresentando patologias estruturais graves, caracterizadas pela ameaça de desmoronamento de sua laje que apresenta rachaduras e afundamentos em toda a superfície;

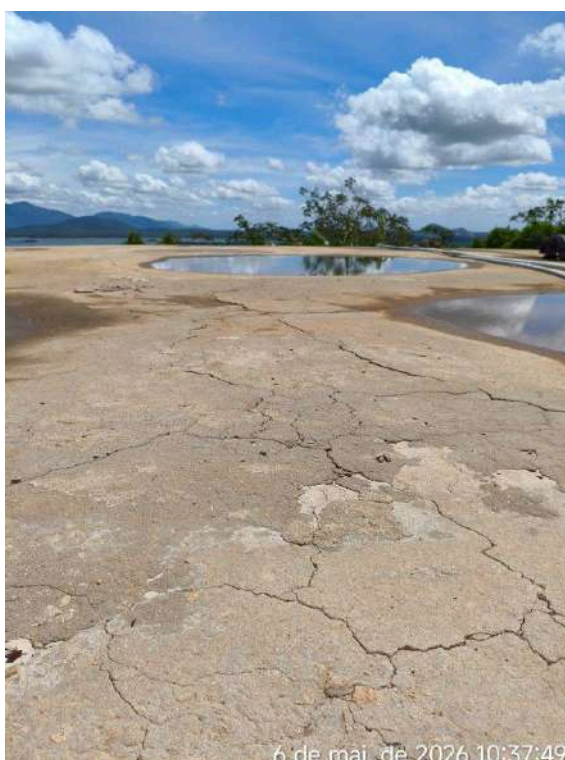
**Foto 75** - RAP-03: com pintura deteriorada e patologias estruturais graves, caracterizadas pela ameaça de desmoronamento de sua laje.

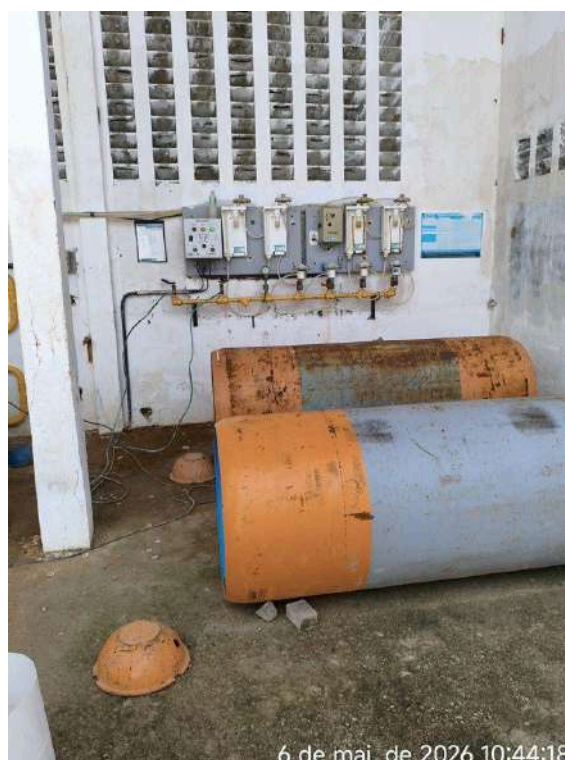
- ◆ Cloração: apresenta instalações com acúmulo de sujeira no piso (**Foto 76**);
  - ◆ Laboratório: infraestrutura deteriorada, armários e bancada (**Fotos 77 e 78**);

**Foto 76** - ETA / cloração: apresenta instalações com acúmulo de sujeira no piso.

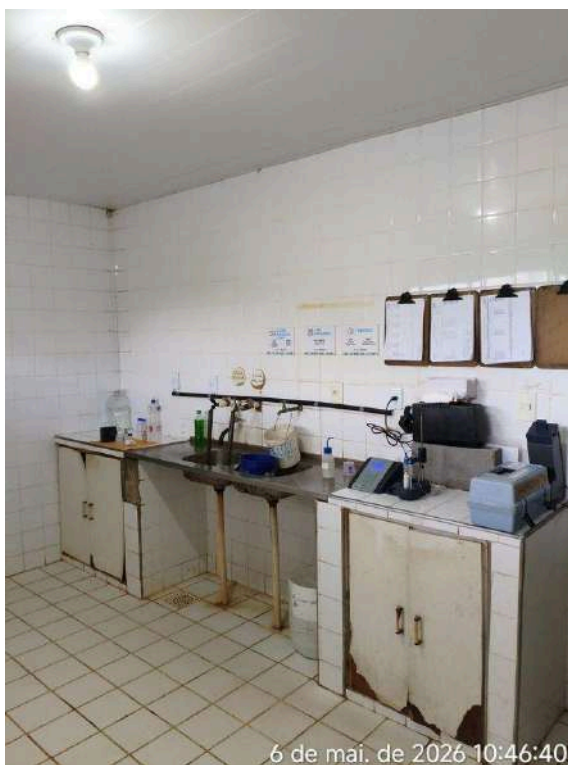
**Foto 77** - ETA / laboratório: infraestrutura deteriorada, armários e bancada.

4.8. Laboratório: infraestrutura deteriorada, armários e bancada;

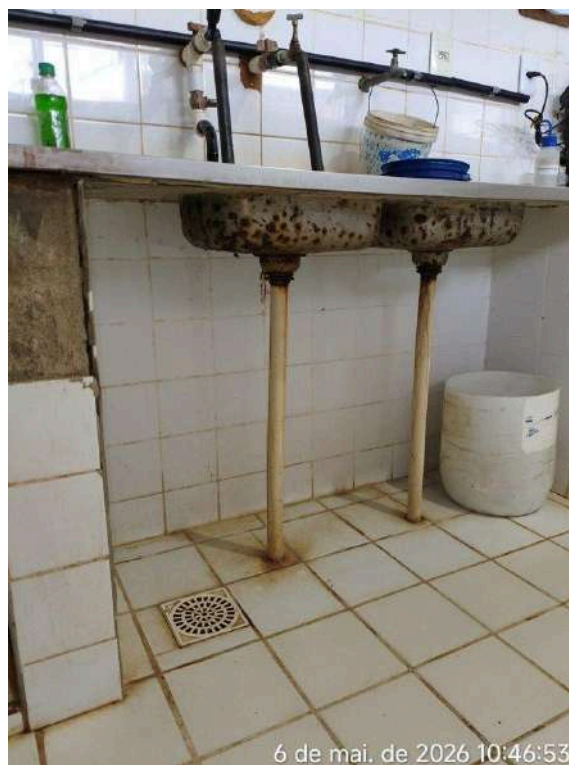
**Foto 78** - ETA / laboratório: infraestrutura deteriorada, bancada.

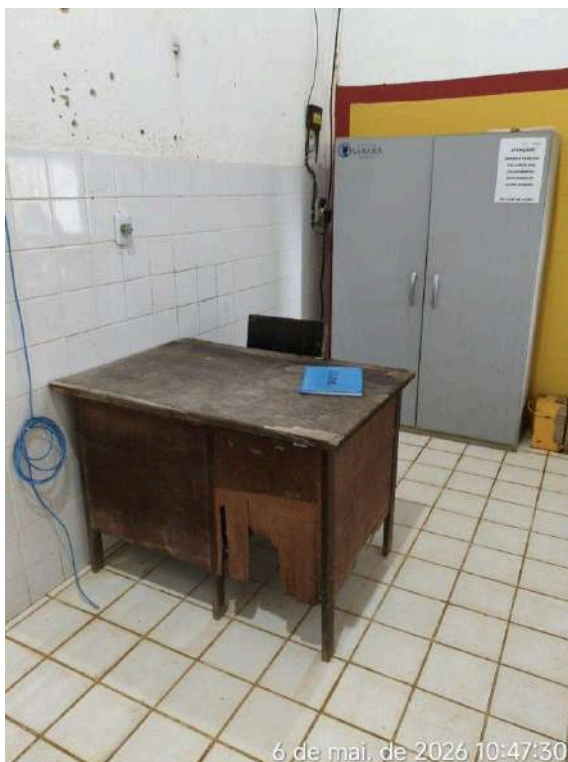
- ◆ Refeitório / sala de apoio: com ausência de mobiliário adequado para o uso dos funcionários (**Fotos 79 a 83**);
- PT-06: portão de acesso da casa de cloro em processo avançado de corrosão (**Foto 84**);

**Foto 79** - ETA / refeitório / sala de apoio: com ausência de mobiliário adequado para o uso dos funcionários.

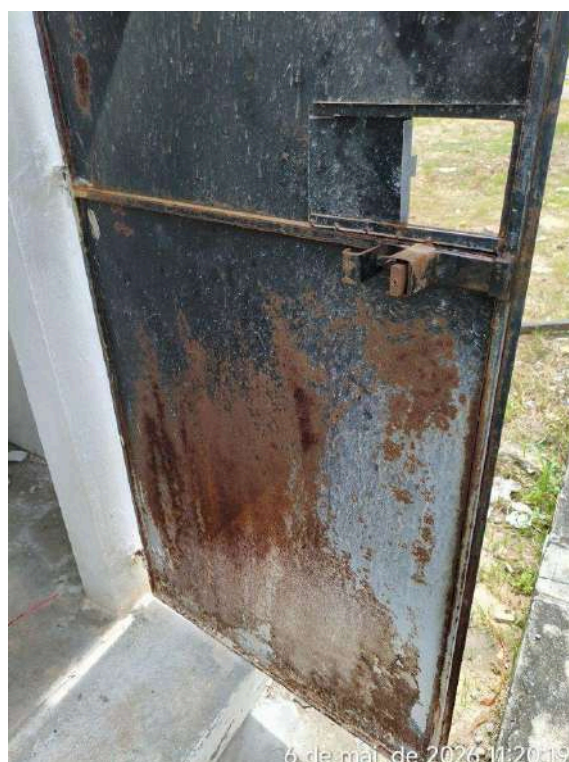
**Foto 84** - PT-06: portão de acesso da casa de cloro em processo avançado de corrosão.

4.10. PT-06: portão de acesso da casa de cloro em processo avançado de corrosão;

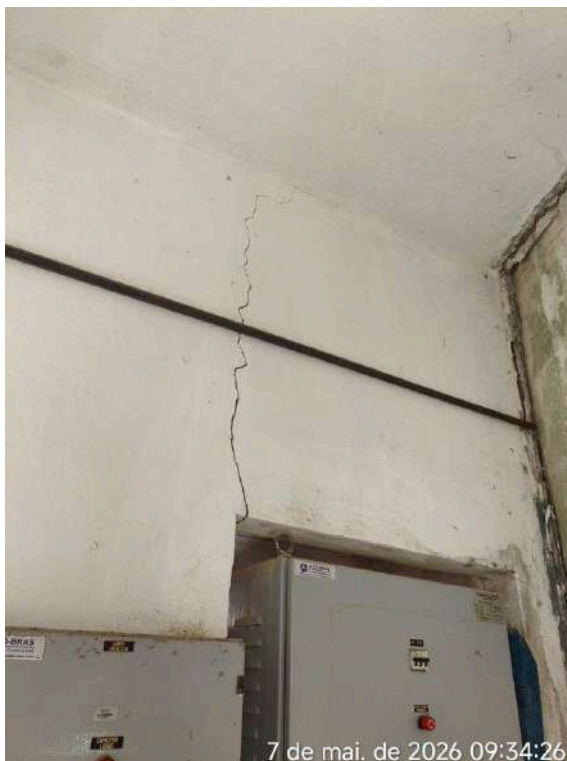
- REL / RAP (José Lino 1): patologias estruturais caracterizadas por rachaduras na edificação da casa de bombas, pintura geral deteriorada e escada de acesso em processo avançado de corrosão e tampa do RAP deslocada (**Fotos 85 a 89**);

**Foto 85** - REL / RAP (José Lino 1): patologias estruturais caracterizadas por rachaduras na edificação da casa de bombas.

4.11. REL / RAP (José Lino 1): patologias estruturais caracterizadas por rachaduras na edificação da casa de bombas, pintura geral deteriorada e escada de acesso em processo avançado de corrosão e tampa do RAP deslocada;
