## **RELATÓRIO DE FISCALIZAÇÃO RF/CSB/0035/2026**

**Assunto: Fiscalização dos Sistemas de Abastecimento  
de Água e Esgotamento Sanitário do Município de  
Horizonte**

**COORDENADORIA DE SANEAMENTO BÁSICO**

**Fortaleza – CE  
Julho/2026**

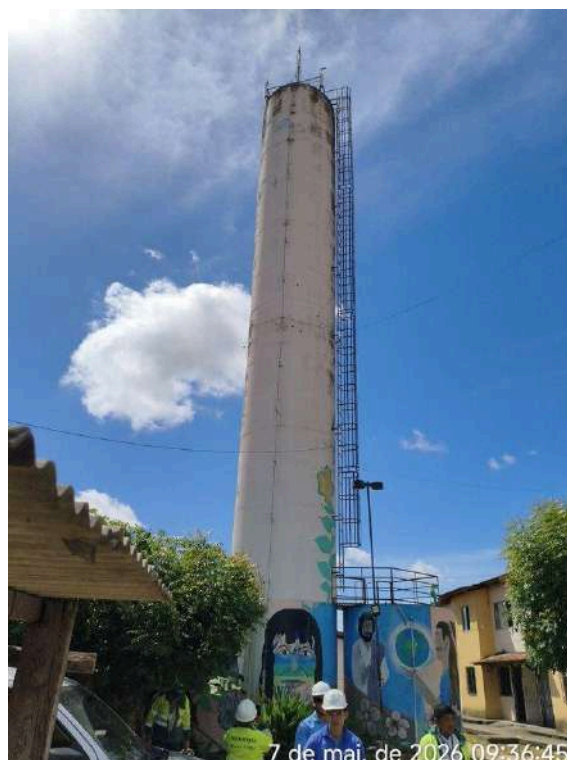
- REL / RAP (José Lino 1): patologias estruturais caracterizadas por rachaduras na edificação da casa de bombas, pintura geral deteriorada e escada de acesso em processo avançado de corrosão e tampa do RAP deslocada (**Fotos 85 a 89**);

**Foto 88** - REL / RAP (José Lino 1): pintura geral deteriorada e escada de acesso em processo avançado de corrosão.

4.11. REL / RAP (José Lino 1): patologias estruturais caracterizadas por rachaduras na edificação da casa de bombas, pintura geral deteriorada e escada de acesso em processo avançado de corrosão e tampa do RAP deslocada;

**Determinação D4** - A CAGECE deve realizar operação e manutenção adequada das unidades integrantes dos sistemas de abastecimento de água e de esgotamento sanitário, visando corrigir as não conformidades descritas na constatação C4.

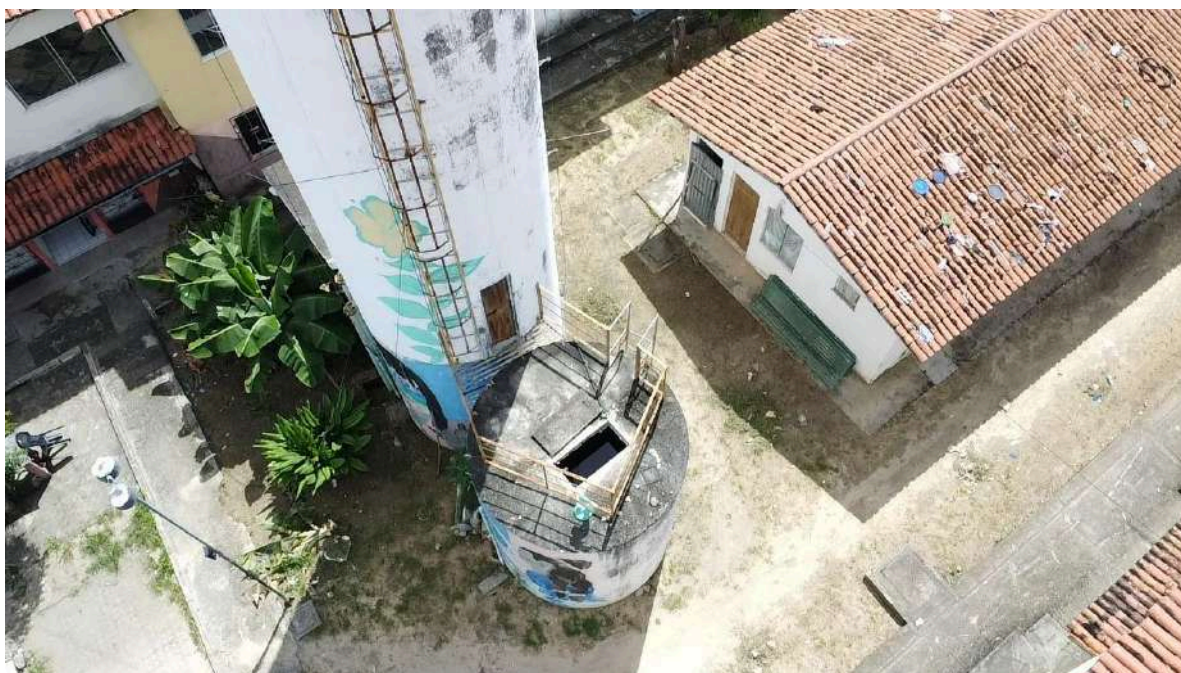
**Foto 89** - REL / RAP (José Lino 1): pintura geral deteriorada e escada de acesso em processo avançado de corrosão e tampa do RAP deslocada.

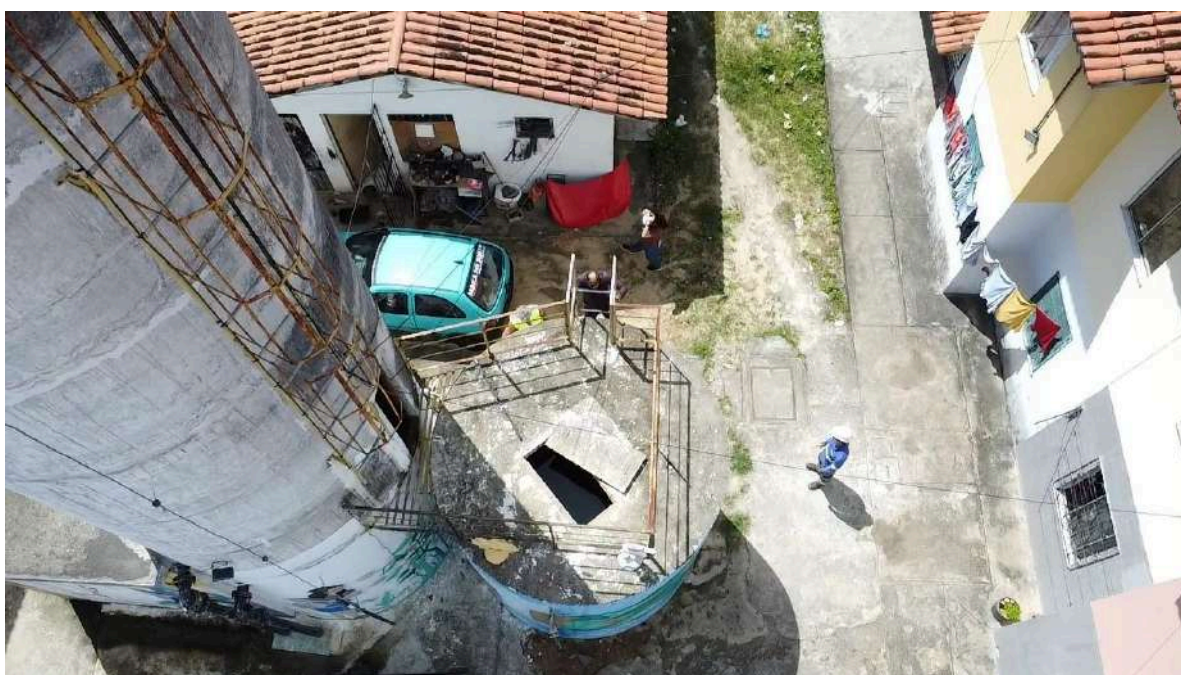
- REL / RAP (José Lino 2): pintura geral deteriorada e escada de acesso em processo avançado de corrosão e tampa do RAP deslocada; presença de vazamentos na estrutura e patologias estruturais caracterizadas por rachaduras na casa de bombas (**Fotos 90 a 93**);

**Foto 90** - REL / RAP (José Lino 2): pintura geral deteriorada e escada de acesso em processo avançado de corrosão e tampa do RAP deslocada.

4.12. REL / RAP (José Lino 2): pintura geral deteriorada e escada de acesso em processo avançado de corrosão e tampa do RAP deslocada; presença de vazamentos na estrutura e patologias estruturais caracterizadas por rachaduras na casa de bombas;

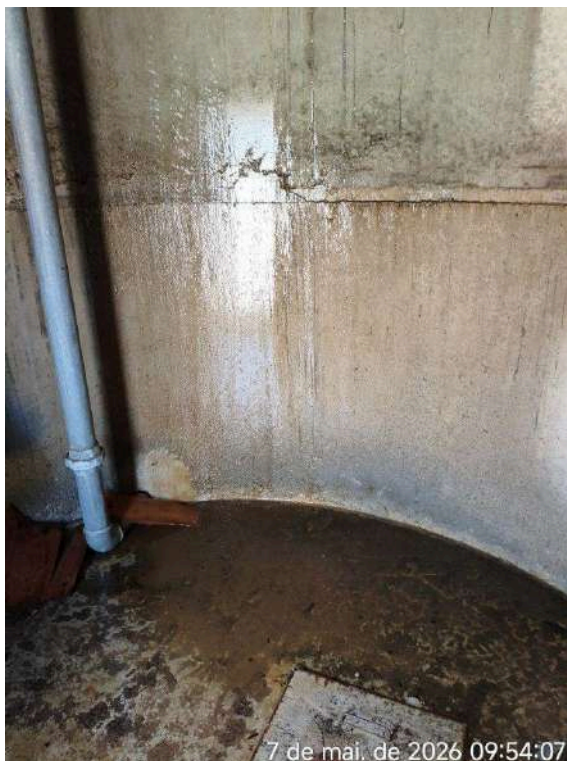
**Foto 91** - REL / RAP (José Lino 2): presença de vazamentos na estrutura.

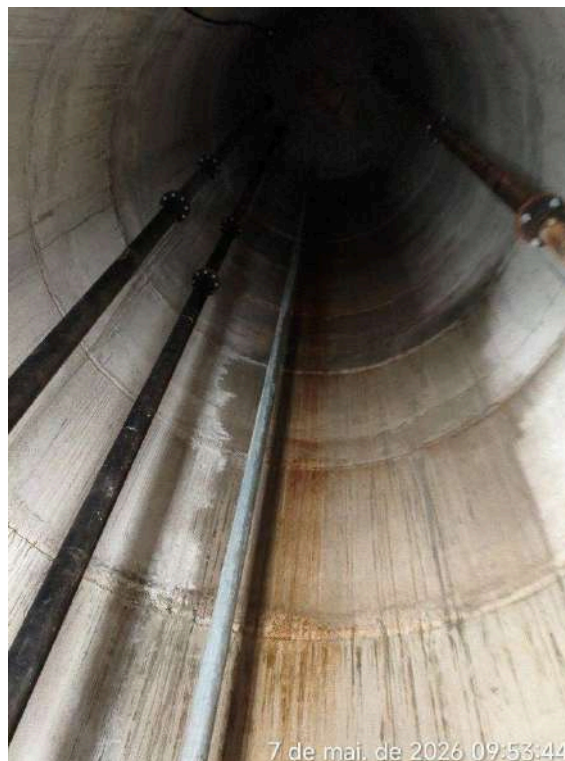
**Foto 92** - REL / RAP (José Lino 2): presença de vazamentos na estrutura.

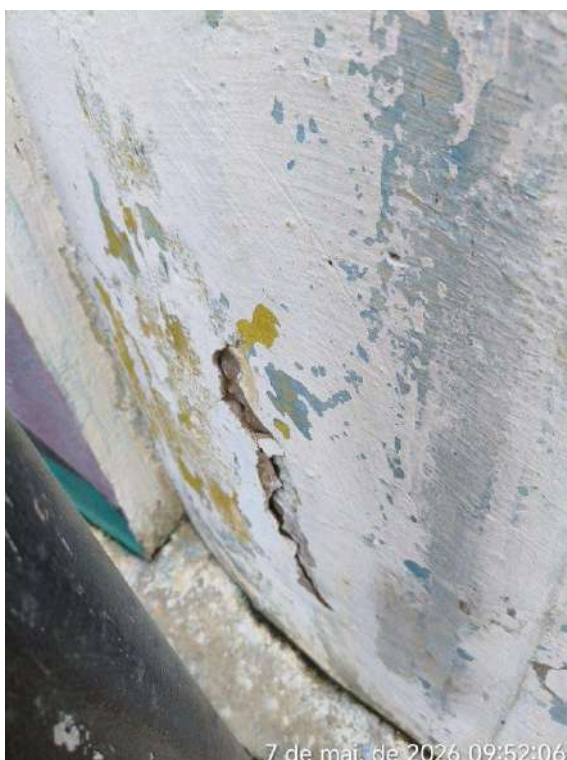
**Foto 93** - REL / RAP (José Lino 2): presença de vazamentos na estrutura e rachaduras na casa de bombas.

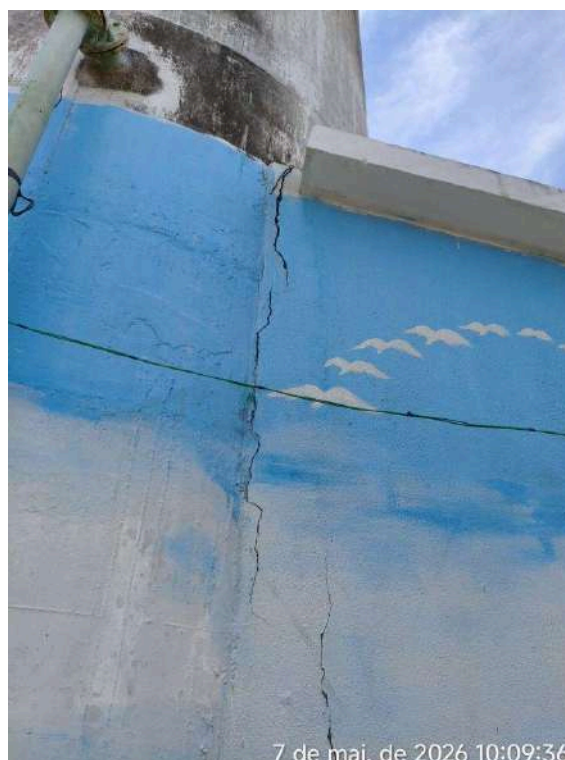
- REL / RAP (José Lino 3): patologias estruturais caracterizadas por rachaduras na edificação, pintura geral deteriorada e escada de acesso em processo avançado de corrosão e RAP com tampa deslocada (**Fotos 94 a 97**);

**Foto 94** - REL / RAP (José Lino 3): rachaduras na edificação da casa de bombas.

4.13. REL / RAP (José Lino 3): patologias estruturais caracterizadas por rachaduras na edificação, pintura geral deteriorada e escada de acesso em processo avançado de corrosão e RAP com tampa deslocada;

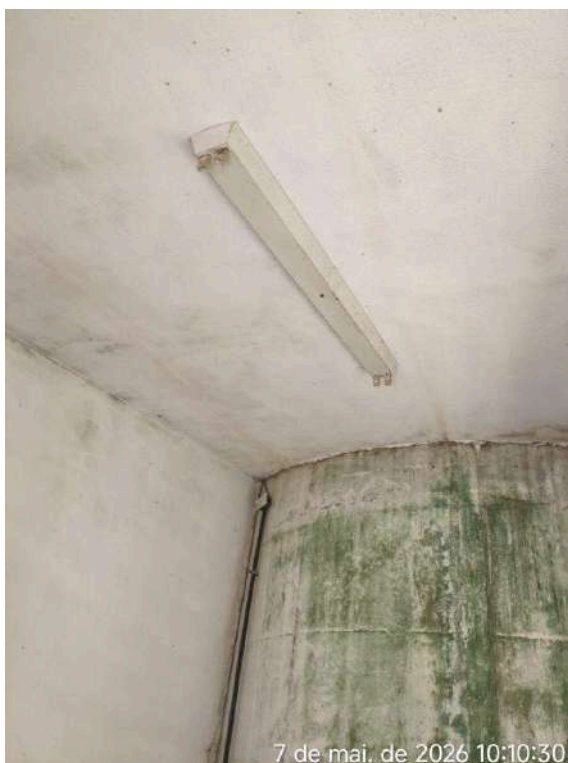
**Foto 95** - REL / RAP (José Lino 3): pintura geral deteriorada.

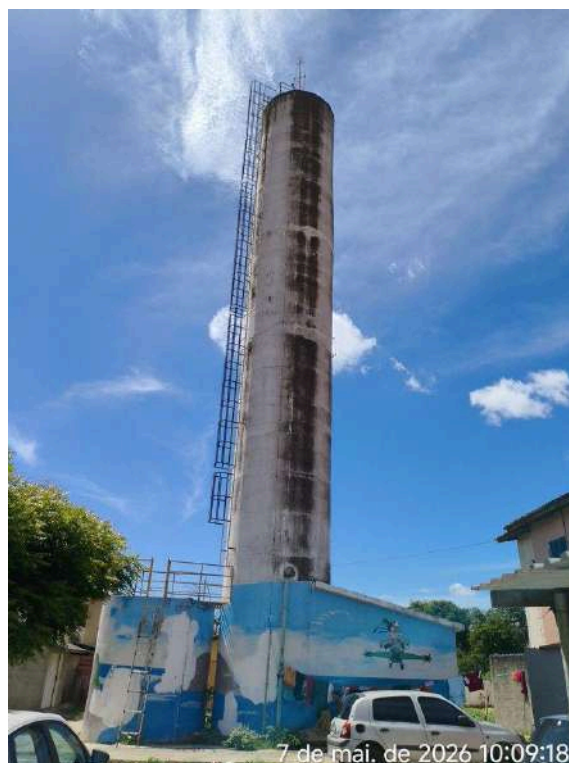
**Foto 96** - REL / RAP (José Lino 3): pintura geral deteriorada e escada de acesso em processo avançado de corrosão.

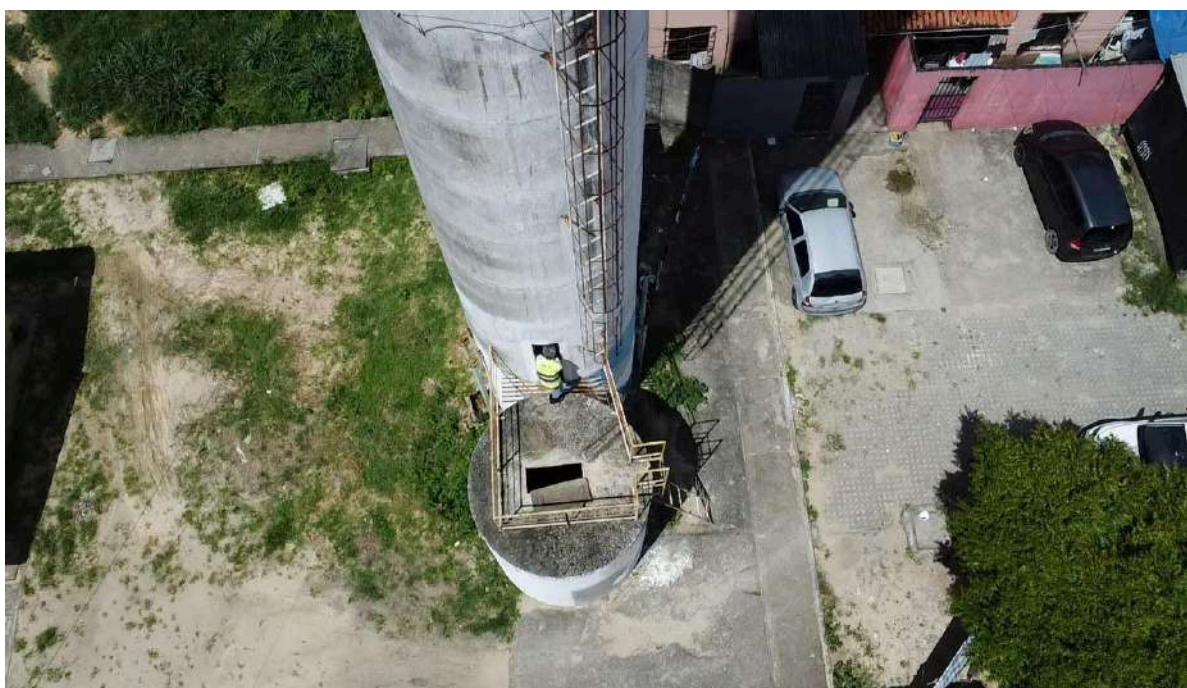
**Foto 97** - REL / RAP (José Lino 3): pintura geral deteriorada e escada de acesso em processo avançado de corrosão e RAP com tampa deslocada.

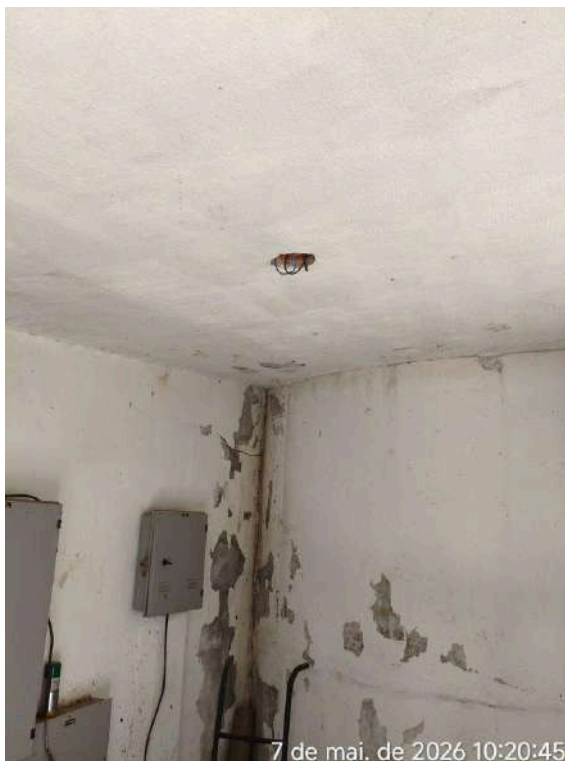
- REL / RAP (José Lino 4): patologias estruturais caracterizadas por rachaduras na edificação da casa de bombas, pintura geral deteriorada e escada de acesso em processo avançado de corrosão (**Fotos 98 a 101**);

**Foto 98** - REL / RAP (José Lino 4): rachaduras na edificação da casa de bombas, ausência de lâmpada.

4.14. REL / RAP (José Lino 4): patologias estruturais caracterizadas por rachaduras na edificação da casa de bombas, pintura geral deteriorada e escada de acesso em processo avançado de corrosão;

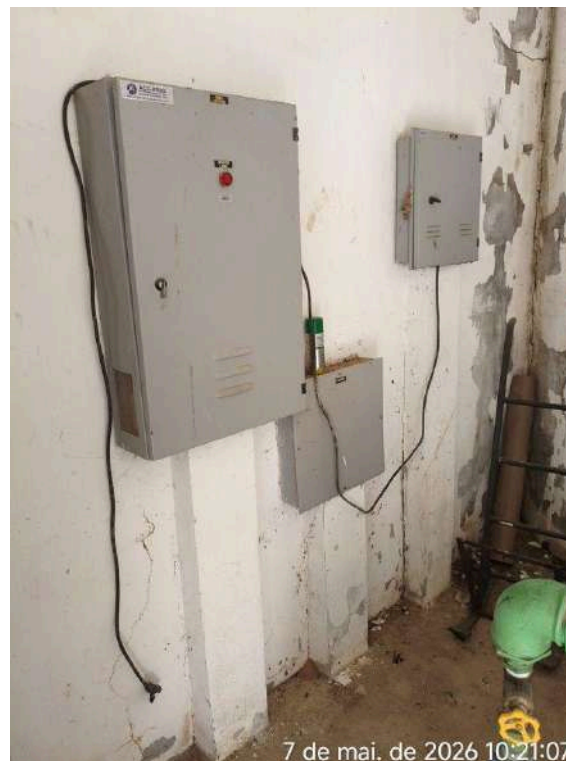
**Foto 99** - REL / RAP (José Lino 4): rachaduras na edificação da casa de bombas, pintura deteriorada.

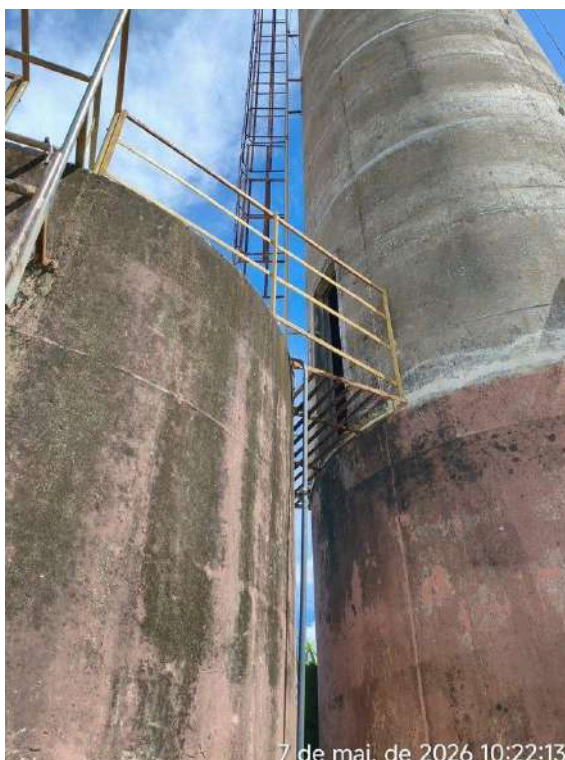
**Foto 100** - REL / RAP (José Lino 4): pintura deteriorada e escada de acesso em processo avançado de corrosão.

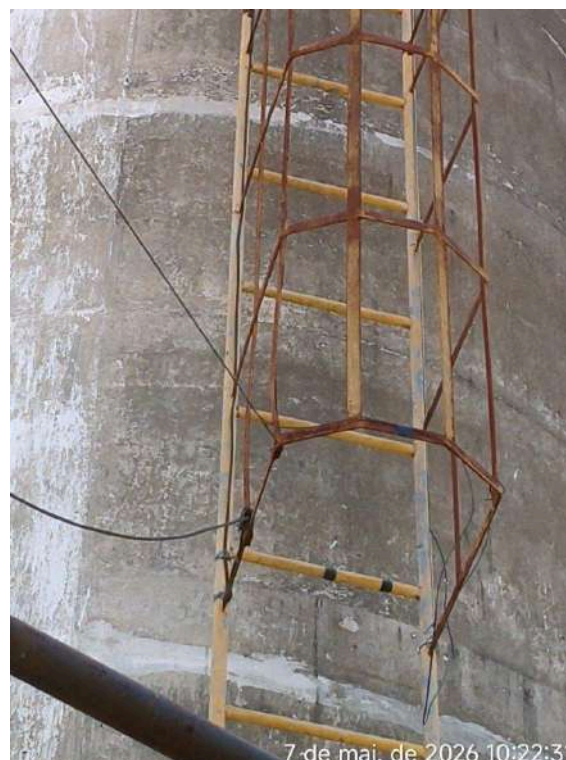
**Foto 101** - REL / RAP (José Lino 4): pintura deteriorada e escada de acesso em processo avançado de corrosão.

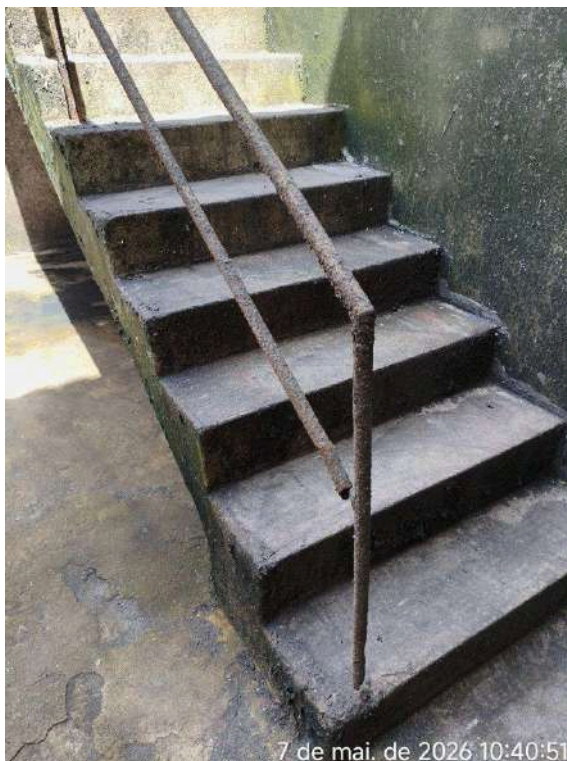
**Foto 102** - EEE-06: corrimão da escada de acesso ao fosso de tratamento preliminar danificado.

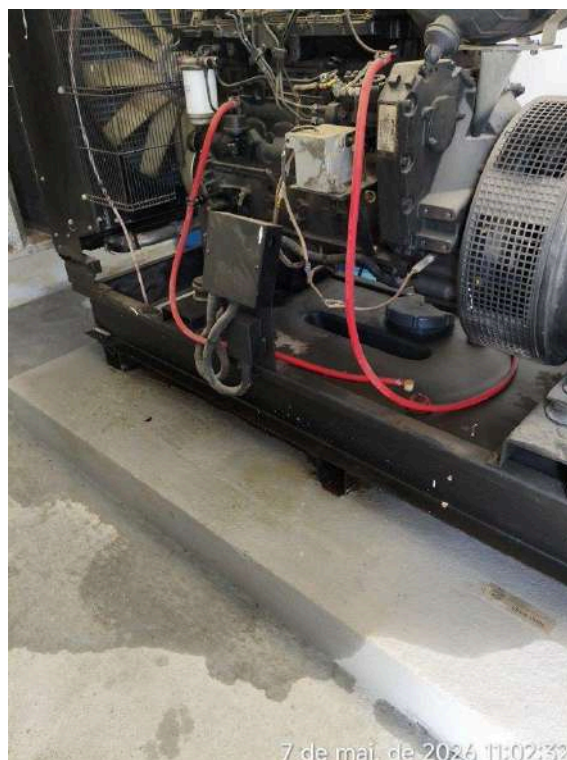
**Foto 105** - EEE-01: casa do grupo gerador com vazamento de óleo combustível sobre o piso.

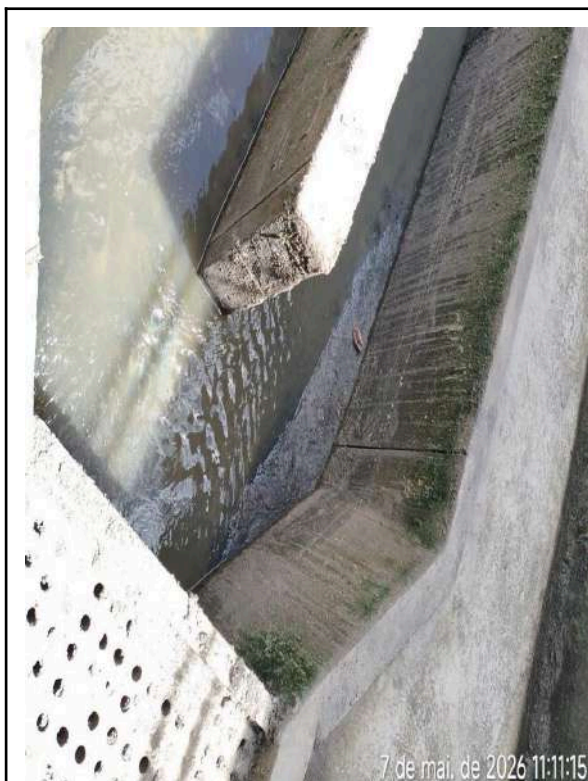
**Foto 106** - EEE-02: caixas de areia operando em estado assoreado.

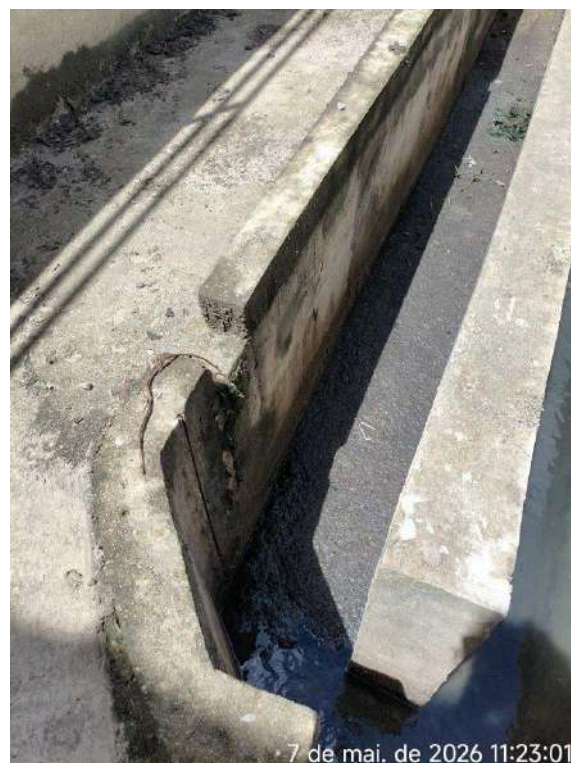
- EEE-05: caixa de areia assoreada; escada de acesso ao fosso do tratamento preliminar em processo corrosivo (**Fotos 107 e 108**);
- EEE-04: caixa de passagem elétrica com tampa danificada; fossos de dispositivos com acúmulo e depósito de lama (**Foto 109 a 111**);

**Foto 107** EEE-05: caixa de areia assoreada..

4.19. EEE-05: caixa de areia assoreada; escada de acesso ao fosso do tratamento preliminar em processo corrosivo;

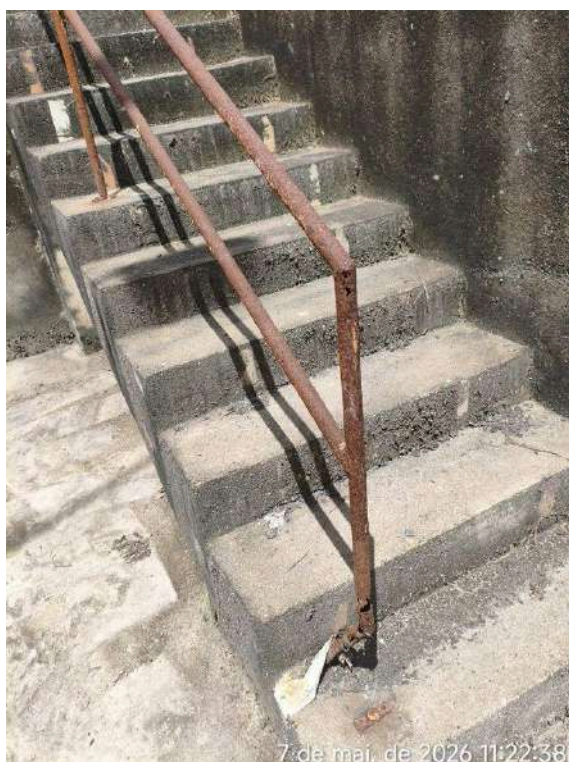
**Foto 108** - EEE-05: corrimão da escada de acesso ao fosso em processo avançado de corrosão.

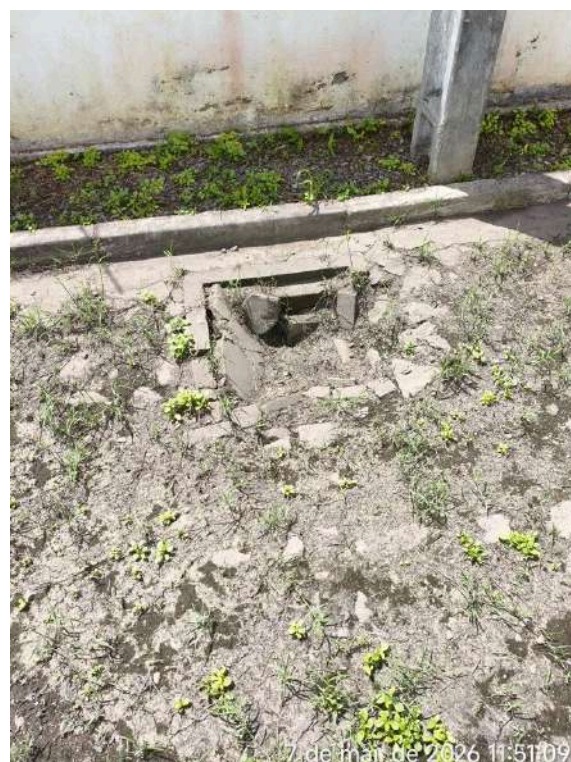
**Foto 109** - EEE-04: Caixa de passagem elétrica com tampa danificada.

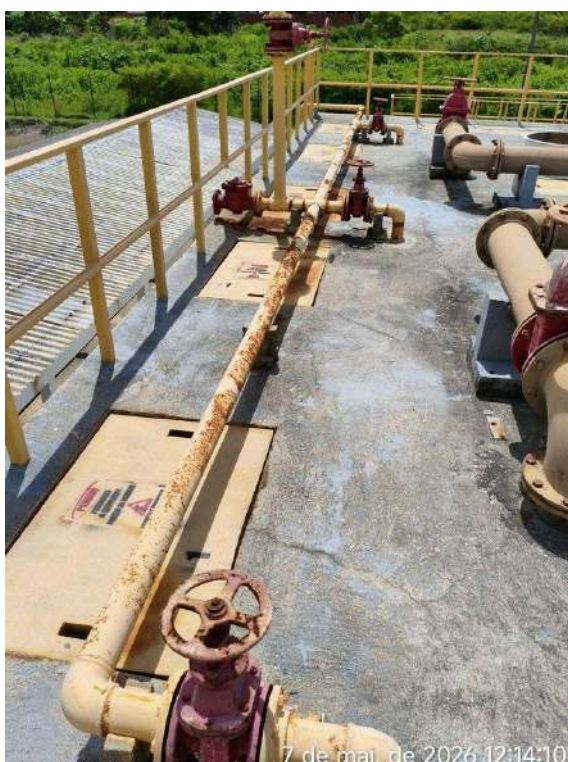
- ETE:
  - ◆ Caixa divisora de fluxo (torre de separação): infraestrutura está com sistema de pára-raios danificado (**Foto 55**);
  - ◆ UASB: equipamento apresenta tubulação de gases danificada e em processo avançado de corrosão (**Fotos 112 a 114**);

**Foto 112** - ETE / UASB: apresenta tubulação de gases danificada e em processo avançado de corrosão.

4.22. UASB: equipamento apresenta tubulação de gases danificada e em processo avançado de corrosão;

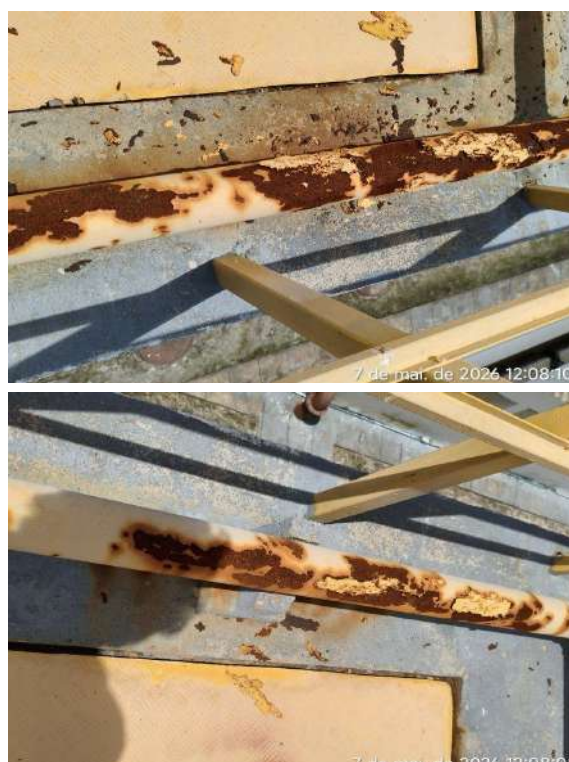
**Foto 113** - ETE / UASB: apresenta tubulação de gases danificada e em processo avançado de corrosão.

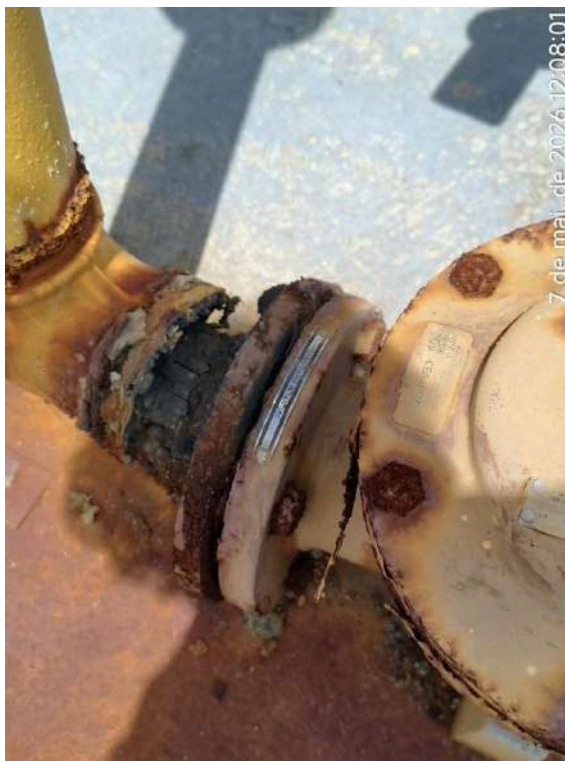
**Foto 114** - ETE / UASB: apresenta tubulação de gases danificada e em processo avançado de corrosão.

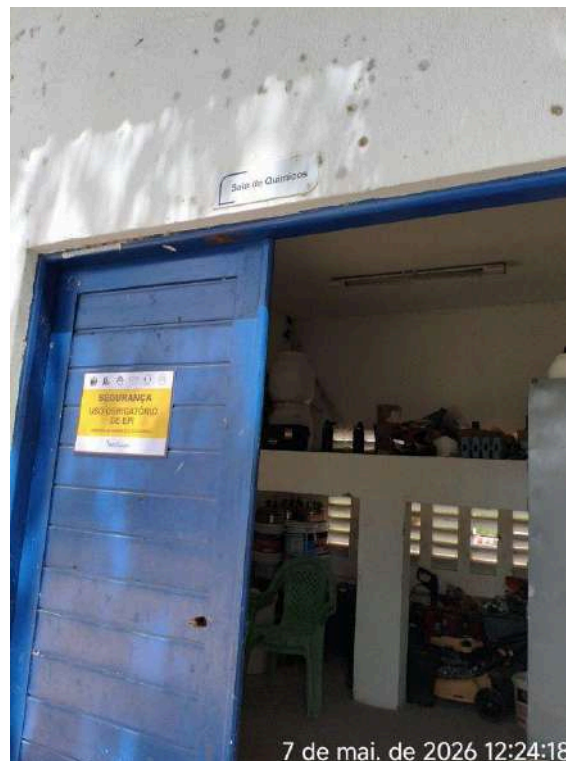
**Foto 115** - ETE / Sala de Química: sendo utilizada para depósito improvisado de outros equipamentos.

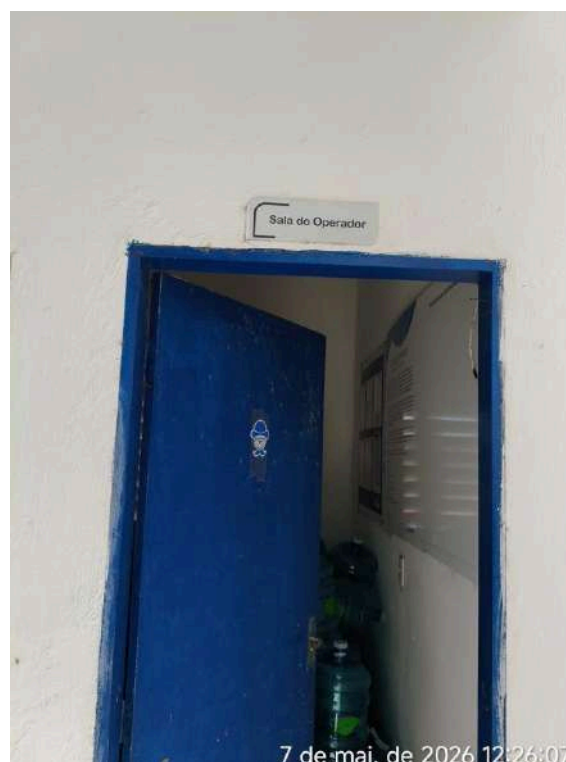
**Foto 117** - ETE / Casa do Operador: apresenta tubulação de gases danificada e em processo avançado de corrosão.

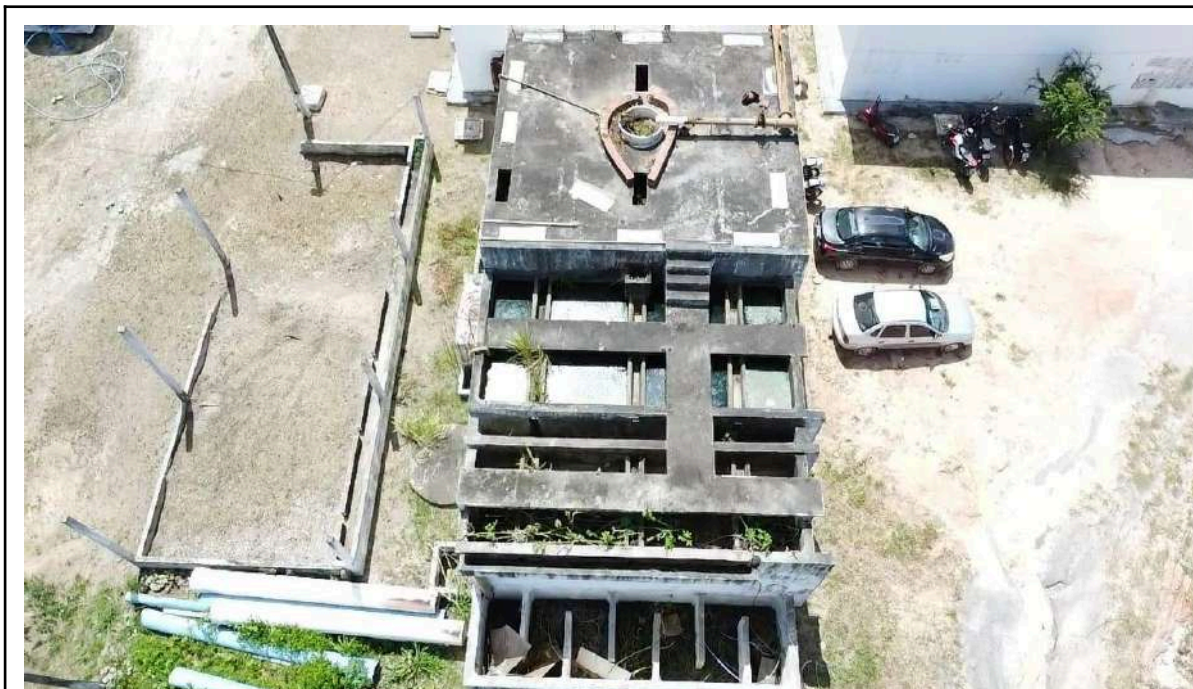
**Foto 118** - ETE / ETE Desativada: não consta no croqui, mas não houve desmonte, configurando passivo ambiental, favorecendo acúmulo de água de chuva e desenvolvimento de vetores de doenças.

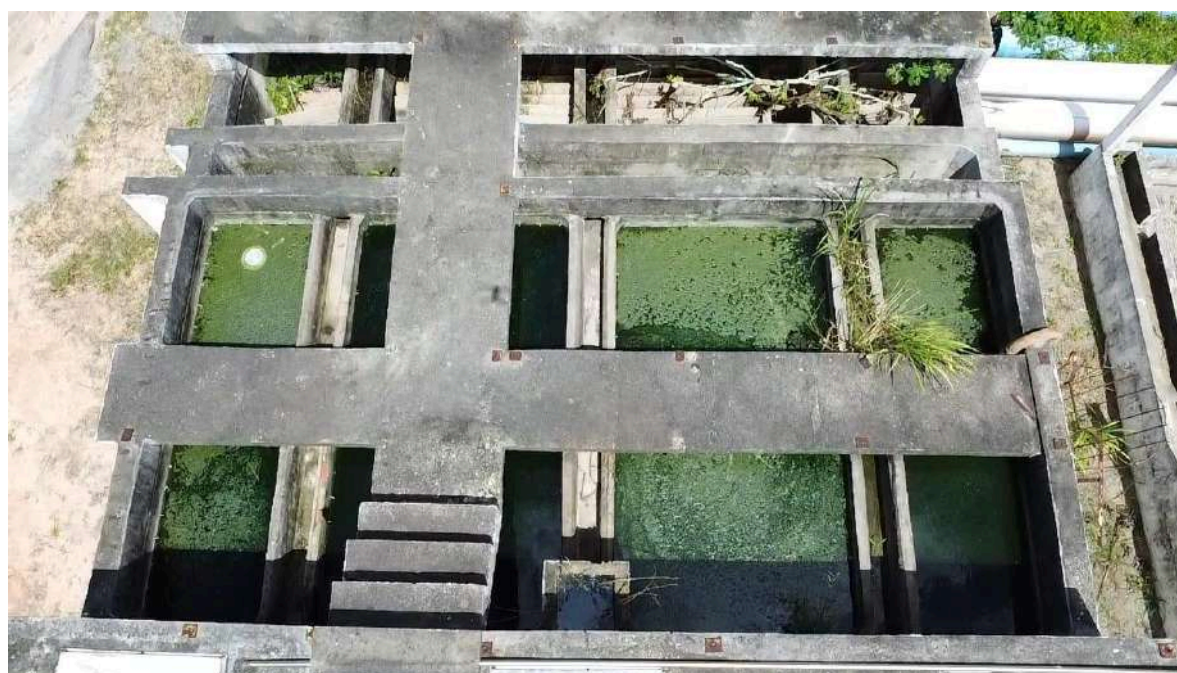
**Foto 119** - ETE / ETE Desativada: não consta no croqui, mas não houve desmonte, configurando passivo ambiental, favorecendo acúmulo de água de chuva e desenvolvimento de vetores de doenças.
