RELATÓRIO DE FISCALIZAÇÃO

RF/CSB/0036/2025

Assunto: Fiscalização do Sistema de Abastecimento de Água do Município de Catunda

COORDENADORIA DE SANEAMENTO BÁSICO

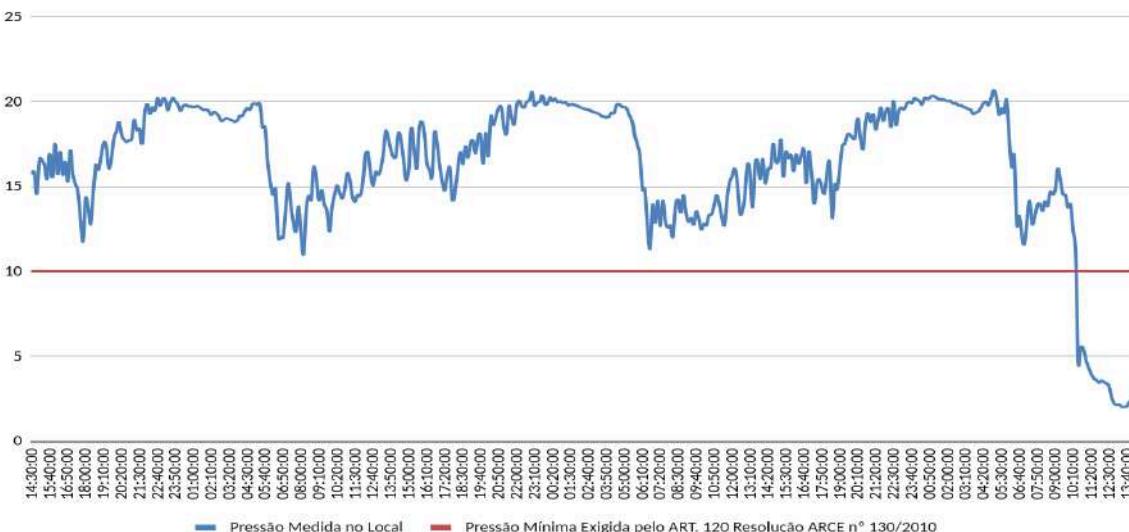
A ARCE realizou medição contínua de pressão, no período de 29/09/2025 a 02/10/2025, com a instalação de aparelho *datalogger* na rede de distribuição do SAA de Catunda. Após a análise, constatou-se pressões fora da faixa adequada de 10 a 50 mca no seguinte endereço:

- **Ponto 1** – Rua Prefeito Ernane Lima, s/n CEP 62.297-000: no período de 29/09/2025 às 14h50 a 02/10/2025 às 14h10, 5,30% das 431 medições apresentaram pressões abaixo de 10 mca (**Figura 2**).

Não conformidade NC1 - Resolução ARCE nº 147/2010, Anexo I, item **01.05**:

Fornecer água com pressão em desacordo com os limites estabelecidos pela ARCE.

Figura 2 - Monitoramento da pressão no SAA de Catunda, realizada pela ARCE na Rua Prefeito Ernane Lima, s/n CEP 62.297-000, período de 29/09/2025 a 02/10/2025.

Determinação D1 - A CAGECE deve fornecer água com pressão de acordo com os limites estabelecidos pela ARCE, visando corrigir as não conformidades verificadas na constatação C1.

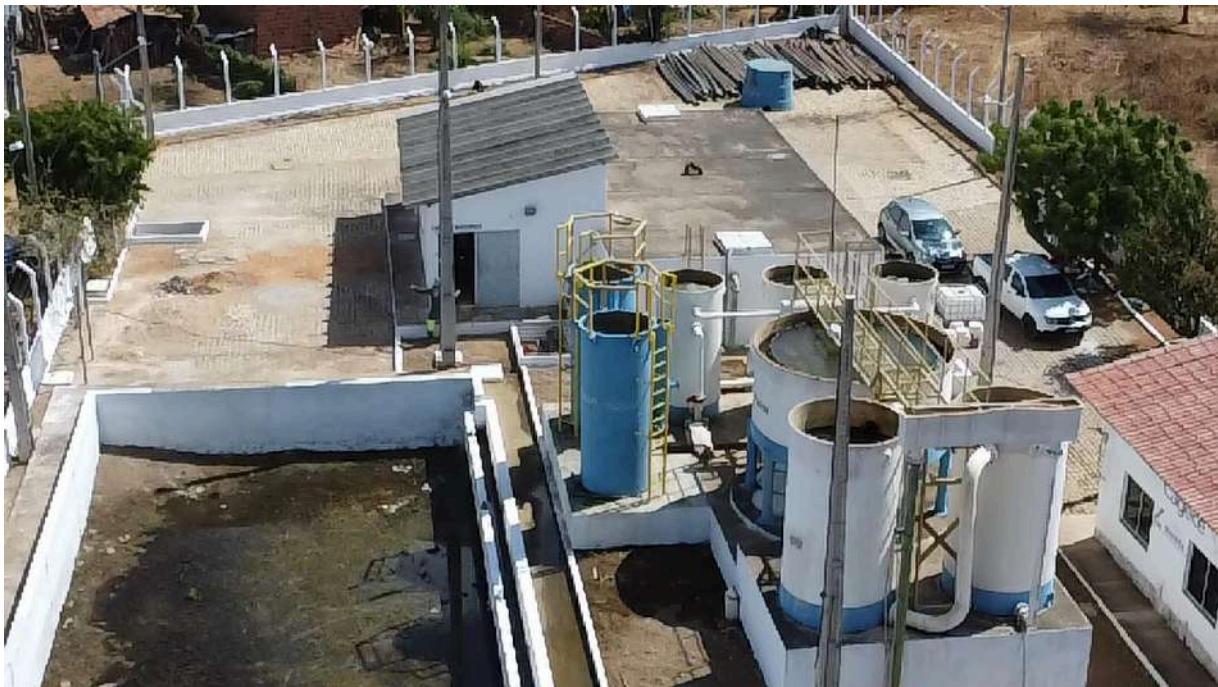
Não existem infraestruturas necessárias à operação e manutenção do sistema de abastecimento de água. Dessa forma, constatou-se os seguintes descumprimento das normas técnicas e dos procedimentos estabelecidos para sua implantação:

Não conformidade NC2 - Resolução ARCE nº 147/2010, Anexo I, item **01.06**: Não cumprir as normas técnicas e os procedimentos estabelecidos para a implantação das instalações dos sistemas de abastecimento de água e de esgotamento sanitário.

Foto 1 - RAP-01: sem guarda corpo no patamar superior.

Determinação D2 - A CAGECE deve cumprir as normas técnicas e os procedimentos estabelecidos para a implantação / manutenção das instalações dos sistemas de abastecimento de água, visando corrigir as não conformidades descritas na constatação C2.

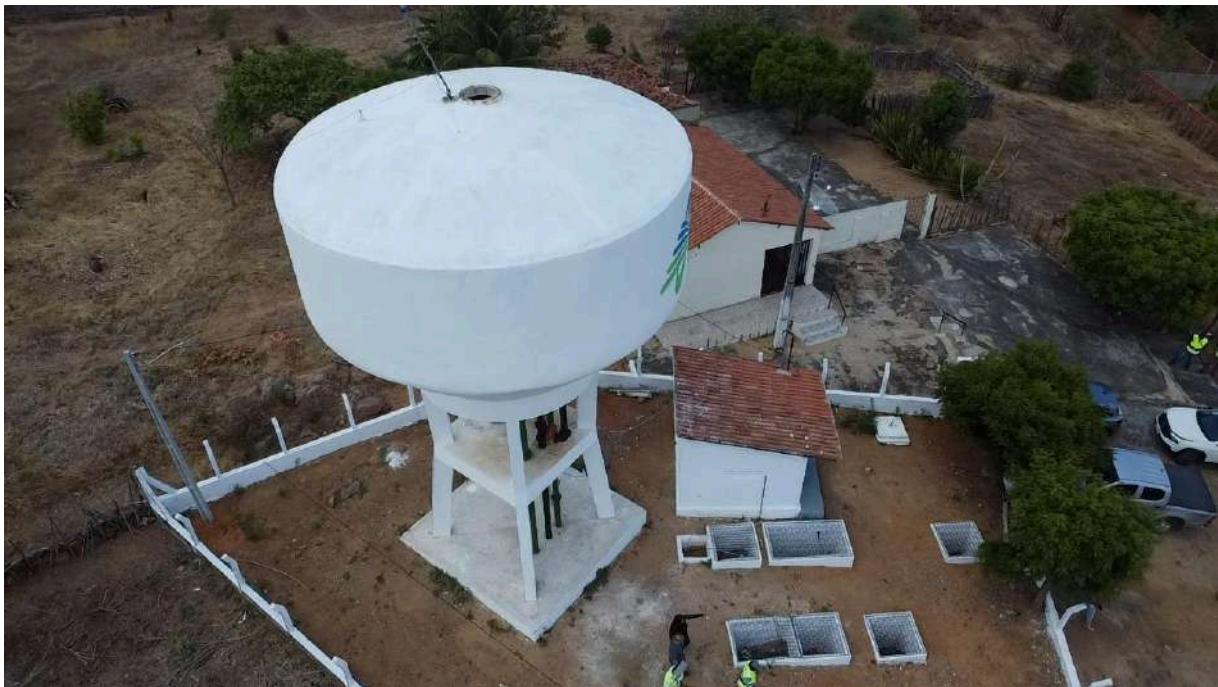
Foto 2 - REL-01: sem tampa; ausência de guarda-corpo nas plataformas intermediárias.

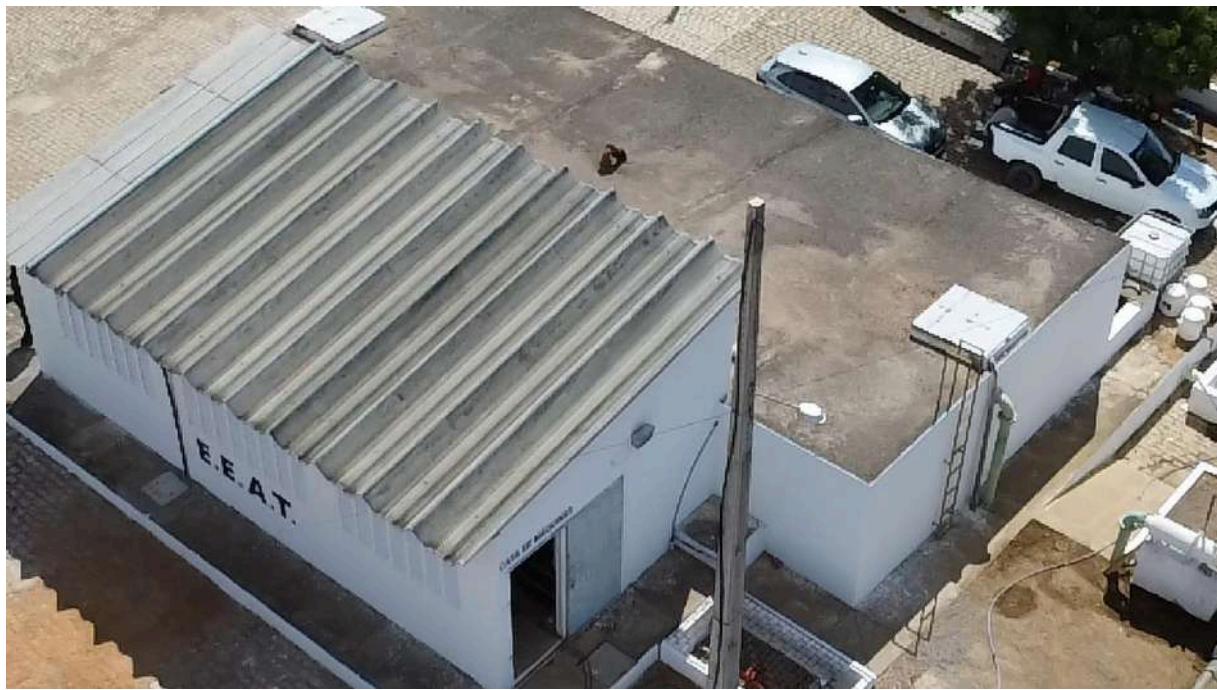
A operação e a manutenção das unidades integrantes do sistema de abastecimento de água não estão sendo realizadas de forma adequada, de maneira a garantir a conservação e integridade das infraestruturas, bem como a segurança dos funcionários.

Não conformidade NC3 - Resolução ARCE nº 147/2010, Anexo I, item **01.07**: Não realizar operação e manutenção adequada das unidades integrantes do sistema de abastecimento de água e de esgotamento sanitário.

Foto 3 - ETA / RAP-01: estrutura das tampas de inspeção danificada; tampas de inspeção oxidadas e escada solta na parte superior.

Determinação D3 - A CAGECE deve realizar operação e manutenção adequada das unidades integrantes dos sistemas de abastecimento de água e de esgotamento sanitário, visando corrigir as não conformidades descritas na constatação C3.

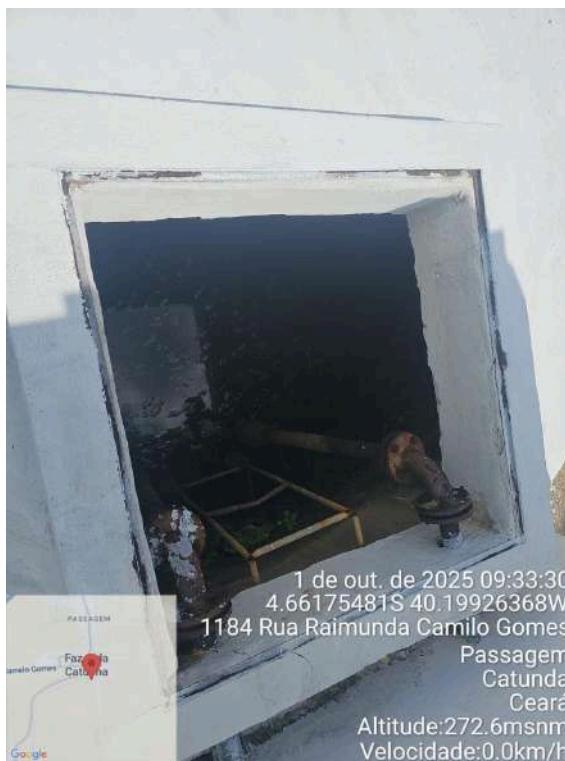
Foto 4 - ETA / RSE: escada quebrada; tubulação e tampa oxidadas.

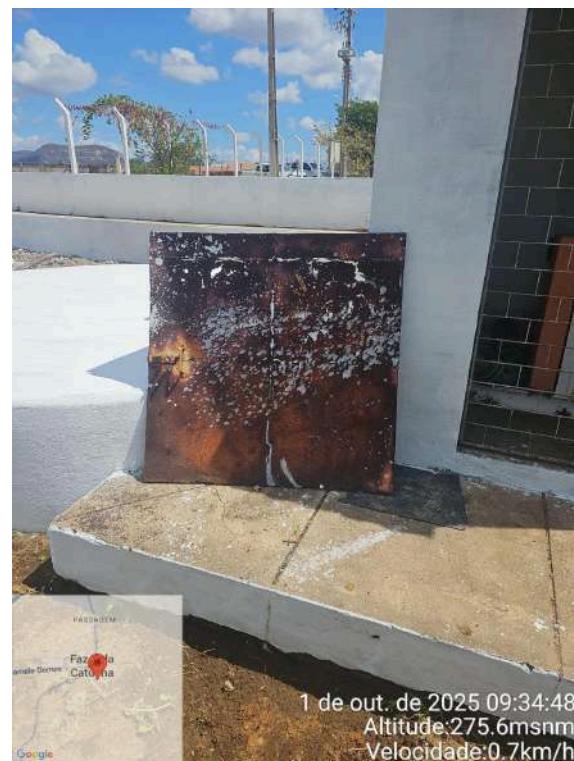
Foto 5 - ETA / RSE: tampa oxidadas.

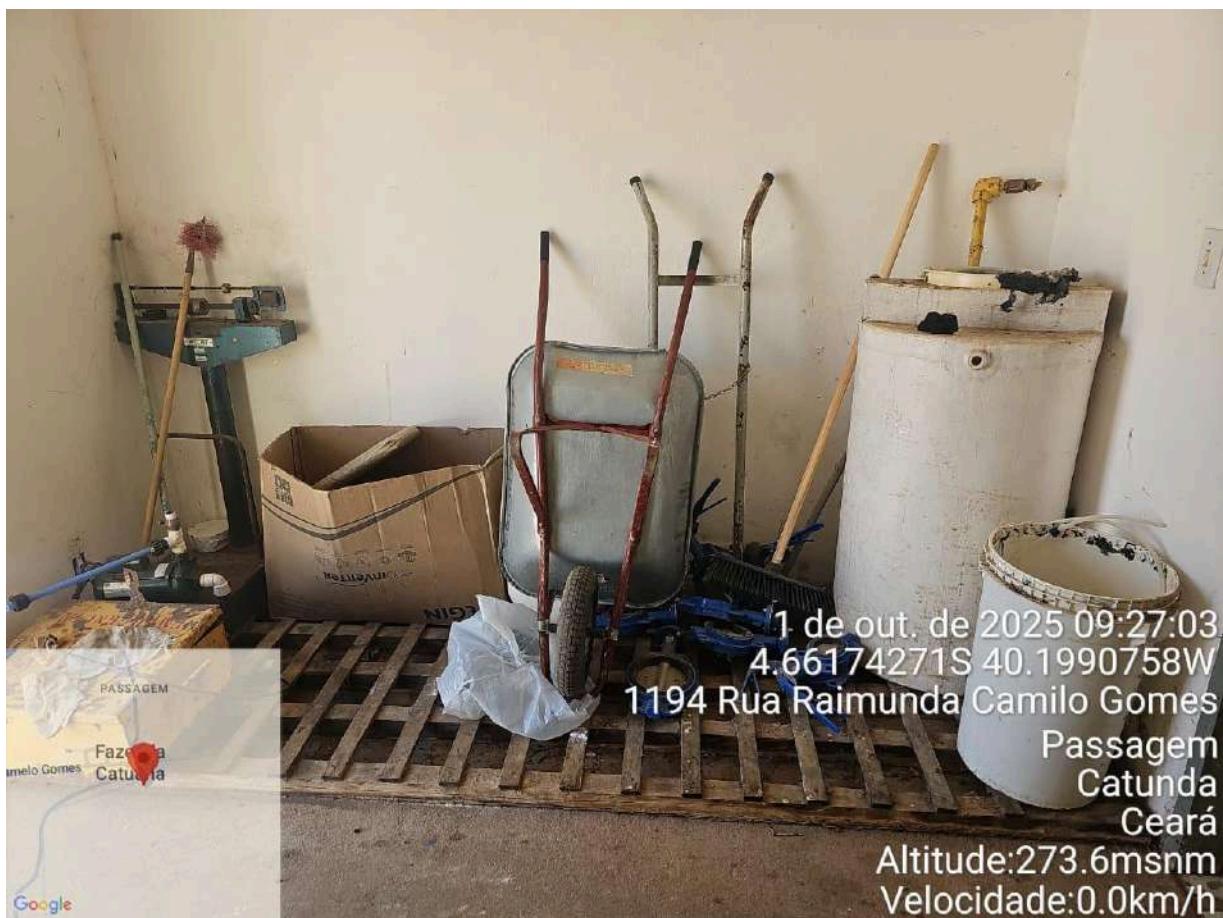
Foto 6 - ETA: material de descarte e de trabalho no mesmo ambiente.

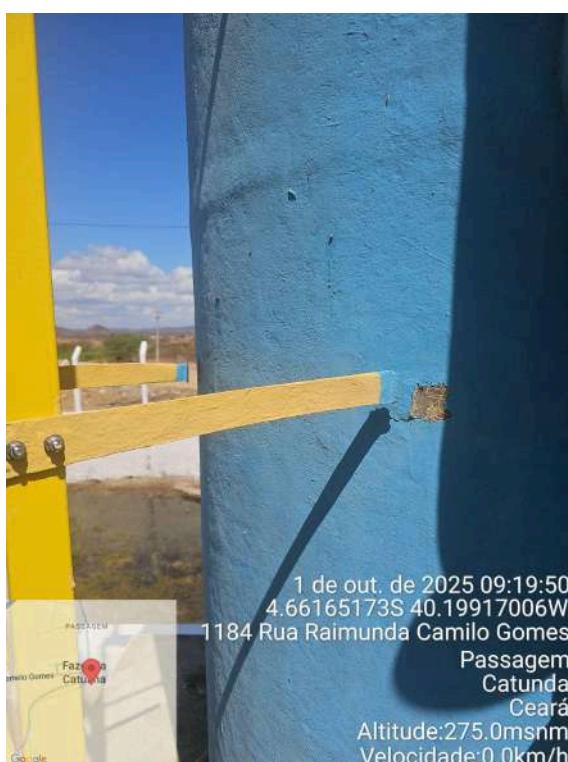
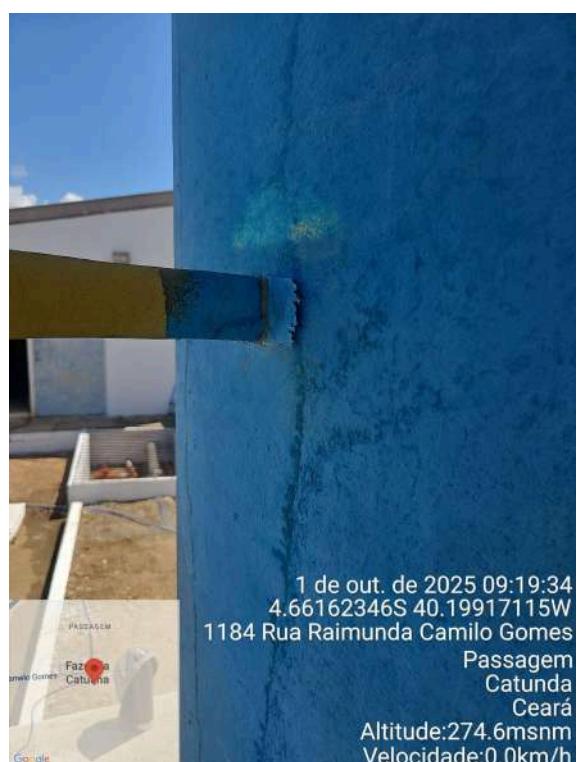
Foto 7 - ETA / filtro: a escada está solta.

Foto 8 - ETA / filtro: a escada está solta.

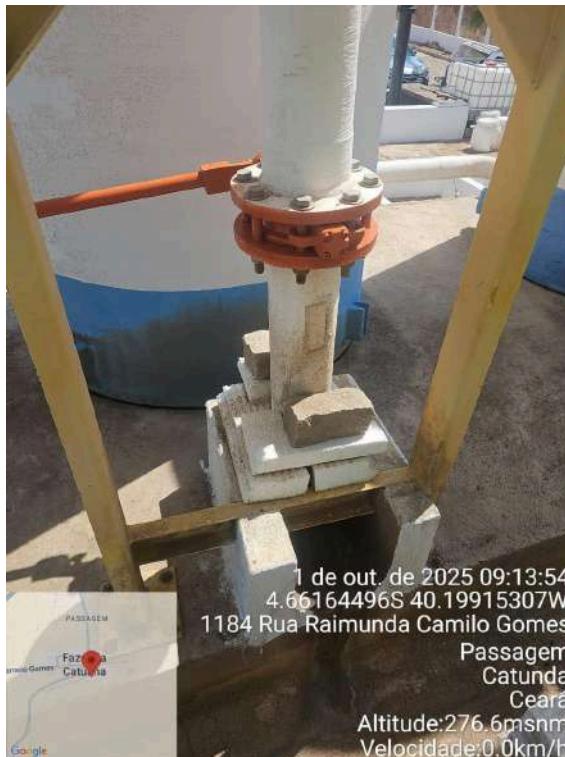
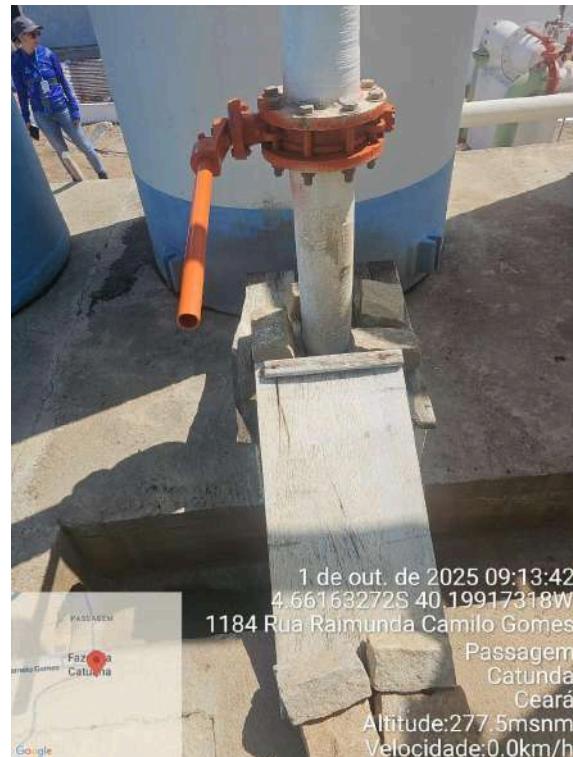
Foto 9 - ETA / estruturas: tubulação frouxa ou com algum outro problema.

Foto 10 - ETA / estruturas: tubulação frouxa ou com algum outro problema.

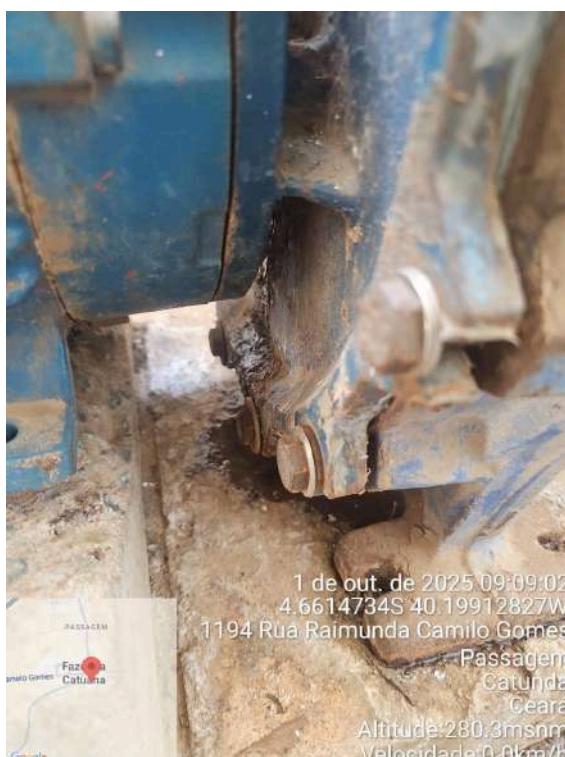
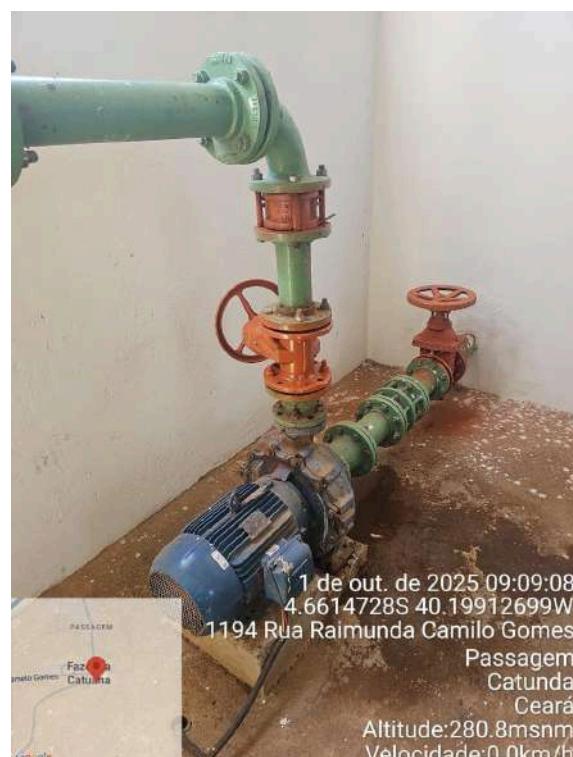
Foto 11 - ETA / Bomba: apresenta vazamento.

Foto 12 - ETA / Bomba: apresenta vazamento.

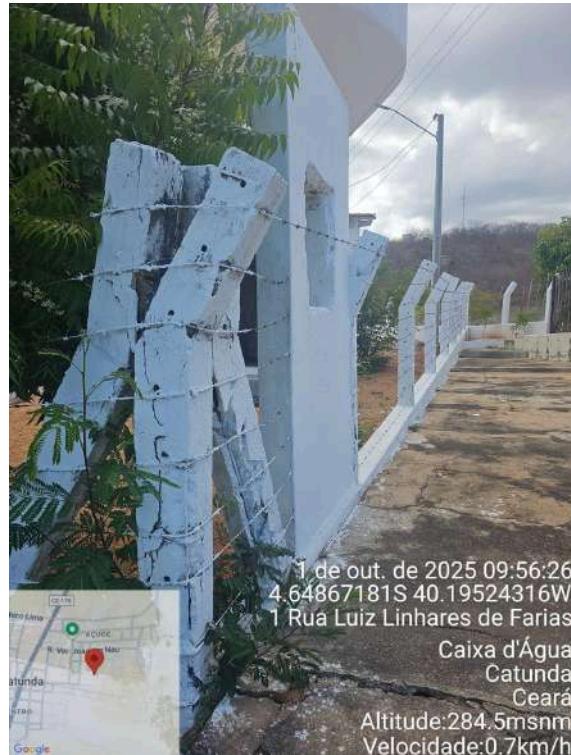
Foto 13 - REL-01: o suporte da cerca está rachando.

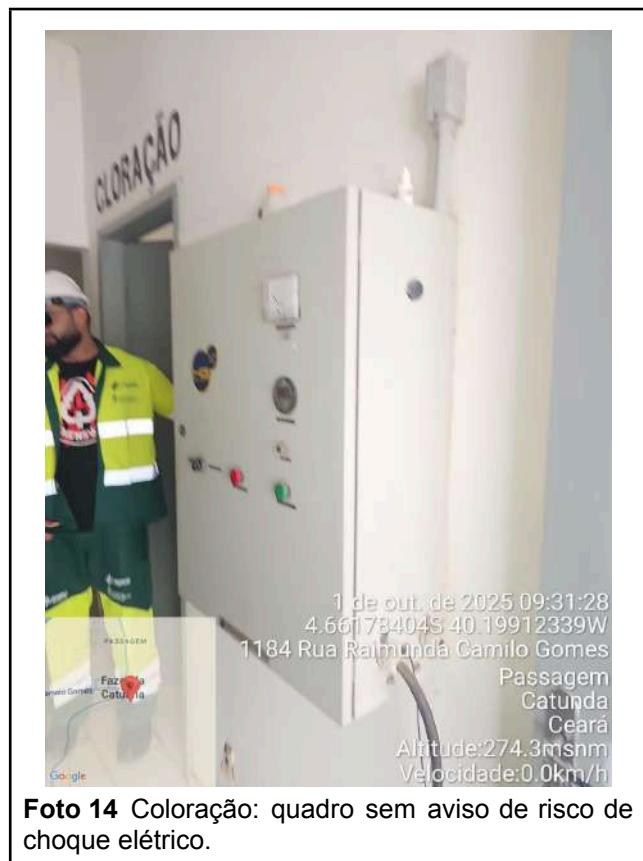
- ETA / Cloração: quadro sem aviso de risco de choque elétrico (**Foto 16**);
- No universo de 2.299 ligações de água no SAA de Catunda, não foi identificada nenhuma unidade enquadrada na Tarifa Social.

Foto 14 Coloração: quadro sem aviso de risco de choque elétrico.

Recomendação R1 - A CAGECE deve fixar o aviso de perigo de choque elétrico nos locais onde houver quadros de energia elétrica.
