# **RELATÓRIO DE FISCALIZAÇÃO RF/CSB/0037/2026**

**Assunto: Fiscalização do Sistema de Abastecimento de  
Água do Município de Palhano**

**COORDENADORIA DE SANEAMENTO BÁSICO**

**Fortaleza – CE  
Agosto/2026**

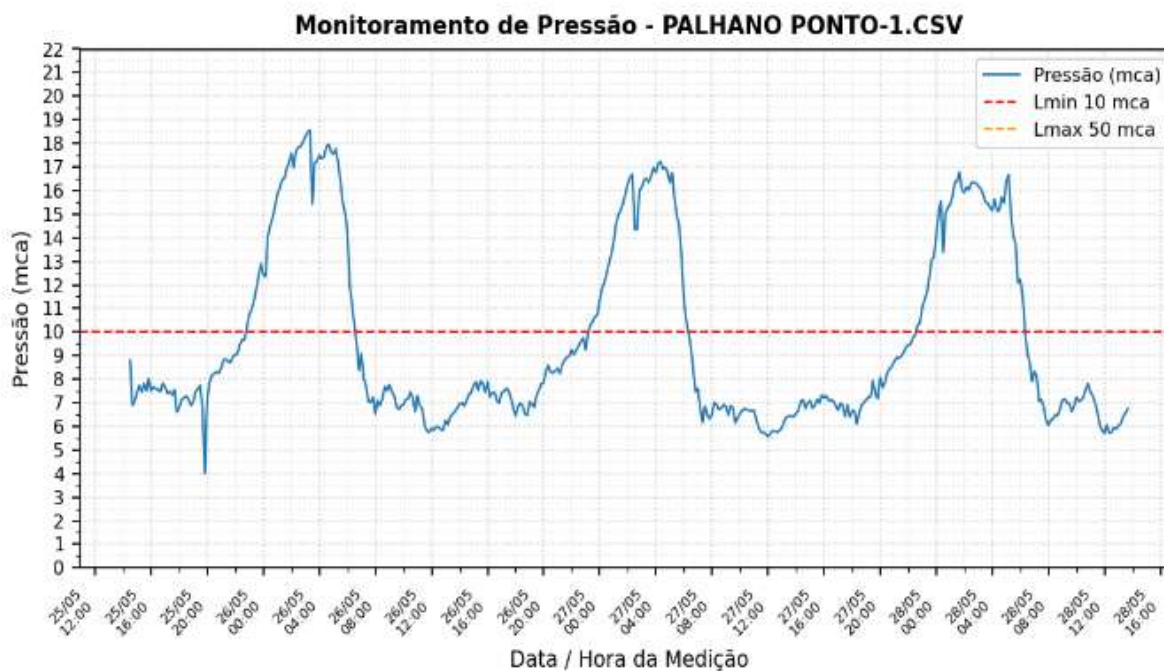
**Figura 2** - Monitoramento da pressão no SAA de Palhano, de 25/05/2026 a 28/05/2026, no endereço: Rua Pedro R. Severino, 628, Centro - CEP: 62.910-000.

- **Ponto 1** – Rua Pedro R. Severino, 628, Centro - Palhano - CEP: 62.910-000 no período de 25/05/2026 14h20 à 28/05/2026 13h40, 79,34% das 426 medições apresentaram pressões abaixo de 10 mca (**Figura 2**);
- **Ponto 2** – VI Nojosa, Centro - Palhano - CEP: 62.910-000 no período de 25/05/2026 14h30 à 28/05/2026 13h50, 100,00% das 427 medições apresentaram pressões abaixo de 10 mca (**Figura 3**);
- **Ponto 3** – ST Pedras, 18 - SMS, Comunidade Pedras - Palhano - CEP: 62.910-000 no período de 25/05/2026 15h00 à 28/05/2026 14h10, 7,67% das 430 medições apresentaram pressões abaixo de 10 mca (**Figura 4**).

Ademais, constata-se o descumprimento ao condicionante de dispensa relativo às pressões inferiores a 10 mca, na medida em que as ocorrências registradas nos Pontos 1, 2 e 3 superaram os limites de tolerância temporal e/ou de frequência (período contínuo não superior a uma hora com limite de duas ocorrências a cada 24 horas), restando caracterizada a desconformidade na prestação do serviço (**Quadros 2 a 4**).

**Não conformidade NC1** - Resolução ARCE nº 147/2010, Anexo I, item **01.05**: Fornecer água com pressão em desacordo com os limites estabelecidos pela ARCE.

**Quadro 2** - Duração e frequência das pressões baixas no SAA de Palhano - 25/05/2026 a 28/05/2026, no endereço: Rua Pedro R. Severino, 628, Centro - CEP: 62.910-000.

**Determinação D1** - A CAGECE deve fornecer água com pressão de acordo com os limites estabelecidos pela ARCE, visando corrigir as não conformidades verificadas na constatação C1.

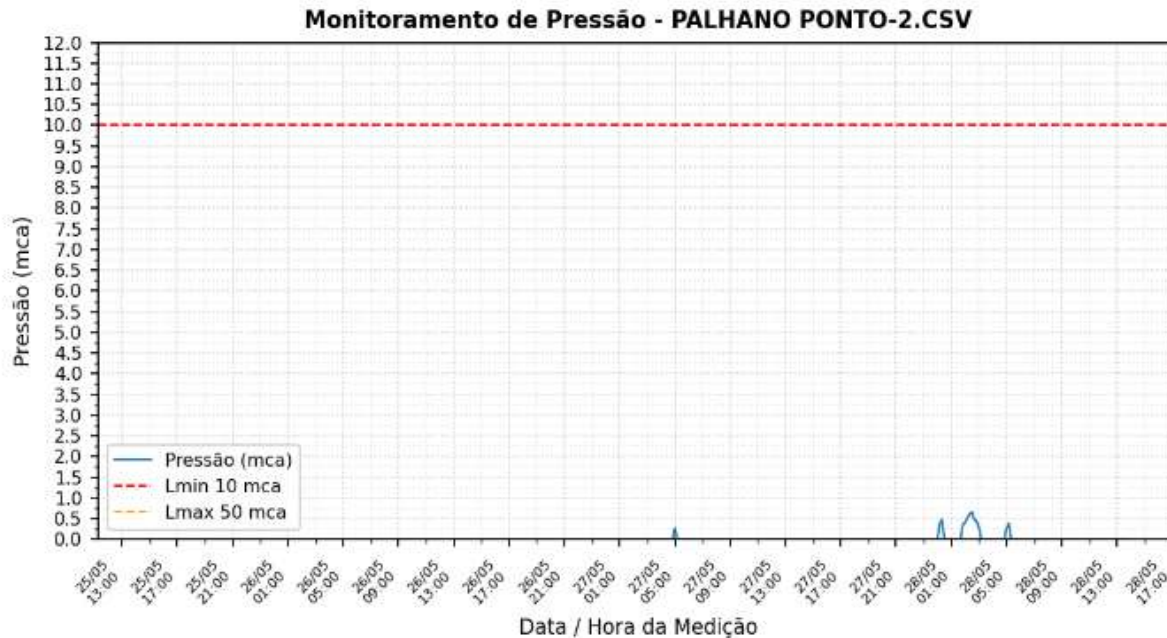
**Figura 3** - Monitoramento da pressão no SAA de Palhano, de 25/05/2026 a 28/05/2026, no endereço: VI Nojosa, Centro - CEP: 62.910-000.

**Quadro 3** - Duração e frequência das pressões baixas no SAA de Palhano - 25/05/2026 a 28/05/2026, no endereço: VI Nojosa, Centro - CEP: 62.910-000.

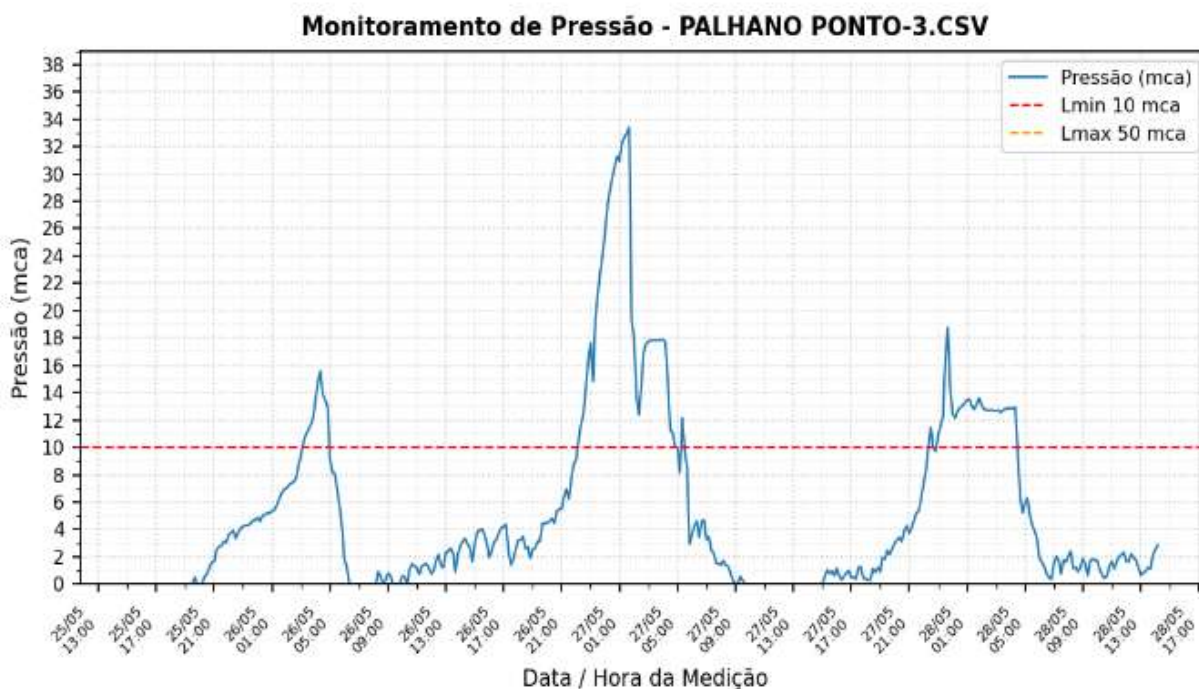
**Figura 4** - Monitoramento da pressão no SAA de Palhano, de 25/05/2026 a 28/05/2026, no endereço: ST Pedras, 18 - SMS, Comunidade Pedras - CEP: 62.910-000.

**Quadro 4** - Duração e frequência das pressões baixas no SAA de Palhano - 25/05/2026 a 28/05/2026, no endereço: ST Pedras, 18 - SMS, Comunidade Pedras - CEP: 62.910-000.

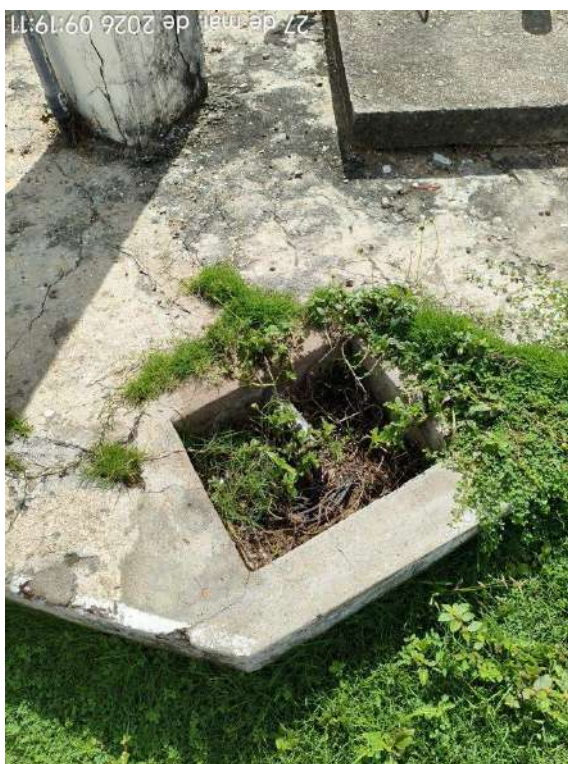
**Foto 1** - ETA / Pátio: caixa desprovida de tampa ou grade de proteção.

**Determinação D3** - A CAGECE deve cumprir as normas técnicas e os procedimentos estabelecidos para a implantação / manutenção das instalações dos sistemas de abastecimento de água, visando corrigir as não conformidades descritas na constatação C3.

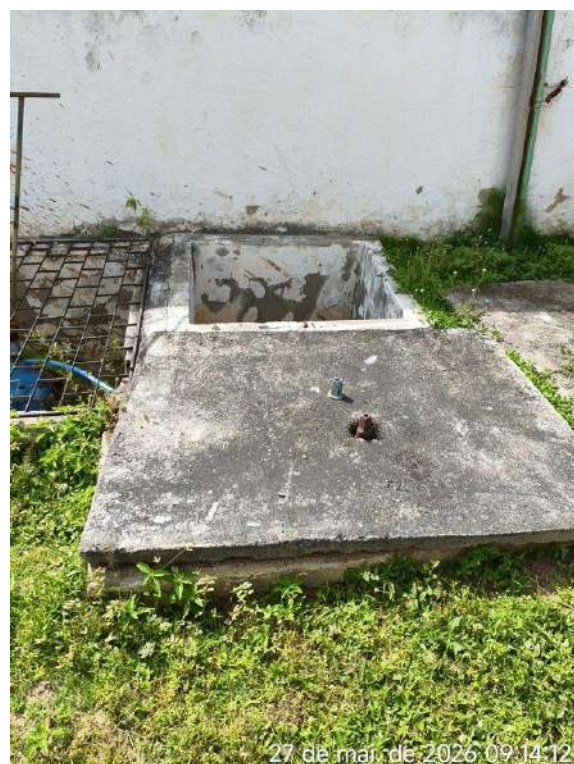
**Foto 2** - ETA / Pátio: caixa desprovida de tampa ou grade de proteção.

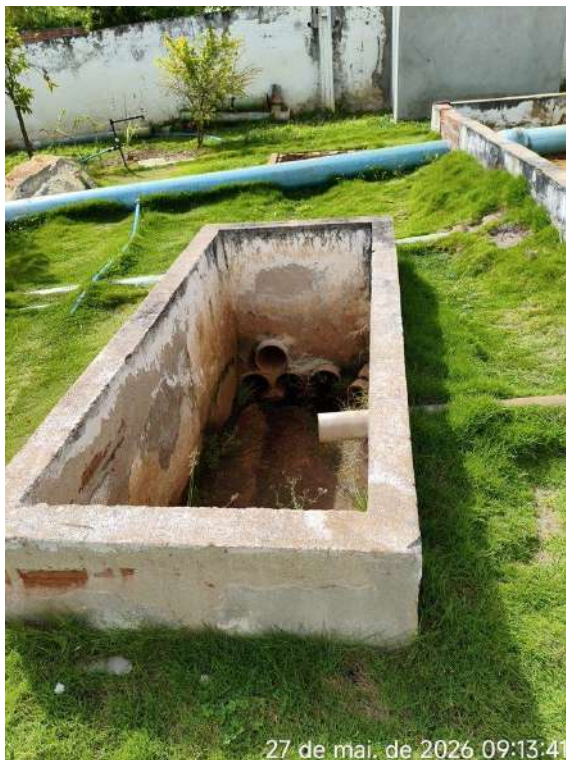
**Foto 3** - ETA / Pátio: caixa desprovida de tampa ou grade de proteção.

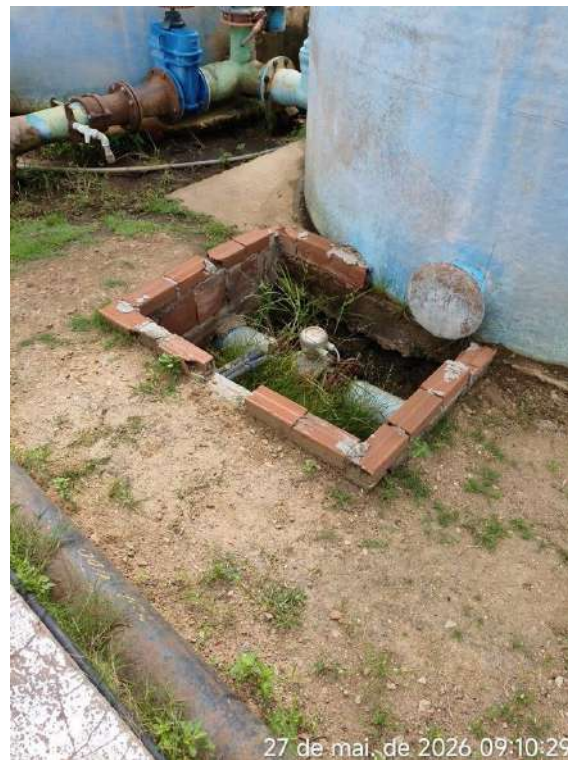
**Foto 4** - ETA / Pátio: caixa inacabada, desprovida de tampa ou grade de proteção.

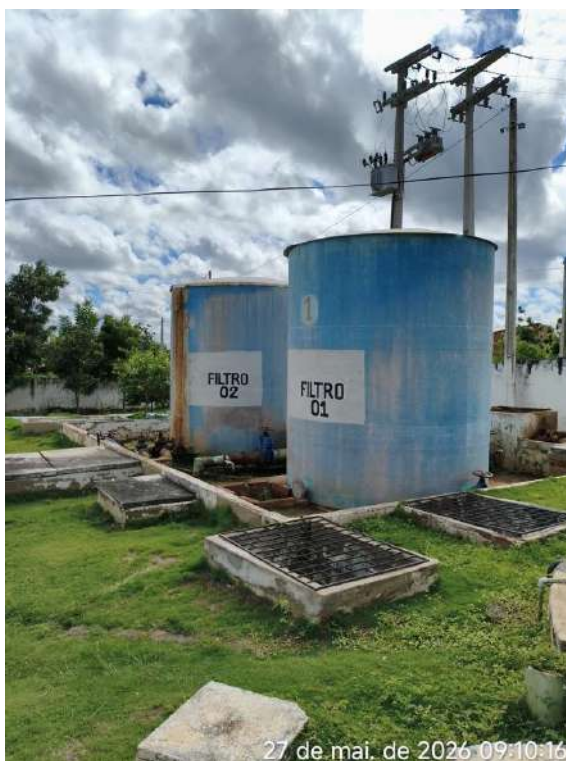
**Foto 5** - ETA / Filtros: escada de acesso inadequada e pintura desgastada.

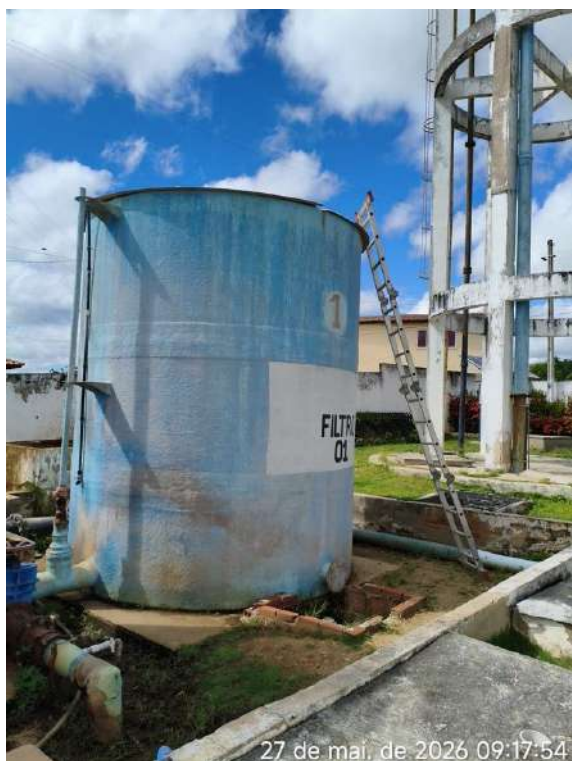
**Foto 6** - ETA / Filtros: escada de acesso inadequada.

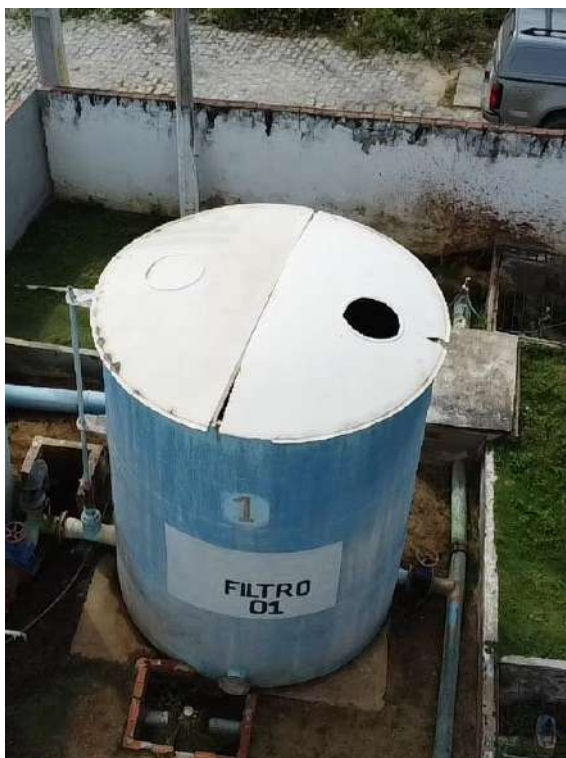
**Foto 7** - ETA / Filtros: F-01 sem tampa.

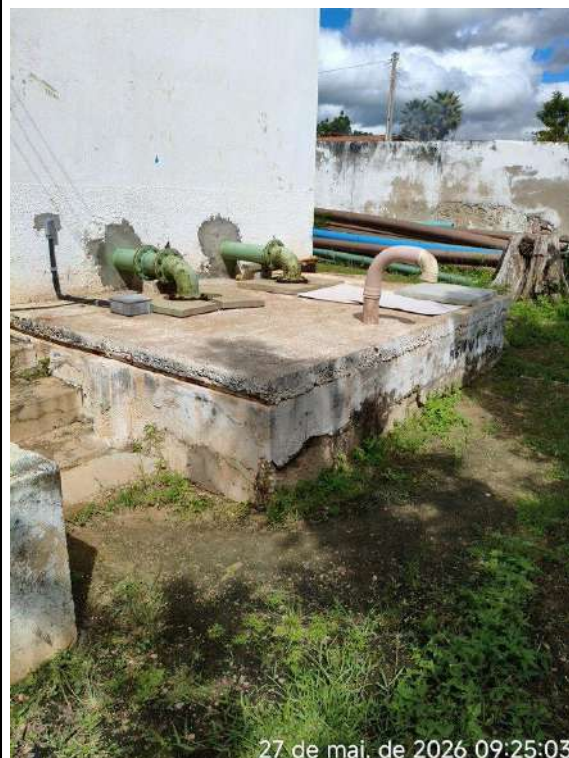
**Foto 8** - ETA / REN-01: abertura de inspeção desprovida de fechamento hermético e fios/cabos sem isolamento de proteção.

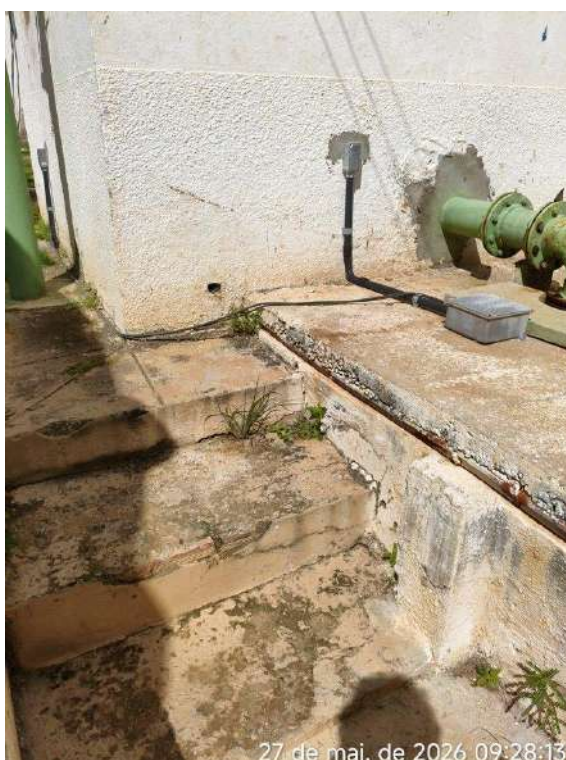
**Foto 9** - ETA / REN-01: fios/cabos sem isolamento de proteção.

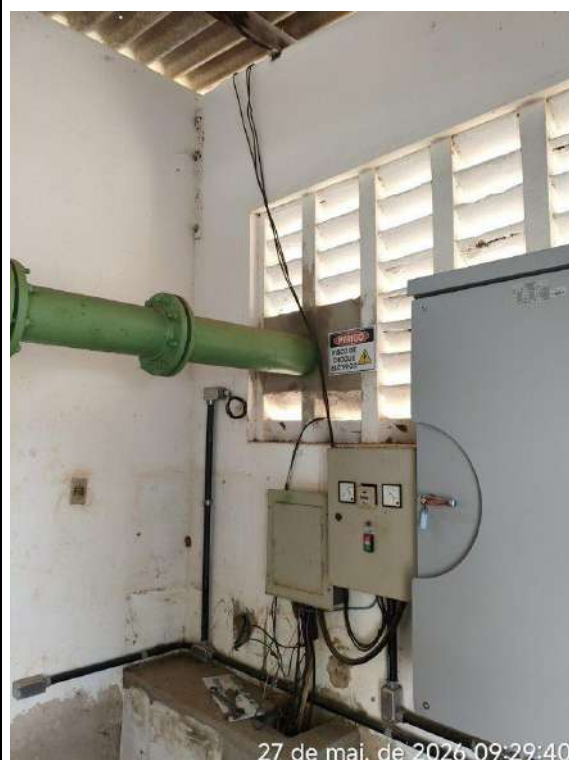
**Foto 10** - ETA / EEAT-01: fiação inadequada, instalada através de cobogó, sem eletrodutos de proteção e isolamento.

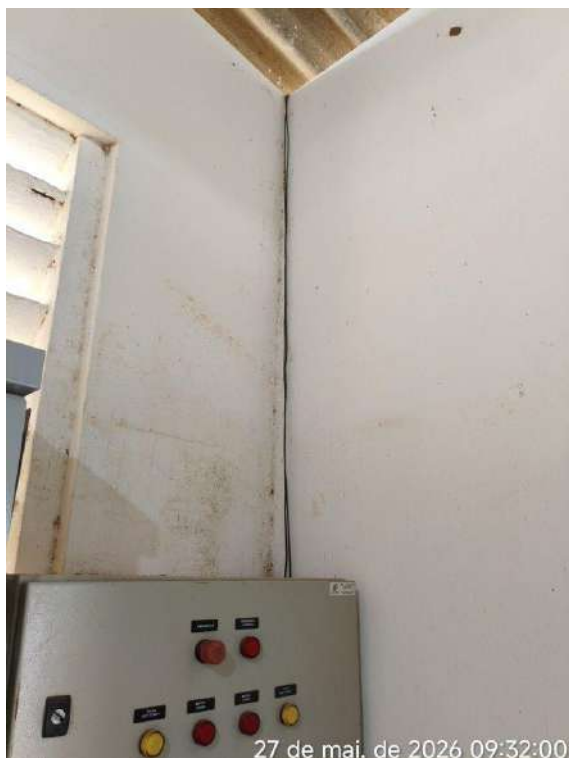
**Foto 11** - ETA / EEAT-01: fiação inadequada sem eletrodutos de proteção e isolamento.

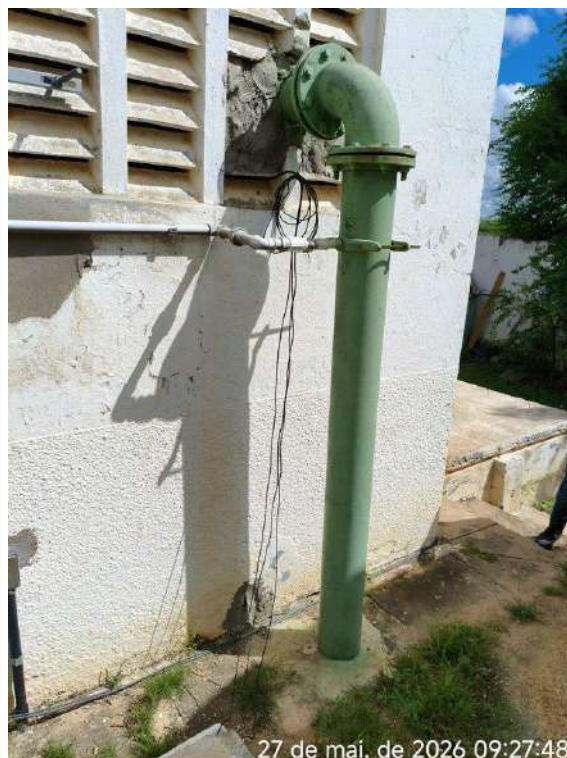
**Foto 12** - ETA / EEAT-01: fiação inadequada, instalada através de cobogó, sem eletrodutos de proteção e isolamento.

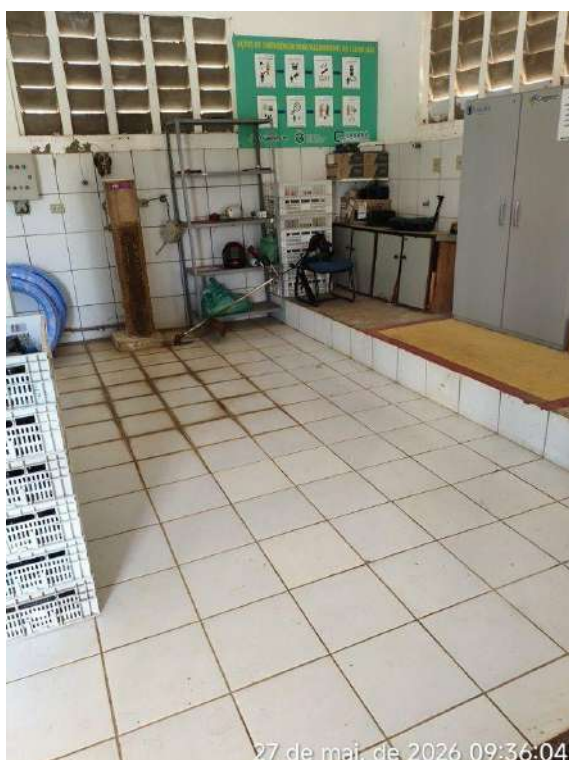
**Foto 13** - ETA / Casa de Química / Laboratório: área de apoio ao operador compartilhada com casa de química.

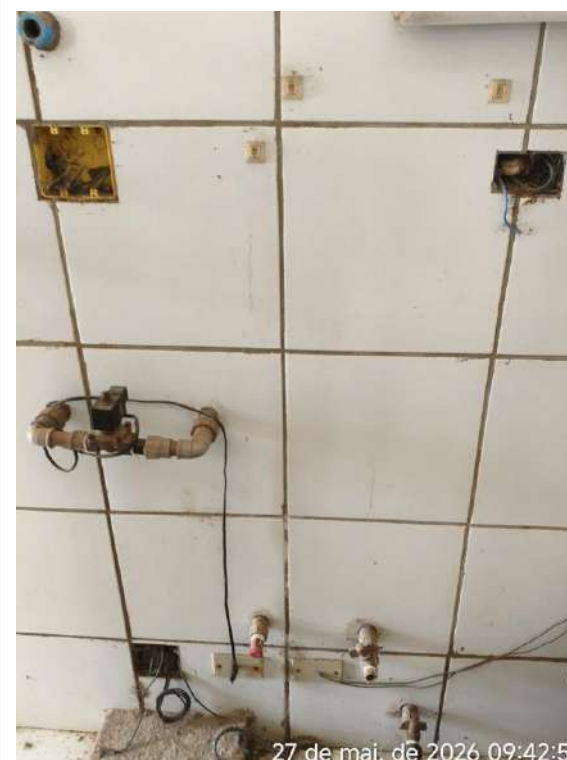
**Foto 14** - ETA / Casa de Química / Laboratório: tomadas elétricas com fiação exposta e sem tampas.

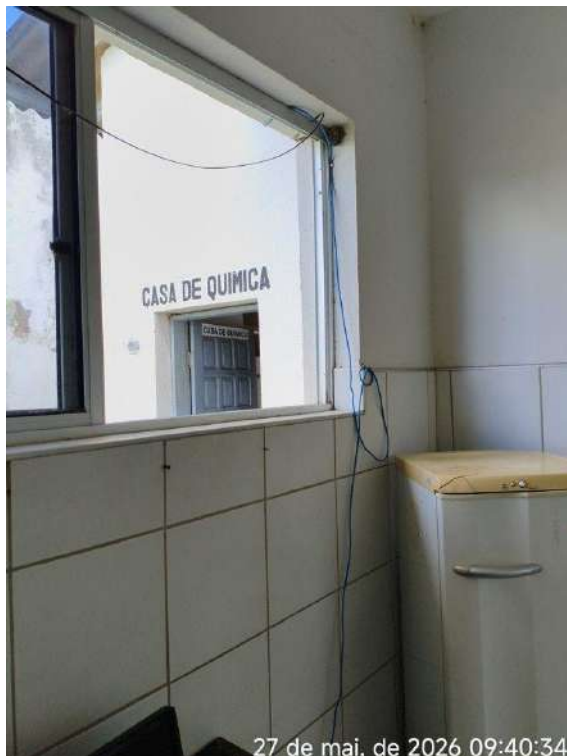
**Foto 15** - ETA / Casa de Química / Laboratório: fiação instalada sem proteção e isolamento, conduzida através de vão de janela.

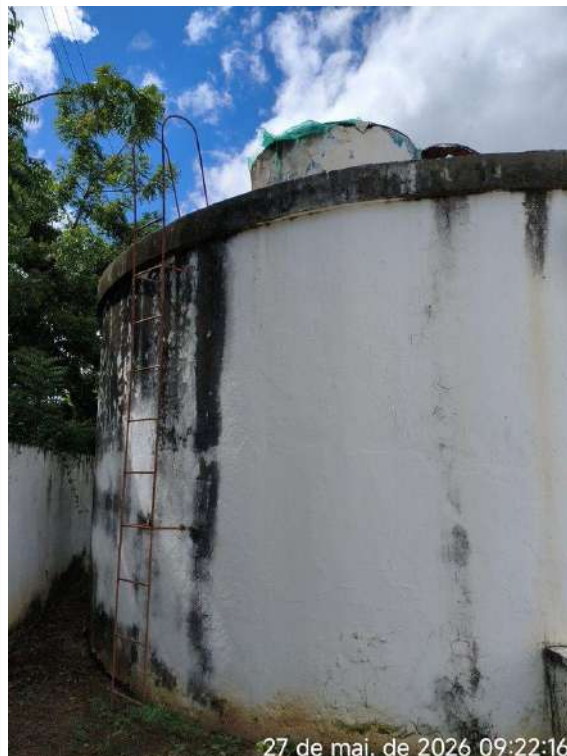
**Foto 16** - ETA / RAP-02: escada inadequada.

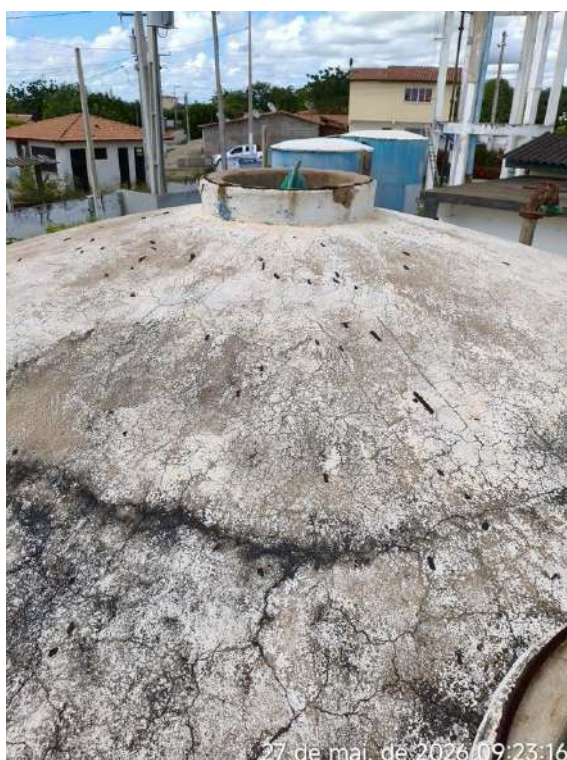
**Foto 17** - ETA / RAP-02: ausência de tampa na abertura de inspeção.

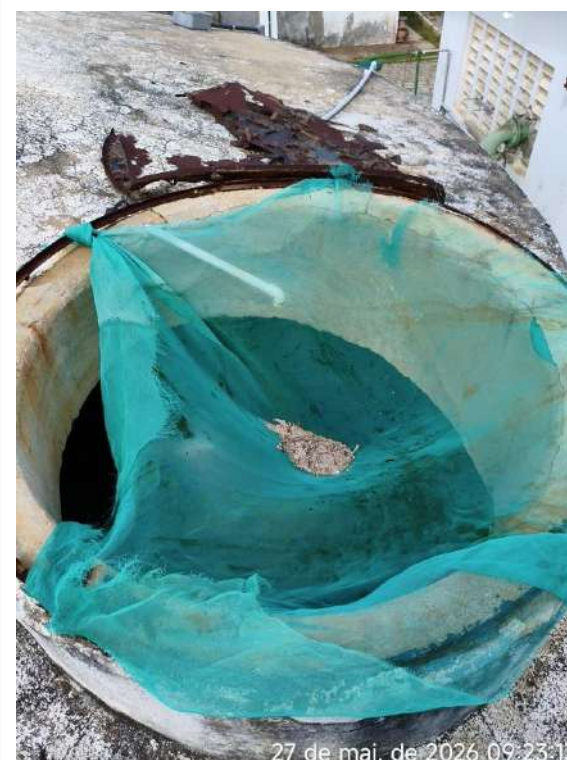
**Foto 18** - ETA / RAP-02: ausência de tampa na abertura de inspeção.

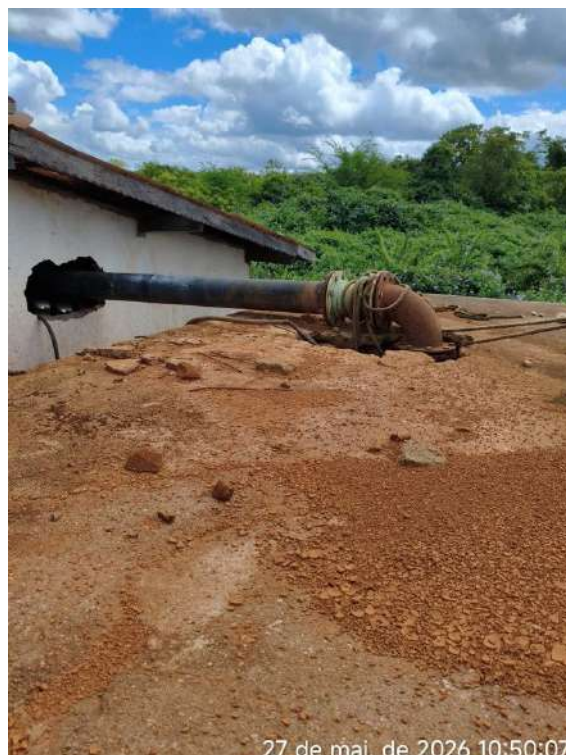
**Foto 20** - ETA / REL-01: furo na laje de cobertura sem acabamento.

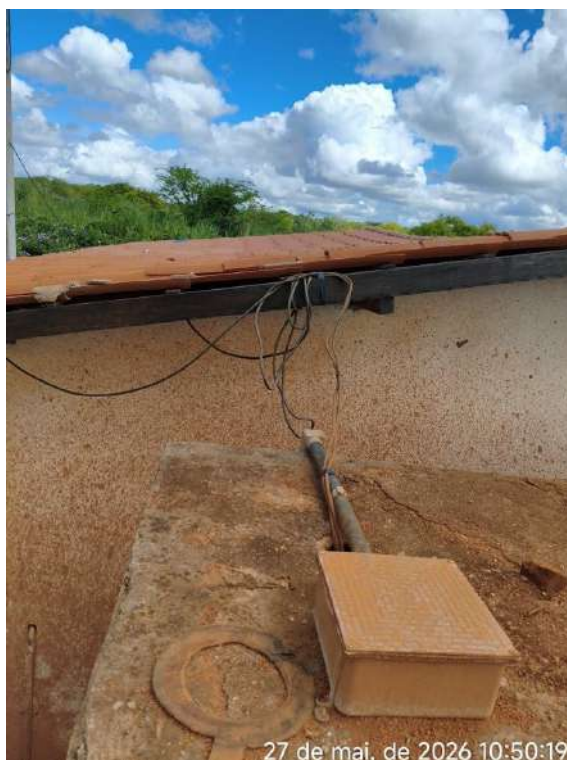
**Foto 21** - ETA / REL-01: cabeamento elétrico sem eletroduto de proteção e isolamento.

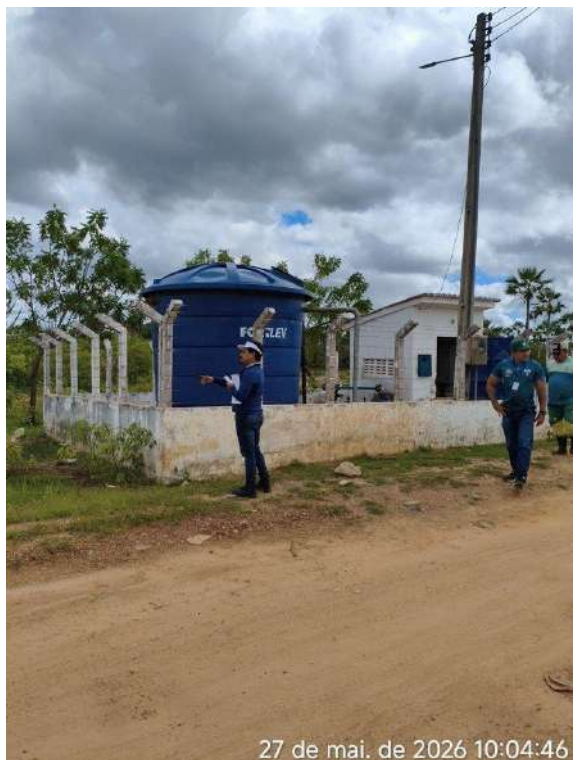
**Foto 22** - RAP-03: ausência de identificação e pintura deteriorada.

- RAP-03 / EERD-01: caixa inacabada, na área externa próximo ao reservatório; parede e pintura deterioradas; sujidade e entulho na casa do quadro de comando (**Fotos 22, 57 a 59**);

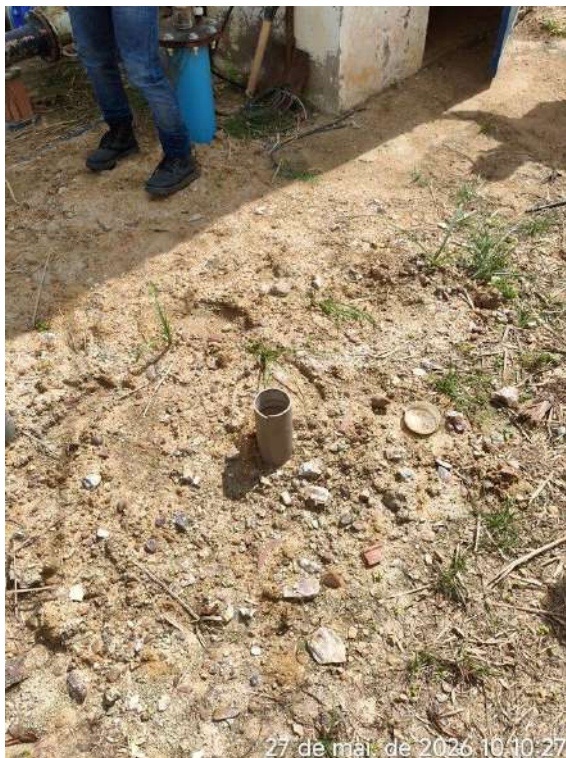
**Foto 23** - RAP-03: registros de manobra desprovidos de caixa de proteção.

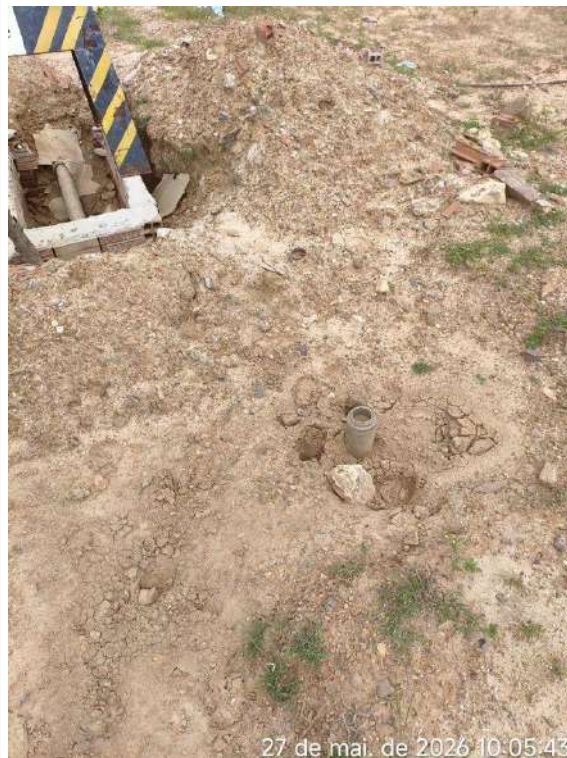
**Foto 24** - RAP-03: registros de manobra desprovidos de caixa de proteção.

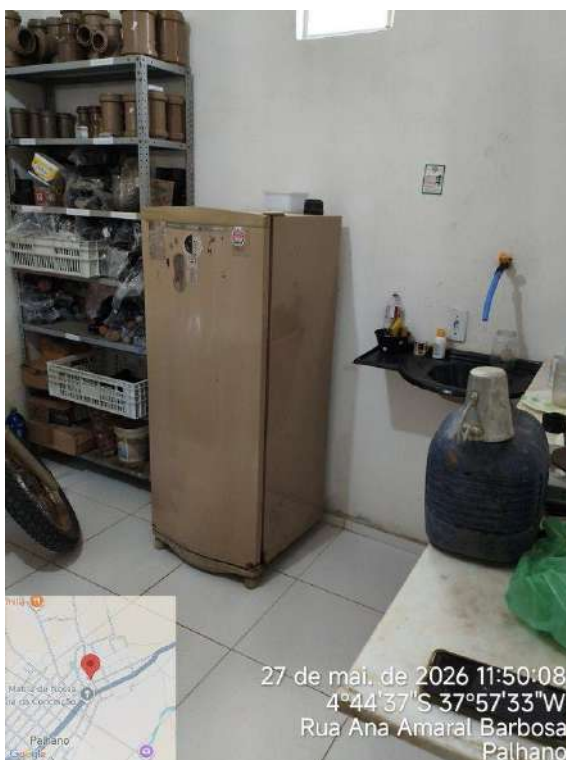
**Foto 25** - Escritório / Almoxarifado: almoxarifado instalado no mesmo ambiente da copa e apoio aos funcionários.

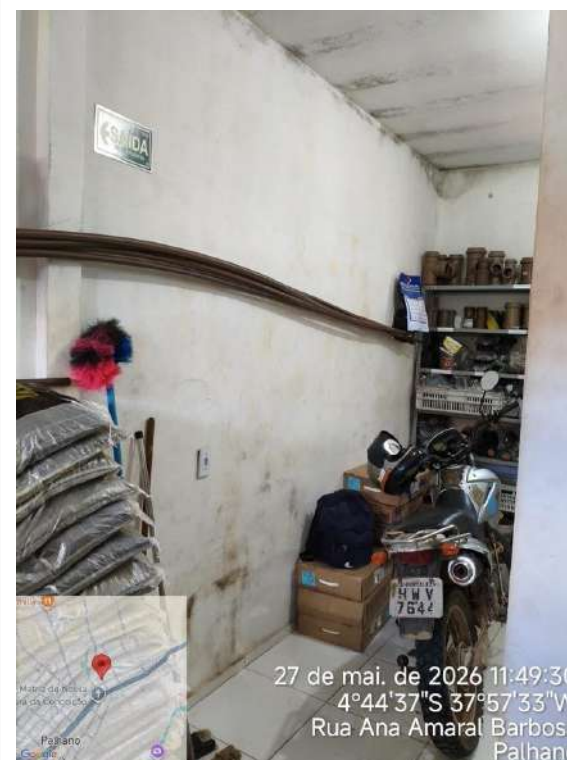
**Foto 26** - Escritório / Almoxarifado: almoxarifado instalado no mesmo ambiente da copa e apoio aos funcionários.

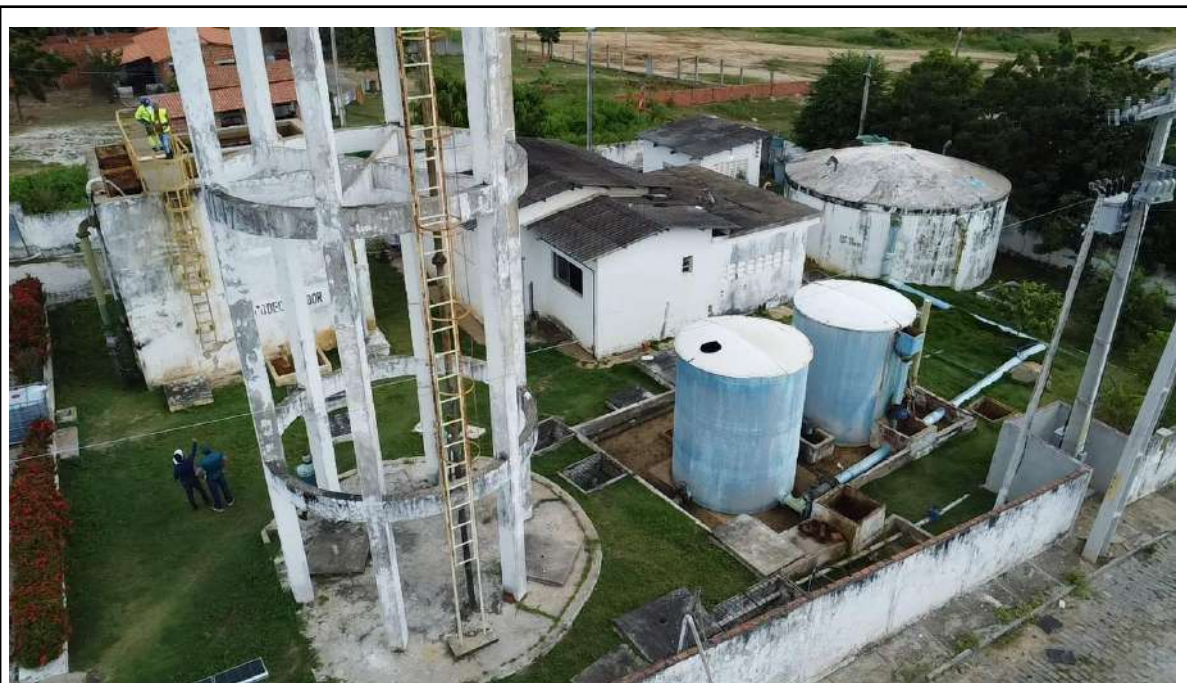
- ◆ Aspecto Geral: o muro de isolamento perimetral e todas as unidades da área estão com identificação e pintura deterioradas (**Foto 27**)
  - ◆ Floco-decantador: unidade com eficiência operacional comprometida, na medida em que constatou-se formação, acúmulo e carreamento de flocos até o decantador, ademais a última limpeza da unidade foi registrada em 07/04, segundo informado pelo operador; guarda-corpo / grade de proteção com fixações danificadas (parafusos frouxos) e em processo corrosivo (**Fotos 28 a 31**);

**Foto 27** - ETA / Aspecto Geral: identificação e pintura deterioradas.

**Determinação D4** - A CAGECE deve realizar operação e manutenção adequada das unidades integrantes dos sistemas de abastecimento de água e de esgotamento sanitário, visando corrigir as não conformidades descritas na constatação C4.

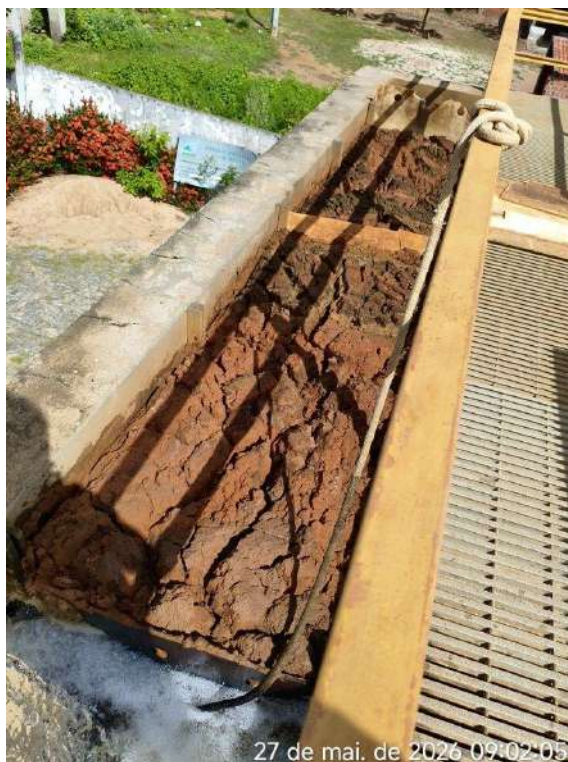
**Foto 28** - ETA / Floco-decantador: floculação com formação e acúmulo de flocos.

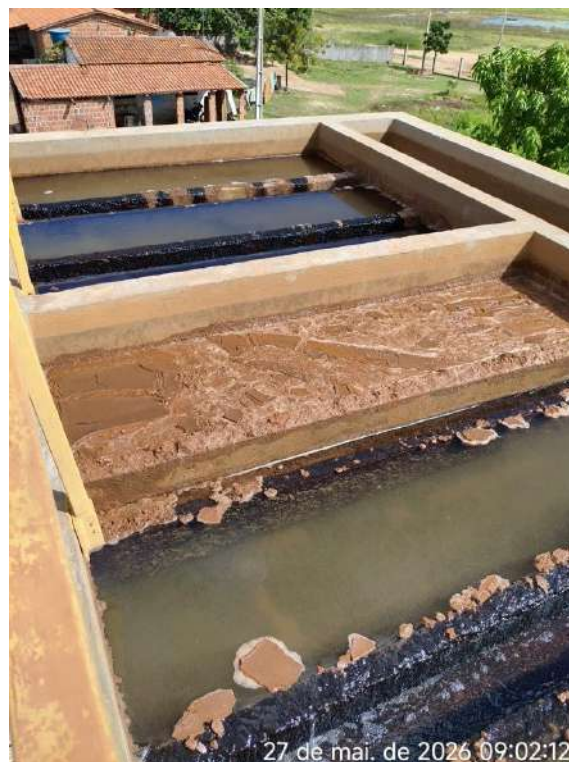
**Foto 29** - ETA / Floco-decantador: decantador com carreamento de flocos.

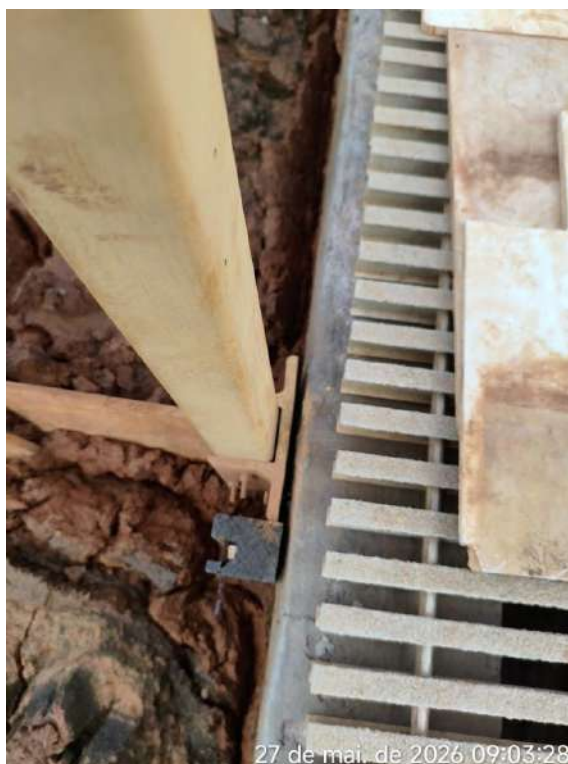
**Foto 30** - ETA / Floco-decantador: fixação com parafusos frouxos.

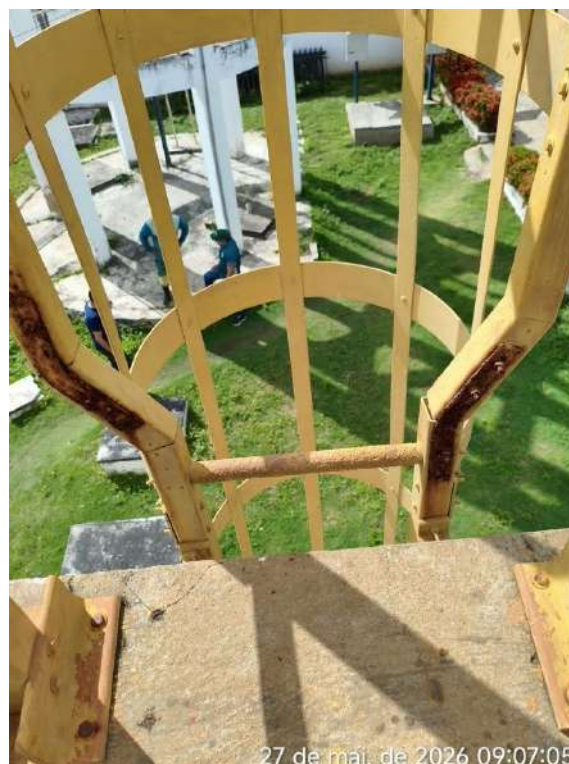
**Foto 31** - ETA / Floco-decantador: fixações em processo de corrosão.

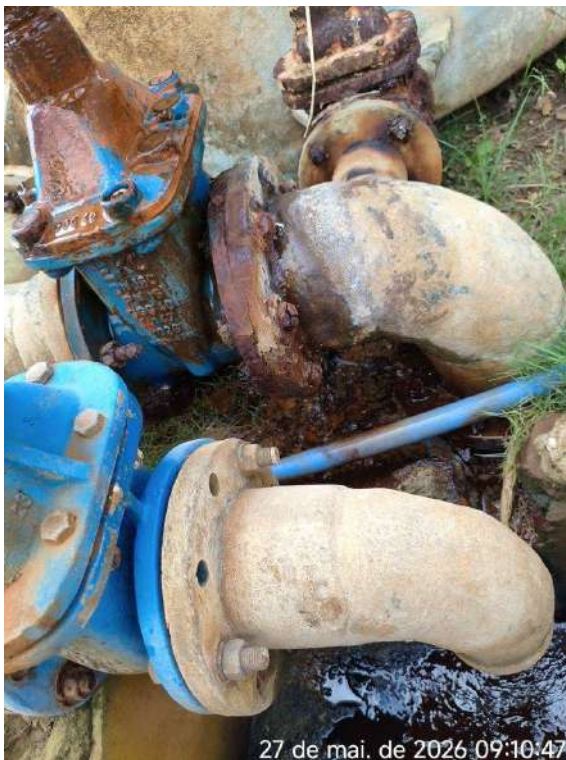
- ◆ Filtros: filtros F-01 e F-02 com registro e apresentando vazamento (**Fotos 32 e 33**);
  - ◆ REL-01: escada de acesso e guarda-corpo / grade de proteção em processo de corrosão/oxidação; tampa da abertura de inspeção aberta e corroída; base de isolamento do cabo do pára-raios solta e corroída; anomalias / patologias estruturais, caracterizadas por rachaduras nas bases das colunas e armaduras expostas nas vigas (**Fotos 34 a 42**);

**Foto 32** - ETA / Filtros: registro corroído e com vazamento.

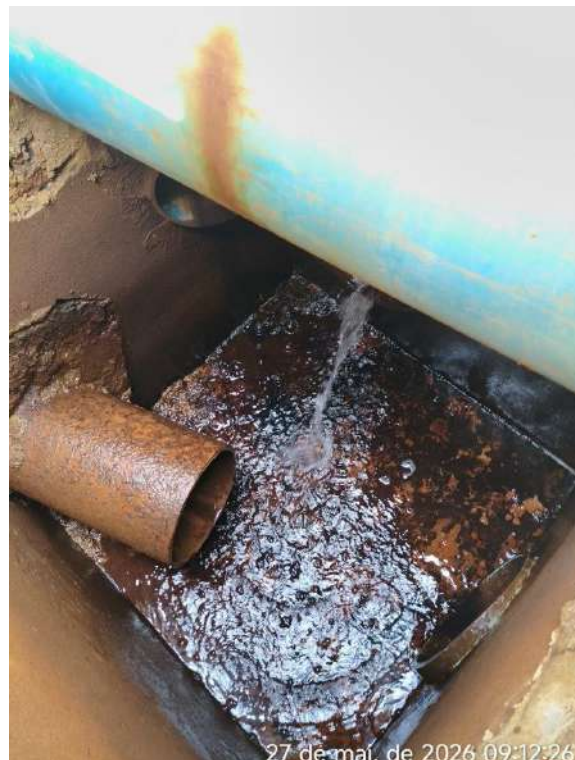
**Foto 33** - ETA / Filtros: vazamento tubulação dos filtros.

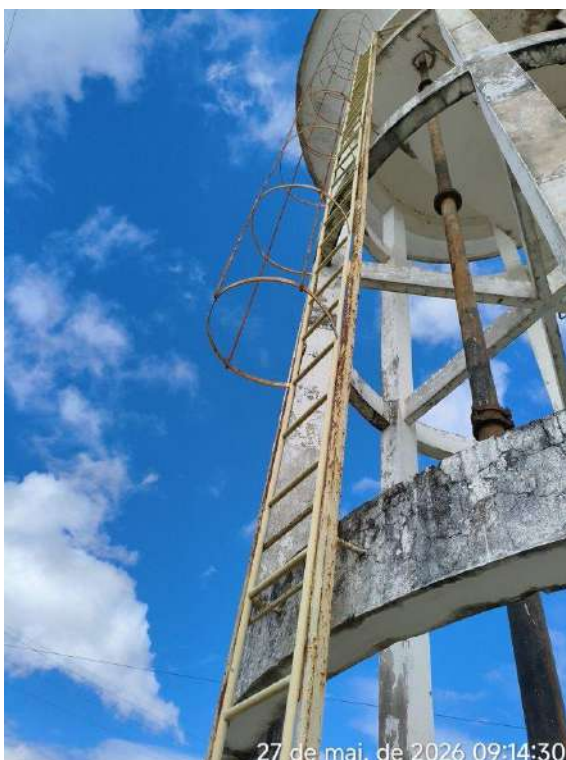
**Foto 34** - ETA / REL-01: escada de acesso em processo de corrosão/oxidação.

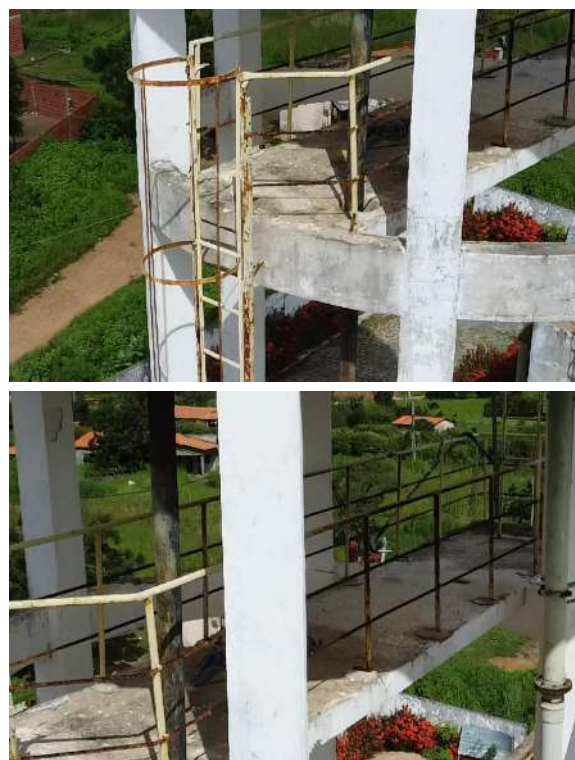
**Foto 35** - ETA / REL-01: escada de acesso e guarda-corpo / grade de proteção em processo de corrosão/oxidação.

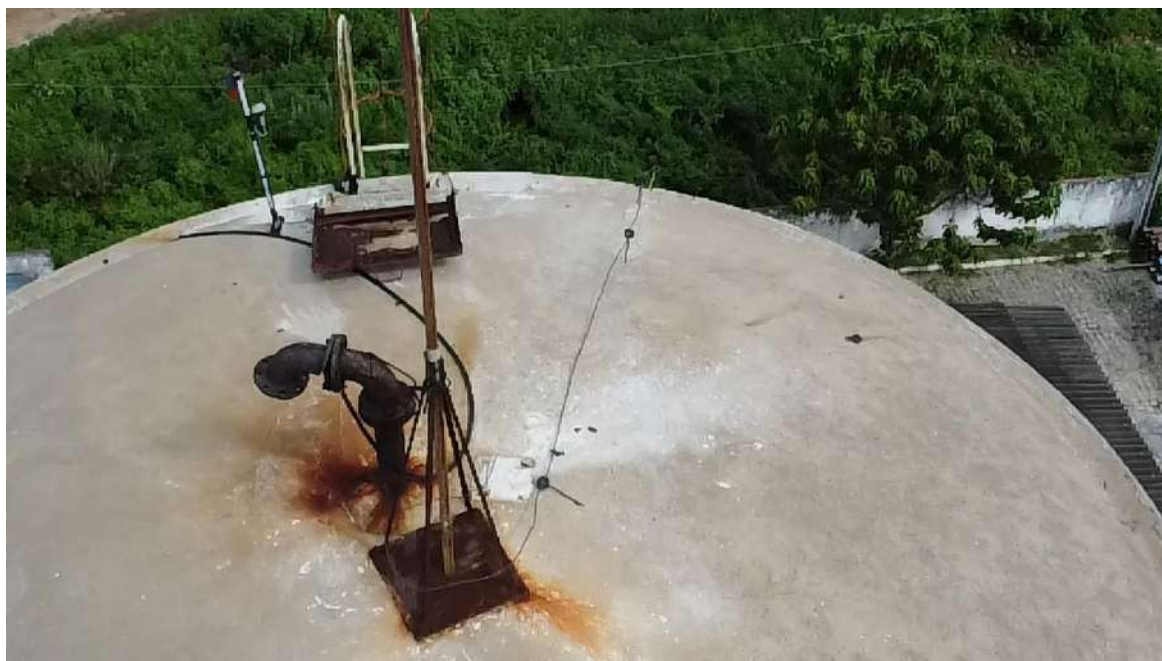
**Foto 36** - ETA / REL-01: tampa da abertura de inspeção aberta e corroída; base e para-raios corroídos.

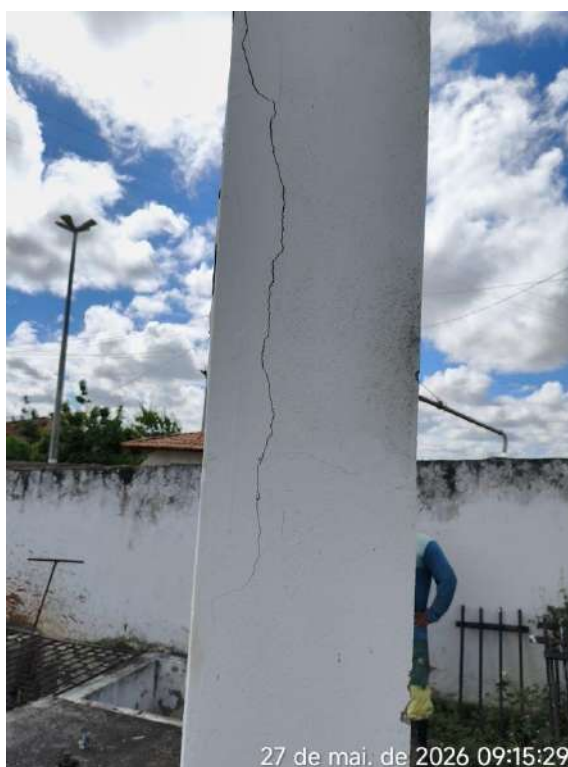
**Foto 37** - ETA / REL-01: rachaduras nas bases das colunas.

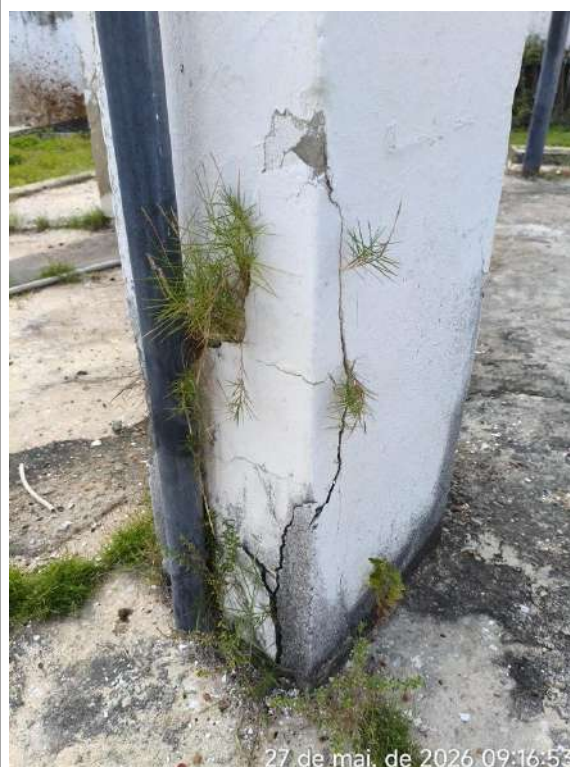
**Foto 38** - ETA / REL-01: rachaduras nas bases das colunas.

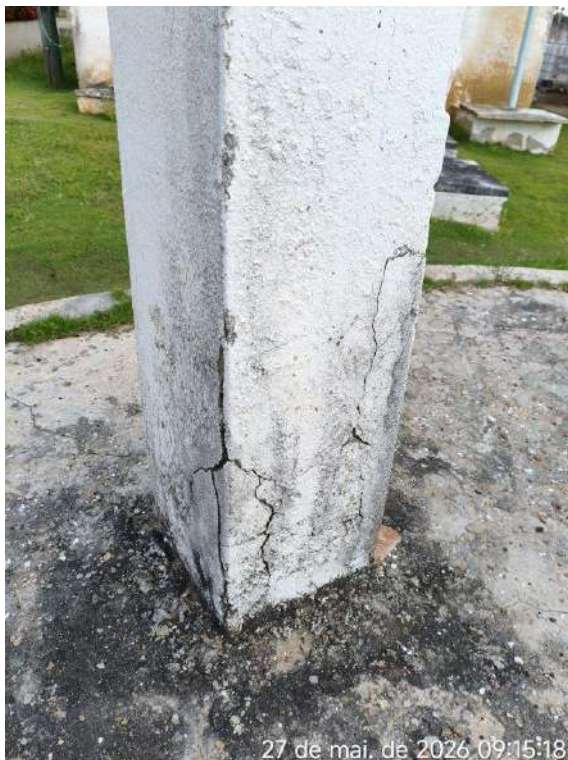
**Foto 39** - ETA / REL-01: rachaduras nas bases das colunas.

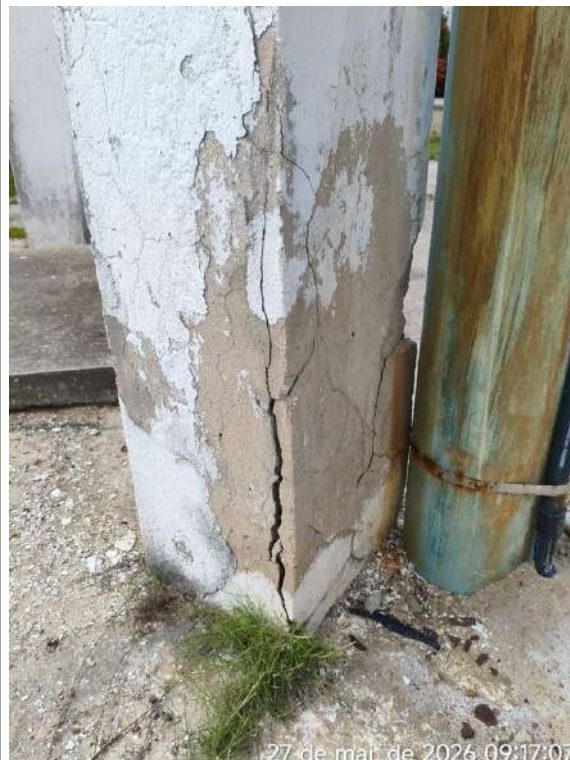
**Foto 40** - ETA / REL-01: rachaduras nas bases das colunas.

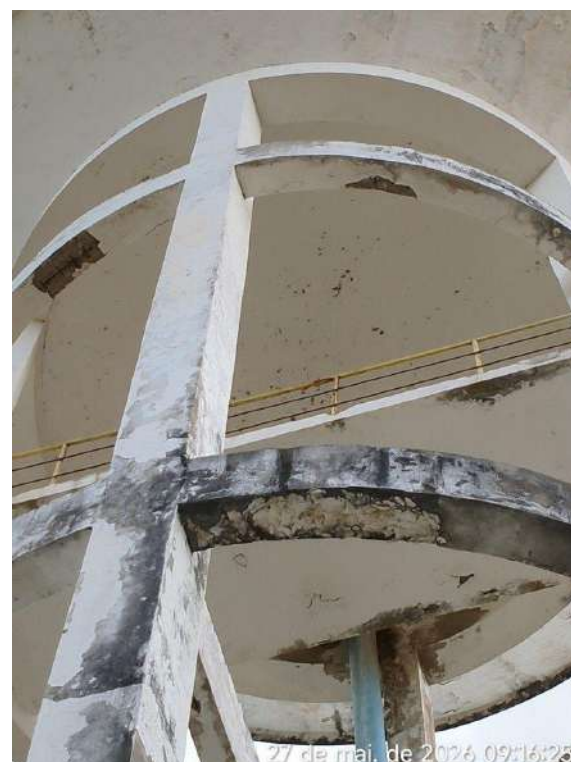
**Foto 41** - ETA / REL-01: armaduras expostas nas vigas.

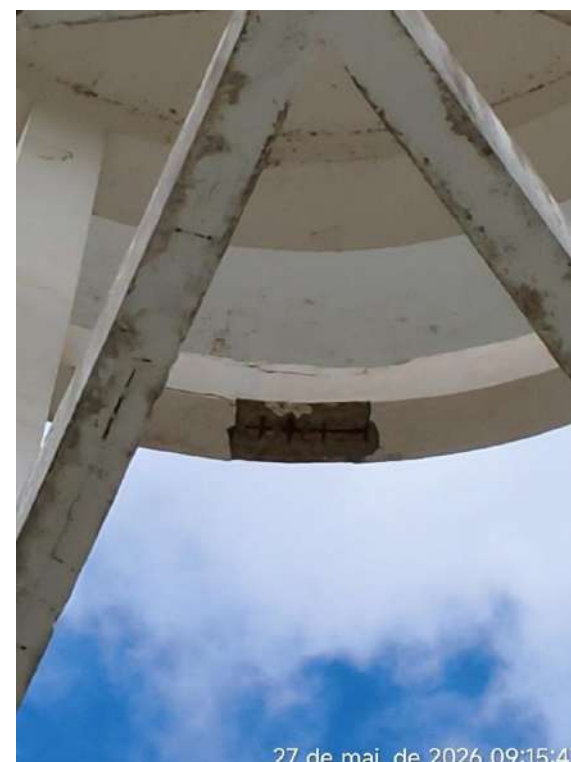
**Foto 42** - ETA / REL-01: armaduras expostas nas vigas.
