# **RELATÓRIO DE FISCALIZAÇÃO RF/CSB/0037/2026**

**Assunto: Fiscalização do Sistema de Abastecimento de  
Água do Município de Palhano**

**COORDENADORIA DE SANEAMENTO BÁSICO**

**Fortaleza – CE  
Agosto/2026**

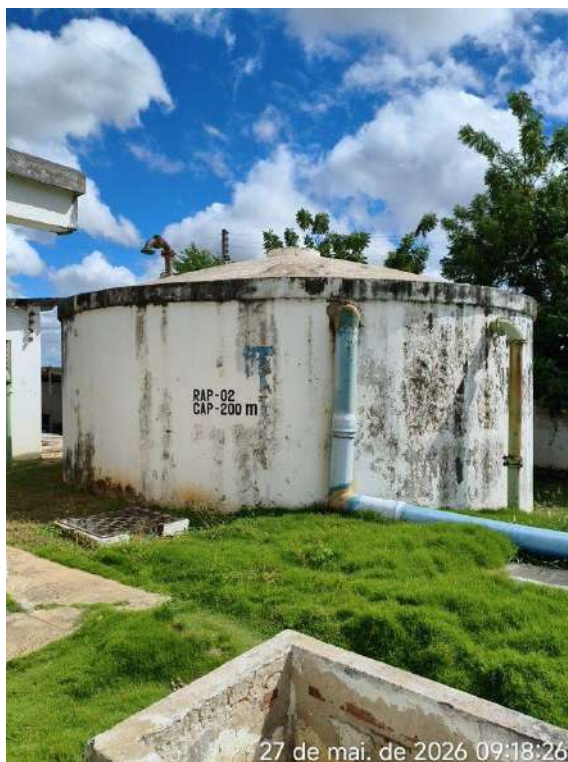
- ◆ RAP-02: vazamento em registro (**Fotos 43 e 44**);
  - ◆ EEAT-01: telhado danificado; reboco e pintura deteriorados (**Fotos 45 e 46**);
  - ◆ Casa de Química / Laboratório / cloração: reboco, pintura e piso deteriorados; calha de piso com grelha de proteção danificada; banheiro com sujidades e iluminação não funcional; casa de química com iluminação não funcional; móvel de apoio dos técnicos em estado precário de conservação; equipamento de água potável em processo avançado de corrosão/oxidação (**Fotos 47 a 56**);

**Foto 43** - ETA / RAP-02: pintura deteriorada.

**Determinação D4** - A CAGECE deve realizar operação e manutenção adequada das unidades integrantes dos sistemas de abastecimento de água e de esgotamento sanitário, visando corrigir as não conformidades descritas na constatação C4.

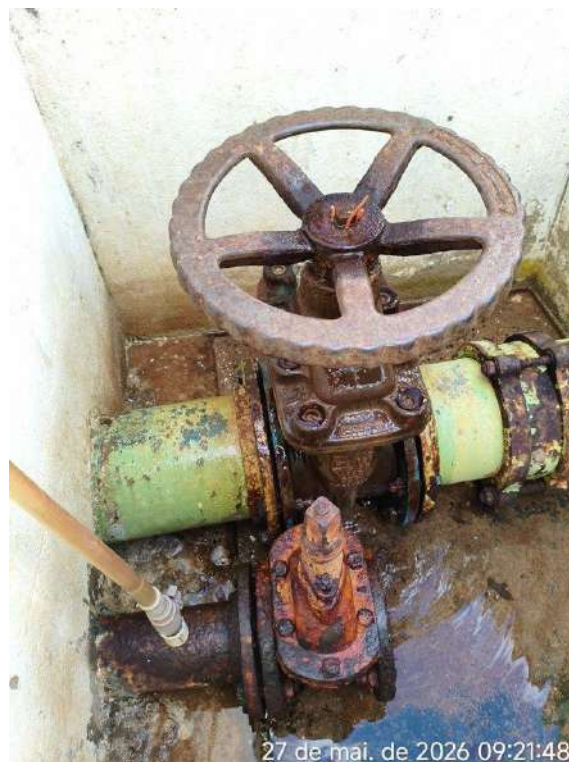
**Foto 44** - ETA / RAP-02: vazamento em registro.

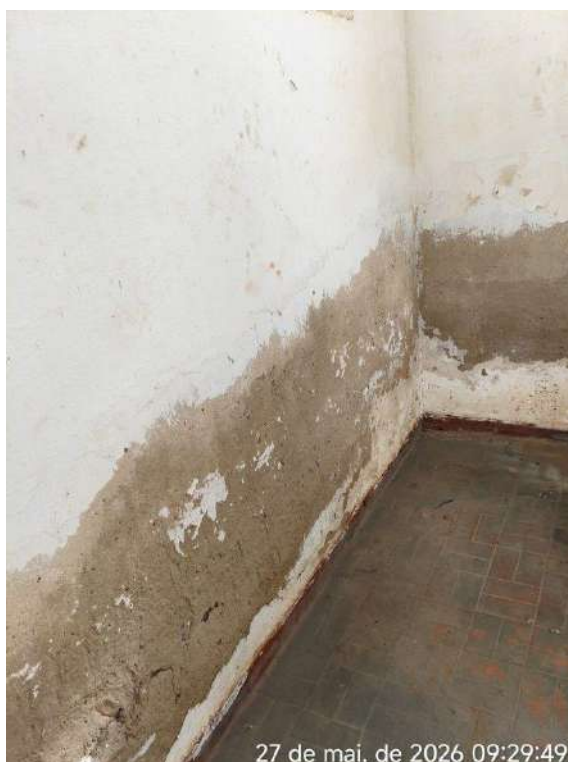
**Foto 45** - ETA / EEAT-01: reboco e pintura deteriorados.

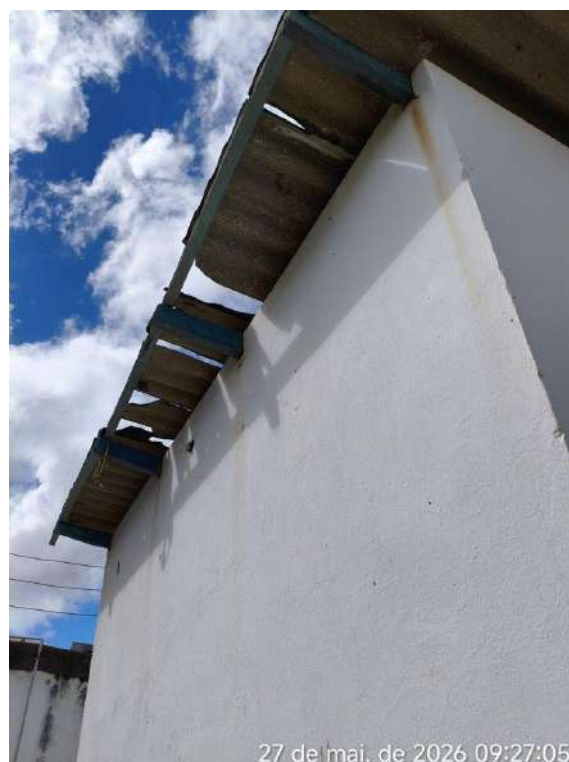
**Foto 46** - ETA / EEAT-01: telhado danificado.

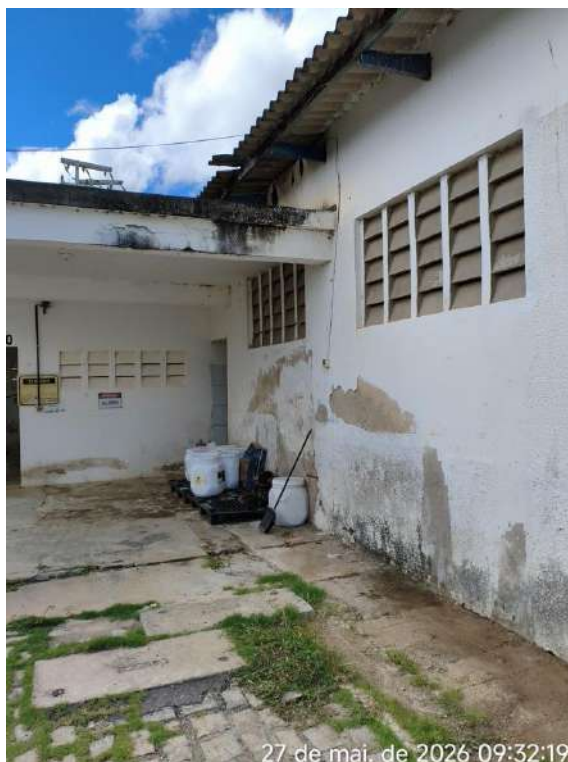
**Foto 47** - ETA / Casa de Química / Laboratório: reboco e pintura deteriorados.

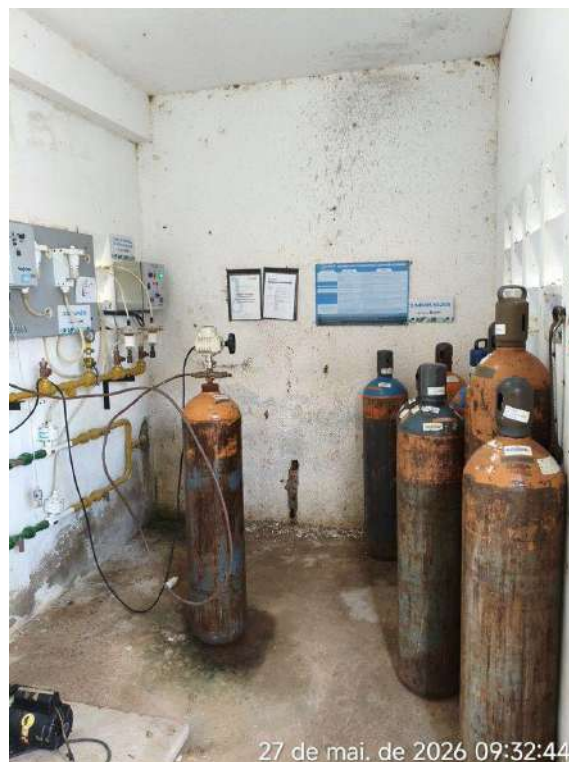
**Foto 48** - ETA / Casa de Química / Laboratório: reboco e pintura deteriorados.

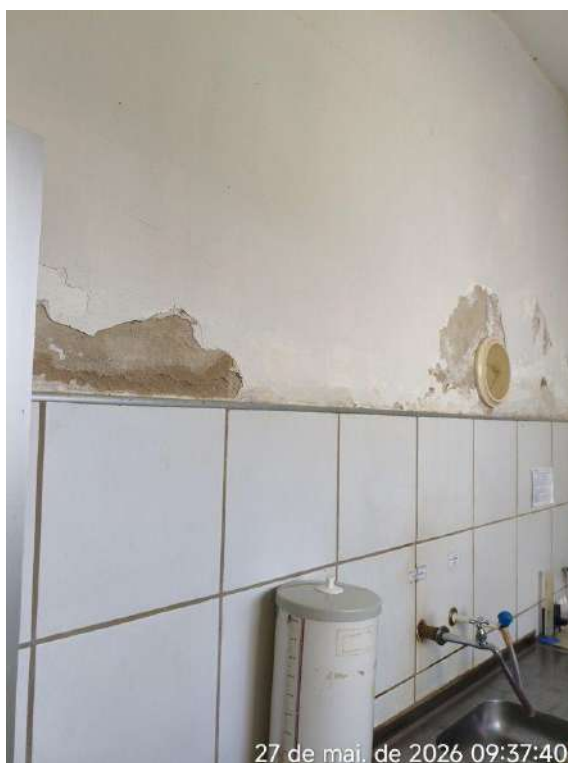
**Foto 49** - ETA / Casa de Química / Laboratório: reboco e pintura deteriorados.

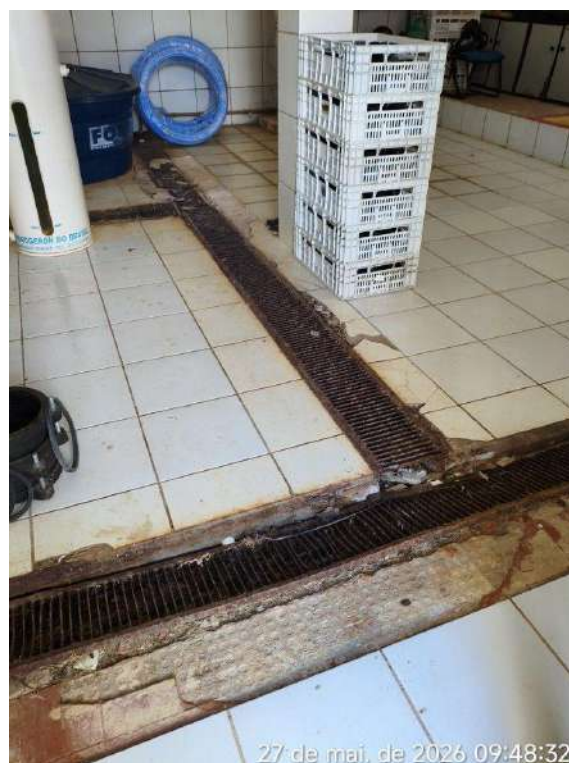
**Foto 50** - ETA / Casa de Química / Laboratório: com piso danificado; calha de piso com grelha de proteção danificada.

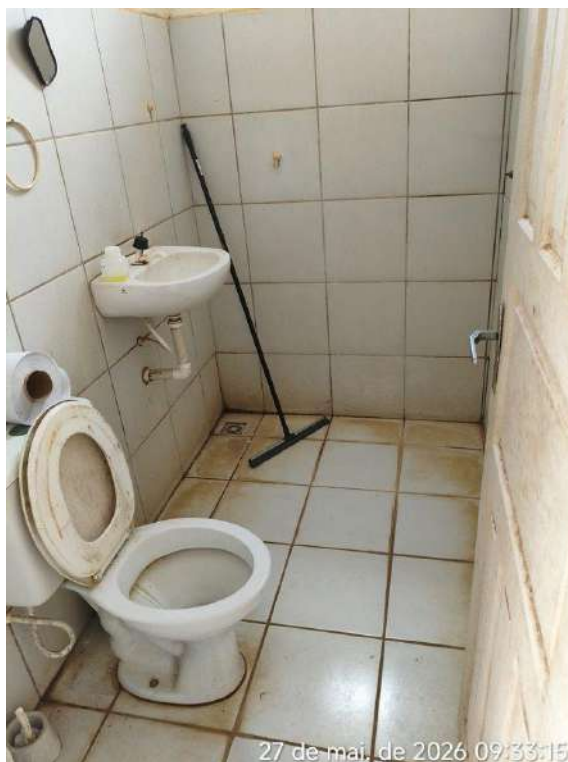
**Foto 51** - ETA / Casa de Química / Laboratório: banheiro com sujeidades.

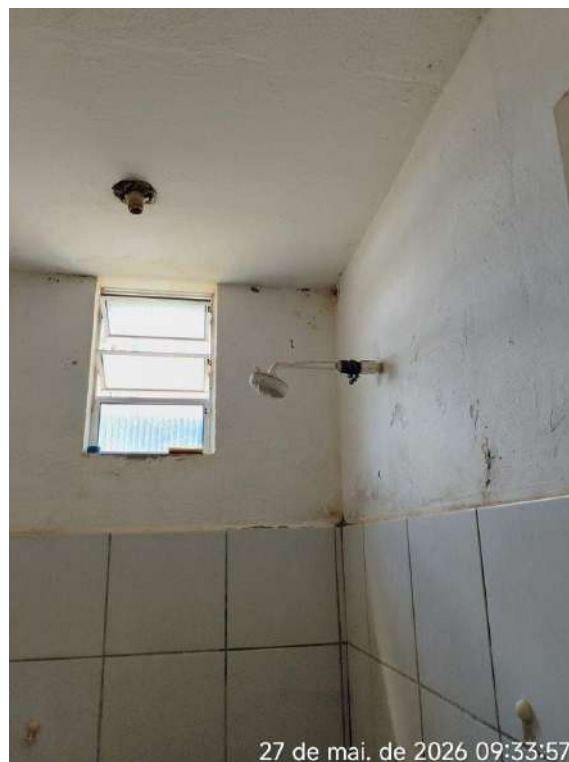
**Foto 52** - ETA / Casa de Química / Laboratório: banheiro com lâmpada queimada.

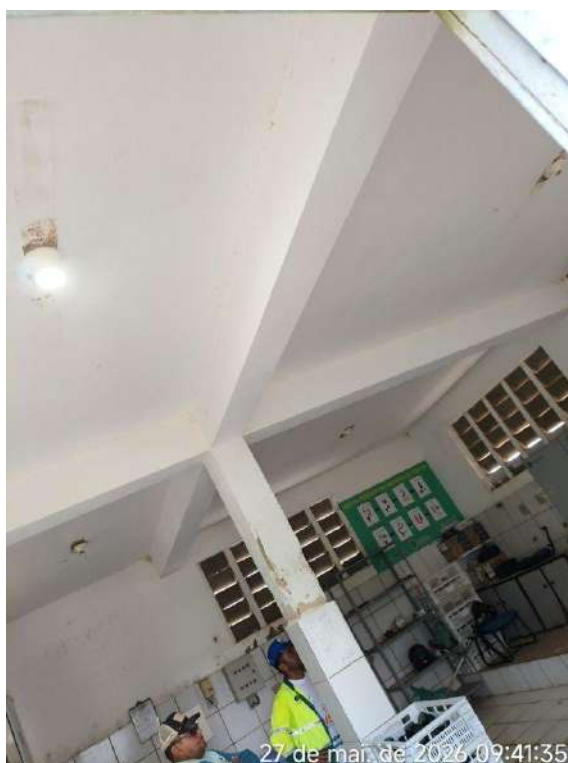
**Foto 53** - ETA / Casa de Química / Laboratório: iluminação não funcional.

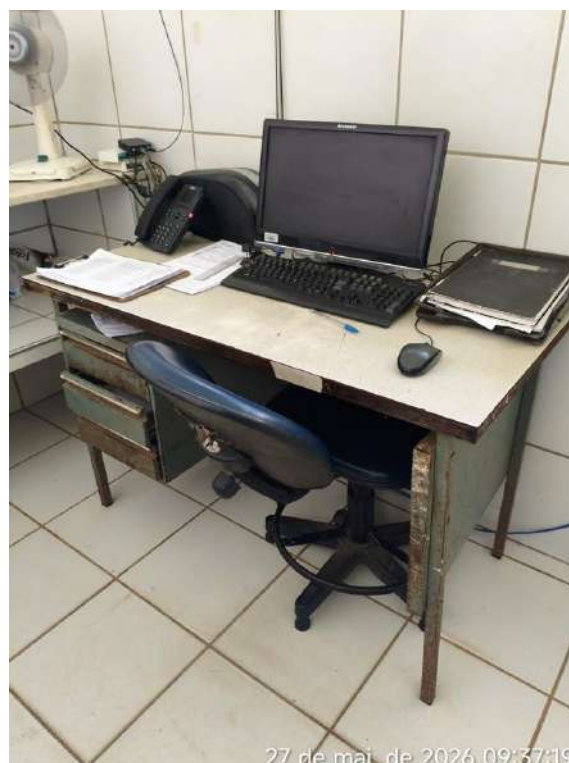
**Foto 54** - ETA / Casa de Química / Laboratório: móvel de apoio dos técnicos em estado precário de conservação no laboratório.

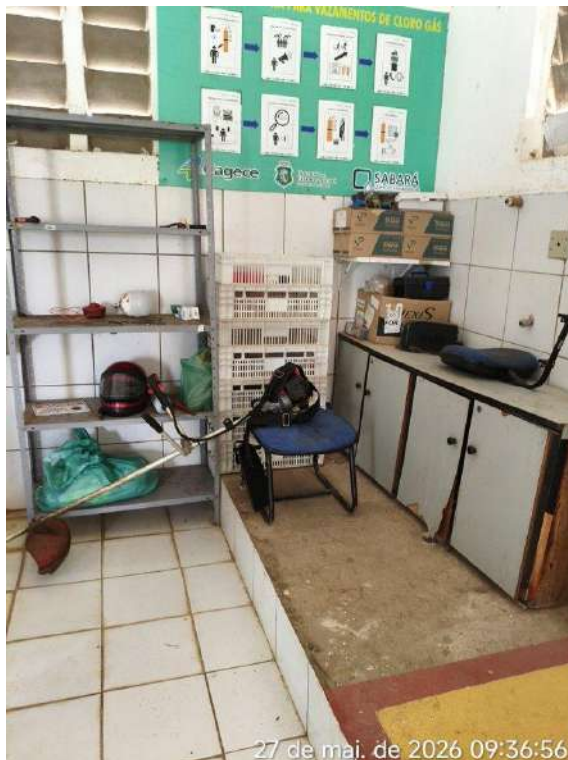
**Foto 55** - ETA / Casa de Química / Laboratório: móvel de apoio dos técnicos em estado precário de conservação na casa de química.

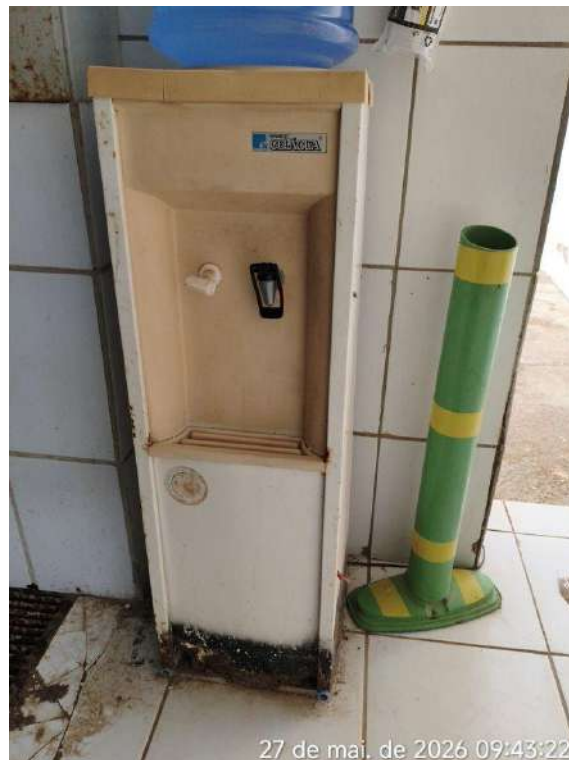
**Foto 56** - ETA / Casa de Química / Laboratório: equipamento de água potável em processo avançado de corrosão/oxidação.

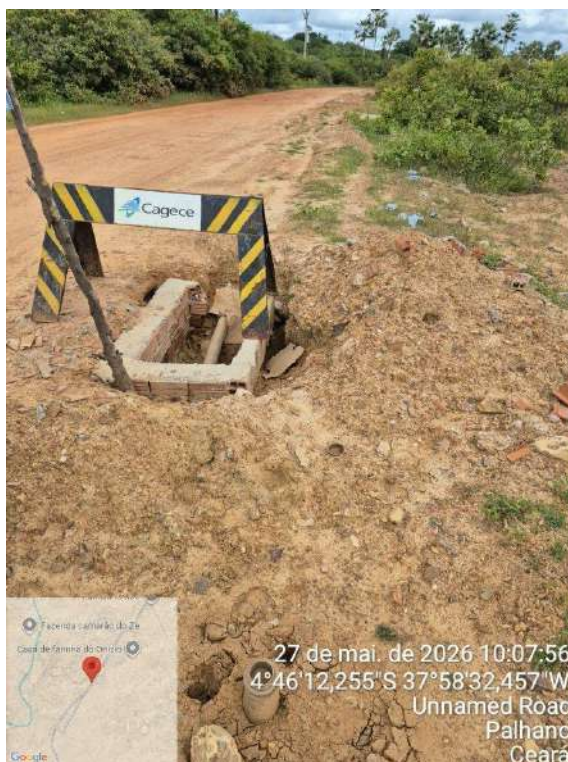
- RAP-03 / EERD-01: caixa inacabada, na área externa próximo ao reservatório; parede e pintura deterioradas; sujidade e entulho na casa do quadro de comando (**Fotos 22, 57 a 59**);

**Foto 57** - RAP-03 / EERD-01: caixa inacabada, próximo ao reservatório.

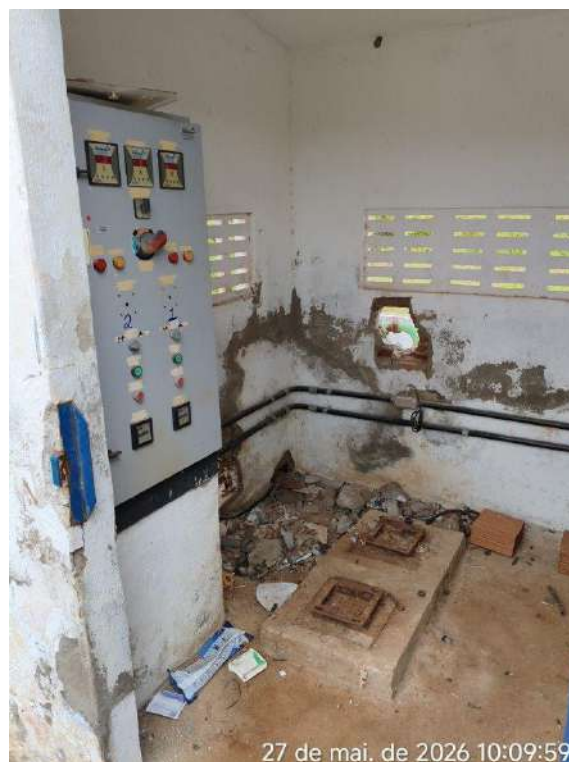
**Foto 58** - RAP-03 / EERD-01: parede e pintura deterioradas; sujeidade e entulho na casa do quadro de comando.

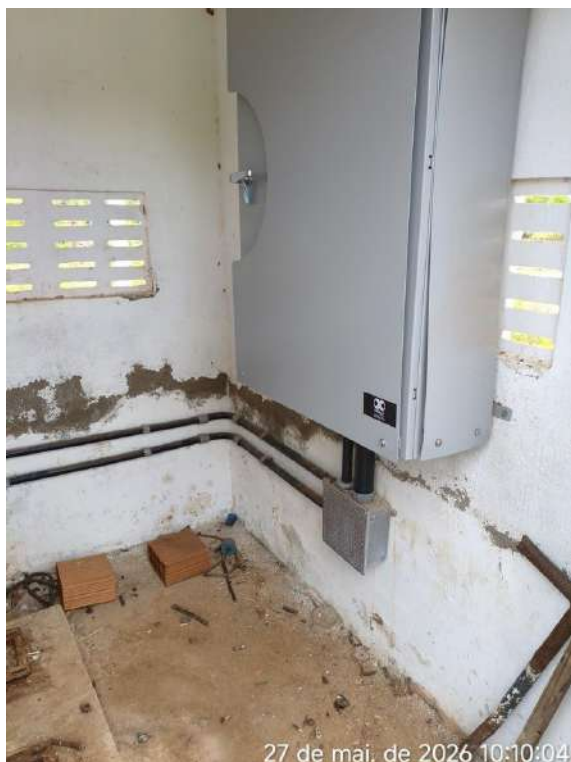
**Foto 59** - RAP-03 / EERD-01: parede e pintura deterioradas; sujeira e entulho na casa do quadro de comando.

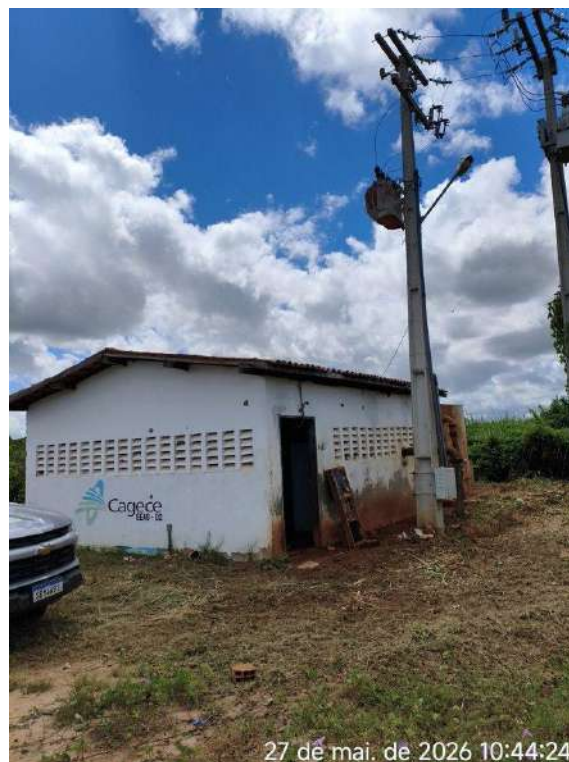
- RAP-01 / EEAB-02: pintura, reboco, piso e telhado deteriorados; reservatório com micro vazamentos e tampa de inspeção corroída e sem vedação hermética (**Fotos 60 a 64**);
- Escritório / Almoxarifado: interruptor danificado; lâmpada queimada, comprometendo a iluminação do ambiente (**Fotos 65 e 66**);
- Em resposta ao OF/CSB/0252/2026, relativo ao item **a12**, a CAGECE informou que, nos últimos 24 meses, não foram realizados os procedimentos de limpeza e desinfecção no reservatórios do Sistema de Abastecimento de Água (SAA) do município de Palhano (**Figura 5**).

**Foto 60** - EEAB-02: pintura deteriorada.

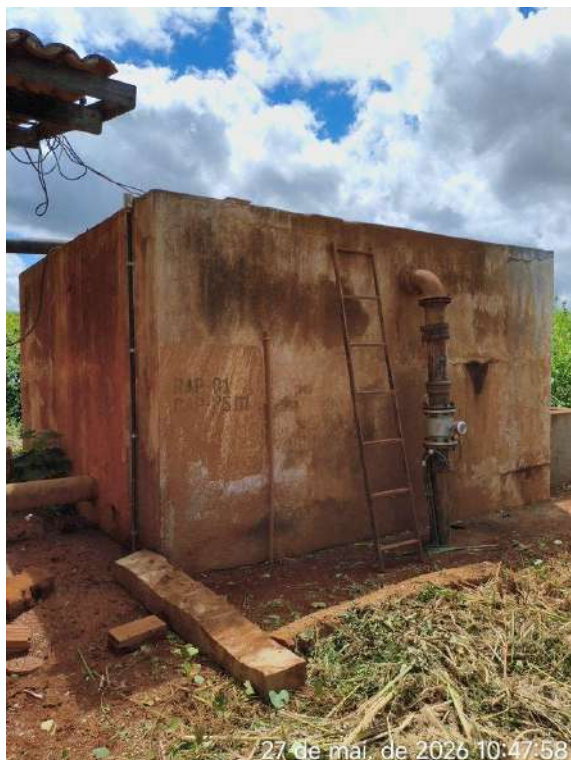
**Foto 61** - RAP-01: pintura e identificação desgastadas; micro vazamentos.

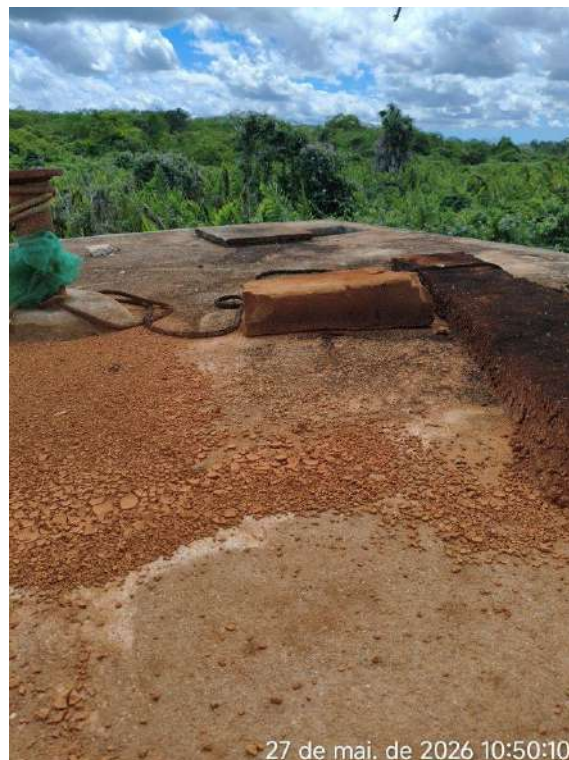
**Foto 62** - RAP-01: tampa da entrada de inspeção corroída e sem vedação adequada.

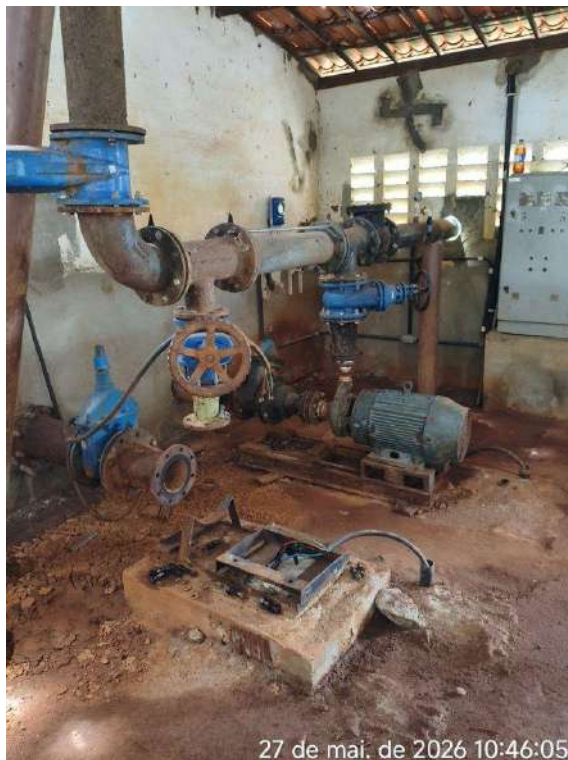
**Foto 63** - EEAB-02: pintura, reboco e piso deteriorados.

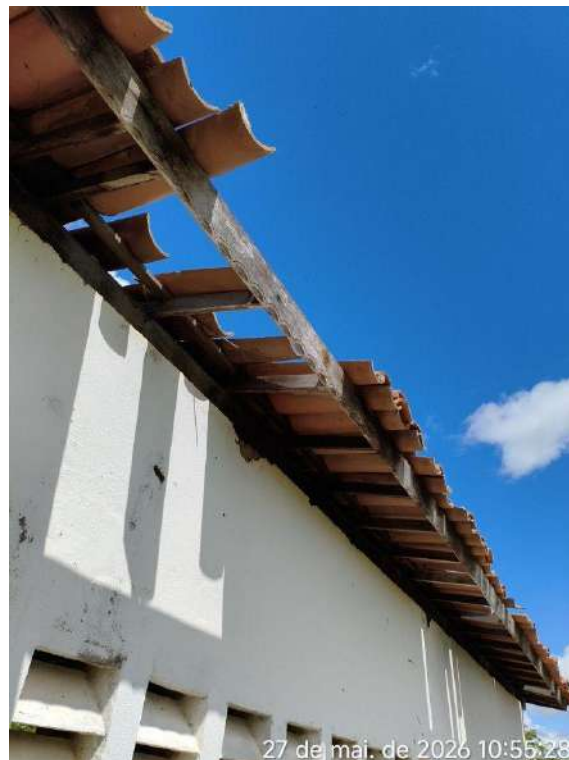
**Foto 64** - EEAB-02: telhado deteriorado.

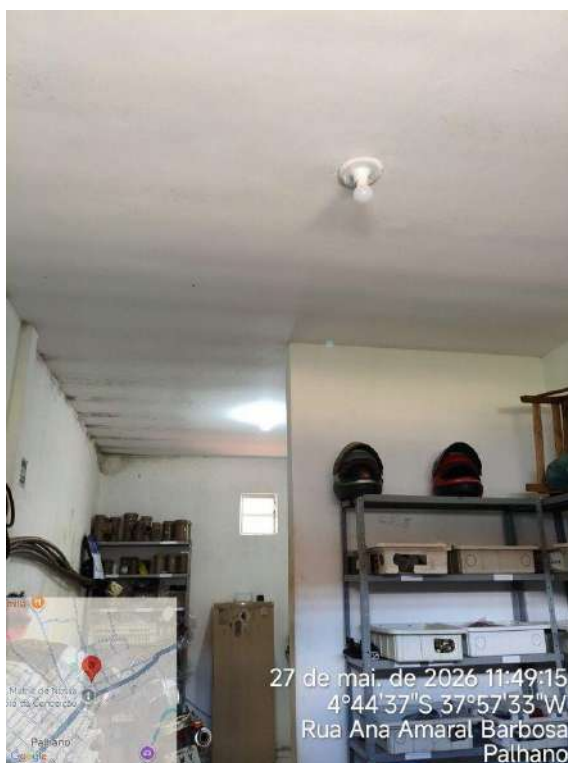
**Foto 65** - Escritório / Almoxarifado: lâmpada queimada, comprometendo a iluminação do ambiente.

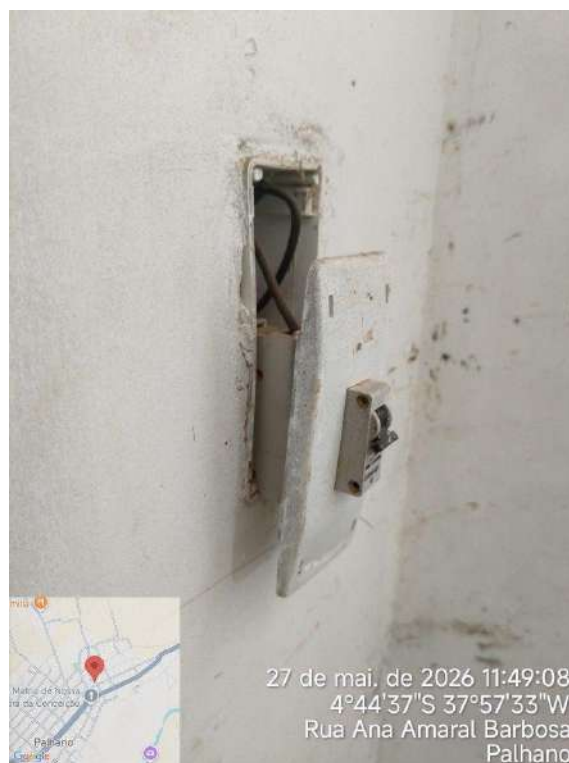
**Foto 66** - Escritório / Almoxarifado: interruptor danificado.
