# **RELATÓRIO DE FISCALIZAÇÃO RF/CSB/0038/2026**

**Assunto:** Fiscalização do Sistema de Abastecimento de  
Água do Município de Alto Santo

**COORDENADORIA DE SANEAMENTO BÁSICO**

**Fortaleza – CE  
Agosto/2026**

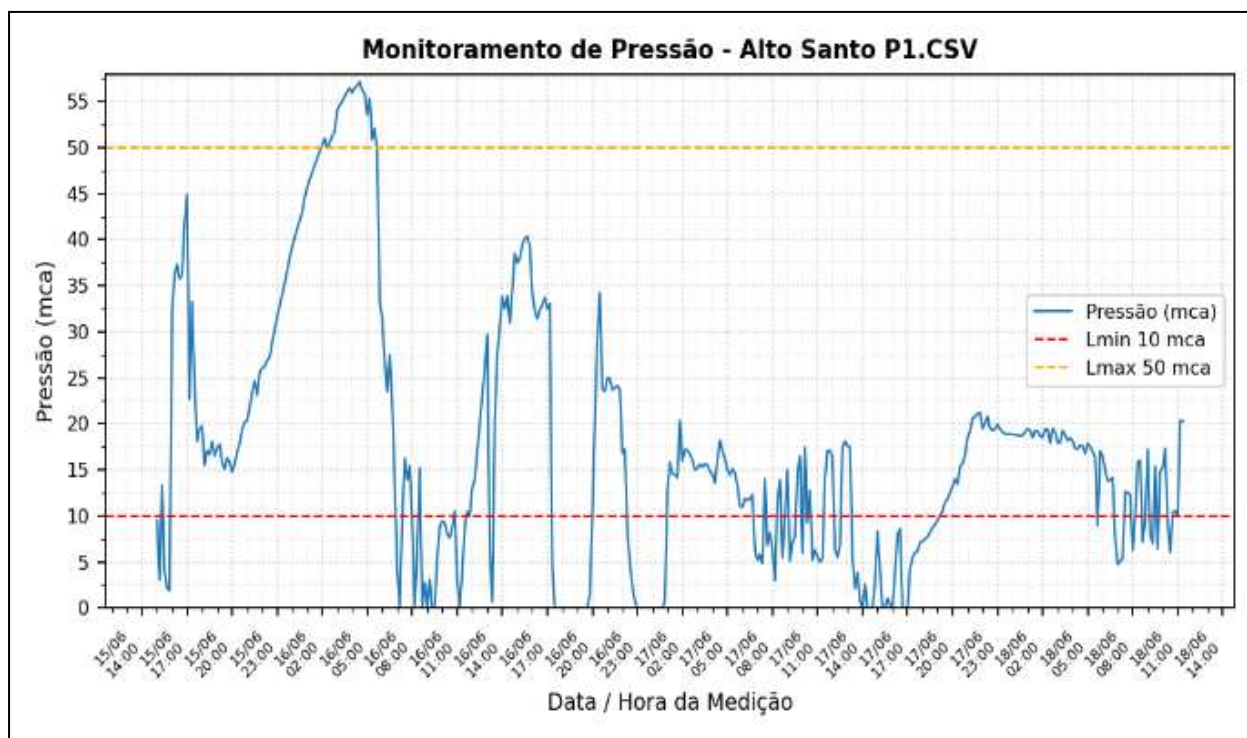
**Figura 2** - Monitoramento da pressão no SAA de Alto Santo, de 15/06/2026 a 18/06/2026, no endereço: CE 138, 130, Jardim.

- **Ponto 1** – CE 138, 130, Jardim - Alto Santo / CE - CEP: 62.970-000: no período de 15/06/2026 15h00 à 18/06/2026 11h20, 10,46% das 411 medições apresentaram descontinuidade (**Figura 2**).

**Determinação D2** - A CAGECE não deve interromper indevidamente a prestação dos serviços e deve restabelecer o serviço quando exigido pela legislação, visando corrigir as não conformidades verificadas na constatação C2.

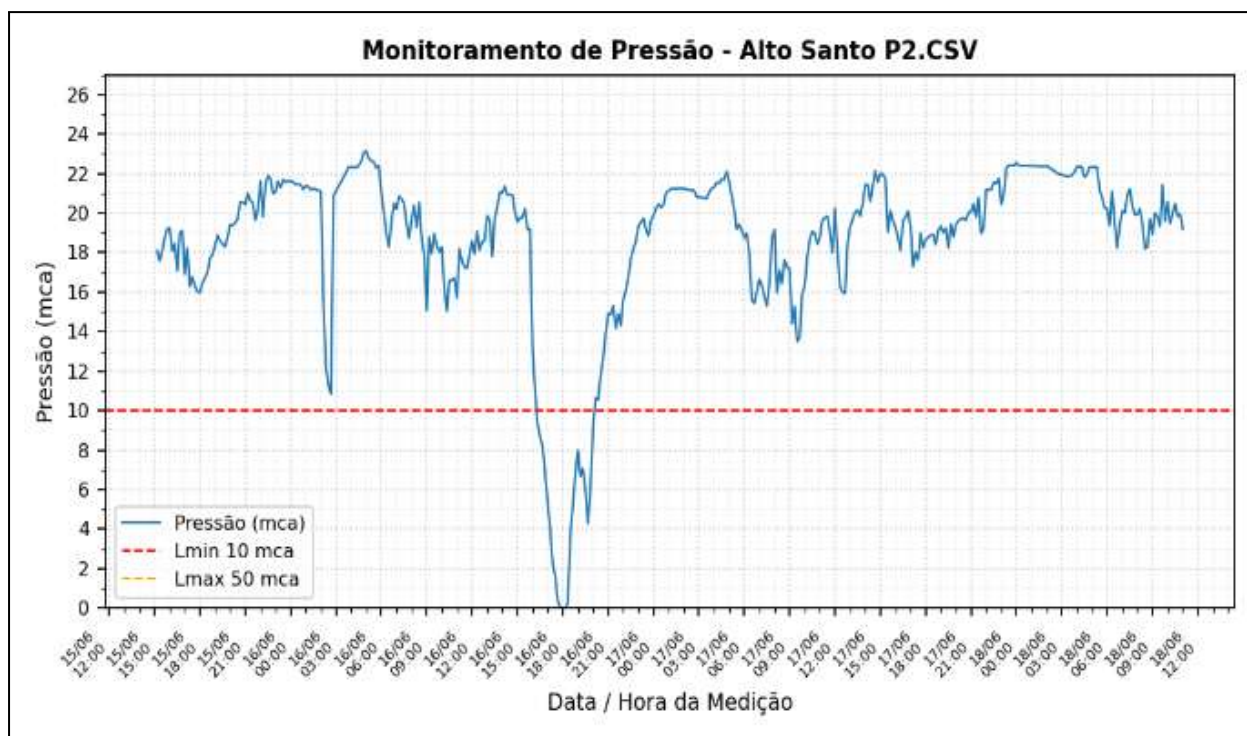
**Figura 3** - Monitoramento da pressão no SAA de Alto Santo, de 15/06/2026 a 18/06/2026, no endereço: Rua Aderson Bessa, 273 - Fundos, Pão De Açúcar.

- **Ponto 1** – CE 138, 130, Jardim - Alto Santo / CE - CEP: 62.970-000: no período de 15/06/2026 15h00 a 18/06/2026 11h20, 38,20% das 411 medições apresentaram pressões abaixo de 10 mca ou acima de 50 mca (**Figura 2**);
- **Ponto 2** – Rua Aderson Bessa, 273 - Fundos, Pão de Açúcar - Alto Santo / CE - CEP: 62.970-000: no período de 15/06/2026 15h10 à 18/06/2026 11h00, 5,64% das 408 medições apresentaram pressões abaixo de 10 mca (**Figura 3**).

**Determinação D1** - A CAGECE deve fornecer água com pressão de acordo com os limites estabelecidos pela ARCE, visando corrigir as não conformidades verificadas na constatação C1.

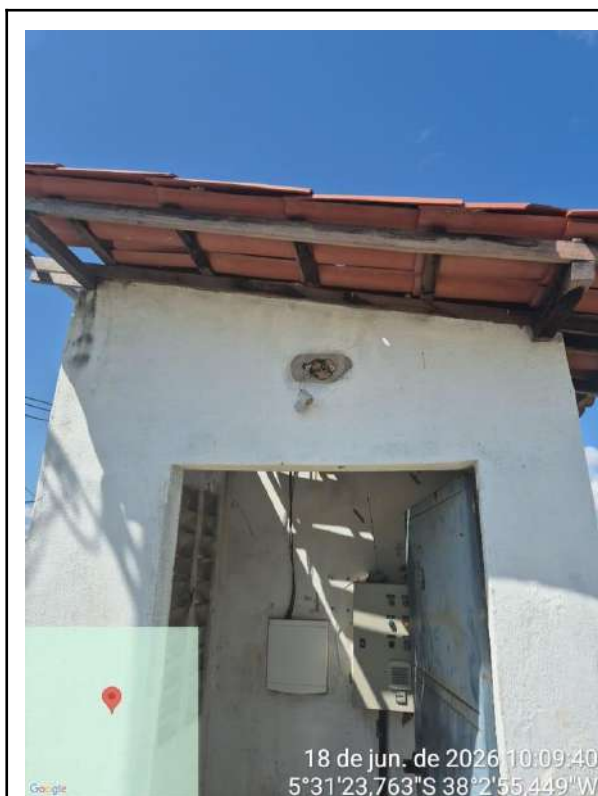
**Foto 1** - PT-17: sem identificação e sem iluminação.

**Determinação D3** - A CAGECE deve cumprir as normas técnicas e os procedimentos estabelecidos para a implantação / manutenção das instalações dos sistemas de abastecimento de água, visando corrigir as não conformidades descritas na constatação C3.

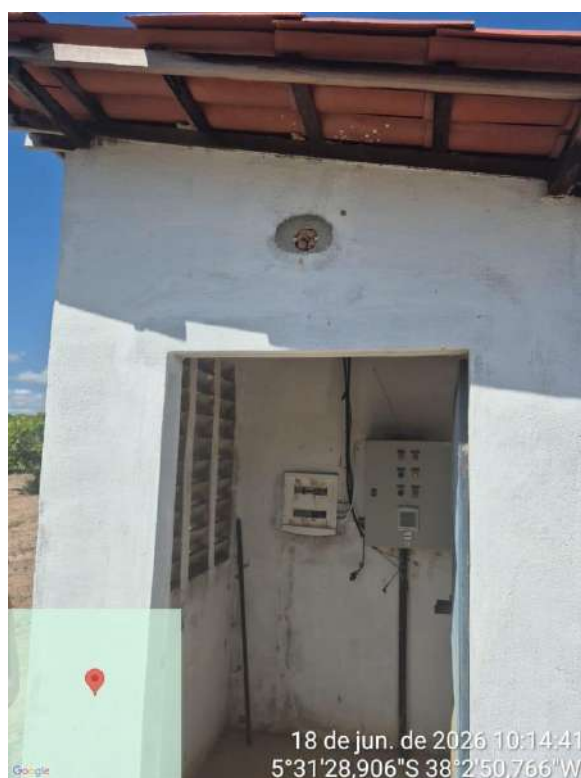
**Foto 2** - PT-18: sem identificação e sem iluminação.

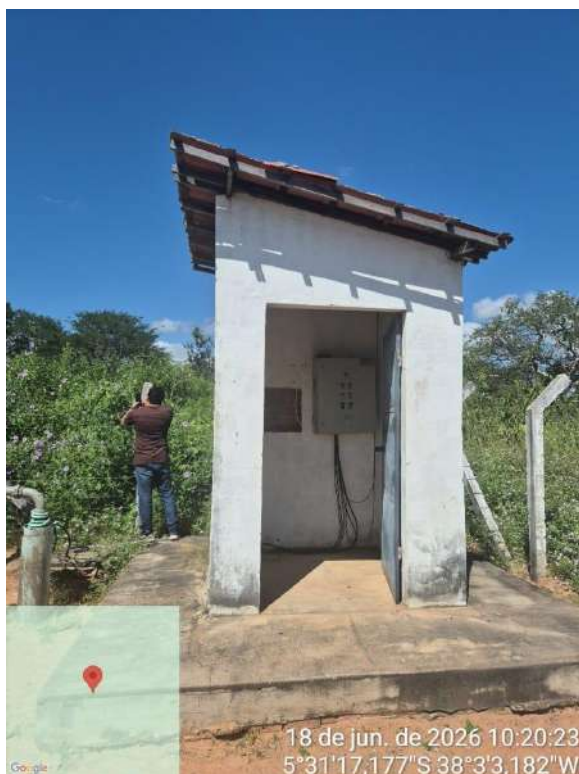
**Foto 3** - PT-19: sem identificação e sem iluminação.

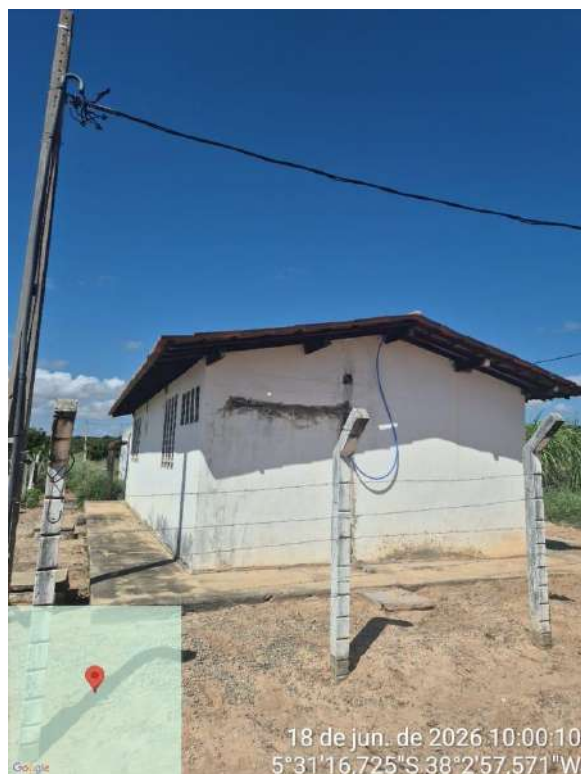
**Foto 4** - EEAT-04: sem identificação.

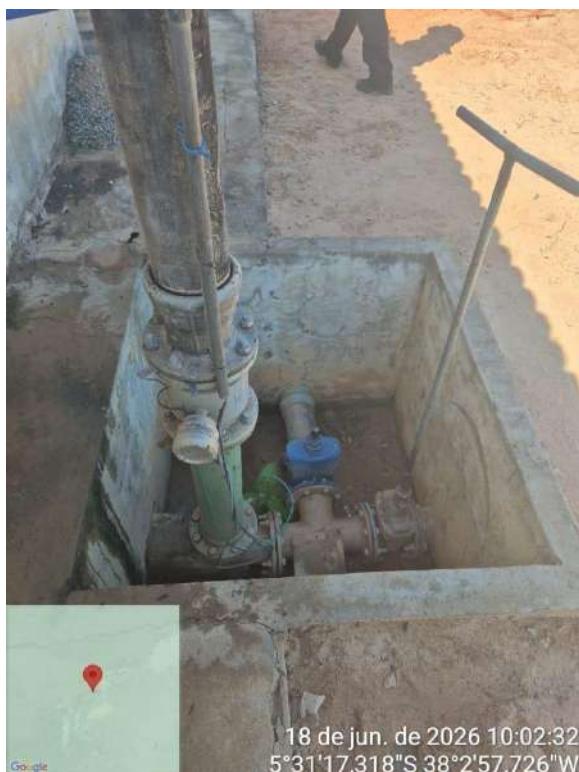
**Foto 5** - EEAT-04: caixas sem grade de proteção.

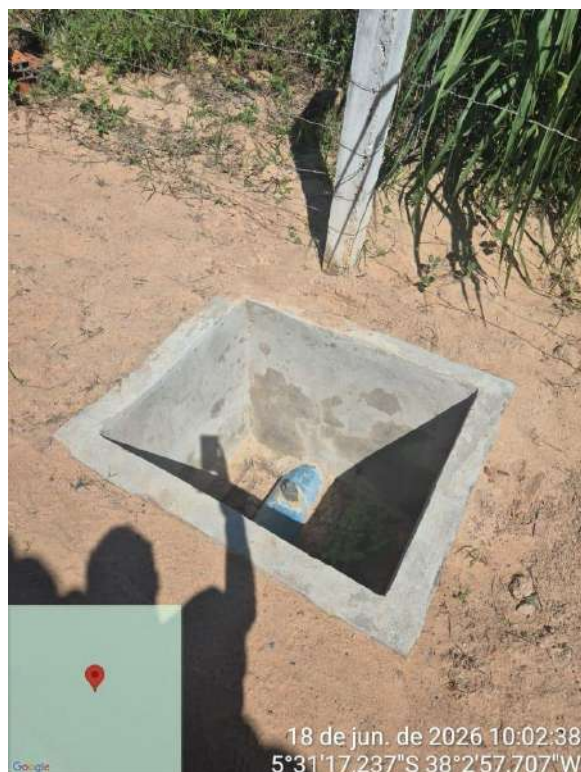
**Foto 6** - EEAT-04: caixas sem grade de proteção.

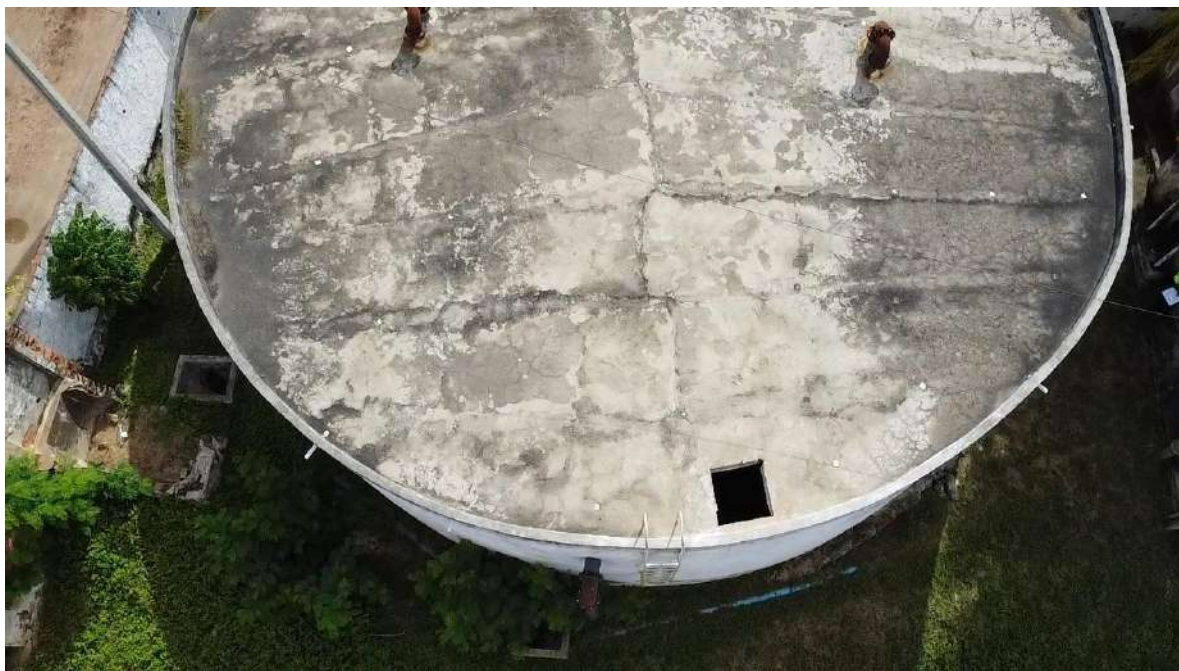
**Foto 7** - RAP-03: ausência de tampa e oxidação nos suspiros.

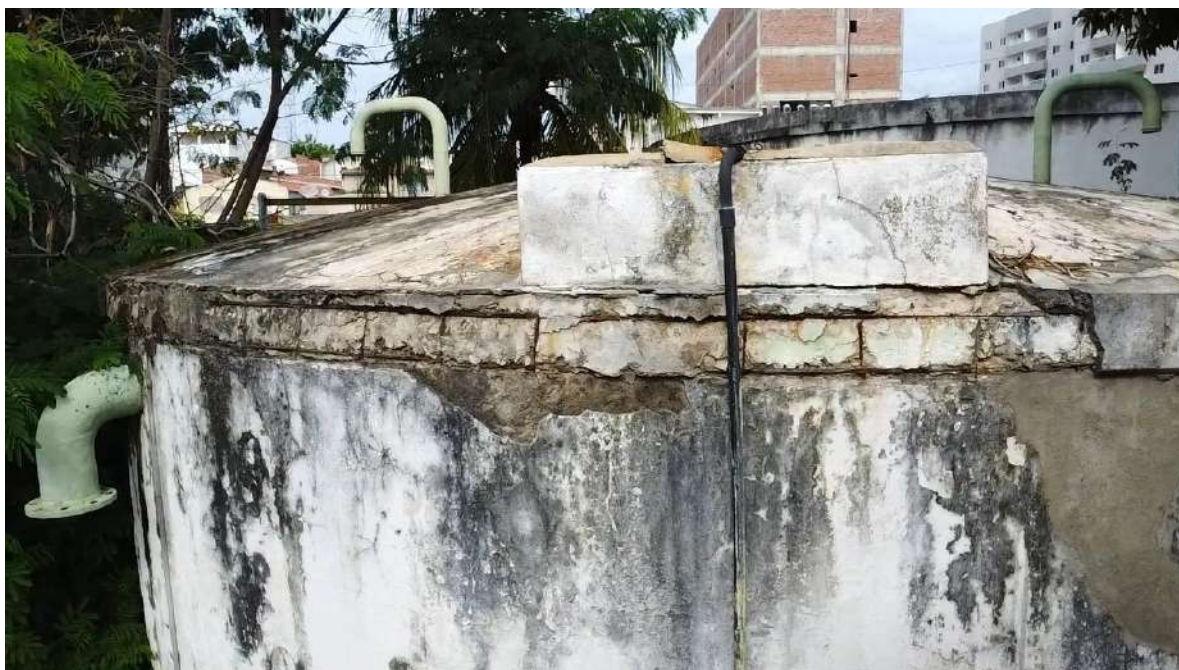
**Foto 8** - RAP-04: armadura exposta e tampa quebrada.

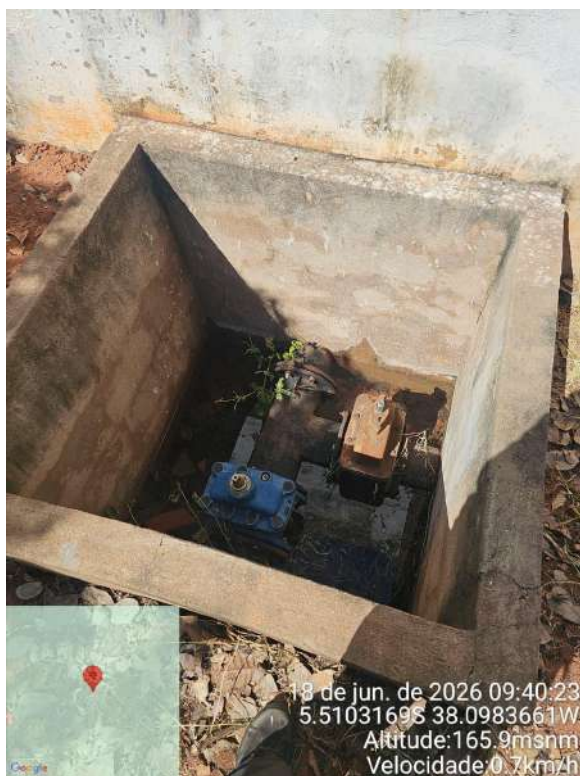
**Foto 9** - RAP-05: caixa sem grade de proteção.

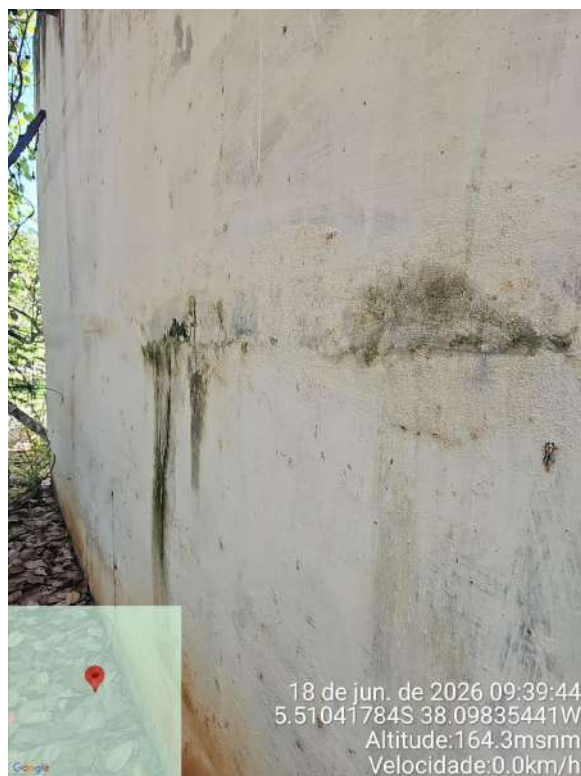
**Foto 10-** RAP-05: sem identificação.

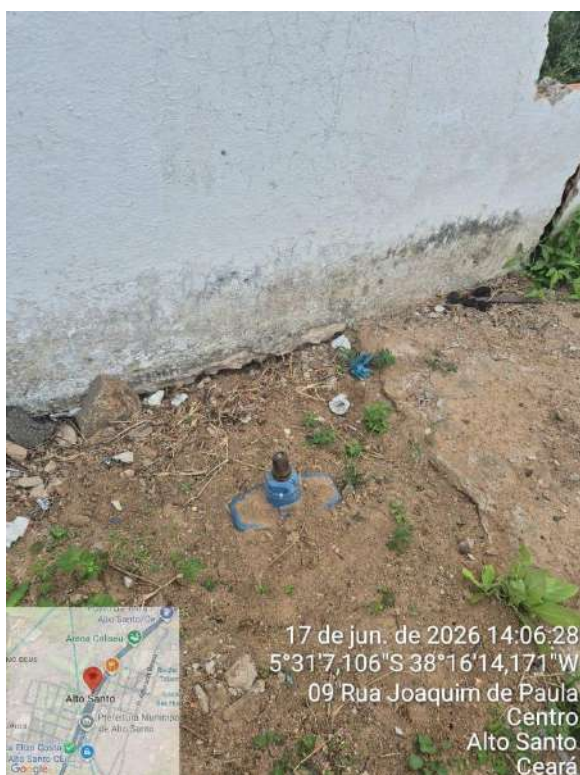
**Foto 11** - REL-01: registro sem grade de proteção.

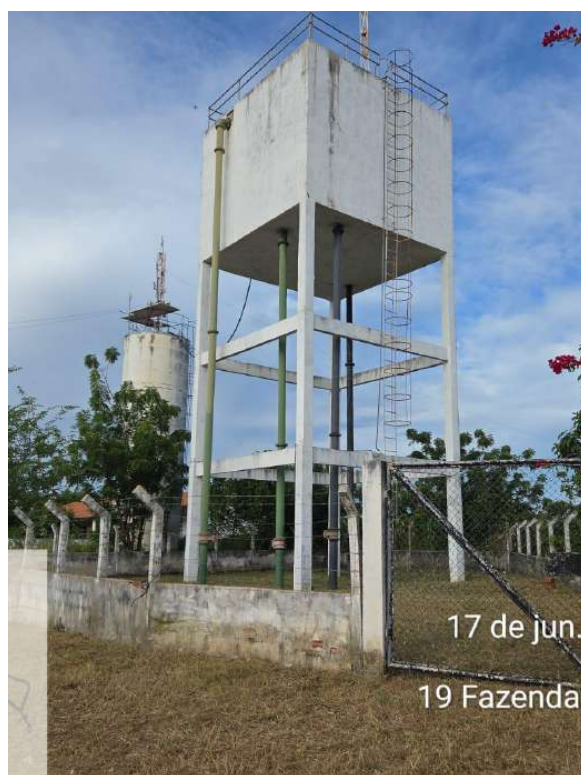
**Foto 12** - REL-02: sem identificação.

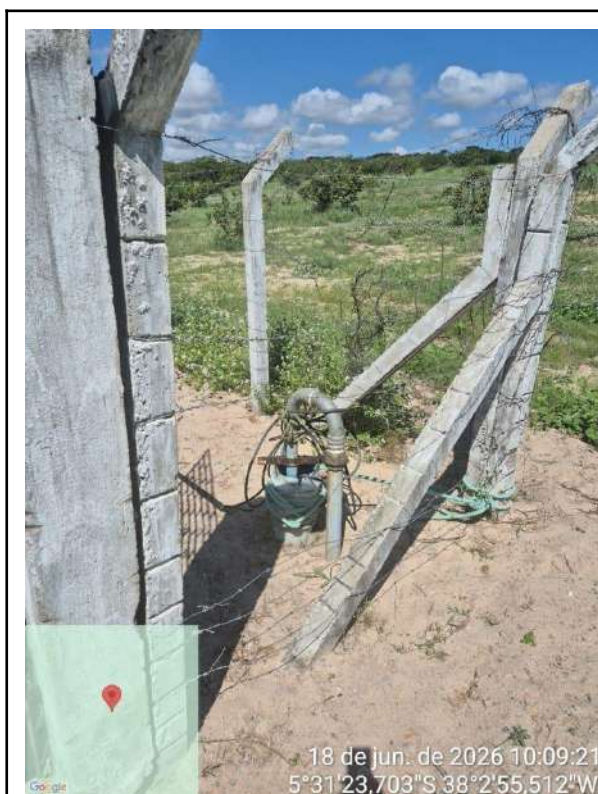
**Foto 13** - PT-17: cerca danificada.

**Determinação D4** - A CAGECE deve realizar operação e manutenção adequada das unidades integrantes dos sistemas de abastecimento de água, visando corrigir as não conformidades descritas na constatação C4.

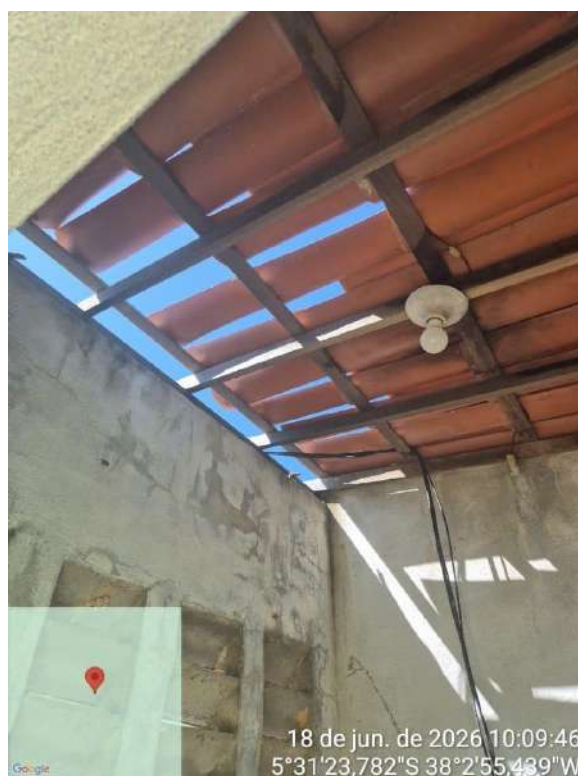
**Foto 14** - PT-17: telhado danificado e a fiação disposta sem segurança e conduto adequado.

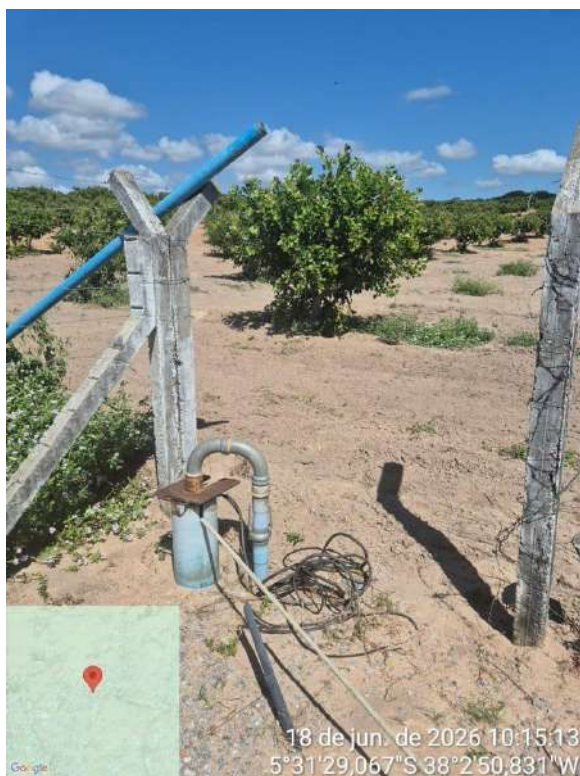
**Foto 15** - PT-18: sem identificação, cerca danificada e fiação disposta inadequadamente.

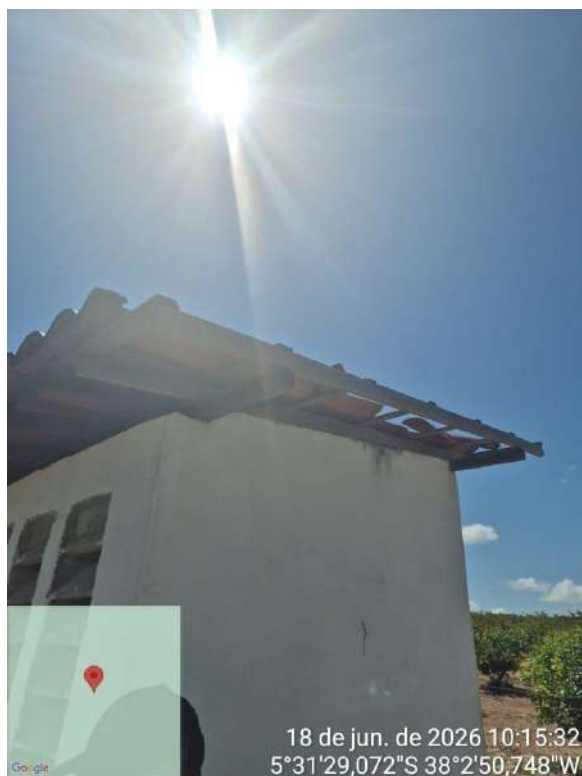
**Foto 16** - PT-18: telhado danificado.

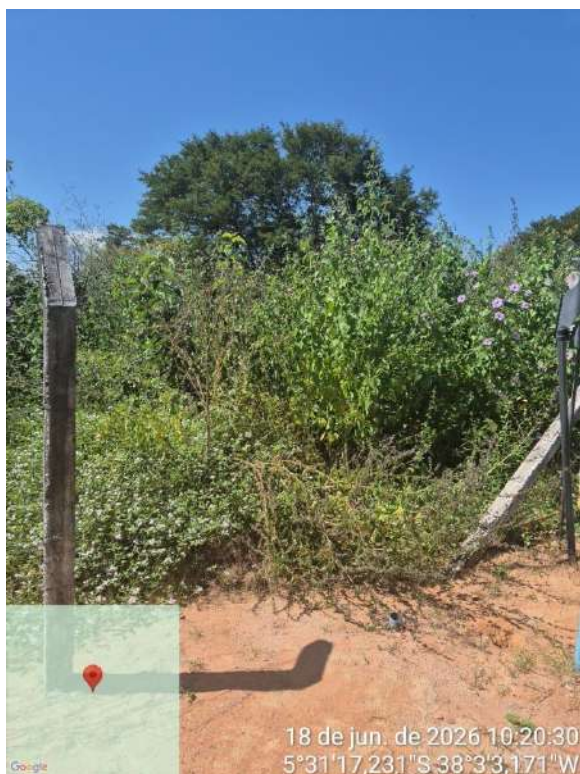
**Foto 17** - PT-19: cerca danificada.

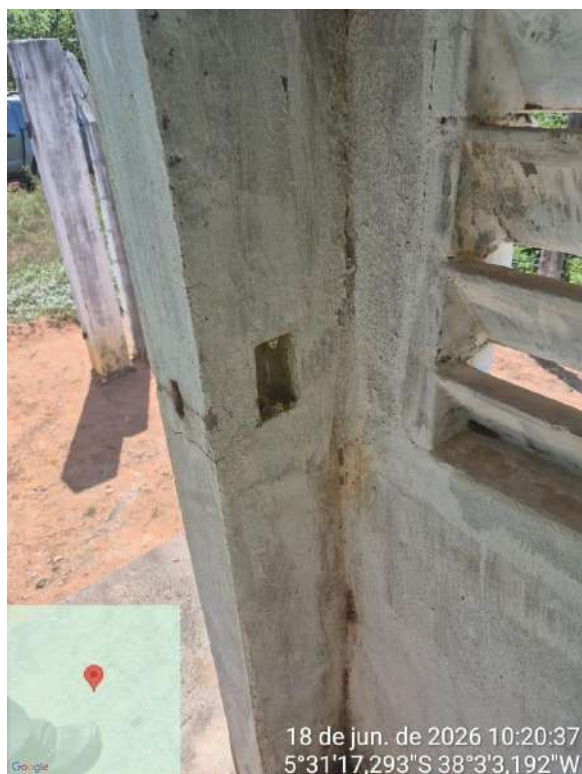
**Foto 18** - PT-19: tomada da luz danificada.

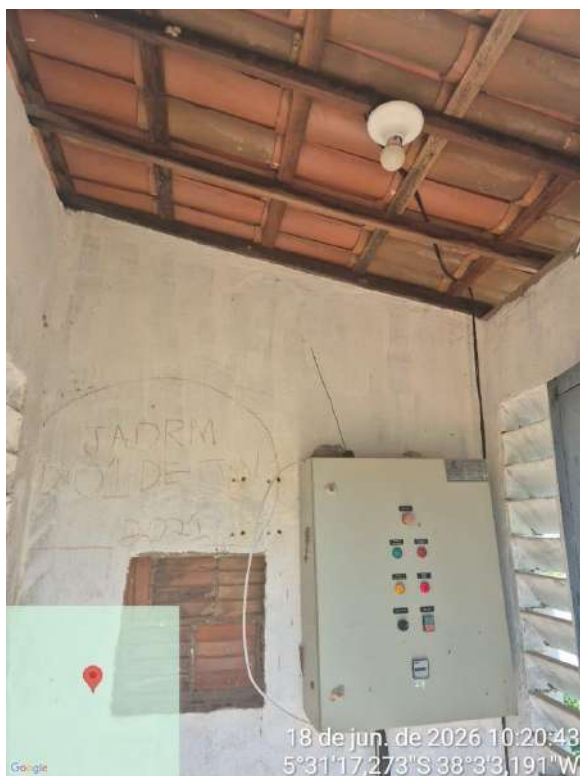
**Foto 19** - PT-19: tomada da luz danificada.

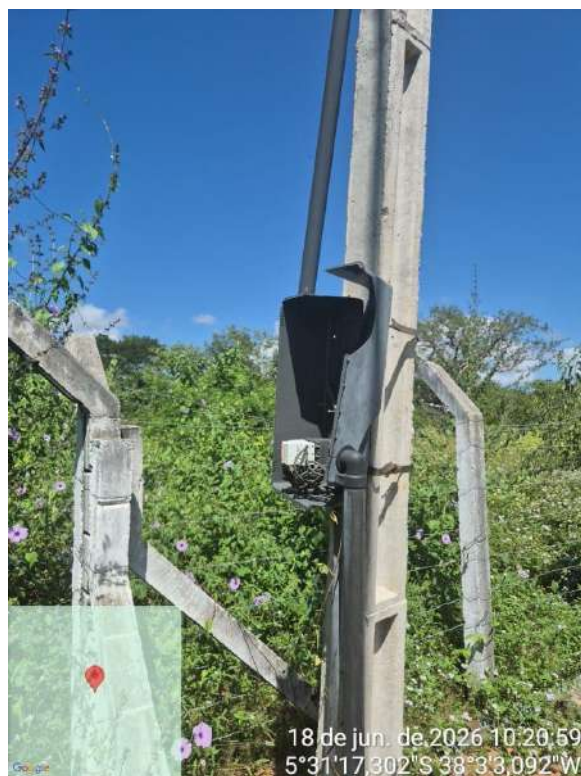
**Foto 20** - PT-19: caixa de energia quebrada.

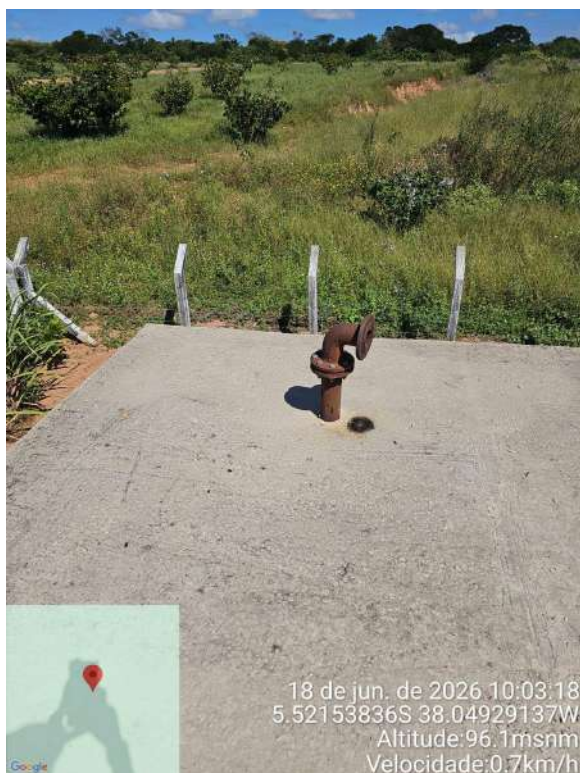
**Foto 21** - RSE-01: tubulação oxidada e suspiro sem tela de proteção.

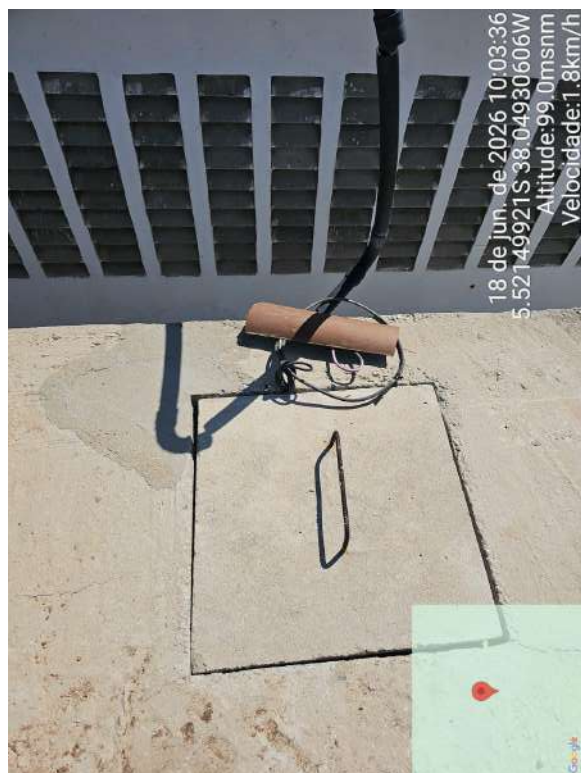
**Foto 22** - RSE-01: fiação com apoio inadequado e sem proteção completa.

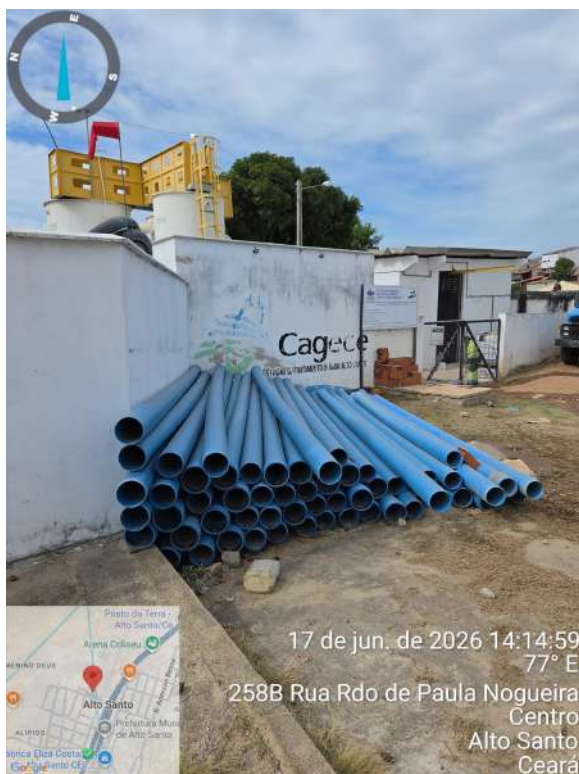
**Foto 23** - ETA: tubulação armazenada inadequadamente.

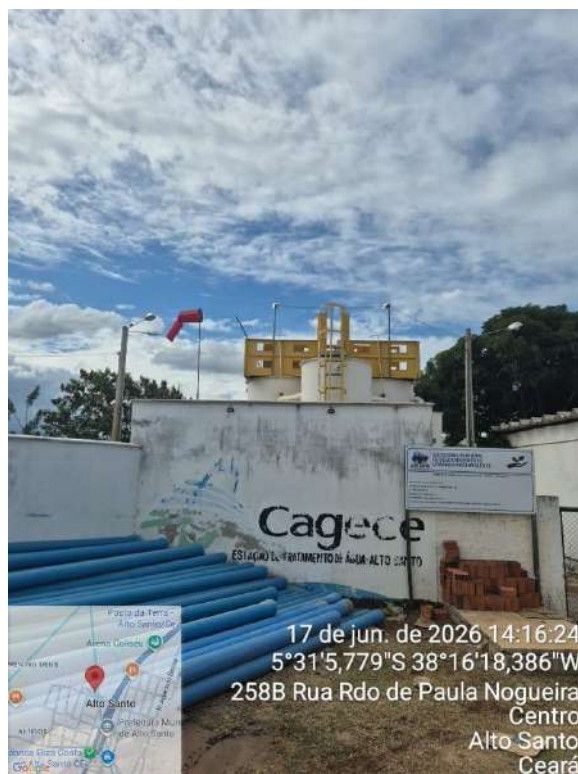
**Foto 24** - ETA: pintura da identificação desgastada.

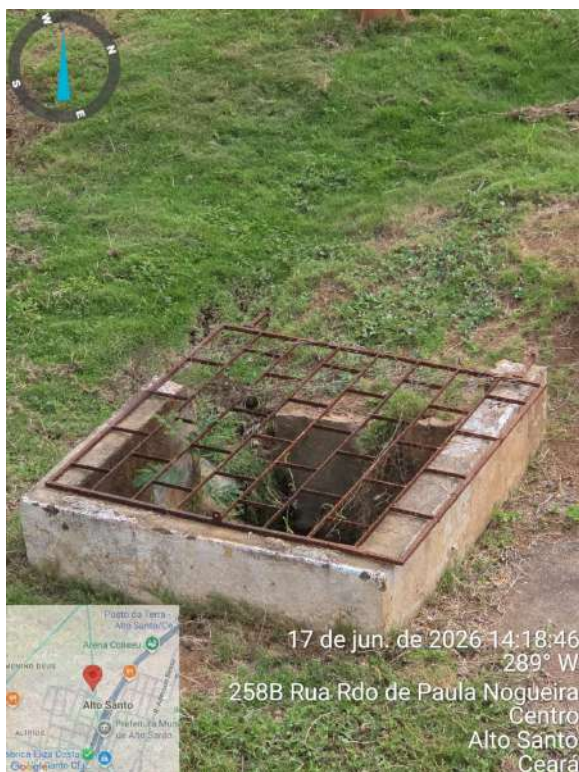
**Foto 25** - ETA: caixa parcialmente quebrada e com grade oxidada.

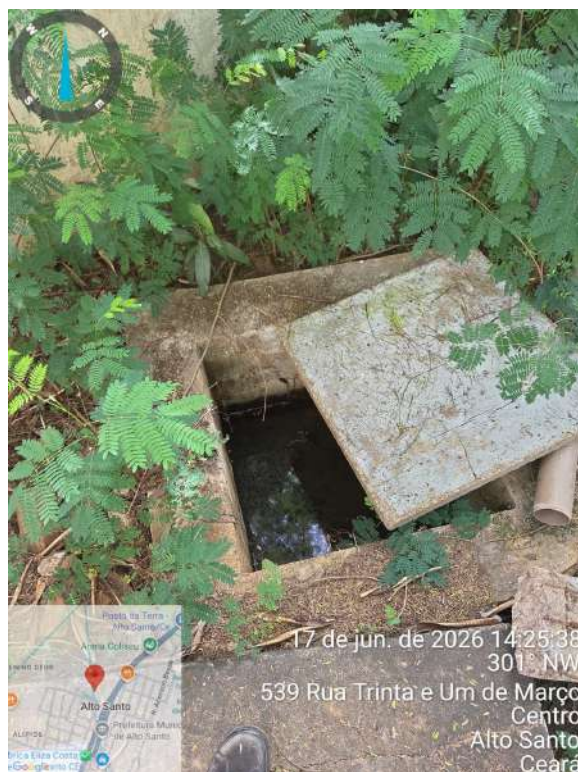
**Foto 26** - ETA: caixa com tampa deslocada.

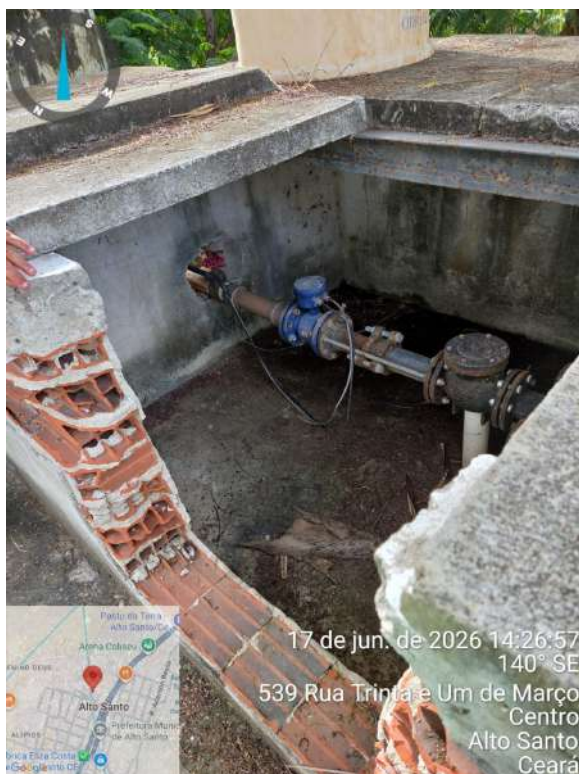
**Foto 27** - ETA: caixa de proteção da EELF-02 danificada, parcialmente quebrada.

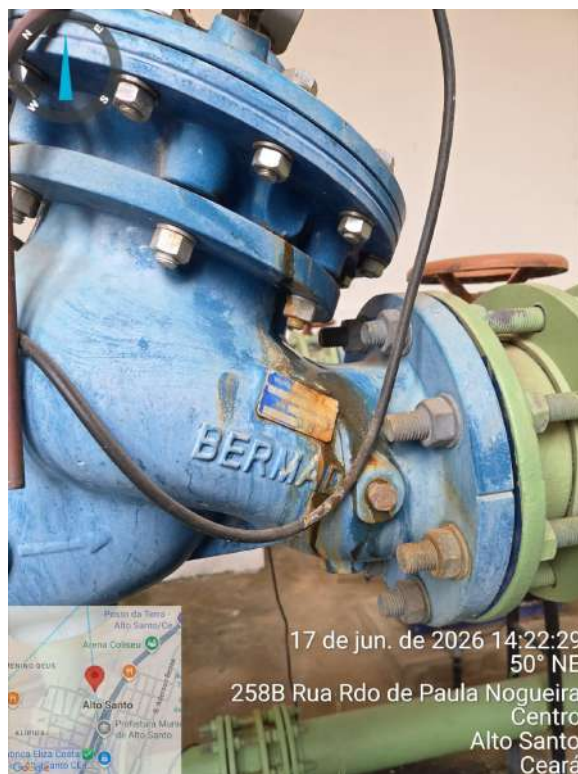
**Foto 28** - ETA / Casa de bombas: vazamento na válvula da bomba.

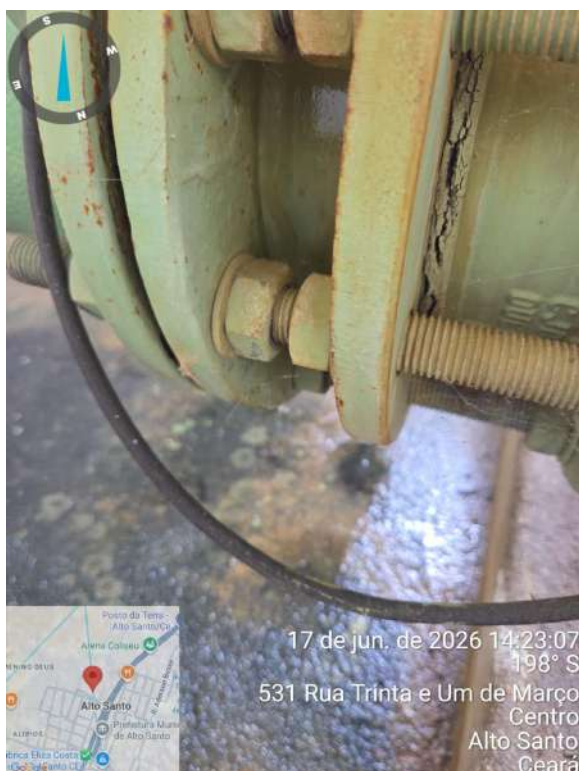
**Foto 29** - ETA / Casa de bombas: vazamento na junta da saída da bomba.

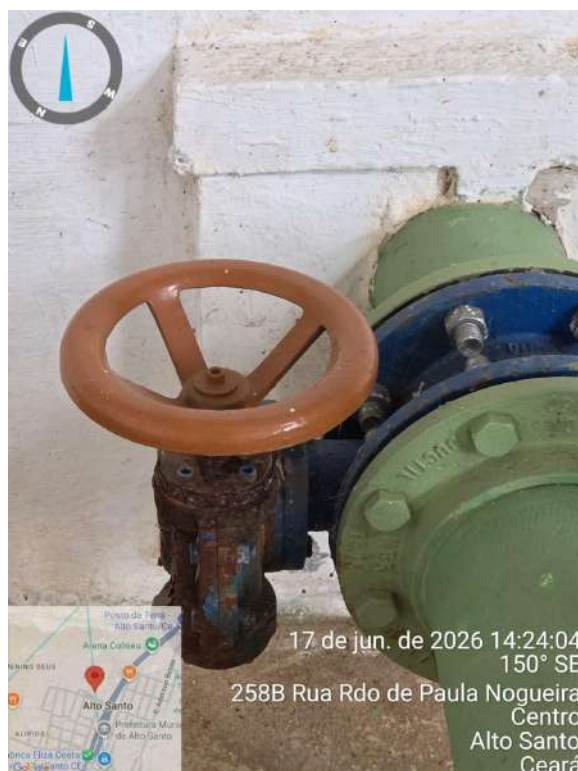
**Foto 30** - ETA / Casa de bombas: registro de saída oxidado.

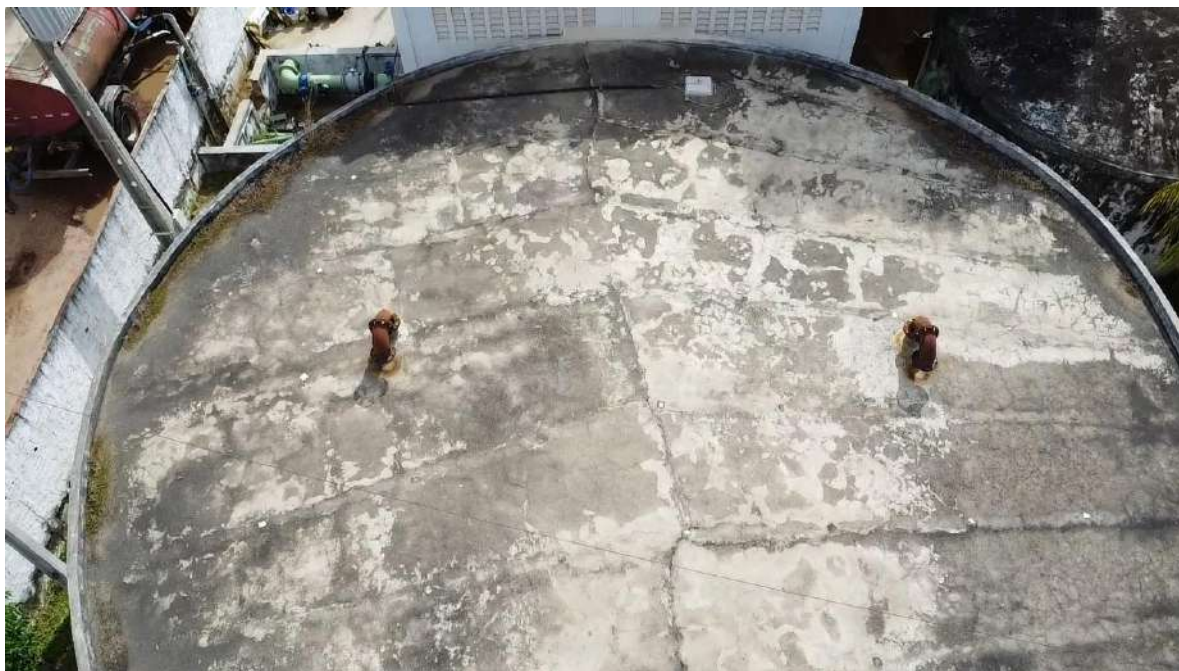
**Foto 31** - RAP-03: pintura desgastada, com rachaduras na laje e suspiros oxidados.

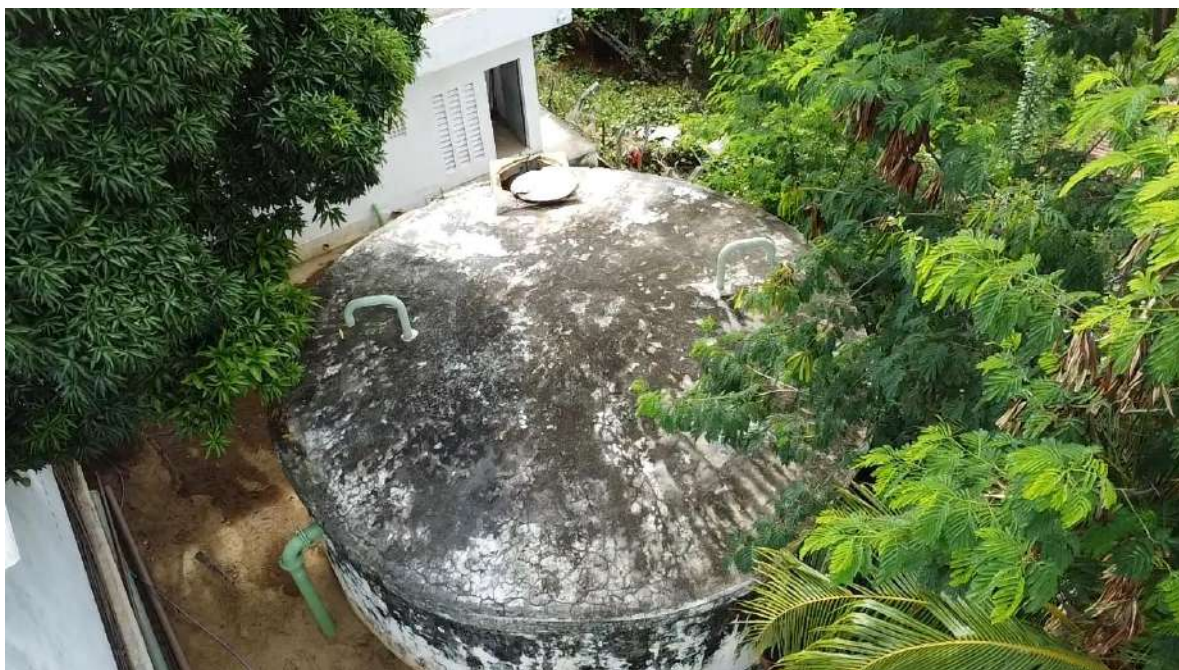
**Foto 32** - RAP-04: pintura desgastada, rachaduras na laje e nas laterais.

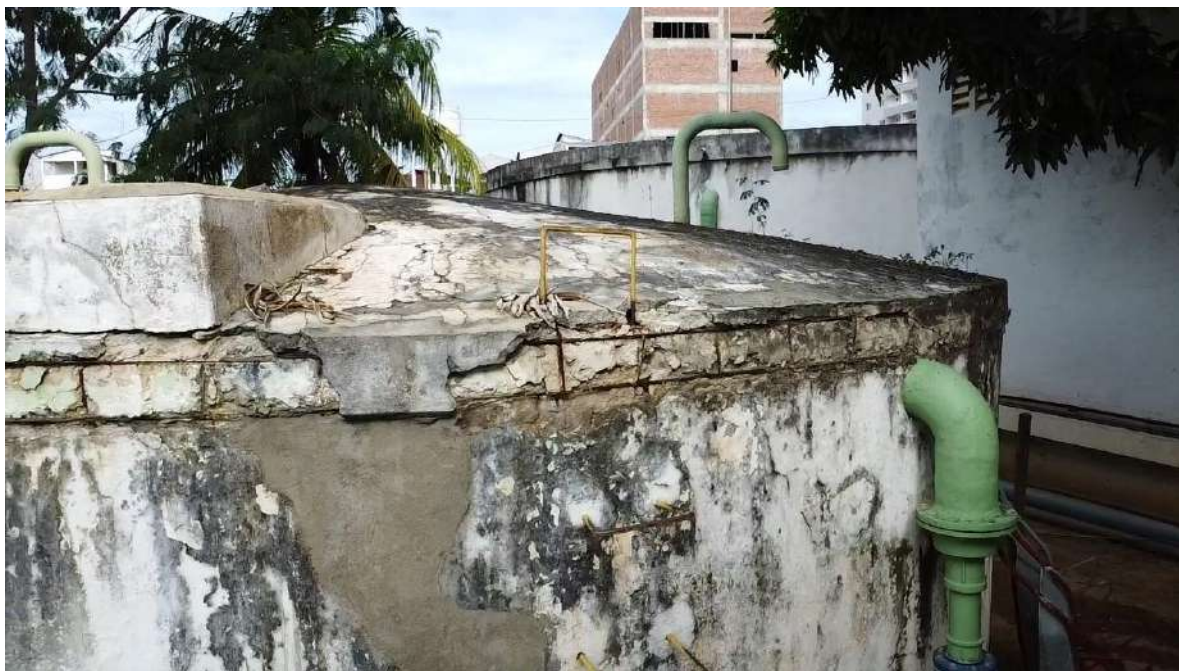
**Foto 33** - RAP-04: rachaduras na laje e nas laterais, escada oxidada e sem apoio adequado.

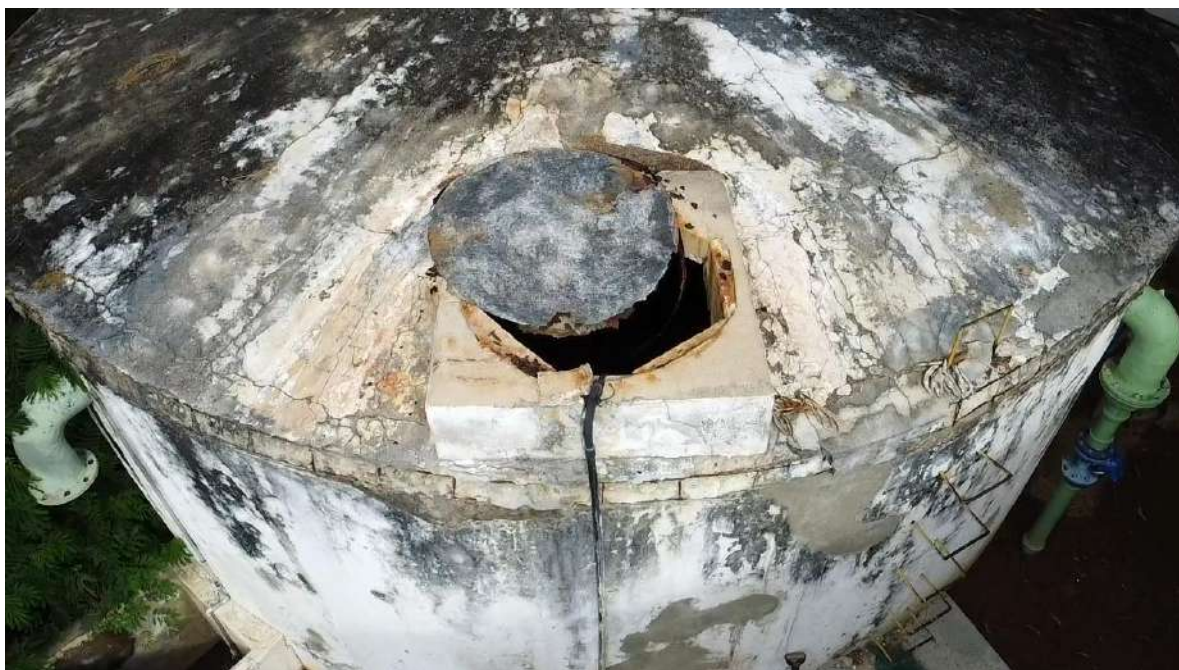
**Foto 34** - RAP-04: escada oxidada e sem apoio adequado; tampa oxidada e deslocada, com risco de contaminação.

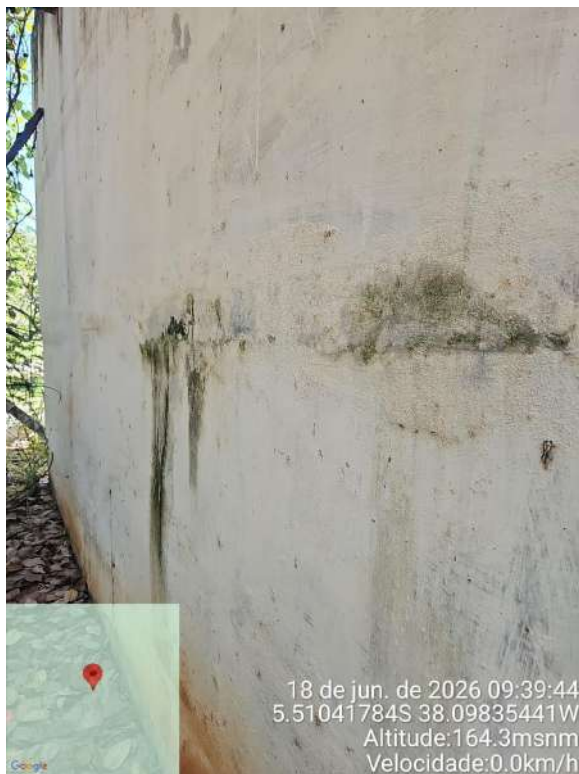
**Foto 35** - RAP-05: sinais de infiltração e sem identificação

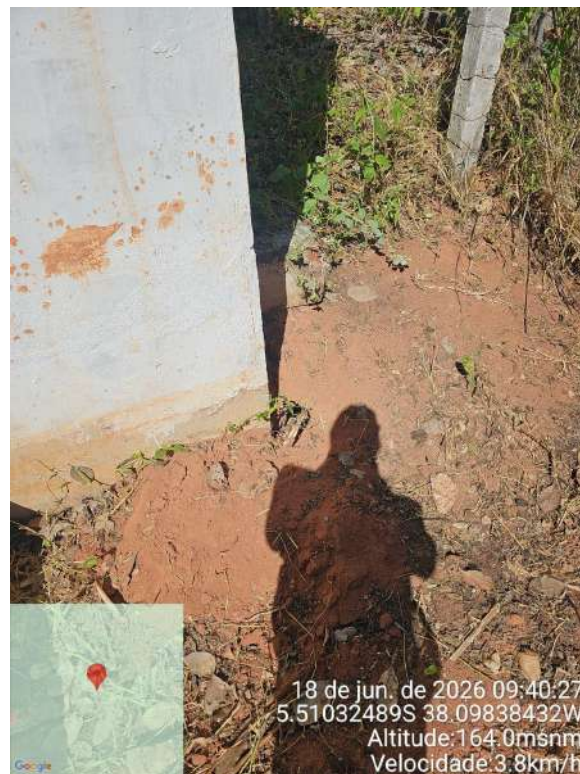
**Foto 36** - RAP-05: cavidade feita por animais que pode prejudicar a fundação.

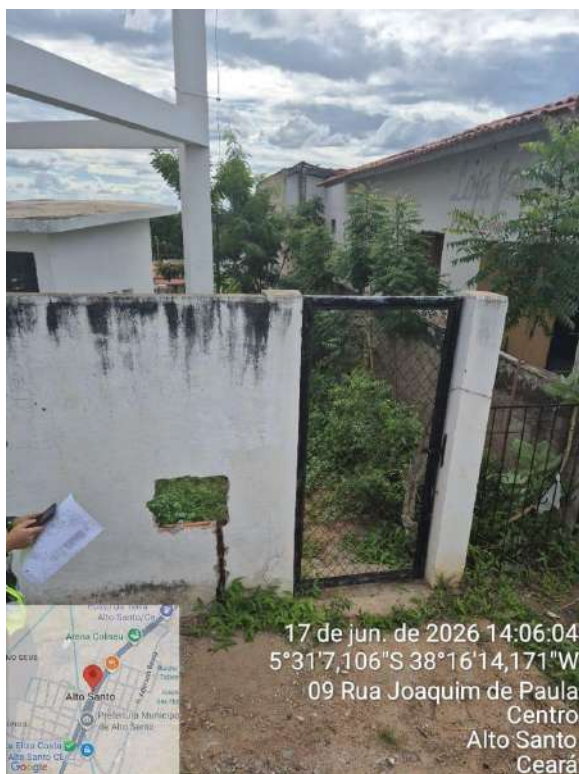
**Foto 37** - REL-01: muro danificado.

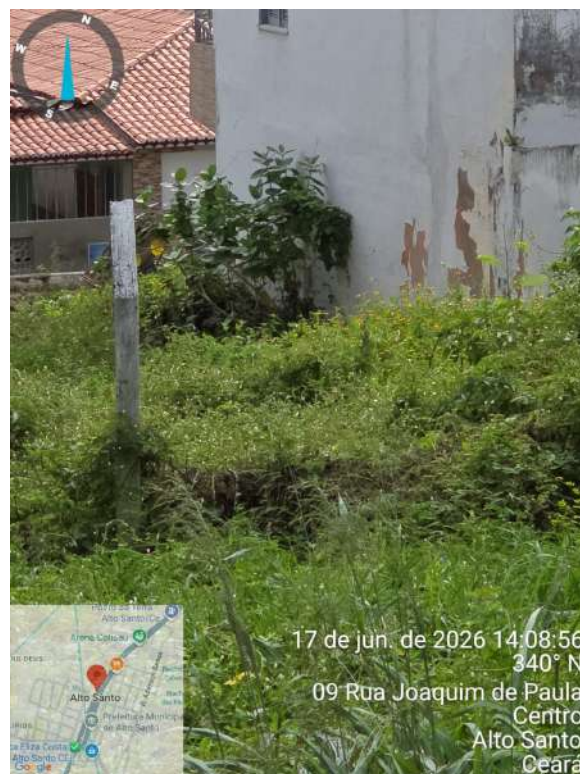
**Foto 38** - REL-01: excesso de vegetação.

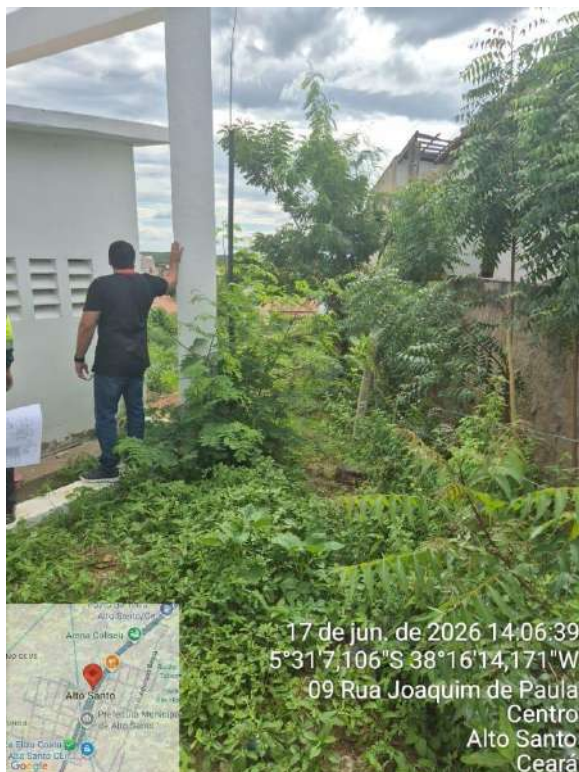
**Foto 39** - REL-01: excesso de vegetação.

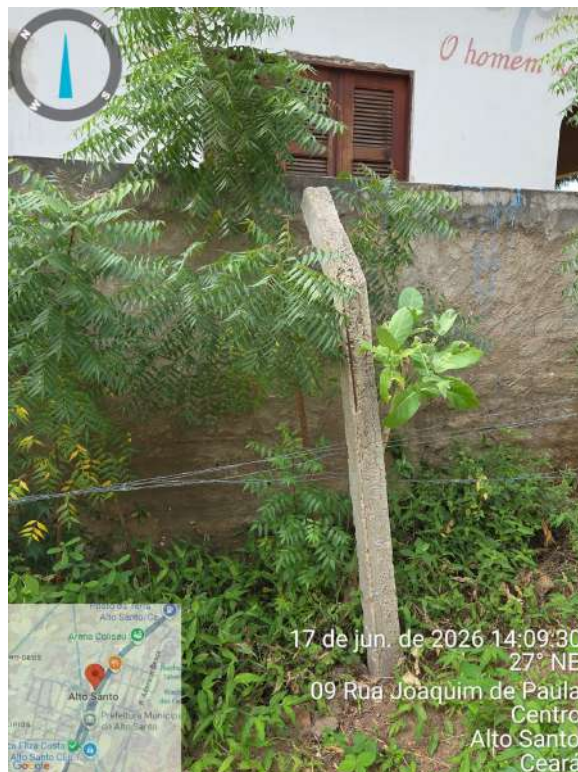
**Foto 40** - REL-01: terreno sem fechamento adequado.
