# **RELATÓRIO DE FISCALIZAÇÃO RF/CSB/0038/2026**

**Assunto:** Fiscalização do Sistema de Abastecimento de  
Água do Município de Alto Santo

**COORDENADORIA DE SANEAMENTO BÁSICO**

**Fortaleza – CE  
Agosto/2026**

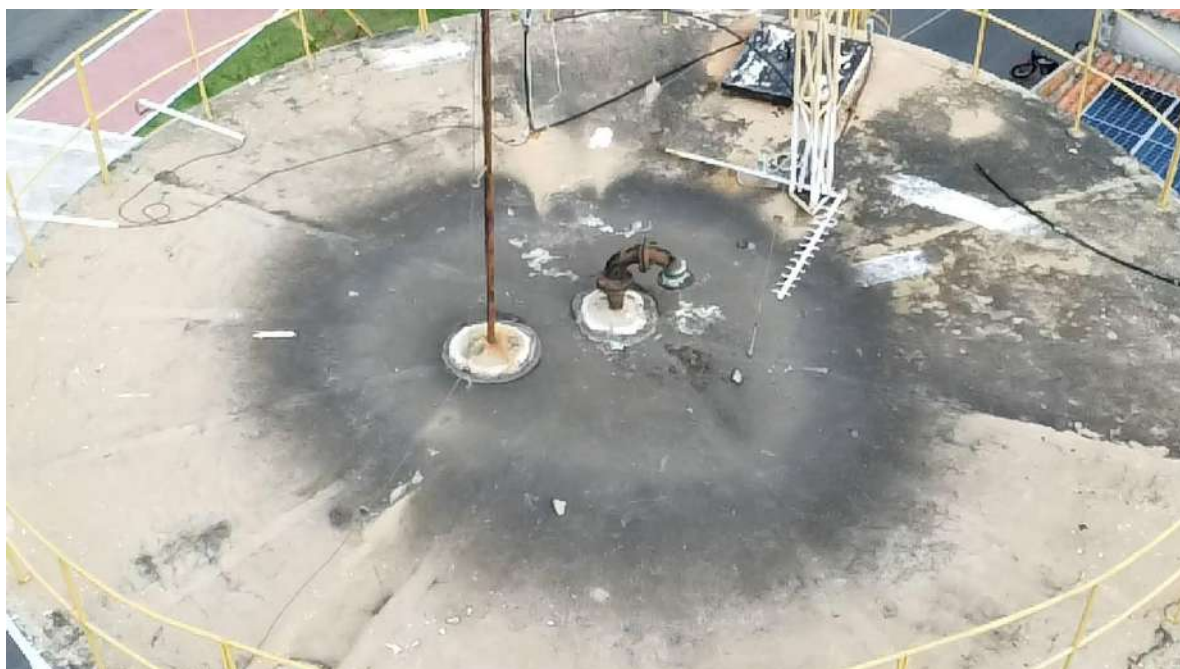
**Foto 41** - REL-01: presença de sujeira na laje e peças oxidadas.

**Determinação D4** - A CAGECE deve realizar operação e manutenção adequada das unidades integrantes dos sistemas de abastecimento de água, visando corrigir as não conformidades descritas na constatação C4.

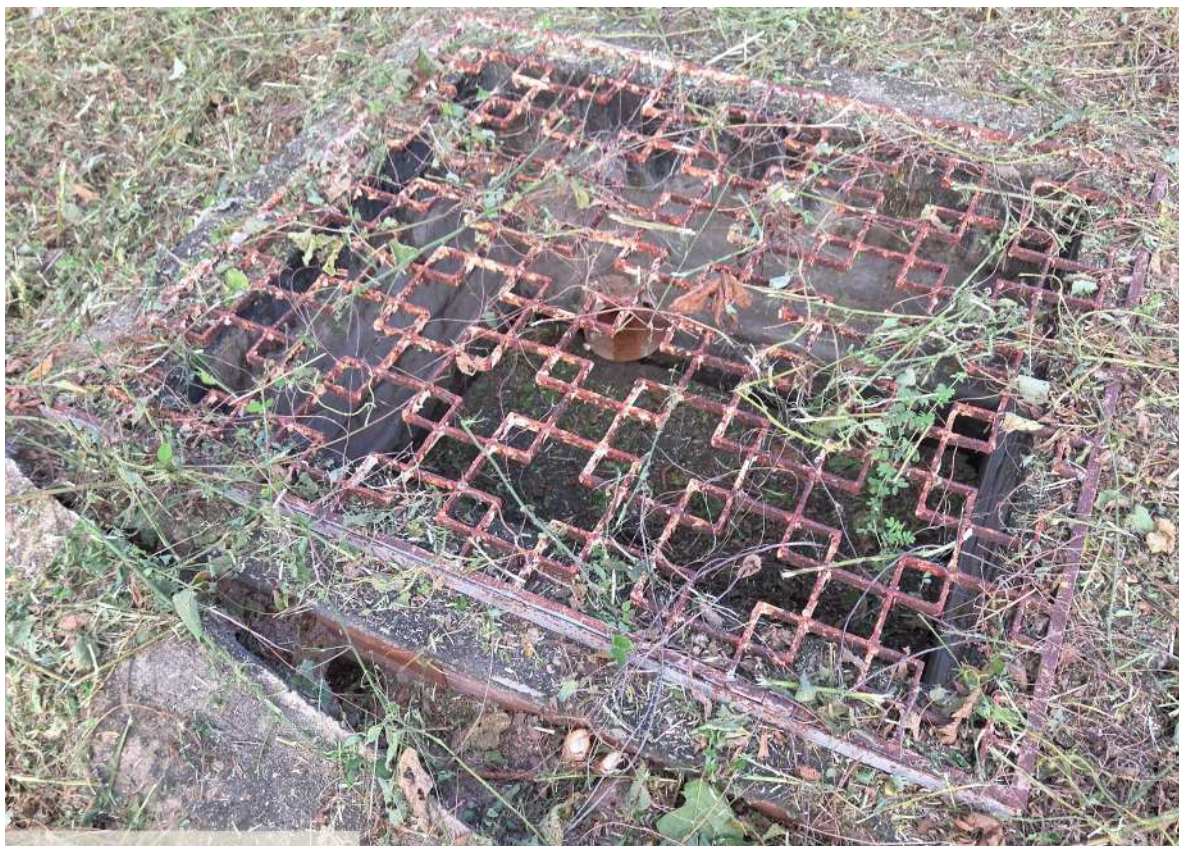
**Foto 42** - REL-02: grade oxidada.

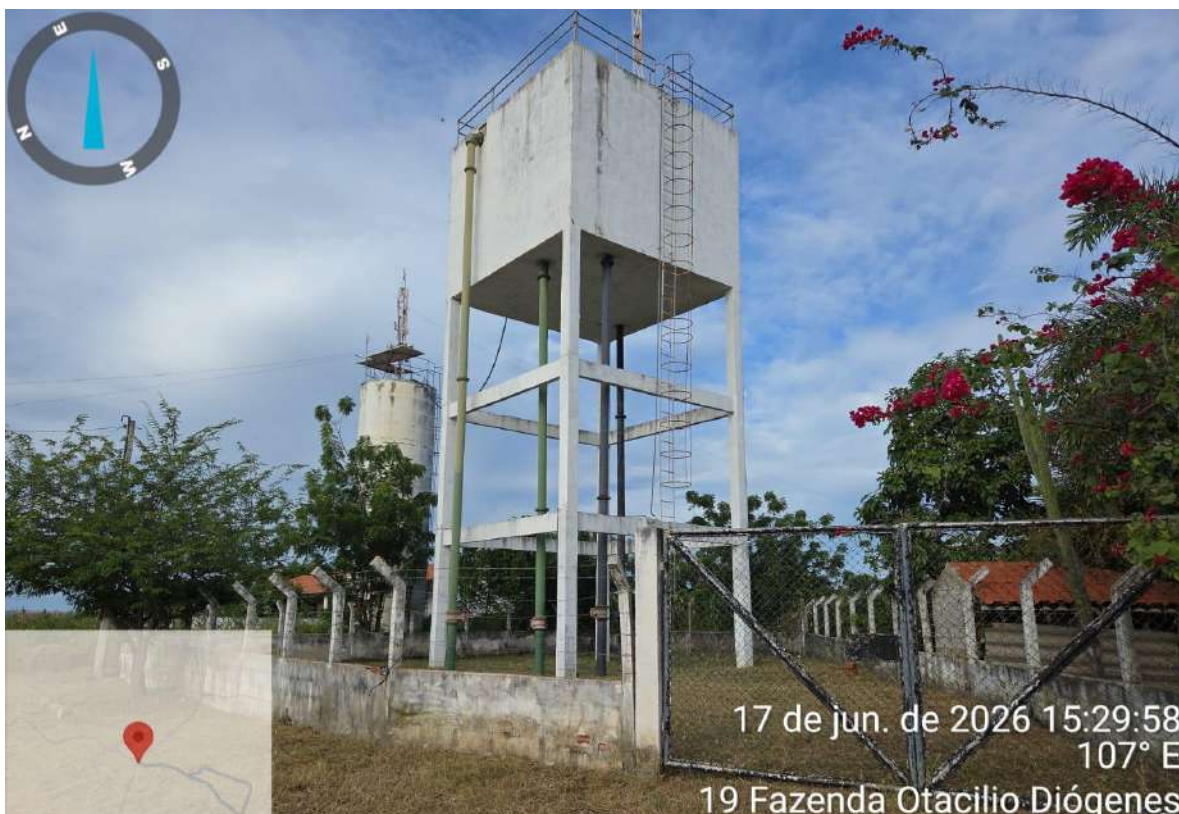
**Foto 43** - REL-02: escada oxidada.
