## RELATÓRIO DE FISCALIZAÇÃO RF/CSB/0039/2026

**Assunto:** Fiscalização dos Sistemas de Abastecimento de Água e Esgotamento Sanitário do Município de Tabuleiro do Norte

**COORDENADORIA DE SANEAMENTO BÁSICO**

**Fortaleza – CE  
Agosto/2026**

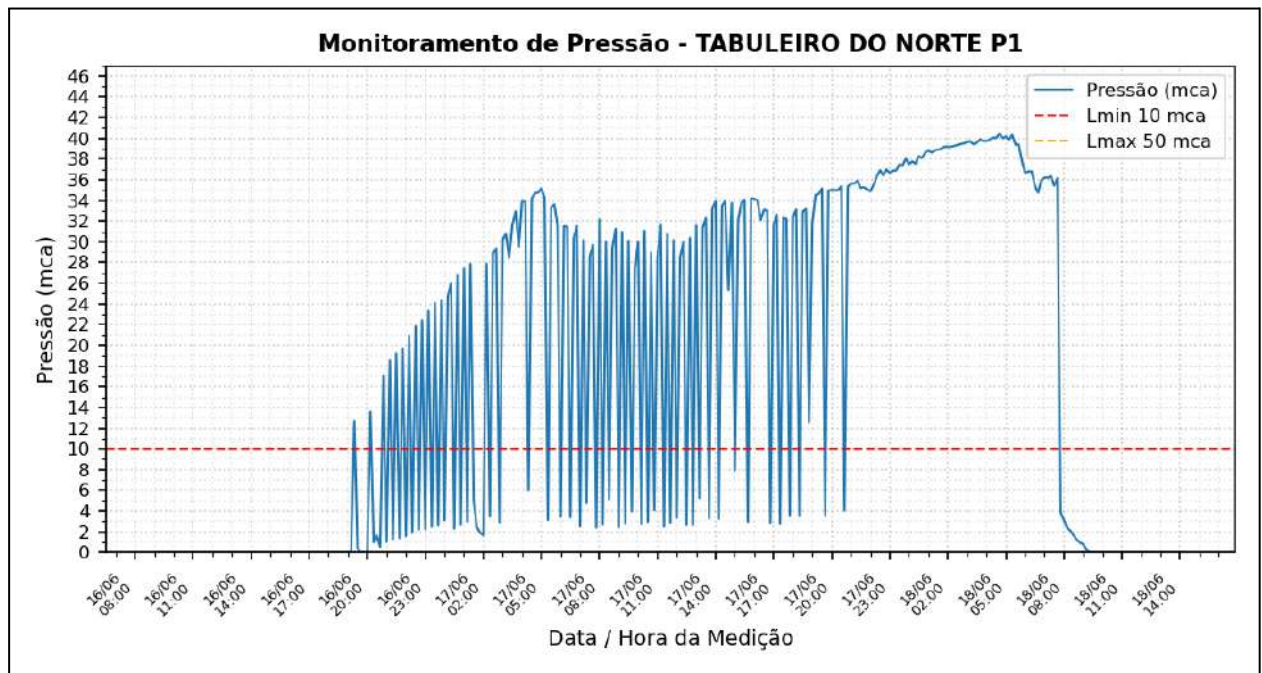
**Figura 3** - Monitoramento da pressão no SAA de Tabuleiro do Norte de 16/06/2026 a 18/06/2026, no endereço: Cj Popular Quadra Tres, 75 - A, Joaquim Fernandes Colares.

- **Ponto 1** – Cj Popular Quadra Três, 75 - A, Joaquim Fernandes Colares - Tabuleiro do Norte / CE - CEP 62.960-000: no período de 16/06/2026 às 09h10min à 18/06/2026 às 14h10min, 49,22% das 319 medições apresentaram pressões abaixo de 10 mca (**Figura 3**);
- **Ponto 5** – Rua Antônio Torquato, 926, Bom Futuro - Tabuleiro do Norte / CE - CEP 62.960-000: no período de 16/06/2026 às 14h20min à 18/06/2026 às 14h50min, 90,07% das 292 medições apresentaram pressões abaixo de 10 mca (**Figura 4**).

**Determinação D1** - A CAGECE deve fornecer água com pressão de acordo com os limites estabelecidos pela ARCE, visando corrigir as não conformidades verificadas na constatação C1.

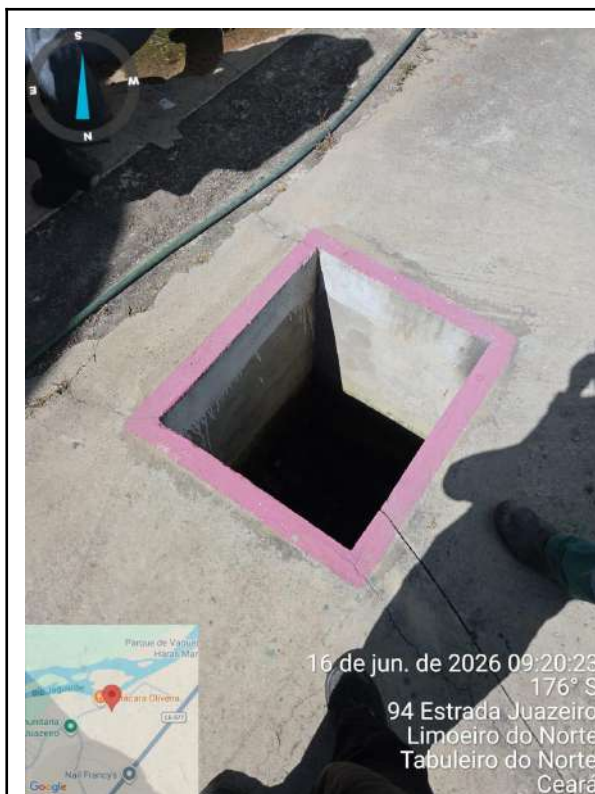
**Foto 1** - ETA Tabuleiro: caixas sem tampa/grade de proteção.

**Determinação D3** - A CAGECE deve cumprir as normas técnicas e os procedimentos estabelecidos para a implantação / manutenção das instalações dos sistemas de abastecimento de água e esgotamento sanitário, visando corrigir as não conformidades descritas na constatação C3.

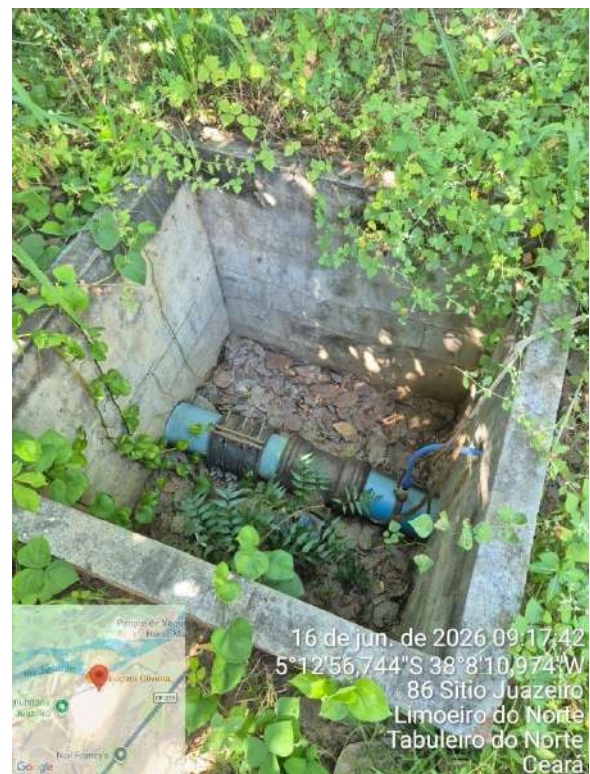
**Foto 2** - ETA Tabuleiro: caixas sem tampa/grade de proteção.

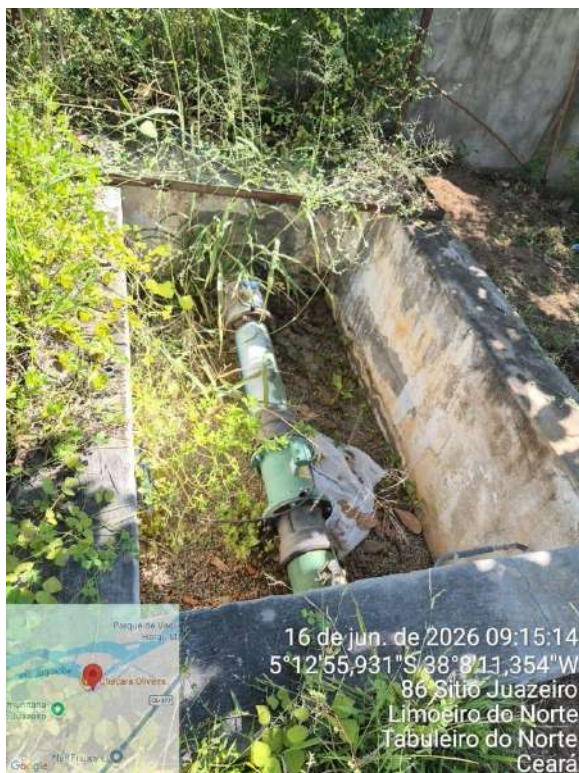
**Foto 3 - ETA Tabuleiro: caixas sem tampa/grade de proteção.**

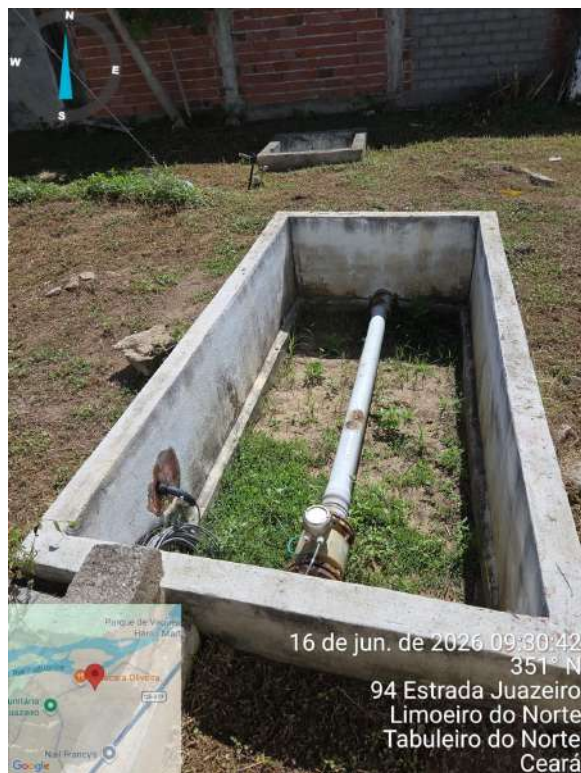
**Foto 4 - ETA Tabuleiro: caixas sem tampa/grade de proteção.**

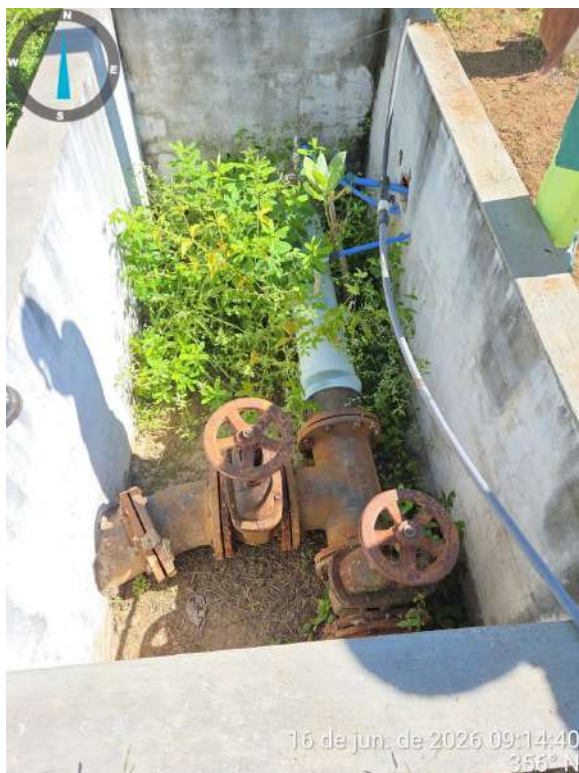
**Foto 5 - ETA Tabuleiro: caixas sem tampa/grade de proteção, oxidação na tubulação e vegetação na estrutura.**

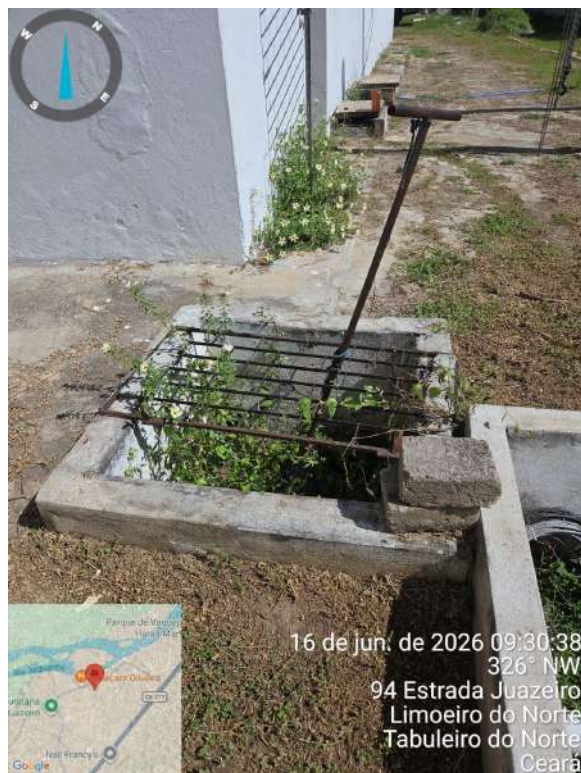
**Foto 6 - ETA Tabuleiro: caixas sem tampa/grade de proteção.**

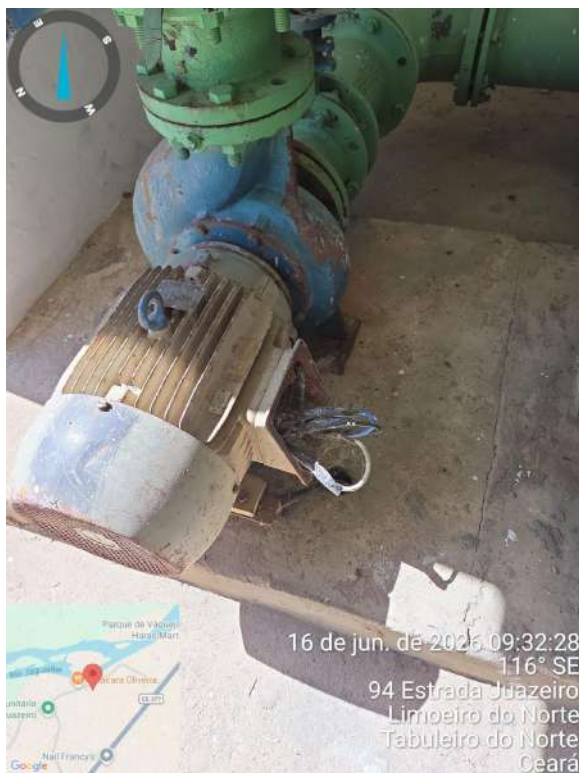
**Foto 7 - ETA Tabuleiro:** fiação da bomba sem proteção.

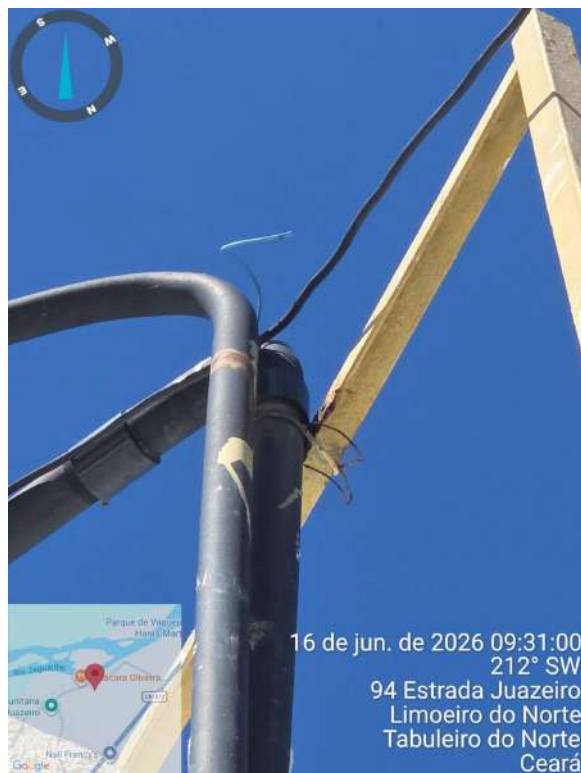
**Foto 8 - ETA Tabuleiro:** fiação sem eletroduto.

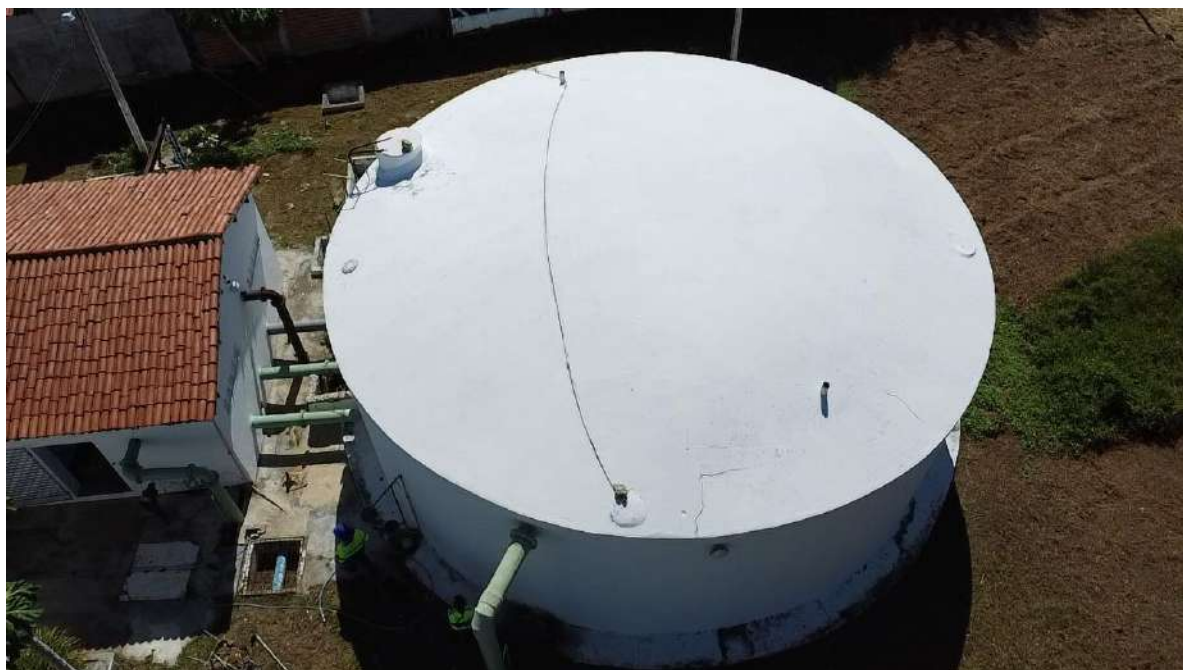
**Foto 9 - ETA Tabuleiro:** RAP-01 com fiação sem eletroduto e tubulação de ventilação sem formato adequado e sem tela de proteção.

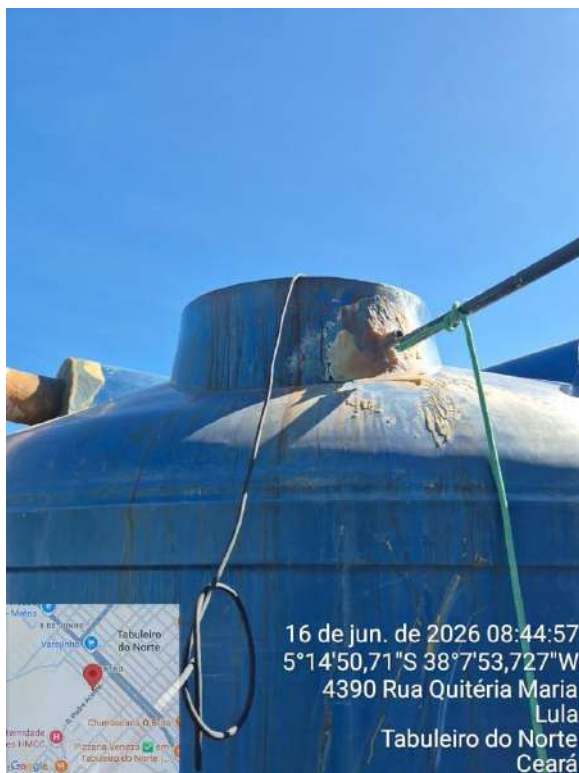
**Foto 10 - EERD-02:** fiação sem eletrodutos, RAP-03 sem tampa.

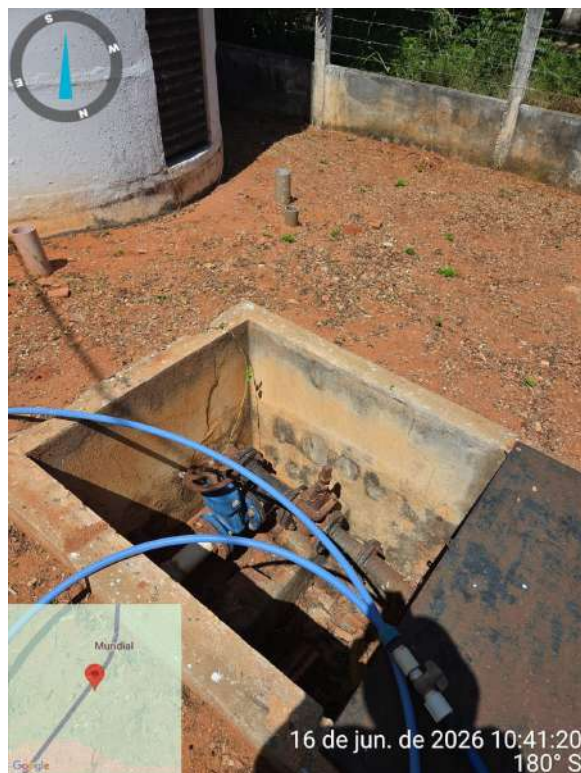
**Foto 11 - EERD-07/09:** caixas sem tampa/grade de proteção.

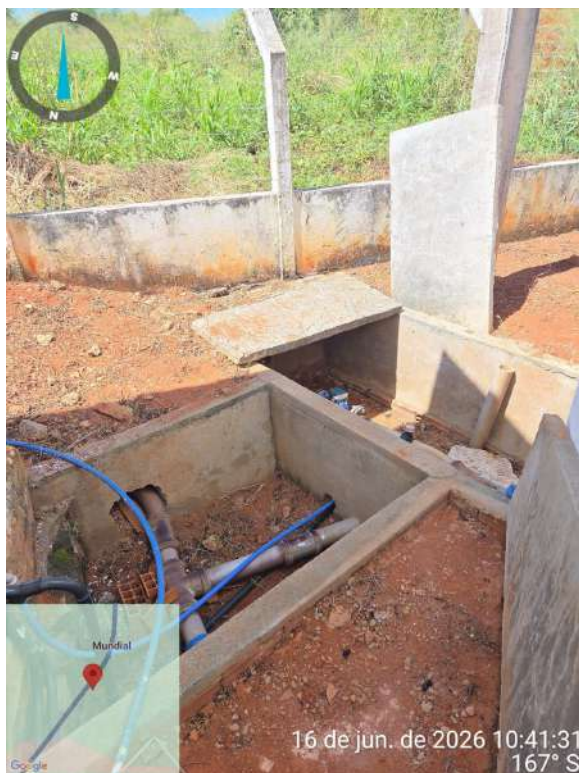
**Foto 12 - EERD-07/09:** caixas sem tampa/grade de proteção.

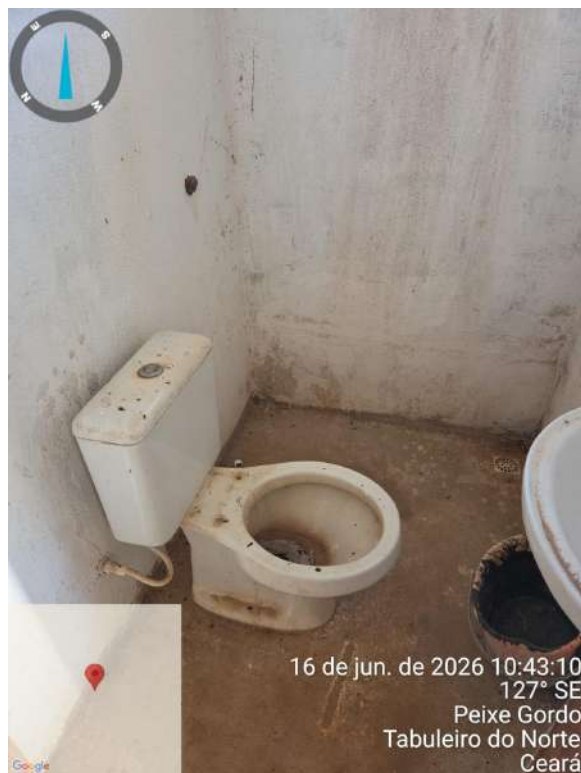
**Foto 13 - EERD-07/09:** banheiro inoperante, sem iluminação e tubulação de água.

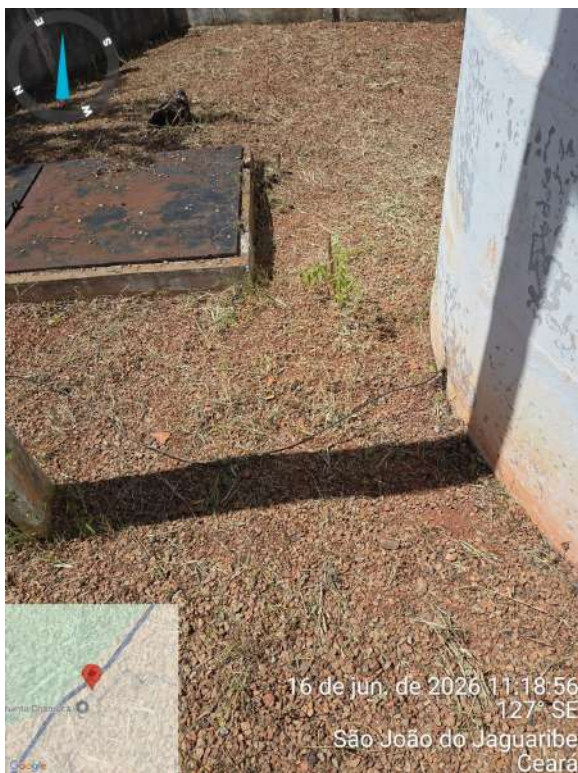
**Foto 14 - REL-04:** fiação sem eletroduto na área de circulação.

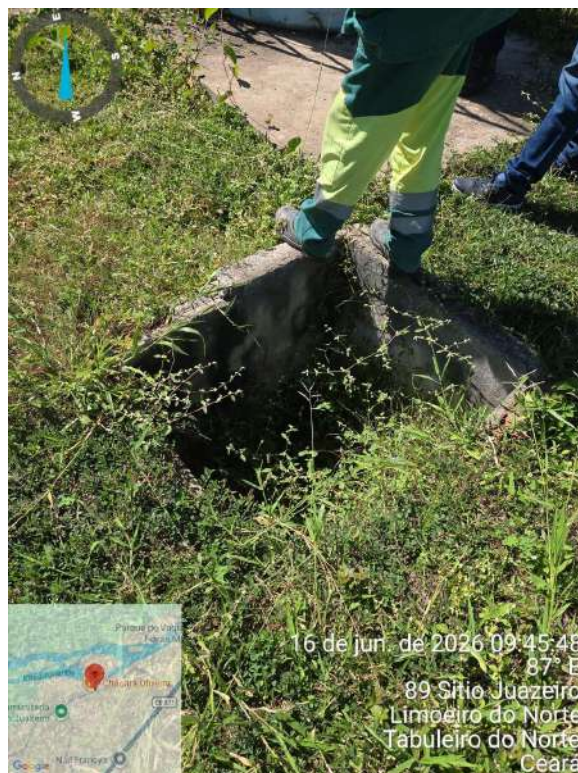
**Foto 15 - REL-05:** caixa sem tampa/grade de proteção.

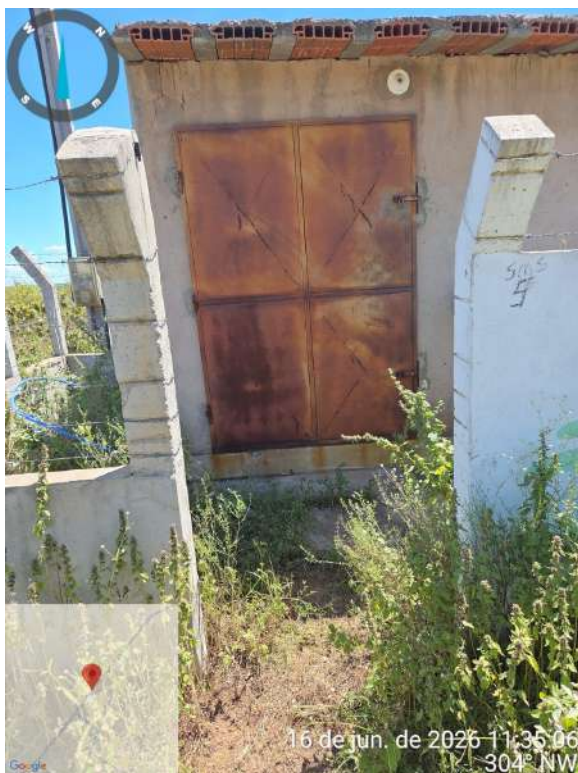
**Foto 16 - RAP-05:** sem identificação, pintura e portão de acesso, sem limpeza da área.

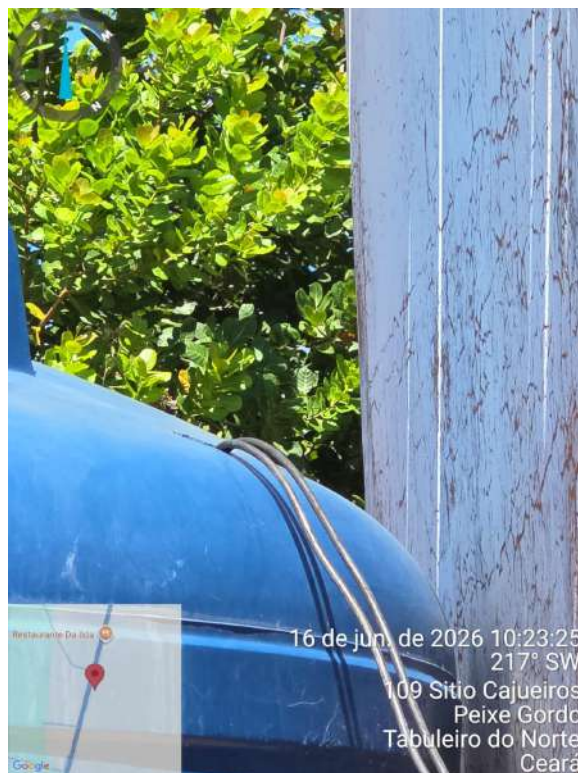
**Foto 17 - RSE-01:** abertura inadequada e passagem de fiação sem eletrodutos.

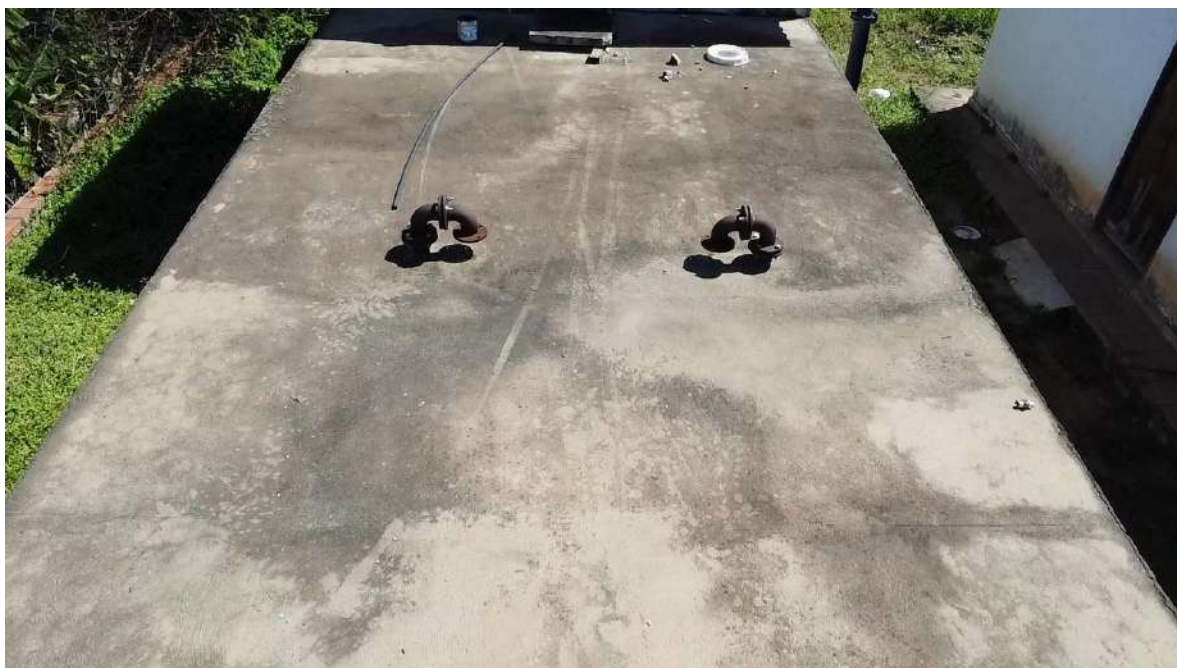
**Foto 18 - RAP-06:** tubulação de ventilação sem tela de proteção.

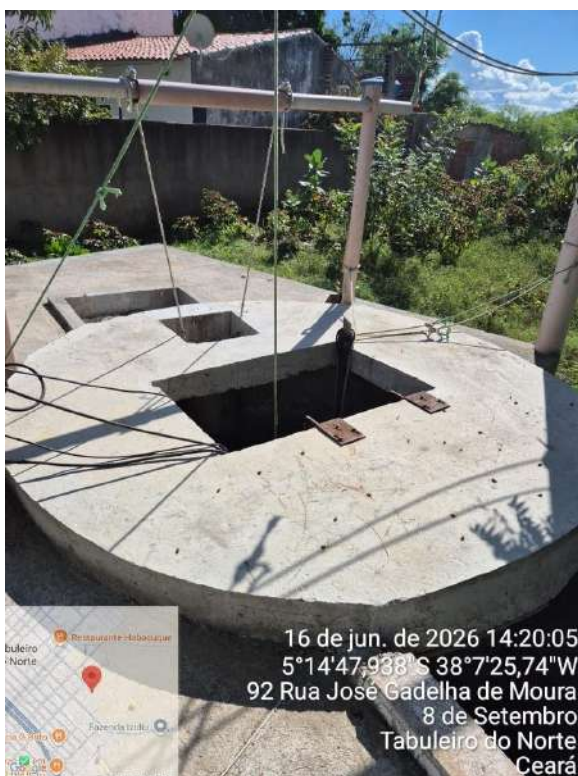
- **ETE Tabuleiro do Norte:** caixas sem tampa, fiação sem eletrodutos (**Fotos 19 e 20**).

**Foto 19 - ETE Tabuleiro do Norte:** caixas sem tampa, fiação sem eletrodutos.

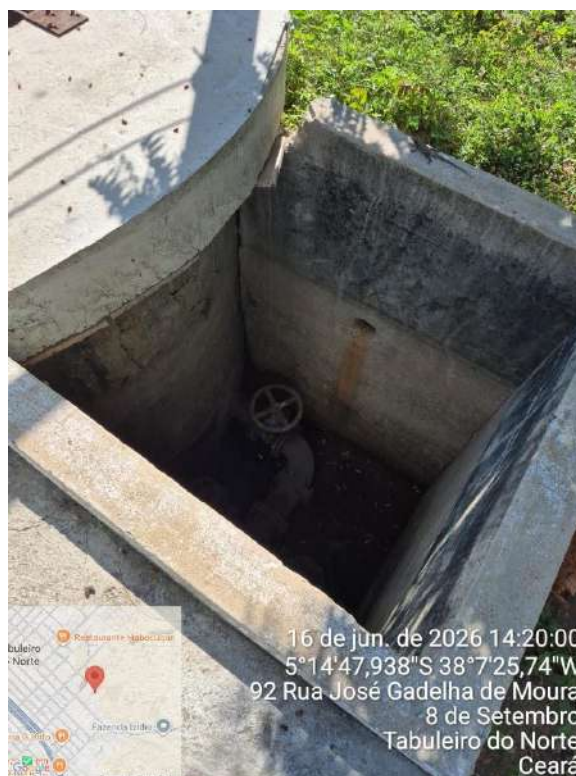
**Foto 20 - ETE Tabuleiro do Norte:** caixas sem tampa.

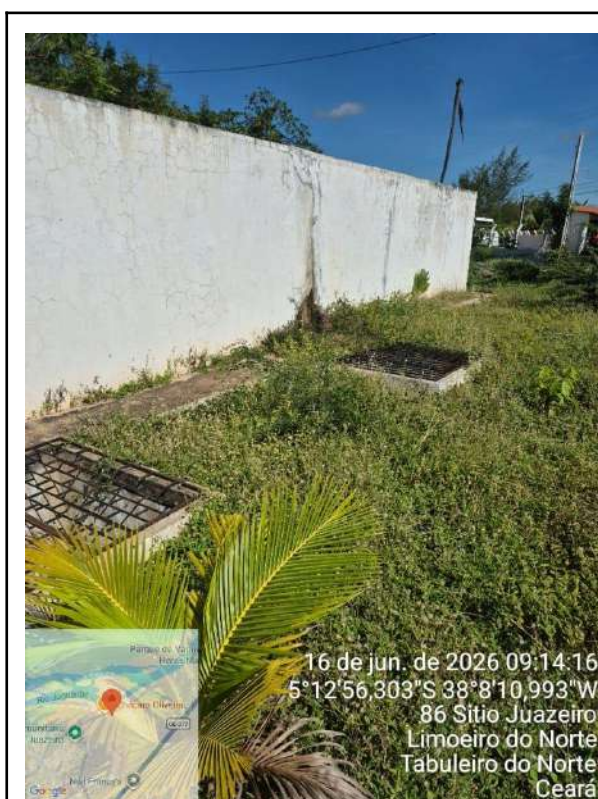
**Foto 21** - ETA Tabuleiro do Norte: área sem limpeza.

**Determinação D4** - A CAGECE deve realizar operação e manutenção adequada das unidades integrantes dos sistemas de abastecimento de água e de esgotamento sanitário, visando corrigir as não conformidades descritas na constatação C4.

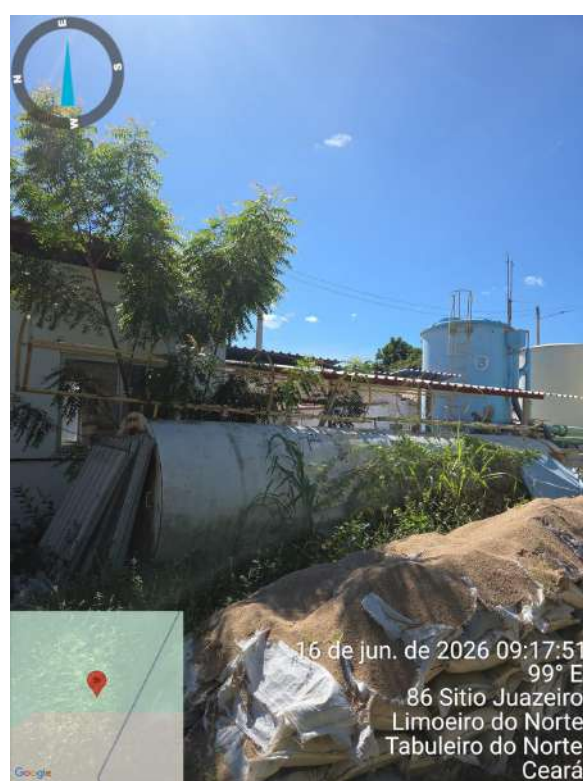
**Foto 22** - ETA Tabuleiro do Norte: disposição inadequada de material de descarte.

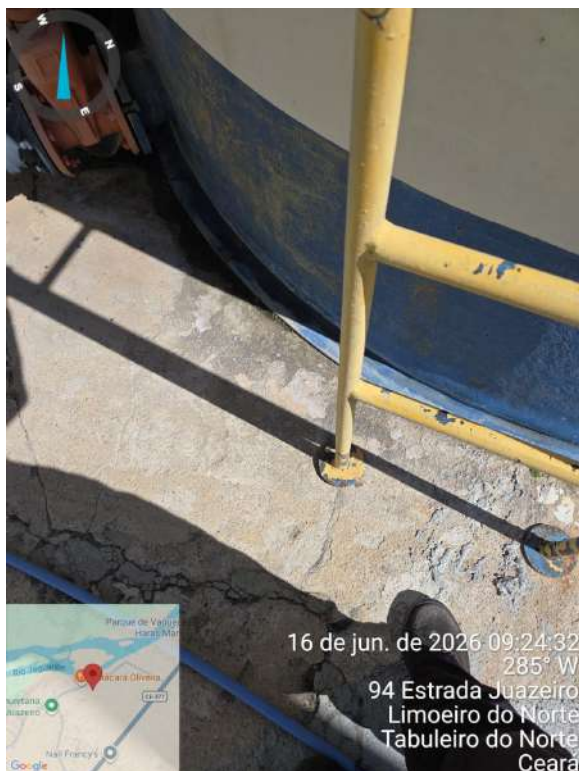
**Foto 23 - ETA Tabuleiro do Norte: F-01 com escada sem fixação adequada**

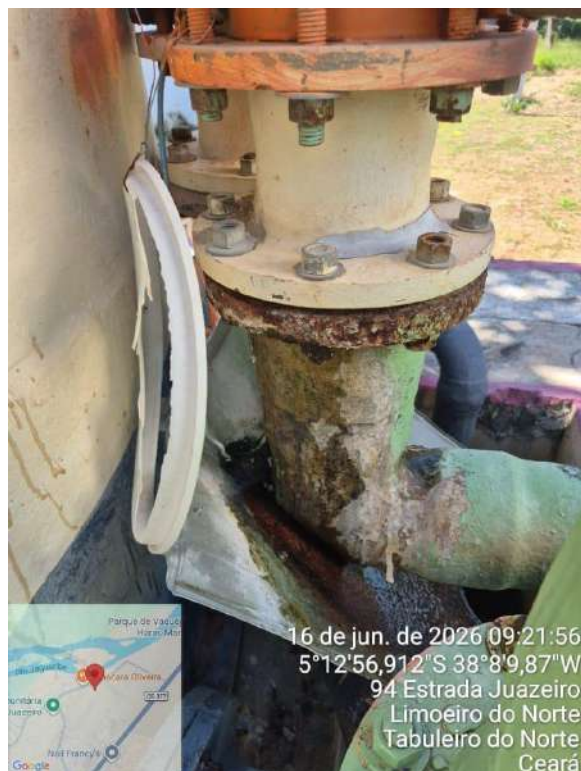
**Foto 24 - ETA Tabuleiro do Norte: F-01 com vazamento e oxidação na tubulação.**

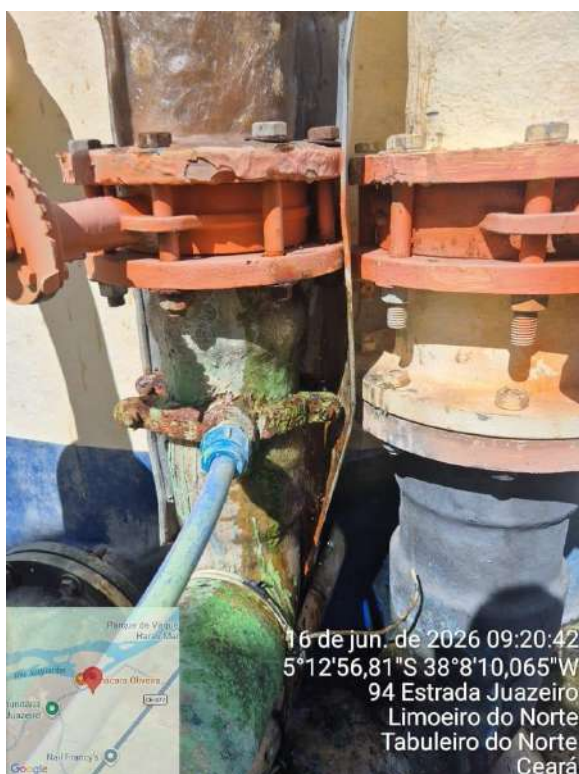
**Foto 25 - ETA Tabuleiro do Norte: F-02 com vazamento na tubulação.**

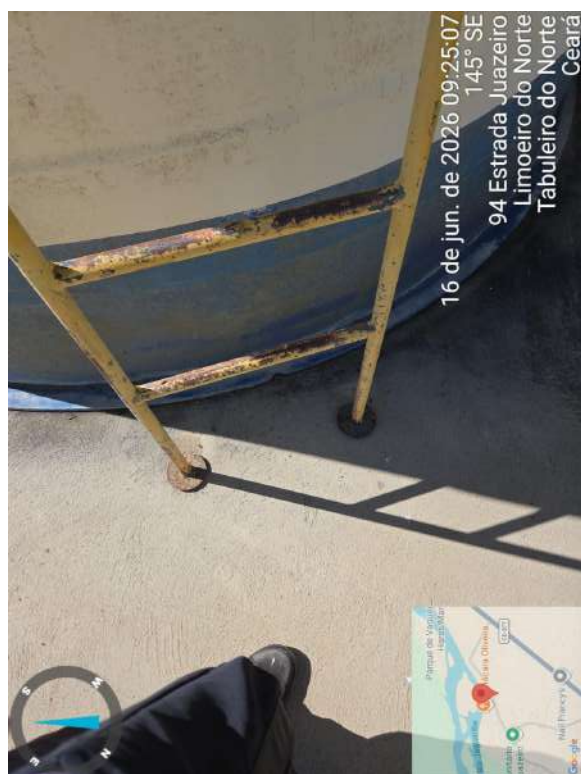
**Foto 26 - ETA Tabuleiro do Norte: F-03 com escada oxidada e sem fixação adequada.**

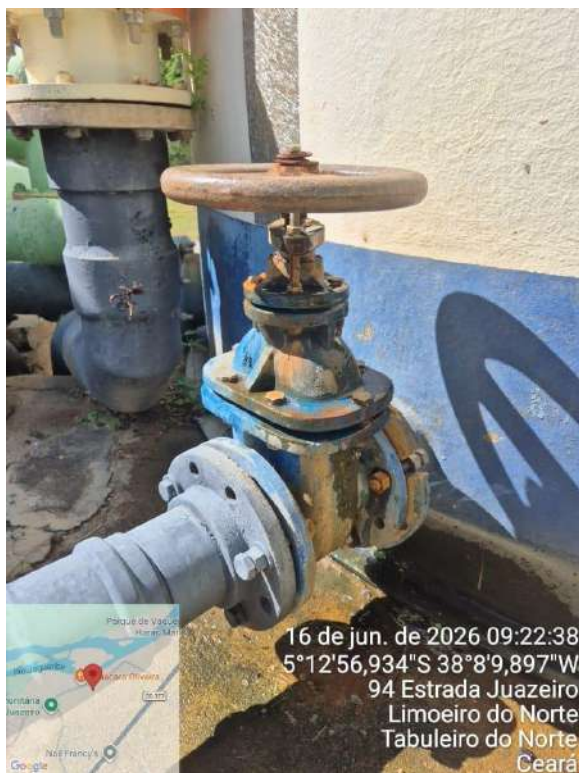
**Foto 27 - ETA Tabuleiro do Norte: F-04 com vazamento na válvula.**

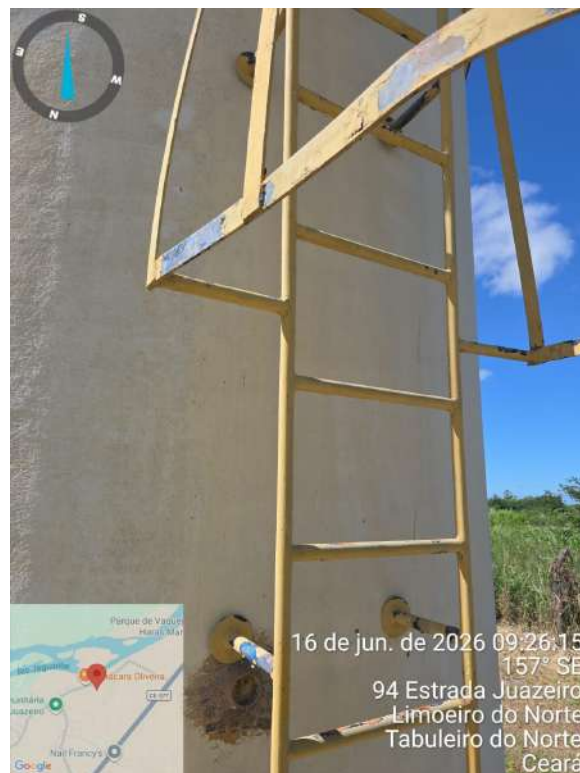
**Foto 28 - ETA Tabuleiro do Norte: F-04 com escada sem fixação intermediária.**

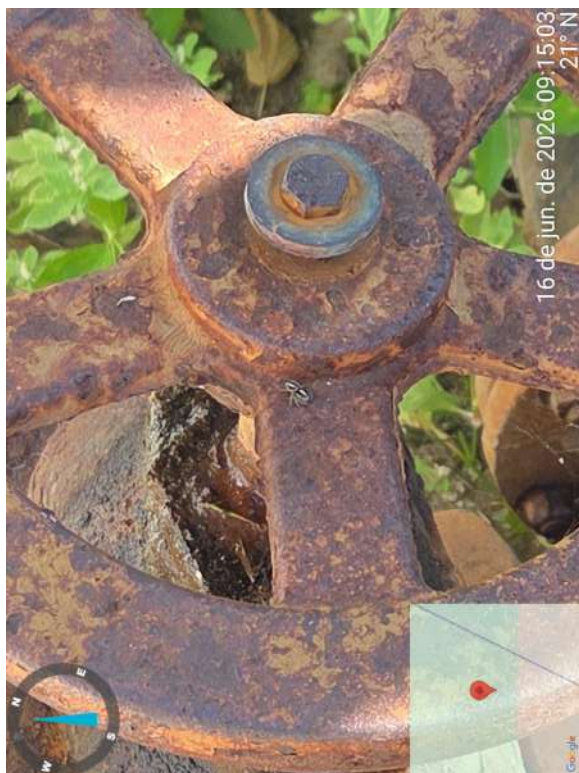
**Foto 29 - ETA Tabuleiro do Norte: válvula oxidada.**

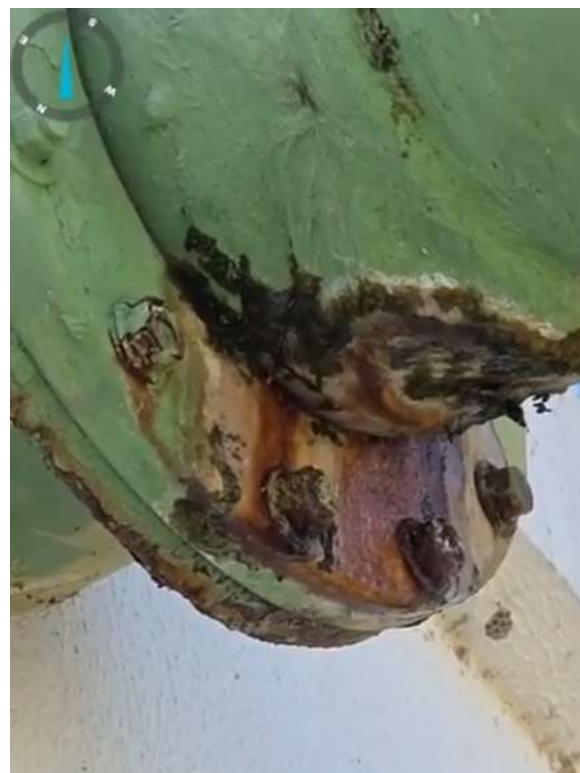
**Foto 30 - ETA Tabuleiro do Norte: RAP-01 com tubulação oxidada e vazamento na junção.**

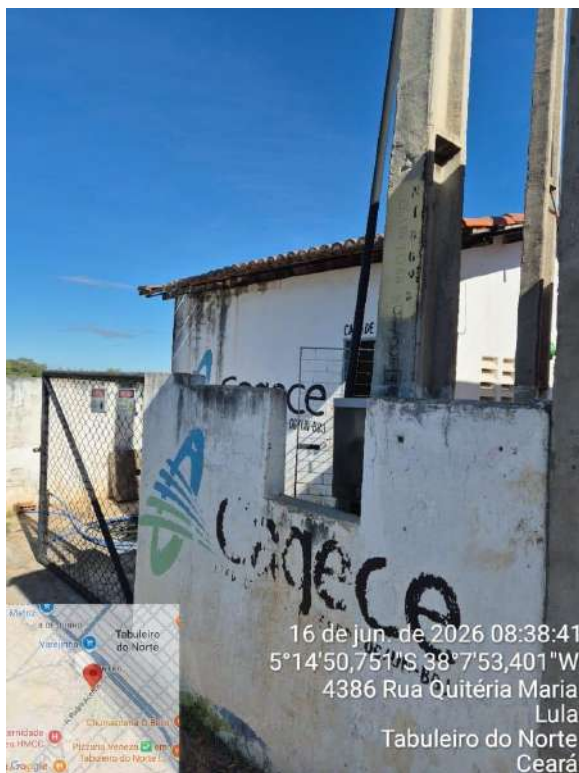
**Foto 31 - EERD-02:** pintura desgastada.

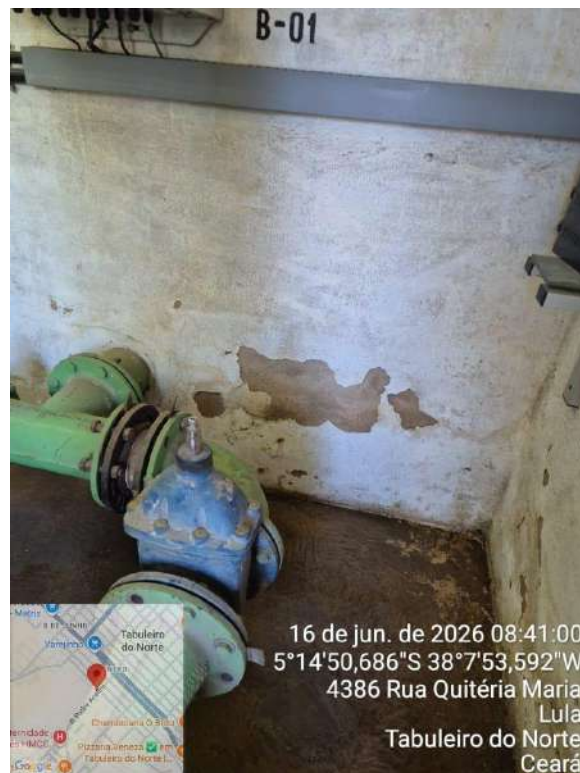
**Foto 32 - EERD-02:** revestimento desgastado.

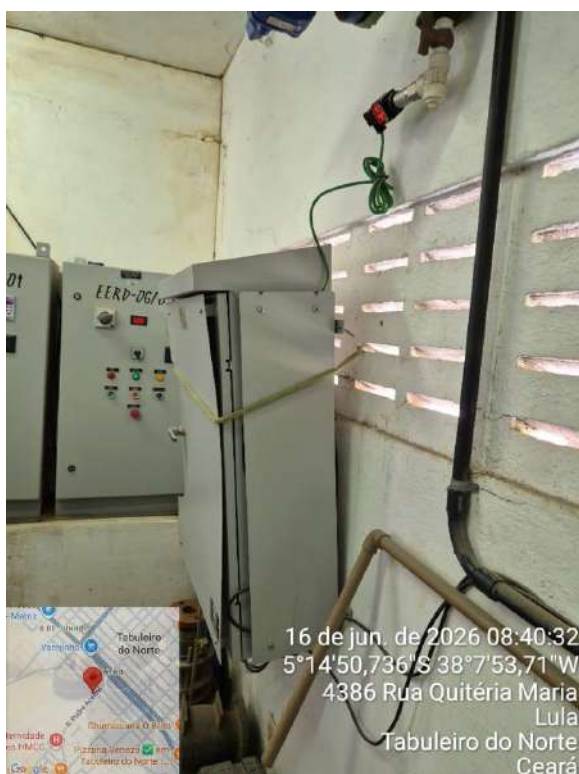
**Foto 33 - EERD-02:** quadro de comando desalinhado e com fixação inadequada, mantido por apoio improvisado.

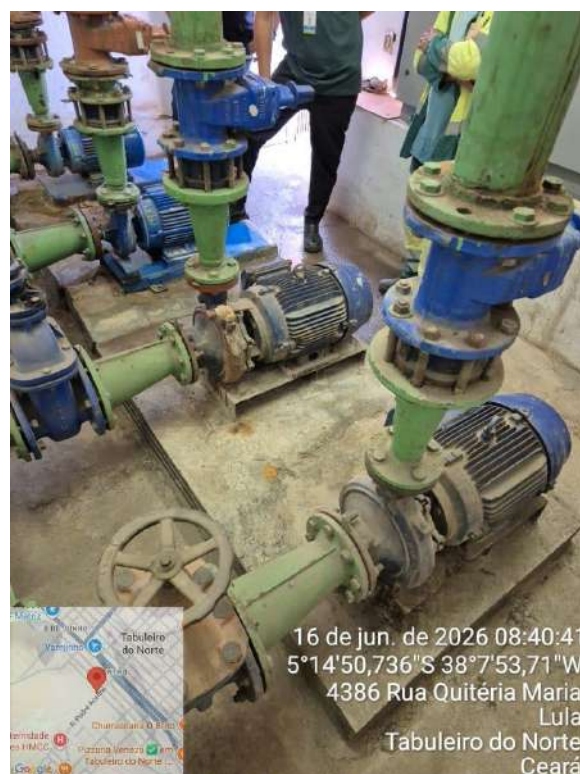
**Foto 34 - EERD-02:** bombas e piso com sujeira.

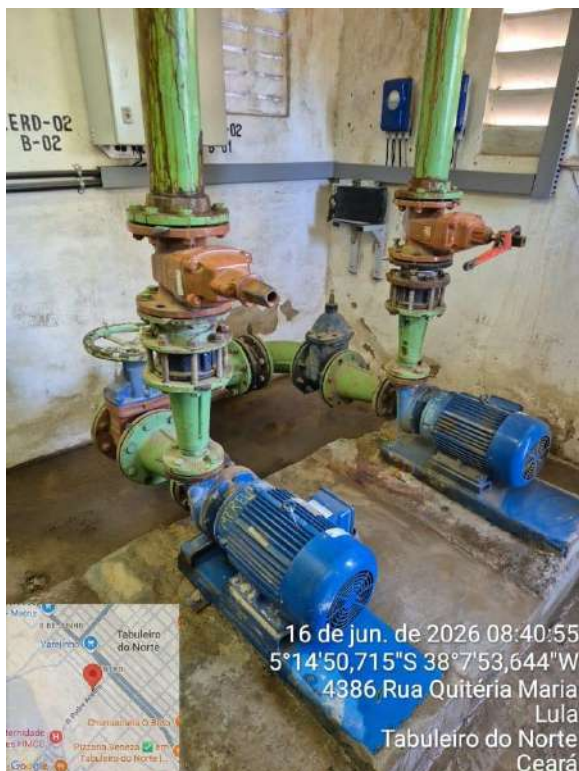
**Foto 35 - EERD-02:** bombas e piso com sujeira.

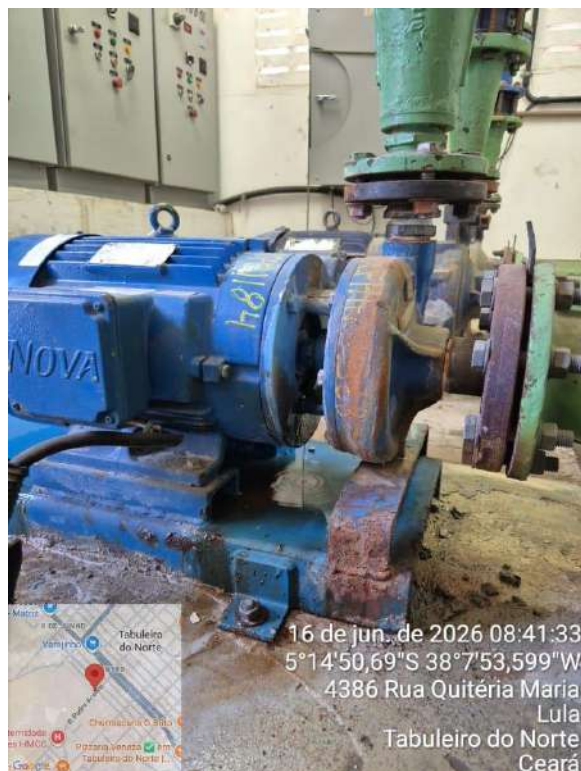
**Foto 36 - EERD-02:** bomba com junção e base oxidadas.

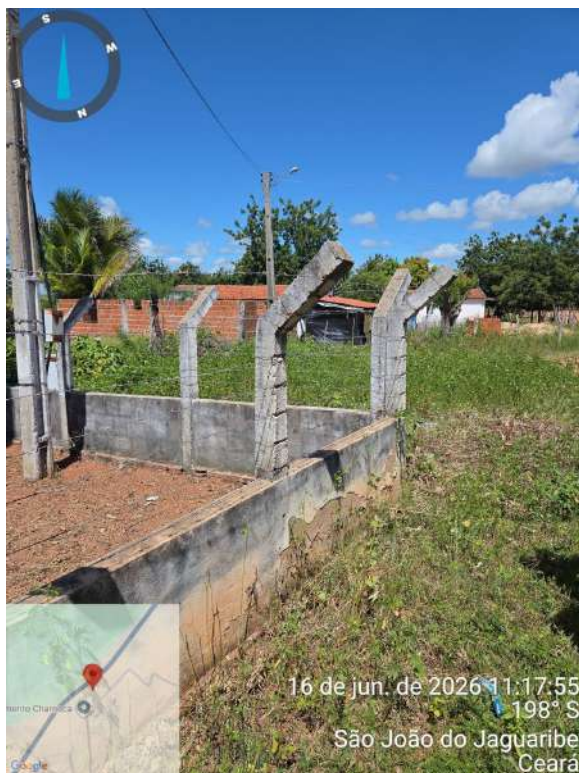
**Foto 37 - REL-04:** muro com parede desgastada.

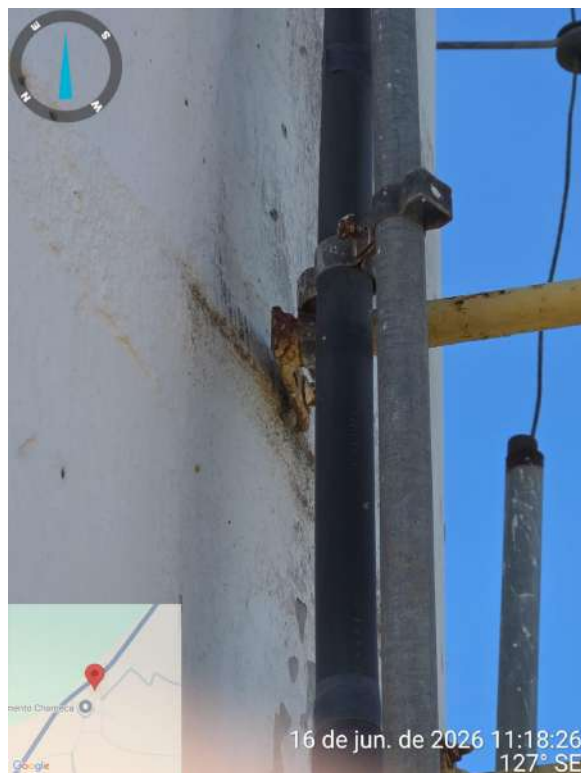
**Foto 38 - REL-04:** barra sem fixação adequada.

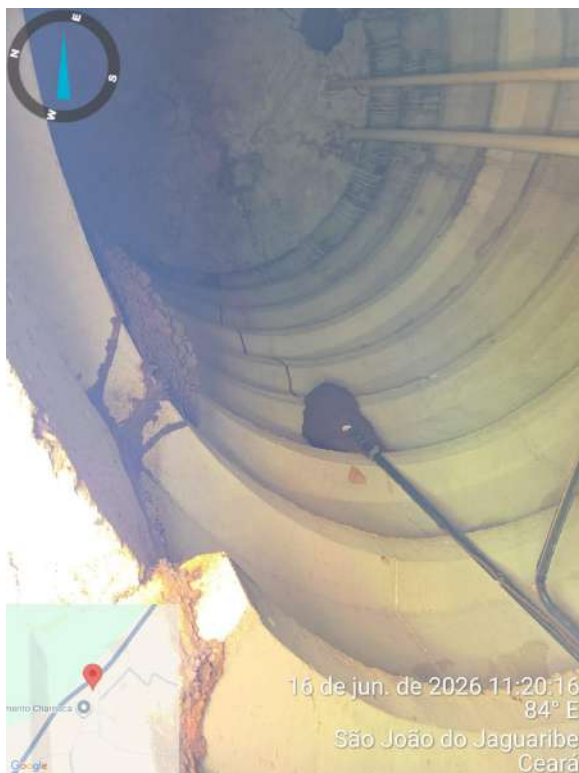
**Foto 39 - REL-04:** presença de cupim no interior da base do reservatório.

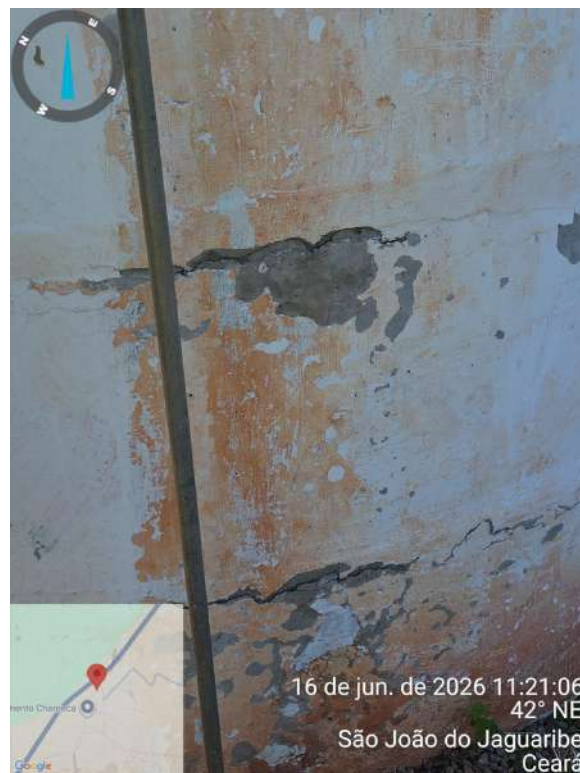
**Foto 40 - REL-04:** pintura desgastada e presença de rachaduras.

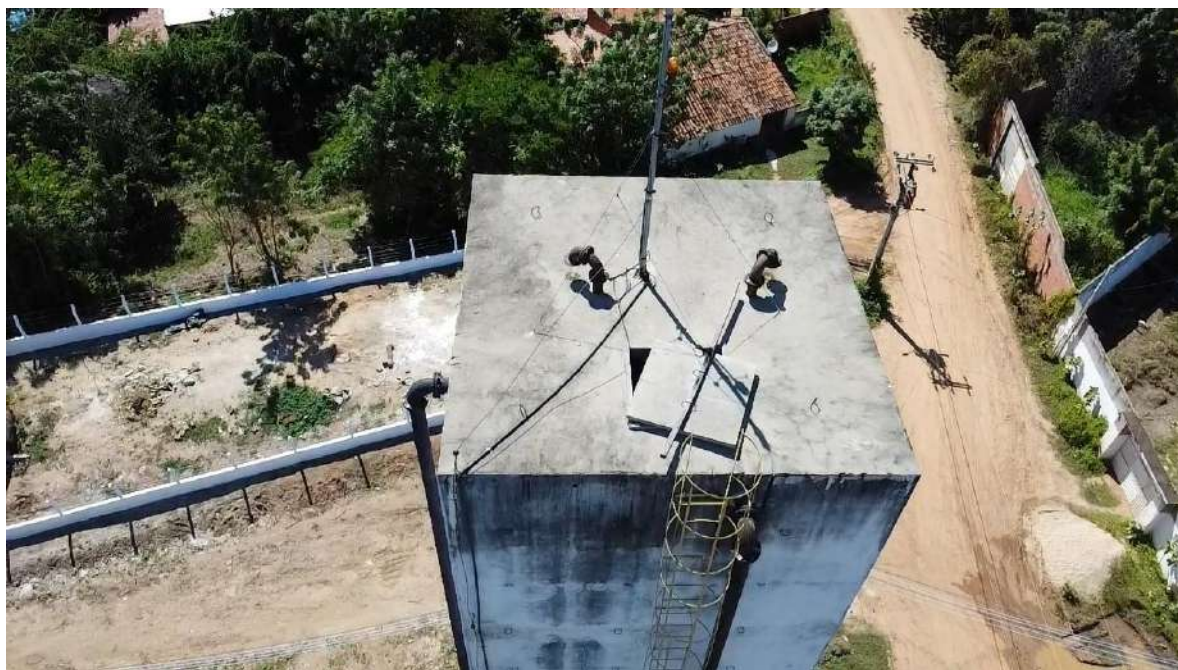
**Foto 41 - REL-05:** tampa deslocada e pintura desgastada.

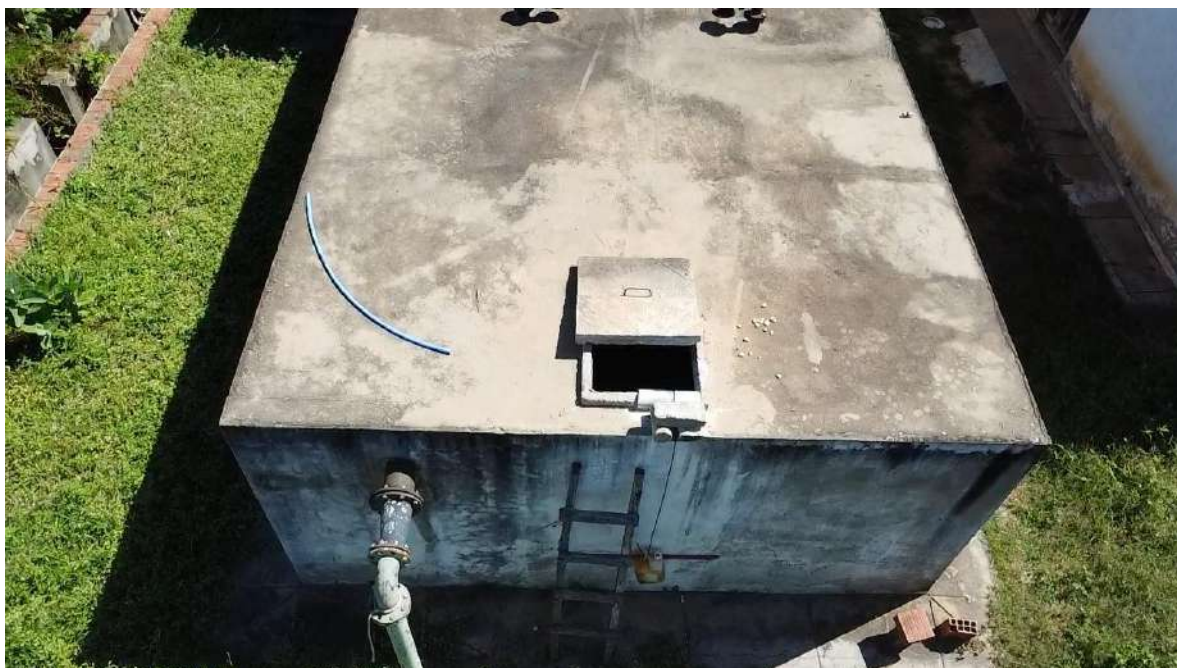
**Foto 42 - RAP-06:** tampa deslocada, pintura desgastada e escada improvisada, sem fixação.

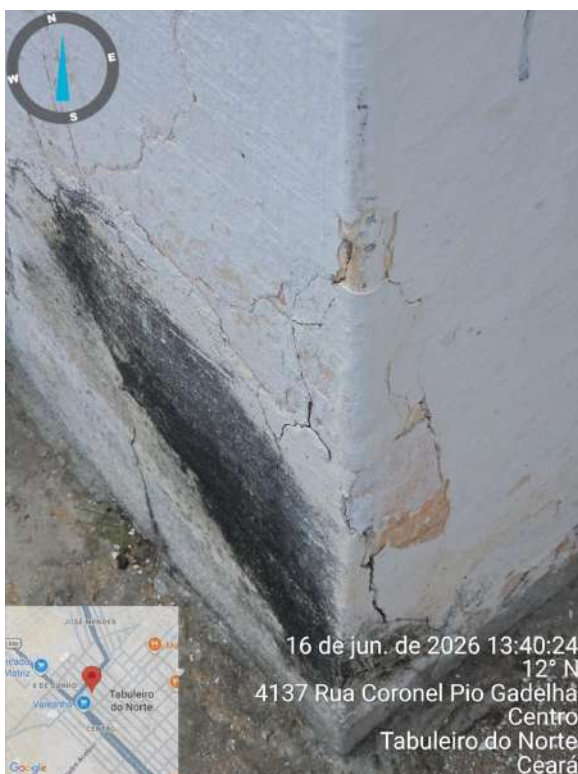
**Foto 43 - RSE-01:** presença de rachaduras.
