## RELATÓRIO DE FISCALIZAÇÃO RF/CSB/0039/2026

**Assunto:** Fiscalização dos Sistemas de Abastecimento de Água e Esgotamento Sanitário do Município de Tabuleiro do Norte

**COORDENADORIA DE SANEAMENTO BÁSICO**

**Fortaleza – CE  
Agosto/2026**

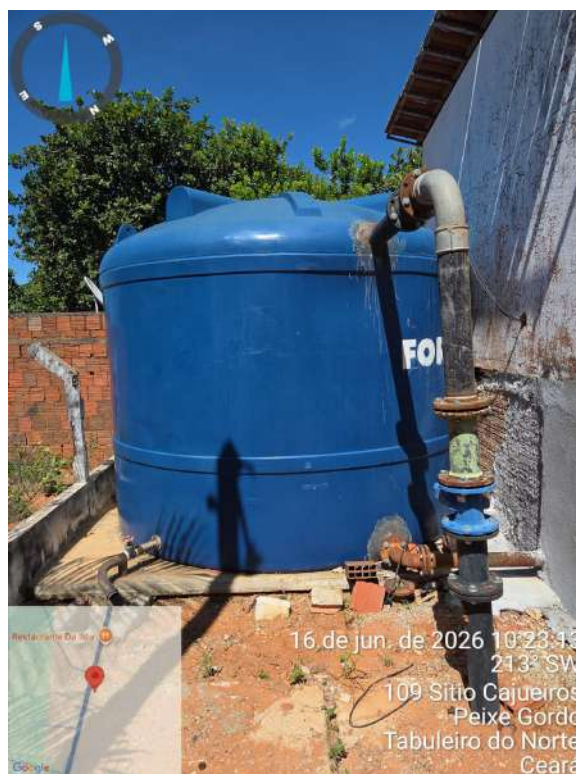
**Foto 44 - RSE-03:** tubulações com oxidação elevada, EERD-05 com pintura desgastada.

**Determinação D4** - A CAGECE deve realizar operação e manutenção adequada das unidades integrantes dos sistemas de abastecimento de água e de esgotamento sanitário, visando corrigir as não conformidades descritas na constatação C4.

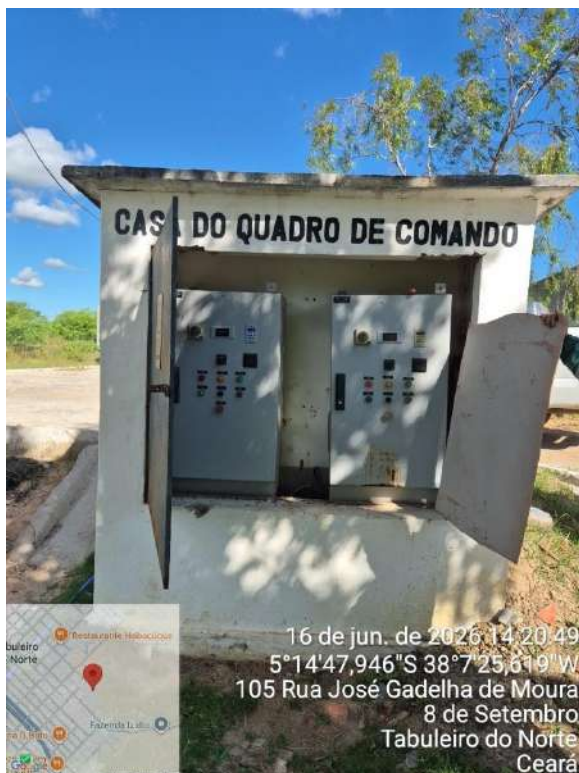
**Foto 45 - ETE Tabuleiro do Norte:** casa do quadro de comando com porta quebrada.

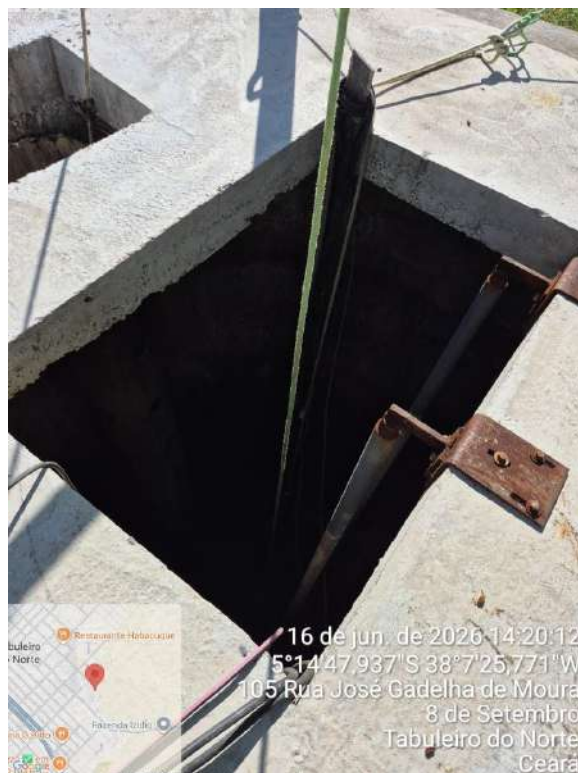
**Foto 46 - ETE Tabuleiro do Norte:** escada oxidada.

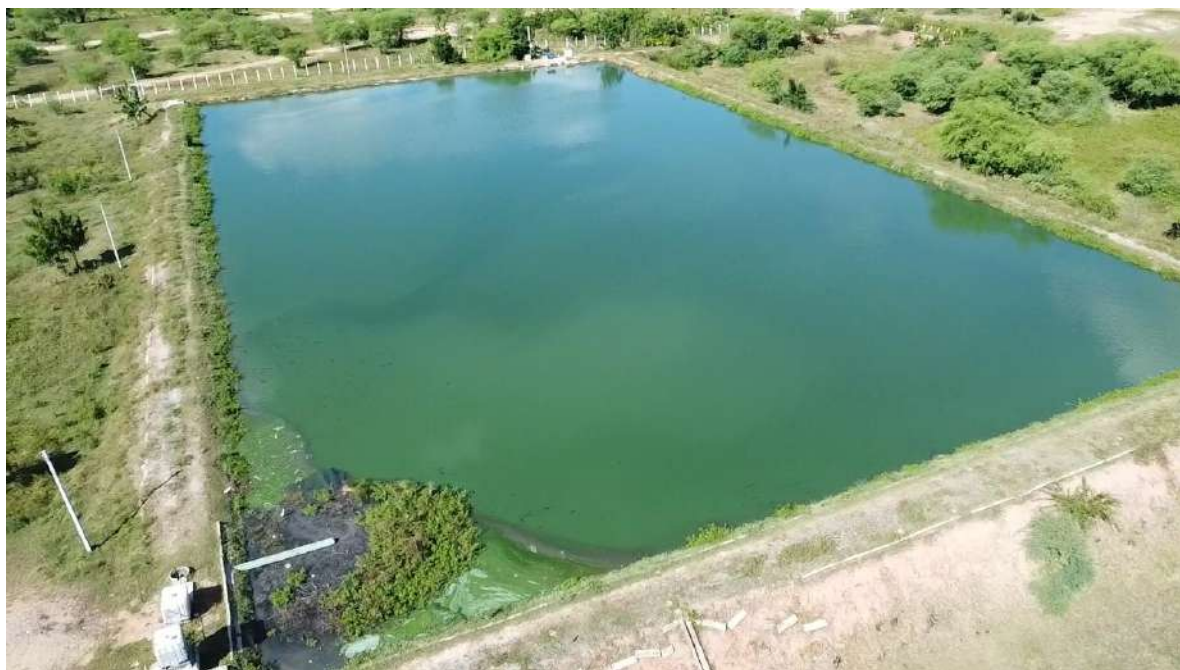
**Foto 47 - ETE Tabuleiro do Norte:** lagoa subdimensionada para o tratamento adequado da carga orgânica afluyente, com presença de vegetação.

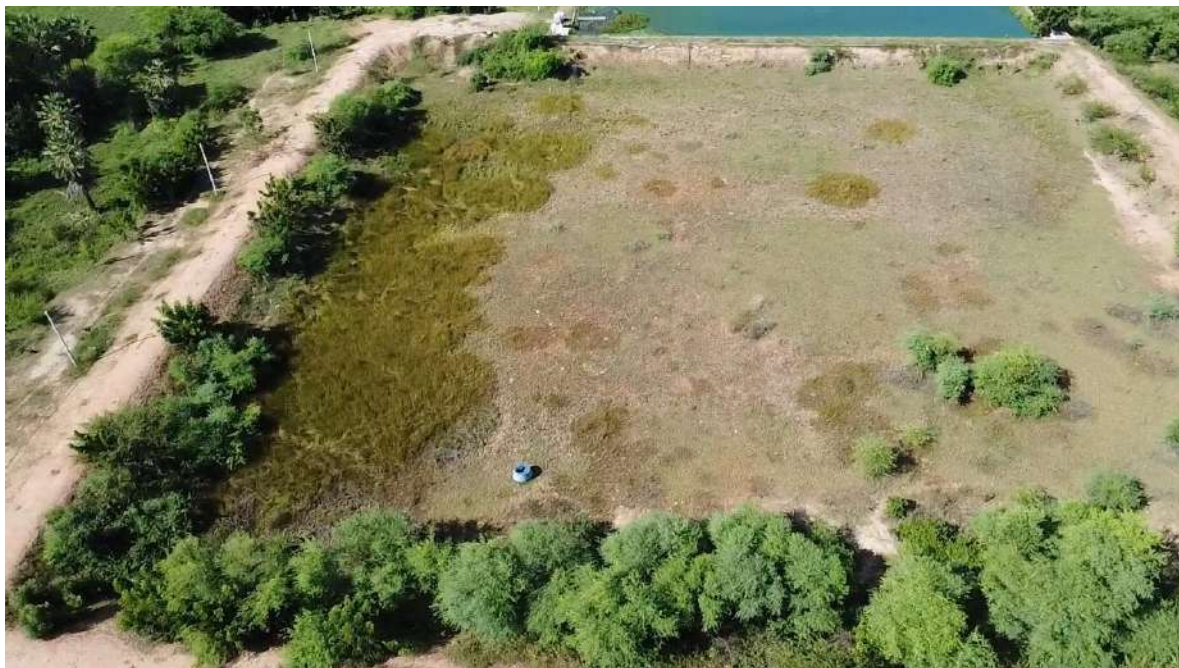
**Foto 48 - ETE Tabuleiro do Norte:** lagoa totalmente assoreada, reduzindo drasticamente o tempo de detenção hidráulica e a eficiência do processo biológico de degradação da matéria orgânica.
