## **RELATÓRIO DE FISCALIZAÇÃO** **RF/CSB/0003/2025**

**Assunto:** Fiscalização do Sistema de  
Abastecimento de Água do Município de  
Orós

**COORDENADORIA DE SANEAMENTO BÁSICO**

**Fortaleza – CE**  
**Abril/2025**

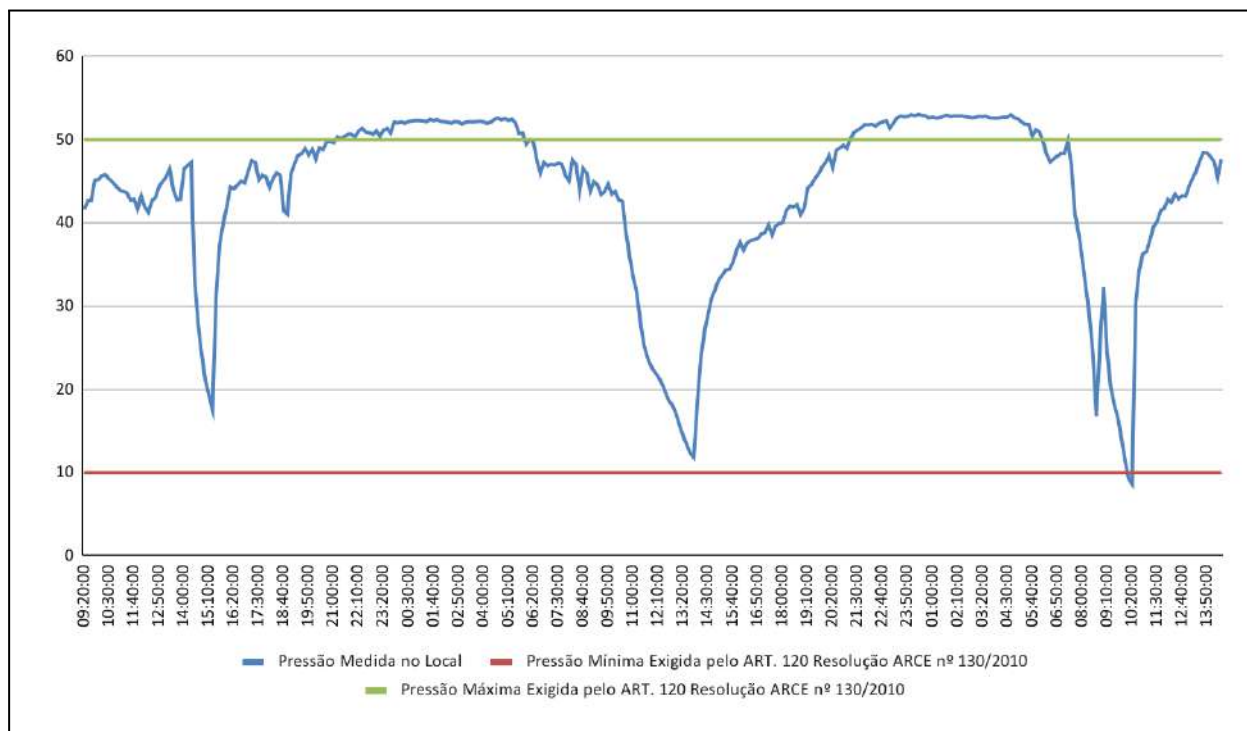
- **Ponto 1** – Rua da Paz, nº 67, São Geraldo: No período de 26/02/2025, às 16:40, a 27/02/2025, às 14:30, 36,2% das 282 medições apresentaram pressões abaixo de 10 mca e acima de 50 mca, sendo este último predominante (**Figura 2**).
- **Ponto 2** – Rua São José da Silva, nº 163, São José: Nos períodos de 25/02/2025 das 10:00 às 15:00 e de 26/02/2025 das 16:40 às 14:30 do dia 27/02/2025, 25,1% das 279 medições apresentaram pressões abaixo de 10 mca (**Figura 3**).
- **Ponto 3** – Rua Juvino Inácio da Cunha, nº 5, Altos dos Custódios, Wellington Júnior: No período de 26/02/2025 às 16:40 a 27/02/2025 às 14:30, 63,0% das 281 medições apresentaram pressões abaixo de 10 mca (**Figura 4**).

**Figura 2** - Monitoramento da pressão no SAA de Orós pela **ARCE**, de 25/02/2025 às 09h20min a 27/02/2025 às 14h30min, no endereço: Rua da Paz, nº 67, São Geraldo.

**Determinação D1** - A CAGECE deve fornecer água com pressão de acordo com os limites estabelecidos pela ARCE, visando corrigir as não conformidades verificadas na constatação C1.

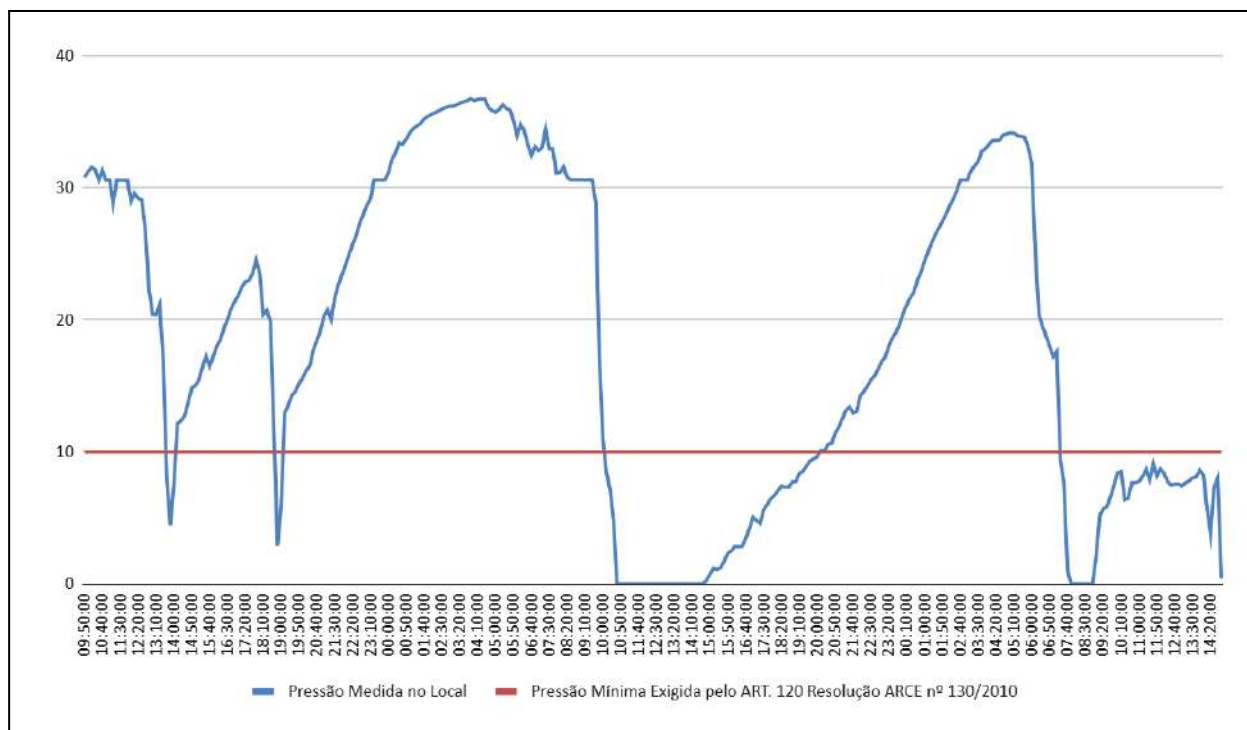
**Figura 3** - Monitoramento da pressão no SAA de Orós pela **ARCE**, de 25/02/2025 às 09h50min a 27/02/2025 às 14h30min, no endereço: Rua São José da Silva, nº 163, São José.

- **Ponto 2** – Rua São José da Silva, nº 163, São José: No período de 27/02/2025 das 07:50 às 08:50, 2,51% das 279 medições apresentaram descontinuidade (**Figura 3**).
- **Ponto 3** – Rua Juvino Inácio da Cunha, nº 5, Altos dos Custódios, Wellington Júnior: Nos períodos de 25/02/2025 entre 15:20 e 17:00 e entre 19:40 e 21:20, 26/02/2025 às 16:40 a 27/02/2025 às 01:50 e entre 07:50 a 15:00, 43,4% das 281 medições apresentaram descontinuidade (**Figura 4**). Observa-se que a pressão já apresentava valores abaixo da resolução antes da queda de energia e que voltou a atender a norma novamente após as 3h da manhã, voltando a apresentar descontinuidade após as 8h da manhã do dia 27 de fevereiro.

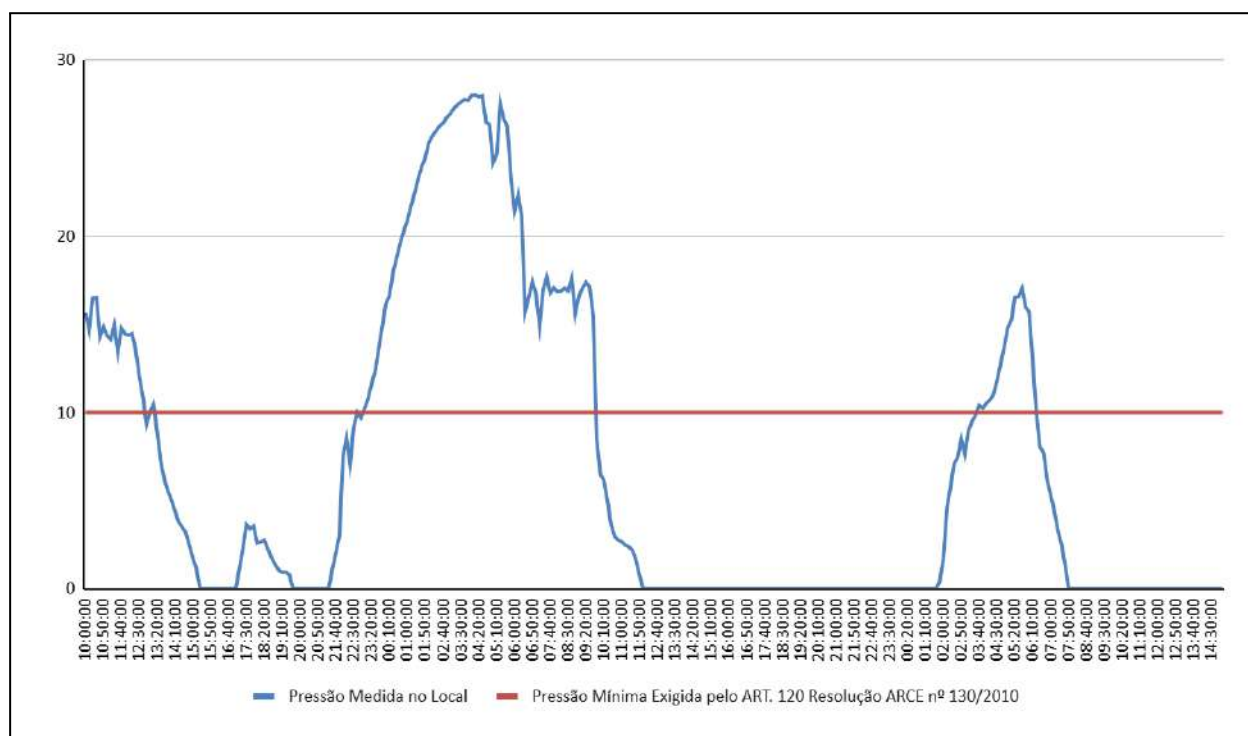
**Figura 4** - Monitoramento da pressão no SAA de Orós pela **ARCE**, de 25/02/2025 às 10h00min a 27/02/2025 às 15h00min, no endereço: Rua Juvino Inácio da Silva, nº 5, Altos dos Custódios, Wellington Júnior.

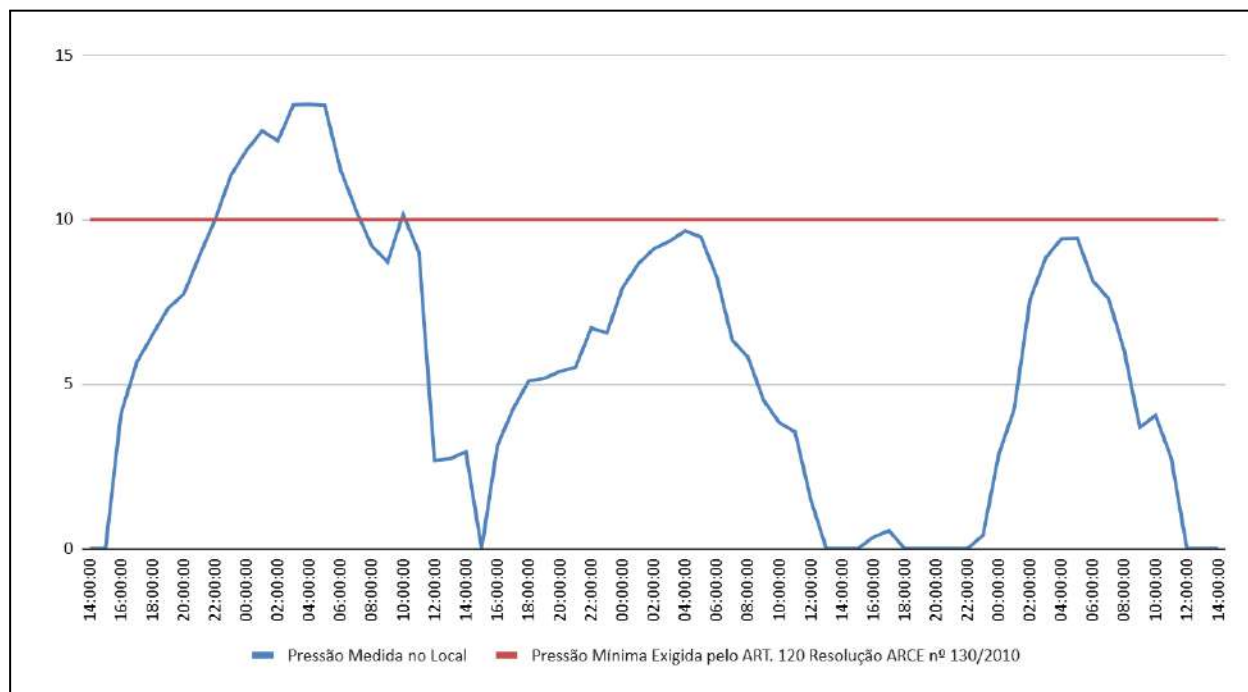
- **Ponto 1** – Rua Pé de Serra nº 348, São José: em 14/01/2025 nos períodos de 14:00 às 21:00 e em 15/01/2025 de 08:00 até 14:00 em 17/01/2025, apresentou

86,3% das 73 medições de pressões abaixo de 10 mca (**Figura 5**).

**Figura 5** - Monitoramento da pressão no SAA de Orós pela **CAGECE**, de 14/01/2025 às 14h00min a 17/01/2025 às 14h00min, no endereço Rua Pé de Serra nº 348, São José.

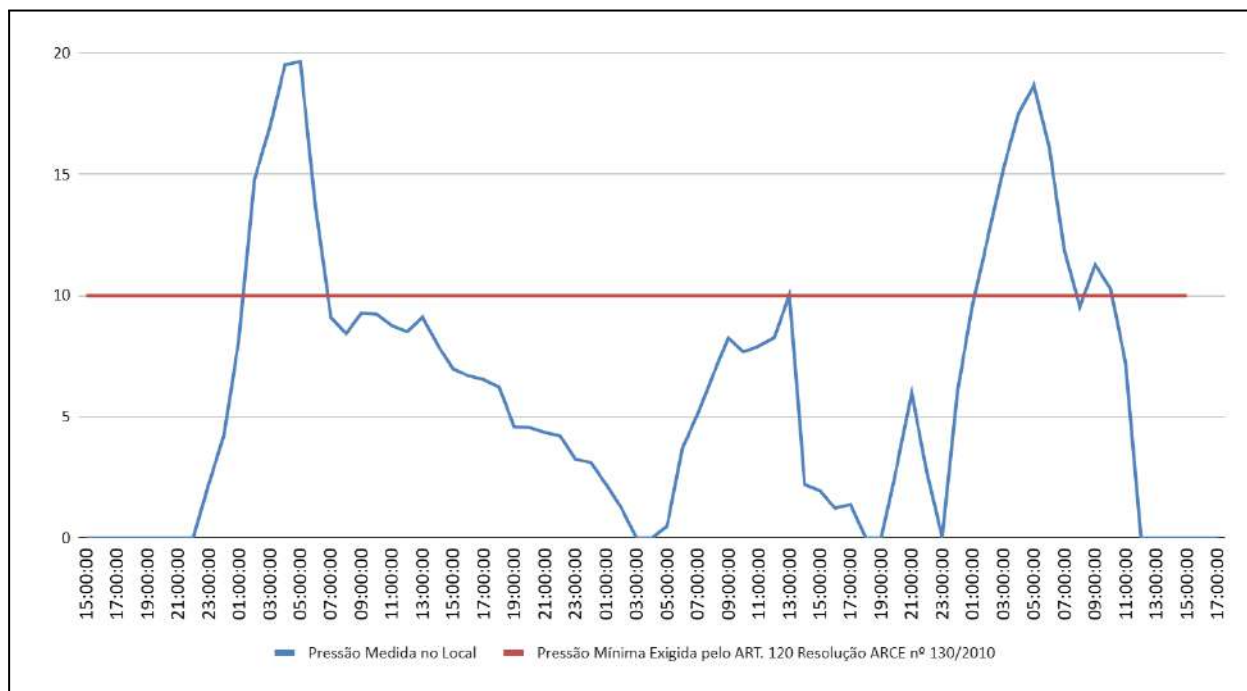
**Figura 6** - Monitoramento da pressão no SAA de Orós pela **CAGECE**, de 17/01/2025 às 17h00min a 20/01/2025 às 17h00min, no endereço Rua Juvino Inácio da Cunha, nº 41, Wellington Júnior.

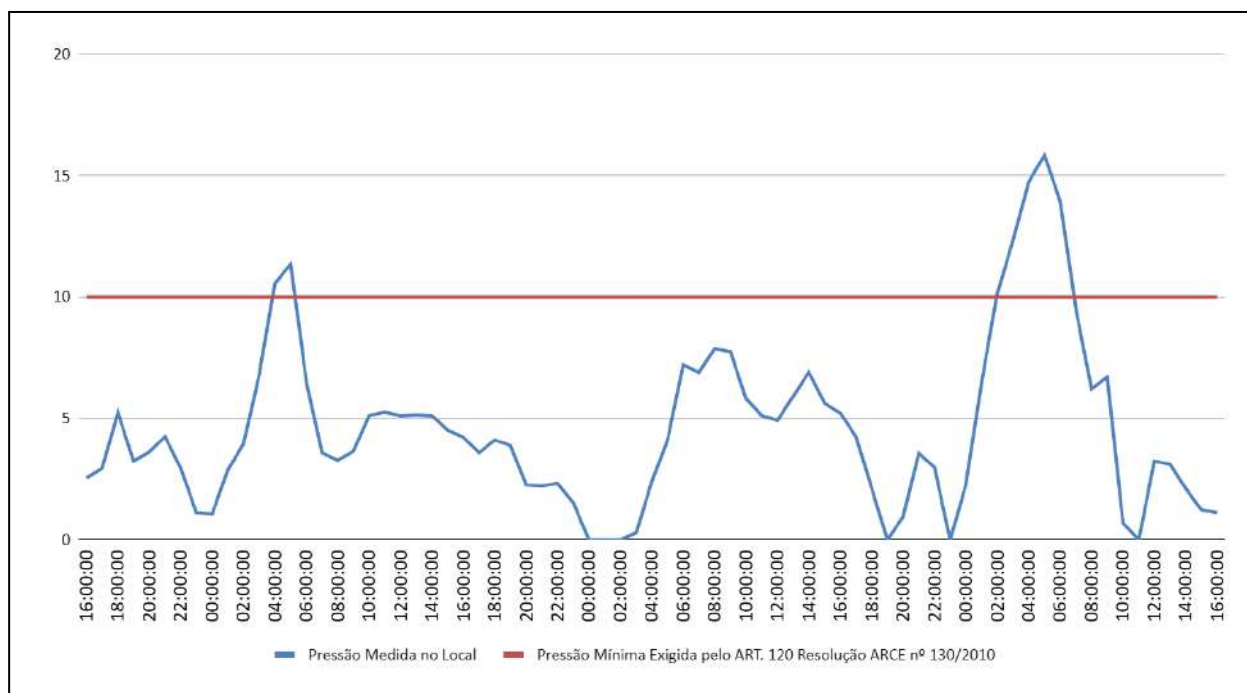
**Figura 7** - Monitoramento da pressão no SAA de Orós pela **CAGECE**, de 17/01/2025 às 16h00min a 20/01/2025 às 16h00min, no endereço Rua 05, nº 14 Mutirão Bom Jesus.

- **Ponto 1** – Rua Pé de Serra nº 348, São José: em 14/01/2025 nos períodos de 14:00 às 15:00, em 15/01/2025 às 15:00, em 16/01/2025 de 13:00 até 16:00 e de 18:00 até 23:00 e em 17/01/2025 de 12:00 até 14:00, apresentou 21,9% das 73 medições com descontinuidade (**Figura 5**).
- **Ponto 2** – Rua Juvino Inácio da Cunha, nº 41, Wellington Júnior: nos períodos de 17/01/2025 às 15:00 até 22:00, em 19/01/2025 de 03:00 até 05:00 e de 18:00 até 19:00 e em 20/01/2025 de 12:00 às 17:00, apresentou 26,7% das 75 medições com descontinuidade (**Figura 6**).
- **Ponto 3** – Rua 05, nº 14 Mutirão Bom Jesus (Fátima): nos períodos de 19/01/2025 de 00:00 até 03:00, às 19:00 e às 23:00 e em 20/01/2025 de 10:00 às 11:00, apresentou 9,6% das 73 medições com descontinuidade (**Figura 7**).

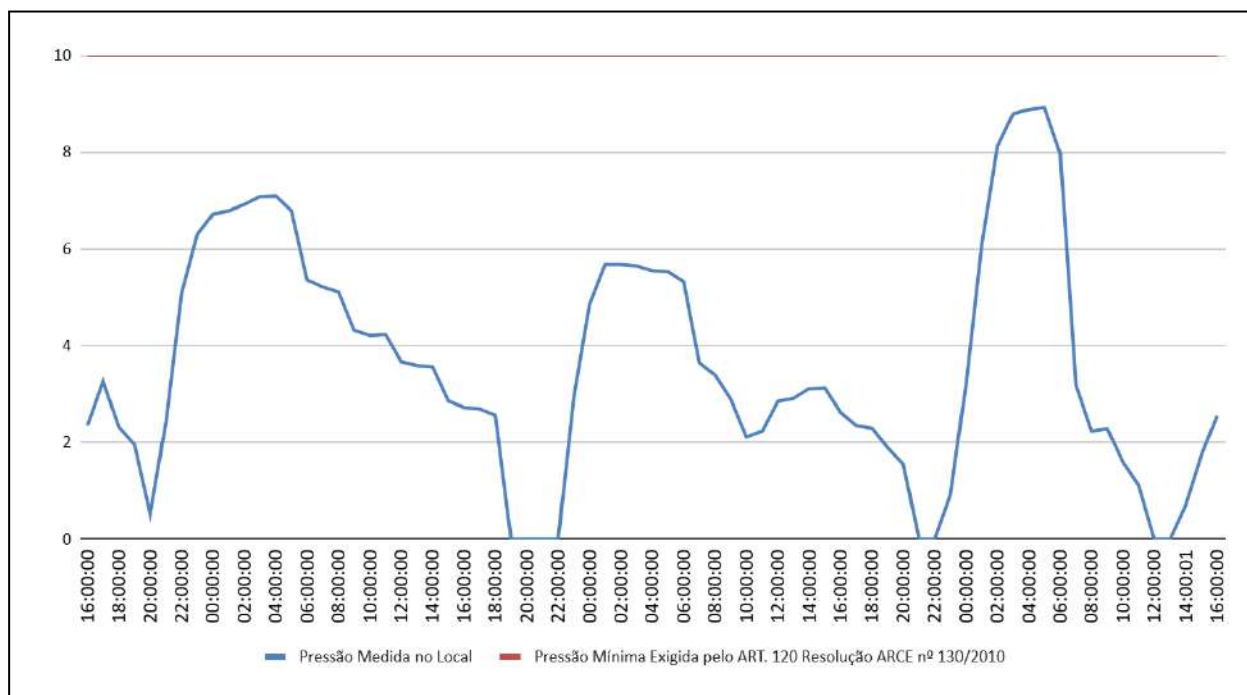
- **Ponto 2** – Rua Juvino Inácio da Cunha, nº 41, Wellington Júnior: nos períodos de 17/01/2025 às 15:00 até 18/01/2025 às 01:00, em 18/01/2025 de 07:00 até 20/01/2025 às 01:00 e em 20/01/2025 de 11:00 até 17:00, apresentou 78,7% das 75 medições de pressões abaixo de 10 mca (**Figura 6**).
- **Ponto 3** – Rua 05, nº 14 Mutirão Bom Jesus: nos períodos de 17/01/2025 de 16:00 até 18/01/2025 às 03:00, em 18/01/2025 às 06:00 até 20/01/2025 às 01:00 e em 20/01/2025 de 07:00 até 16:00, apresentou 89,0% das 73 medições de pressões abaixo de 10 mca (**Figura 7**).
- **Ponto 4** – Rua ET p/ Válvula Nº 56, São Geraldo: no período de 14/01/2025 de 16:00 até 17/01/2025 às 16:00, apresentou 100,0% das 73 medições de pressões abaixo de 10 mca (**Figura 8**).

**Figura 8** - Monitoramento da pressão no SAA de Orós pela **CAGECE**, de 14/01/2025 às 16h00min a 17/01/2025 às 16h00min, no endereço Rua ET p/ Válvula nº 56, São Geraldo.

- **Ponto 4** – Rua ET p/ Válvula N° 56, São Geraldo: no período de 15/01/2025 de 19:00 até 22:00, em 16/01/2025 de 21:00 às 22:00 e em 17/01/2025 de 12:00 às 13:00, apresentou 10,96% das 73 medições com descontinuidade (**Figura 8**).

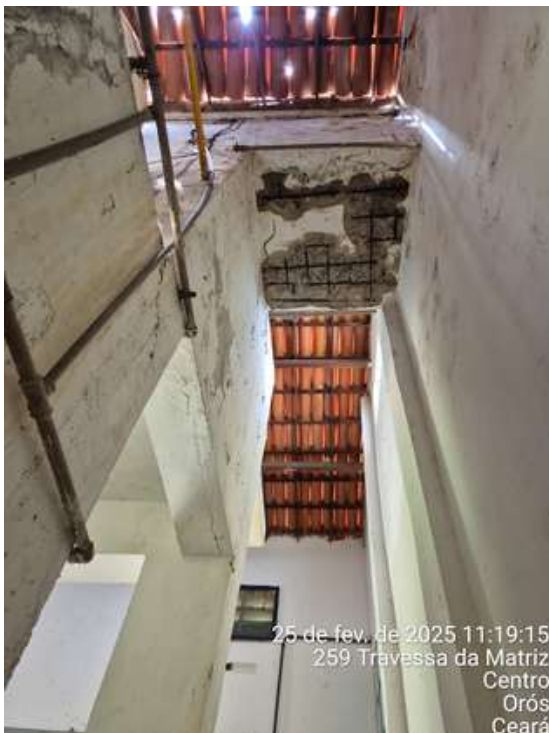
**Foto 1** - ETA / CASA DE QUÍMICA: Armação das estruturas expostas, sem recobrimento, aumentando o processo de depreciação da estrutura e as fragilizando, podendo colocar em risco operadores e visitantes.

**Determinação D3** - A CAGECE deve cumprir as normas técnicas e os procedimentos estabelecidos para a implantação / manutenção das instalações dos sistemas de abastecimento de água, visando corrigir as não conformidades descritas na constatação C3.

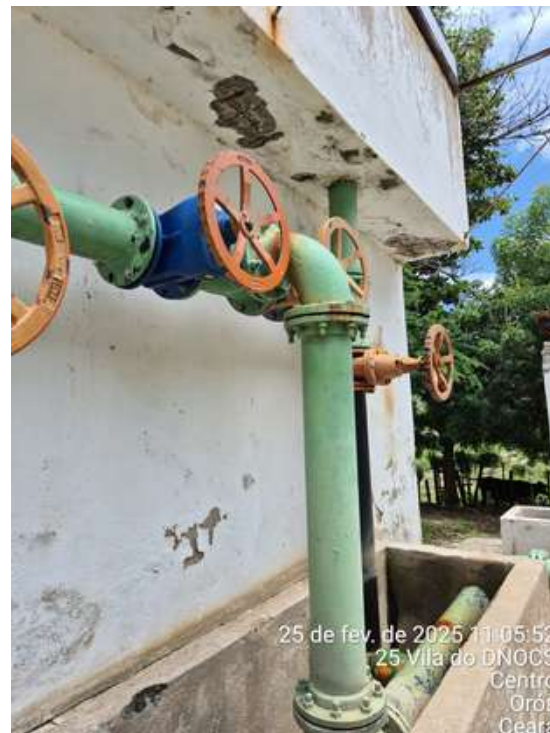
**Foto 2** - ETA / Filtros e Reservatórios: Partes de armadura expostas nos reservatórios dos filtros;

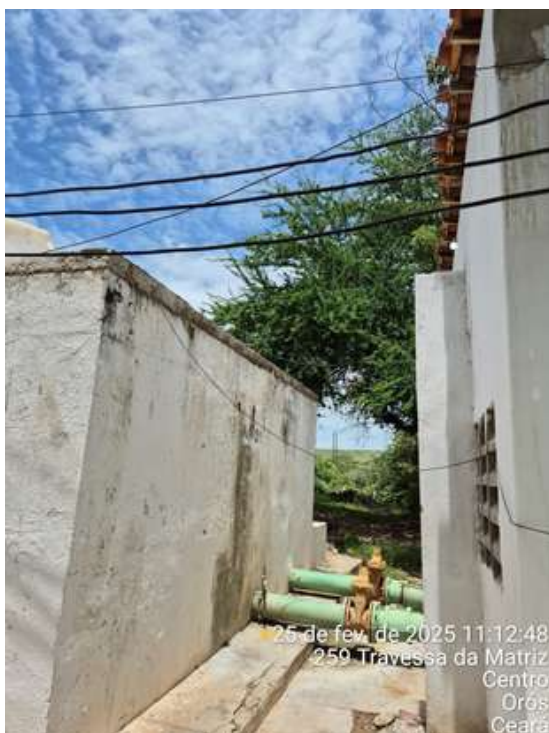
**Foto 3** - ETA / Filtros e Reservatórios: Partes de armadura expostas nos reservatórios dos filtros; fiação caída.

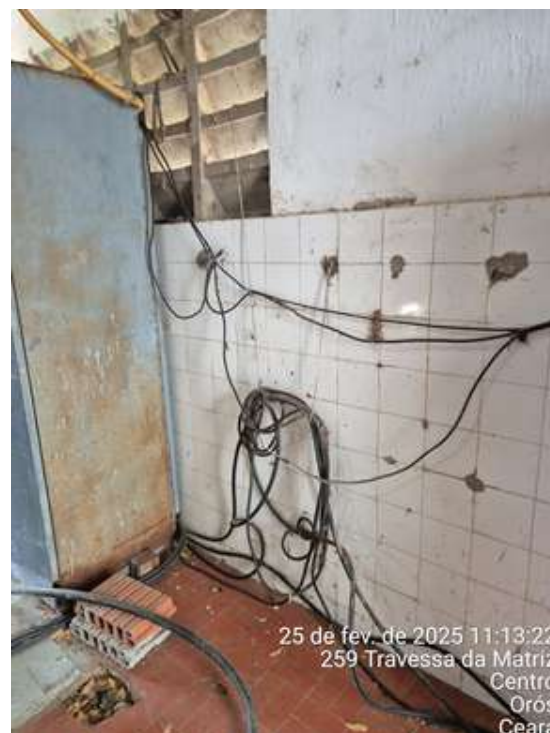
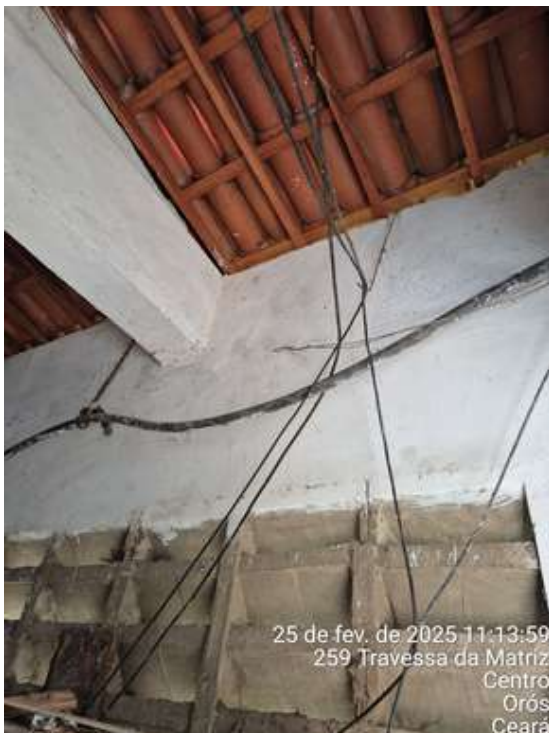
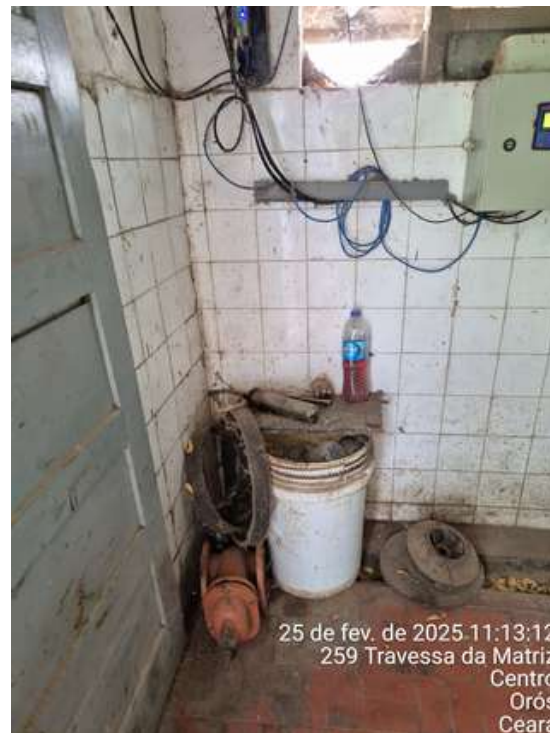
**Foto 4** - ETA / Casa de bombas: Fiação sem eletrodutos.

**Foto 5** - ETA / Casa de bombas: Fiação sem eletrodutos.

**Foto 6** - ETA / Casa de bombas: Fiação sem eletrodutos.

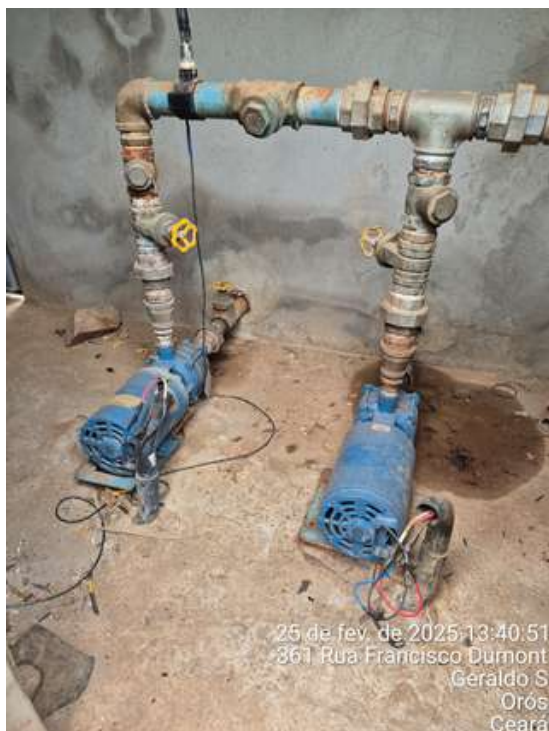
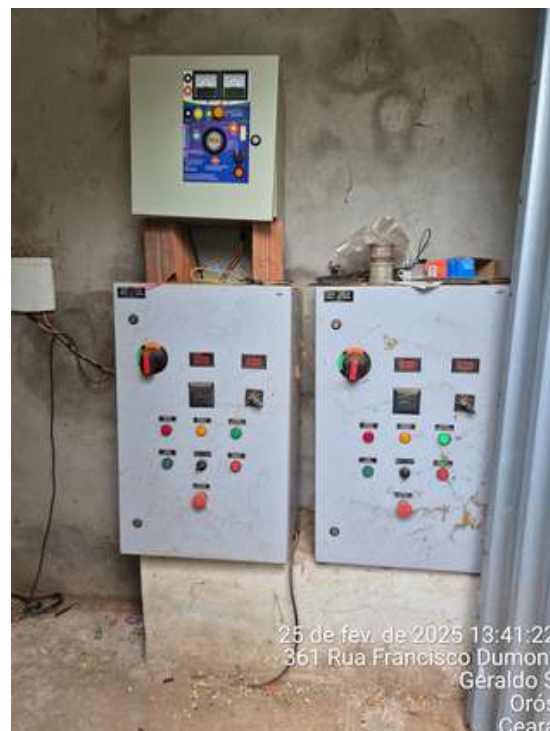
**Foto 7** - RAP-06: Fiação das bombas e do painel de controle sem proteção e eletrodutos.

**Foto 8** - RAP-06: Fiação das bombas e do painel de controle sem proteção e eletrodutos.

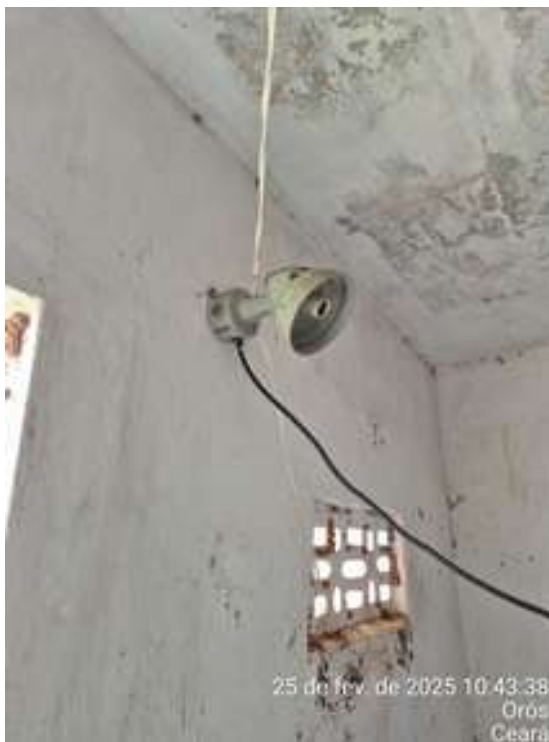
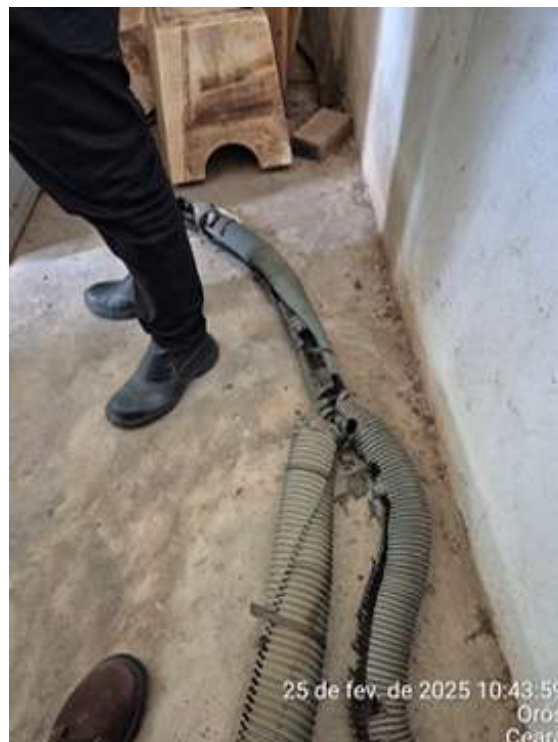
- Casa de Comando: Casa de comando sem lâmpada; cabos/fiação com eletrodutos danificados; Paredes com pintura desgastada (**Fotos 09 e 10**).
- ETA / Casa de Química: Bomba sem armazenamento adequado e pilar com estrutura comprometida; grades de tubulação soltas e oxidadas; piso danificado das escadas; sinais de infiltração e falta de manutenção do acabamento das paredes; suporte inadequado para equipamentos; equipamentos de cloração estão sobre a estrutura deteriorada, aumentando risco físico (**Fotos 11 a 16**).

**Foto 9** - Casa de Comando: Casa de comando sem lâmpada; cabos/fiação com eletrodutos danificados; Paredes com pintura desgastada.

**Foto 10** - Casa de Comando: Casa de comando sem lâmpada; cabos/fiação com eletrodutos danificados; Paredes com pintura desgastada.

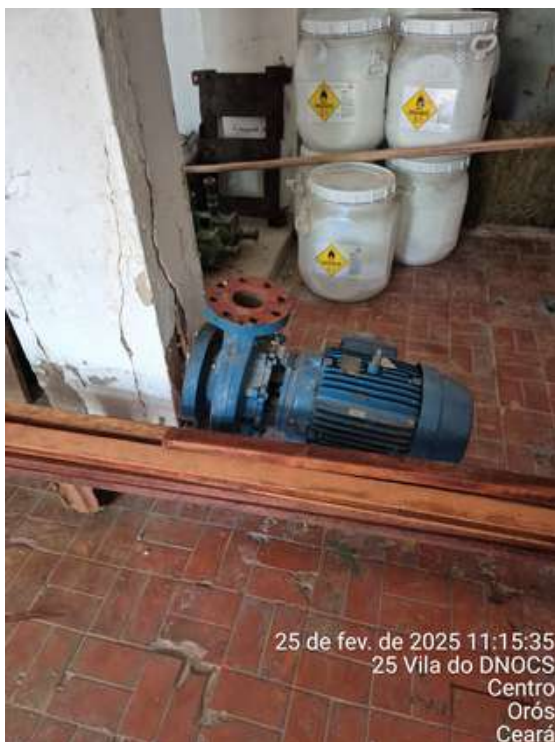
**Foto 11** - ETA / Casa de Química: Bomba sem armazenamento adequado e pilar com estrutura comprometida.

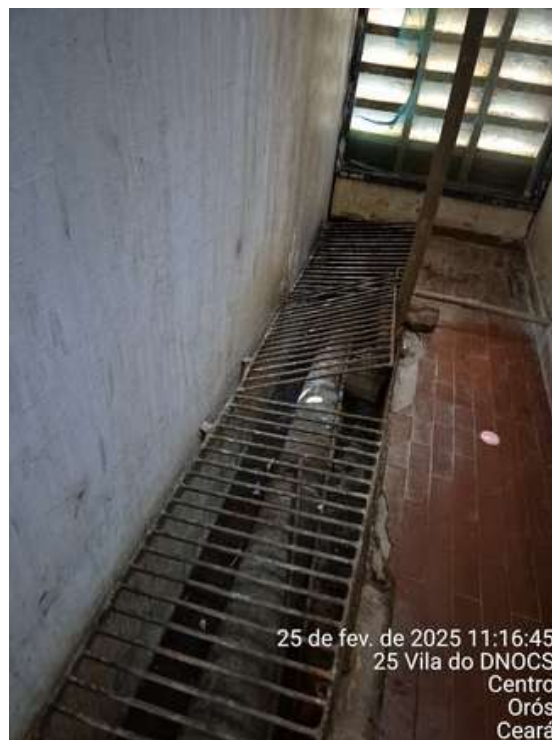
**Foto 12** - ETA / Casa de Química: Grades de tubulação soltas e oxidadas.

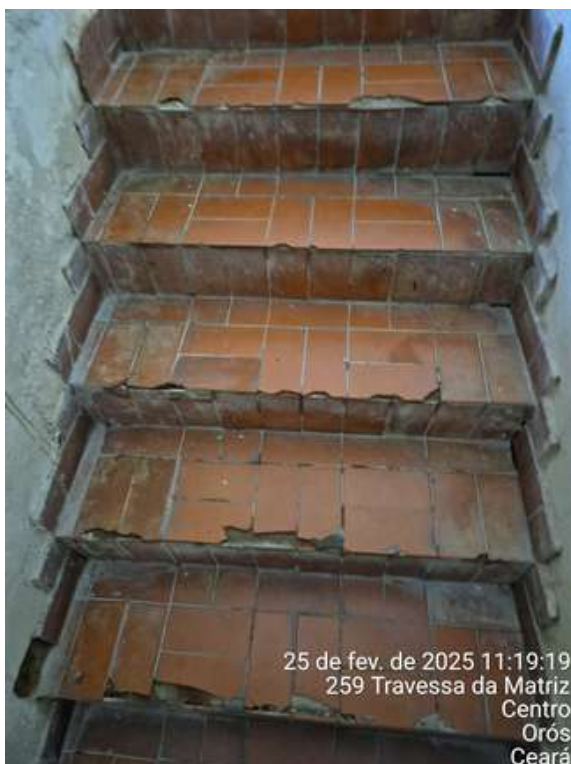
**Foto 13** - ETA / Casa de Química: Piso danificado das escadas.

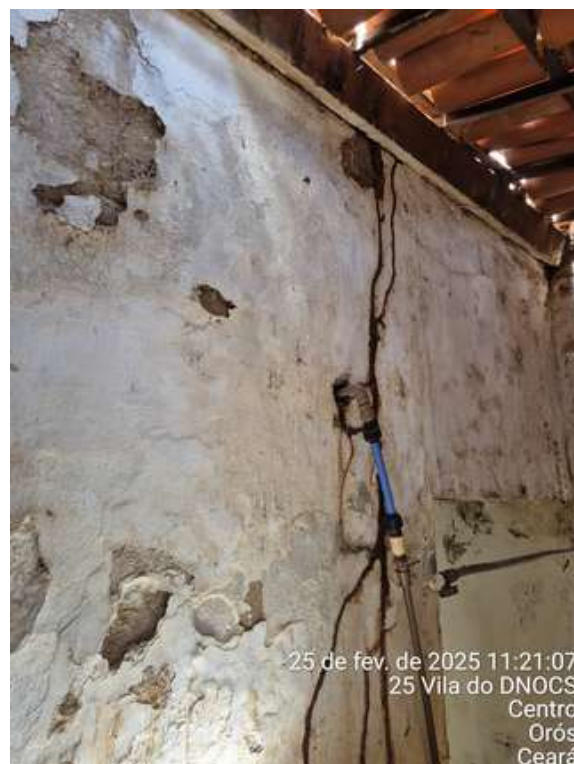
**Foto 14** - ETA / Casa de Química: Sinais de infiltração e falta de manutenção do acabamento das paredes.

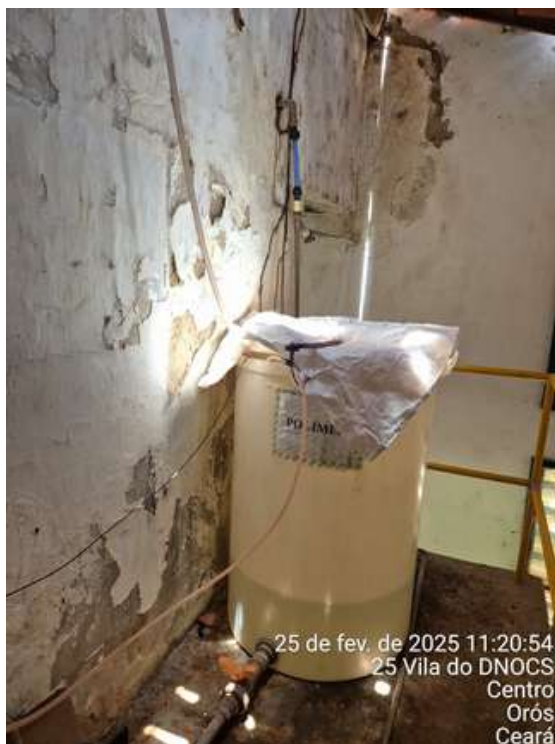
**Foto 15** - ETA / Casa de Química: Equipamentos de cloração estão sobre a estrutura deteriorada, aumentando risco físico.

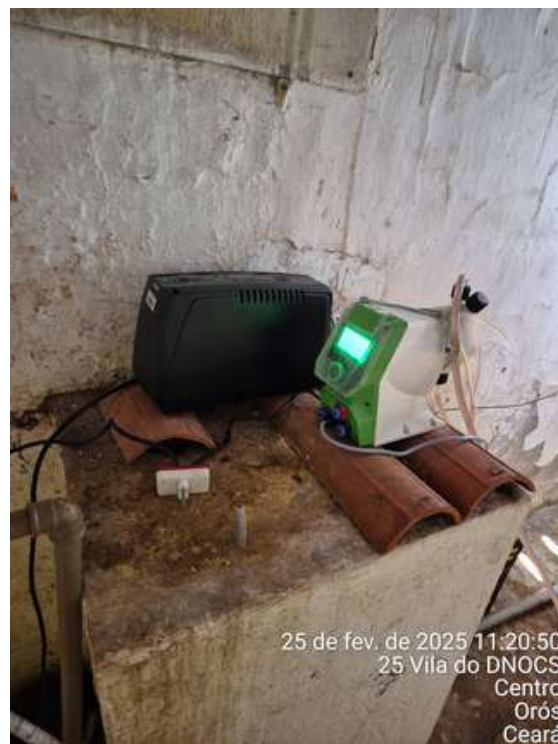
**Foto 16** - ETA / Casa de Química: Suporte inadequado para equipamentos.

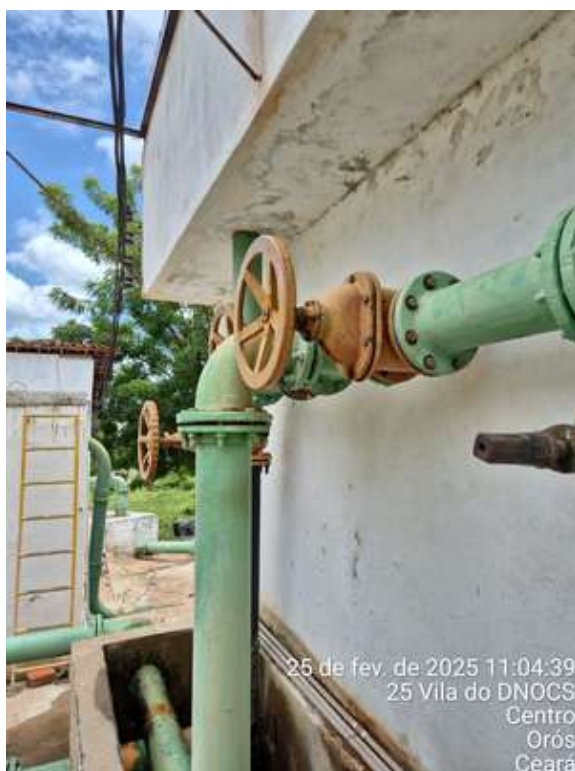
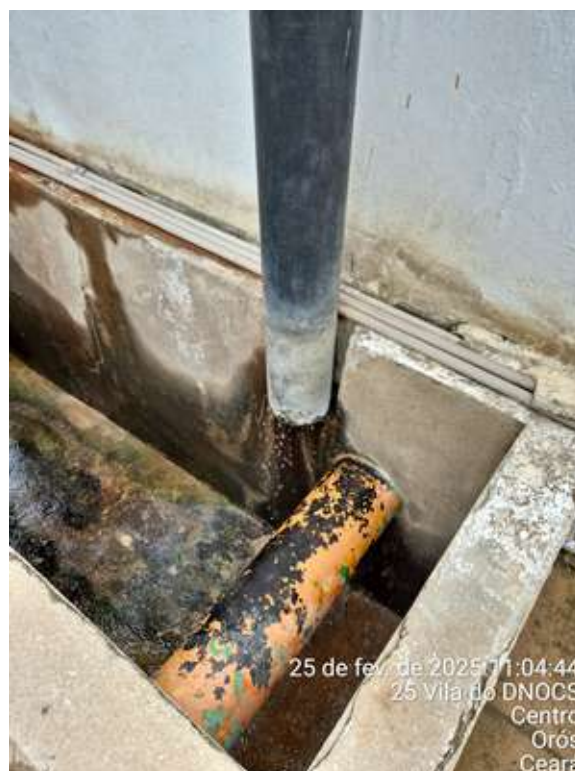
**Foto 17** - ETA / Filtros e Reservatórios: Saída dos filtros e reservatórios com vazamento e pintura desgastada; estrutura metálica entre filtros em acentuada oxidação.

**Foto 18** - ETA / Filtros e Reservatórios: Saída dos filtros e reservatórios com vazamento e pintura desgastada; estrutura metálica entre filtros em acentuada oxidação.

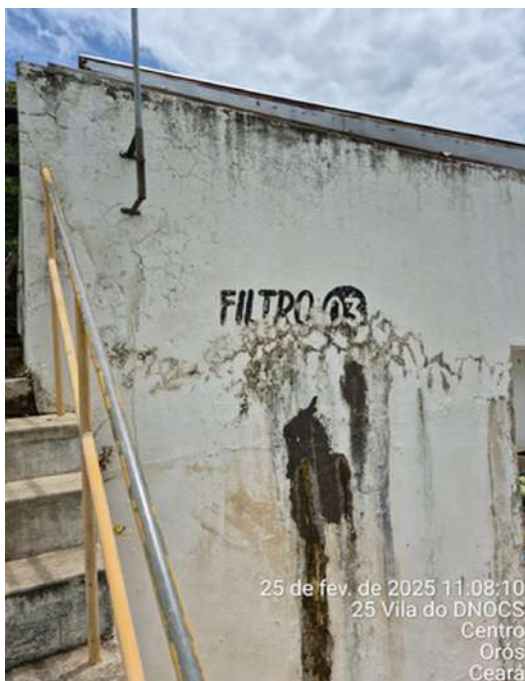
**Foto 19** - ETA / Filtros e Reservatórios: Pintura desgastada.

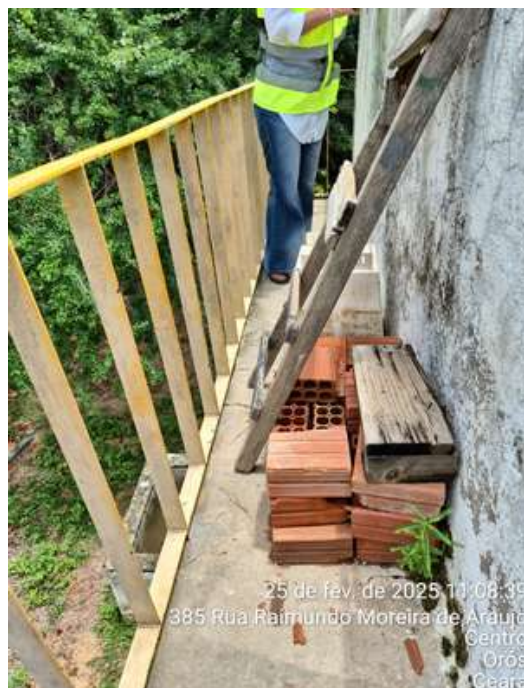
**Foto 20** - ETA / Filtros e Reservatórios: Acúmulo de material de construção em local inadequado; O material disposto de forma inadequada dificulta o acesso e a manutenção aos filtros e escada de acesso é inapropriada. Piso sob a escada de madeira e os tijolos apresentam rachaduras.

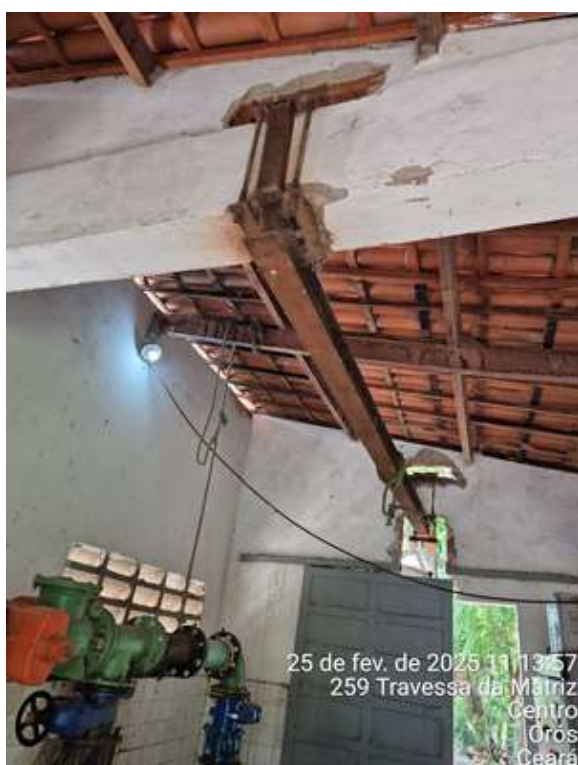
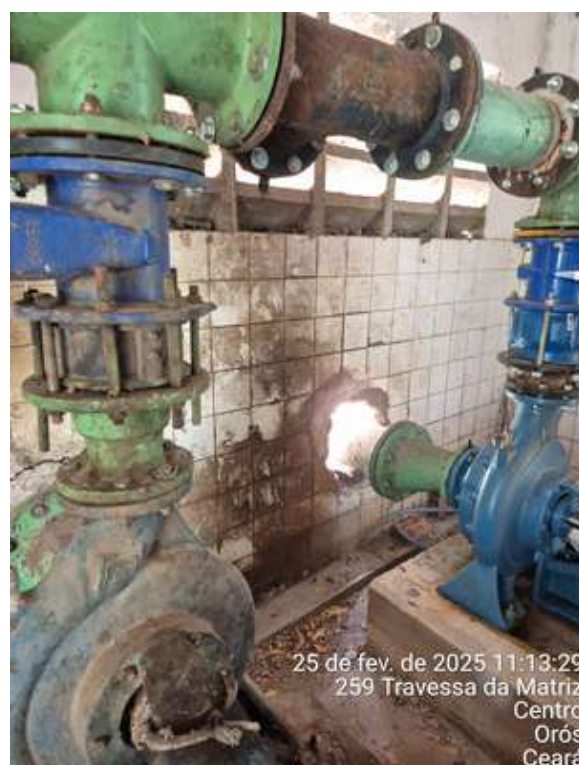
**Foto 21** - ETA / Casa de Bombas: Viga oxidada; abertura na parede inadequada para tubulação da bomba; paredes sem limpeza; acúmulo de material em local inadequado.

**Foto 22** - ETA / Casa de Bombas: Viga oxidada; abertura na parede inadequada para tubulação da bomba; paredes sem limpeza; acúmulo de material em local inadequado.

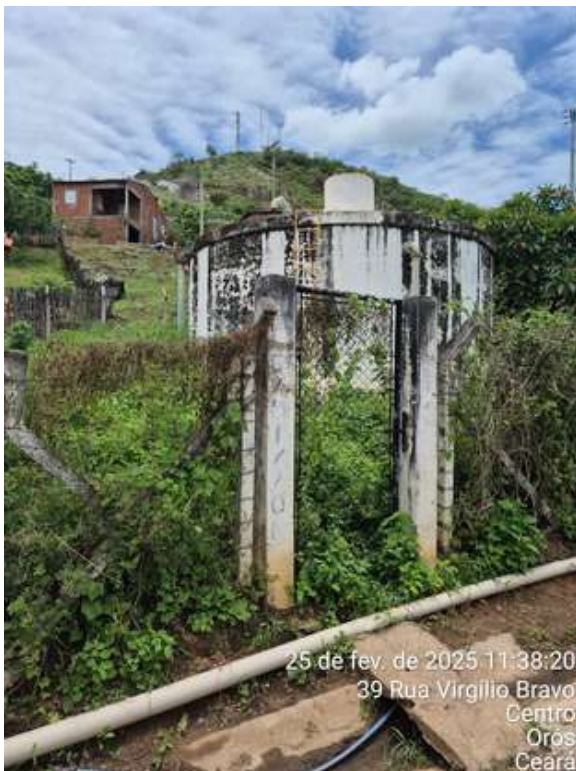
**Foto 23** - RAP-02: Vegetação alta dificultando o acesso ao reservatório; sem identificação; pintura deteriorada.

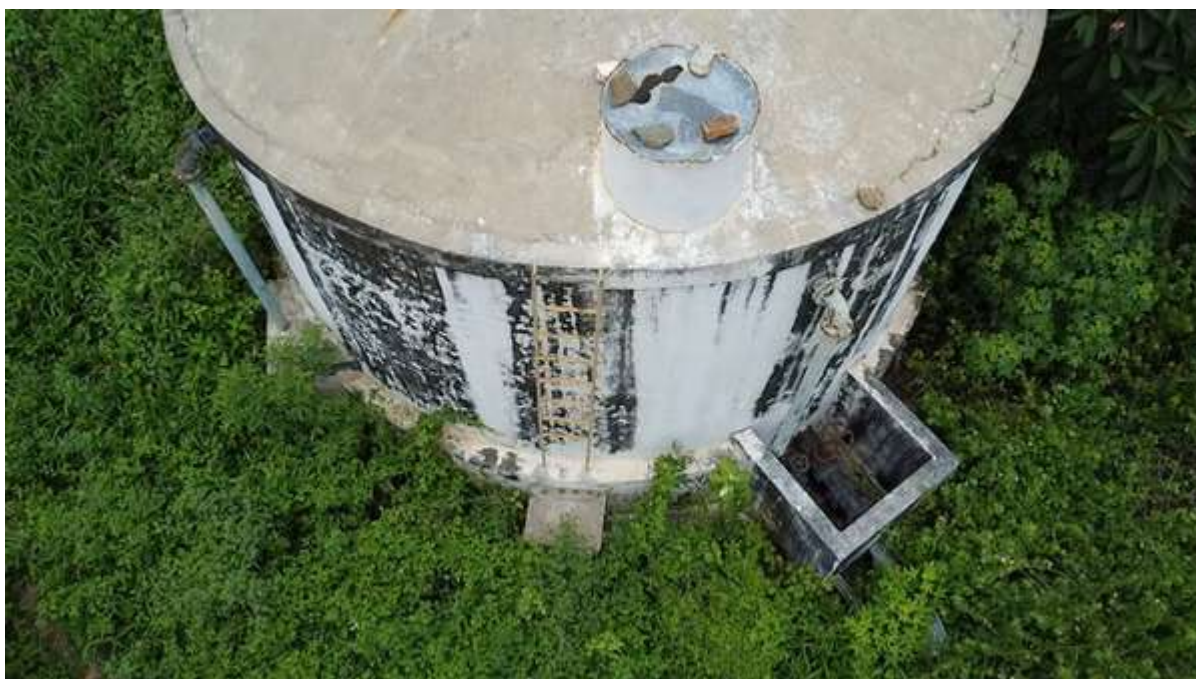
- RAP-02: Vegetação alta dificultando o acesso ao reservatório; sem identificação; pintura deteriorada; Reservatório está com fechamento inadequado, ou seja, não está hermeticamente fechado, situação agravada pela grande quantidade de pássaros e outros vetores sobre a estrutura (**Fotos 23 e 24**).

**Foto 24** - RAP-02: Vegetação alta dificultando o acesso ao reservatório; sem identificação; pintura deteriorada; Reservatório está com fechamento inadequado, ou seja, não está hermeticamente fechado, situação agravada pela grande quantidade de pássaros e outros vetores sobre a estrutura.

Considerando a reincidência e o risco de contaminação da água tratada, recomendamos urgência na adequação de fechamento dos reservatórios.

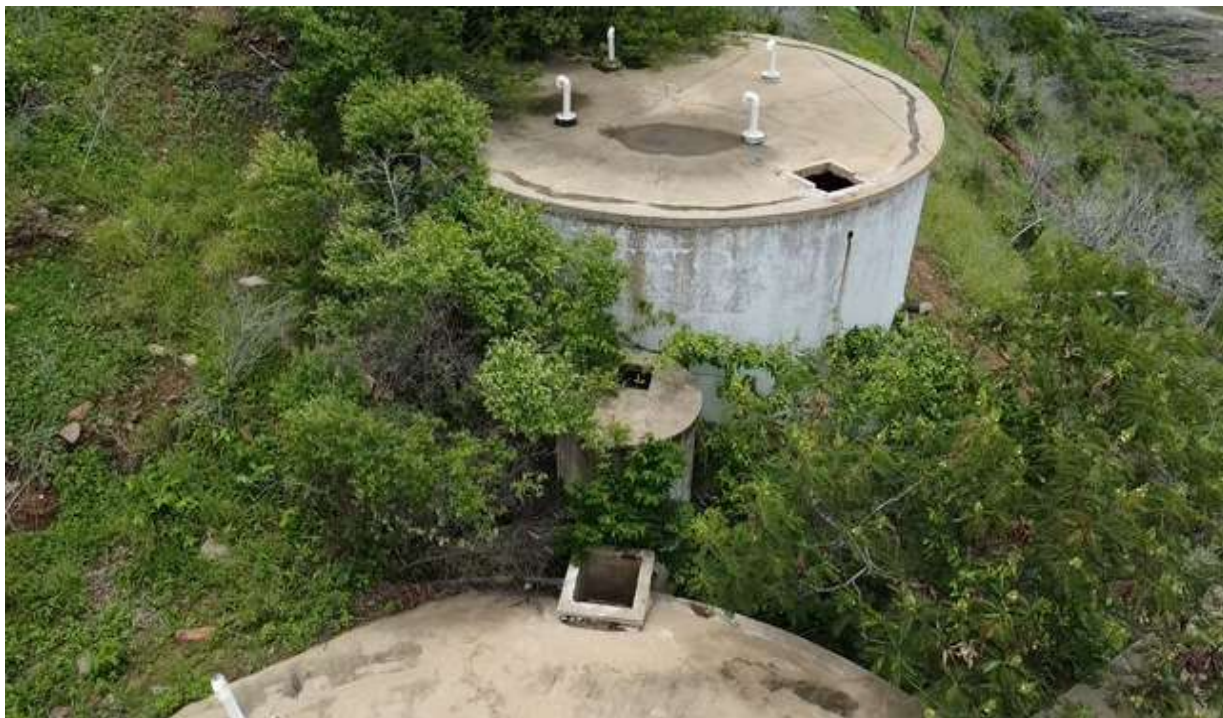
**Foto 25** - RAP-03 e RAP-04: Local com difícil acesso nos períodos chuvosos devido a sem acesso, vegetação alta; reservatórios sem fechamento hermético (sujos e sem tampa).

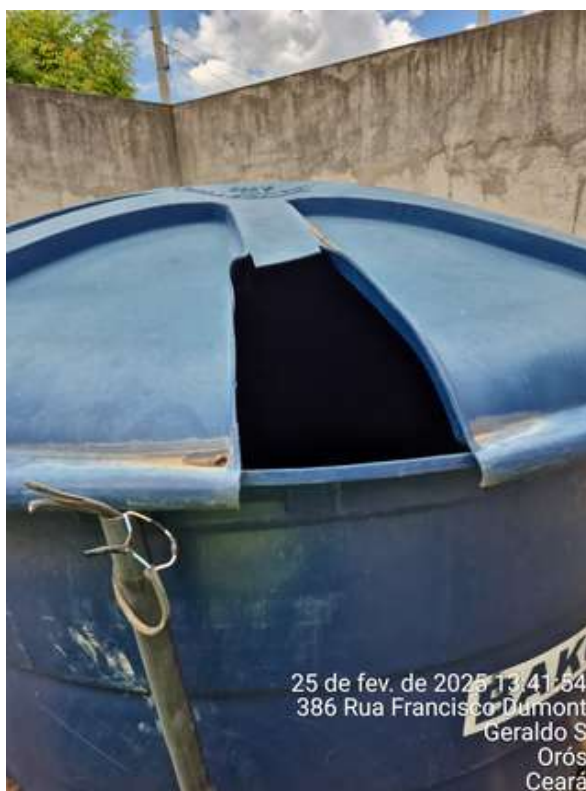
**Foto 26** - RAP-06: Tampa quebrada com abertura na lateral do reservatório (Não está hermeticamente fechado, aumentando risco de contaminação); vegetação alta; tubulação com fiação antiga.

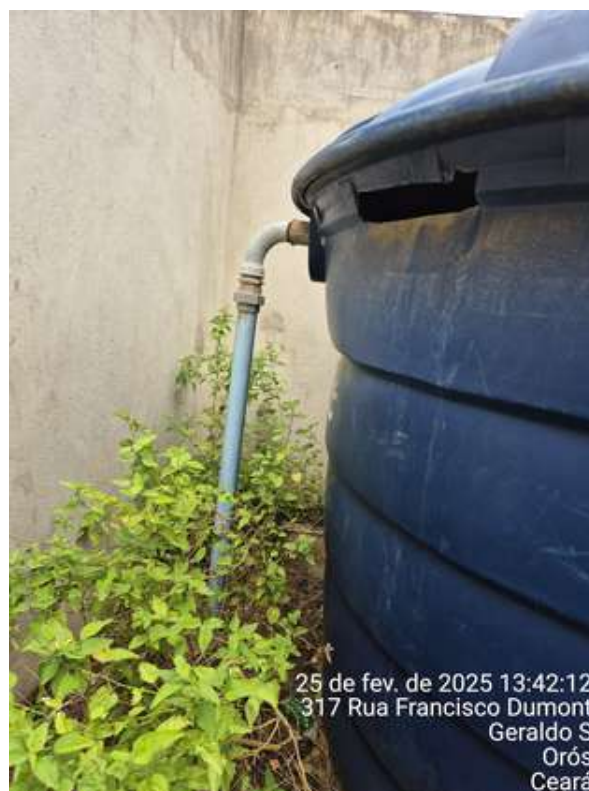
**Foto 27** - RAP-06: Reservatório quebrado (Não está hermeticamente fechado, aumentando risco de contaminação);
