# **RELATÓRIO DE FISCALIZAÇÃO RF/CSB/0041/2026**

**Assunto: Fiscalização do Sistema de Abastecimento de  
Água do Município de Ubajara**

**COORDENADORIA DE SANEAMENTO BÁSICO**

**Fortaleza – CE  
Agosto/2026**

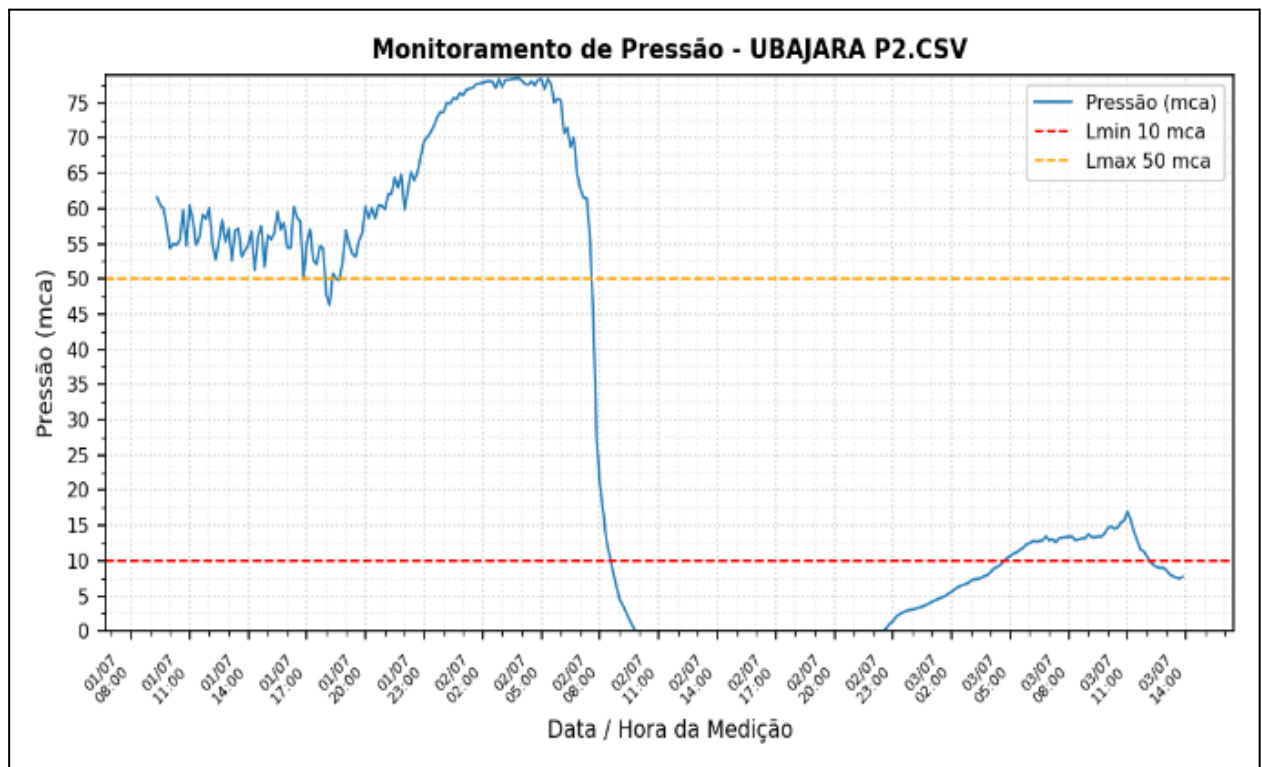
**Figura 2** - Monitoramento da pressão no SAA da Localidade de Jaburuna, de 01/07/2026 a 03/07/2026, no endereço: Rua 35, Jaburuna.

→ **Ponto 2** – Rua 35 - Jaburuna no período de 01/07/2026 09h20 à 03/07/2026 13h50, 82,59% das 316 medições apresentaram pressões fora da faixa adequada de 10 a 50 mca (**Figura 2**).

Ademais, constata-se o descumprimento ao condicionante de dispensa relativo às pressões inferiores a 10 mca, na medida em que as ocorrências registradas nos Pontos 2, 3 e 4 superaram os limites de tolerância temporal e/ou de frequência (período contínuo não superior a uma hora com limite de duas ocorrências a cada 24 horas), restando caracterizada a desconformidade na prestação do serviço (**Quadros 2 a 4**).

→ **Ponto 2** – Rua 35 - Jaburuna no período de 01/07/2026-09h20 à 03/07/2026-13h50, 24,68% das 316 medições apresentaram descontinuidade (Figura 2);

**Determinação D1** - A CAGECE deve fornecer água com pressão de acordo com os limites estabelecidos pela ARCE, visando corrigir as não conformidades verificadas na constatação C1.

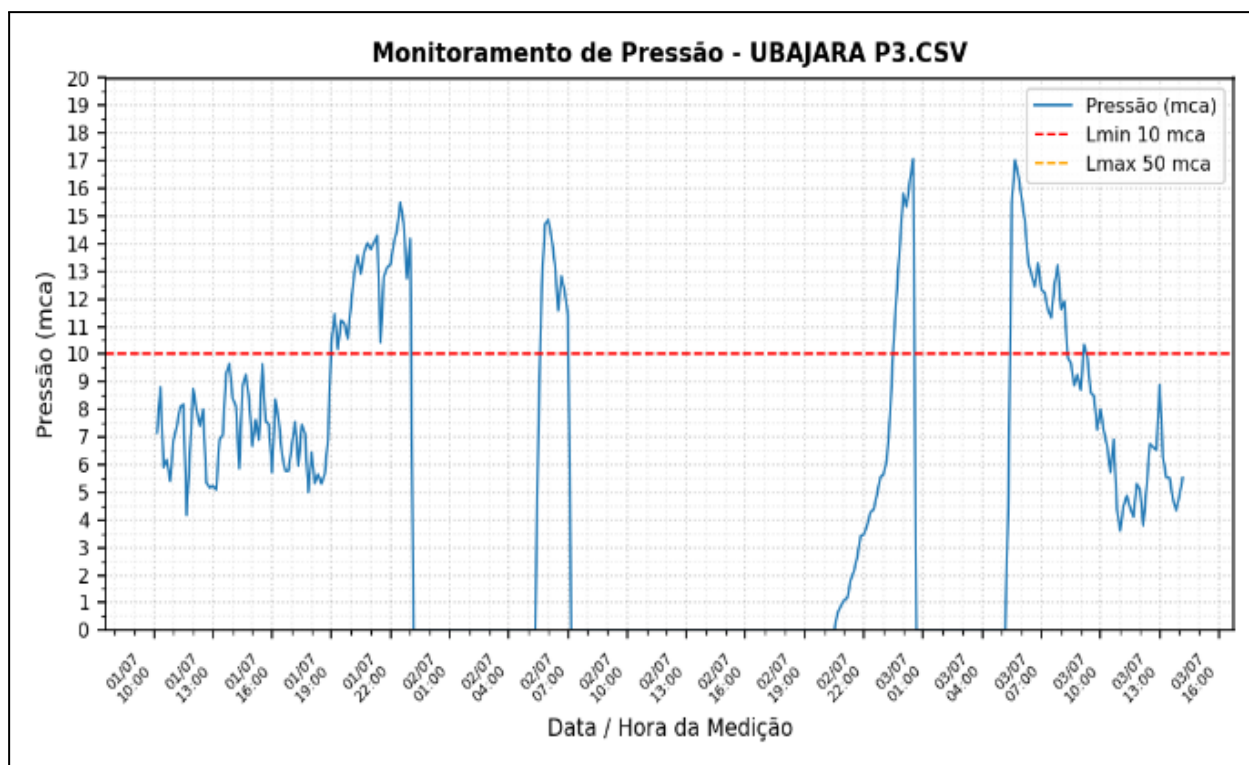
**Figura 3** - Monitoramento da pressão no SAA de Ubajara, de 01/07/2026 a 03/07/2026, no endereço: Rua São Sebastião, Ubajara.

→ **Ponto 3** – Rua São Sebastião - Ubajara no período de 01/07/2026-10h10 à 03/07/2026-14h10, 81,15% das 313 medições apresentaram pressões abaixo de 10 mca (**Figura 3**);

- **Ponto 3** – Rua São Sebastião - Ubajara no período de 01/07/2026-10h10 à 03/07/2026-14h10, 46,96% das 313 medições apresentaram descontinuidade (**Figura 3**).
- **Ponto 4** – Rua Esmerino Magalhães - Ubajara no período de 01/07/2026-10h40 à 03/07/2026-13h10, 15,13% das 304 medições apresentaram descontinuidade (**Figura 4**).

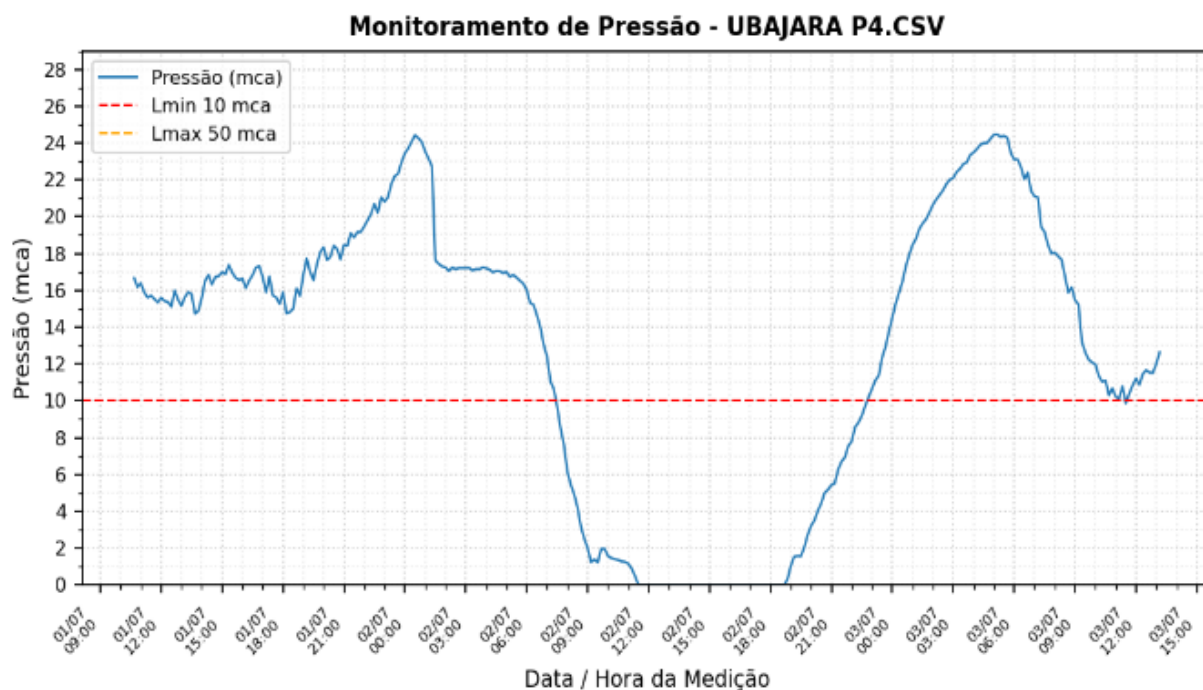
**Figura 4** - Monitoramento da pressão no SAA de Ubajara, de 01/07/2026 a 03/07/2026, no endereço: Rua Esmerino Magalhães, Ubajara.

→ **Ponto 4** – Rua Esmerino Magalhães - Ubajara no período de 01/07/2026-10h40 à 03/07/2026-13h10, 30,59% das 304 medições apresentaram pressões abaixo de 10 mca (**Figura 4**).

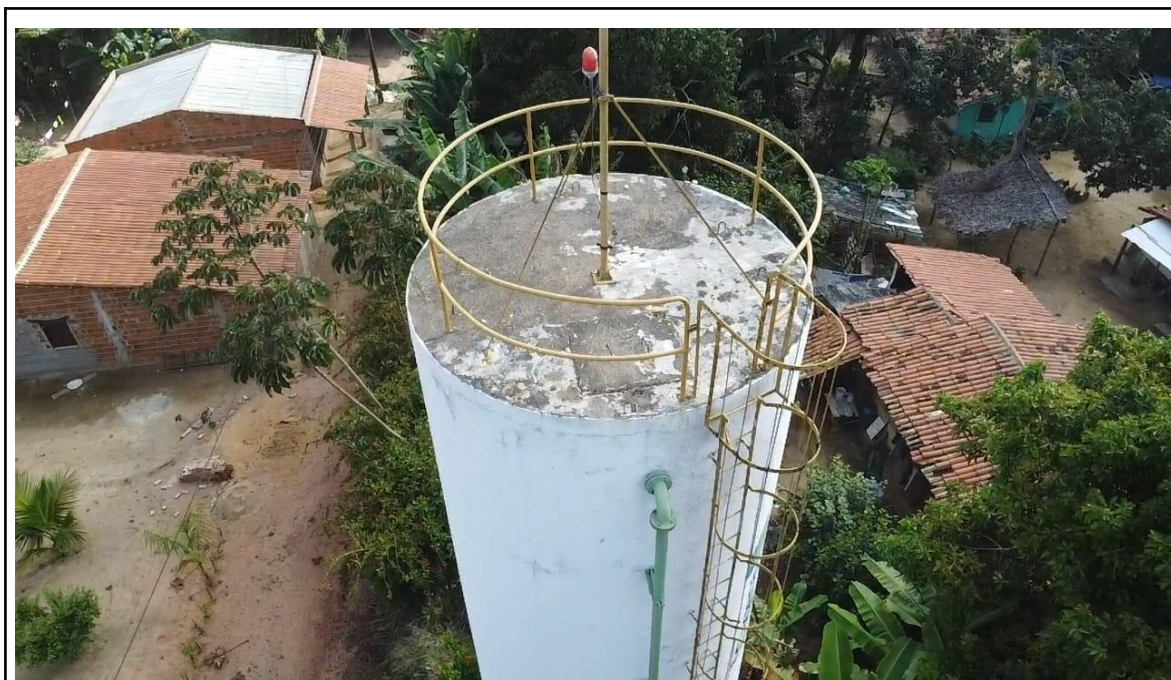
- REL-09: ausência de cerca de proteção para isolamento e delimitação da área (**Fotos 1 e 2**);
- RAP-08 / EEAT-04: caixa sem grade de proteção (**Foto 3**).

**Foto 1** - REL-09: ausência de cerca de proteção para isolamento e delimitação da área .

**Determinação D3** - A CAGECE deve cumprir as normas técnicas e os procedimentos estabelecidos para a implantação / manutenção das instalações do sistema de

abastecimento de água, visando corrigir as não conformidades descritas na constatação C3.

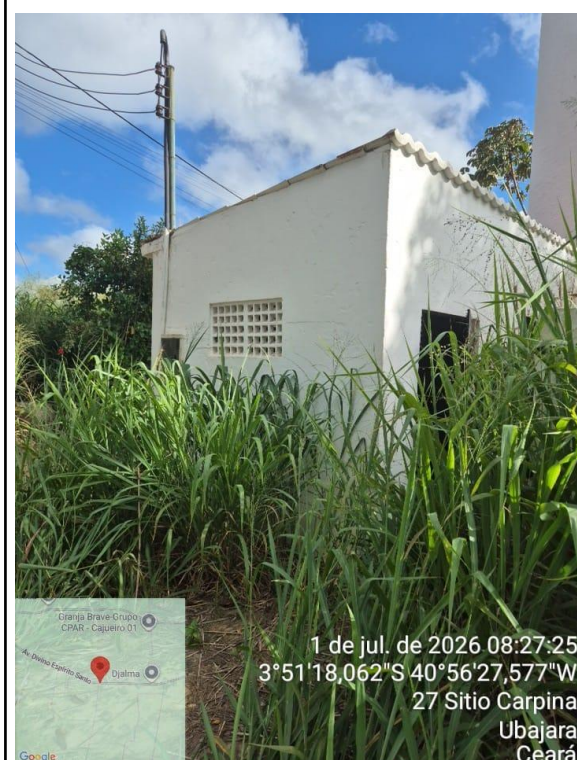
**Foto 2** - REL-09: ausência de cerca de proteção para isolamento e delimitação da área.

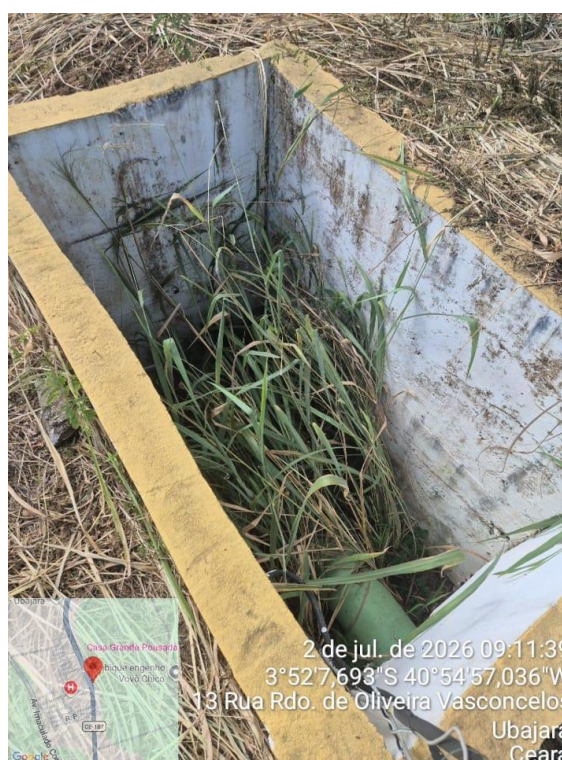
**Foto 3** - RAP-08 / EEAT-04: caixa sem grade de proteção.

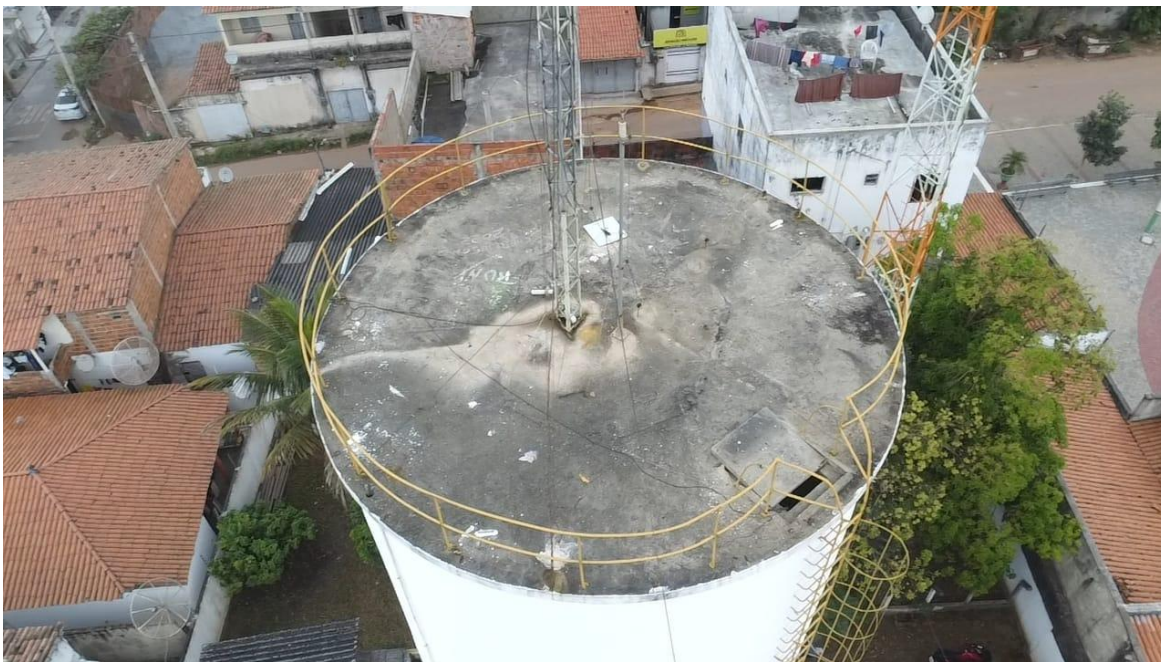
- REL-10: tampa deslocada (**Foto 4**);
- RAP-07: laje do reservatório danificada e vazamento no registro (**Fotos 5 e 6**);
- RAP-08 / EEAT-04: vazamento em praticamente todas as bombas; fiação exposta perto de uma das bombas; booster com vazamento; caixa com excesso de vegetação (**Fotos 7 a 13**);
- A CAGECE apresentou os registros de limpeza dos reservatórios RAP-07 e REL-10, realizados em dezembro de 2024 (há mais de seis meses). Quanto aos reservatórios RAP-08 e REL-09, não foram apresentados comprovantes (**Figura 5**).

**Foto 4** - REL-10: tampa deslocada.

**Determinação D4** - A CAGECE deve realizar operação e manutenção adequada das unidades integrantes dos sistemas de abastecimento de água e de esgotamento sanitário, visando corrigir as não conformidades descritas na constatação C4.

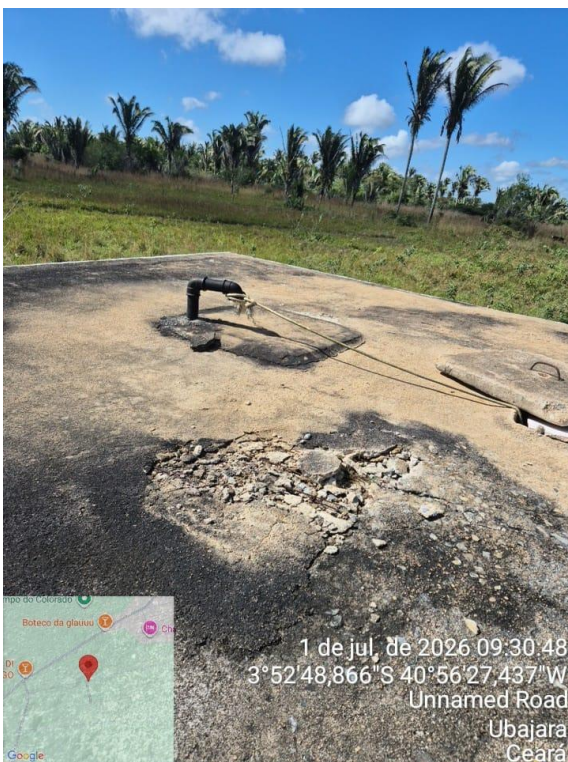
**Foto 5** - RAP-07: laje do reservatório danificada.

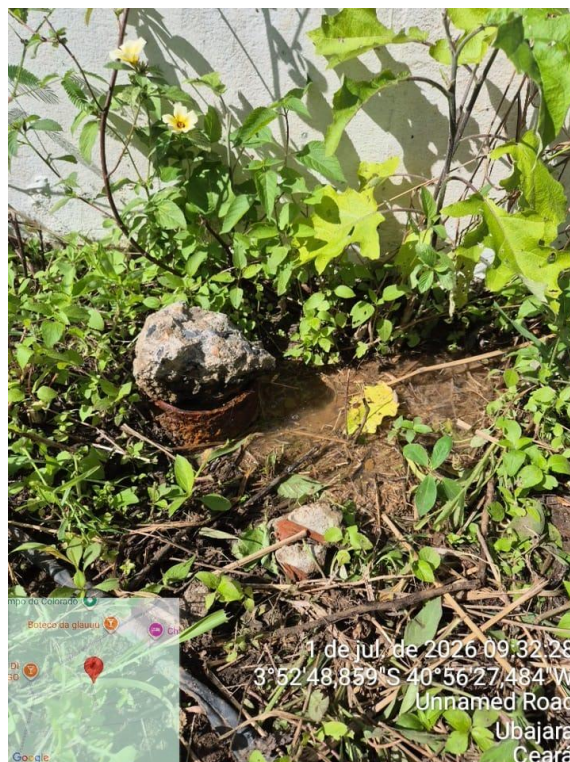
**Foto 6** - RAP-07: vazamento no registro.

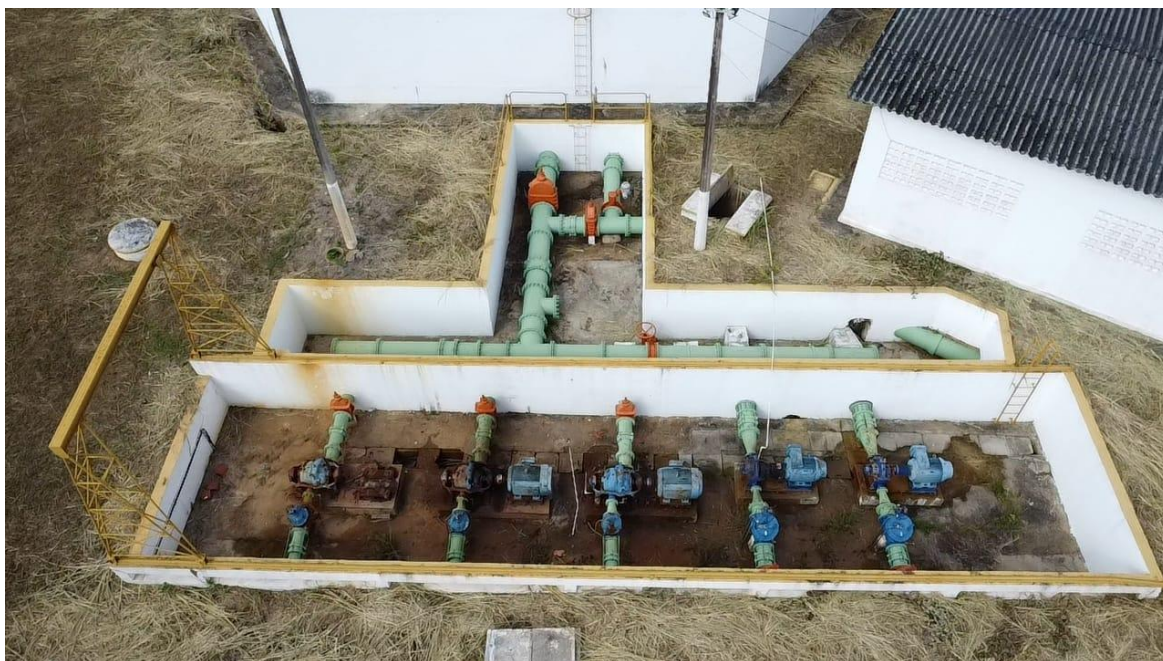
**Foto 7** - RAP-08 / EEAT-04: vazamento nas bombas.

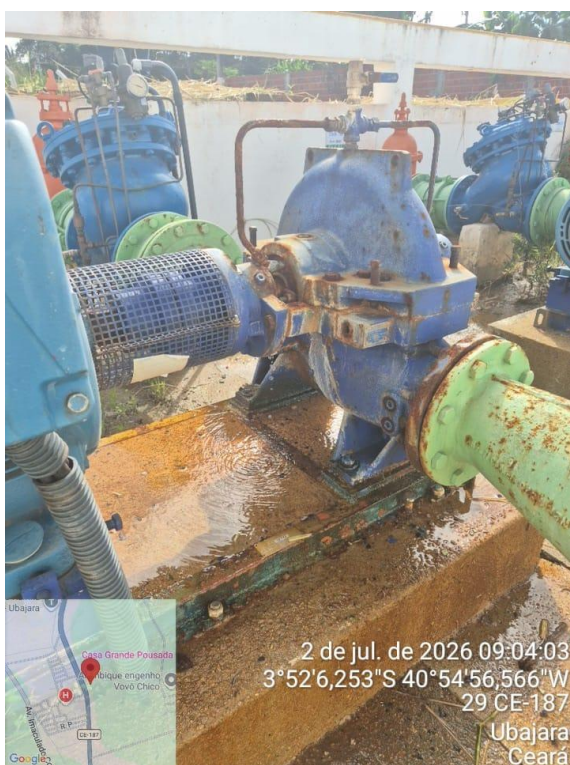
**Foto 8** - RAP-08 / EEAT-04: vazamento nas bombas.

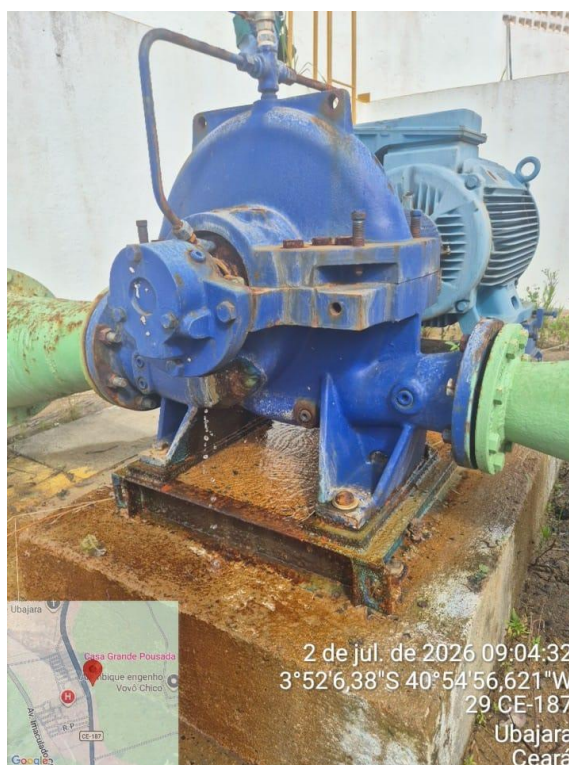
**Foto 9** - RAP-08 / EEAT-04: vazamento nas bombas.

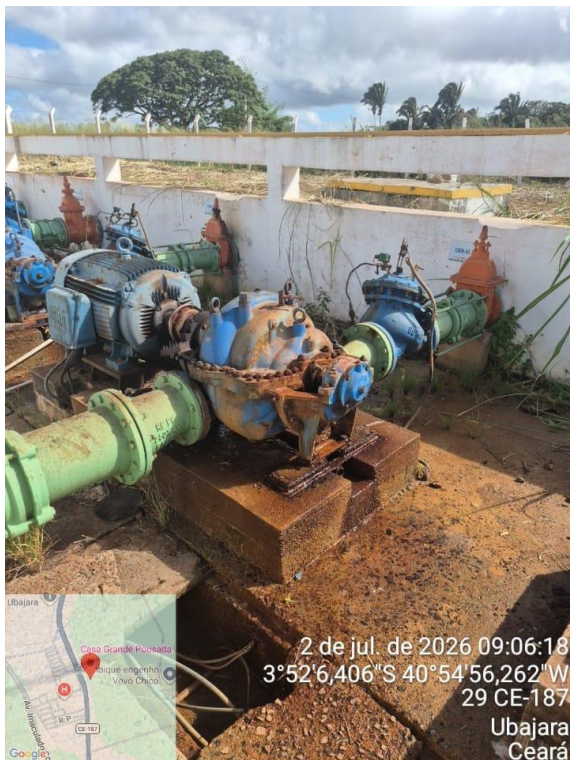
**Foto 10** - RAP-08 / EEAT-04: vazamento nas bombas e fiação exposta.

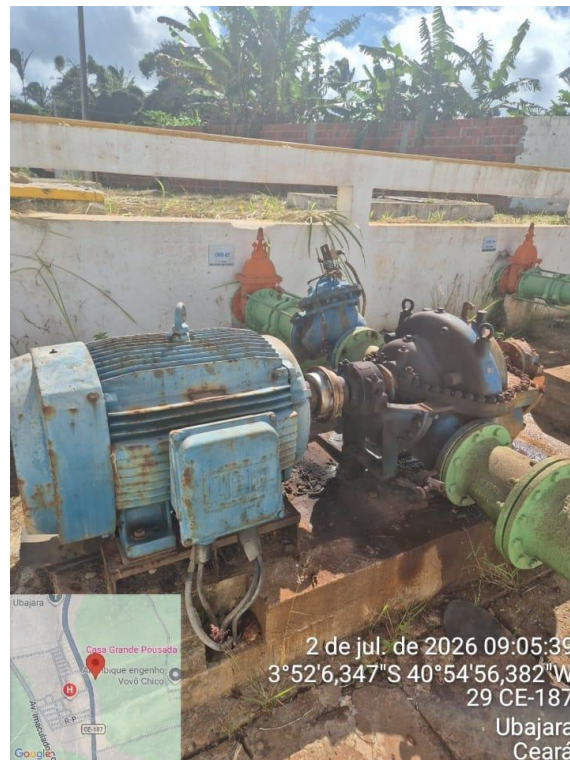
**Foto 11** - RAP-08 / EEAT-04: vazamento nas bombas e fiação exposta

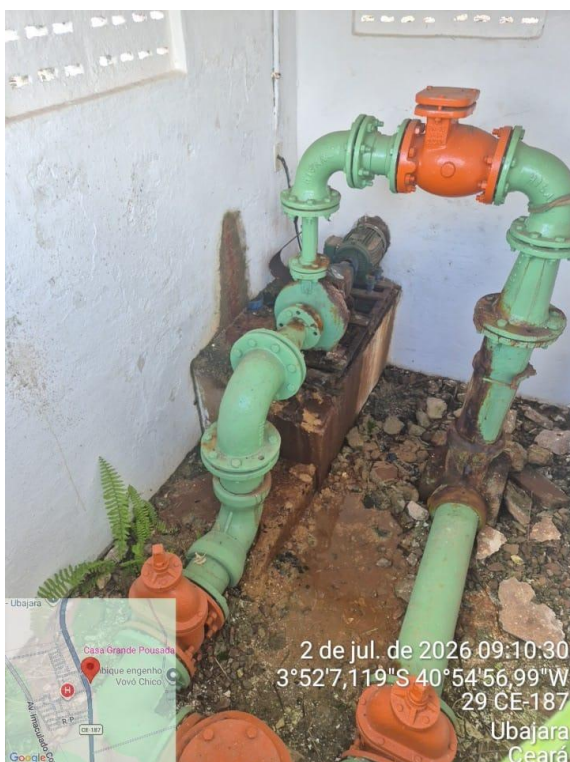
**Foto 12** - Booster com vazamento.

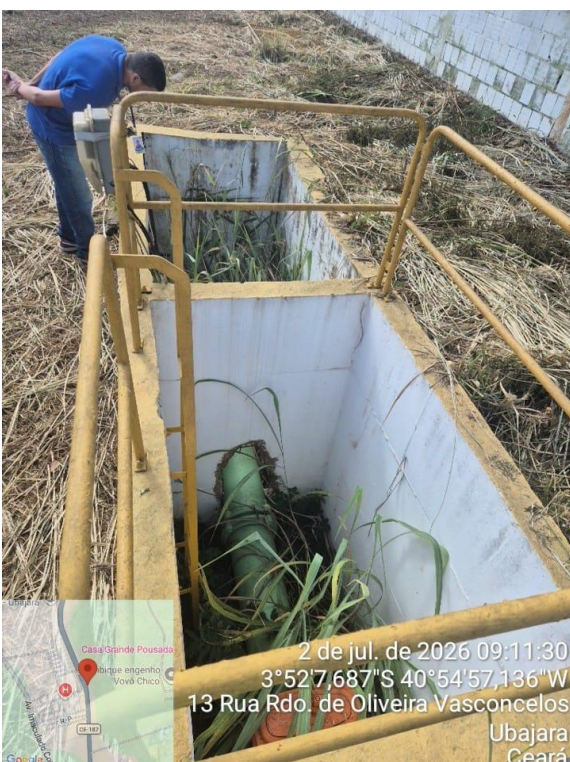
**Foto 13** - caixas com excesso de vegetação
