## **RELATÓRIO DE FISCALIZAÇÃO RF/CSB/0042/2026**

**Assunto: Fiscalização do Sistema de Abastecimento de  
Água do Município de Jaguaruana**

**COORDENADORIA DE SANEAMENTO BÁSICO**

**Fortaleza – CE  
Agosto/2026**

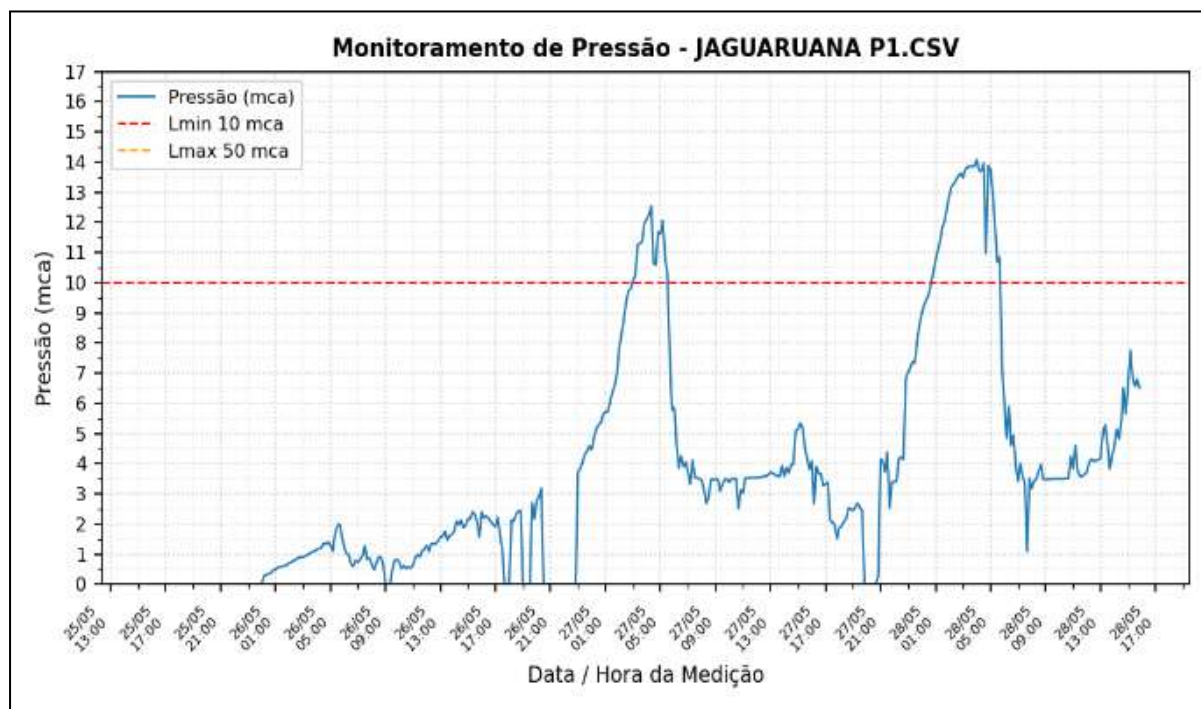
**Figura 2** - Monitoramento da pressão no SAA da Sede de Jaguaruana, de 25/05/2026 a 28/05/2026, no endereço: Rua Maria Rebouças, 318, Cardeais - CEP: 62.823-000.

- **Ponto 1** - Rua Maria Rebouças, 318, Cardeais - CEP: 62.823-000: no período de 25/05/2026 16h00 à 28/05/2026 15h50, 89,35% das 432 medições apresentaram pressões abaixo de 10 mca (**Figura 2**);
- **Ponto 2** - Rua São José, 1677-1, Centro - CEP: 62.823-000: no período de 25/05/2026 16h20 à 28/05/2026 16h20, 72,98% das 433 medições apresentaram pressões abaixo de 10 mca (**Figura 3**);
- **Ponto 3** - Rua Luís Estevão, 257, Tabuleiro - CEP: 62.823-000: no período de 25/05/2026 16h30 à 28/05/2026 16h30, 87,07% das 433 medições apresentaram pressões abaixo de 10 mca (**Figura 4**).

Ademais, constata-se o descumprimento ao condicionante de dispensa relativo às pressões inferiores a 10 mca, na medida em que as ocorrências registradas nos Pontos 1, 2, 3, 5 e 6 superaram os limites de tolerância temporal e/ou de frequência (período contínuo não superior a uma hora com limite de duas ocorrências a cada 24 horas), restando caracterizada a desconformidade na prestação do serviço (**Quadros 2 a 6**).

**Determinação D1** - A CAGECE deve fornecer água com pressão de acordo com os limites estabelecidos pela ARCE, visando corrigir as não conformidades verificadas na constatação C1.

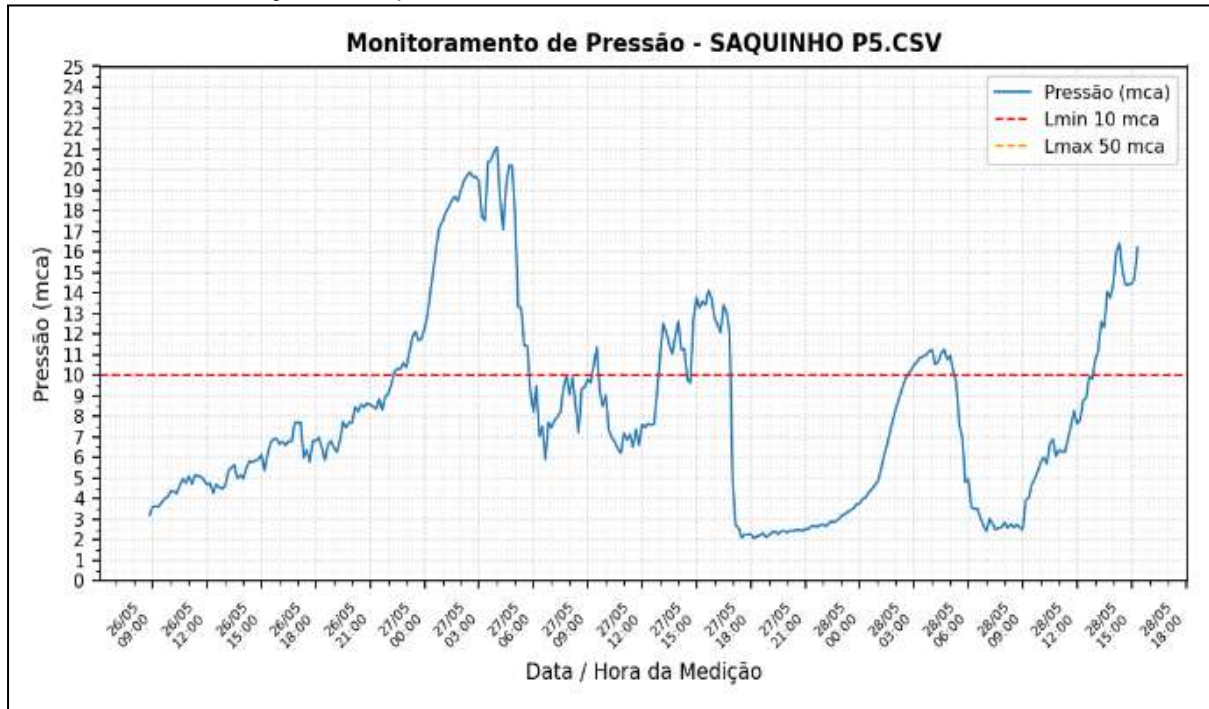
**Figura 5** - Monitoramento da pressão no SAA da Localidade de Saquinho, de 26/05/2026 a 28/05/2026, no endereço: ST Saquinho, 434, Centro - CEP: 62.823-000.

- **Ponto 5** - ST Saquinho, 434, Centro - CEP: 62.823-000: no período de 26/05/2026 08h50 à 28/05/2026 15h20, 69,51% das 328 medições apresentaram pressões abaixo de 10 mca (**Figura 5**);
- **Ponto 6** - TV Valdo Alexandre da Silva, 54, Centro - CEP: 62.823-000: no período de 26/05/2026 09h00 à 28/05/2026 15h30, 81,10% das 328 medições apresentaram pressões abaixo de 10 mca (**Figura 6**).

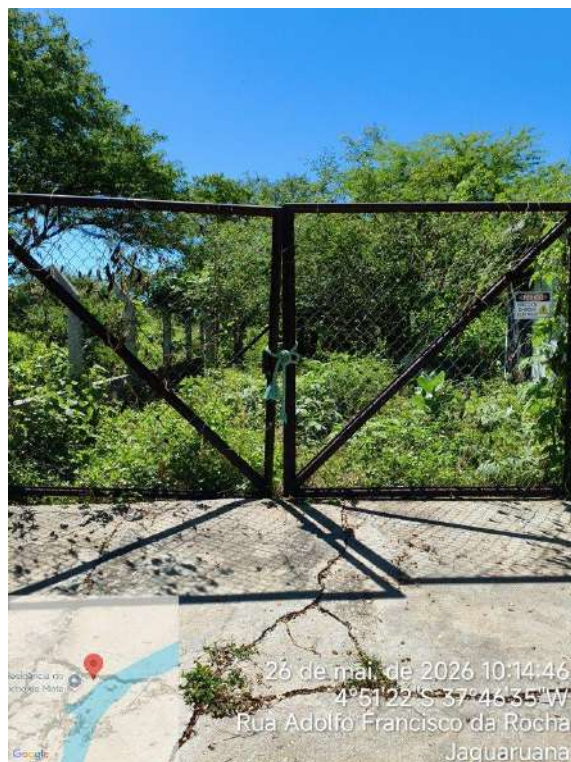
**Foto 1** - Captação / Quadro de Comando: portão desprovido de tranca.

**Determinação D3** - A CAGECE deve cumprir as normas técnicas e os procedimentos estabelecidos para a implantação / manutenção das instalações dos sistemas de abastecimento de água, visando corrigir as não conformidades descritas na constatação C3.

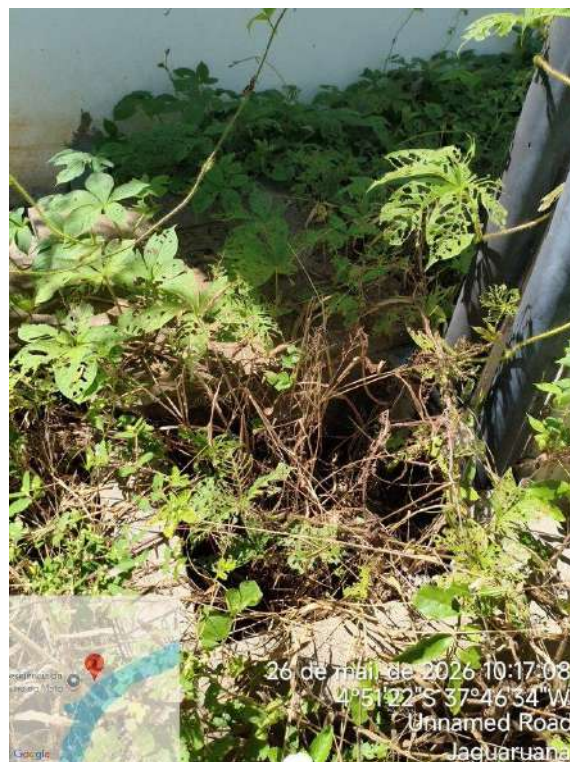
**Foto 2** - Captação / Quadro de Comando: caixa desprovida de tampa.

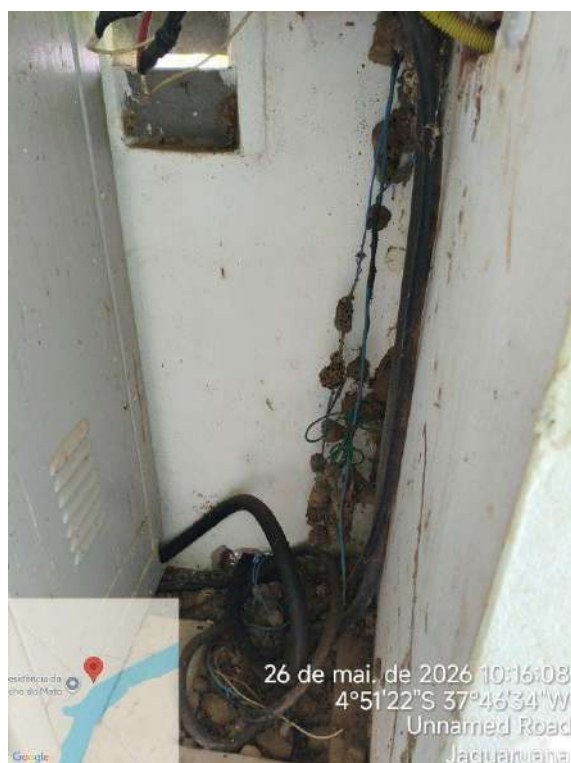
**Foto 3** - Captação / Quadro de Comando: instalações elétricas precárias.

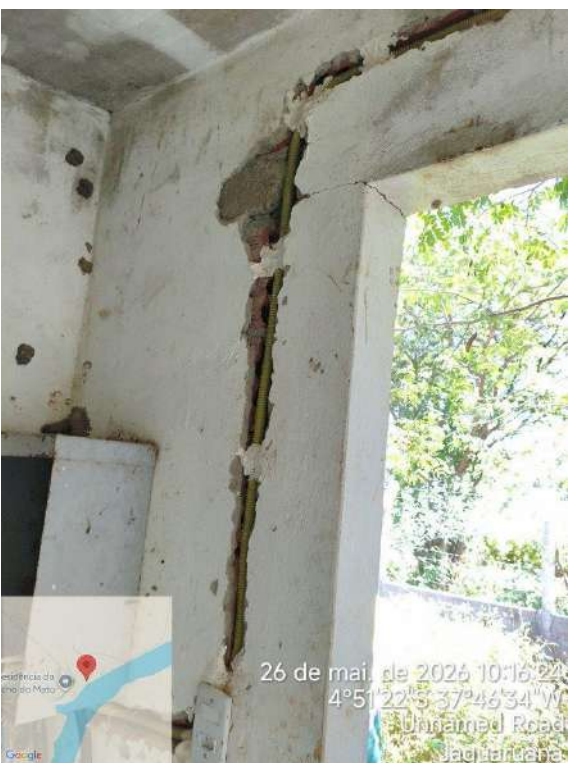
**Foto 4** - Captação / Quadro de Comando: instalações elétricas precárias.

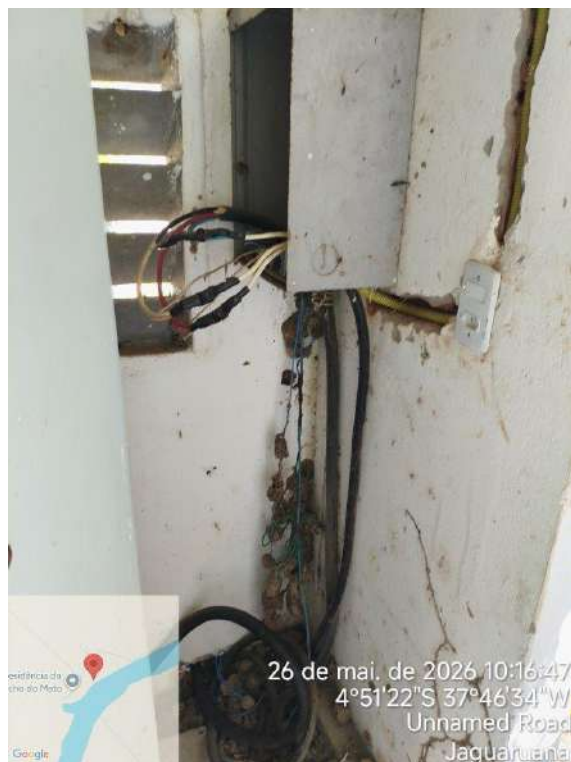
**Foto 5** - Captação / Quadro de Comando: instalações elétricas precárias.

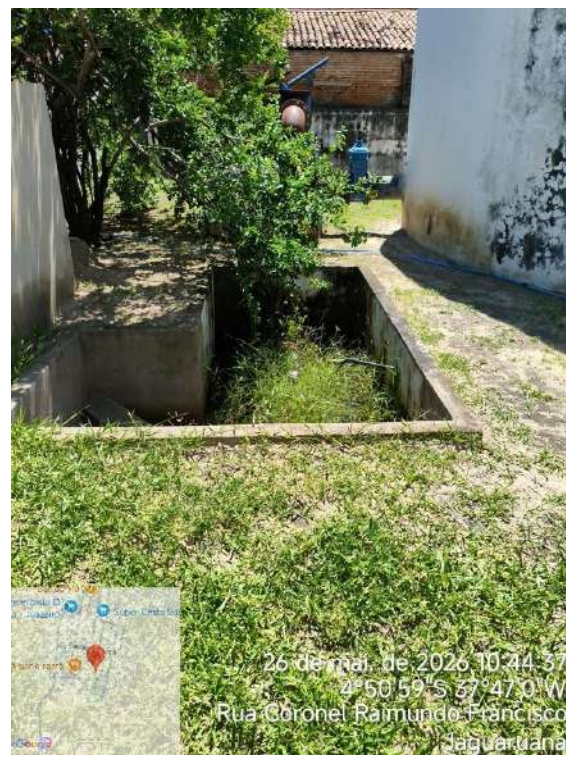
**Foto 6** - ETA / Pátio: Caixa sem tampa ou grade de proteção.

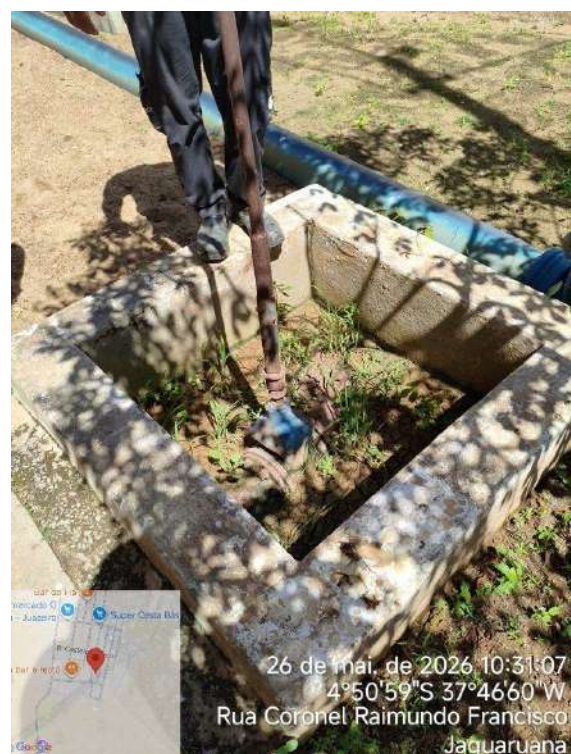
**Foto 7** - ETA / Pátio: Caixa sem tampa ou grade de proteção.

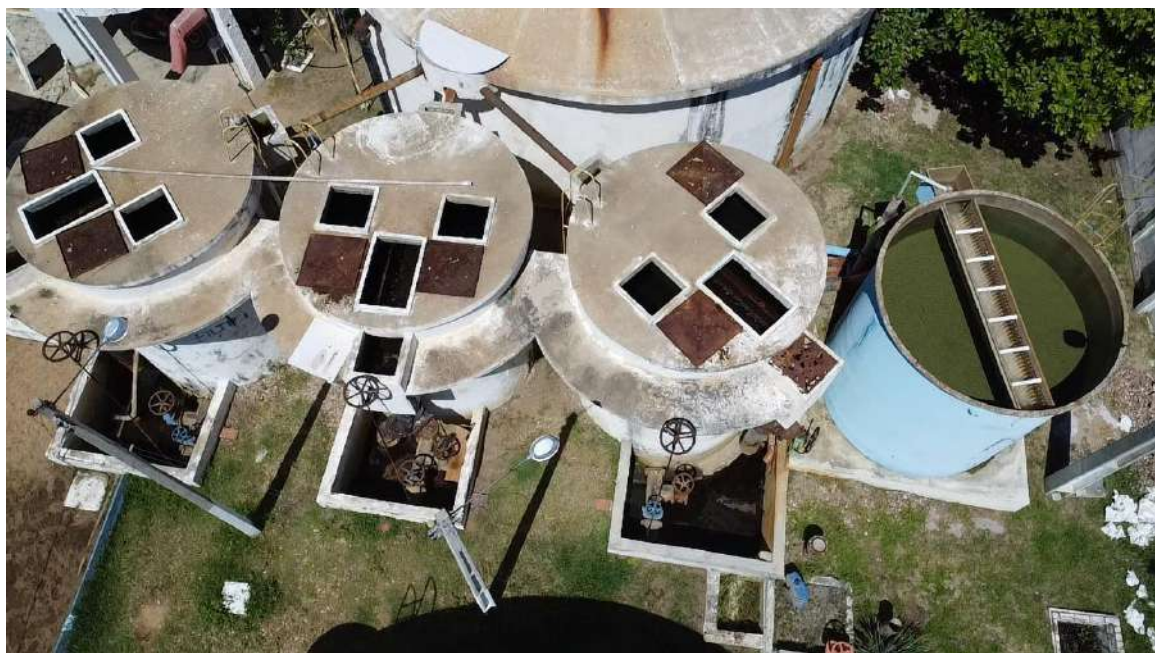
**Foto 15** - ETA / Filtros: filtro sem cobertura e tampas das aberturas de inspeção deterioradas.

- ◆ **Filtros:** Todos os filtros estão com pinturas e identificações deterioradas; F-01, F-02 E F-03 com rachaduras/fissuras e vazamentos, tampas de inspeção abertas e oxidadas, tubulações e registros em processo de corrosão (**Fotos 15, 48 a 52**) ;

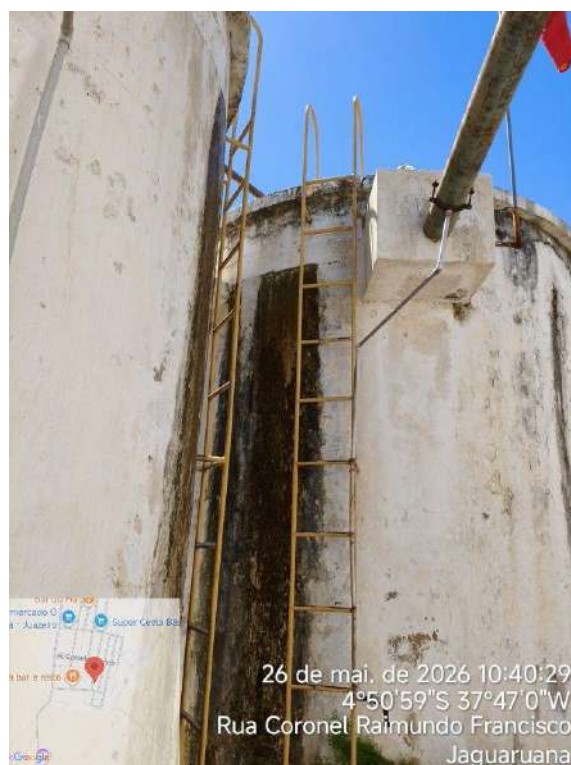
**Foto 16** - ETA / Filtros: escadas de acesso inadequadas, sem gaiola de proteção; rachaduras / fissuras e vazamentos.

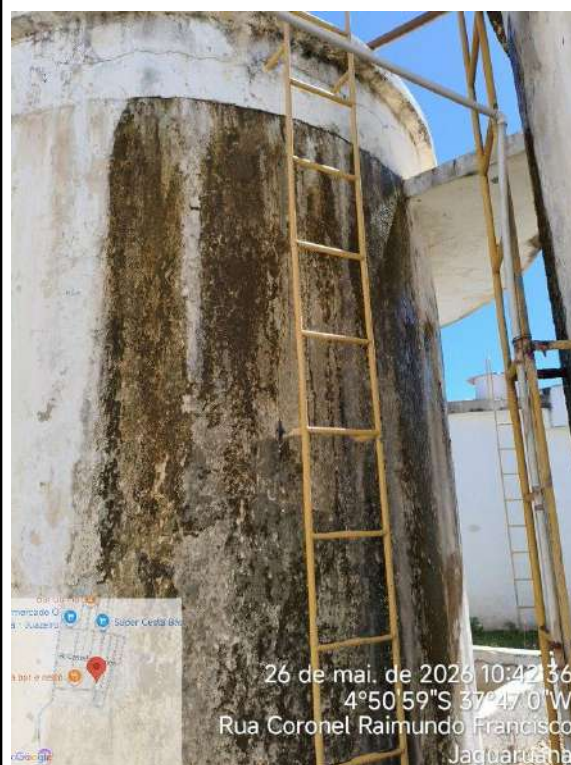
**Foto 17** - ETA / Filtros: escadas de acesso inadequadas, sem gaiola de proteção; rachaduras / fissuras e vazamentos.

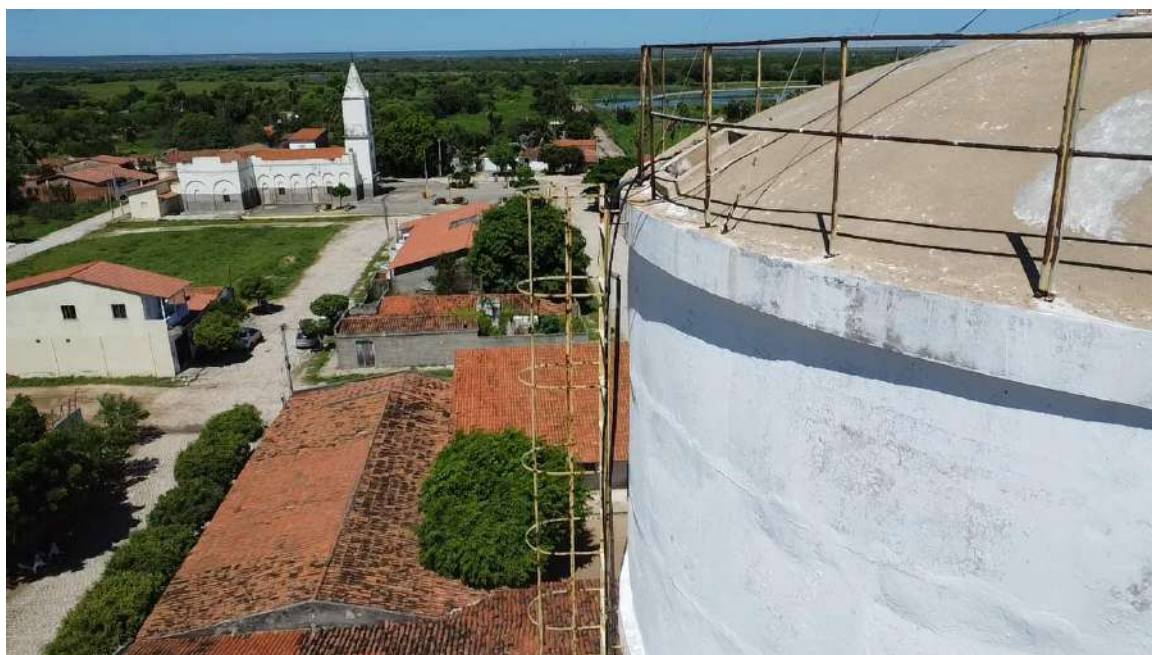
**Foto 18** - ETA / REL-01: escada de acesso incompleta, sem trecho da gaiola de proteção acima do patamar superior / laje de cobertura.

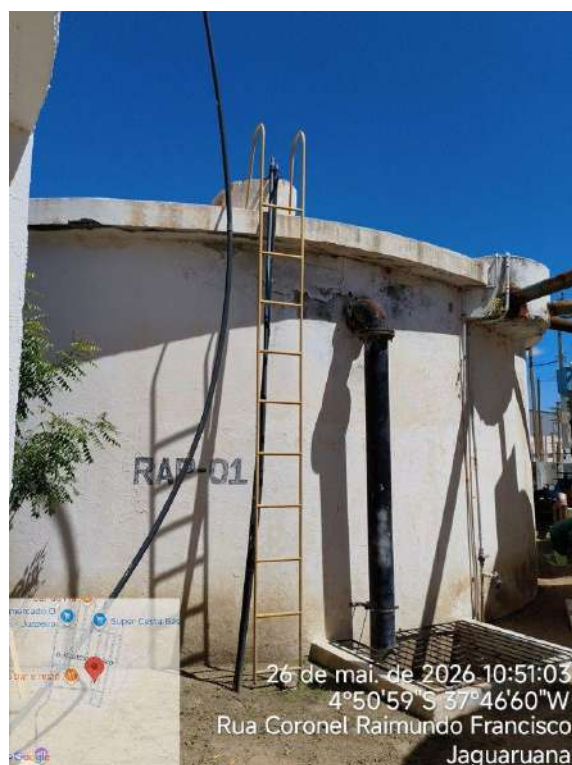
**Foto 19** - ETA / RAP-01: escada sem gaiola e grade de proteção acima do patamar / laje de cobertura, pintura deteriorada.

- ◆ **Reservatórios:** RAP-01 com pintura e chaminé da entrada de inspeção deterioradas e vazamento; RAP-02 com pintura deteriorada (**Fotos 19 a 21 e 55**);

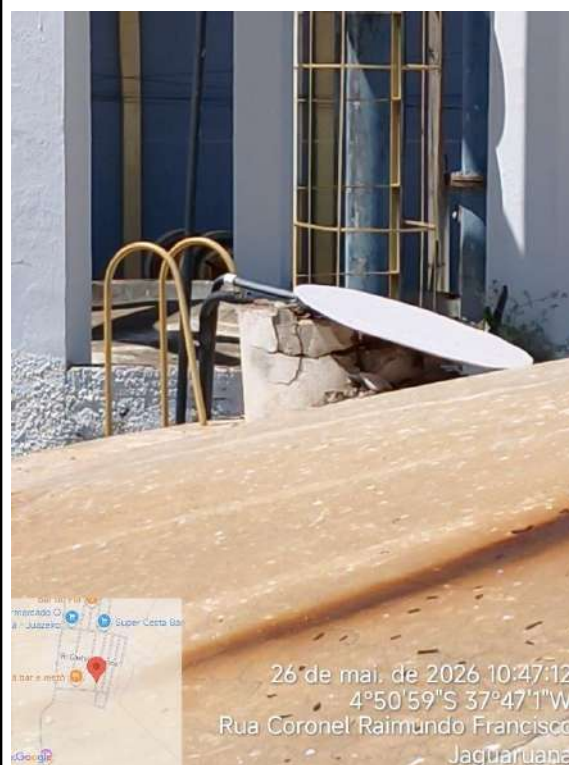
**Foto 20** - ETA / RAP-01: instalações elétrica e hidráulica conduzidas através da abertura de inspeção, sem eletrodutos de proteção, chaminé deteriorada.

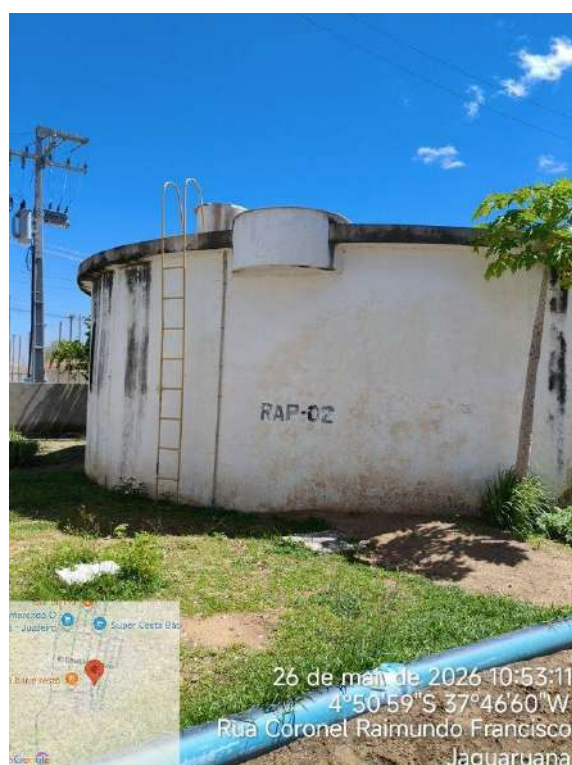
**Foto 21** - ETA / RAP-02: escada sem gaiola e grade de proteção acima do patamar / laje de cobertura.

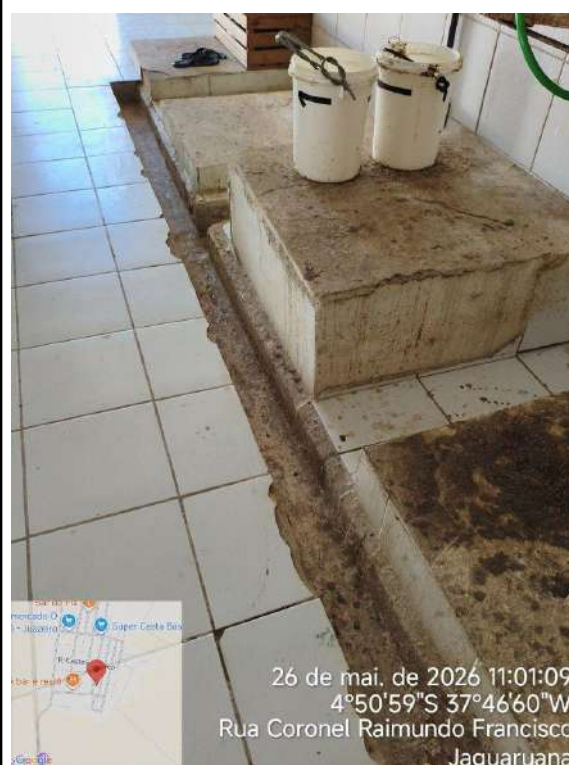
**Foto 22** - ETA / Laboratório / Casa de Química / Instalações de Apoio: Calha de piso desprovida de proteção.

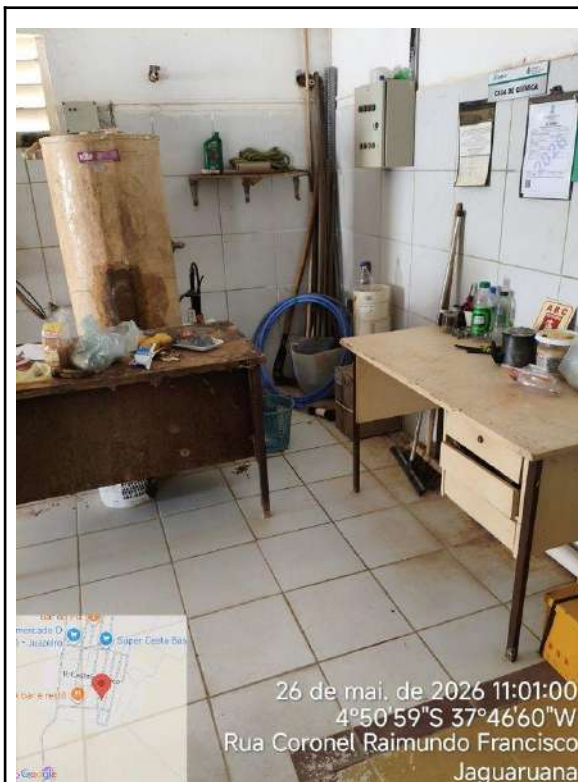
**Foto 23** - ETA / Laboratório / Casa de Química / Instalações de Apoio: espaço de apoio aos operadores é improvisado, instalado junto à casa de química.

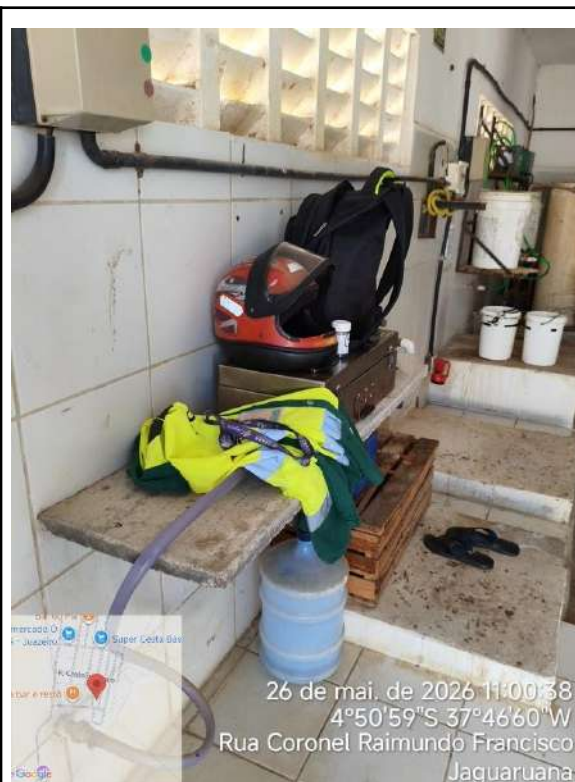
**Foto 24** - ETA / Laboratório / Casa de Química / Instalações de Apoio: espaço de apoio aos operadores é improvisado, instalado junto à casa de química.

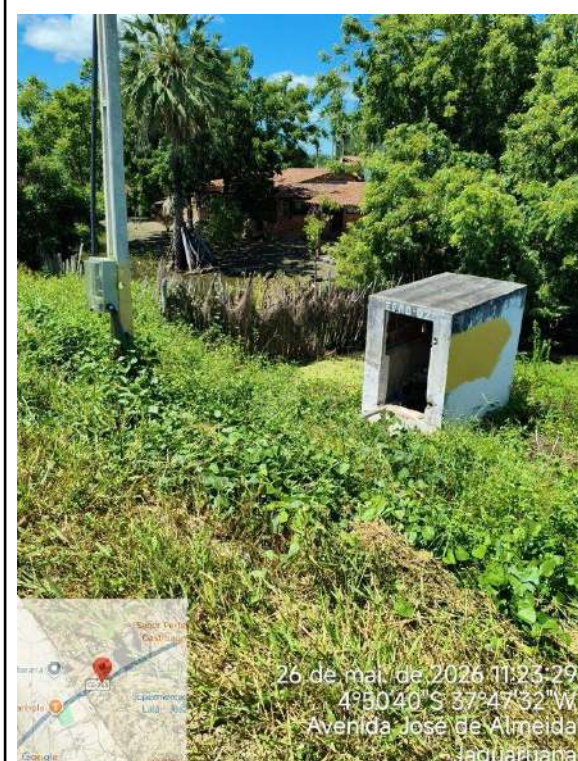
**Foto 25** - EERD-02: unidade localizada em área de brejo, com acesso difícil e acidentado, isolamento perimetral de proteção e controle de acesso.

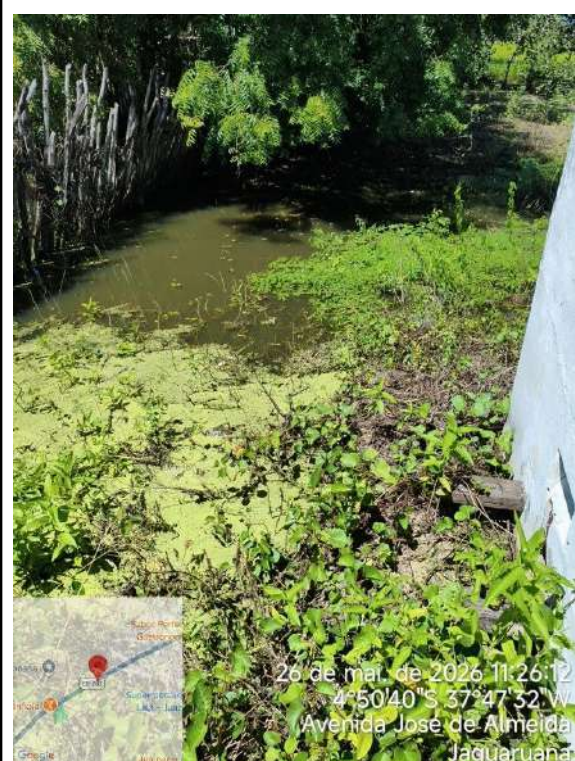
**Foto 26** - EERD-02: unidade localizada em área de brejo, com acesso difícil e acidentado.

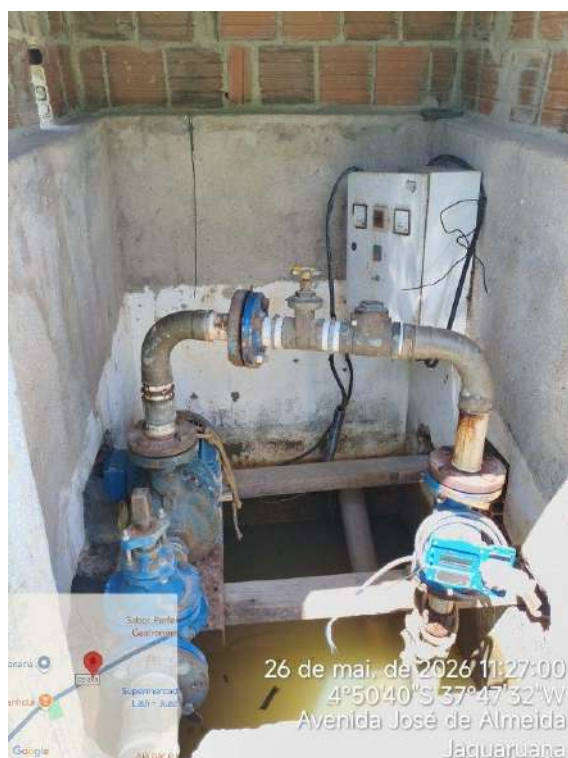
**Foto 29** - EERD-02: área interna inundada, desprovida de plataforma e instalações elétricas em situação precárias.

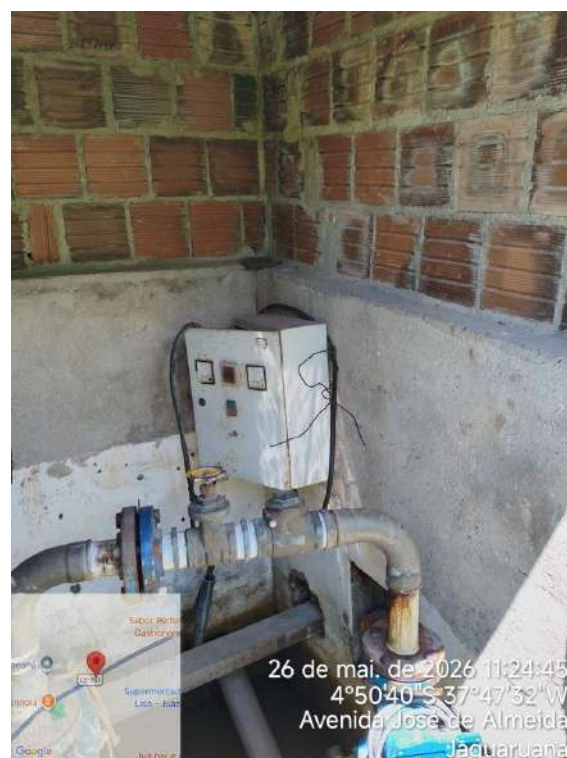
**Foto 30** - EERD-02: instalações elétricas em situação precárias.

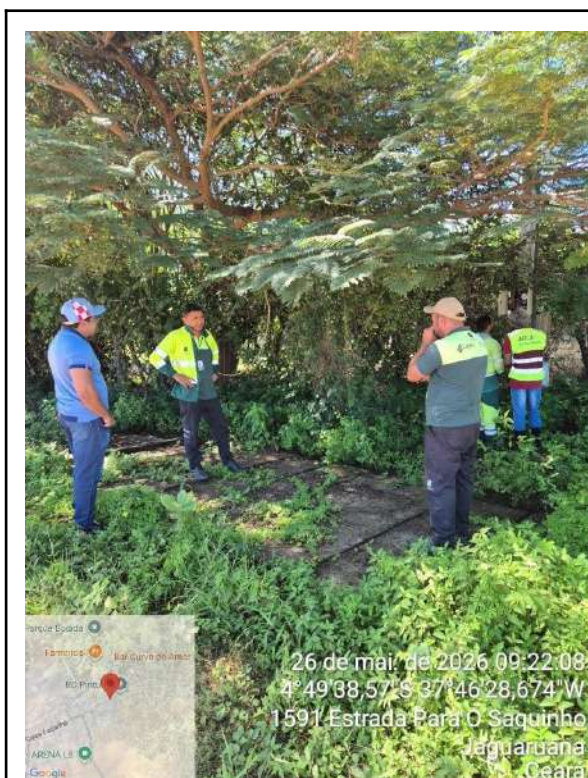
**Foto 35 - Booster EERD-03 (Saquinho):** Infraestrutura e instalações sem isolamento perimetral de proteção e controle de acesso.

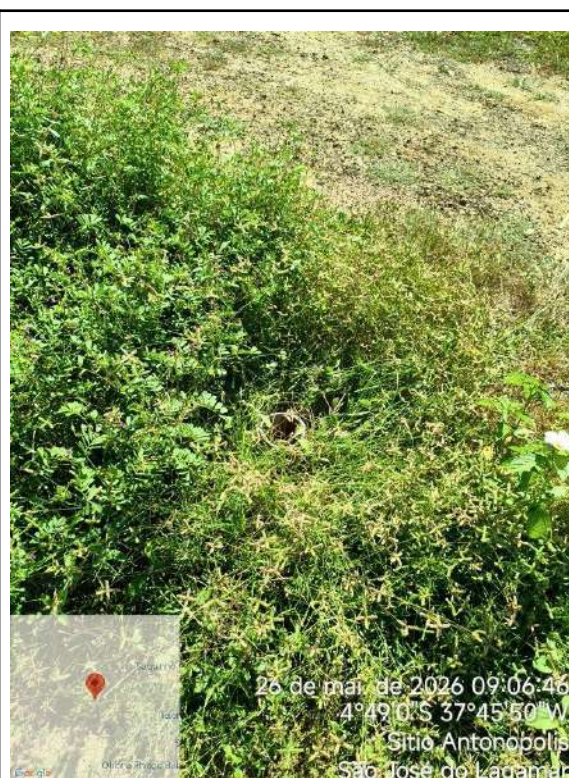
**Foto 36 - Caixa de descarga (Saquinho):** unidade desprovida de caixa de proteção.

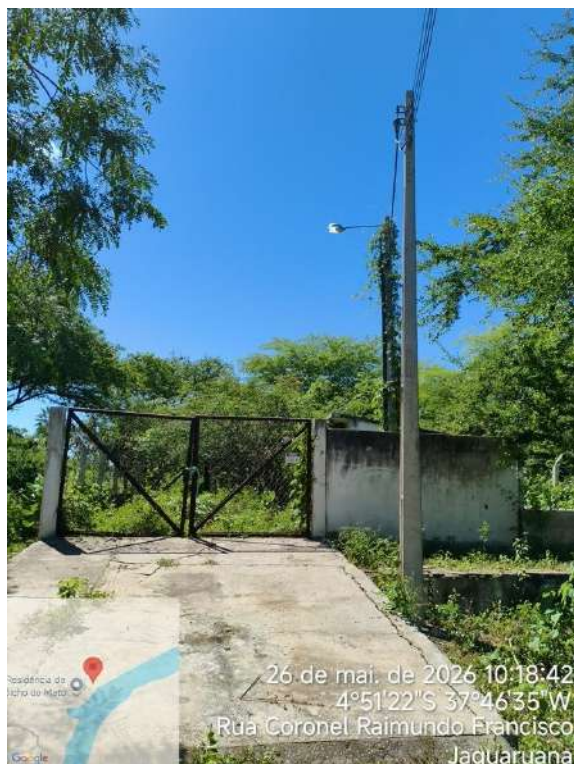
- ◆ **Quadro de comando:** Área com pintura e identificação deterioradas e proliferação de vegetação (**Fotos 37 e 38**);
- ◆ **Flutuante:** Presenças de macrófitas junto ao flutuante (**Foto 39**);

**Foto 37** - Captação / Quadro de Comando: pintura e identificação desgastadas e proliferação de vegetação.

**Determinação D4** - A CAGECE deve realizar operação e manutenção adequada das unidades integrantes dos sistemas de abastecimento de água e de esgotamento sanitário, visando corrigir as não conformidades descritas na constatação C4.

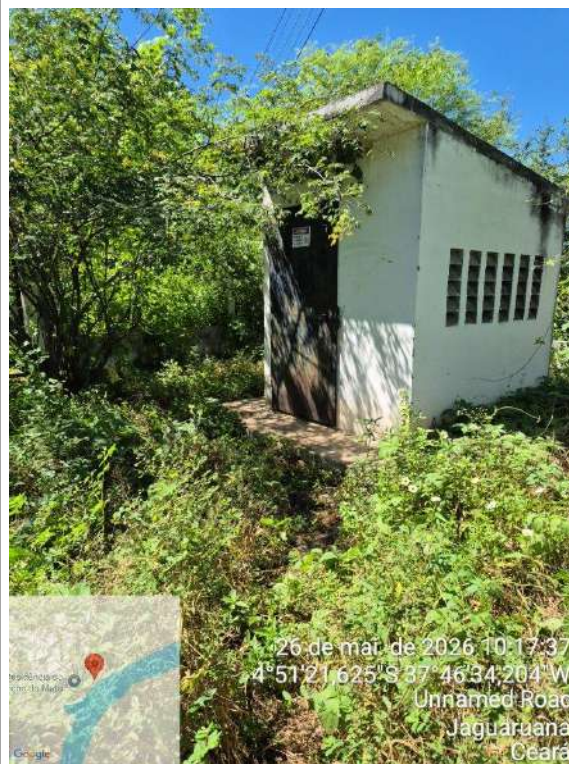
**Foto 38** - Captação / Quadro de Comando: pintura e identificação desgastadas e proliferação de vegetação.

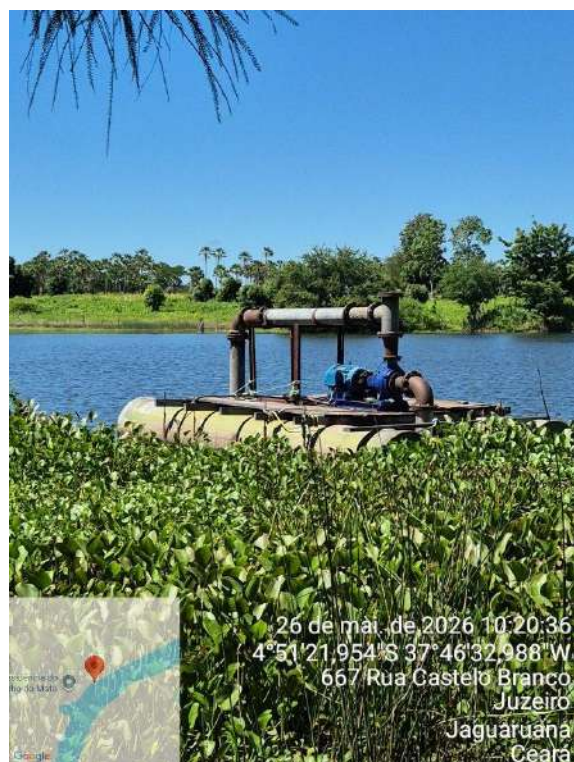
**Foto 39** - Captação / Flutuante: presença de macrófitas próximo ao flutuante.

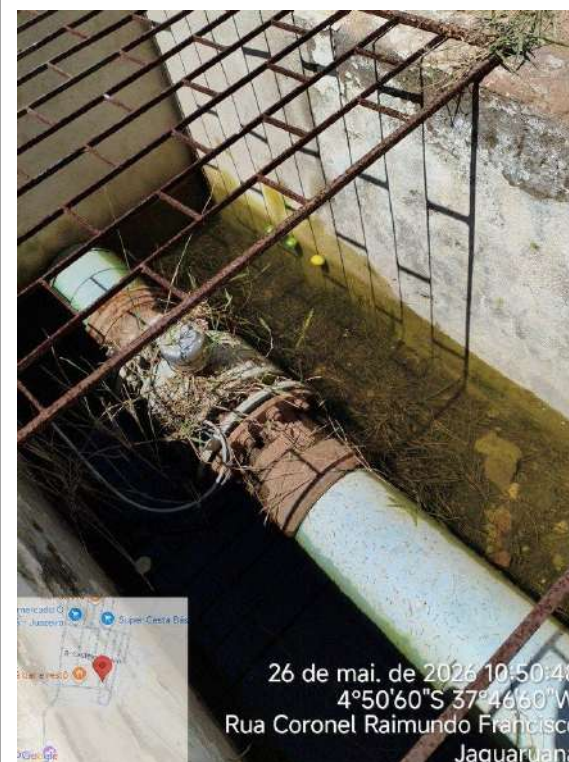
- ◆ **Pátio:** Caixas de proteção e inspeção com acúmulo de água ou deterioradas (**Fotos 40 a 44**);

**Foto 40** - ETA / Pátio: caixa com acúmulo de água

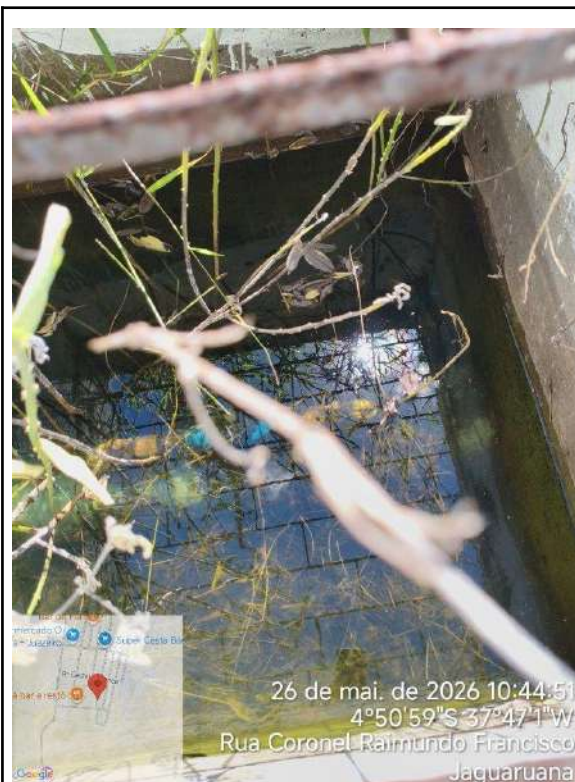
**Foto 41** - ETA / Pátio: caixa com acúmulo de água.

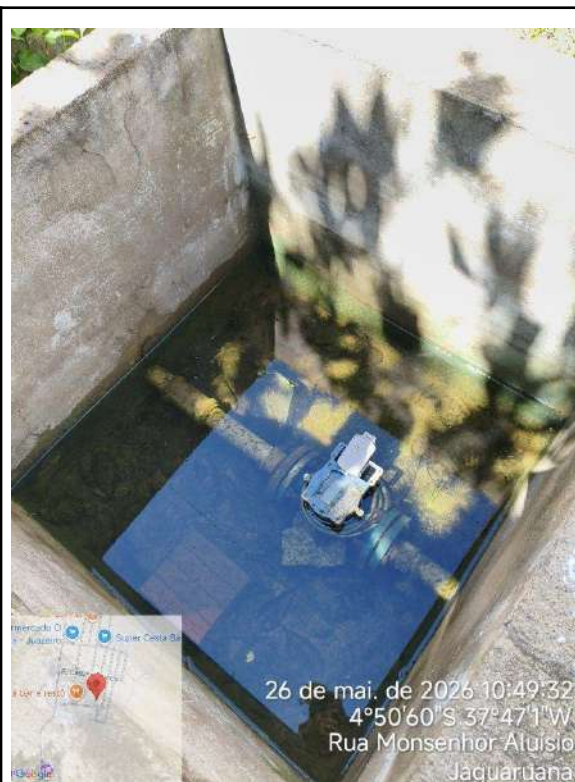
**Foto 42** - ETA / Pátio: caixa com acúmulo de água.

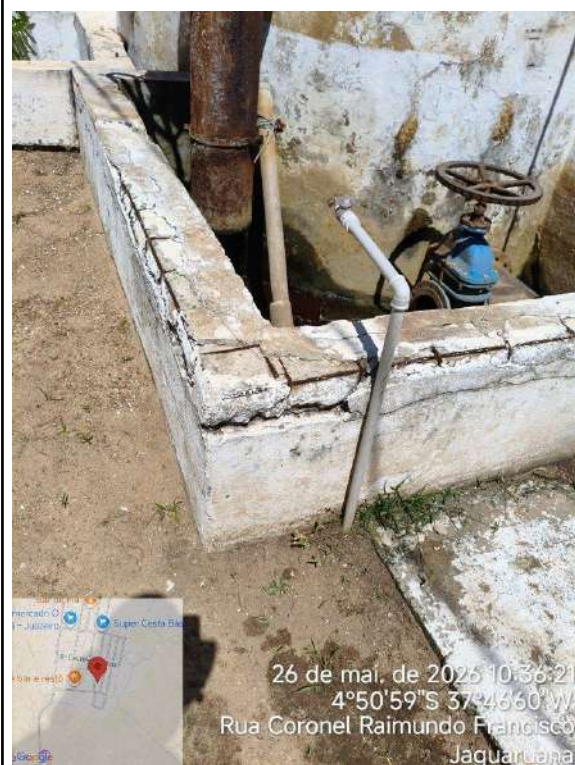
**Foto 43** - ETA / Pátio: caixas deterioradas .

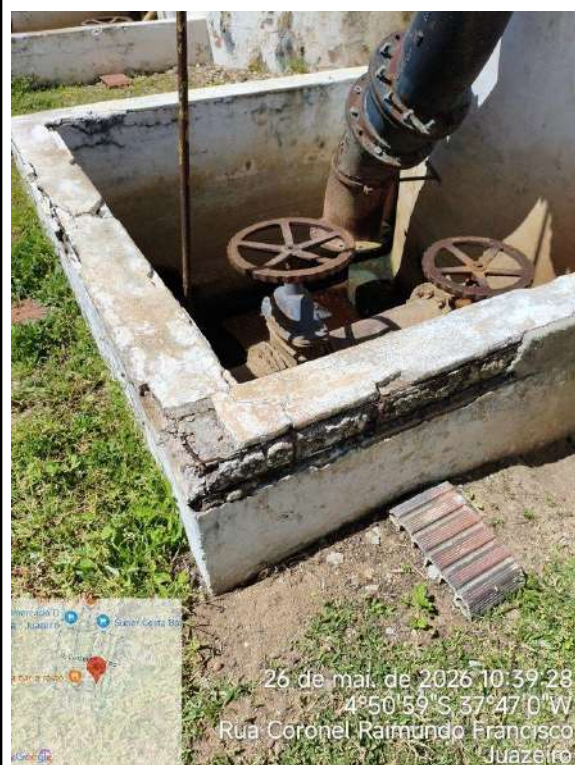
**Foto 44** - ETA / Pátio: caixas deterioradas.

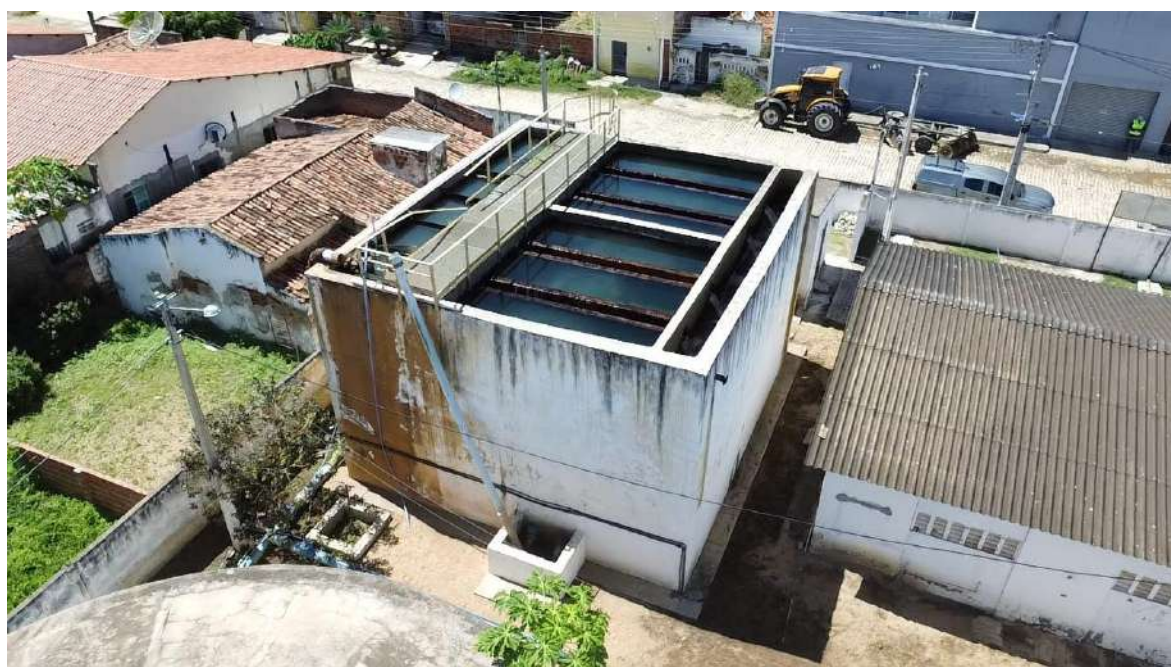
- ◆ **Floco decantador:** Pintura deteriorada; vazamento; grade de proteção das plataformas deteriorada; proliferação de vegetação (**Fotos 45 a 47**);

**Foto 45** - ETA / Floco decantador: com pintura e grade de proteção da plataforma deterioradas.

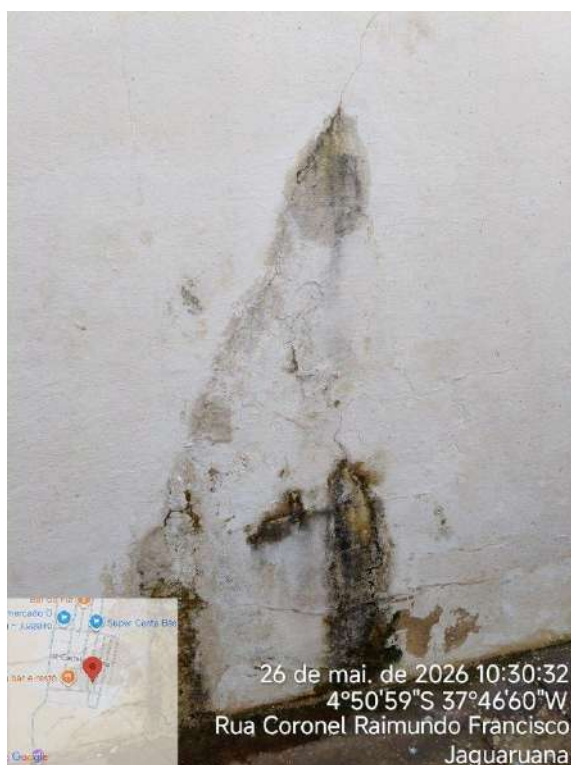
**Foto 46** - Floco decantador: vazamento.

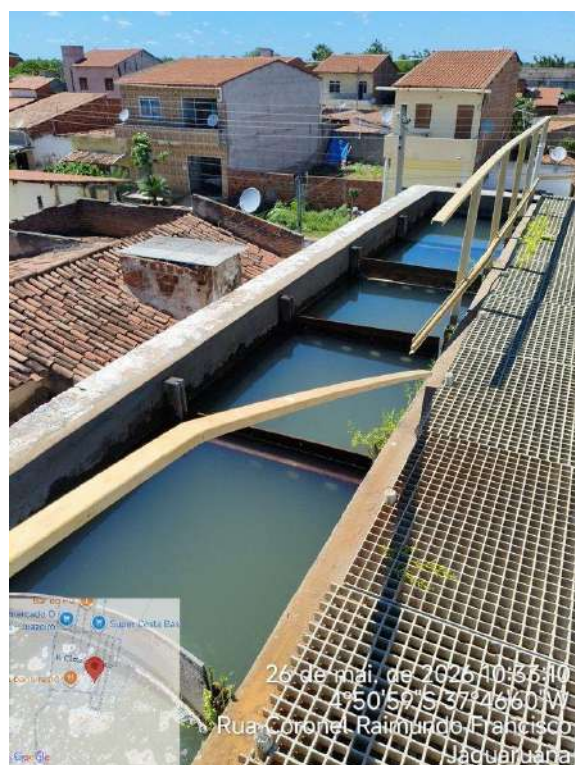
**Foto 47** - Floco decantador: grade de proteção da plataforma deteriorada; proliferação de vegetação.

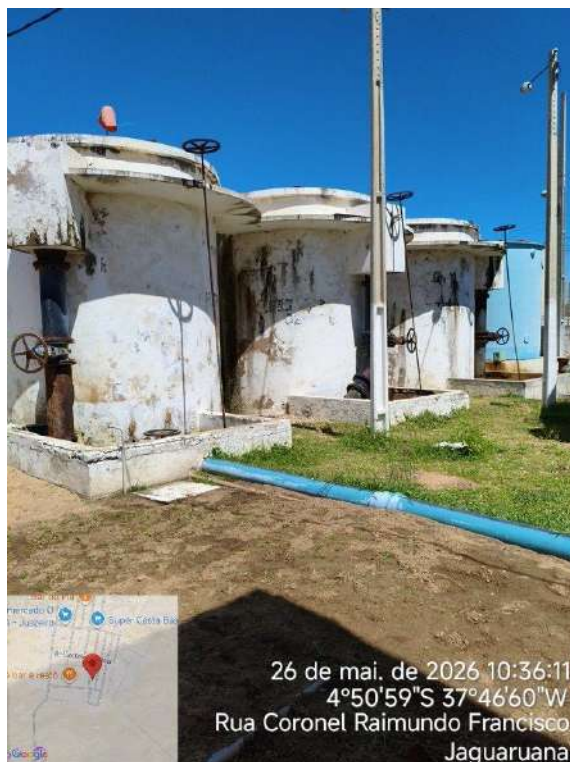
**Foto 48** - Filtros: pintura deteriorada.

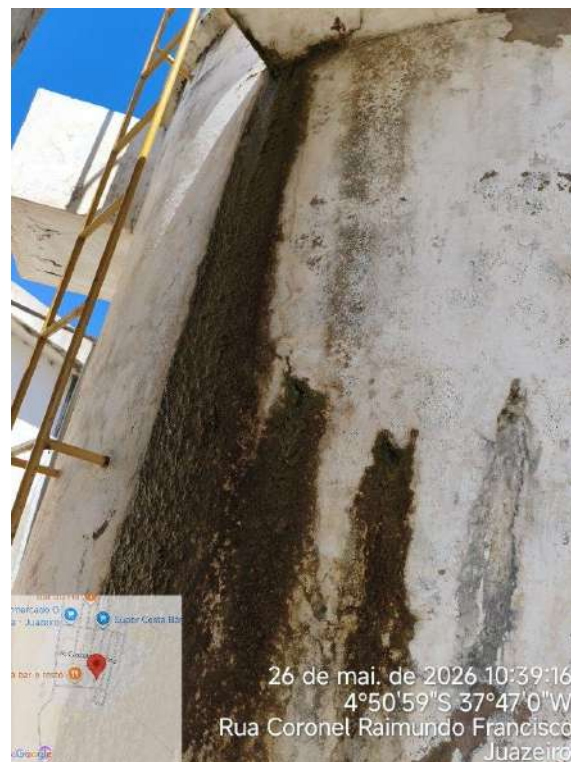
**Foto 49** - Filtros: vazamento.

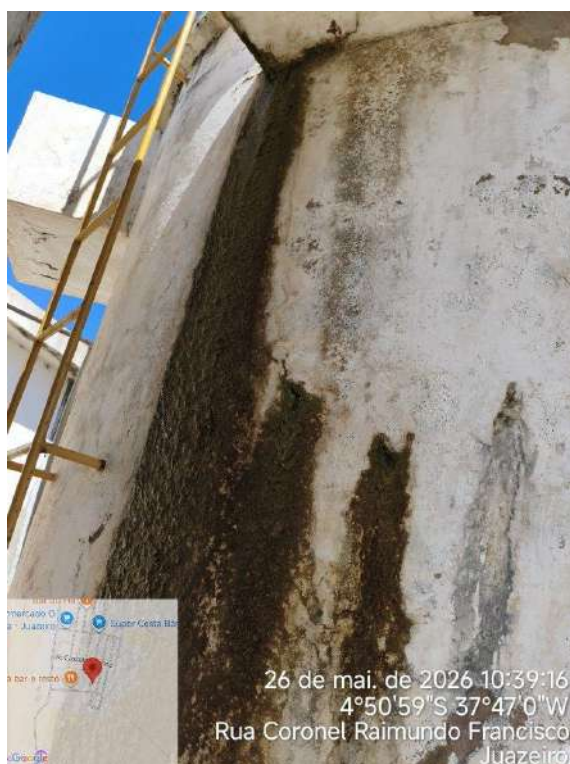
**Foto 50** - Filtros: vazamento.

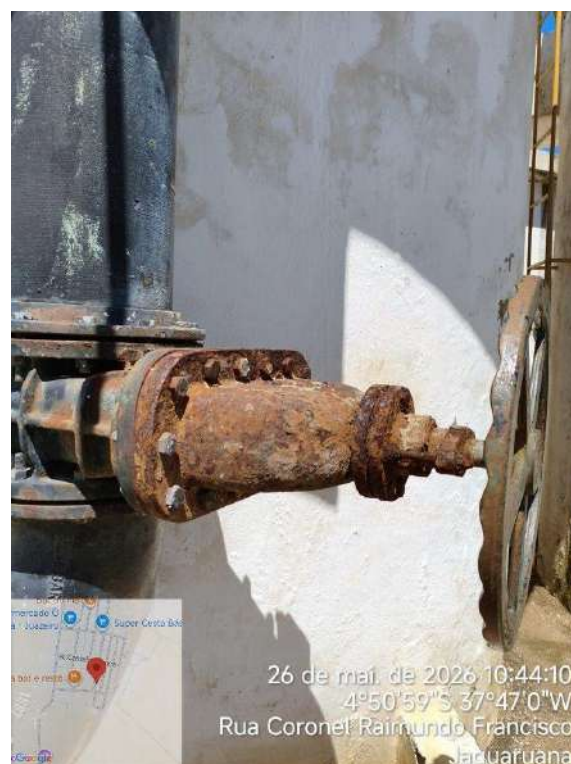
**Foto 51** - Filtros: registro em processo corrosivo.

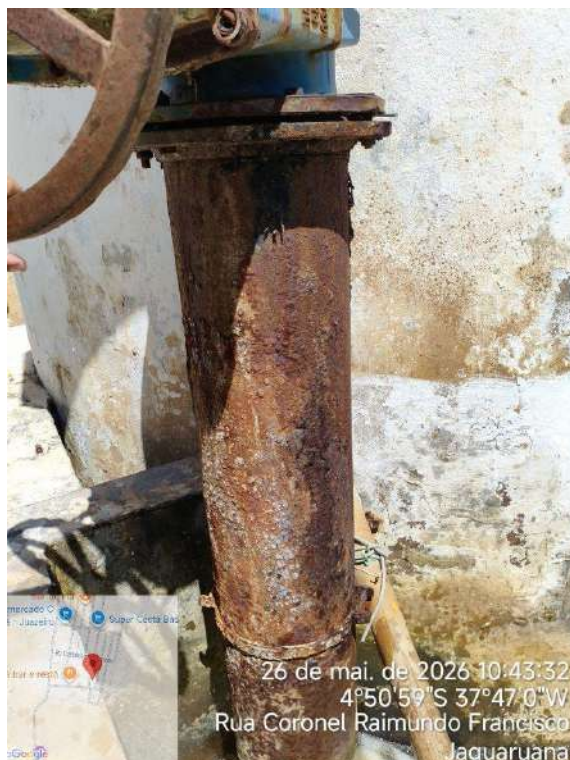
**Foto 52** - Filtros: tubulação em processo corrosivo.

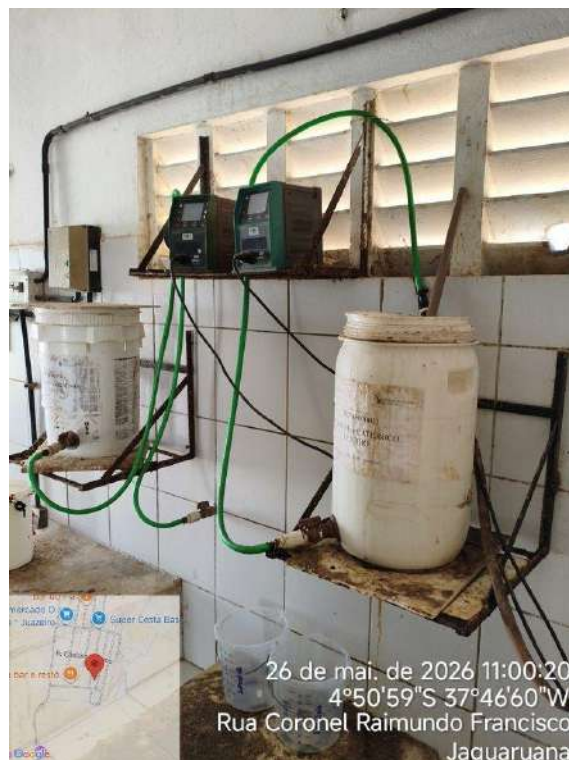
- ◆ **Laboratório e Casa de Química:** Bases dos tanque de polímero precárias e em processo de corrosão / oxidação; ausência de lâmpada; paredes com sujidades (**Fotos 53 e 54**);

**Foto 53** - Laboratório e Casa de Química: base do tanque de polímero em processo avançado de corrosão / oxidação.

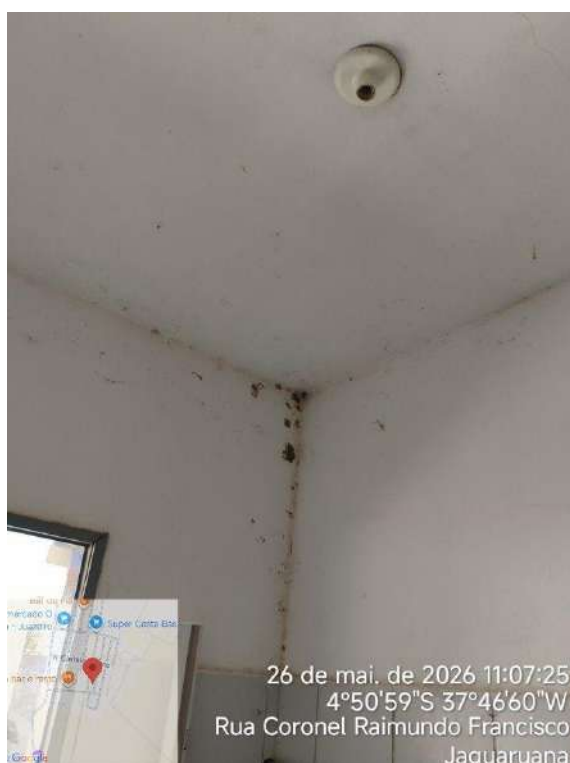
**Foto 54** - Laboratório e Casa de Química: ausência de lâmpada; paredes com sujidades.
