## **RELATÓRIO DE FISCALIZAÇÃO RF/CSB/0042/2026**

**Assunto: Fiscalização do Sistema de Abastecimento de  
Água do Município de Jaguaruana**

**COORDENADORIA DE SANEAMENTO BÁSICO**

**Fortaleza – CE  
Agosto/2026**

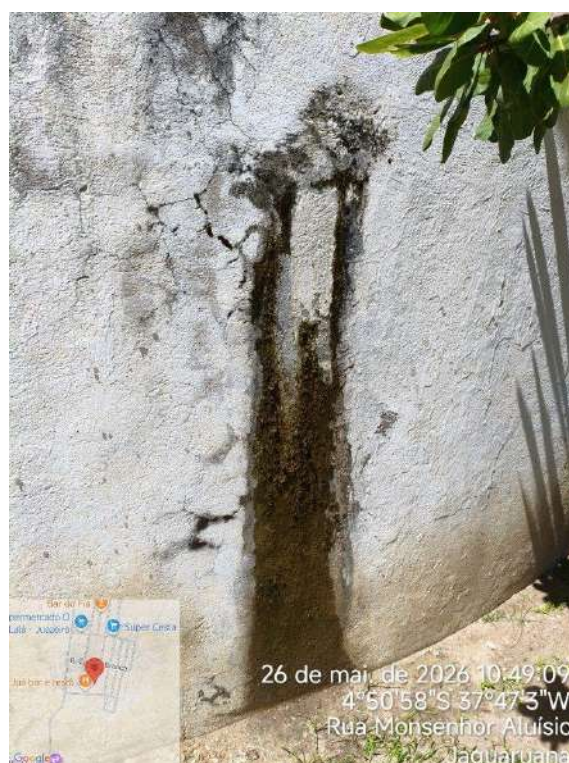
- ◆ **Reservatórios:** RAP-01 com pintura e chaminé da entrada de inspeção deterioradas e vazamento; RAP-02 com pintura deteriorada (**Fotos 19 a 21 e 55**);

**Foto 55** - RAP-01: Pintura deteriorada; vazamento.

**Determinação D4** - A CAGECE deve realizar operação e manutenção adequada das unidades integrantes dos sistemas de abastecimento de água e de esgotamento sanitário, visando corrigir as não conformidades descritas na constatação C4.

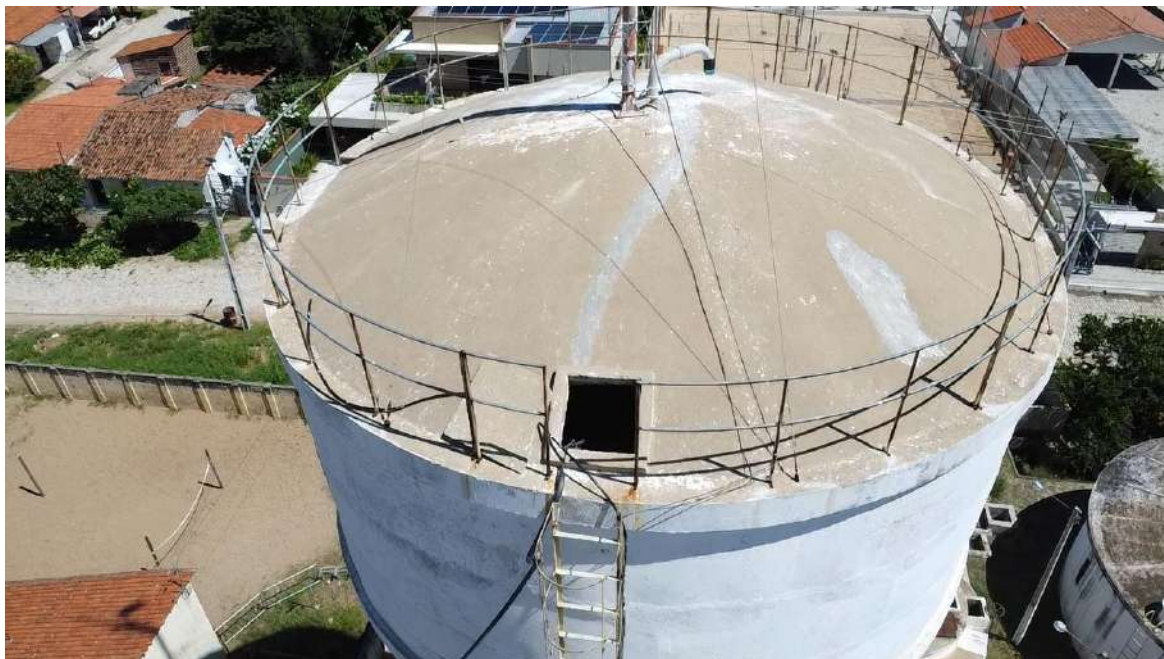
**Foto 56** - REL-01: tampa de abertura de inspeção aberta e danificada.

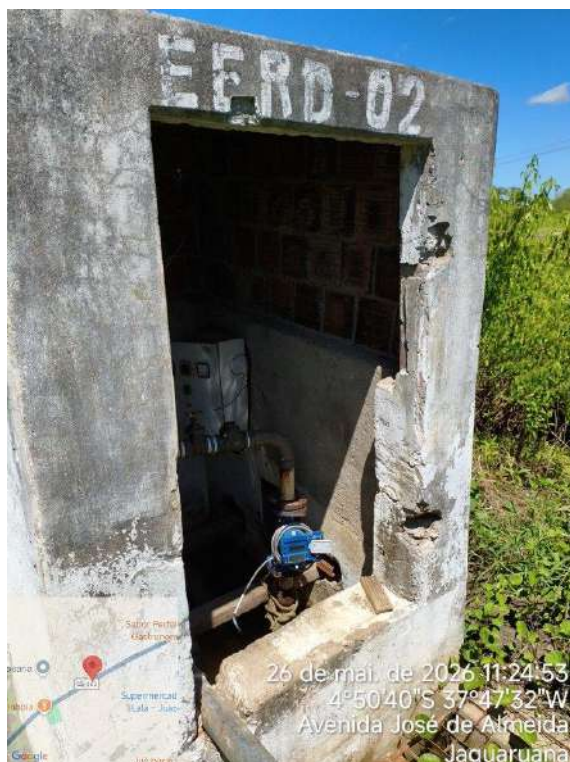
**Foto 57** - EERD-02: porta de acesso arrancado.

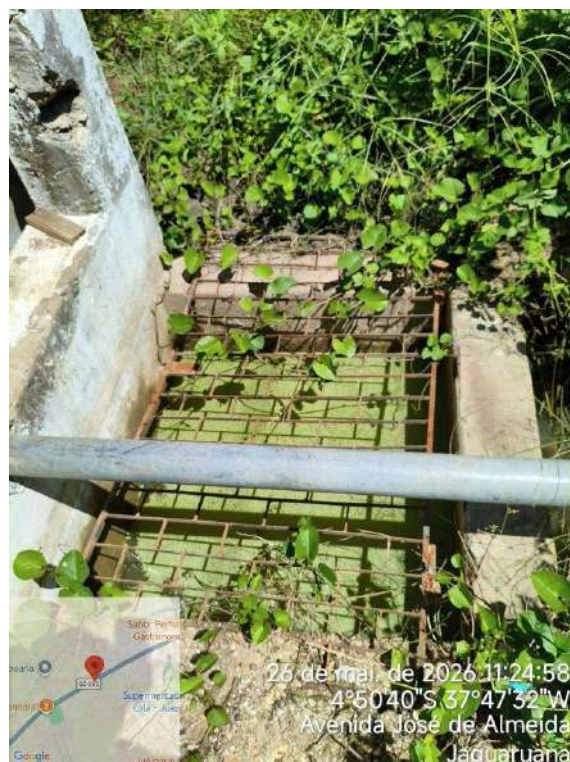
**Foto 58** - EERD-02: porta de acesso arrancada sobre a caixa em frente.

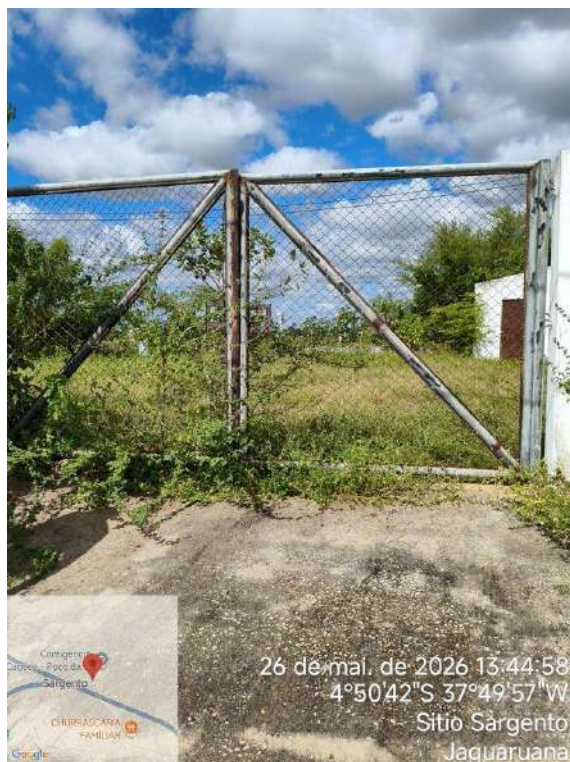
**Foto 59** - RAP-04 / RAP-05 / EERD-01: unidades desativadas e fora de operação, com sinais de abandono; crescimento de vegetação.

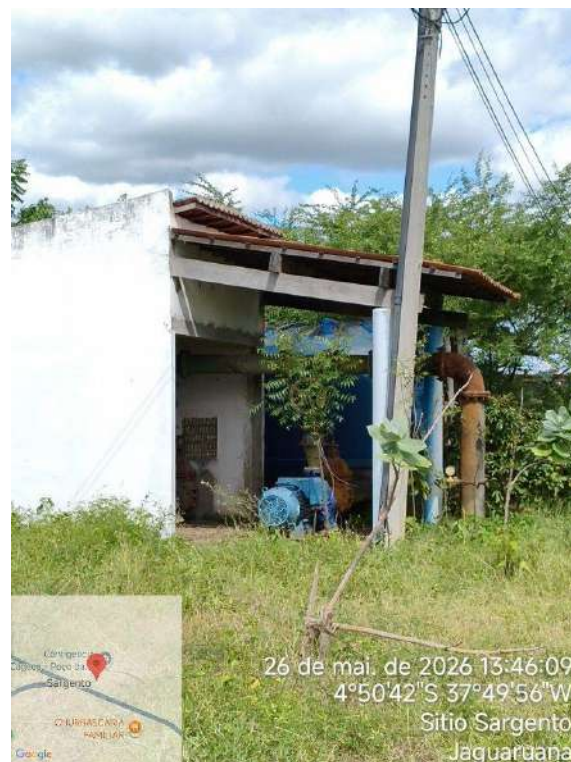
**Foto 60** - RAP-04 / RAP-05 / EERD-01: unidades desativadas e fora de operação, com sinais de abandono; equipamentos remanescentes.

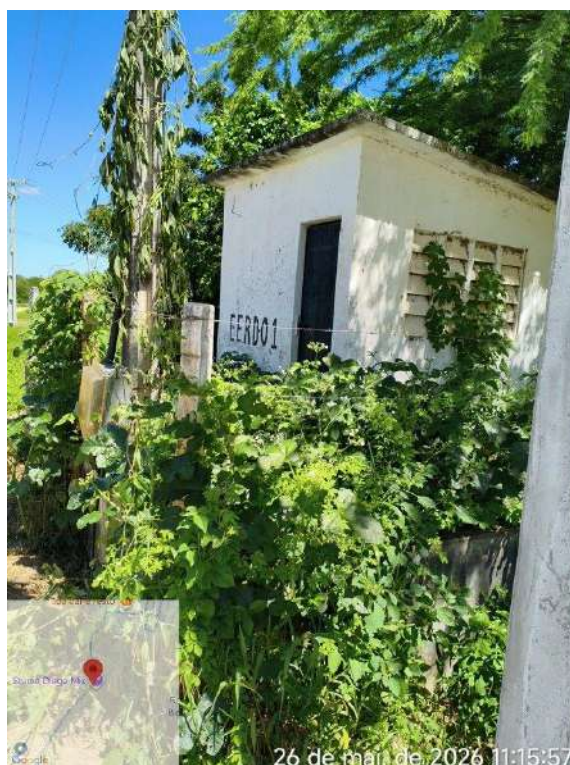
**Foto 61** - EERD-01: unidade desativada e fora de operação, com sinais de abandono; crescimento de vegetação.

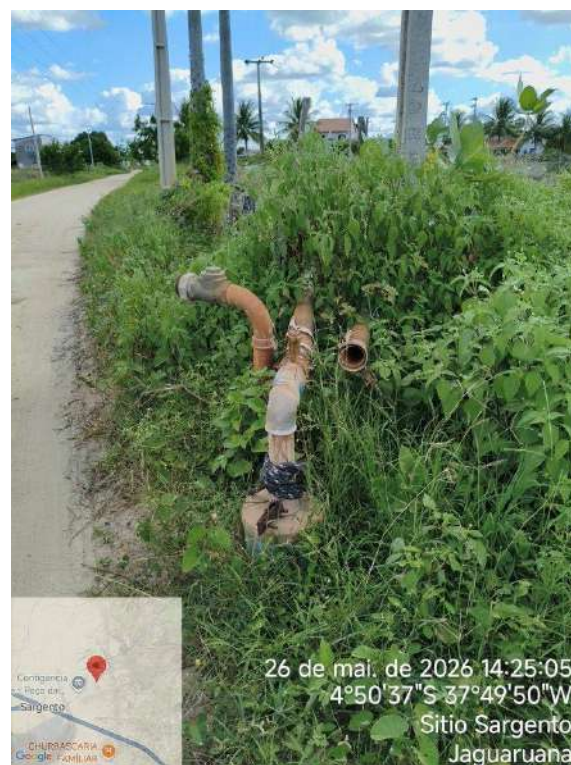
**Foto 62** - Poço Tubular: unidade desativada e fora de operação, com sinais de abandono; poço sem isolamento perimetral.

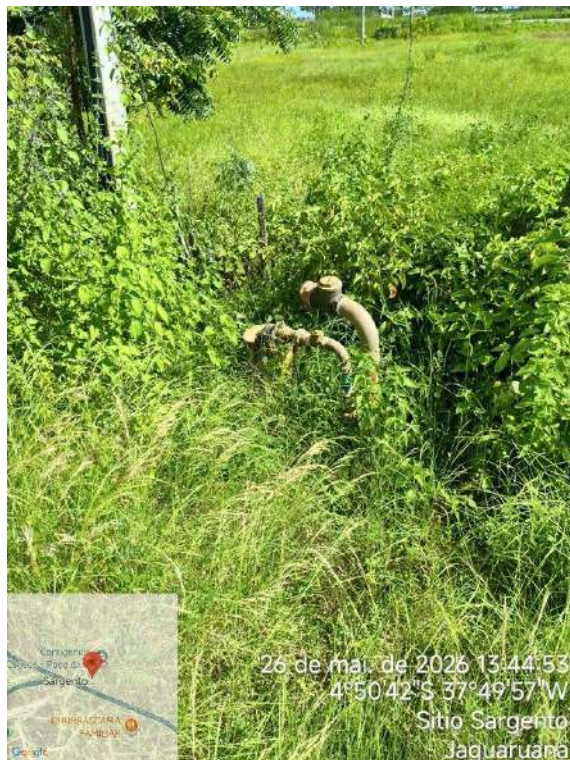
**Foto 63** - Poço Tubular: unidade desativada e fora de operação, com sinais de abandono; crescimento de vegetação.

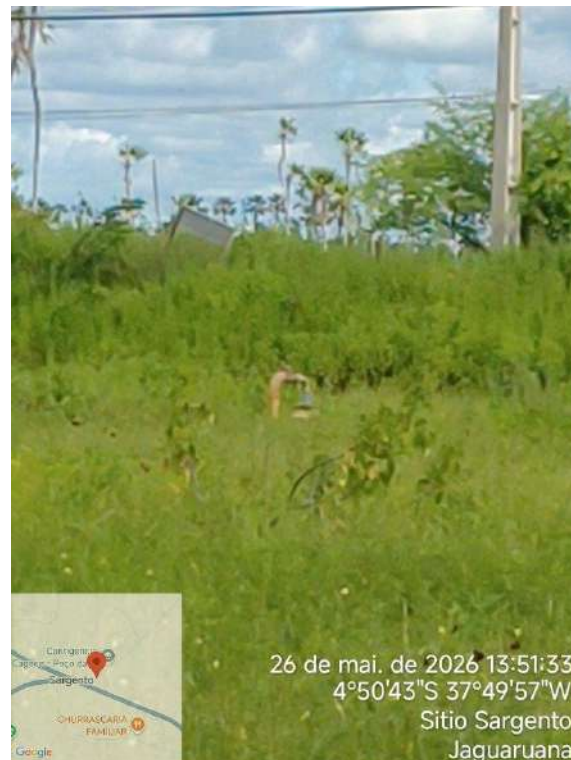
**Foto 64** - Poço Tubular: unidade desativada e fora de operação, com sinais de abandono; poço sem isolamento perimetral.

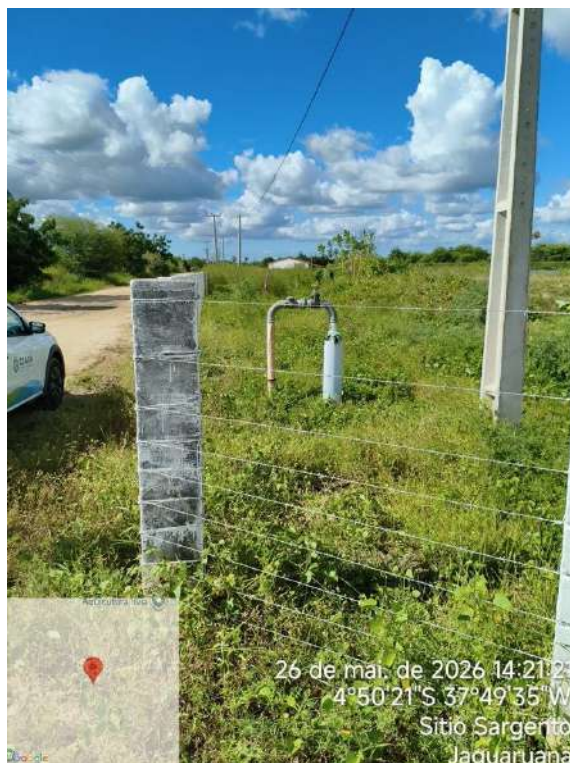
**Foto 65** - Poço Tubular: unidade desativada e fora de operação, com sinais de abandono; instalações remanescentes.

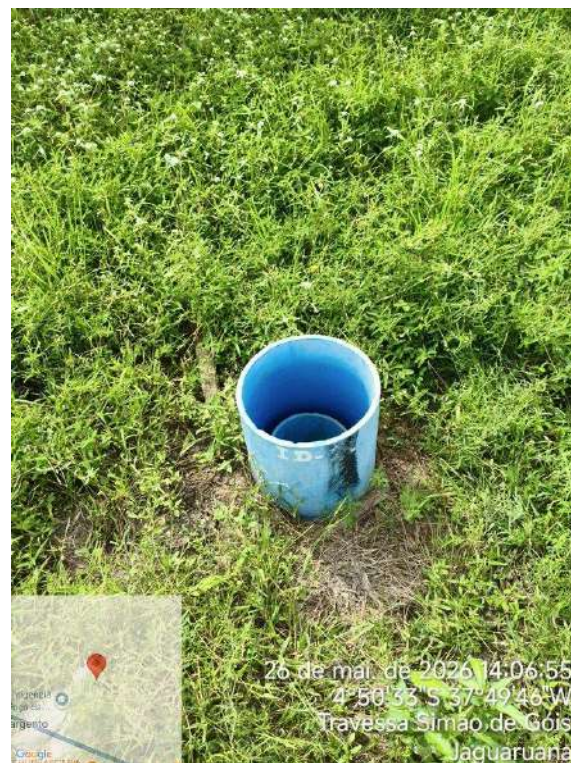
**Foto 66** - Poço Tubular: unidade desativada e fora de operação, com sinais de abandono; poço sem tamponamento.

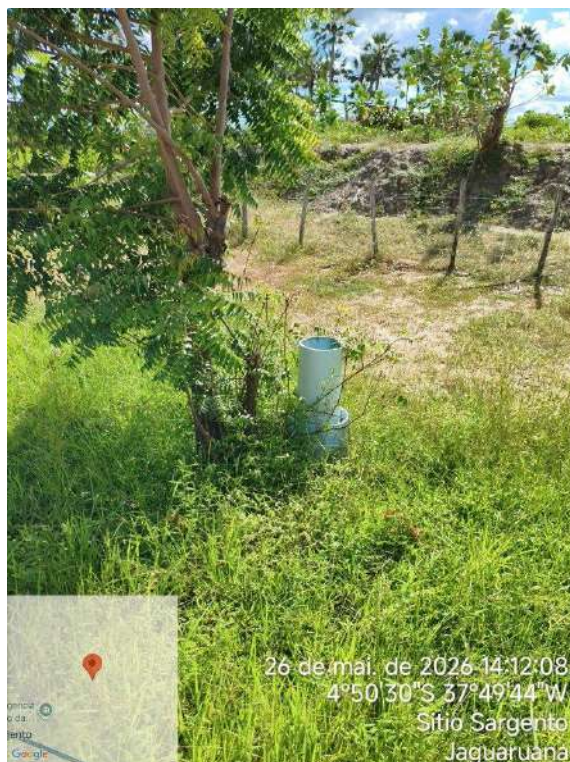
**Foto 67** - Poço Tubular: unidade desativada e fora de operação, com sinais de abandono; poço sem tamponamento.

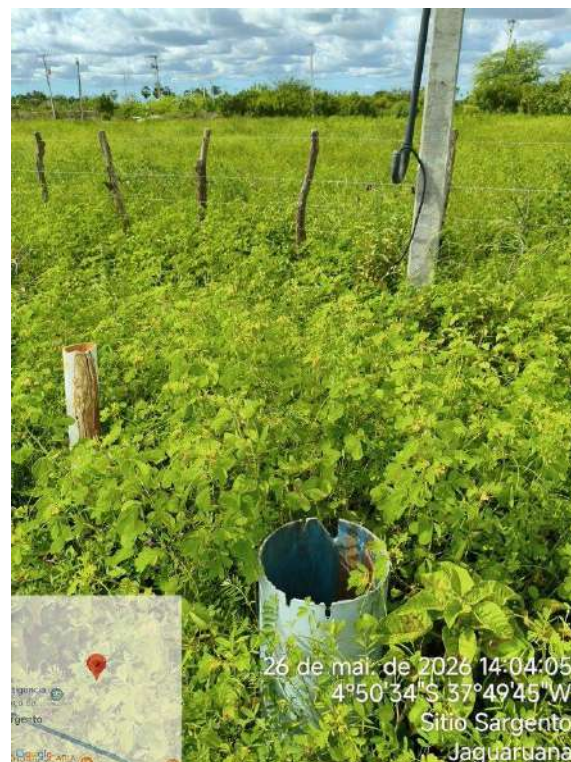
**Foto 68** - Poço Tubular: unidade desativada e fora de operação, com sinais de abandono; poço sem tamponamento.

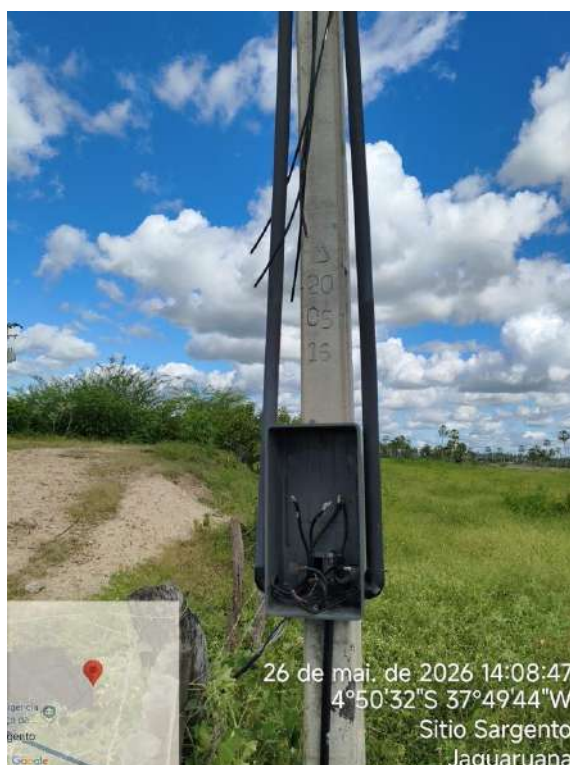
**Foto 69** - Poço Tubular: unidade desativada e fora de operação, com sinais de abandono; cabeamento remanescente exposto.

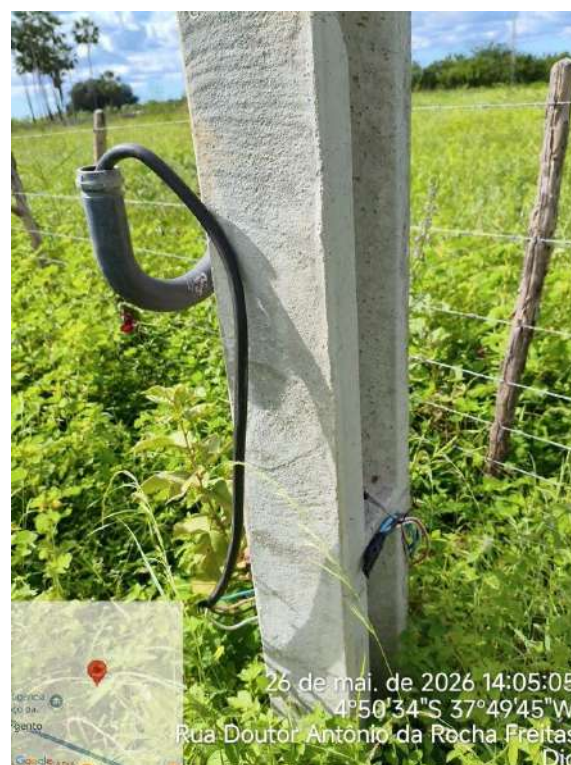
**Foto 70** - Poço Tubular: unidade desativada e fora de operação, com sinais de abandono; cabeamento remanescente exposto.

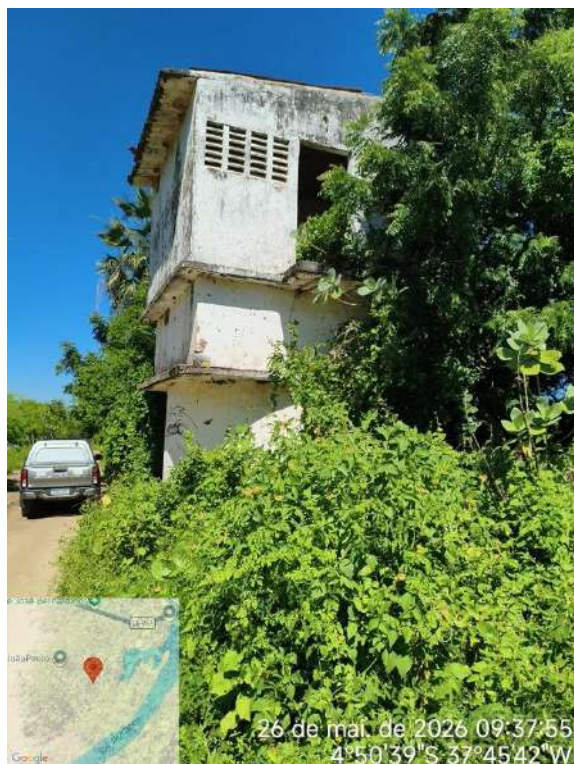
**Foto 71** - Poço Amazonas: unidade desativada e fora de operação, com sinais de abandono; tomada pela vegetação e com anomalias estruturais.

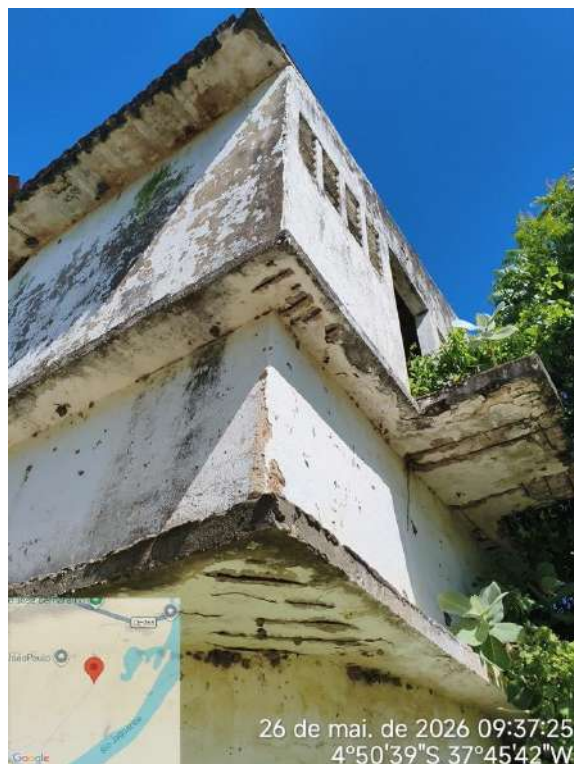
**Foto 72** - Poço Amazonas: unidade desativada e fora de operação, com sinais de abandono; tomada pela vegetação e com anomalias estruturais.

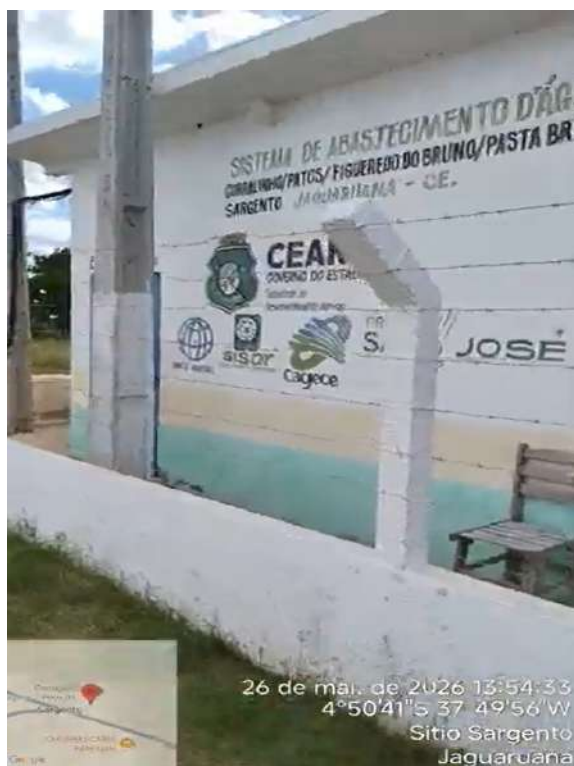
**Foto 73** - RAP-03: unidade operada pelo SISAR.

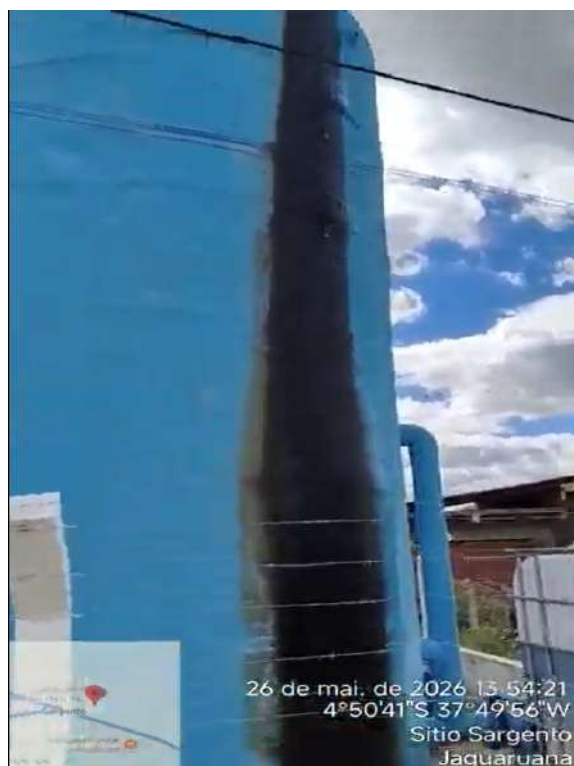
**Foto 74** - RAP-03: unidade operada pelo SISAR; sinais de transbordamento.

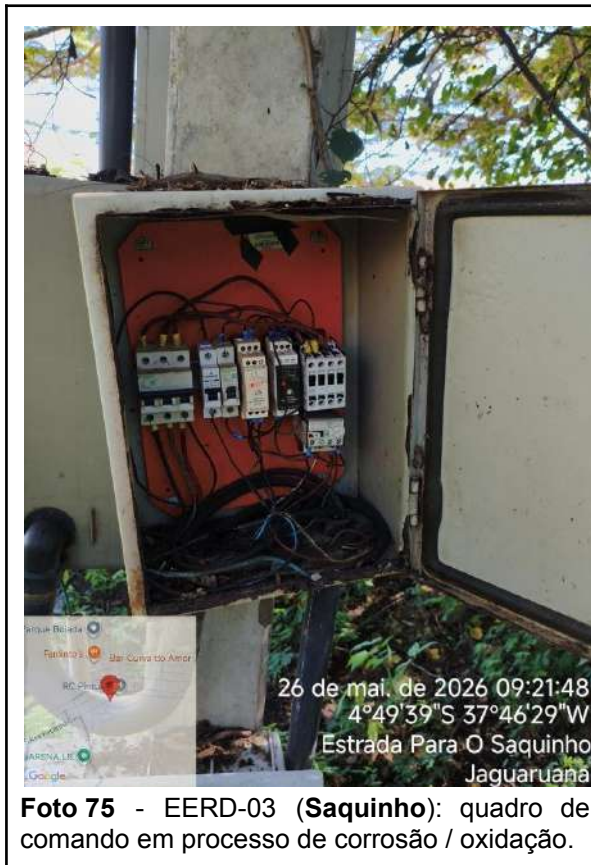
- **Booster EERD-03:** Quadro de comando em processo de corrosão / oxidação (**Fotos 75**);
- **Caixa de descarga:** Tampa danificada (**Fotos 76**).

**Foto 75** - EERD-03 (Saquinho): quadro de comando em processo de corrosão / oxidação.

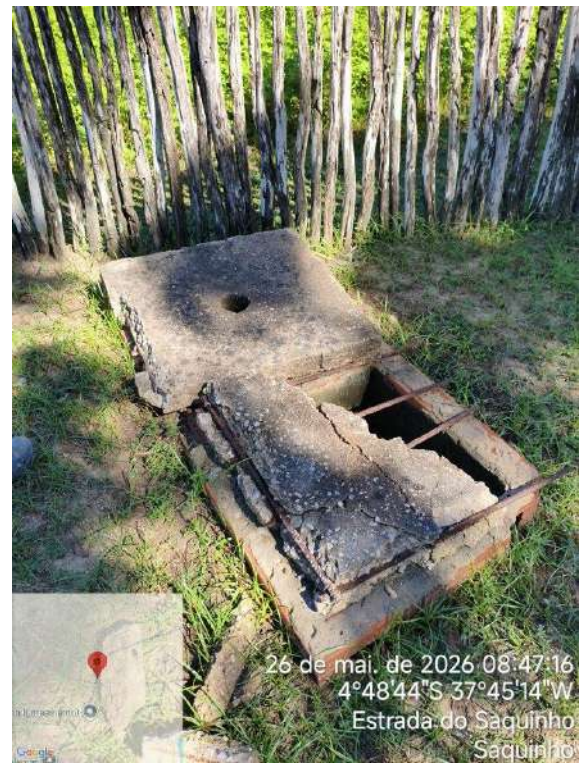
**Foto 76** - Caixa de descarga (Saquinho): tampa danificada.
