## **RELATÓRIO DE FISCALIZAÇÃO RF/CSB/0043/2026**

**Assunto: Fiscalização da Recomposição do Pavimento  
Asfáltico em Pacatuba**

**COORDENADORIA DE SANEAMENTO BÁSICO**

**Fortaleza – CE  
Agosto/2026**

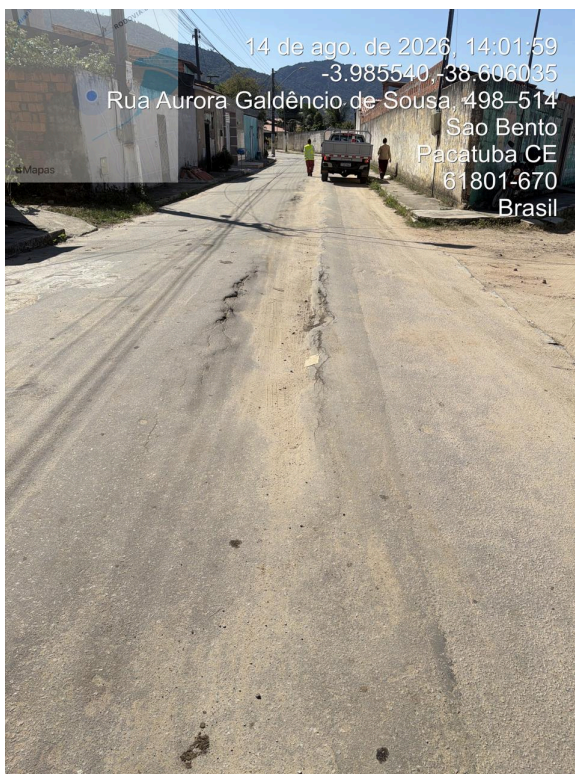
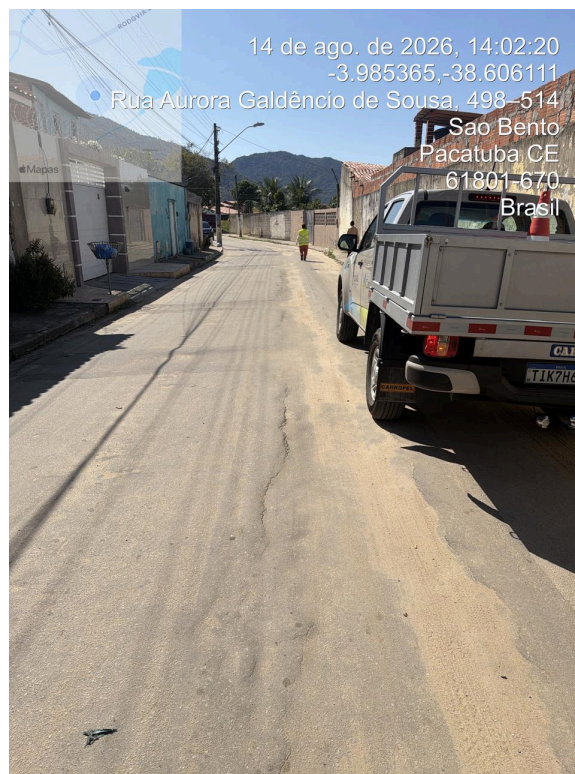
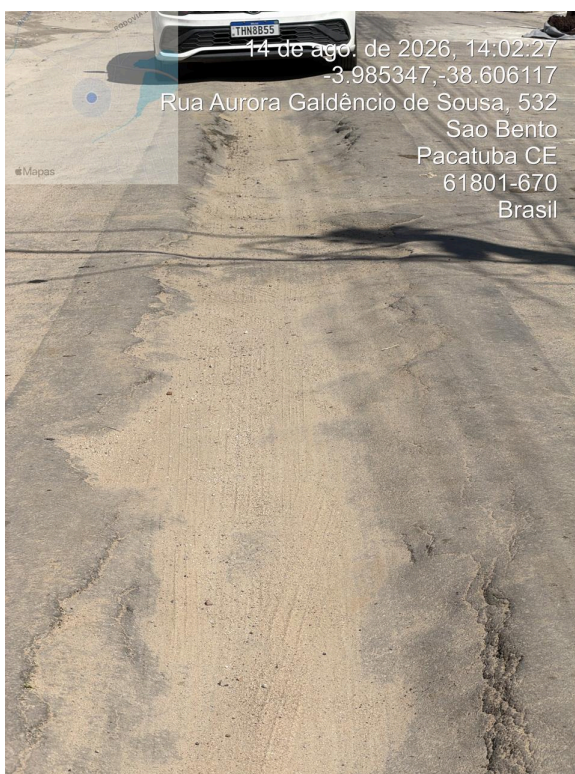
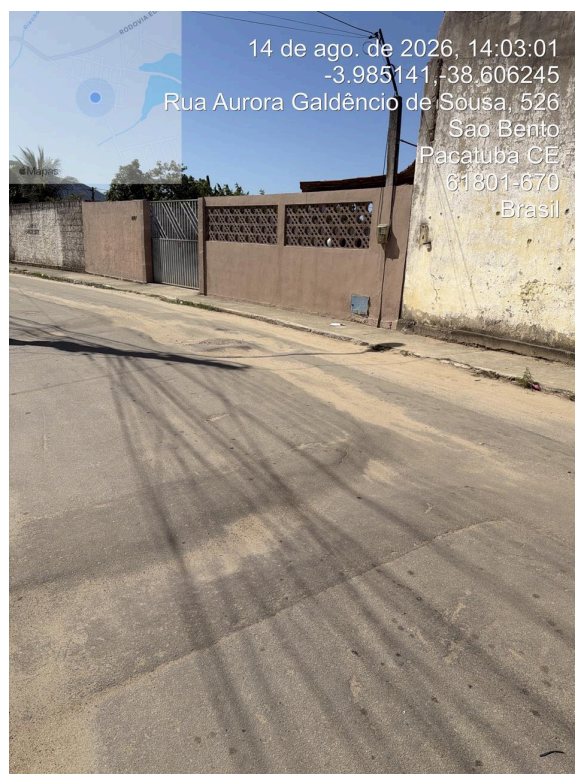
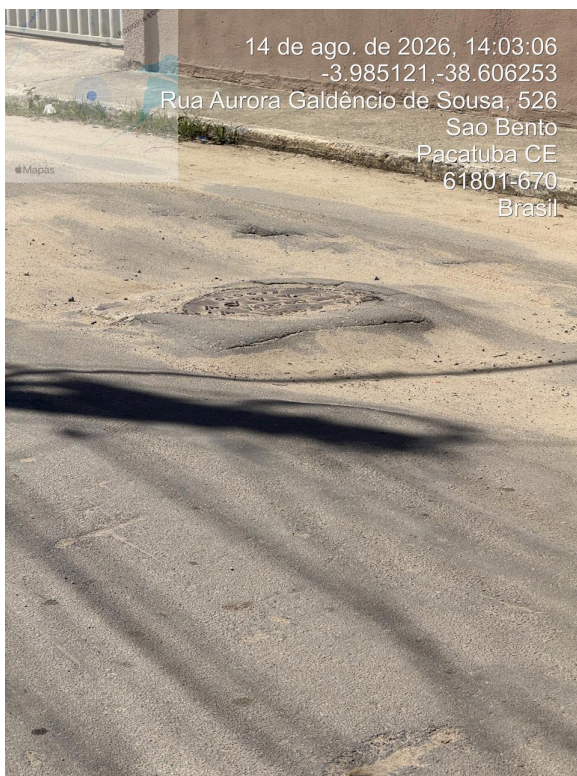
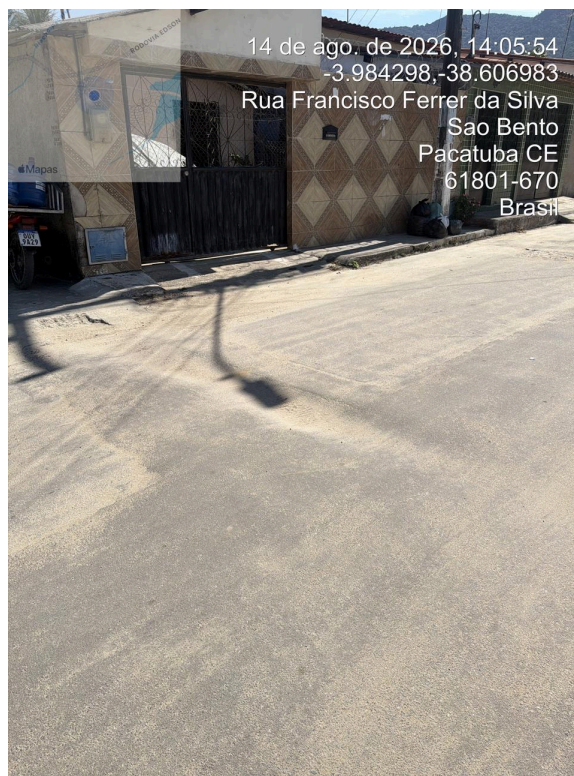
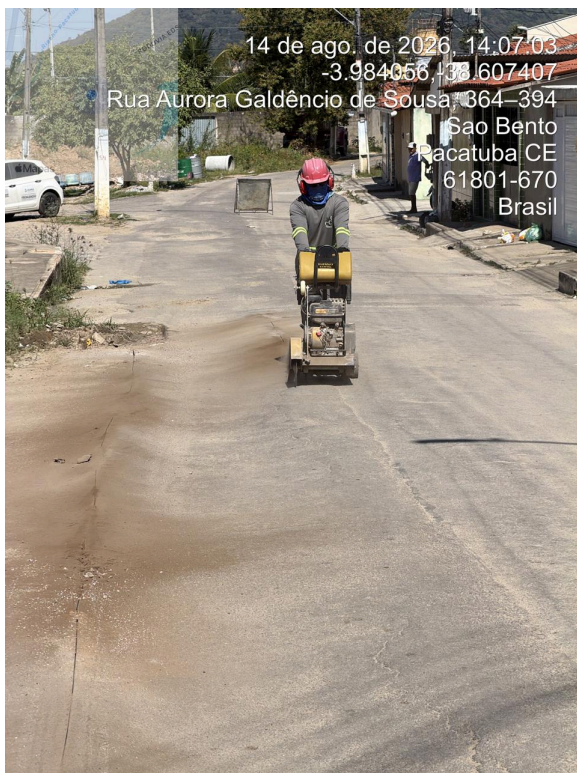
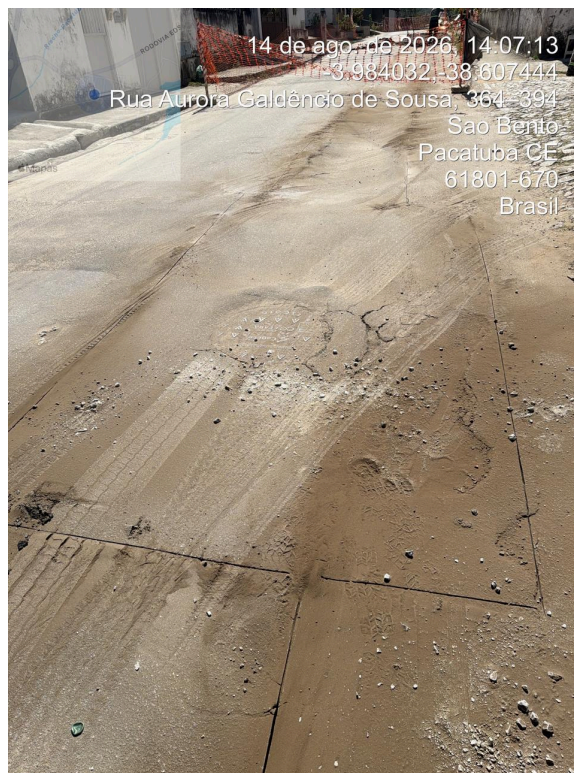
A recuperação do pavimento asfáltico não vem sendo realizada conforme as normas técnicas e os procedimentos, mas especificamente, Rua Aurora Gaudêncio de Sousa – Pacatuba, conforme registrado nas **Fotos 1 a 8**.

**Não conformidade NC1** - Resolução ARCE nº 147/2010, Anexo I, item **01.06**: Não cumprir as normas técnicas e os procedimentos estabelecidos para a implantação das instalações dos sistemas de abastecimento de água e de esgotamento sanitário.

**Determinação D1** - A CAGECE deve cumprir as normas técnicas e os procedimentos estabelecidos para a recuperação do pavimento asfáltico, visando corrigir as não conformidades descritas na constatação C1.
