**RELATÓRIO DE FISCALIZAÇÃO**  
**RF/CSB/0044/2026**  
**(NUP: 13012.006044/2026-01) - (PCSB/CSB/0034/2025)**

**Assunto:** Fiscalização do Sistema de  
Abastecimento de Água do Município de  
Ararendá/CE

**COORDENADORIA DE SANEAMENTO BÁSICO**

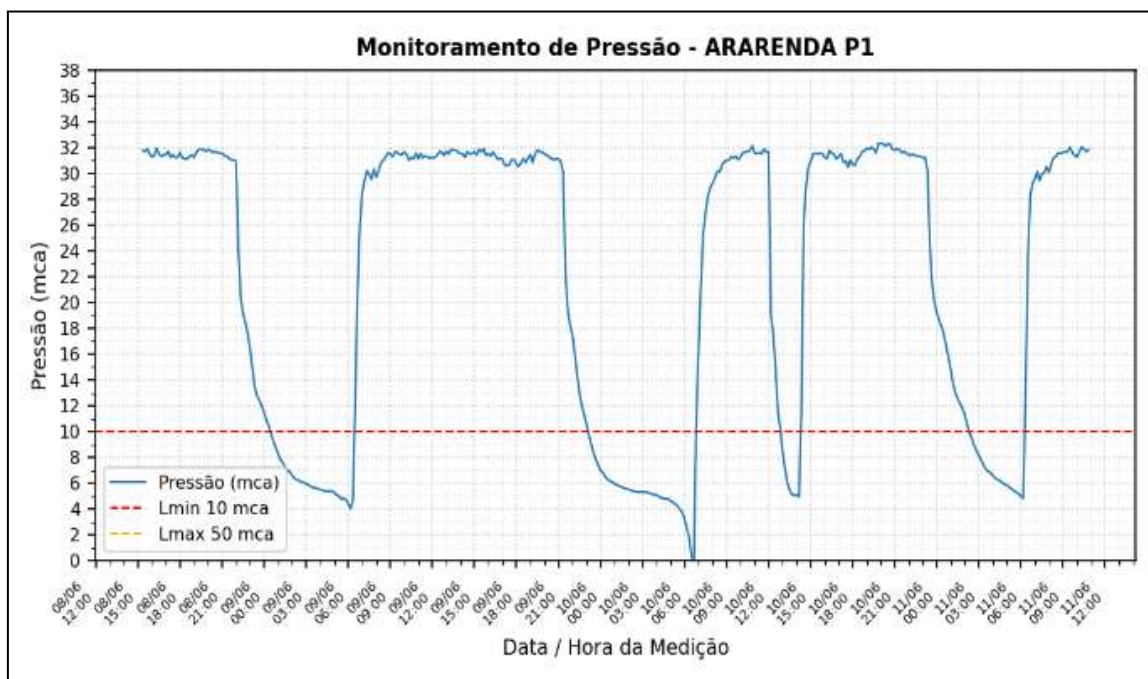
**Figura 2** - Monitoramento da pressão no SAA de Ararendá, de 08/06/2026 a 11/06/2026, no endereço: Rua Patriolino, 925, Planalto, Ararendá.

- **Ponto 1** – Rua Patriolino, 925, Planalto, Ararendá, no período de 08/06/2026 às 15h05 a 11/06/2026 às 10h53, 28,00% das 406 medições apresentaram pressões abaixo de 10 mca (**Figura 2**).
- **Ponto 2** – Av. São Vicente de Paula, 1078, Ferreirão, Ararendá. no período de 08/06/2026 às 15h19 a 11/06/2026 às 11h01, 16,75% das 406 medições apresentaram pressões abaixo de 10 mca (**Figura 3**).
- **Ponto 3** – Av. Vicente Torres De Oliveira, 593, Beira Rio, Ararendá, no período de 08/06/2026 às 15h30 à 11/06/2026 às 11h14, 40,39% das 406 medições apresentaram pressões abaixo de 10 mca (**Figura 4**).

Ademais, constata-se o descumprimento ao condicionante de dispensa relativo às pressões inferiores a 10 mca, na medida em que as ocorrências registradas nos Pontos 1, 2 e 3 superaram os limites de tolerância temporal e/ou de frequência (período contínuo não superior a uma hora com limite de duas ocorrências a cada 24 horas), restando caracterizada a desconformidade na prestação do serviço (**Quadros 2 a 4**).

**Determinação D1** - A CAGECE deve fornecer água com pressão de acordo com os limites estabelecidos pela ARCE, visando corrigir as não conformidades verificadas na constatação C1.

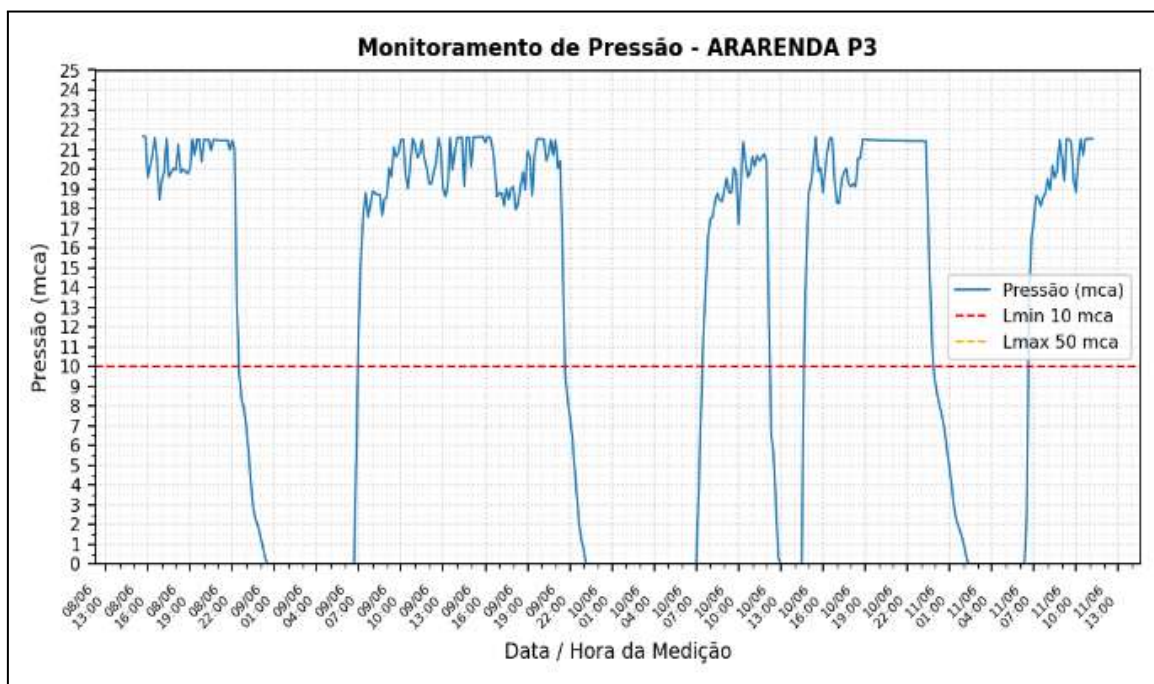
**Figura 4** - Monitoramento da pressão no SAA de Ararendá, de 08/06/2026 a 11/06/2026 no endereço: Av. Vicente Torres De Oliveira, 593, Beira Rio, Ararendá.

A ARCE realizou medição contínua de pressão, com instalação do aparelho *datalogger* na rede de distribuição do SAA de Ararendá. Constatou-se descontinuidade no abastecimento no Ponto 3, localizado no endereço: Av. Vicente Torres De Oliveira, 593, Beira Rio, Ararendá, no período 08/06/2026 às 15h30 à 11/06/2026 às 11h14, onde 123 das 406 medições apresentaram pressões inferiores a 1 mca, ou seja, 30,30% (**Figura 4**).

**Determinação D2** - A CAGECE não deve interromper indevidamente a prestação dos serviços e deve restabelecer o serviço quando exigido pela legislação, visando corrigir as não conformidades verificadas na constatação C2.

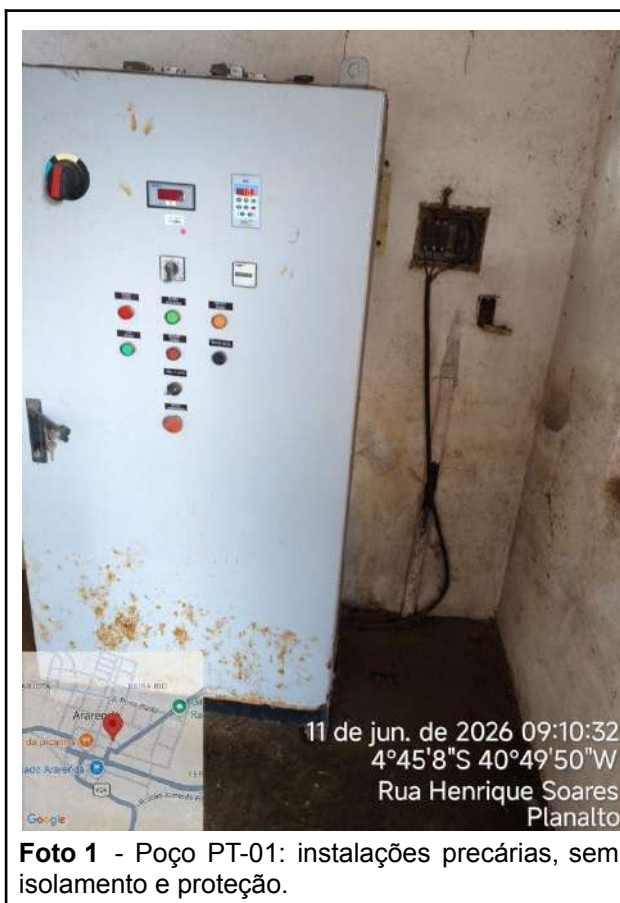
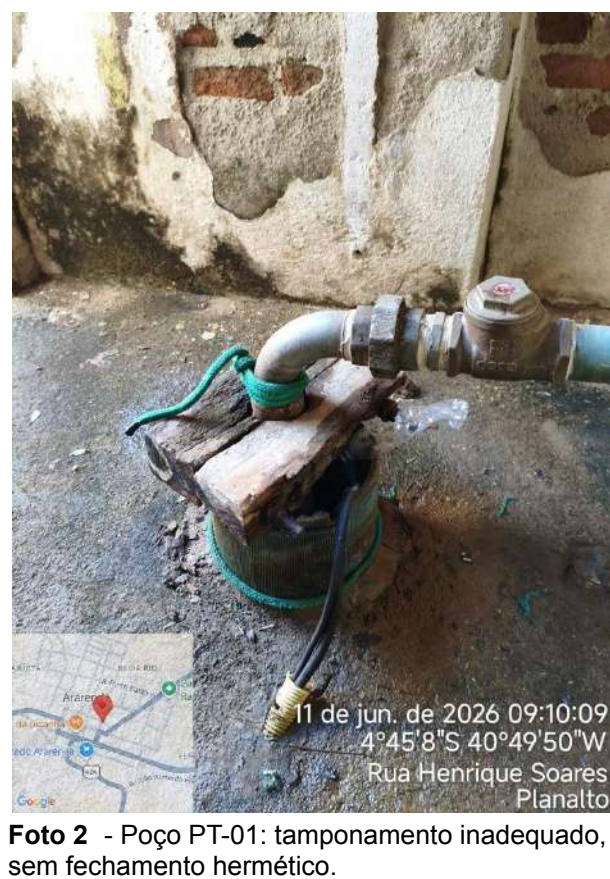
- **PT-01 (Poço Tubular nº 1)**: Instalações elétricas precárias e tampa do poço inadequada, desprovida de fechamento hermético (**Fotos 1 e 2**).

- **PT-01 (Poço Tubular nº 1):** fachada e revestimento interno, piso e pintura geral deteriorados; há acúmulo de sujeira e presença de teias de aranha nas instalações; sistema de iluminação interna não operacional; quadro de comando em processo de corrosão e oxidação; área do pátio anexa com proliferação de vegetação sem a devida manutenção (**Fotos 1, 2 e 23 a 27**).

**Determinação D3** - A CAGECE deve cumprir as normas técnicas e os procedimentos estabelecidos para a implantação / manutenção das instalações dos sistemas de abastecimento de água, visando corrigir as não conformidades descritas na constatação C3.

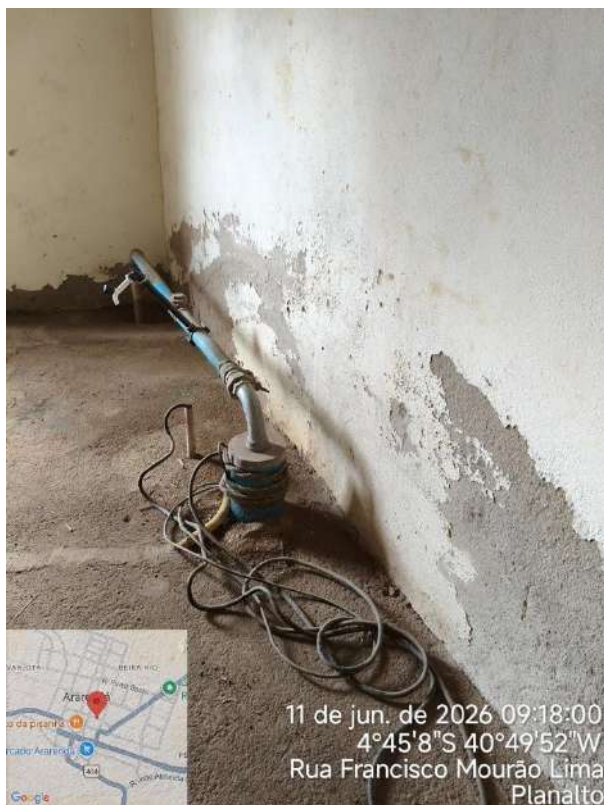
- **PT-02 (Poço Tubular nº 2):** Instalações elétricas precárias, com quadro sem tampa e cabeamentos expostos, sobre o piso, sem eletroduto de isolamento e proteção; quadro de comando sobre apoios improvisados de tijolos soltos (**Fotos 3 e 4**).

**Foto 3** - Poço PT-02: instalações precárias, expostas sobre o piso, sem isolamento e proteção.

- **PT-02 (Poço Tubular nº 2):** estado de conservação inadequado, com revestimentos, piso e pintura deteriorados; presença de sujeira acumulada; sistema de iluminação não funcional (**Fotos 3, 4, 28 e 29**).

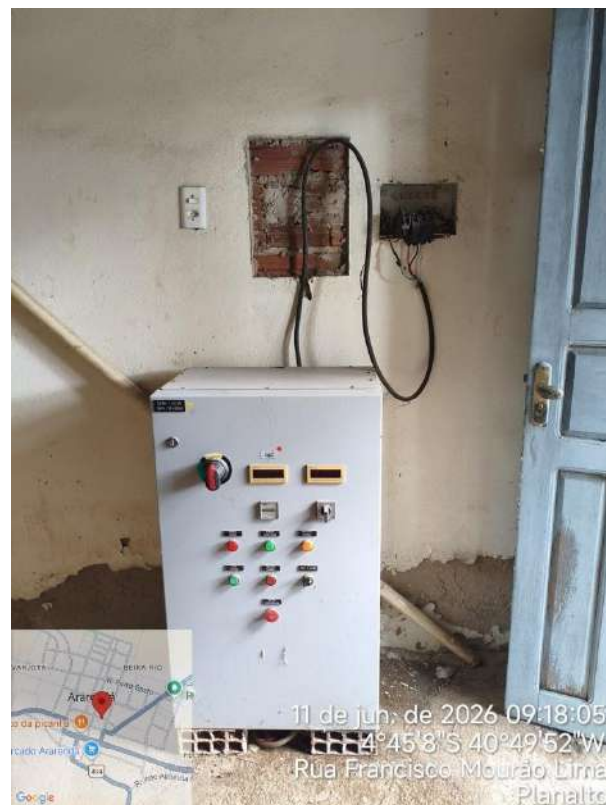
**Foto 4** - Poço PT-02: instalações precárias, sem isolamento e proteção; quadro de comando sobre apoios improvisados de tijolos soltos.

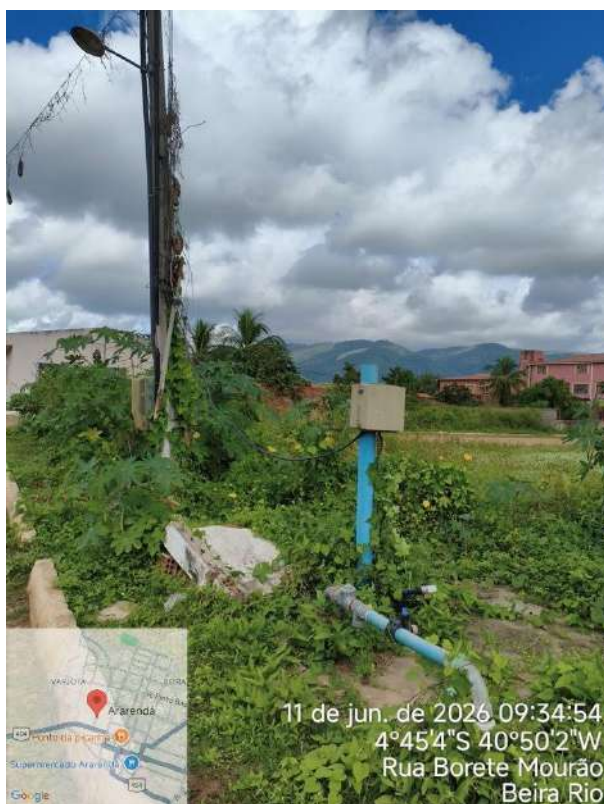
- **PT-04 (Poço Tubular nº 4 - em *stand by*):** ausência de identificação técnica formal; poço desprovido de estruturas de proteção perimetral e/ou físicas; instalações elétricas inadequadas, com ramal de alimentação elétrica aéreo em altura baixa (**Fotos 5 e 6**).

**Foto 5** - Poço PT-04: unidade sem isolamento de proteção perimetral e sem identificação.

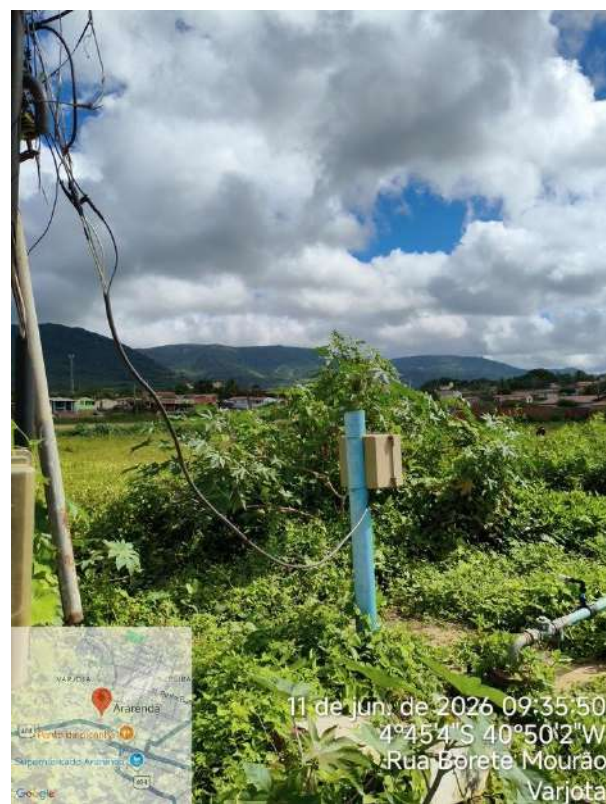
**Foto 6** - Poço PT-04: ramal de alimentação elétrica instalado em altura baixa.

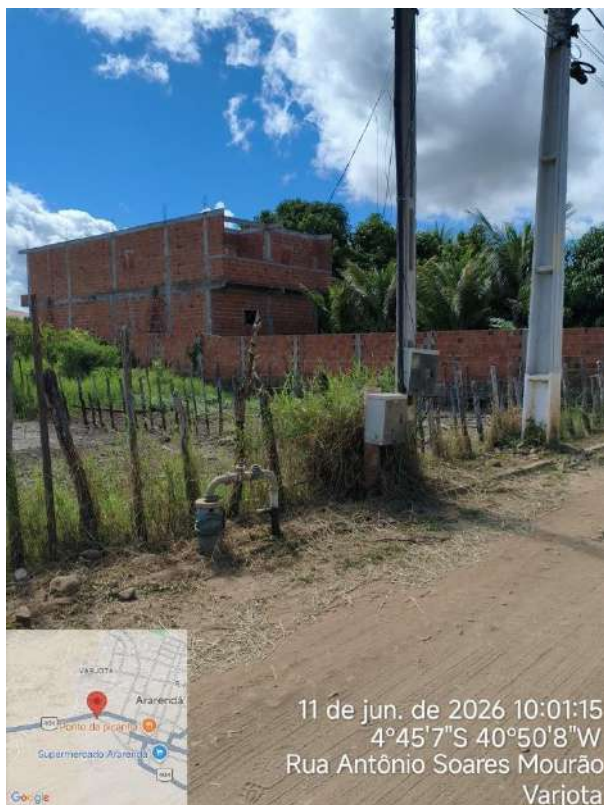
- **PT-08 (Poço Tubular nº 8):** ausência de identificação; poço desprovido de estruturas de proteção perimetral e/ou físicas; falta laje de proteção; instalações elétricas sobre o solo sem eletrodutos de proteção e isolamento, e quadro de energia e de comando vulneráveis ao acesso físico de terceiros não autorizados (**Fotos 7 e 8**).

**Foto 7** - Poço PT-08: unidade sem identificação, sem isolamento de proteção perimetral; instalações elétricas inadequadas.

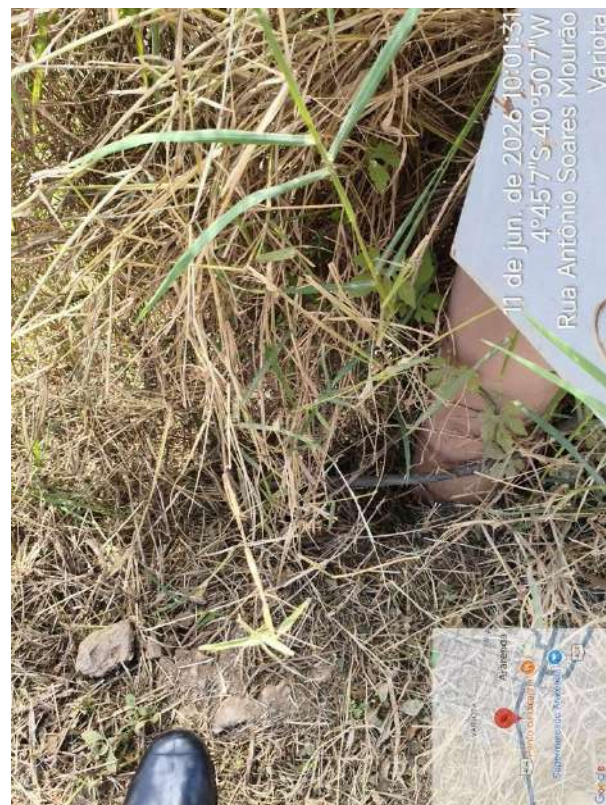
**Foto 8** - Poço PT-08: instalações elétricas inadequadas, sobre o solo e sem eletroduto de proteção e isolamento.

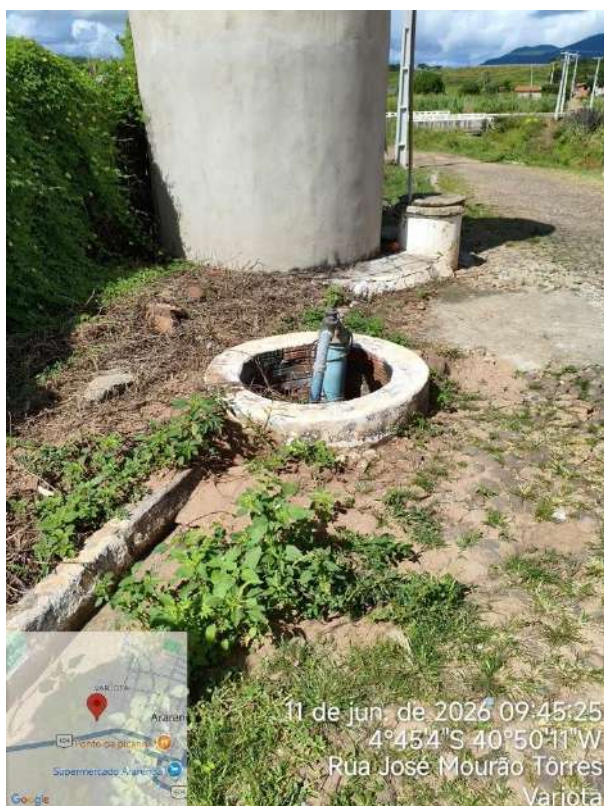
- **PT-09 (Poço Tubular nº 9):** poço desprovido de estruturas de proteção perimetral e/ou física; sem identificação; quadros de energia e de comando vulneráveis ao acesso físico de terceiros não autorizados (**Fotos 9 e 10**).

**Foto 9** - Poço PT-09: unidade sem isolamento de proteção perimetral e sem identificação.

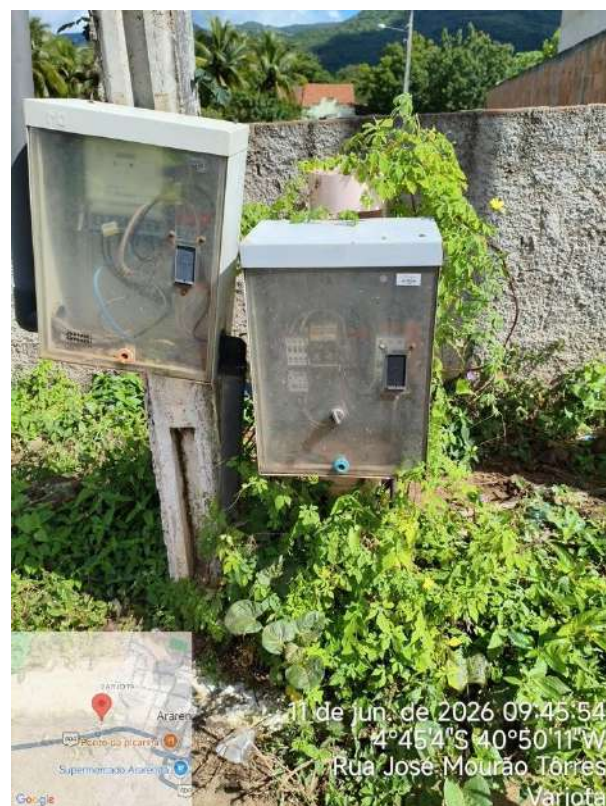
**Foto 10** - Poço PT-09: quadros elétricos e vulneráveis.

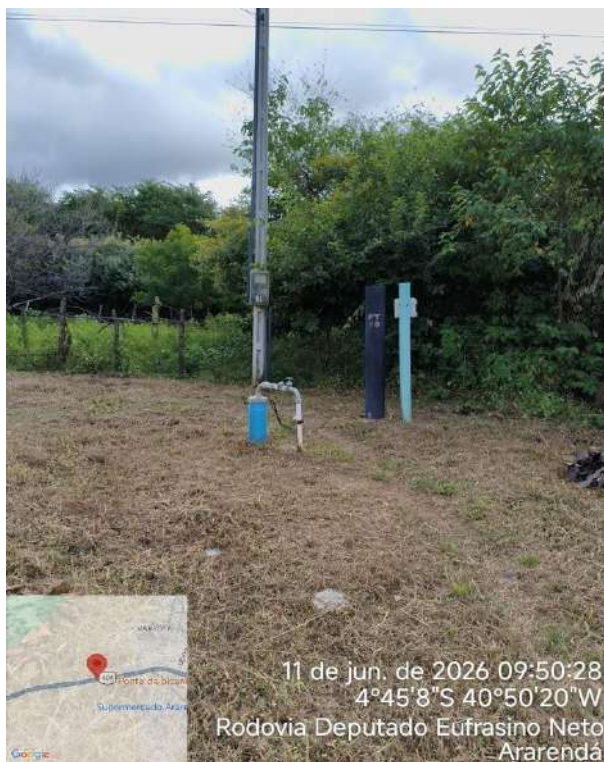
- **PT-10 (Poço Tubular nº 10) / PT-11 (Poço Tubular nº 11):** ausência de identificação; poço desprovido estrutura de proteção perimetral e/ou físicas; falta laje de proteção da tubulação; instalações elétricas inadequadas, dispostas diretamente sobre o solo e sem eletrodutos de proteção e isolamento; quadro elétrico vulnerável ao acesso físico de terceiros não autorizados (**Fotos 11 a 14**).

**Foto 11-** Poço PT-10 / PT-11: unidade sem isolamento de proteção perimetral; sem laje de proteção; sem identificação.

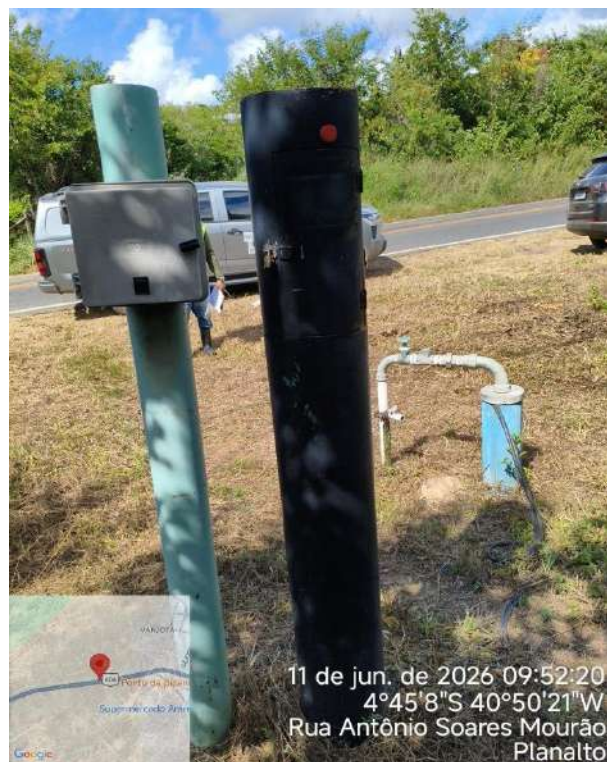
**Foto 12** - Poço PT-10 / PT-11: instalações elétricas inadequadas, sobre o solo sem proteção e isolamento.

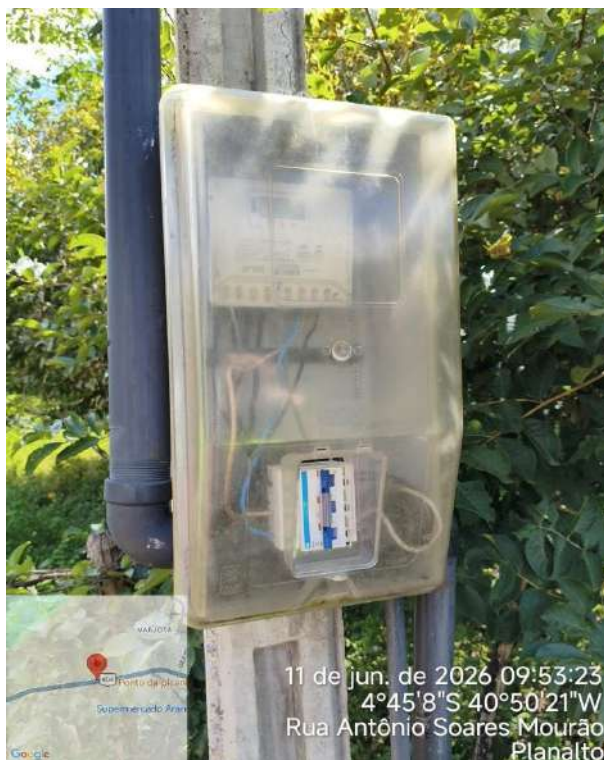
**Foto 13** - Poço PT-10 / PT-11: quadro elétrico vulnerável.

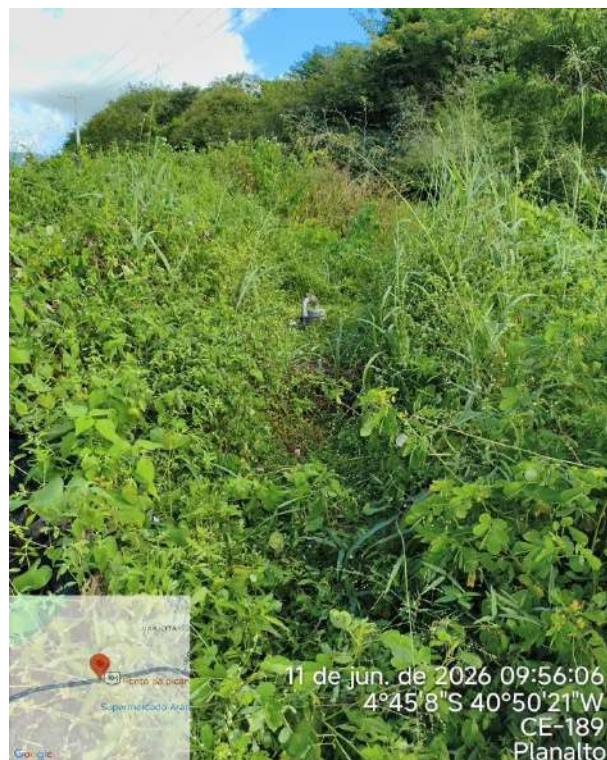
**Foto 14** - Poço PT-10 / PT-11: unidade sem isolamento de proteção perimetral; sem laje de proteção; sem identificação.

- **PT-11 (Poço Tubular nº 11):** Área do perímetro operacional tomada por proliferação de vegetação (**Foto 14**).
- **EEAT-01 (Estação Elevatória de Água Tratada nº 1):** unidade identificada como EEAT-02; reboco danificado e pintura deteriorada; iluminação não funcional (**Fotos 18 a 20 e 38**).
- **REL-01 (Reservatório Elevado nº 1):** caixa de proteção e inspeção com tampa fora do lugar na área do pátio (**Foto 39**).
- **Almoxarifado:** prédio administrativo com a pintura das paredes deteriorada (**Foto 40**).
- A CAGECE apresentou o registro da limpeza do reservatório REL-01, realizada em 05/01/2026; contudo, não foi informada a limpeza do **RAP-01** (**Figura 5**).

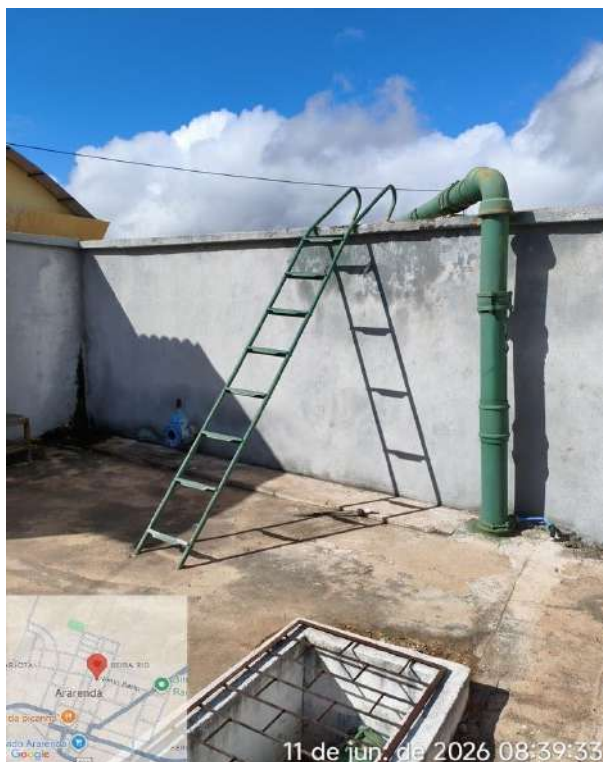
- **RAP-01 (Reservatório Apoiado nº 1):** escada tipo marinho inadequada, sem fixação, desprovida de gaiola de proteção e sem grade de proteção / guarda-corpo no patamar superior junto à laje de cobertura; inexistência de conexões apropriadas, com tubulações hidráulicas instaladas incorretamente através da abertura de inspeção do reservatório; presença de cabos elétricos dispostos diretamente sobre a laje e instalados indevidamente através do tubo de ventilação, sem eletrodutos de proteção e isolamento (**Fotos 15 a 17**).

**Foto 15** - RAP-01: escada inadequada e sem guarda-corpo na laje de cobertura.

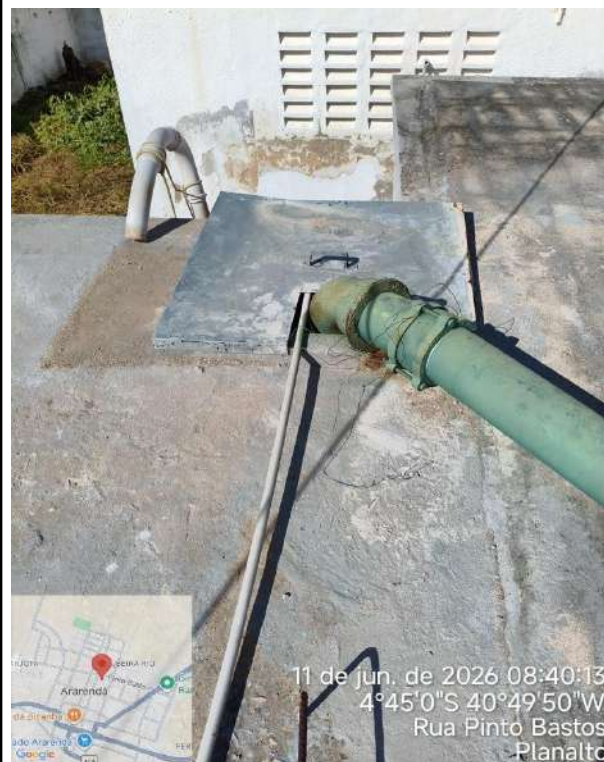
**Foto 16** - RAP-01: tubulações instaladas através da abertura de inspeção.

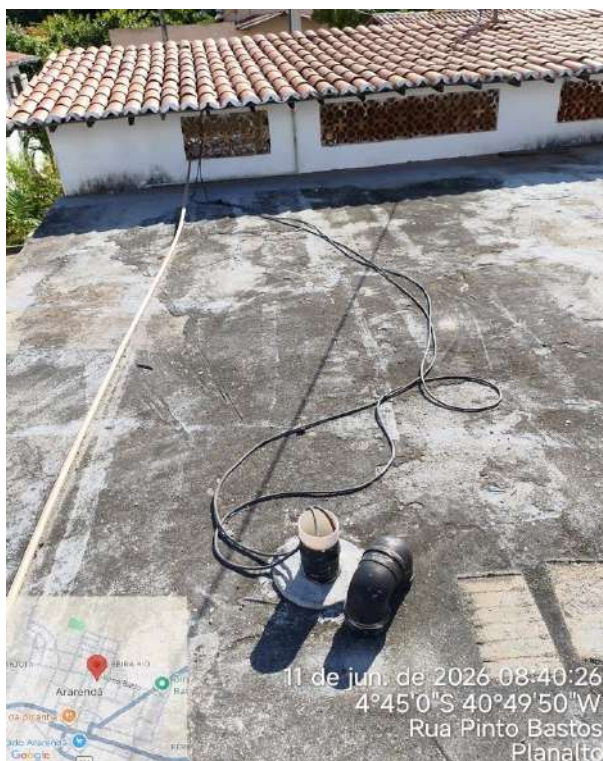
**Foto 17** - RAP-01: cabeamento elétrico instalados através do tubo de ventilação, sem eletroduto de proteção e isolamento.

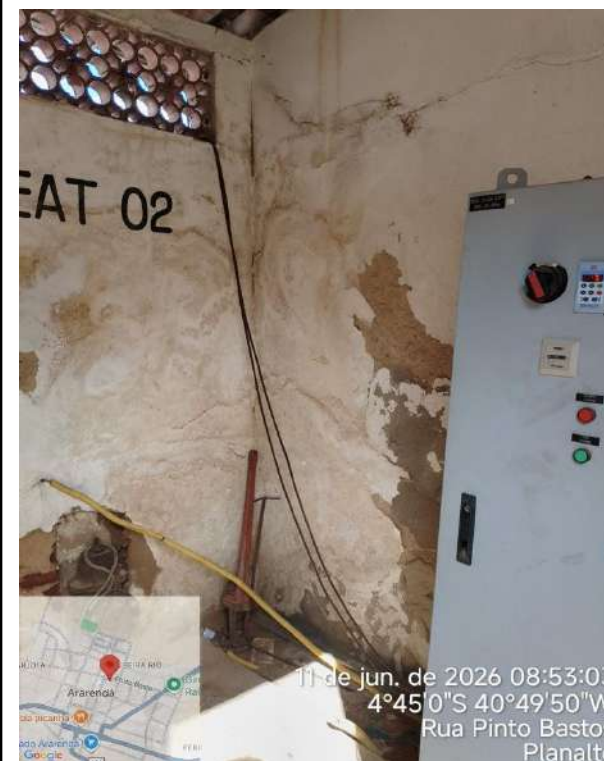
- **EEAT-01 (Estação Elevatória de Água Tratada nº 1):** instalações elétricas precárias, com cabeamento sem eletroduto de proteção e isolamento, instalado através de cobogós; quadro elétrico desprovido de tampa protetora; conjuntos motobombas operando em bases sem fixação (**Fotos 18 a 20**).

**Foto 18** - EEAT-01: instalações elétricas precárias, com cabeamento sem proteção e isolamento, através de cobogós.

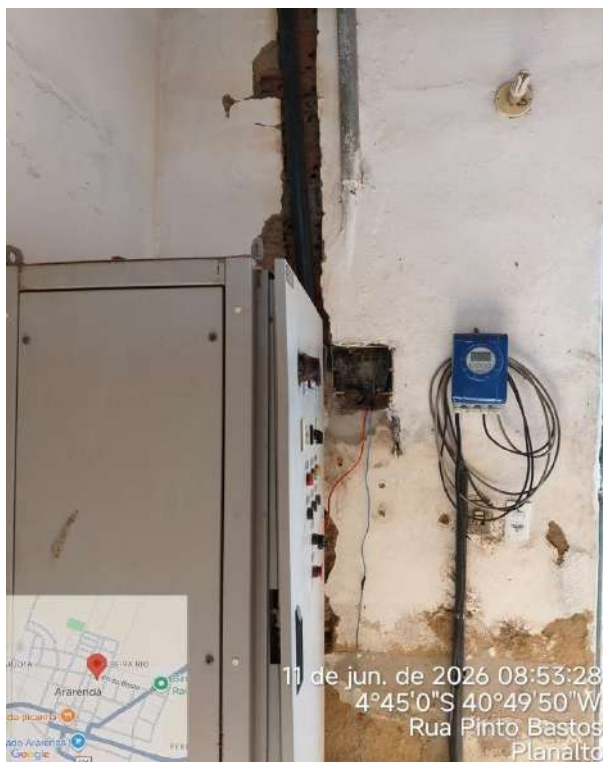
**Foto 19** - EEAT-01: instalações elétricas precárias, com quadro sem tampa e cabeamento sem proteção e isolamento.

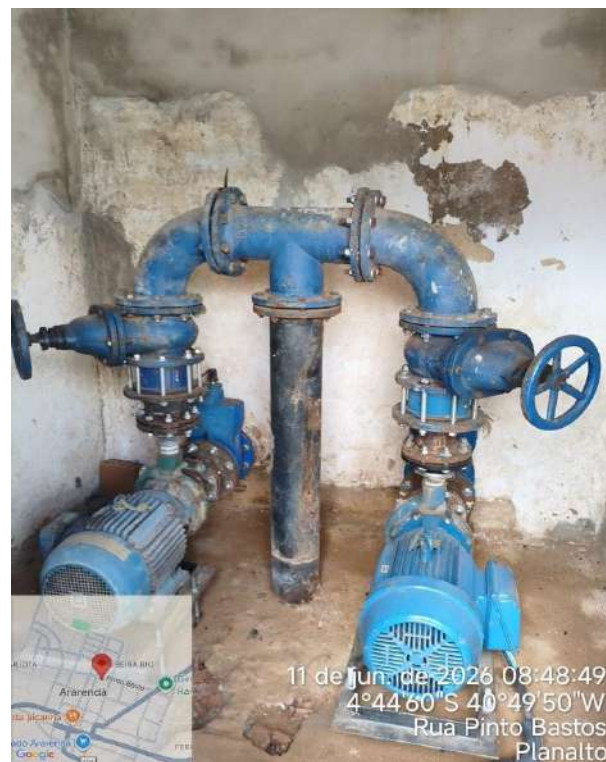
**Foto 20** - EEAT-01: equipamentos em base precária, sem fixação.

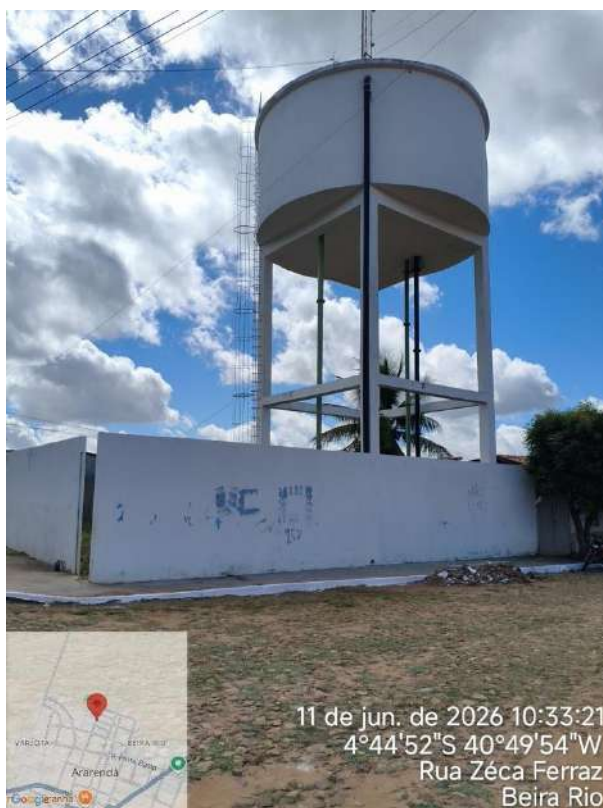
**Foto 21** - REL-01: unidade sem identificação.

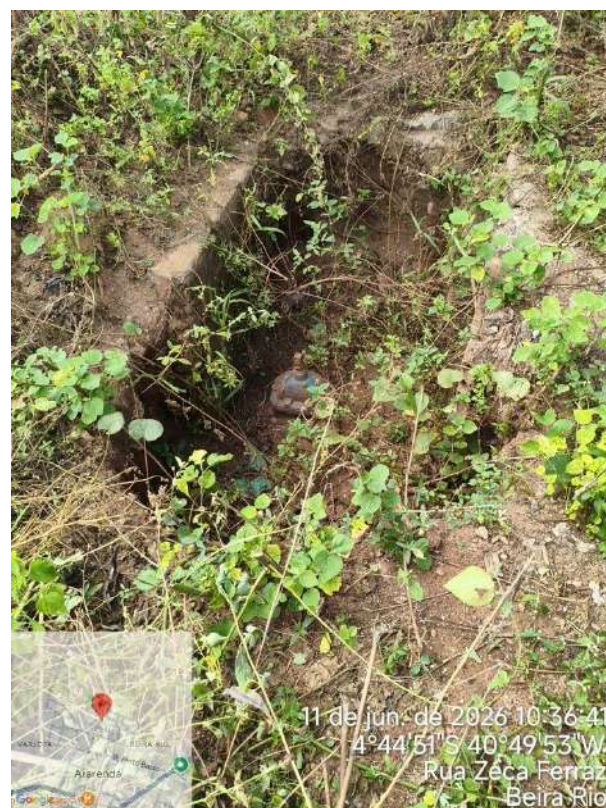
**Foto 22** - REL-01: registro sem caixa de proteção.

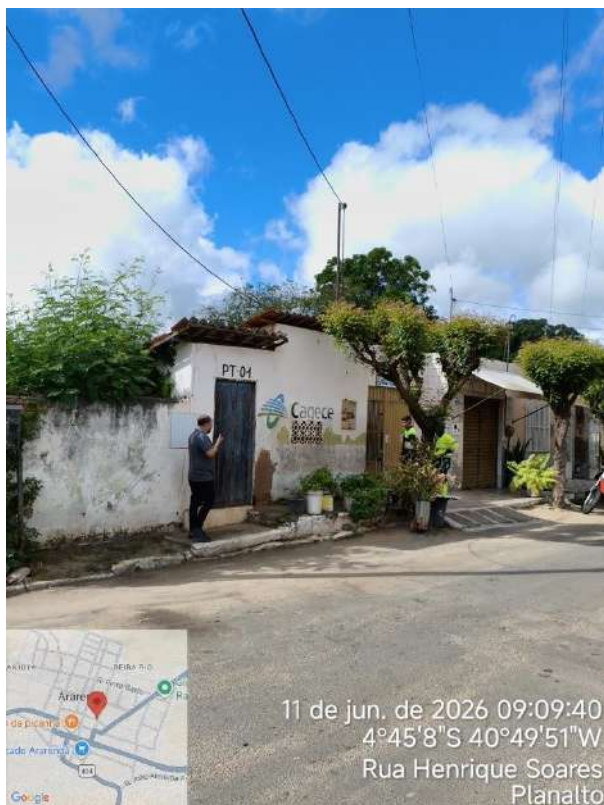
**Foto 23** - Poço PT-01: fachada com revestimento e pintura deteriorados.

**Determinação D4** - A CAGECE deve realizar operação e manutenção adequada das unidades integrantes dos sistemas de abastecimento de água e de esgotamento sanitário, visando corrigir as não conformidades descritas na constatação C4.

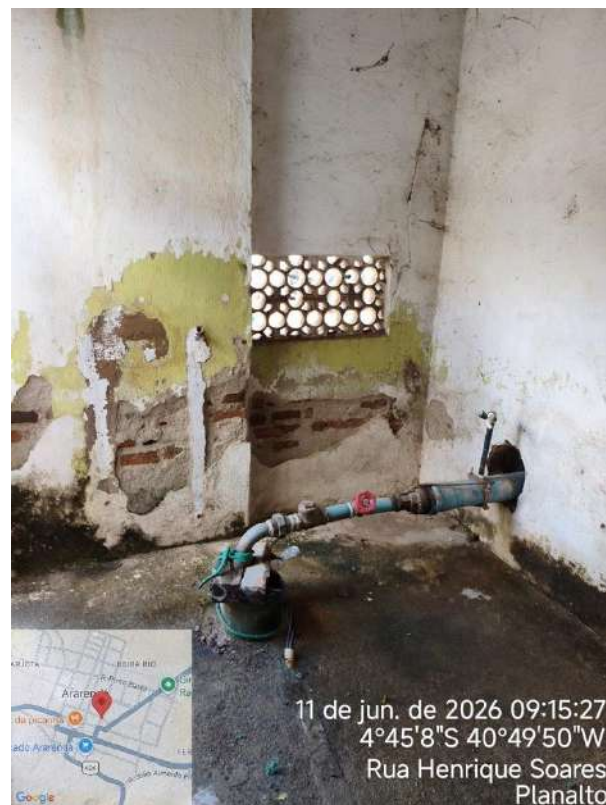
**Foto 24** - Poço PT-01: revestimento, piso e pintura interna deteriorados e com sujidades.

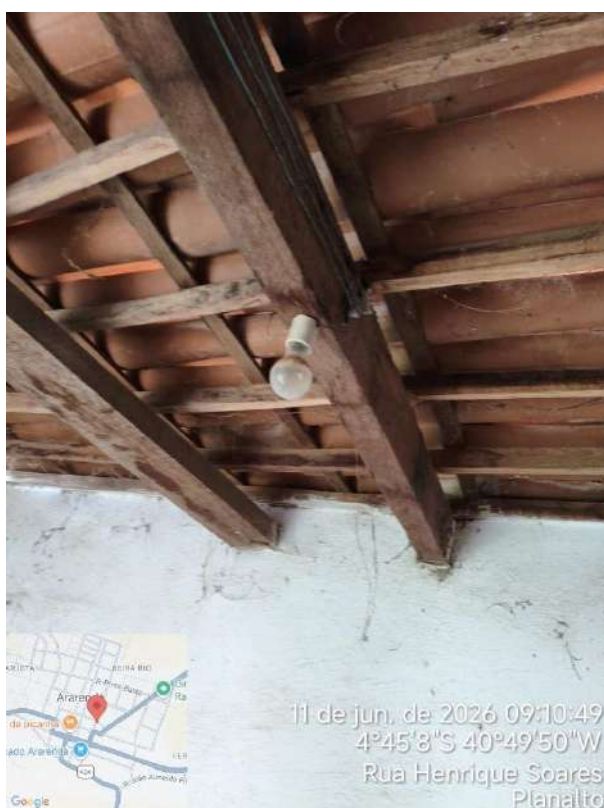
**Foto 25** - Poço PT-01: iluminação interna não funcional.

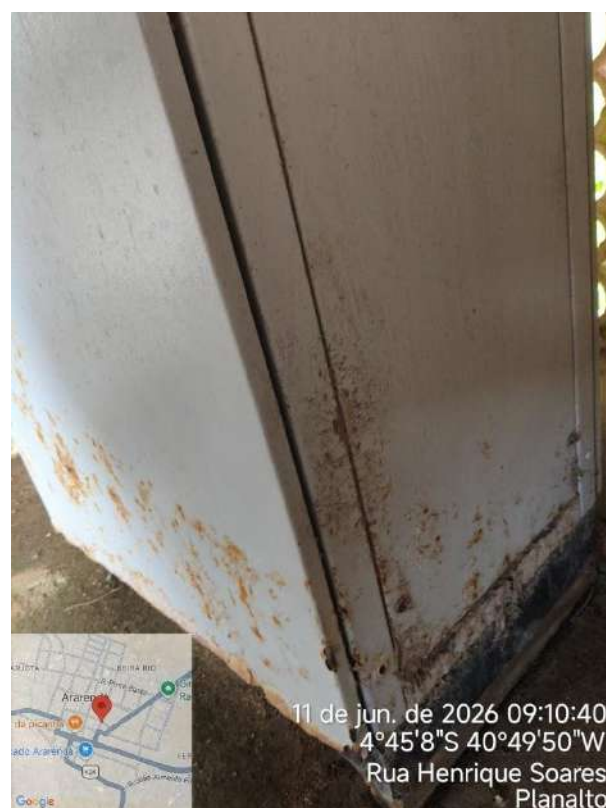
**Foto 26** - Poço PT-01: quadro de comando em processo corrosivo.

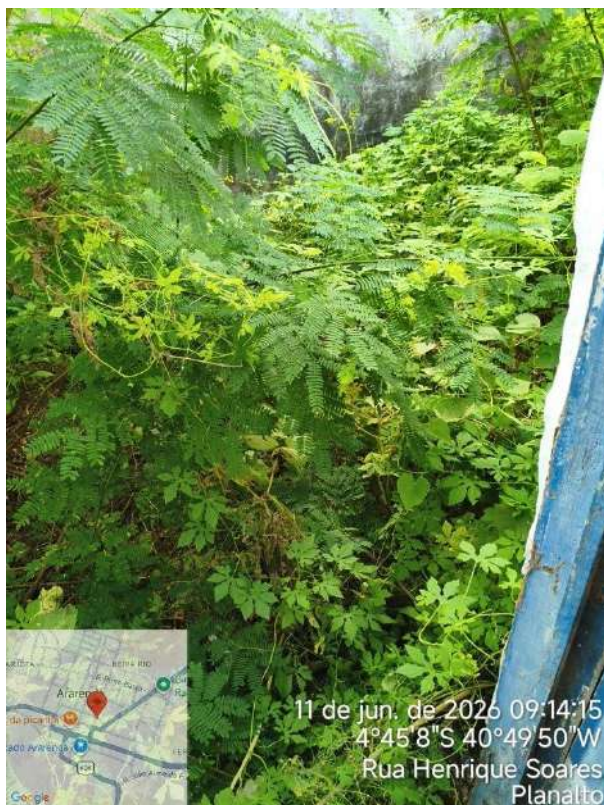
**Foto 27** - Poço PT-01: proliferação de vegetação no pátio externo.

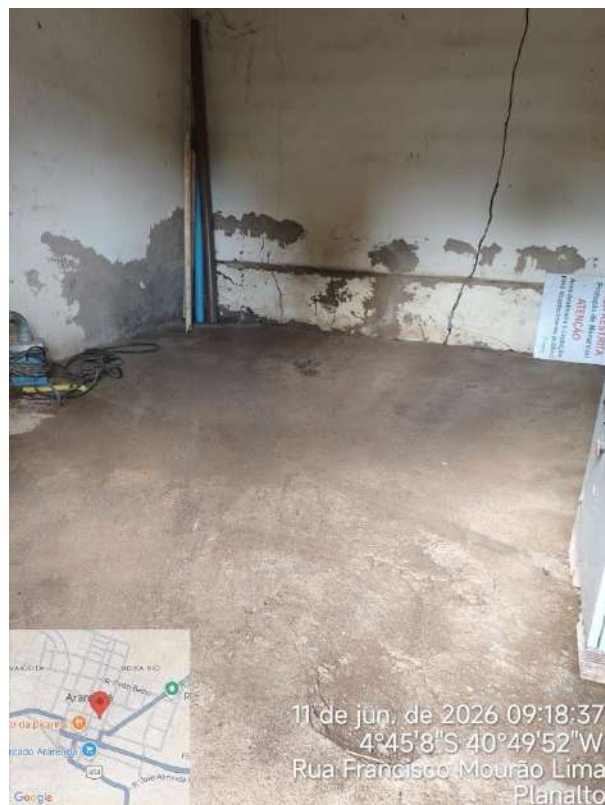
**Foto 28** - Poço PT-02: conservação inadequada, com revestimentos, piso e pintura deteriorados e sujidades.

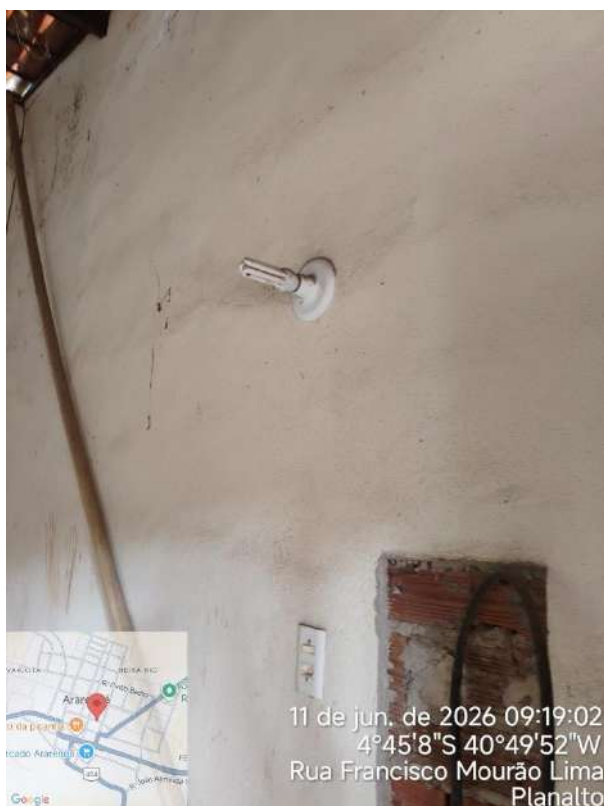
**Foto 29** - Poço PT-02: iluminação não funcional.

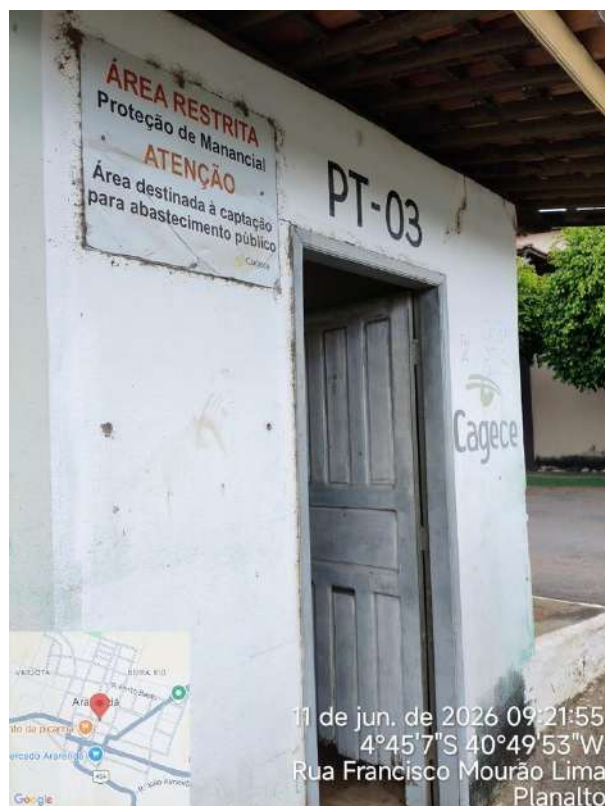
**Foto 30** - Poço PT-03: porta de acesso danificada.

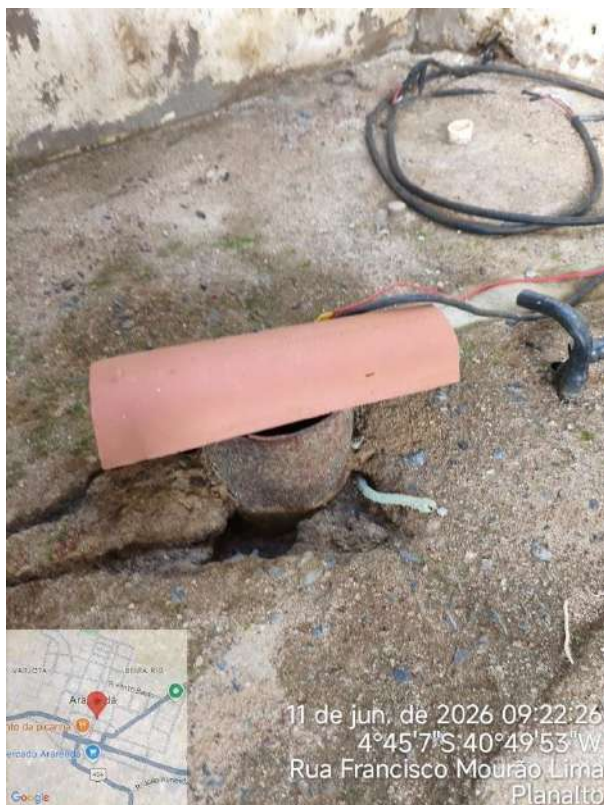
**Foto 31** - Poço PT-03: poço sem tamponamento adequado.

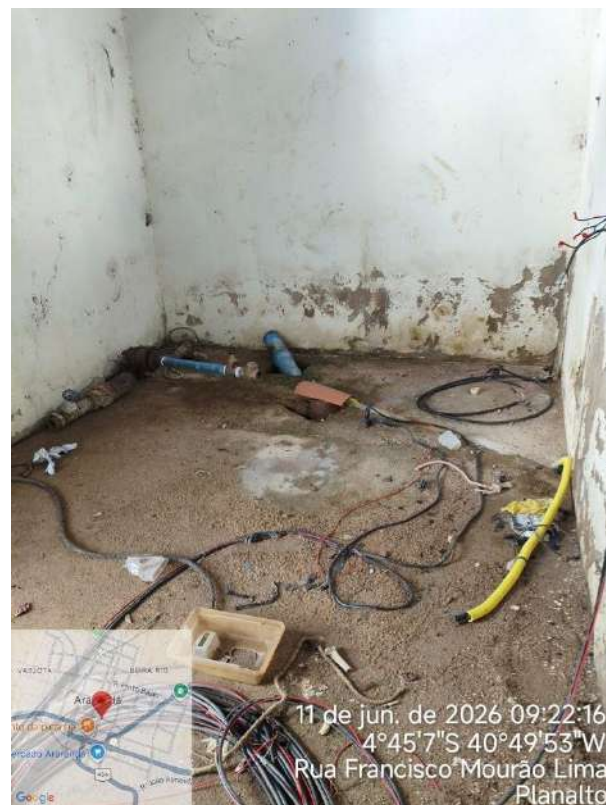
**Foto 32** - Poço PT-03: sobras de cabeamento e restos de materiais de descarte na área.

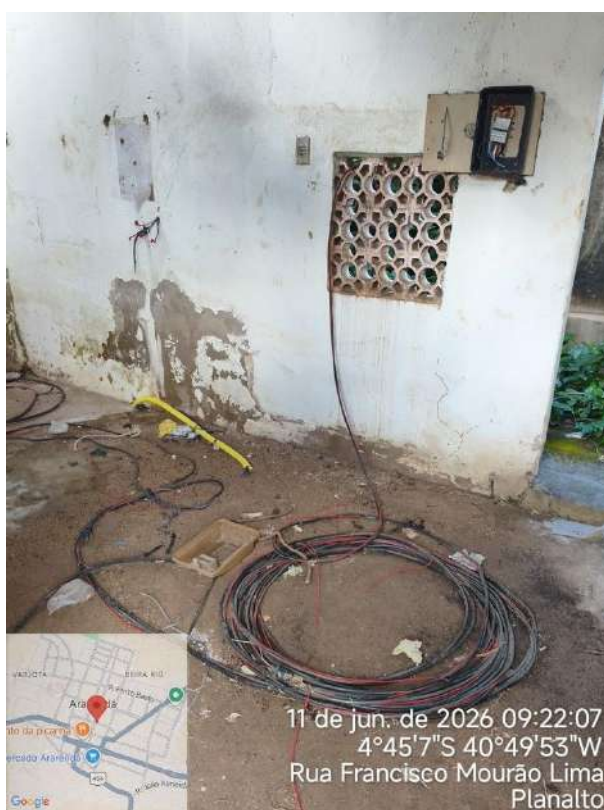
**Foto 33** - Poço PT-03: sobras de cabeamento e restos de materiais de descarte na área.

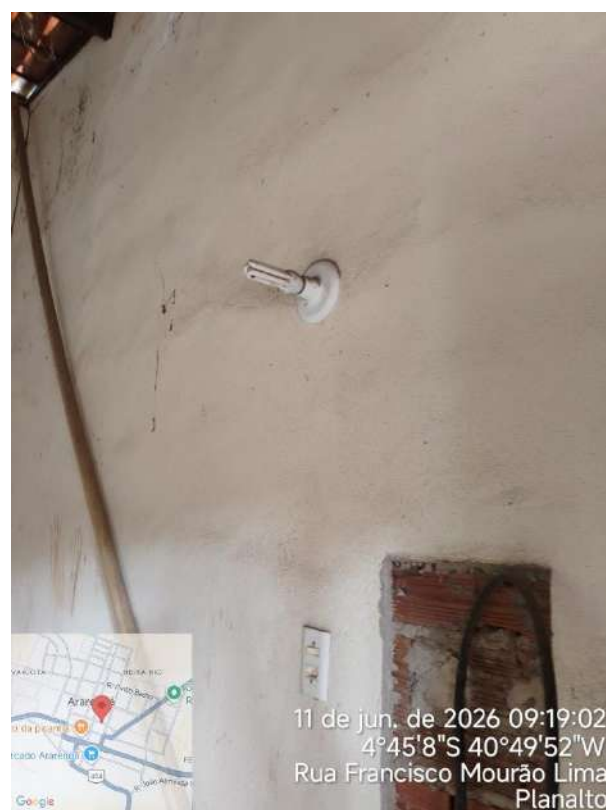
**Foto 34** - Poço PT-03: iluminação não funcional.

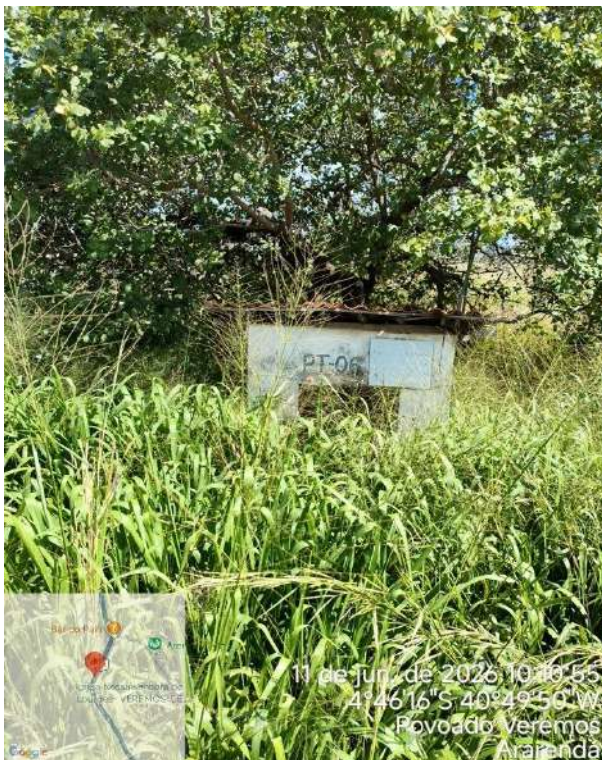
**Foto 35** - Poço PT-06: unidade desativada sem desmonte completo, configurando passivo ambiental e de segurança.

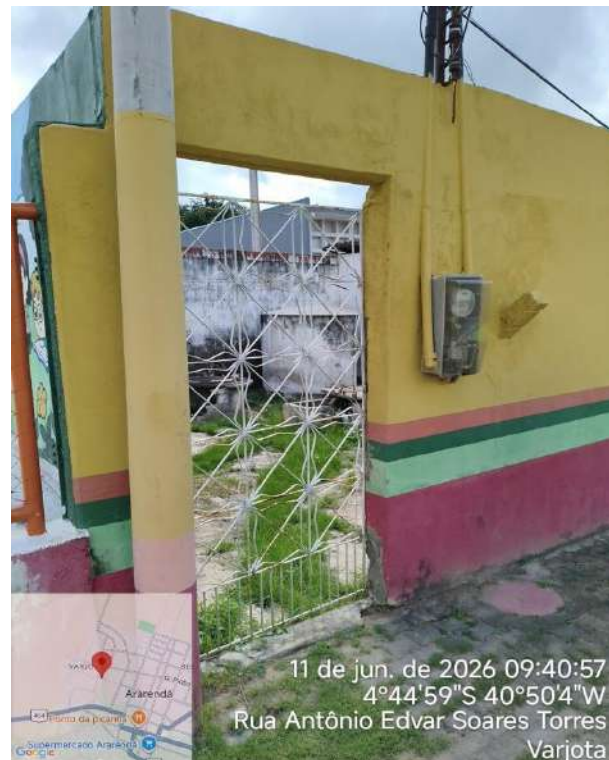
**Foto 36** - Poço PT-07: unidade desativada sem desmonte completo, configurando passivo ambiental e de segurança.

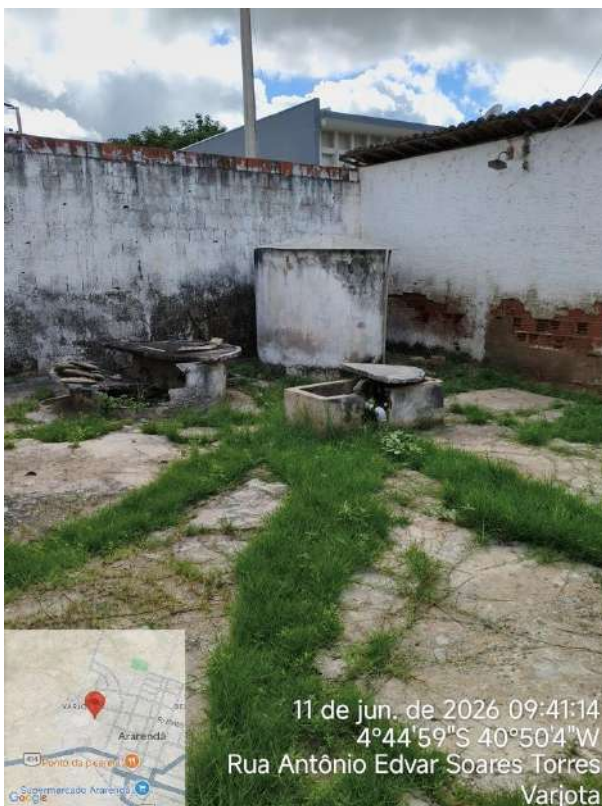
**Foto 37** - Poço PT-07: unidade desativada sem desmonte completo, configurando passivo ambiental e de segurança.

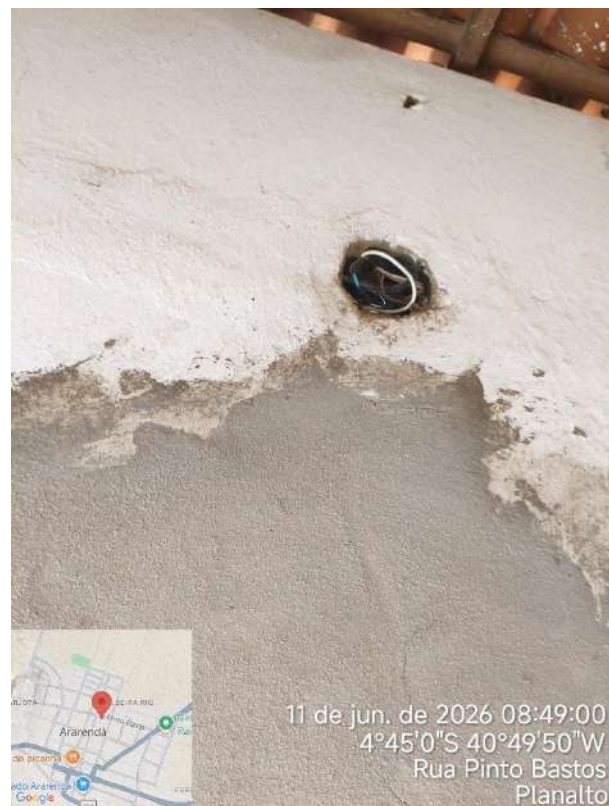
**Foto 38** - REL-01: iluminação não funcional.
