**RELATÓRIO DE FISCALIZAÇÃO**  
**RF/CSB/0045/2026**  
**(NUP: 13012.006774/2026-02) - (PCSB/CSB/0040/2026)**

**Assunto:** Fiscalização do Sistema de  
Abastecimento de Água do Município de  
Ibiapina/CE

**COORDENADORIA DE SANEAMENTO BÁSICO**

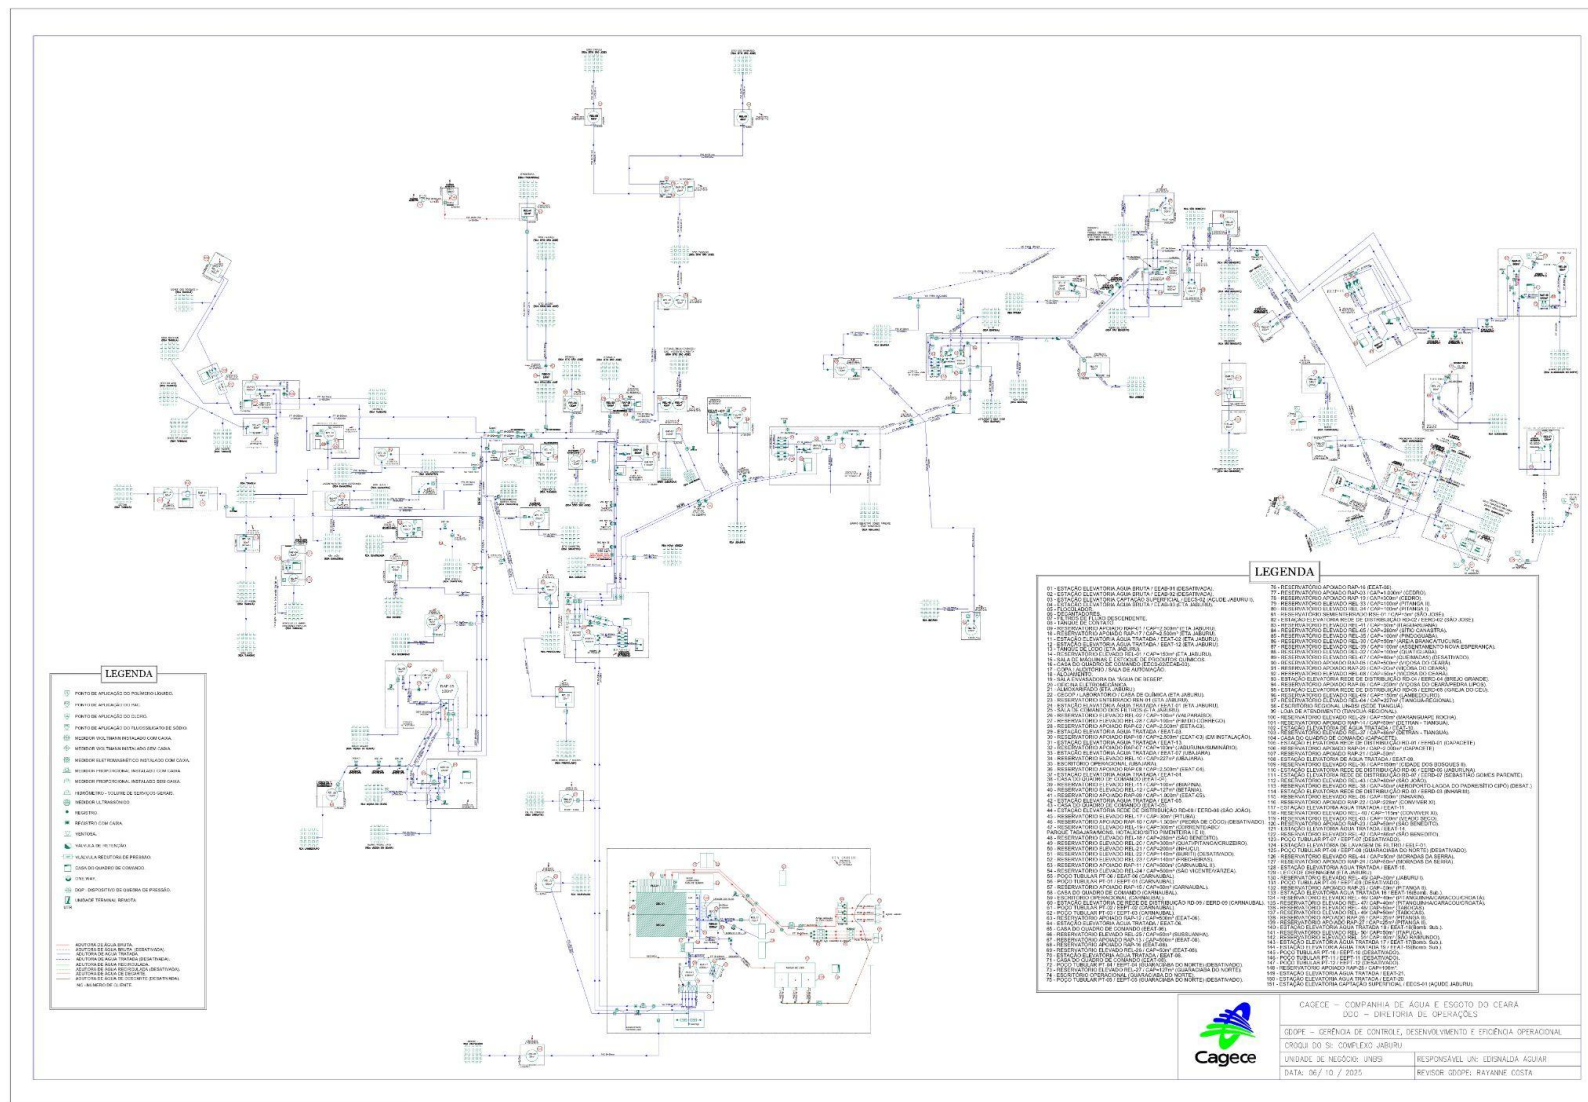
**Figura 1 - Croqui do SI Complexo Jaburu**

Durante a inspeção de campo, constatou-se a desatualização do croqui do sistema integrado (SI) do Complexo Jaburu. O reservatório responsável pelo abastecimento da localidade de Pituba (REL-17), que figura no documento como desativado, encontrava-se cheio no momento da vistoria.

**Determinação D5** - A CAGECE deve manter organizada e atualizada toda a informação na forma exigida pela legislação, visando corrigir a não conformidade descrita na constatação C5.

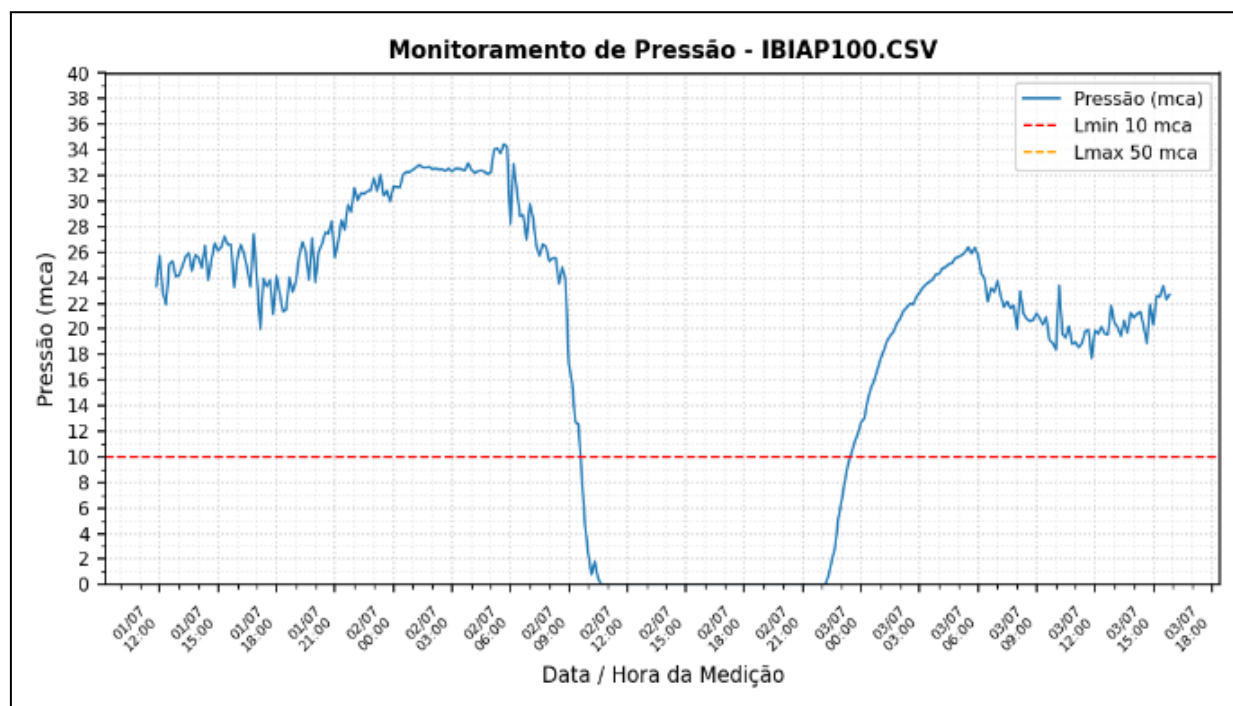
**Figura 2** - Monitoramento da pressão no SAA de Ibiapina, de 01/07/2026 a 03/07/2026, no endereço: Rua Tarcísio Araújo Santana, 25 - Pedrinhas - Ibiapina/CE

- **Ponto 1** – Rua Tarcísio Araújo Santana, 25 - Pedrinhas - Ibiapina/CE: no período de 01/07/2026 às 11h50 à 03/07/2026 às 15h50, 26,52% das 313 medições apresentaram pressões abaixo de 10 mca (**Figura 2**);

Ademais, constata-se o descumprimento ao condicionante de dispensa relativo às pressões inferiores a 10 mca, na medida em que as ocorrências registradas nos Pontos 1, 4 e 5 superaram os limites de tolerância temporal e/ou de frequência (período contínuo não superior a uma hora com limite de duas ocorrências a cada 24 horas), restando caracterizada a desconformidade na prestação do serviço (**Quadros 2 a 4**).

**Quadro 2** - Duração e frequência das pressões baixas no SAA de Ibiapina - 01/07/2026 a 03/07/2026, no endereço: Rua Tarcísio Araújo Santana, 25 - Pedrinhas - Ibiapina/CE.

| Nº do Evento | Início | Fim | Duração (minutos) | Ultrapassou 1h? | Data com mais de 2 eventos de Baixa Pressão em 24h? |
|---|---|---|---|---|---|
| 1 | 02/07/2026 09:40:00 | 02/07/2026 23:20:00 | 830 | Sim | Não |

- **Ponto 1** – Rua Tarcísio Araújo Santana, 25 - Pedrinhas - Ibiapina/CE: no período de 01/07/2026 às 11h50 à 03/07/2026 às 15h50, 22,36% das 313 medições apresentaram pressões abaixo de 1 mca (**Figura 2**).

**Determinação D1** - A CAGECE deve fornecer água com pressão de acordo com os limites estabelecidos pela ARCE, visando corrigir as não conformidades verificadas na constatação C1.

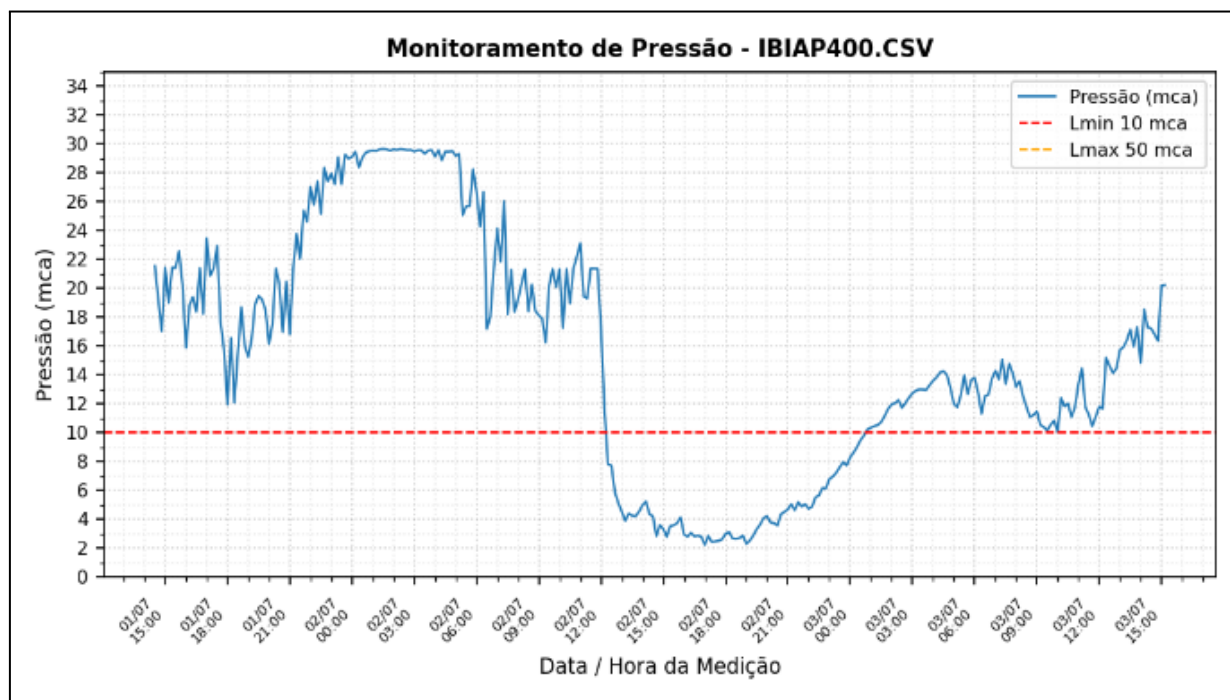
**Figura 3** - Monitoramento da pressão no SAA da Localidade de Janeiro, de 01/07/2026 a 03/07/2026, no endereço: Sítio Janeiro, Janeiro - Ibiapina/CE

- **Ponto 4** – Sítio Janeiro, Janeiro - Ibiapina/CE: no período de 01/07/2026 às 14h30 à 03/07/2026 às 15h10, 25,60% das 293 medições apresentaram pressões abaixo de 10 mca (**Figura 3**);

**Quadro 3** - Duração e frequência das pressões baixas no SAA da Localidade de Janeiro - 01/07/2026 a 03/07/2026, no endereço: Sítio Janeiro, Janeiro - Ibiapina/CE

| Nº do Evento | Início | Fim | Duração (minutos) | Ultrapassou 1h? | Data com mais de 2 eventos de Baixa Pressão em 24h? |
|---|---|---|---|---|---|
| 1 | 02/07/2026 12:20:00 | 03/07/2026 00:40:00 | 750 | Sim | Não |

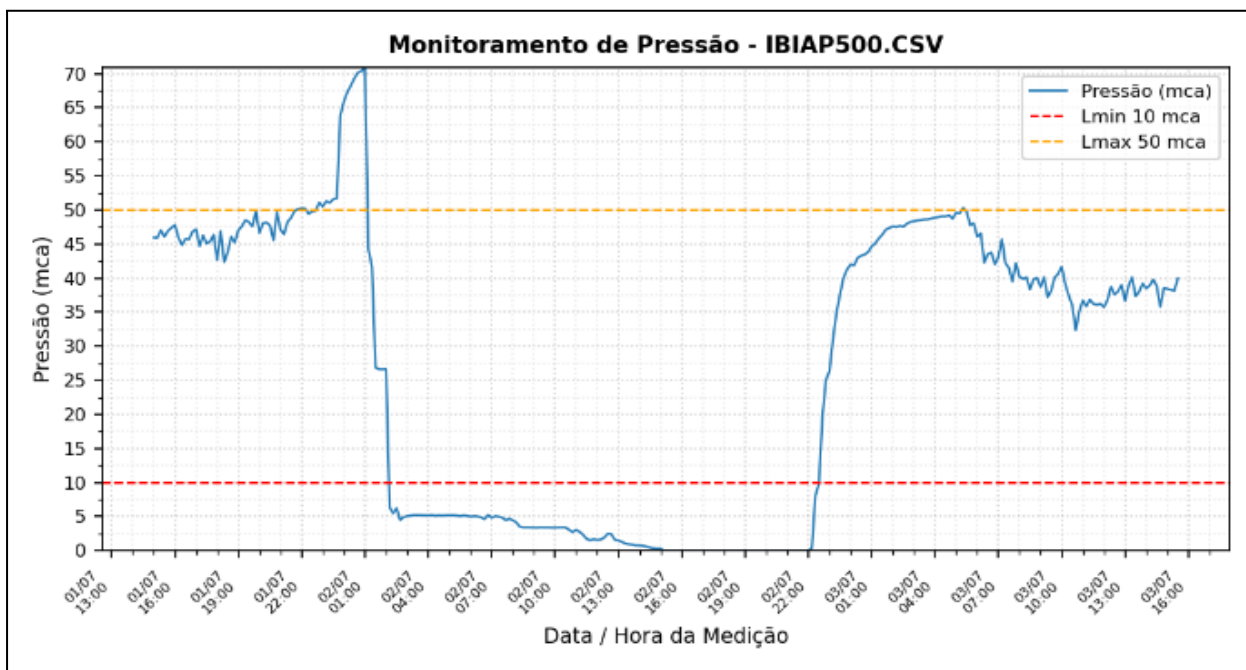
**Figura 4** - Monitoramento da pressão no SAA da Localidade de Pituba, de 01/07/2026 a 03/07/2026, no endereço: Estrada da Pituba, Pituba - Ibiapina/CE.

- **Ponto 5** – Estrada da Pituba, Pituba - Ibiapina/CE: no período de 01/07/2026 às 15h00 à 03/07/2026 às 15h30, 48,29% das 292 medições apresentaram pressões fora da faixa adequada de 10 a 50 mca (**Figura 4**).

**Quadro 4** - Duração e frequência das pressões baixas no SAA da Localidade de Pituba - 01/07/2026 a 03/07/2026, no endereço: Estrada da Pituba, Pituba - Ibiapina/CE.

| Nº do Evento | Início | Fim | Duração (minutos) | Ultrapassou 1h? | Data com mais de 2 eventos de Baixa Pressão em 24h? |
|---|---|---|---|---|---|
| 1 | 02/07/2026 02:10:00 | 02/07/2026 22:30:00 | 1230 | Sim | Não |

- **Ponto 5** – Estrada da Pituba, Pituba - Ibiapina/CE: no período de 01/07/2026 às 15h00 à 03/07/2026 às 15h30, 16,10% das 292 medições apresentaram pressões abaixo de 1 mca (**Figura 4**).

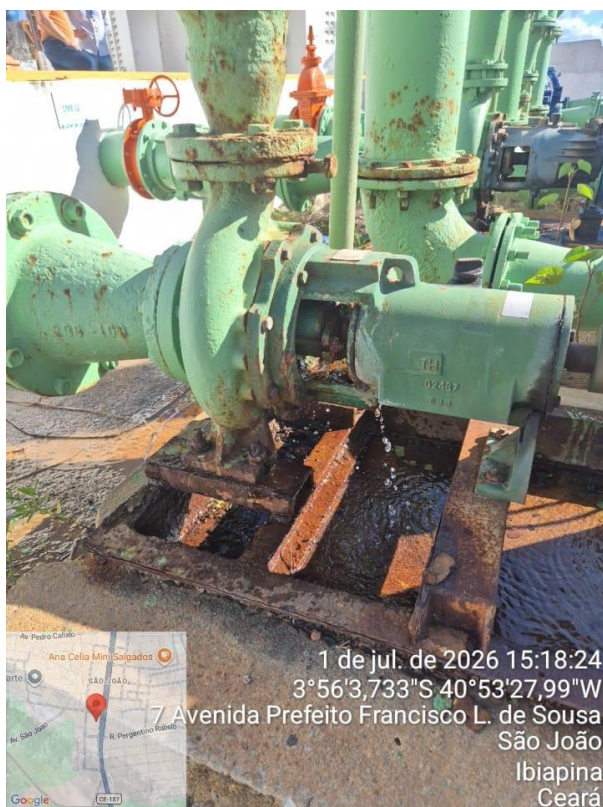
- **EEAT-05 / RAP-09:**
  - EEAT-05: constatado vazamento em todas as unidades dos conjuntos motobombas - CMB-01, CMB-02 e CMB-03 (**Fotos 1 a 3**);
  - Pátio: Caixa com tampa danificada e fiação exposta (**Foto 4**);
  - Booster: constatados vazamentos nas instalações e danos no portão de acesso (**Fotos 5 e 6**).

**Foto 1 - EEAT-05 (Sede):** vazamento em todas as unidades dos conjuntos motobombas.

**Determinação D3** - A CAGECE deve realizar operação e manutenção adequada das unidades integrantes dos sistemas de abastecimento de água, visando corrigir as não conformidades descritas na constatação C3.

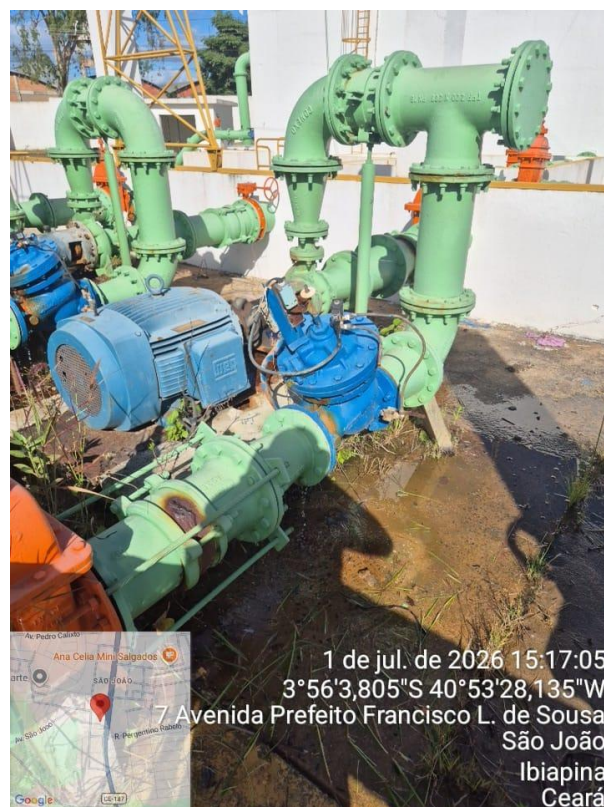
**Foto 2 - EEAT-05 (Sede):** vazamento em todas as unidades dos conjuntos motobombas.

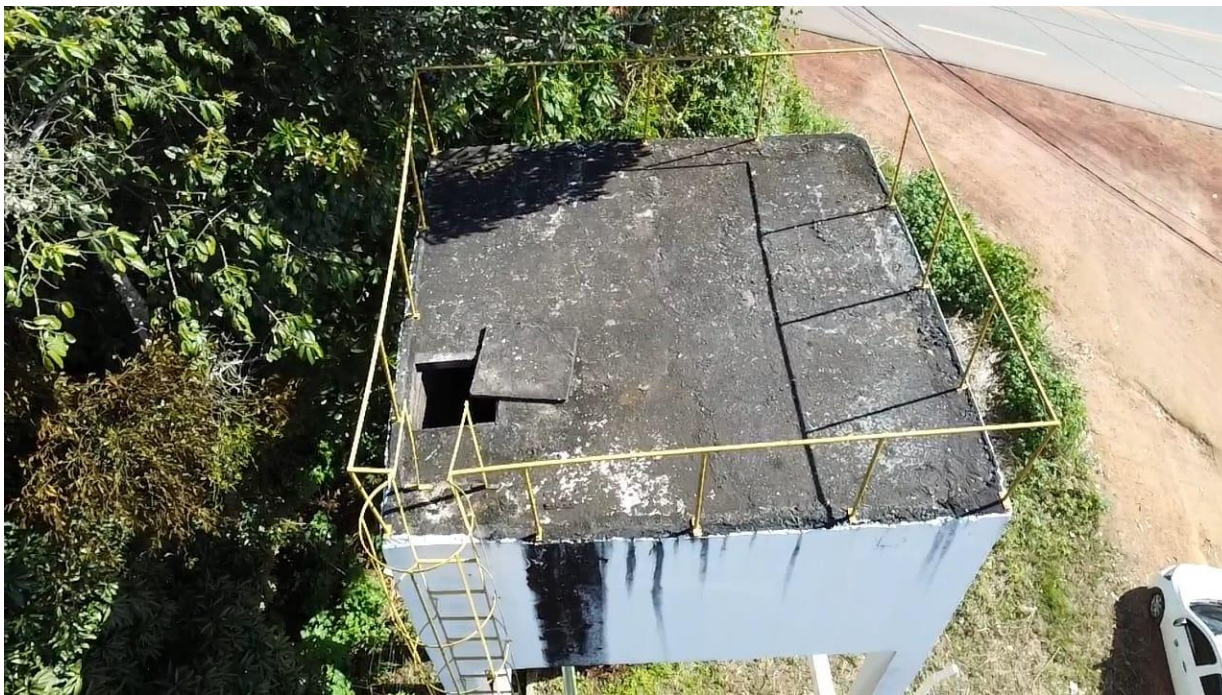
- **REL-12:** constatado vazamento na tubulação (**Foto 7**).

**Foto 7 - REL-12 (Betânia):** vazamento na tubulação.

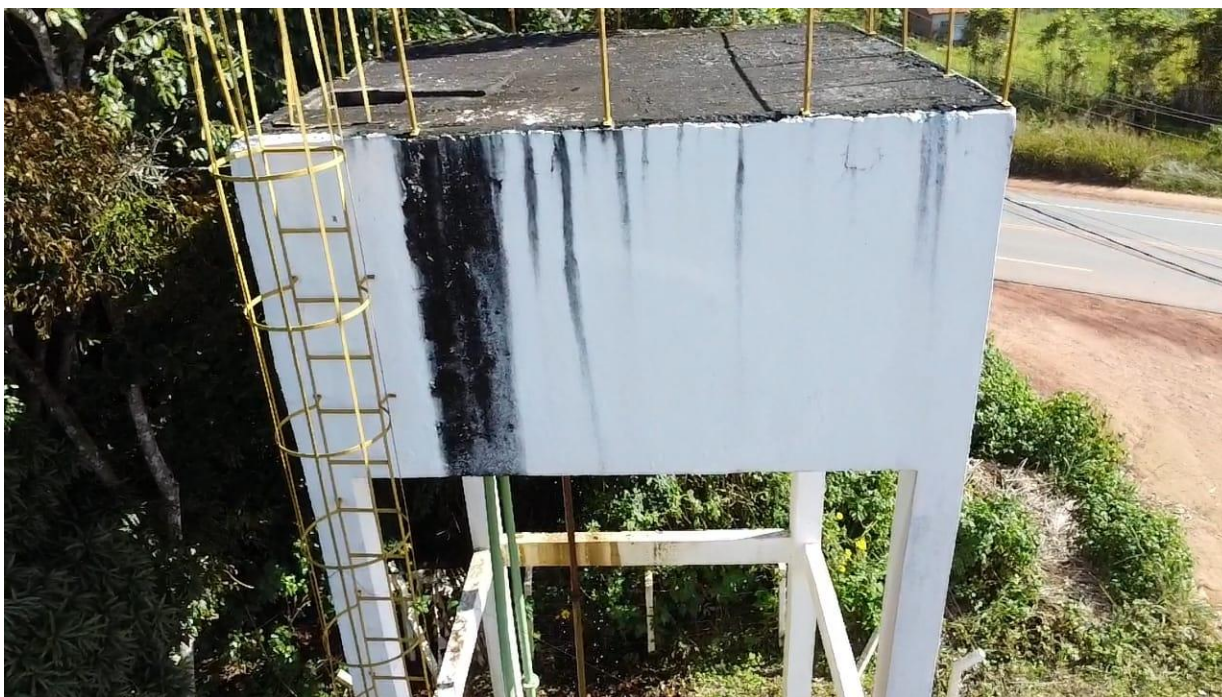
- **REL-17:** constatou-se que a tampa na abertura de inspeção estava deslocada, vazamento na tubulação e na lateral do reservatório (**Fotos 8 e 9**).
- Ausência de descargas de rede.

**Foto 8 - REL-17 (Pituba): tampa na abertura de inspeção deslocada.**
