## **RELATÓRIO DE FISCALIZAÇÃO RF/CSB/0046/2026**

**Assunto: Fiscalização dos Sistemas de Abastecimento de  
Água e Esgotamento Sanitário do Município de Poranga**

**COORDENADORIA DE SANEAMENTO BÁSICO**

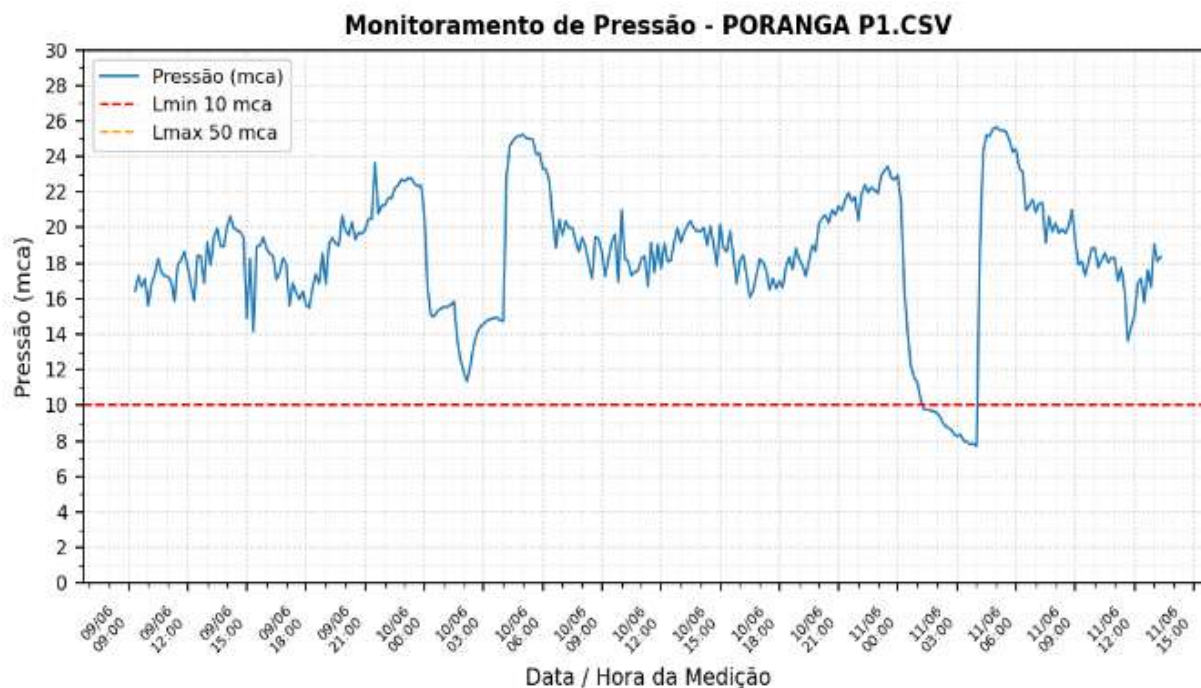
**Figura 3** - Monitoramento da pressão no SAA de Poranga (Sede), de 09/06/2026 a 11/06/2026, no endereço: Travessa Bernadino Gomes, 606 fundos.

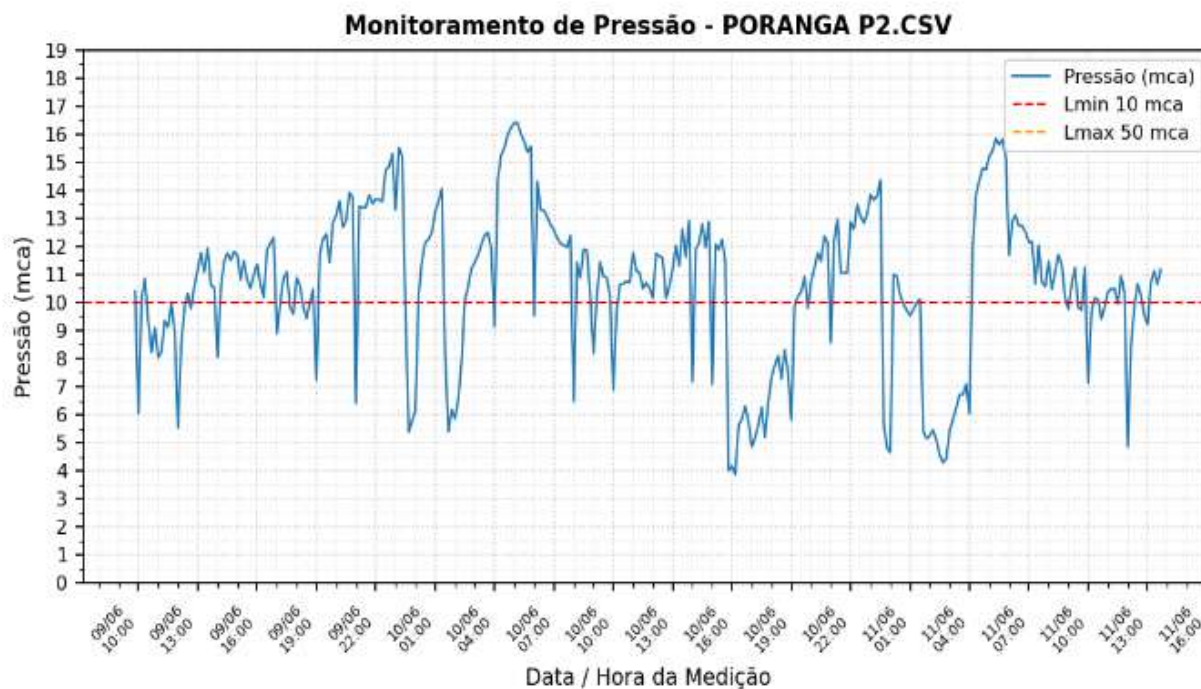
**Figura 4** - Monitoramento da pressão no SAA de Poranga (Sede), de 09/06/2026 a 11/06/2026, no endereço: Rua Abdias Eufrasio Pinho, 99.

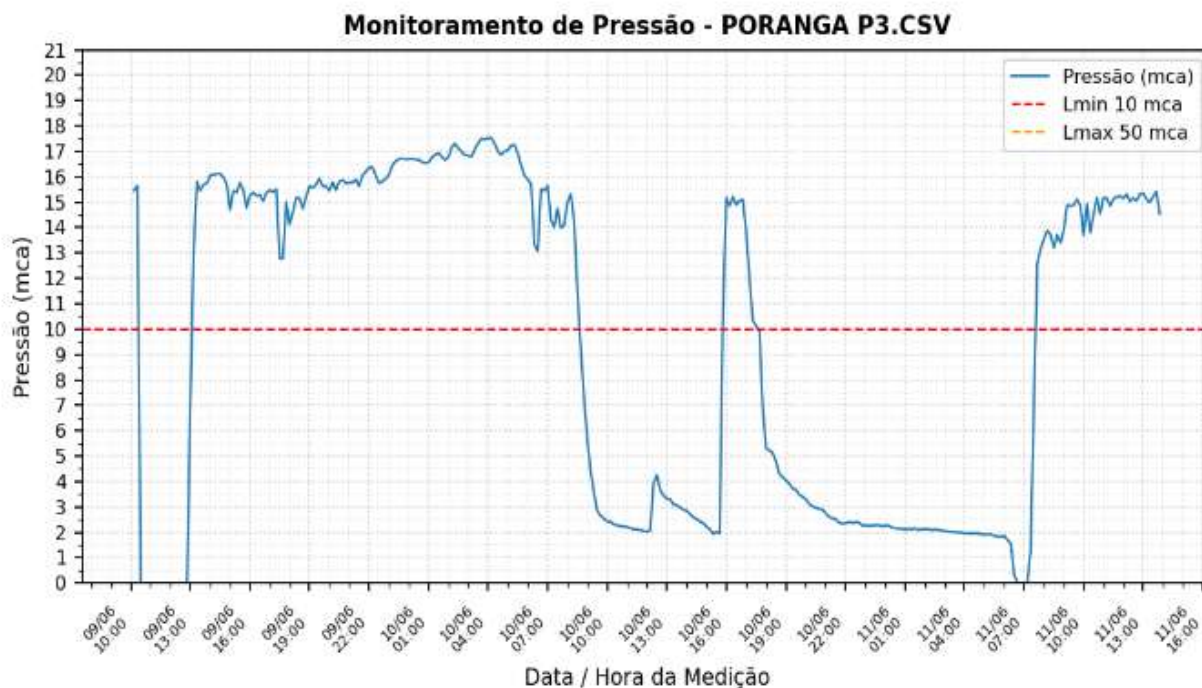
**Figura 5** - Monitoramento da pressão no SAA da Localidade de Dourado, de 09/06/2026 a 11/06/2026, no endereço: BR 404, S/N, FNS 1.

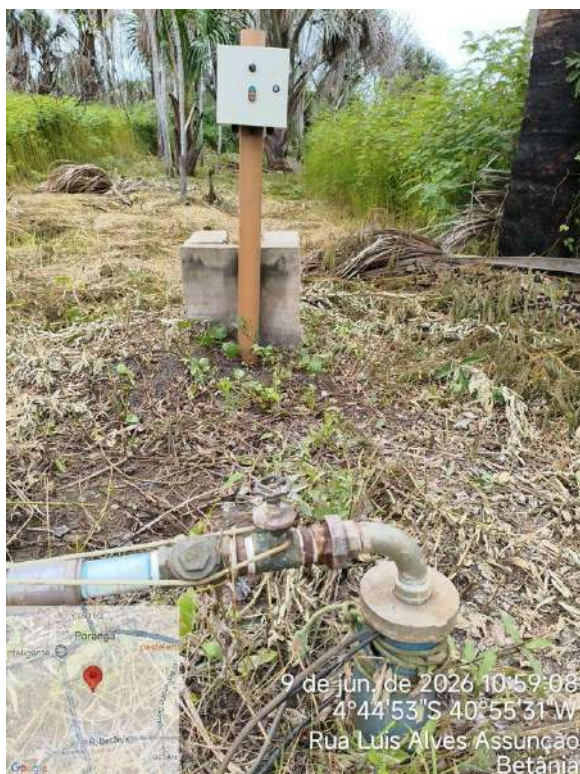
**Foto 4** - PT-04: Desprovido de proteção, de identificação e de laje de proteção.

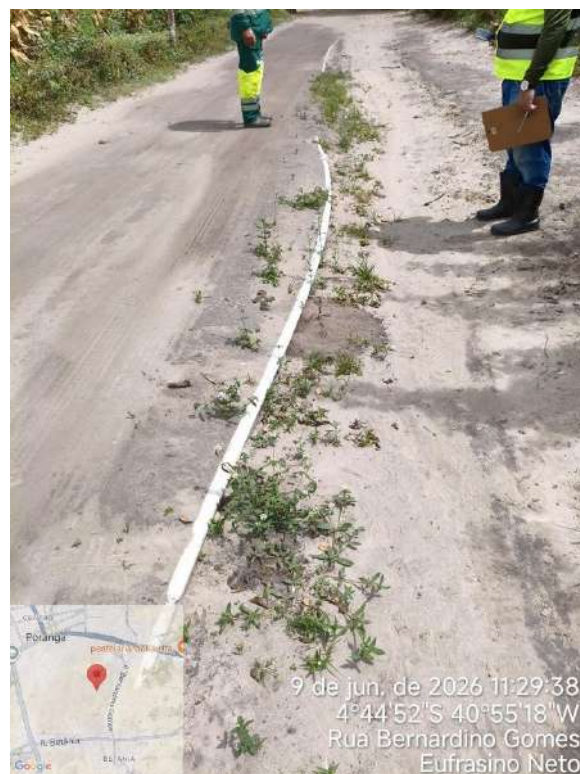
**Foto 5** - PT-04: Cabeamento exposto sobre o solo, sem isolamento de proteção.

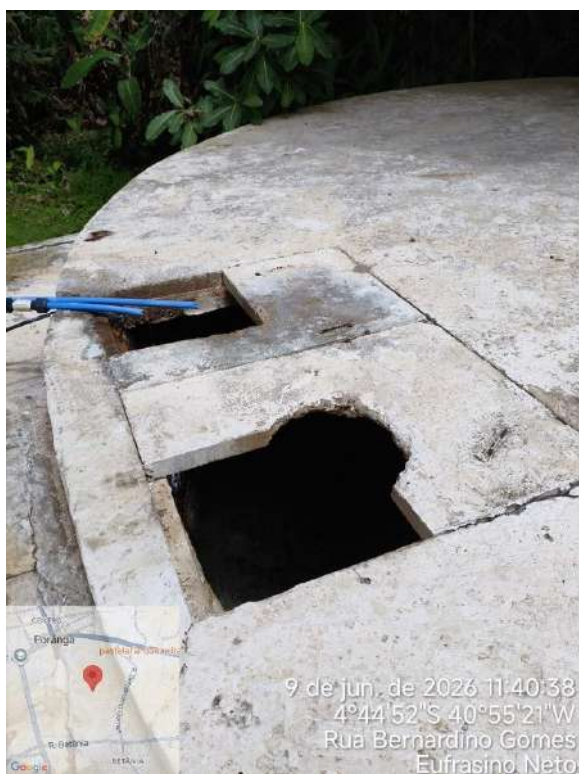
**Foto 14** - PA-01: aberturas de inspeção com tampas incompletas; buraco de entrada de tubulação sem acabamento.

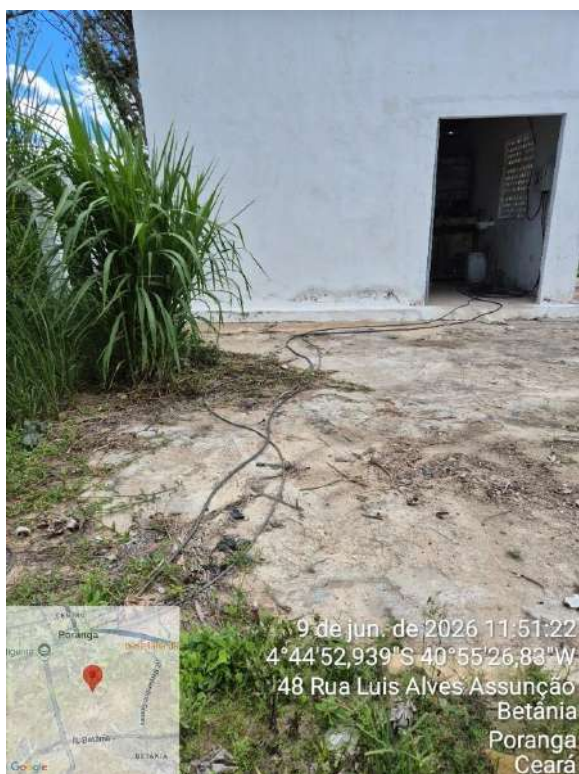
**Foto 22** - PT-07: sem laje de proteção; cabeamento sobre o solo/piso, através de vão de porta, sem isolamento de proteção.

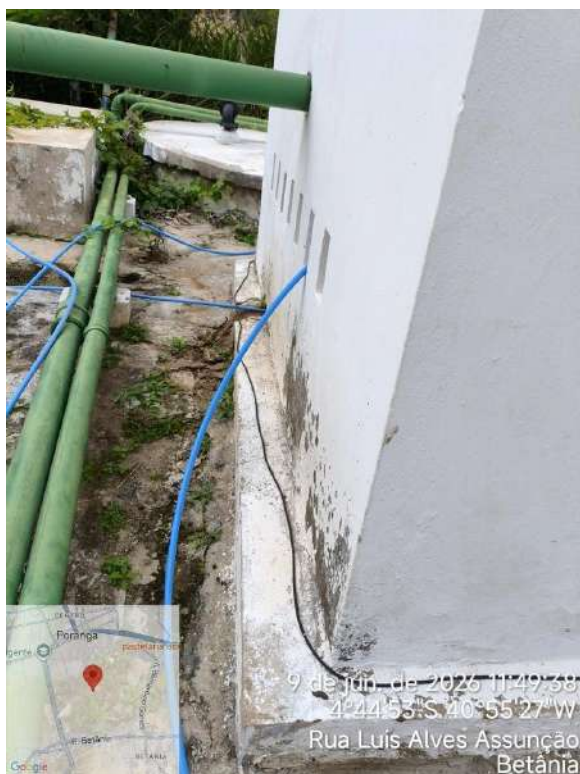
**Foto 30** - EEAT-03: cabearamento sem isolamento de proteção, instalado através de cobogós.

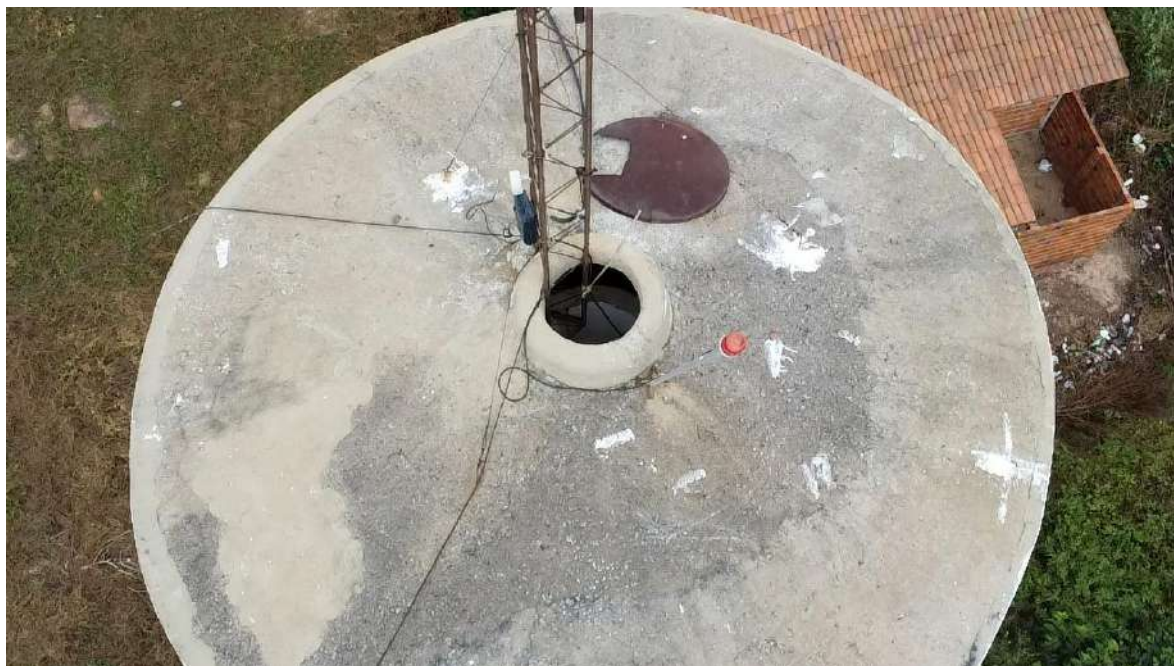
**Foto 38** - REL-02: Sem grades de proteção nas plataformas e laje de cobertura.

- ◆ REL-02: Caixa de descarga de fundo em processo de erosão; pintura deteriorada; tampa da abertura de inspeção do reservatório deslocada (**Fotos 38, 39 e 75**);
- ◆ RAP-02: Tampa da abertura de inspeção em processo de corrosão/oxidação; tubo de ventilação danificado (**Foto 40 e 76**).
- ◆ EEAT-04: Instalações elétricas danificadas, com fios e cabos expostos sobre o solo; área com sujeira; local utilizado para armazenagem inadequada de materiais, obstruindo a área de circulação; telhado danificado (**Fotos 43, 77 a 80**);

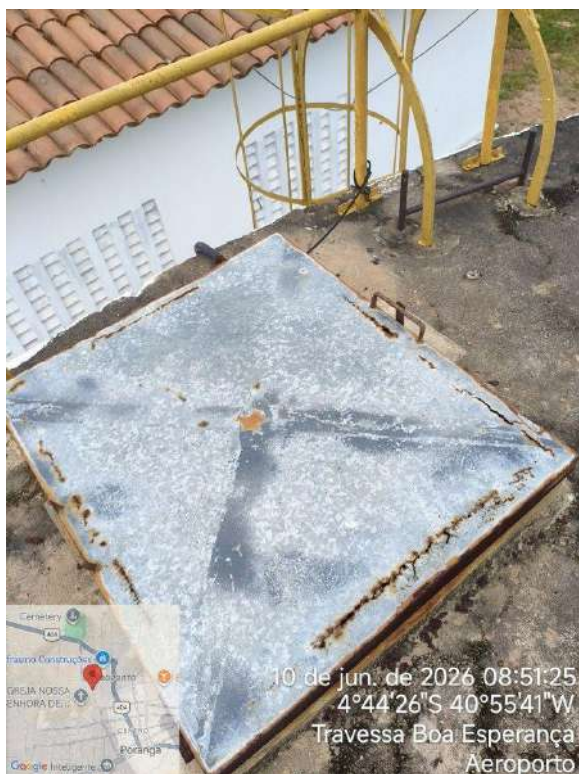
**Foto 39** - REL-02: antena de terceiros instalada através da abertura de inspeção do reservatório.

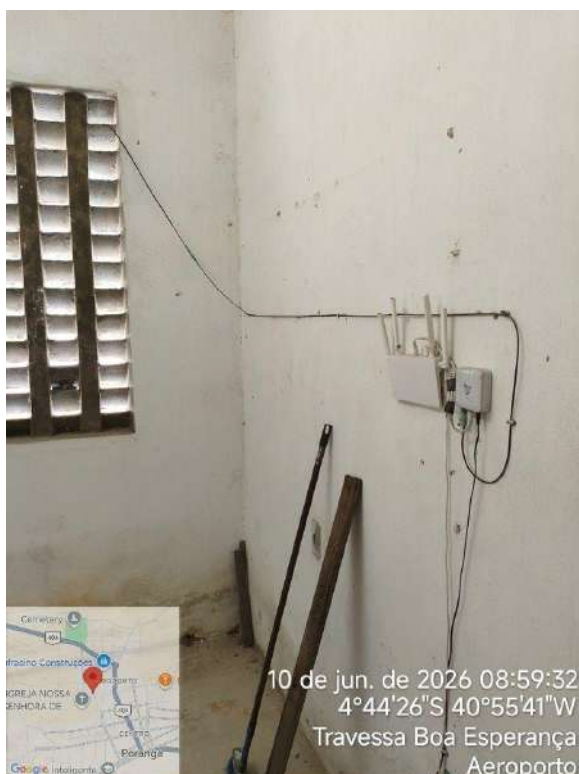
**Foto 41** - EEAT-04: fios/cabos expostos, instalados através de cobogós, sem isolamento de proteção.

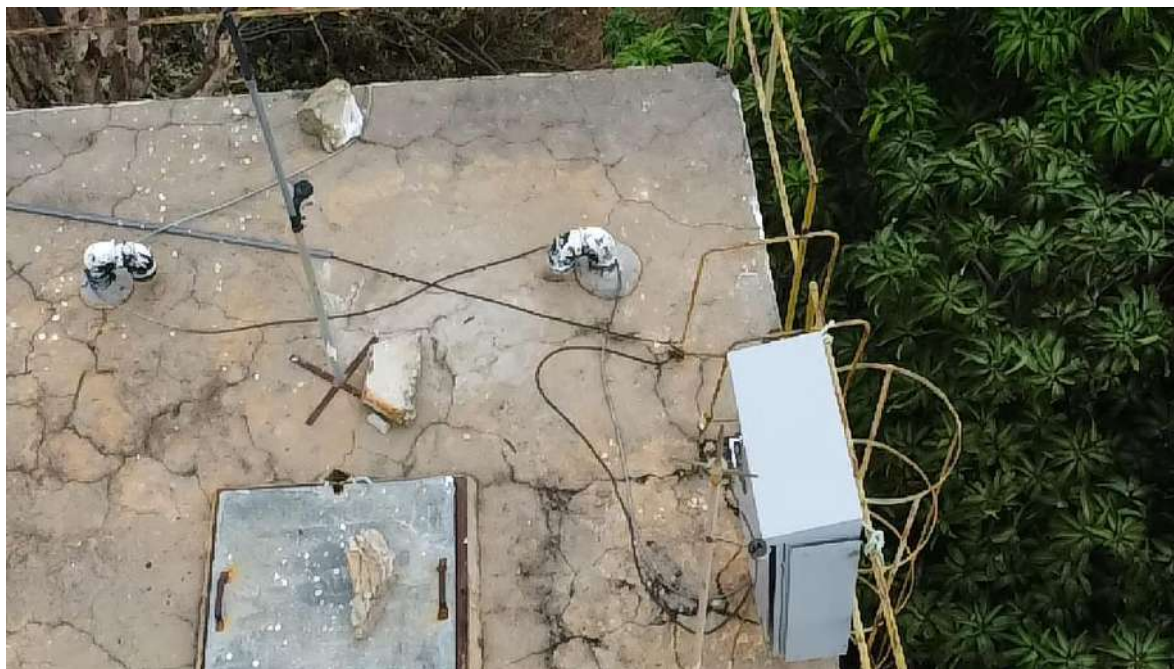
**Foto 43** - EEAT-04: fios/cabos expostos, instalados através de cobogós, sem isolamento de proteção.

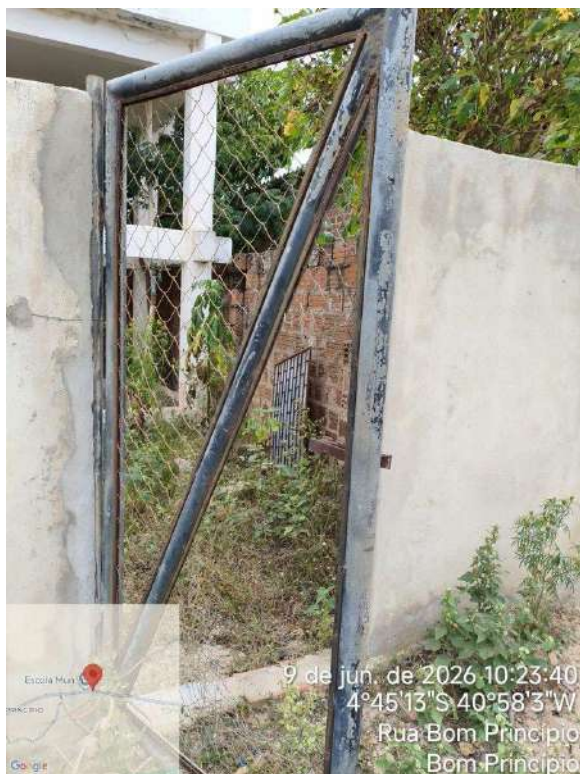
**Foto 44** - REL-03: escada incompleta; fios/cabos sem eletroduto de proteção e isolamento; laje de cobertura com rachaduras.

### → REL-03: Pintura deteriorada; portão de entrada danificado; anomalias no concreto, caracterizadas por rachaduras/fissuras em pilares, vigas e laje de cobertura, configurando patologia estrutural (**Fotos 44, 71 a 74**);

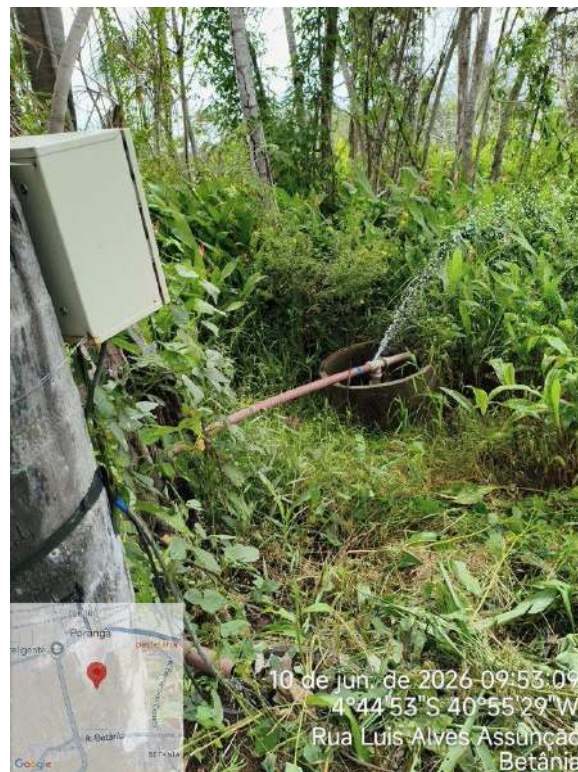
**Foto 47** - PA-03: acesso à unidade precário, sem infraestrutura adequada.

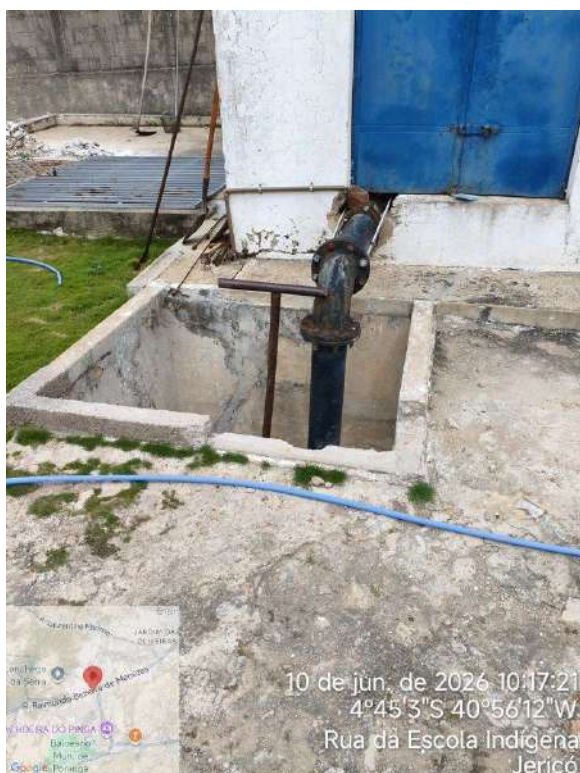
**Foto 48** - PA-03: fios/cabos sem eletrodutos de proteção e isolamento e vazamento na adutora do poço.

→ PA-03: Vazamento na adutora do poço (**Foto 48**);

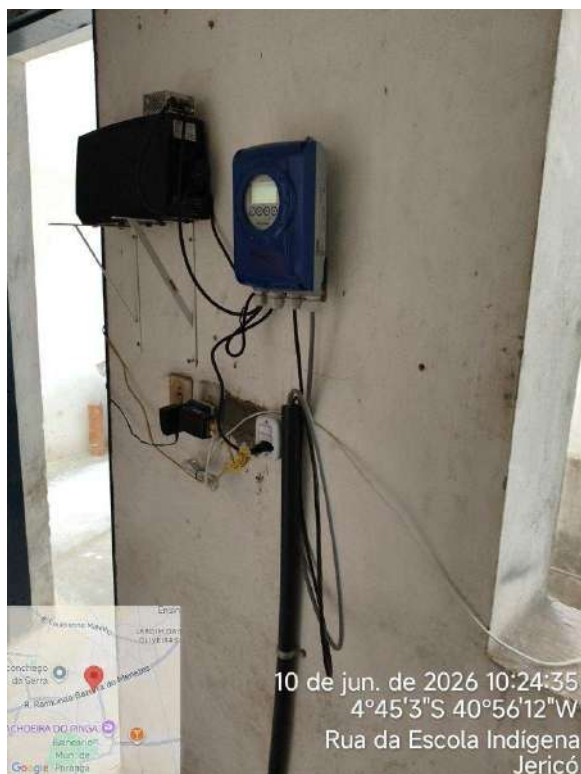
**Foto 50** - EEE-01: cabeamento sem isolamento de proteção; instalações obstruindo a passagem.

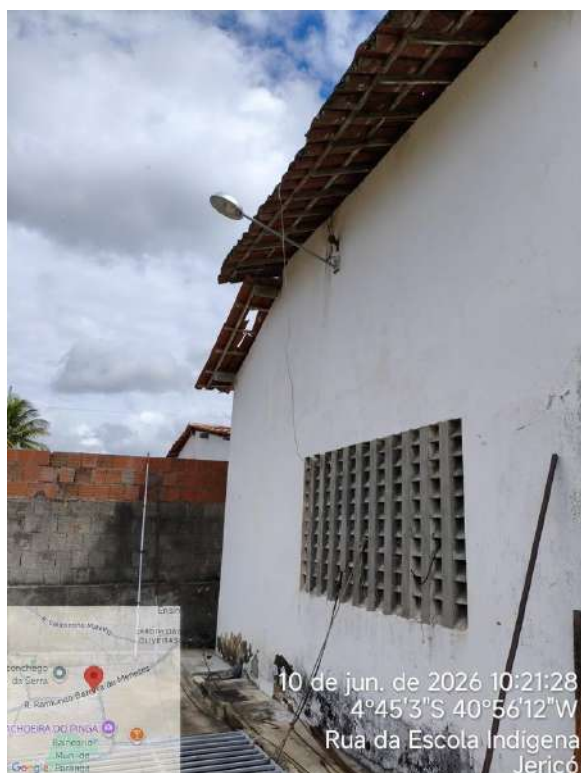
**Foto 52** - EEE-01: instalações elétricas precárias, conduzidas através de cobogós, sem isolamento de proteção.

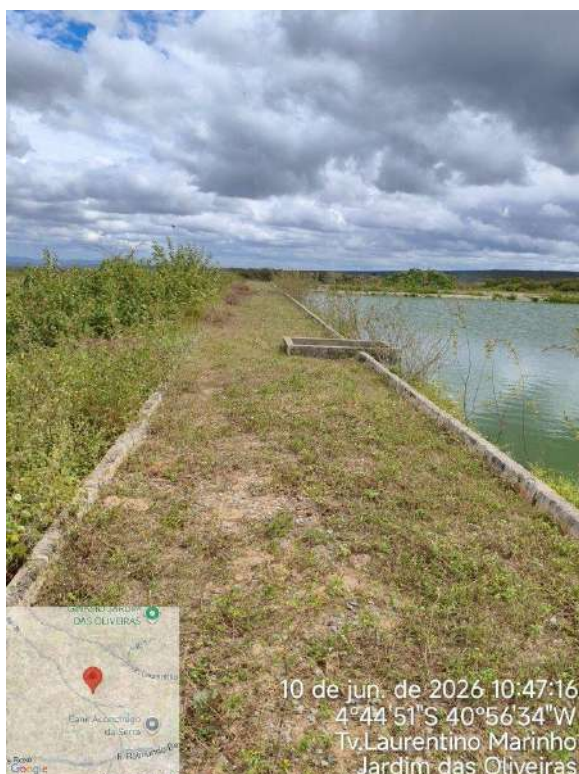
**Foto 56** - ETE: tratamento preliminar sem comportas (stops box) de operação e manutenção das caixas de areia.

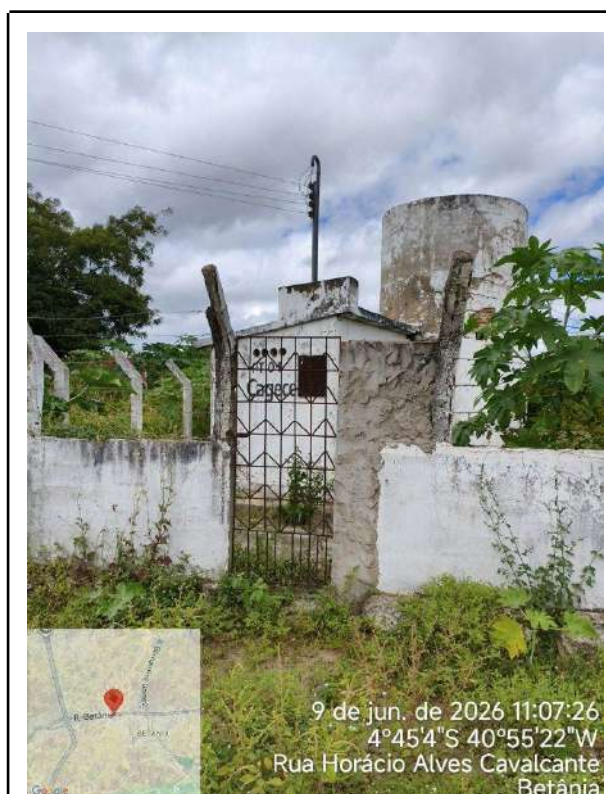
**Foto 59** - PT-01: isolamento perimetral com pintura e cerca deteriorada.

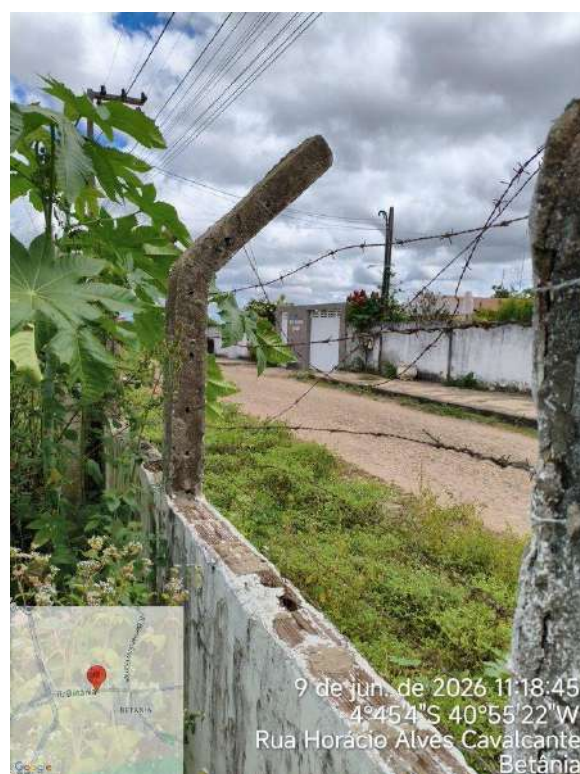
**Foto 60** - PT-01: isolamento perimetral com pintura e cerca deteriorada.

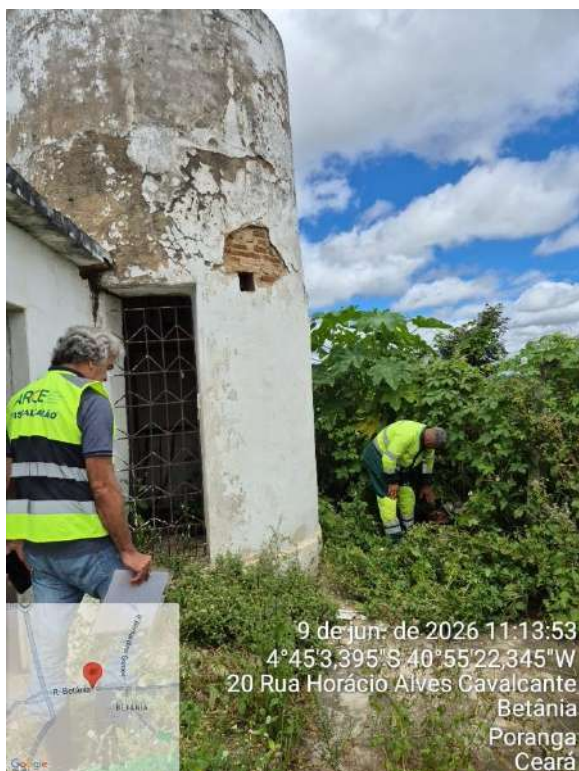
**Foto 61** - PT-01: crescimento de vegetação na área do pátio.

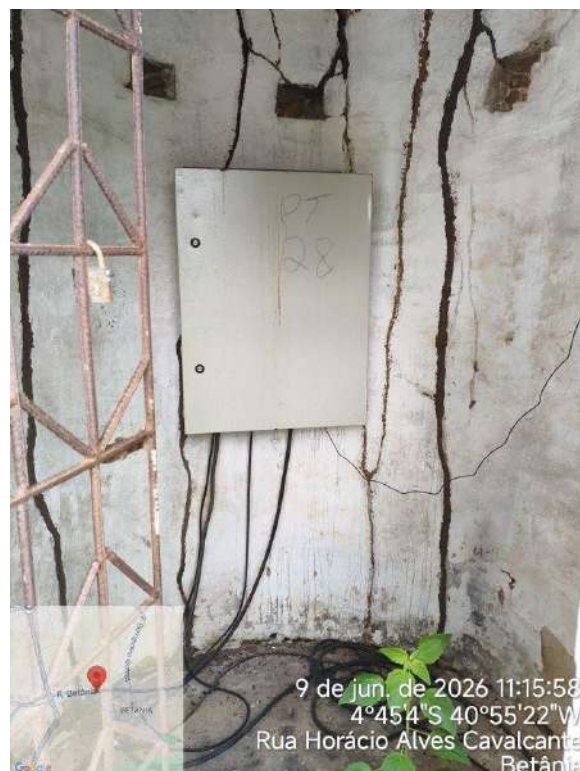
**Foto 62** - PT-01: casa do quadro de comando deteriorada, com presença de cupim, pintura e reboco deteriorados.

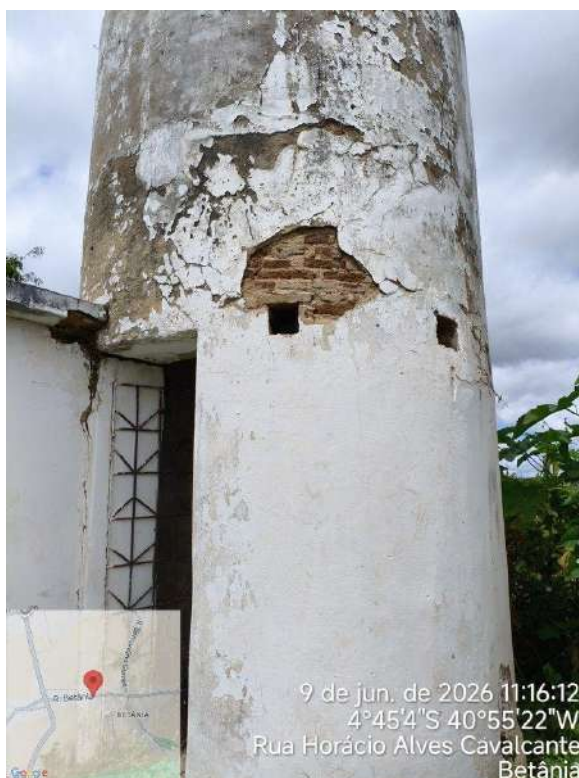
**Foto 63** - PT-01: casa do quadro de comando deteriorada, pintura e reboco deteriorados; presença de vespeiro.

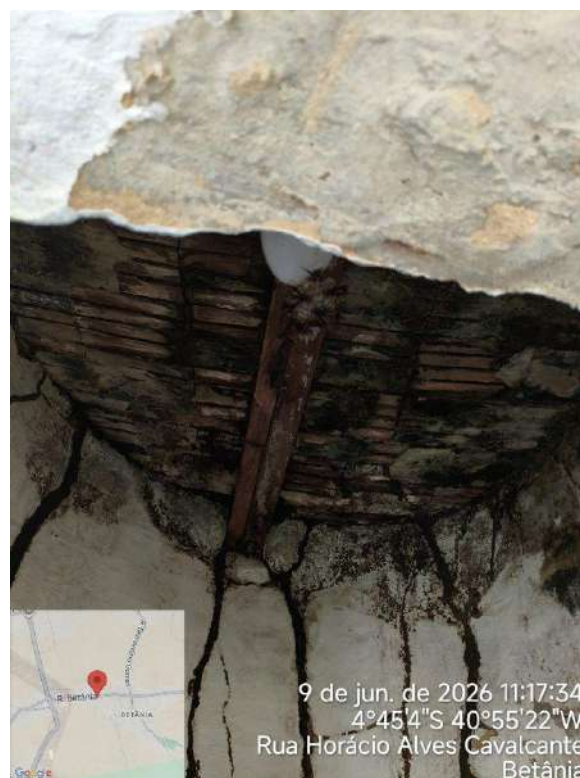
**Foto 64** - PT-01: casa do quadro de comando deteriorada, pintura e reboco deteriorados.

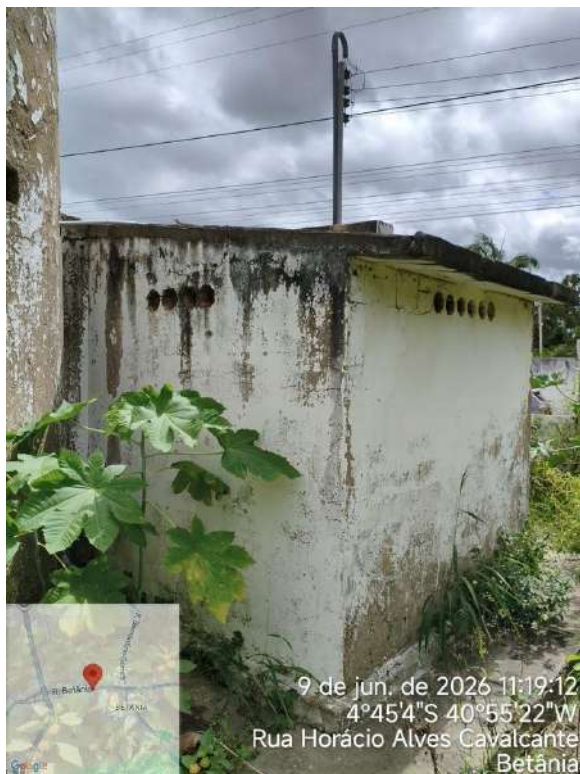
**Foto 65** - PT-01: edificação desativada e sem uso e estado de abandono.

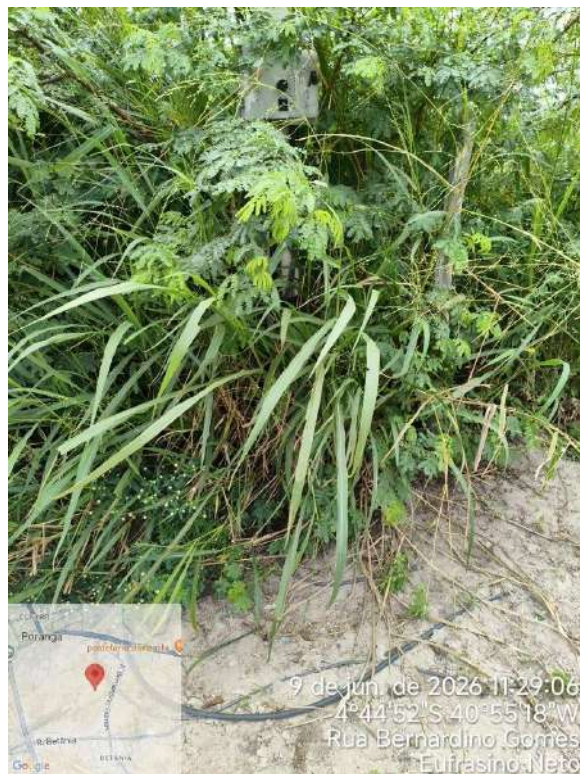
**Foto 66** - PT-05: quadro de comando em área de vegetação densa.

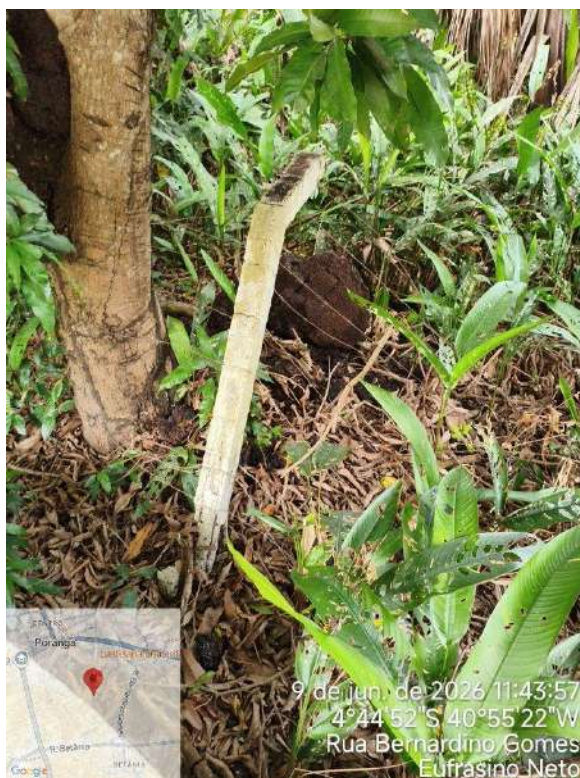
**Foto 67** - Pátio: Cerca de isolamento danificada.

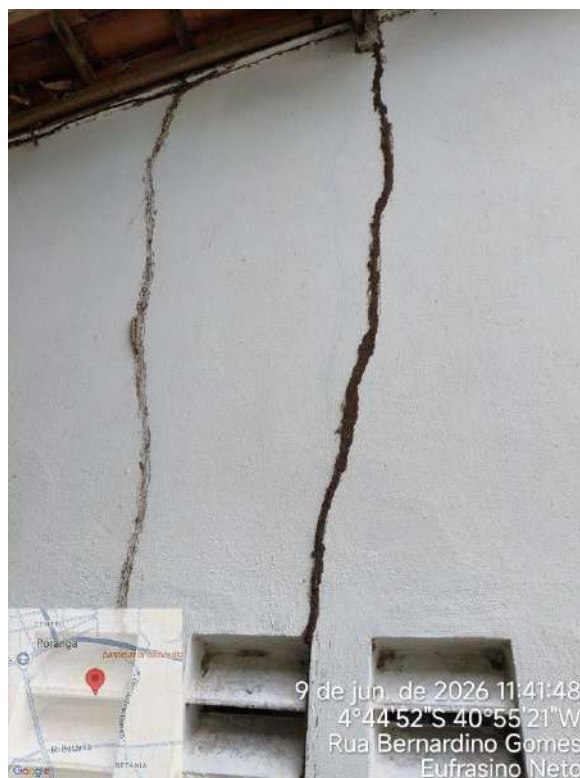
**Foto 68** - EEAT-02: presença de cupim nas paredes.

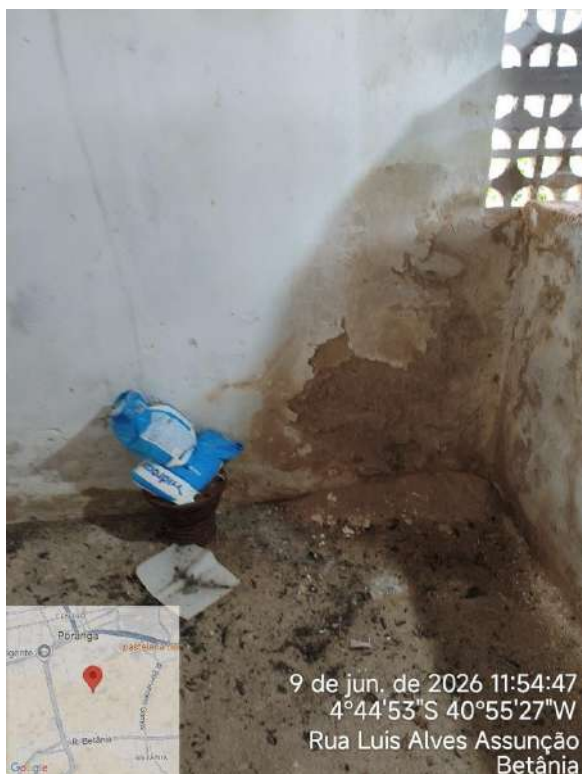
**Foto 69** - ETA-02: presença de sujidades na área do depósito e casa de química..

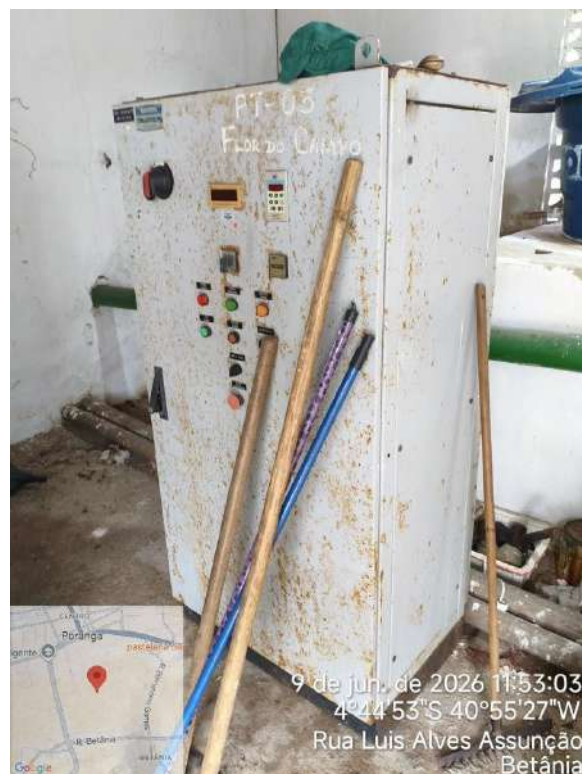
**Foto 70** - ETA-02: materiais descartáveis e equipamentos inoperantes mantidos no local.

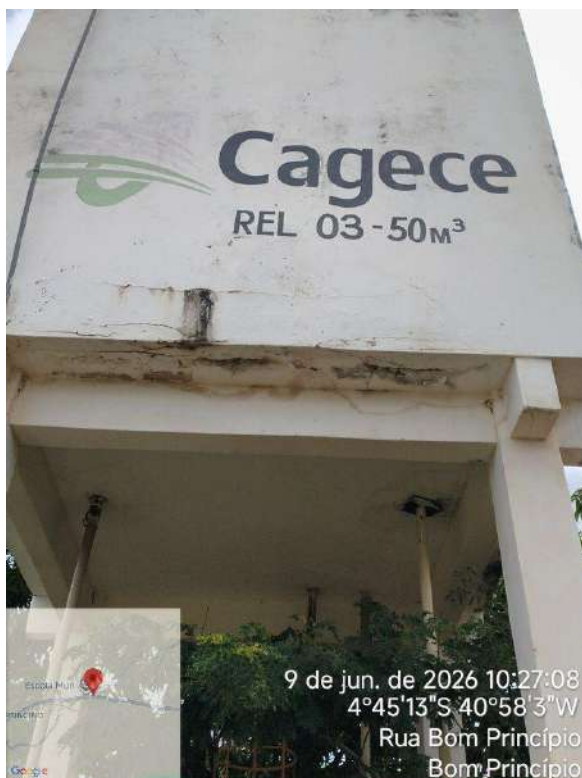
**Foto 71** - REL-03: pintura deteriorada; rachaduras/fissuras na estrutura.

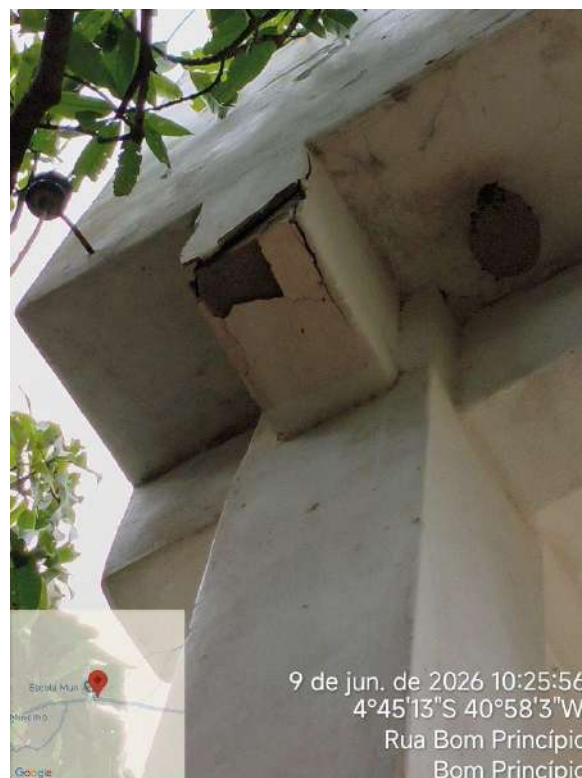
**Foto 72** - REL-03: pintura deteriorada; rachaduras/fissuras na estrutura

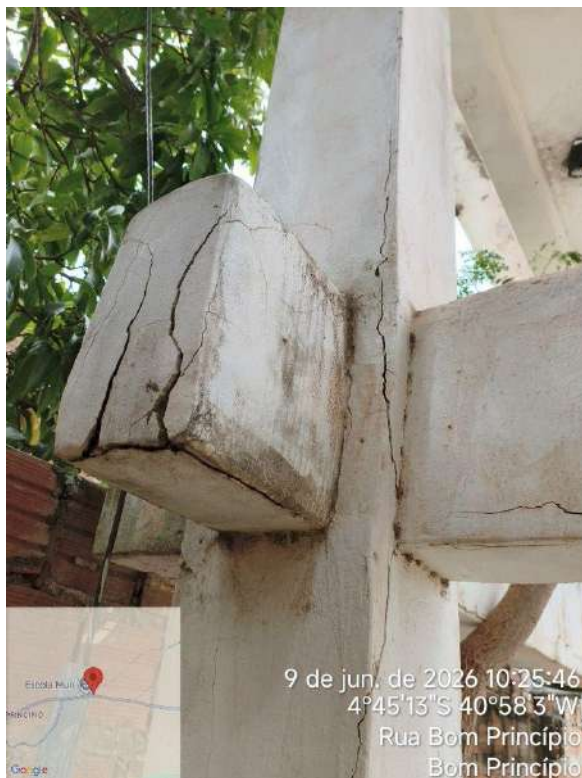
**Foto 73** - REL-03: pintura deteriorada; rachaduras/fissuras na estrutura.

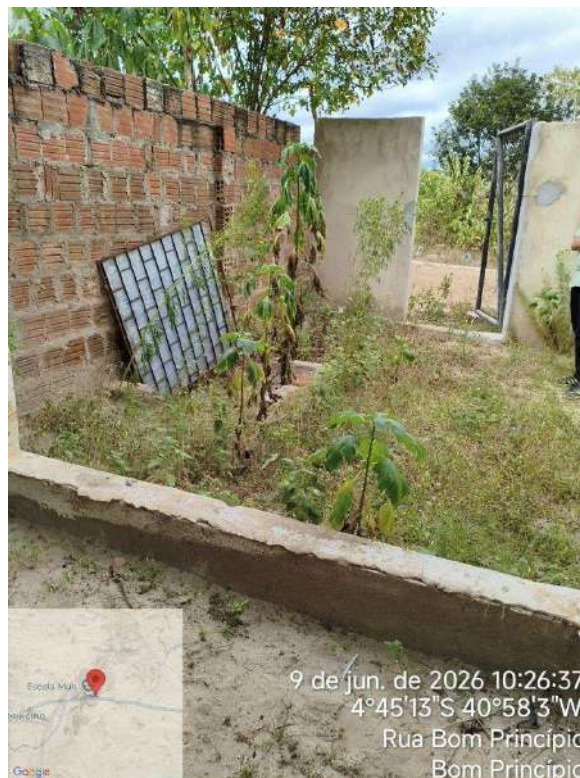
**Foto 74** - REL-03: portão de entrada danificado.

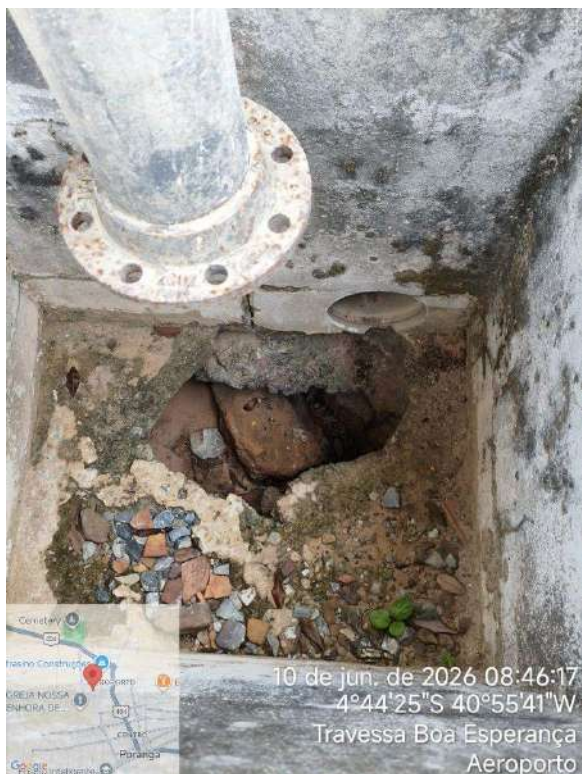
**Foto 75** - REL-02: Caixa de descarga com fundo em processo avançado de erosão.

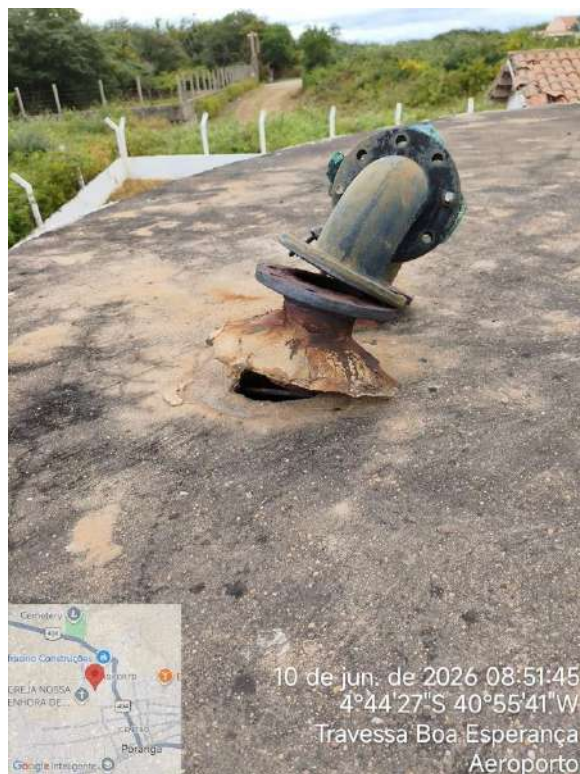
**Foto 76** - RAP-02: tubo de ventilação danificado.

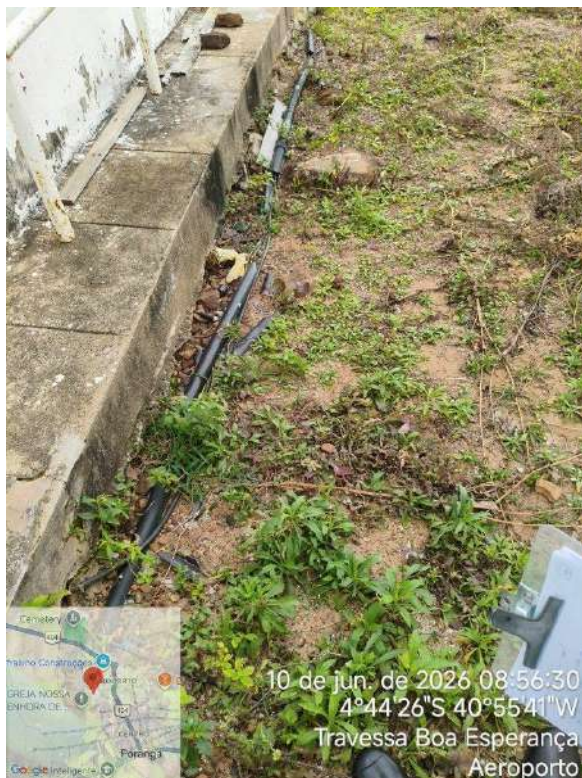
**Foto 77** - EEAT-04: Instalações elétricas danificadas, com fios e cabos expostos.

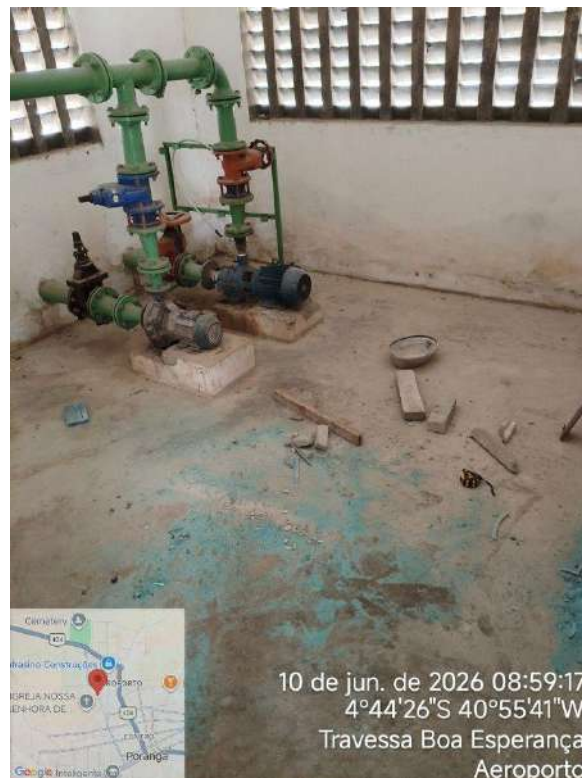
**Foto 78** - EEAT-04: área com sujeira.

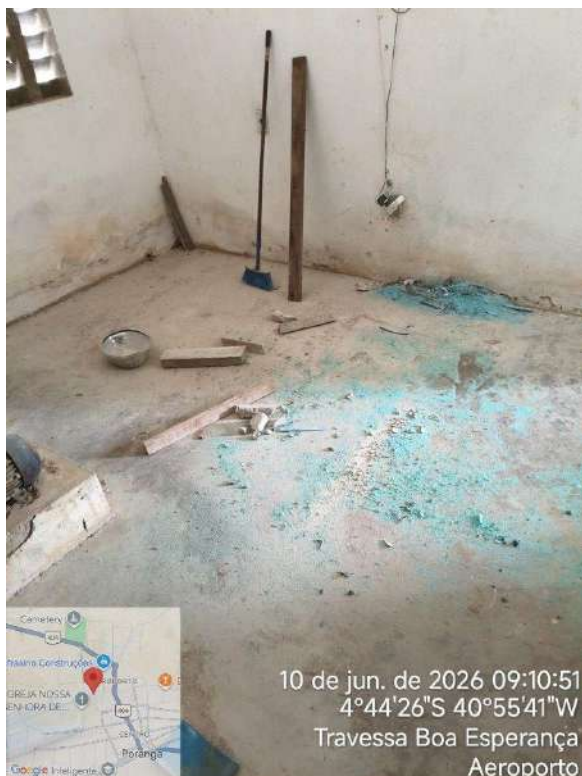
**Foto 79** - EEAT-04: área com sujeira.

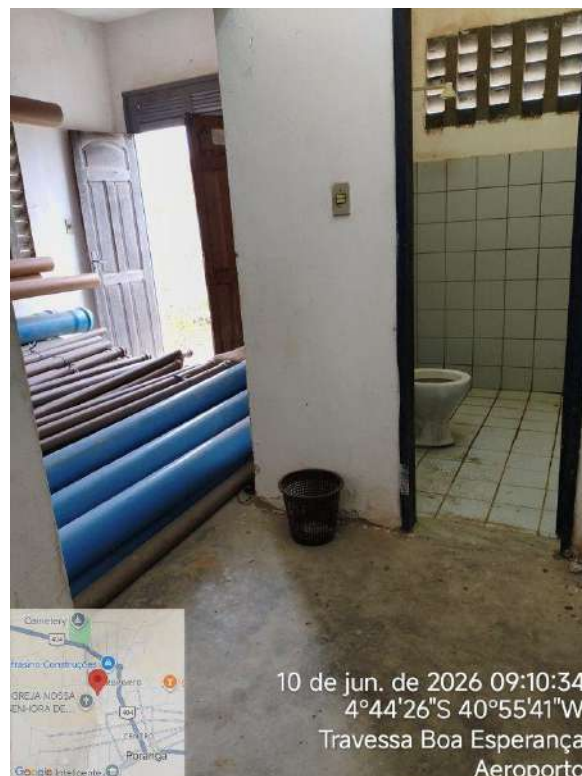
**Foto 80** - EEAT-04: materiais armazenados de forma inadequada, obstruindo a área de circulação.

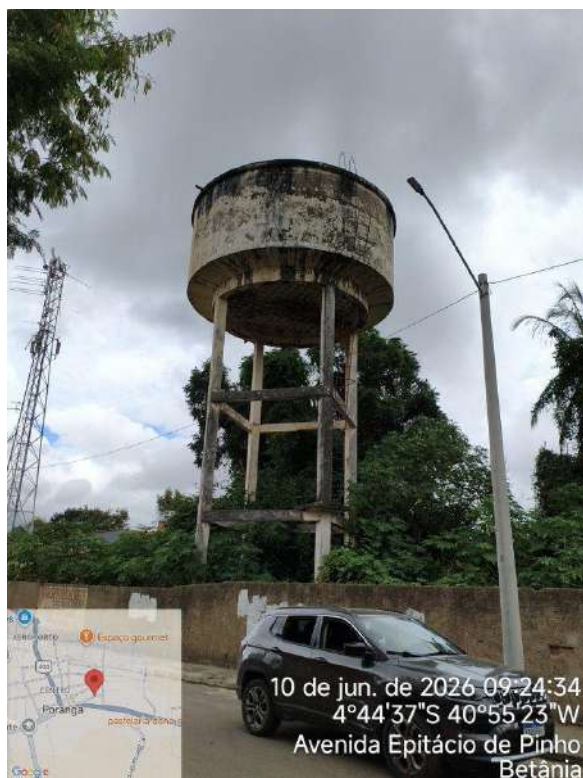
→ REL-01: Unidade fora de operação, constando no croqui como desativada. O estado da estrutura e o crescimento de vegetação na área denotam situação de abandono. De fato, o reservatório apresenta patologias estruturais relevantes, como deterioração do concreto e armaduras expostas. Sua localização em terreno particular em área urbana, com proximidade de ruas e residências, configura passivo ambiental e de segurança. Adicionalmente, não foram apresentados o plano de desmobilização nem a manifestação formal da companhia quanto à alienação ou baixa patrimonial dos ativos (**Fotos 81 a 84**);

**Foto 81** - REL-01: Unidade desativada em situação de abandono, apresentando patologias estruturais em local com vegetação densa.

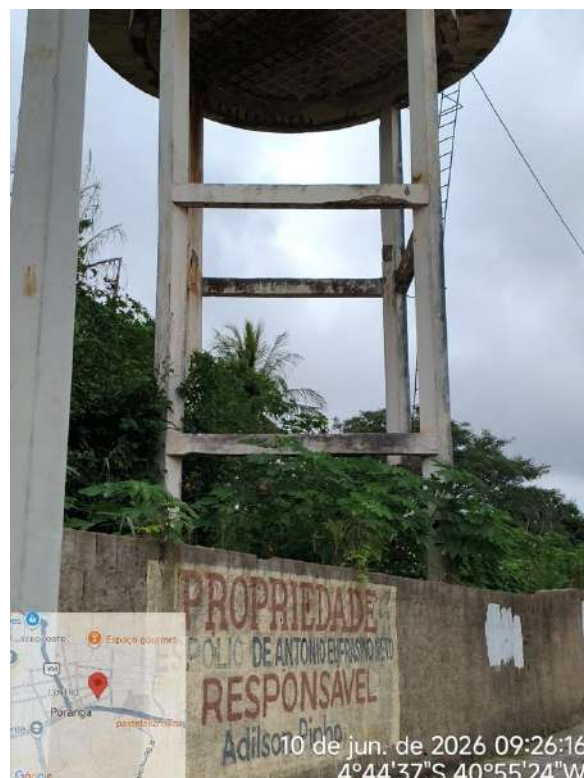
**Foto 82** - REL-01: Unidade desativada em situação de abandono, cuja descrição no muro indica localizar-se numa propriedade privada.

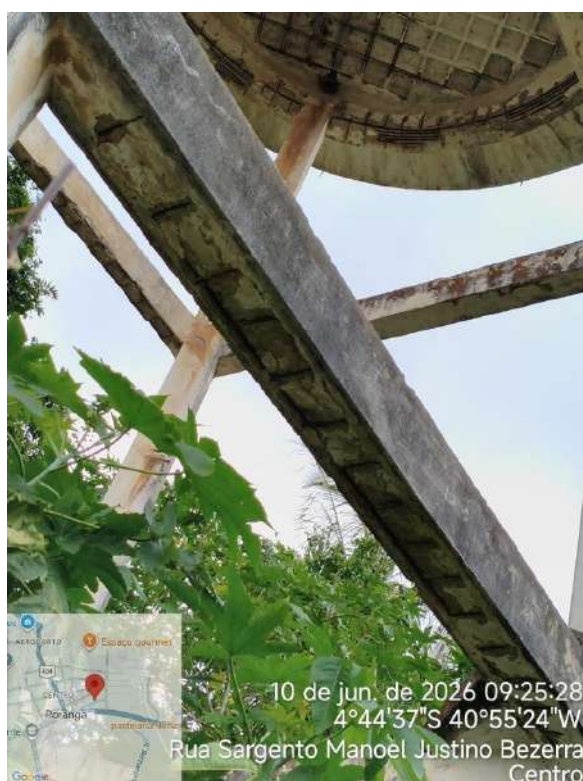
**Foto 83** - REL-01: Unidade desativada em situação de abandono, apresentando patologias estruturais e vegetação densa.
