## **RELATÓRIO DE FISCALIZAÇÃO RF/CSB/0046/2026**

**Assunto: Fiscalização dos Sistemas de Abastecimento de  
Água e Esgotamento Sanitário do Município de Poranga**

**COORDENADORIA DE SANEAMENTO BÁSICO**

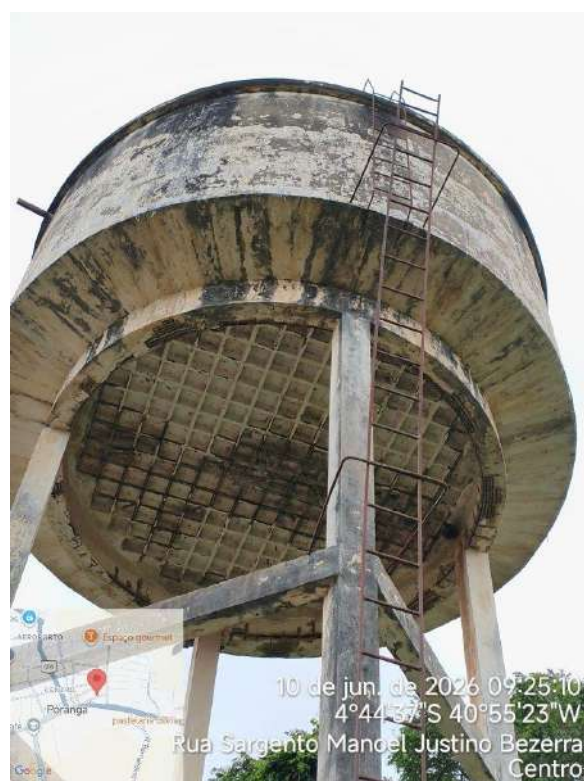
→ REL-01: Unidade fora de operação, constando no croqui como desativada. O estado da estrutura e o crescimento de vegetação na área denotam situação de abandono. De fato, o reservatório apresenta patologias estruturais relevantes, como deterioração do concreto e armaduras expostas. Sua localização em terreno particular em área urbana, com proximidade de ruas e residências, configura passivo ambiental e de segurança. Adicionalmente, não foram apresentados o plano de desmobilização nem a manifestação formal da companhia quanto à alienação ou baixa patrimonial dos ativos (**Fotos 81 a 84**);

**Foto 84** - REL-01: Unidade desativada em situação de abandono, apresentando patologias estruturais.

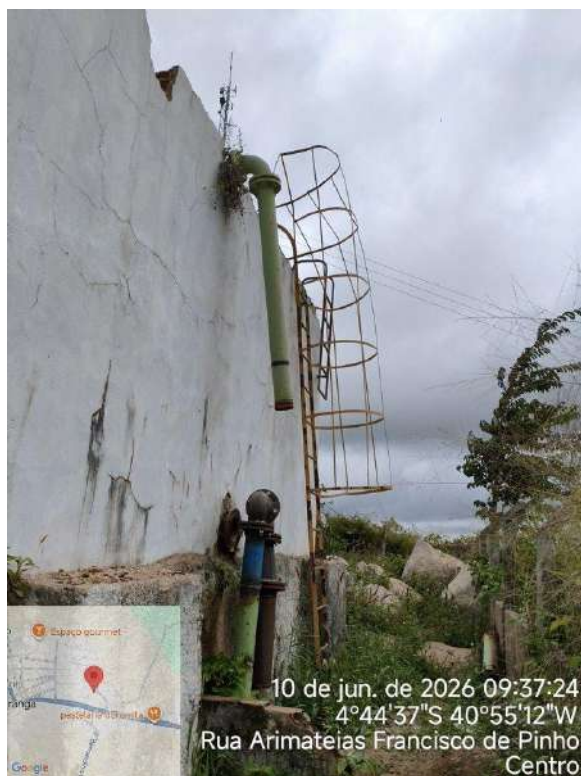
→ RAP-01: Unidade em obras de recuperação, apresentando ruína da laje; escada de acesso danificada; cerca danificada; quadro elétrico em processo corrosivo; desenvolvimento de vegetação (**Fotos 35, 85 e 87**);.

**Foto 85** - RAP-01: unidade em obras de recuperação, apresentando ruína da laje e escada danificada.

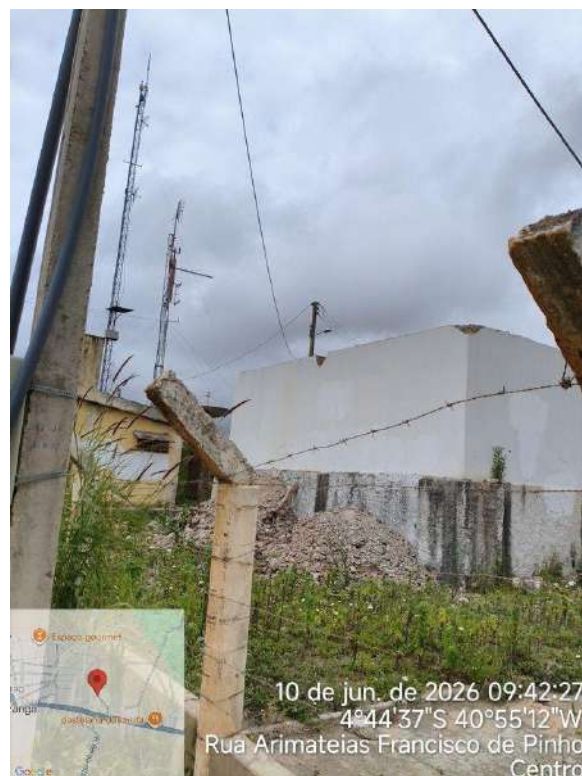
**Foto 86** - RAP-01: cerca danificada.

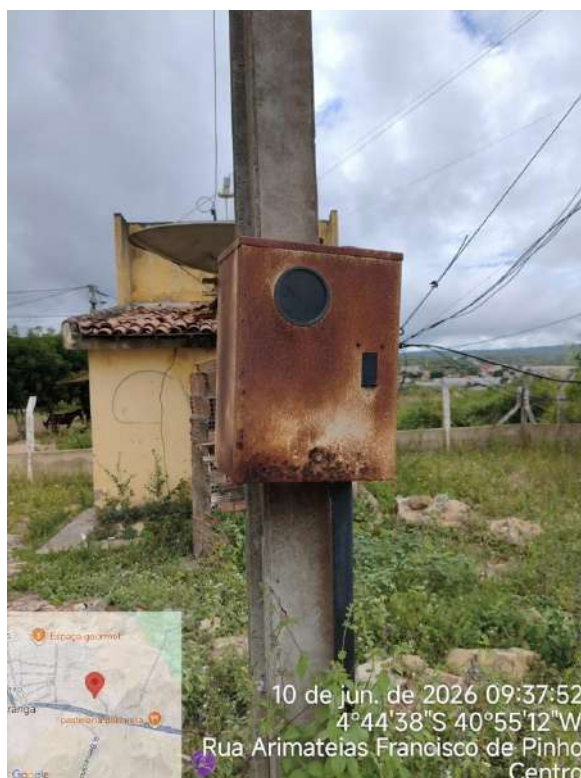
**Foto 87** - RAP-01: quadro elétrico corroído.

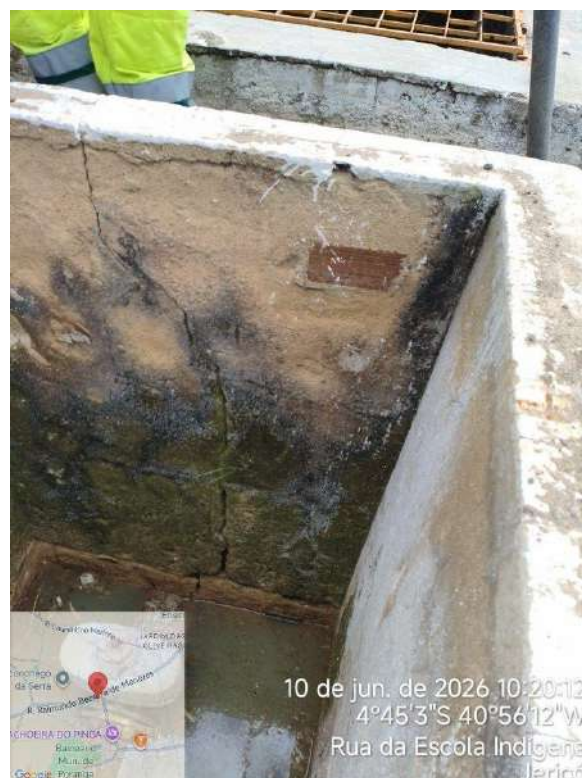
→ EEE-01: caixas de registro com rachaduras e/ou inundada; poço de sucção com sobrenadantes; fosso do barrilete de sucção com água empoçada e sujeira; pintura deteriorada (**Fotos 88 a 93**);

**Foto 88** - EEE-01: caixa de registro com rachaduras e inundada.

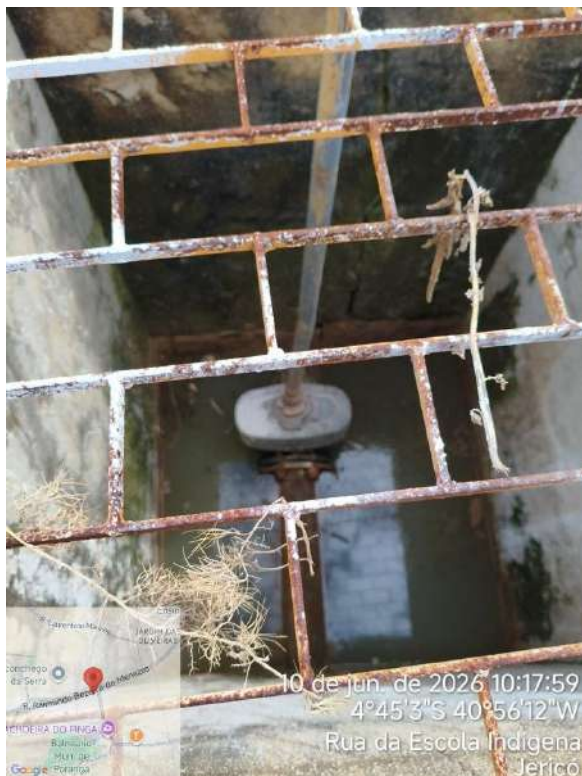
**Foto 89** - EEE-01: caixa de registro inundada.

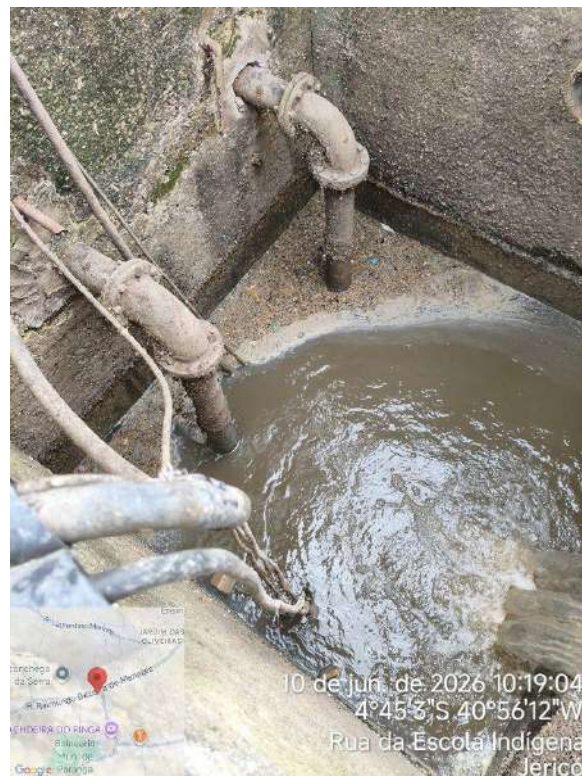
**Foto 90** - EEE-01: tanque de sucção com presença de material sobrenadante.

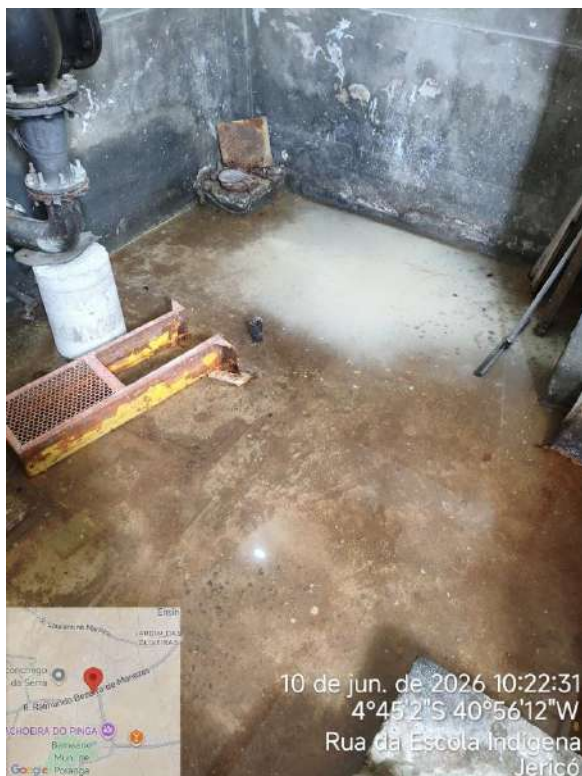
**Foto 91** - EEE-01: fosso do barrilete com água empossada e sujeira.

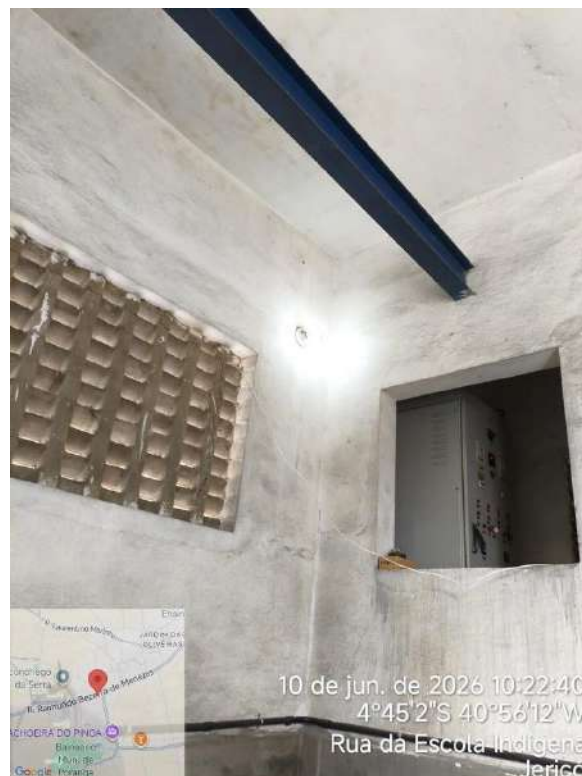
**Foto 92** - EEE-01: pintura deteriorada.

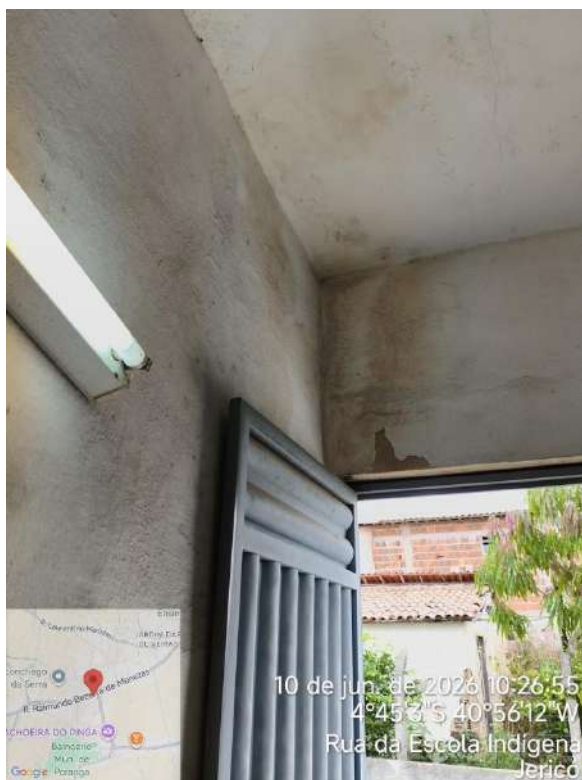
**Foto 93** - EEE-01: pintura deteriorada.

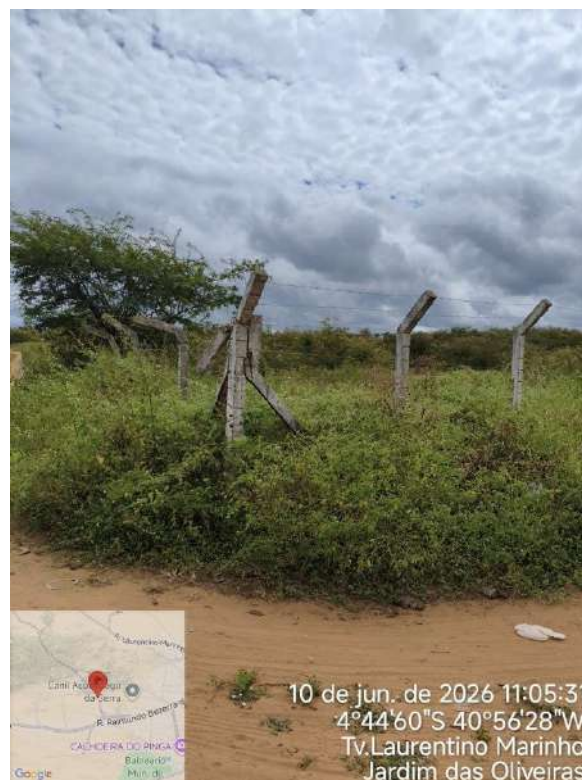
**Foto 94** - ETE: cerca danificada.

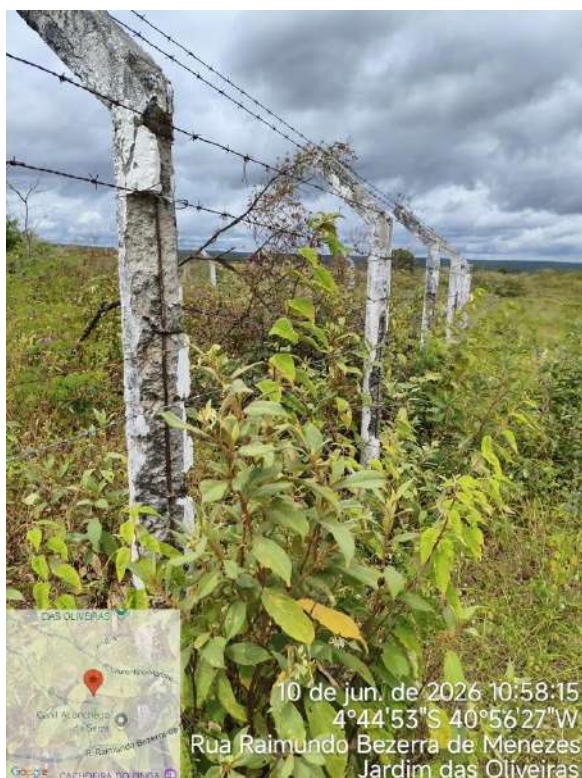
**Foto 95** - ETE: cerca danificada.

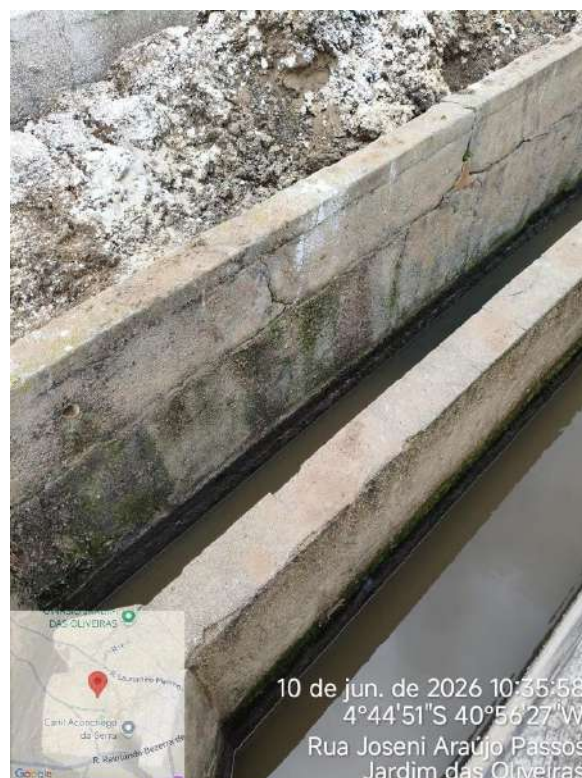
**Foto 96** - ETE: caixa de areia com estrutura danificada.

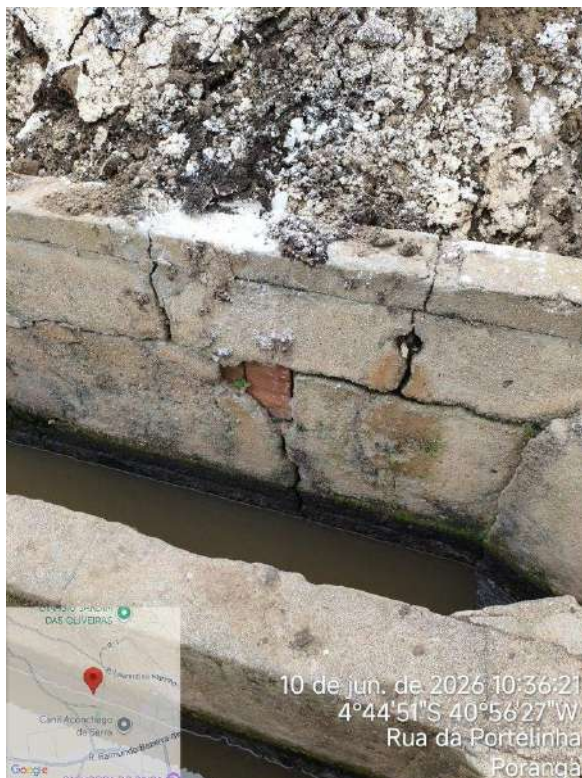
**Foto 97** - ETE: caixa de areia com estrutura danificada.

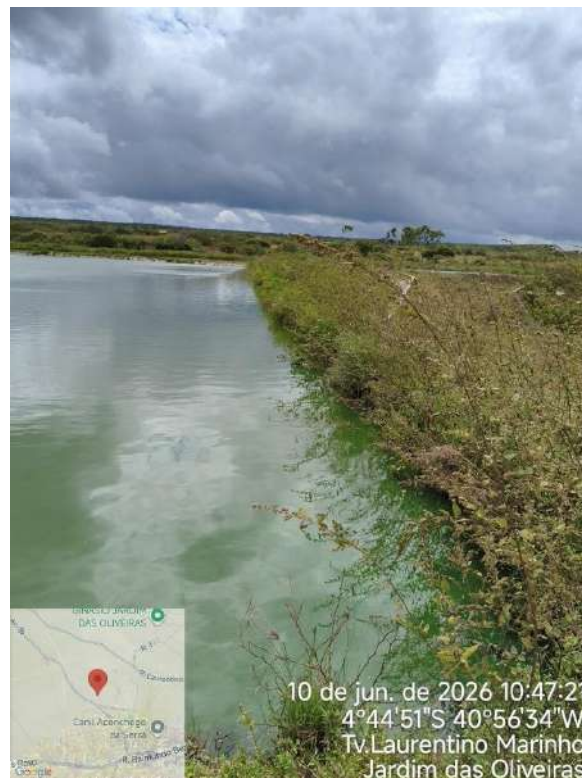
**Foto 98** - ETE: crescimento de vegetação nos taludes do lado interno das lagoas.

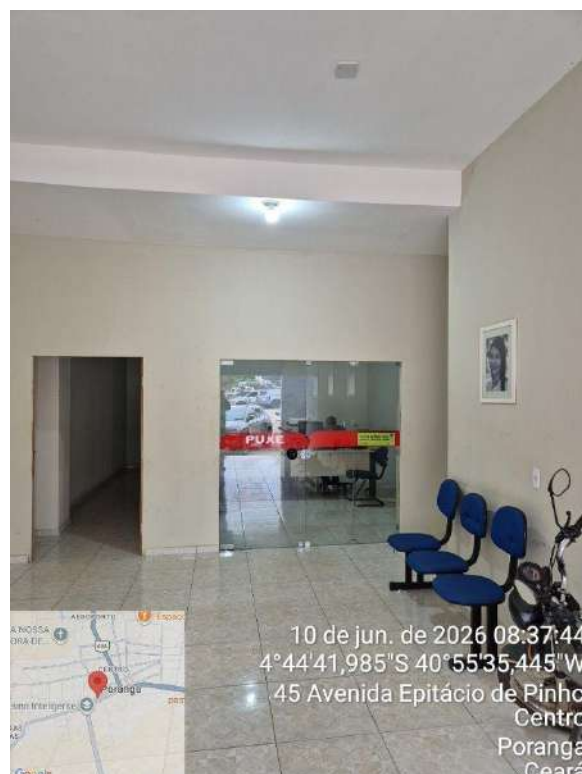
**Foto 100** - Núcleo / escritório CAGECE: não tem oferta de água disponível aos usuários em atendimento.

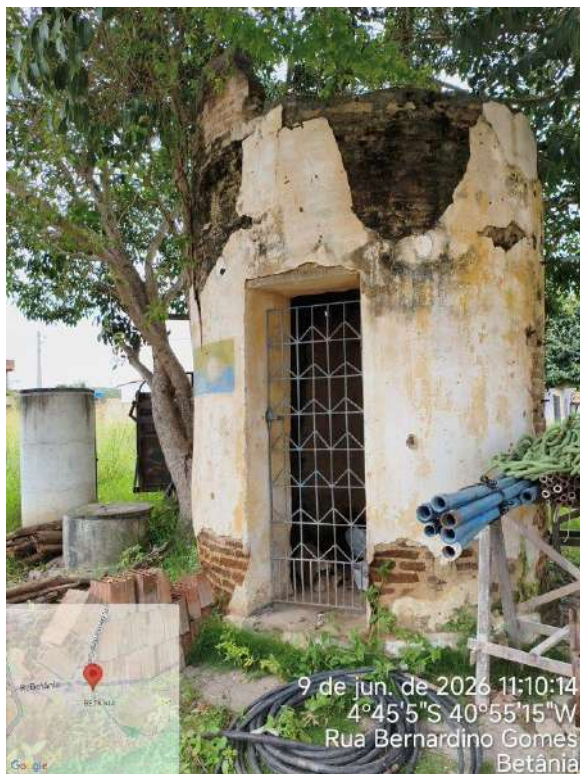
→ PT-02: Poço desativado e lacrado, porém com edificação anexa, onde anteriormente funcionou um chafariz de responsabilidade da Prefeitura, segundo relato dos técnicos da CAGECE. A edificação encontra-se em processo de degradação, com desmoronamento de paredes e revestimentos. Situada em logradouro público e sem isolamento perimetral, a estrutura configura um passivo de segurança pública (**Foto 103**).

**Foto 103** - PT-02: Chafariz processo avançado de degradação.

**Recomendação R1** - A CAGECE deve oficializar emergencialmente a Prefeitura e/ou Defesa Civil sobre o estado de degradação e o risco de colapso estrutural do antigo chafariz, prédio anexo ao PT-02. O documento deve alertar sobre a necessidade urgente de interdição e salvaguarda do logradouro público, bem como solicitar a avaliação técnica para a tomada de providências cabíveis (demolição ou recuperação da estrutura).

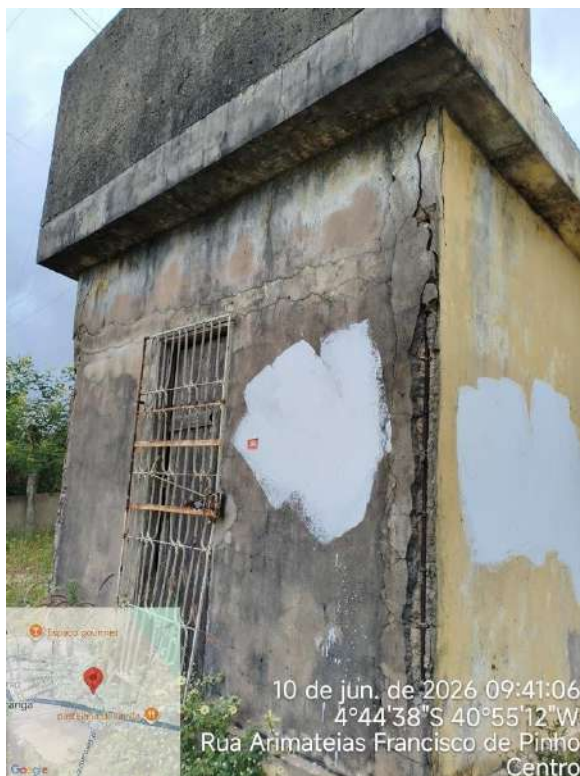
**Foto 105** - RAP-01: prédio anexo (abrigo da antena da Prefeitura) com anomalias estruturais.

**Recomendação R3** - A CAGECE deve oficializar formalmente a Prefeitura Municipal sobre o estado de degradação da edificação e a necessidade urgente de avaliação técnica para a tomada de providências cabíveis (demolição ou recuperação da estrutura e instalações).

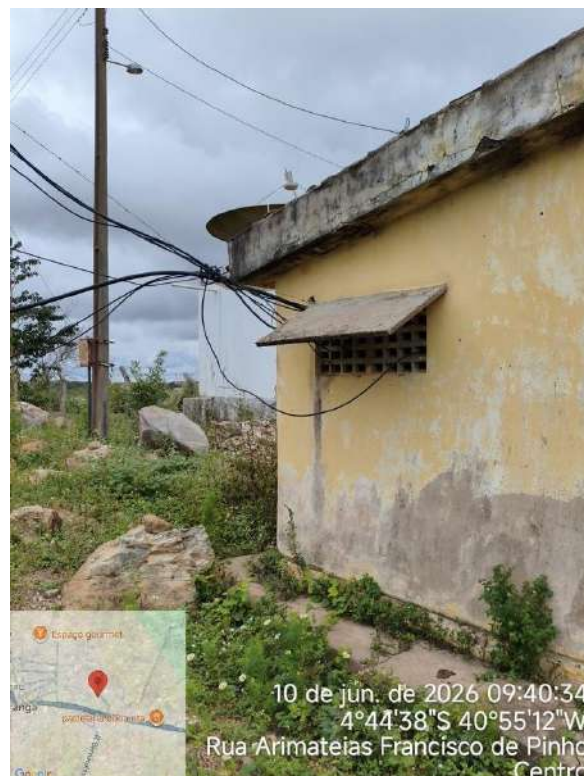
**Foto 106** - RAP-01: prédio anexo (abrigo da antena da Prefeitura) com instalações elétricas precárias.
