## **RELATÓRIO DE FISCALIZAÇÃO RF/CSB/0047/2026**

**Assunto:** Fiscalização dos Sistemas de Abastecimento  
de Água e Esgotamento Sanitário do Município de  
Mucambo

**COORDENADORIA DE SANEAMENTO BÁSICO**

**Fortaleza – CE  
Agosto/2026**

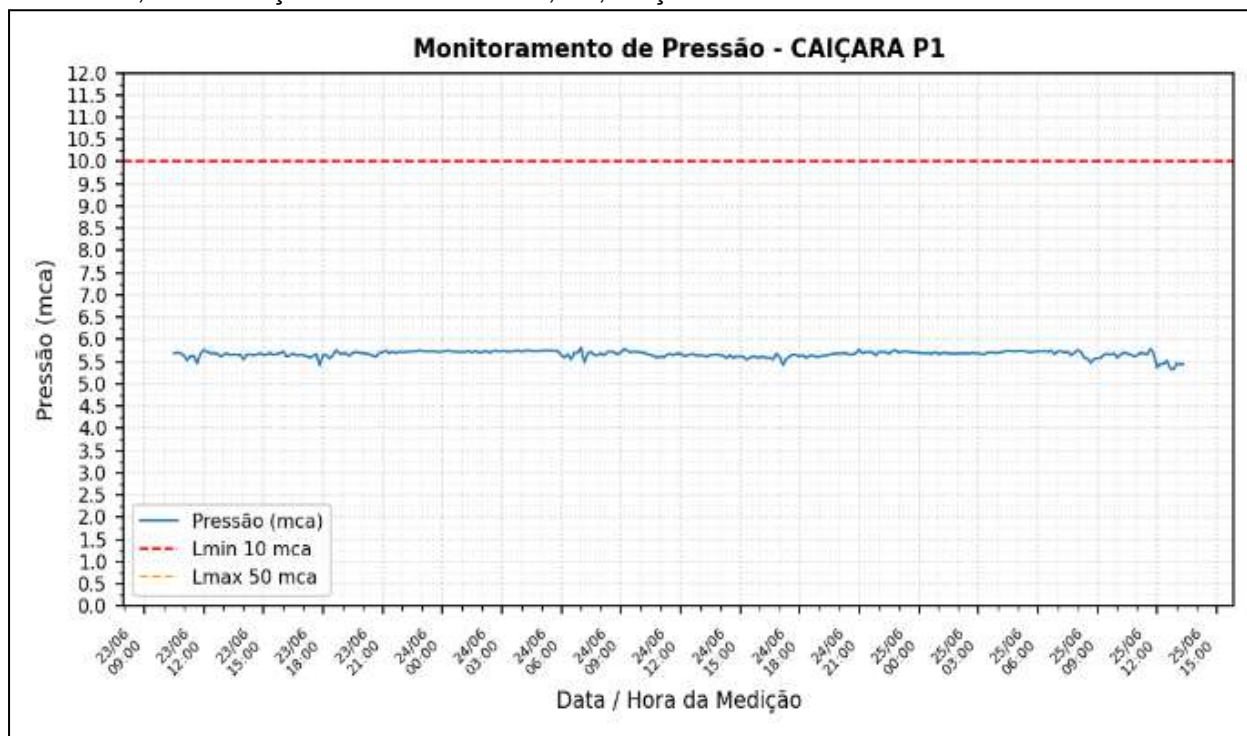
A ARCE realizou medição contínua de pressão, no período de 23/06/2026 a 25/06/2026, com a instalação de aparelho *datalogger* na rede de distribuição do SAA da Localidade de Caiçara. Após a análise, constatou-se pressões fora da faixa adequada de 10 a 50 mca no endereço: Próximo ao REL-07, s/n, Caiçara - Mucambo/CE, no período de 23/06/2026 10h30 à 25/06/2026 13h20, 100% das 306 medições apresentaram pressões abaixo de 10 mca (**Figura 3**).

Ademais, constata-se o descumprimento ao condicionante de dispensa relativo às pressões inferiores a 10 mca, na medida em que as ocorrências registradas no Ponto 1 supera os limites de tolerância temporal e/ou de frequência (período contínuo não superior a uma hora com limite de duas ocorrências a cada 24 horas), restando caracterizada a desconformidade na prestação do serviço (**Quadro 3**).

**Não conformidade NC1** - Resolução ARCE nº 147/2010, Anexo I, item **01.05**: Fornecer água com pressão em desacordo com os limites estabelecidos pela ARCE.

**Figura 3** - Monitoramento da pressão no SAA da Localidade de Caiçara, de 23/06/2026 a 25/06/2026, no endereço: Próximo ao REL-07, s/n, Caiçara.

**Determinação D1** - A CAGECE deve fornecer água com pressão de acordo com os limites estabelecidos pela ARCE, visando corrigir as não conformidades verificadas na constatação C1.

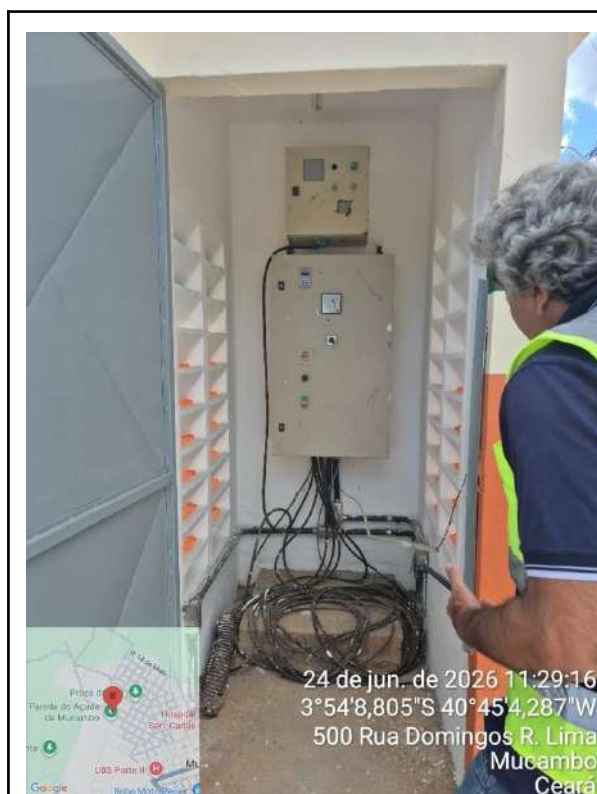
- Captação: Sala de Comandos apresenta excesso de fios/cabos dispostos diretamente sobre o piso em formato de rolos, sem eletrodutos de proteção e isolamento (**Foto 1**);
- ETA:
  - Filtros: escadas de acesso sem guarda-corpo e fixação adequada (**Foto 2**);
  - RAP-01 / RAP-02: escadas de acesso sem guarda-corpo e sem grade de proteção acima do patamar superior (**Fotos 3 e 4**);
  - REL-01 / REL-02: fiação exposta sobre a laje, trespassando ou fixada às escadas dos reservatórios, sem eletrodutos de proteção e isolamento (**Foto 5**);

**Foto 1** - Captação: fiação sem eletrodutos e iluminação interna não funcional.

**Determinação D2** - A CAGECE deve cumprir as normas técnicas e os procedimentos estabelecidos para a implantação / manutenção das instalações dos sistemas de abastecimento de água, visando corrigir as não conformidades descritas na constatação C2.

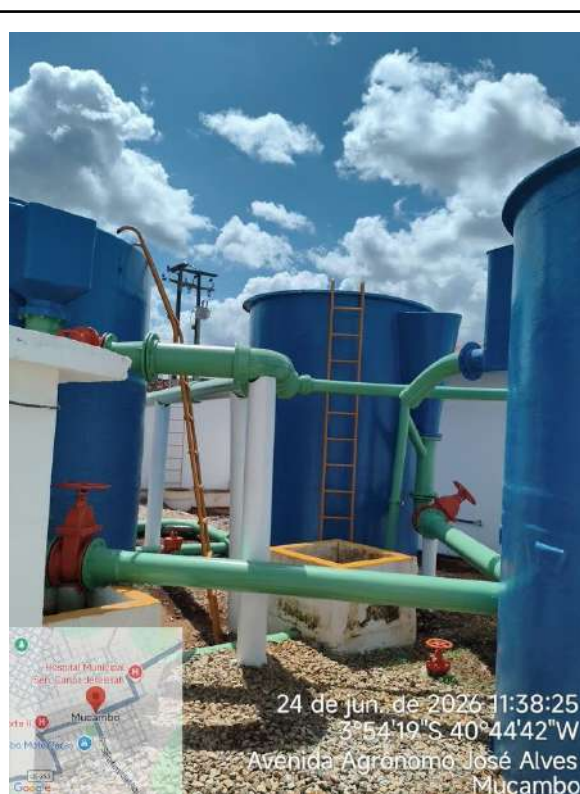
**Foto 2** - ETA / Filtros: escadas de acesso sem guarda-corpo e fixação adequada.

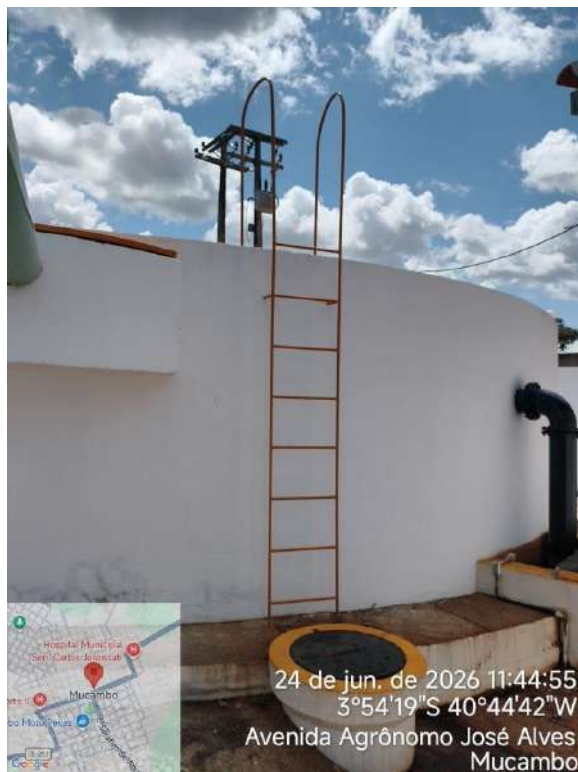
**Foto 3** - ETA / RAP-01: escada de acesso sem guarda-corpo e sem grade de proteção acima do patamar superior.

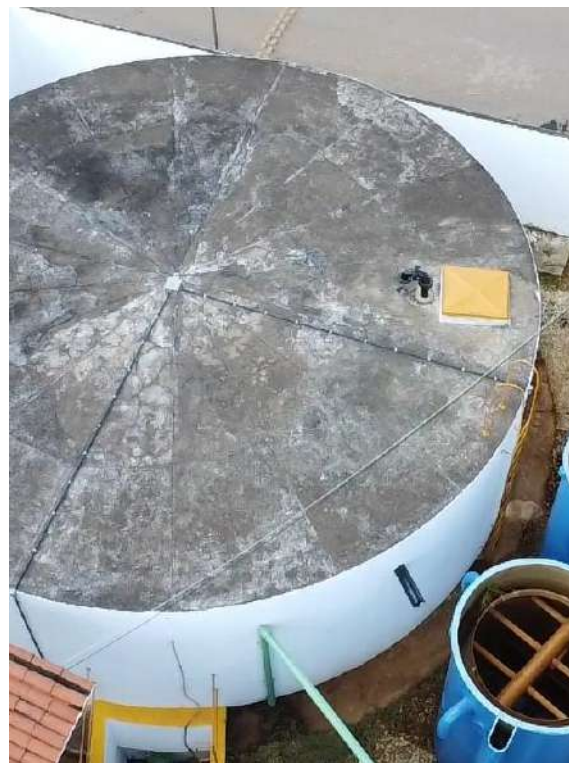
**Foto 4** - ETA / RAP-02: escada de acesso sem guarda-corpo e sem grade de proteção acima do patamar superior.

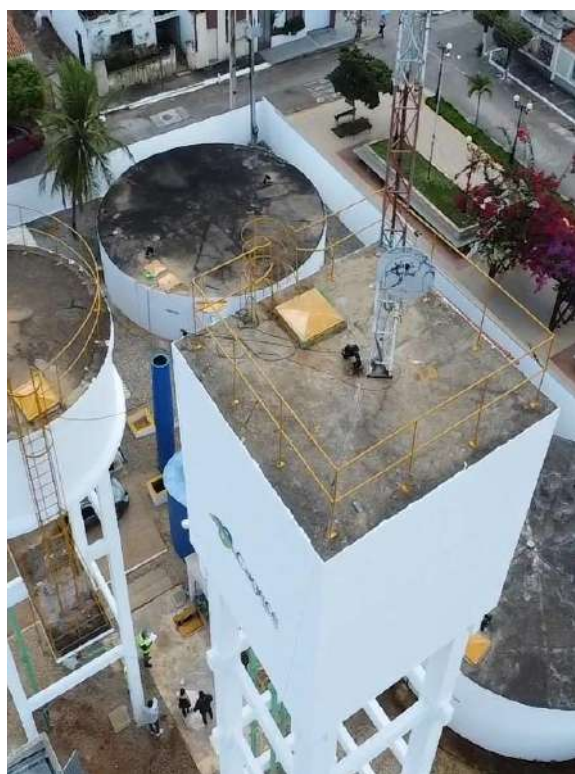
**Foto 5** - ETA / REL-01 / REL-02: fiação sem isolamento de proteção e trespassando nas escadas dos reservatórios.

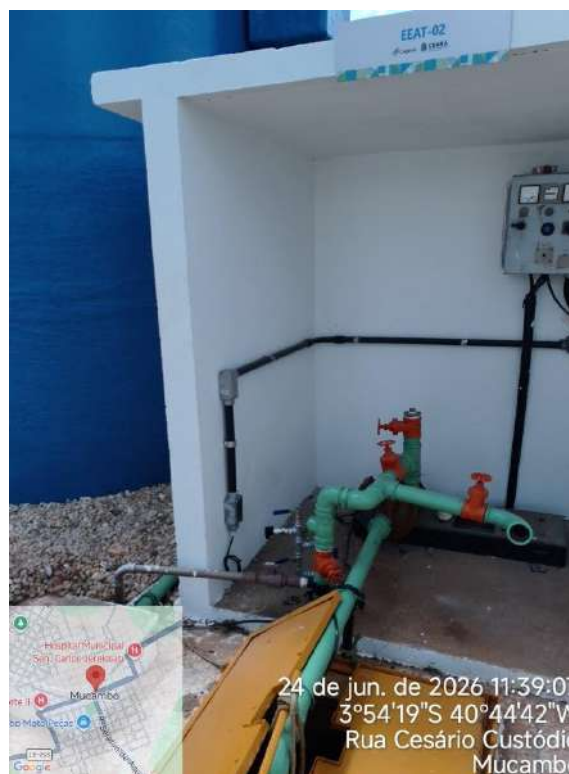
- EEAT-02: tubulação impedindo o fechamento hermético da tampa de inspeção do REN-01 (**Foto 6**).
- EERD-01: reservatório com abertura de inspeção desprovida da gola ou bordas verticais e tubulação instalada através da abertura de inspeção (**Foto 7**);

**Foto 6** - ETA / EEAT-02: tubulação impedindo o fechamento hermético.

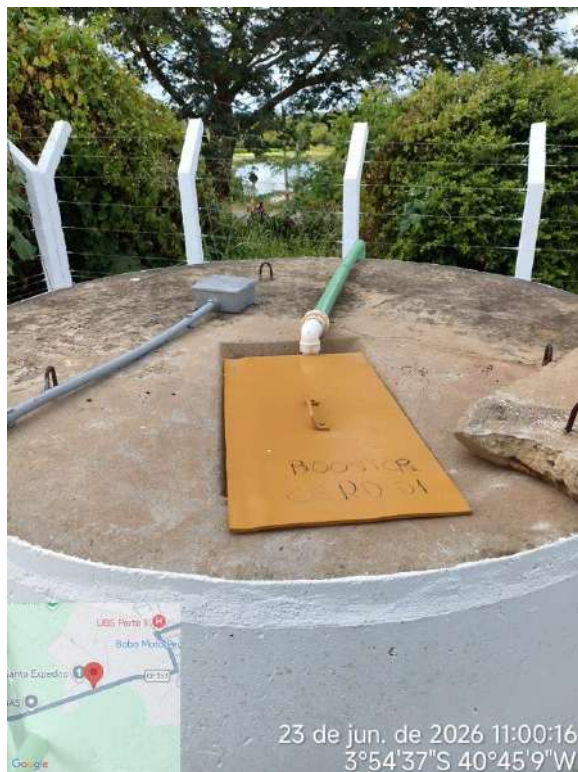
**Foto 7** - EERD-01: abertura de inspeção sem gola ou bordas verticais; tubulação impedindo o fechamento hermético do reservatório.

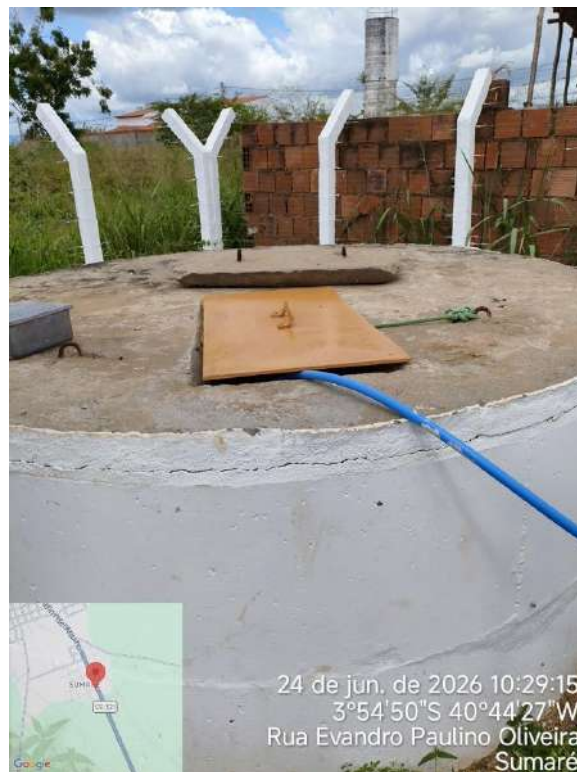
- EERD-02: reservatório com abertura de inspeção desprovida da gola ou bordas verticais e tubulação instalada através da abertura de inspeção; instalação elétrica inadequada com cabeamento sobre o piso e sem eletroduto de proteção e isolamento (**Fotos 8 a 12**);

**Foto 8** - EERD-02: abertura de inspeção sem gola ou bordas verticais; tubulação impedindo o fechamento hermético do reservatório.

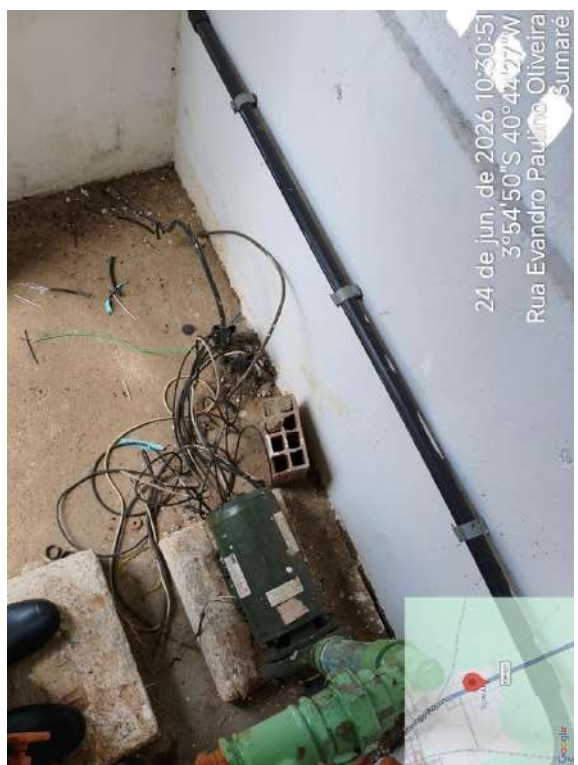
**Foto 9** - EERD-02: fios sobre o piso, sem isolamento.

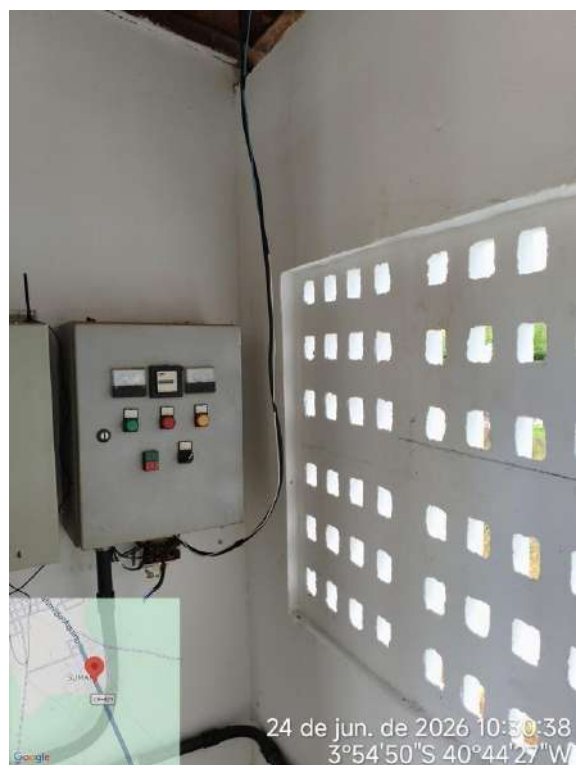
**Foto 10** - EERD-02: fiação sem isolamento de proteção.

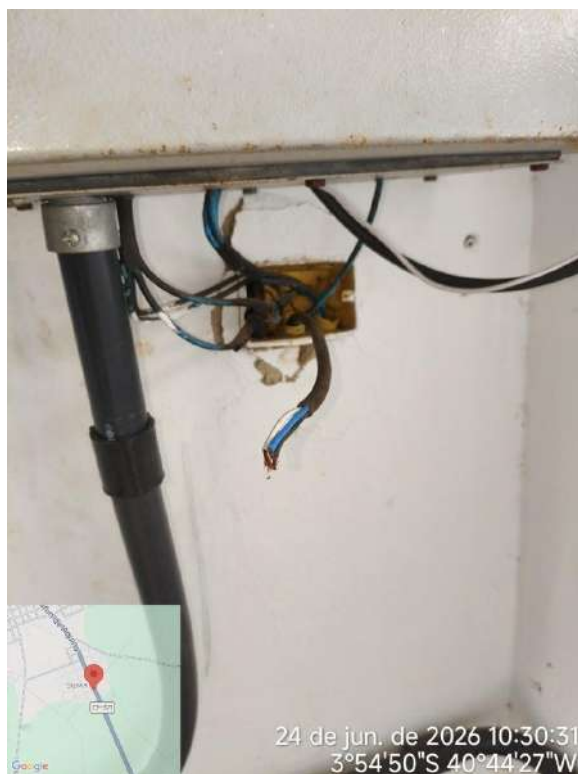
**Foto 11** - EERD-02: fiação sem isolamento de proteção.

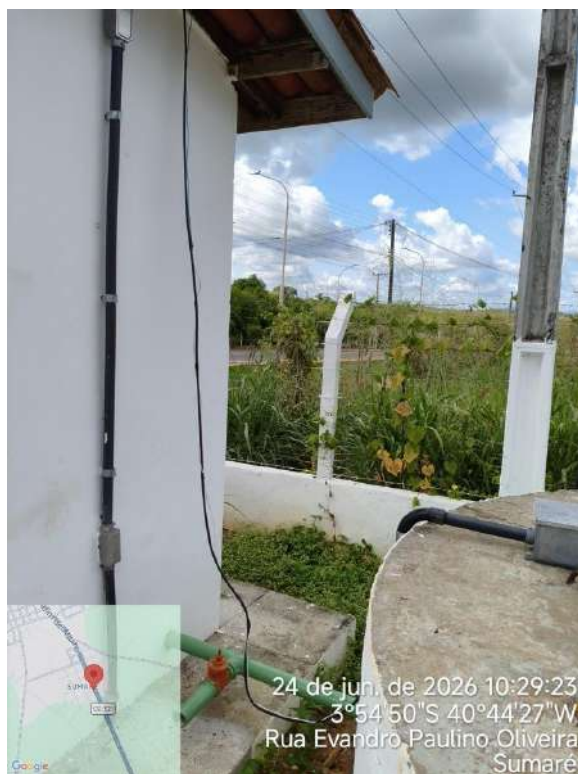
**Foto 12**- EERD-02: fiação sem isolamento de proteção.

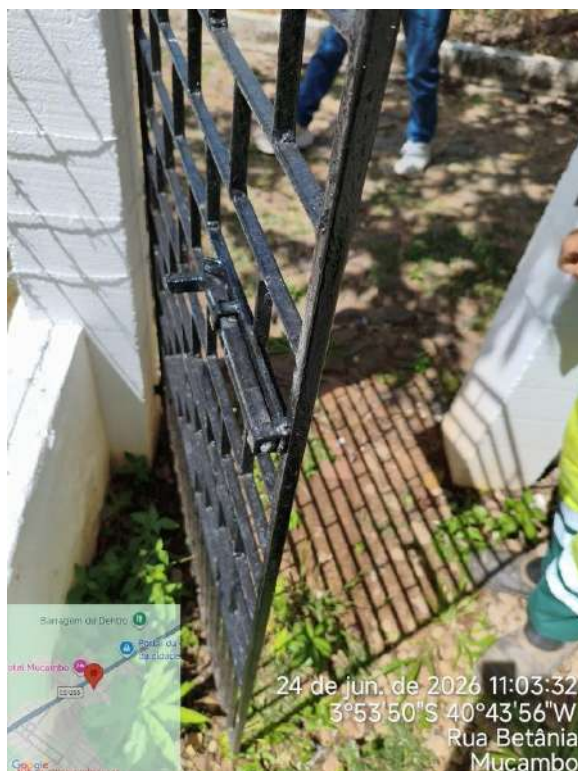
- REL-03: portão de acesso, sem tranca no ferrolho; abertura de inspeção desprovida da gola ou bordas verticais (**Fotos 13 e 14**);
- REL-04: abertura de inspeção desprovida da gola ou bordas verticais; ausência de pára-raios (**Foto 15**);

**Foto 13** - REL-03: portão sem cadeado.

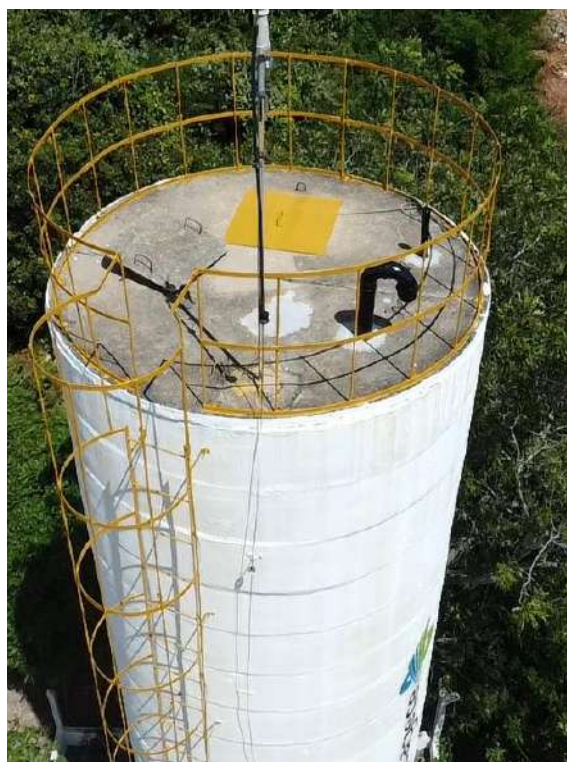
**Foto 14** - REL-03: abertura de inspeção sem gola ou bordas verticais.

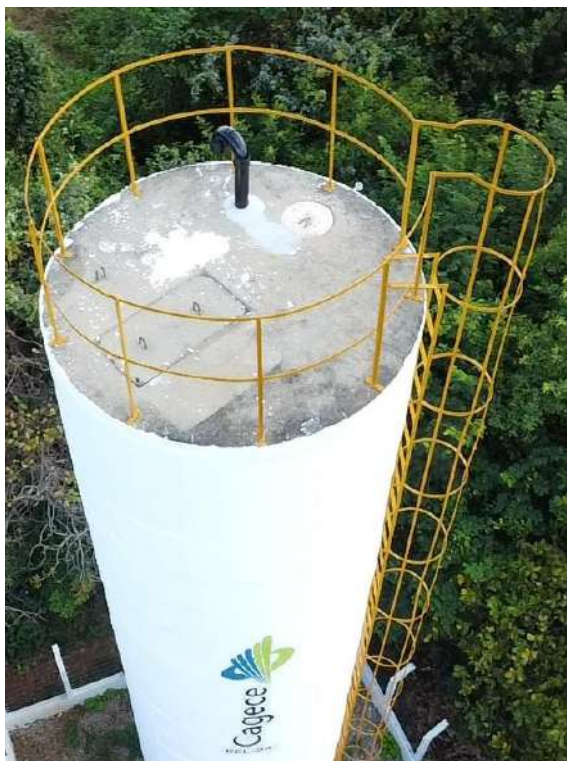
**Foto 15** - REL-04: abertura de inspeção sem gola ou bordas verticais; reservatório sem pára-raios.

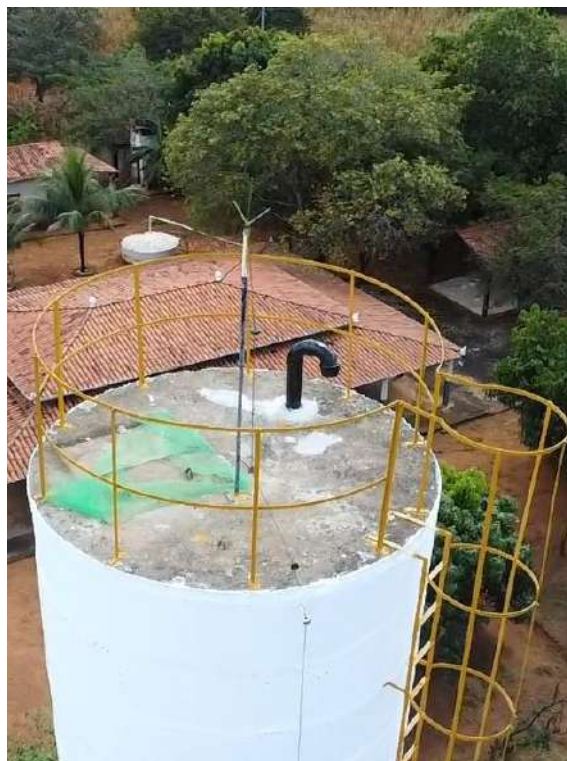
- REL-05: sem identificação; abertura de inspeção desprovida da gola ou bordas verticais; fiação de terceiros instalada em baixa altura, cruzando a área de circulação do reservatório, configurando ocupação irregular (**Fotos 16 e 17**);

**Foto 16** - REL-05: sem identificação; abertura de inspeção sem gola ou bordas verticais.

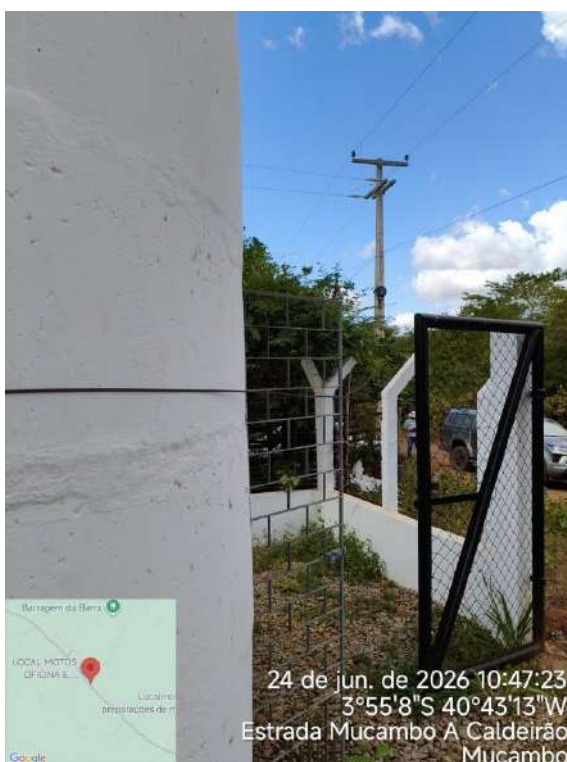
**Foto 17** - REL-05: fiação de terceiros instalada em baixa altura, cruzando a área de circulação do reservatório.

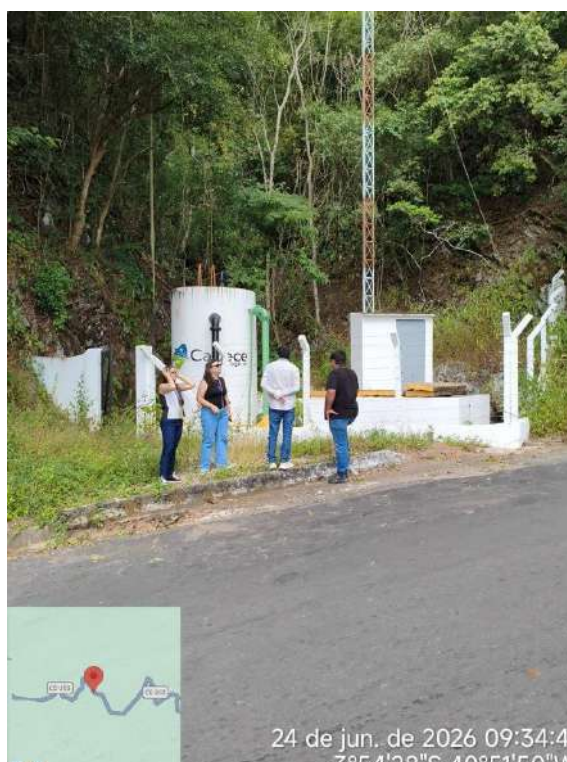
- DQP-01 / DQP-02: área externa sem iluminação; portão de acesso, sem tranca no ferrolho; escada incompleta, sem gaiola e guarda-corpo de proteção no patamar superior (**Fotos 18 a 22**).

**Foto 18** - DQP-01: área externa sem iluminação.

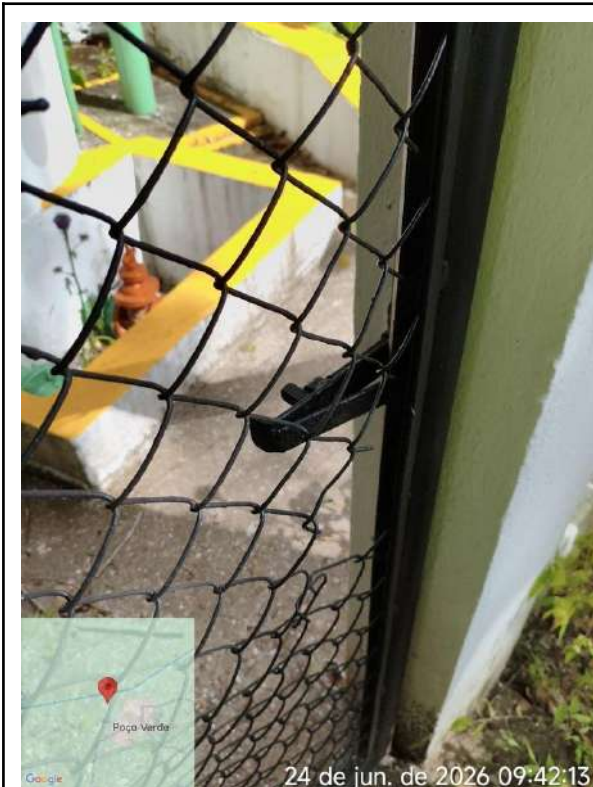
**Foto 19** - DQP-01: portão sem tranca no ferrolho.

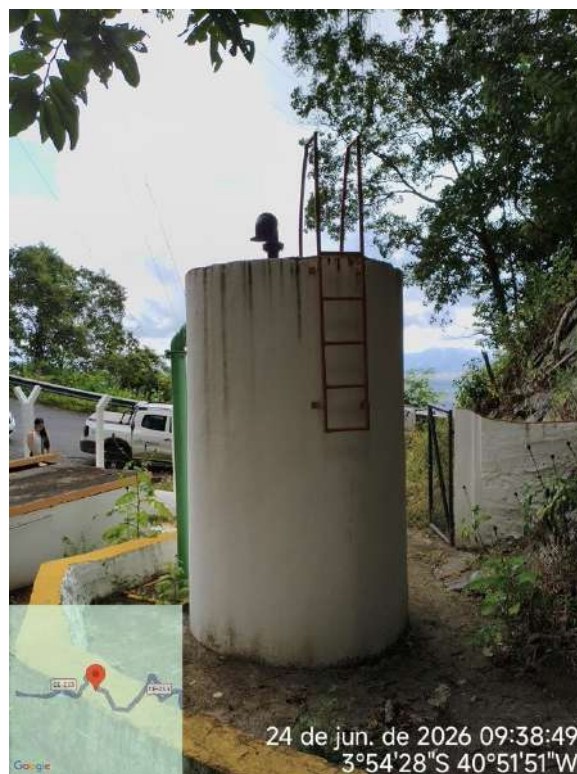
**Foto 20** - DQP-01: escada incompleta, sem guarda-corpo e proteção no patamar superior.

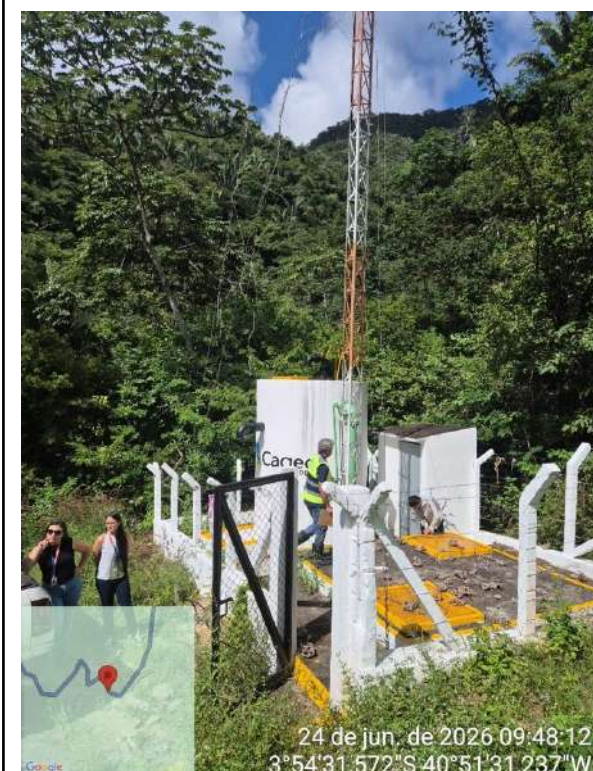
**Foto 21** - DQP-02: área externa sem iluminação; portão sem tranca no ferrolho.

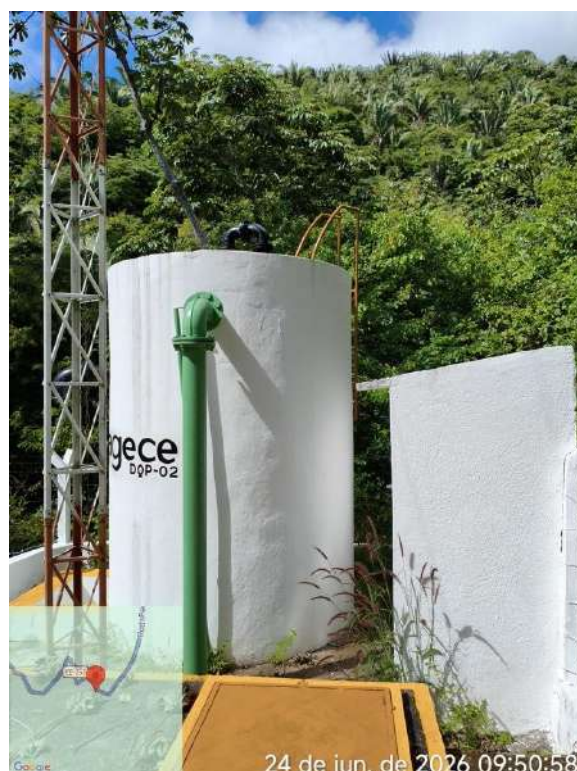
**Foto 22** - DQP-02: escada incompleta, sem gaiola e guarda-corpo de proteção no patamar superior.

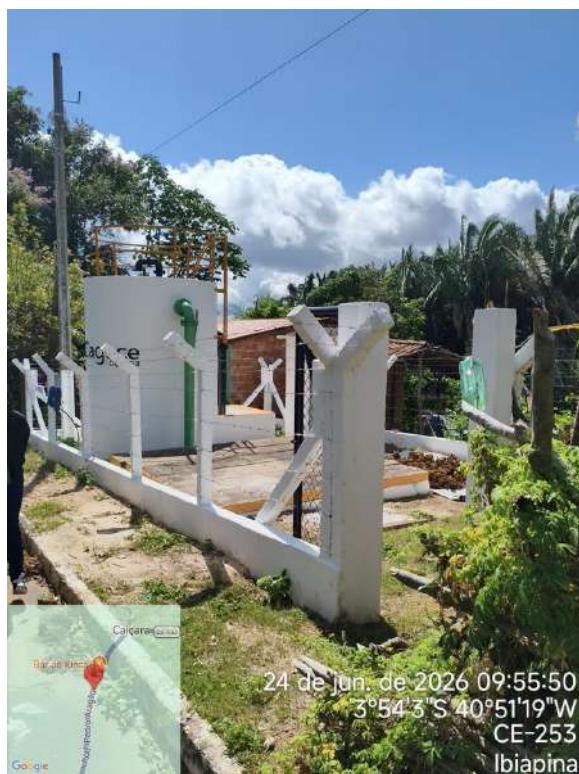
- DQP-03: área externa sem iluminação; portão de acesso, sem tranca no ferrolho (**Fotos 23 e 24**).

**Foto 23** - DQP-03: área externa sem iluminação.

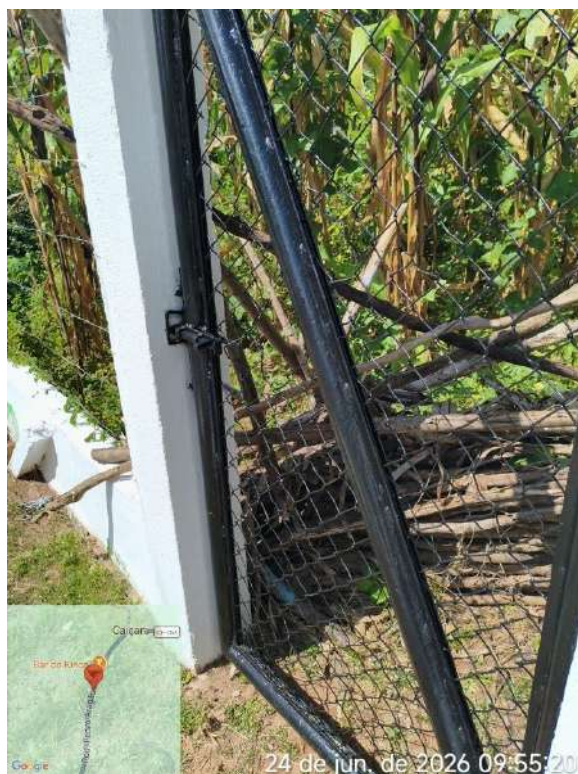
**Foto 24** - DQP-03: portão sem tranca no ferrolho.

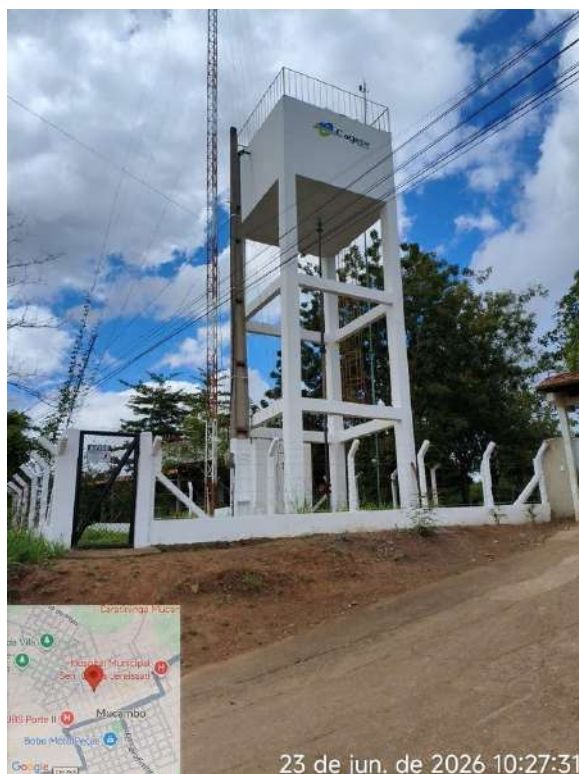
- REL-06: sem iluminação externa e na casa de comando; fios sem eletrodutos de proteção e isolamento, instalados sobre o piso da casa do quadro de comando; tubulação de ventilação sem tela de proteção (**Fotos 25 e 26**);

**Foto 25** - REL-06: sem iluminação externa e na casa de comando.

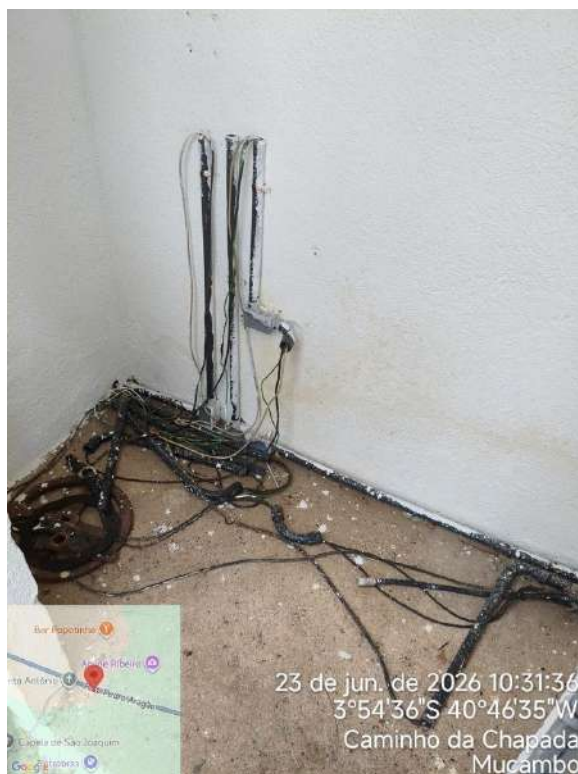
**Foto 26** - REL-06: fios sem eletrodutos de proteção e isolamento, instalados sobre o piso da casa do quadro de comando.

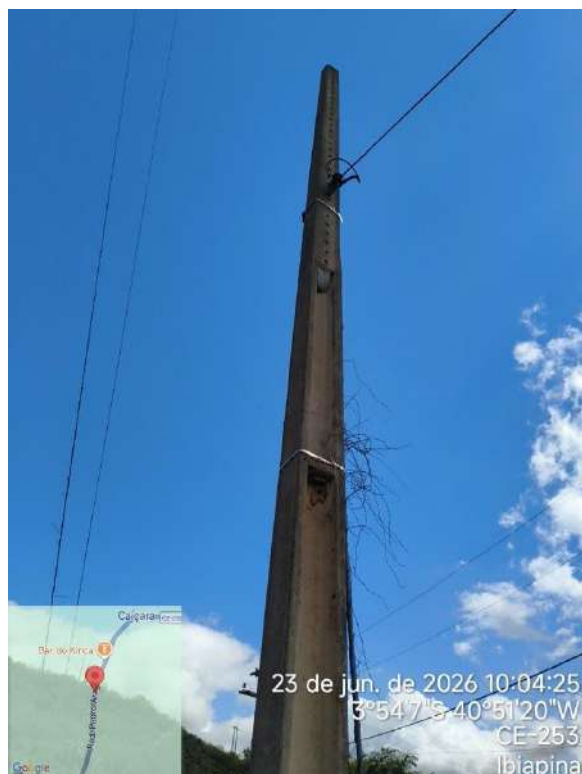
- REL-07: sem iluminação externa e na casa de comando (**Fotos 27 e 28**);

**Foto 27** - REL-07: sem iluminação externa.

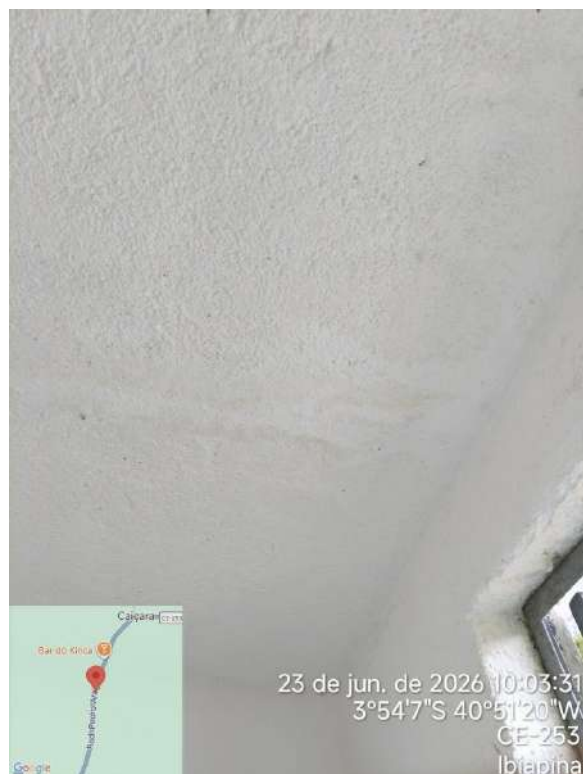
**Foto 28** - REL-07: sem iluminação na casa de comando.

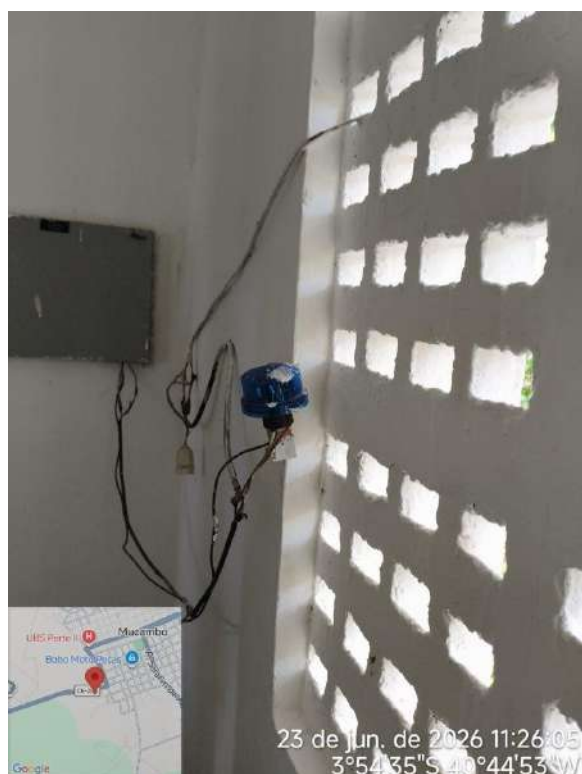
- EEE-01: instalações elétricas trespassando cobogós e sem eletrodutos de proteção e isolamento (**Fotos 29 a 31**);
- ETE: banheiro sem revestimento impermeável e lavável (**Foto 32**).

**Foto 29** - EEE-01: instalações elétricas sem eletrodutos de proteção e isolamento.

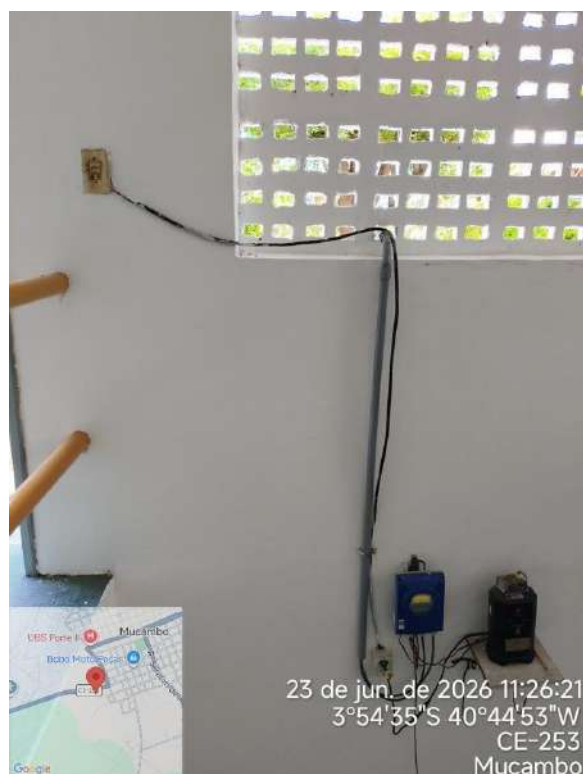
**Foto 30** - EEE-01: instalações elétricas sem eletrodutos de proteção e isolamento.

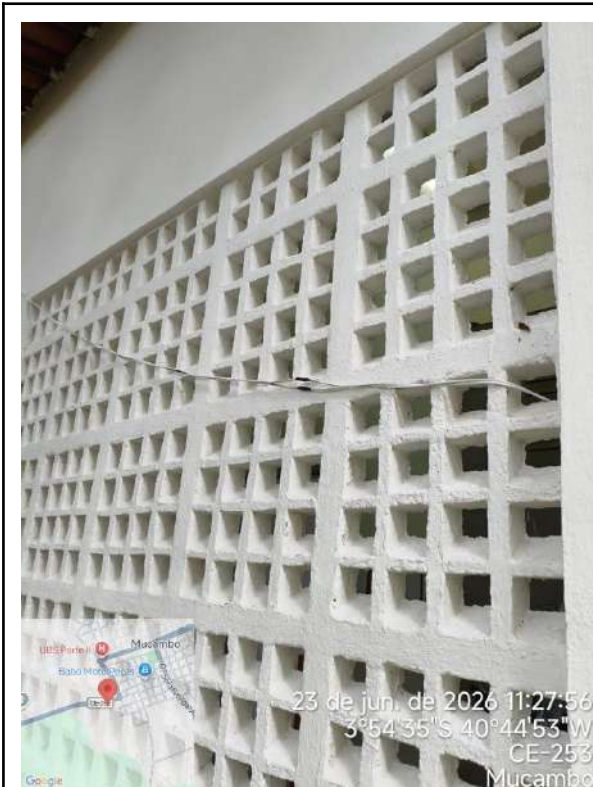
**Foto 31** - EEE-01: instalações elétricas sem eletrodutos de proteção e isolamento.

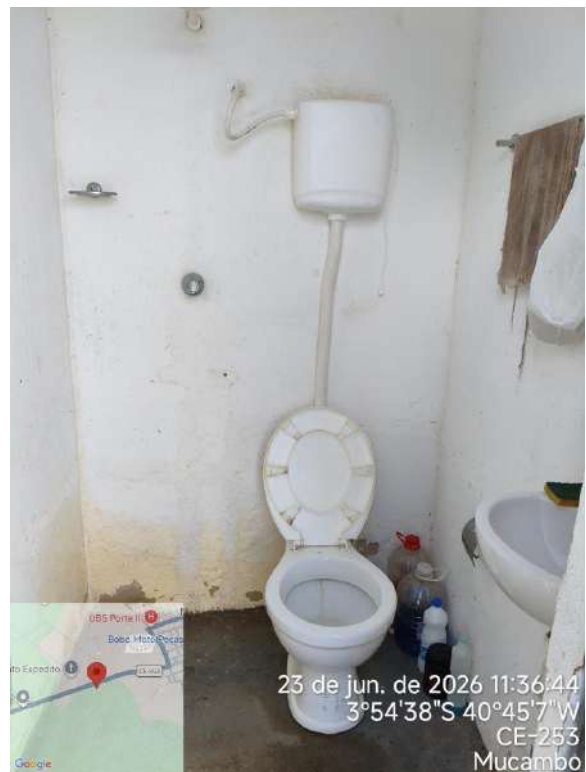
**Foto 32** - ETE: banheiro sem revestimento impermeável e lavável.

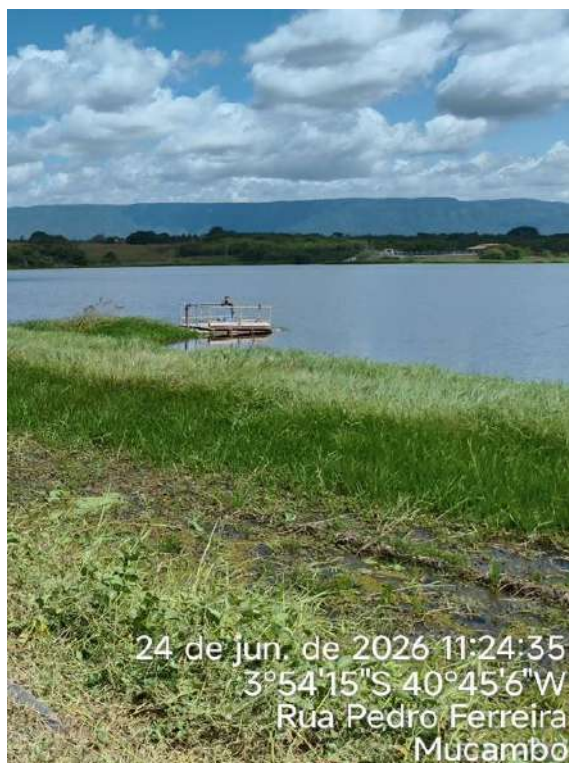
- Captação: desenvolvimento de macrófitas junto ao flutuante; casa do quadro de comando com iluminação não funcional (**Fotos 1 e 33**);
- ETA: caixas com acúmulo de água (**Fotos 34 e 35**);
- EERD-01: casa de comando sem iluminação interna e externa funcional, e sem bomba reserva instalada (**Fotos 36 a 38**);
- EERD-02: caixas de proteção e inspeção dos registros com tampas em processo de corrosão/oxidação e acúmulo de sujeira / entulhos no fundo (**Fotos 39 a 41**);

**Foto 33** - Captação: presença de macrófitas junto ao flutuante.

**Determinação D3** - A CAGECE deve realizar operação e manutenção adequada das unidades integrantes dos sistemas de abastecimento de água e de esgotamento sanitário, visando corrigir as não conformidades descritas na constatação C3.

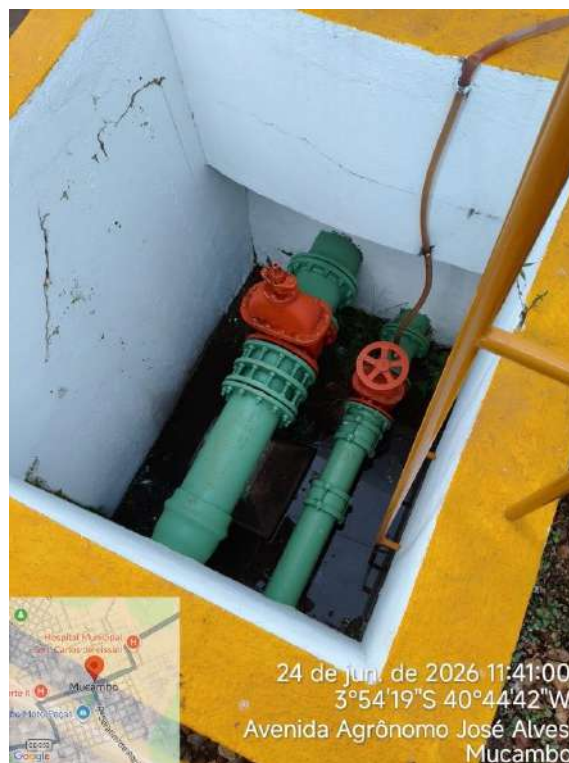
**Foto 34** - ETA: caixa com acúmulo de água.

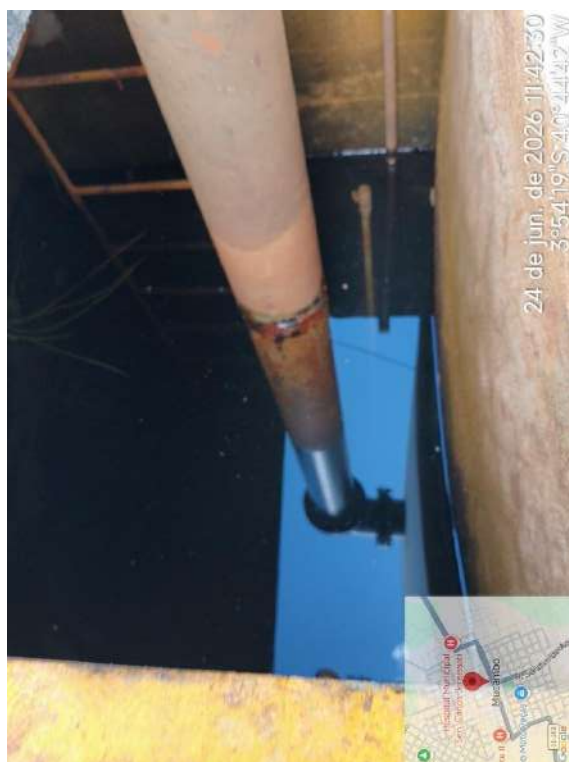
**Foto 35** - ETA: caixa com acúmulo de água.

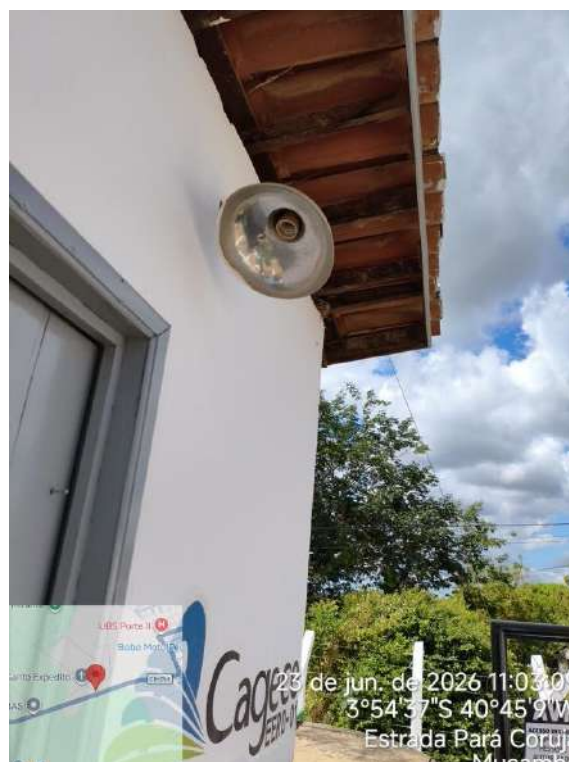
**Foto 36** - EERD-01: sem lâmpada externa.

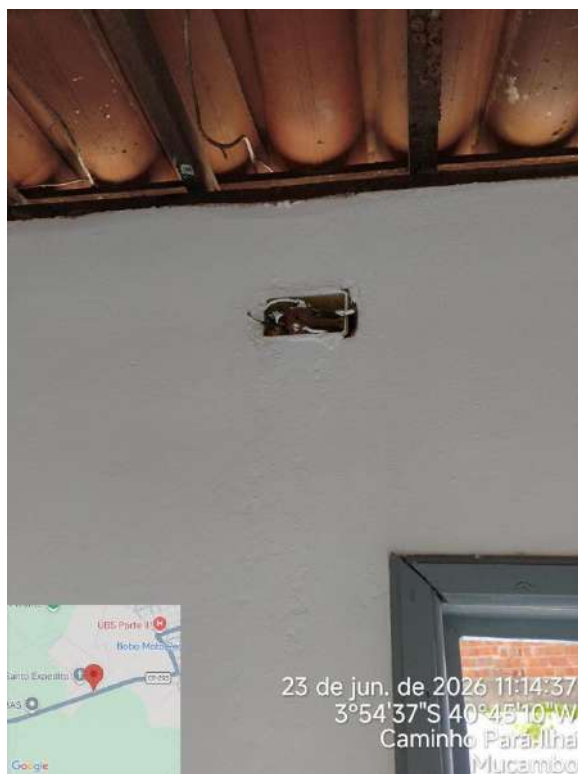
**Foto 37** - EERD-01: sem lâmpada interna.

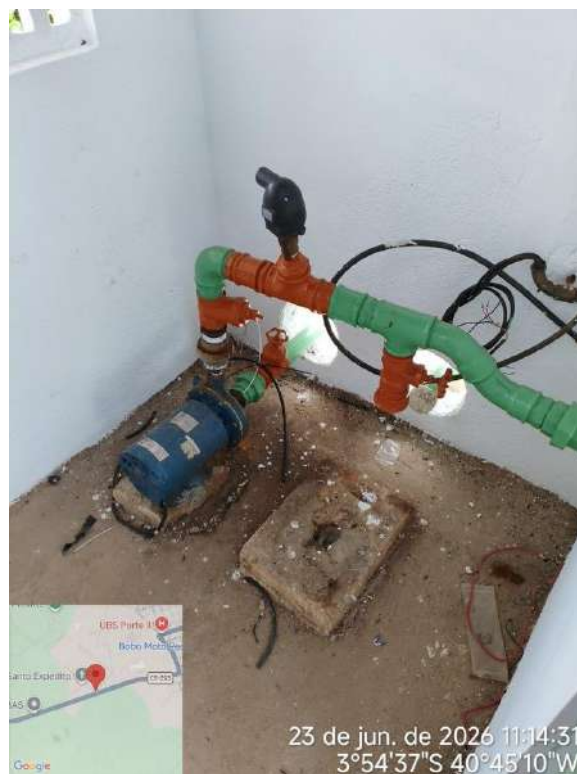
**Foto 38** - EERD-01: sem bomba reserva instalada.

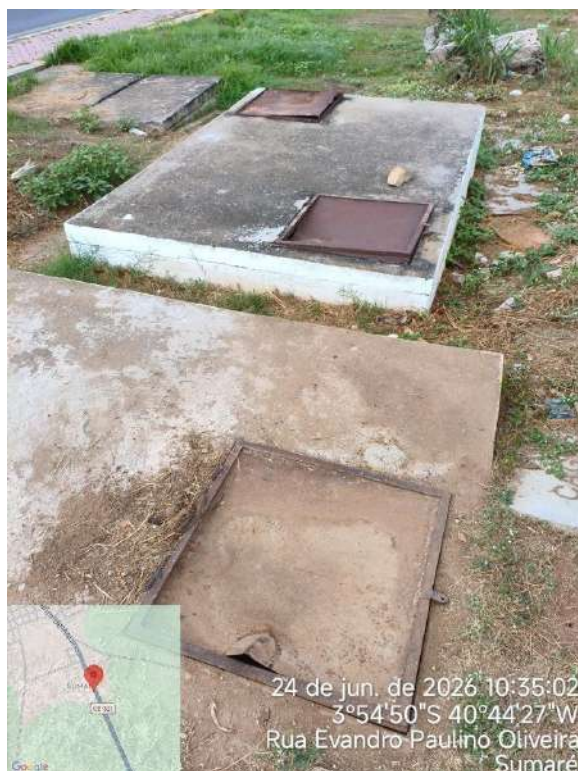
**Foto 39** - EERD-02: tampas dos registros em processo avançado de corrosão/oxidação.

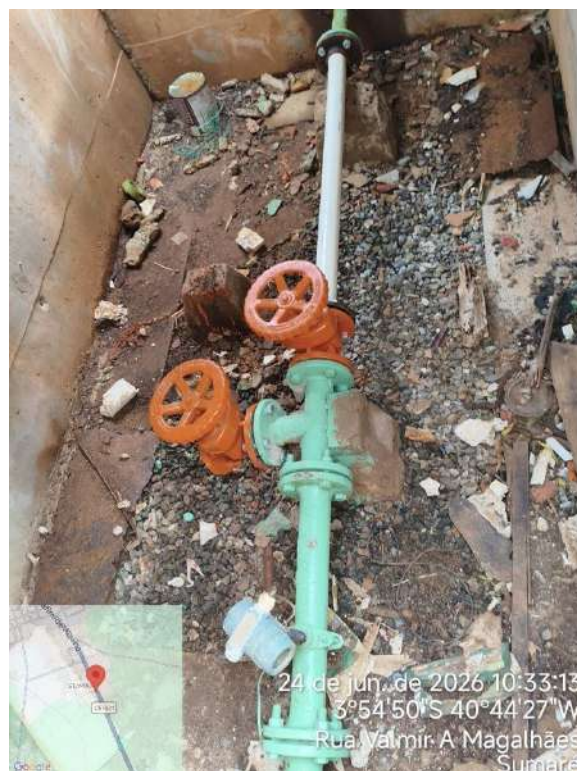
**Foto 40** - EERD-02: tubulação com acúmulo de sujeira e entulhos.

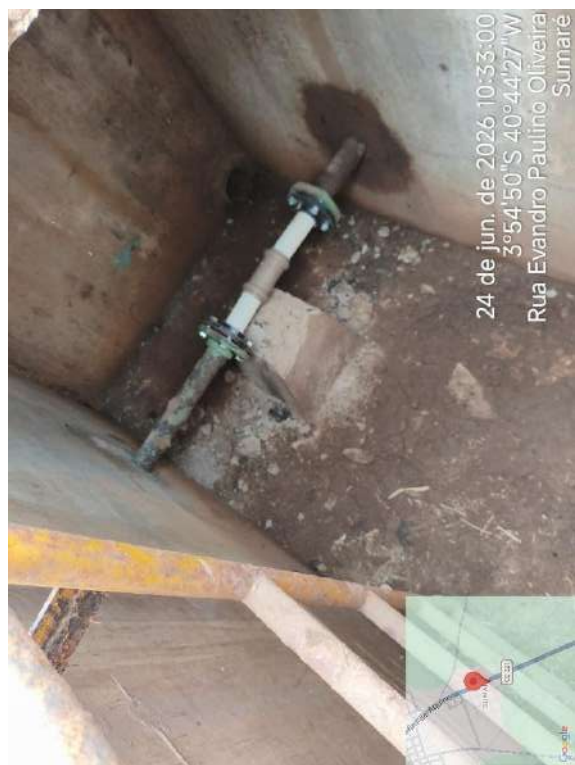
**Foto 41** - EERD-02: tubulação com acúmulo de sujeira e entulhos.

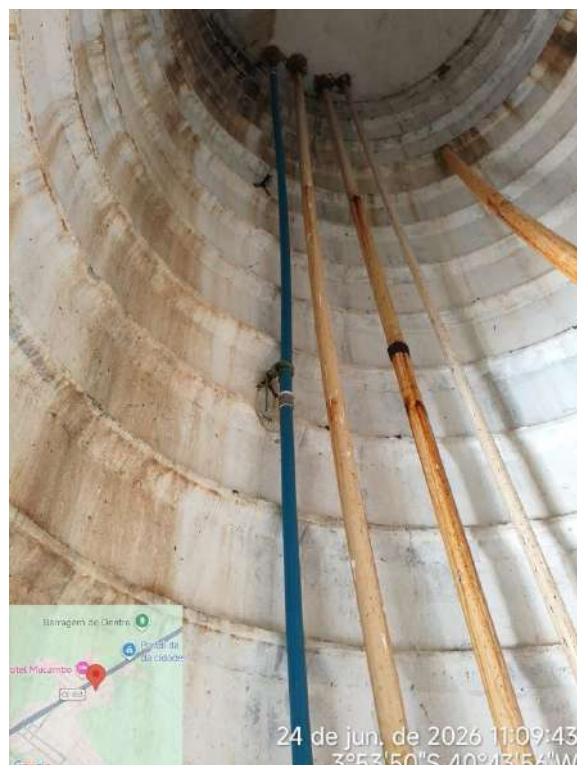
- REL-03: unidade com vazamento; caixa abaixo do fuste com acúmulo de água; interior do fuste com anomalias estruturais, apresentando degradação do concreto e armadura exposta (**Fotos 42 a 44**);
- REL-04: base interna do fuste molhada e com acúmulo de sujeira; reservatório com extravasamento (**Fotos 45 e 46**);
- REL-05: acúmulo de sujeira na base interna (**Foto 47**);
- REL-06: caixa de proteção com tampa deslocada; tubulação de saída em processo avançado de corrosão/oxidação e com vazamento (**Fotos 48 a 50**);
- REL-07: caixa de proteção com tampa fora do lugar; sem iluminação externa e interna na casa de comando (**Fotos 51 e 54**).
- A CAGECE não realizou a limpeza dos reservatórios nos últimos 12 meses (**Figura 4**).

**Foto 42** - REL-03: com vazamento.

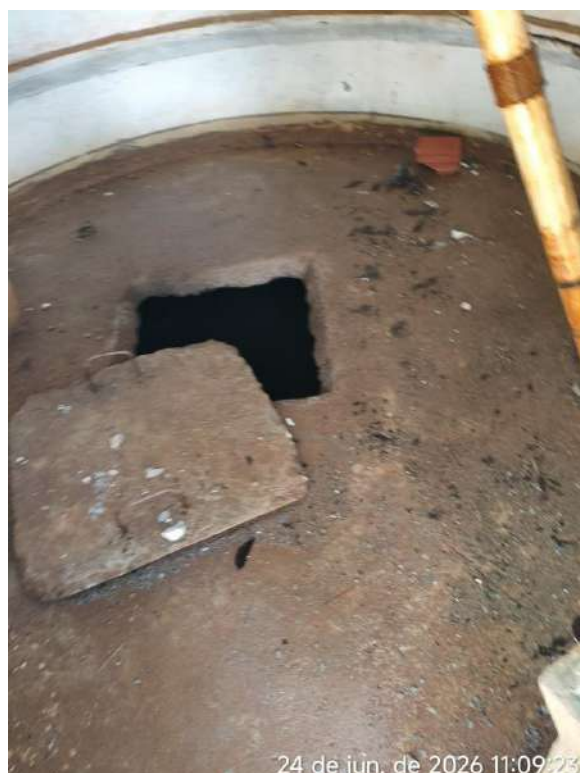
**Foto 43** - REL-03: caixa abaixo do fuste com acúmulo de água.
