## **RELATÓRIO DE FISCALIZAÇÃO RF/CSB/0047/2026**

**Assunto:** Fiscalização dos Sistemas de Abastecimento  
de Água e Esgotamento Sanitário do Município de  
Mucambo

**COORDENADORIA DE SANEAMENTO BÁSICO**

**Fortaleza – CE  
Agosto/2026**

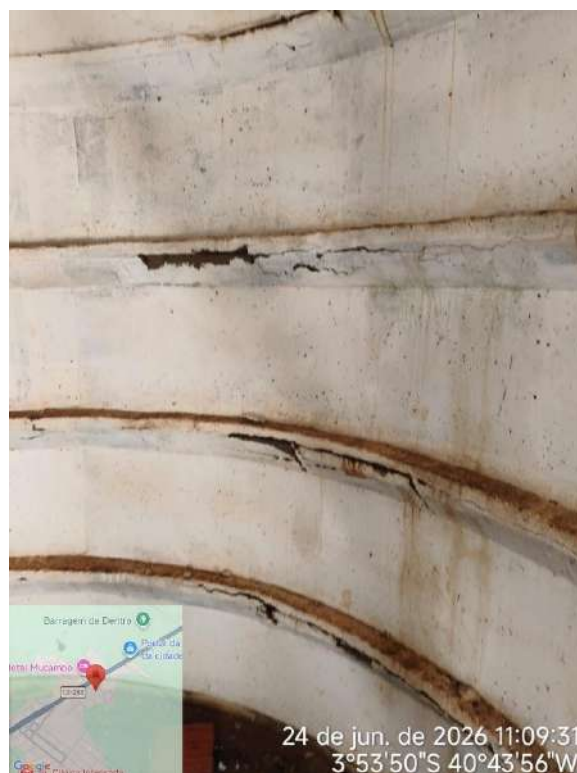
- REL-03: unidade com vazamento; caixa abaixo do fuste com acúmulo de água; interior do fuste com anomalias estruturais, apresentando degradação do concreto e armadura exposta (**Fotos 42 a 44**);
- REL-04: base interna do fuste molhada e com acúmulo de sujeira; reservatório com extravasamento (**Fotos 45 e 46**);
- REL-05: acúmulo de sujeira na base interna (**Foto 47**);
- REL-06: caixa de proteção com tampa deslocada; tubulação de saída em processo avançado de corrosão/oxidação e com vazamento (**Fotos 48 a 50**);
- REL-07: caixa de proteção com tampa fora do lugar; sem iluminação externa e interna na casa de comando (**Fotos 51 e 54**).
- A CAGECE não realizou a limpeza dos reservatórios nos últimos 12 meses (**Figura 4**).

**Foto 44** - REL-03: interior do fuste com armadura exposta.

**Determinação D3** - A CAGECE deve realizar operação e manutenção adequada das unidades integrantes dos sistemas de abastecimento de água e de esgotamento sanitário, visando corrigir as não conformidades descritas na constatação C3.

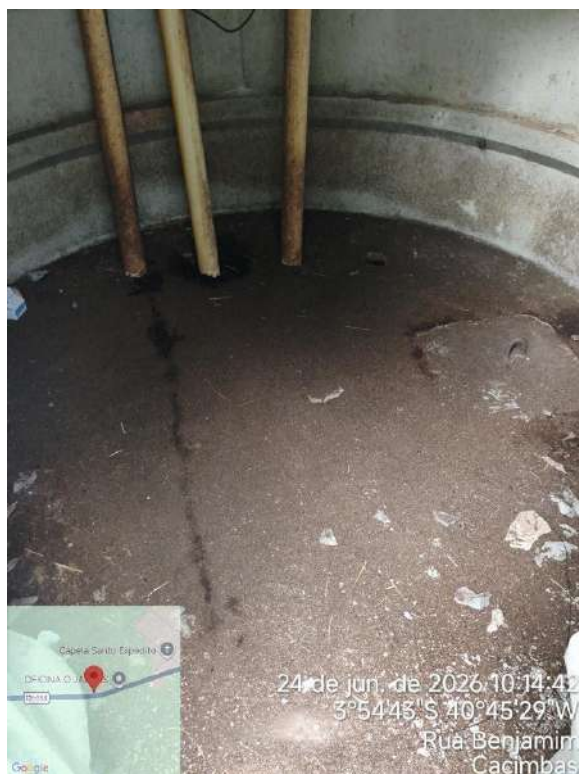
**Foto 45** - REL-04: acúmulo de sujeira na base interna.

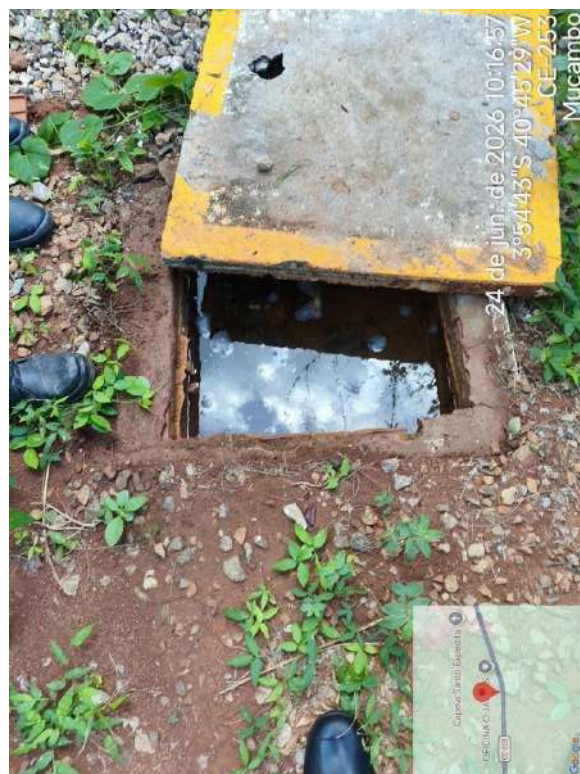
**Foto 46** - REL-04: reservatório extravasando pelo dispositivo extravasor (ladrão), indicando falha operacional.

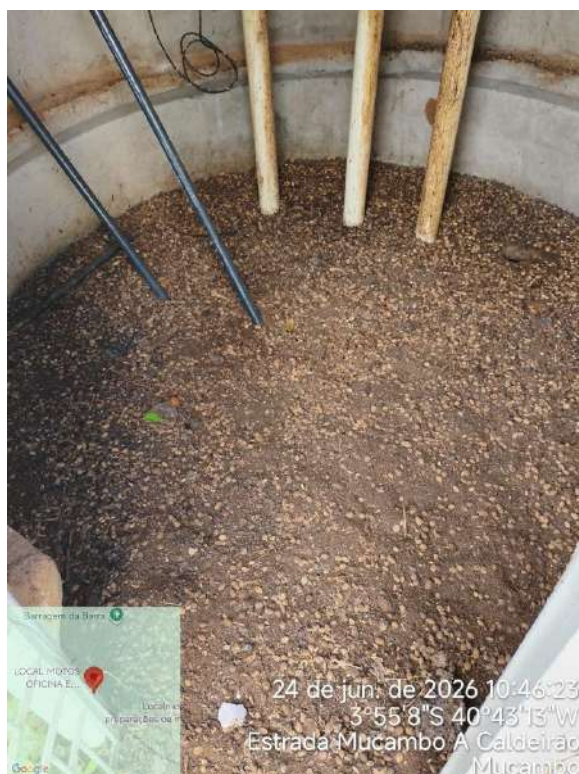
**Foto 47** - REL-05: acúmulo de sujeira na base interna.

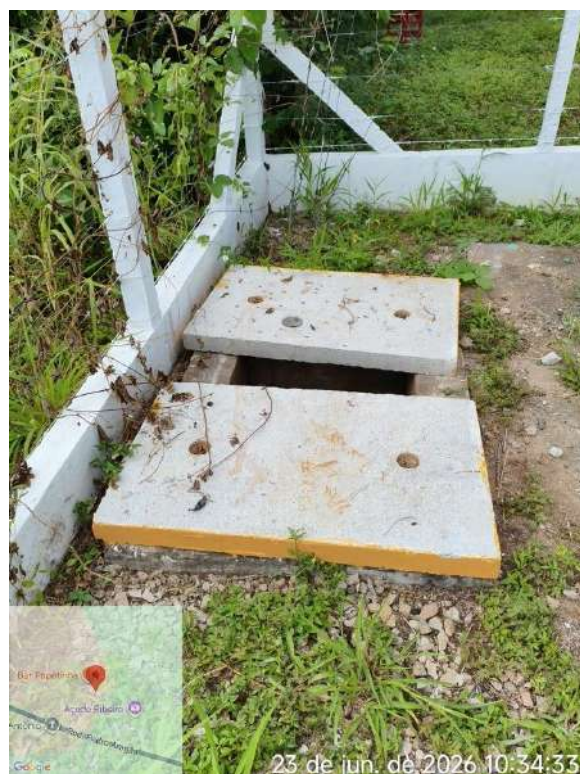
**Foto 48** - REL-06: caixa de proteção com tampa deslocada.

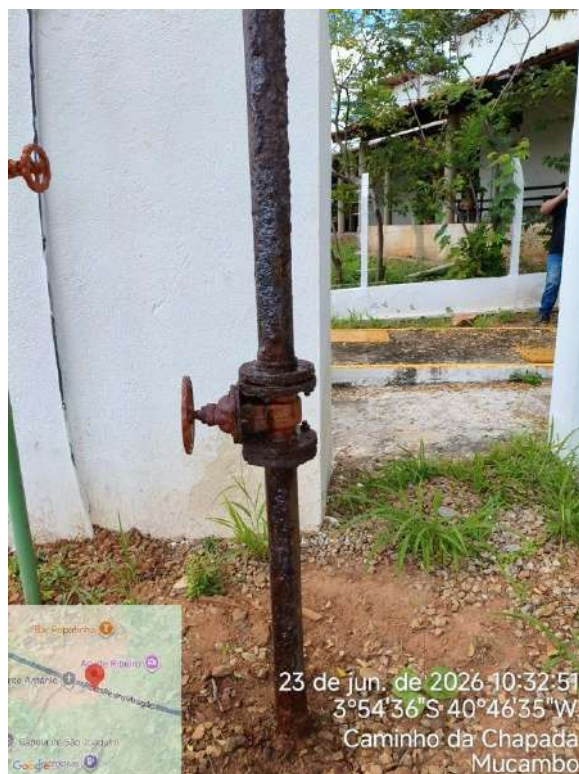
**Foto 49** - REL-06: tubulação de saída em processo de corrosão/oxidação, e com vazamento.

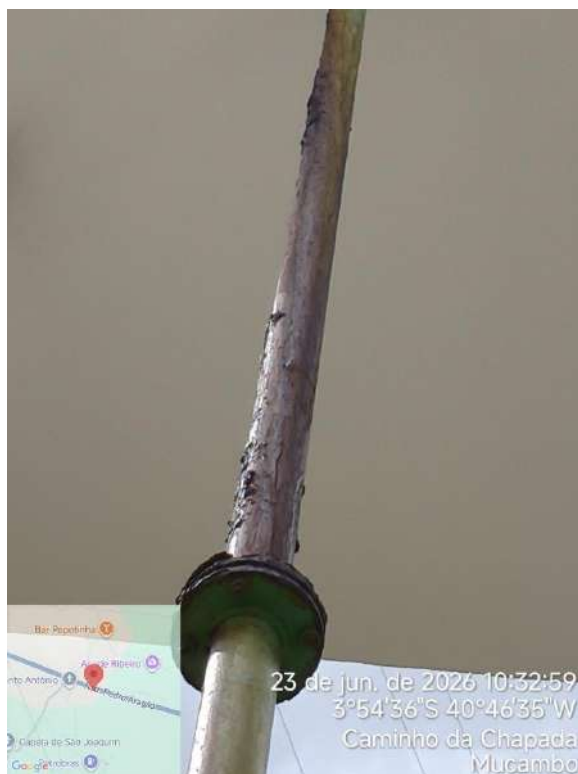
**Foto 50** - REL-06: tubulação de saída em processo de corrosão/oxidação e com vazamento.

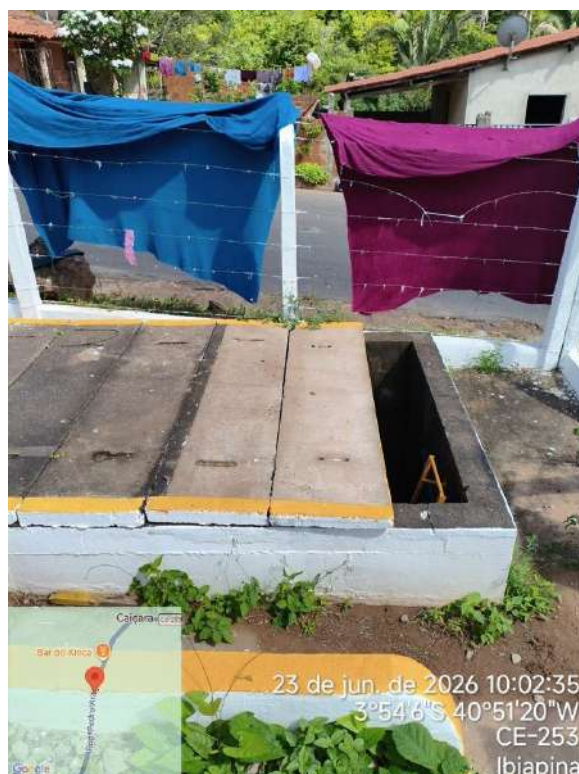
**Foto 51** - REL-07: caixa da válvula retentora de pressão com tampa fora do lugar.

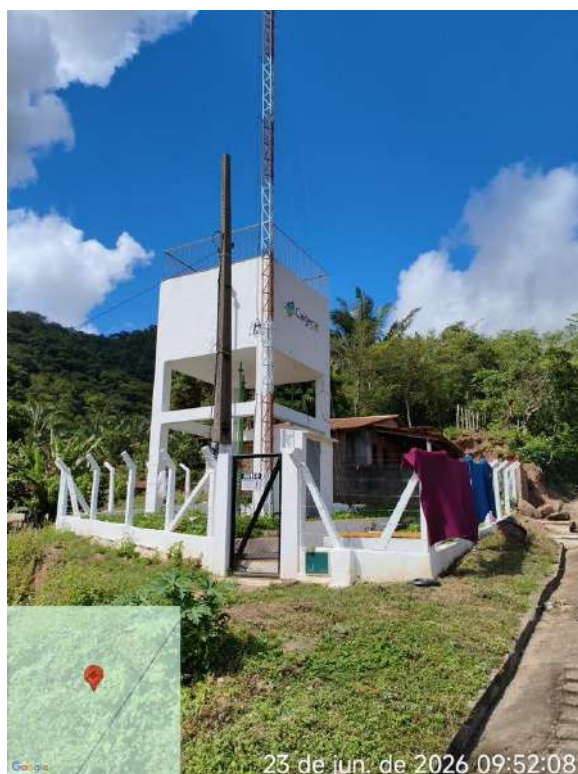
**Foto 52** - REL-07: sem iluminação externa.

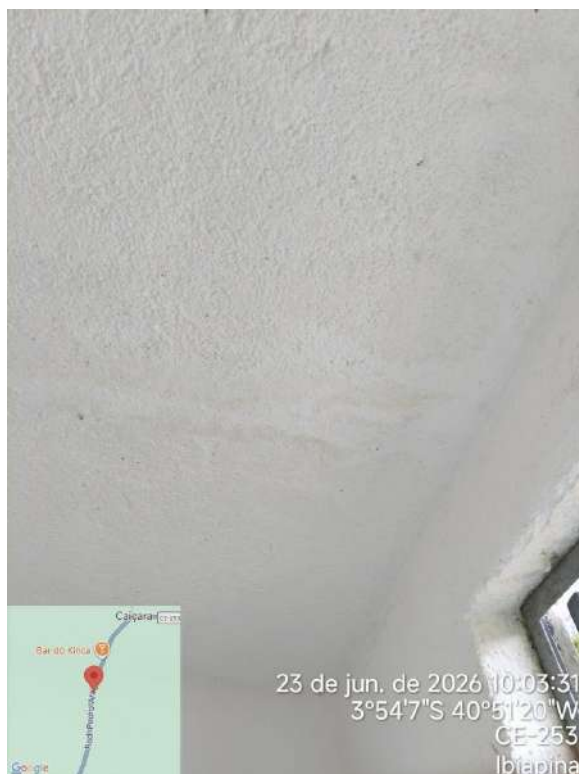
**Foto 53** - REL-07: sem iluminação interna na casa de comando.

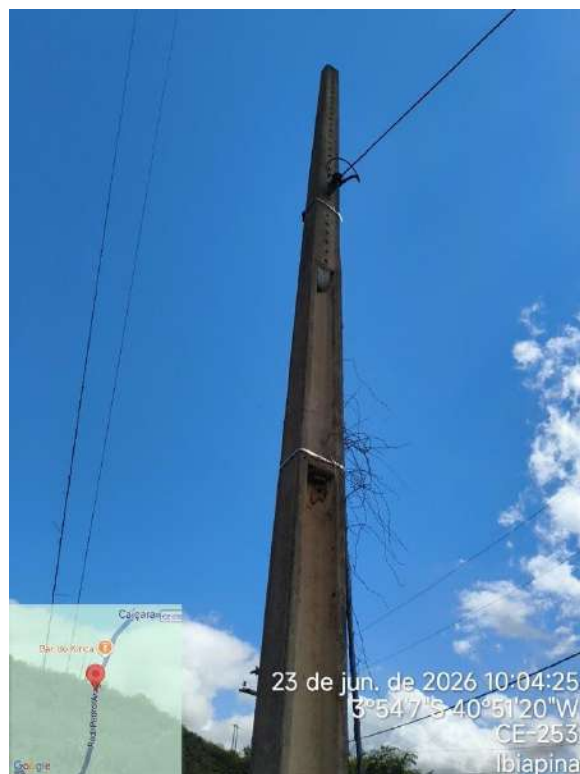
**Foto 54** - REL-07: sem iluminação externa.

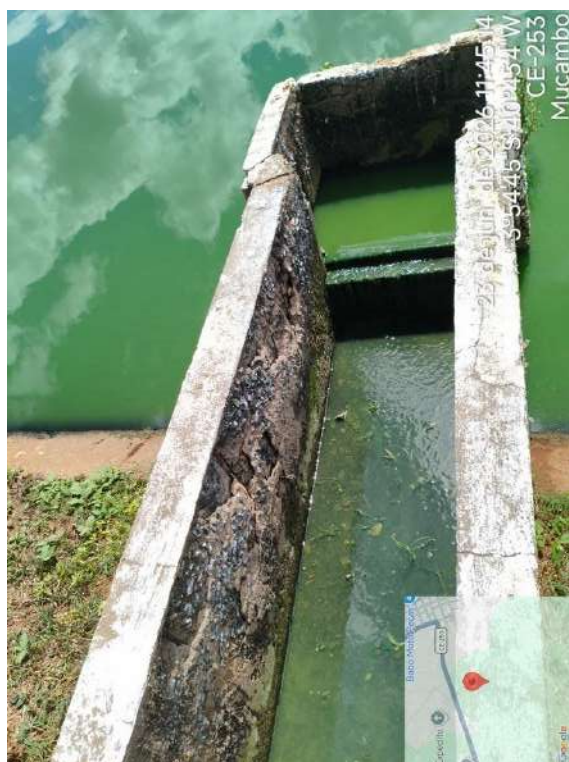
- ETE: as lagoas de estabilização têm saídas do efluente danificadas, em especial, o defletor ou caixa defletora, responsável por reter os sobrenadantes (algas, escumas, entre outros); há placas de proteção de taludes deterioradas e/ou quebradas; existem trechos de taludes com vegetação densa na crista, obstruindo a circulação livre ao redor das lagoas (**Fotos 55 a 63**).

**Foto 55** - ETE: saída do efluente deteriorada.

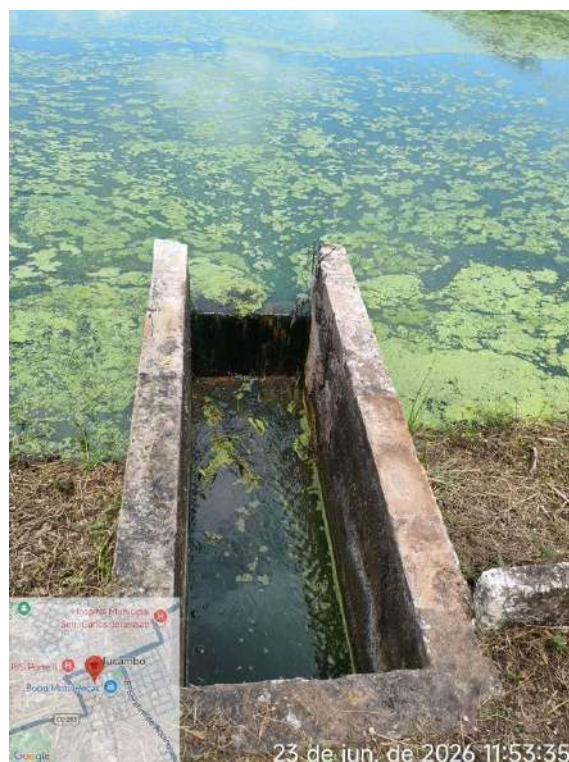
**Foto 56** - ETE: saída do efluente deteriorada sem defletor de retenção de sobrenadantes.

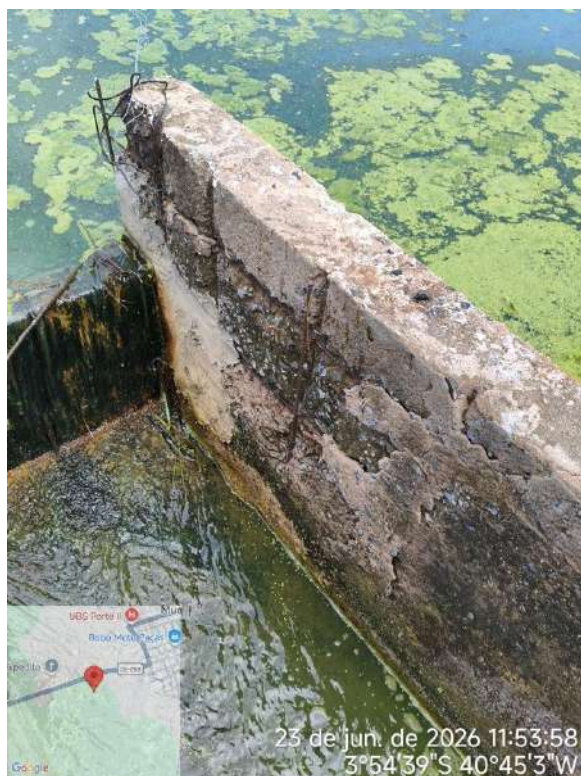
**Foto 57** - ETE: saída do efluente deteriorada sem defletor de retenção de sobrenadantes.

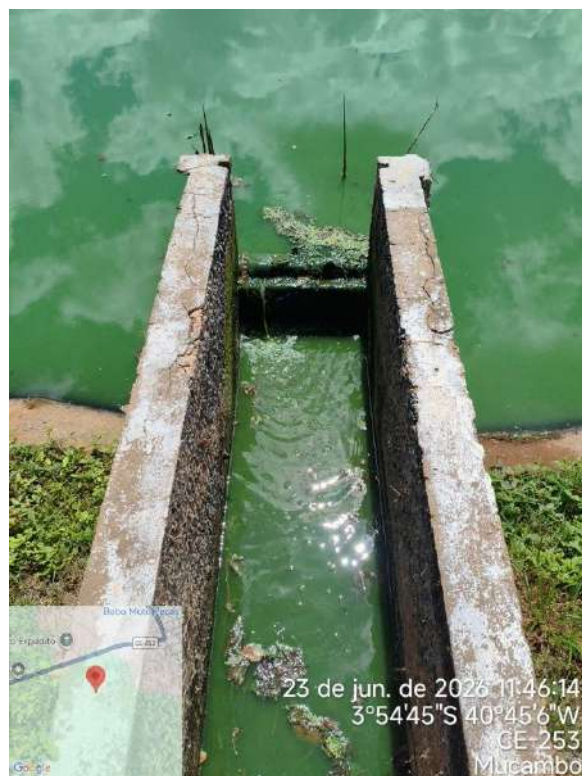
**Foto 58** - ETE: saída do defletor deteriorada sem defletor de retenção de sobrenadantes.

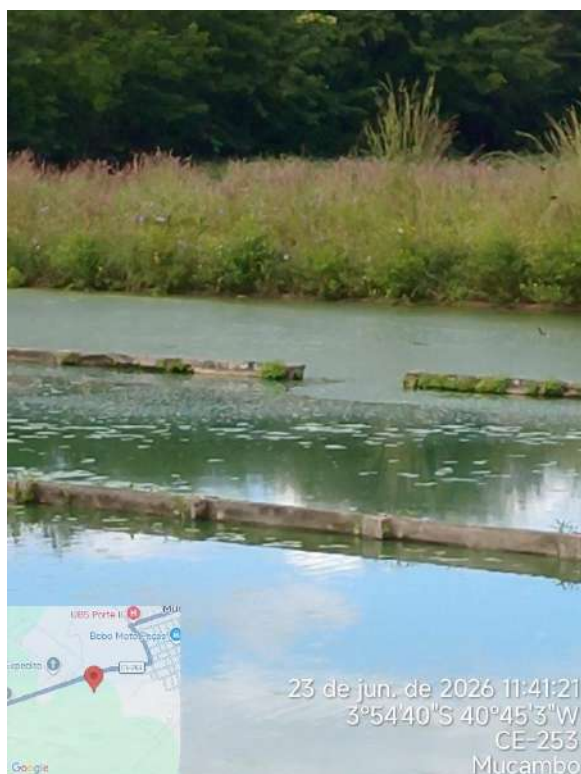
**Foto 59** - ETE: chicanas danificadas e crescimento de vegetação.

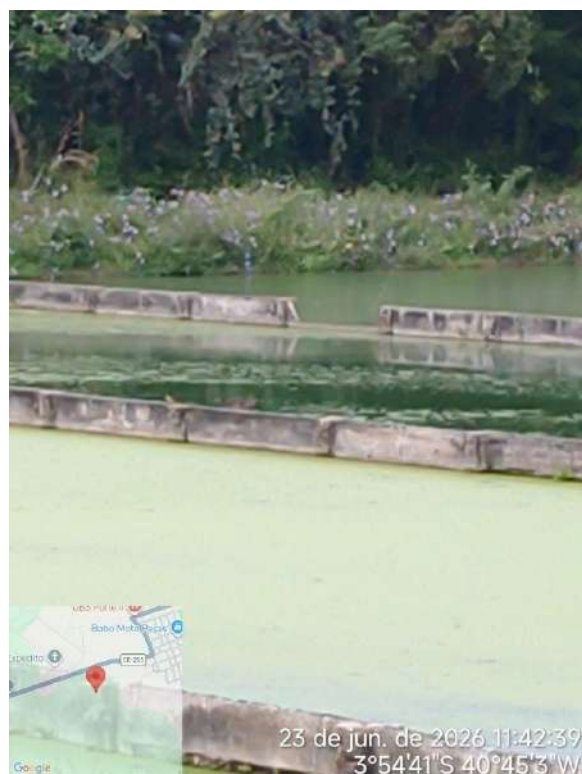
**Foto 60** - ETE: chicanas danificadas e crescimento de vegetação.

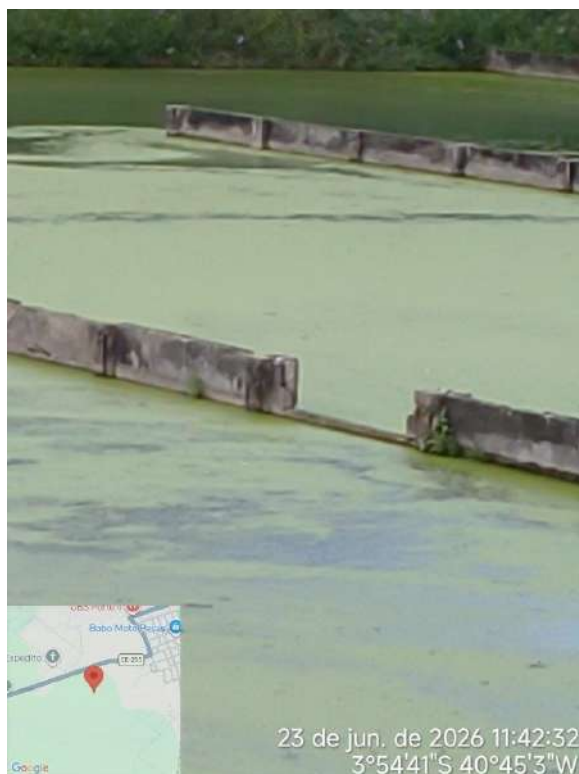
**Foto 61** - ETE: placas dos taludes desgastadas e/ou quebradas.

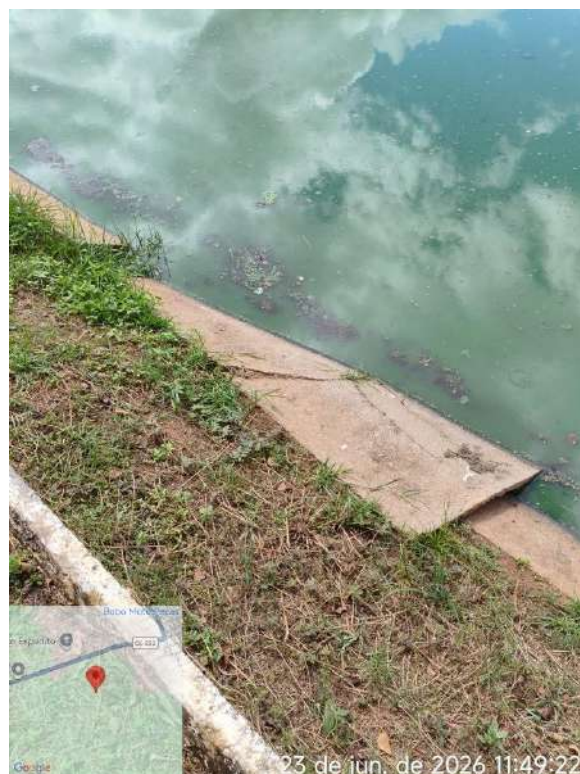
**Foto 62** - ETE: placas de proteção dos taludes danificadas.

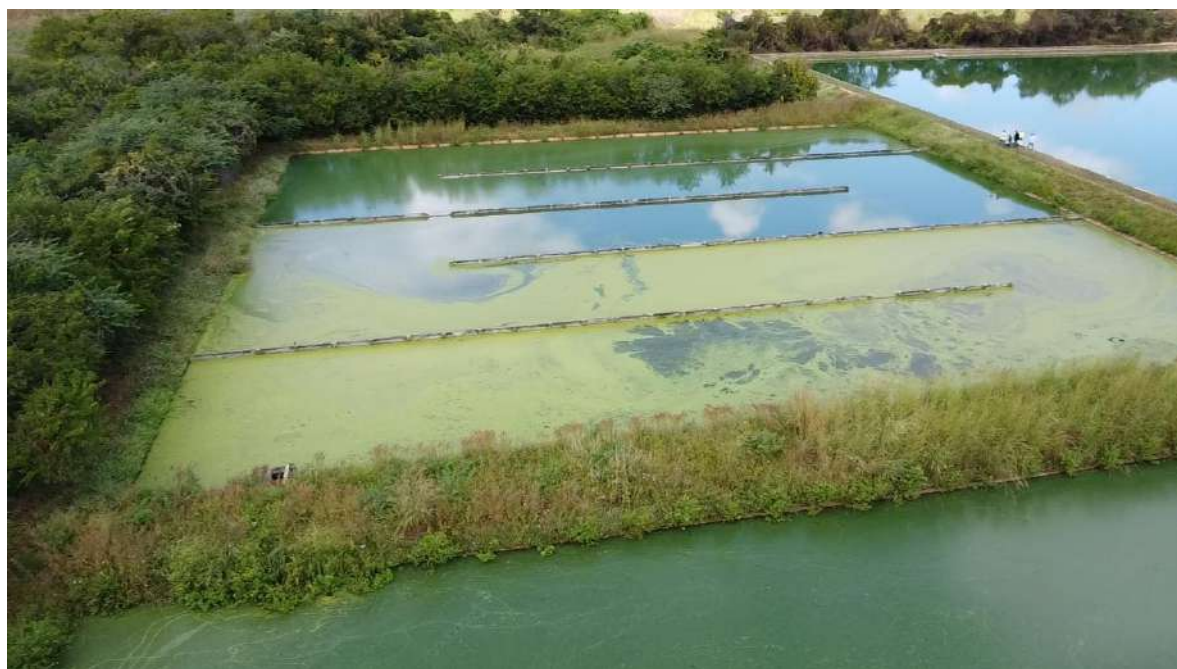
**Foto 63** - ETE: taludes com vegetação densa sobre a área de circulação.
