## **RELATÓRIO DE FISCALIZAÇÃO RF/CSB/0048/2026**

**(NUP: 13012.006047/2026-37) - (PCSB/CSB/0039/2026)**

**Assunto:** Fiscalização dos Sistemas de Abastecimento  
de Água e Esgotamento Sanitário do Município de  
Frecheirinha

**COORDENADORIA DE SANEAMENTO BÁSICO**

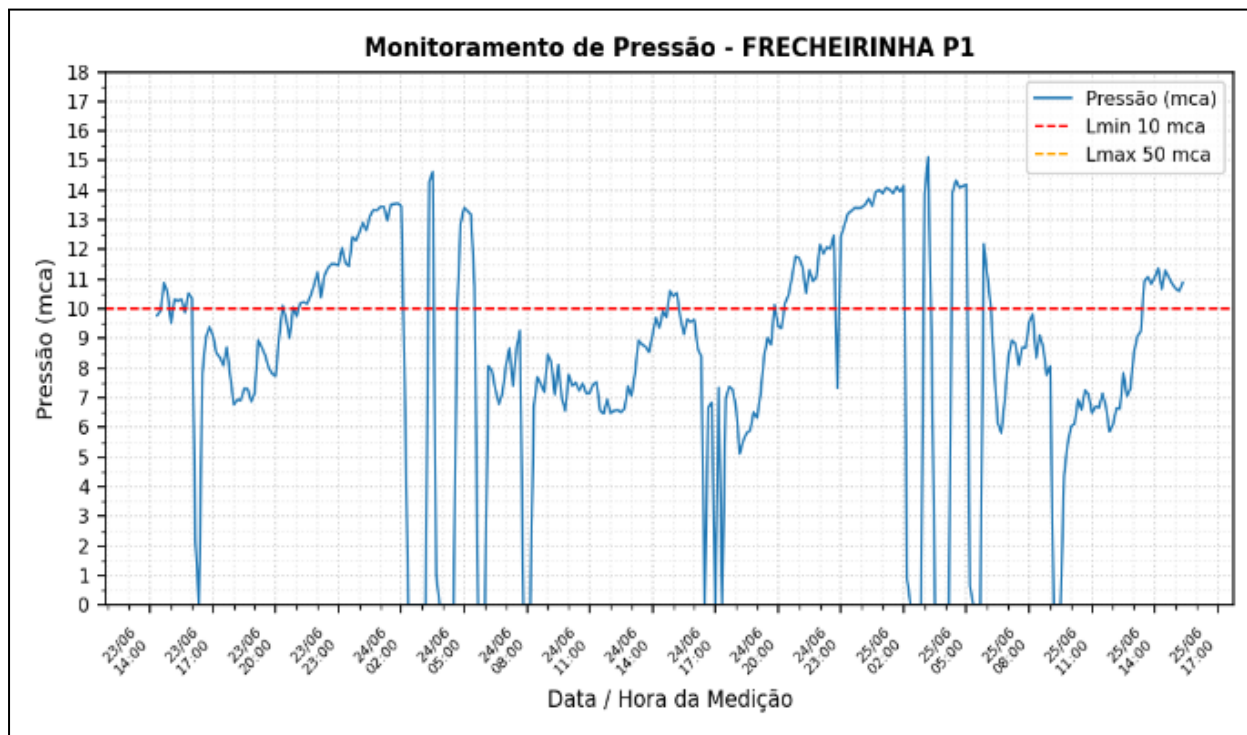
- **Ponto 1** – Av. Antônio Pinto, s/n - Frecheirinha / CE: no período de 23/06/2026 14h20 a 25/06/2026 15h20, 64,07% das 295 medições apresentaram pressões abaixo de 10 mca (**Figura 3**);
- **Ponto 2** – Av. Projetada A, FNS 2 - Frecheirinha / CE: no período de 23/06/2026 14h40 a 25/06/2026 15h00, 81,10% das 291 medições apresentaram pressões abaixo de 10 mca (**Figura 4**);
- **Ponto 3** – Rua Norberto Rodrigues, FNS 39 - Frecheirinha / CE: no período de 23/06/2026 14h50 a 25/06/2026 15h10, 100% das 291 medições apresentaram pressões abaixo de 10 mca (**Figura 5**).

**Figura 3** - Monitoramento da pressão no SAA da Frecheirinha, de 23/06/2026 a 25/06/2026, no endereço: Av. Antônio Pinto, s/n.

**Determinação D1** - A CAGECE deve fornecer água com pressão de acordo com os limites estabelecidos pela ARCE, visando corrigir as não conformidades verificadas na constatação C1.

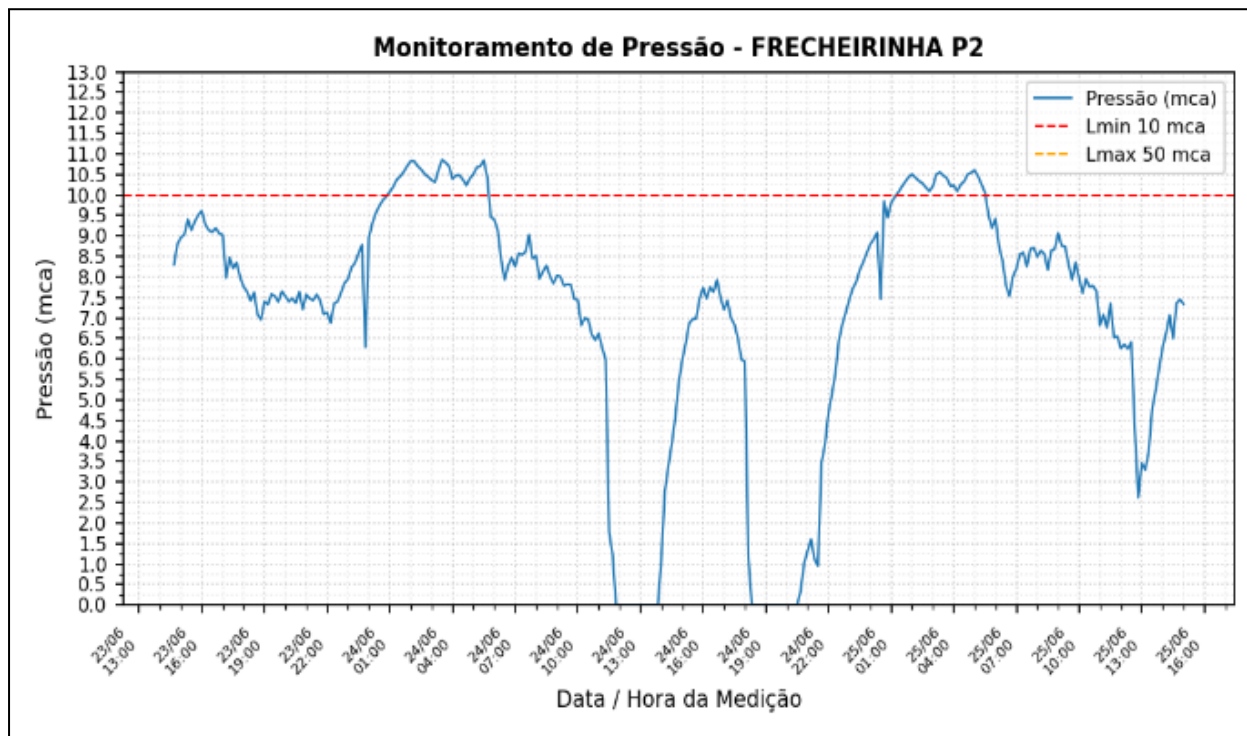
**Figura 4** - Monitoramento da pressão no SAA da Frecheirinha, de 23/06/2026 a 25/06/2026, no endereço: Av. Projetada A, FNS 2.

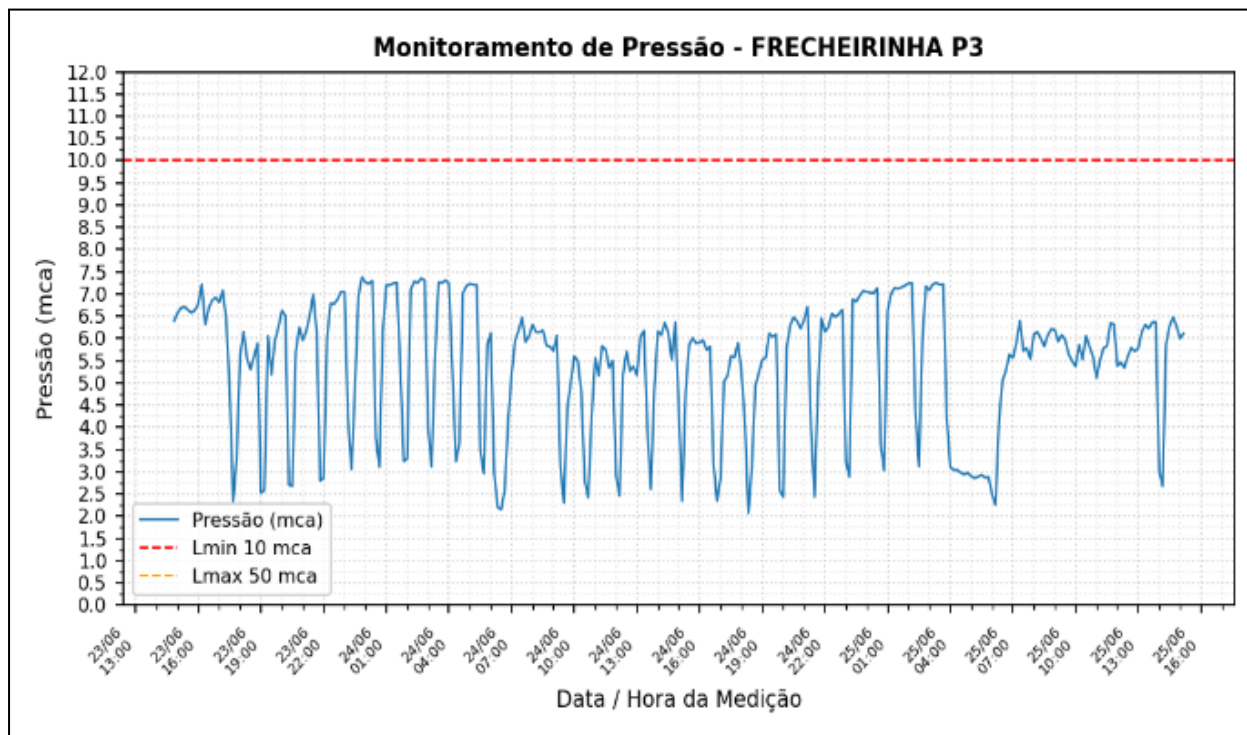
**Figura 5** - Monitoramento da pressão no SAA da Frecheirinha, de 23/06/2026 a 25/06/2026, no endereço: Rua Norberto Rodrigues, FNS 39.

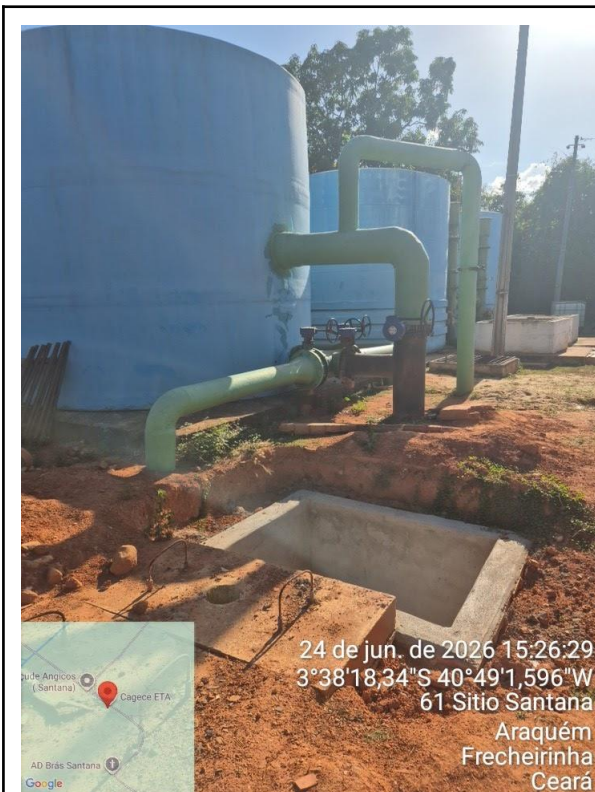
**Foto 3** - ETA / Pátio: caixas sem tampa ou grade de proteção.

**Determinação D3** - A CAGECE deve cumprir as normas técnicas e os procedimentos estabelecidos para a implantação / manutenção das instalações dos sistemas de abastecimento de água, visando corrigir as não conformidades descritas na constatação C3.

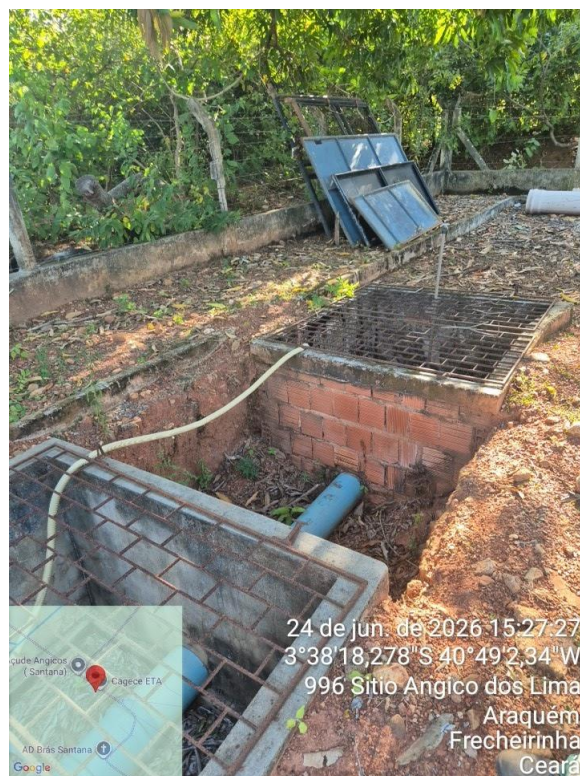
**Foto 4** - ETA / Pátio: caixas sem tampa ou grade de proteção.

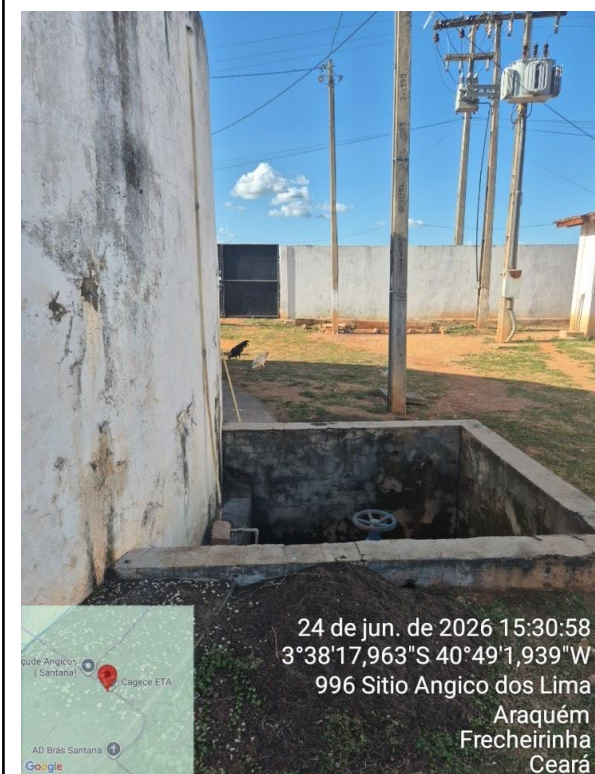
**Foto 5** - ETA / Pátio: caixas sem tampa ou grade de proteção.

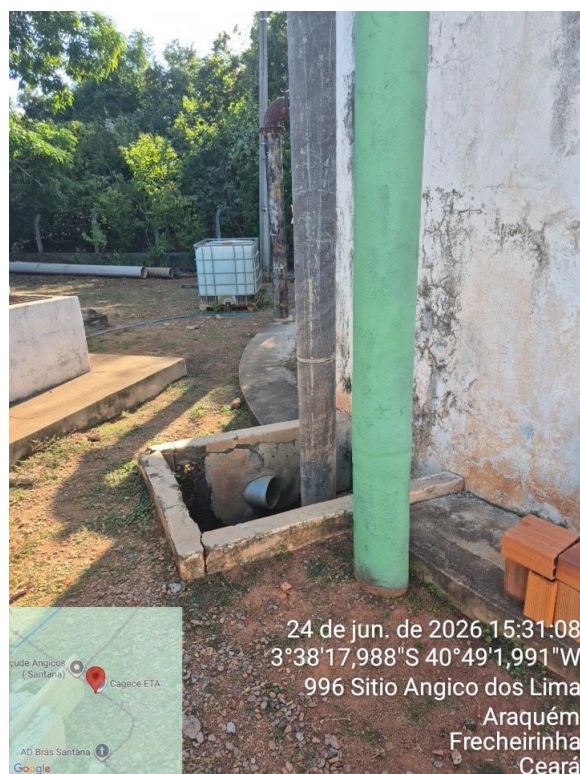
**Foto 6** - ETA / Pátio: caixas sem tampa ou grade de proteção.

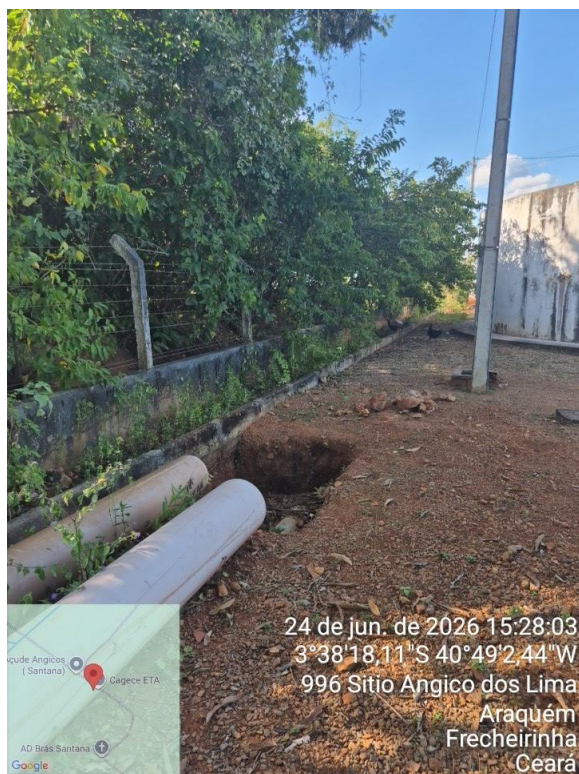
**Foto 7** - ETA / Pátio: escavações para implantação de caixas de proteção não concluídas.

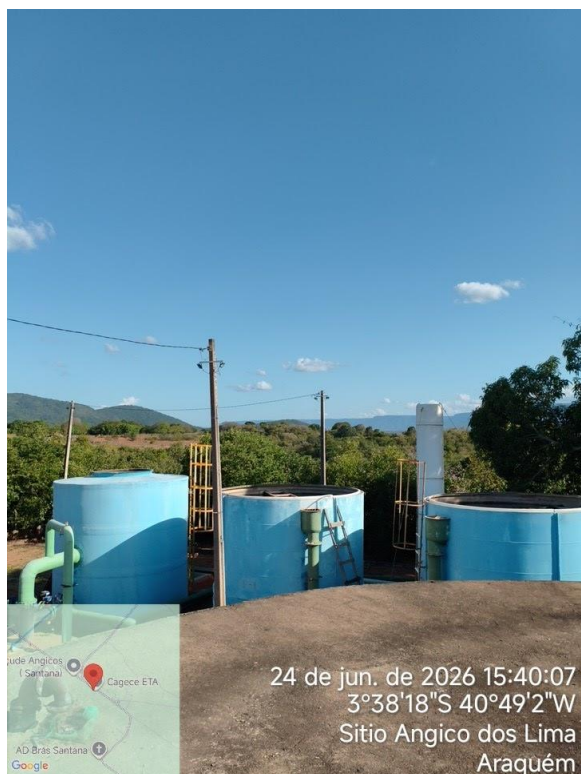
**Foto 8** - ETA / Filtros: sem identificação; F-02 com escada improvisada, sem guarda-corpo e fixação.

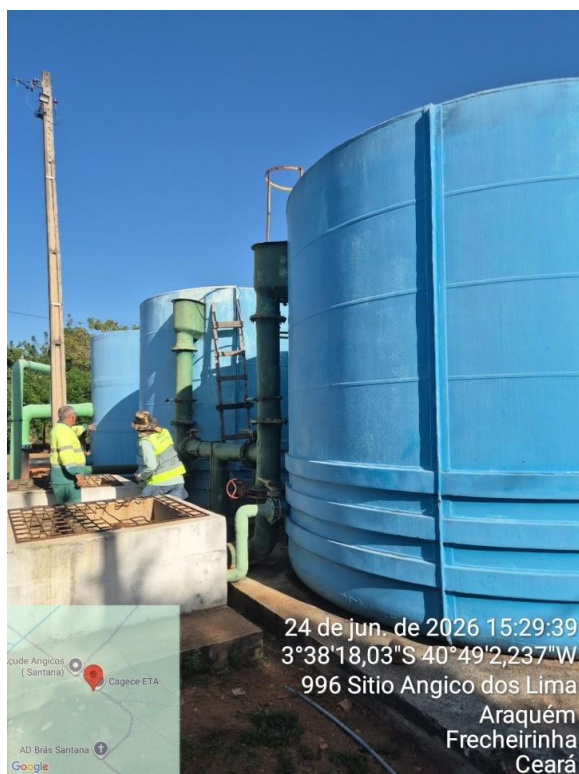
**Foto 9** - ETA / Filtros: sem identificação; F-02 com escada improvisada, sem guarda-corpo e fixação.

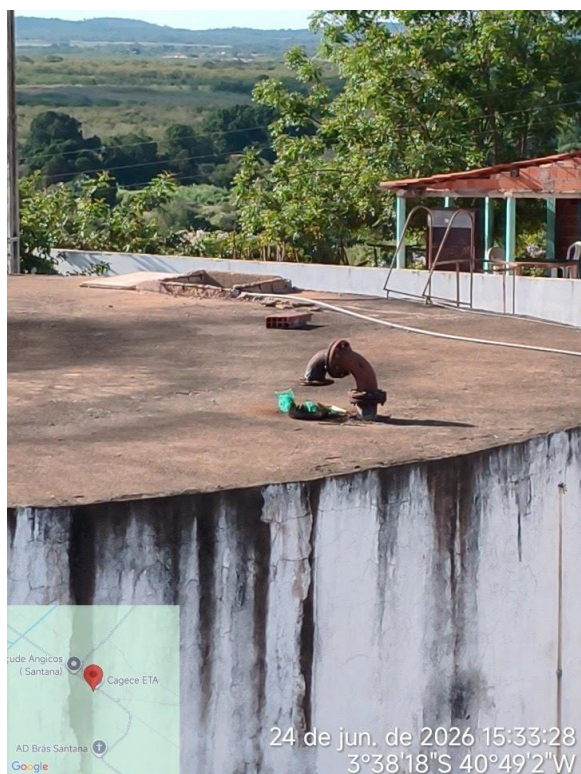
**Foto 10** - ETA / RAP-01: fiação conduzida na abertura de inspeção sem proteção; sem guarda-corpo na laje superior.

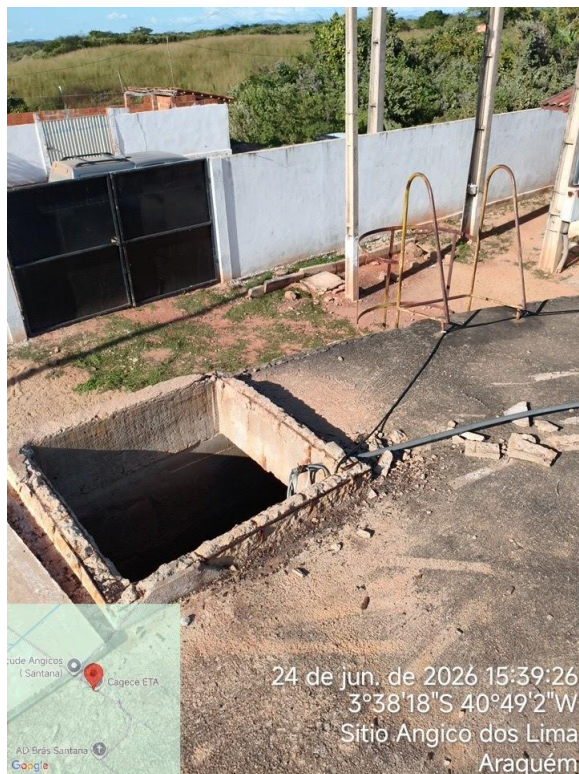
**Foto 11** - ETA / RAP-01: fiação transpassa a abertura de inspeção sem proteção; sem tampa e com armadura exposta.

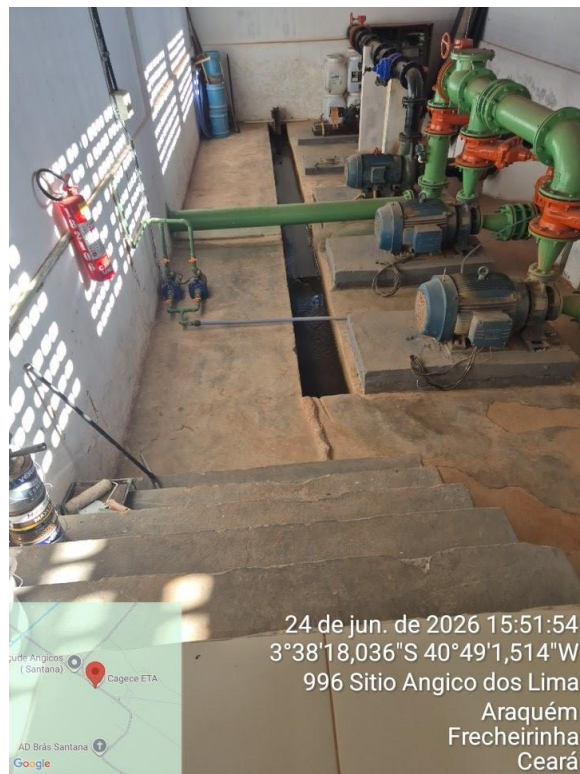
**Foto 12** - ETA / Laboratório\_Casa de Química\_Casa de Bombas (EEAT-01/EELF-01): escada sem corrimão, calha sem grade de proteção.

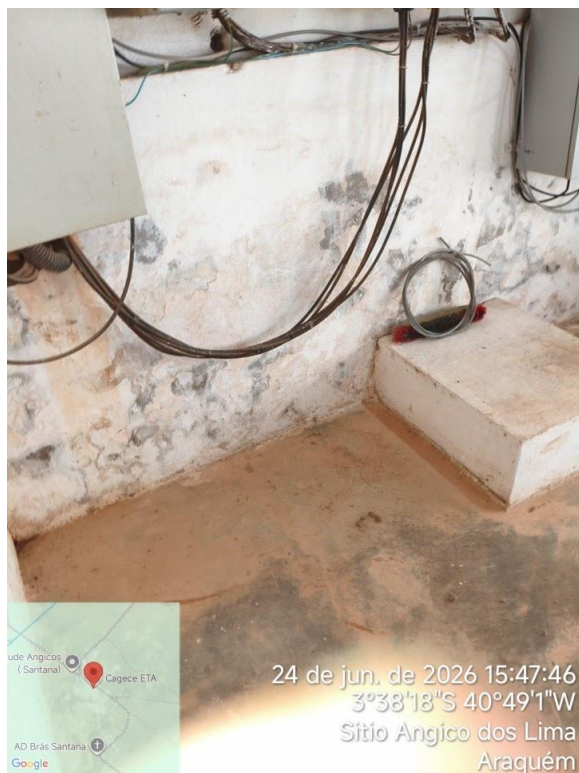
**Foto 13** - ETA / Laboratório\_Casa de Química\_Casa de Bombas (EEAT-01/EELF-01): fiação do painel sem eletrodutos.

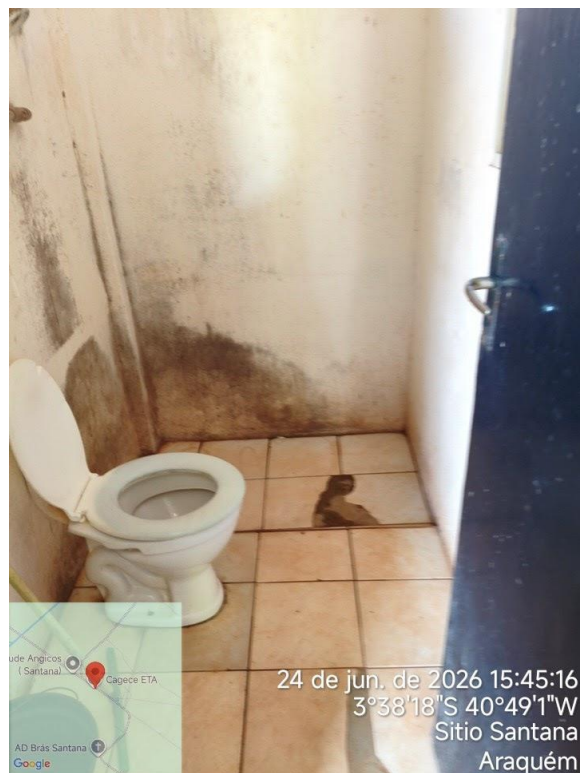
**Foto 14** - ETA / Laboratório\_Casa de Química\_Casa de Bombas (EEAT-01/EELF-01): banheiro com parede sem revestimento lavável.

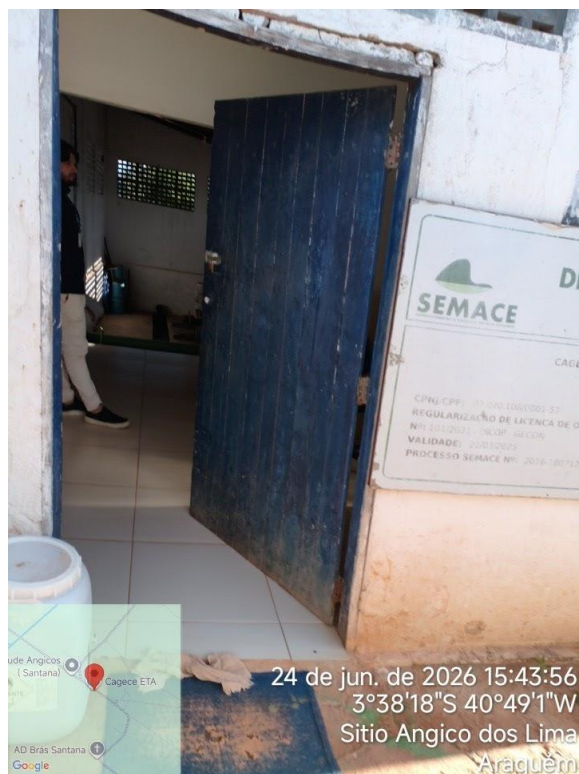
**Foto 15** - ETA / Laboratório\_Casa de Química\_Casa de Bombas (EEAT-01/EELF-01): ambientes contíguos sem isolamento dos ruídos da área de permanência do operador.

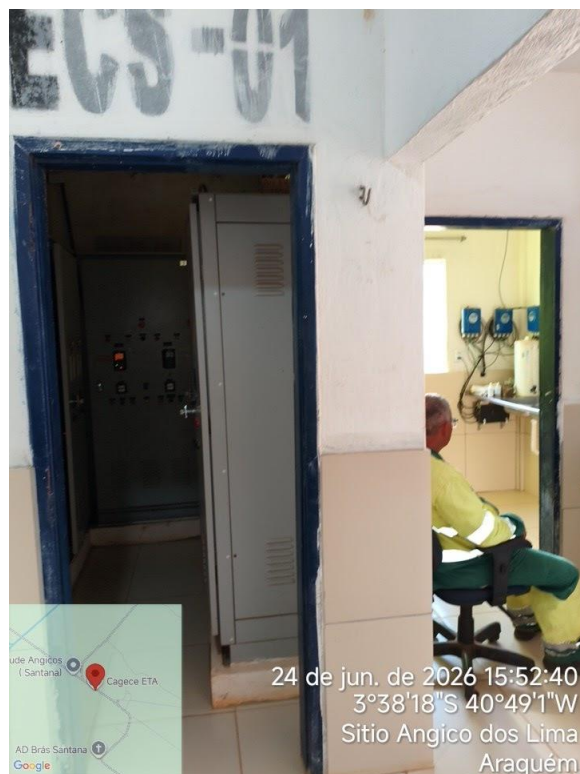
**Foto 16** - ETA / Laboratório\_Casa de Química\_Casa de Bombas (EEAT-01/EELF-01): ambientes contíguos sem isolamento dos ruídos da área de permanência do operador.

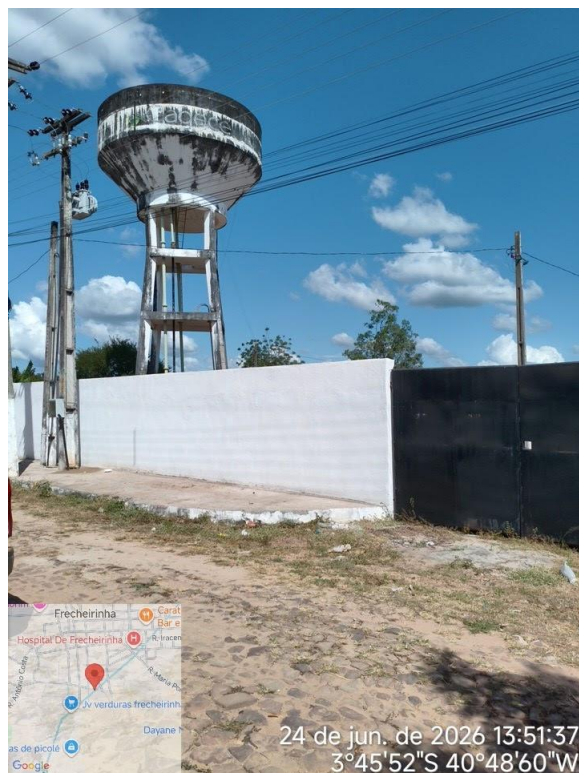
**Foto 17** - RAP-02 / EEAT-02 / REL-02 / Pátio: sem identificação e portão sem cadeado.

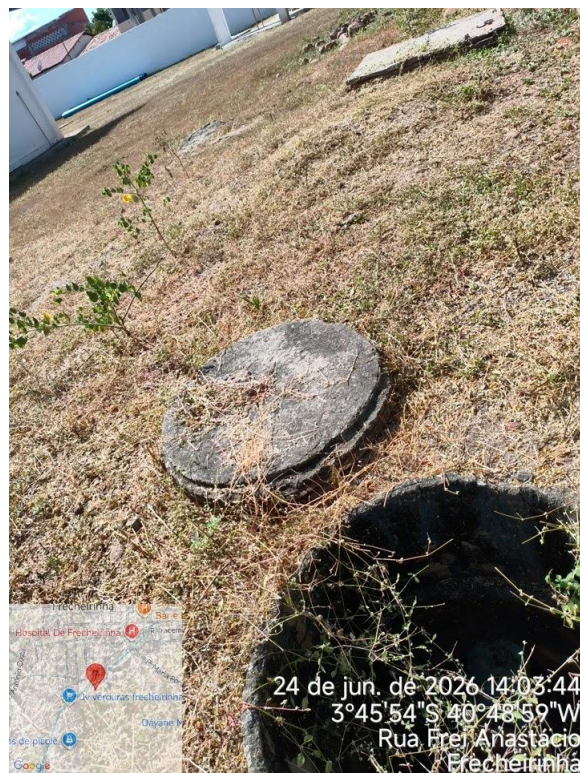
**Foto 18** - RAP-02 / EEAT-02 / REL-02 / Pátio: caixa sem tampa.

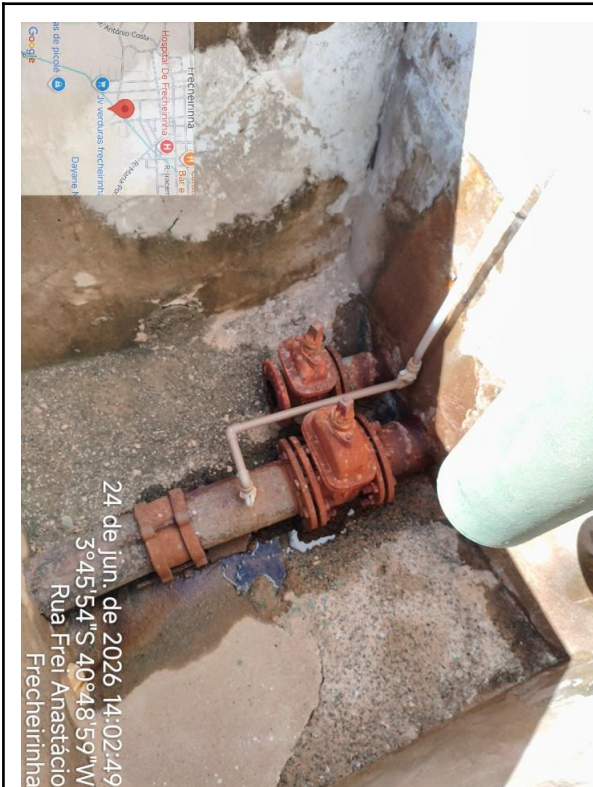
**Foto 19** - RAP-02 / EEAT-02 / REL-02 / Pátio: registro sem grade de proteção.

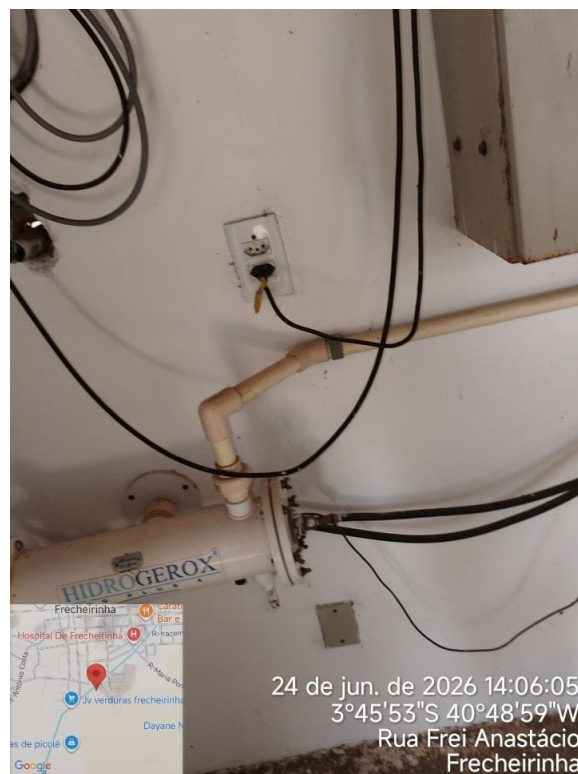
**Foto 20** - EEAT-02: fiação sem eletrodutos.

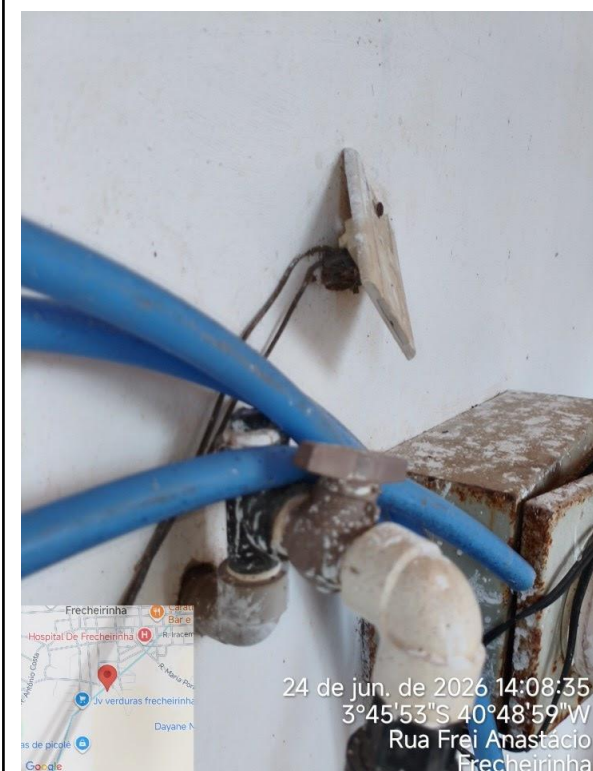
**Foto 21** - EEAT-02: fiação sem eletrodutos.

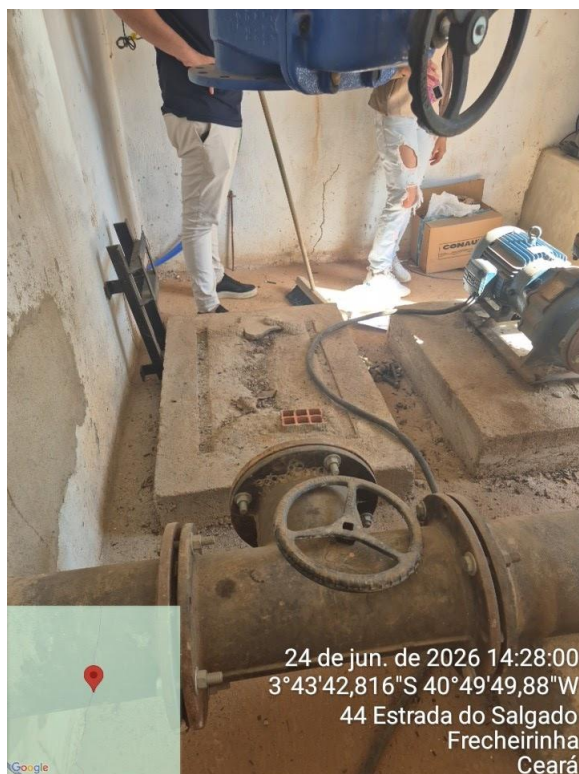
**Foto 27** - EEAT-03: instalações elétricas inadequadas, fiação sem eletrodutos, sem bomba reserva.

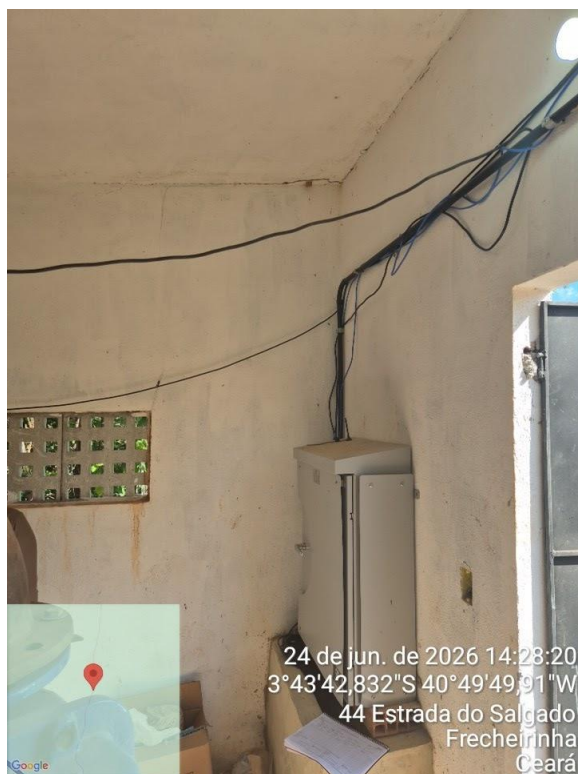
**Foto 28** - EEAT-03: instalações elétricas inadequadas, fiação sem eletrodutos.

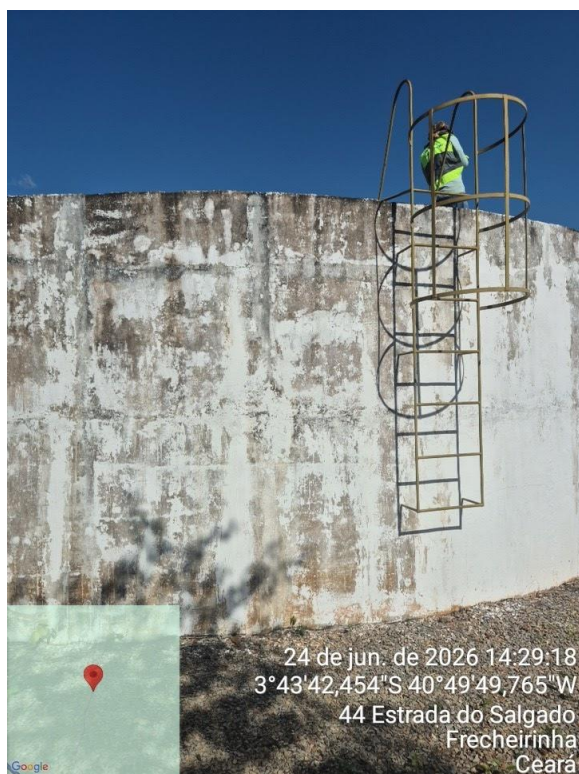
**Foto 29** - RAP-03 sem identificação e guarda-corpo na laje superior.

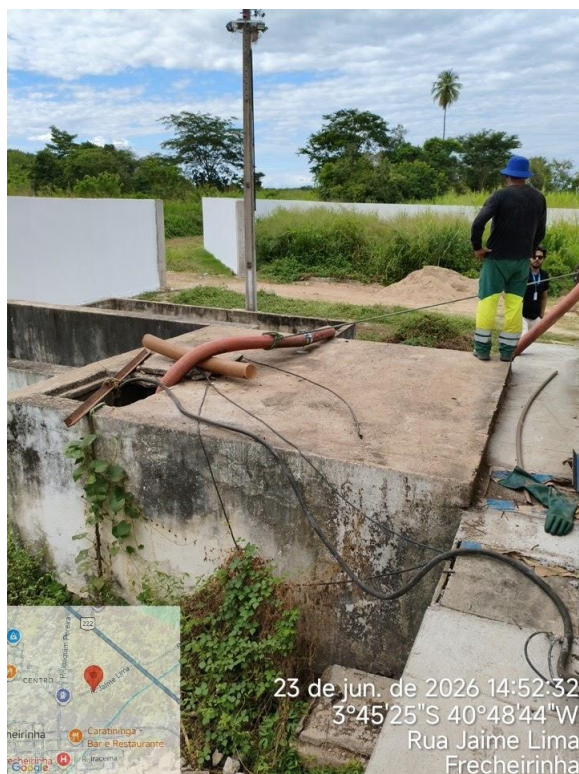
**Foto 35** - EEE-01: plataforma do poço de sucção sem grade de proteção / guarda-corpo.

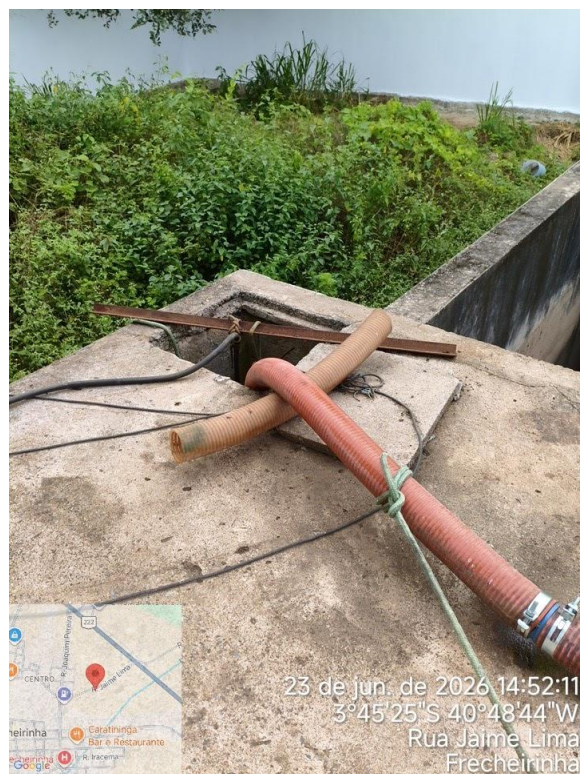
**Foto 36** - EEE-01: fiação inadequada sem eletrodutos passando pela abertura de inspeção do poço de sucção.

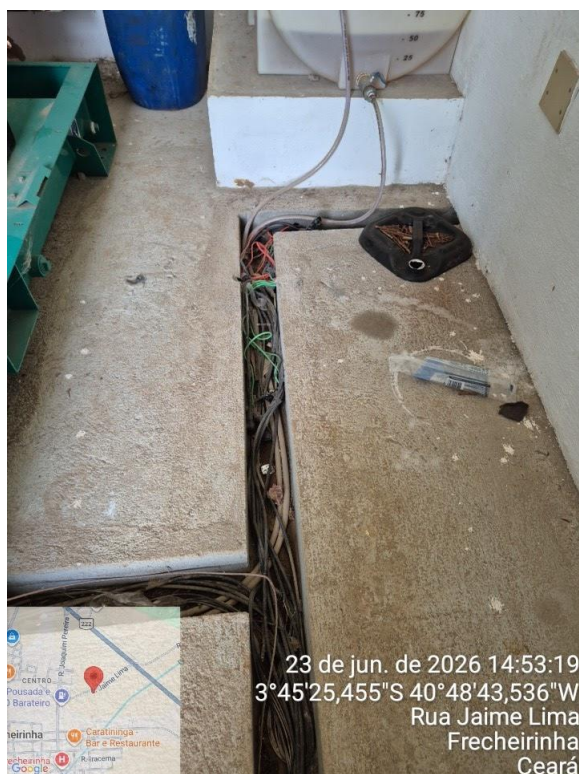
**Foto 37** - EEE-01: fiação sem eletrodutos e calha sem grade de proteção.

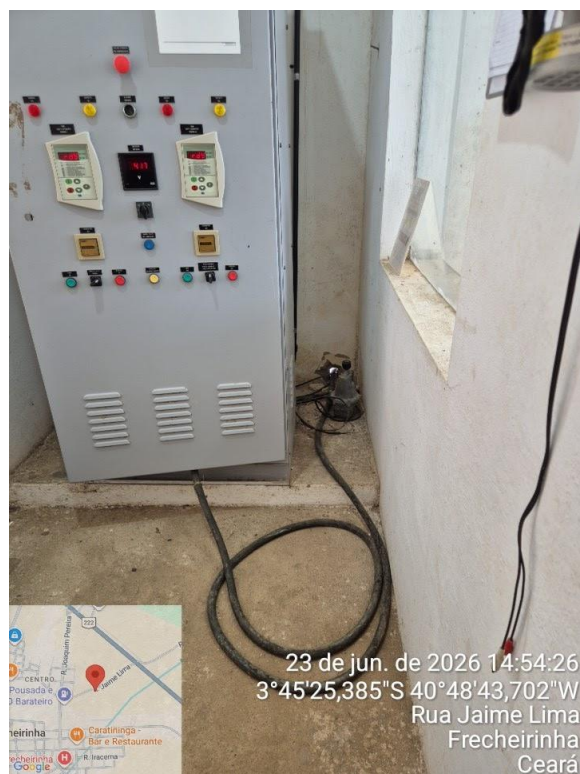
**Foto 38** - EEE-01: fiação sem eletrodutos.

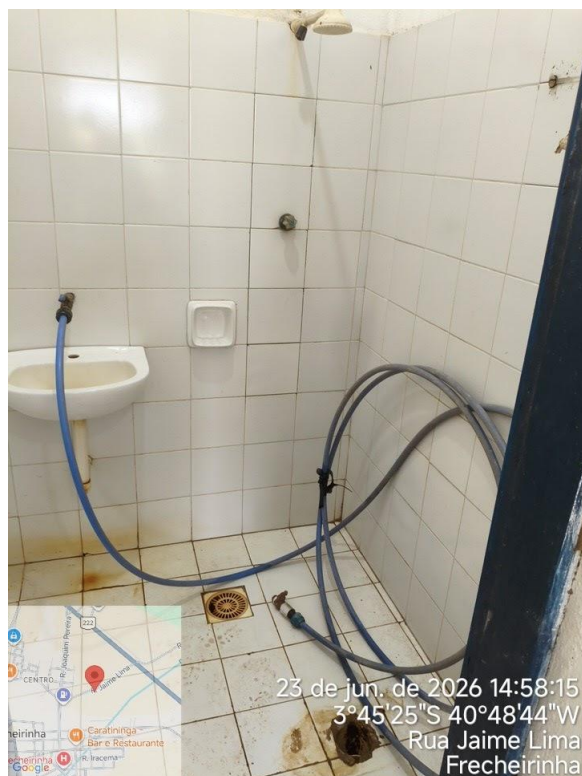
**Foto 39** - EEE-01: banheiro sem porta e vaso sanitário.

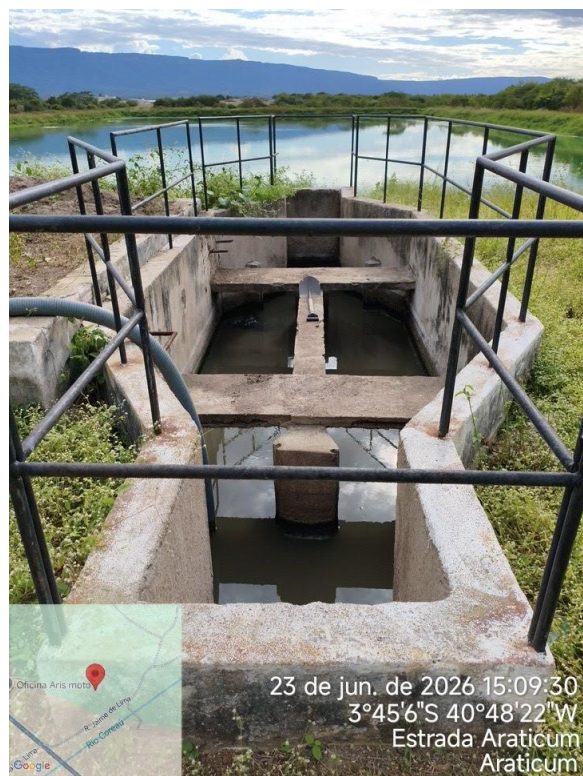
**Foto 40** - ETE: tratamento preliminar sem comportas (stop logs).

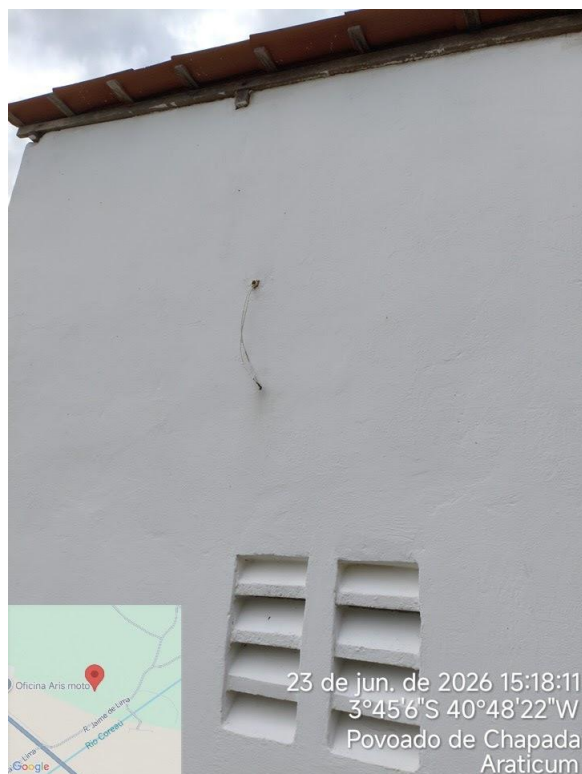
**Foto 41** - ETE: sem iluminação na área externa e na casa de apoio.

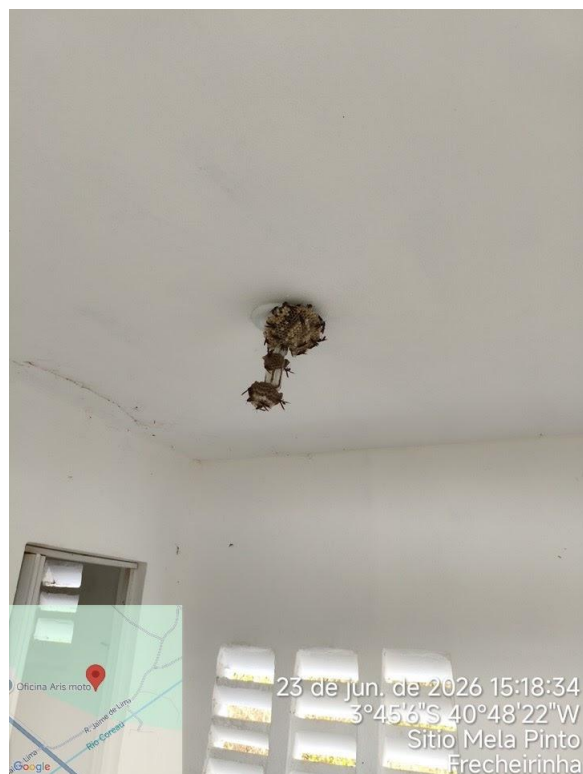
**Foto 42** - ETE: sem iluminação na área externa e na casa de apoio.

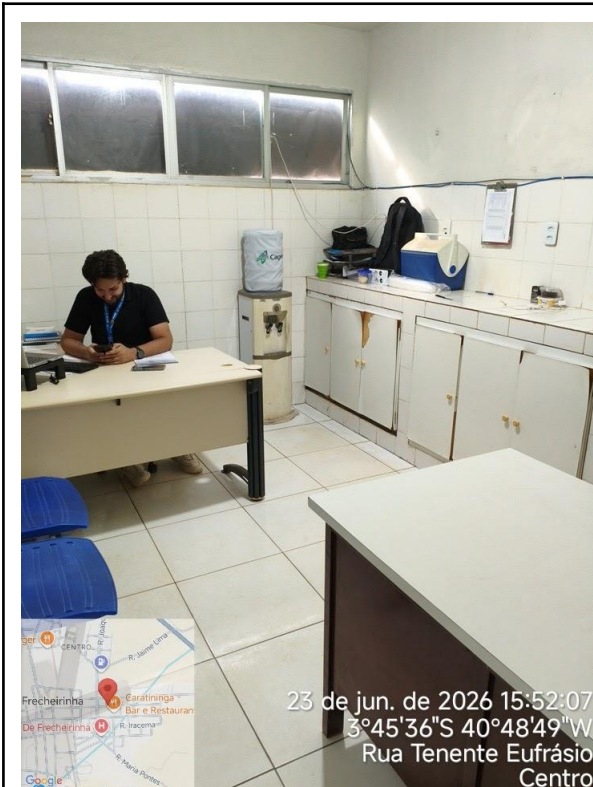
**Foto 43** - Núcleo: água de beber não localizada em área administrativa de acesso restrito.

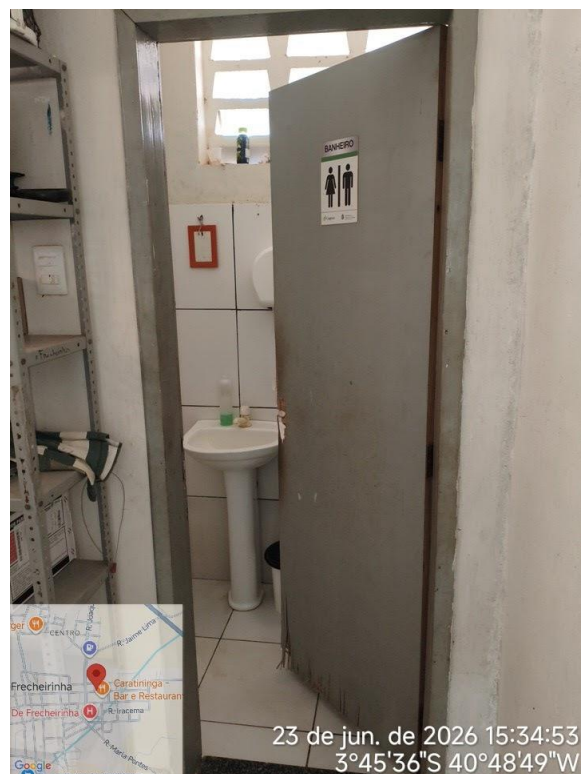
**Foto 44** - Núcleo: banheiro localizado em área administrativa de acesso restrito.

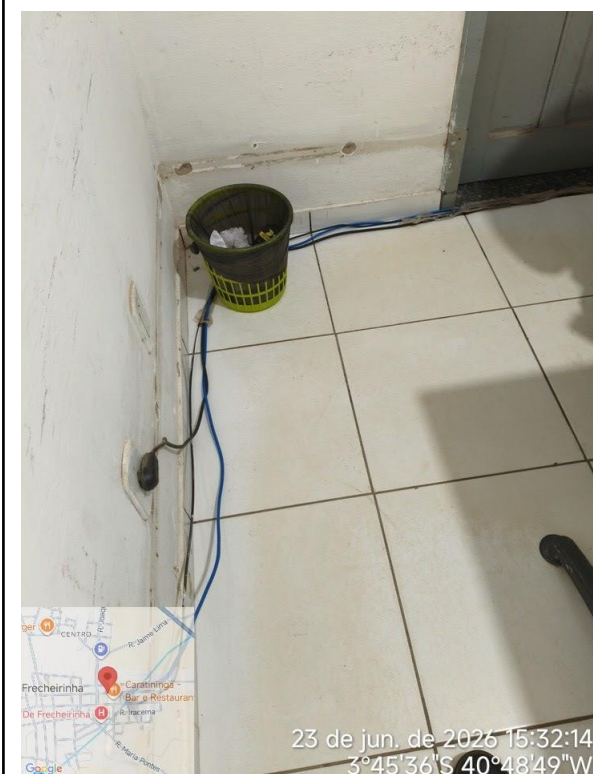
**Foto 45** - Núcleo: instalações elétricas e eletrônicas precárias, sem eletrodutos de proteção e isolamento.

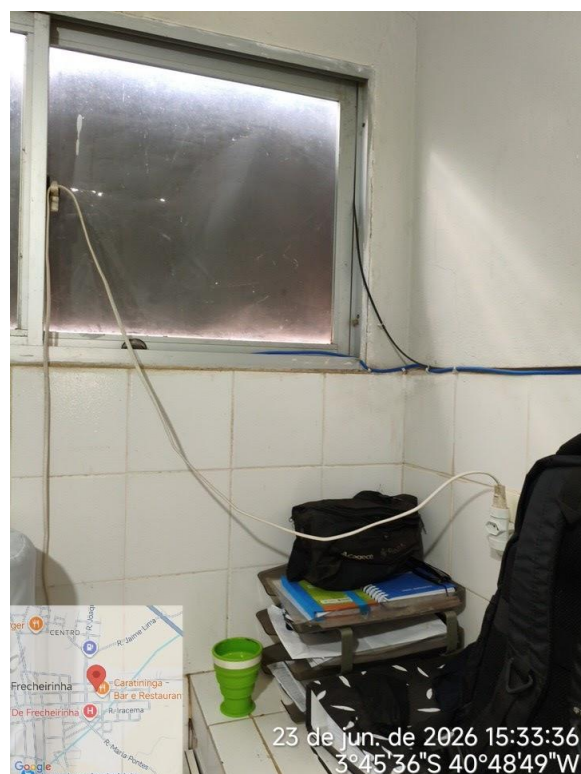
**Foto 46** - Núcleo: instalações elétricas e eletrônicas precárias, sem eletrodutos de proteção e isolamento.

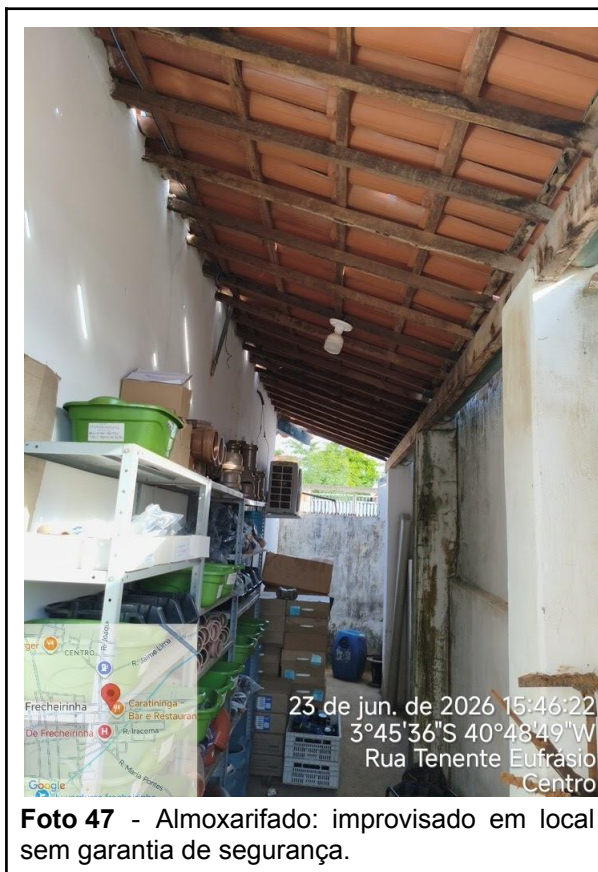
**Foto 47** - Almojarifado: improvisado em local sem garantia de segurança.

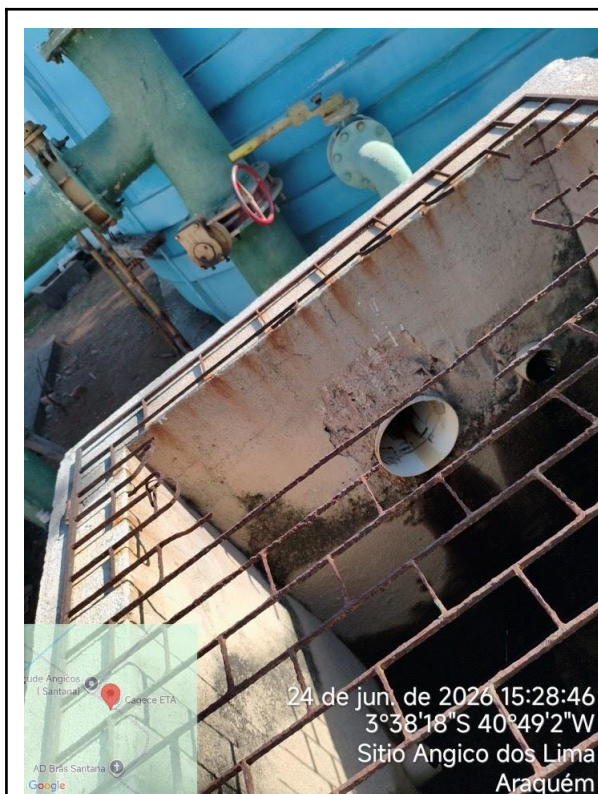
- Captação: caixa de transição deteriorada, sem pintura e identificação (**Foto 1**);
- ETA:
  - Pátio: caixas com grade danificada e tampas fora do lugar (**Fotos 49 a 51**);
  - Filtros: escada em processo de corrosão (**Foto 52**);
  - RAP-01: identificação e pintura desgastadas, vazamento em diversos pontos; abertura de inspeção com gola ou bordas verticais deterioradas e com armadura exposta (**Fotos 11, 53 e 54**);
  - Casa de bombas: pintura da parede e piso deteriorados (**Fotos 55**).

**Foto 49** - ETA: caixa com grade danificada.

**Determinação D4** - A CAGECE deve realizar operação e manutenção adequada das unidades integrantes dos sistemas de abastecimento de água e de esgotamento sanitário, visando corrigir as não conformidades descritas na constatação C4.

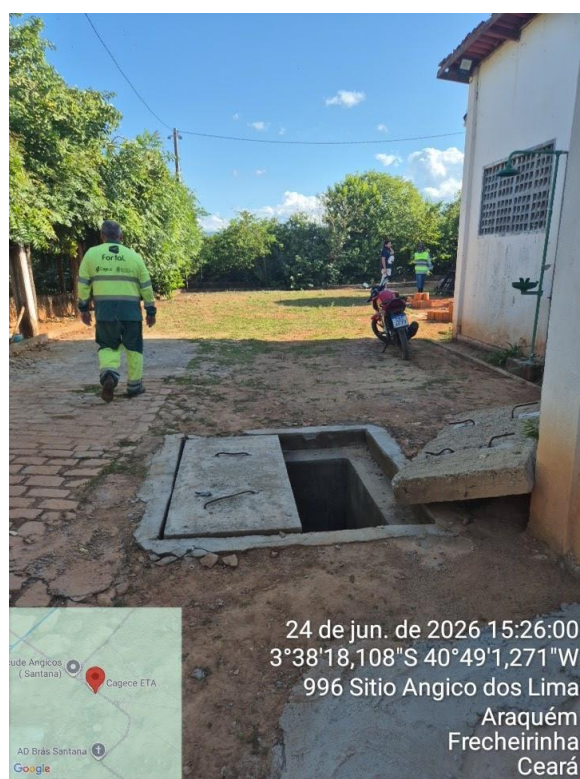
**Foto 50** - ETA: caixa com tampa fora do lugar.

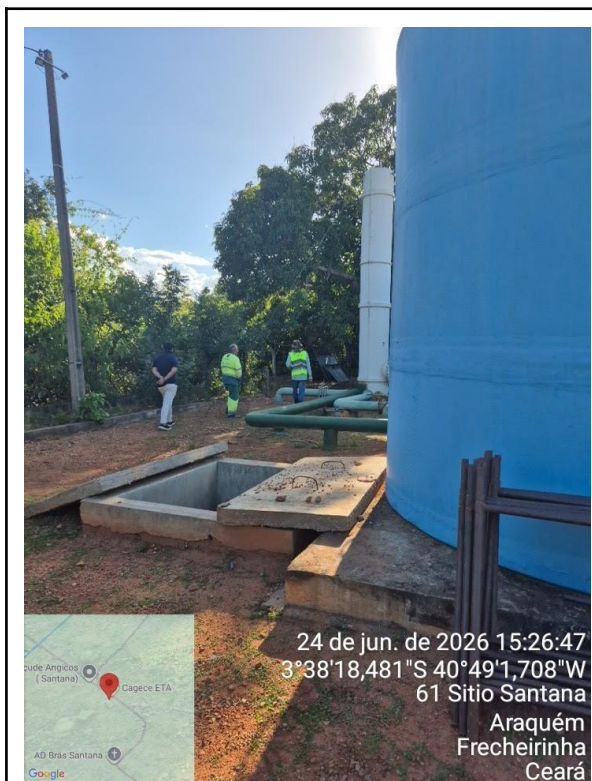
**Foto 51** - ETA: caixa com tampa fora do lugar.

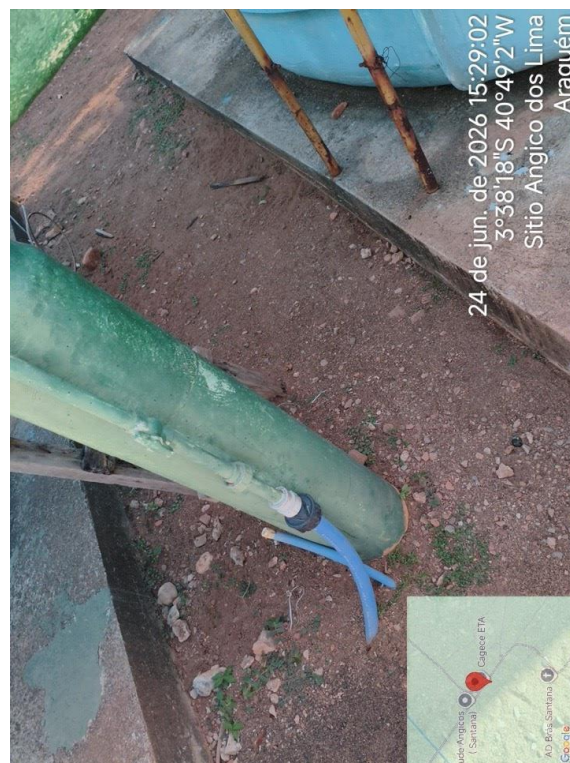
**Foto 52** - ETA / Filtros: escada em processo de corrosão.

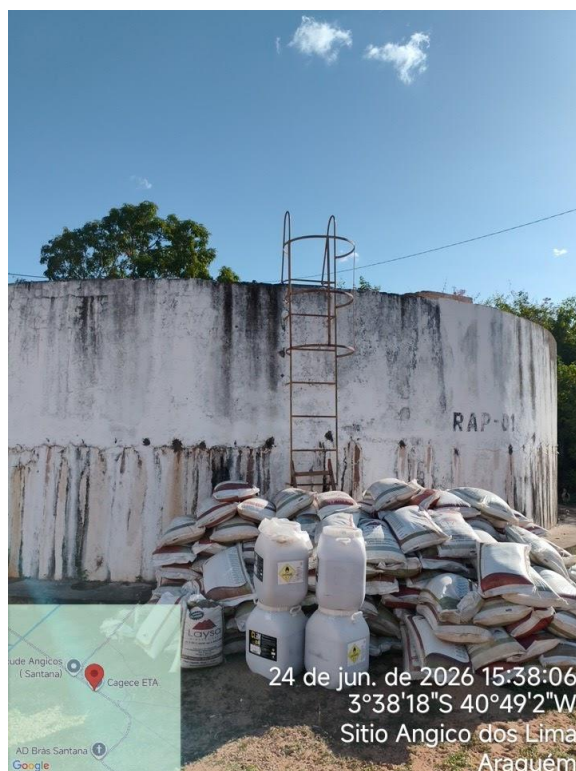
**Foto 53** - ETA / RAP-01: pintura deteriorada e identificação apagada.

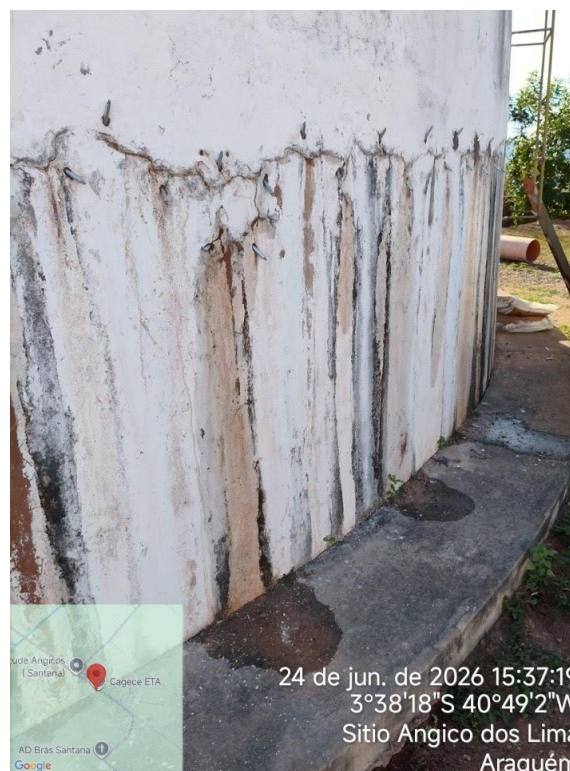
**Foto 54** - ETA / RAP-01: vazamento na parede em diversos pontos.
