## **RELATÓRIO DE FISCALIZAÇÃO RF/CSB/0048/2026**

**(NUP: 13012.006047/2026-37) - (PCSB/CSB/0039/2026)**

**Assunto:** Fiscalização dos Sistemas de Abastecimento  
de Água e Esgotamento Sanitário do Município de  
Frecheirinha

**COORDENADORIA DE SANEAMENTO BÁSICO**

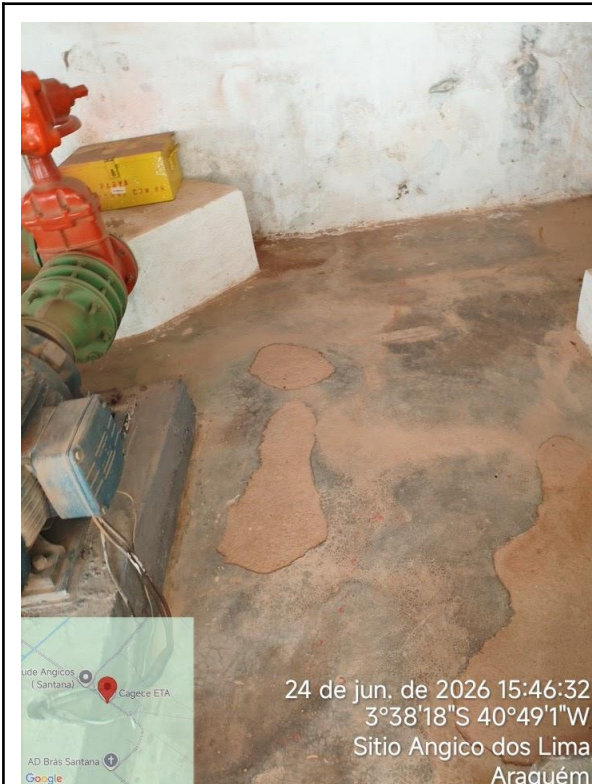
- Captação: caixa de transição deteriorada, sem pintura e identificação (**Foto 1**);
- ETA:
  - Pátio: caixas com grade danificada e tampas fora do lugar (**Fotos 49 a 51**);
  - Filtros: escada em processo de corrosão (**Foto 52**);
  - RAP-01: identificação e pintura desgastadas, vazamento em diversos pontos; abertura de inspeção com gola ou bordas verticais deterioradas e com armadura exposta (**Fotos 11, 53 e 54**);
  - Casa de bombas: pintura da parede e piso deteriorados (**Fotos 55**).

**Foto 55** - ETA / Casa de bombas: pintura da parede e piso deteriorados.

**Determinação D4** - A CAGECE deve realizar operação e manutenção adequada das unidades integrantes dos sistemas de abastecimento de água e de esgotamento sanitário, visando corrigir as não conformidades descritas na constatação C4.

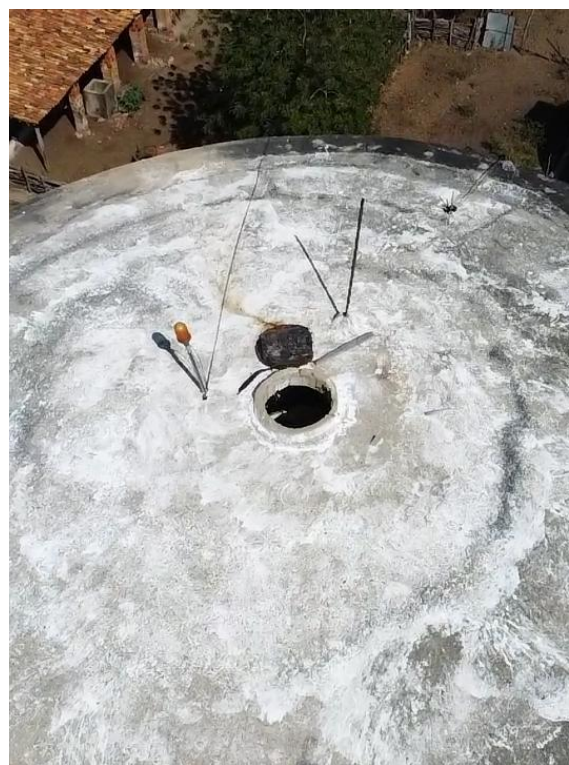
- RAP-02 / EEAT-02 / REL-02:
  - REL-02: tampa deslocada e oxidada, pintura deteriorada (**Fotos 17, 56 e 57**);
  - RAP-02: tampa da caixa de passagem quebrada, pintura e identificação desgastadas (**Fotos 24 e 58**).
- EEAT-03 / RAP-03:
  - Pátio: cerca danificada (**Foto 59**);
  - RAP-03: abertura de inspeção com tampa oxidada e deslocada; pintura desgastada (**Fotos 60 e 61**);
  - EEAT-03: casa de bombas com sujeira (**Fotos 27 e 62**);
- REL-03: pintura desgastada; portão de acesso oxidado e empenado, não fecha corretamente; caixa de registro com tampas deslocadas (**Fotos 63 a 65**).
- A CAGECE apresentou os registros de limpeza dos reservatórios RAP-02 e REL-02, realizados em maio de 2025 (há mais de seis meses). Quanto aos demais reservatórios, não foram apresentados comprovantes (**Figura 6**).

**Foto 56** - REL-02: tampa deslocada e oxidada, pintura e identificação desgastadas.

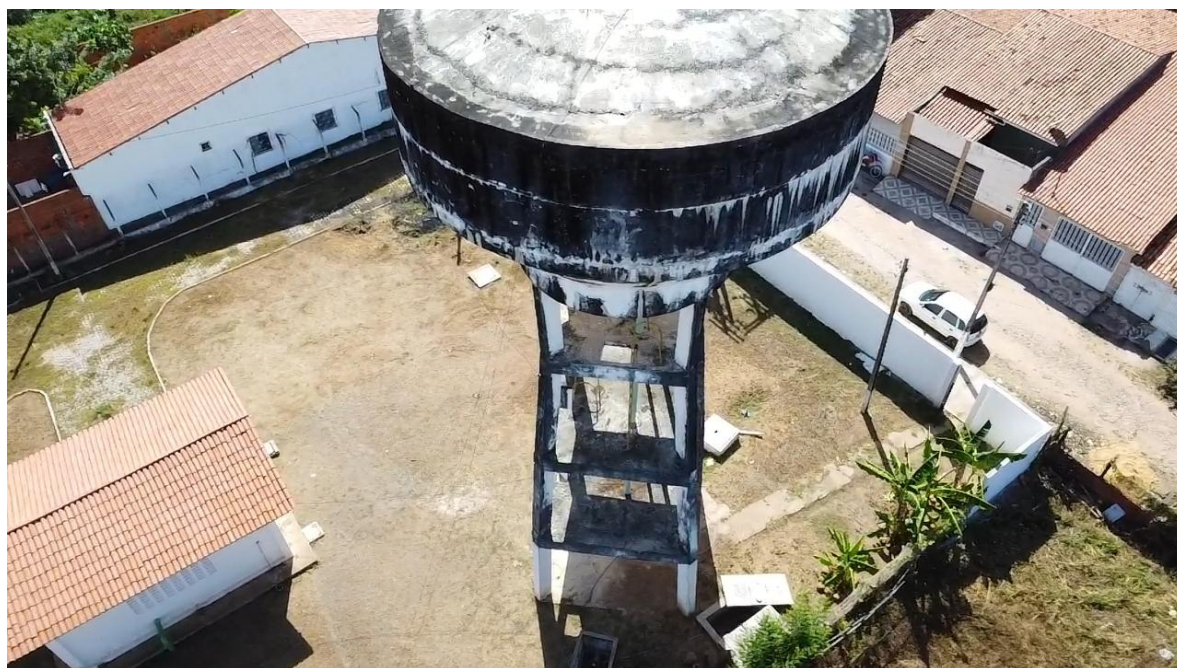
**Foto 57** - REL-02: pintura e identificação desgastadas.

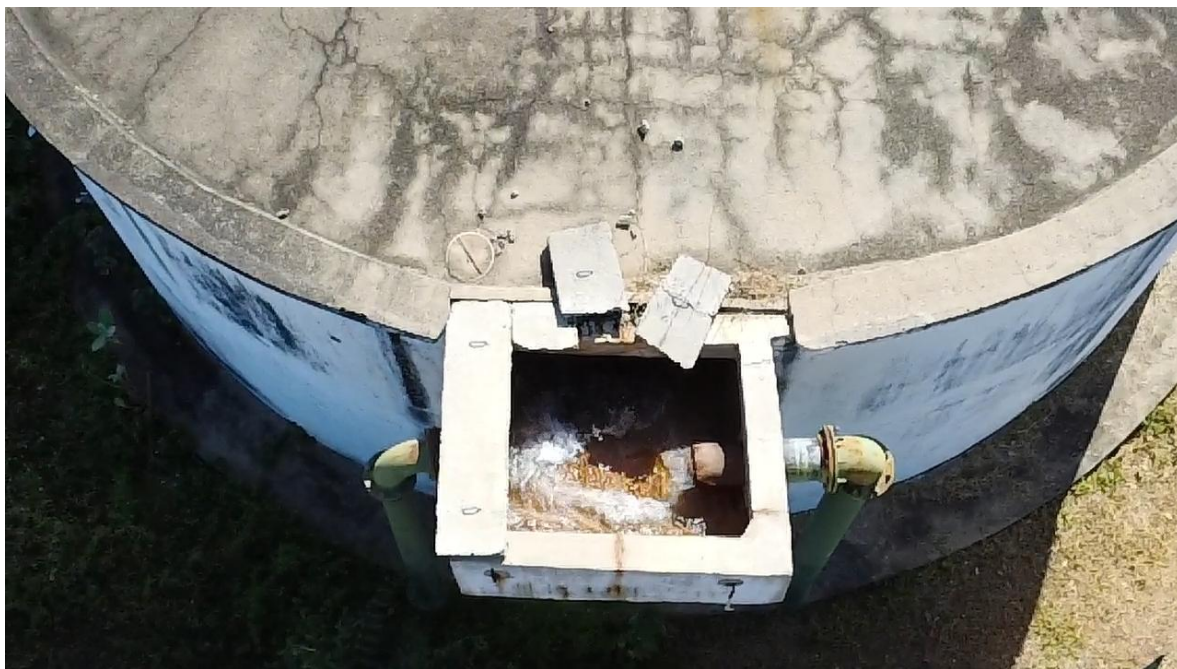
**Foto 58** - RAP-02: tampa da caixa de passagem quebrada, pintura e identificação desgastadas.

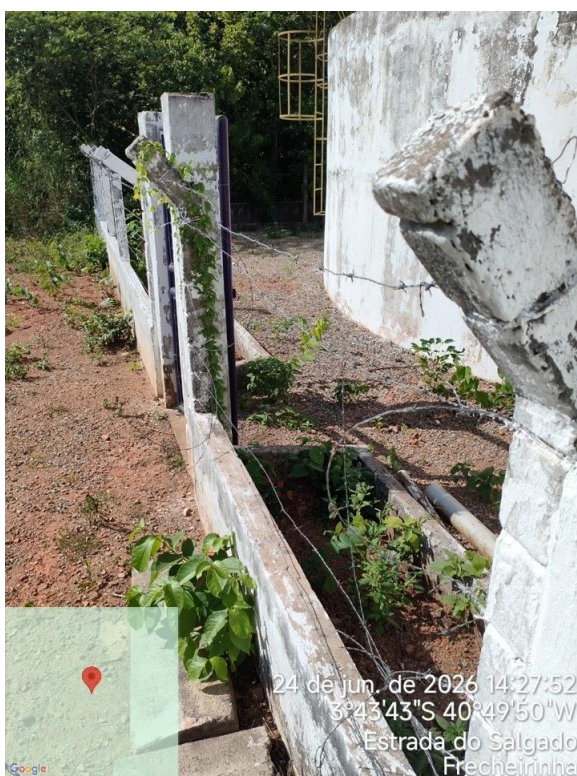
**Foto 59** - EEAT-03 / RAP-03: pátio com cerca danificada.

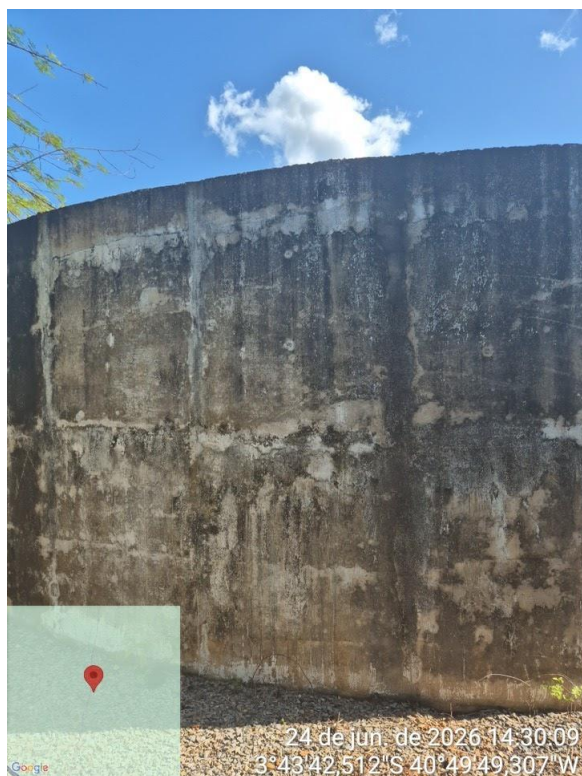
**Foto 61** - RAP-03: pintura do reservatório deteriorada.

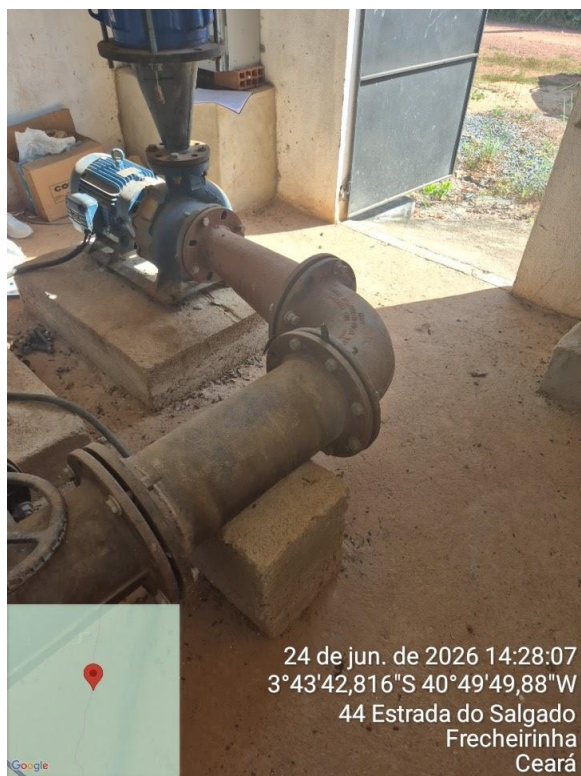
**Foto 62** - EEAT-03: casa de bombas com sujeira.

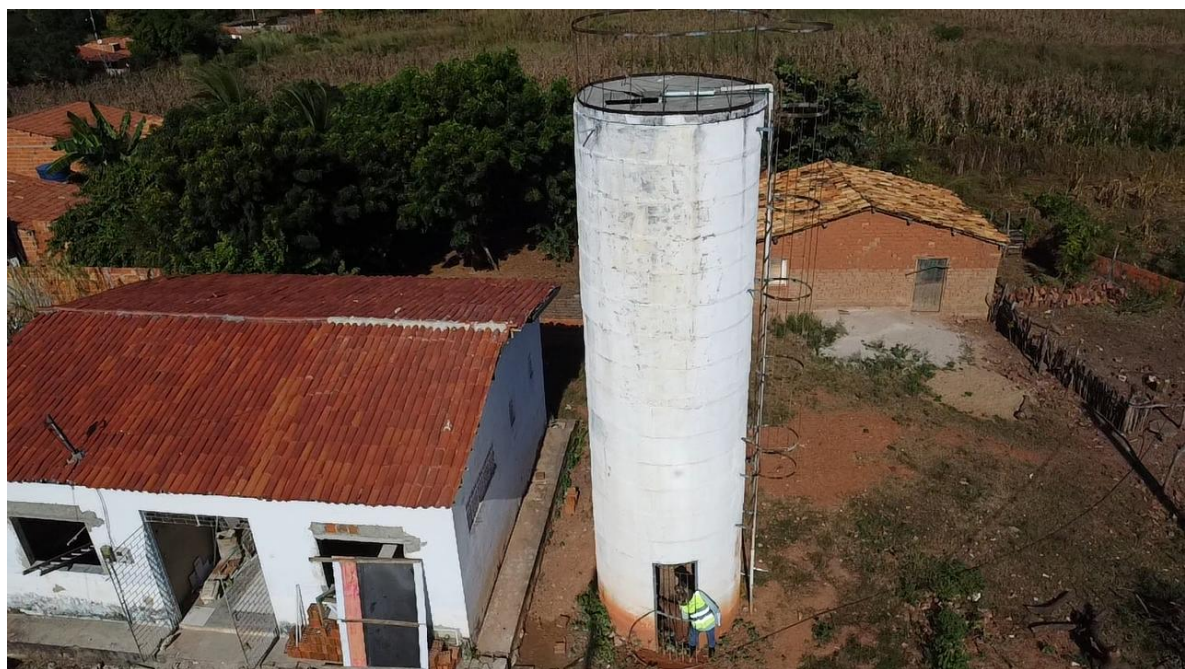
**Foto 63** - REL-03: pintura desgastada.

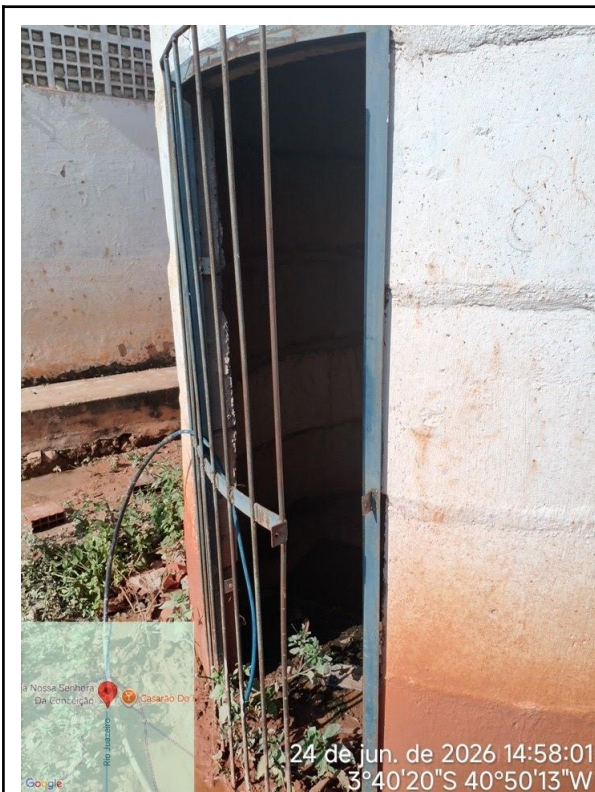
**Foto 64** - REL-03: portão de acesso oxidado e empenado, não fecha corretamente.

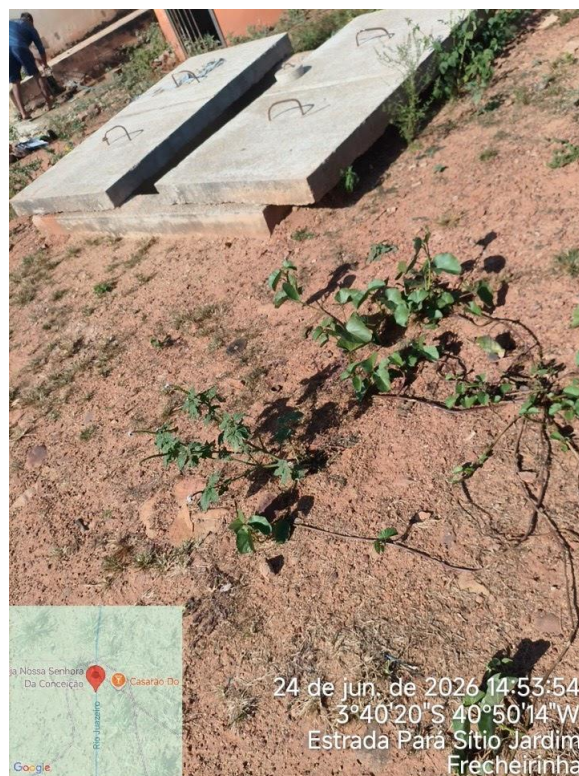
**Foto 65** - REL-03: caixa de registro com tampas deslocadas.

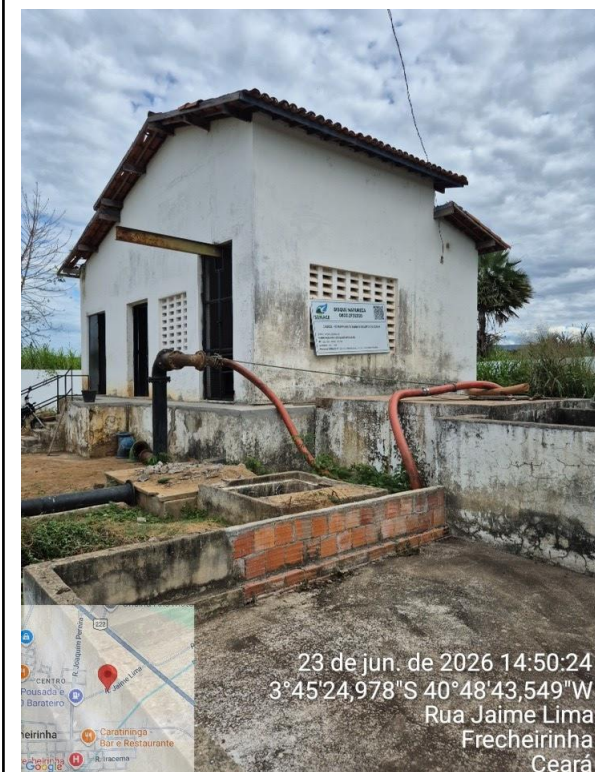
- EEE-01: pintura desgastada; telhado danificado; caixa de tomada elétrica danificada; caixa de registro com borda danificada, com acúmulo de lodo e registro submerso e inoperante; corrimão danificado, oxidado e sem fixação, apoiado em tijolo; vegetação crescida e acúmulo de entulho na área interna (**Fotos 66 a 71**);
- ETE: caixa distribuidora de esgoto em processo avançado de degradação do concreto; lagoas com taludes tomados por vegetação crescida, avançando sobre a área de circulação e impedindo a visibilidade (**Fotos 72 a 75**).

**Foto 66** - EEE-01: pintura desgastada.

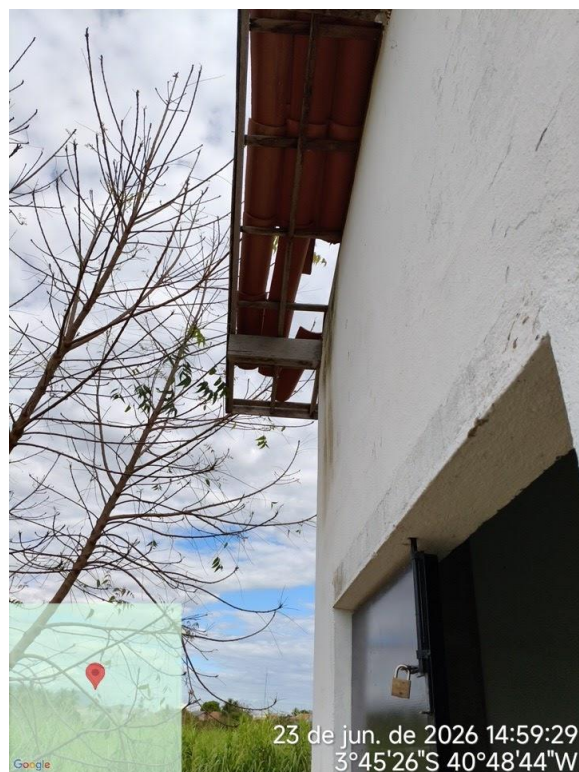
**Foto 67** - EEE-01: telhado danificado.

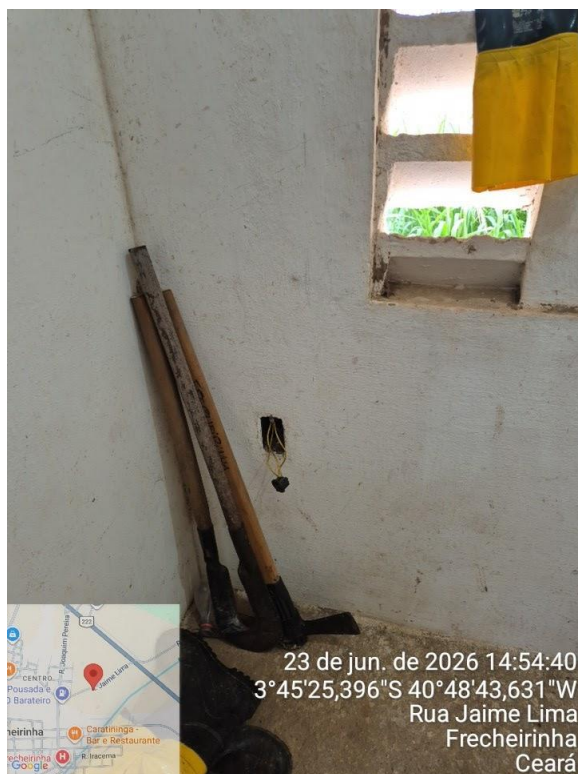
**Foto 68** - EEE-01: caixa da tomada danificada.

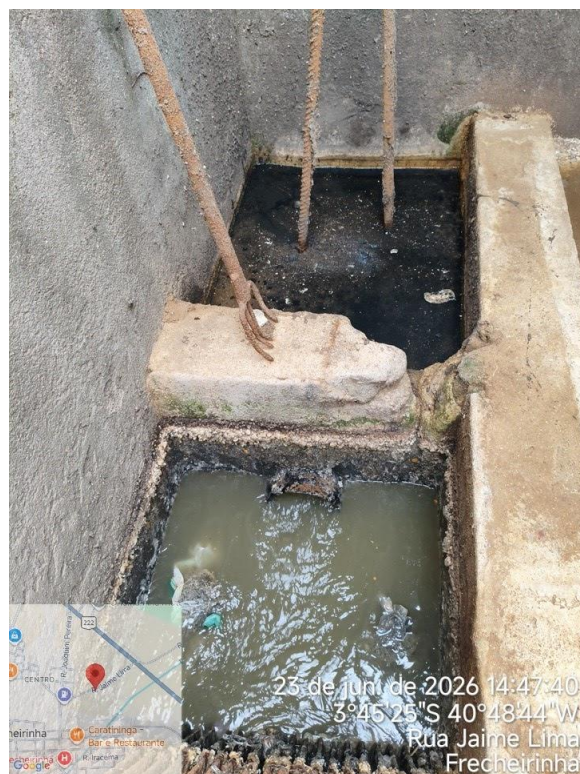
**Foto 69** - EEE-01: caixa de registro com borda danificada, acúmulo de lodo e registro submerso e inoperante.

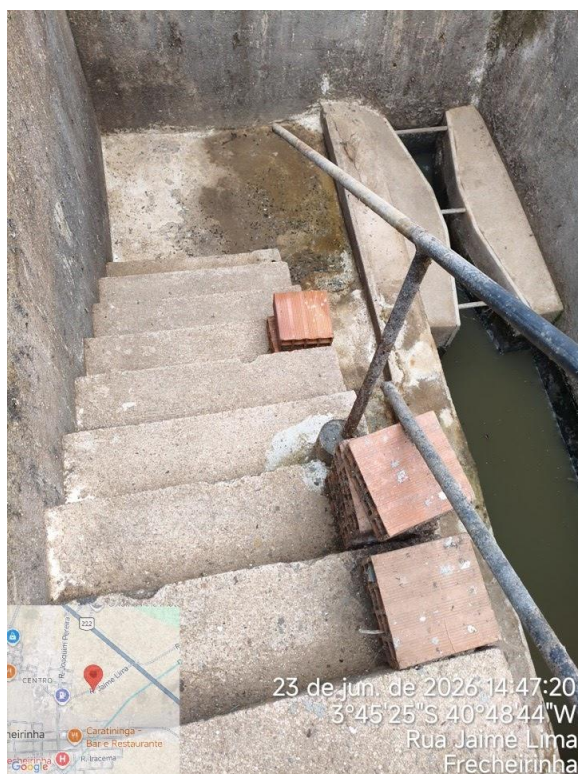
**Foto 70** - EEE-01: corrimão oxidado e sem fixação, apoiado em tijolo.

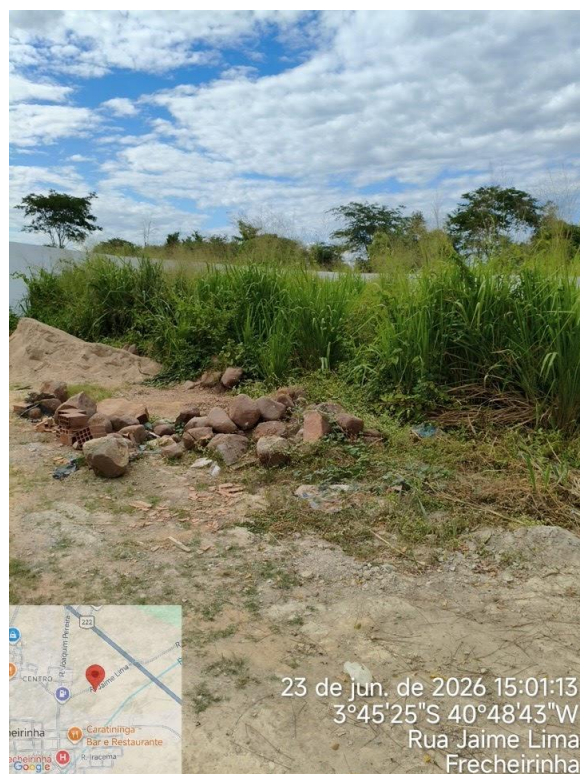
**Foto 71** - EEE-01: vegetação crescida e acúmulo de entulho na área interna.

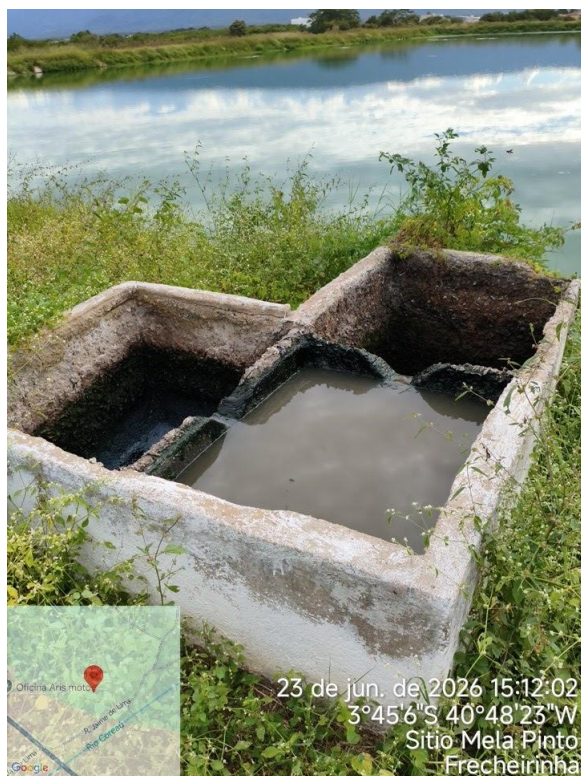
**Foto 72** - ETE: caixa distribuidora de esgoto em processo avançado de degradação do concreto.

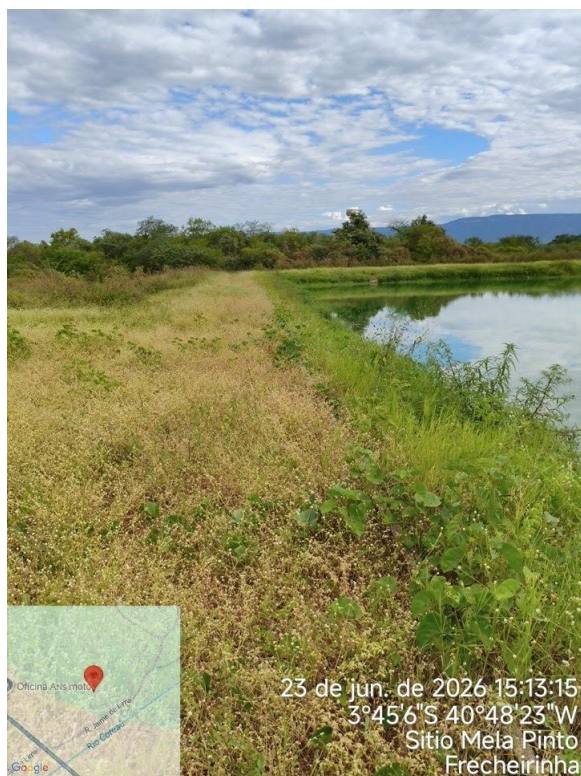
**Foto 73** - ETE: lagoas com taludes tomados por vegetação crescida, avançando sobre a área de circulação.

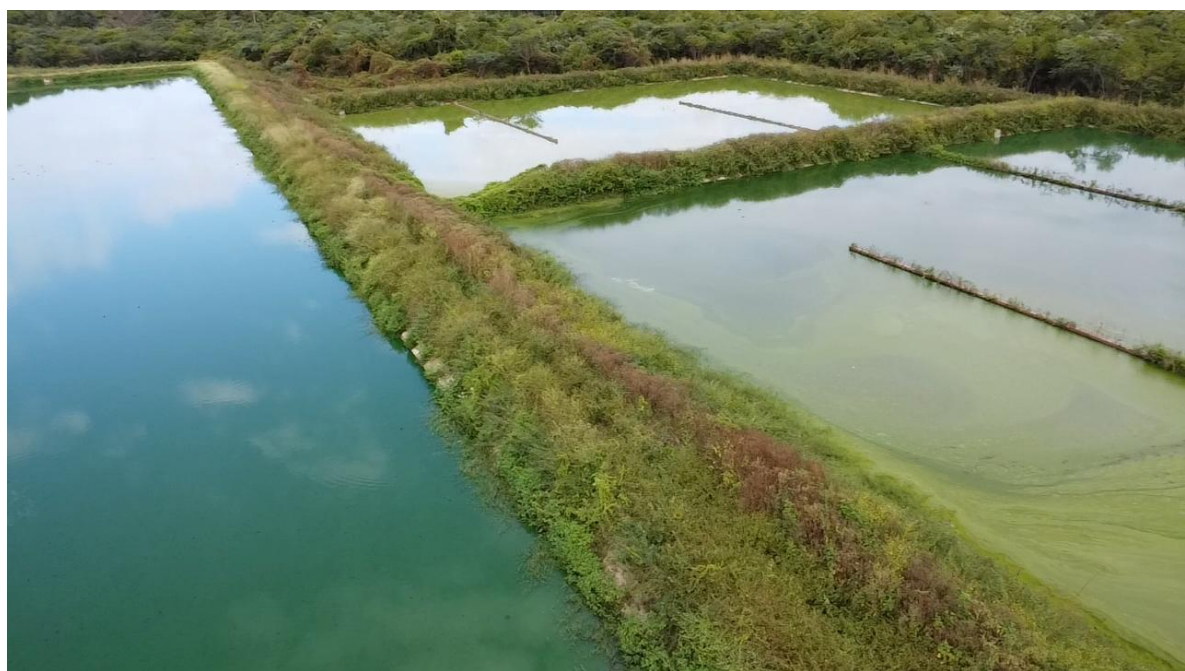
**Foto 74** - ETE: lagoas com taludes tomados por vegetação crescida, avançando sobre a área de circulação.

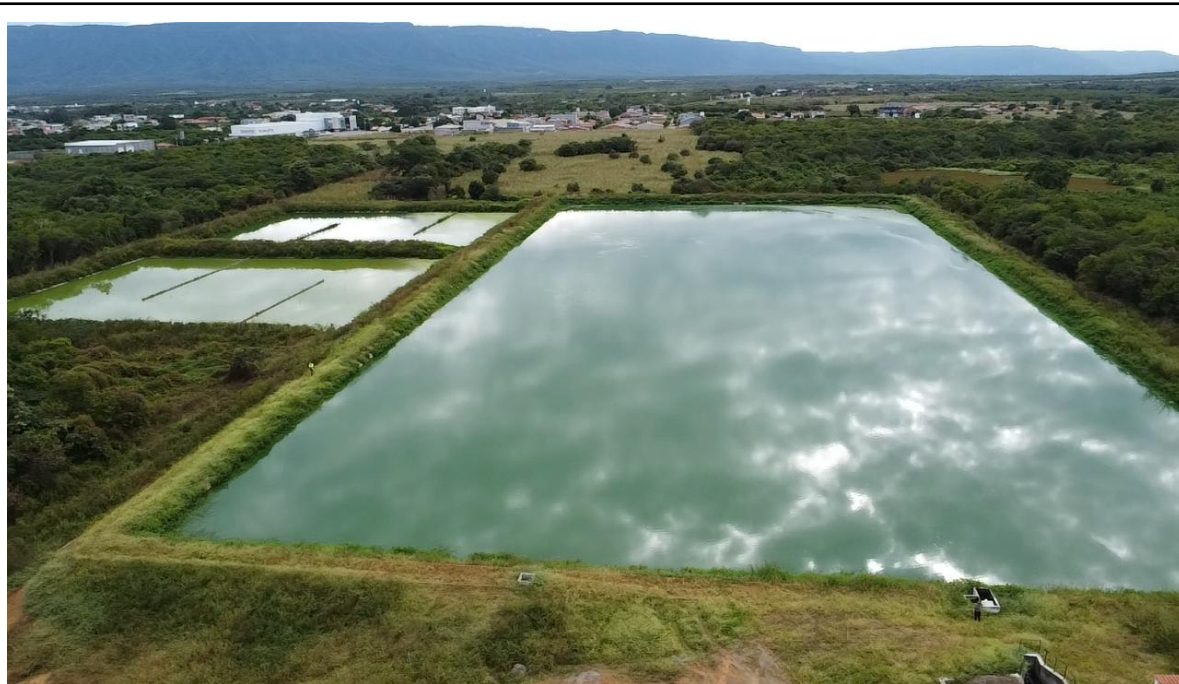
**Foto 75** - ETE: lagoas com taludes tomados por vegetação crescida, avançando sobre a área de circulação.

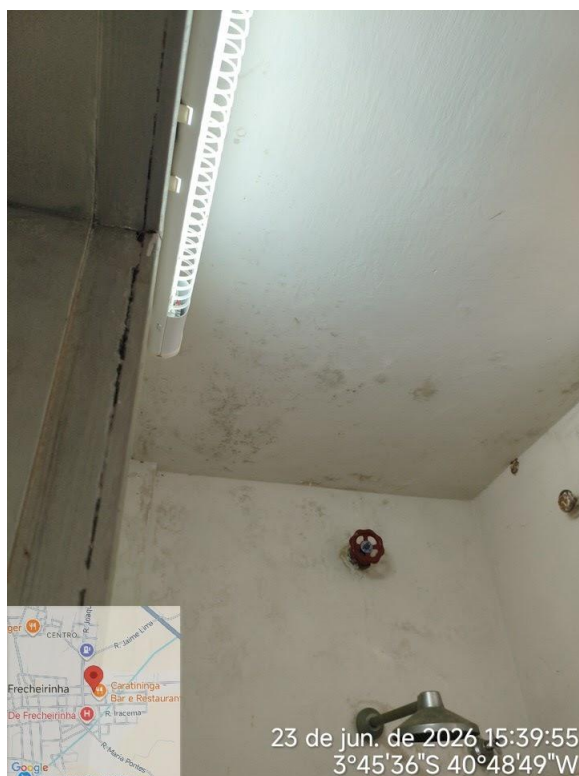
- Núcleo: banheiro com pintura deteriorada; sala do encarregado do núcleo improvisada em antigo laboratório desativado (**Fotos 76 e 77**).

**Foto 76** - Núcleo: banheiro com pintura deteriorada.

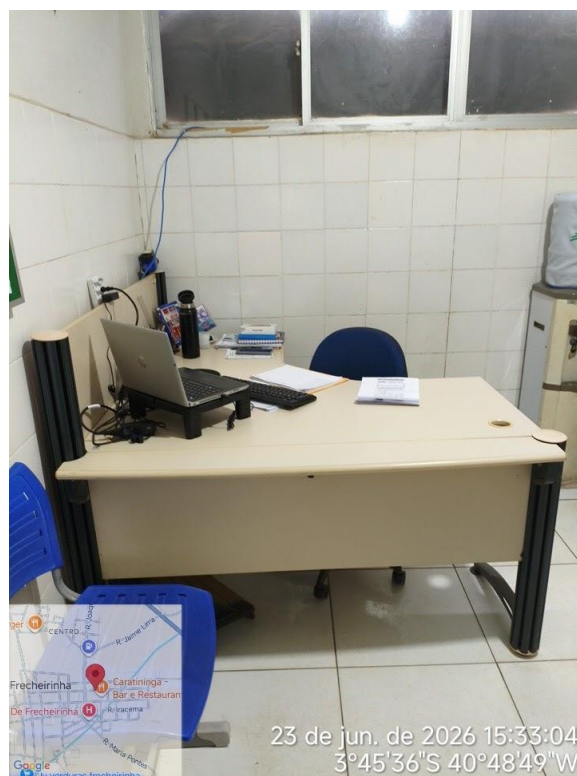
**Foto 77** - Núcleo: sala do encarregado do núcleo improvisada em antigo laboratório desativado.
