## **RELATÓRIO DE FISCALIZAÇÃO RF/CSB/0049/2026**

**(NUP: 13012.008950/2026-32) - (PCSB/CSB/0051/2026)**

**Assunto:** Fiscalização dos Sistemas de Abastecimento de Água e de Esgotamento Sanitário do Município de São Luís do Curu

**COORDENADORIA DE SANEAMENTO BÁSICO**

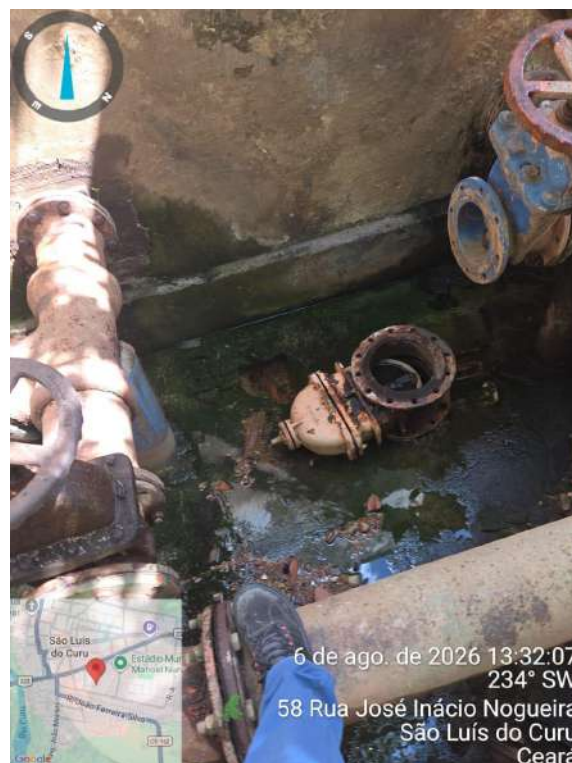
**Foto 12** - Caixa de passagem dos filtros de fibra (F-03 e F-04) da ETA: desprovida de grade ou tampa de proteção.

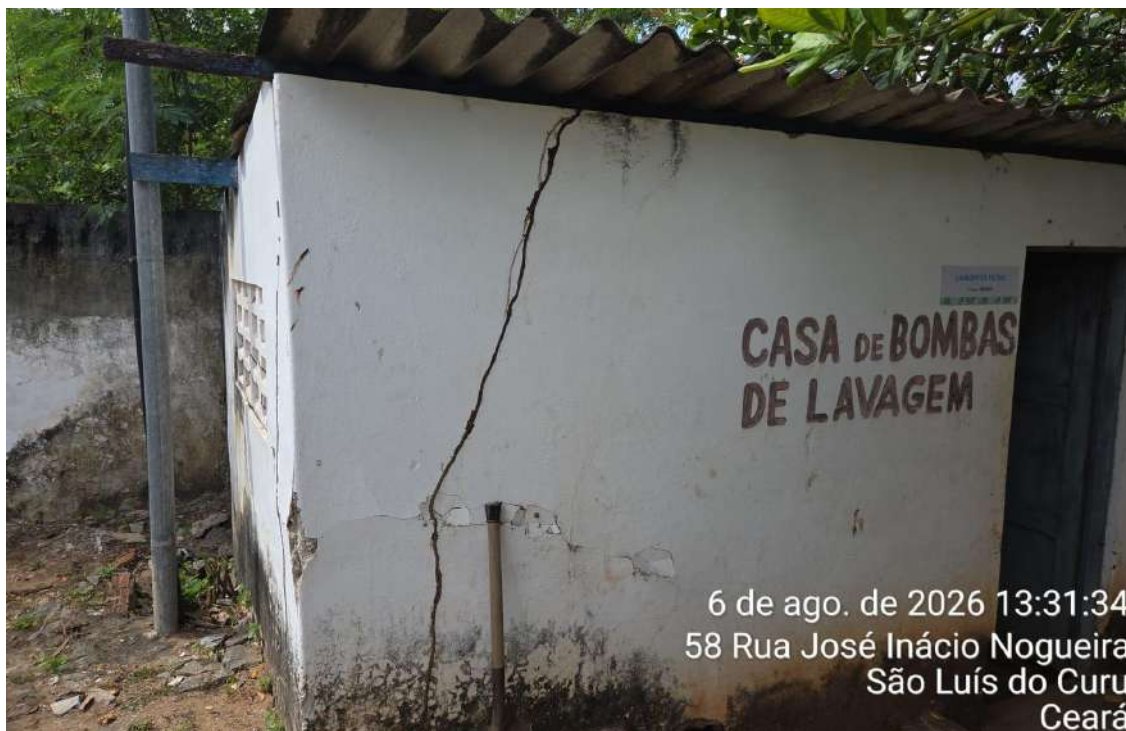
**Foto 15** - Casa de bombas de lavagem dos filtros da ETA: conjunto motobomba com acoplamento danificado e sem proteção adequada, apresentando sinais de corrosão.

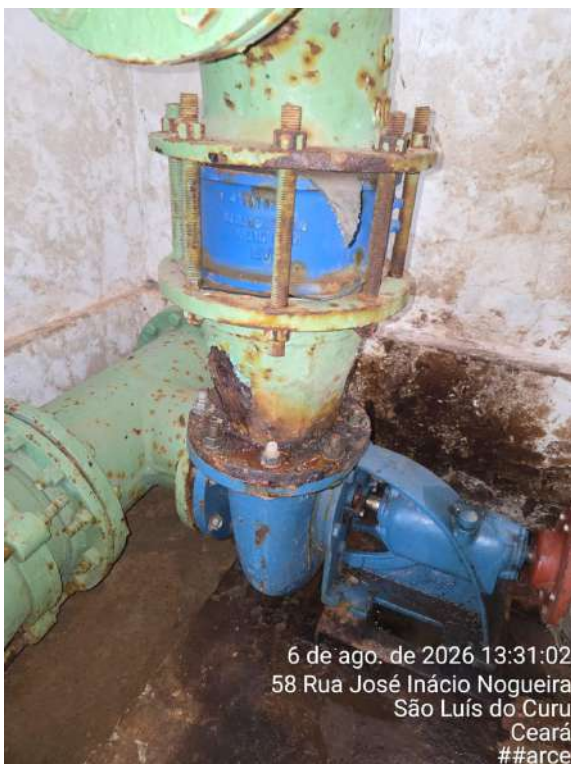
**Foto 16** - Casa de bombas de lavagem dos filtros da ETA: trincas na alvenaria, desprendimento do revestimento, sinais de umidade e presença de caminhos/estruturas indicativas de infestação por cupins.

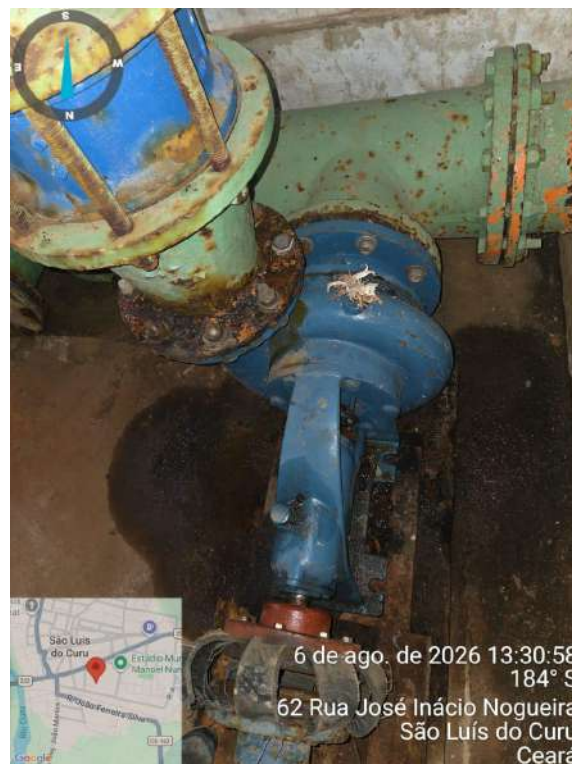
**Foto 17** - Casa de bombas de lavagem dos filtros da ETA: tubulações e conexões com corrosão acentuada e indícios de vazamento, além de sinais de umidade nas paredes.

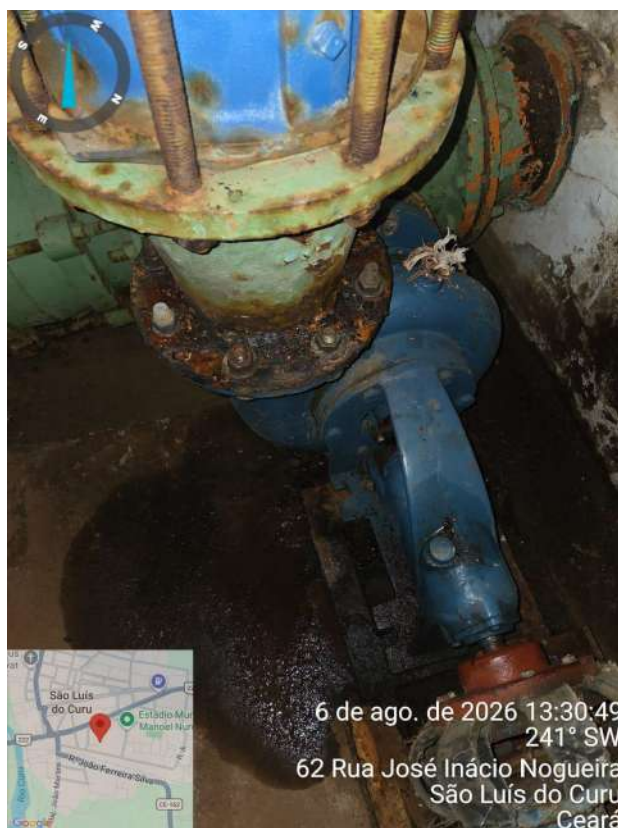
**Foto 18** - Casa de bombas de lavagem dos filtros da ETA: tubulações e conexões com corrosão acentuada e indícios de vazamento.

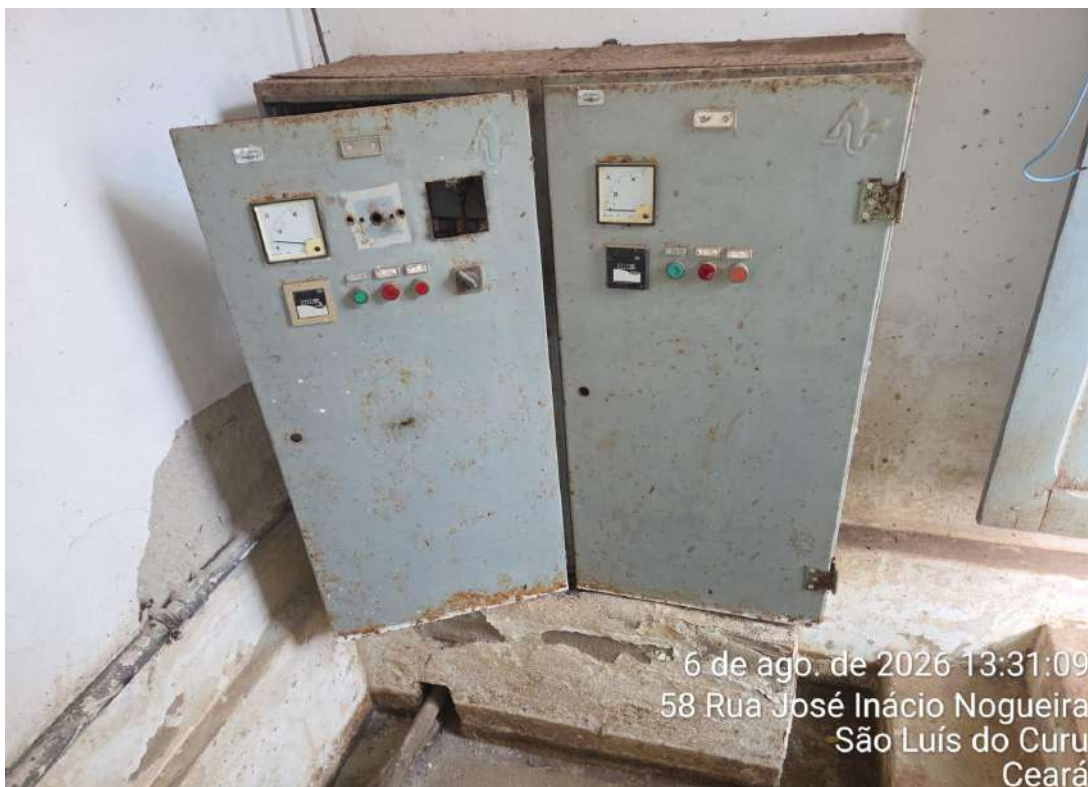
**Foto 19** - Casa de bombas de lavagem dos filtros da ETA: tubulações e conexões com corrosão acentuada e indícios de vazamento, além de sinais de umidade nas paredes.

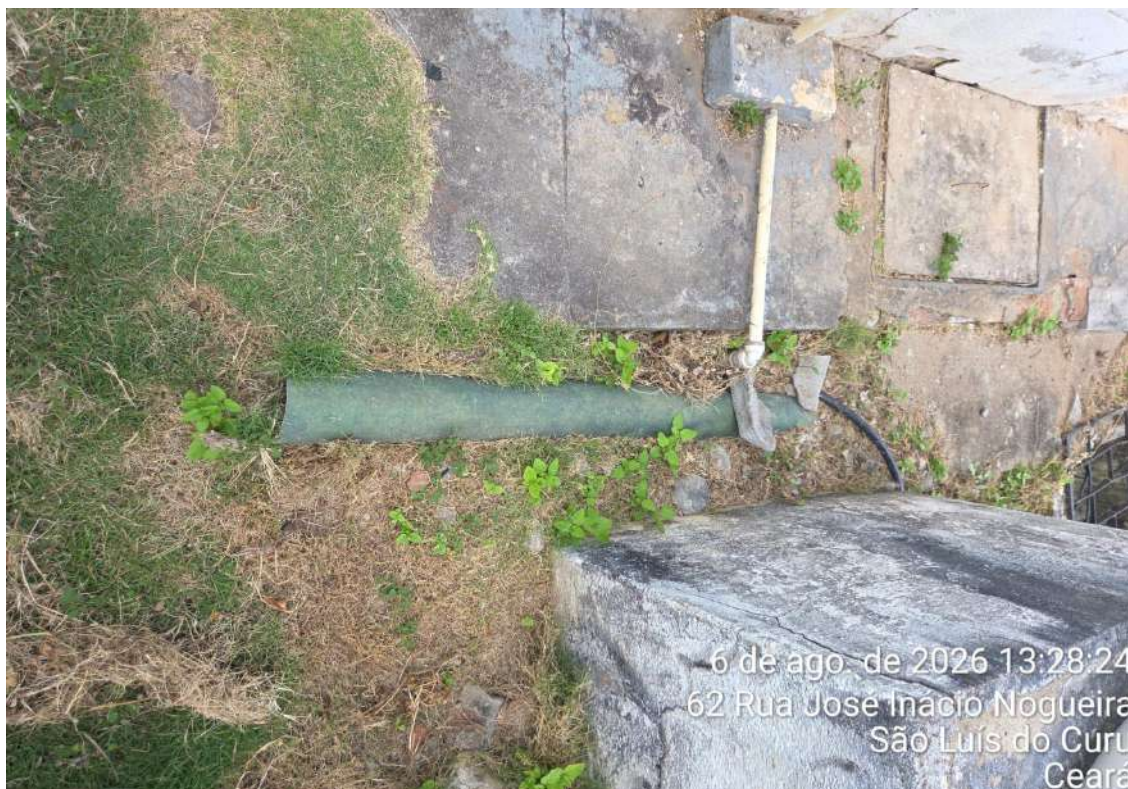
**Foto 22** - Torre de nível 1 da ETA: estrutura de apoio com fissura.

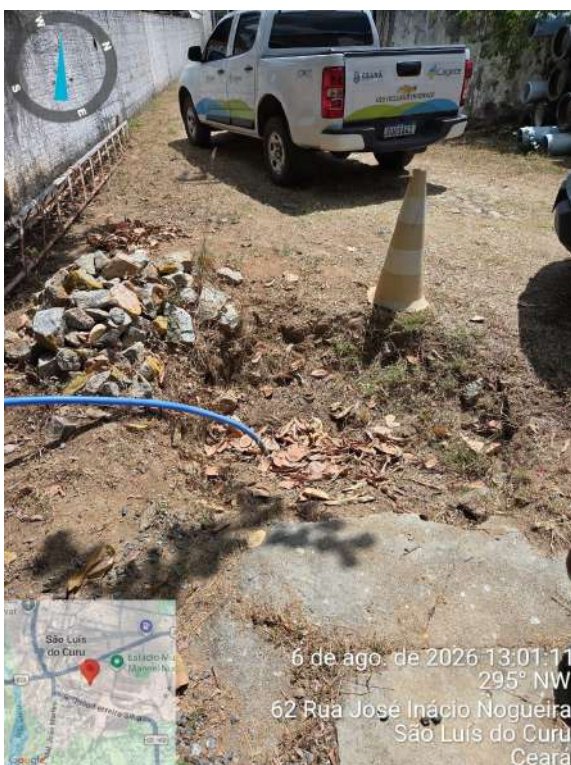
**Foto 47** - Área de circulação e acesso operacional da ETA: estrutura de apoio da grade de proteção danificada e deteriorada.

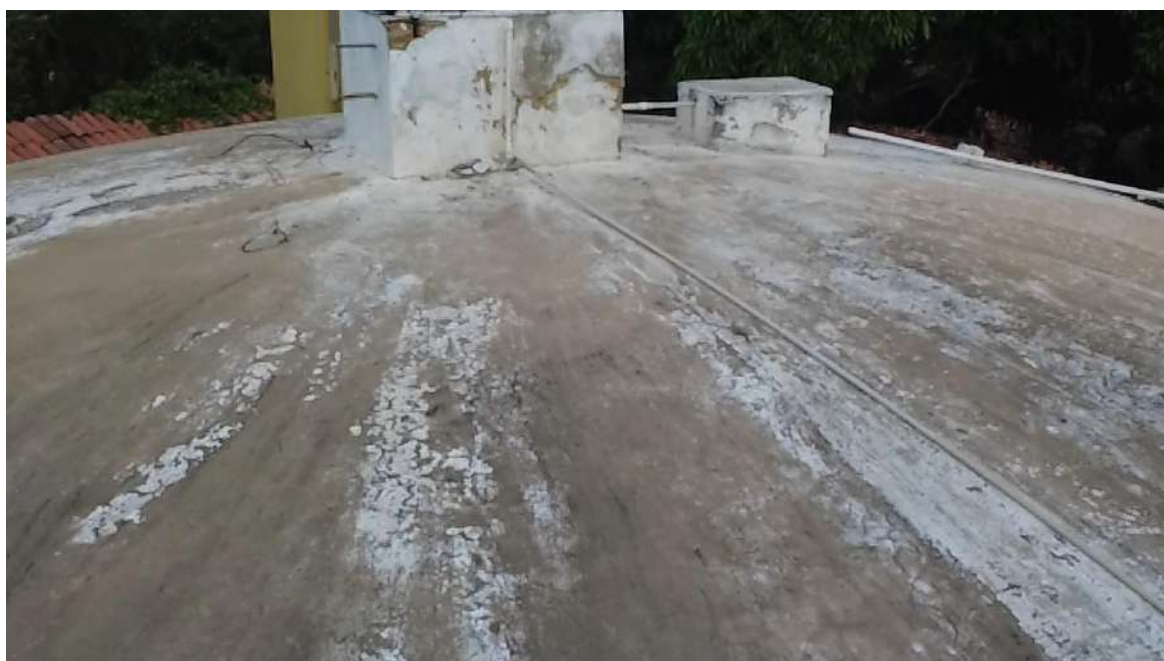
**Foto 50** - RAP-01: patamar superior desprovido de guarda-corpo, associado a sinais de umidade e deterioração do revestimento da parede.

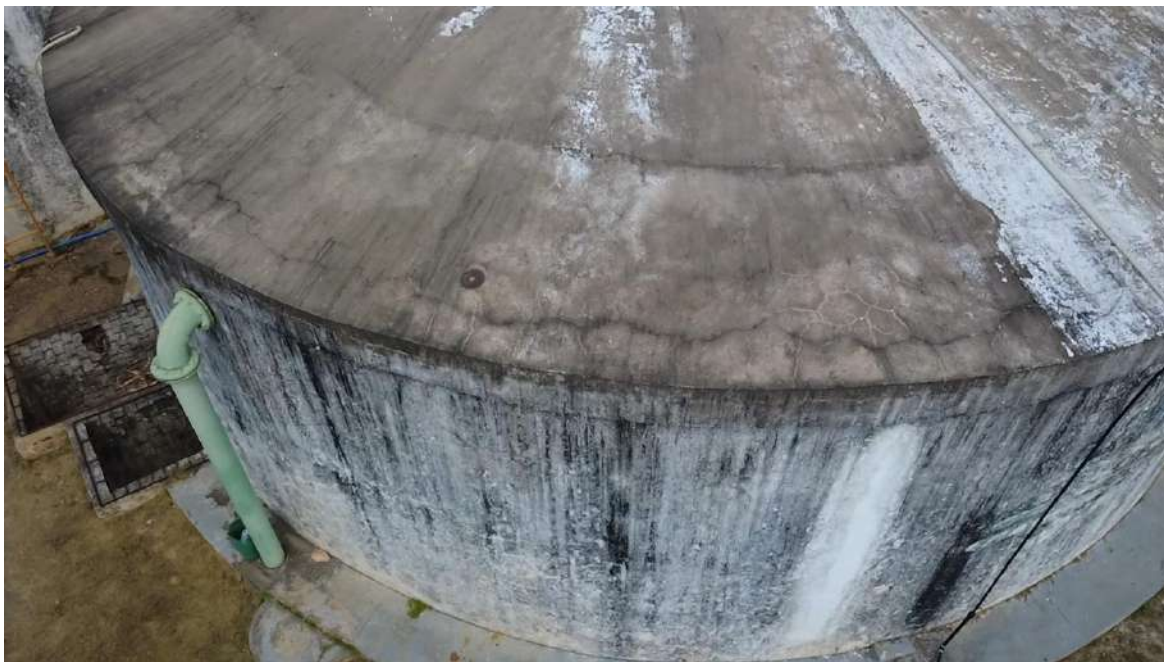
**Foto 51** - RAP-01: patamar superior desprovido de guarda-corpo, sinais de umidade e deterioração do revestimento, além de armadura da caixa de inspeção/acesso exposta.

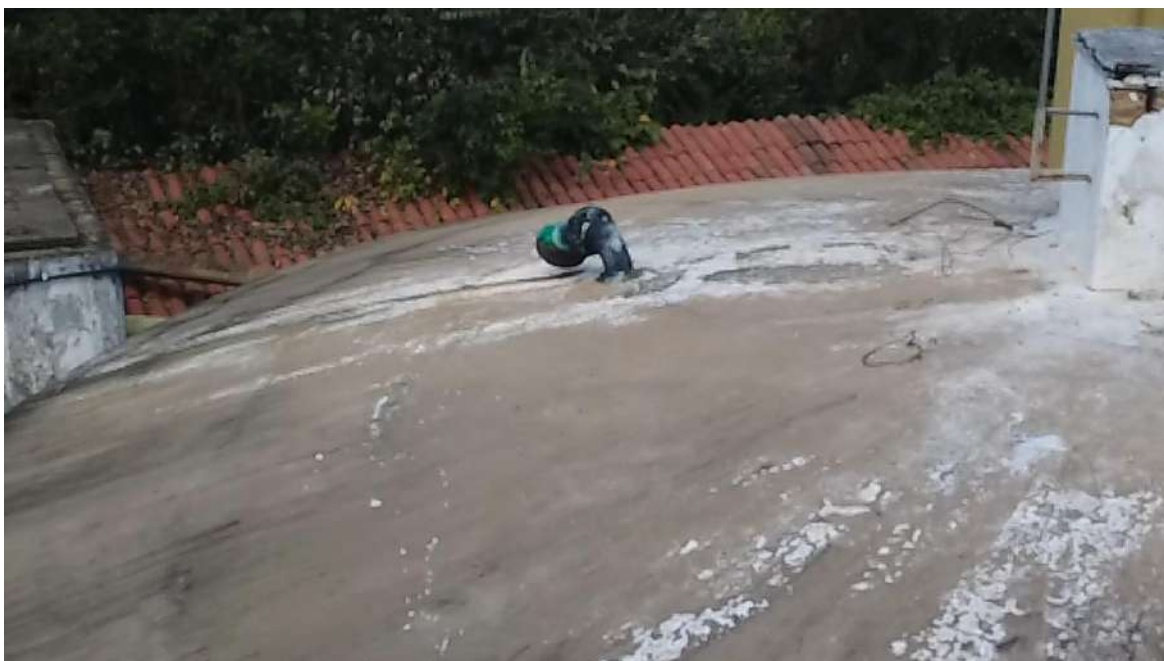
**Foto 52** - RAP-01: patamar superior desprovido de guarda-corpo, sinais de umidade e deterioração do revestimento da parede, associado à presença de fissuras.

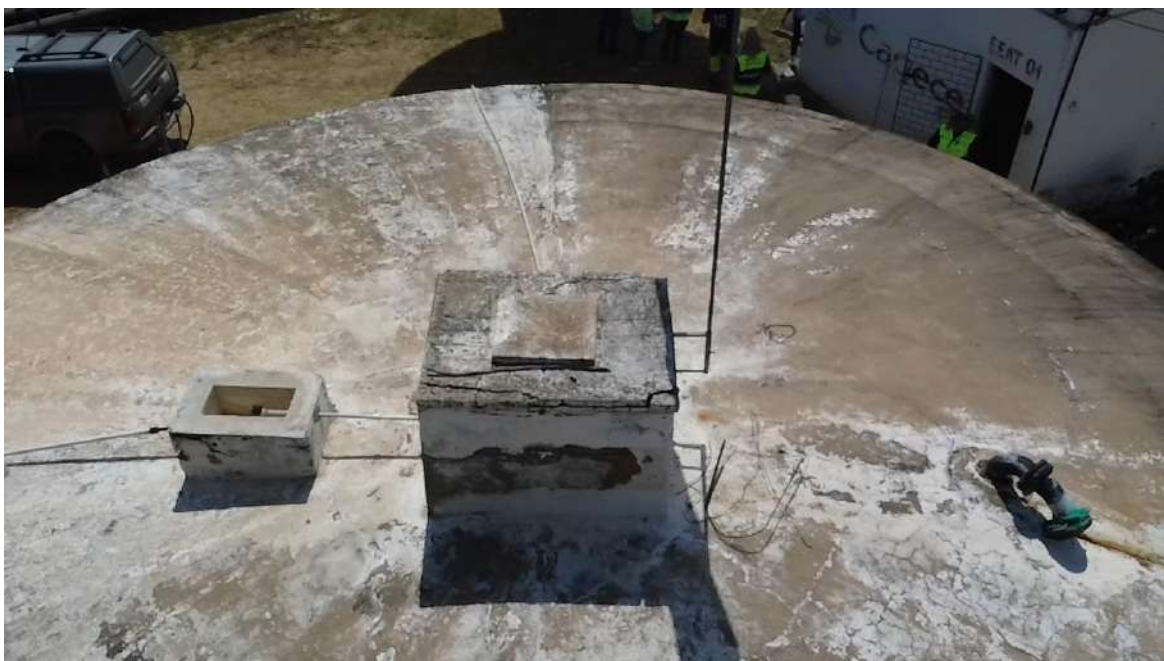
**Foto 53** - RAP-01: suspiro oxidado e sem tela de proteção, patamar superior desprovido de guarda-corpo, sinais de umidade e deterioração do revestimento, associado a presença de fissuras.

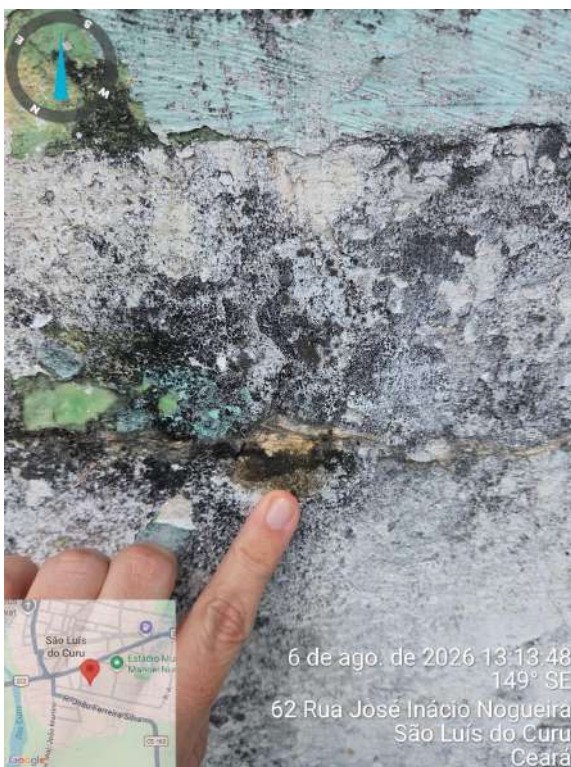
**Foto 54** - RAP-01: suspiro oxidado e sem tela de proteção, patamar superior desprovido de guarda-corpo, sinais de umidade e deterioração do revestimento, além de armadura da caixa de inspeção/acesso exposta.

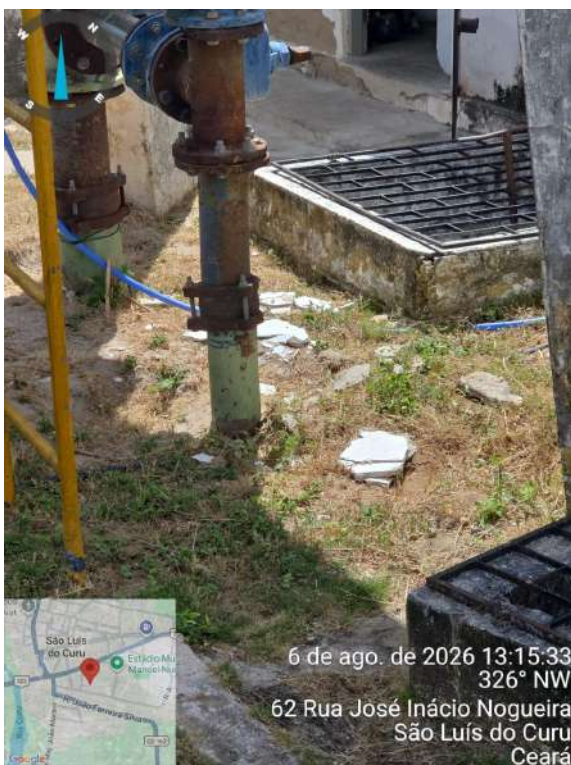
**Foto 58** - RAP-01: grade de proteção da caixa de manobra com sinais de corrosão e deformação, tubulação e componentes com sinais de oxidação e sem dispositivo manual de acionamento do registro (volante/manivela).

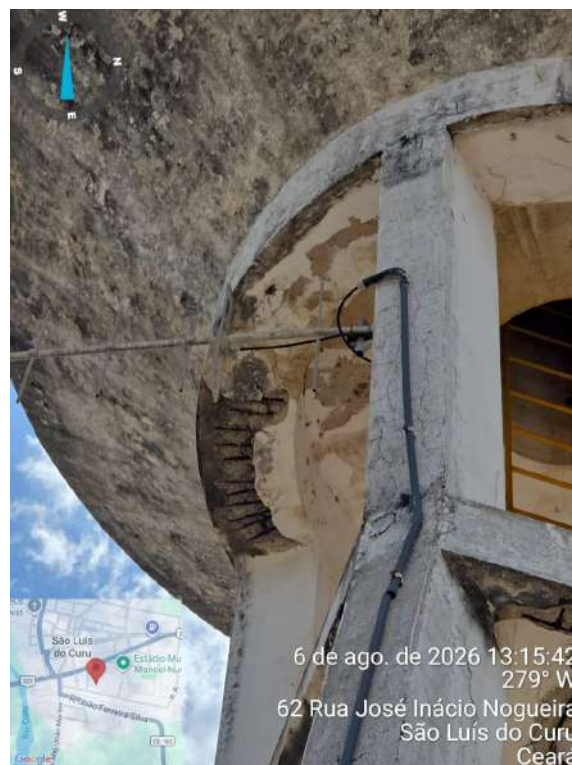
**Foto 59** - REL-01: tubulações e conexões com corrosão e fragmentos do revestimento do REL desprendidos e dispostos sobre o solo.

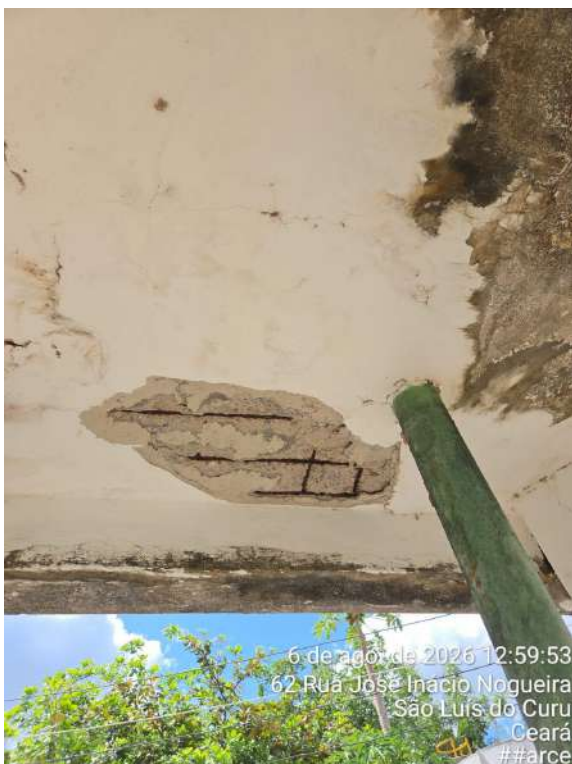
**Foto 60** - REL-01: desprendimento do revestimento, exposição das armaduras e sinais de deterioração do concreto.

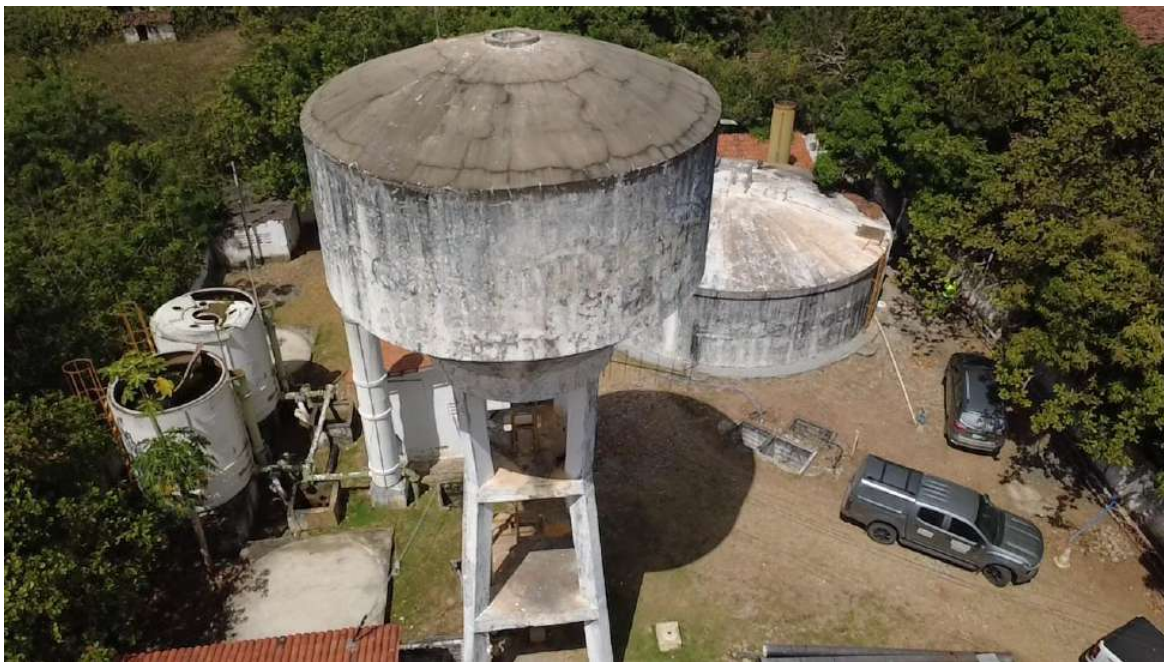
**Foto 63** - REL-01: desprendimento do revestimento, exposição das armaduras e sinais de deterioração do concreto.

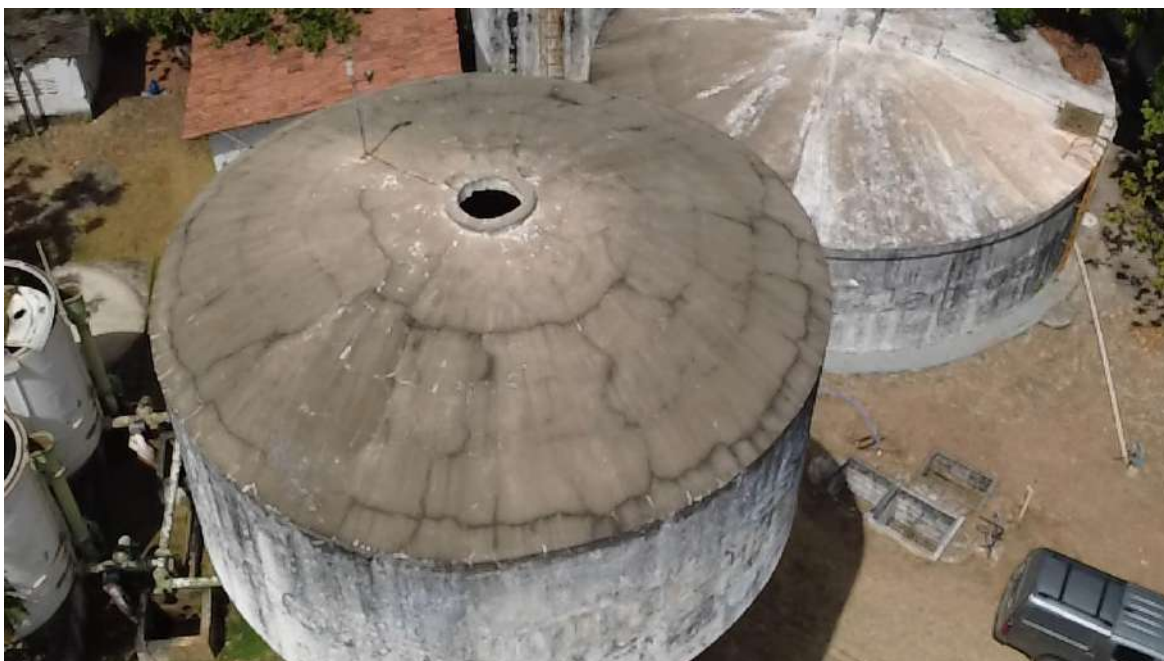
**Foto 64** - REL-01: cobertura e paredes com fissuras e sinais de deterioração, ausência de guarda-corpo em áreas elevadas de inspeção/manutenção.

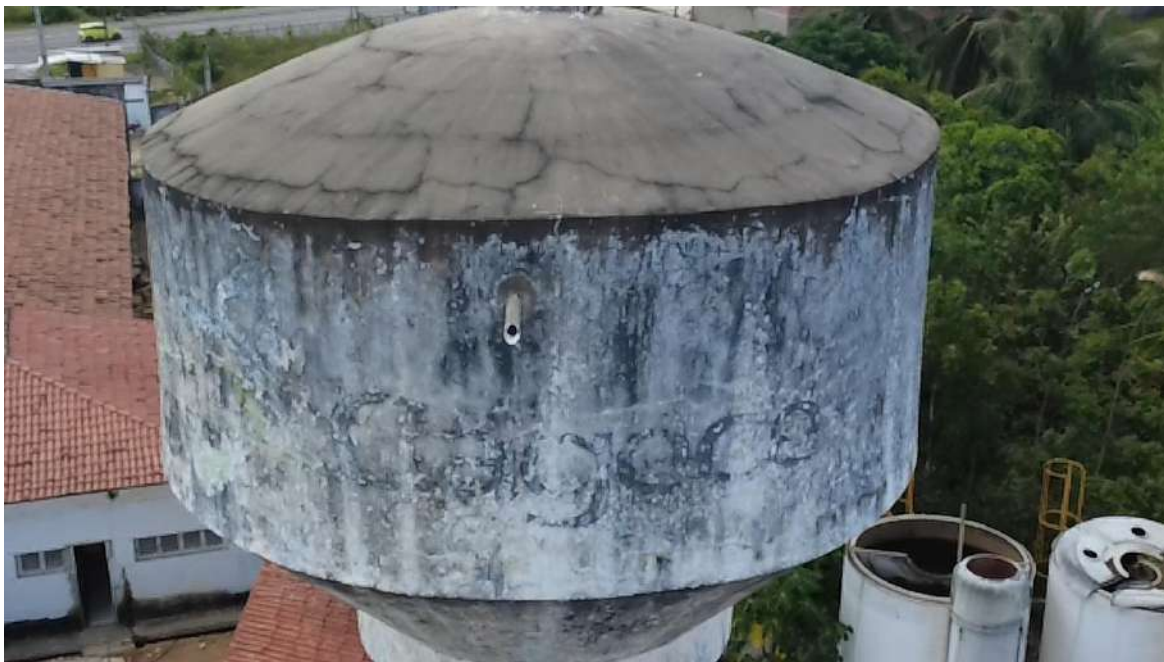
**Foto 65** - REL-01: cobertura com fissuras e sinais de deterioração, ausência de guarda-corpo e abertura superior sem proteção ou vedação.

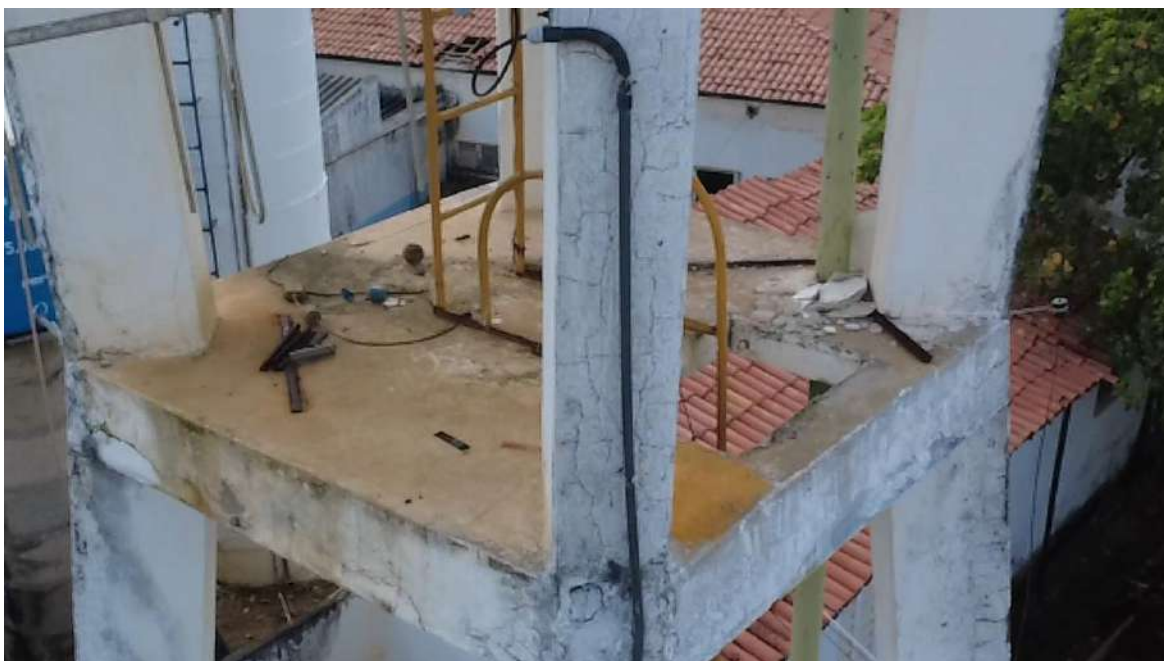
**Foto 66** - REL-01: fissuras na cobertura e sinais de umidade e de deterioração no revestimento externo, além de tubulação com abertura desprovida de proteção adequada.

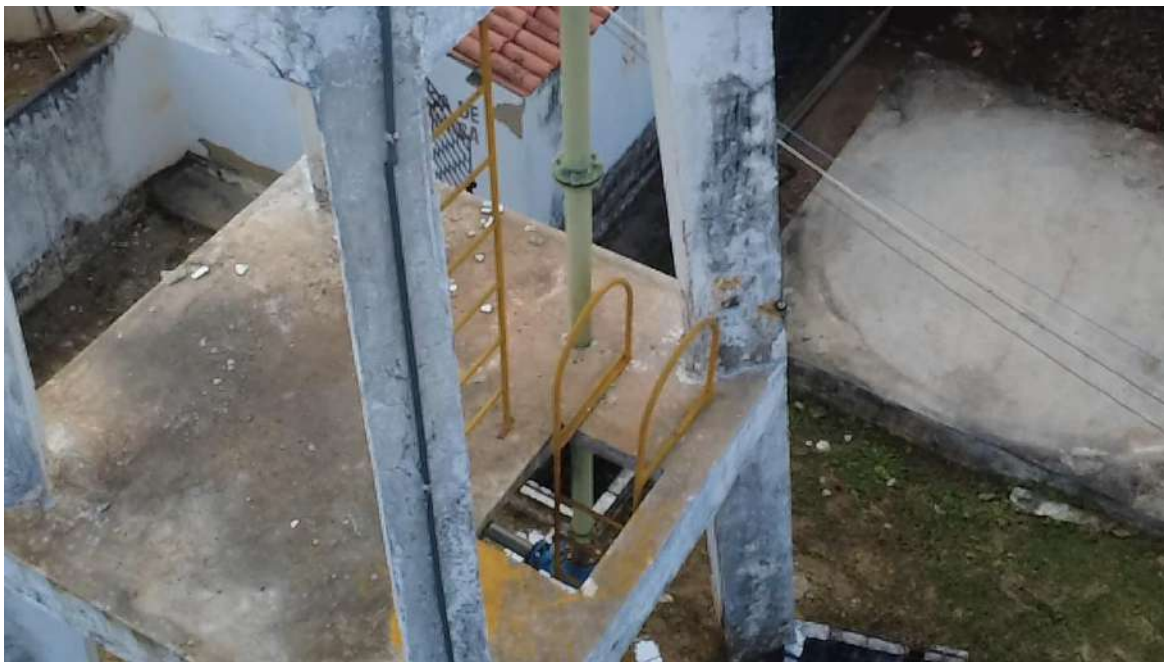
**Foto 67** - REL-01: plataforma intermediária e escada fixa sem guarda-corpo, com presença de resíduos e fragmentos do revestimento do REL desprendidos, além de fissuras nos pilares.

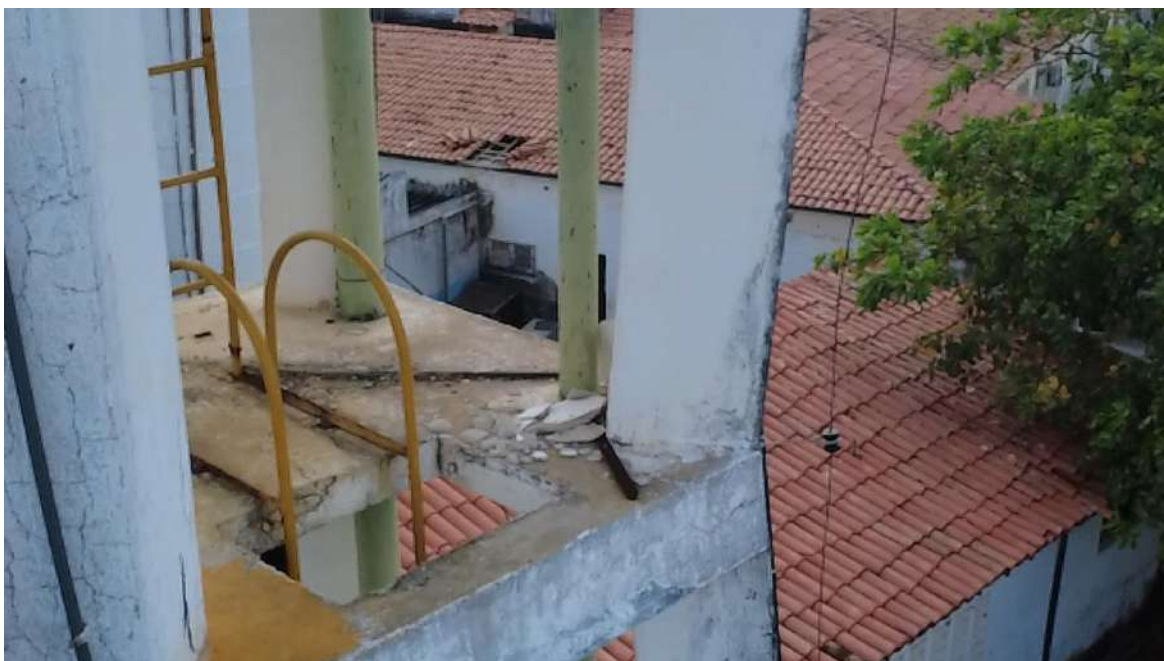
**Foto 68** - REL-01: plataforma intermediária e escada fixa sem guarda-corpo, com presença fragmentos do revestimento do REL desprendidos, além de fissuras nos pilares.

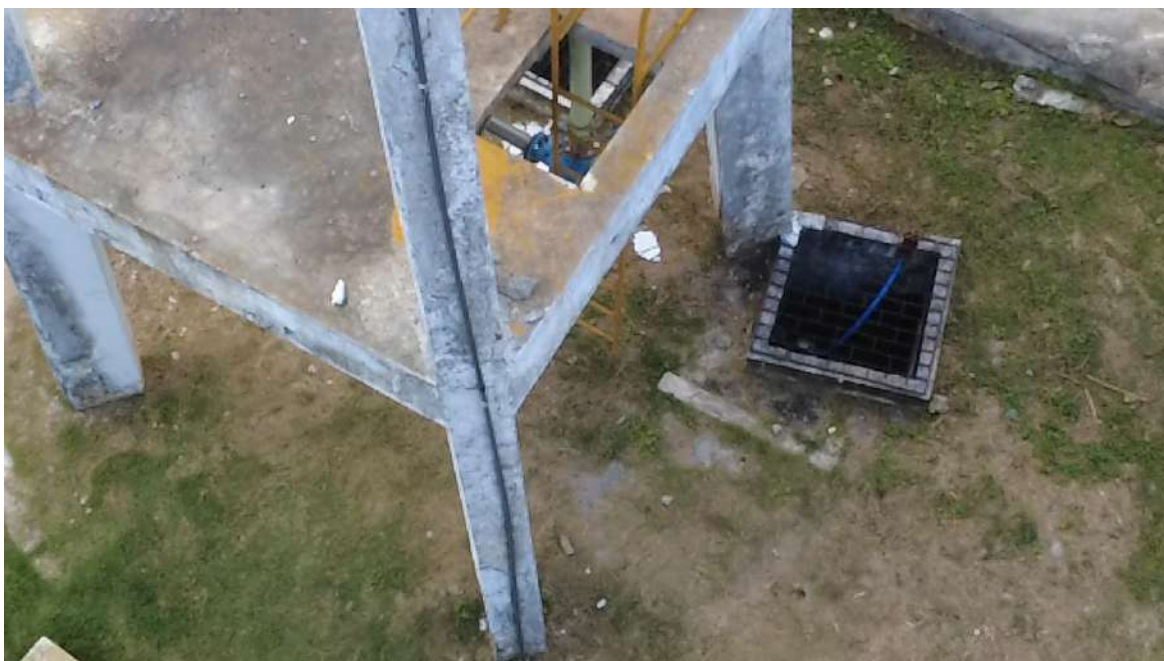
**Foto 69** - REL-01: plataforma intermediária e escada fixa sem guarda-corpo, com presença de resíduos e fragmentos do revestimento do REL desprendidos, além de fissuras nos pilares.

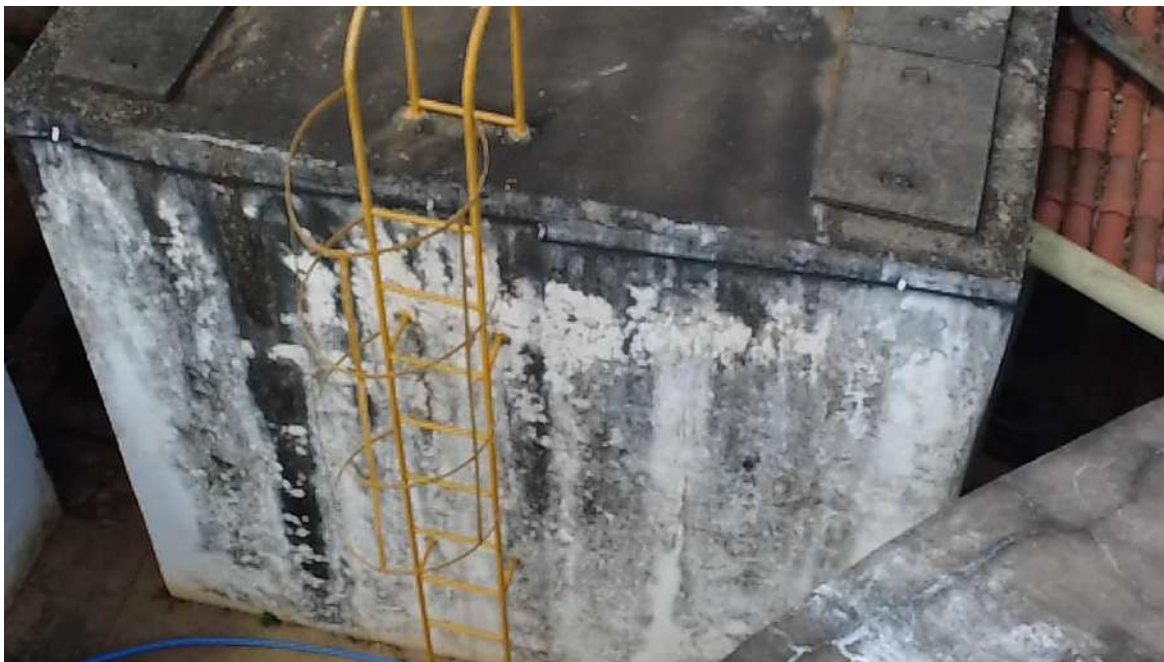
**Foto 71** - Filtros de alvenaria (F-01 e F-02) da ETA: patamar superior desprovido de guarda-corpo, associado a sinais de umidade e deterioração do revestimento da parede.

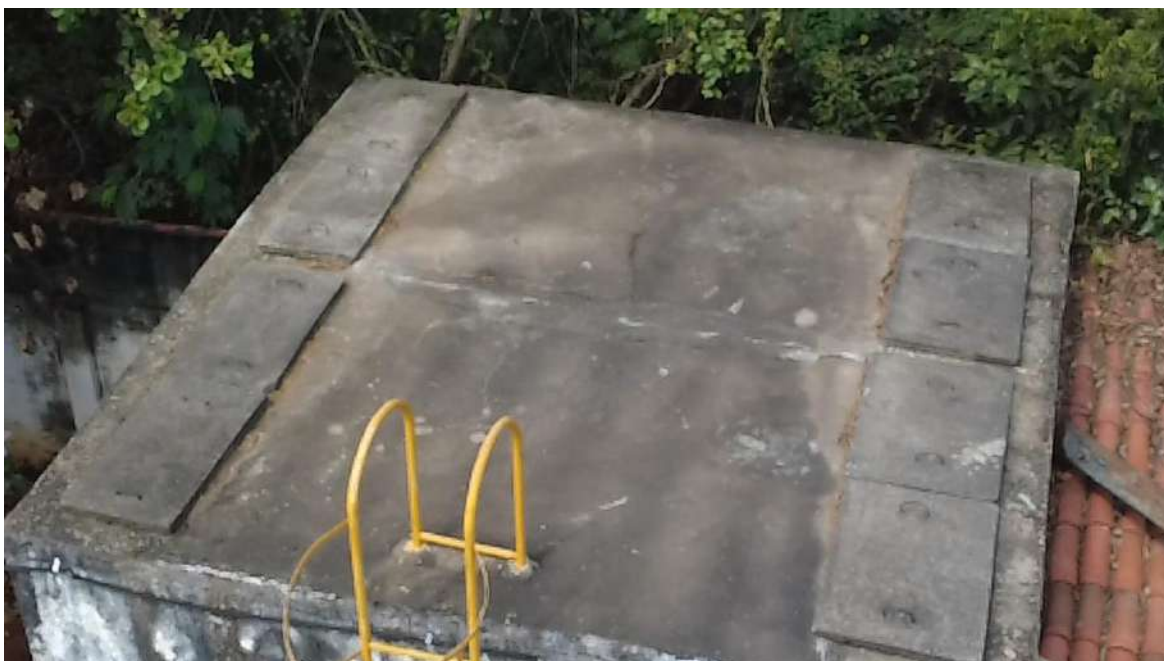
**Foto 72** - Filtros de alvenaria (F-01 e F-02) da ETA: patamar superior desprovido de guarda-corpo, associado a sinais de umidade e deterioração do revestimento.

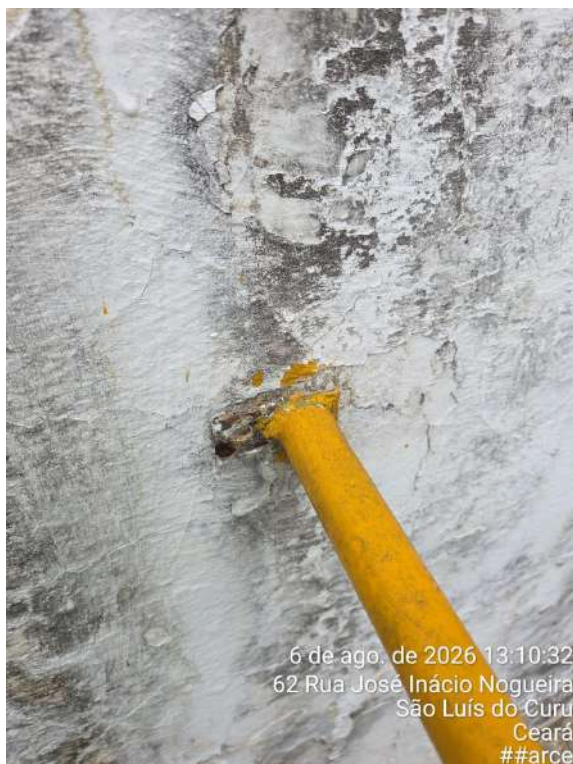
**Foto 73** - Filtros de alvenaria (F-01 e F-02) da ETA: patamar superior desprovido de guarda-corpo e deterioração do revestimento.

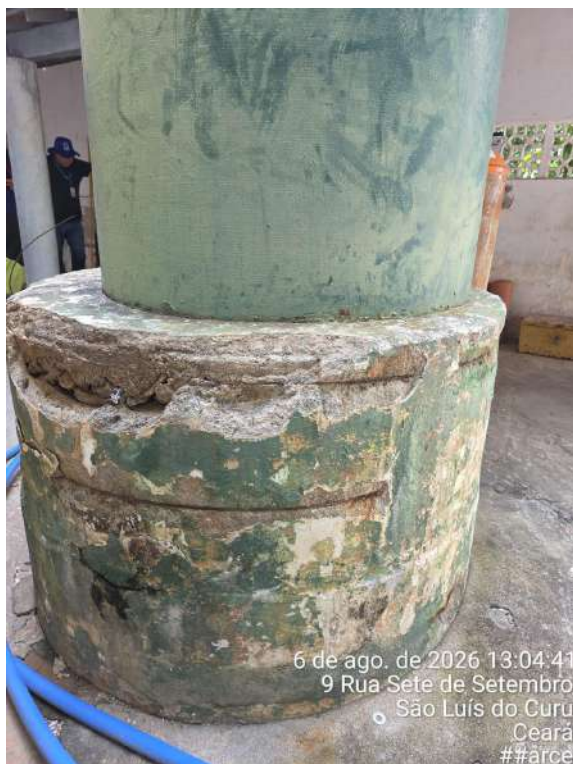
**Foto 85** - Casa de cloro da ETA: pilar com deterioração do revestimento, com armadura exposta e sinais de corrosão.

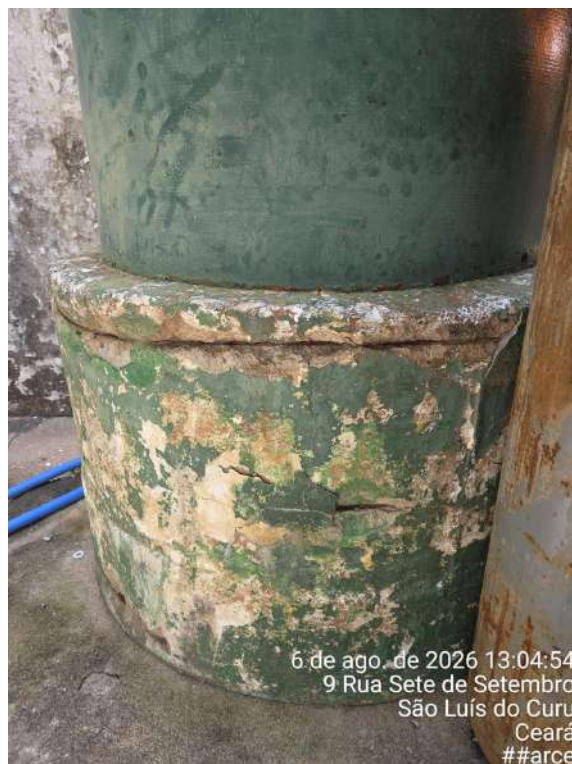
**Foto 86** - Torre de nível 2 da ETA: estrutura de apoio deteriorada, além de armaduras expostas e corroídas.

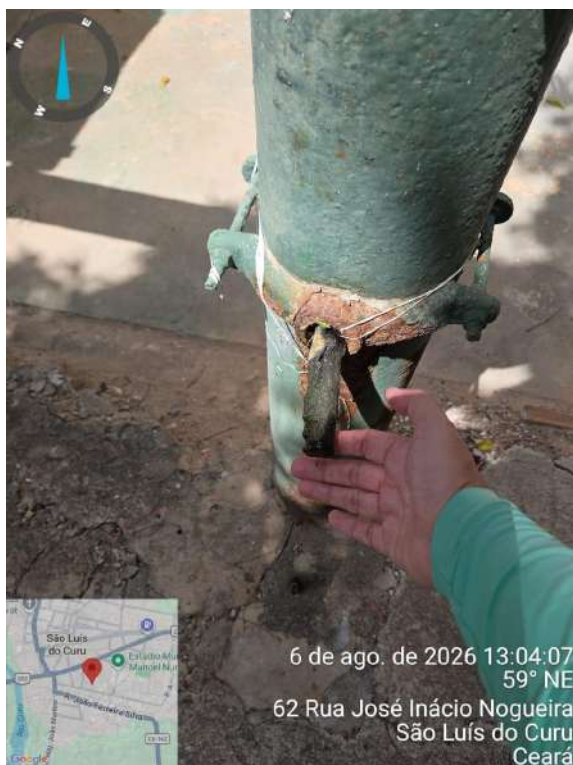
**Foto 87** - Torre de nível 2 da ETA: estrutura de apoio deteriorada, além de armaduras expostas e corroídas.

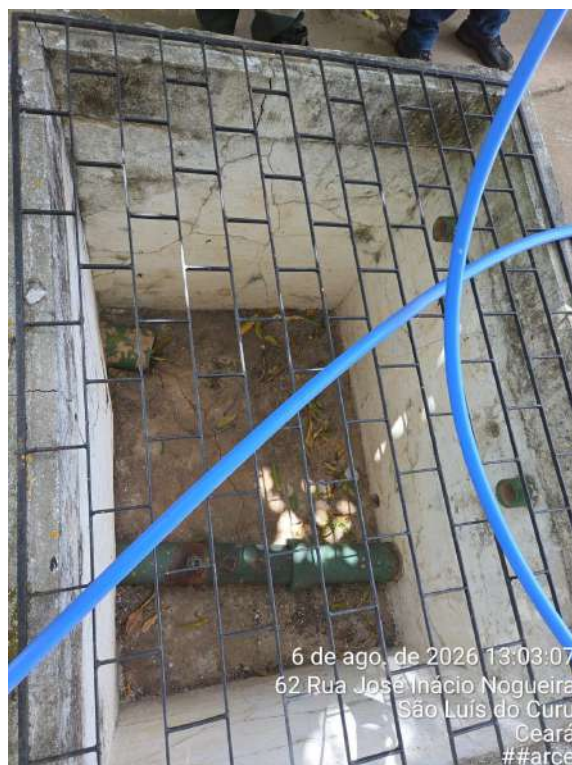
**Foto 88** - Adutora da ETA: tubulação com corrosão e perfuração, apresentando reparo improvisado e vazamento, além de piso deteriorado.

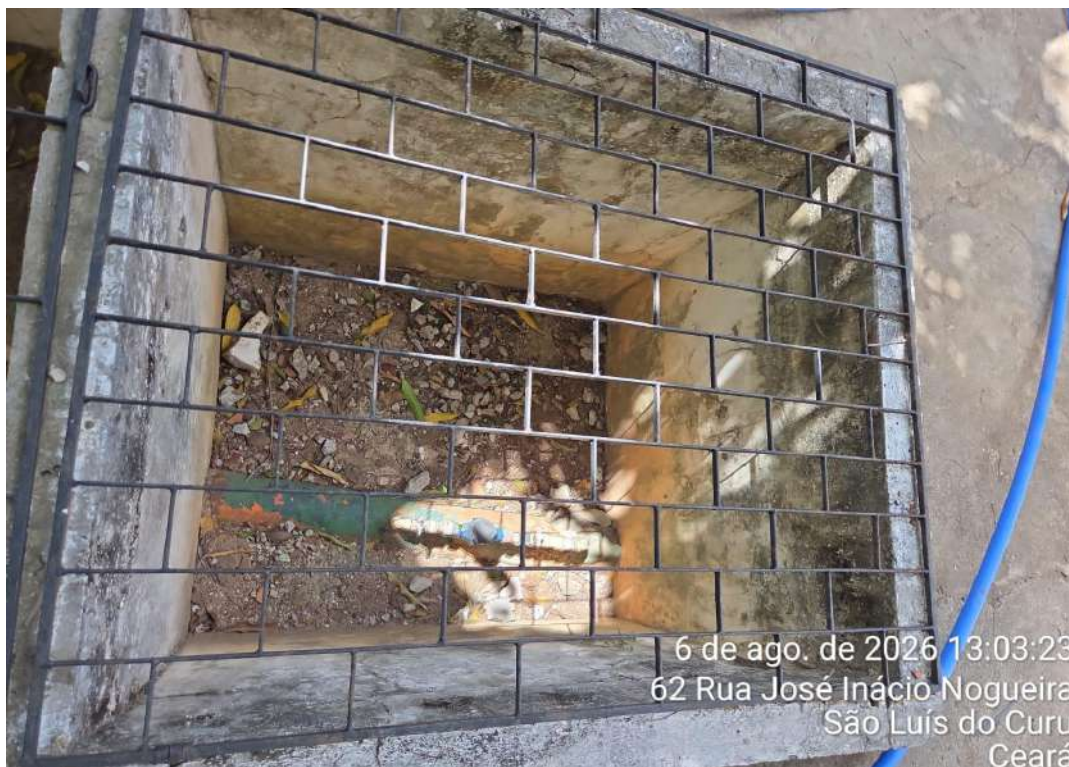
**Foto 89** - Adutora da ETA: caixa de passagem sem escada de acesso, paredes com rachaduras e com sinais de deterioração do revestimento.

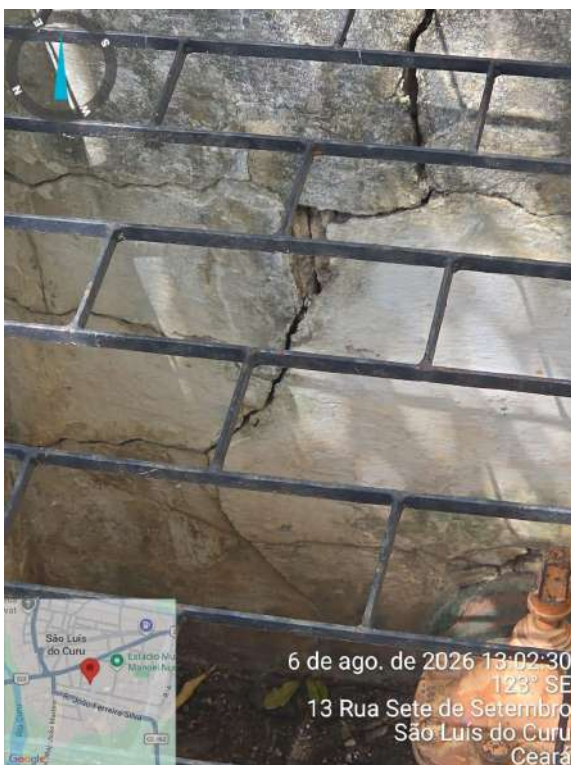
**Foto 90** - Adutora da ETA: caixa de passagem sem escada de acesso, paredes com rachaduras e com sinais de deterioração do revestimento.

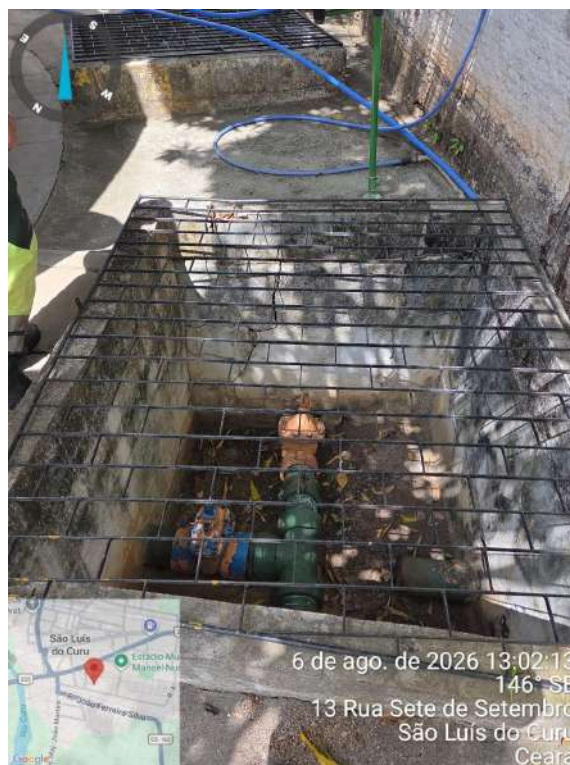
**Foto 91** - Adutora da ETA: paredes da caixa de passagem com fissuras e sinais de deterioração do revestimento, além da ausência de dispositivo manual de acionamento do registro (volante/manivela).
