## **RELATÓRIO DE FISCALIZAÇÃO RF/CSB/0049/2026**

**(NUP: 13012.008950/2026-32) - (PCSB/CSB/0051/2026)**

**Assunto:** Fiscalização dos Sistemas de Abastecimento de Água e de Esgotamento Sanitário do Município de São Luís do Curu

**COORDENADORIA DE SANEAMENTO BÁSICO**

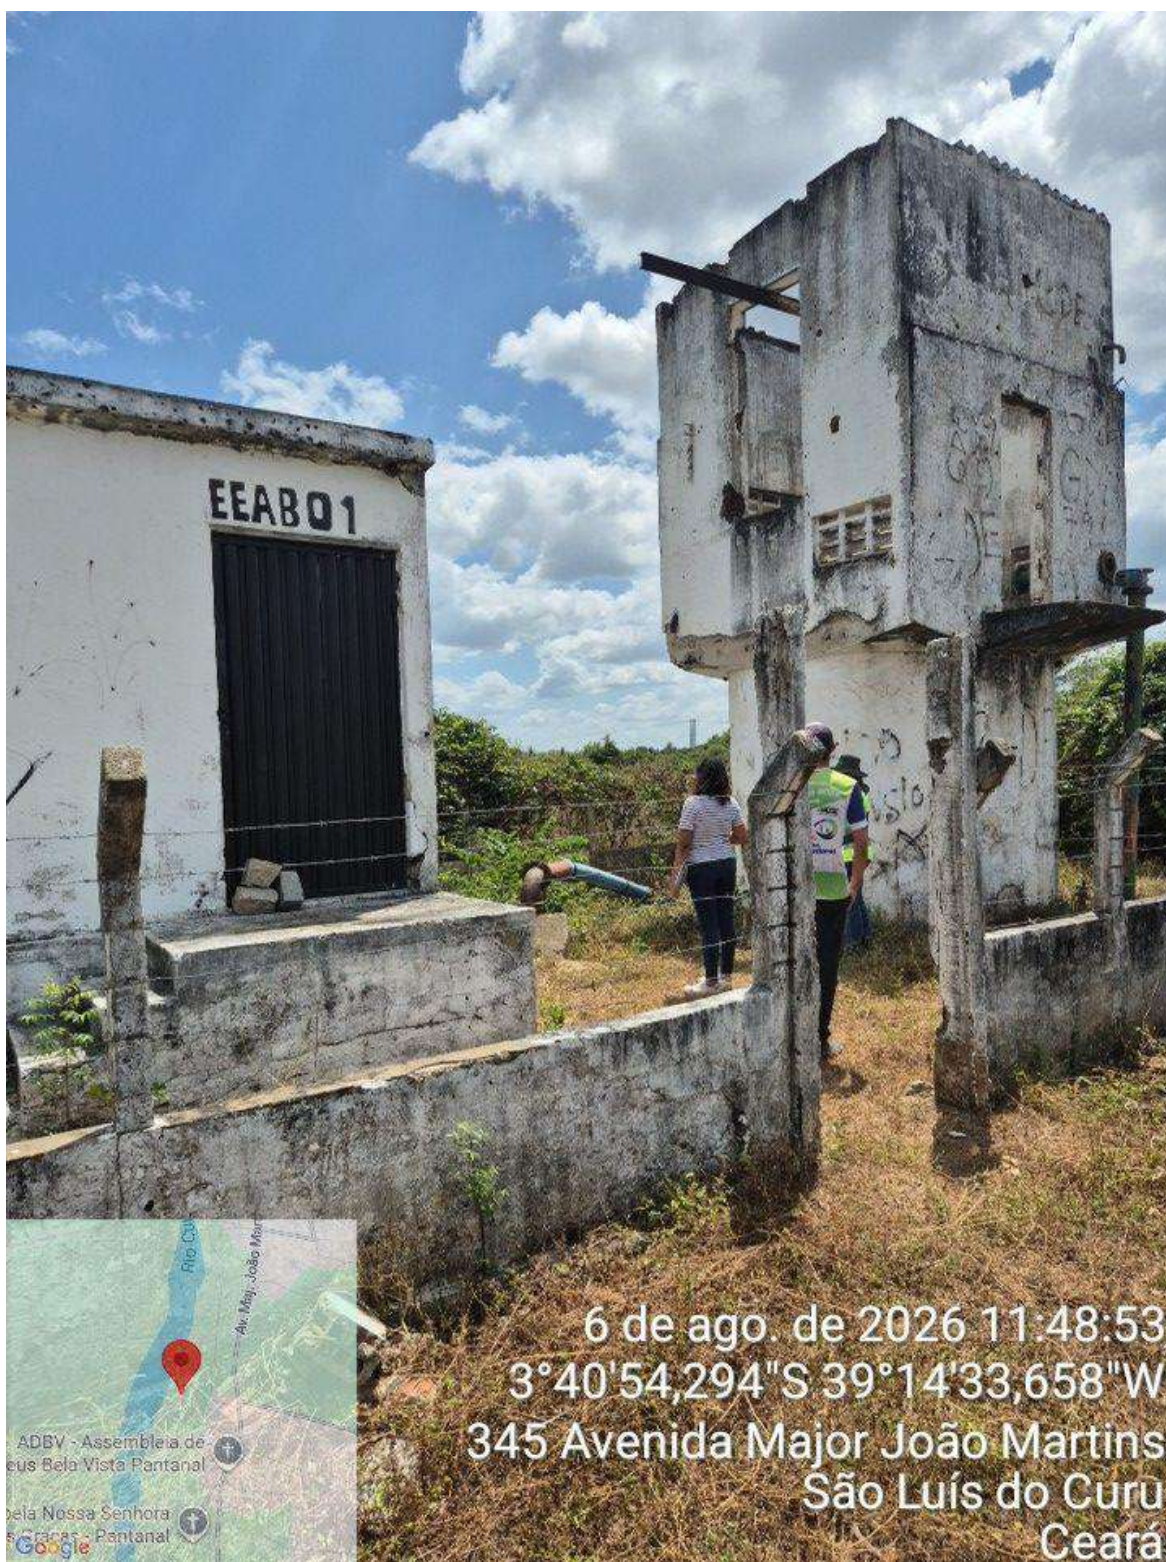
**Foto 94** - EEAB-01: laje de concreto deteriorada, com desagregação superficial e fissuras, além de presença de ninho de marimbondos, impedindo o acesso ao interior da estação em virtude da ocorrência de ataques.
