**RELATÓRIO DE FISCALIZAÇÃO**  
**RF/CSB/0004/2024**  
**(NUP: 13012.000132/2024-20) - (PCSB/CSB/0002/2024)**

**Assunto:** Fiscalização dos Sistema de  
Abastecimento de Água e Esgotamento Sanitário do  
Município de Salitre

**COORDENADORIA DE SANEAMENTO BÁSICO**

**Fortaleza – CE**  
**Abril/2024**

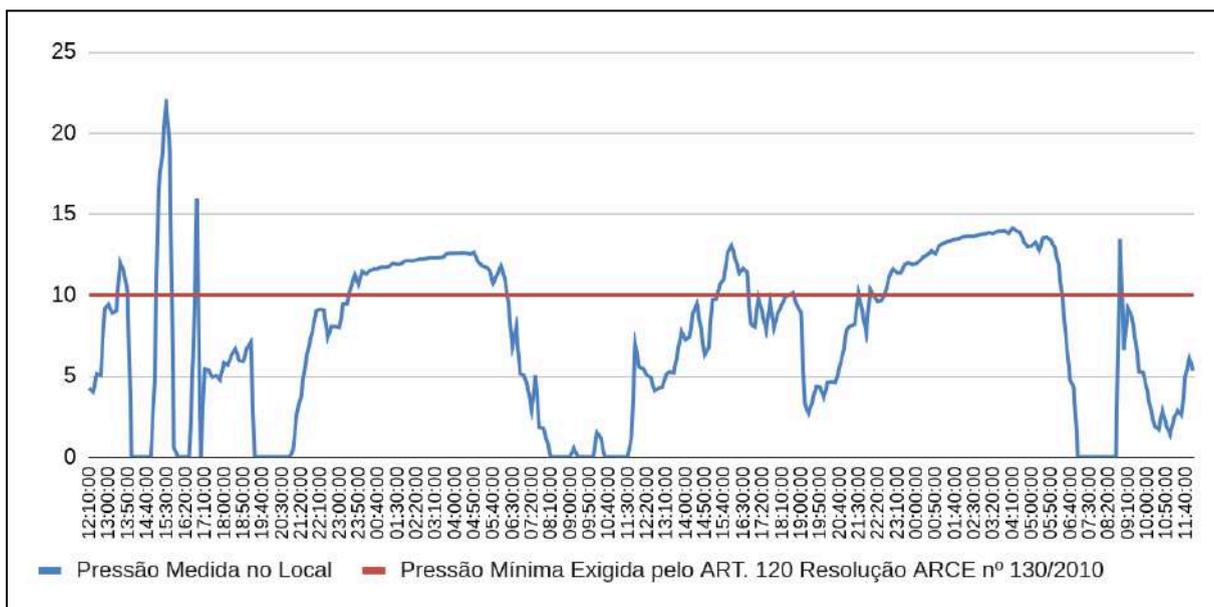
**Figura 3** - Monitoramento da pressão no SAA de Salitre, em 06/02/2024 a 08/02/2024, no endereço: Rua Francisco Sales, s/n, Posto de Saúde.

A ARCE realizou medição contínua de pressão, com instalação do aparelho *datalogger* na rede de distribuição do SAA de Salitre, no endereço Rua Francisco Sales, s/n, Posto de Saúde, no período de 06/02/2024 às 12:10h a 08/02/2024 às 12:00h. Constatou-se pressão abaixo de 10 mca, em 171 das 288 aferições realizadas, o que representa 59,38% do período analisado (**Figura 3**).

A ARCE realizou medição contínua de pressão, com instalação do aparelho *datalogger* na rede de distribuição do SAA de Salitre, no endereço Rua Francisco Sales, s/n, Posto de Saúde, no período de 06/02/2024 às 12:10h a 08/02/2024 às 12:00h. Constatou-se descontinuidade nos dias (**Figura 3**):

- 06/02/2024: das 16:00h às 16:30h e 19:20h às 21:00h;
- 07/02/2024: das 10:30h às 11:30h;
- 08/02/2024: das 07:00h às 08:40h.

**Determinação D1** - A CAGECE deve fornecer água com pressão de acordo com os limites estabelecidos pela ARCE, visando corrigir as não conformidades verificadas na constatação C1.

**Determinação D2** - A CAGECE não deve interromper indevidamente a prestação dos serviços e deve restabelecer o serviço quando exigido pela legislação, visando corrigir as não conformidades verificadas na constatação C2.

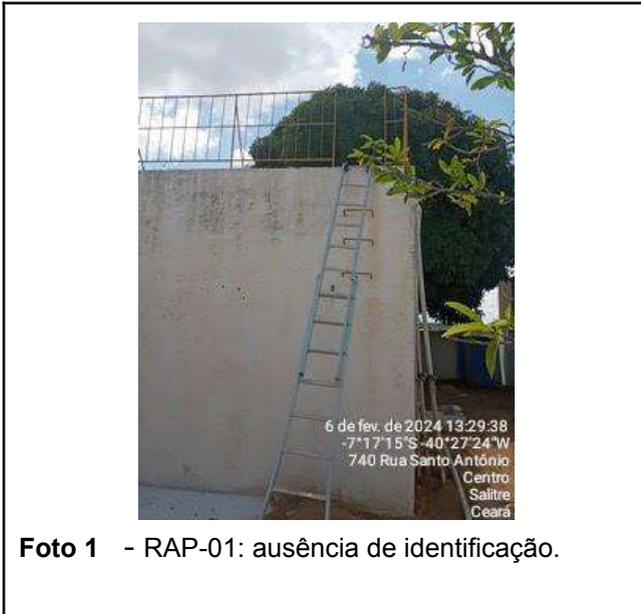
**Foto 1** - RAP-01: ausência de identificação.

**Determinação D3** - A CAGECE deve cumprir as normas técnicas e os procedimentos estabelecidos para a implantação das instalações dos sistemas de abastecimento de água e de esgotamento sanitário, visando corrigir as não conformidades descritas na constatação C3.

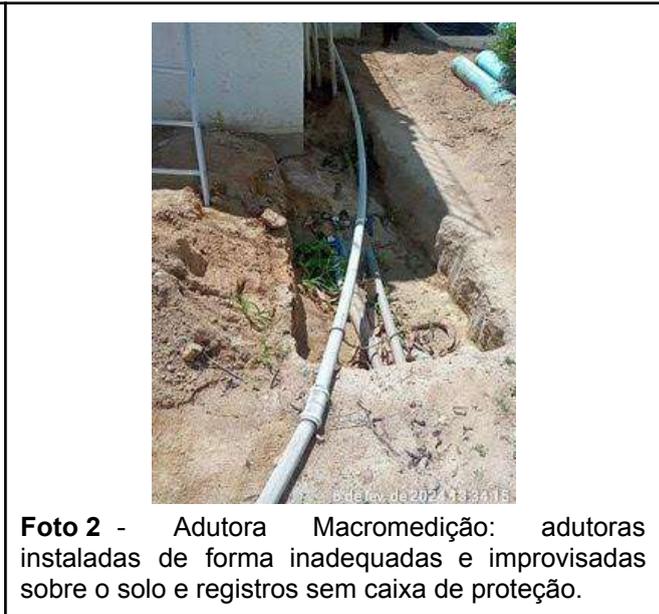
**Foto 2** - Adutora Macromedição: adutoras instaladas de forma inadequadas e improvisadas sobre o solo e registros sem caixa de proteção.

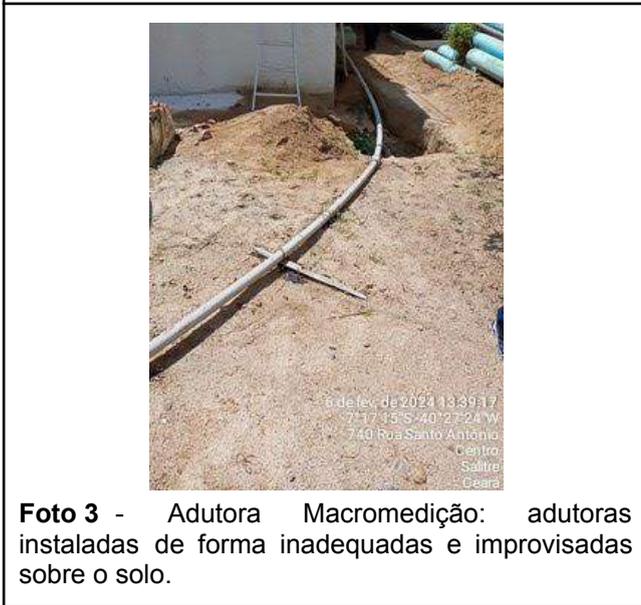
**Foto 3** - Adutora Macromedição: adutoras instaladas de forma inadequadas e improvisadas sobre o solo.

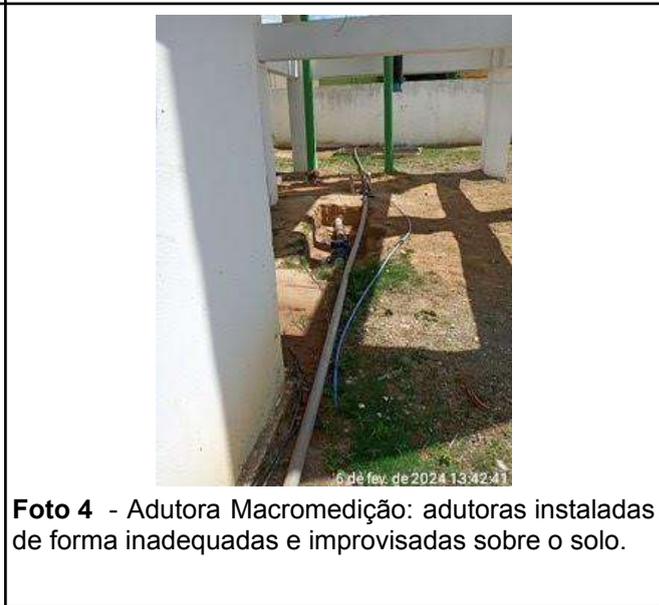
**Foto 4** - Adutora Macromedição: adutoras instaladas de forma inadequadas e improvisadas sobre o solo.

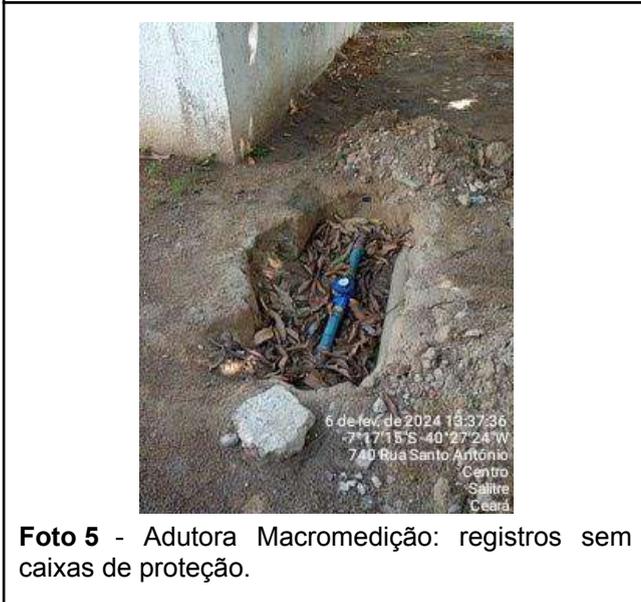
**Foto 5** - Adutora Macromedição: registros sem caixas de proteção.

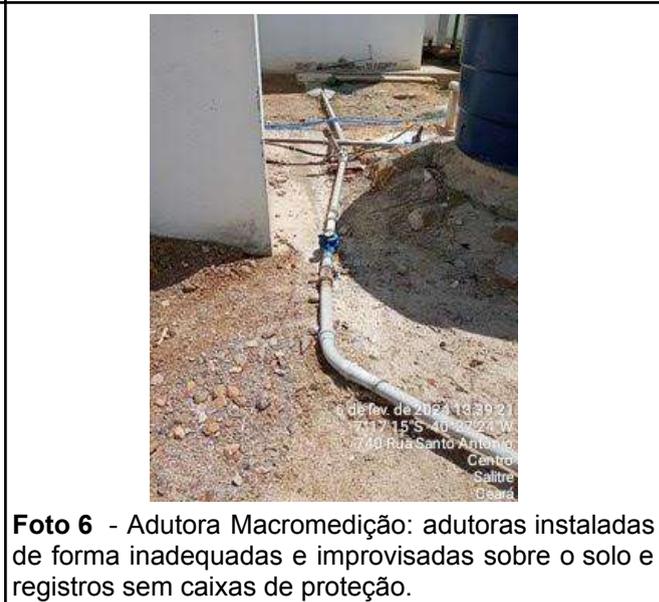
**Foto 6** - Adutora Macromedição: adutoras instaladas de forma inadequadas e improvisadas sobre o solo e registros sem caixas de proteção.

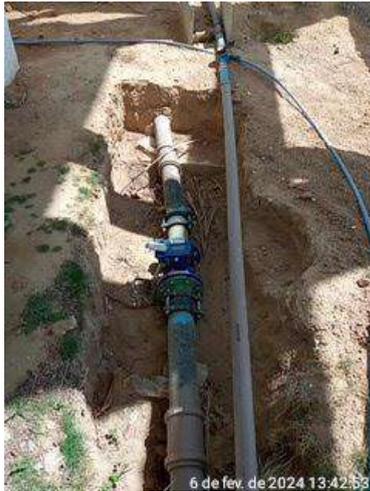
**Foto 7** - Adutora Macromedição: adutoras instaladas de forma inadequadas e improvisadas sobre o solo e registros sem caixas de proteção.

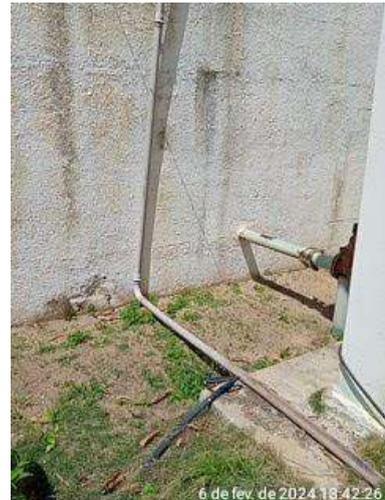
**Foto 8** - Adutora Macromedição: adutoras instaladas de forma inadequadas e improvisadas sobre o solo.

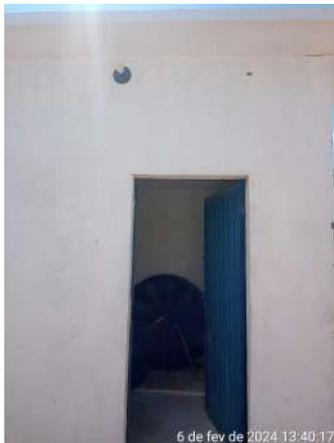
**Foto 9** - Casa de Química: sem identificação.

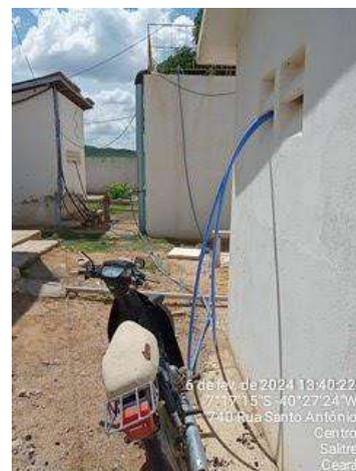
**Foto 10** - Casa de Química: tubulação instalada de forma inadequada e improvisada, com entrada pela janela de ventilação e tubulação que segue sobre o solo, tornando-se obstáculo na área de circulação.

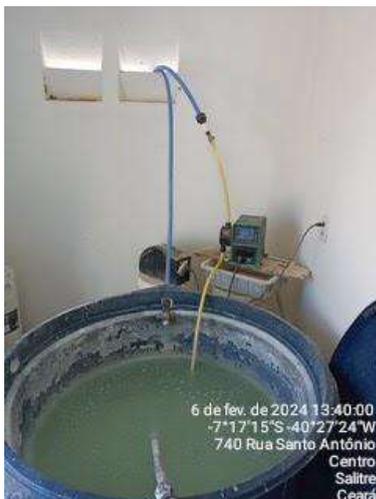
**Foto 11** - Casa de Química: tubulação instalada de forma inadequada e improvisada, com entrada pela janela de ventilação.

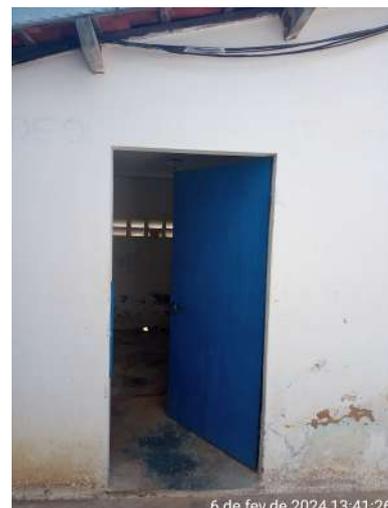
**Foto 12** - Casa de Bombas: ausência de identificação.

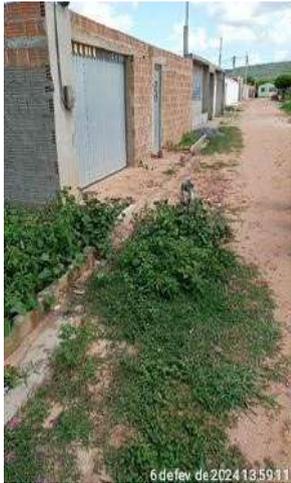
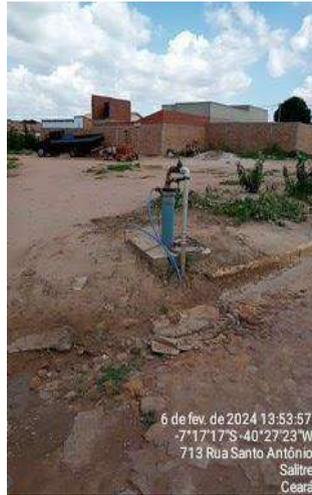
**Foto 13** - PT-04 e PT-08: poços sem isolamento de proteção ao acesso de terceiros.

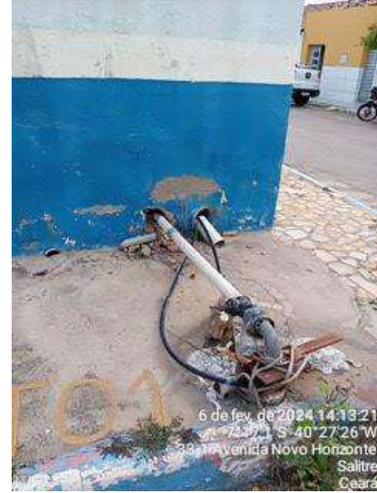
**Foto 14** - PT-01: poço sem isolamento de proteção contra acesso de terceiros.

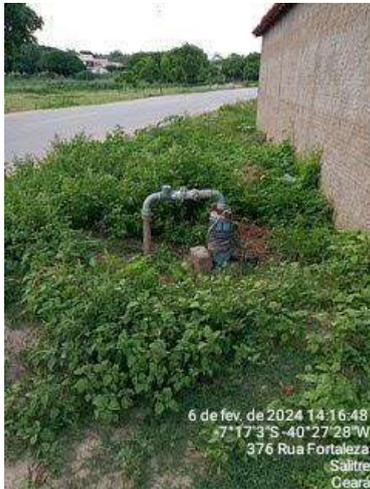
**Foto 15** - PT-03: poço sem isolamento de proteção das instalações ao acesso de terceiros.

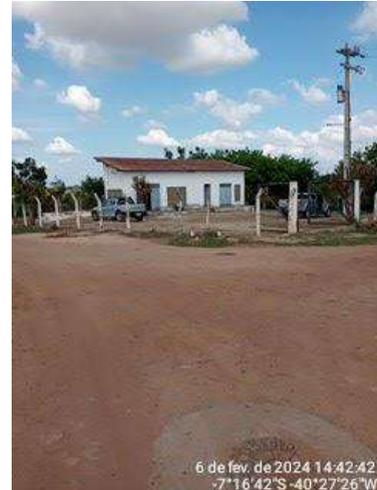
**Foto 16** - EEE-01: estação e áreas operacionais da casa de bombas e do grupo gerador sem identificação.

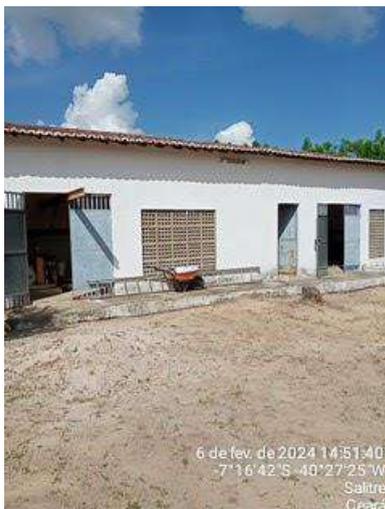
**Foto 17** - EEE-01: estação e áreas operacionais da casa de bombas e do grupo gerador sem identificação.

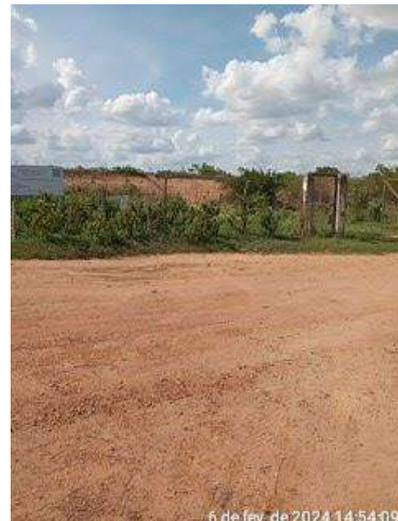
**Foto 18** - ETE: ausência de identificação.

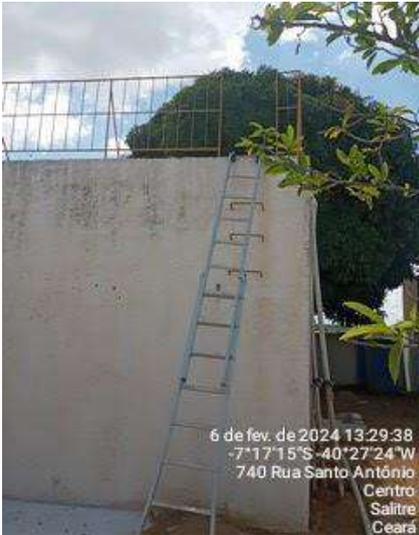
<p>6 de fev. de 2024 13:29:38 -7°17'15"S -40°27'24"W 740 Rua Santo Antônio Centro Salitre Ceará</p> <p><b>Foto 19</b> - RAP-01: pintura deteriorada e escada tipo marinho inadequada.</p>

**Determinação D4** - A CAGECE deve realizar operação e manutenção adequada das unidades integrantes dos sistemas de abastecimento de água e de esgotamento sanitário, visando corrigir as não conformidades descritas na constatação C4.

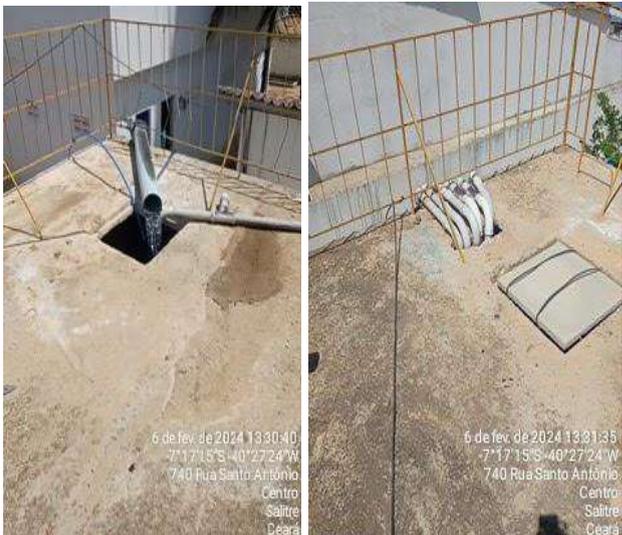
<p>6 de fev. de 2024 13:30:40 -7°17'15"S -40°27'24"W 740 Rua Santo Antônio Centro Salitre Ceará</p> <p>6 de fev. de 2024 13:31:35 -7°17'15"S -40°27'24"W 740 Rua Santo Antônio Centro Salitre Ceará</p> <p><b>Foto 20</b> - RAP-01: fiação elétrica solta sobre a laje; abertura sem tampa ou sem fechamento hermético.</p>

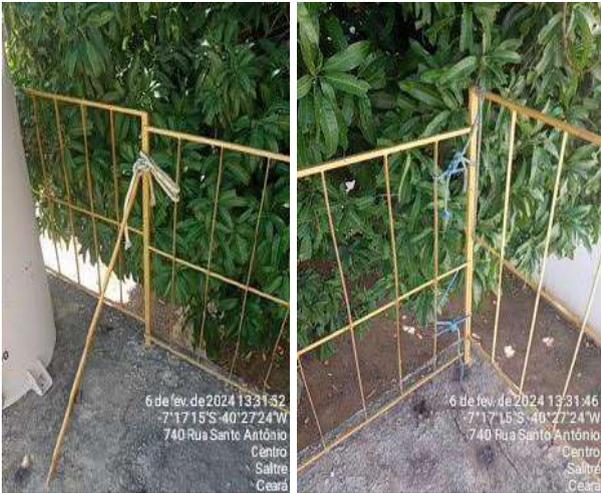
<p>6 de fev. de 2024 13:31:32 -7°17'15"S -40°27'24"W 740 Rua Santo Antônio Centro Salitre Ceará</p> <p>6 de fev. de 2024 13:31:46 -7°17'15"S -40°27'24"W 740 Rua Santo Antônio Centro Salitre Ceará</p> <p><b>Foto 21</b> - RAP-01: grade de proteção danificada; caixas de descarga danificadas, em processo de entupimento por lama/terra.</p>

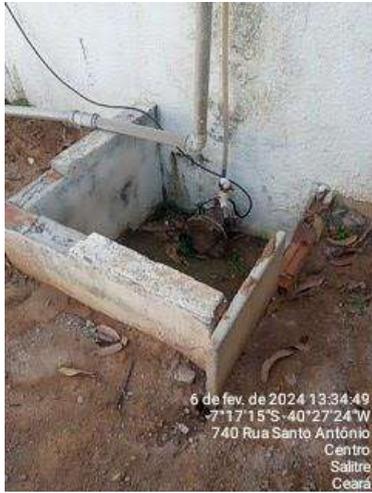
<p>6 de fev. de 2024 13:34:49 -7°17'15"S -40°27'24"W 740 Rua Santo Antônio Centro Salitre Ceará</p> <p><b>Foto 22</b> - RAP-01: caixa de descarga danificada, em processo de entupimento por lama/terra.</p>

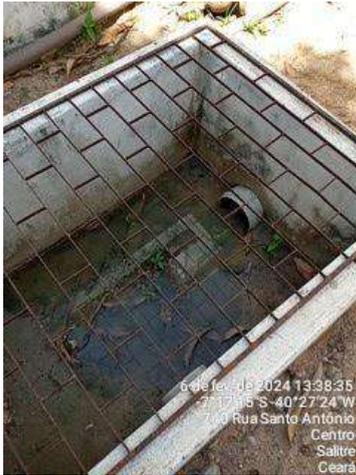
**Foto 23** - RAP-01: caixa de descarga danificada, em processo de entupimento por lama/terra.

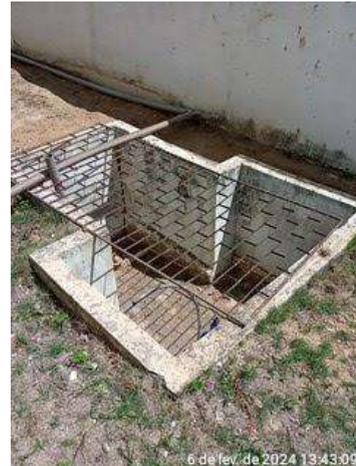
**Foto 24** - Adutora Macromedição: caixa de proteção com grade de proteção inadequada nas dimensões e formato.

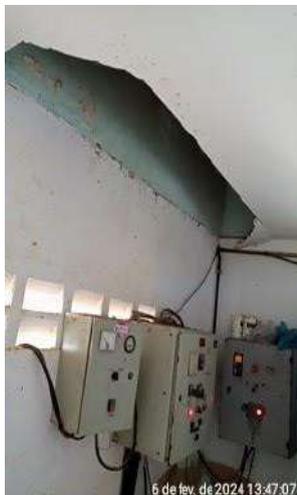
**Foto 25** - Casa de Bombas / Quadro de Comando: infraestrutura do prédio carente de manutenção; instalações elétricas precárias com fiação sem eletrodutos de isolamento e proteção.

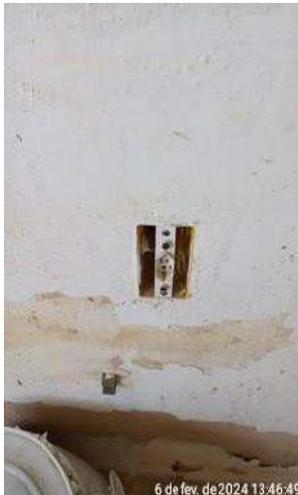
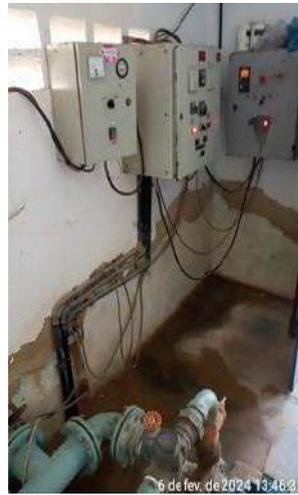
**Foto 26** - Casa de Bombas / Quadro de Comando: infraestrutura do prédio carente de manutenção; equipamento com vazamento; instalações elétricas precárias com fiação sem eletrodutos de isolamento e proteção.

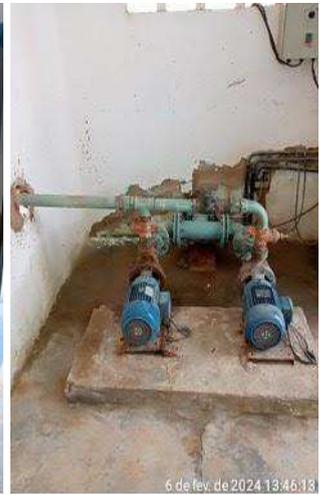
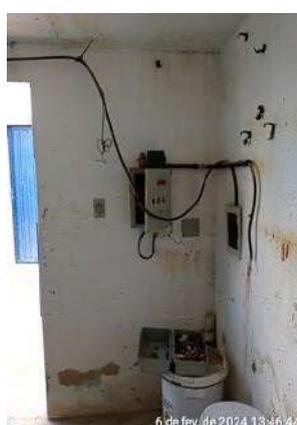
**Foto 27** - Casa de Bombas / Quadro de Comando: infraestrutura do prédio carente de manutenção e instalações elétricas precárias com fiação sem eletrodutos de isolamento e proteção.

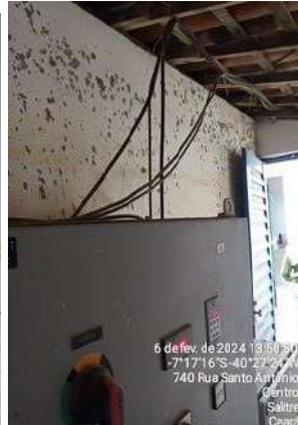
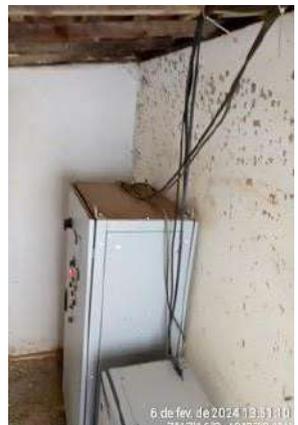
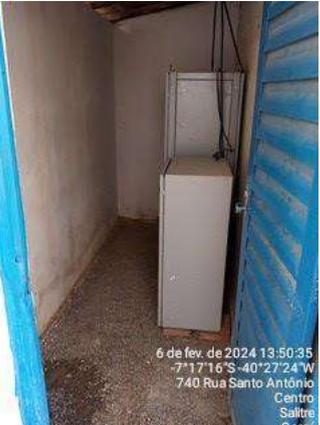
**Foto 28** - Casa de Bombas / Quadro de Comando: infraestrutura do prédio carente de manutenção e instalações elétricas precárias com fiação sem eletrodutos de isolamento e proteção.

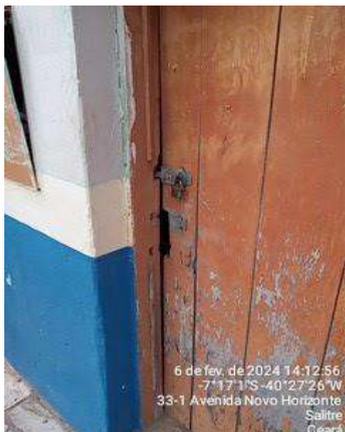
**Foto 29** - PT-01: instalações e infraestruturas precárias: porta de entrada da casa dos quadros de comando danificada.

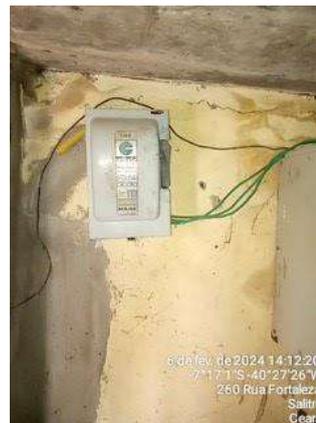
**Foto 30** - PT-01: instalações elétricas em situação precária de instalação e manutenção, fiação sem eletroduto de isolamento e proteção.

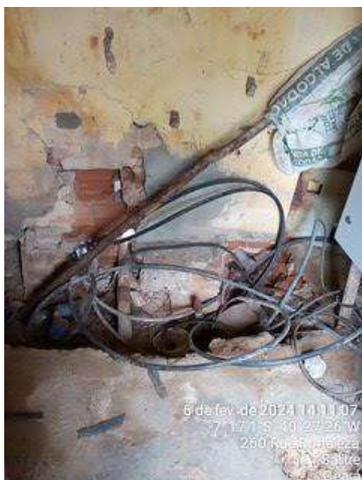
**Foto 31** - PT-01: instalações e infraestruturas precárias; paredes com revestimento e pintura internos danificados; instalações elétricas em situação precária de instalação e manutenção, fiação sem eletroduto de isolamento e proteção.

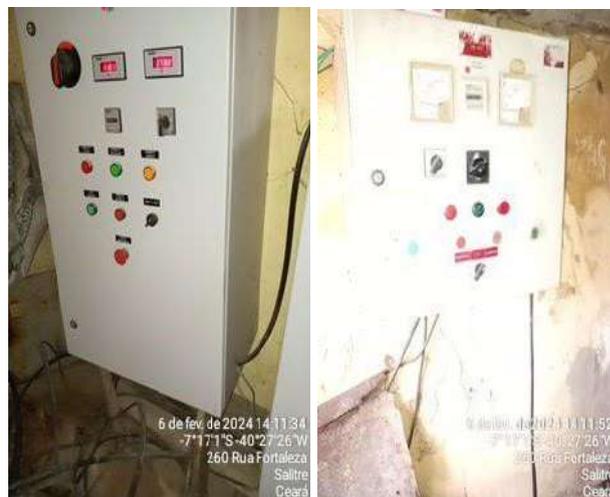
**Foto 32** - PT-01: instalações e infraestruturas precárias; instalações elétricas em situação precária de instalação e manutenção, fiação sem eletroduto de isolamento e proteção.

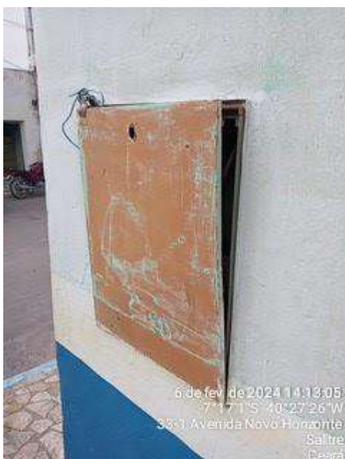
**Foto 33** - PT-01: instalações elétricas em situação precária de instalação e manutenção, com quadro danificado.

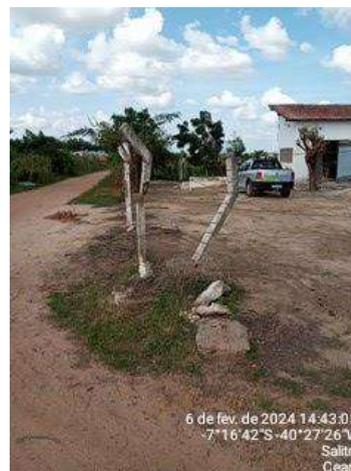
**Foto 34** - EEE-01: cerca de isolamento e proteção danificada.

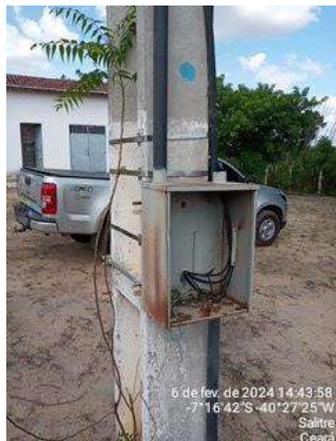
**Foto 35** - EEE-01: quadro e caixa de passagem de energia elétrica sem tampas.

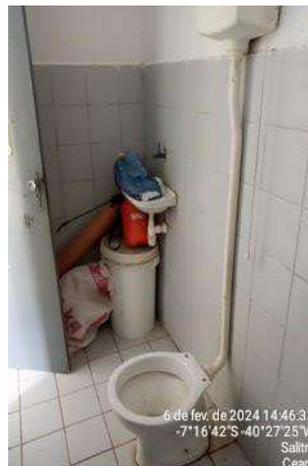
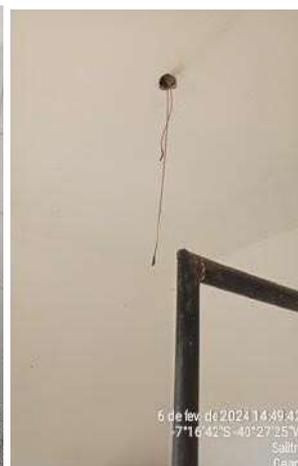
**Foto 36** - EEE-01: banheiro sem funcionar.

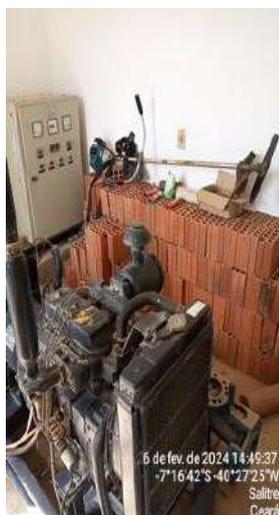
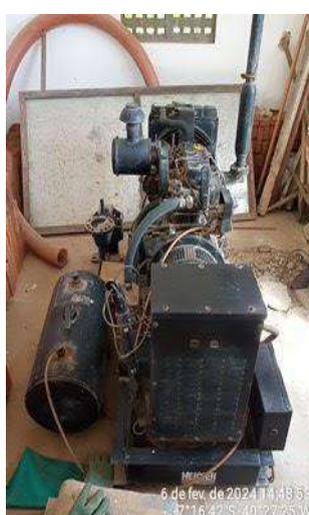
**Foto 37** - EEE-01: grupo gerador instalado, mas está inoperante e o espaço está sendo utilizado de forma inadequada para armazenagem de materiais.

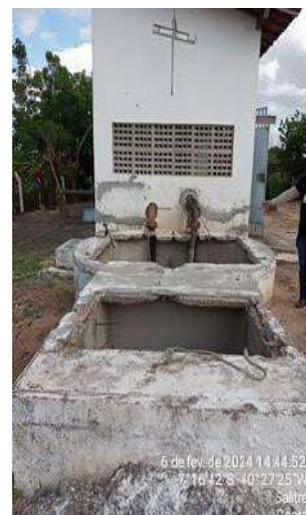
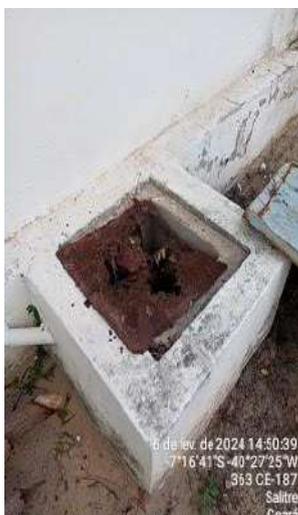
**Foto 38** - EEE-01: infraestruturas de chegada dos esgotos estão sem tampas; material armazenado em cima do quadro de comando.

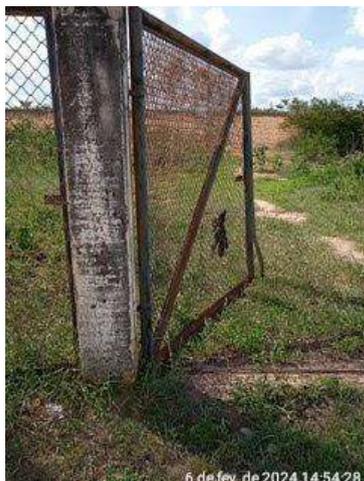
**Foto 39** - ETE: portão de entrada danificado e aberto; sistema com a infraestrutura toda comprometida pela deterioração.

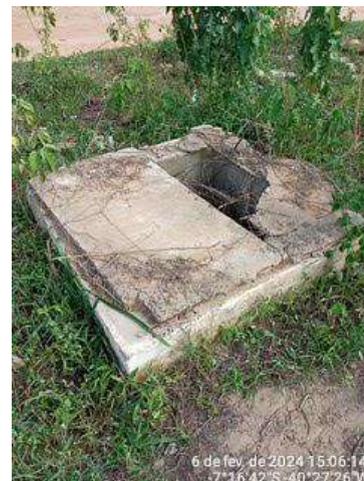
**Foto 40** - ETE: sistema com a infraestrutura toda comprometida pela deterioração.

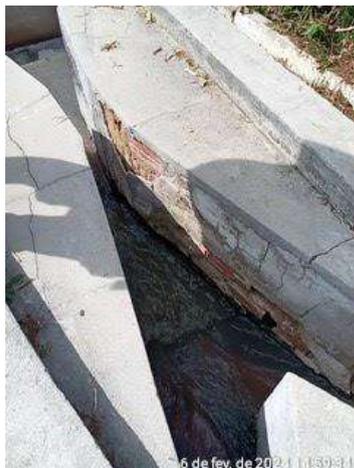
**Foto 41** - ETE: sistema com a infraestrutura toda comprometida pela deterioração.

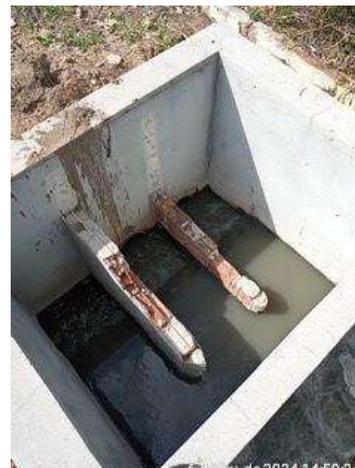
**Foto 42** - ETE: sistema com a infraestrutura toda comprometida pela deterioração.

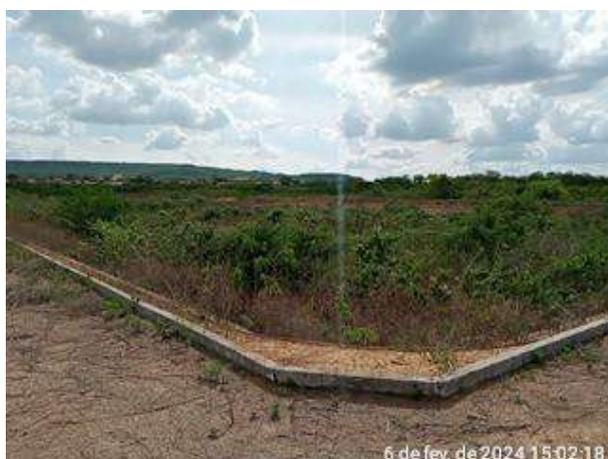
**Foto 43** - ETE: sistema com a infraestrutura toda comprometida pela deterioração e lagoas tomadas por vegetação .

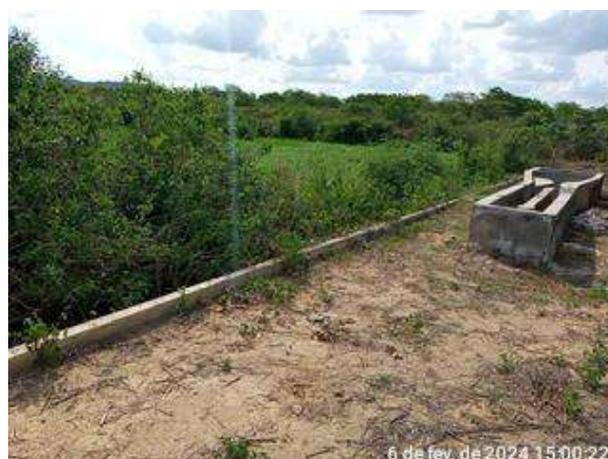
**Foto 44** - ETE: sistema com a infraestrutura toda comprometida pela deterioração e lagoas tomadas por vegetação.
