# **RELATÓRIO DE FISCALIZAÇÃO**

## **RF/CSB/0004/2026**

**Assunto:** Fiscalização dos Sistemas de Abastecimento de Água e Esgotamento Sanitário do Município de Beberibe (Sede) e Localidades de Choró, Morro Branco, Parajuru e Serra do Félix

**COORDENADORIA DE SANEAMENTO BÁSICO**

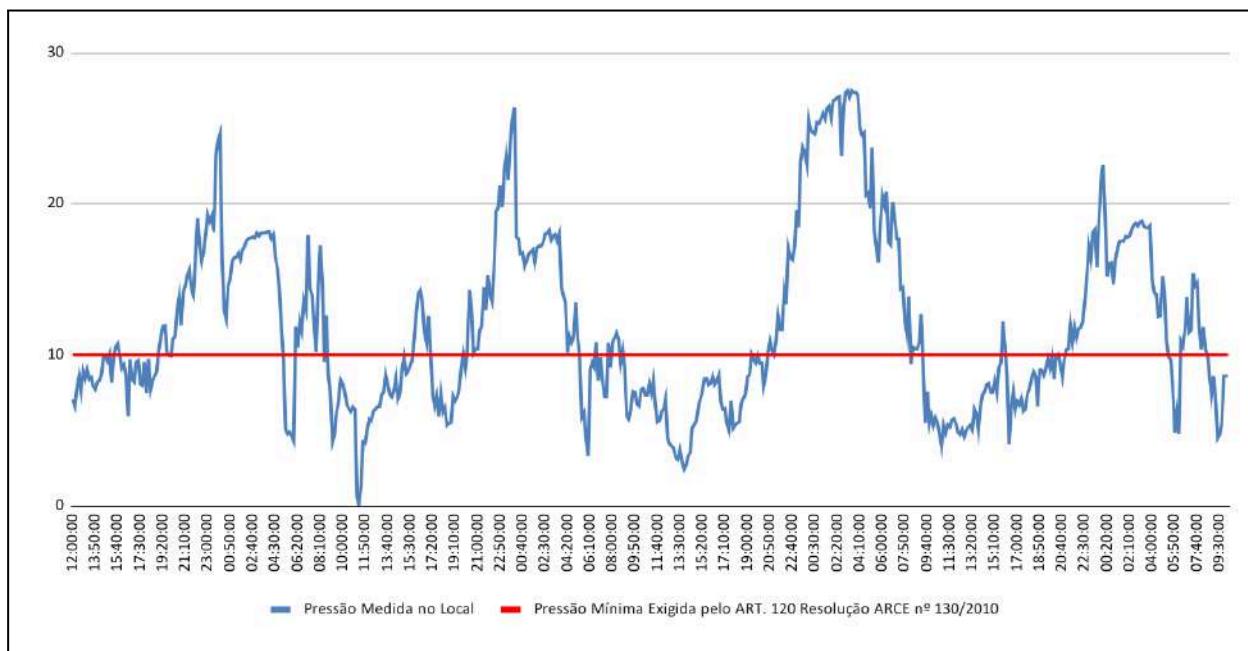
**Figura 6** - Monitoramento da pressão no SI de Beberibe, de 13/10/2025 a 17/10/2025, no endereço: Rua João Albino de Almeida, Centro.

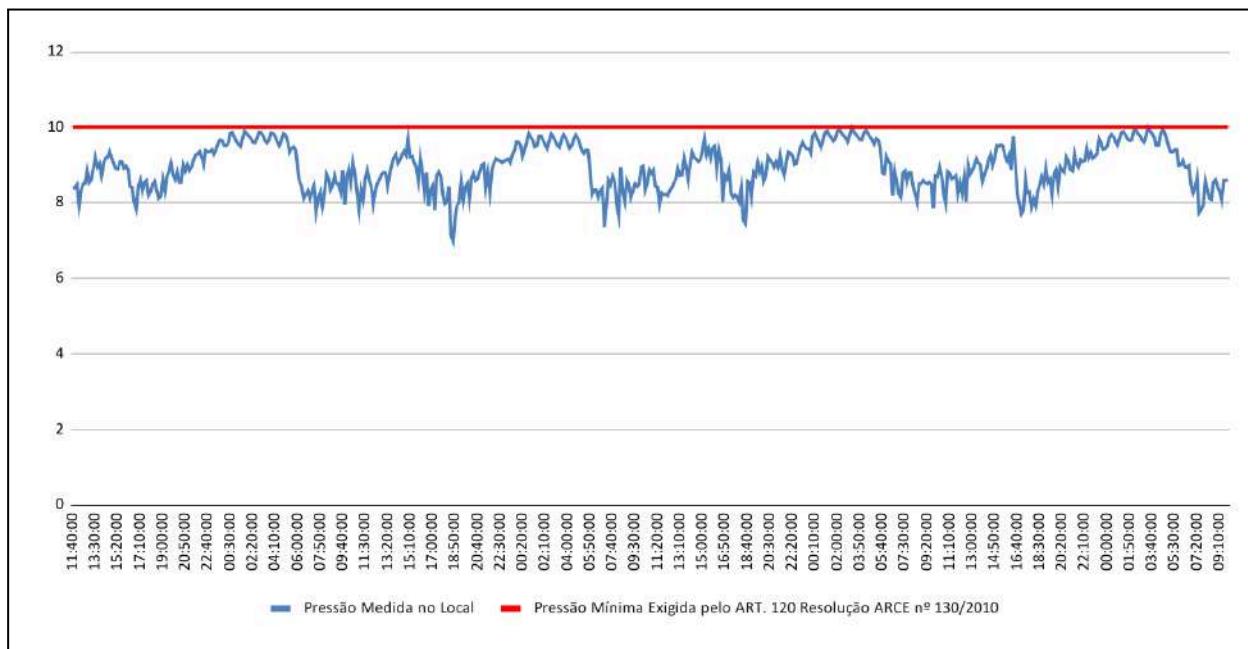
**Figura 7** - Monitoramento da pressão no SI de Beberibe, de 13/10/2025 a 17/10/2025, no endereço: Rua SDO, 58, Centro, Morro Branco.

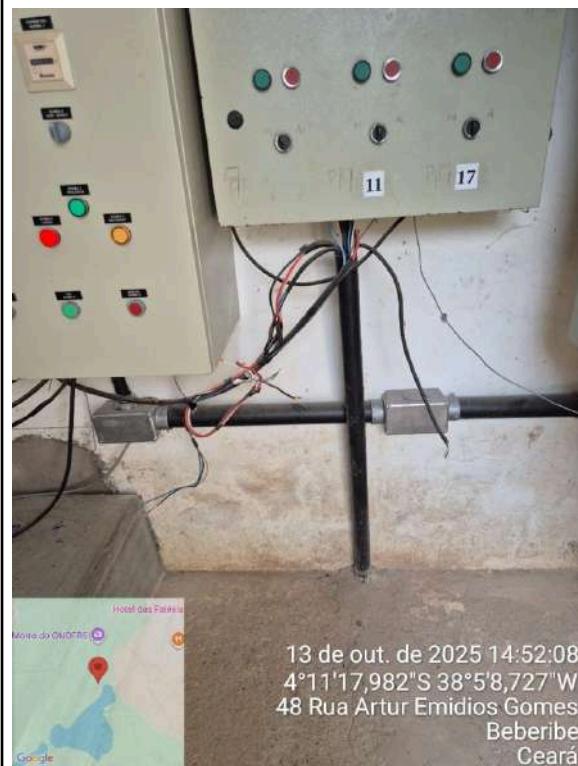
**Foto 3** - Captação (Sede): painéis com fiação sem eletrodutos.

**Determinação D2** - A CAGECE deve realizar operação e manutenção adequada das unidades integrantes dos sistemas de abastecimento de água e de esgotamento sanitário, visando corrigir as não conformidades descritas na constatação C2.

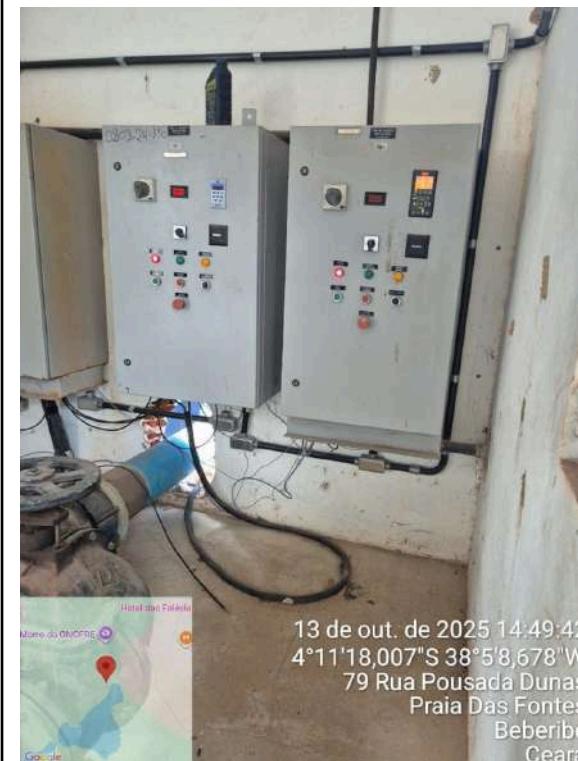
**Foto 5** - Captação (Sede): painéis com fiação sem eletrodutos.

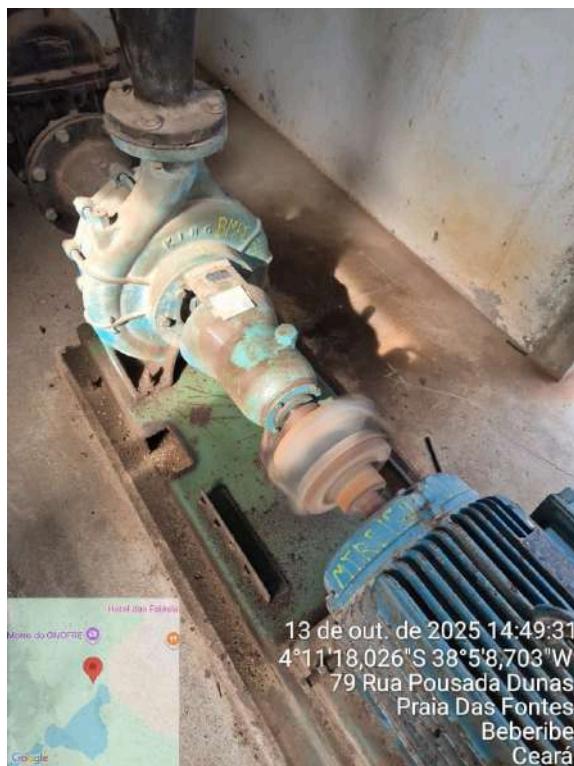
**Foto 6** - Captação (Sede): painéis com fiação sem eletrodutos, abertura para tubulação da bomba na parede inadequada.

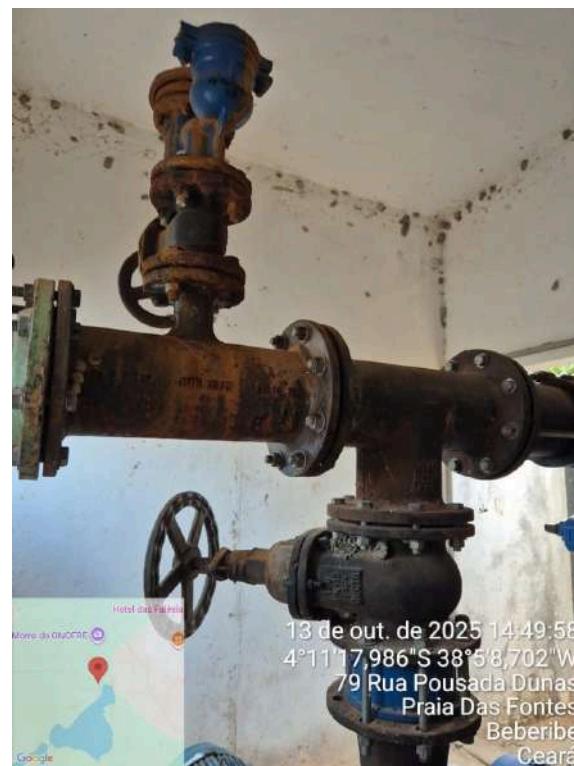
**Foto 7** - Captação (Sede): bomba sem caixa de proteção e com pontos de oxidação.

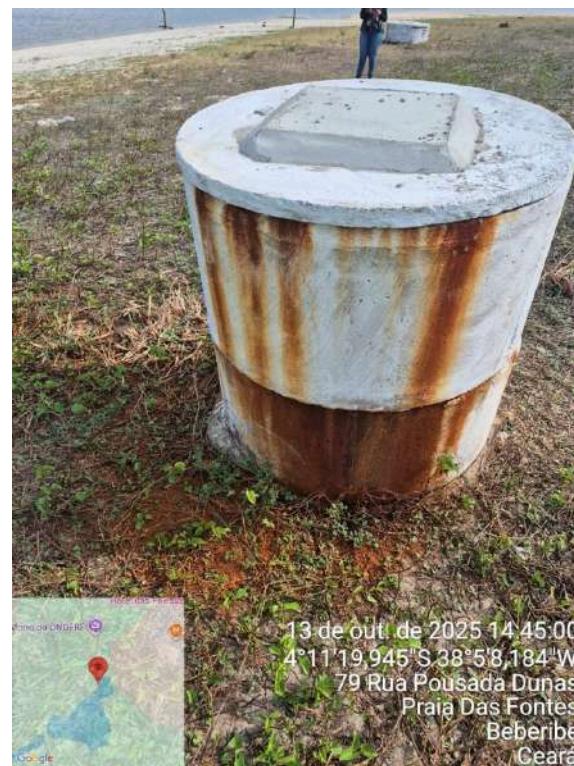
**Foto 11** - Poços (Sede): PT-03 com manchas de ferro.

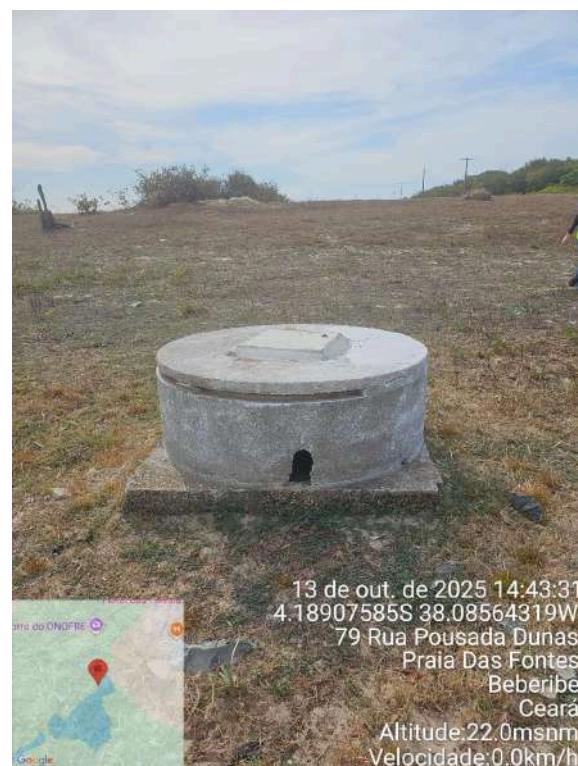
**Foto 19** - Poços (Sede): PT-14 com tampa quebrada.

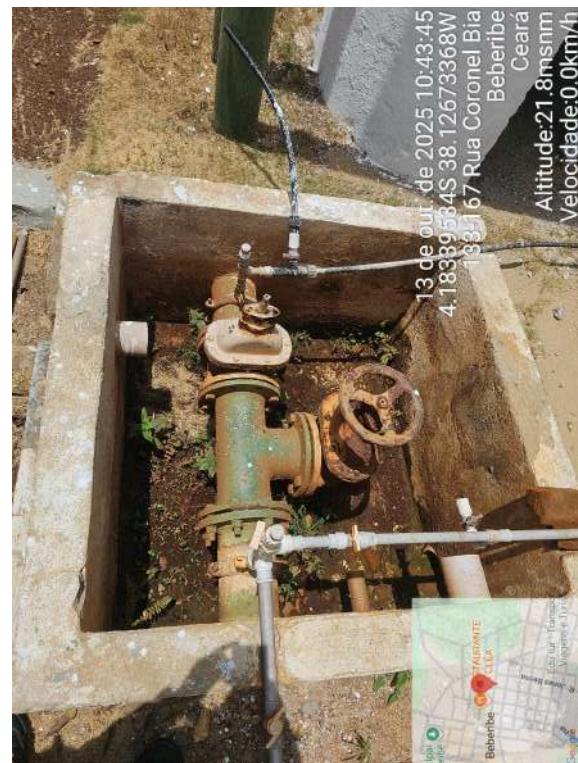
**Foto 21** - Poços (Sede): descarga da adutora com alto teor de ferro.

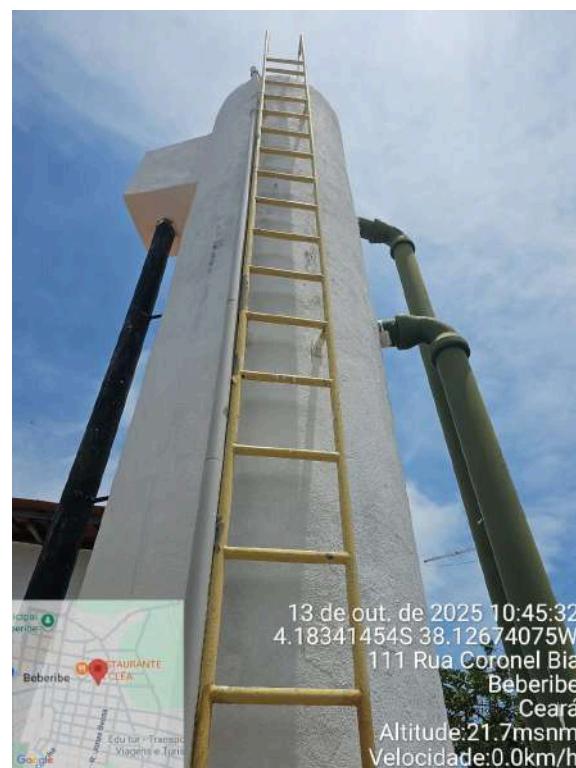
**Foto 22** - ETA (Sede): entrada de água bruta com tubulação oxidada.

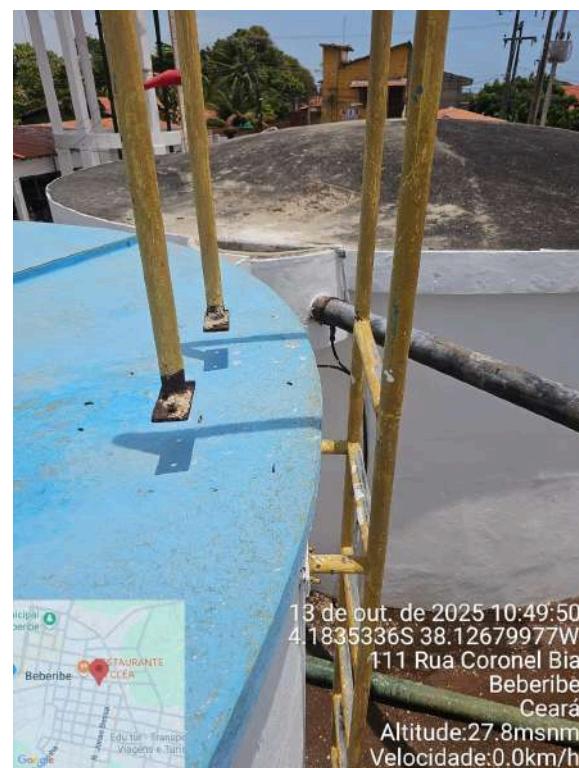
**Foto 23 - ETA (Sede):** escada do tanque de equalização sem guarda-corpo.

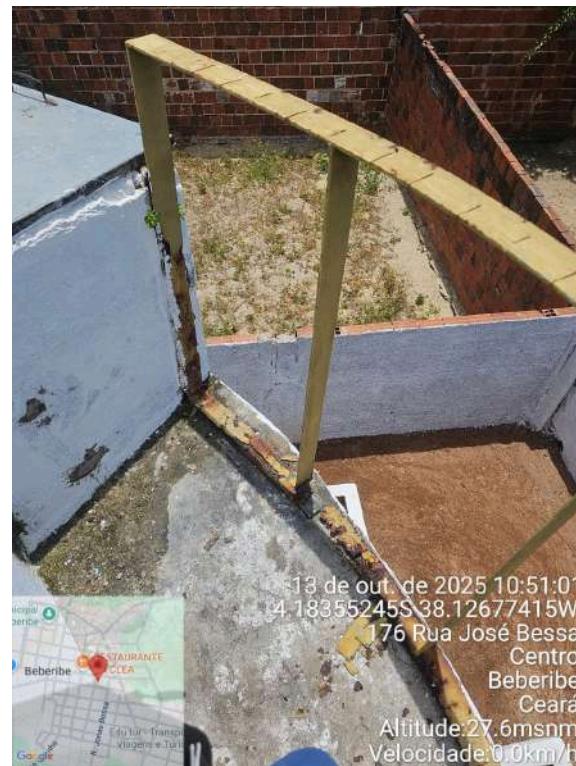
**Foto 24 - ETA (Sede):** escada dos filtros sem guarda-corpo, com ponto de fixação oxidado.

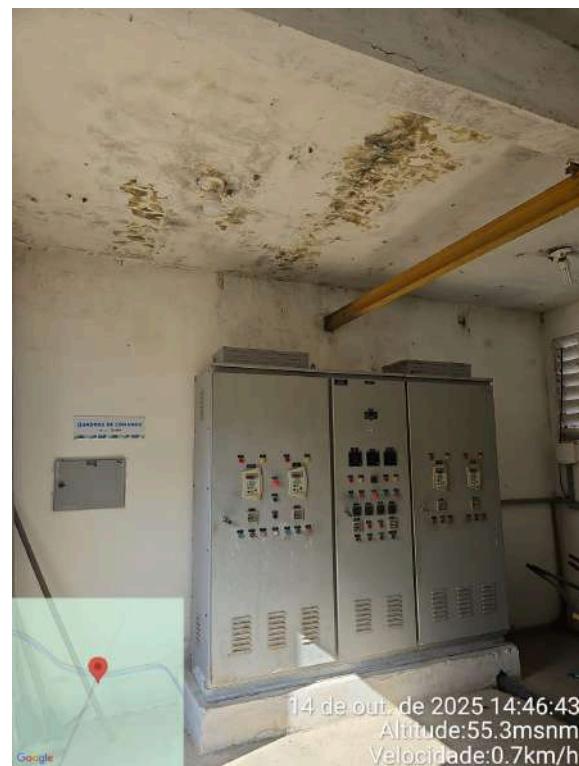
**Foto 91** - ETA/Casa de química (**Serra do Félix**): tomada com fiação exposta.

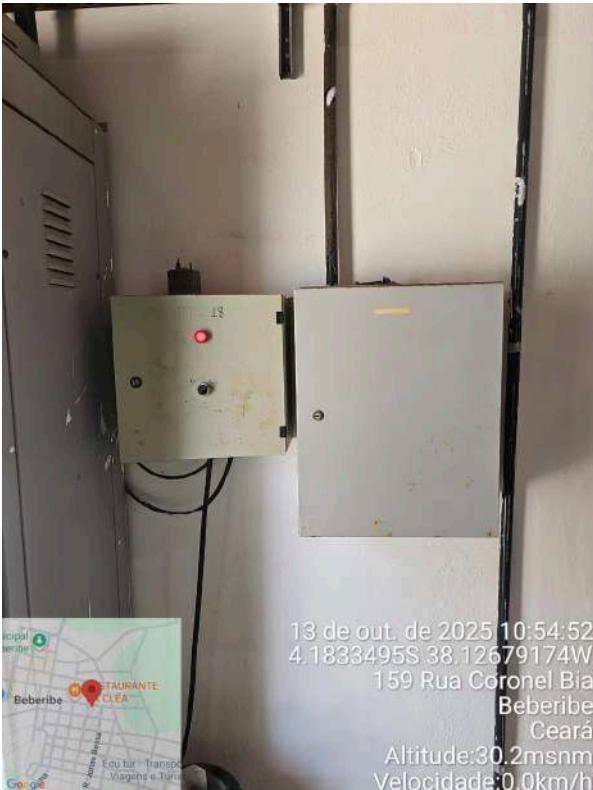
**Foto 138** - ETA Beberibe: quadros sem aviso de risco de choque elétrico.

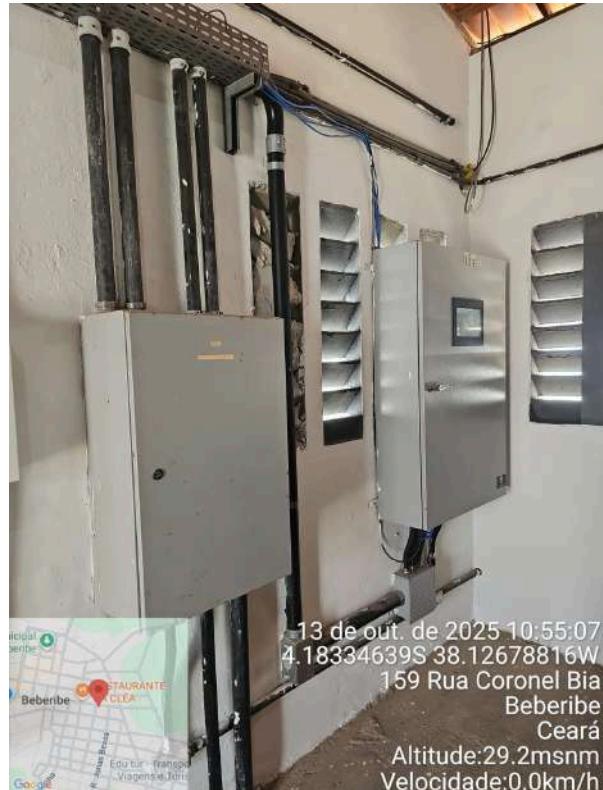
**Foto 139** - ETA Beberibe: quadros sem aviso de risco de choque elétrico.
