**RELATÓRIO DE FISCALIZAÇÃO**  
**RF/CSB/0050/2026**  
**(NUP: 13012.008946/2026-74) - (PCSB/CSB/0055/2026)**

**Assunto:** Fiscalização do Sistema de  
Abastecimento de Água do Município de  
Irauçuba/CE

**COORDENADORIA DE SANEAMENTO BÁSICO**

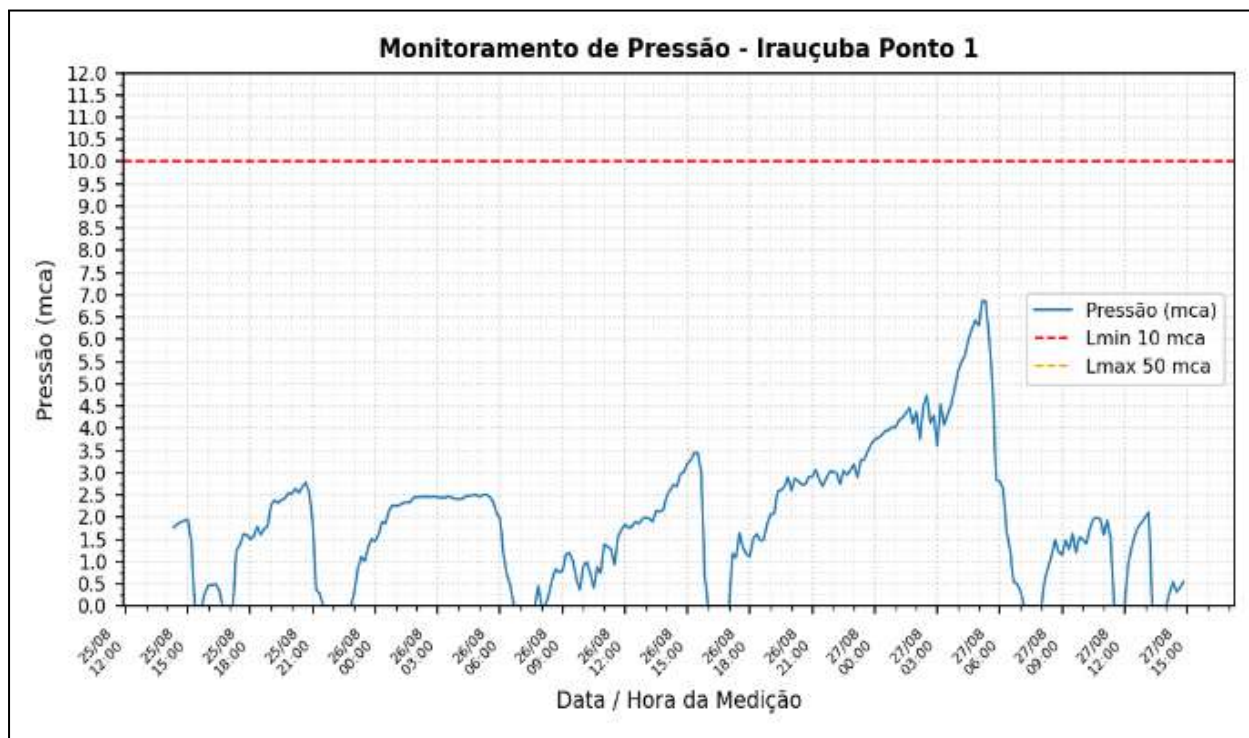
**Figura 2** - Monitoramento da pressão no SAA de Irauçuba, de 25/08/2026 a 27/08/2026, no endereço: Rua SDO, 52, Cruzeiro.

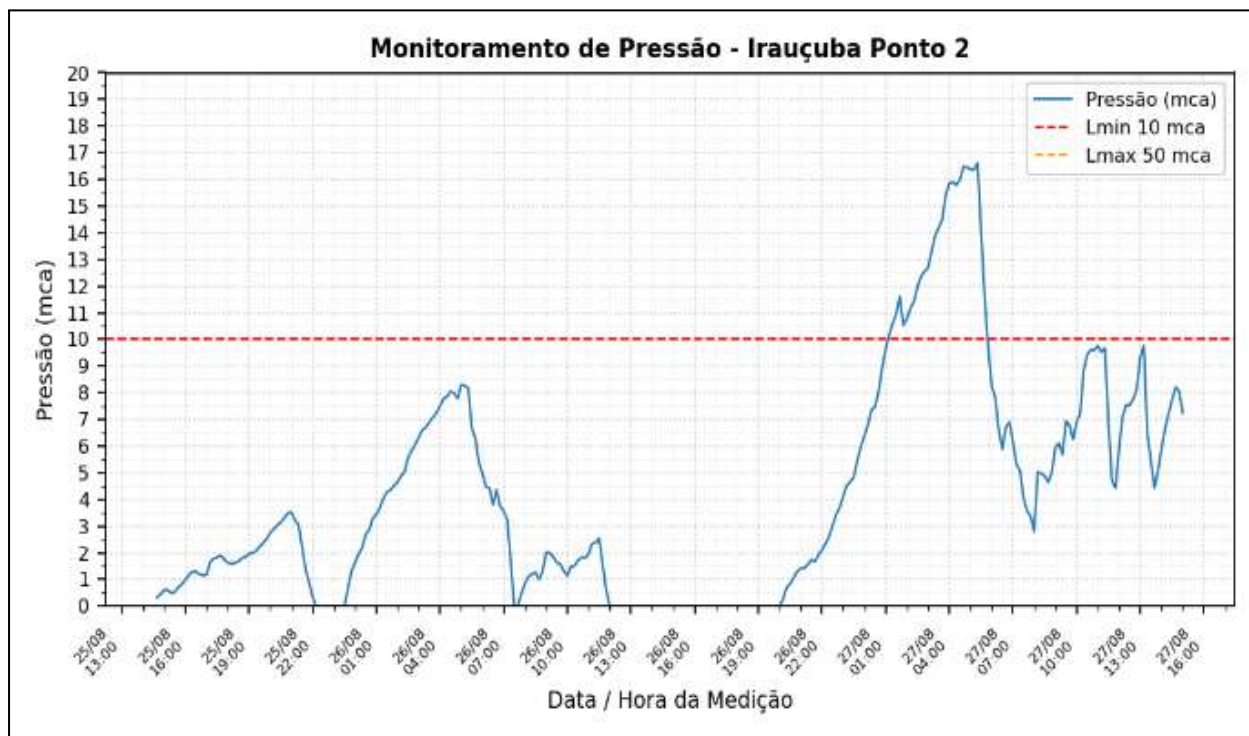
**Figura 3** - Monitoramento da pressão no SAA de Irauçuba, de 25/08/2026 a 27/08/2026, no endereço: Av. Elias Batista Mota, Nossa Senhora de Fátima.

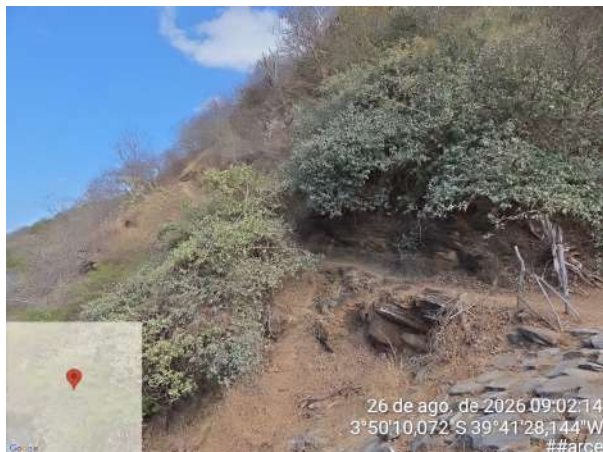
**Foto 1** - Captação (Açude Jerimum): trilha de acesso operacional precária, em terreno íngreme, irregular e com vegetação, dificultando o deslocamento e aumentando o risco de quedas.

**Determinação D3** - A CAGECE deve cumprir as normas técnicas e os procedimentos estabelecidos para a implantação / manutenção das instalações dos sistemas de abastecimento de água, visando corrigir as não conformidades descritas na constatação C3.

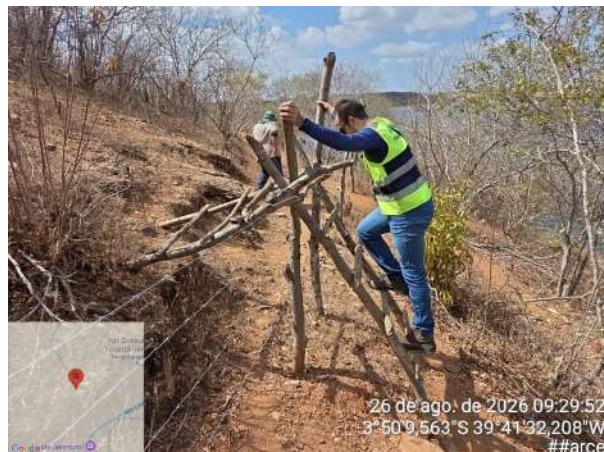
**Foto 2** - Captação (Açude Jerimum): acesso operacional improvisado e rudimentar, instalado em terreno íngreme e irregular.

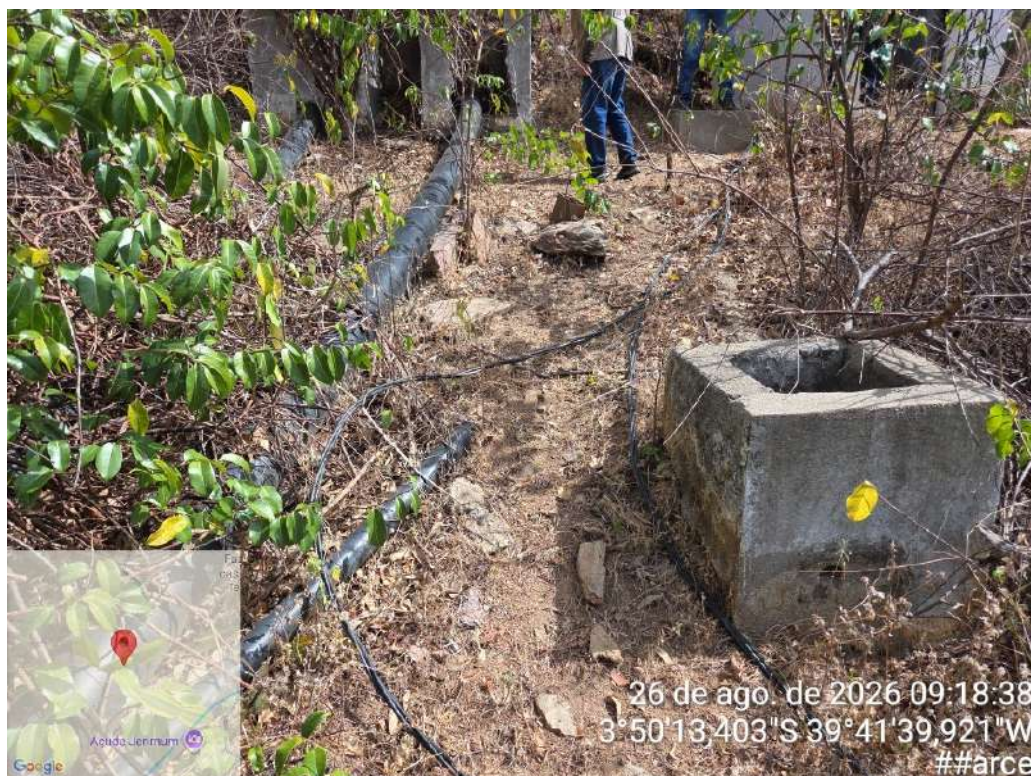
**Foto 3** - Captação (Açude Jerimum): fiação associada à adutora exposta e desorganizada, disposta sobre o solo e ao longo da área de acesso operacional, além da presença de vegetação e resíduos.

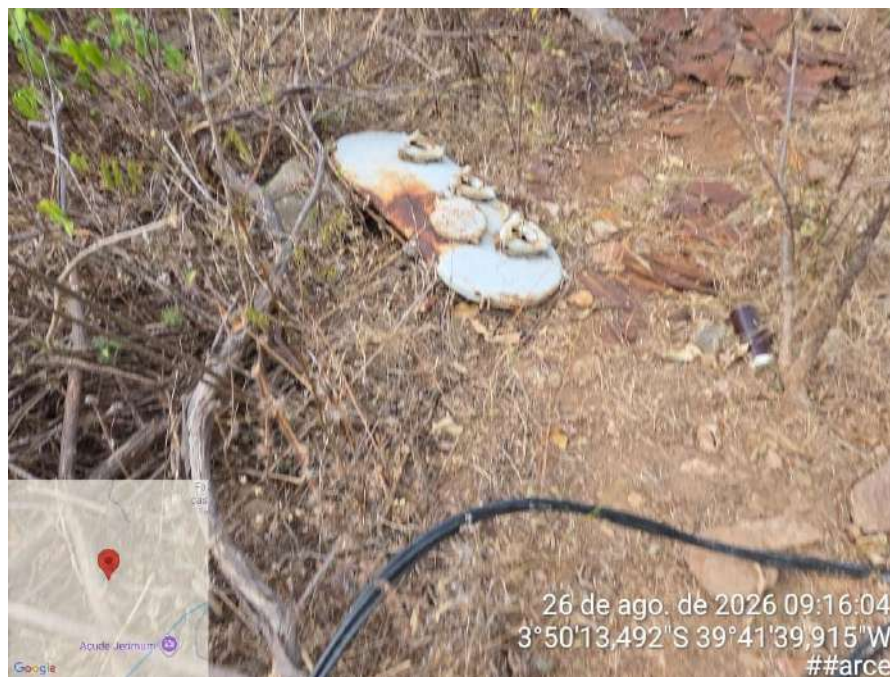
**Foto 4** - Captação (Açude Jerimum): fiação associada à adutora exposta e desorganizada, disposta sobre o solo e ao longo da área de acesso operacional, além da presença de vegetação e resíduos.

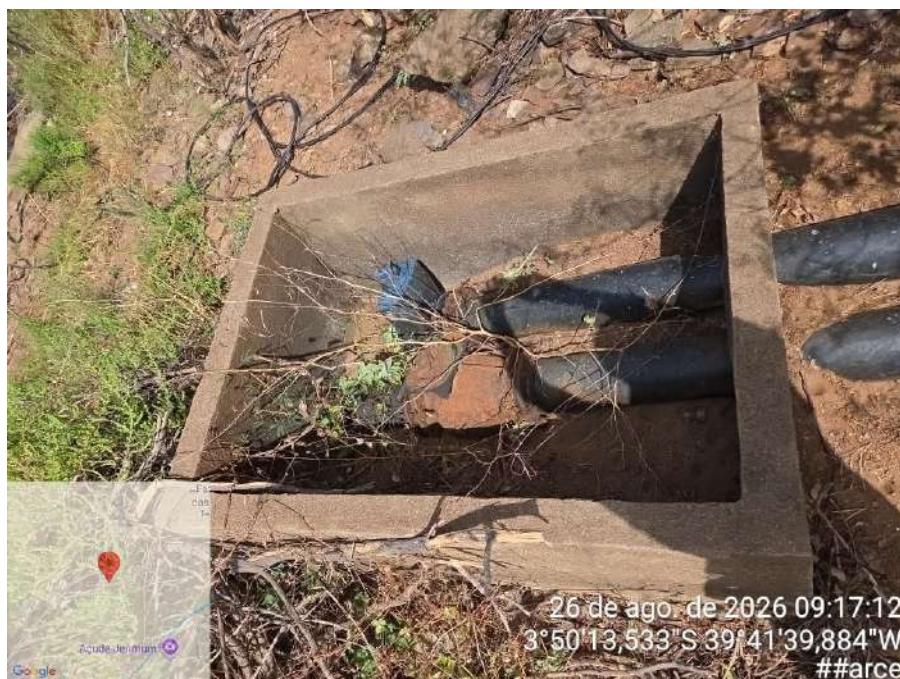
**Foto 5** - Captação (Açude Jerimum): caixa de manobra aberta, sem tampa ou grade de proteção, fiação associada à adutora exposta e desorganizada, disposta sobre o solo e ao longo da área de acesso operacional, além da presença de vegetação e resíduos.

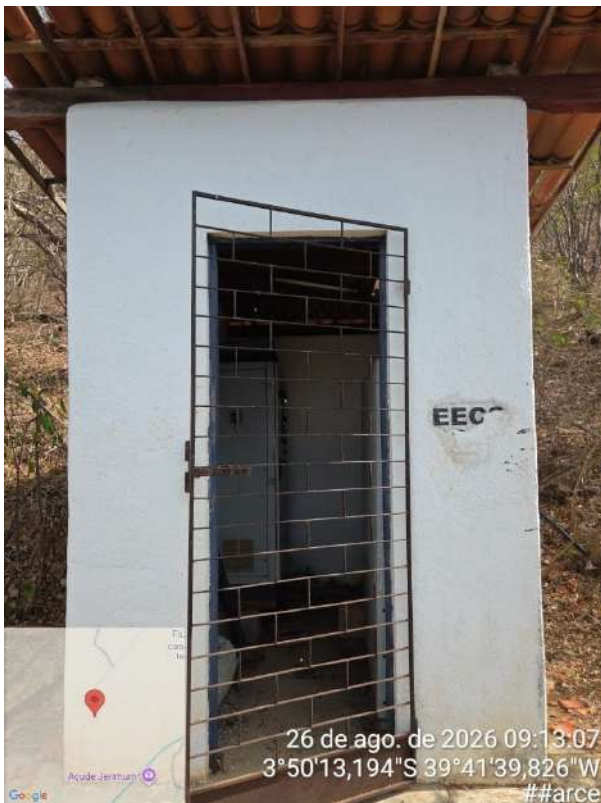
**Foto 6** - Casa de comando (Açude Jerimum): identificação inadequada.

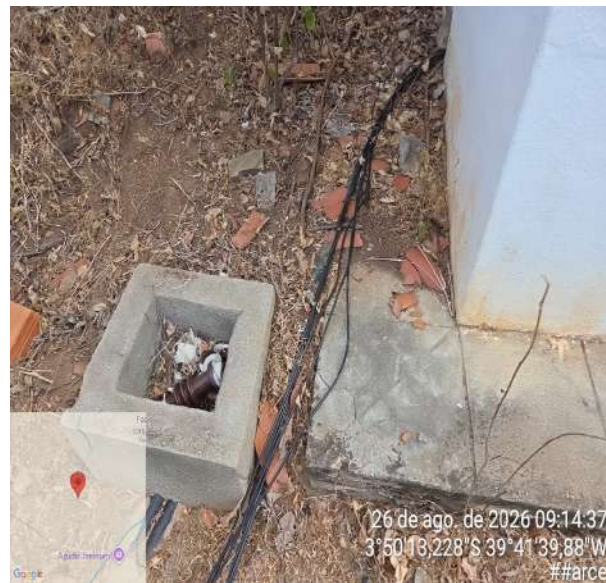
**Foto 7** - Casa de Comando (Açude Jerimum): fiação exposta e desorganizada sobre o solo, associada à caixa de passagem aberta e presença de resíduos.

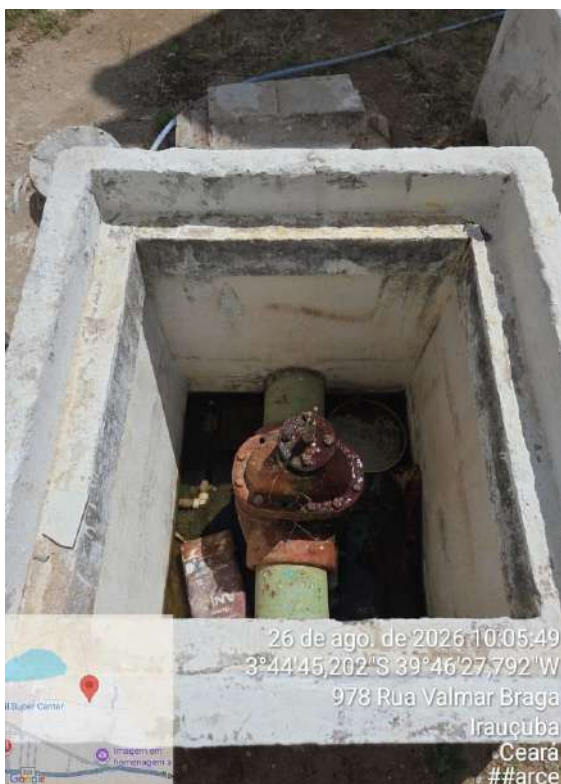
**Foto 8** - REL-01: caixa de registro de manobra sem tampa ou grade de proteção.

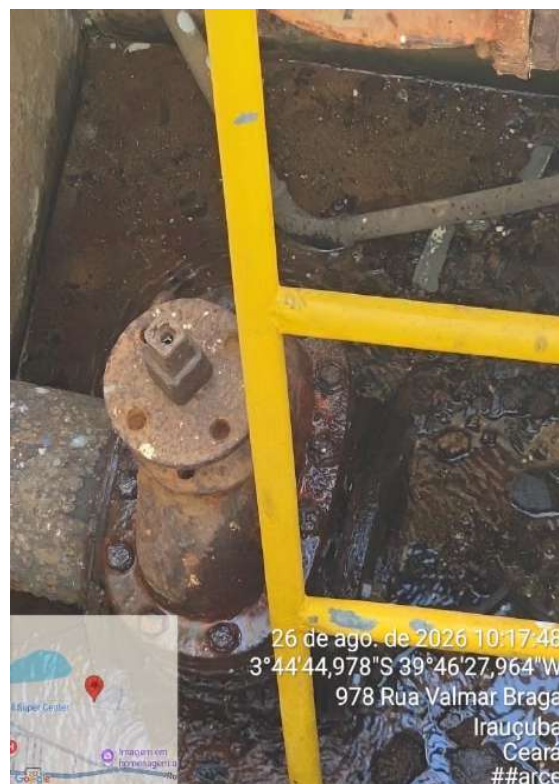
**Foto 9** - RAP-01: caixa de registro de manobra sem tampa ou grade de proteção.

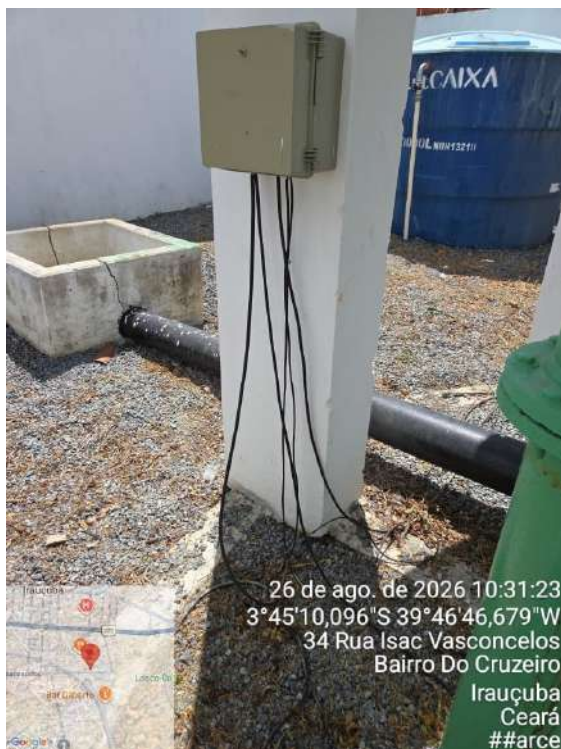
**Foto 10** - REL-02: fiação elétrica exposta e desorganizada, sem proteção por eletroduto, com cabos soltos e dispostos até o nível do solo.

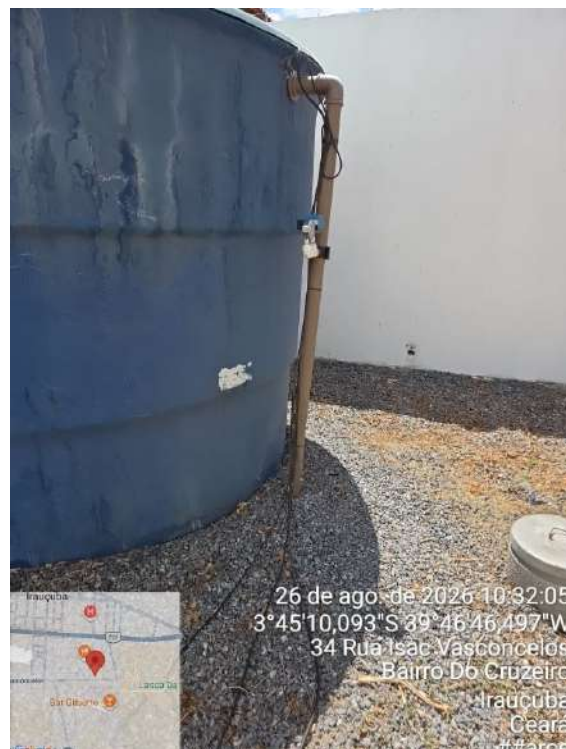
**Foto 11** - REL-02: fiação elétrica exposta e desorganizada, sem proteção por eletroduto, com cabos soltos e dispostos até o nível do solo.

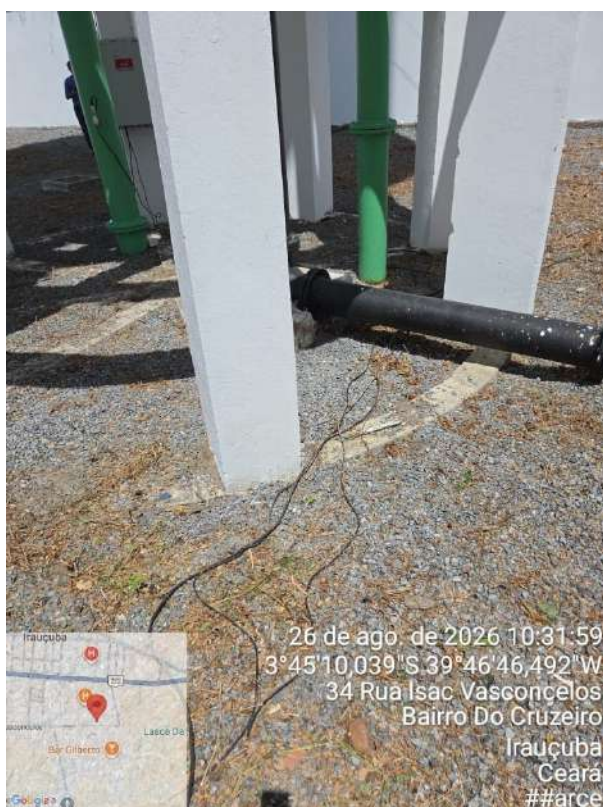
**Foto 12** - REL-02: fiação elétrica exposta e desorganizada, sem proteção por eletroduto, com cabos soltos e dispostos até o nível do solo.

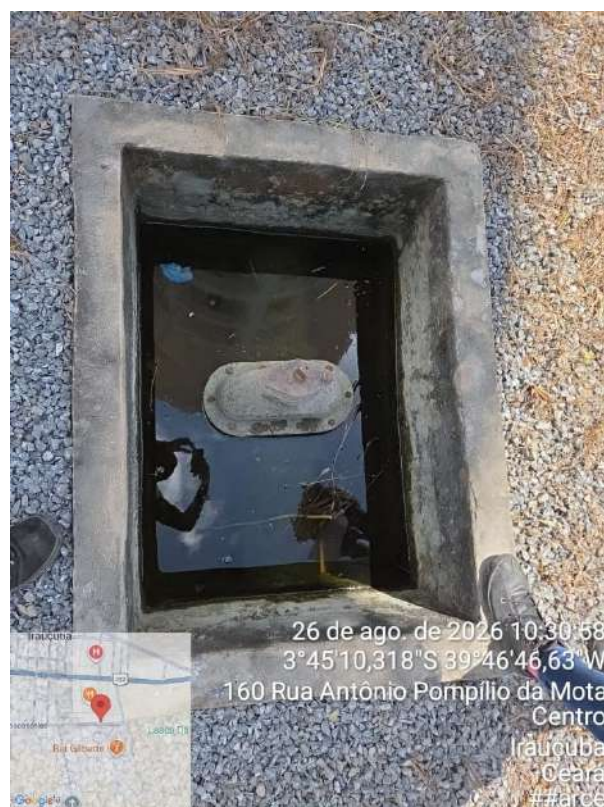
**Foto 13** - REL-02: caixa de registro de manobra sem tampa ou grade de proteção.

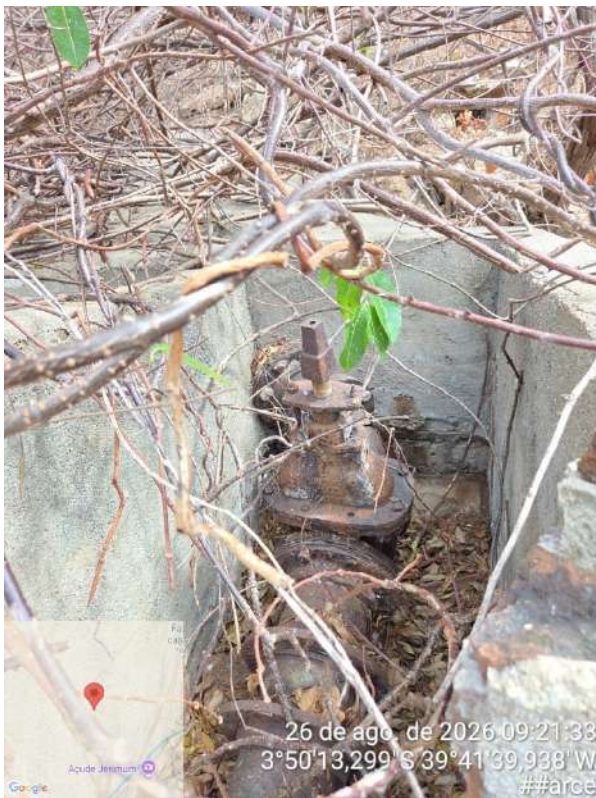
- Captação (Açude Jerimum): acesso a captação com presença de vegetação e de resíduos; carcaça de equipamento de subestação e tubulação desativada dispostos sobre a área de acesso operacional; caixa de registro de manobra deteriorada e registro oxidado; plataforma flutuante com fiação exposta e desorganizada, estrutura e piso deteriorados, presença de corrosão e ausência de proteção adequada contra quedas (**Fotos 14 a 21**);

**Foto 16** - Captação (Açude Jerimum): caixa de registro de manobra deteriorada e registro oxidado, além da presença de vegetação densa e de resíduos.

**Determinação D4** - A CAGECE deve realizar operação e manutenção adequada das unidades integrantes dos sistemas de abastecimento de água, visando corrigir as não conformidades descritas na constatação C4.

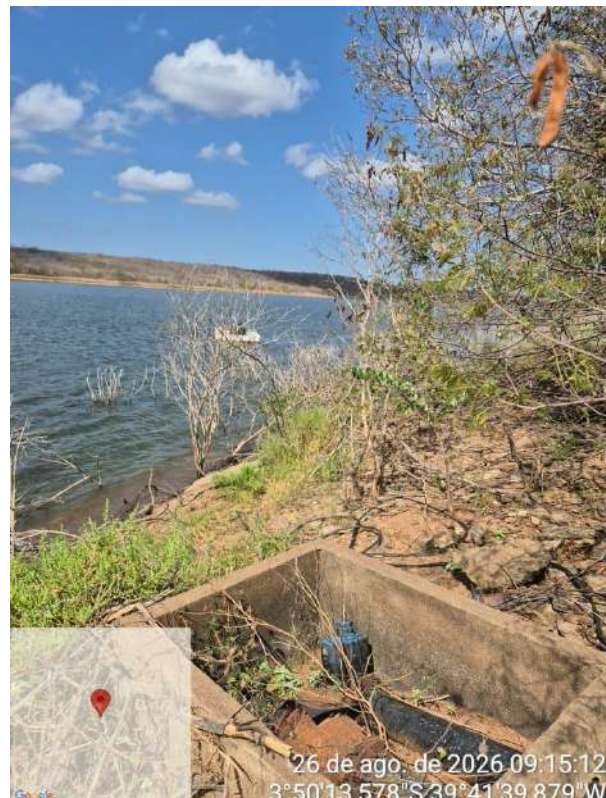
**Foto 17** - Captação (Açude Jerimum): caixa de registro de manobra deteriorada, sem tampa ou grade de proteção, além de fiação associada à adutora exposta, desorganizada e disposta sobre a área de acesso operacional, somada à presença de vegetação e resíduos no entorno.

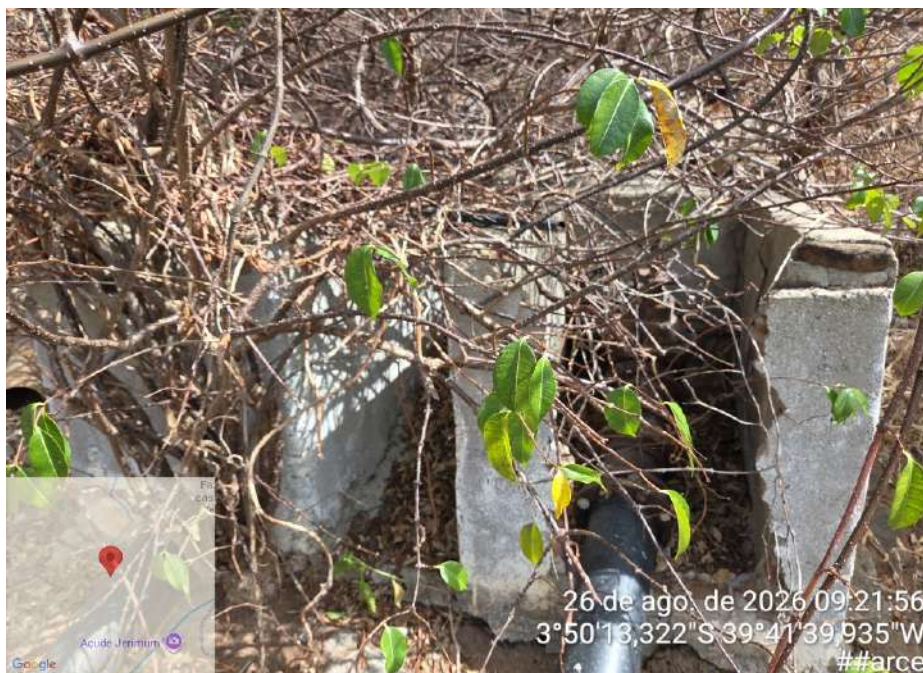
**Foto 18** - Captação (Açude Jerimum): caixas de registros de manobra deterioradas e registro oxidado, além da presença de vegetação densa e de resíduos.

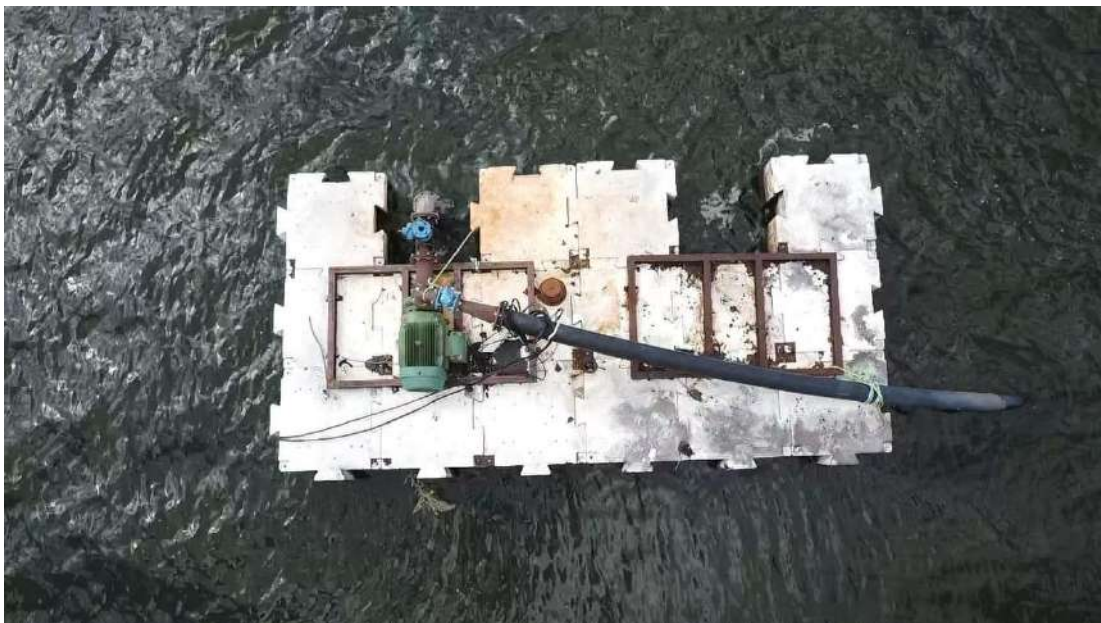
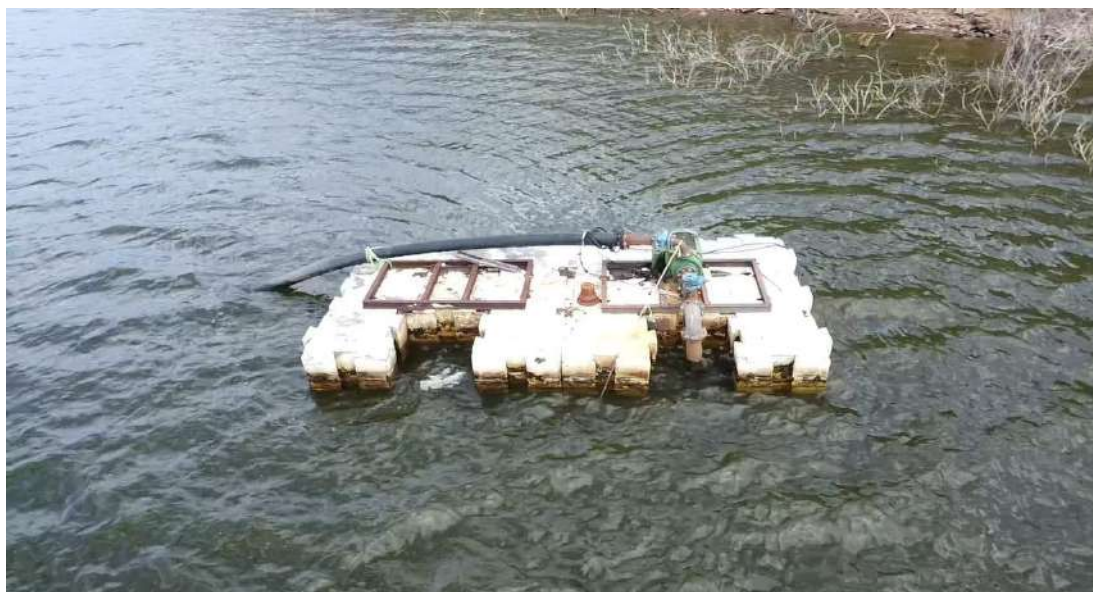
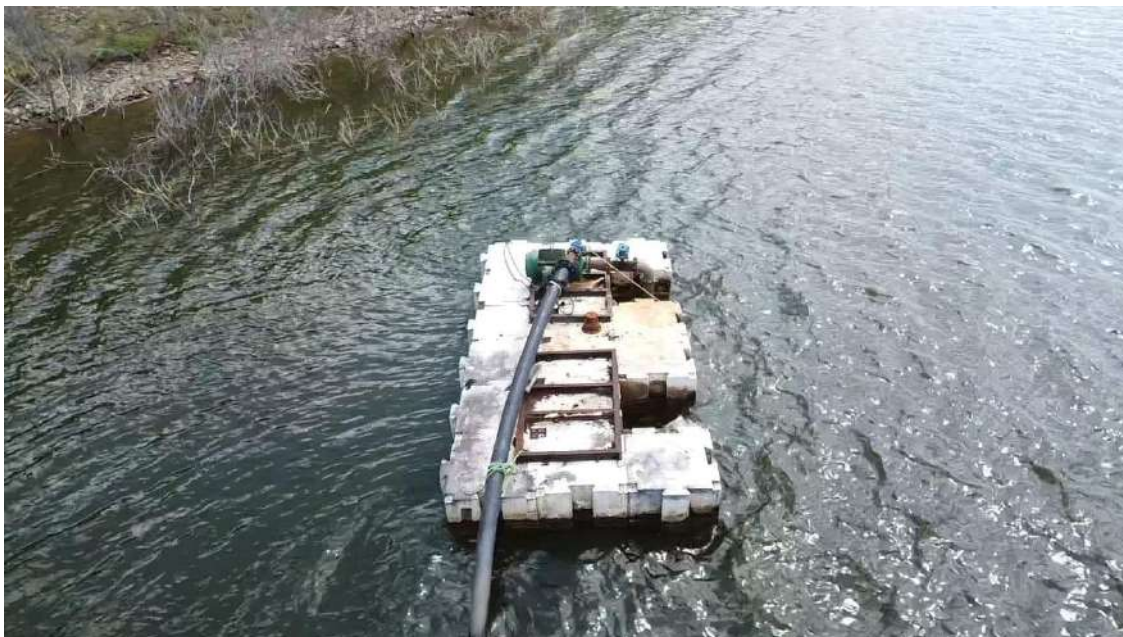
**Foto 19** - Captação (Açude Jerimum): plataforma flutuante com fiação exposta e desorganizada, estrutura e piso deteriorados, presença de corrosão e ausência de proteção adequada contra quedas.

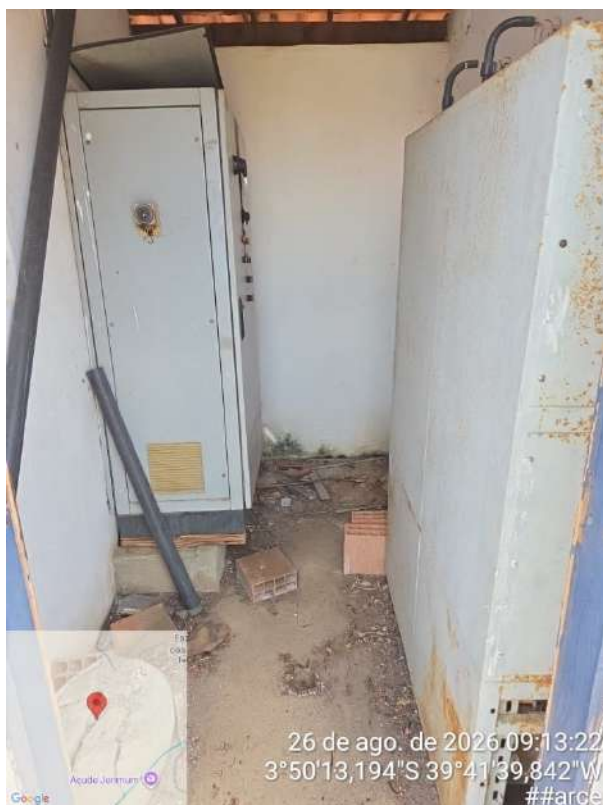
- Casa de comando (Açude Jerimum): quadros elétricos com sinais de corrosão, presença de resíduos, tijolos e materiais dispersos no piso; presença de resíduos e de materiais diversos dispostos no piso (**Fotos 22 e 23**);

**Foto 22** - Casa de comando (Açude Jerimum): quadros elétricos com sinais de corrosão, presença de resíduos, tijolos e materiais dispersos no piso.

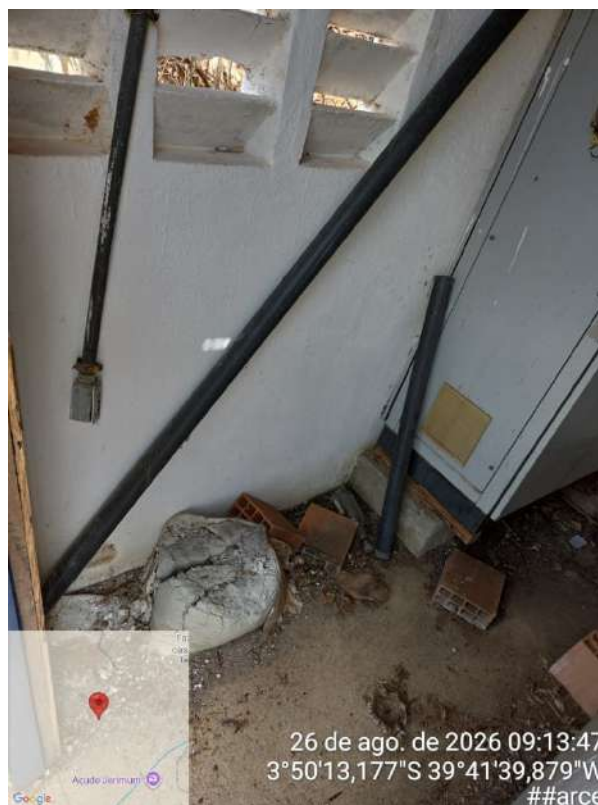
**Foto 23** - Casa de comando (Açude Jerimum): presença de tubulações/eletrodutos, de resíduos e de materiais diversos dispostos no piso.

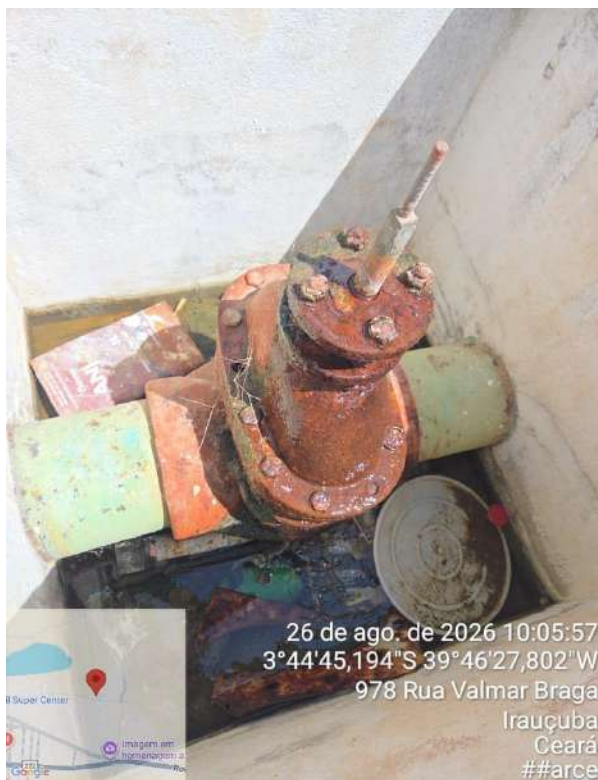
- REL-01: registro de manobra com sinais de corrosão e vazamento (**Foto 24**);
- F-03 e F-04: registro de manobra com sinais de corrosão e vazamento (**Fotos 25 e 26**);

**Foto 24** - REL-01: registro de manobra com sinais de corrosão e vazamento.

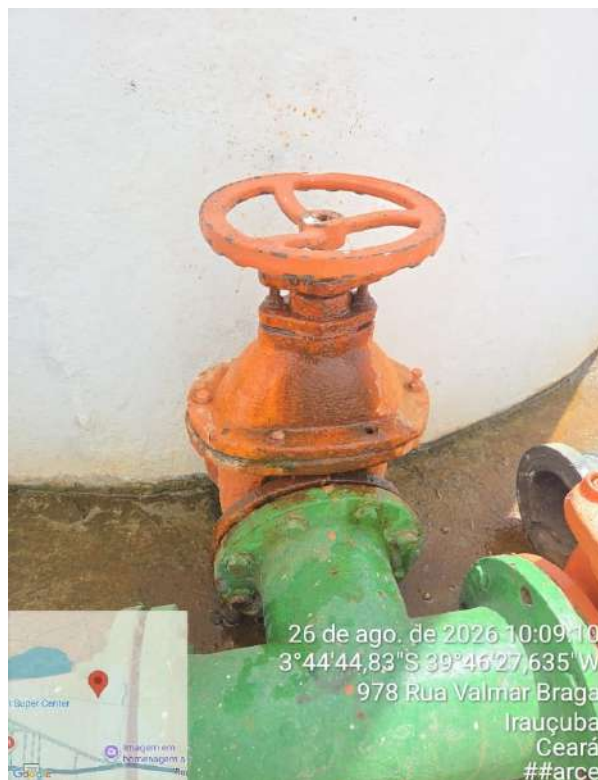
**Foto 25** - F-03: registro de manobra com sinais de corrosão e vazamento.

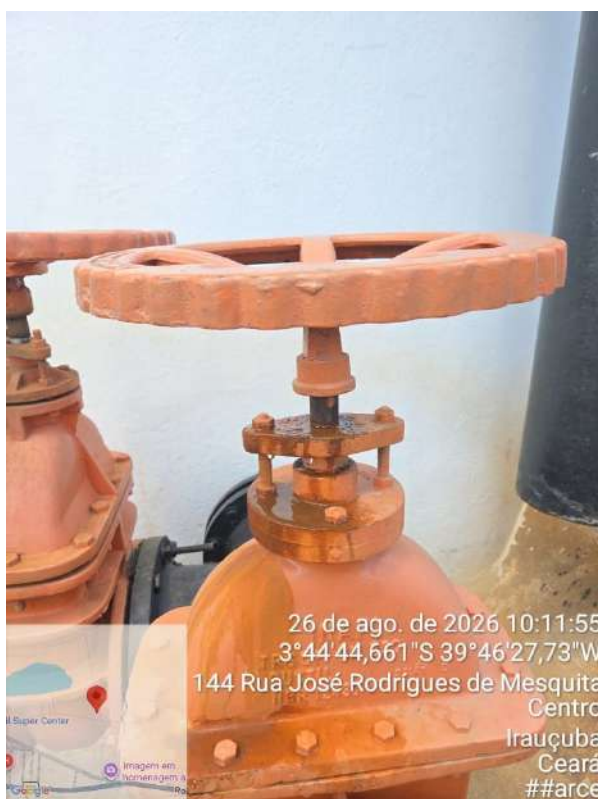
**Foto 26** - F-04: presença de vazamentos.

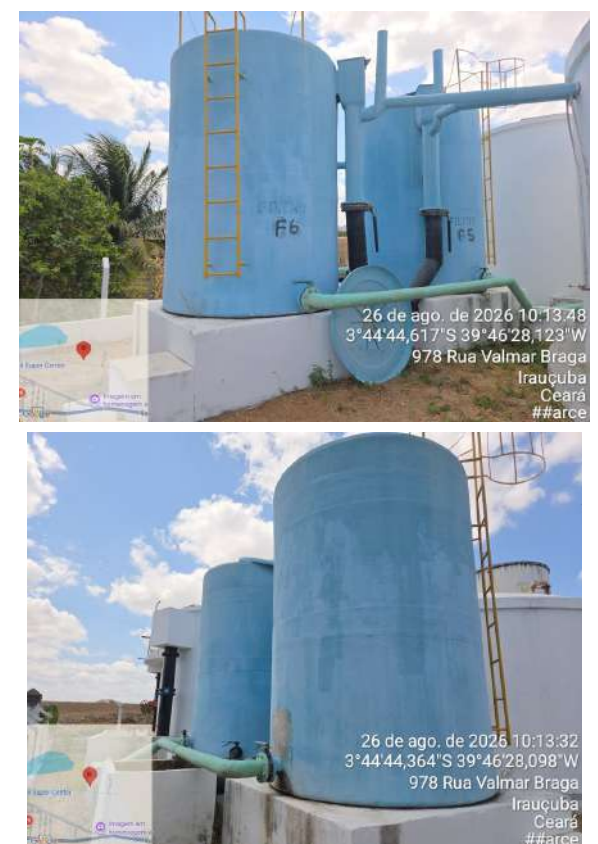
**Foto 27** - F-05 e F-06: filtros desativados mantidos na área operacional, necessitando de desmobilização.

4.3. REL-01: registro de manobra com sinais de corrosão e vazamento;  
 4.4. F-03 e F-04: registro de manobra com sinais de corrosão e vazamento;  
 4.5. F-05 e F-06: filtros desativados mantidos na área operacional, necessitando de desmobilização;

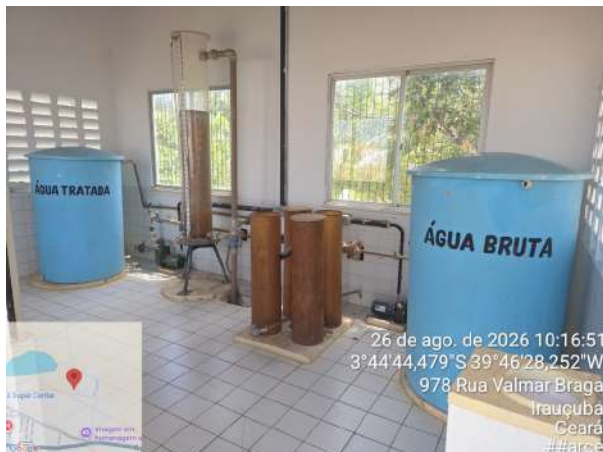
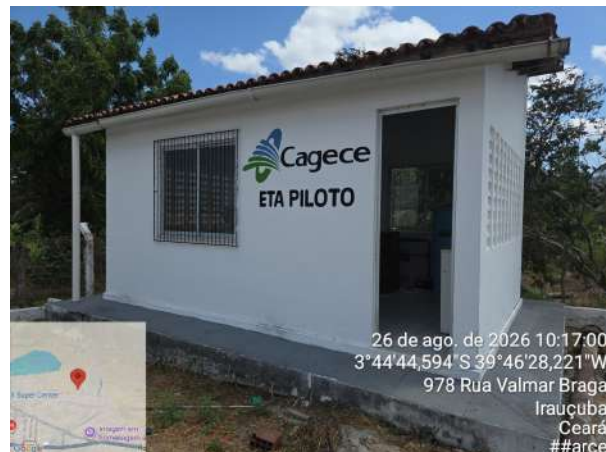
**Foto 28** - ETA Piloto: desativada e mantida na área operacional, necessitando de desmobilização.

4.6. ETA Piloto: desativada e mantida na área operacional, necessitando de desmobilização;  
 4.7. REL-01: presença de fissuras e de sinais de umidade, além de desprendimento do revestimento e exposição das armaduras do concreto; fissuras nos pilares, desprendimento do revestimento e exposição das armaduras, além de oxidação das tubulações e conexões hidráulicas;

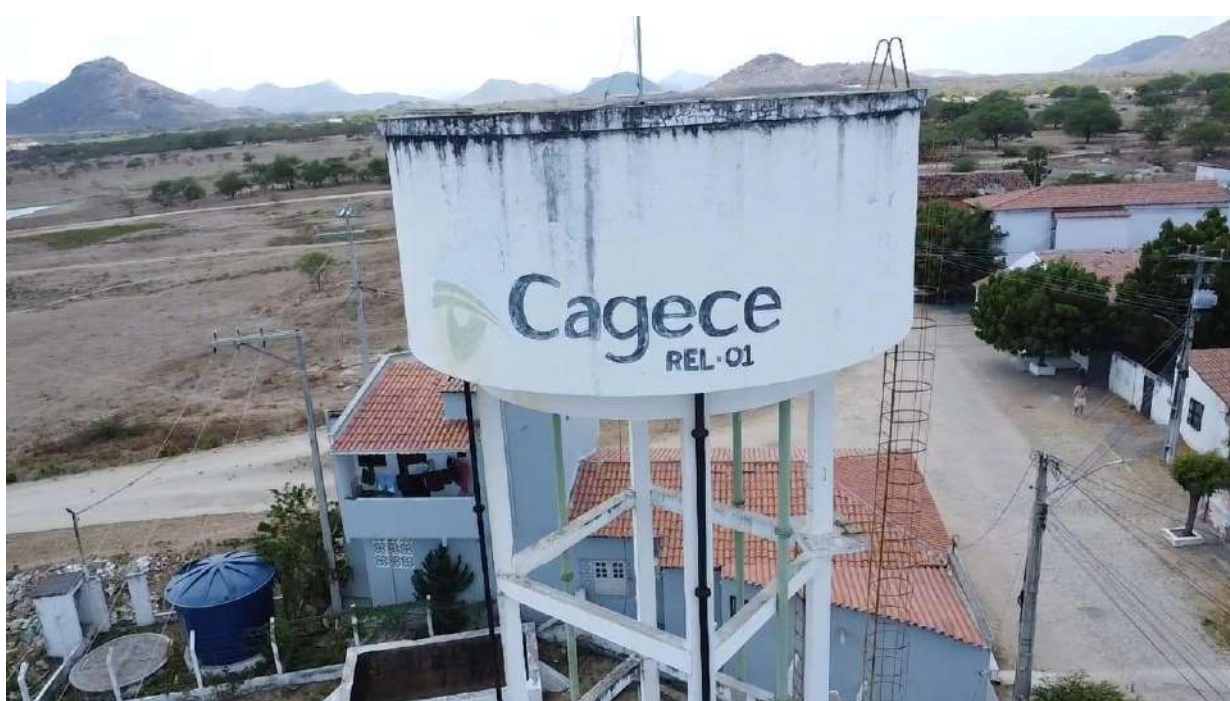
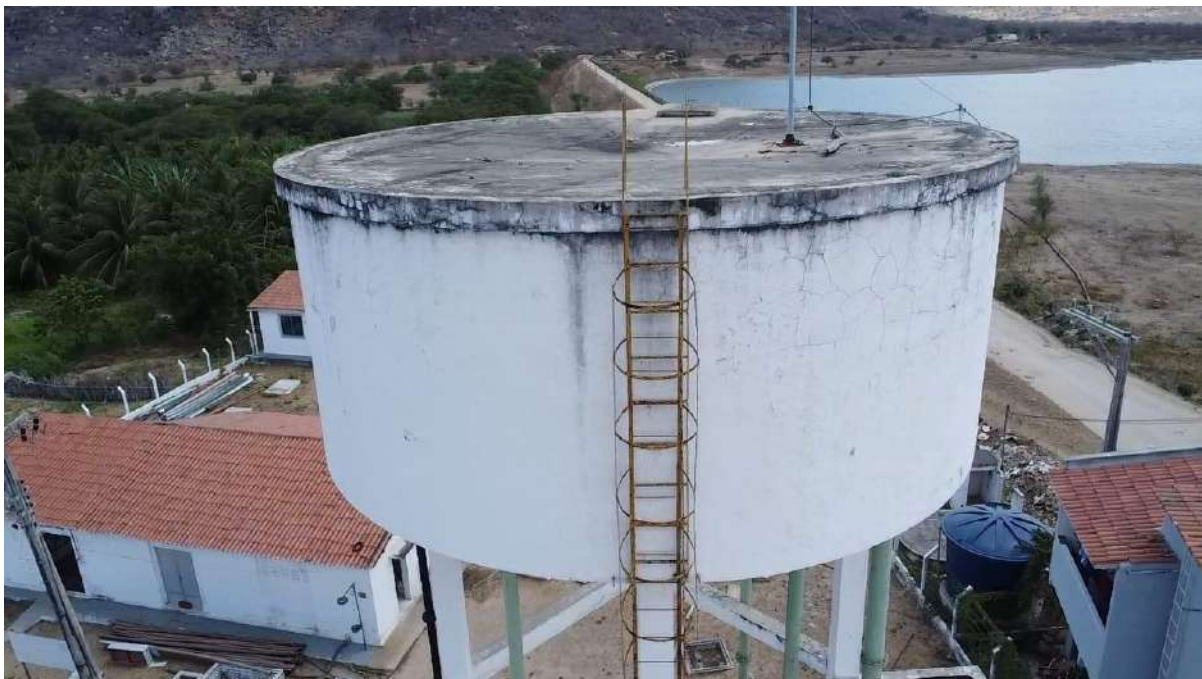
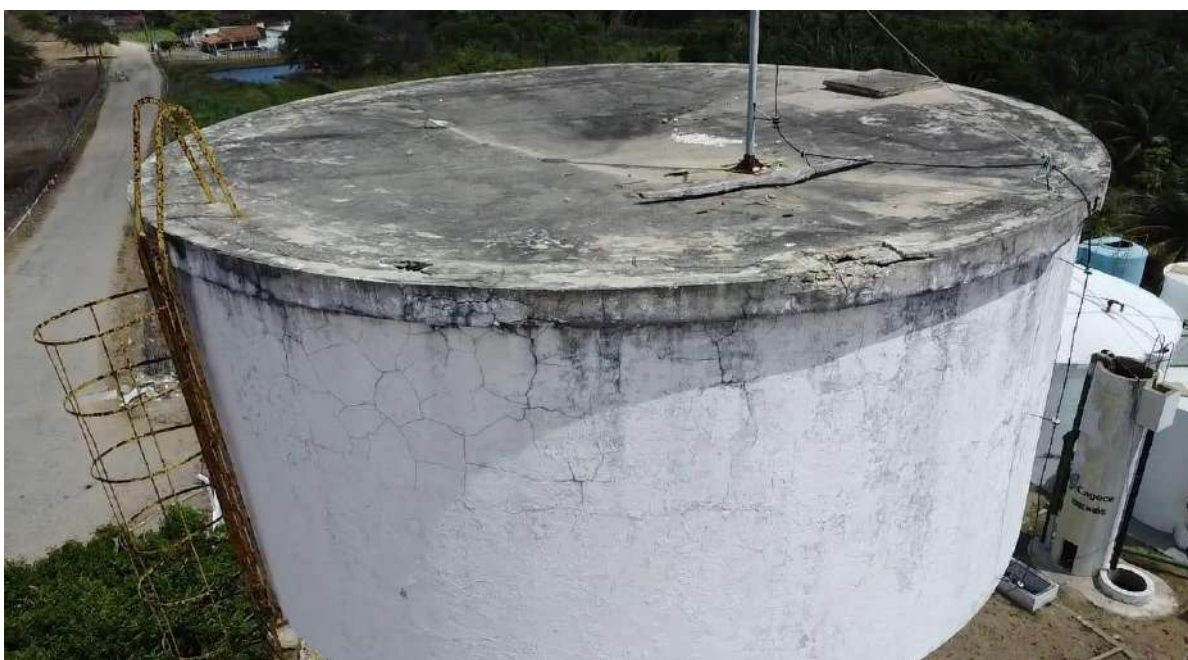
- REL-01: presença de fissuras e de sinais de umidade, além de desprendimento do revestimento e exposição das armaduras do concreto; fissuras nos pilares, desprendimento do revestimento e exposição das armaduras, além de oxidação das tubulações e conexões hidráulicas (**Fotos 30 a 37**);

**Foto 30** - REL-01: presença de fissuras e de sinais de umidade, além de deterioração no revestimento.

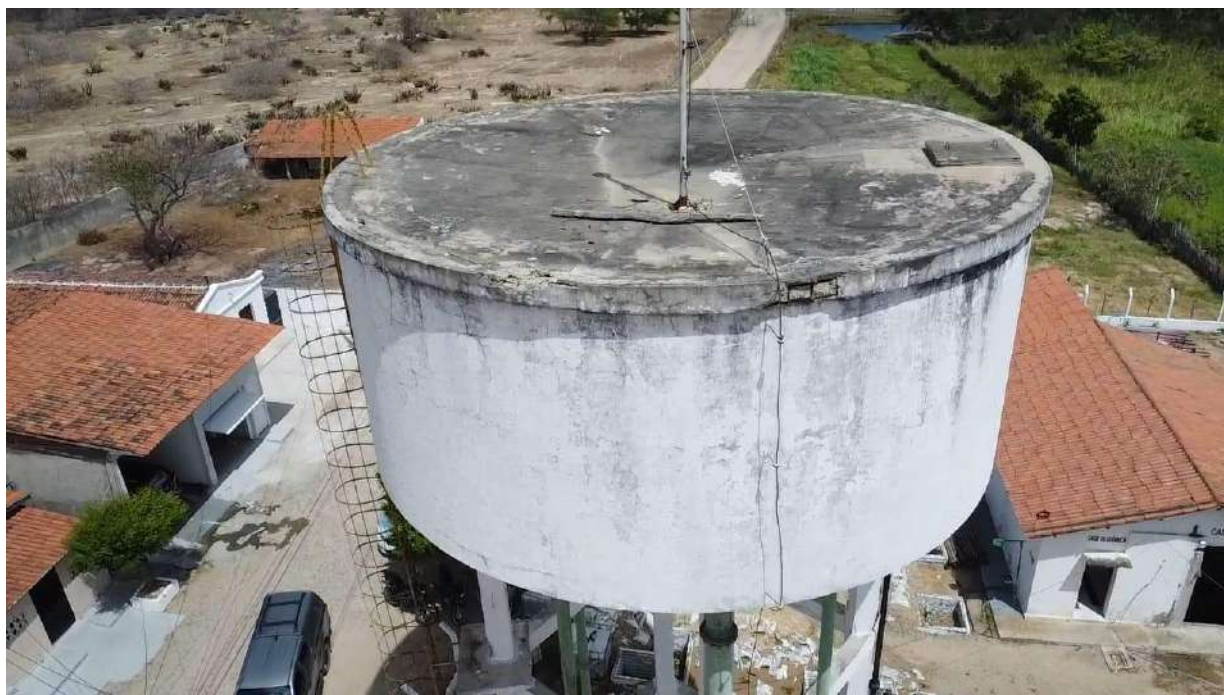
**Foto 33** - REL-01: presença de fissuras e de sinais de umidade, além de desprendimento do revestimento e exposição das armaduras do concreto.

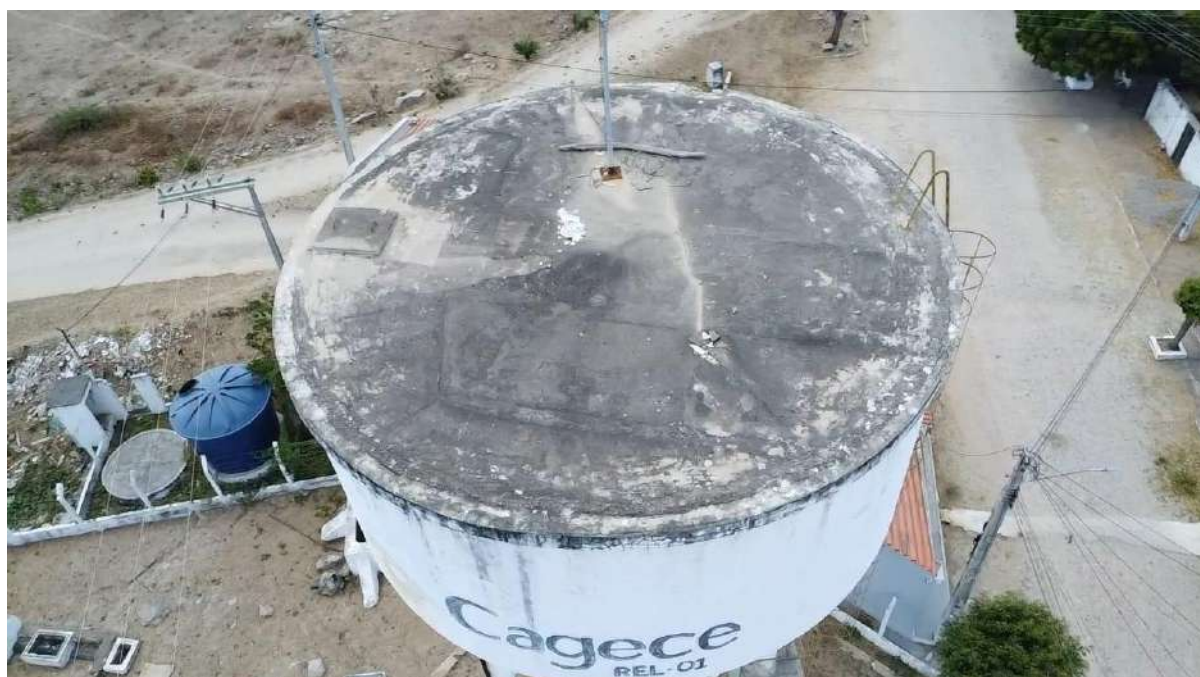
**Foto 34** - REL-01: presença de fissuras na cobertura e de sinais de umidade, além de deterioração no revestimento.

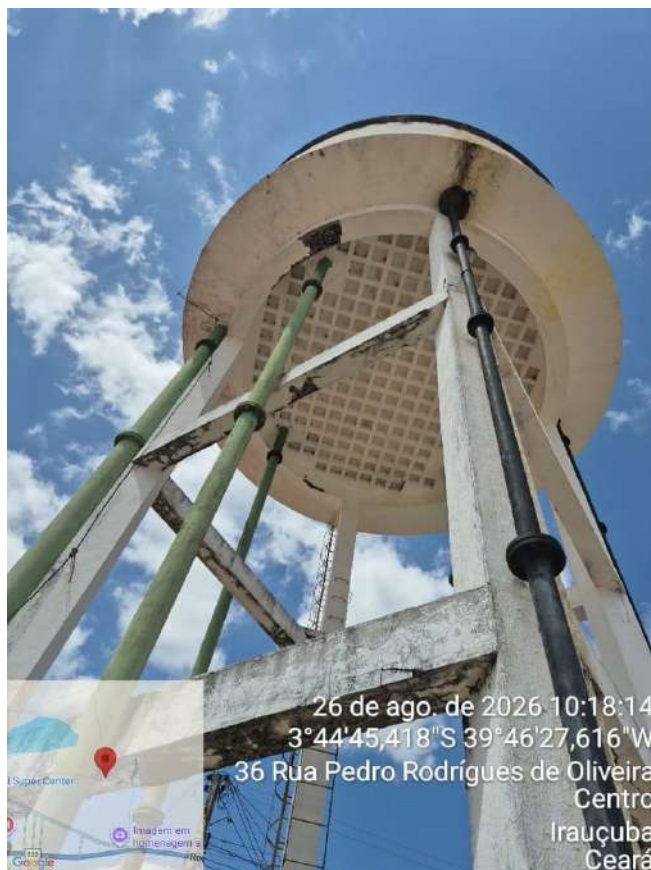
**Foto 35** - REL-01: fissuras nos pilares, desprendimento do revestimento e exposição das armaduras, além de oxidação das tubulações e conexões hidráulicas.

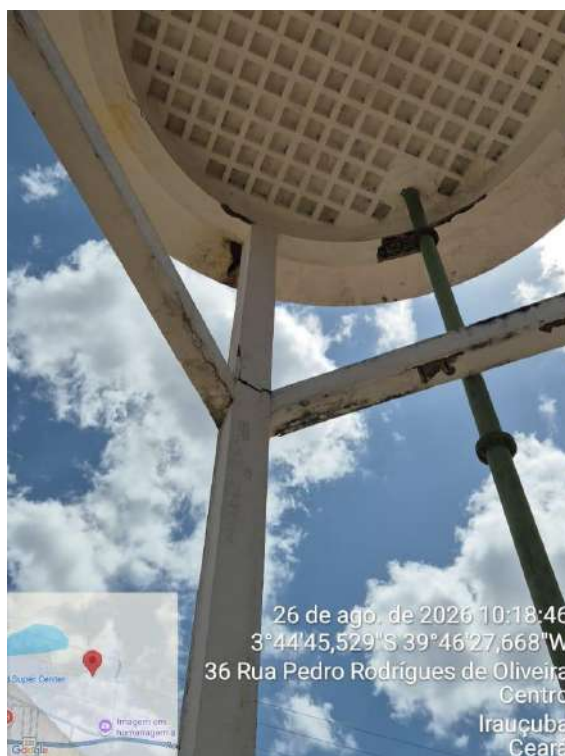
**Foto 36** - REL-01: fissuras nos pilares, desprendimento do revestimento e exposição das armaduras.

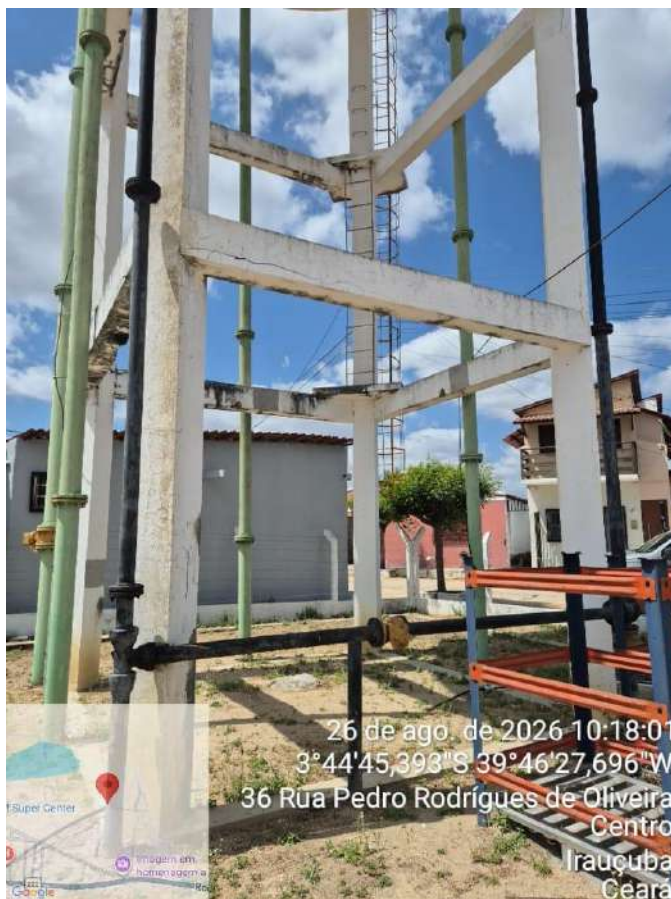
**Foto 37** - REL-01: fissuras nos pilares, além de oxidação das tubulações e conexões hidráulicas.

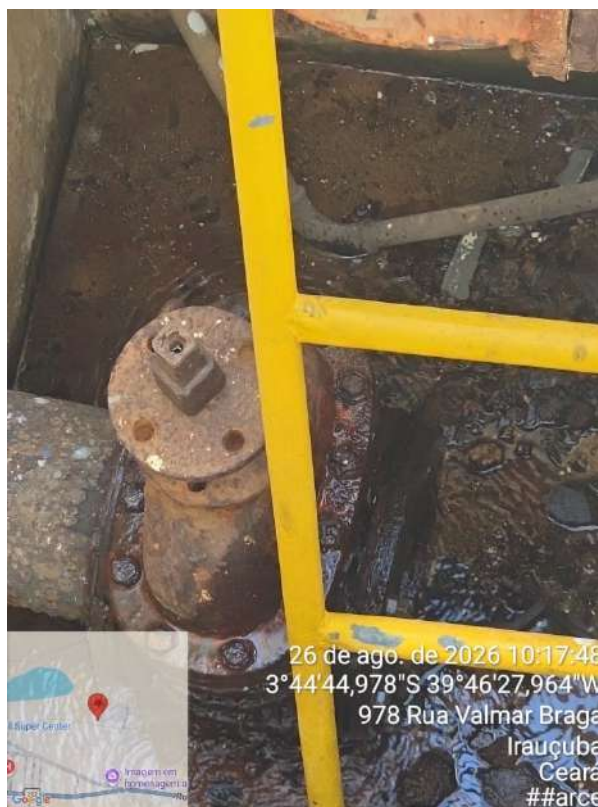
- RAP-01: registro de manobra com sinais de corrosão e vazamentos (**Foto 38**);
- RAP-01 e filtros: reservatório e filtros com aberturas destampadas e sem proteção adequada, com comprometimento da integridade e da adequada vedação das aberturas superiores (**Foto 39**);

**Foto 38** - RAP-01: registro de manobra com sinais de corrosão e vazamentos.
