**RELATÓRIO DE FISCALIZAÇÃO**  
**RF/CSB/0050/2026**  
**(NUP: 13012.008946/2026-74) - (PCSB/CSB/0055/2026)**

**Assunto:** Fiscalização do Sistema de  
Abastecimento de Água do Município de  
Irauçuba/CE

**COORDENADORIA DE SANEAMENTO BÁSICO**

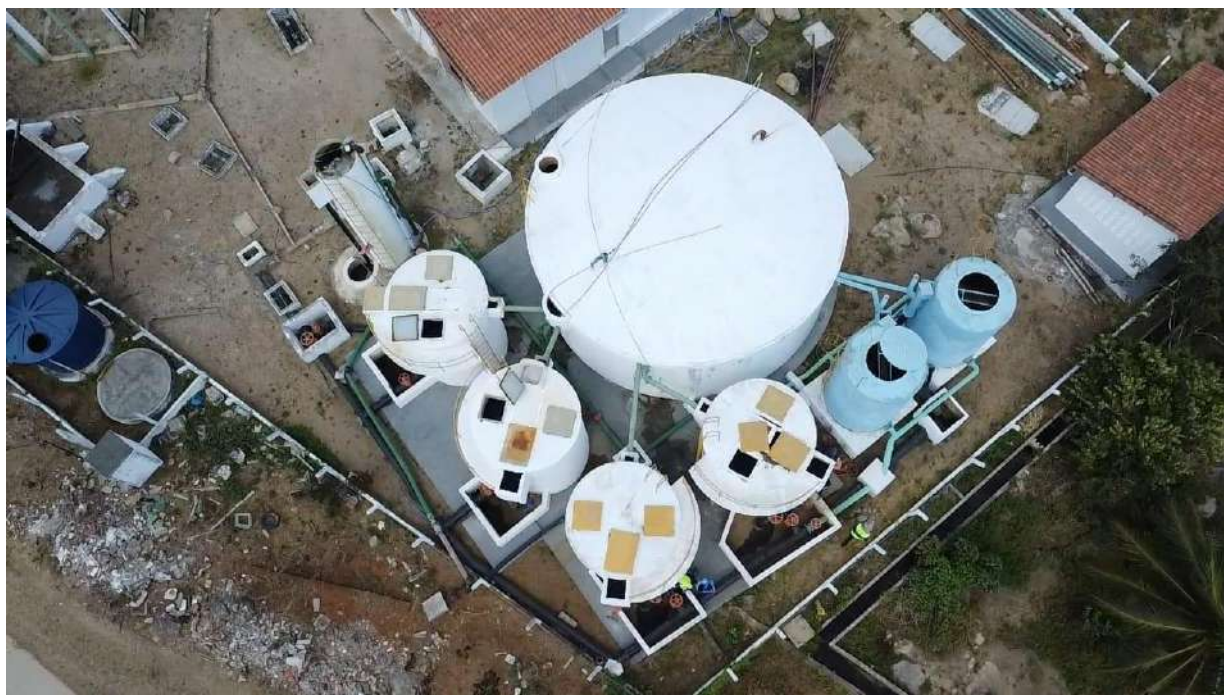
- RAP-01: registro de manobra com sinais de corrosão e vazamentos (**Foto 38**);
- RAP-01 e filtros: reservatório e filtros com aberturas destampadas e sem proteção adequada, com comprometimento da integridade e da adequada vedação das aberturas superiores (**Foto 39**);

**Foto 39** - RAP-01 e filtros: reservatório e filtros com aberturas destampadas e sem proteção adequada, com comprometimento da integridade e da adequada vedação das aberturas superiores.

**Determinação D4** - A CAGECE deve realizar operação e manutenção adequada das unidades integrantes dos sistemas de abastecimento de água, visando corrigir as não conformidades descritas na constatação C4.

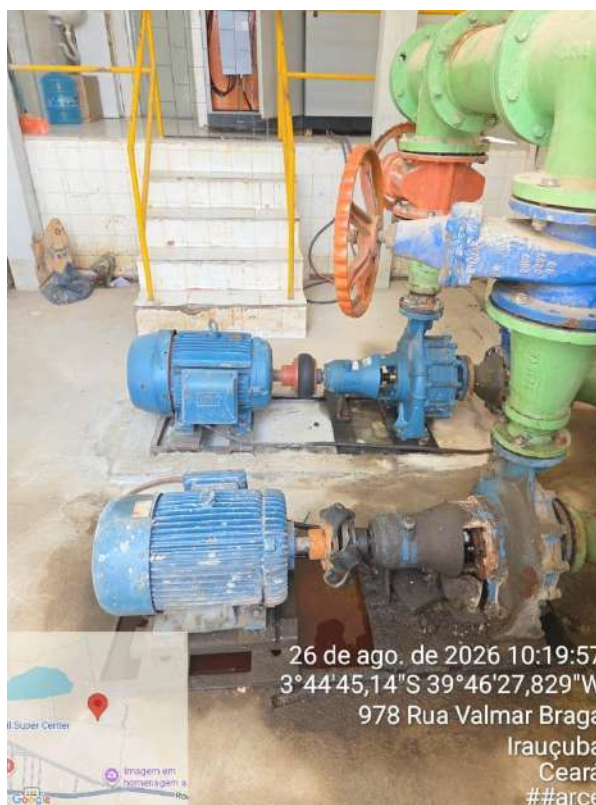
- EEAT-01: conjunto motobomba com corrosão, fiação exposta, ausência de proteção adequada no acoplamento e deterioração da base e do piso adjacente (**Fotos 40 e 41**);

**Foto 40** - EEAT-01: conjunto motobomba com corrosão, fiação exposta, ausência de proteção adequada no acoplamento e deterioração da base e do piso adjacente.

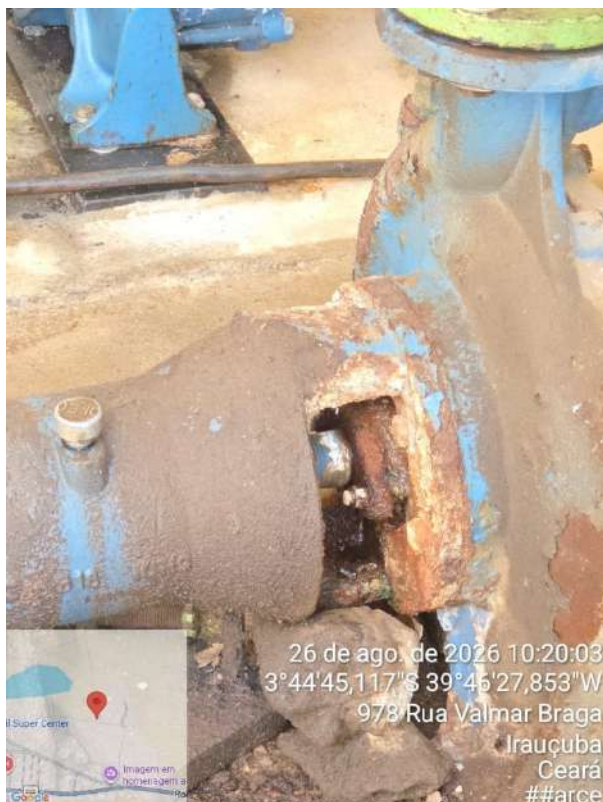
**Foto 41** - EEAT-01: presença de vazamentos e sujidades.

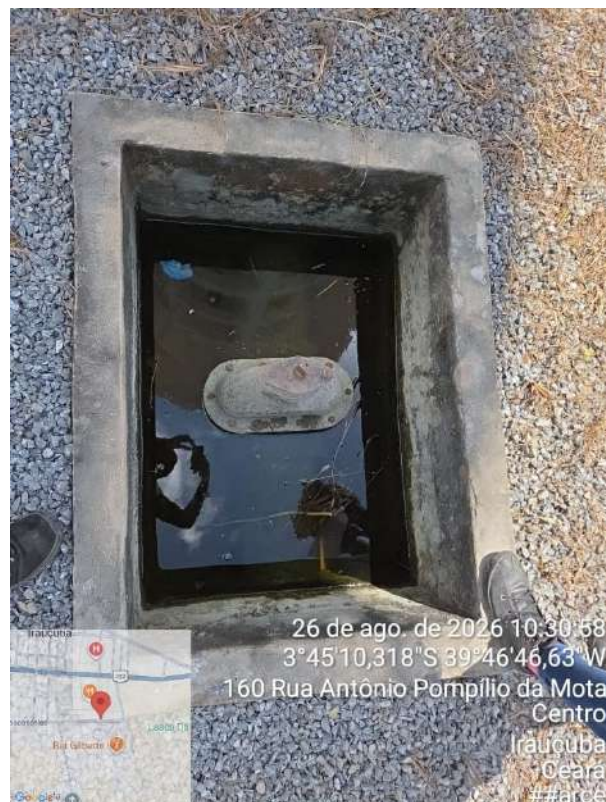
- REL-02: caixa do registro de manobra com acúmulo de água em seu interior (**Foto 42**);
- RSE-02: deterioração do revestimento da parede e da laje, associado a presença de sinais de umidade, vazamentos e de fissuras; reservatório com abertura destampada e sem proteção adequada, com comprometimento da adequada vedação (**Fotos 43 a 47**);
- EEAB (Açude Missi): deterioração do revestimento da parede, conjunto motobomba com sinais de corrosão, fiação exposta, ausência de proteção adequada no acoplamento e acúmulo de água sobre o piso adjacente; acúmulo de sujidades e materiais armazenados inadequadamente (**Fotos 48 e 49**).

**Foto 42** - REL-02: caixa do registro de manobra sem tampa ou grade de proteção, com acúmulo de água em seu interior.

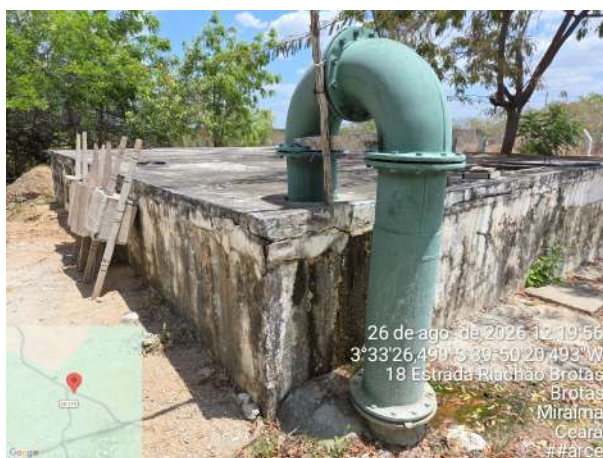
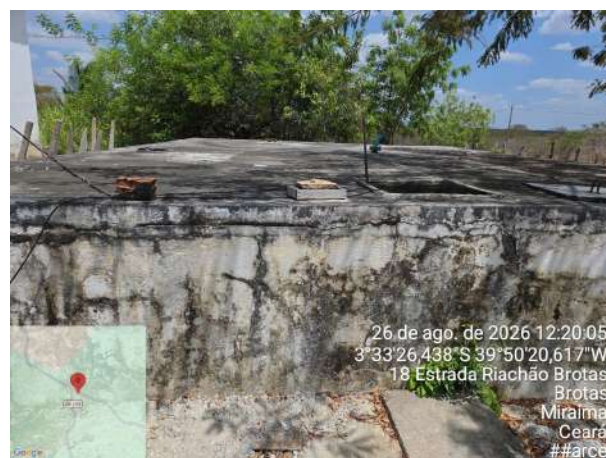
**Foto 43** - RSE-02: deterioração do revestimento da parede e da laje, associado a presença de sinais de umidade e de fissuras.

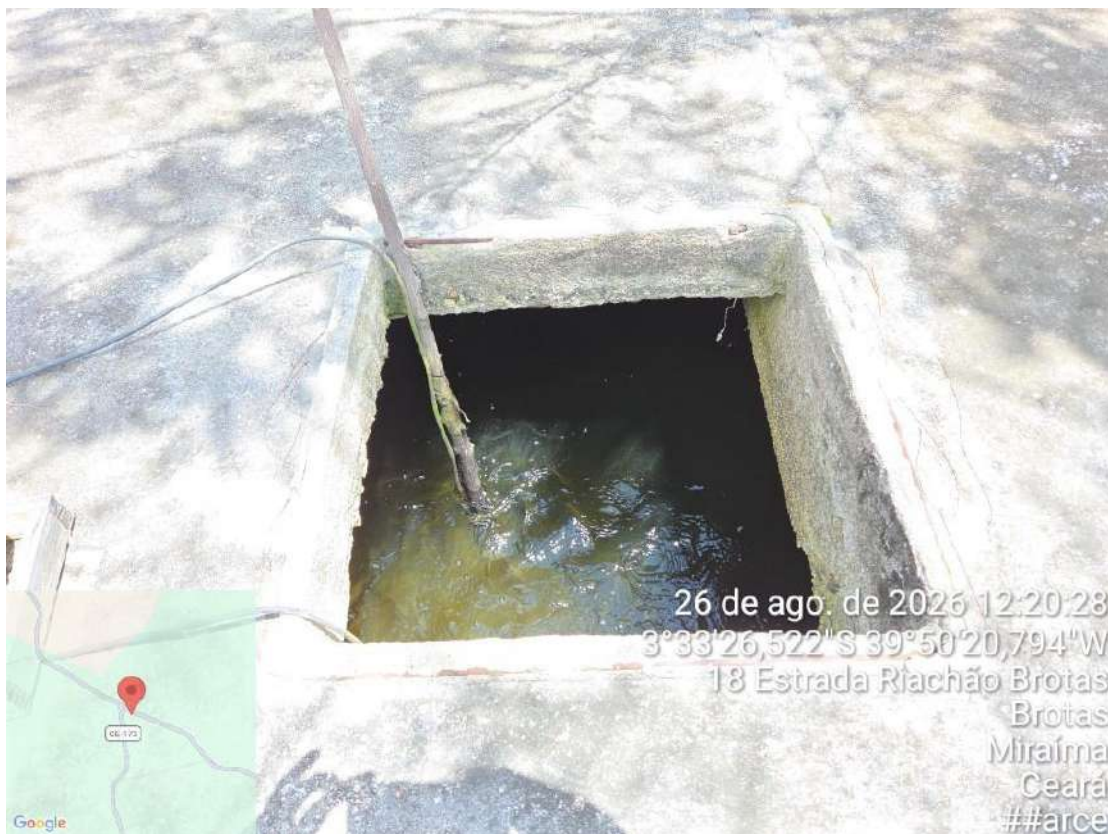
**Foto 45** - RSE-02: reservatório com abertura destampada e sem proteção adequada, com comprometimento da adequada vedação.

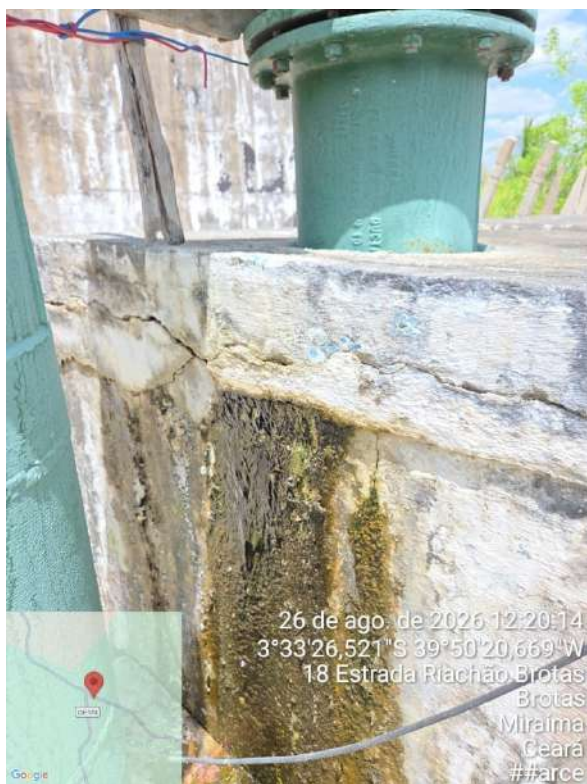
**Foto 46** - RSE-02: deterioração do revestimento da parede, associada a presença de vazamentos e de fissuras.

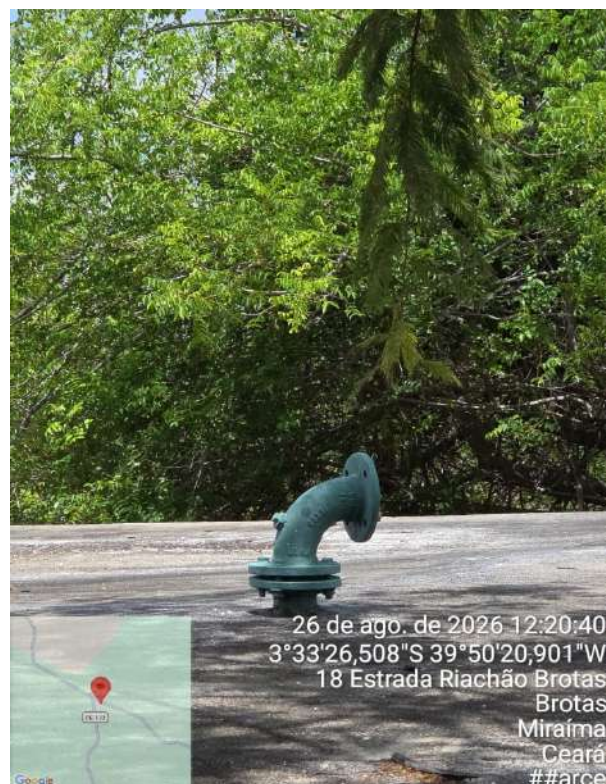
**Foto 47** - RSE-02: deterioração do revestimento da laje e suspiro sem tela de proteção.

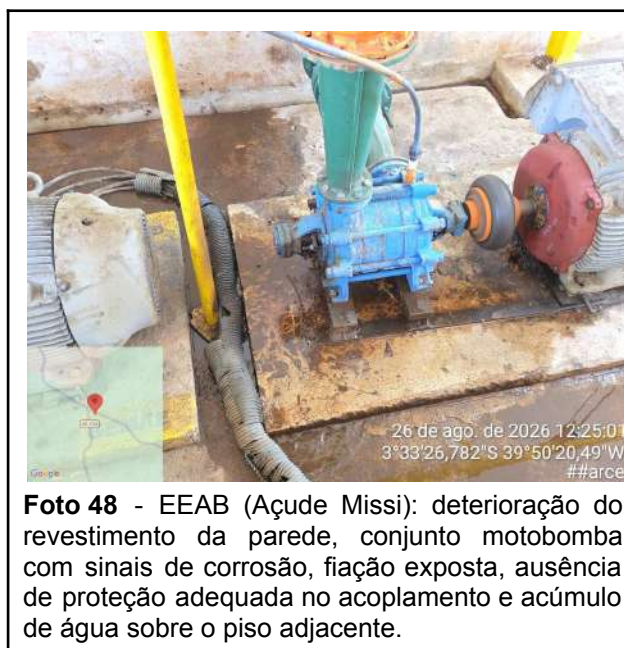
**Foto 48** - EEAB (Açude Missi): deterioração do revestimento da parede, conjunto motobomba com sinais de corrosão, fiação exposta, ausência de proteção adequada no acoplamento e acúmulo de água sobre o piso adjacente.

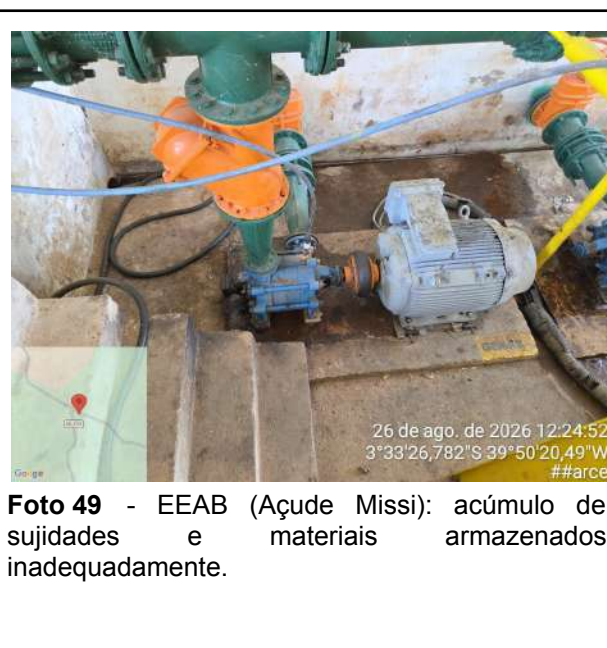
**Foto 49** - EEAB (Açude Missi): acúmulo de sujidades e materiais armazenados inadequadamente.
