# **RELATÓRIO DE FISCALIZAÇÃO** **RF/CSB/0051/2026**

**Assunto:** Fiscalização do Sistema de Abastecimento de  
Água do Município de Pentecoste

**COORDENADORIA DE SANEAMENTO BÁSICO**

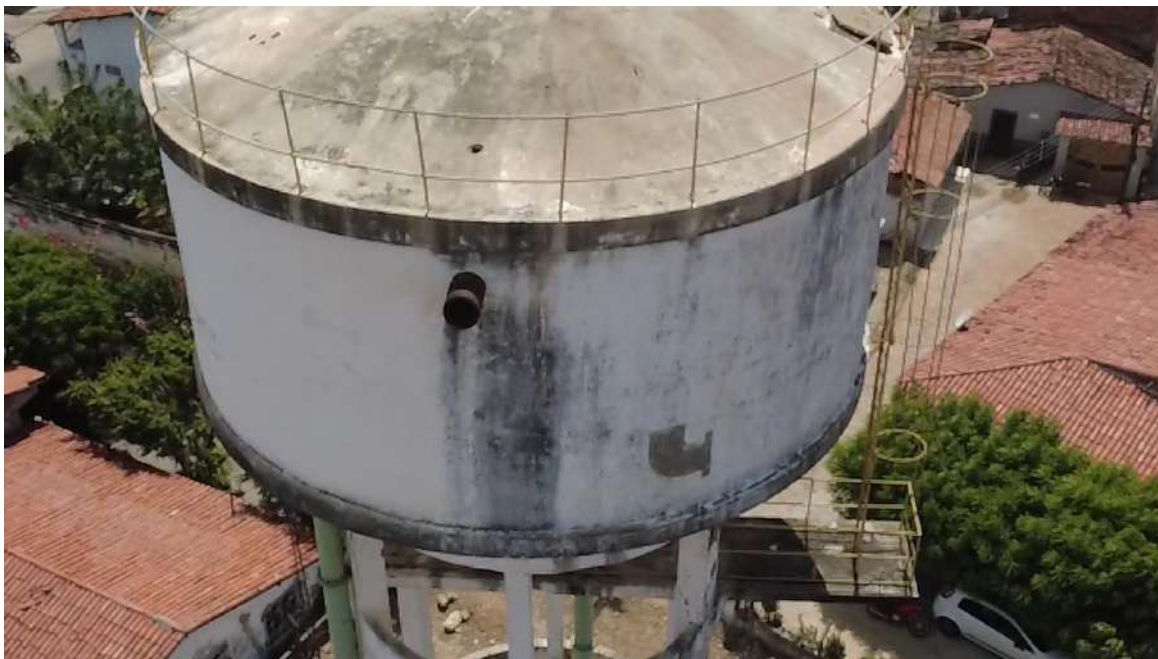
**Foto 1 - REL-02 (Sede):** tubulação de extravasamento sem tela ou dispositivo de proteção na extremidade, presença de manchas de umidade e deterioração do revestimento.

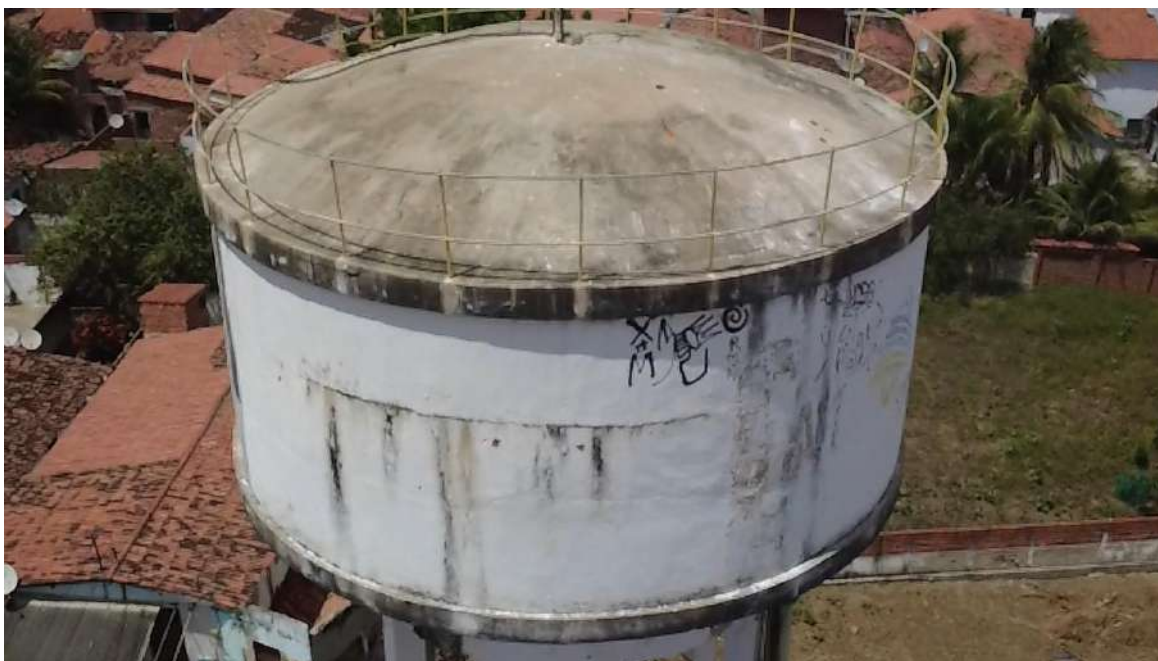
**Foto 2 - REL-02 (Sede):** sinais de umidade e deterioração do revestimento da parede, associado a presença de fissuras.

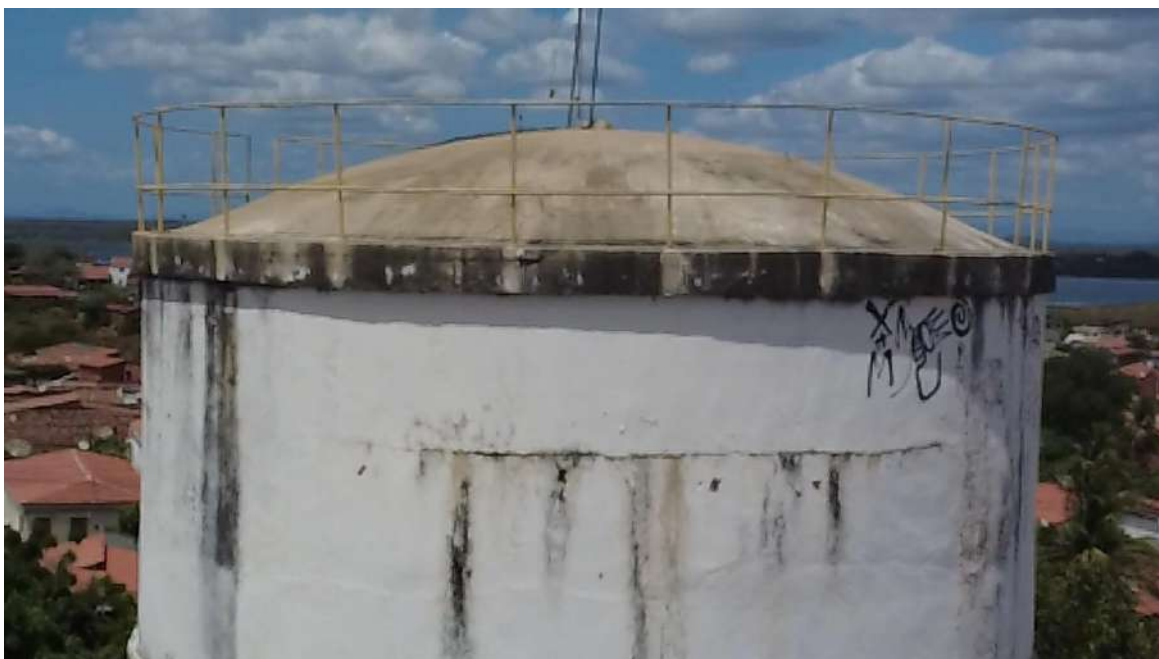
**Foto 3 - REL-02 (Sede):** indícios de infiltração e deterioração do revestimento da parede, associado a presença de fissuras.

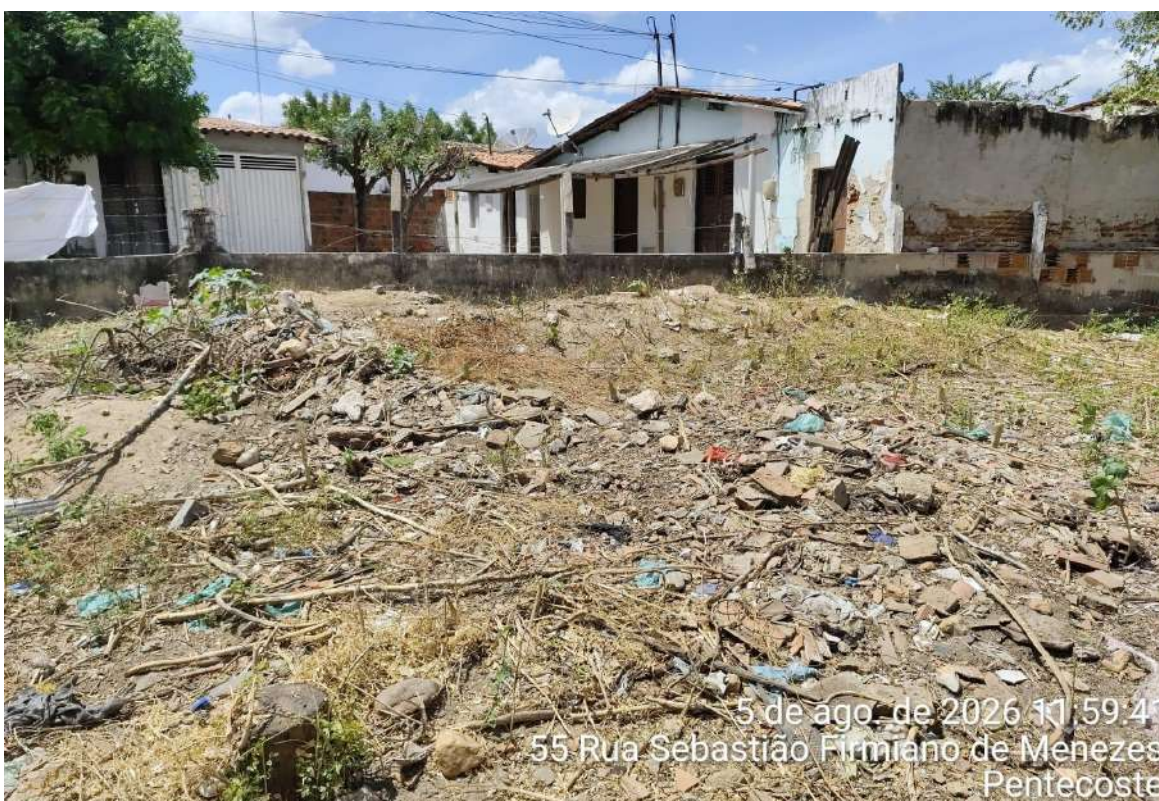
**Foto 4 - REL-02 (Sede):** acúmulo de resíduos sólidos, vegetação, entulho e materiais diversos no terreno, além de cercamento incompleto, com mourões danificados e isolamento de área deficiente. A disposição inadequada de resíduos no terreno representa risco à vizinhança.

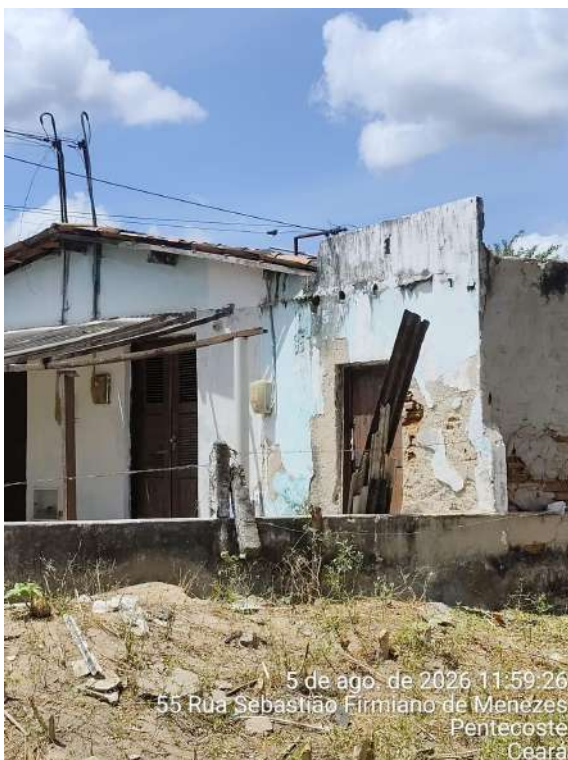
**Foto 5 - REL-02 (Sede):** acúmulo de resíduos sólidos, vegetação, entulho e cercamento deficiente, com mourões danificados e quantidade insuficiente de arames.

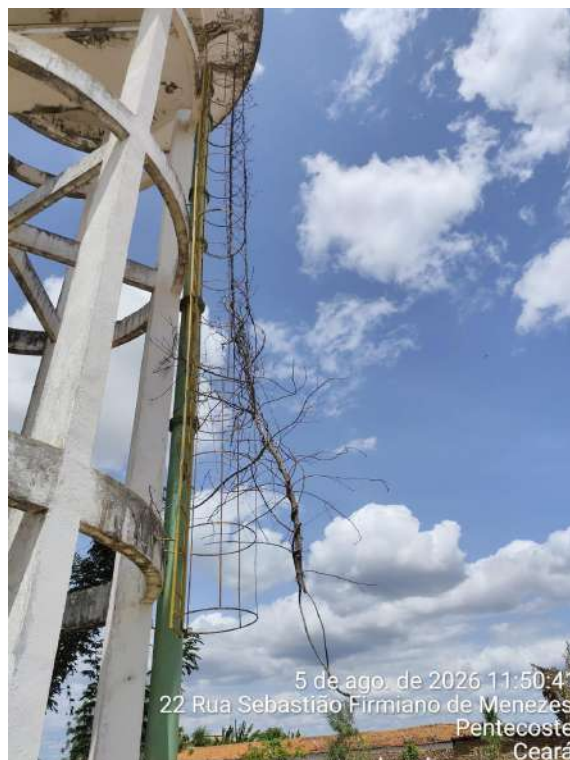
**Foto 6 - REL-02(Sede):** escada fixa com corrosão, com gaiola de proteção deformada e com presença de vegetação seca entrelaçada à estrutura.

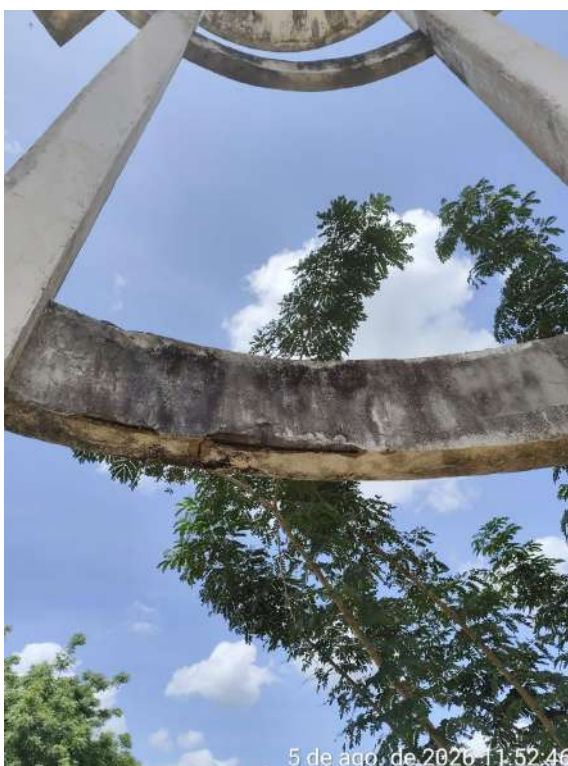
**Foto 7 - REL-02 (Sede):** viga com deterioração e perda do revestimento, com armadura exposta e sinais de corrosão.

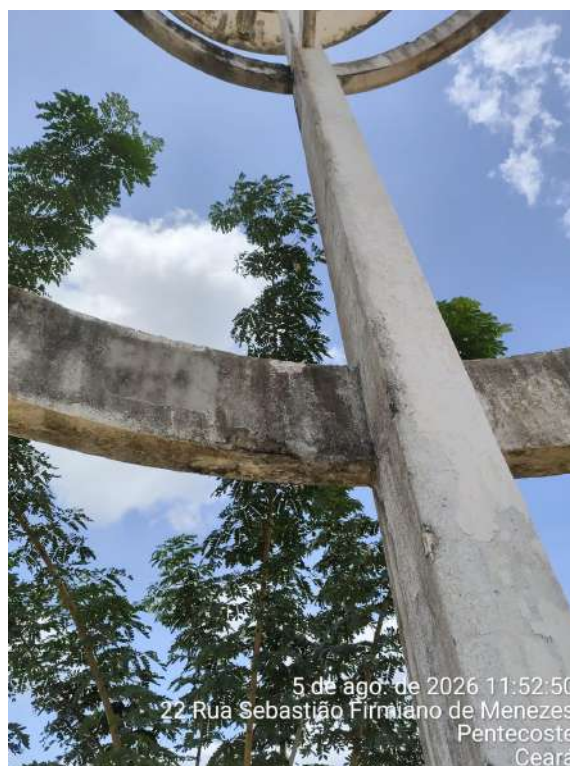
**Foto 8 - REL-02 (Sede):** viga com deterioração e perda do revestimento, armadura exposta e sinais de corrosão.

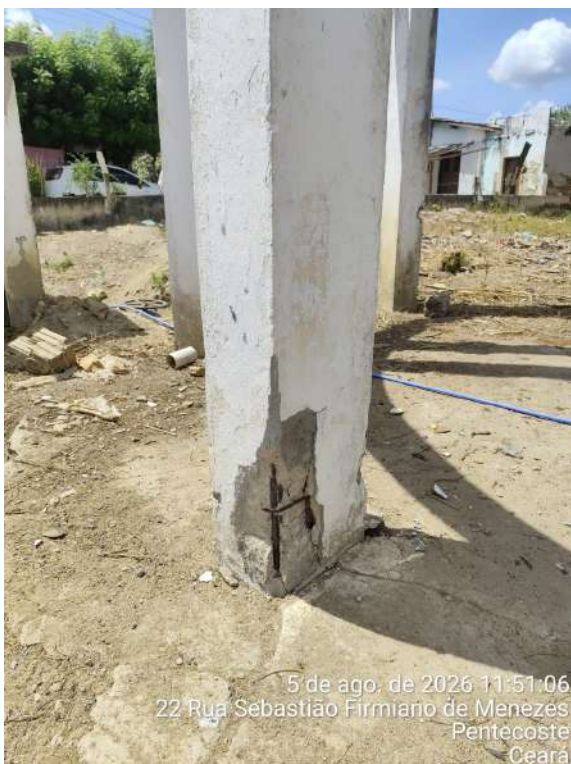
**Foto 9 - REL-02 (Sede):** pilar com deterioração e perda do revestimento, armadura exposta e sinais de corrosão.

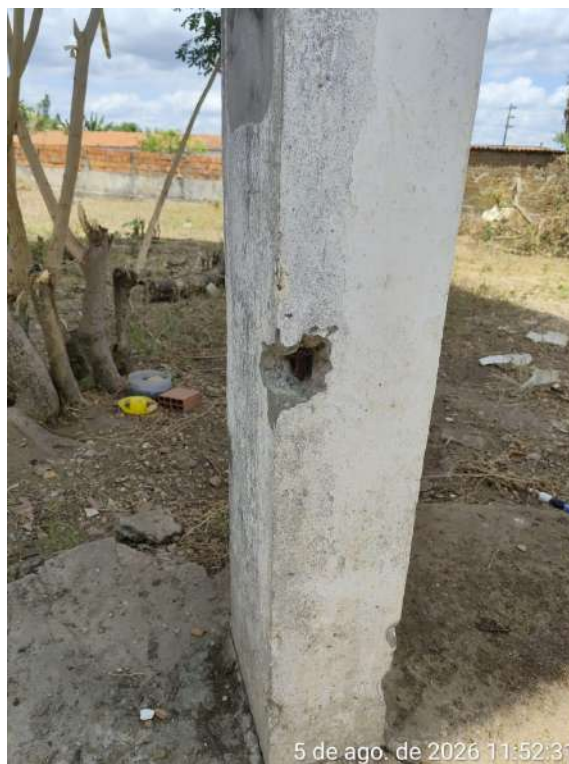
**Foto 10 - REL-02 (Sede):** pilar com deterioração e perda do revestimento, armadura exposta e sinais de corrosão.

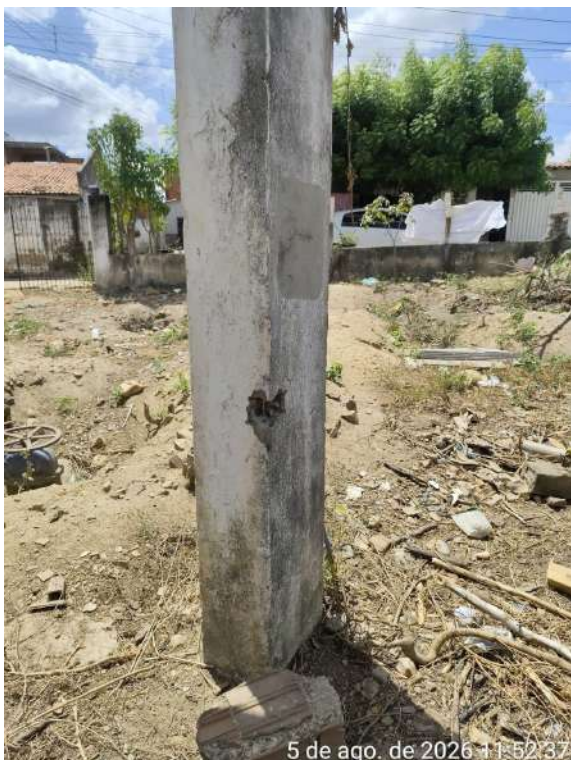
**Foto 11 - REL-02 (Sede):** pilar com deterioração e perda do revestimento, armadura exposta e sinais de corrosão. Terreno irregular, com acúmulo de resíduos sólidos, vegetação, entulho e materiais diversos.

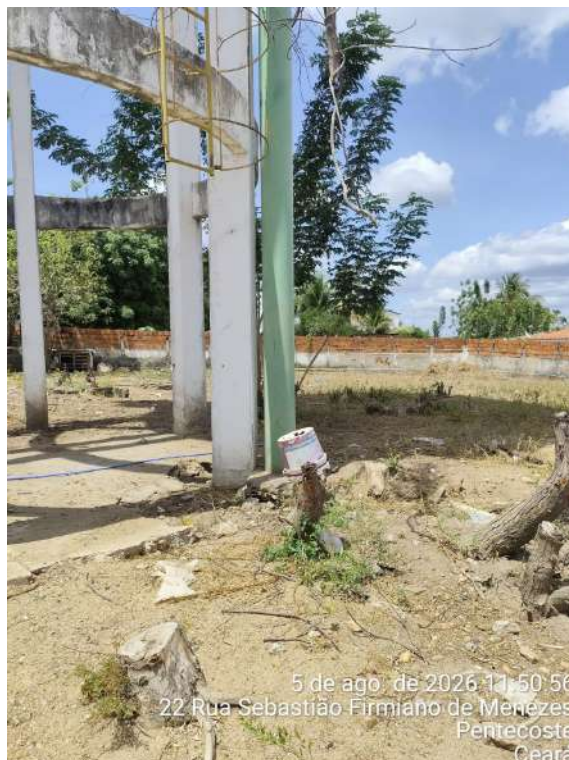
**Foto 12- REL-02 (Sede):** piso e terreno irregulares, presença de resíduos, raízes e tocos expostos, prejudicando o acesso à escada.

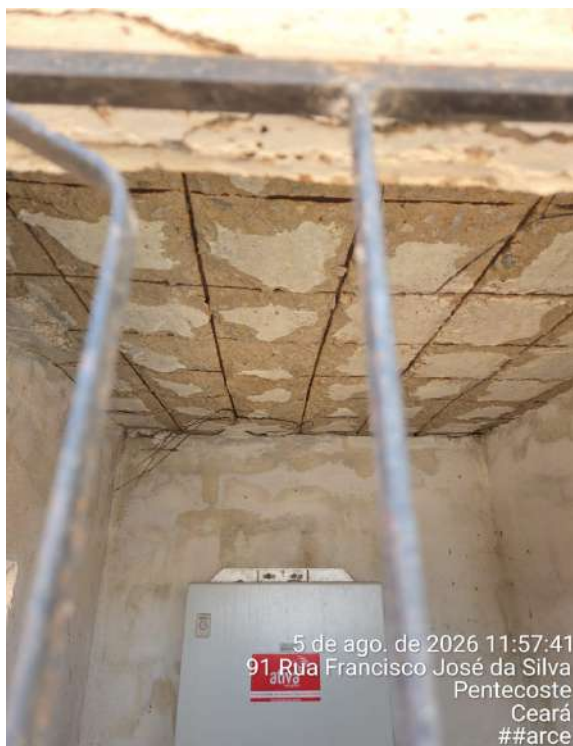
**Foto 21 - REL-02(Sede):** laje de cobertura da casa de comando com deterioração acentuada da estrutura, armaduras expostas e sinais de corrosão.

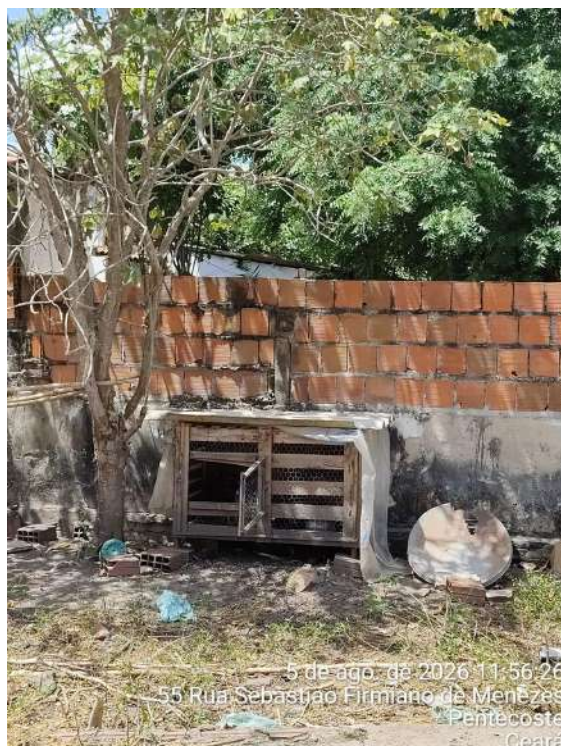
**Foto 22 - REL-02(Sede):** presença de estrutura destinada à criação de galinhas no interior da área operacional, em condições precárias de conservação e higiene.

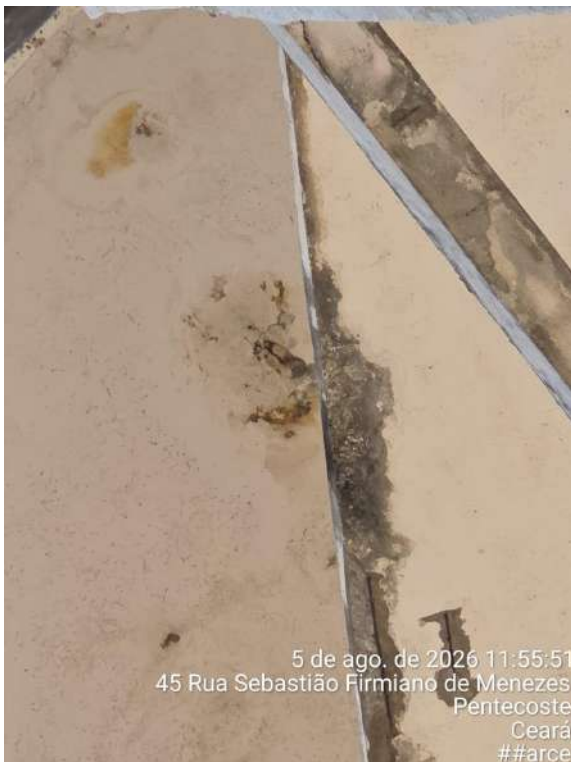
**Foto 25 - REL-02 (Sede):** sinais de infiltração, vazamentos, deterioração e perda do revestimento do fundo do reservatório, associado a armaduras expostas.

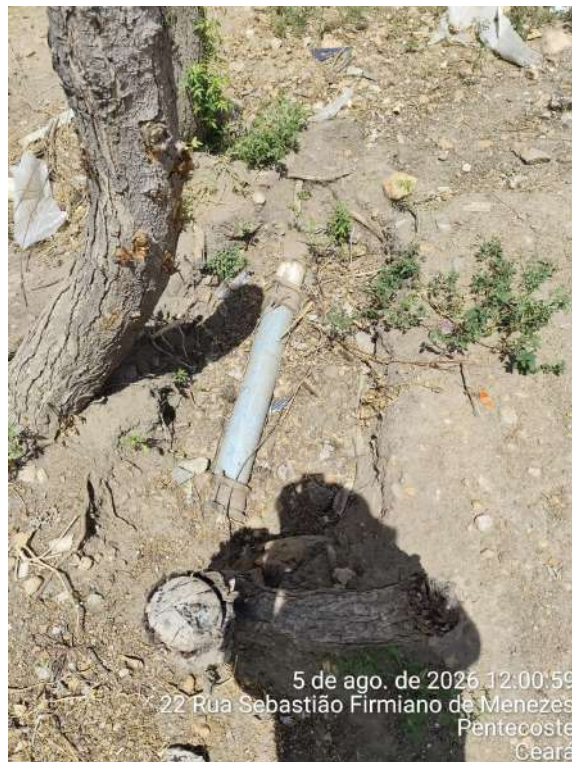
**Foto 26 - REL-02 (Sede):** tubulação danificada, exposta e apoiada diretamente sobre o solo.

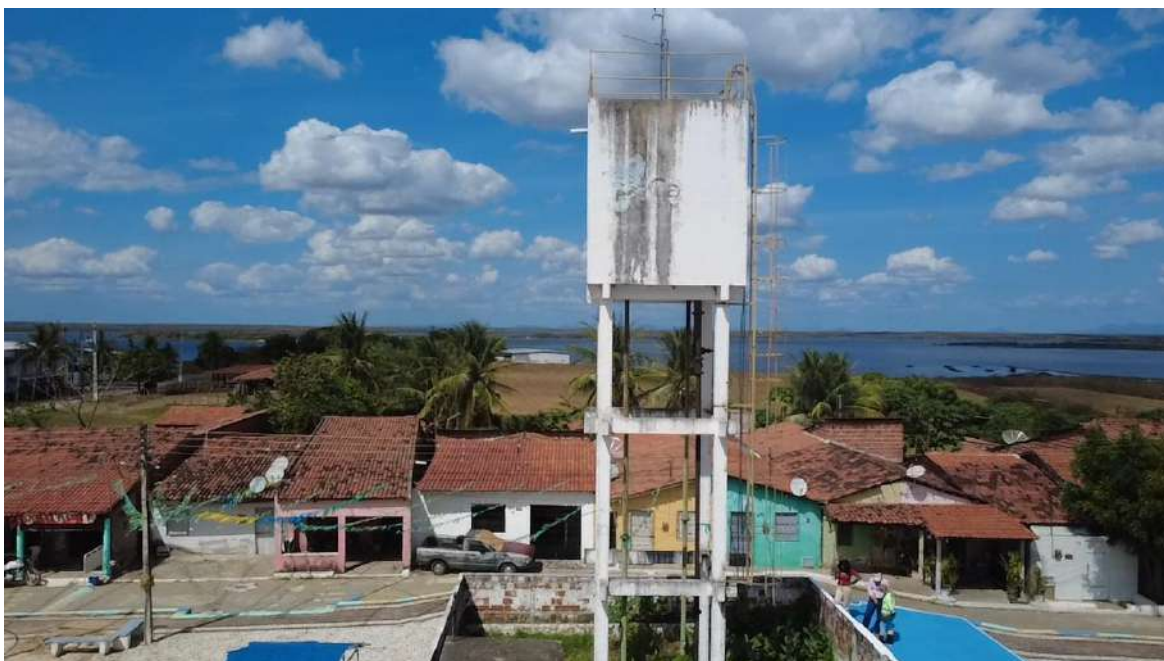
**Foto 28 - REL-03 (Sede):** desativado, sem desmobilização adequada, estrutura em deterioração e ausência de identificação.

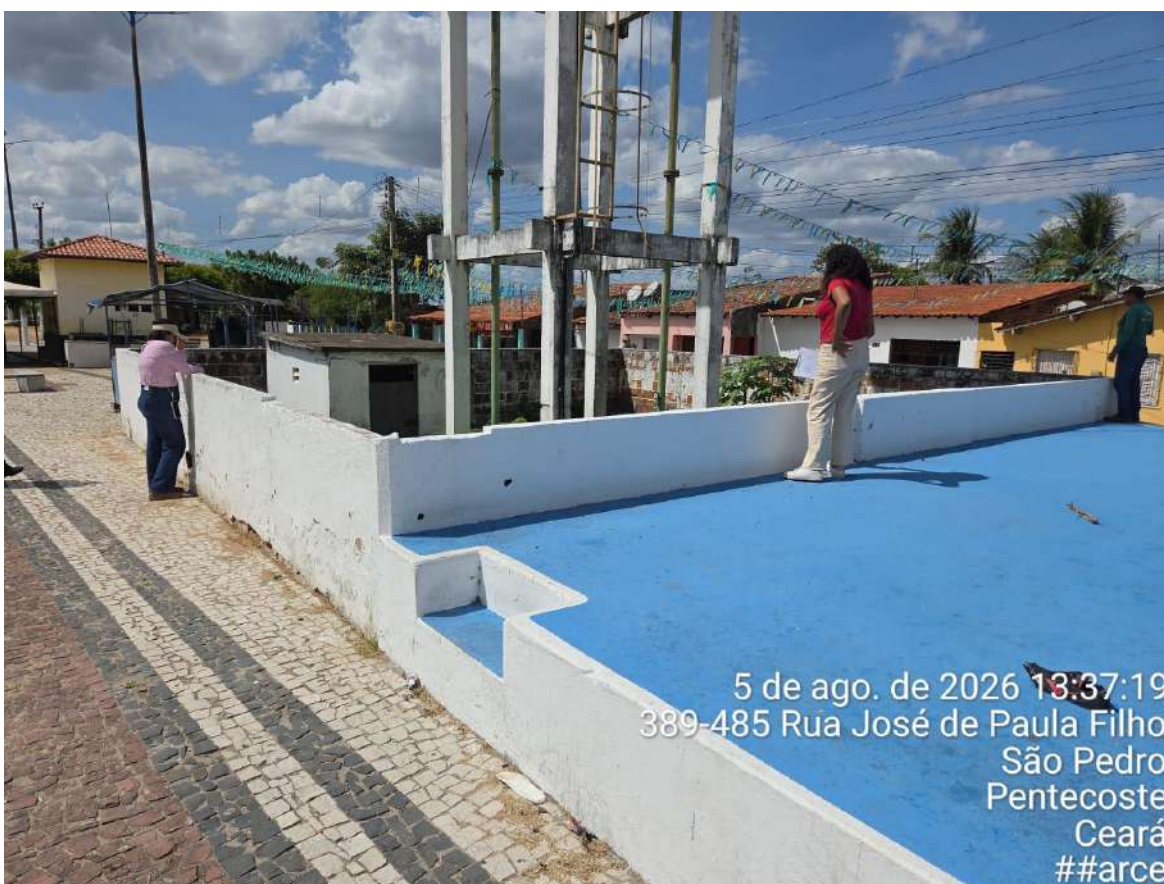
**Foto 29 - REL-03 (Sede):** sem fechamento adequado, com muro baixo, ausência de portão, inexistência de dispositivo seguro de acesso ao interior da unidade.

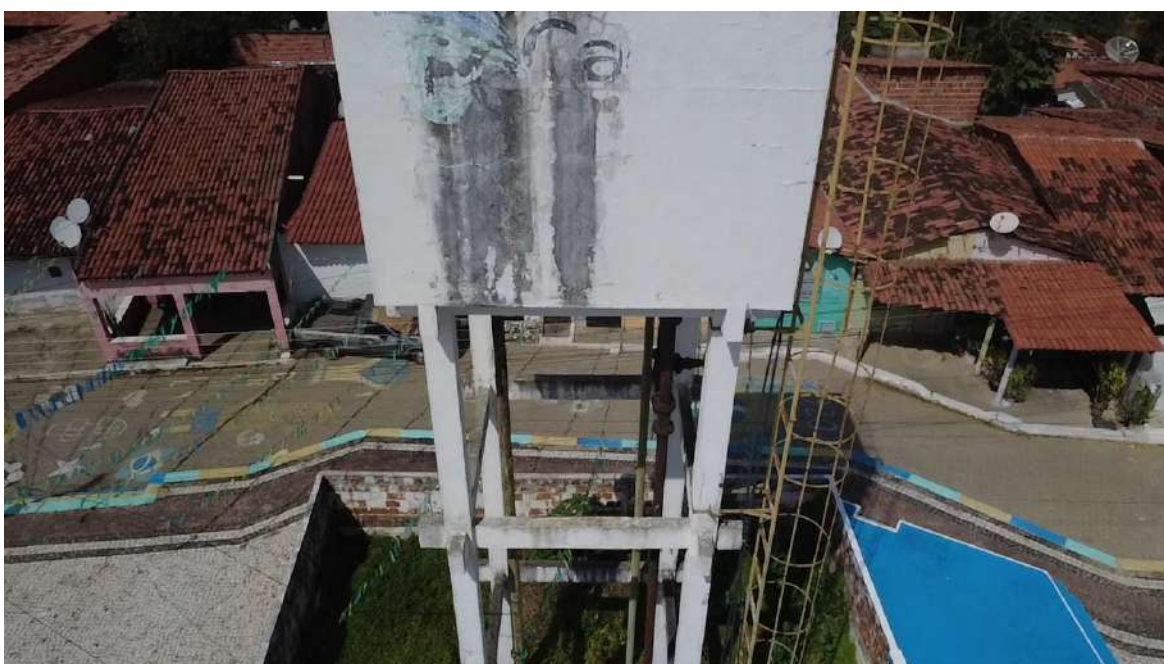
**Foto 31 - REL-03 (Sede):** deterioração do revestimento e ausência de identificação.

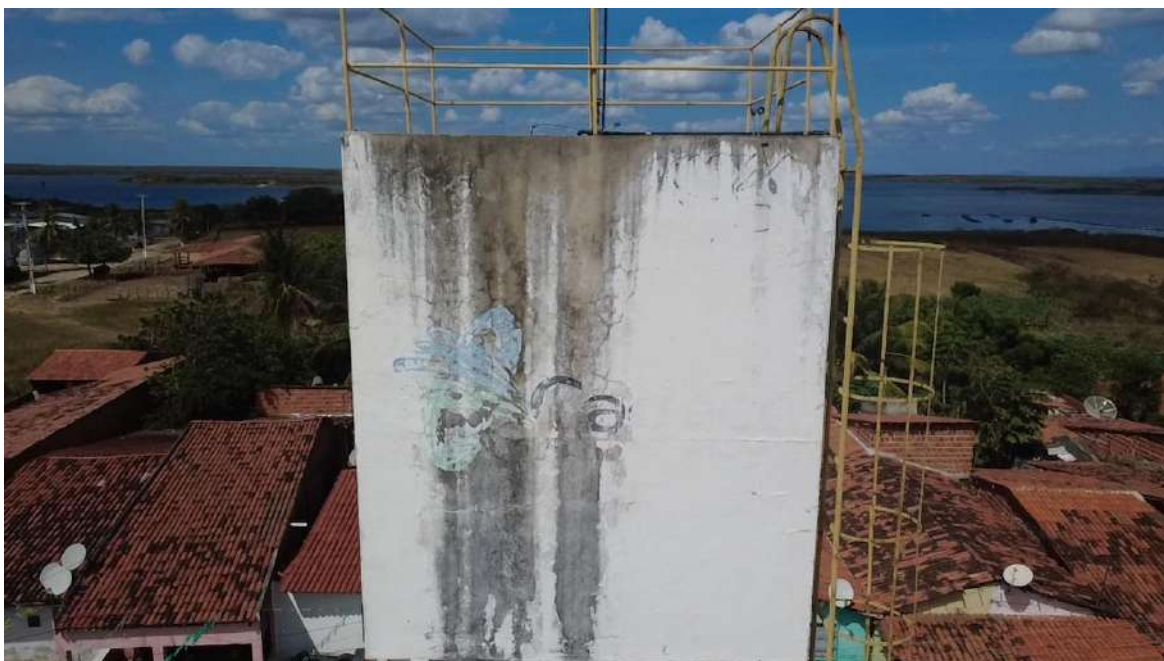
**Foto 32** - REL-03 (Sede): deterioração do revestimento.

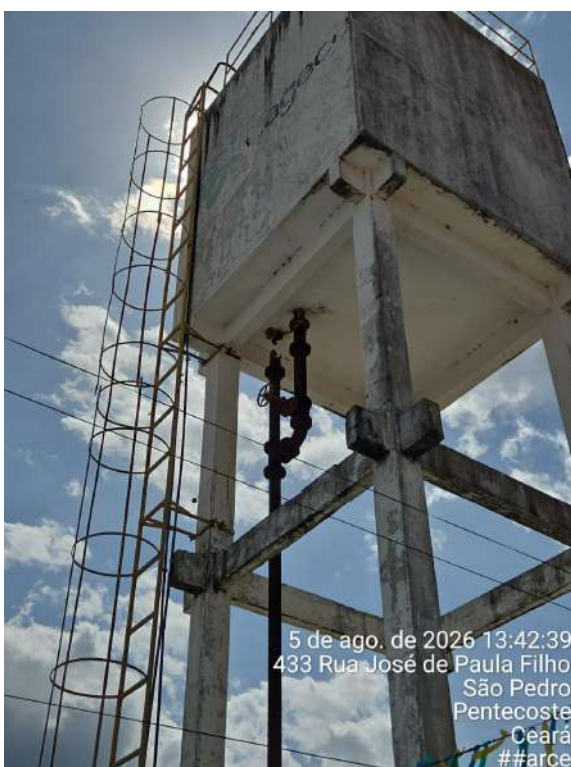
**Foto 33** - REL-03 (Sede): deterioração do revestimento, tubulação e escada fixa com sinais de corrosão.

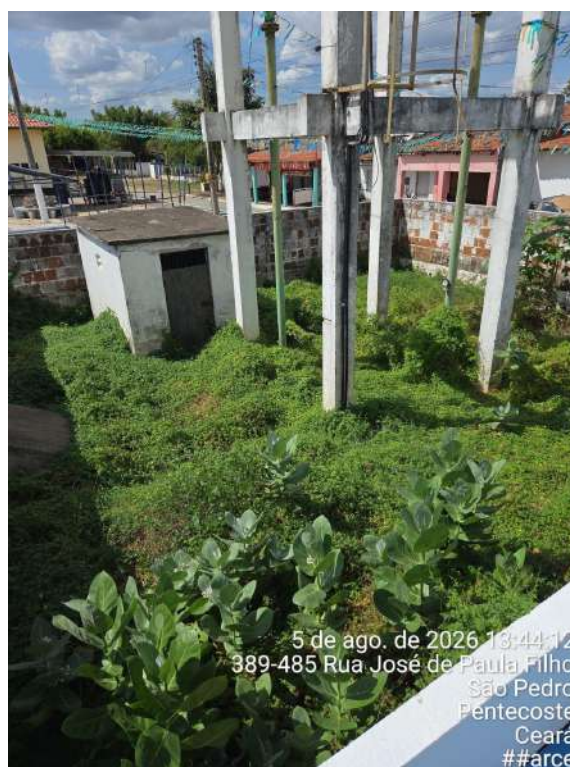
**Foto 34** - REL-03 (Sede): presença de vegetação no interior da área operacional.

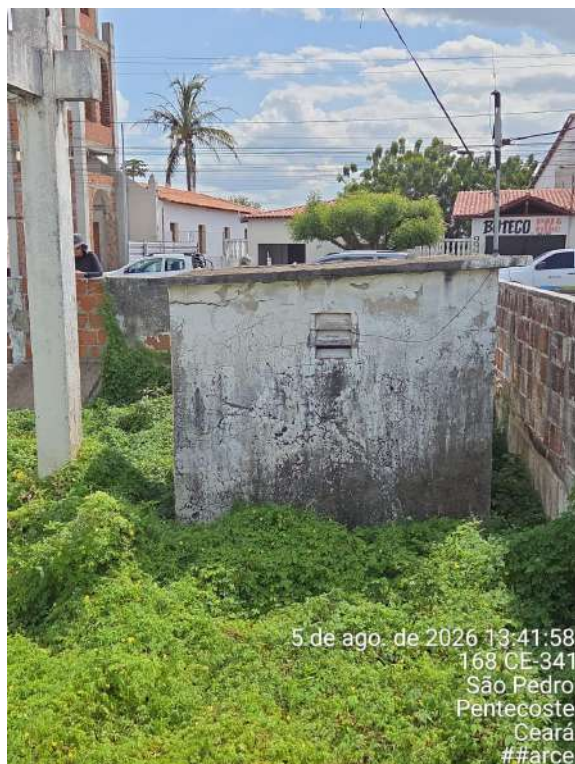
**Foto 36 - REL-03 (Sede):** presença de vegetação no interior da área operacional e deterioração da casa de comando, com fissuras em sua estrutura.

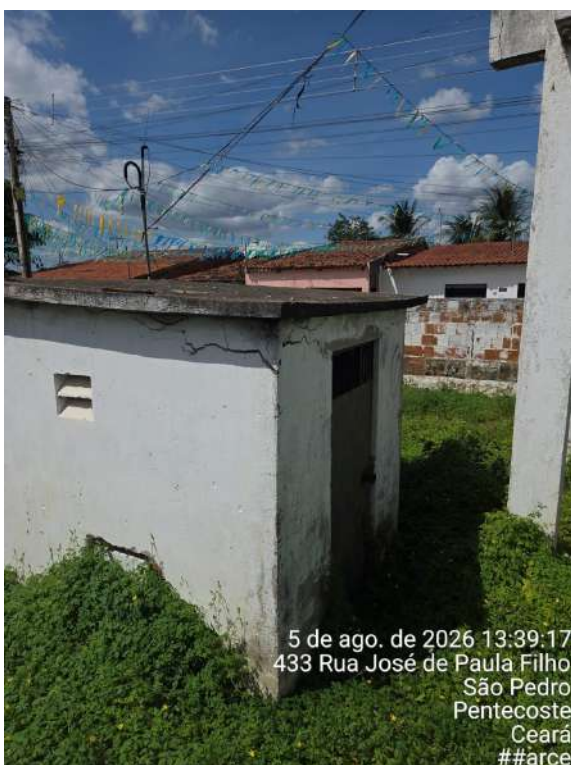
**Foto 37 - REL-03 (Sede):** presença de vegetação no interior da área operacional e deterioração da casa de comando, com presença de fissuras em sua estrutura.

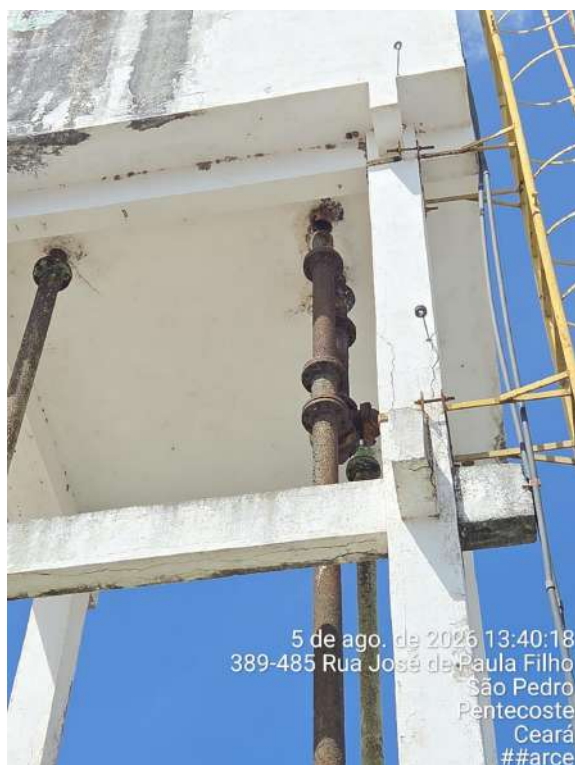
**Foto 38 - REL-03 (Sede):** tubulação com sinais de corrosão, além de pilar e viga com deterioração e presença de fissuras.

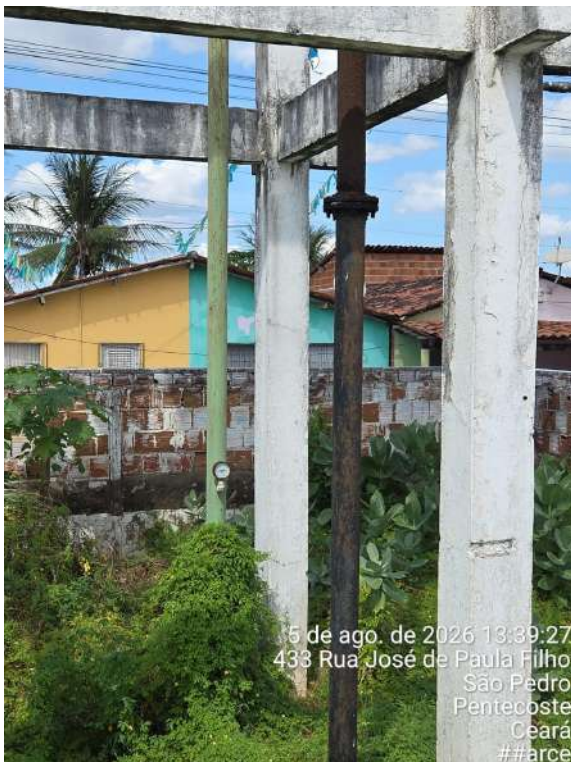
**Foto 39 - REL-03 (Sede):** presença de vegetação no interior da área operacional e tubulação com sinais de corrosão.

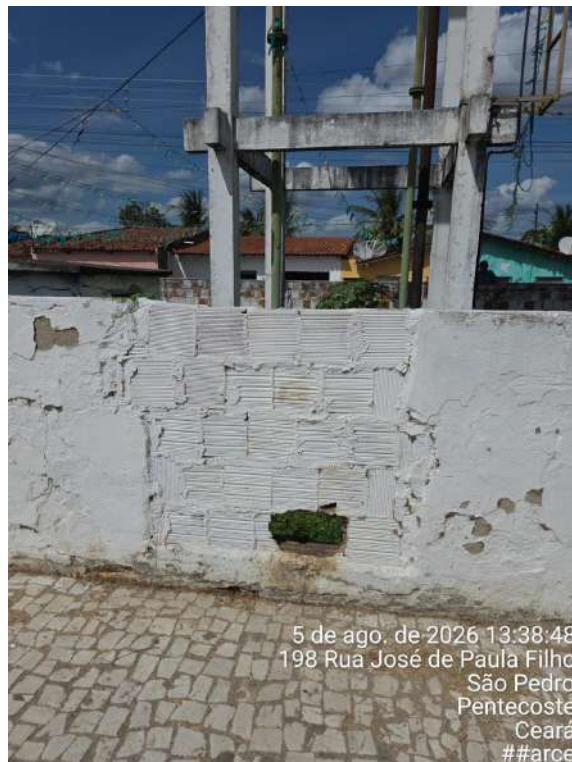
**Foto 40 - REL-03 (Sede):** muro de isolamento da área operacional com abertura na parte inferior.

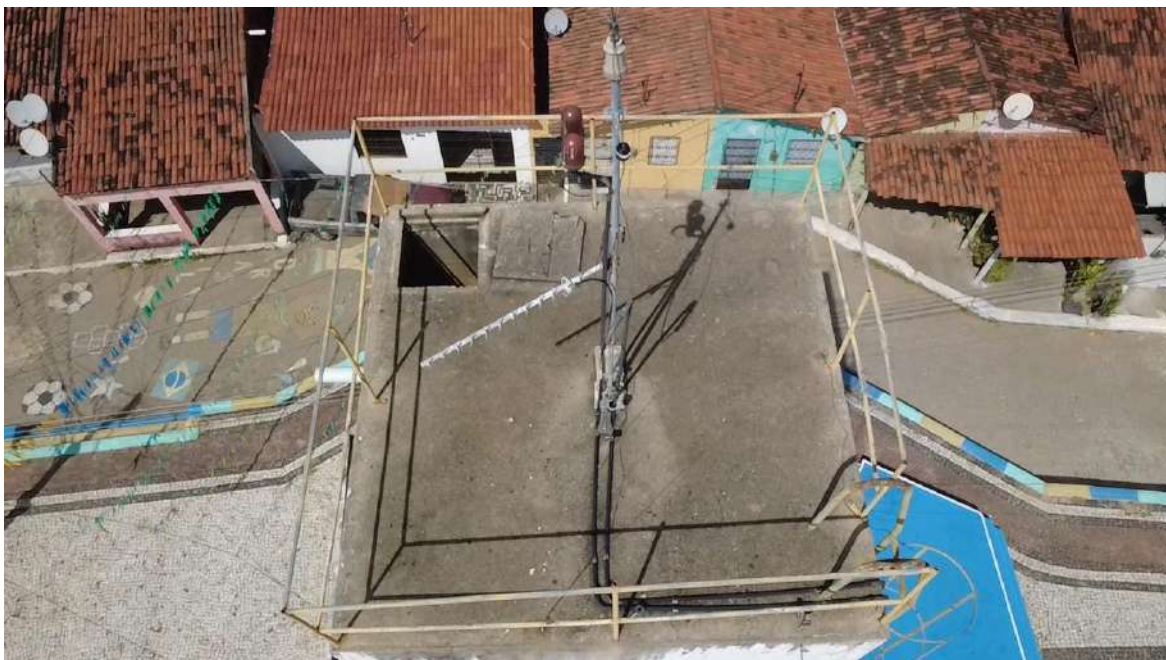
**Foto 41 - REL-03 (Sede):** guarda-corpo com sinais de corrosão e deformação; tampa de acesso ao reservatório aberta, comprometendo a vedação.

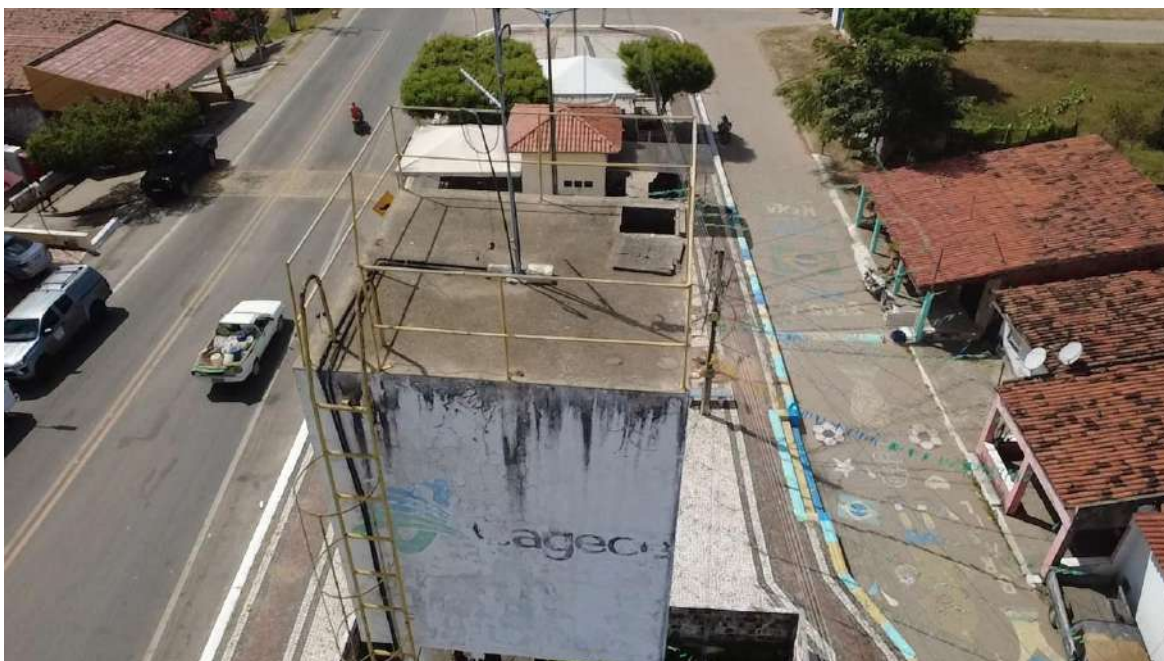
**Foto 42 - REL-03 (Sede):** guarda-corpo com sinais de corrosão, deterioração do revestimento e tampa de acesso ao reservatório aberta, comprometendo a vedação.

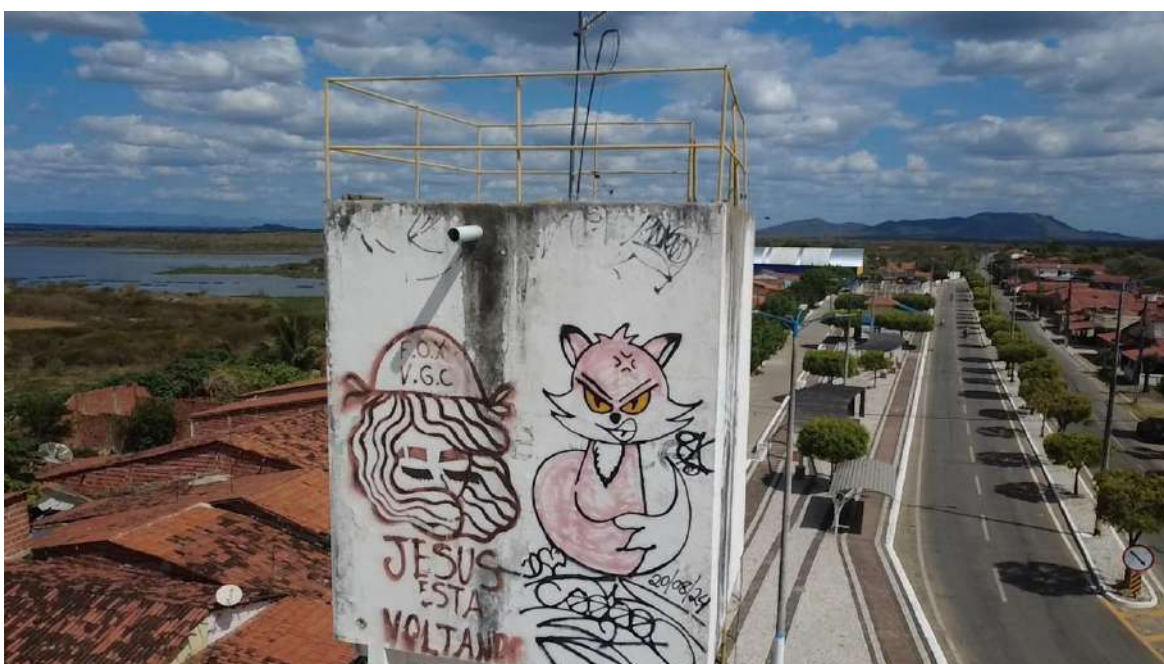
**Foto 43 - REL-03 (Sede):** tubulação de extravasamento sem tela ou dispositivo de proteção na extremidade, deterioração do revestimento e presença de manchas de umidade.

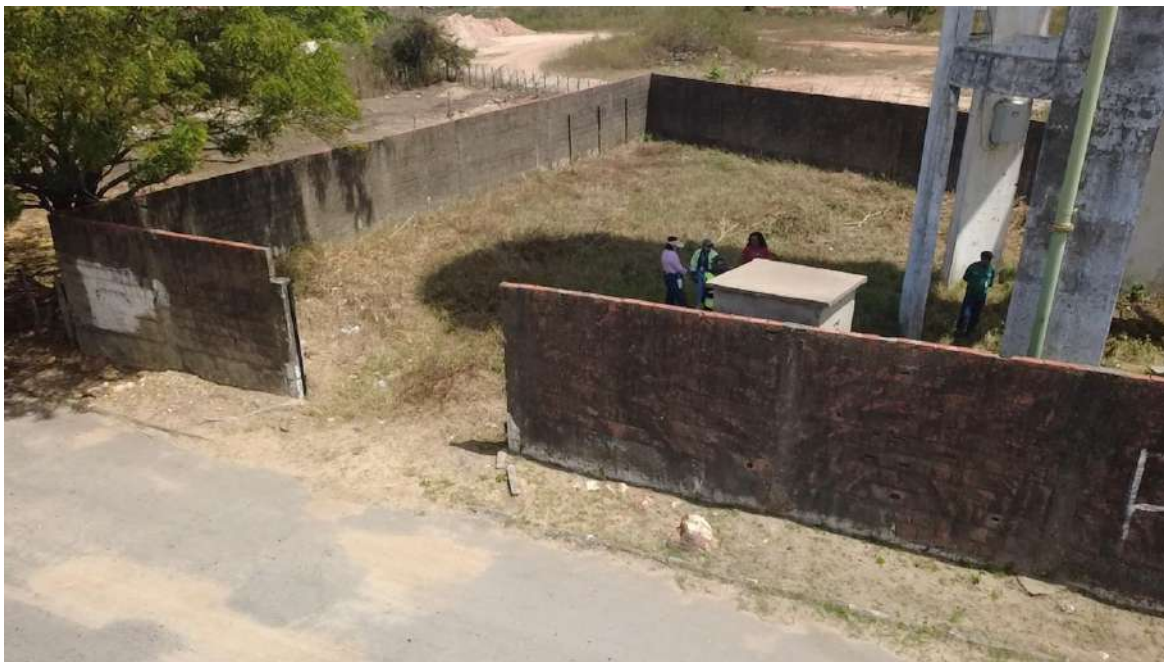
**Foto 44 - REL-04 (Sede):** acesso à área operacional sem fechamento adequado, não possuindo portão ou identificação.

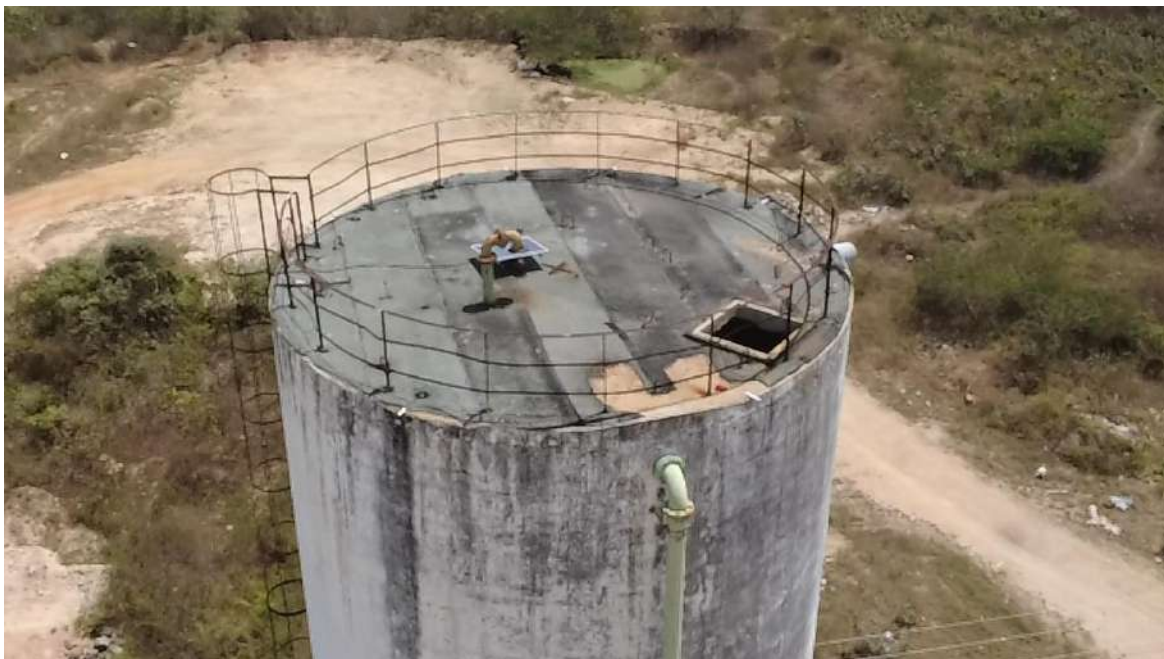
**Foto 46** - REL-04 (**Sede**): guarda-corpo com sinais de corrosão, deterioração do revestimento e tampa de acesso ao reservatório aberta, comprometendo a vedação.

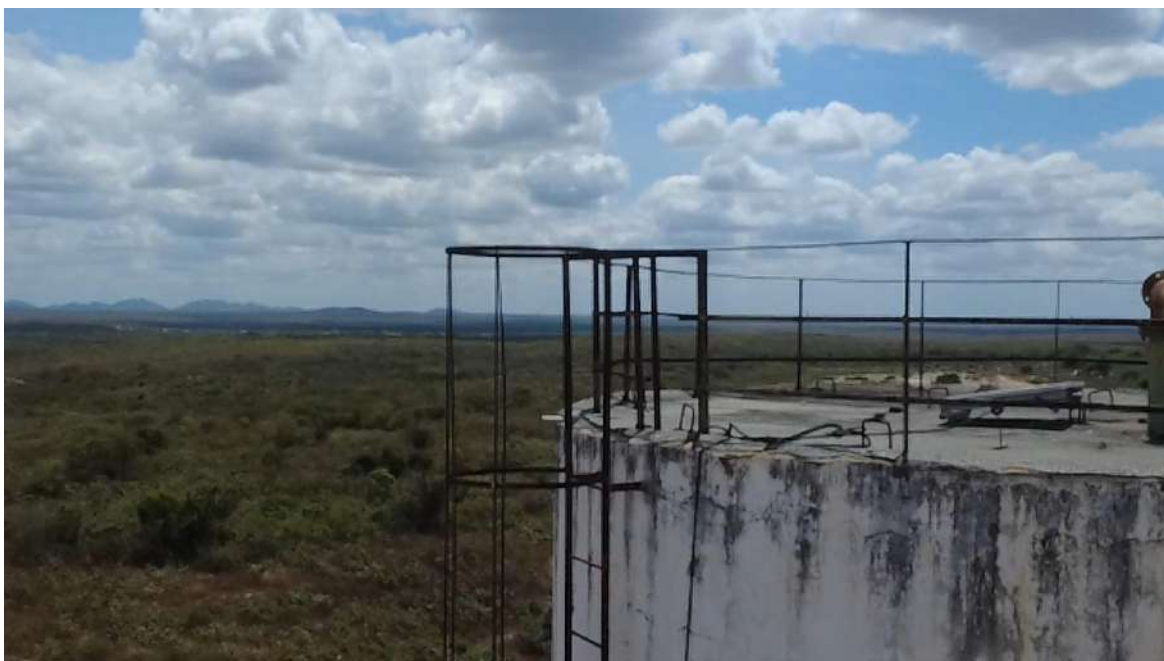
**Foto 47** - REL-04 (**Sede**): guarda-corpo com sinais de corrosão.

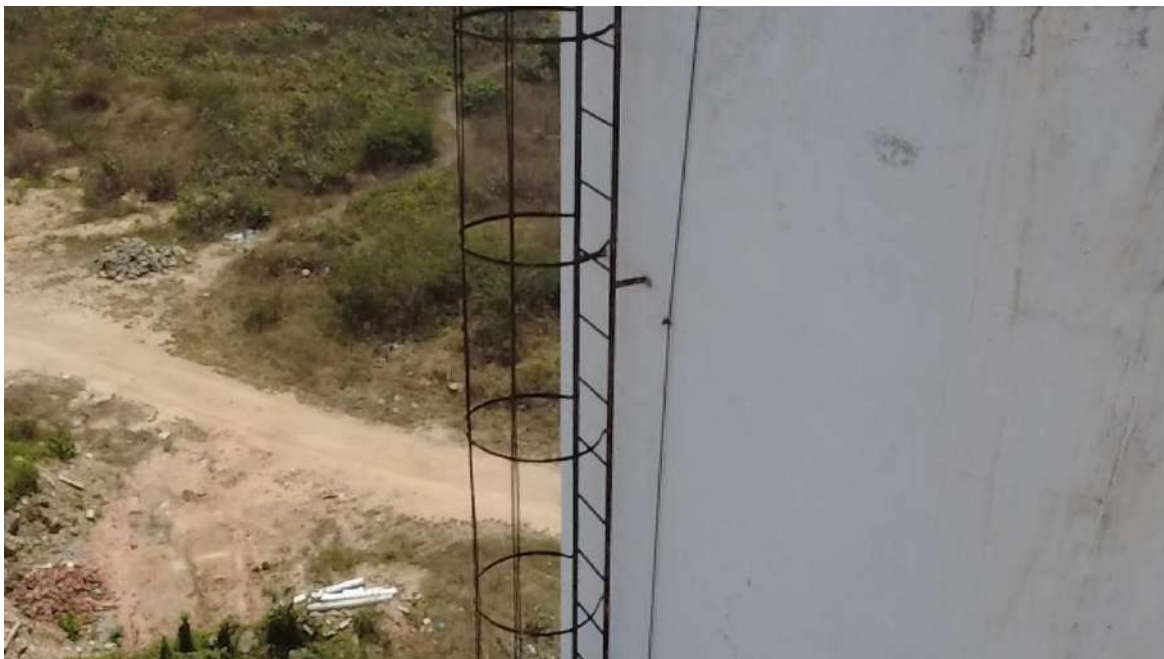
**Foto 48 - REL-04 (Sede):** escada com sinais de corrosão.

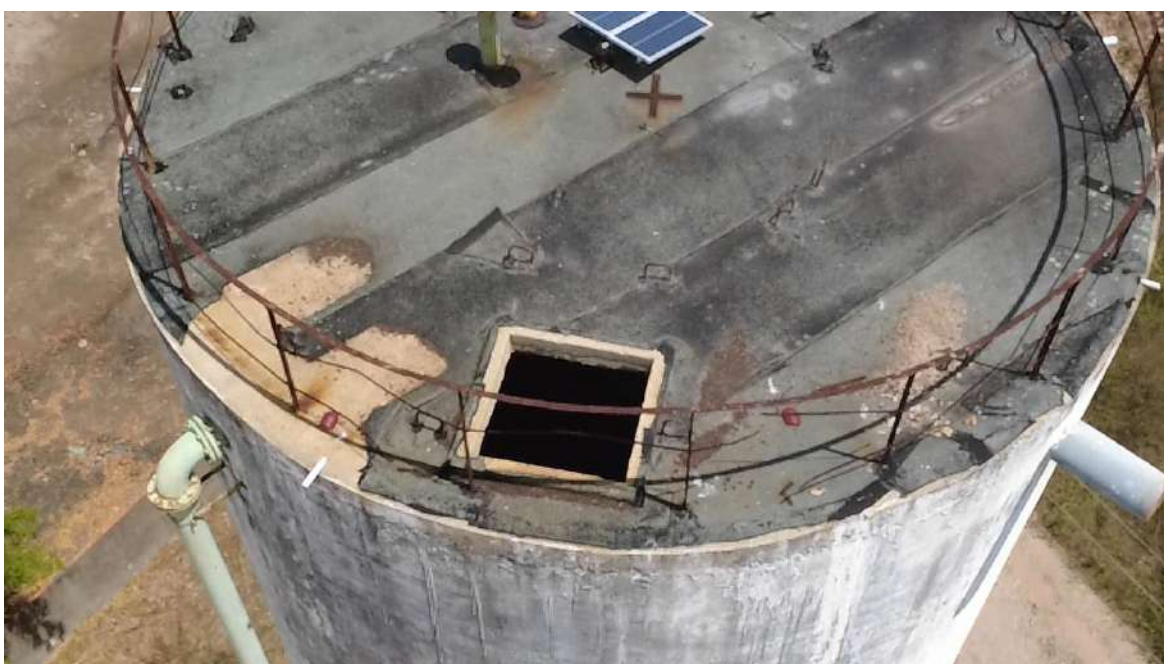
**Foto 49 - REL-04 (Sede):** guarda-corpo com sinais de corrosão, deterioração do revestimento e tampa de acesso ao reservatório aberta, comprometendo a vedação.

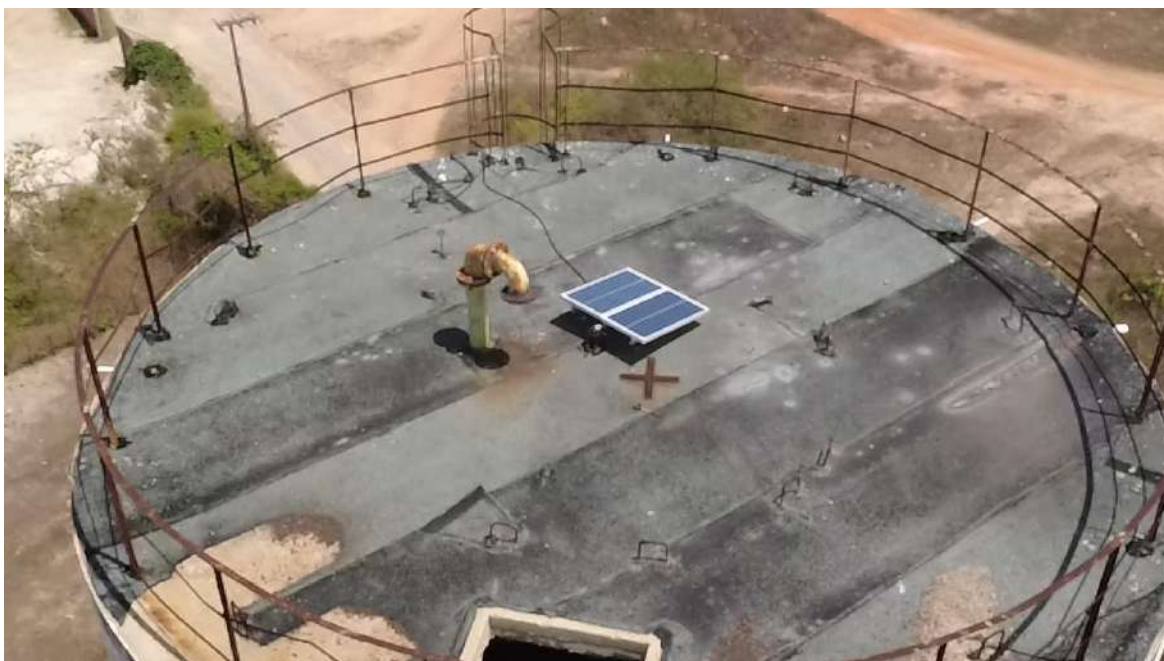
**Foto 50 - REL-04 (Sede):** suspiro oxidado e sem tela de proteção, guarda-corpo com sinais de corrosão, deterioração do revestimento e tampa de acesso ao reservatório aberta, comprometendo a vedação.
