# **RELATÓRIO DE FISCALIZAÇÃO** **RF/CSB/0051/2026**

**Assunto:** Fiscalização do Sistema de Abastecimento de  
Água do Município de Pentecoste

**COORDENADORIA DE SANEAMENTO BÁSICO**

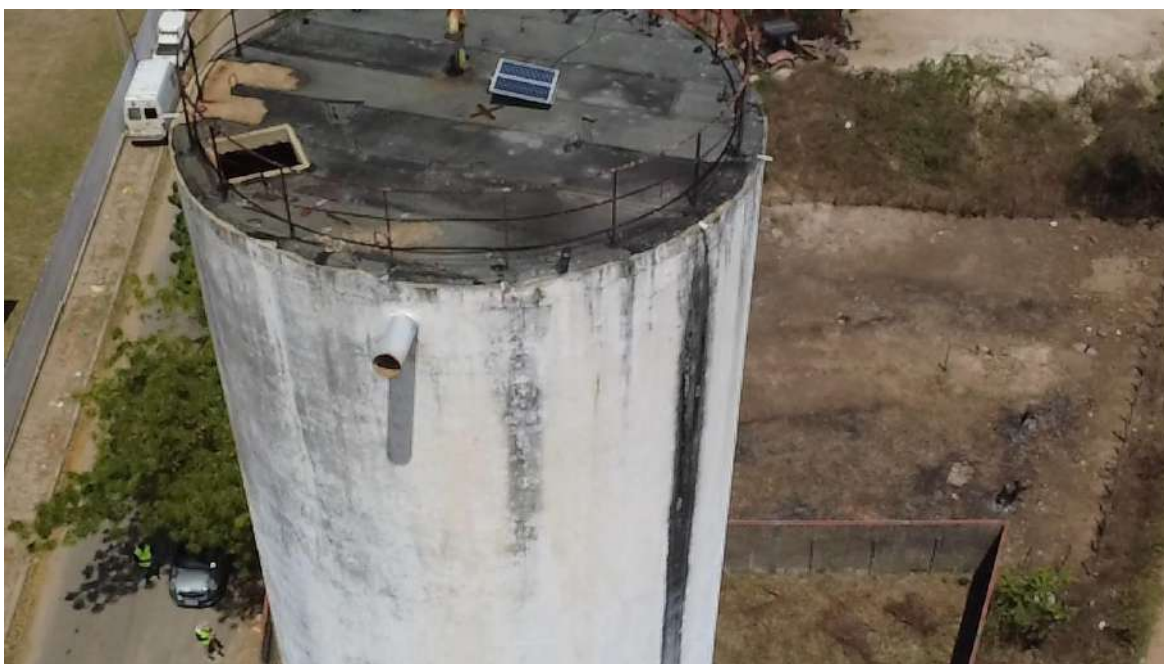
**Foto 51 - REL-04 (Sede):** tubulação de extravasamento sem tela ou dispositivo de proteção na extremidade, além da deterioração do revestimento e presença de manchas de umidade.

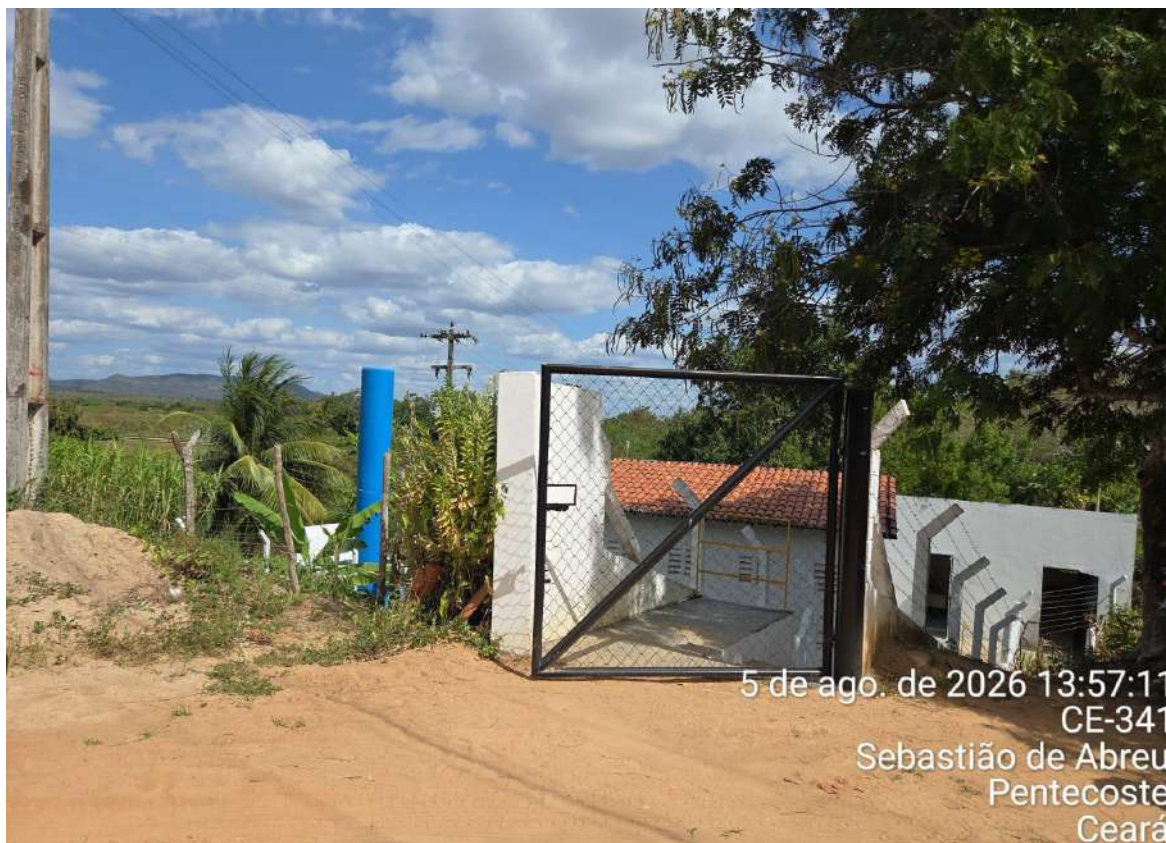
**Foto 52 - ETA Sebastião de Abreu:** ausência de identificação na área de acesso operacional.

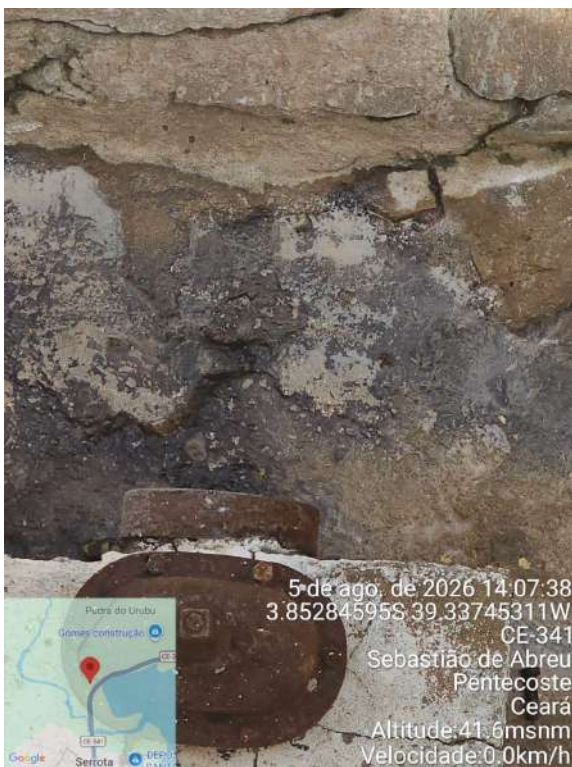
**Foto 54 - ETA Sebastião de Abreu:** sinais de vazamento no registro de descarga de lavagem dos filtros.

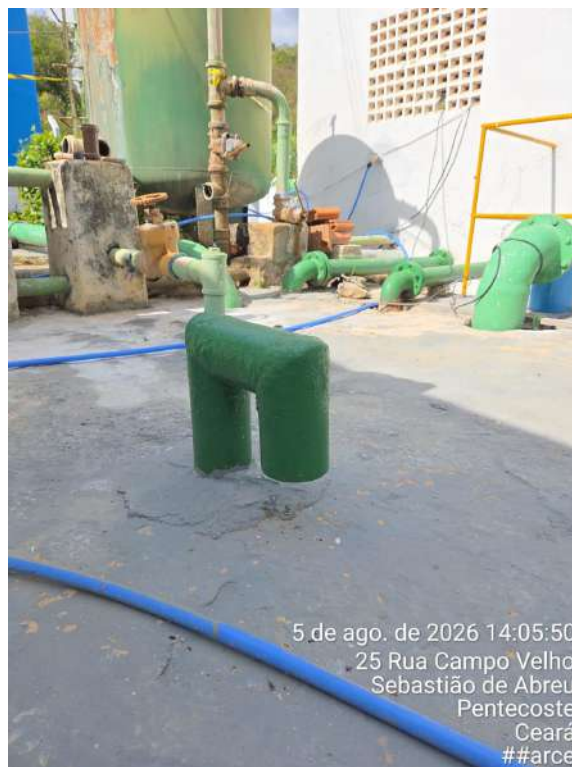
**Foto 55 - ETA Sebastião de Abreu:** suspiro do reservatório semienterrado (RSE-01) sem tela de proteção.

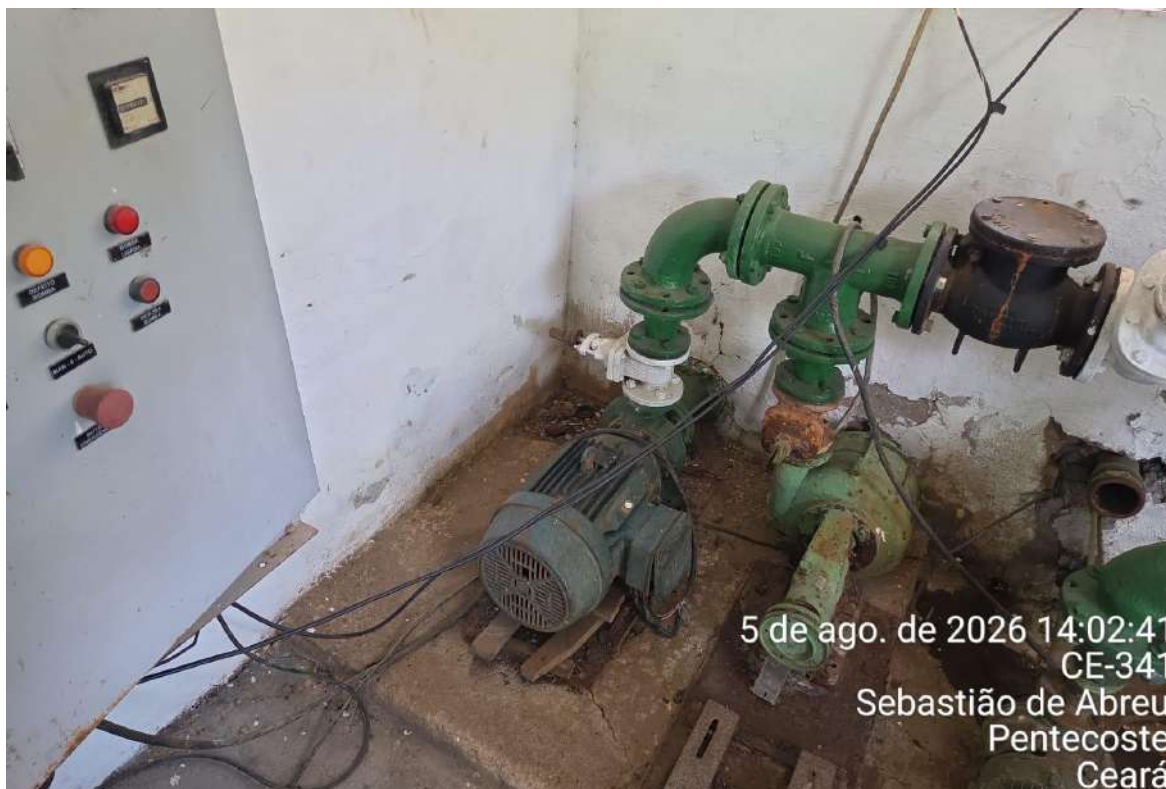
**Foto 57 - ETA Sebastião de Abreu:** conjunto motobomba sem proteção adequada no acoplamento, apresentando sinais de corrosão, fiação exposta e desorganizada, piso com fissuras e sujidades, além de deterioração do revestimento das paredes.

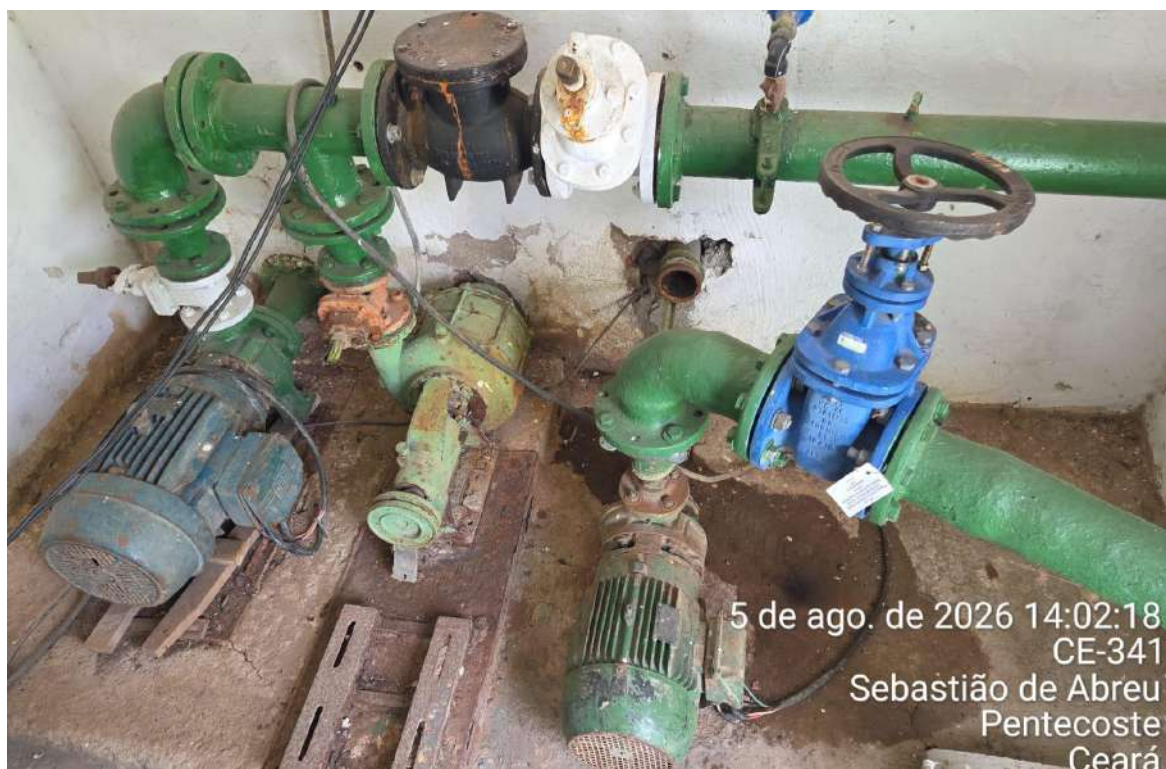
**Foto 58 - ETA Sebastião de Abreu:** conjunto motobomba sem proteção adequada no acoplamento, apresentando sinais de corrosão, fiação exposta e desorganizada, piso com fissuras, sujidades e água oriunda de vazamento, além de deterioração do revestimento das paredes.

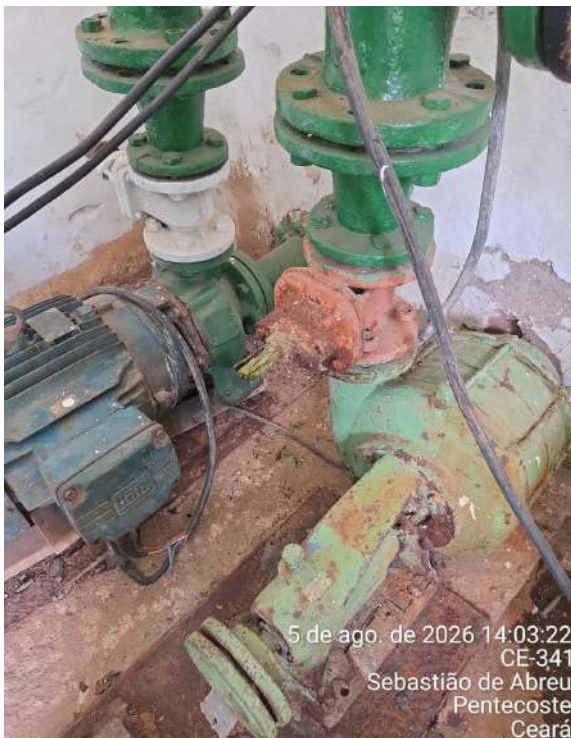
**Foto 59** - ETA **Sebastião de Abreu**: conjunto motobomba sem proteção adequada no acoplamento, apresentando sinais de corrosão, fiação exposta e desorganizada, piso com fissuras e sujidades, além de deterioração do revestimento das paredes.

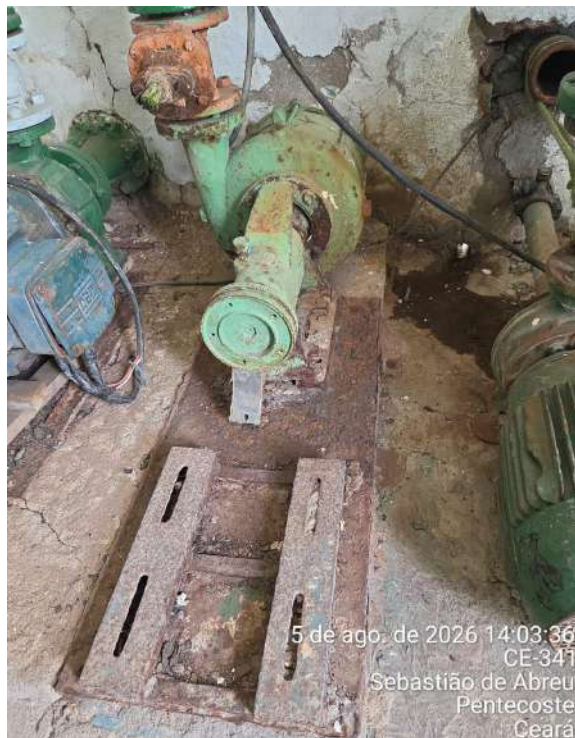
**Foto 60** - ETA **Sebastião de Abreu**: conjunto motobomba incompleto e sem proteção adequada, apresentando sinais de corrosão, fiação exposta e desorganizada, piso com fissuras e sujidades, além de deterioração do revestimento das paredes.

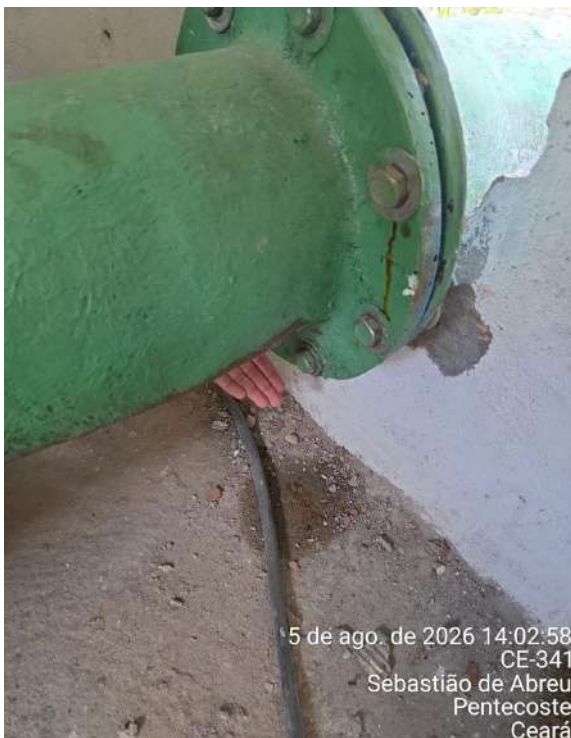
**Foto 61** - ETA **Sebastião de Abreu**: sinais de vazamento na conexão da tubulação; parede danificada.

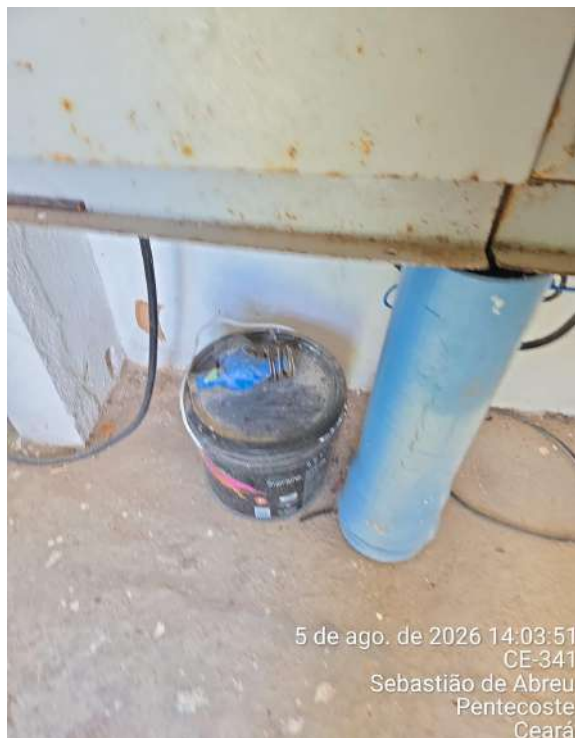
**Foto 62** - ETA **Sebastião de Abreu**: fiação exposta, armazenamento inadequado de materiais e apoio improvisado do painel.

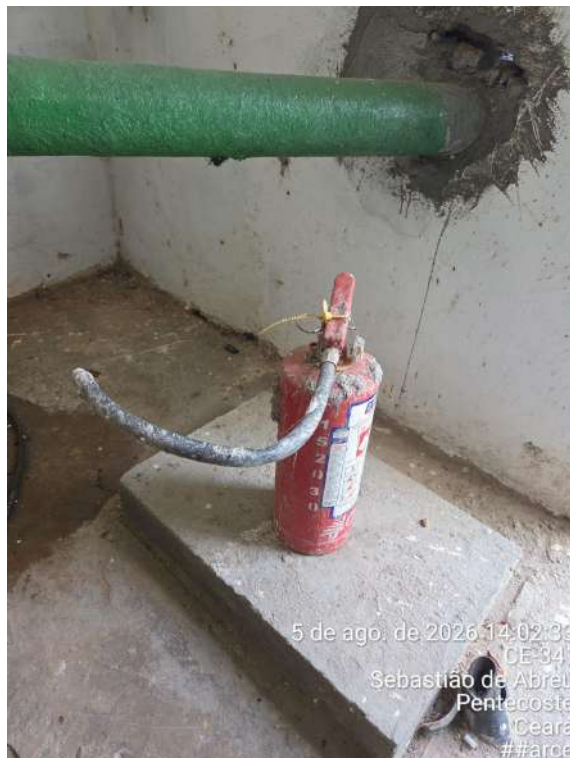
**Foto 63** - ETA **Sebastião de Abreu**: casa de bomba com extintor de incêndio disposto inadequadamente sobre o piso, sem suporte e sinalização apropriados, apresentando sinais de deterioração e sujeira, além de vedação inadequada na passagem da tubulação pela parede, com falhas no acabamento e abertura ao redor da tubulação.

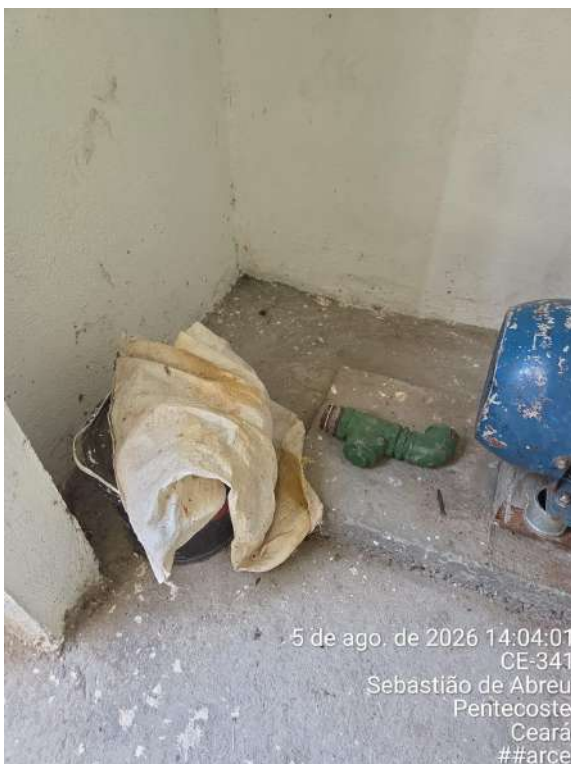
**Foto 64** - ETA **Sebastião de Abreu**: casa de bomba com armazenamento inadequado de materiais e presença de sujeiras.

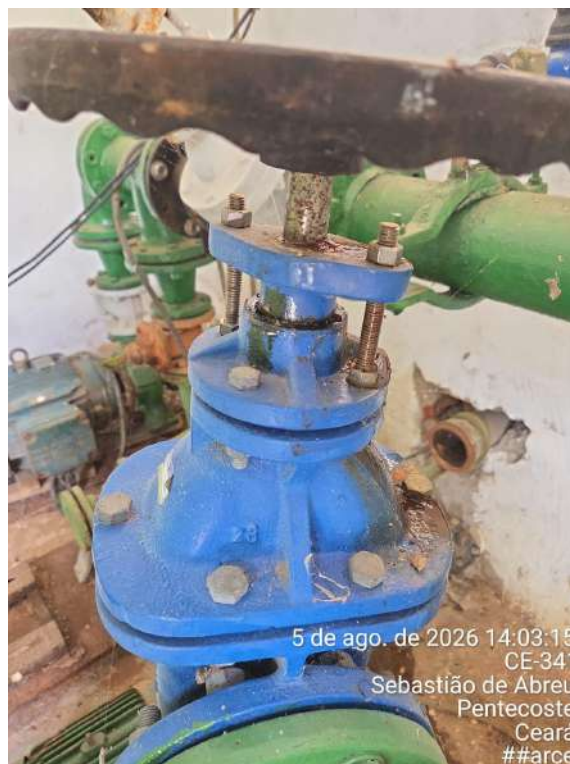
**Foto 65** - ETA **Sebastião de Abreu**: indícios de vazamento na válvula, com acúmulo de água na conexão.

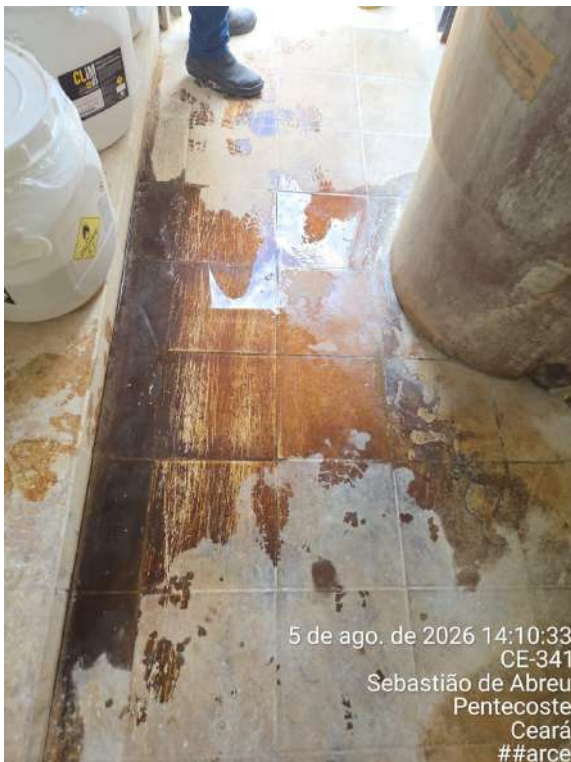
**Foto 66 - ETA Sebastião de Abreu:** acúmulo de água/solução química, oriundo de vazamentos, no piso da casa de química.

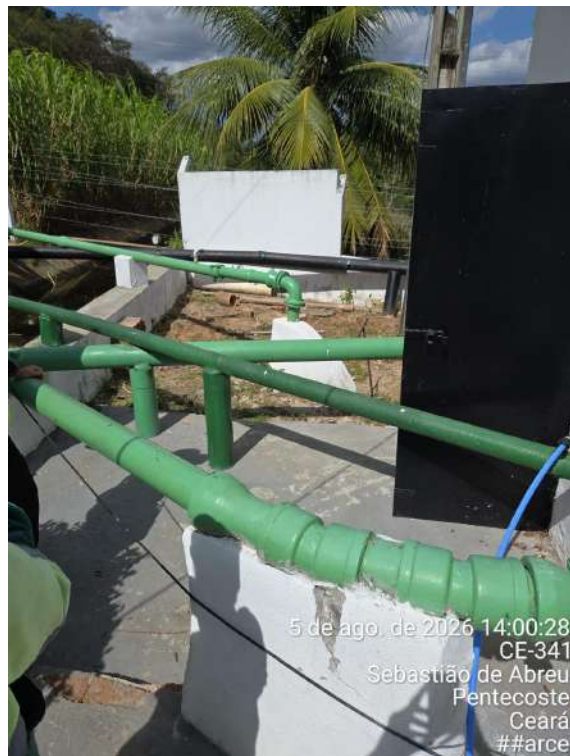
**Foto 67 - ETA Sebastião de Abreu:** acesso a casa de bomba dificultado pela presença de tubulações na área de circulação e acesso operacional.

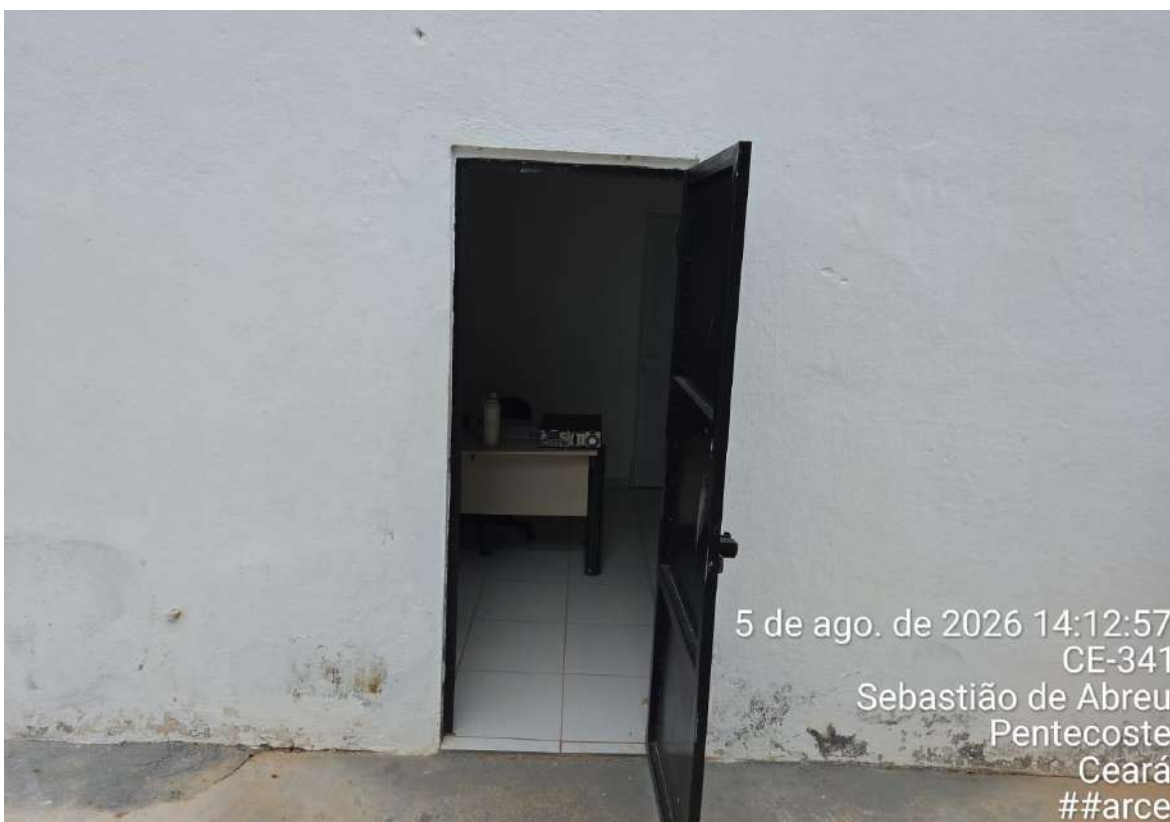
**Foto 72 - ETA Sebastião de Abreu:** escritório sem identificação e com presença de manchas de umidade e deterioração do revestimento na base das paredes.

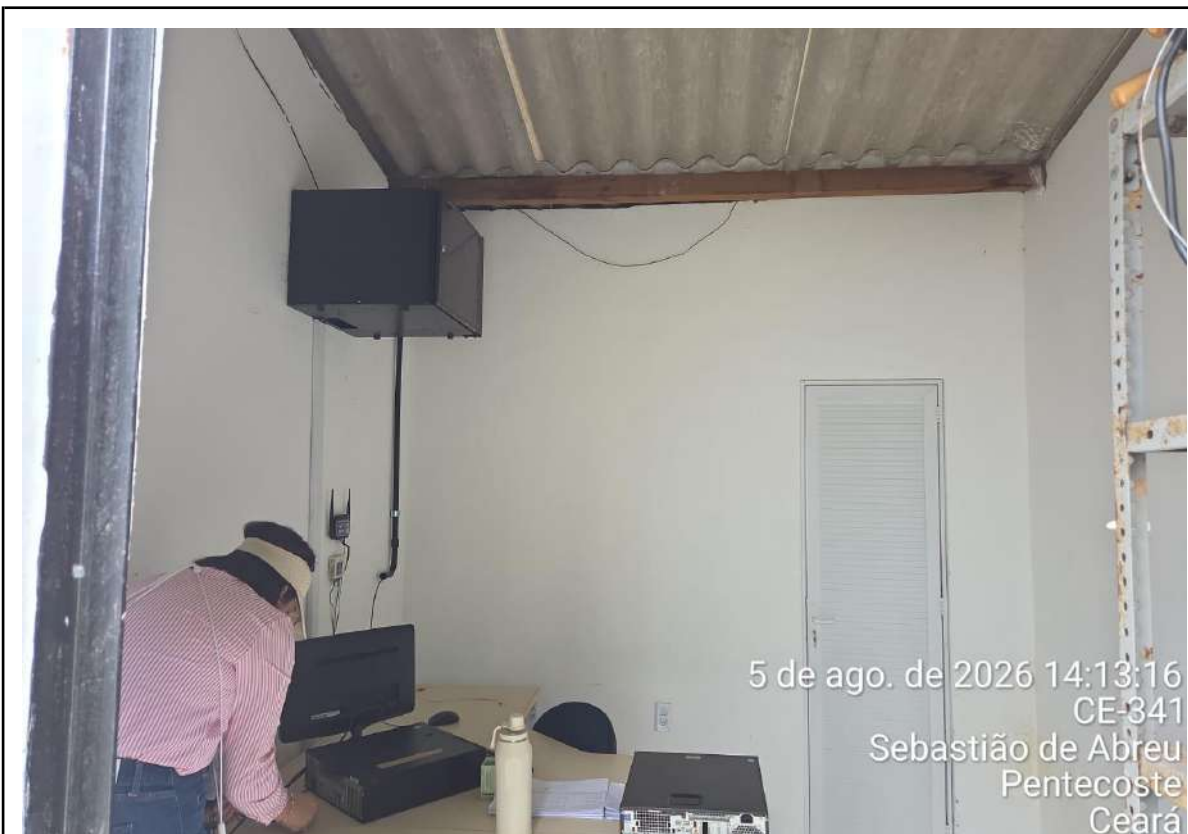
**Foto 73 - ETA Sebastião de Abreu:** escritório sem climatização adequada, com ventilação insuficiente e condições desfavoráveis de conforto térmico.

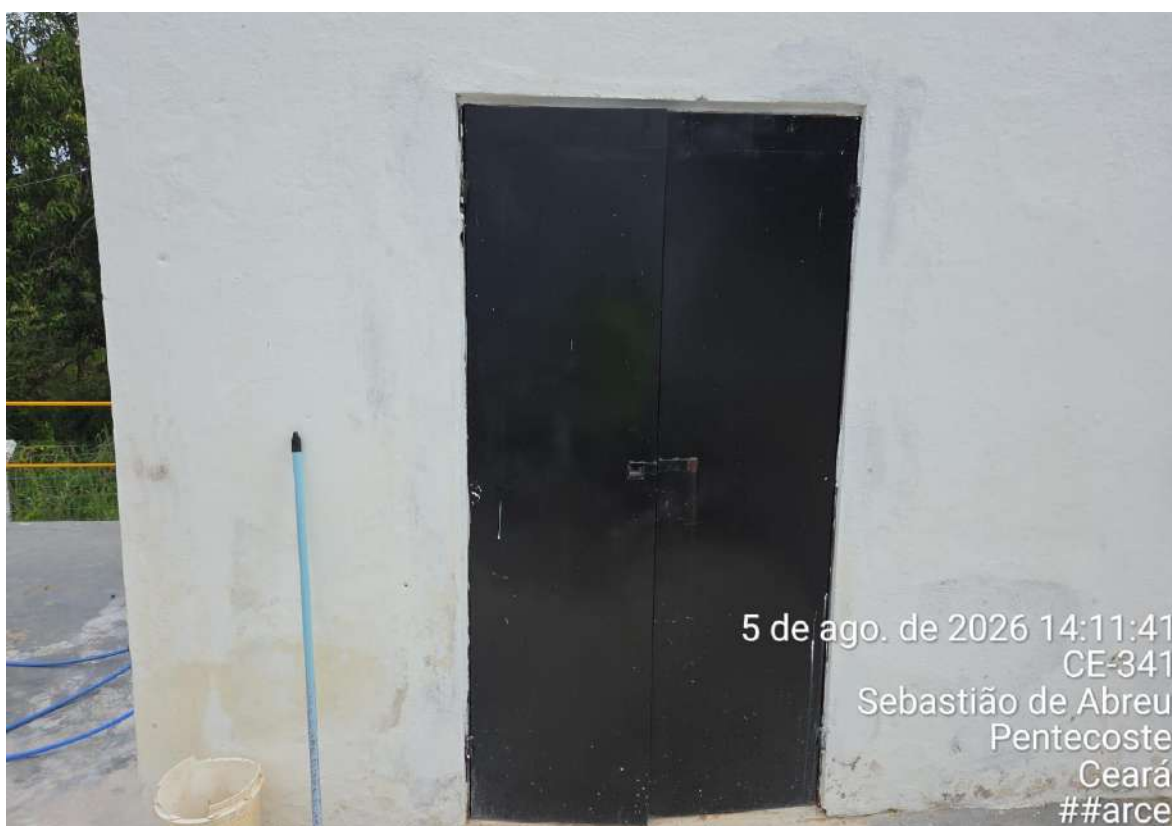
**Foto 74 - ETA Sebastião de Abreu:** casa de química sem identificação e com presença de manchas de umidade e deterioração do revestimento na base das paredes.

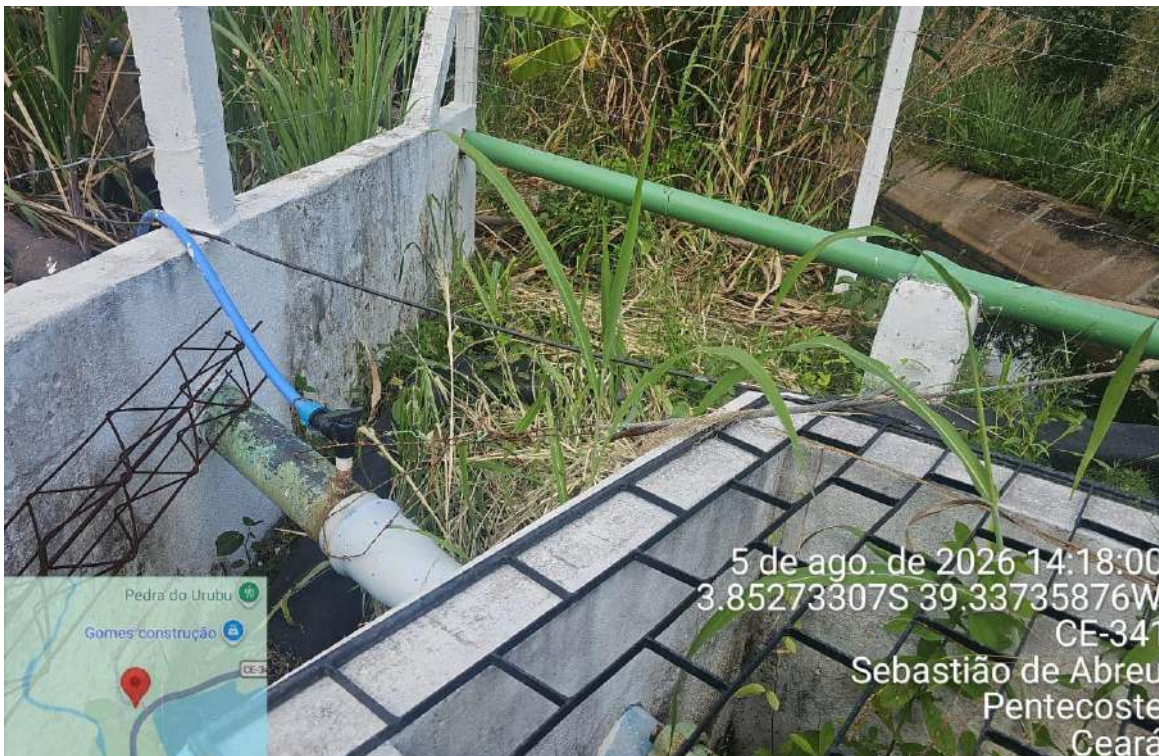
**Foto 75 - ETA Sebastião de Abreu:** presença de vegetação excessiva na área operacional, com estruturas metálicas expostas e sinais de corrosão, além de fiação elétrica exposta e disposta inadequadamente no solo.

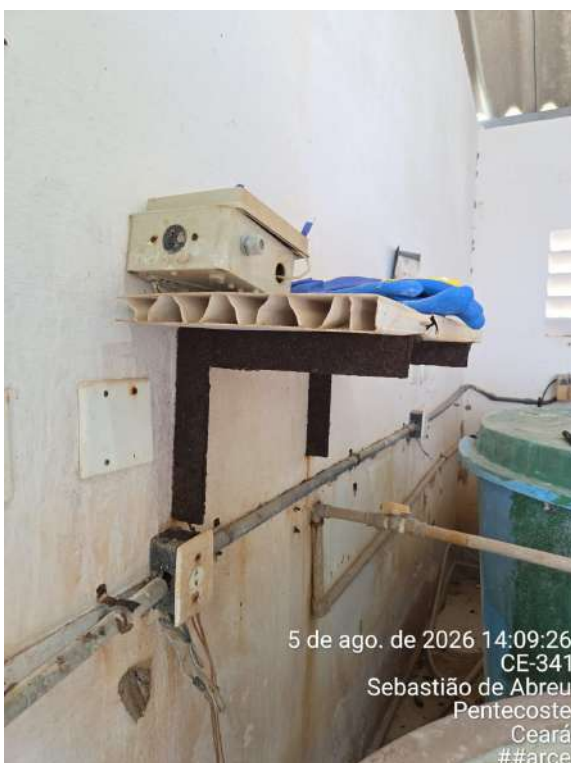
**Foto 76 - ETA Sebastião de Abreu:** instalações elétricas deterioradas, com fiação aparente, componentes corroídos e suporte improvisado para equipamentos e materiais.

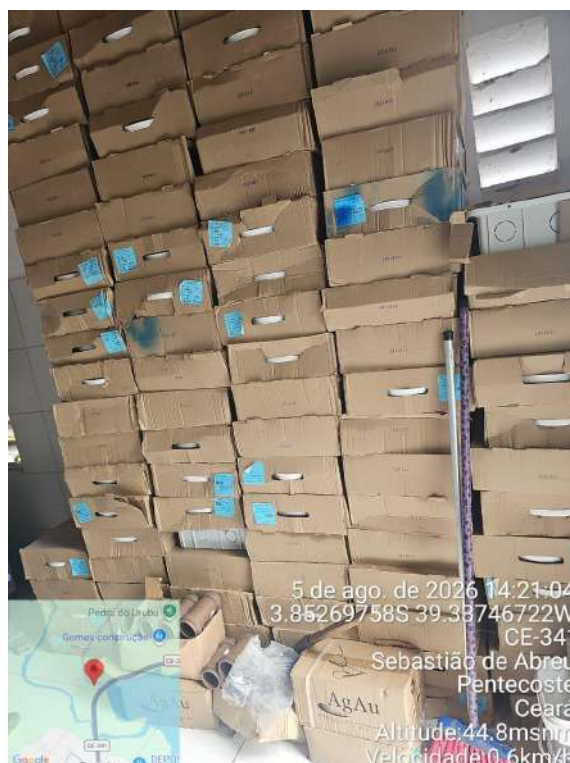
**Foto 77 - ETA Sebastião de Abreu:** armazenamento inadequado de materiais, com caixas empilhadas de forma excessiva e instável, oferecendo risco de queda e dificultando o acesso às instalações.

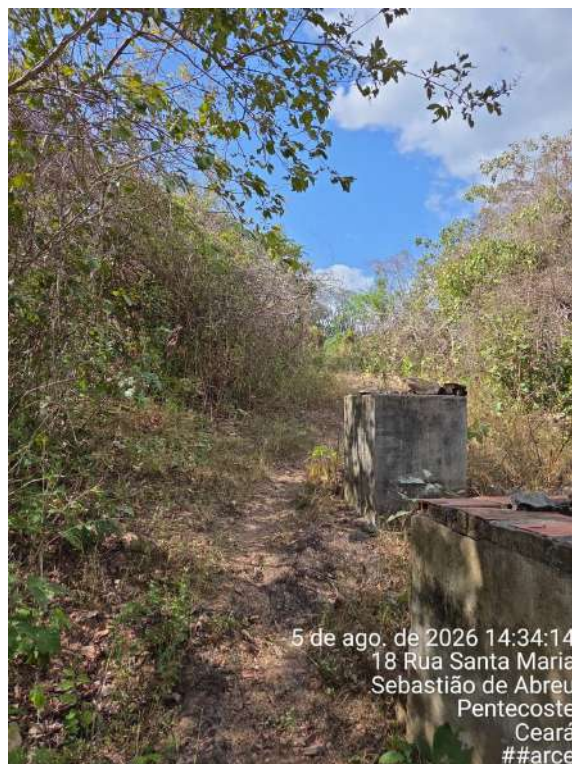
**Foto 86 - RAP-01 (Sebastião de Abreu):** acesso íngreme e precário, com terreno irregular e com vegetação densa, além de caixas de passagem deterioradas, com sinais de comprometimento das estruturas.

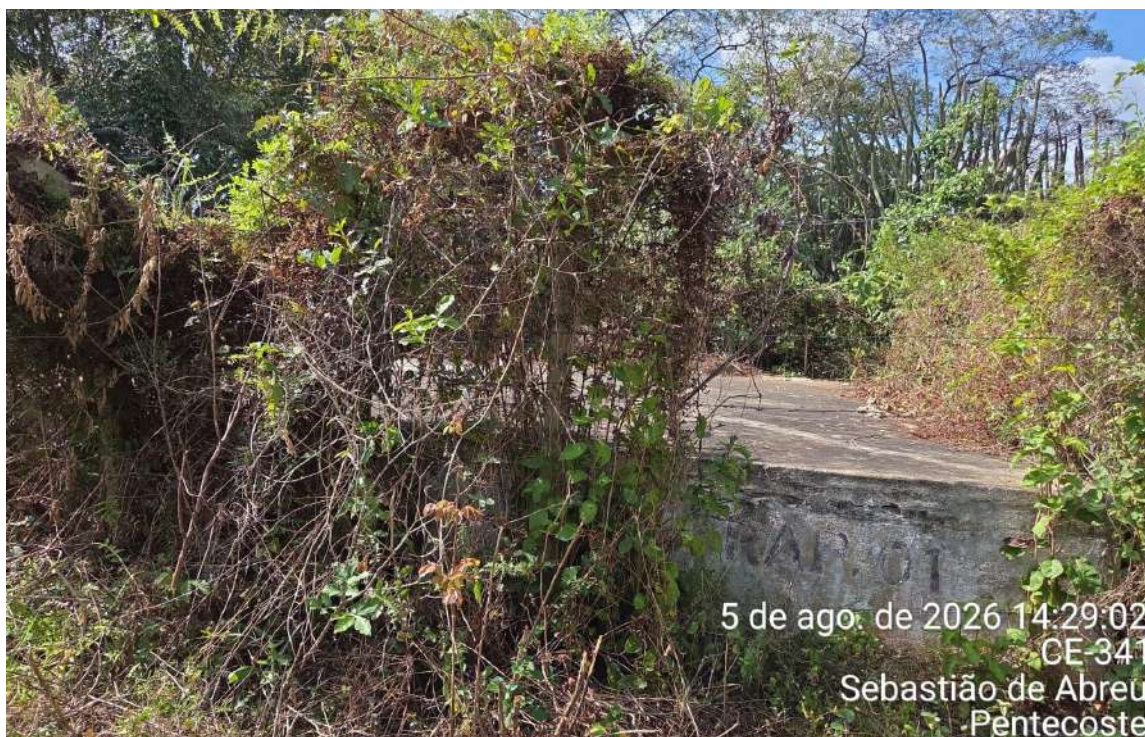
**Foto 87 - RAP-01 (Sebastião de Abreu):** vegetação excessiva no entorno do RAP e deterioração do revestimento da parede, associado a presença de fissuras.

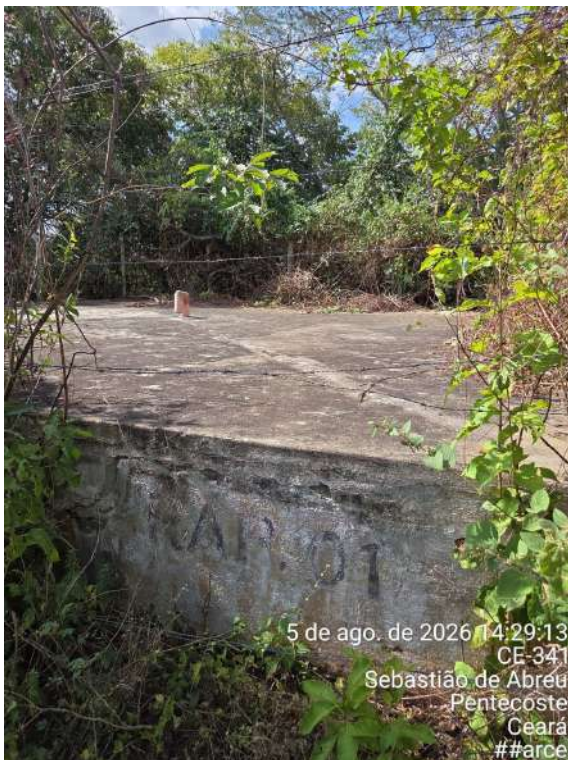
**Foto 88 - RAP-01 (Sebastião de Abreu):** vegetação excessiva no entorno do RAP e deterioração do revestimento da parede, associado a presença de fissuras.

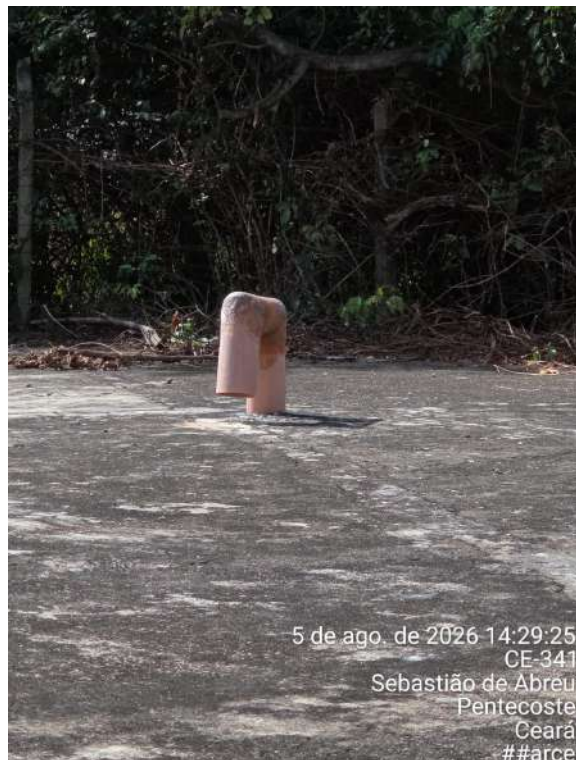
**Foto 89 - RAP-01 (Sebastião de Abreu):** suspiro do RAP sem tela de proteção, revestimento da laje superior deteriorado, com presença de lodo e vegetação no entorno.

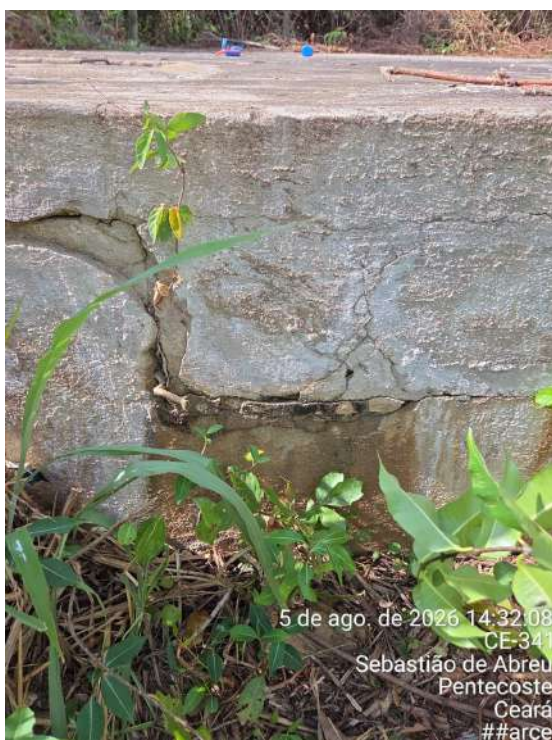
**Foto 90 - RAP-01 (Sebastião de Abreu):** estrutura de concreto deteriorada, com fissuras, desprendimento do revestimento, sinais de umidade/infiltração e presença de vegetação junto à base.

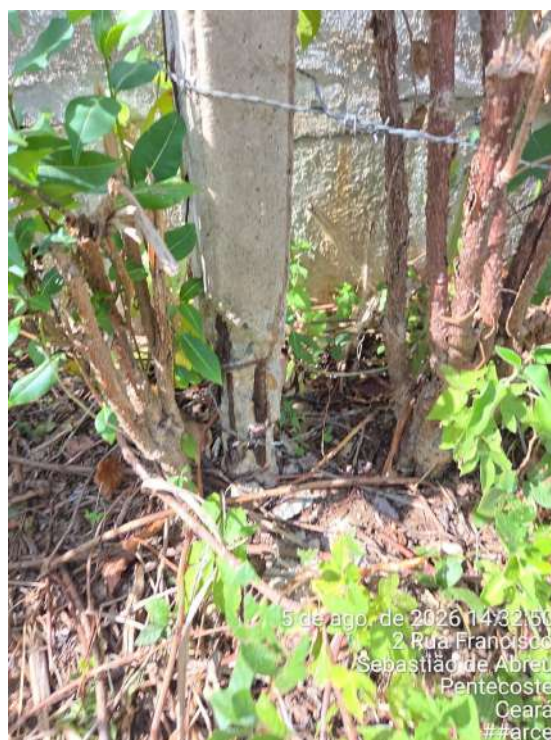
**Foto 91 - RAP-01 (Sebastião de Abreu):** estrutura de concreto do mourão da cerca perimetral deteriorada, com desprendimento do revestimento e presença de vegetação junto à base.

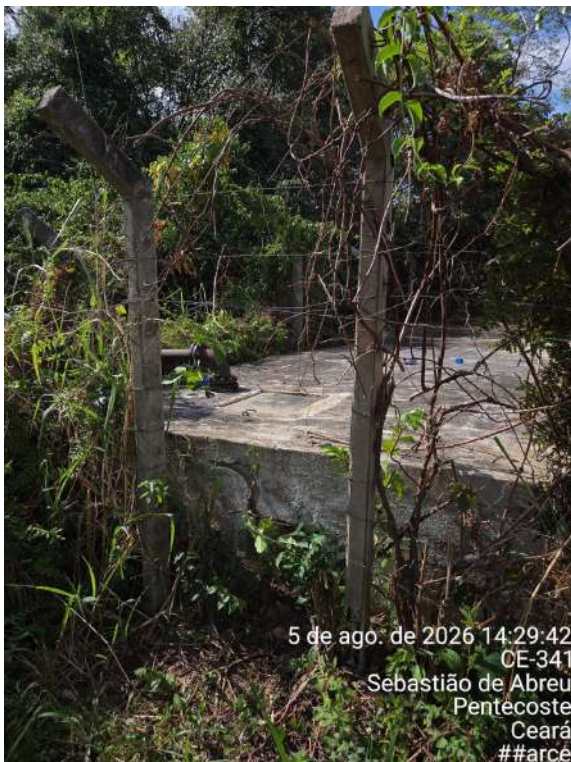
**Foto 92 - RAP-01 (Sebastião de Abreu):** ausência de porta de acesso operacional segura, vegetação excessiva sobre o cercamento perimetral, tubulação com sinais de oxidação e deterioração do revestimento da parede do RAP, associado a presença de fissuras.

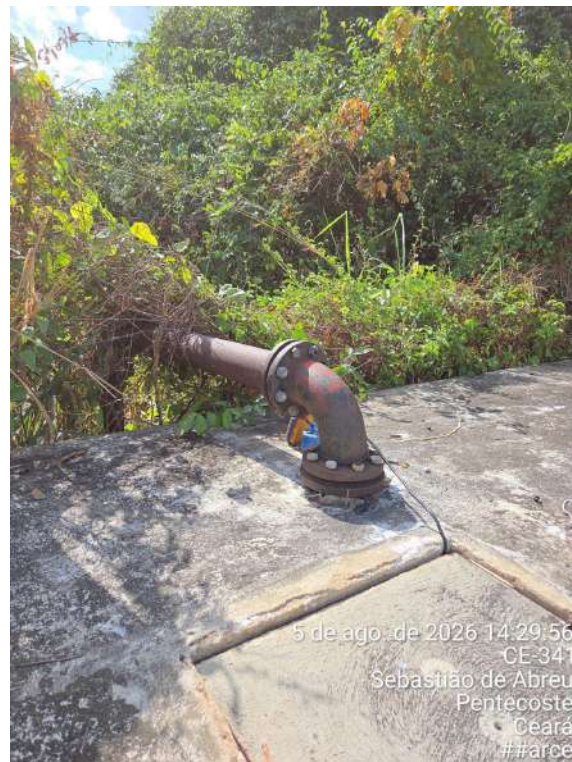
**Foto 93 - RAP-01 (Sebastião de Abreu):** vegetação excessiva no entorno do RAP, tubulação com sinais de oxidação, fiação exposta sobre a laje sem proteção ou fixação adequada, além de deterioração do revestimento da laje.

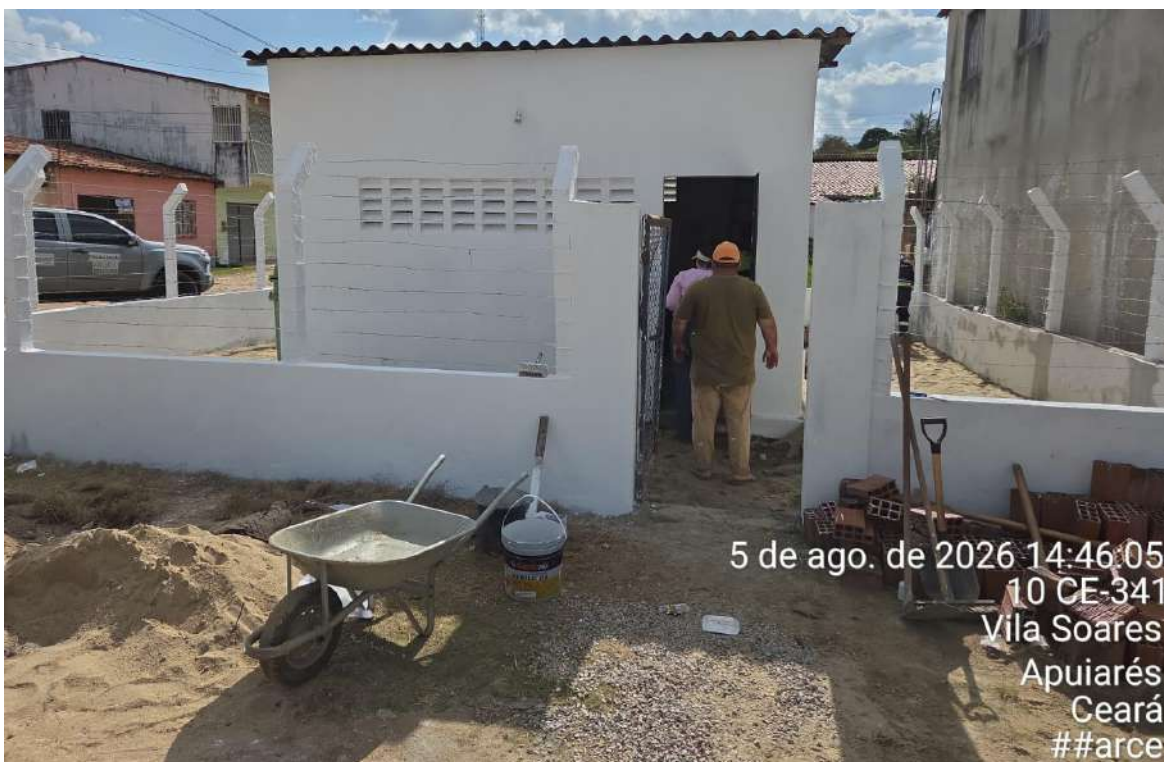
**Foto 94 - RSE-02 (Sebastião de Abreu):** acesso à unidade sem identificação.

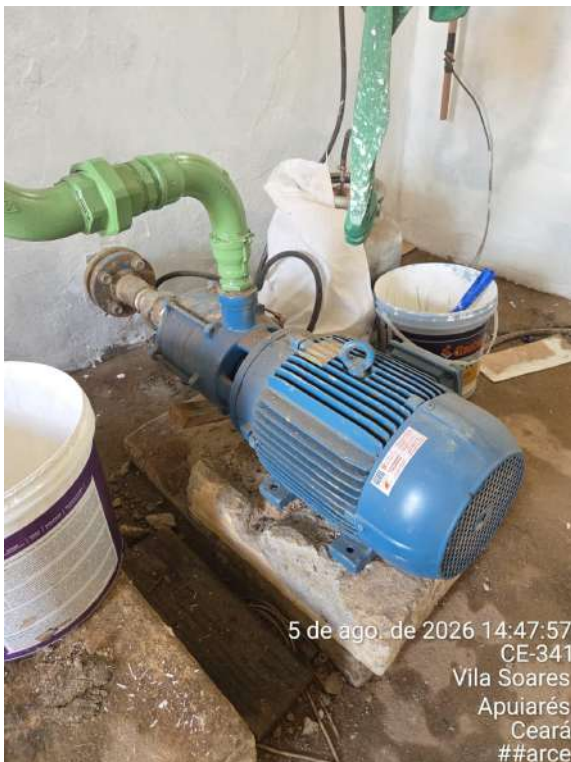
**Foto 95 - RSE-02 (Sebastião de Abreu):** deficiência de limpeza e organização, com materiais junto ao conjunto motobomba, cabos dispostos inadequadamente e base de apoio do conjunto motobomba deteriorada.

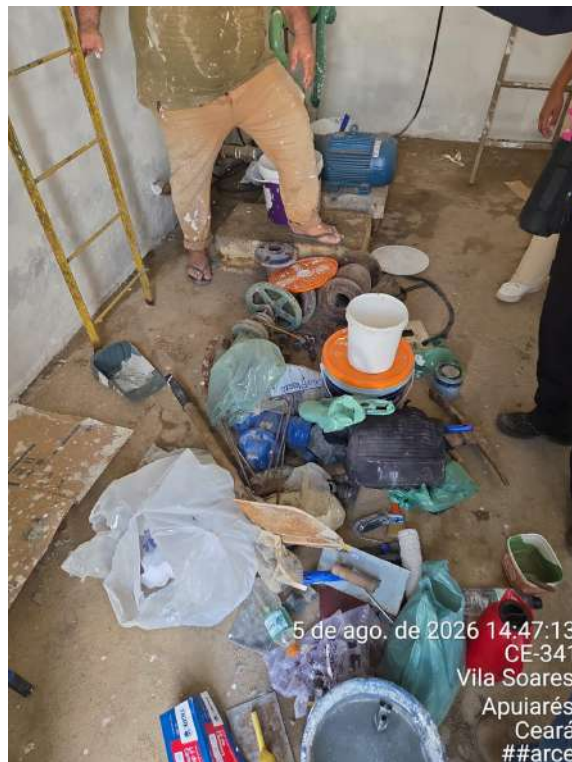
**Foto 96 - RSE-02 (Sebastião de Abreu):** acúmulo e armazenamento inadequado de materiais, peças e resíduos no piso, com obstrução da circulação e do acesso à área operacional.

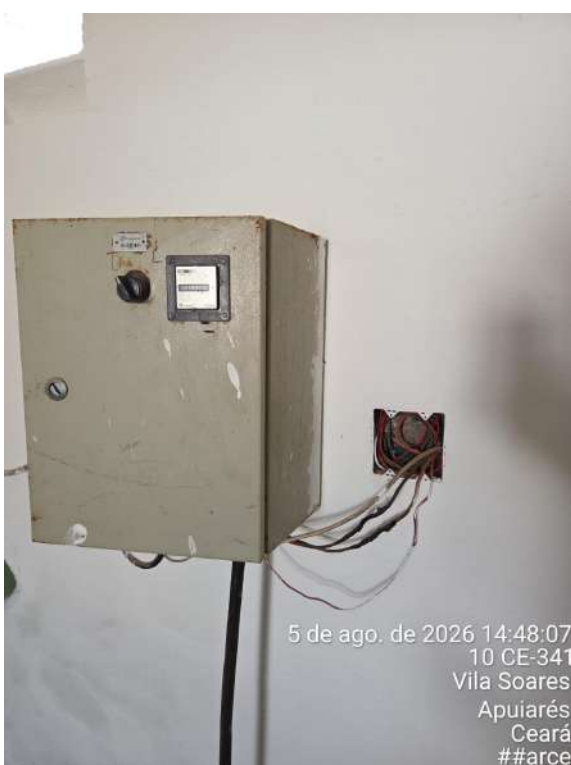
**Foto 100 - RSE-02 (Sebastião de Abreu):** caixa de passagem elétrica sem tampa, com fiação exposta e desorganizada, além de sinais de corrosão no quadro elétrico.

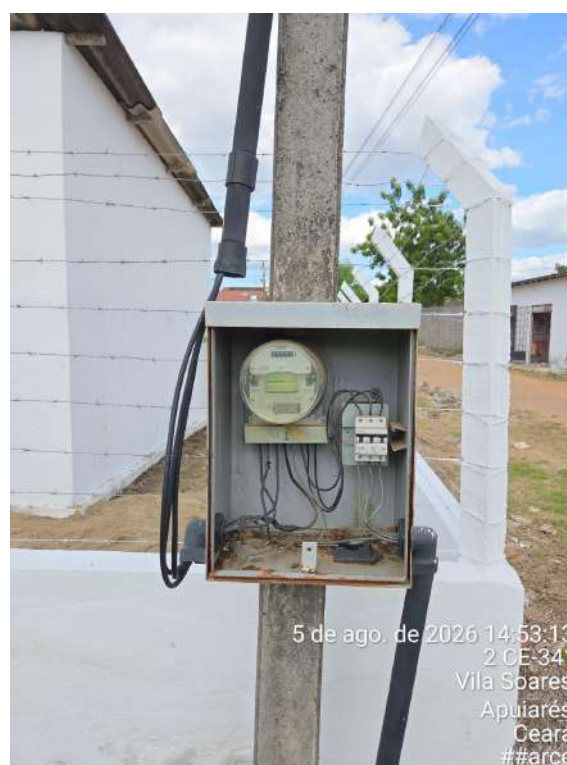
**Foto 101 - RSE-02 (Sebastião de Abreu):** caixa de medição elétrica sem fechamento adequado, com componentes e fiação expostos, além de sinais de corrosão na estrutura metálica.
