## **RELATÓRIO DE FISCALIZAÇÃO RF/CSB/0052/2026**

**Assunto: Fiscalização do Sistema de Abastecimento de  
Água do Município de Itatira**

**COORDENADORIA DE SANEAMENTO BÁSICO**

**Fortaleza – CE  
Setembro/2026**

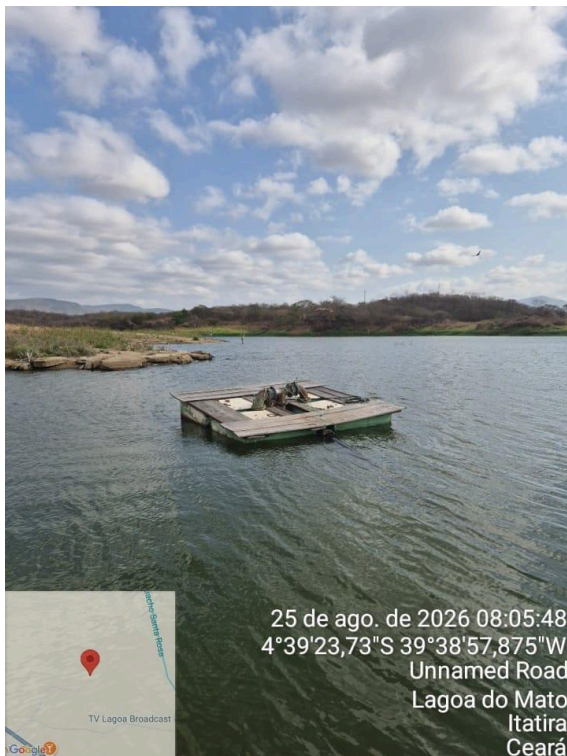
**Foto 2** - Captação (Açude João Silva Guerra - **Lagoa do Mato**): plataforma flutuante com abertura no piso sem fechamento adequado e ausência de guarda-corpo ou dispositivo de proteção contra quedas.

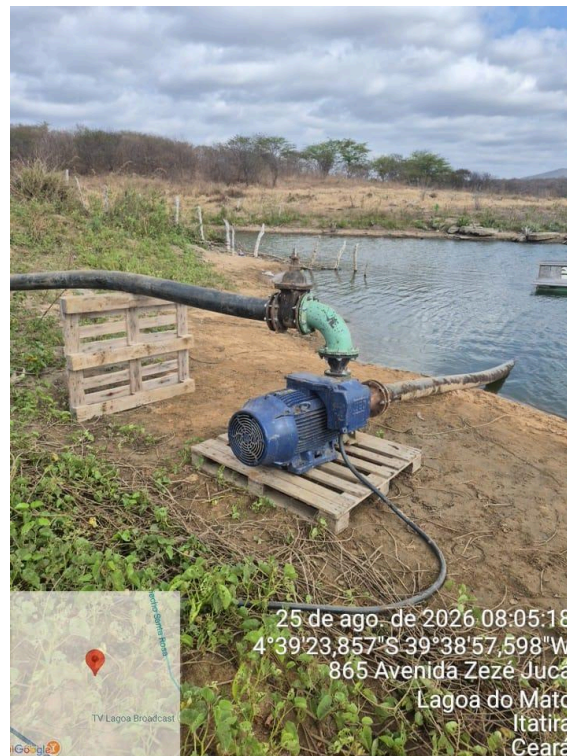
**Foto 3** - Captação (Açude João Silva Guerra - **Lagoa do Mato**): apoio inadequado e improvisado da estrutura, presença de fiação elétrica exposta.

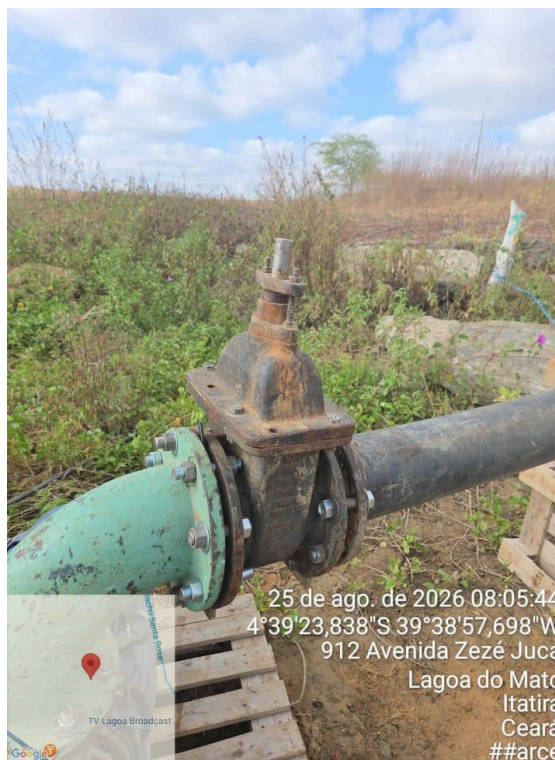
**Foto 4** - Captação (Açude João Silva Guerra - **Lagoa do Mato**): registro e demais componentes metálicos com sinais de corrosão, apoio inadequado e improvisado da estrutura, além da presença de vegetação.

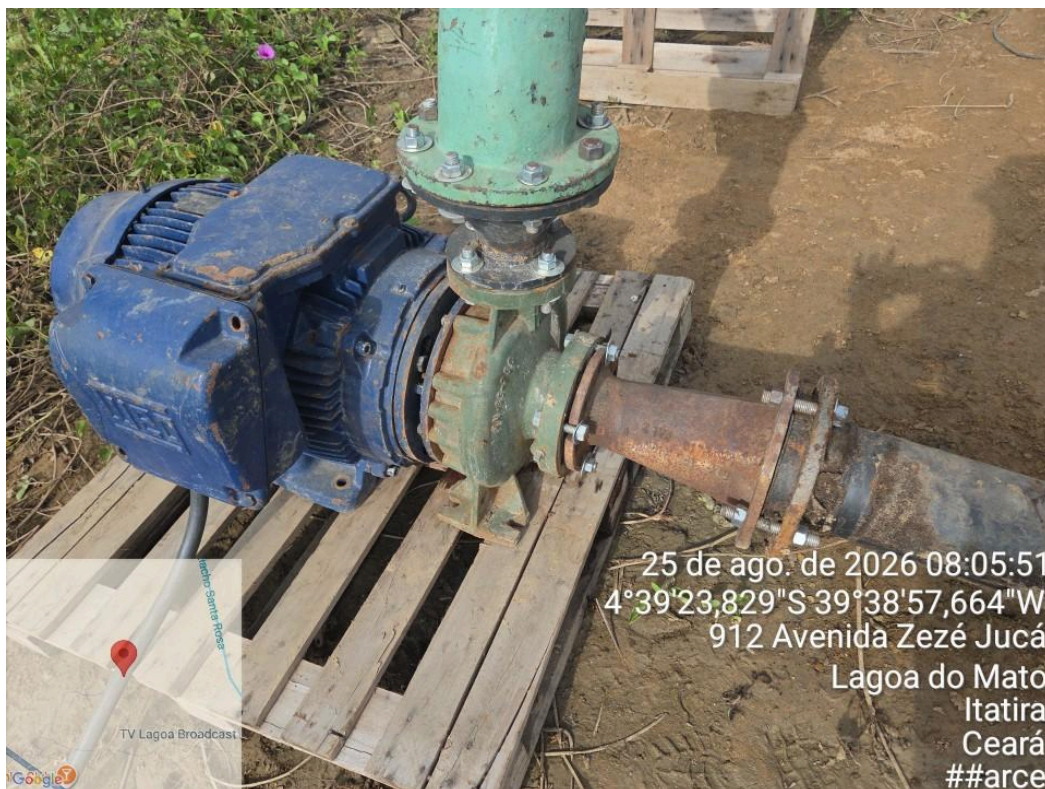
**Foto 5** - Captação (Açude João Silva Guerra - **Lagoa do Mato**): conjunto motobomba apoiado de forma inadequada e improvisada, com tubulação e componentes metálicos apresentando sinais de corrosão.

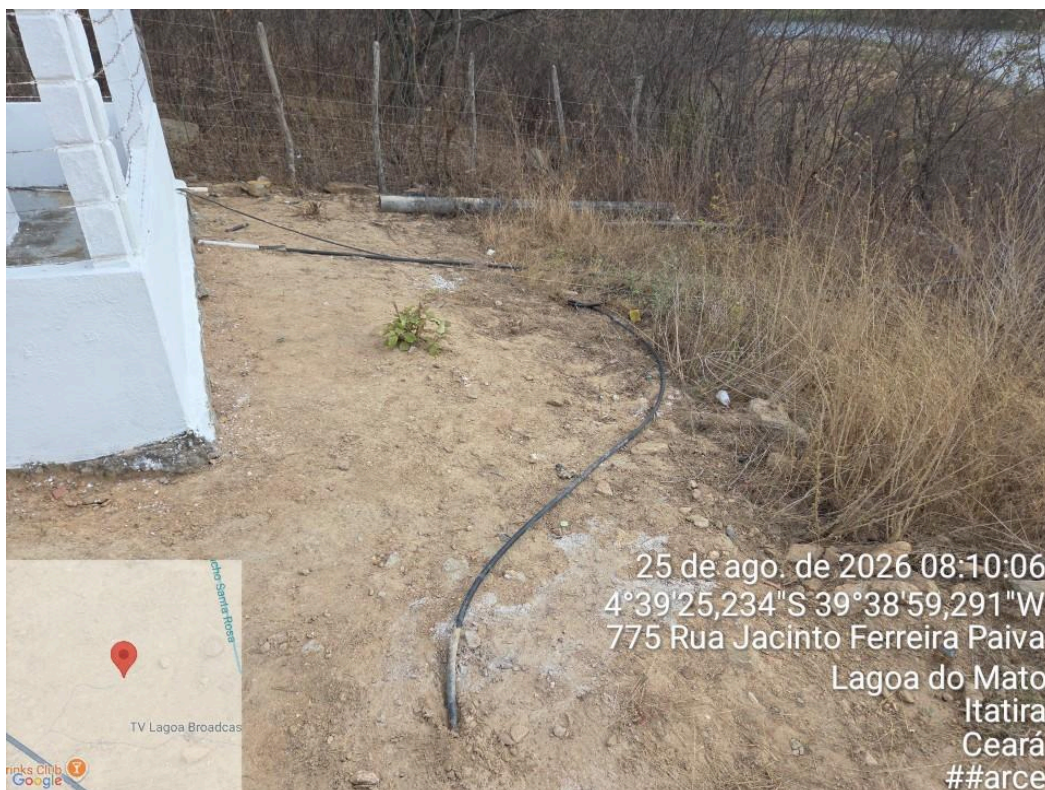
- Captação (Açude João Silva Guerra): ausência de isolamento de segurança adequado da infraestrutura de captação superficial, deixando a área vulnerável a acessos não autorizados, atos de vandalismo e furtos, além da presença de vegetação no entorno; plataforma flutuante com abertura no piso sem fechamento adequado e ausência de guarda-corpo ou dispositivo de proteção contra quedas; apoio inadequado e improvisado da estrutura; presença de fiação elétrica exposta; conjunto motobomba, registro e demais componentes metálicos com sinais de corrosão (**Fotos 1 a 5**);
- Casa de comando (Açude João Silva Guerra): fiação elétrica exposta e disposta de forma inadequada sobre o solo, em área de circulação e acesso operacional, além da presença de vegetação e de sujidades no entorno (**Foto 6**);

**Foto 6** - Casa de comando (Açude João Silva Guerra - **Lagoa do Mato**): fiação elétrica exposta e disposta de forma inadequada sobre o solo, em área de circulação e acesso operacional, além da presença de vegetação e de sujidades no entorno.

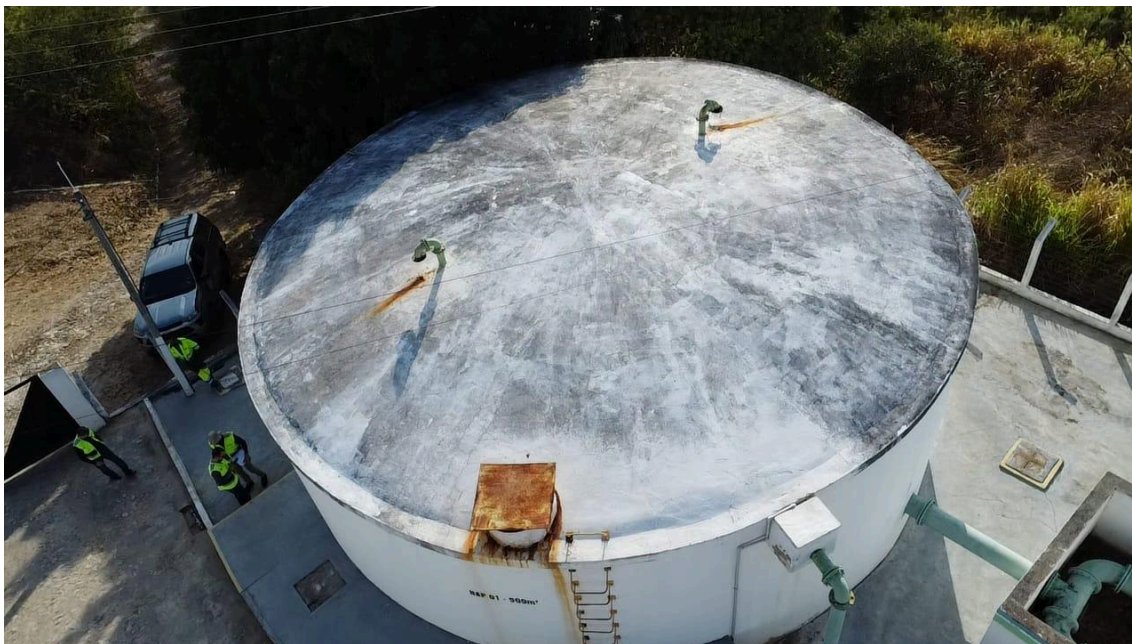
- RSE-01 (ETA - Lagoa do Mato): tampa de acesso metálica com sinais de corrosão, manchas de oxidação na estrutura adjacente, além de deterioração do revestimento da cobertura; suspiros sem tela ou dispositivo de proteção; parede com fissuras e trincas, além de sinais de umidade e deterioração do revestimento na região inferior; tubulação e conexões com sinais de corrosão, presença de incrustações e indícios de vazamento, além de fiação elétrica exposta e disposta de forma inadequada; caixa de manobra com tubulações, registros e demais componentes metálicos apresentando sinais de corrosão, ocorrência de vazamento e acúmulo de água no piso, componente desmontado mantido na área operacional, presença de sujidades, além de ausência de escada adequada para acesso operacional; escada de acesso com sinais de corrosão nos degraus e pontos de fixação, presença de manchas de oxidação **(Fotos 7 a 12)**;

**Foto 7 - RSE-01 (ETA - Lagoa do Mato):** tampa de acesso metálica com sinais de corrosão, manchas de oxidação na estrutura adjacente, além de deterioração do revestimento da cobertura.

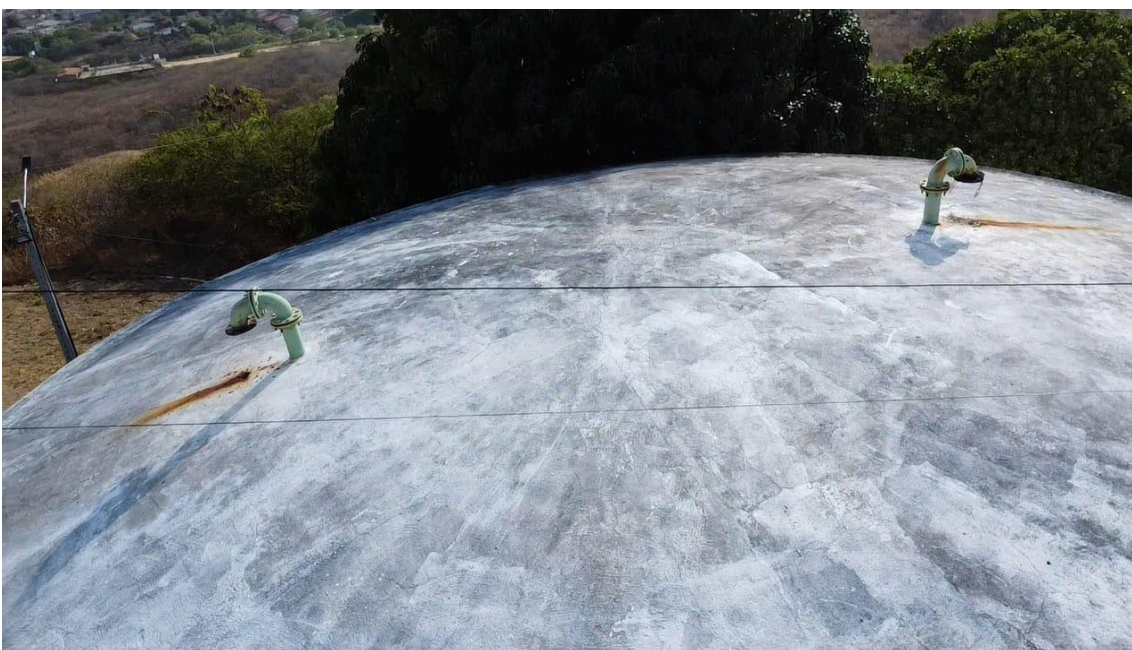
**Foto 8 - RSE-01 (ETA - Lagoa do Mato):** suspiros sem tela ou dispositivo de proteção.

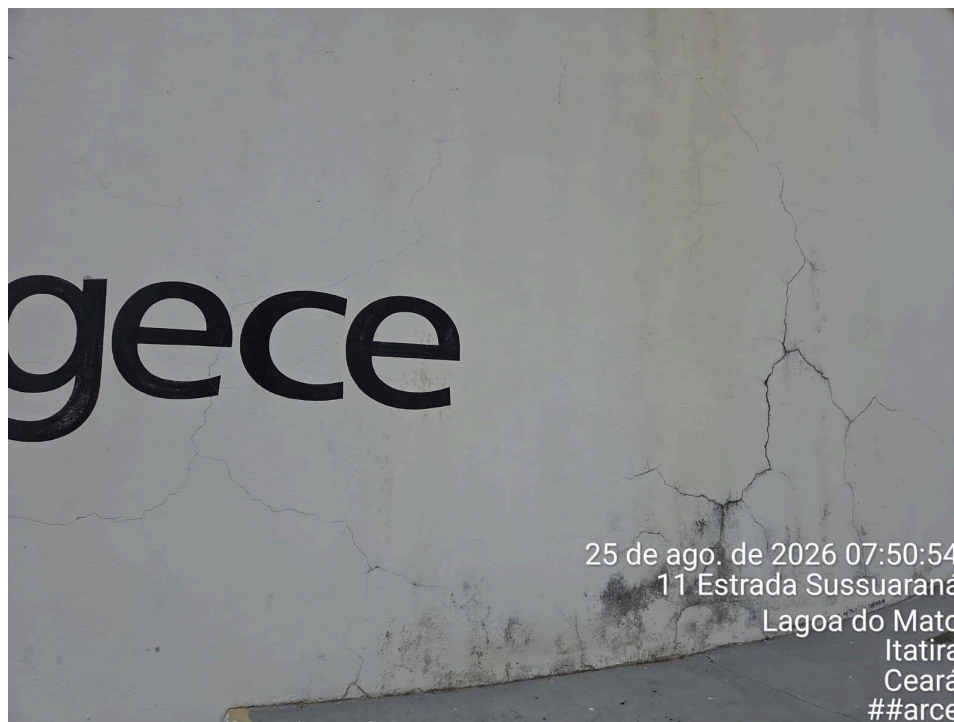
**Foto 9** - RSE-01 (ETA - **Lagoa do Mato**): parede com fissuras e trincas, além de sinais de umidade e deterioração do revestimento na região inferior.

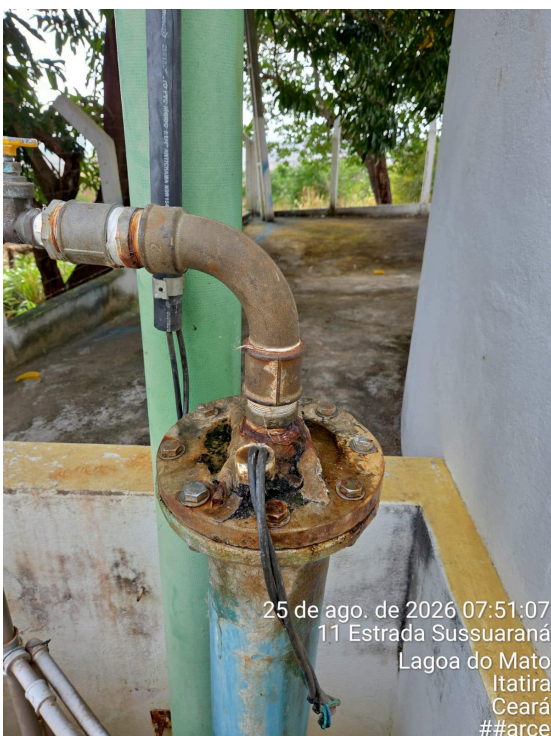
**Foto 10** - RSE-01 (ETA - **Lagoa do Mato**): tubulação e conexões com sinais de corrosão, presença de incrustações e indícios de vazamento, além de fiação elétrica exposta e disposta de forma inadequada.

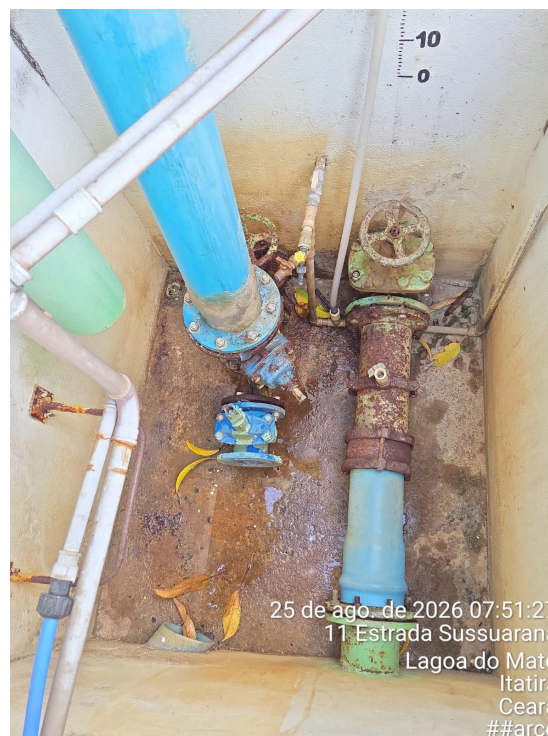
**Foto 11** - RSE-01 (ETA - **Lagoa do Mato**): caixa de manobra com tubulações, registros e demais componentes metálicos apresentando sinais de corrosão, ocorrência de vazamento e acúmulo de água no piso, componente desmontado mantido na área operacional, presença de sujidades, além de ausência de escada adequada para acesso operacional.

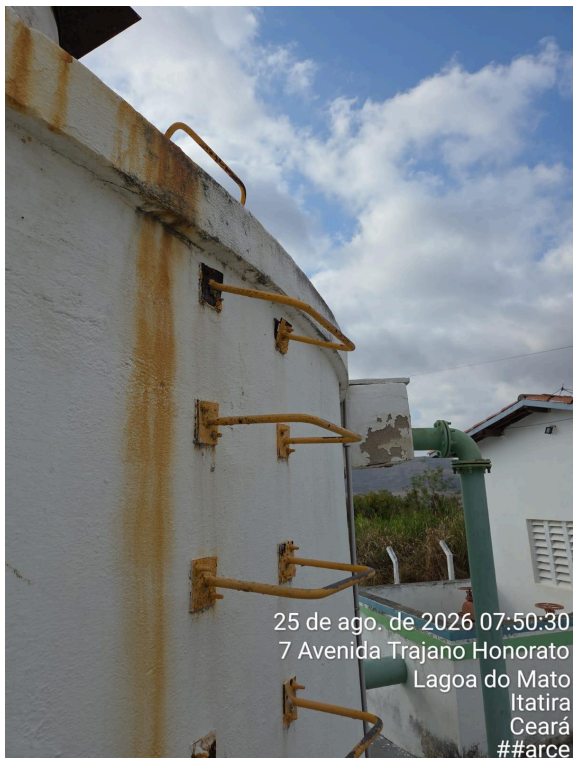
**Foto 12 - RSE-01 (ETA - Lagoa do Mato):** escada de acesso com sinais de corrosão nos degraus e pontos de fixação, presença de manchas de oxidação e sinais de umidade no revestimento.

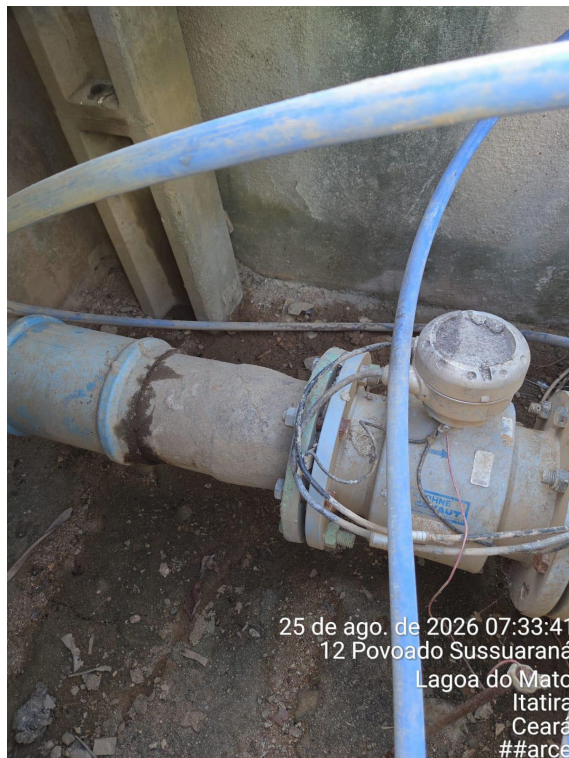
- Adutora (ETA - Lagoa do Mato): macromedidor e tubulação com acúmulo de sujidades, mangueira e fiação elétrica aparentes e dispostas de forma desorganizada junto ao equipamento, além de indícios de vazamento e presença de resíduos na área operacional **(Foto 13)**;

**Foto 13 - Adutora (ETA - Lagoa do Mato):** macromedidor e tubulação com acúmulo de sujidades, mangueira e fiação elétrica aparentes e dispostas de forma desorganizada junto ao equipamento, além de indícios de vazamento e presença de resíduos na área operacional.

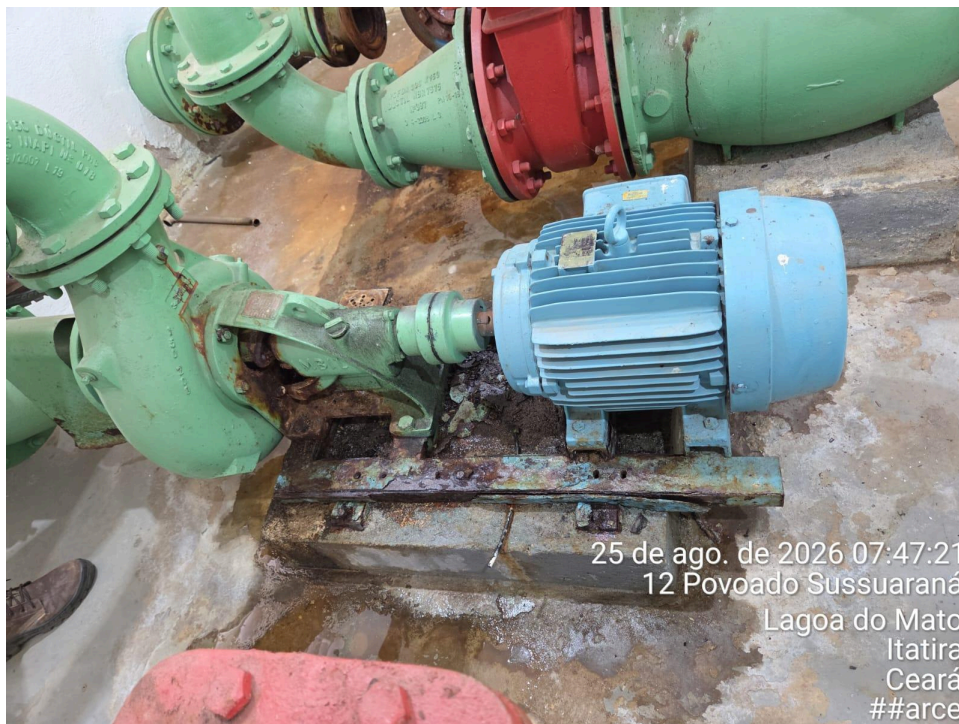
- EELF-01 (ETA - Lagoa do Mato): conjunto motobomba com sinais de corrosão na base de apoio e componentes metálicos, além de indícios de vazamento e acúmulo de água no piso; conjunto motobomba desmontado e mantido exposto na área operacional, com componentes metálicos apresentando sinais de corrosão, além de acúmulo de água, presença de sujidades e corrosão na base de apoio **(Fotos 14 e 15)**;

**Foto 14 - EELF-01 (ETA - Lagoa do Mato):** conjunto motobomba com sinais de corrosão na base de apoio e componentes metálicos, além de indícios de vazamento e acúmulo de água no piso.

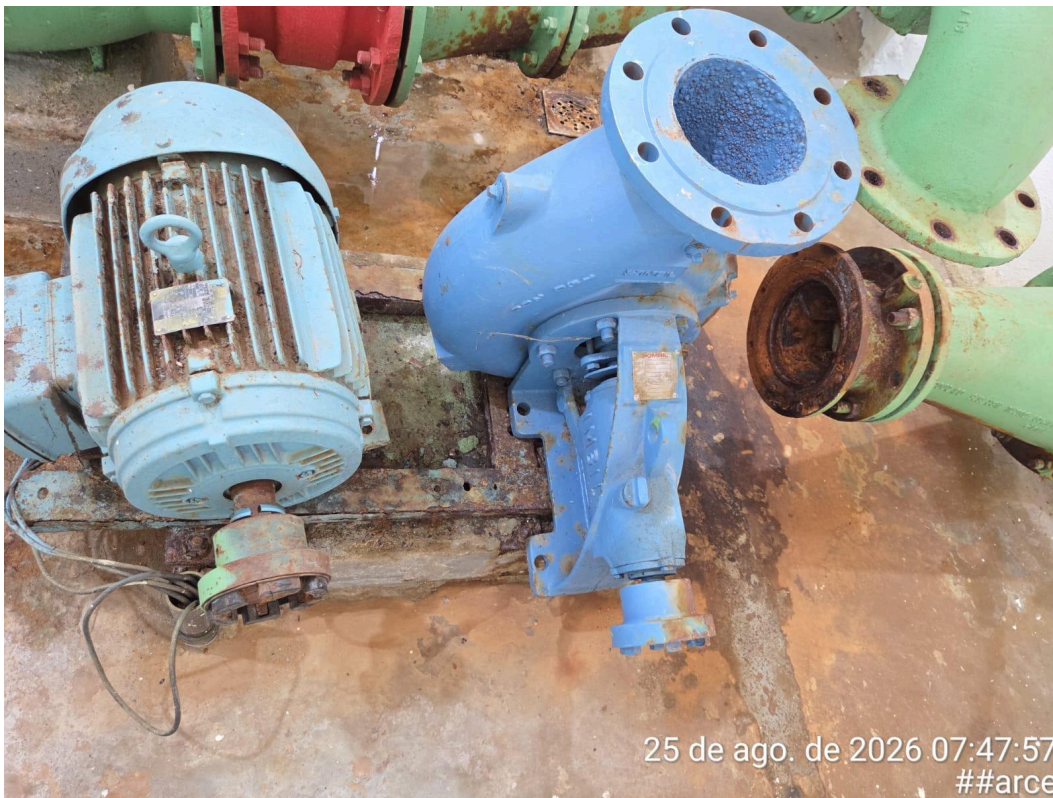
**Foto 15** - EELF-01 (ETA - **Lagoa do Mato**): conjunto motobomba desmontado e mantido exposto na área operacional, com componentes metálicos apresentando sinais de corrosão, além de acúmulo de água, presença de sujidades e corrosão na base de apoio.

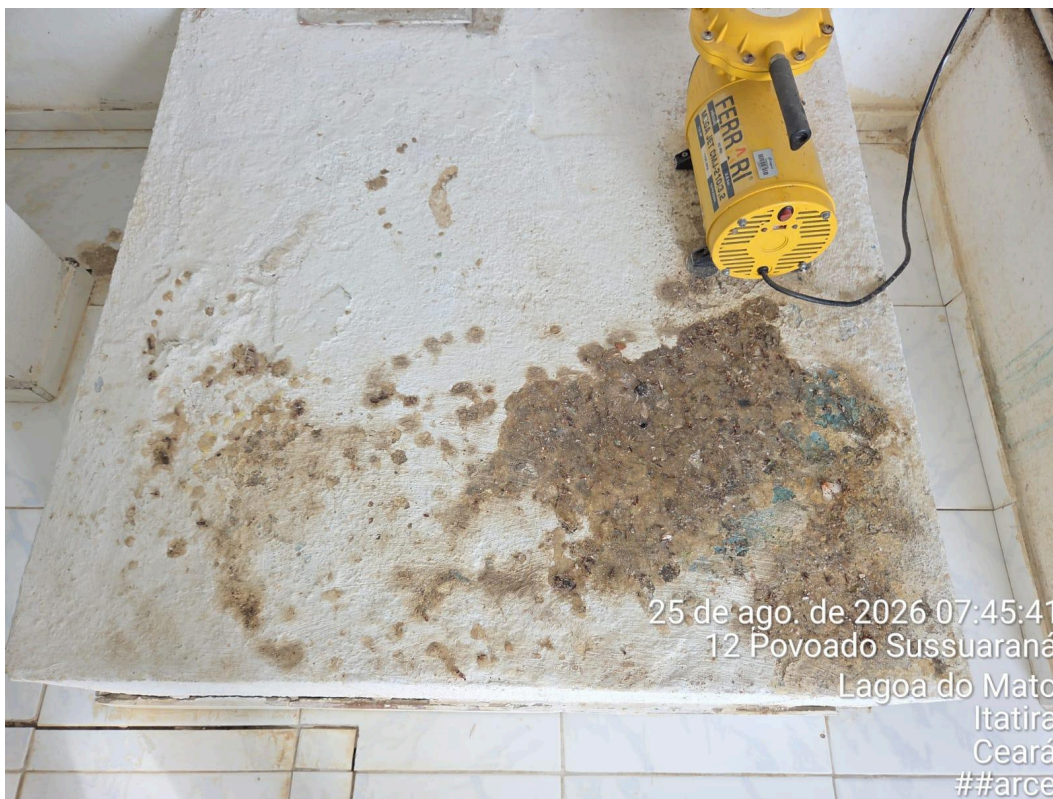
- Casa de química (ETA - Lagoa do Mato): superfície de apoio com presença de sujidades, manchas e incrustações; quadros elétricos desativados, mantidos na área operacional e necessitando de desmobilização; equipamento de dosagem com mangueiras e fiação elétrica aparentes e dispostas de forma desorganizada, além de sinais de deterioração e corrosão nos componentes e estruturas adjacentes; quadro elétrico com sinais de corrosão, fiação aparente e desorganizada, além de equipamentos e fonte de alimentação instalados de forma inadequada sobre a parte superior do quadro **(Fotos 16 a 19)**;

**Foto 16** - Casa de química (ETA - **Lagoa do Mato**): superfície de apoio com presença de sujidades, manchas e incrustações.

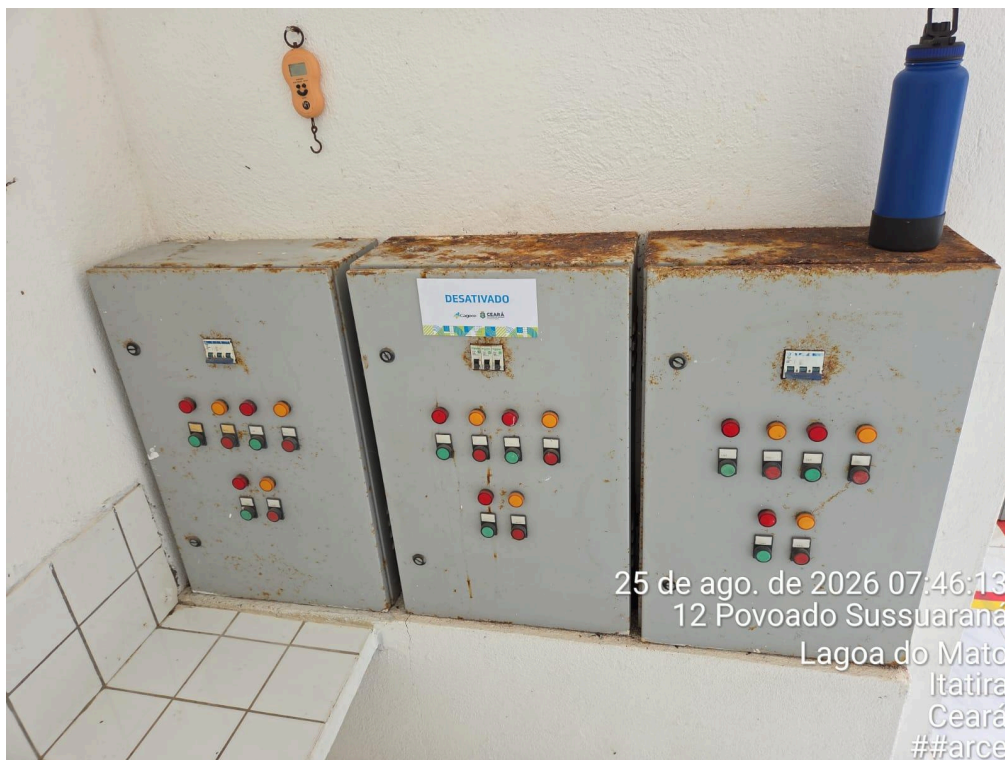
**Foto 17** - Casa de química (ETA - **Lagoa do Mato**): quadros elétricos desativados, mantidos na área operacional e necessitando de desmobilização.

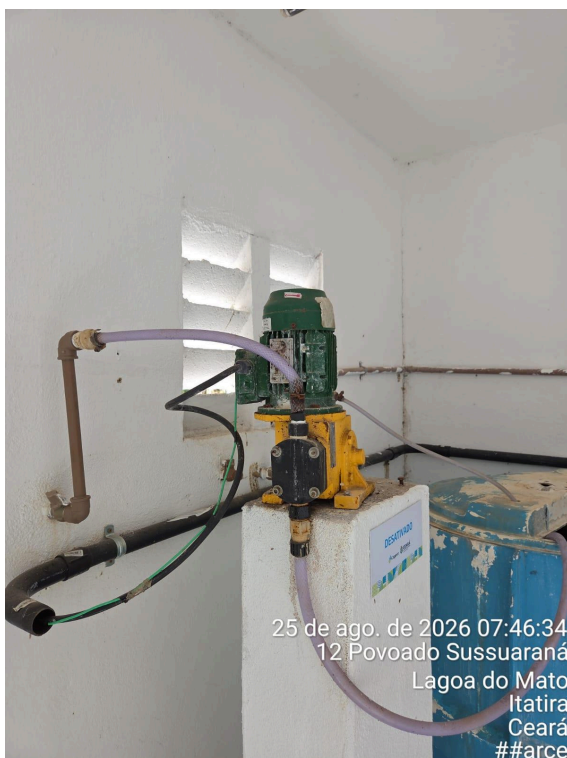
**Foto 18** - Casa de química (ETA - **Lagoa do Mato**): equipamento de dosagem com mangueiras e fiação elétrica aparentes e dispostas de forma desorganizada, além de sinais de deterioração e corrosão nos componentes e estruturas adjacentes.

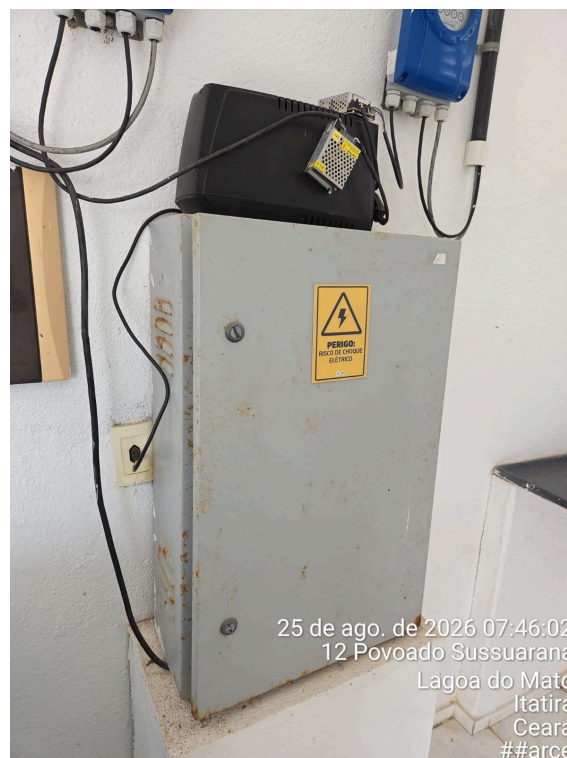
**Foto 19** - Casa de química (ETA - **Lagoa do Mato**): quadro elétrico com sinais de corrosão, fiação aparente e desorganizada, além de equipamentos e fonte de alimentação instalados de forma inadequada sobre a parte superior do quadro.

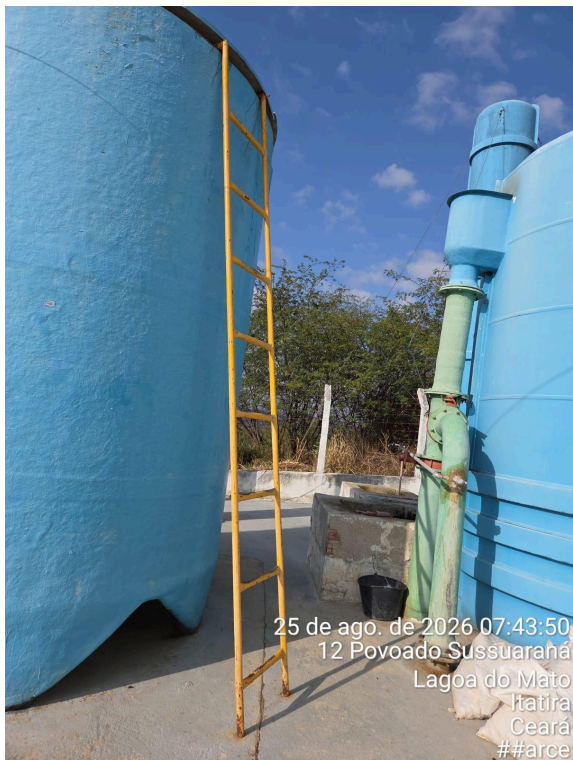
sinais de corrosão; cabo de aço fixado de forma improvisada à tubulação; tubulações, parafusos e registro com sinais de corrosão, além de deterioração da estrutura de apoio em concreto (**Fotos 20 a 22**);

**Foto 20 - Filtro 1 (ETA - Lagoa do Mato):** escada de acesso improvisada, sem fixação adequada e sem dispositivos de proteção contra quedas, além de apresentar sinais de corrosão.

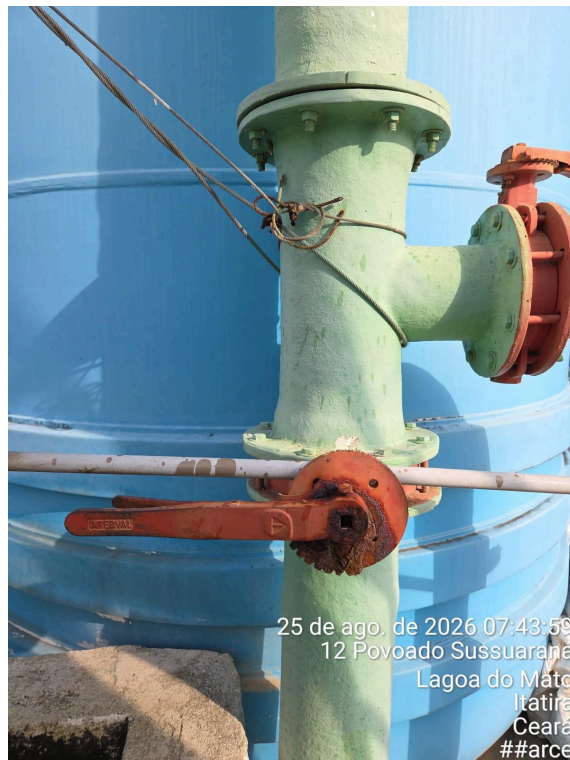
**Foto 21 - Filtro 1 (ETA - Lagoa do Mato):** cabo de aço fixado de forma improvisada à tubulação, registro com sinais de corrosão.

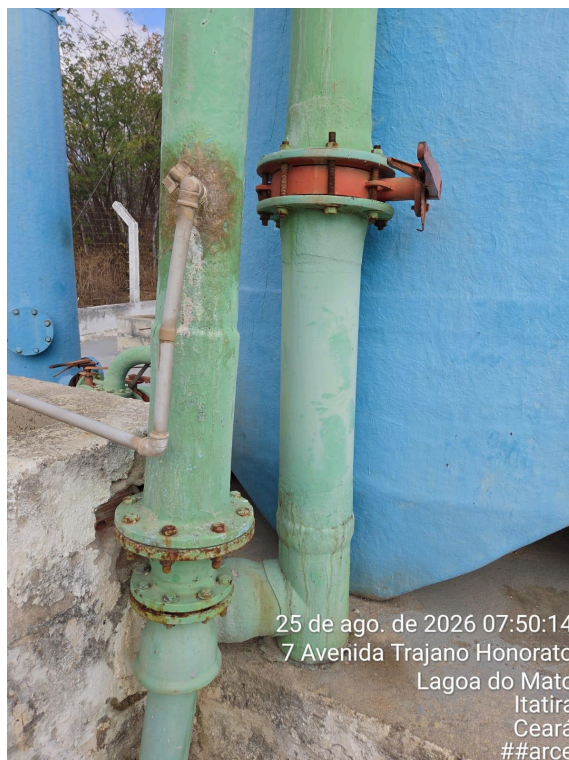
**Foto 22 - Filtro 1 (ETA - Lagoa do Mato):** tubulações, parafusos e registro com sinais de corrosão, além de deterioração da estrutura de apoio em concreto.

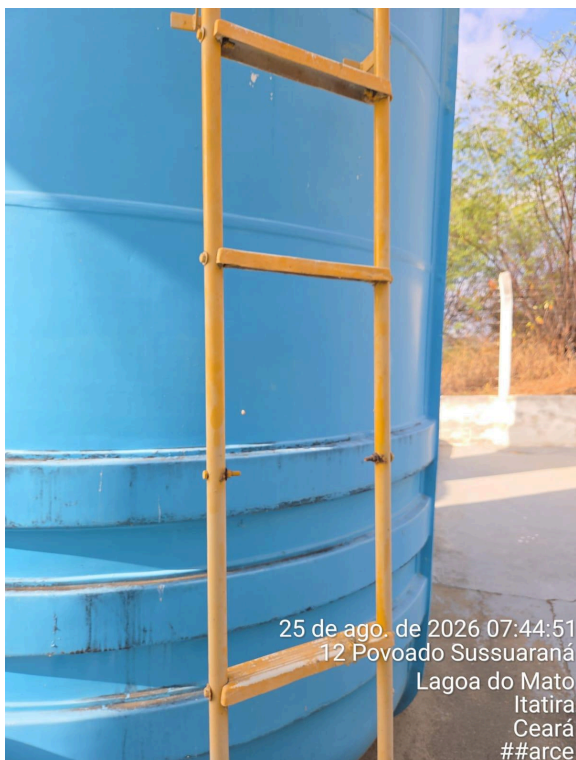
- Filtro 2 (ETA - Lagoa do Mato): escada de acesso com ausência de degrau e com sinais de corrosão, além de ausência de dispositivo adequado de proteção contra quedas; sacos armazenados de forma inadequada na área operacional, obstruindo parcialmente a circulação e o acesso ao filtro; abertura com tampa deslocada, sem fechamento e vedação adequados (**Fotos 23 a 25**).

**Foto 23 - Filtro 2 (ETA - Lagoa do Mato):** escada de acesso com ausência de degrau e com sinais de corrosão, além de ausência de dispositivo adequado de proteção contra quedas.

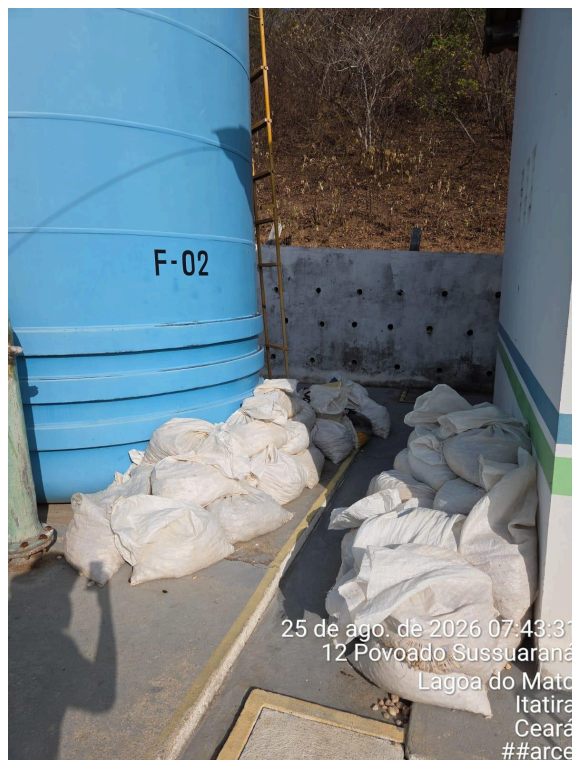
**Foto 24 - Filtro 2 (ETA - Lagoa do Mato):** sacos armazenados de forma inadequada na área operacional, obstruindo parcialmente a circulação e o acesso ao filtro.

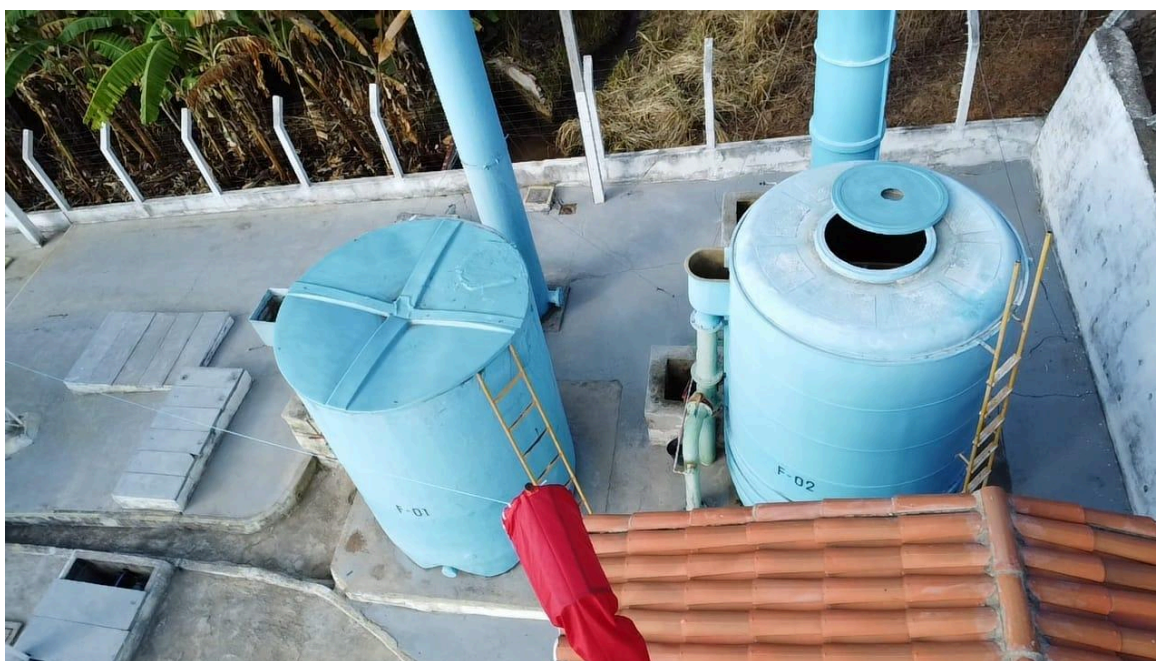
**Foto 25 - Filtro 2 (ETA - Lagoa do Mato):** abertura com tampa deslocada, sem fechamento e vedação adequados.

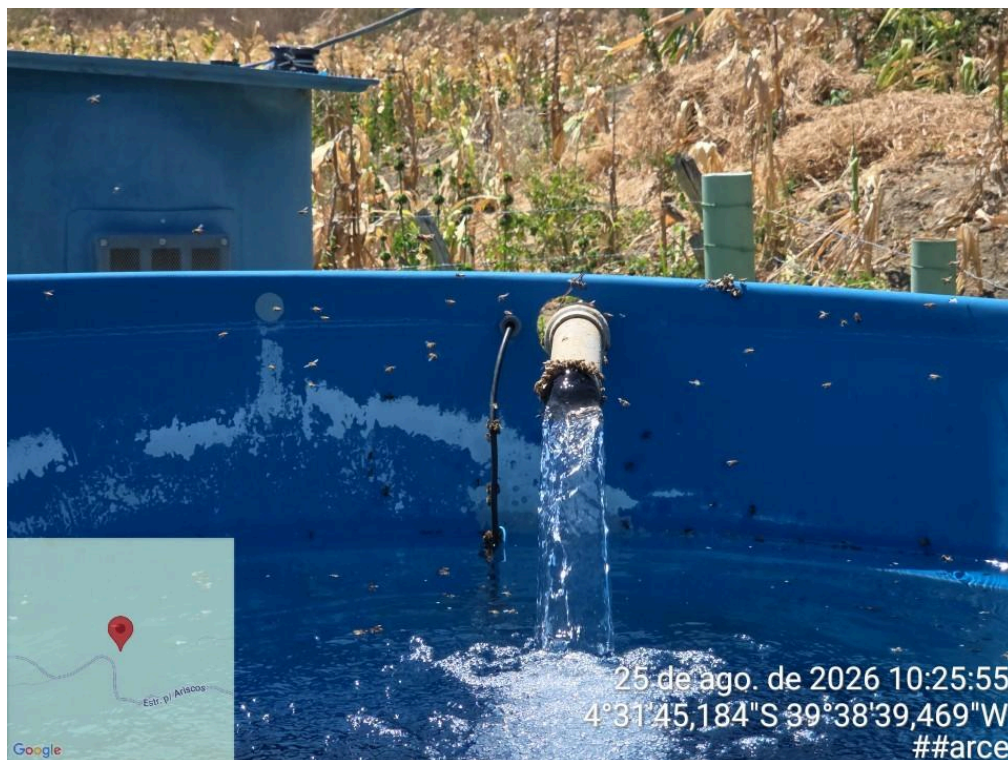
**Foto 26 - PT-04 (Sede):** reservatório sem cobertura adequada, com presença de abelhas em seu interior e entorno, além de fiação elétrica aparente.

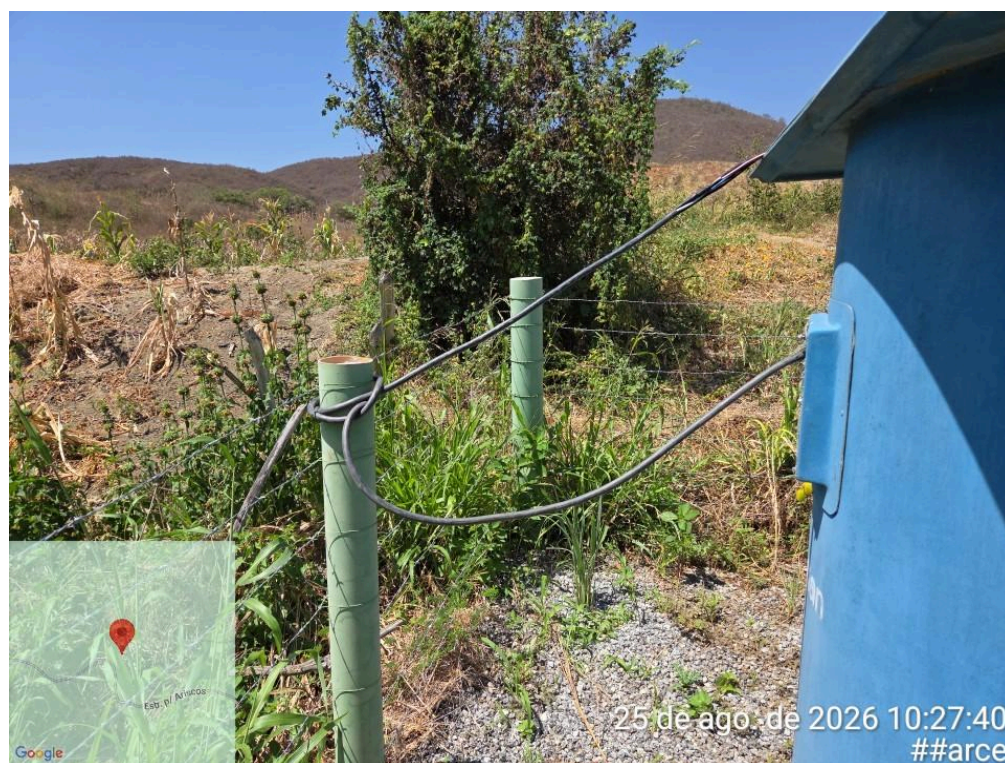
**Foto 27 - PT-04 (Sede):** fiação elétrica exposta e disposta de forma inadequada sobre o cercamento perimetral, com cabos apoiados e entrelaçados ao mourão, além de presença de vegetação.

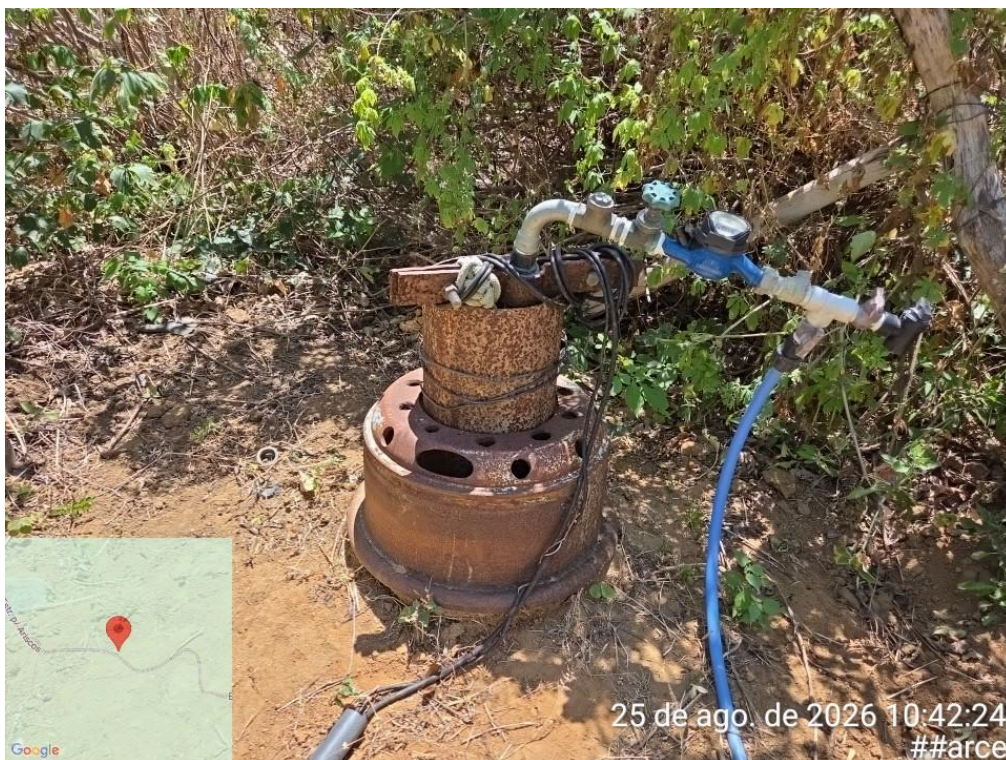
- PT-06: estrutura metálica apoiada sobre base improvisada, com acentuados sinais de corrosão, fiação e mangueira expostas e dispostas de forma desorganizada, além de presença de vegetação densa no entorno (**Foto 28**);

**Foto 28 - PT-06 (Sede):** estrutura metálica apoiada sobre base improvisada, com acentuados sinais de corrosão, fiação e mangueira expostas e dispostas de forma desorganizada, além de presença de vegetação densa no entorno.

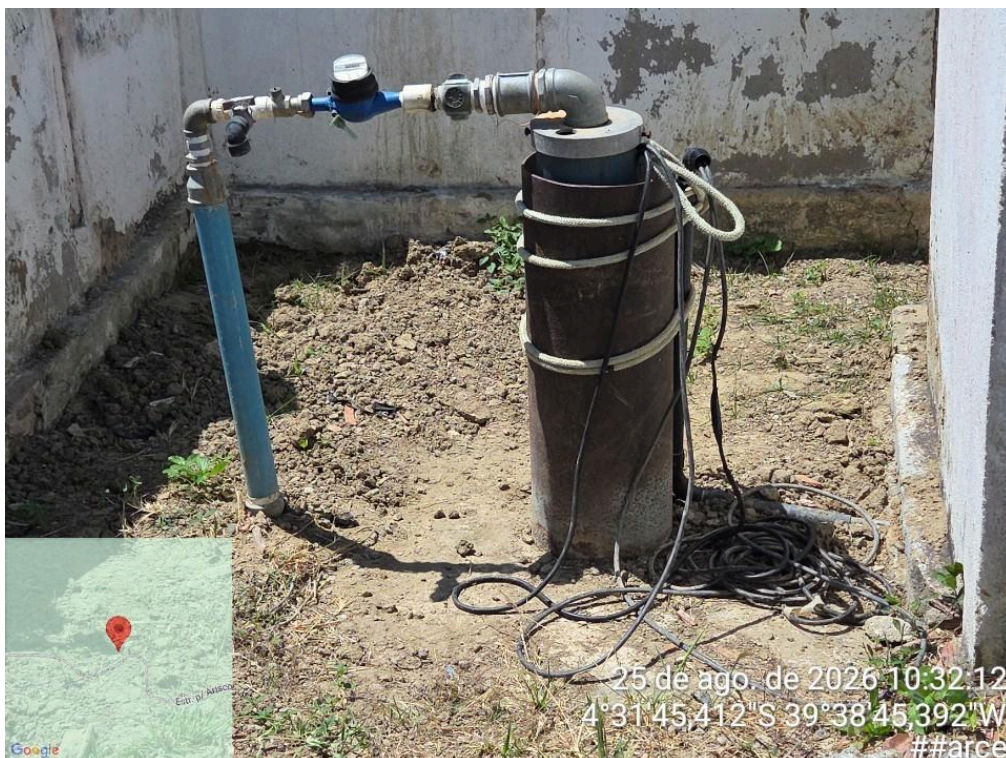
- PT-09: tubulações e conexões com sinais de corrosão, amarração improvisada, fiação exposta e disposta de forma desorganizada sobre o solo, além de parede e piso deteriorados (**Foto 29**);

**Foto 29 - PT-09 (Sede):** tubulações e conexões com sinais de corrosão, amarração improvisada, fiação exposta e disposta de forma desorganizada sobre o solo, além de parede e piso deteriorados.

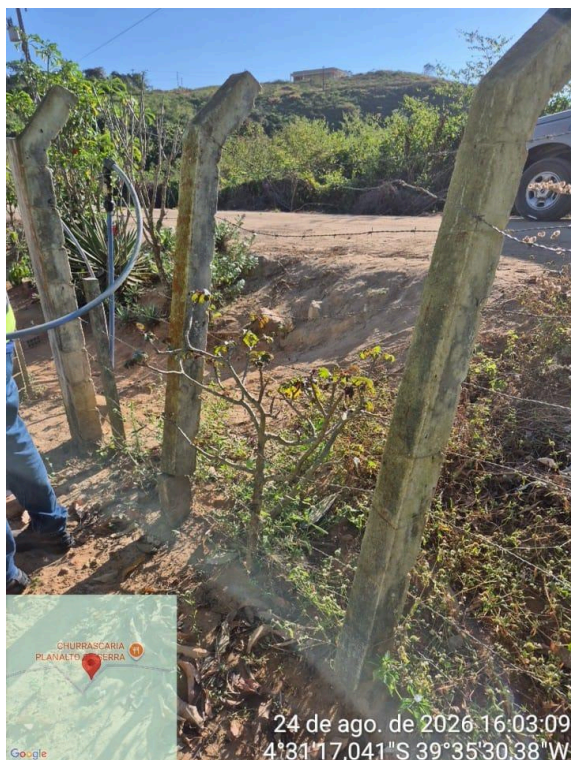
- PT-11: cercamento perimetral deteriorado, com mourões inclinados e danificados, fios de arame frouxos/desalinhados, presença de vegetação, portão em condições inadequadas e mangueira disposta indevidamente sobre a área de acesso operacional (**Fotos 30 e 31**);

**Foto 30** - PT-11 (**Sede**): cercamento perimetral deteriorado, com mourões danificados e fios de arame frouxos/desalinhados, além de presença de vegetação.

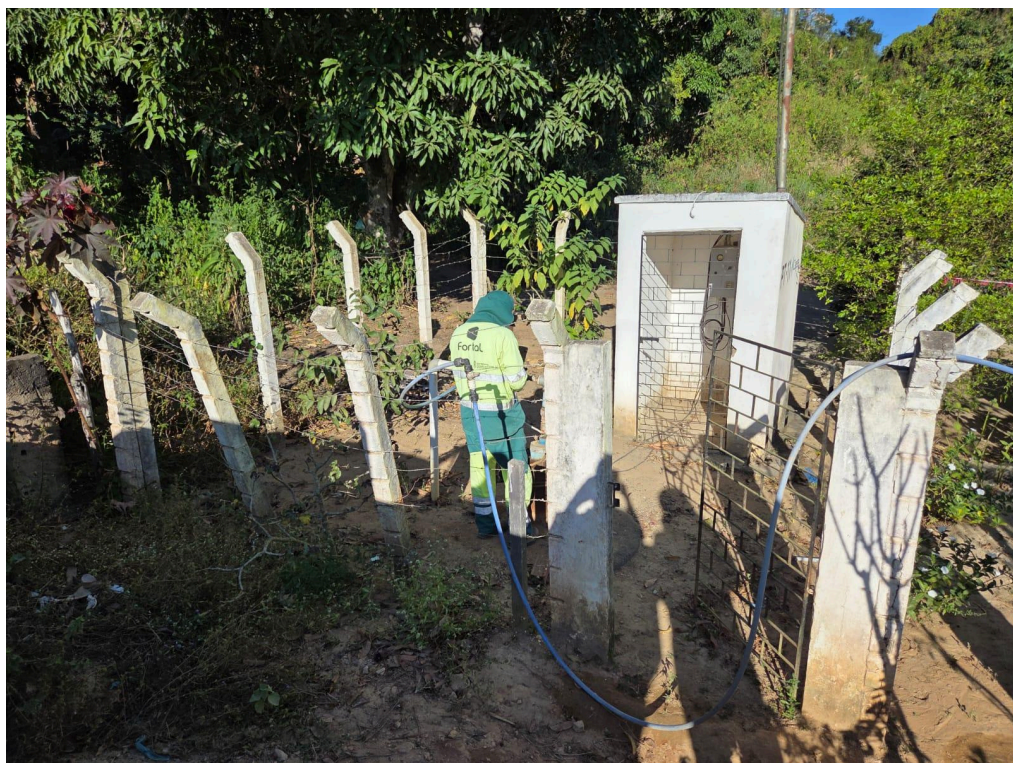
**Foto 31** - PT-11 (**Sede**): cercamento perimetral deteriorado, com mourões inclinados e danificados, presença de vegetação, portão em condições inadequadas e mangueira disposta indevidamente sobre a área de acesso operacional.

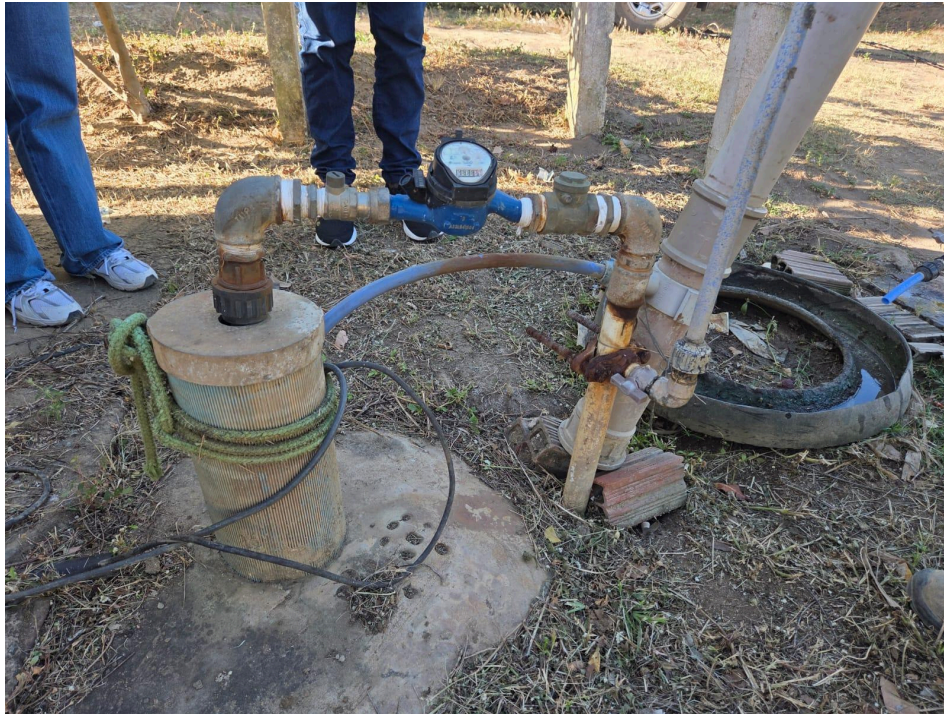
- PT-13: tubulações, conexões e registro com sinais de corrosão; mangueiras e fiação dispostas de forma desorganizada sobre o solo; tubulação de dosagem de cloro apoiada de forma improvisada sobre tijolos, mangueira disposta inadequadamente através do cercamento perimetral; além da presença de acúmulo de água e sujidades na área adjacente; presença de sujidades; poço em operação com sistema de dosagem de cloro desprovido de pastilhas de cloro; quadro elétrico com sujidades, fiação aparente e desorganizada, além de parede com sinais de umidade e deterioração do revestimento (**Fotos 32 a 36**);

**Foto 32 - PT-13 (Sede):** tubulações, conexões e registro com sinais de corrosão, mangueiras e fiação dispostas de forma desorganizada sobre o solo, tubulação de dosagem de cloro apoiada de forma improvisada sobre tijolos, além da presença de acúmulo de água e sujeidades na área adjacente.

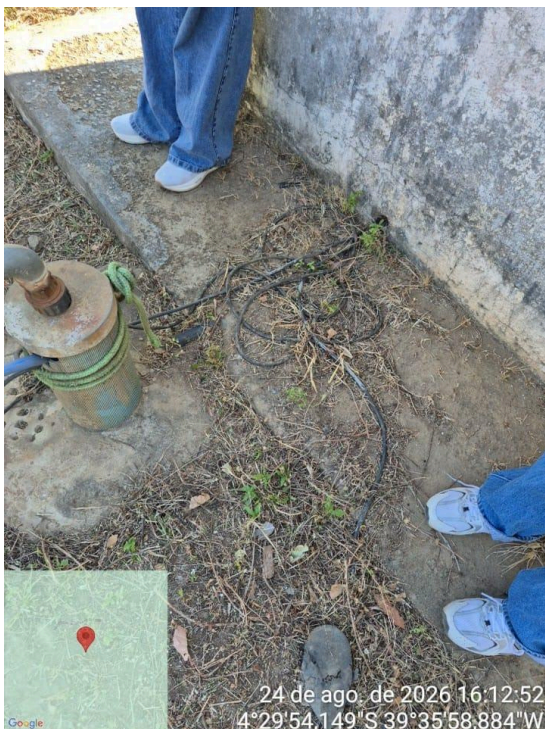
**Foto 33 - PT-13 (Sede):** fiação elétrica disposta de forma desorganizada diretamente sobre o solo, presença de sujeidades na área operacional, além de parede com sinais de umidade e revestimento deteriorado.

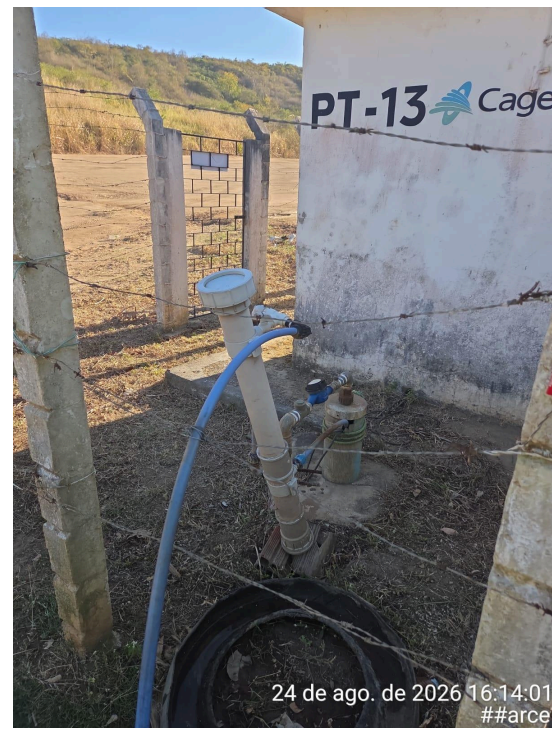
**Foto 34 - PT-13 (Sede):** tubulação de dosagem de cloro apoiada de forma improvisada, mangueira disposta inadequadamente através do cercamento perimetral, presença de sujeidades no entorno, fios de arame frouxos e desalinhados, além de parede com sinais de umidade e deterioração do revestimento.
