## **RELATÓRIO DE FISCALIZAÇÃO RF/CSB/0052/2026**

**Assunto: Fiscalização do Sistema de Abastecimento de  
Água do Município de Itatira**

**COORDENADORIA DE SANEAMENTO BÁSICO**

**Fortaleza – CE  
Setembro/2026**

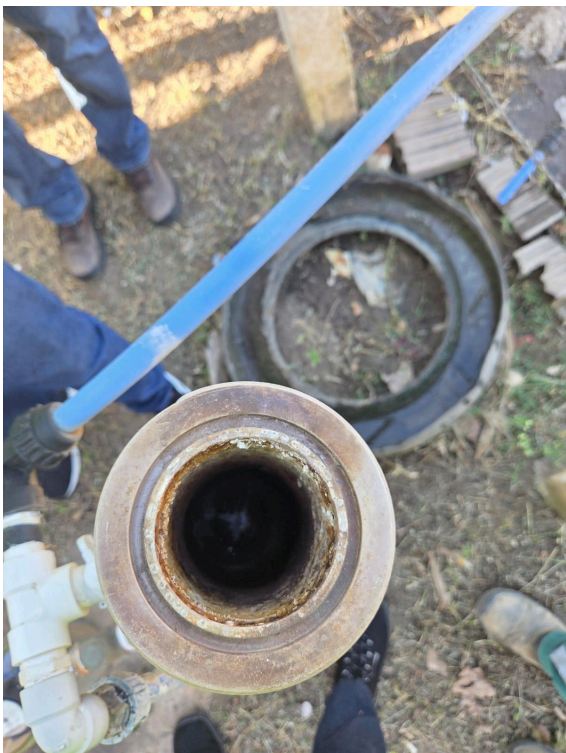
**Foto 35 - PT-13 (Sede):** poço em operação com sistema de dosagem de cloro desprovido de pastilhas de cloro.

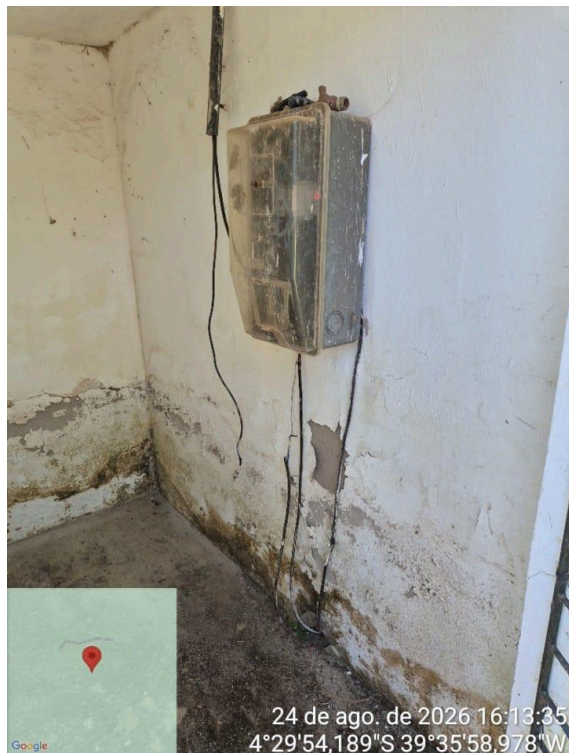
**Foto 36 - PT-13 (Sede):** quadro elétrico com sujidades, fiação aparente e desorganizada, além de parede com sinais de umidade e deterioração do revestimento.

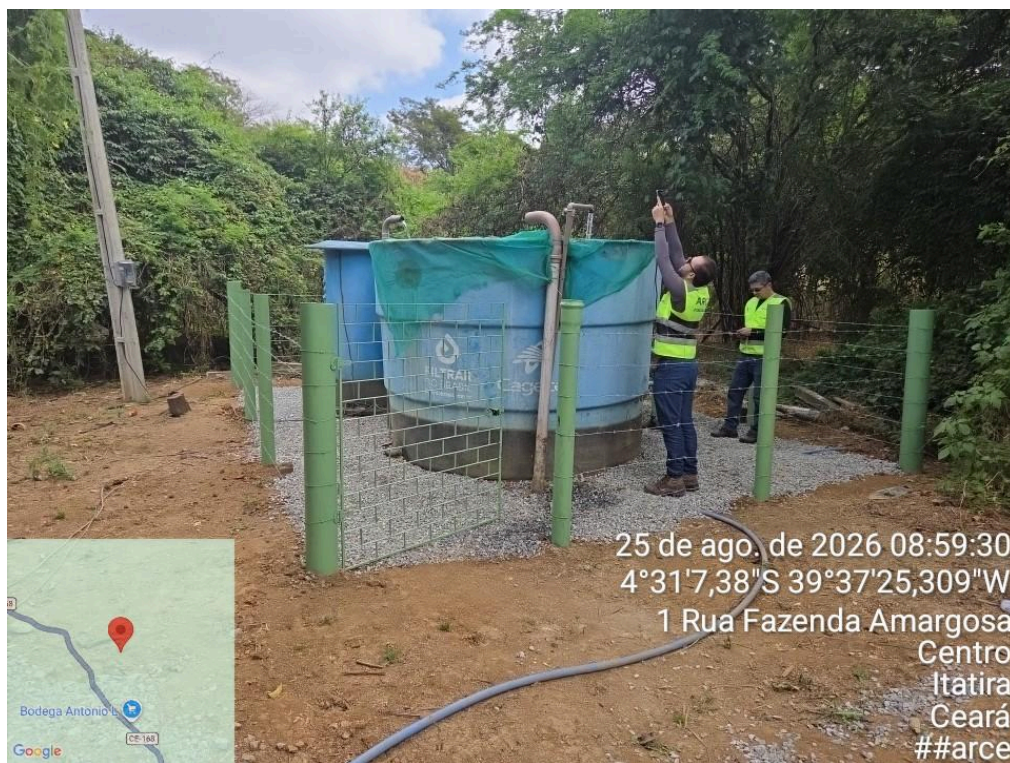
**Foto 37 - PT-14 (Sede):** ausência de identificação da unidade, mangueira disposta de forma inadequada diretamente sobre o solo, em área destinada à circulação e ao acesso operacional.

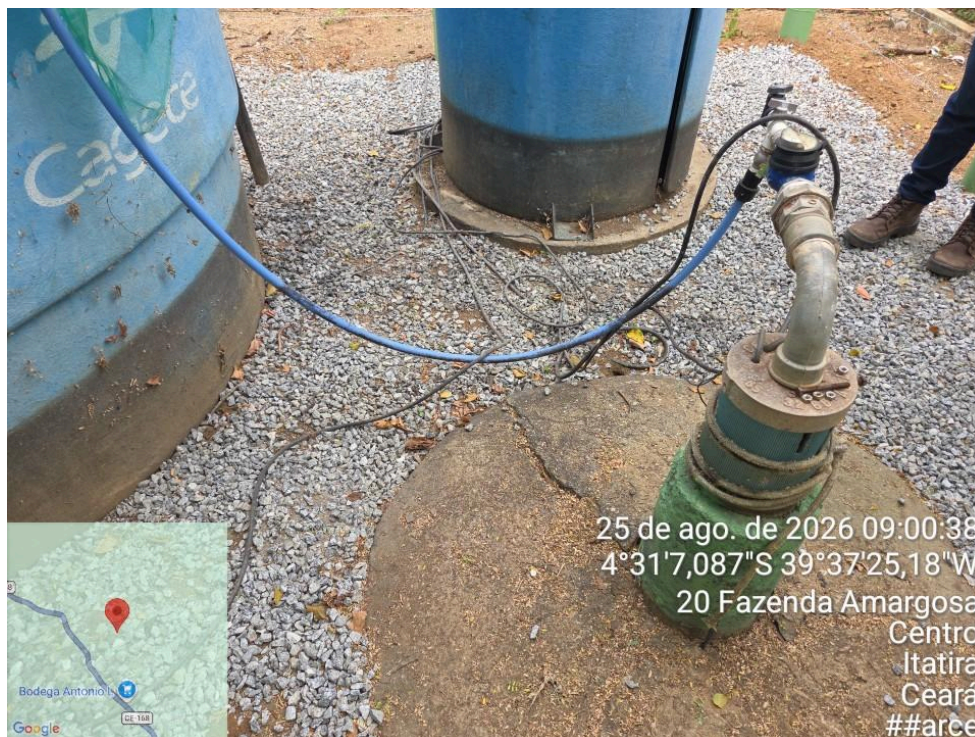
**Foto 38 - PT-14 (Sede):** mangueira e fiação elétrica expostas, dispostas de forma desorganizada diretamente sobre o solo, em área destinada à circulação e ao acesso operacional.

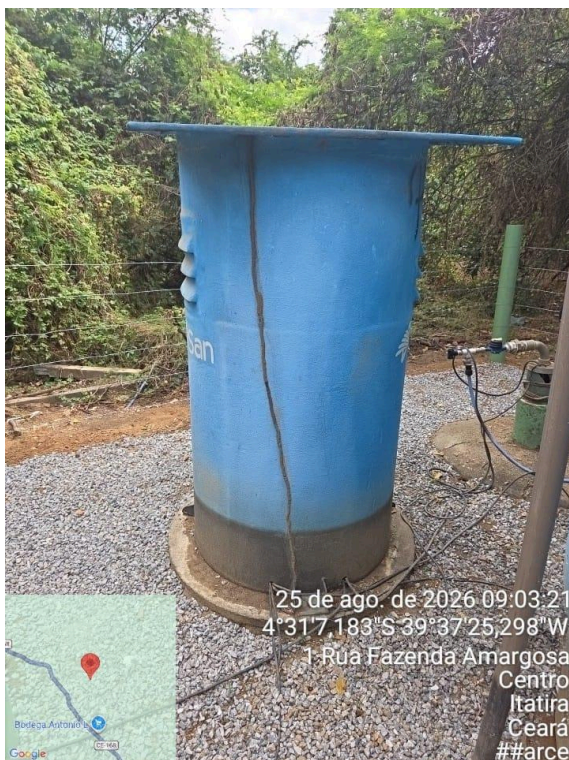
**Foto 39 - PT-14 (Sede):** mangueira e fiação elétrica expostas, dispostas de forma desorganizada diretamente sobre o solo, em área destinada à circulação e ao acesso operacional, além da presença de caminhos/estruturas sugestivos de infestação por cupins.

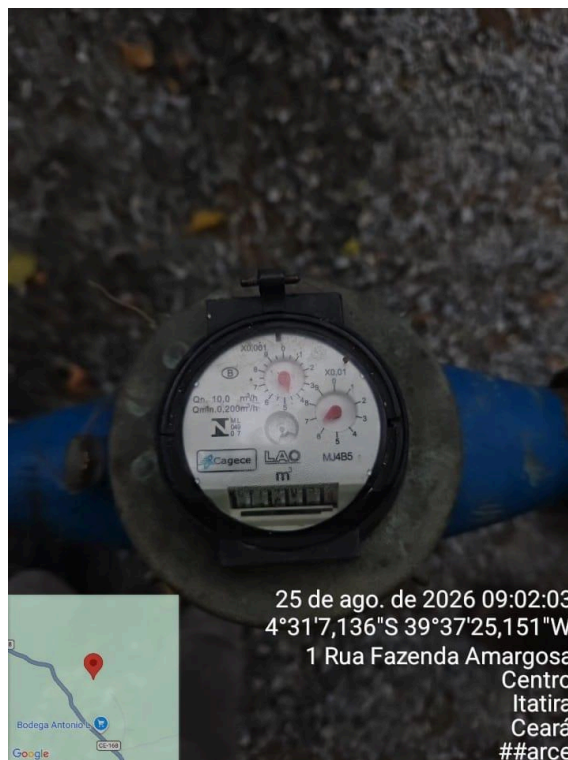
**Foto 40 - PT-14 (Sede):** macromedidor sem funcionar.

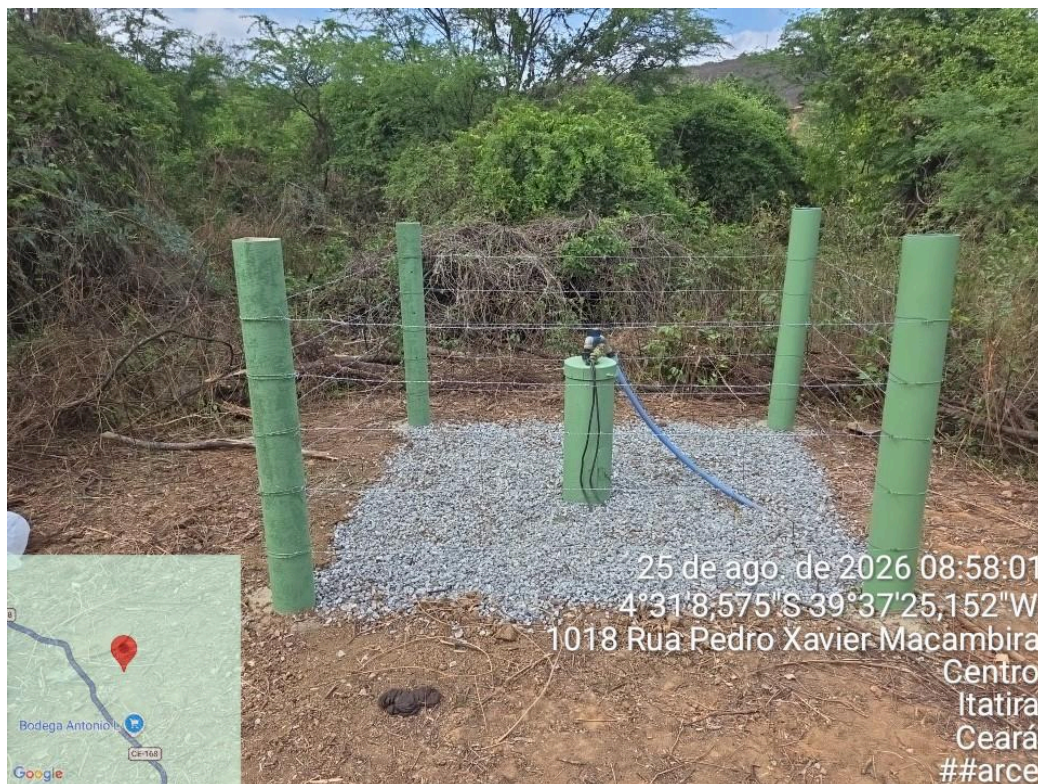
- PT-15: ausência de acesso operacional e de identificação da unidade (**Foto 41**);
- PT-17: ausência de identificação da unidade (**Foto 42**);
- RAP-01: cercamento perimetral deteriorado, com ausência de fios de arame, fiação elétrica e mangueira dispostas inadequadamente sobre o solo, em área destinada à circulação e ao acesso operacional; escada, tubulação e conexões metálicas com corrosão, além de deterioração do piso e presença de sujidades e vegetação na área operacional; parede com revestimento deteriorado e sinais de umidade (**Fotos 43 a 46**);

**Foto 41 - PT-15 (Sede):** ausência de acesso operacional e de identificação da unidade.

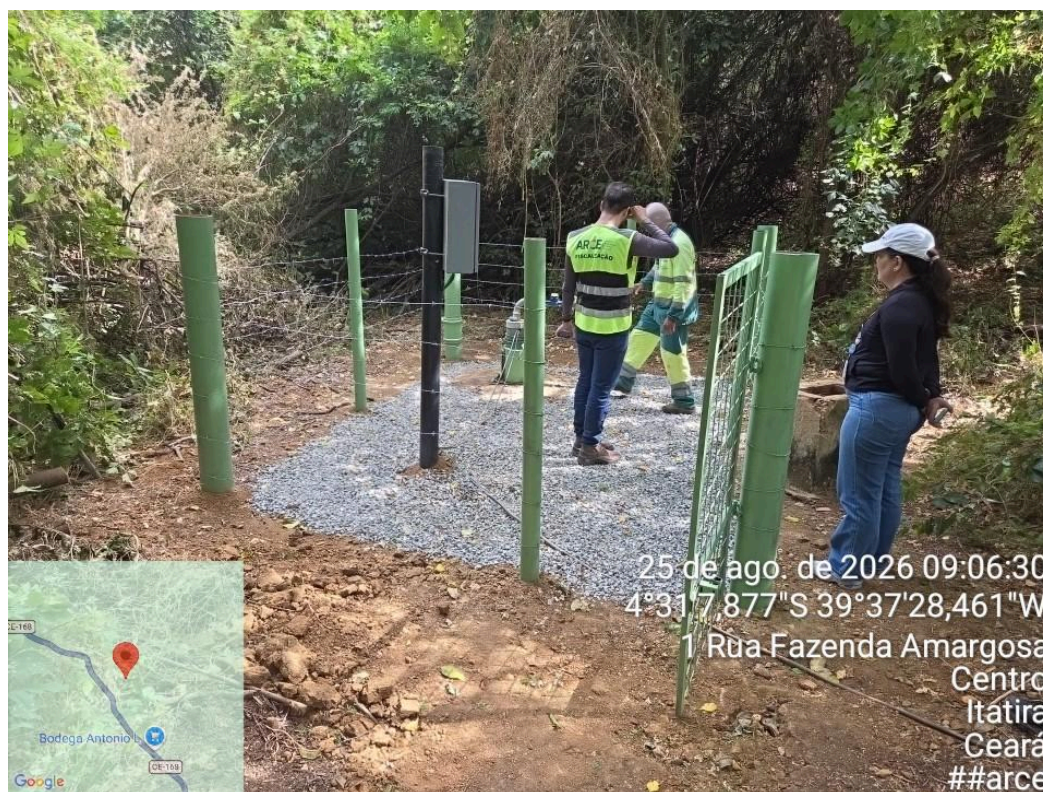
**Foto 42 - PT-17 (Sede):** ausência de identificação da unidade.

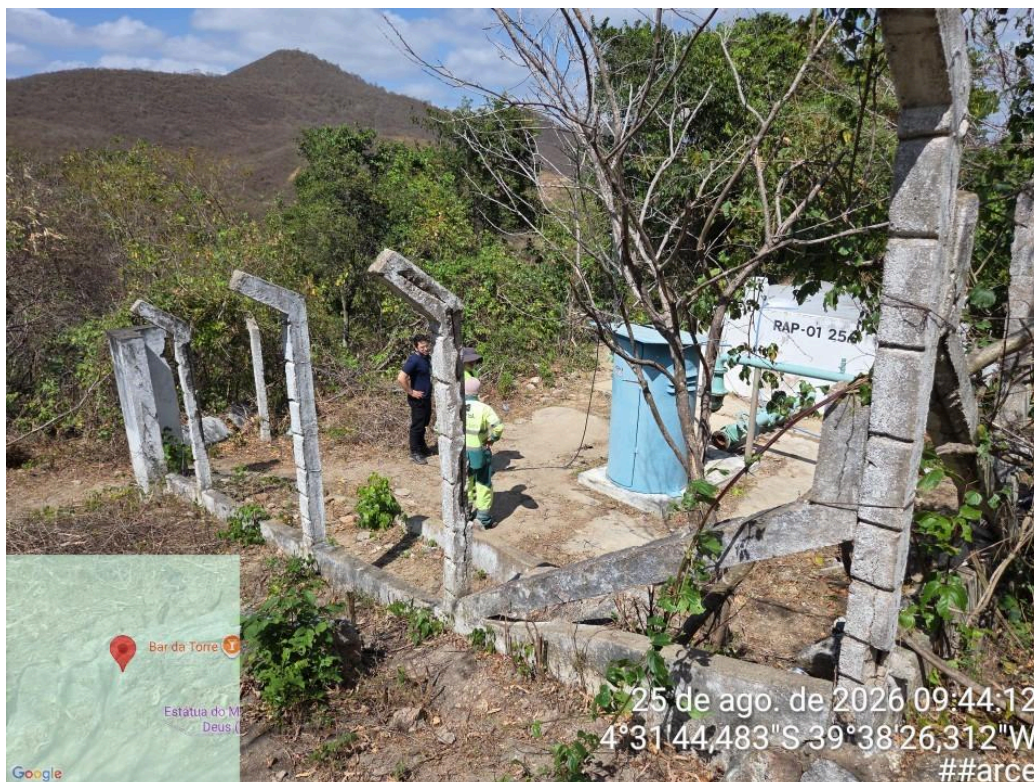
**Foto 43 - RAP-01 (Sede):** cercamento perimetral deteriorado, com ausência de fios de arame, fiação elétrica disposta inadequadamente sobre o solo, em área destinada à circulação e ao acesso operacional, além da presença de vegetação.

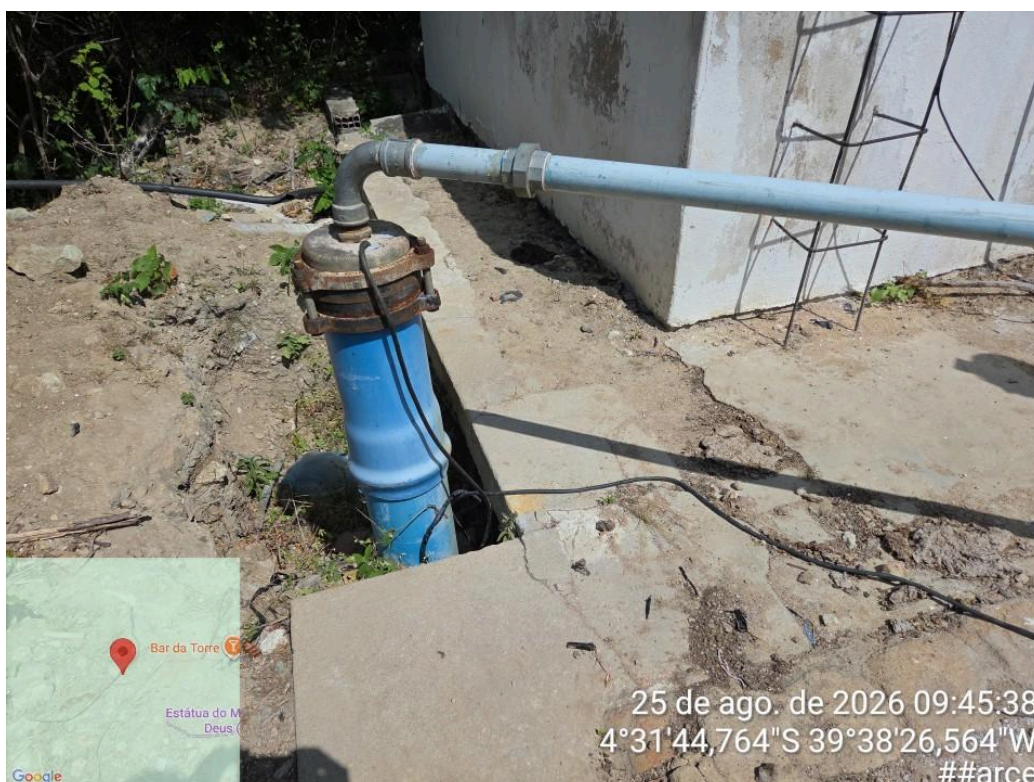
**Foto 44 - RAP-01 (Sede):** tubulação e conexões metálicas com corrosão, fiação elétrica exposta e disposta inadequadamente sobre o solo, além de deterioração do piso e presença de sujidades e vegetação na área operacional.

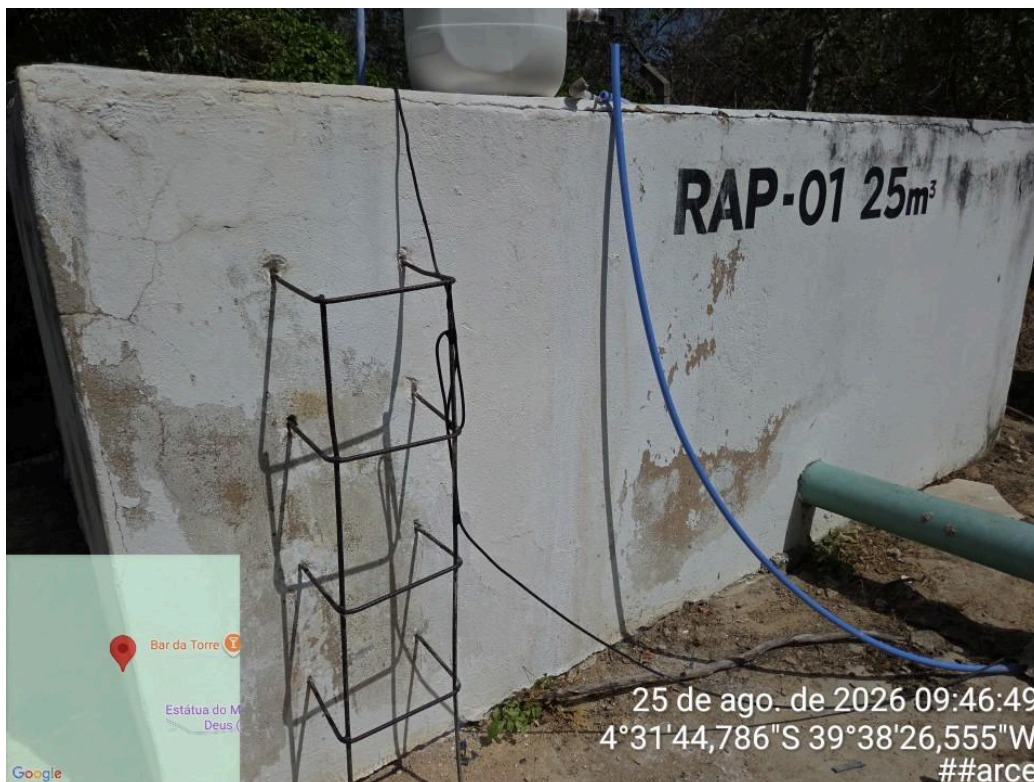
**Foto 45 - RAP-01 (Sede):** parede com revestimento deteriorado e sinais de umidade, escada metálica de acesso com corrosão, mangueira e fiação expostas e dispostas de forma desorganizada, além de deterioração do piso e presença de sujidades na área operacional.

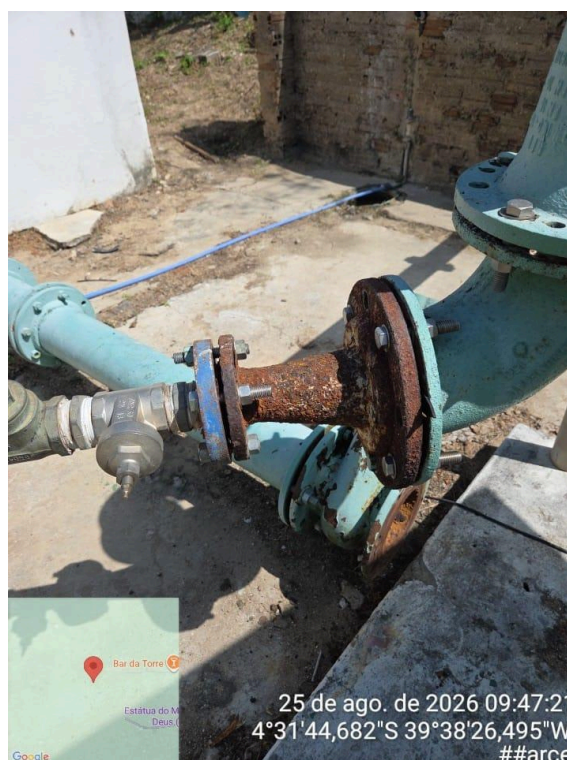
**Foto 46 - RAP-01 (Sede):** tubulação e conexões metálicas com sinais de corrosão, além de deterioração do piso.

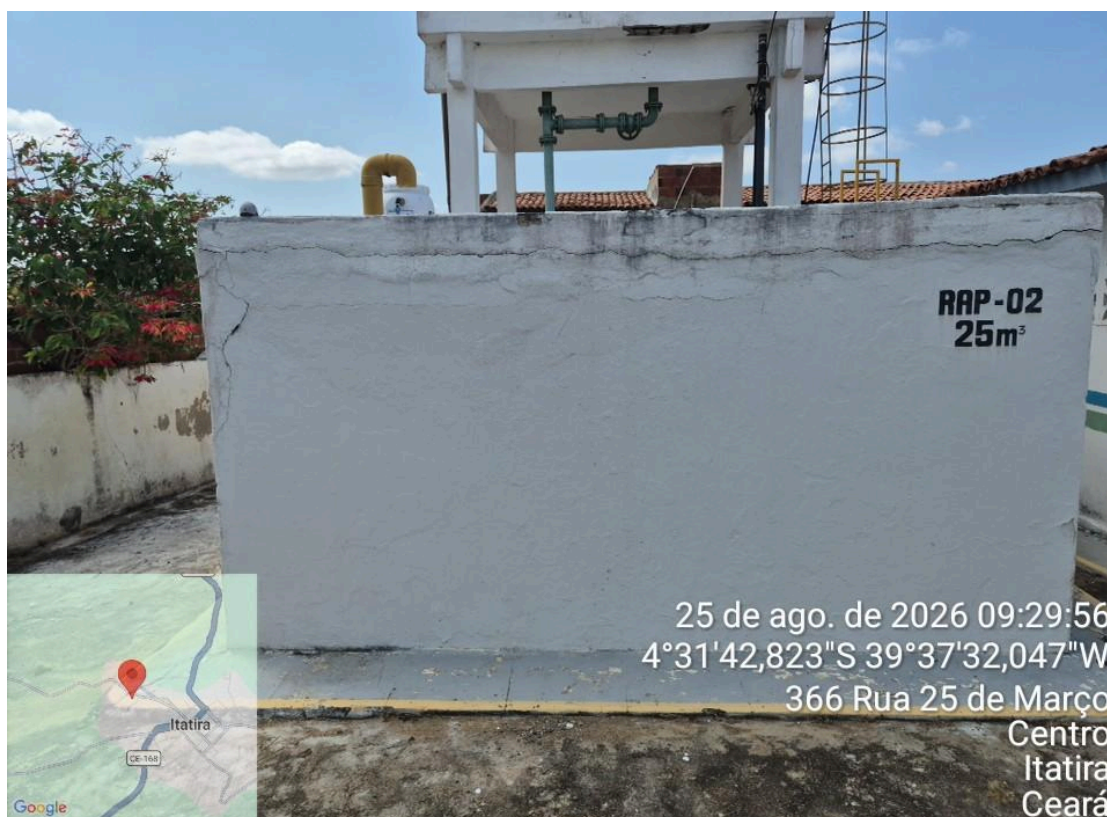
- RAP-02: estrutura com fissuras e trincas, sinais de umidade e revestimento deteriorado; tubulação desprendida junto ao ponto de passagem pela parede e sinais de oxidação na região adjacente; escada metálica com sinais de corrosão, sem proteção adequada contra quedas; abertura de acesso destampada e sem vedação adequada, além de fissuras e sinais de deterioração do revestimento da superfície (**Fotos 47 a 50**);

**Foto 47** - RAP-02 (**Sede**): estrutura com presença de fissuras e trincas, além de sinais de umidade.

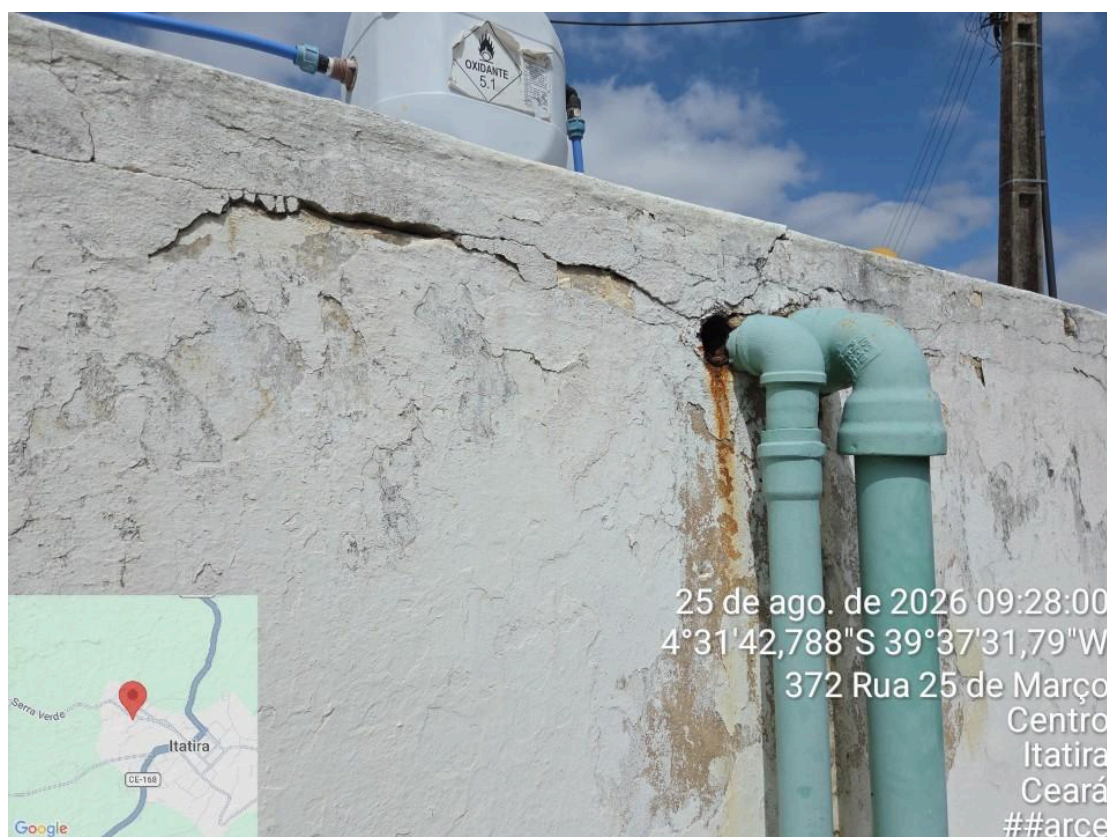
**Foto 48** - RAP-02 (**Sede**): parede com fissuras e revestimento deteriorado, tubulação desprendida junto ao ponto de passagem pela parede e sinais de oxidação na região adjacente.

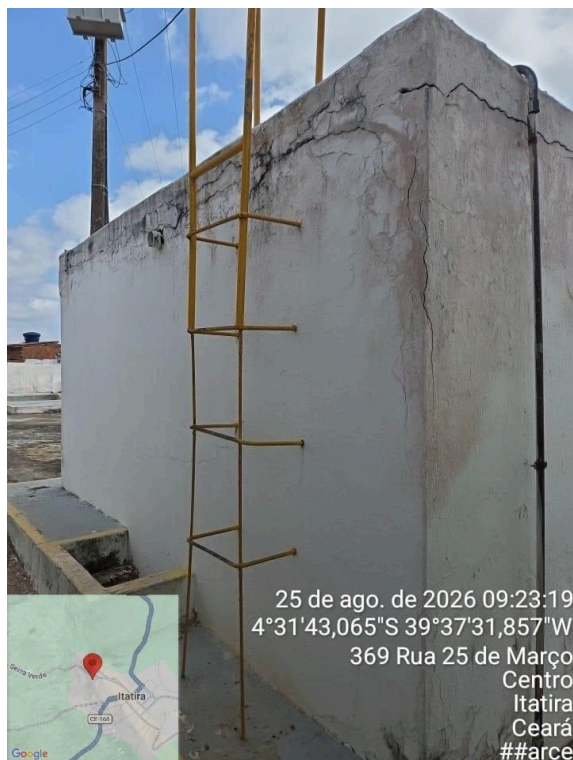
**Foto 49** - RAP-02 (**Sede**): estrutura com fissuras e trincas, sinais de umidade, revestimento deteriorado e escada metálica com sinais de corrosão, sem proteção adequada contra quedas.

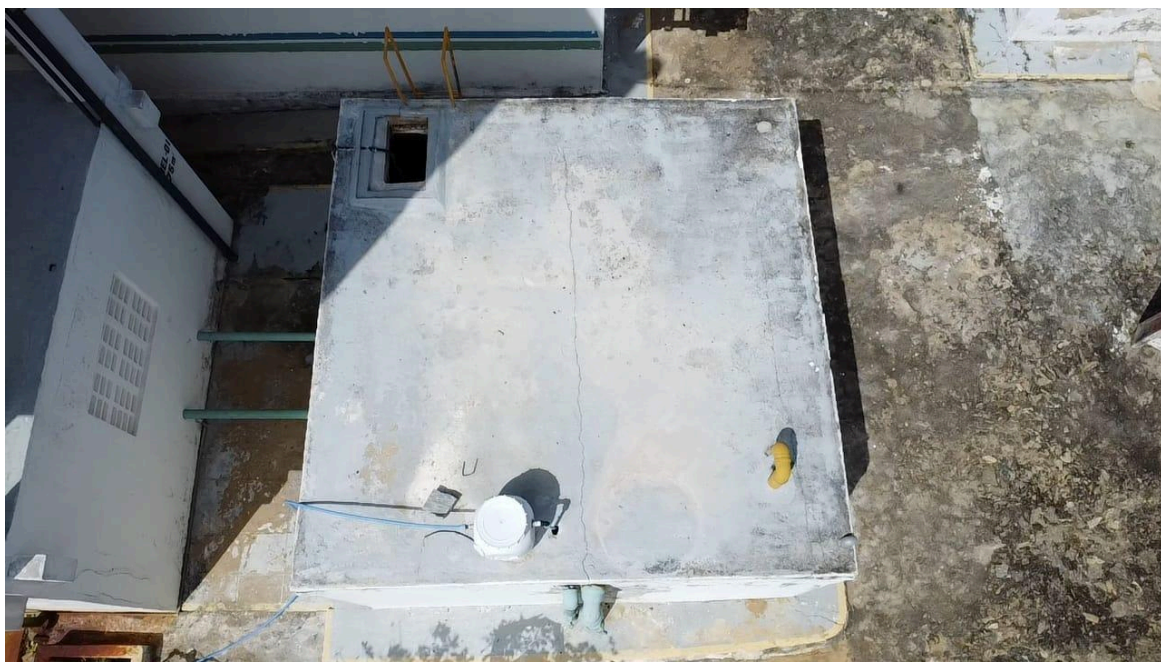
**Foto 50** - RAP-02 (**Sede**): abertura de acesso destampada e sem vedação adequada, além de fissuras e sinais de deterioração do revestimento da superfície.

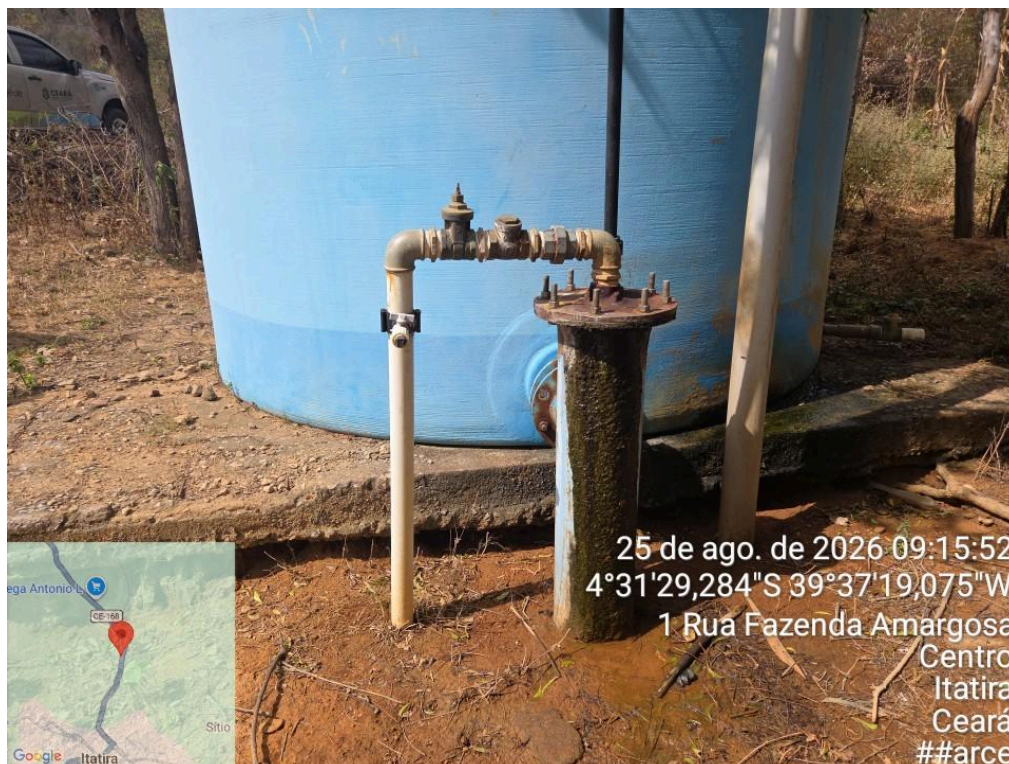
- RAP-03: tubulações, conexões e componentes metálicos com sinais de corrosão e de vazamento (**Foto 51**);
- REL-01: estrutura com revestimento deteriorado, apresentando desprendimento de material e exposição da armadura; tubulação com sinais de oxidação; cobertura com abertura de acesso destampada e tampa metálica com sinais de corrosão, guarda-corpo deteriorado e com trechos sem proteção adequada; fiação disposta de forma desorganizada; revestimento com sinais de umidade e fissuras na estrutura; pilar estrutural com fissuras e trincas longitudinais (**Fotos 52 a 55**);

**Foto 51 - RAP-03 (Sede):** tubulações, conexões e componentes metálicos com sinais de corrosão e de vazamento.

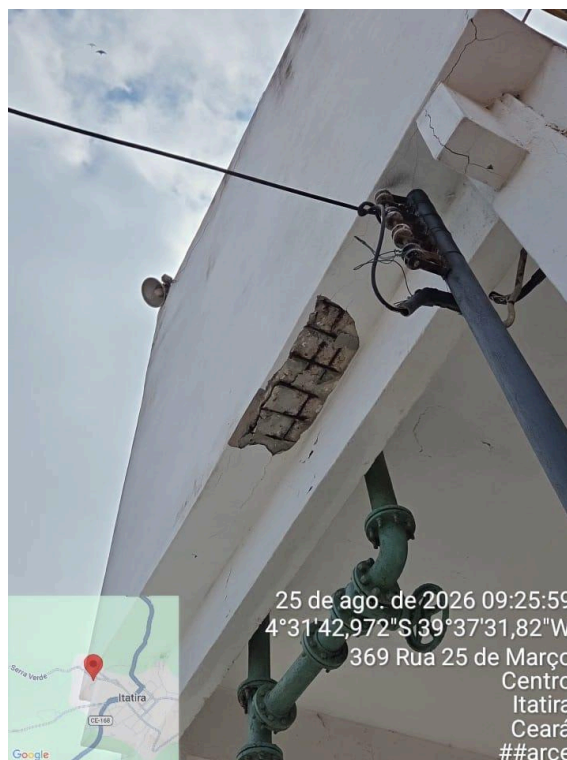
**Foto 52 - REL-01 (Sede):** estrutura com revestimento deteriorado, apresentando desprendimento de material e exposição da armadura, tubulação com sinais de oxidação.

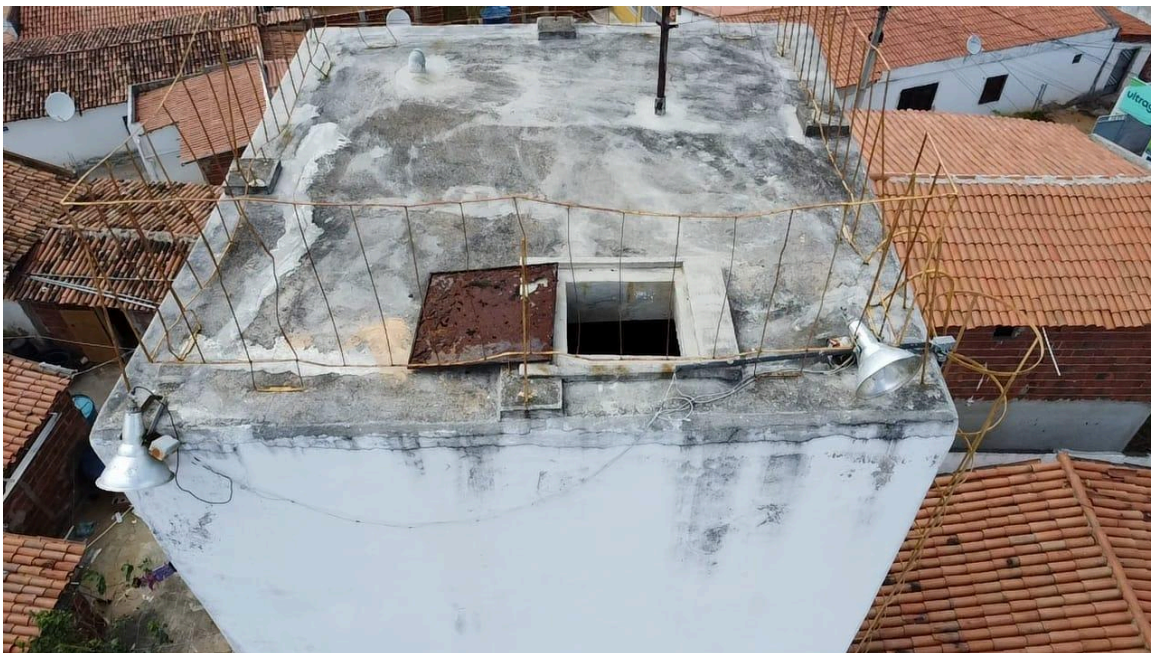
**Foto 53 - REL-01 (Sede):** cobertura com abertura de acesso destampada e tampa metálica com sinais de corrosão, guarda-corpo deteriorado e com trechos sem proteção adequada, fiação disposta de forma desorganizada, deterioração do revestimento, sinais de umidade e fissuras na estrutura.

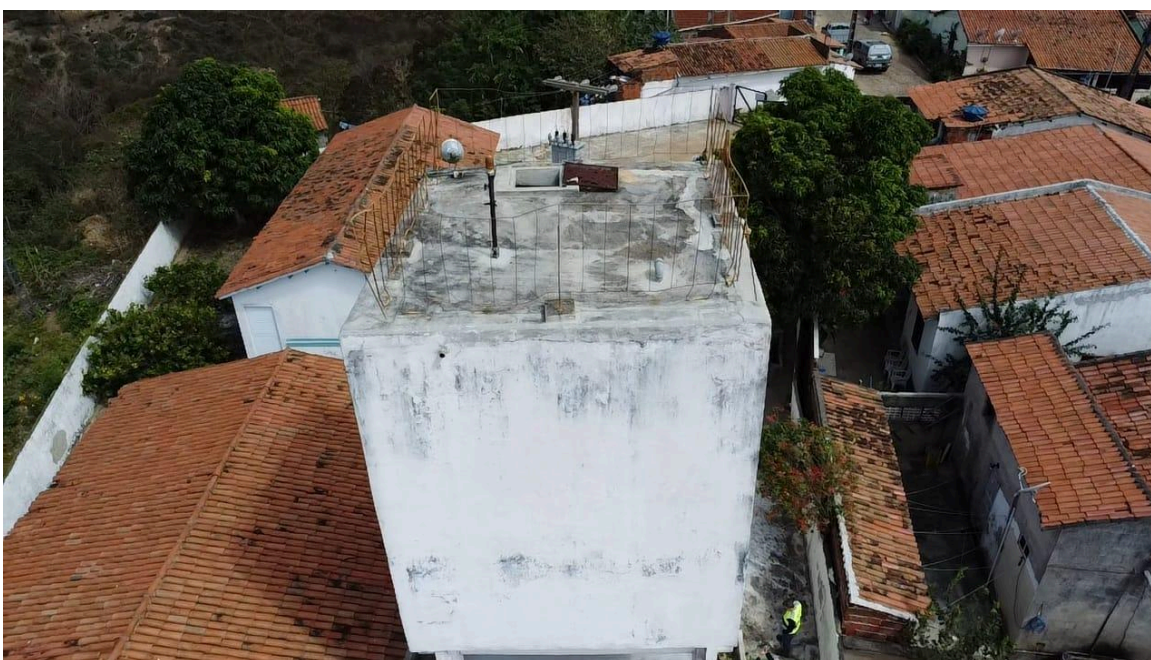
**Foto 54 - REL-01 (Sede):** deterioração do revestimento, presença de manchas de umidade e fissuras na estrutura.

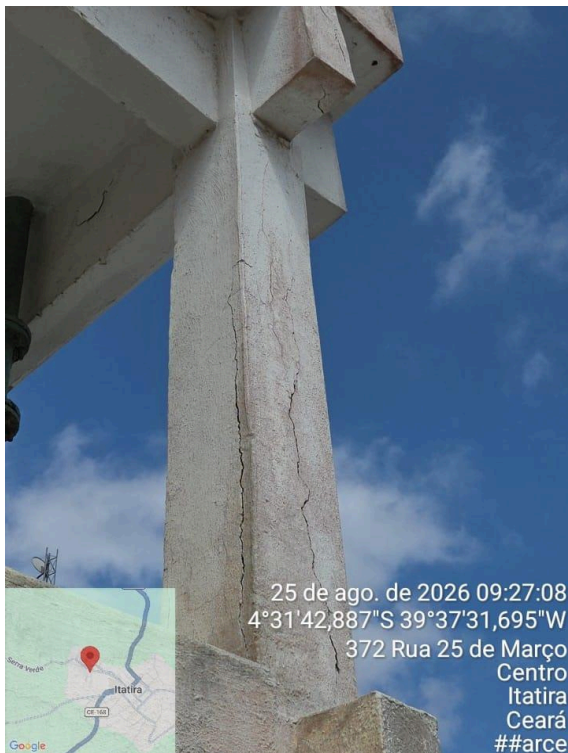
**Foto 55 - REL-01 (Sede):** pilar estrutural com fissuras e trincas longitudinais.

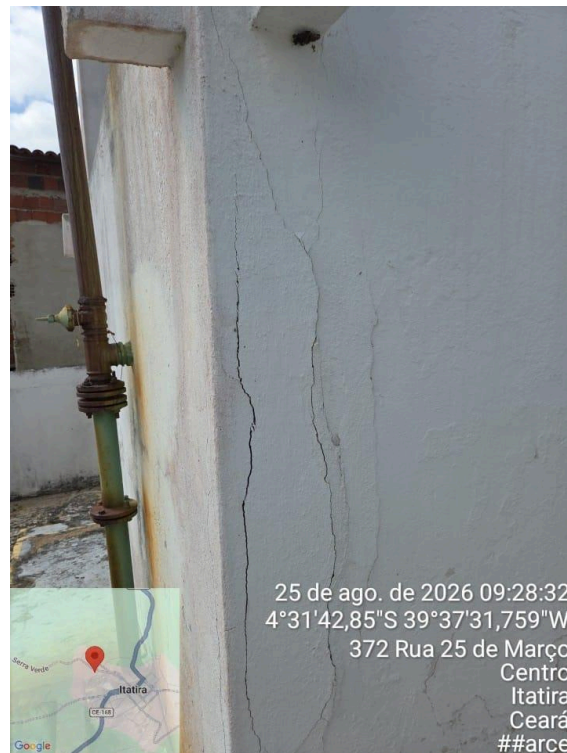
- EEAT-01: estrutura com presença de fissuras; caixa de manobra com tubulações, registros e demais componentes metálicos apresentando sinais de corrosão, presença de sujidades no interior da caixa, além de manchas de oxidação e deterioração do revestimento na estrutura adjacente (**Fotos 56 e 57**);

**Foto 56 - EEAT-01 (Sede):** estrutura com presença de fissuras.

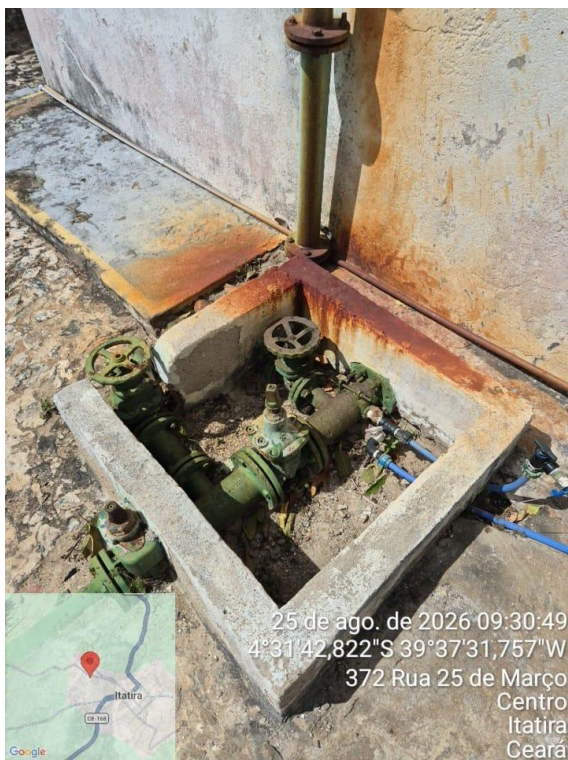
**Foto 57 - EEAT-01 (Sede):** caixa de manobra com tubulações, registros e componentes metálicos apresentando sinais de corrosão, presença de sujeirades no interior da caixa, além de manchas de oxidação e deterioração do revestimento na estrutura adjacente.

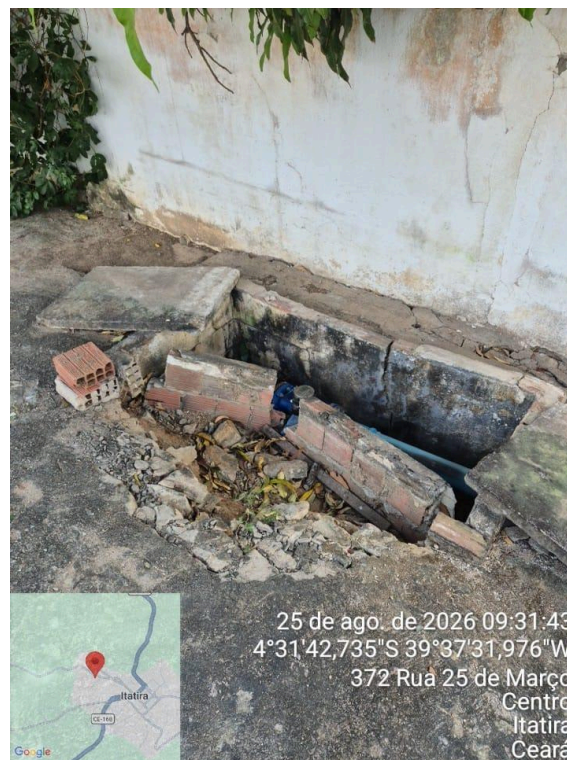
- Área de circulação e acesso operacional do SSD-01: caixa do macromedidor com estrutura deteriorada, apresentando danos nos elementos de fechamento, além da presença de resíduos em seu interior e entorno (**Foto 58**);
- Não há relatórios de limpeza e desinfecção dos reservatórios disponíveis, pois não foram realizadas nos últimos 12 meses.

**Foto 58 - Área de circulação e acesso operacional do SSD-01 (Sede):** caixa do macromedidor com estrutura deteriorada, apresentando danos nos elementos de fechamento, além da presença de resíduos em seu interior e entorno.
