**RELATÓRIO DE FISCALIZAÇÃO**  
**RF/CSB/0054/2026**  
**(NUP: 13012.007351/2026-00) - (PCSB/CSB/0043/2025)**

**Assunto:** Fiscalização do Sistema de  
Abastecimento de Água do Município de Santana  
do Cariri/CE

**COORDENADORIA DE SANEAMENTO BÁSICO**

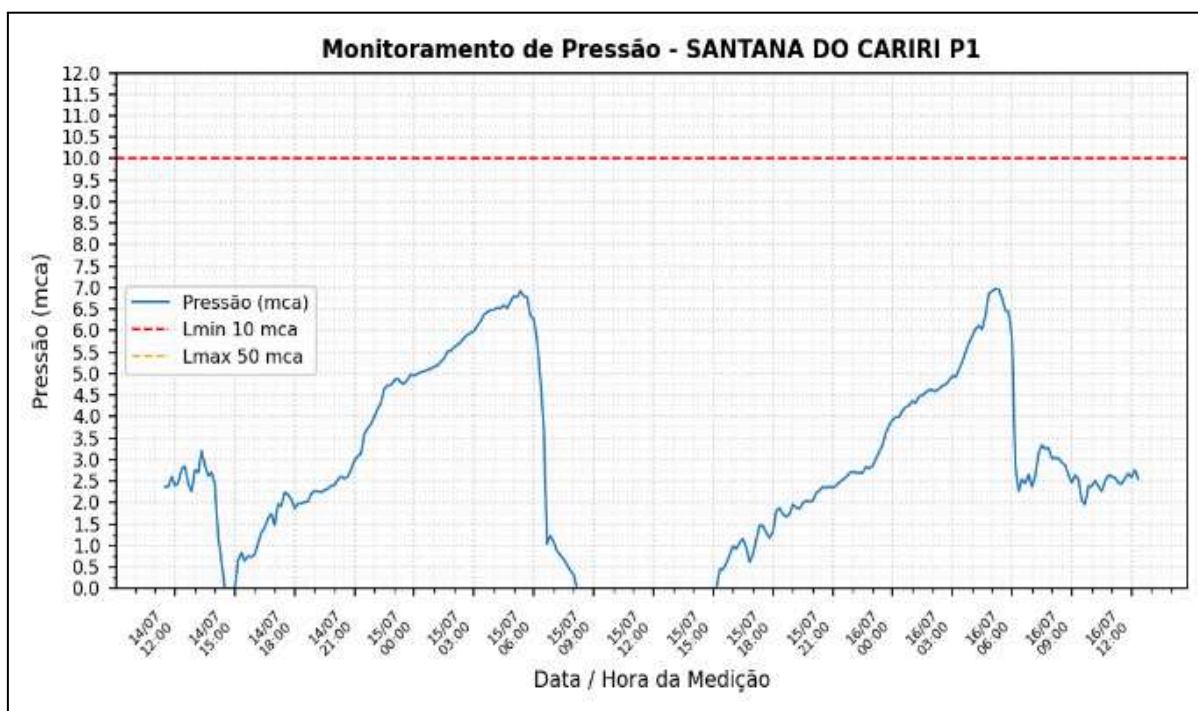
**Figura 3** - Monitoramento da pressão no SAA de Santana do Cariri, de 14/07/2026 a 16/07/2026, no endereço: Pr Justiça, 46, Centro - Santana do Cariri.

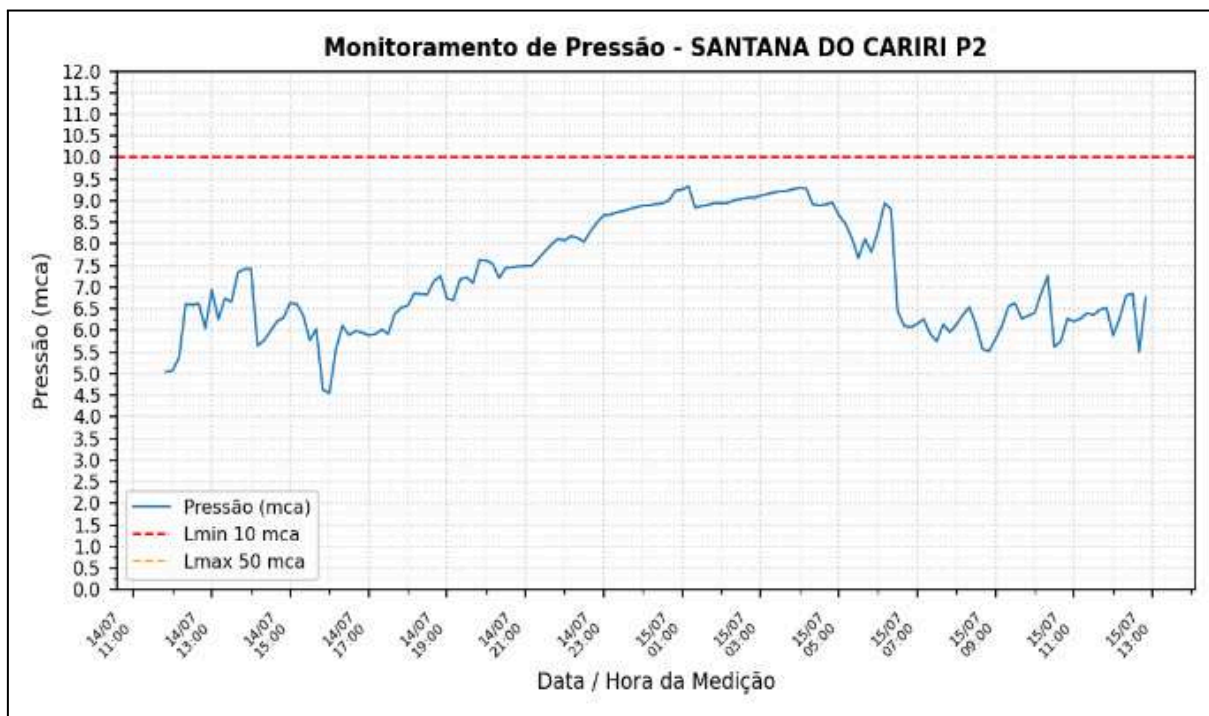
**Figura 4** - Monitoramento da pressão no SAA de Santana do Cariri, de 14/07/2026 a 15/07/2026, no endereço: Et Mane Coco, 2031, Centro - Santana do Cariri.

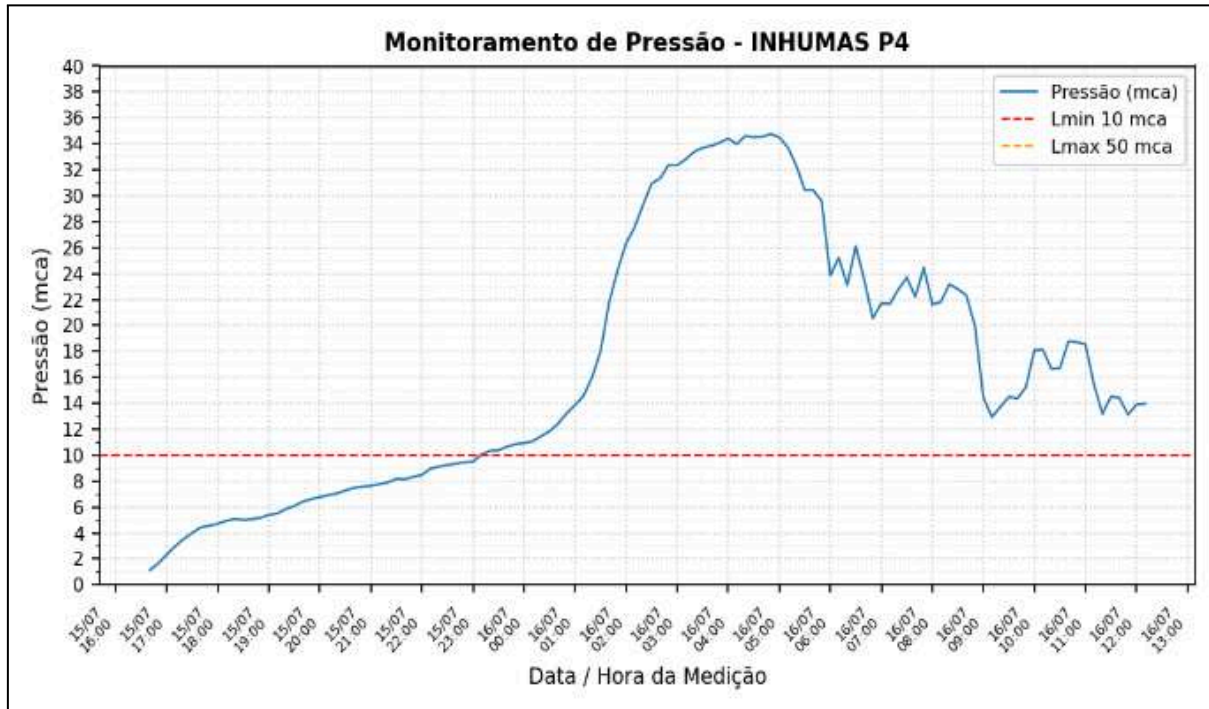
**Figura 5** - Monitoramento da pressão no SAA da localidade de Inhumas, de 15/07/2026 a 16/07/2026 no endereço: Rua Moisés Xenofonte, 243 - Inhumas.

- **Ponto 4** – Rua Moisés Xenofonte, 243 - Inhumas (Santana do Cariri)/CE: no período de 15/07/2026 às 16h40 a 16/07/2026 às 12h10, 33,05% das 118 medições apresentaram pressões abaixo de 10 mca (**Figura 5**).

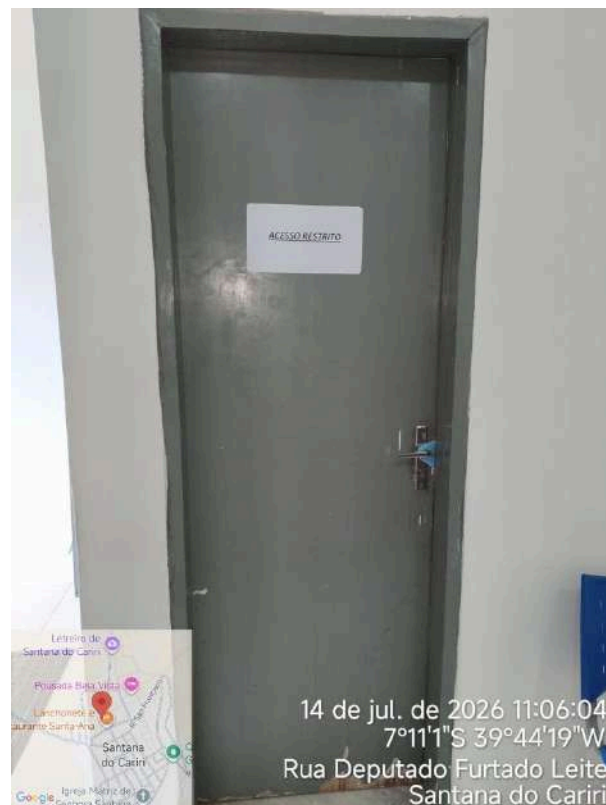
**Foto 1** - Núcleo (Sede): área de espera desprovida de bebedouro ou dispensador de água para os usuários.

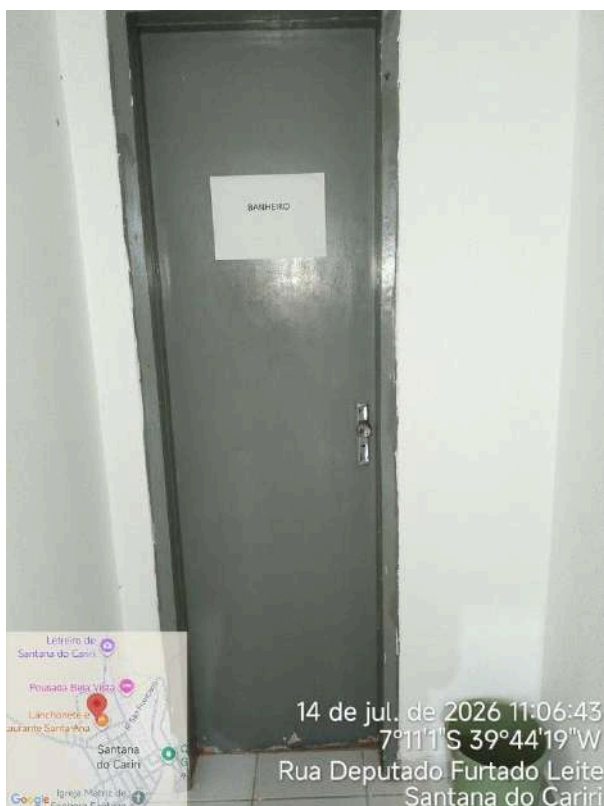
**Foto 2** - Núcleo (Sede): área de acesso restrito, onde estão localizados o banheiro e bebedouro ou dispensador de água.

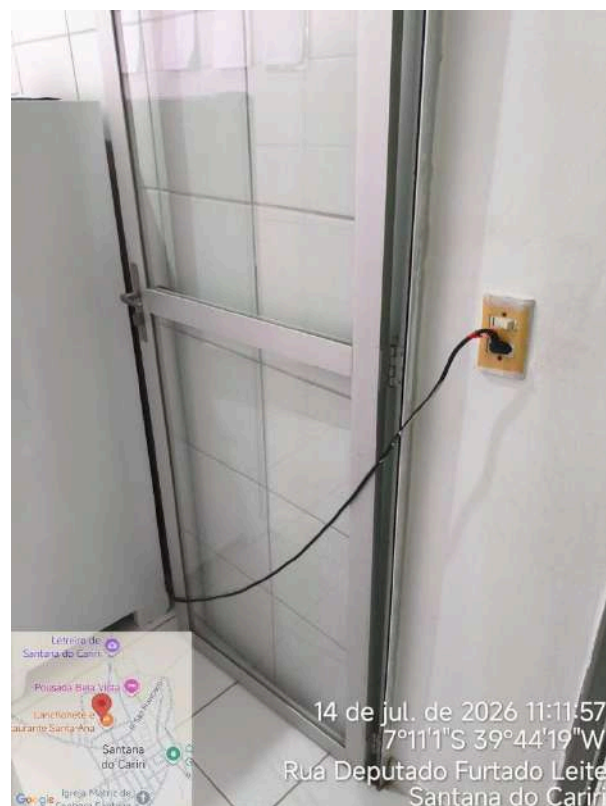
**Foto 3** - Núcleo (Sede): banheiro localizado em área de acesso restrito.

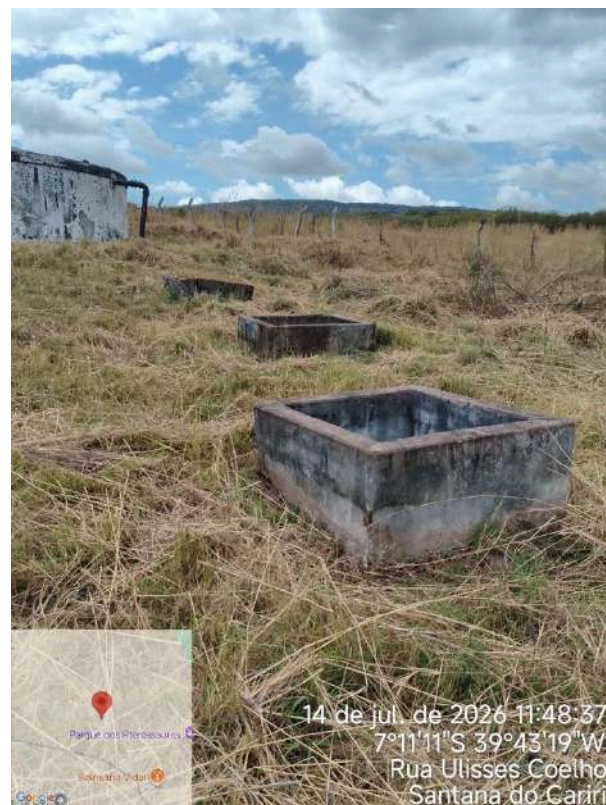
**Foto 5** - Núcleo (Sede): abastecimento do Carro-Pipa com caixa sem tampa.

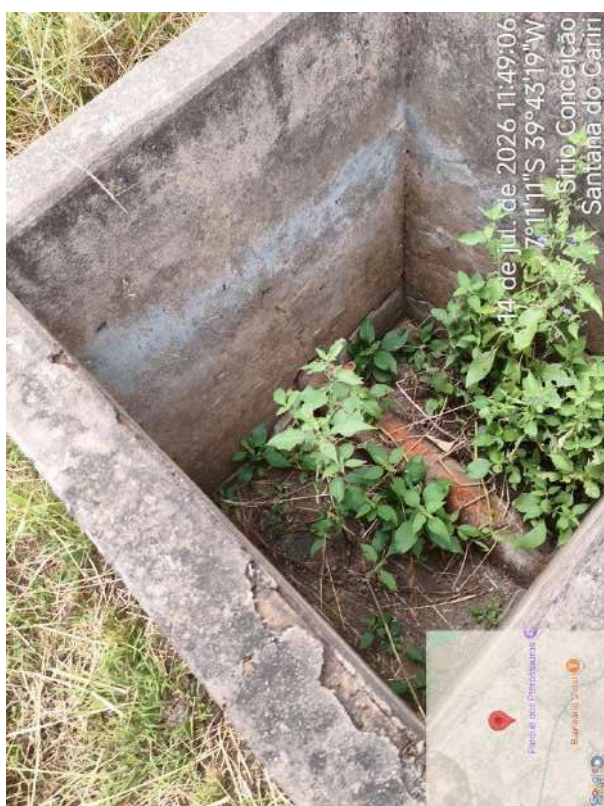
**Foto 6** - ETA / Pátio (Sede): caixas de proteção e inspeção desprovidas de tampas na área do pátio.

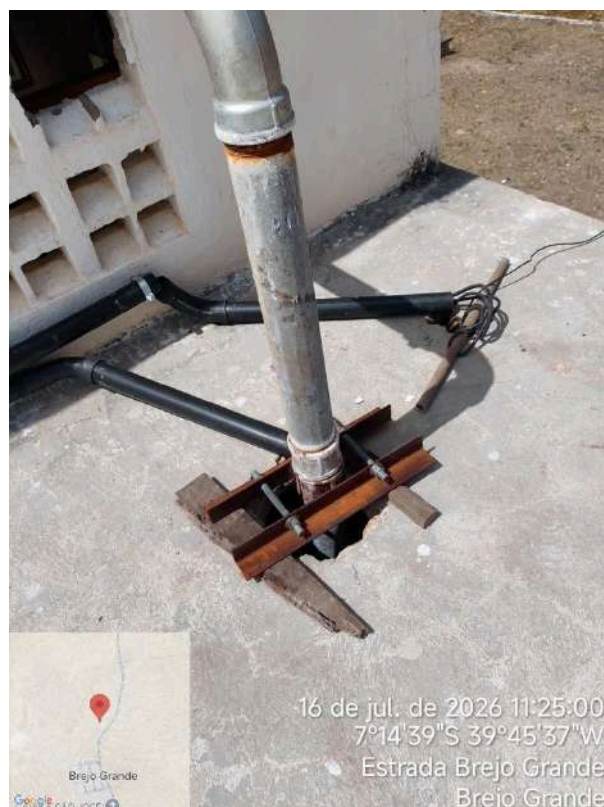
**Foto 15 - ETA / RAP-04 (Brejo Grande): abertura na laje vulnerável à contaminação; tubulação sem tela de proteção.**

- RAP-04: pintura desgastada; tubulações de ventilação oxidadas (**Fotos 15 e 18**);
- EEAT-01: pinturas interna e externa deterioradas; sala do quadro de comando com paredes deterioradas; iluminação não funcional, com lâmpada ausente ou queimada (**Fotos 20 a 23, 62**);

**Determinação D4** - A CAGECE deve realizar operação e manutenção adequada das unidades integrantes dos sistemas de abastecimento de água e de esgotamento sanitário, visando corrigir as não conformidades descritas na constatação C4.

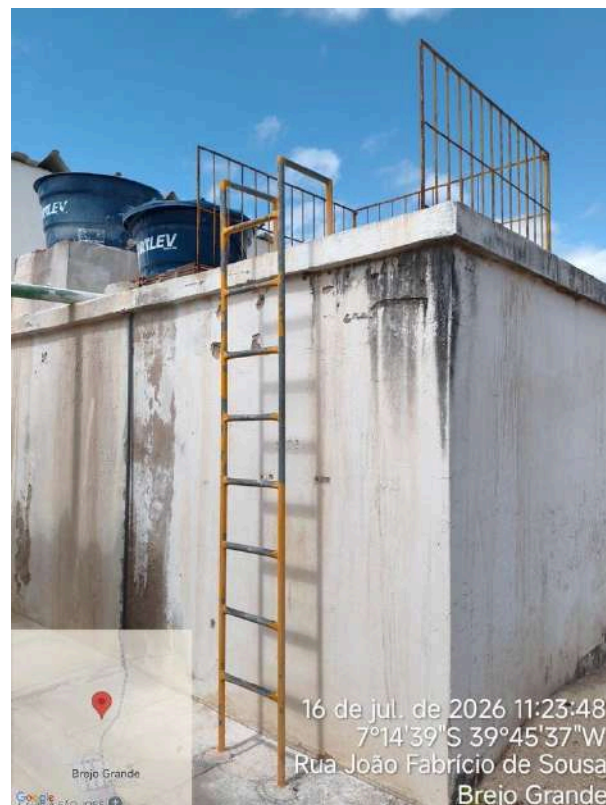
**Foto 17 - ETA / RAP-04 (Brejo Grande):** grade de proteção inadequada, não protegendo as laterais do reservatório e obstruindo a circulação.

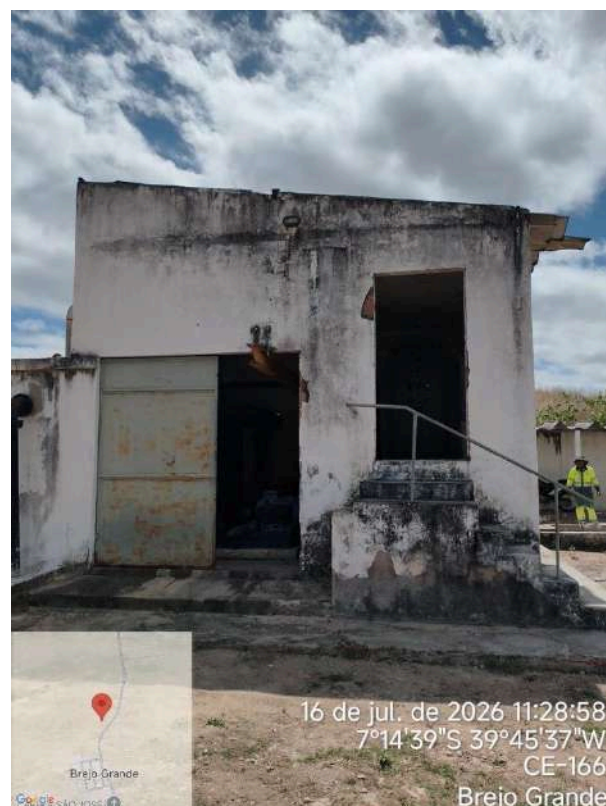
**Foto 19 - ETA / Cloração (Brejo Grande):** caixa de cloração sem tampa.

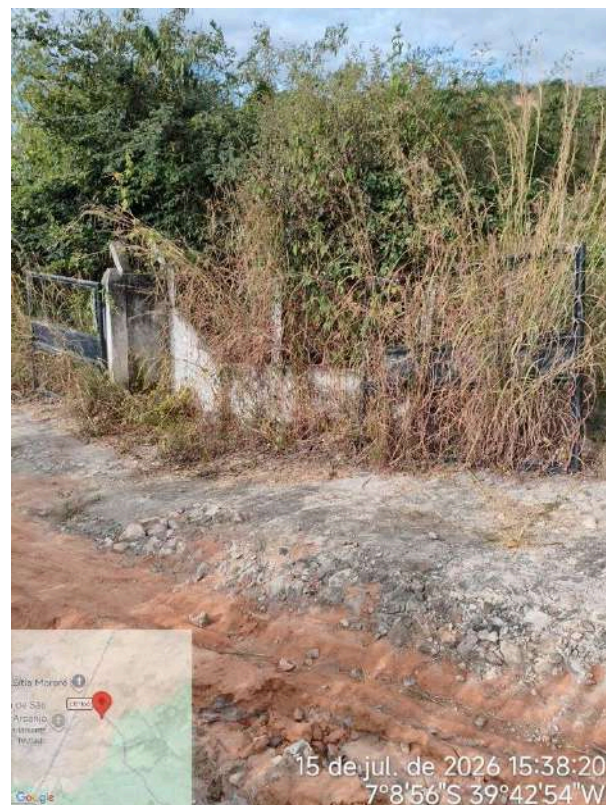
**Foto 25** - ETA / Casa do Operador (Brejo Grande): sem identificação.

- Casa Operador: pinturas interna e externa deterioradas; paredes com rachaduras e reboco deteriorado; ar condicionado com defeito (**Fotos 25, 66 a 68**);

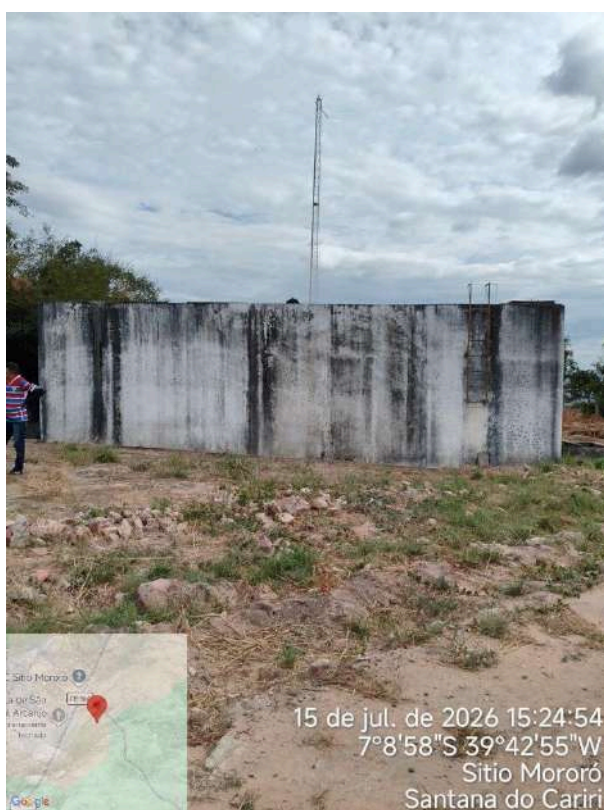
**Foto 26** - RAP-05 (Sítio Mororó): sem identificação; portão com instalação incompleta.

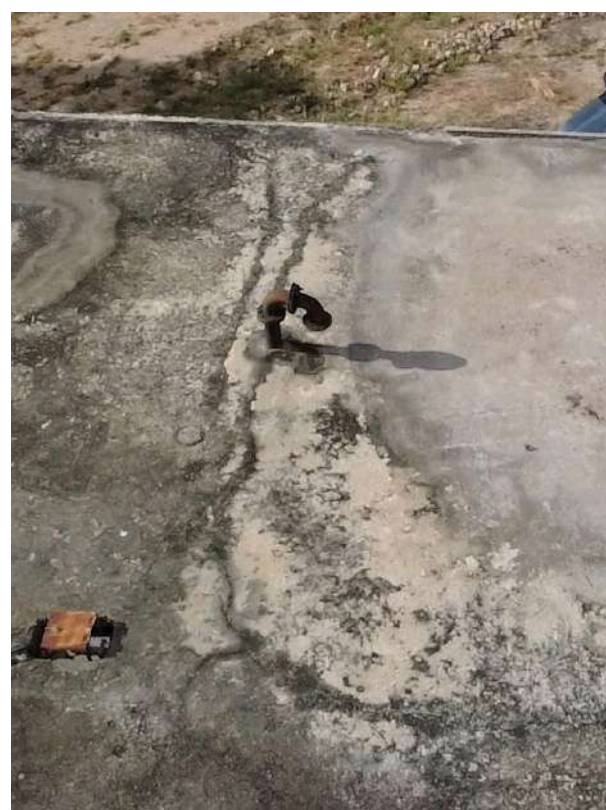
**Foto 27** - RAP-05 (Sítio Mororó): sem identificação; sem grade de proteção na laje e identificação no reservatório.

- RAP-05: pintura deteriorada; caixa com tampa fora do lugar; caixa de proteção de macromedidor inacabada e vala aberta com erosão (**Fotos 27, 69 e 70**);

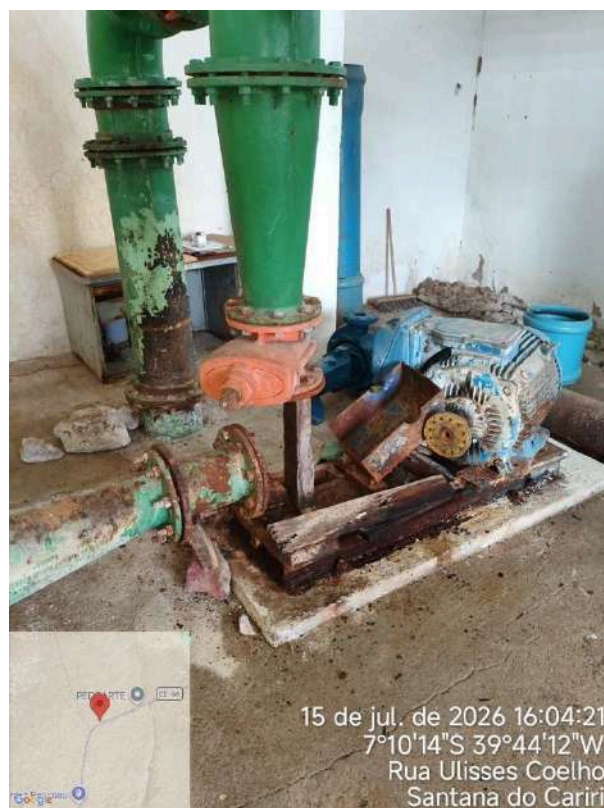
**Foto 31** - EEAT-02 (Sítio Mororó): sem identificação; portão sem cadeado.

- EEAT-02: piso, paredes e pintura deterioradas; bomba com vazamento (**Fotos 31 a 33, 73 a 78**).

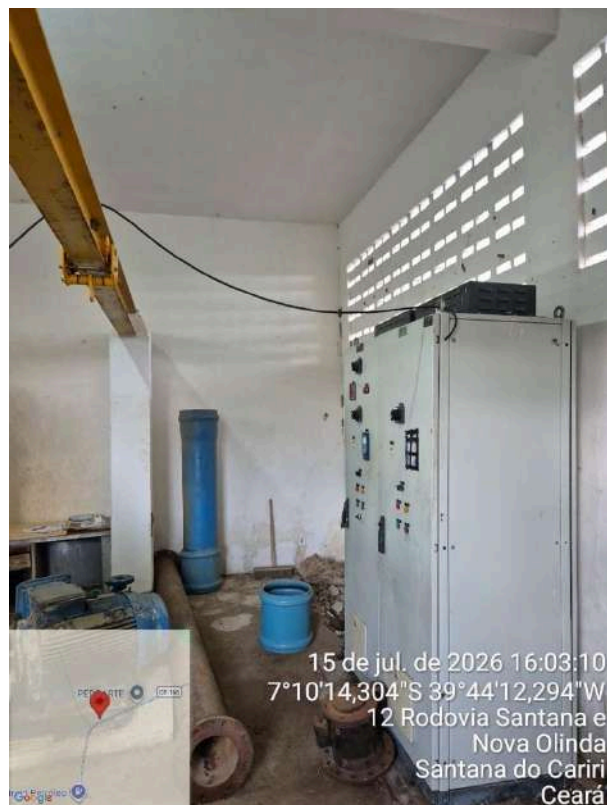
**Foto 33** - EEAT-02 (Sítio Mororó): fiação sem eletrodutos.

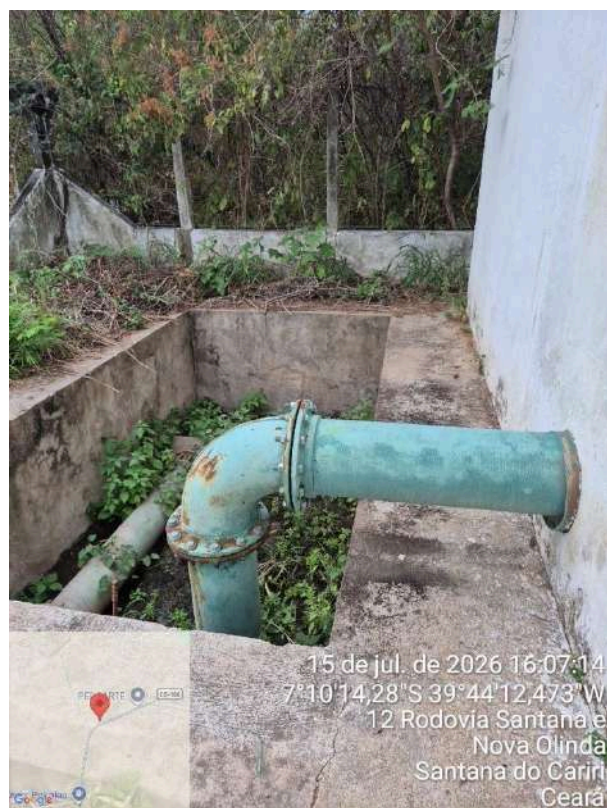
**Foto 35** - EEAT-02 (Sítio Mororó): caixa de passagem sem grade de proteção.

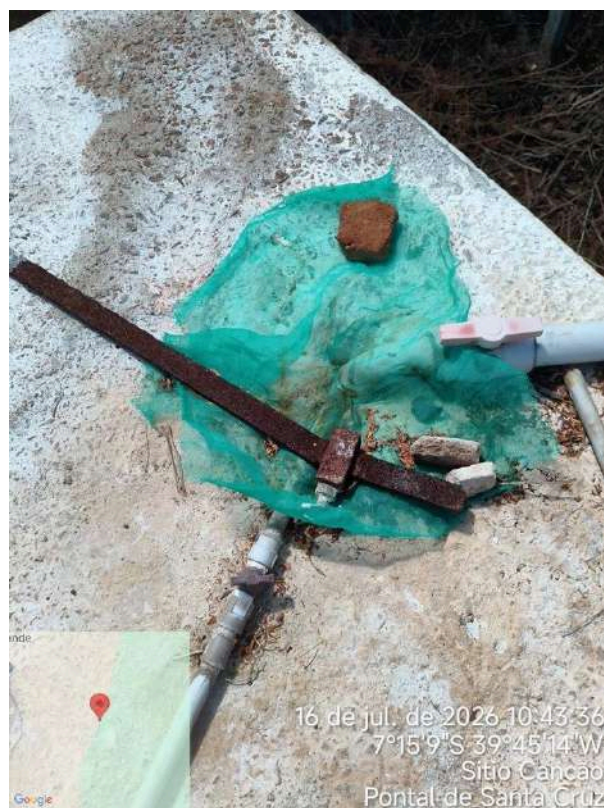
**Foto 43 - RAP-03 (Brejo Grande):** ausência de guarda-corpo ou grade de proteção.

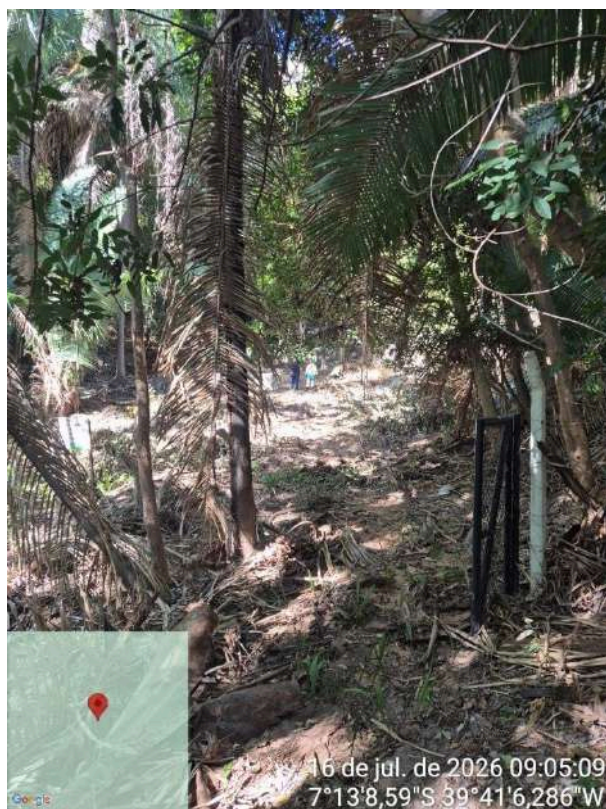
**Foto 45** - FT-01 (**Sede**): portão de acesso da área de captação danificado.

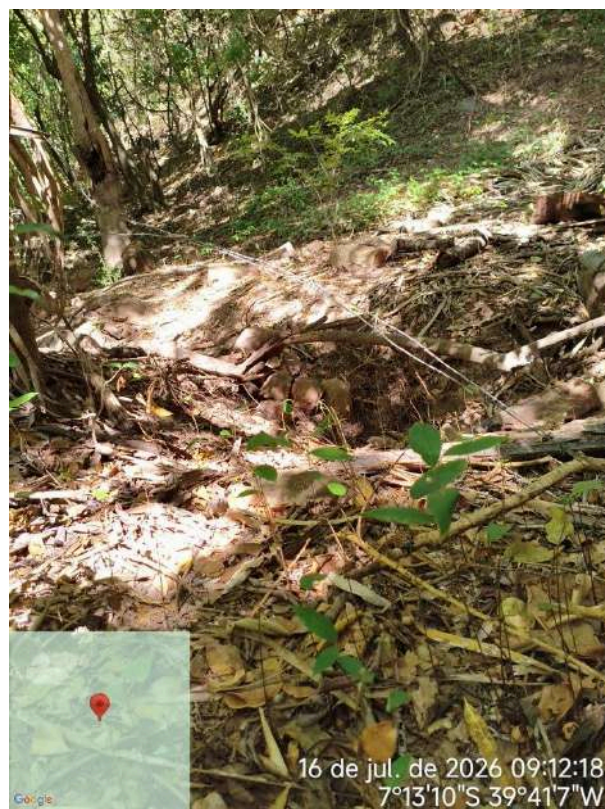
**Foto 46** - FT-01 (**Sede**): cerca de isolamento da área de captação danificada.

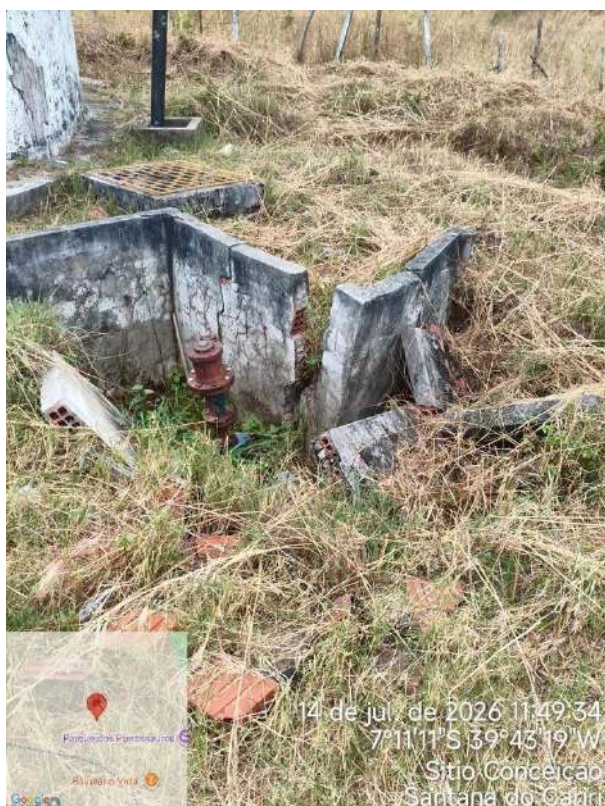
- ETA Sede:
  - Pátio: caixas de proteção e inspeção danificadas na área do pátio, vegetação crescida (**Foto 49**);
  - Casa de Química: degradação avançada, apresentando diversas anomalias e patologias estruturais, como rachaduras, concreto degradado e ferrugem exposta (**Fotos 50 a 54**).

**Foto 49 - ETA / Pátio (Sede):** caixa de proteção danificada na área do pátio, vegetação crescida.

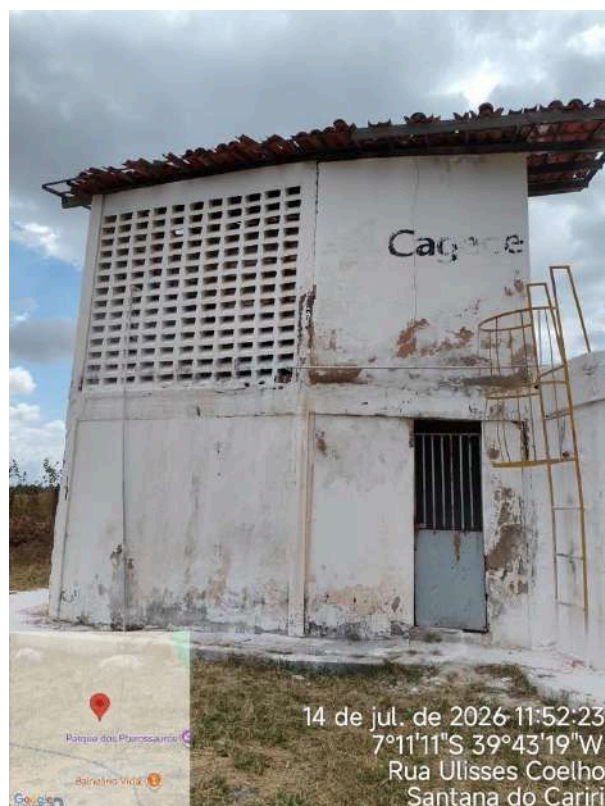
**Foto 50 - ETA / Casa de Química (Sede):** pintura e identificação deterioradas.

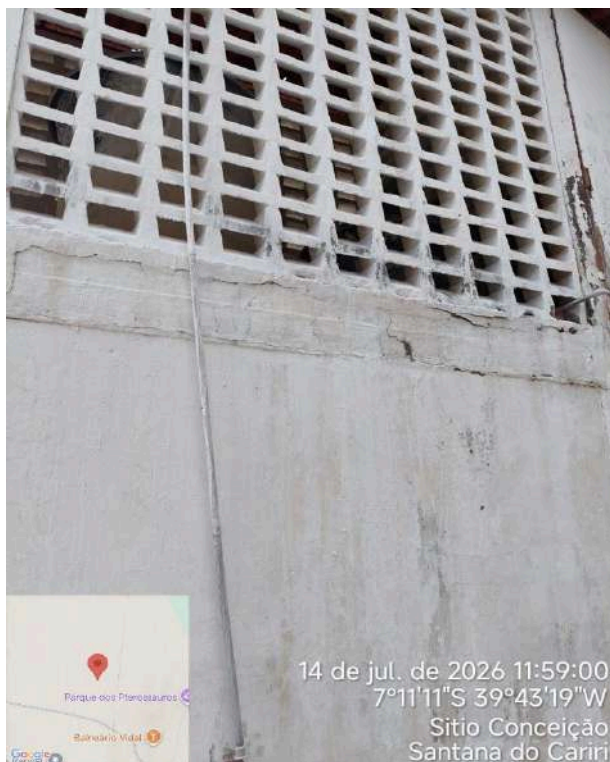
**Foto 51** - ETA / Casa de Química (**Sede**): infraestrutura com anomalias e patologias estruturais.

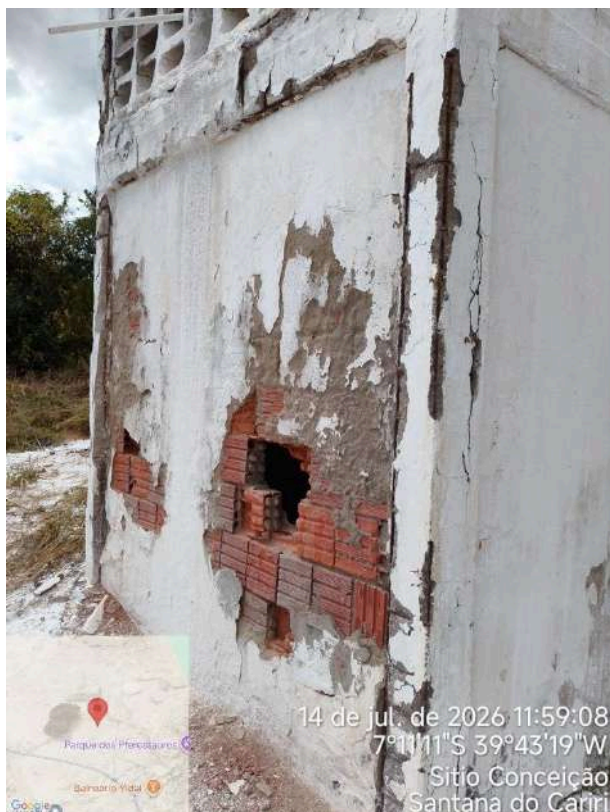
**Foto 53** - ETA / Casa de Química (**Sede**): infraestrutura com anomalias e patologias estruturais.

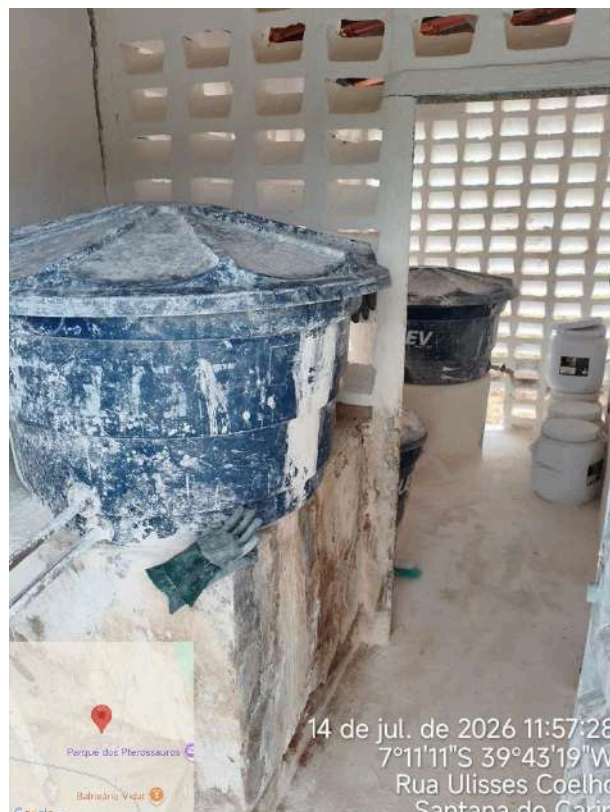
**Foto 54** - ETA / Casa de Química (**Sede**): infraestrutura com anomalias e patologias estruturais.

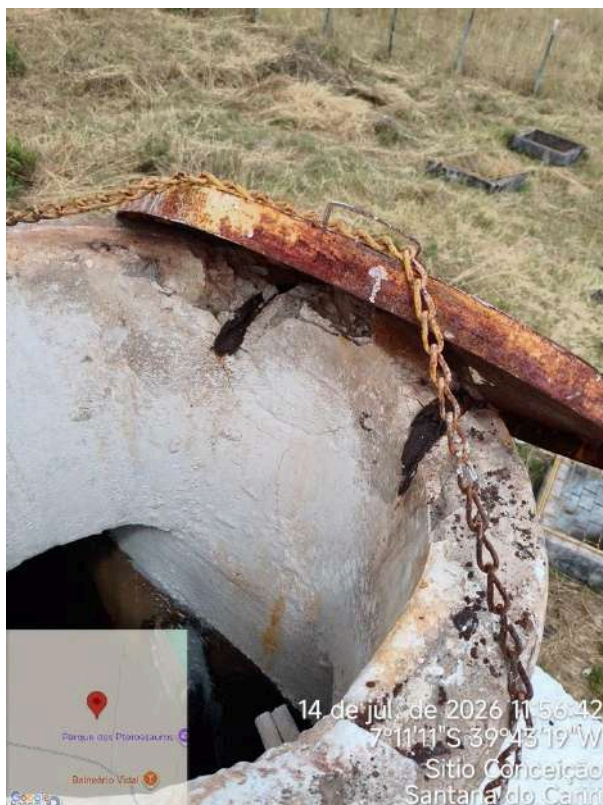
- RAP-02: identificação e pintura deterioradas; abertura de inspeção degradada, com tampa em processo avançado de corrosão/oxidação (**Fotos 8, 55 e 56**);

**Foto 55** - ETA / RAP-02 (Sede): abertura deteriorada.

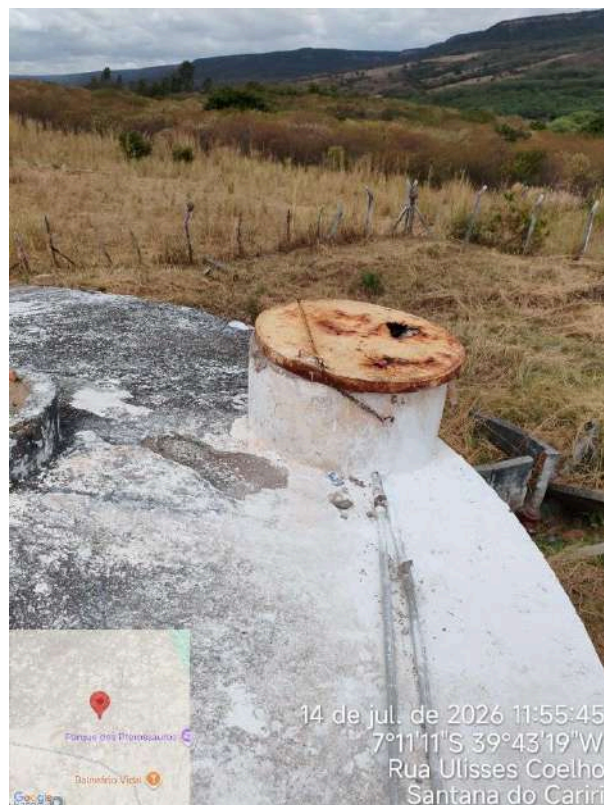
**Foto 56** - ETA / RAP-02 (Sede): tampa em processo de corrosão.

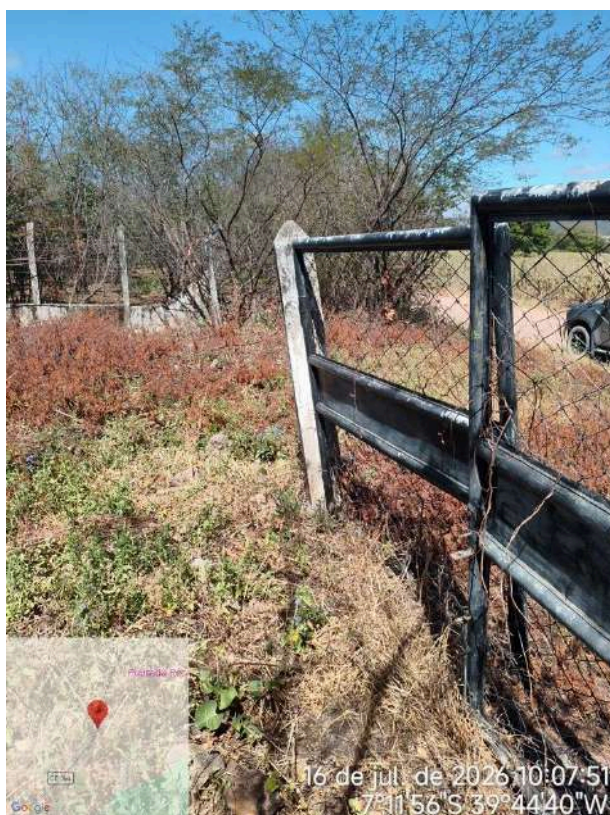
- TAU Brejo Grande: estrutura desativada, sem desmonte total, com portão e cerca de restrição ao acesso danificados, impossibilitando a proteção de demais dispositivos em operação, os registros de controle / interrupção de fluxo encontram-se em processo de corrosão/oxidação, a calçada ao redor está com rachaduras e afundamento, crescimento de vegetação na área do pátio e pintura desgastada, configurando passivo de segurança sem plano de desmobilização ou baixa patrimonial (**Fotos 9, 10, 57 e 58**);

**Foto 57** - TAU (Brejo Grande): portão e cerca danificados; crescimento de vegetação.

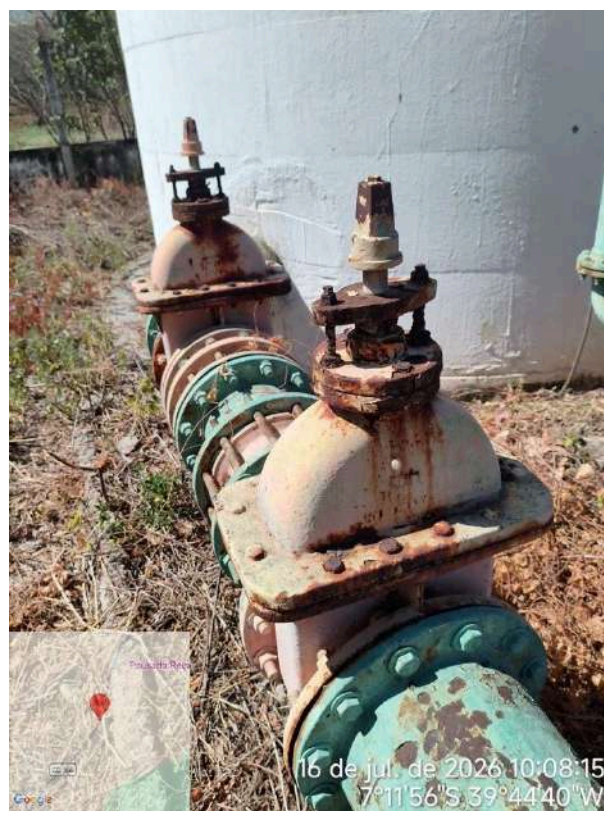
**Foto 58** - TAU (Brejo Grande): registros em processo avançado de corrosão/oxidação.

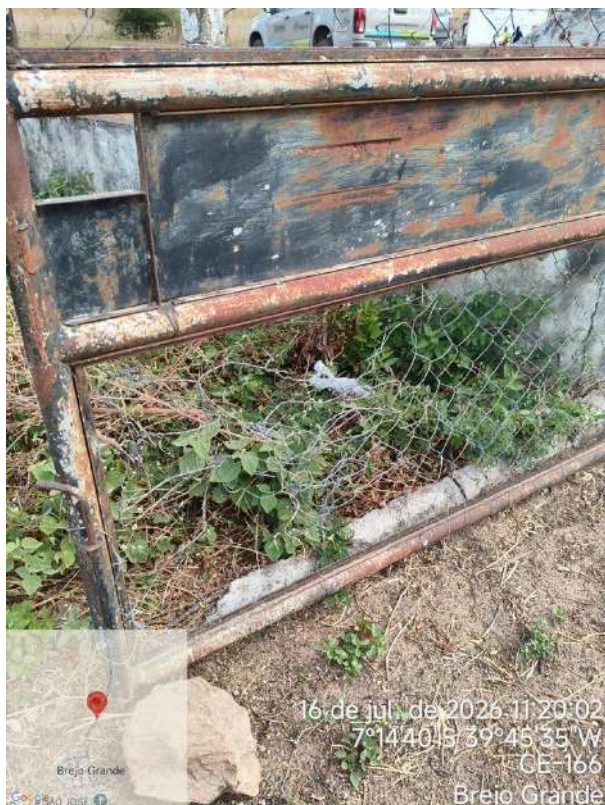
**Foto 59** - ETA / Pátio (**Brejo Grande**): portão danificado e oxidado.

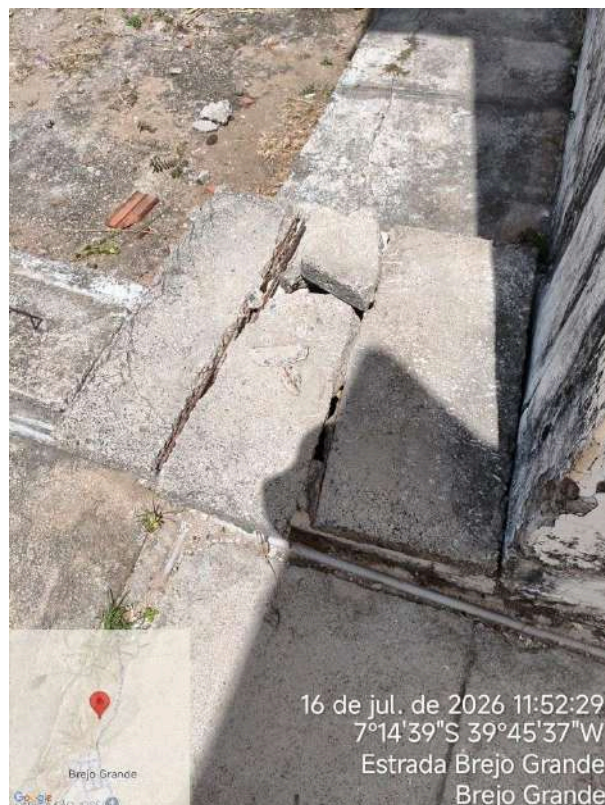
**Foto 60** - ETA / Pátio (**Brejo Grande**): caixa danificada.

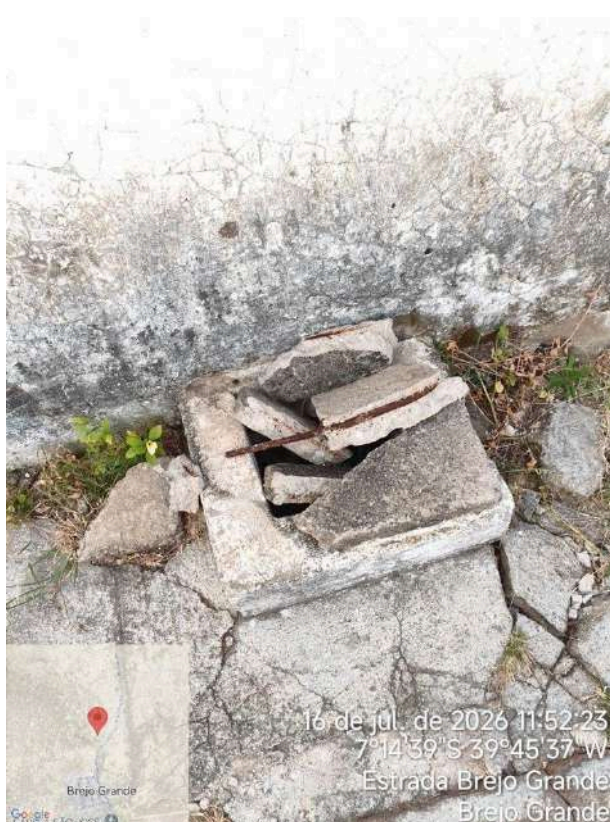
**Foto 61** - ETA / Pátio (**Brejo Grande**): caixa danificada.

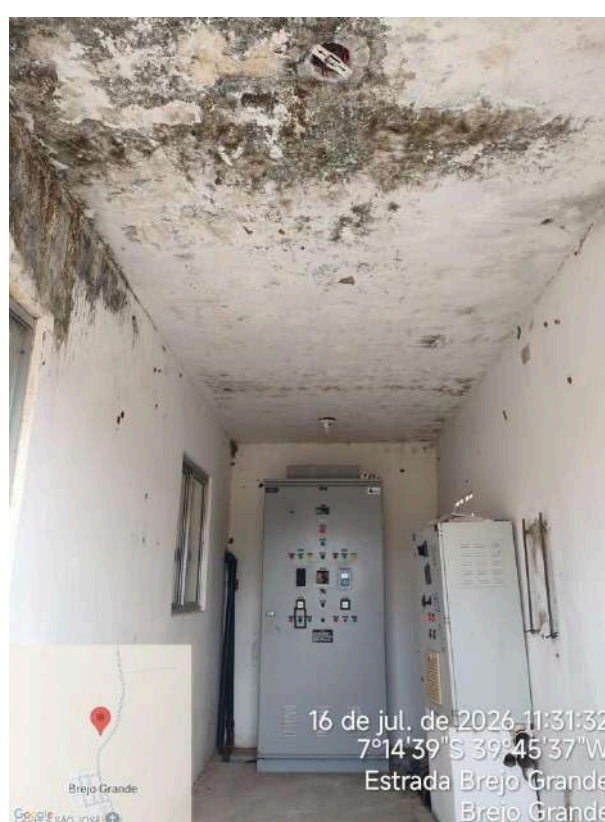
**Foto 62** - ETA / EEAT-01 (**Brejo Grande**): paredes deterioradas; lâmpada queimada ou ausente.

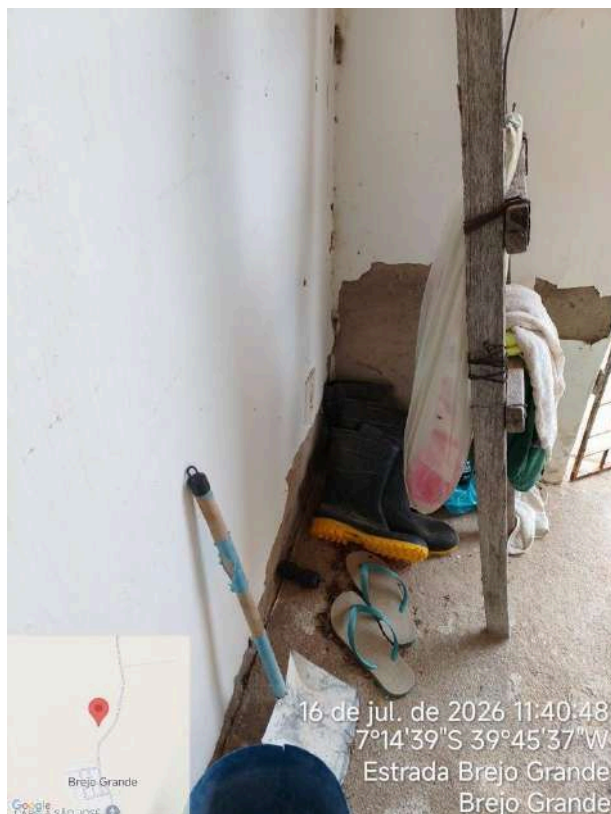
- Almojarifado: portão danificado e oxidado; parede e pintura deterioradas; iluminação não funcional, com lâmpadas ausente ou queimada (**Fotos 24, 63 a 65**).

**Foto 63 - ETA / Almoxarifado (Brejo Grande):**  
parede deteriorada.

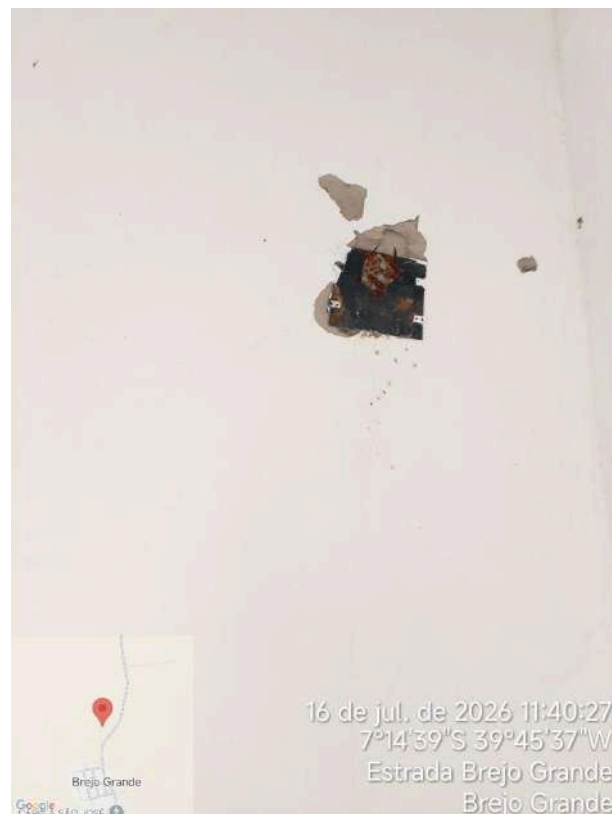
**Foto 64 - ETA / Almoxarifado (Brejo Grande):**  
lâmpada ausente.

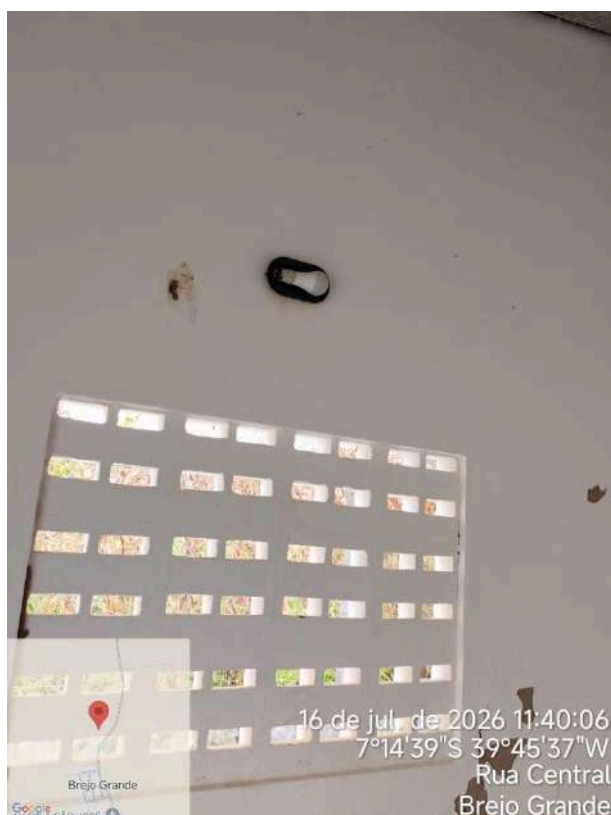
**Foto 65 - ETA / Almoxarifado (Brejo Grande):**  
lâmpada queimada.

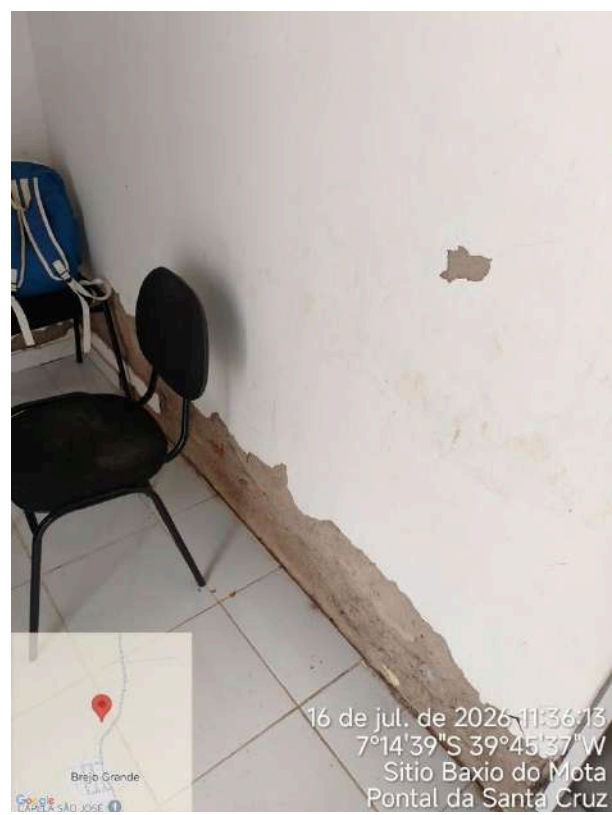
**Foto 66 - ETA / Casa Operador (Brejo Grande):**  
paredes deterioradas.

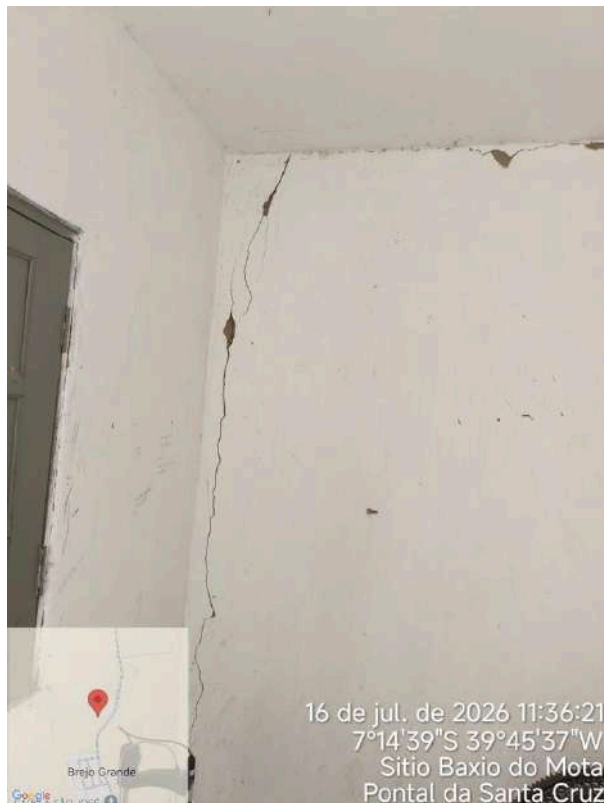
**Foto 67** - ETA / Casa Operador (**Brejo Grande**): paredes com rachaduras.

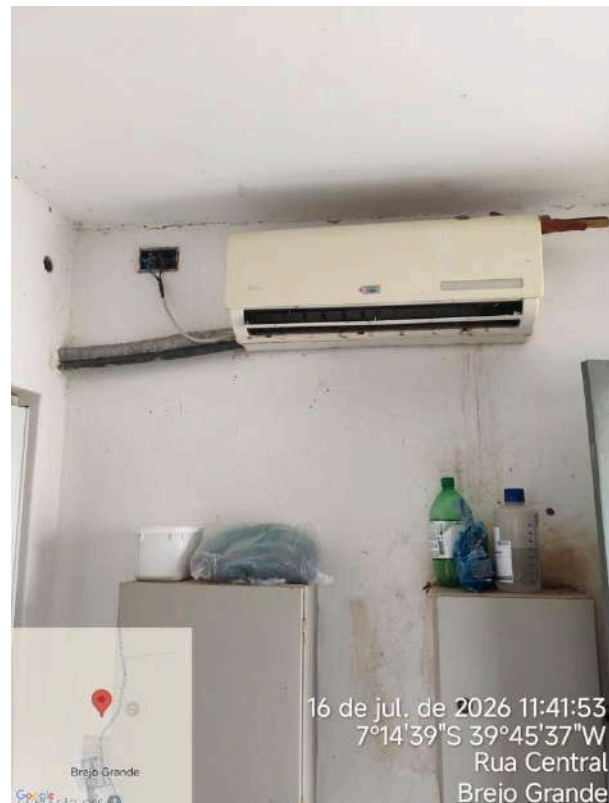
**Foto 68** - ETA / Casa Operador (**Brejo Grande**): ar condicionado com defeito.

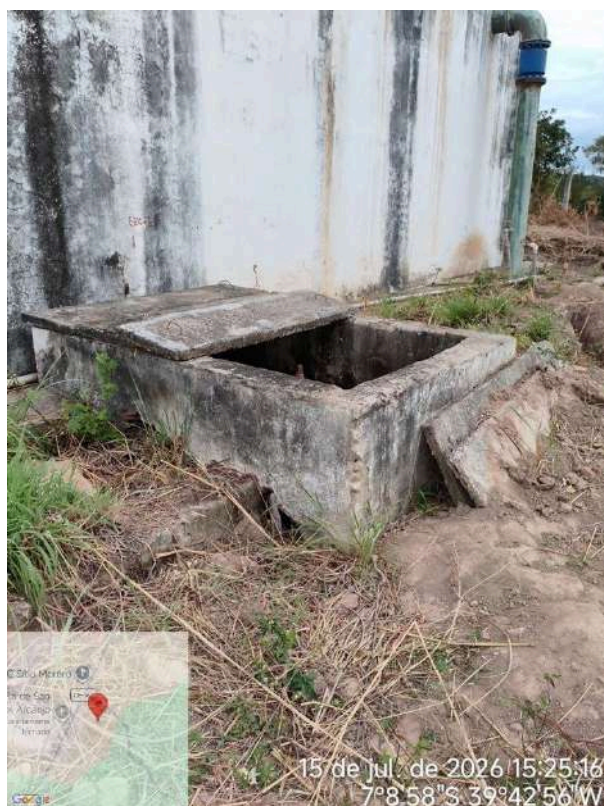
**Foto 69** - RAP-05 (**Sítio Mororó**): caixa com tampa fora do lugar.

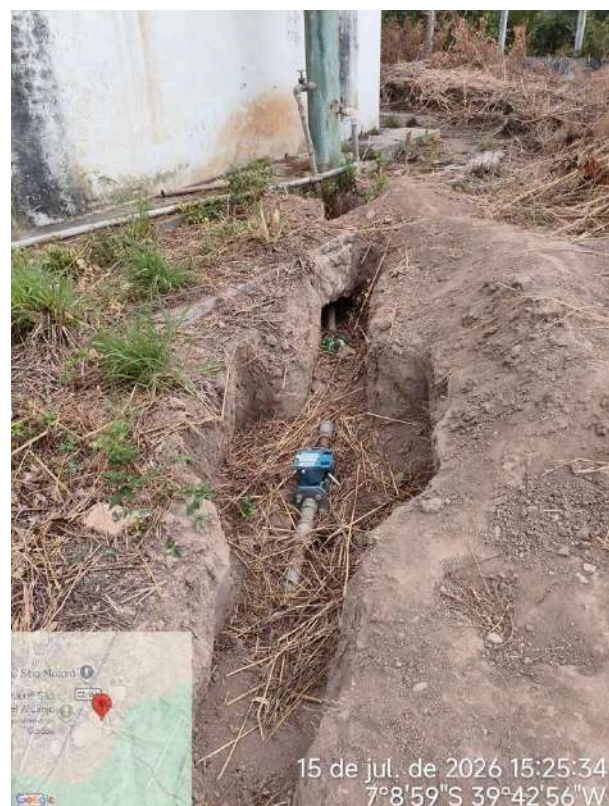
**Foto 70** - RAP-05 (**Sítio Mororó**): caixa de inacabada e vala aberta com erosão.
